Tutkimusselostus

Rieskalähteen koulu

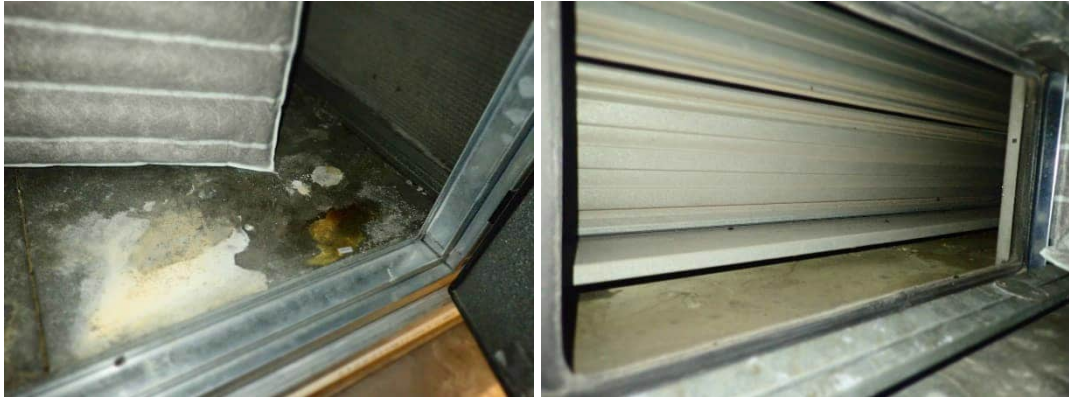
Kuvat 600 ja 601. Yleiskuvat tuloilmakoneen suodatinosasta ja ulkoilmapellistä. Koneen sisällä havaittiin runsaasti kosteusjälkiä suodatinosan pohjalla ja ulkoilmapellin havaittiin jäävän osin auki sulkeutuessa.

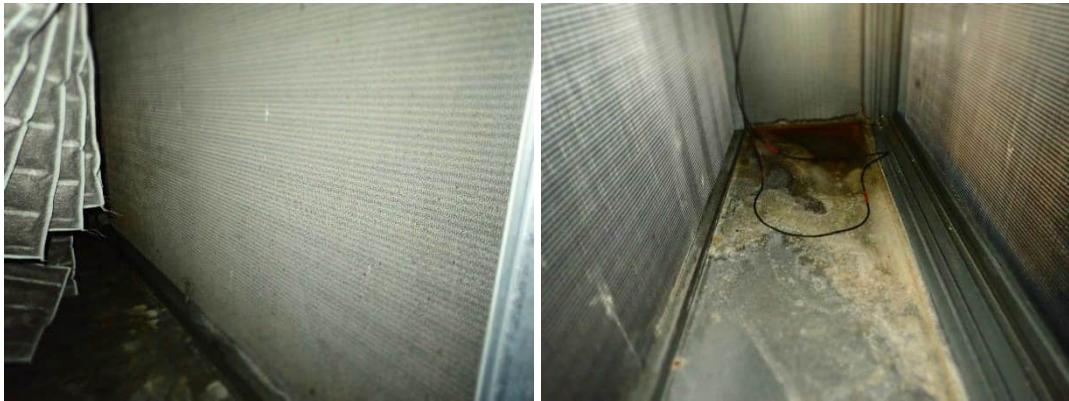
Kuvat 602 ja 603. Yleiskuvat LTO-patterista suodatinosan puolelta sekä LTO-patterin ja lämmityspatterin välisestä osasta. LTO-patterin pinnan havaittiin olevan pölyntynyt ja pattereiden välisen osan pohjalla havaittiin runsaasti kosteusjälkiä. Lisäksi lämpötilan keskiarvoanturin asennus oli puutteellinen, sillä anturi roikkui kammio-osan pohjalla, vaikka sen tulisi olla asennettuna siten, että se mittaa lämpötilaa koko kammion alueelta.

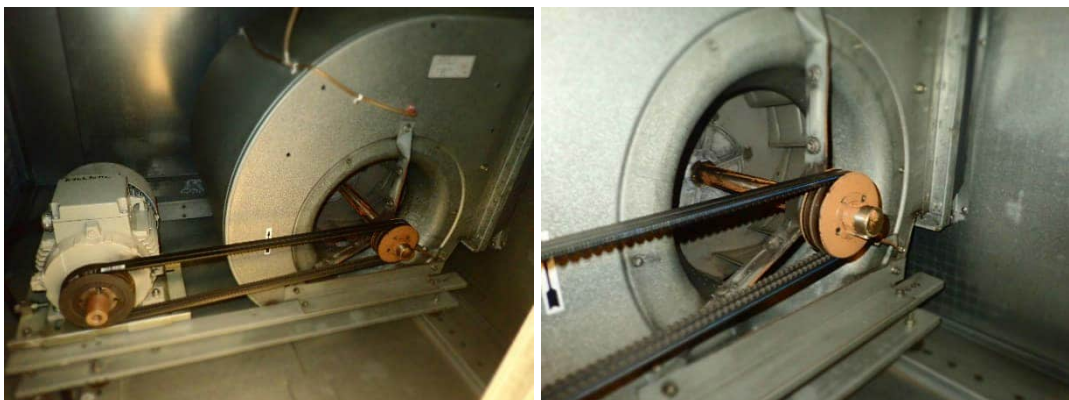
Kuvat 604 ja 605. Yleiskuvat tuloilmapuhaltimesta ja hihnaveto-osista. Hihnat olivat hyväkuntoiset, mutta hihnapyörät olivat kuluneet.

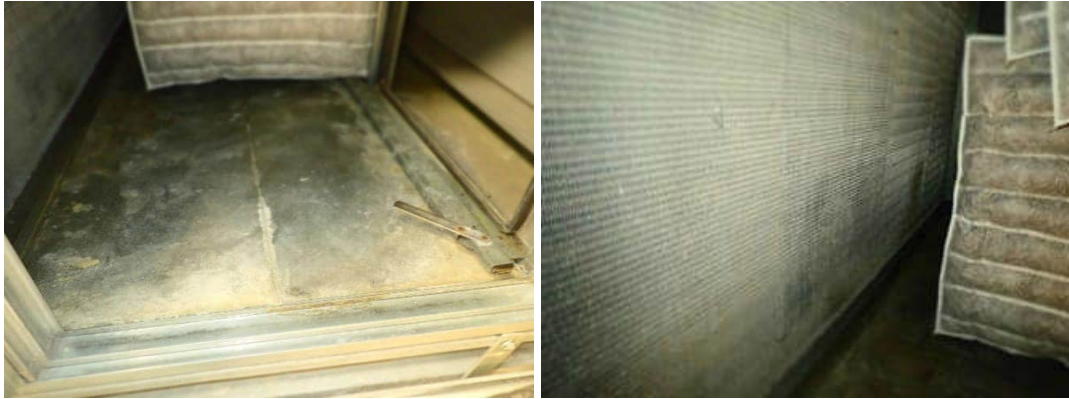
Kuvat 610 ja 611. Yleiskuvat tuloilmakoneen suodatinosasta ja LTO-patterista suodatinosan puolelta. Suodatinosan pohjalla havaittiin vanhoja kosteusjälkiä ja patterin pinnalla pölykertymä.

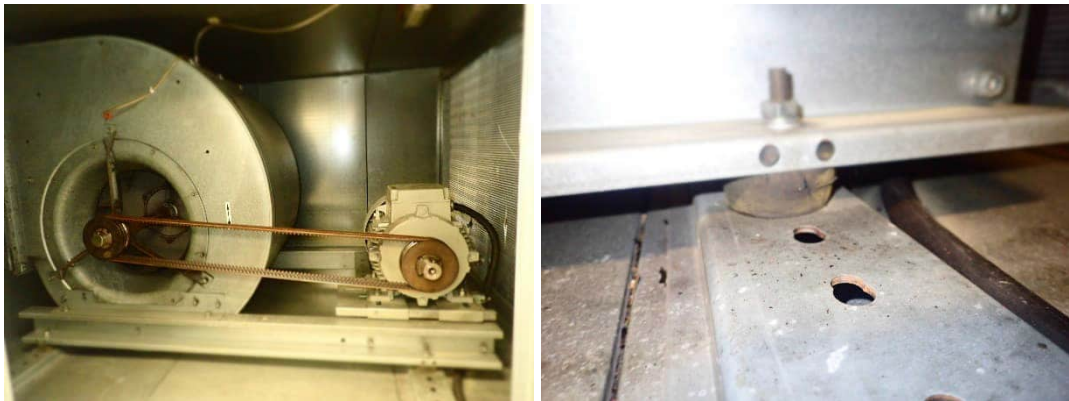
Kuvat 612 ja 613. Yleiskuvat tuloilmapuhaltimesta ja tärinänvaimennusjalasta. Puhaltimen hihnaveto-osat olivat silmämääräisten havaintojen perusteella kuluneet ja tärinän vaimennusjaloissa havaittiin halkeamia.

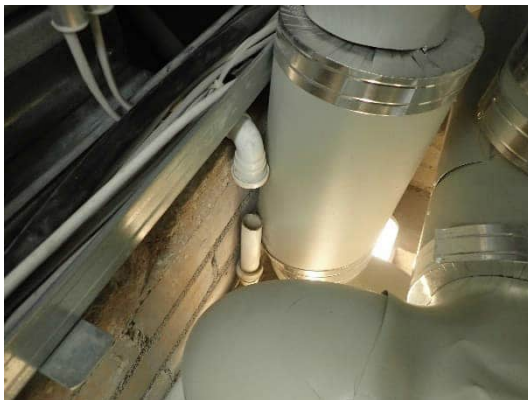
Kuva 614. Ulkoilmakammion viemäriputken liitoksen havaittiin olevan pois paikaltaan.

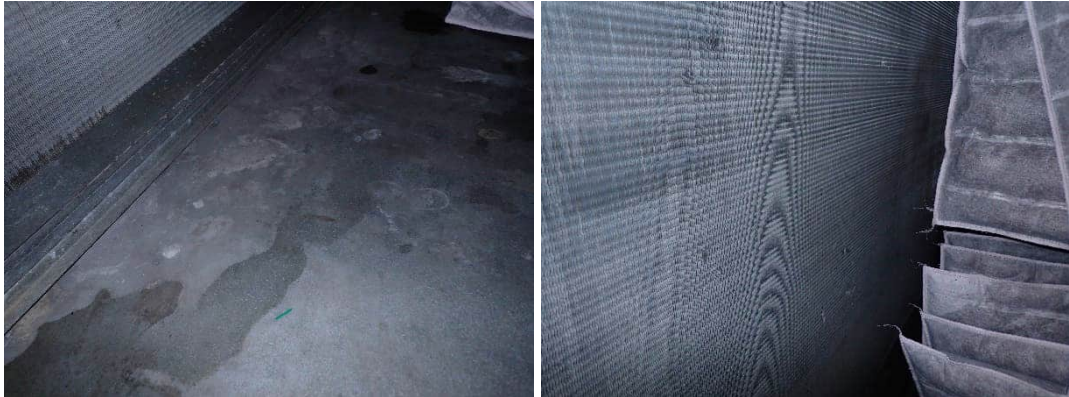
Kuvat 619 ja 620. Yleiskuvat tuloilmakoneen suodatinosasta ja LTO-patterista suodatinosan puolelta. Suodatinosan pohjalla havaittiin hieman vanhoja kosteusjälkiä ja LTO-patterin pinnalla hieman likaantumista.

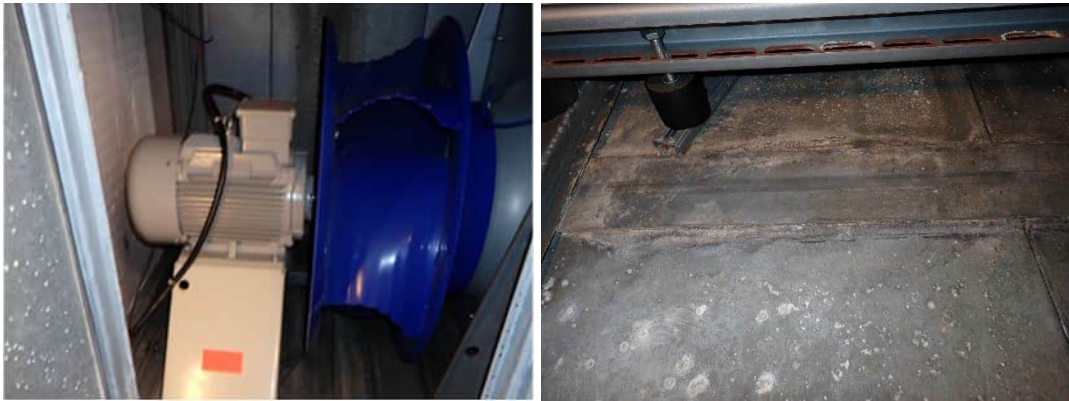
Kuvat 621 ja 622. Yleiskuvat tuloilmapuhaltimesta ja puhallinosan pohjalta. Puhallinosan pohjalla havaittiin vanhoja kosteusjälkiä.

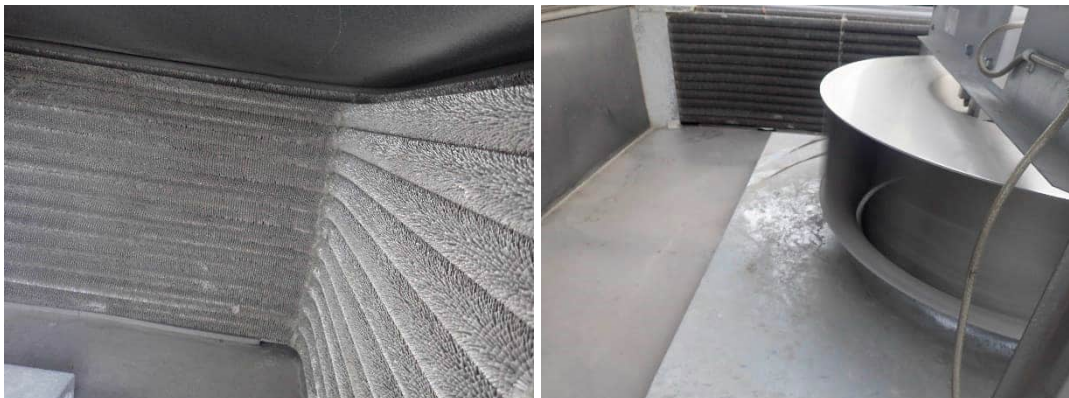
Kuvat 623 ja 624. Yleiskuvat poistoilmakoneesta TK06PK01 sisäpuolelta (poistoilmapuhallin TK06PK02 on vastaava). Puhaltimien havaittiin hieman vapisevan käynnin aikana, mutta poikkeavia käyntiäänä ei havaittu. Neulapatterit olivat silmämääräisten havaintojen perusteella hieman pölyiset.

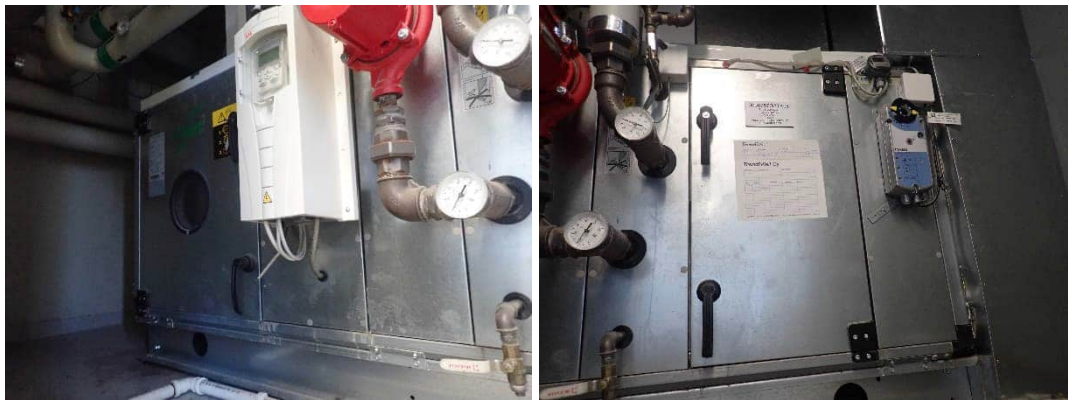
Kuvat 625 ja 626. Yleiskuvat TK07 tulo- ja poistoilmakoneista. Tuloilmakoneen ulkoilmakammion alla havaittiin vanhoja kosteusjälkiä ja poistoilmakoneen osalta havaittiin sulkupellin olevan kanaviston puolella, kun sen kuuluisi olla ulospuhalluspuolella.

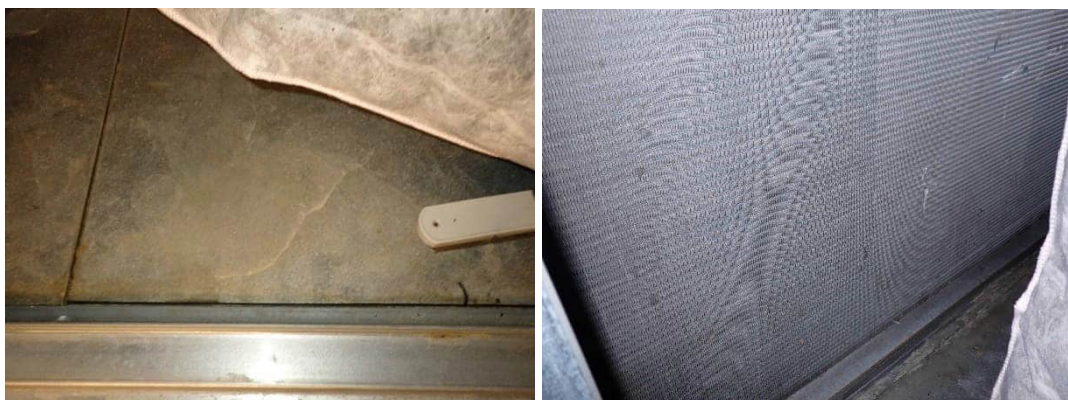
Kuvat 627 ja 628. Yleiskuvat tuloilmakoneen suodatinosasta ja LTO-patterista suodatinosan puolelta. Suodatinosan pohjalla havaittiin hieman vanhoja kosteusjälkiä ja LTO-patterin pinnalla hieman likaantumista.

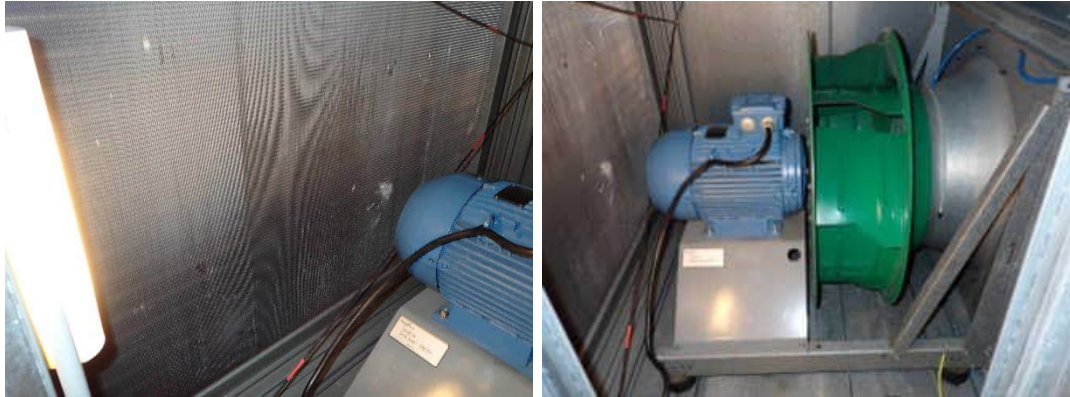
Kuvat 629 ja 630. Yleiskuvat lämmityspatterista puhallinosan puolelta ja tuloilmapuhaltimesta. Lämmityspatteri oli hieman likainen, mutta puhallin puhdas.

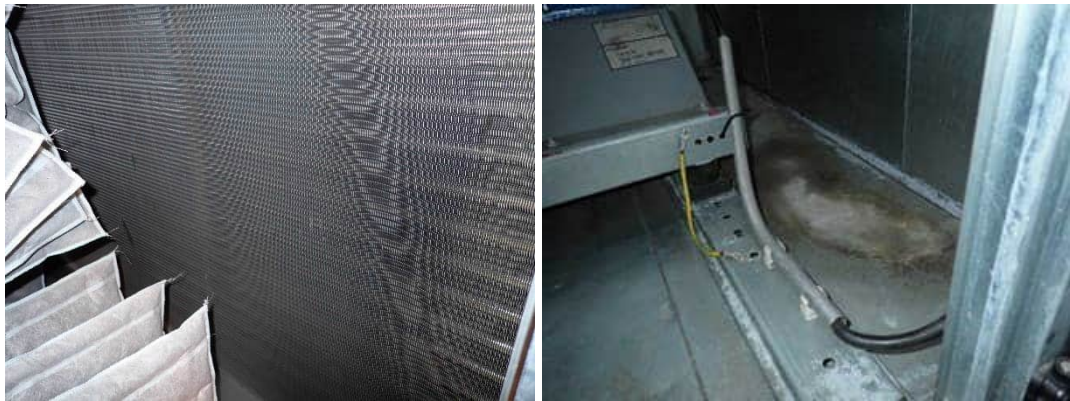
Kuvat 631 ja 632. Yleiskuvat poistoilmakoneesta TK07PK01 LTO-patterista suodatinosan puolelta ja puhallinosan pohjalta. Puhallinosan pohjalla havaittiin vanhoja kosteusjälkiä ja hieman ulkosäleikön kautta kulkeutunutta likaa.

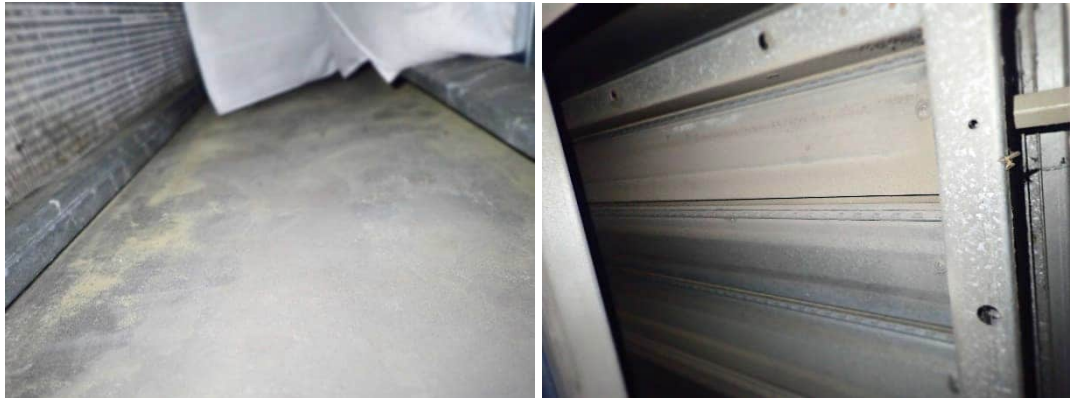
Kuvat 635 ja 636. Yleiskuvat tuloilmakoneen suodatinosasta ja ulkoilmapellistä. Suodatinosan pohjalla havaittiin hieman vanhoja kosteusjälkiä ja siitepölyä. Ulkoilmapelti ei havaintojen mukaan sulkeudu täysin kiinni-asennossa.

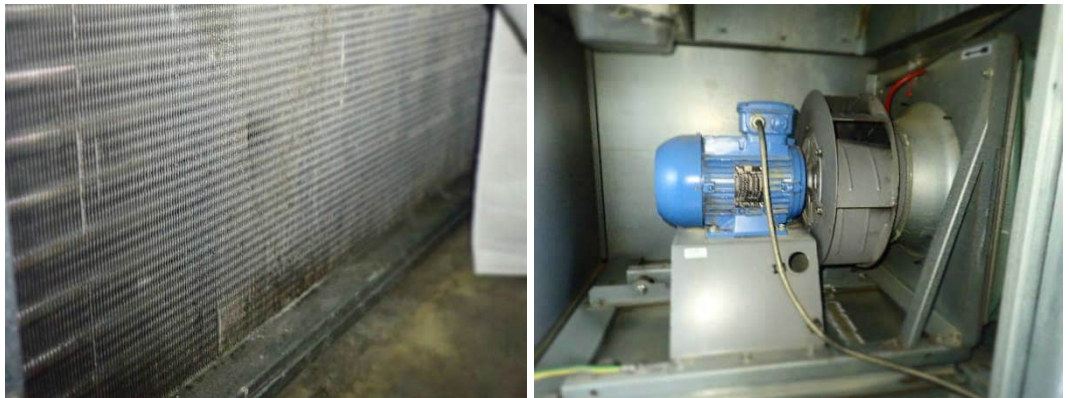
Kuvat 637 ja 638. Yleiskuvat lämmityspatterista suodatinosan puolelta ja tuloilmapuhaltimesta. Lämmityspatteri oli likainen ja puhallinosassa havaittiin myös siitepölyjäämiä.

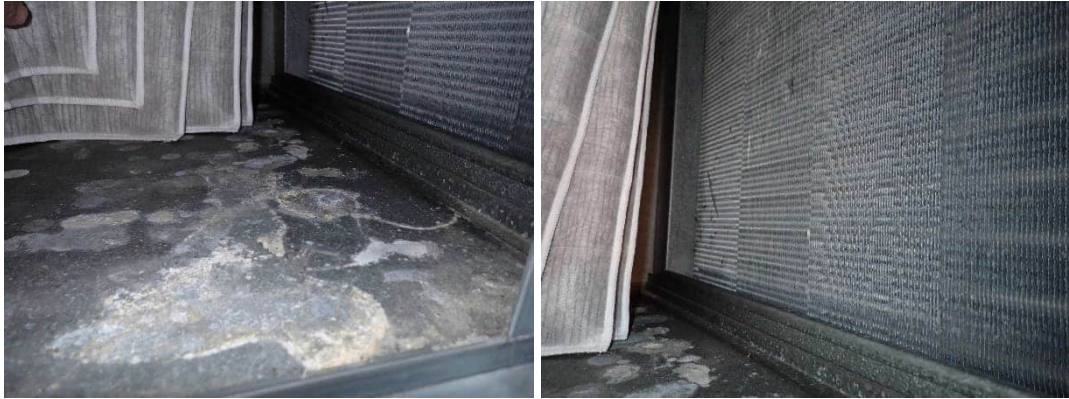
Kuvat 641 ja 642. Yleiskuvat tuloilmakoneen suodatinosasta ja lämmityspatterista. Suodatinosan pohjalla havaittiin hieman vanhoja kosteusjälkiä, kosteusjälkiä havaittiin myös patterissa, mutta ei pölyntymistä.

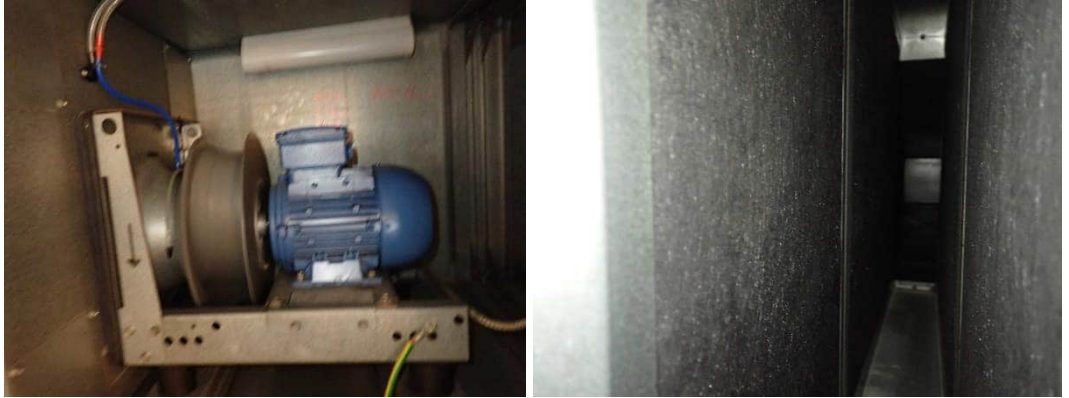
Kuvat 643 ja 644. Yleiskuvat tuloilmapuhaltimesta ja äänenvaimennusosan äänenvaimennuslevyistä.

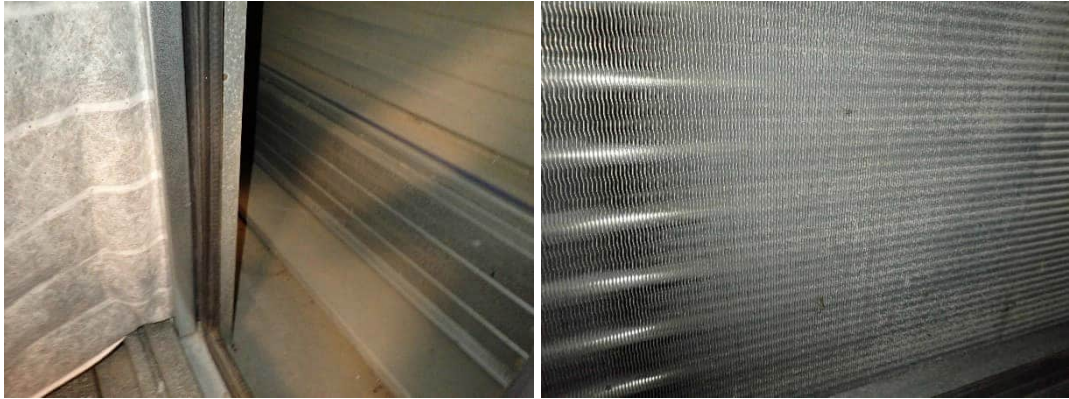
Kuvat 652 ja 653. Yleiskuvat ulkoilmapellistä ja LTO-patterista. Ulkoilmapelti ei tiivistynyt täysin kiinniasennossa ja LTO-patterin kenno oli hieman likainen. Suodatinosan pohjalla havaittiin vähäisiä kuivuneita kosteusjälkiä.

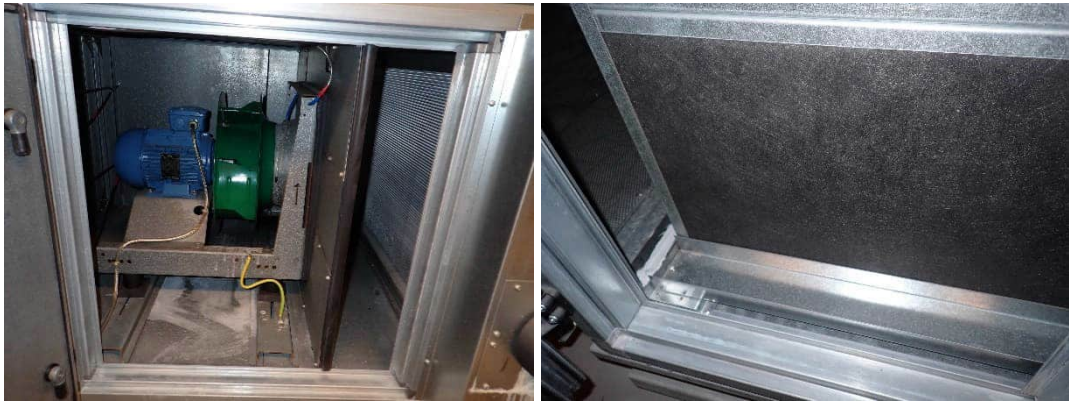
Kuvat 654 ja 655. Yleiskuva tuloilmapuhaltimesta ja äänenvaimennuselementeistä tuloilmapuolelta. Puhallin ja äänenvaimennusosat olivat hyväkuntoiset. Vastaavat havainnot tehtiin poistoilmapuolelta.

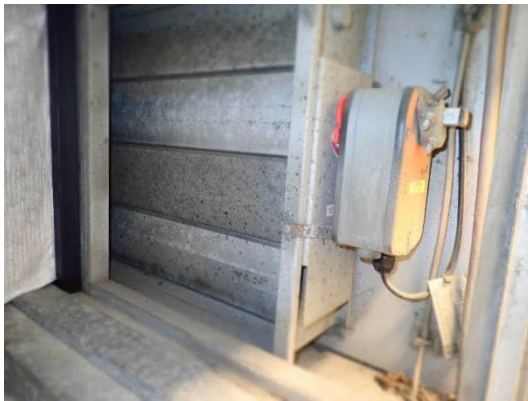
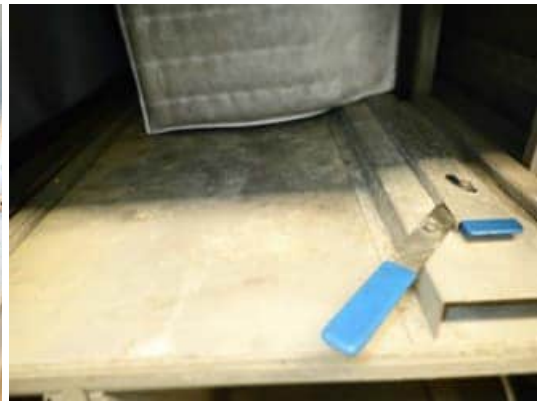
Kuvat 658 ja 659. Yleiskuvat ulkoilman sulkupellistä ja suodatinosan pohjalta. Sulkupellissä ja suodatinosan pohjalla oli runsaasti vanhoja kosteusjälkiä.

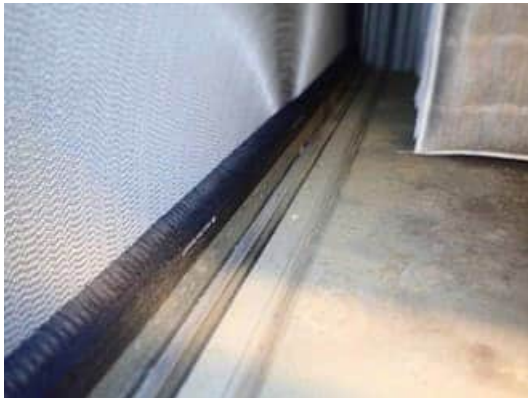
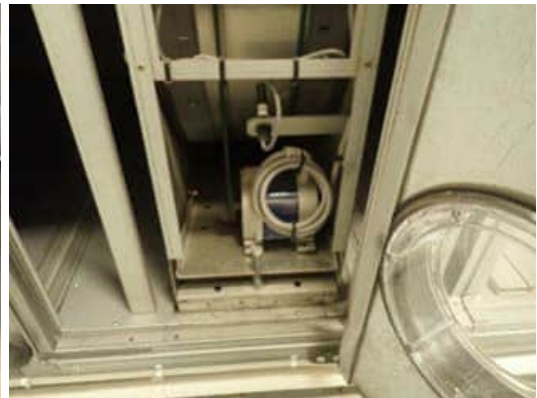
Kuvat 660 ja 661. Yleiskuvat pyörivän LTO:n osista. Lämmöntalteenottojärjestelmä oli havaintojen perusteella hyväkuntoinen.

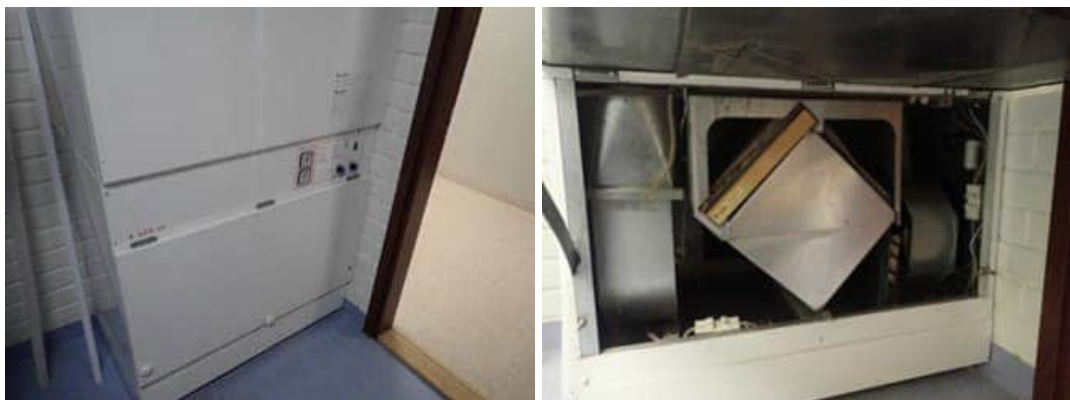
Kuvat 664 ja 665. Yleiskuvat ilmanvaihtokoneesta TK13. Koneen sisäosissa havaittiin likaa ja vanhoja kosteusjälkiä.

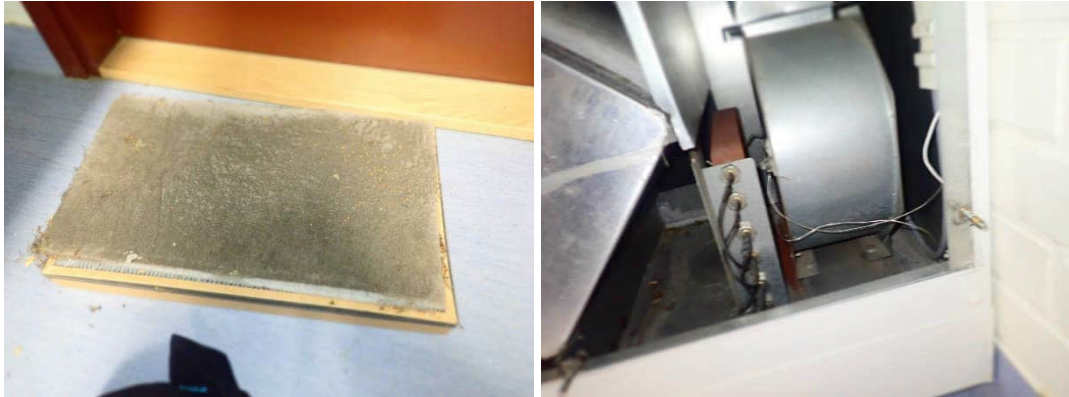
Kuvat 666 ja 667. Yleiskuvat tuloilmasuodattimesta ja tuloilmapuhaltimesta. Kasettimallisen tuloilmasuodattimen päällä oli erillinen karkeasuodatin. Suodattimen havaittiin olevan merkittävän likainen. Tuloilmapuhaltimen vieressä oli sähkötoiminen lämmityspatteri.
