RIESKALÄHTEEN KOULU			
Projekti: 73 (VATTI)	Kohde: 63	Luokka: 1	Versionumme: 1
Paikka: Järvenpää, Turku	Alue: 3, 20300	Alue: 3, 20300	Alue: 3, 20300
Projekti: 1022289878	Alue: N2000	Alue: N2000	Alue: N2000
TURKU		ARK	003
		16.10.2019

29.12.2025

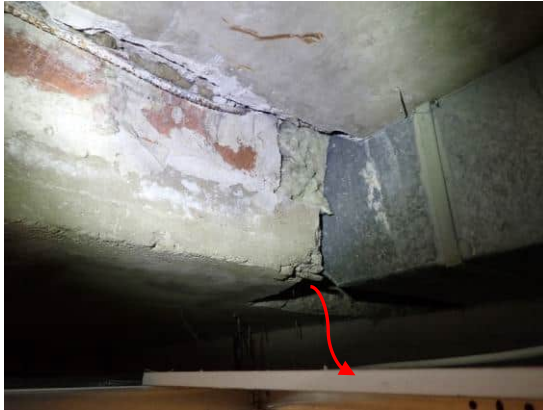
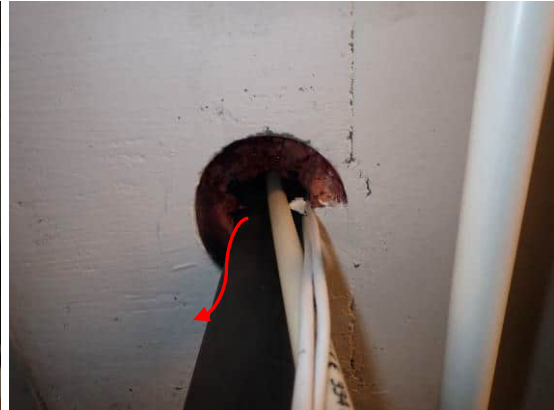
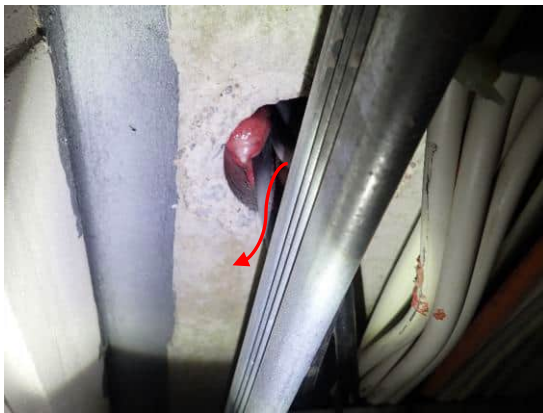
Kuvat 10, 11 ja 12 . Yläpohjarakenteissa havaittiin yksittäisiä avoimia läpivientejä, joissa havaittiin ilmavirtausta sisätiloihin päin.

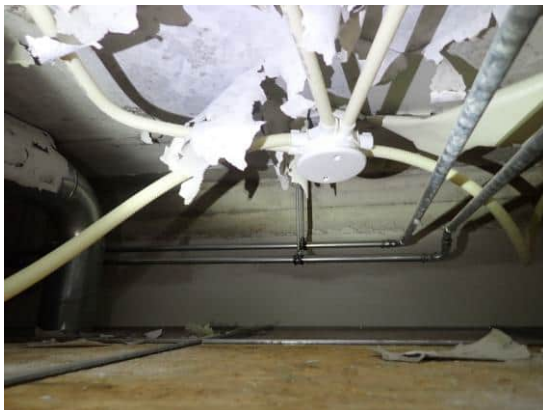
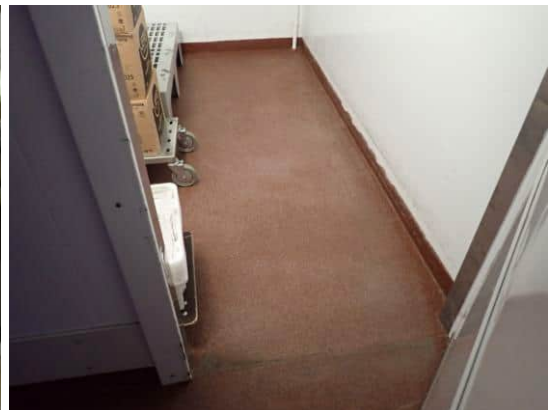
Kuvat 13 ja 14. B-osan keittiön kylmiöiden alapuolella välipohjarakenteen alapinnassa oli silmin havaittavia maali- ja tasoitepintojen vaurioita sekä mikrobikasvustoa. Välipohjarakenteessa ei todennäköisesti ole lämmöneristettä tai se on puutteellinen.
