# TARKASTUSRAPORTTI

RUISKATU 8

VESIKATTO

10.7.2018  
(TÄYDENNETTY 20.8.2018)

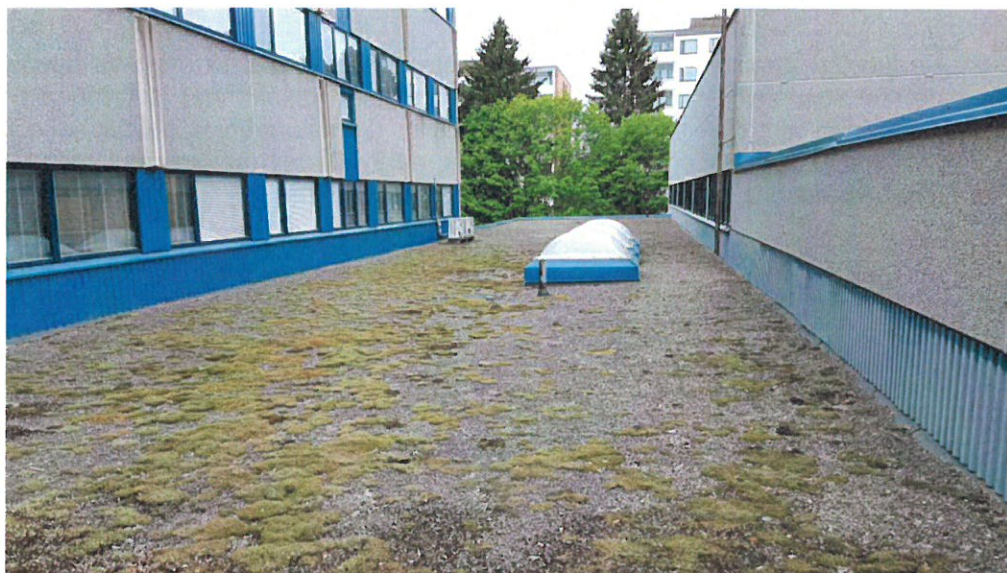
- Singelin päällä kasvaa paikoittain sammalta. (Kuva 1.)
- Singeliä siirrettiin ja alla olevan kermin kuntoa tarkasteltiin pistokokeenomaisesti. Kermi oli tarkastelluissa kohdissa tyydyttävässä kunnossa. (Kuva 3.)
- Räystäspellitysten limitys oli riittävä ja kermin nostot tarpeeksi pitkällä.
- Kattotasojen välissä kermin limityskohdan ylösnostossa on ryppyjä, joka saattaa olla riskikohta vuodolle. (Kuva 4.)
- Alemmalla kattotasolla (uimahalli) on höyrysulkumateriaalina alumiinipaperi.
- Ylemmällä kattotasolla (liikuntasali) ei ole höyrysulkua lainkaan.
- Kattoluukkujen kermin ylösnostot ovat riittävän korkeita.
- Villakuidut saattavat liikuntahallitilassa päästä huoneilmaan. (Kuva 6.)
- Myrskypelttiä ei ole. (Kuva 2.)

1. Vesikaton singelin päällä on sammalkasvustoa.

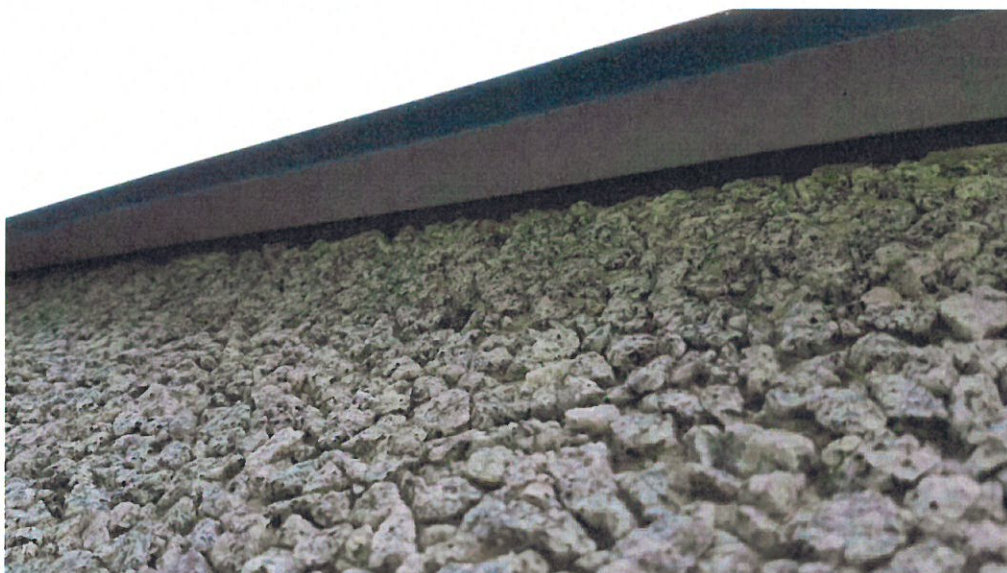
2. Räystäällä ei havaittu myrskypeltiä.

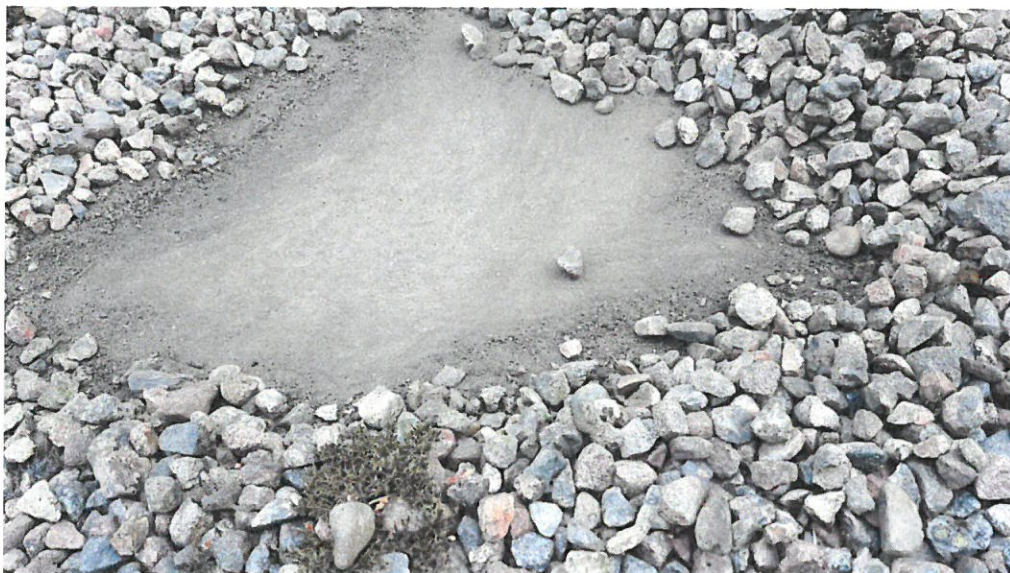
3. Kermin pinnassa ei havaittu hapertumista tai murtumista.

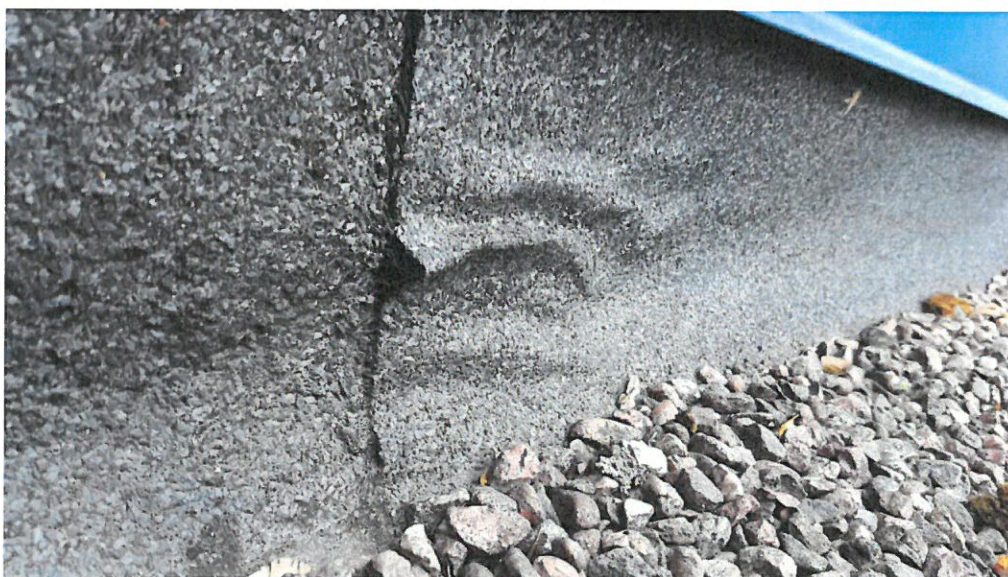
4. Kermin ylösnostossa on ryppyjä limityksen kohdalla.

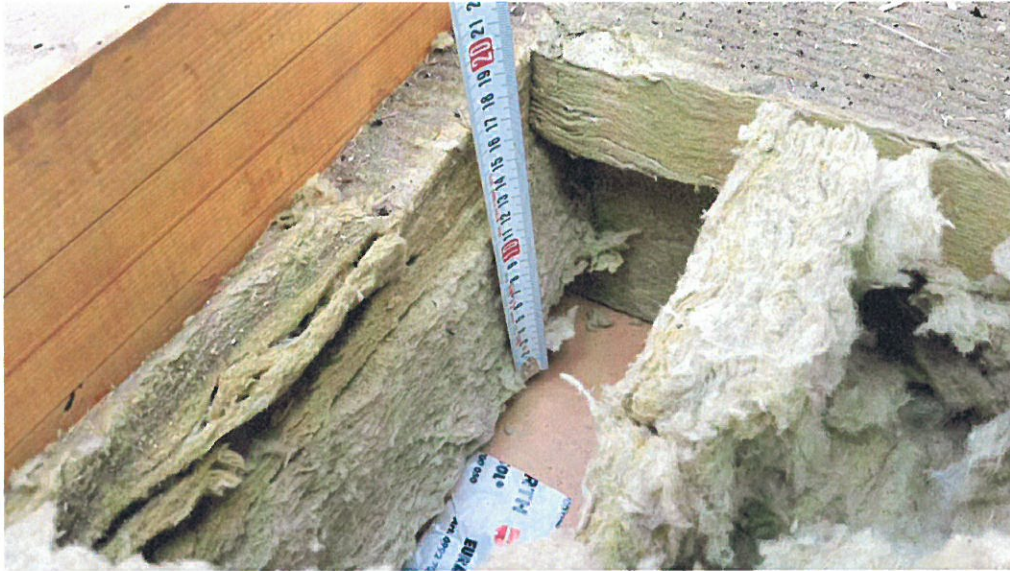
5. Alemman kattotason (uimahalli) luukusta tarkasteltaessa ei havaittu kosteusvaurioita. Liimapuupalkit ovat tarkastelluilta osin hyväkuntoiset. Villojen poistovaiheessa puhkaistiin reikä alumiinipaperiin, joka paikattiin höyrysulkuteipillä.

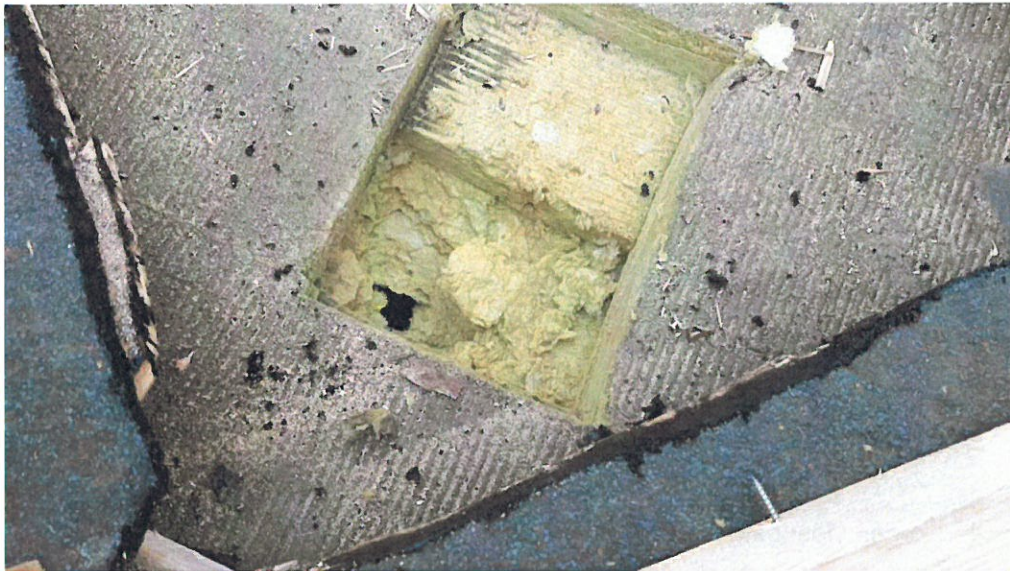
Liikuntasalissa on ylipaineikko, jonka rakenne on sisäänpäin ilmaa ja vesihöyryä läpäisevä. Tuuletustilan ylipaineistuksella ilmavirtaus tapahtuu rakenteen läpi tuuletustilasta sisätilaan, mikä saattaa heikentää sisäilman laatua.

Liikuntahalliin saattaa katon rakenteesta johtuen päästä eristevillojen kuituja ja muita epäpuhtauksia. Mikäli tilaan ei tule tarpeeksi korvausilmaa, saattaa alipaineesta johtuen ilma virrata katolta villan lävitse, jolloin mahdolliset epäpuhtaudet ja villakuidut pääsevät suoraan huoneilmaan.

6. Ylimmän kattotason (liikuntahalli) kautta tarkasteltiin katon rakennekerroksia. Liikuntasalin katon osalla ei ole höyry- tai ilmansulkua. Katto on ns. ylipainekatto, jossa ilman virtaus tapahtuu lämmöneristekerroksen lävitse ulkoa sisälle.

Liikuntahallin katon höyrysulun puuttumisen takia suosittelemme lisätutkimuksia, esimerkiksi pyyhkäisykoe lattiapinnalta ja viljelynäytteiden otto yläpohjan lämmöneristeestä. Pyyhkäisyinäytteiden tarkoituksena on selvittää, irtoaako eristevilloista kuituja sisäilmaan. Eristevillojen mikrobitutkimuksen tarkoituksena on selvittää, onko lämmöneristeissä sellaisia mikrobeja, jotka saattavat heikentää sisäilman laatua.
