# Tutkimusselostus

Seikonkadun päiväkoti

Kosteus- ja sisäilmatekninen kuntotutkimus hankesuunnittelua varten

28.1.2025 - rev 3

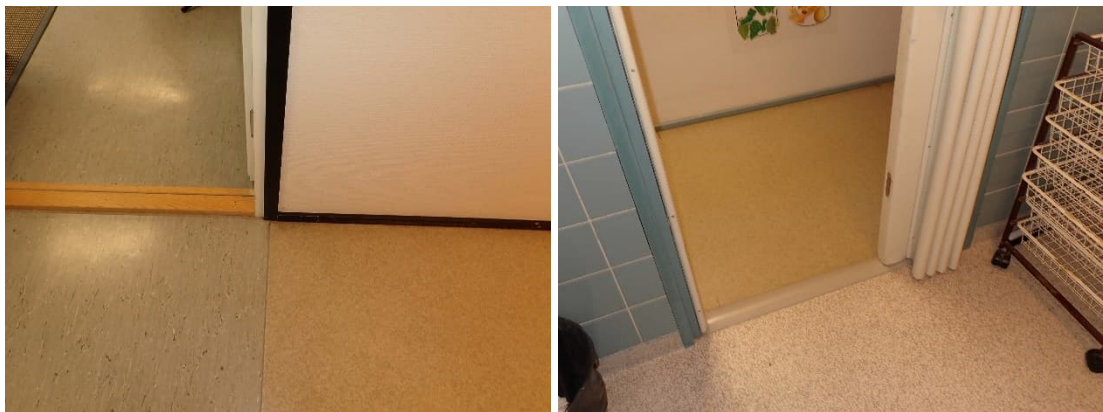
Kuvat 17 ja 18. Vasemmanpuoleisessa kuvassa uusittua muovimattoja vasemmalla ja oikealla alkuperäistä muovimattoja. Oikeanpuoleisessa kuvassa uusittua wc-tilan muovimattoja etualalla ja alkuperäistä muovimattoja käytävällä.

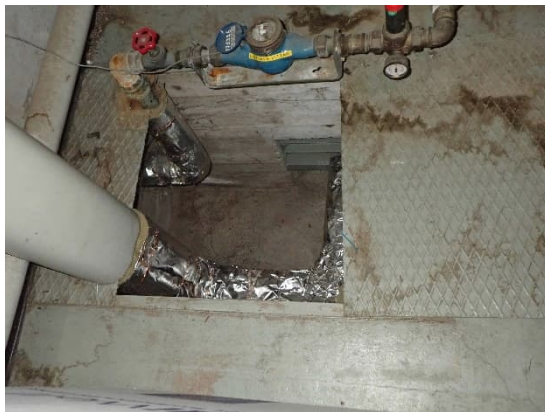
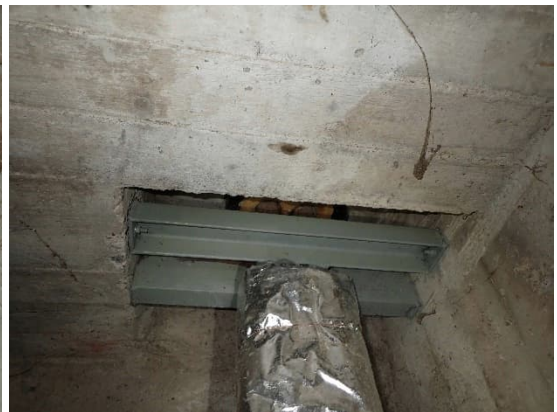
Lämmönjakohuoneessa C26 on lattiassa luukku maan alle lähteville putkille. Luukun alla havaittiin mikrobiperäistä hajua. Luukun alla olevan betonipoteron pohjalla ja seinämissä todettiin koholla olevia arvoja pintakosteusilmaisimella.

Kuvat 21 ja 22. Lämmönjakohuoneen C26 lattiaa luukku.

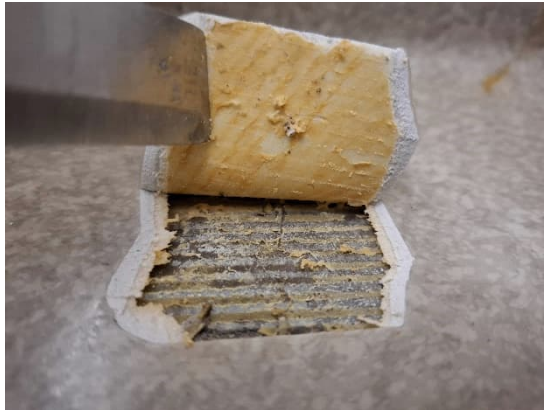
Wc-tilassa C09 todettiin korkeaa suhteellista kosteutta muovimaton alla keittiön vastaisen väliseinän vierellä (mittapiste MP1). Muovimaton alla havaittiin mikrobiperäistä hajua ja poikkeavaa kemiallista hajua.

Kuva 23. Wc-tilan C09 viiltomittaus MP1. Mittapisteessä MP1 suhteellinen kosteus oli korkea muovimaton alla ja maton alla havaittiin mikrobiperäistä hajua ja poikkeavaa kemiallista hajua.

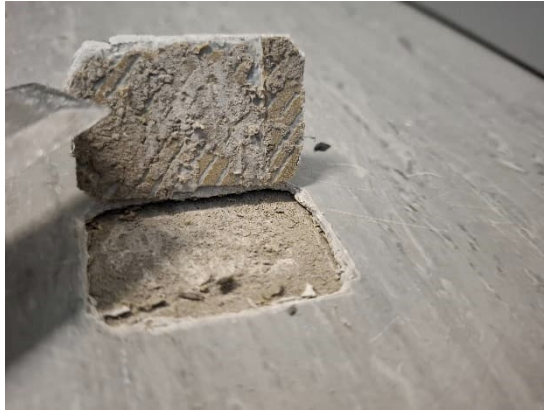
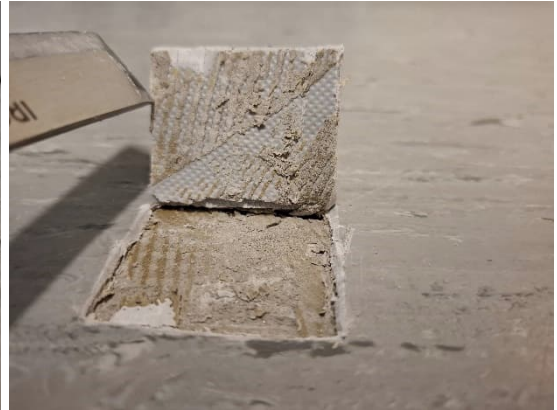
Työhuoneessa C04 todettiin kohonnuttua suhteellista kosteutta muovimaton alla alueella, jossa pintakosteusilmaisimella todettiin muuhun lattiapintaan nähden koholla olevia arvoja (mittapiste MP2). Suhteellinen kosteus oli koholla suoraan muovimaton alla ja rakenteen alaosaan (150 mm syvyydellä). Vertailumittauskohdissa suhteellinen kosteus ei ollut koholla rakenteen millään syvyydellä (MP3 ja MP3.1). Mittapisteiden kohdalla havaittiin hieman poikkeavaa kemiallista hajua muovimaton alla, voimakkaimpana mittapisteessä MP2. Alapohjan betonilaatan paksuus oli kummassakin porareikämittauspisteessä 180 mm.

*Kuvat 24 ja 25. Työhöoneen C04 viiltomittaukset MP2 ja MP3. Mittapistessä MP2 suhteellinen kosteus oli koholla muovimaton alla ja rakenteen alaosissa. Molemmissa viilloissa havaittiin hieman poikkeavaa kemiallista hajua, mittapistessä MP2 voimakkaampana. Mittapisteen MP3.1 havainnot ja mittaustulokset vastasivat mittapistettä MP3.*

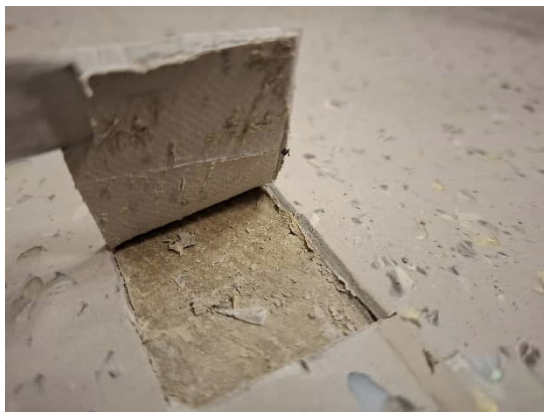
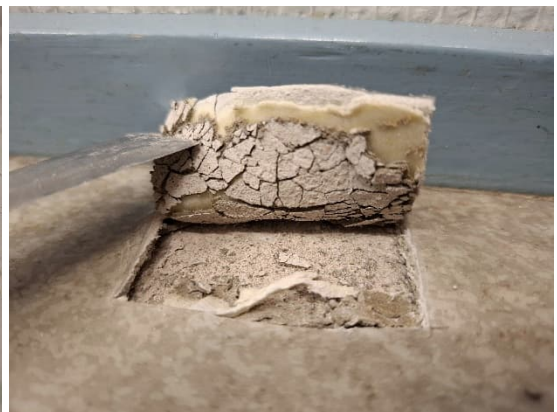
Pienryhmähuoneessa A03 todettiin kohonnutta suhteellista kosteutta muovimaton alla kohdassa, jossa todettiin koholla olevia pintakosteusilmaisimen arvoja (mittapiste MP4). Muovimaton alla aistittiin hieman poikkeavaa kemiallista hajua.

Ryhmähuoneessa B105b ei todettu kohonnutta suhteellista kosteutta muovimaton alla (MP5) kohdassa, jossa todettiin hieman koholla olevia pintakosteusilmaisimen arvoja. Lattiapäällysteen alta mitattu suhteellinen kosteus ja kosteussisältö olivat kuitenkin korkeampia kuin vastaavan muovimattotyypin vertailumittauskohdissa (MP3 ja MP3.1). Muovimaton alla aistittiin mikrobiperäistä hajua.

*Kuvat 26 ja 27. Pienryhmähuoneen A03 viiltomittaus MP4 ja ryhmähuoneen B105b viiltomittaus MP5. Mittapistessä MP4 todettiin kohonnutta suhteellista kosteutta ja viillosta havaittiin hieman kemiallista hajua. Mittapistessä MP5 suhteellinen kosteus ei ollut koholla, mutta viillosta havaittiin mikrobiperäistä hajua.*

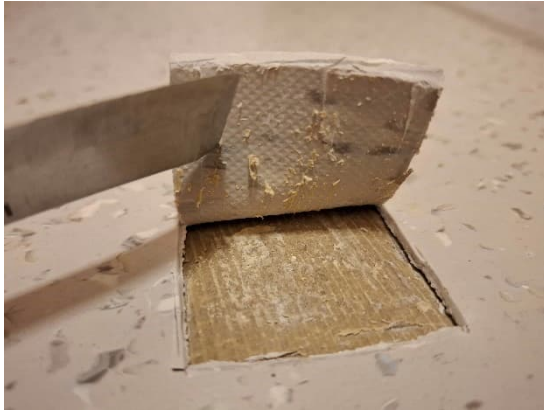
Wc-tilan B203 lattiassa todettiin koholla olevaa suhteellista kosteutta muovimaton alla kohdassa, jossa pintakosteusilmaisimen arvot olivat koholla (MP6). Muovimaton alla ei havaittu poikkeavaa hajua.

*Kuva 28. Wc-tilan B203 mittapiste MP6. Suhteellinen kosteus oli koholla muovimaton alla. Muovimaton alla ei havaittu poikkeavaa hajua.*

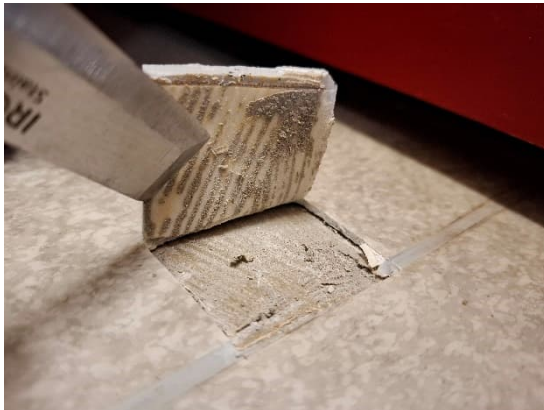
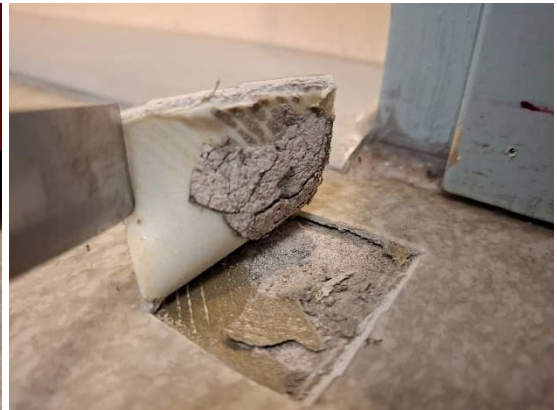
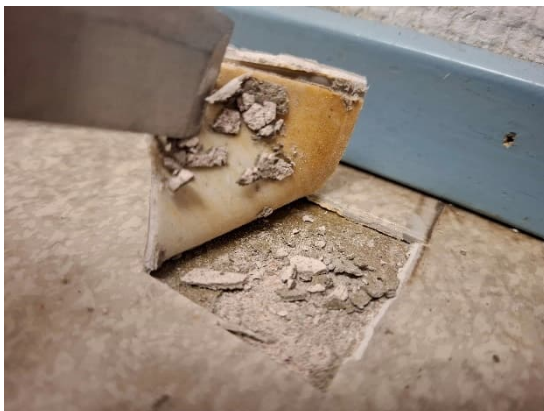
Eteisen B204 lattiassa todettiin koholla olevaa suhteellista kosteutta kohdassa, jossa pintakosteusilmaisimella todettiin koholla olevia arvoja (MP7). Kahdessa vertailumittauskohdassa (MP8 ja MP9) ei todettu koholla olevaa suhteellista kosteutta muovimaton alla. Muovimaton alla ei havaittu poikkeavaa hajua yhdessäkään mittapisteessä.

*Kuvat 29, 30 ja 31. Eteisen B204 mittapisteen MP7, MP8 ja MP9. Mittapisteen MP7 kohdalla todettiin koholla olevaa suhteellista kosteutta muovimaton alla, muiden mittapisteen kohdalla suhteellinen kosteus oli tavanomainen. Muovimaton alla ei havaittu poikkeavaa hajua yhdessäkään mittapisteessä.*

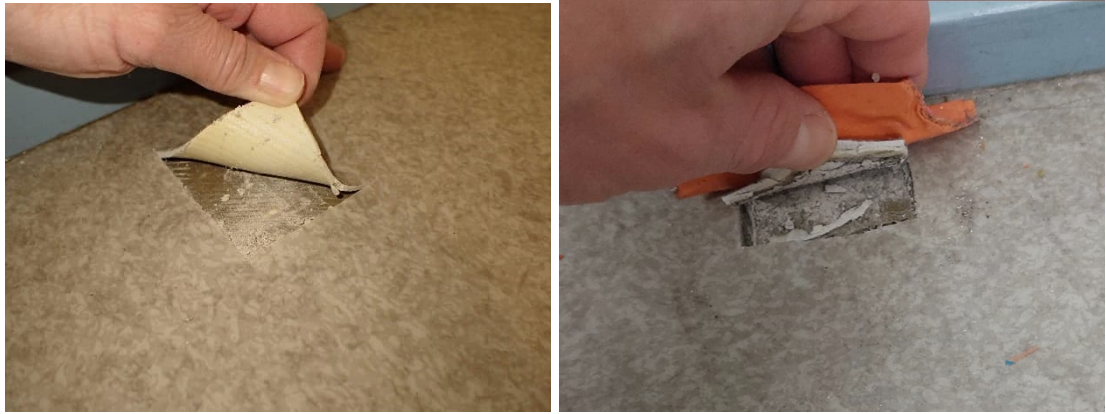
Ryhmähuoneen B207 lattiassa todettiin muovimaton alla koholla olevaa suhteellista kosteutta kohdassa, jossa pintakosteusilmaisimella todettiin koholla olevia arvoja. Kosteus oli läpi rakenteen samalla tasolla (MP10). Muovimaton alla aistittiin mikrobiperäistä hajua. Vertailumittauskohdassa ei todettu koholla olevaa kosteutta muovimaton alla ja rakenteen

kosteus oli läpi rakenteen samalla tasolla (MP11). Muovimaton alla aistittiin kuitenkin poikkeavaa makeaa hajua. Aulaan rajautuvan väliseinän vierellä alapohjan betonilaatan paksuus oli 150 mm ja 10 cm etäisyydellä seinästä ja mittapiteen MP11 kohdalla paksuus oli 80 mm.

Kuvat 32 ja 33. Ryhmähuoneen B207 mittapisteet MP10 ja MP11. Mittapisteen MP10 kohdalla alapohjan kosteus oli koholla muovimaton alla ja maton alla oli mikrobiperäistä hajua. Mittapisteen MP11 kohdalla suhteellinen kosteus oli tavanomainen, mutta maton alla havaittiin poikkeavaa makeaa hajua.

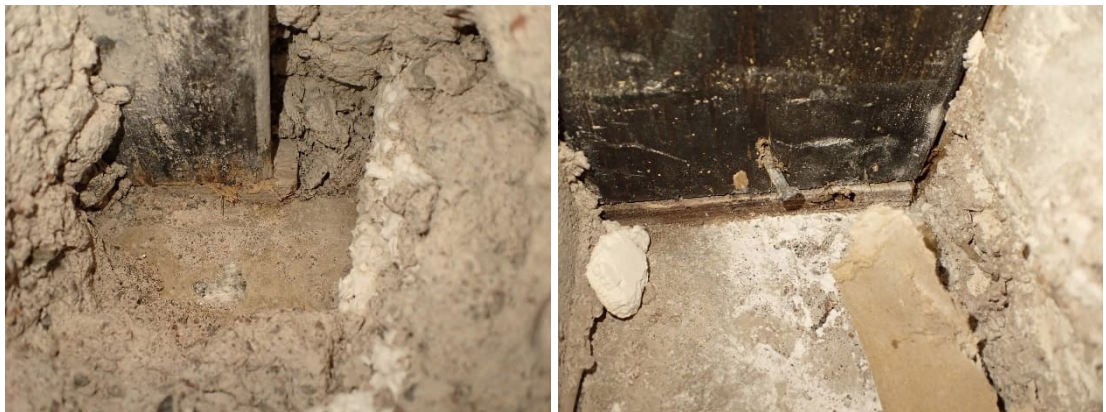
Alapohjaan tehtiin piikkaamalla kolme rakenneavausta (avaukset R28, R29 ja R30), joiden tarkoituksena oli tarkastaa alapohjan sisään jatkuvien liimapuupilareiden kunto. Avauskohdista kartoitettiin eristeen alla olevien anturoiden betonit pintakosteusilmaisimella. Anturan betoni päästiin kartoittamaan myös väliseiniin tehdyistä avauksista R10 ja R20. Kaikissa avauskohdissa todettiin anturoiden betonissa koholla olevia arvoja pintakosteusilmaisimella. Avauksen R28 kohdalla anturan betonissa oli halkeamia, mutta niiden kautta ei todettu ilmavirtausta. Avausten muut havainnot on käsitelty muuten kohdissa "5 Ulkoseinät" ja "7 Väliseinät ja koteloinnit".

Kuvat 34 ja 35. Käytävän C02 alapohjan avaus R30 ja monitoimitilan C25 väliseinän avaus R20. Alapohjan eristeen alla ja väliseinän alajuoksun alla näkyy anturan betonia. Betonissa todettiin koholla olevia arvoja pintakosteusilmaisimella.

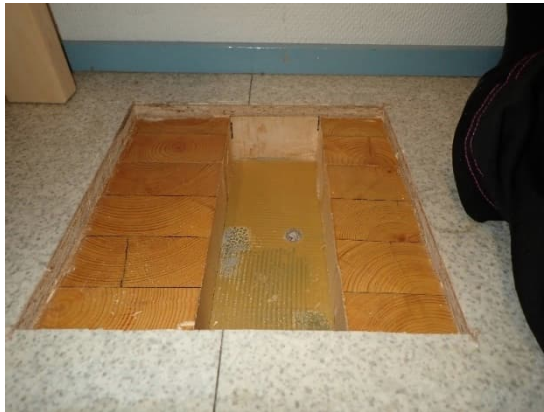
Toimistohuoneen C24 lattia kopisi poikkeavasti muihin lattioihin nähden. Lattiaan tehtiin rakenneavaus R15, ja todettiin, että muovimaton alla on lastulevy, jonka alla on alkuperäinen puulattia. Puulattian alla betonissa ei todettu koholla olevia arvoja pintakosteusilmaisimella eikä puuosissa koholla olevaa kosteutta piikkikosteusmittarilla. Lastulevyssä ja sen alla olevassa puulattiassa havaittiin pistävä haju, mutta ei värimuutoksia.

Kuva 36. Toimistohuoneen C24 lattian avaus R15. Muovimaton alla oli lastulevy ja vanha puulattia, jonka alla betonia.

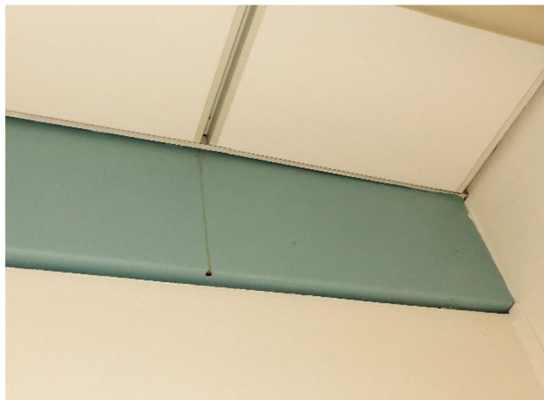
Ryhmähuoneen B105a ulkoseinän yläreunan liimapuupalkissa havaittiin yksittäinen ruskea valumajälki ja monitoimitilassa C25 havaittiin paikalliset tippajäljet kattovalolyhdyn alla. Huoneen B105a palkin valumajälki paljastui sisäkaton avauksessa R25 hiirten jätöksiksi. Kattovalolyhdyn alla havaitut jäljet johtuvat todennäköisesti lyhtyjen ikkunoiden ulkopuolen liittyminen puutteista. Ks. kohta "8 Yläpohja ja vesikatto". Muutoin ulkoseinissä ei havaittu kosteusjälkiä tai kosteuteen viittaavia värimuutoksia.

Kuva 61. Ryhmähuoneen B105a ulkoseinän yläosan palkin ruskea valumajälki.

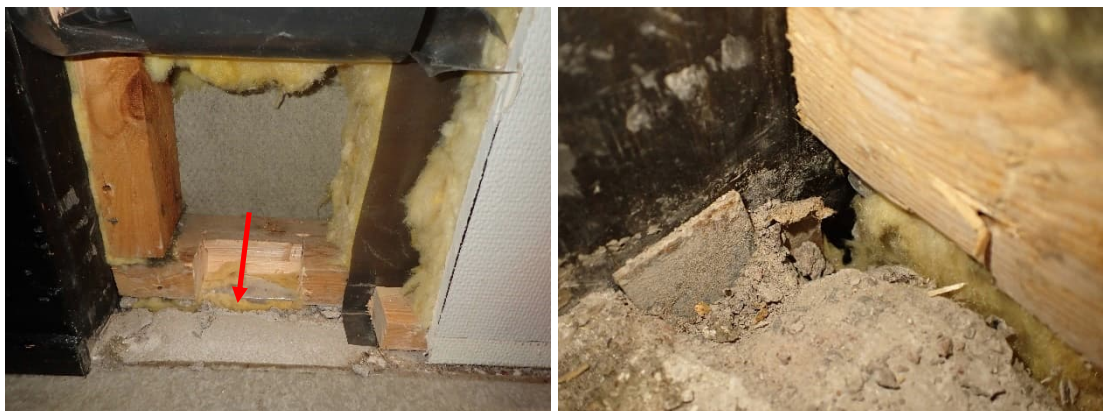
Avaus R1 tehtiin ryhmähuoneeseen A06 ulkoseinän alareunaan pilarin ja ikkunan viereen. Sokkelikorkeus ulkopuolella oli noin 10 cm. Alajuoksun yläpinnassa havaittiin hieman kosteusjälkiä. Puuosissa ei todettu koholla olevaa kosteutta piikkikosteusmittarilla. Alajuoksun alla olevan betonin kosteusarvot olivat hieman koholla pintakosteusilmaisimella tarkastettuna. Pilarin kiinnitysrauta oli ruostunut. Avauskohdassa ulkoseinän alajuoksun alla oli muovi ja mineraalivillakaista. Sokkelihalkaisun yläreunassa oli mineraalivillaa ja sen alla EPS-eristettä. Avauskohdasta tuli jalkalistan takaa sokeritoukka. Avauksesta otettiin materiaalinäytteet sokkelihalkaisun mineraalivillasta (näyte N6) ja seinän alaosan lämmöneristeminaalivillasta (N7). Sokkelihalkaisusta otetussa näytteessä N6 todettiin useaa eri kosteusvaurioidikaattoria, minkä vuoksi näytetulos voi viitata mikrobikasvustoon. Ulkoseinän eristeessä ei todettu mikrobikasvustoa (N7).

Kuvat 64 ja 65. Ryhmähuoneen A06 ulkoseinän alaosaan avaus R1. Sokkelihalkaisun kautta todettiin ilmapuotoja huonetilan suuntaan (nuoli). Mineraalivillassa todettiin mahdollista mikrobikasvustoa.

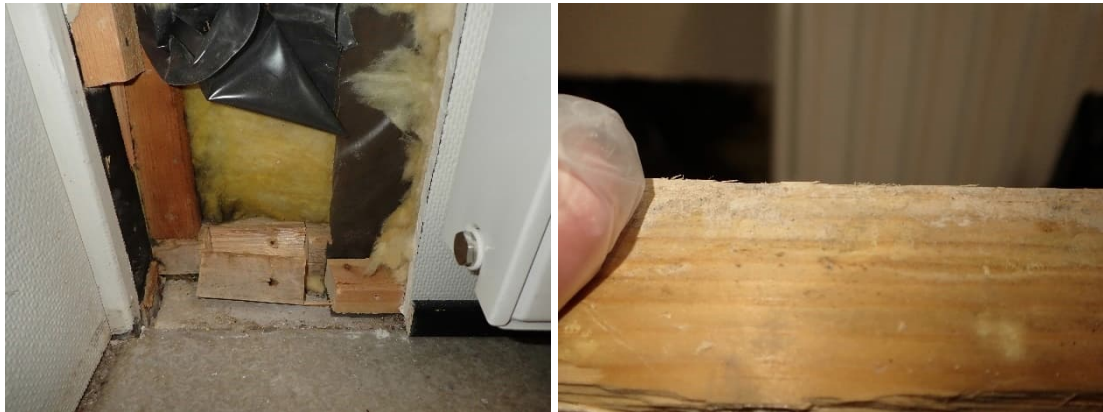
Kuvat 66 ja 67. Ryhmähuoneen A06 ulkoseinän alaosan avaus R3. Alajuoksun alapinnassa todettiin mikrobikasvua.

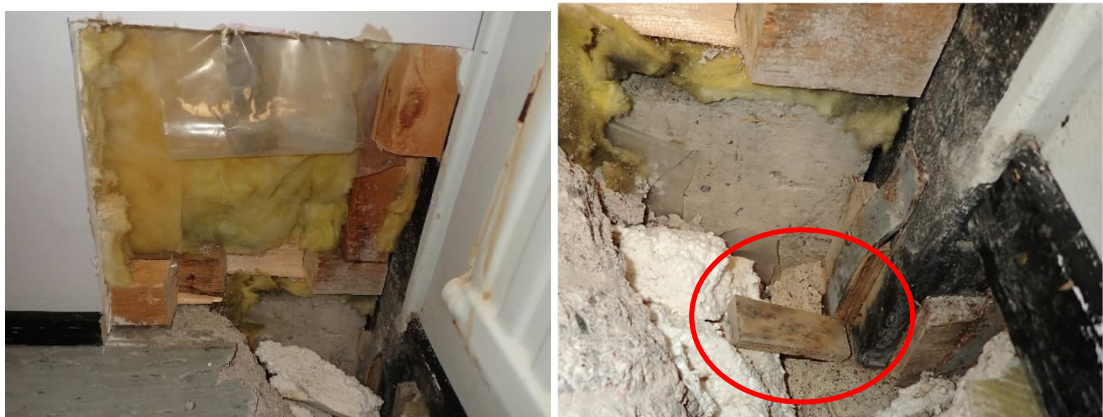
Kuvat 68 ja 69. Henkilökunnan taukotilan C05 ulkoseinän avaus R6 ja alapohjan avaus R29. Pilarin alapohjan sisällä olevan osuuden kosteus oli koholla ja pilaria vasten olevassa vanerissa oli näkyvää mikrobikasvua.

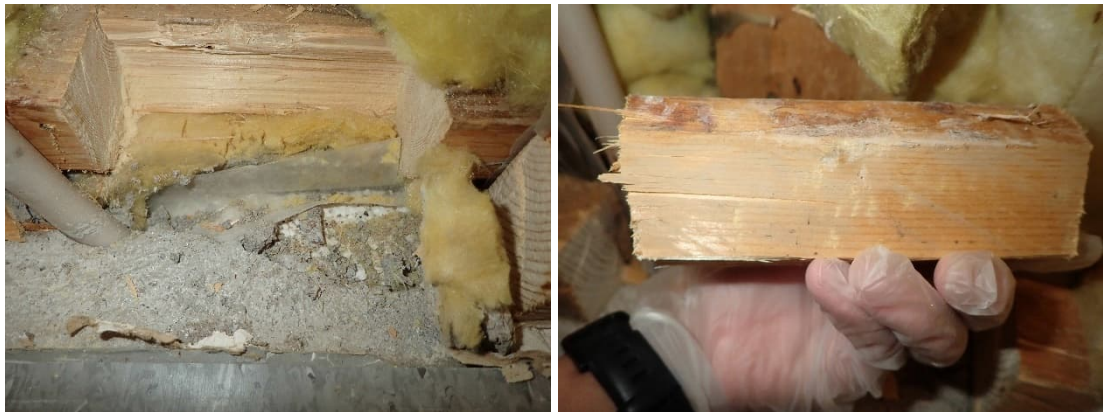
*Kuvat 70 ja 71. Ryhmätilan C19 ulkoseinän alareunan avaus ja alajuoksusta irrotettu pala. Alajuoksun alla olevassa mineraalivillassa ja seinän lämmöneristeminaeralivillassa todettiin mikrobikasvustoa.*

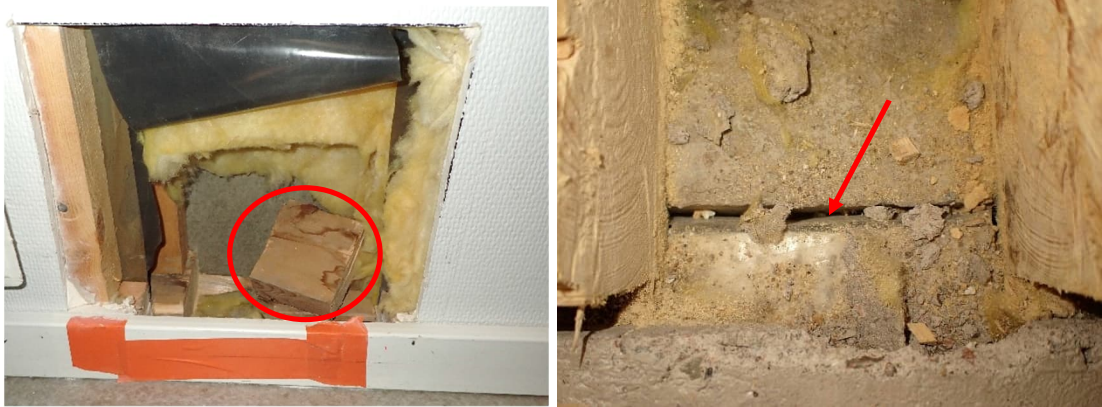
Kuvat 72 ja 73. Ryhmähuoneen B106 ulkoseinän alareunan avaus R16. Alajuoksun yläpinnassa oli kosteusjälkiä (ympyrä). Sokkelin ja EPS-eristeen välissä oli iso rako (nuoli).

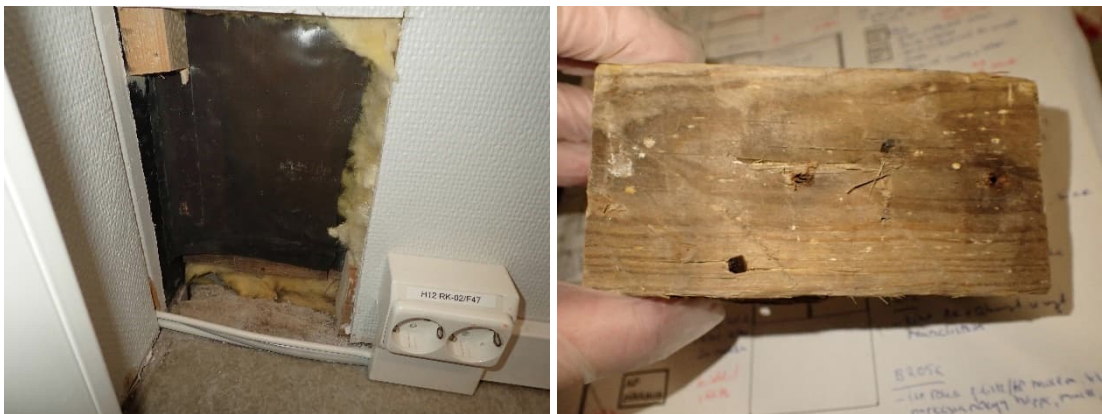
Kuvat 74 ja 75. Ryhmähuoneen B205b ulkoseinän alareunan avaus R21. Alajuoksuin etupinnassa havaittiin näkyvää mikrobikasvua.

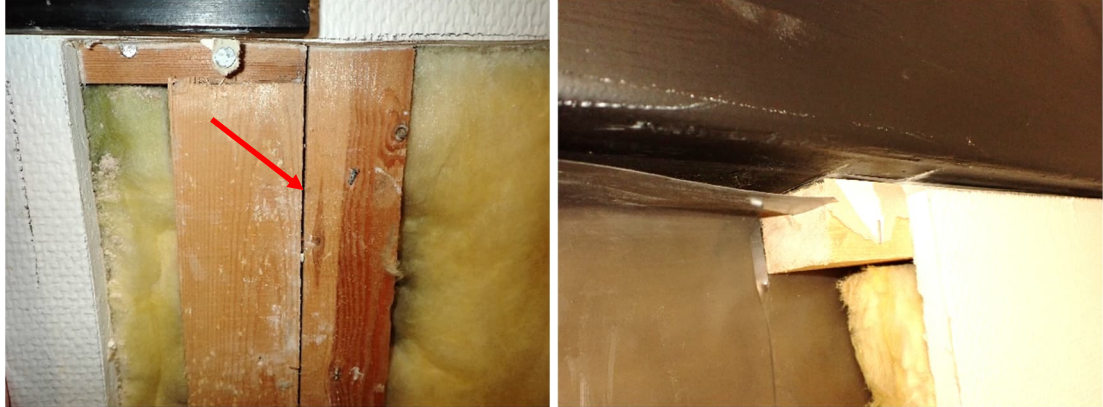
Kuvat 76 ja 77. Ryhmähuoneen A06 ulkoseinän avaukset R2 ja R4. Avauksen R2 kohdalla todettiin ilmavirtauksiin viittaavaa mustumista koolausvälin eristeissä ja kahden koolauspuun välistä virtasi ilmaa huoneen suuntaan (nuoli). Seinän yläosan avauksessa R4 havaittiin, että höyrynsulkumuovi on taitettu koolauspuun alla liimapuupalkkia vasten.

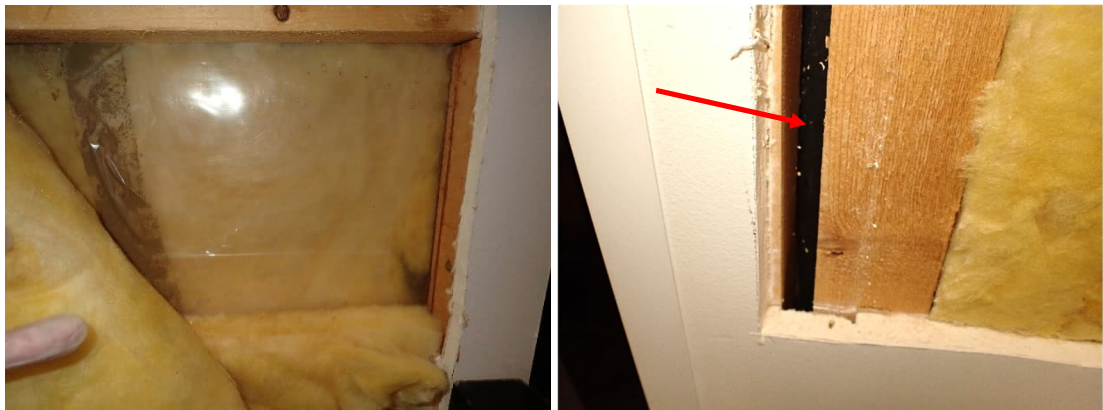
Kuvat 78 ja 79. Henkilökunnan taukotilan C05 ulkoseinän avaus R7 ja ryhmätilan C19 avaus R12. Taukotilan C05 kohdalla höyrynsulussa näkyi pakkausteippiä. Ryhmätilan C19 oven karmin ja ulkoseinän liittymä oli epätiivis, höyrynsulkumuovi ei liity karmiin (nuoli).

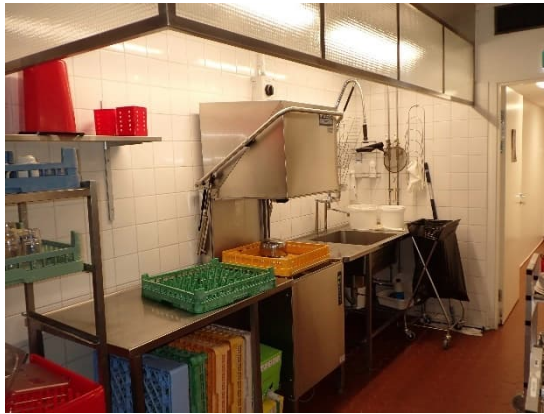
Kuva 100. Keittiön C17 tiskipisteen kohdalla todettiin viitteellisessä pintakosteuskartoituksessa selkeästi koholla olevia arvoja seinän alaosassa.

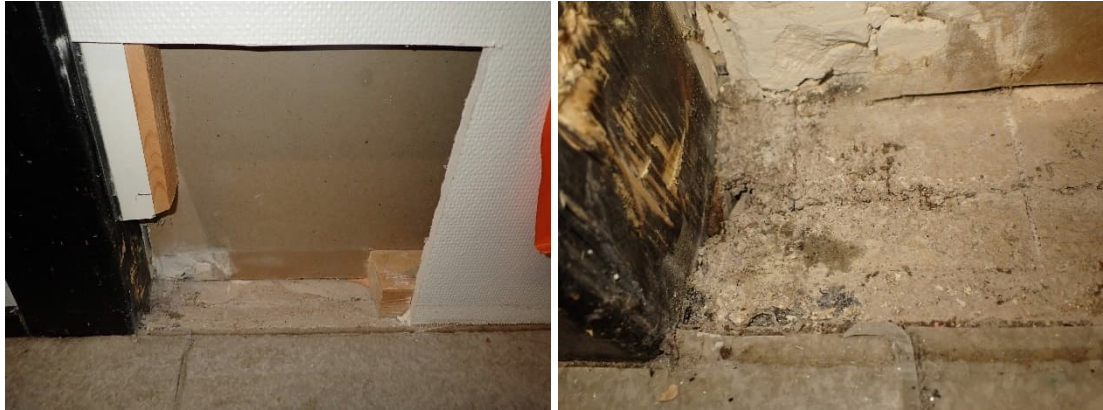
Kuvat 101 ja 102. Ryhmähuoneen A06 väliseinän avaus R5. Väliseinän alajuoksu lähtee alapohjan päältä, liimapuupilari jatkuu alapohjan sisään. Pilarin liittymässä havaittiin mikrobiperäistä hajua.

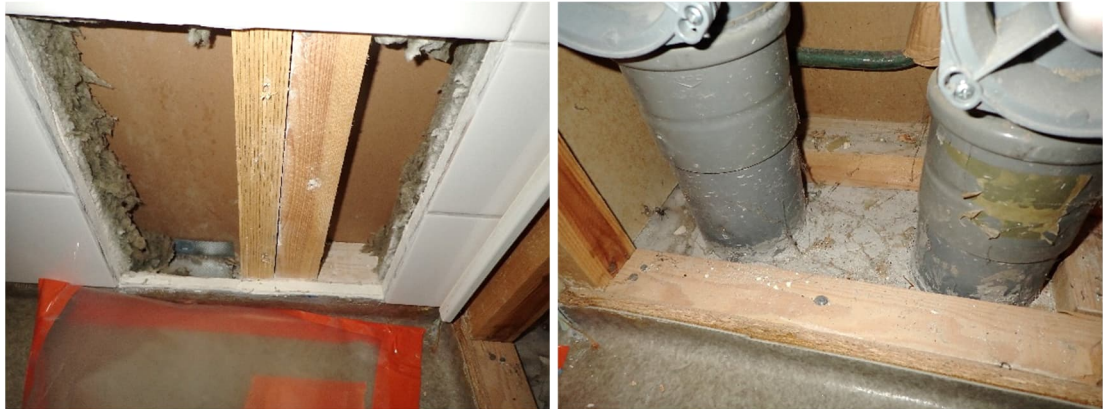
Kuvat 103 ja 104. Wc-tilan C09 väliseinän ja koteloinnin avaus R8. Avauksissa ei havaittu kosteusjälkiä.

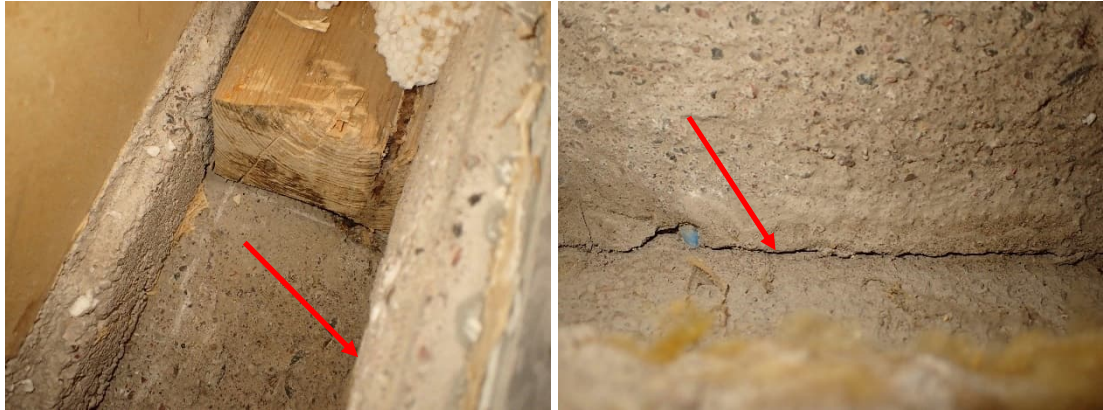
*Kuvat 105 ja 106. Ryhmätilan C19 väliseinän alaosaan tehtiin rakenneavaus R10. Seinän alajuoksu lähti alapohjan eristetilan alapinnan tasolta oman anturan päältä. Huoneen C19 alapohjan ja väliseinän kolon rajakohdassa oli rako (nuolet), josta todettiin ilmavirtausta huoneen suuntaan.*

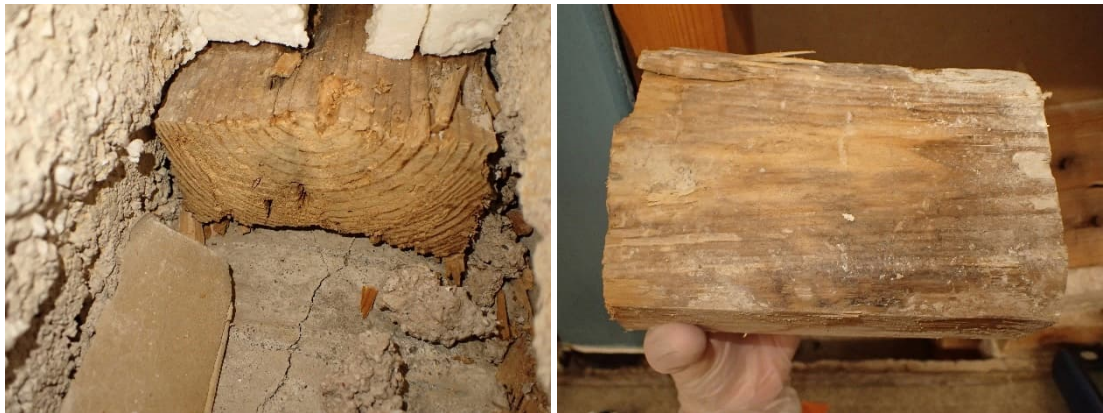
*Kuvat 107 ja 108. Monitoimitilan C25 väliseinän avaus R20. Alajuoksu oli lahonnut ja sen alapinnassa oli näkyvää mikrobikasvua.*

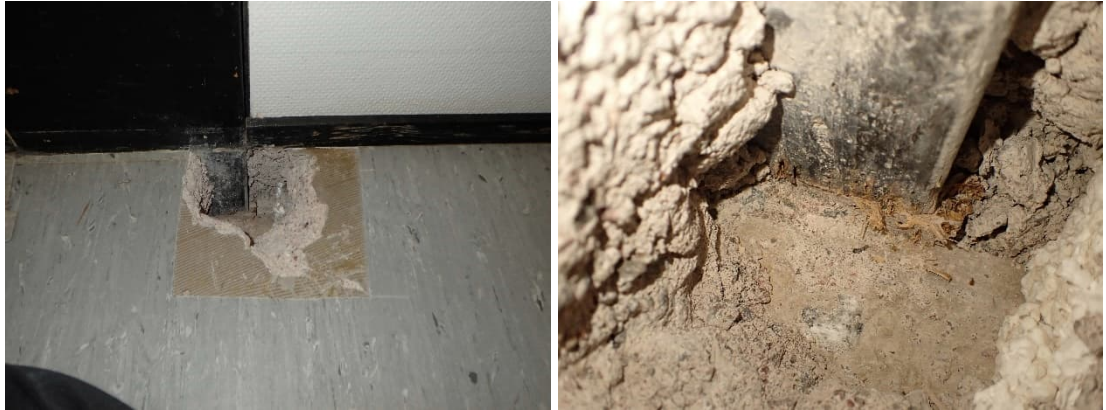
Kuvat 109 ja 110. Väliseinän pilarin alareuna käytävän C02 avauksessa R30. Pilari ja sen alla oleva vaneri olivat pehmentyneet ja avauksessa oli mikrobiperäistä hajua.

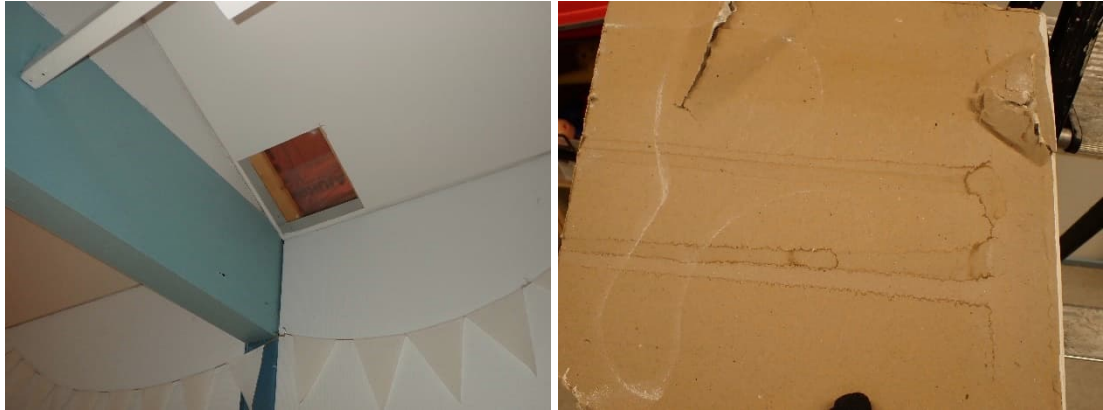
*Kuvat 133 ja 134. Monitoimitilan C25 katon palkissa havaittiin kosteusjälkiä väliseinän vierellä. Vanhoja, nyt kuivia, kosteusjälkiä havaittiin myös kipsilevyssä ja höyrynsulkumuovissa. Avauskohta R9.*

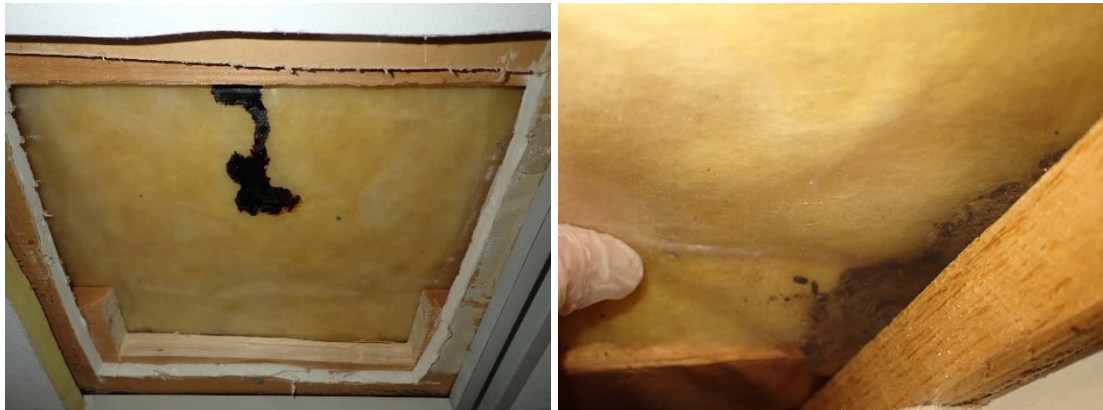
*Kuvat 135 ja 136. Avaus R25 ryhmähuoneeseen B105a sisäkatossa ulkoseinän vierellä. Höyrynsulkumuovin päällä oli runsaasti hiiren ulostetta ja tummaa valumaa, jota valui myös ulkoseinän palkille.*

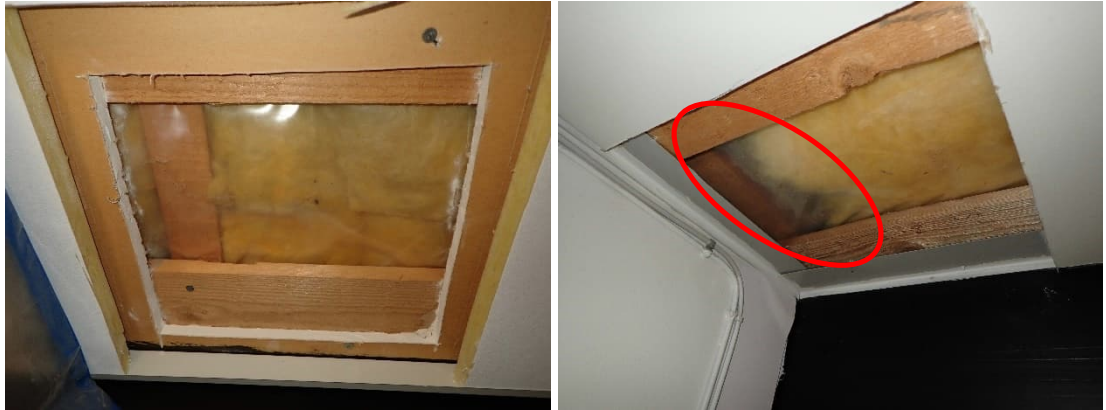
Kuvat 137 ja 138. Ryhmähuoneen A06 yläpohjan avaus R26 ja henkilökunnan taukotilan C05 yläpohjan avaus R27. Avauksessa R27 on lämmöneristeessä ilmavirtauksiin viittaavaa mustumista.

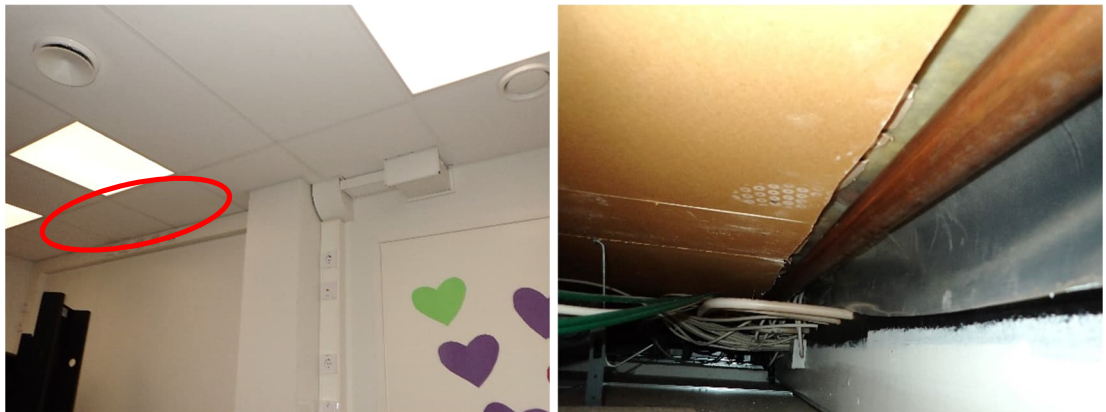
Kuvat 139 ja 140. Ryhmätilan C19 alakaton avauskohta R13 väliseinän vierellä. Alakaton takana ja yläpohjassa oli ainakin osin eristämätön kuparinen kattovesiviemäri, joka kondensoi tarkastushetkellä.

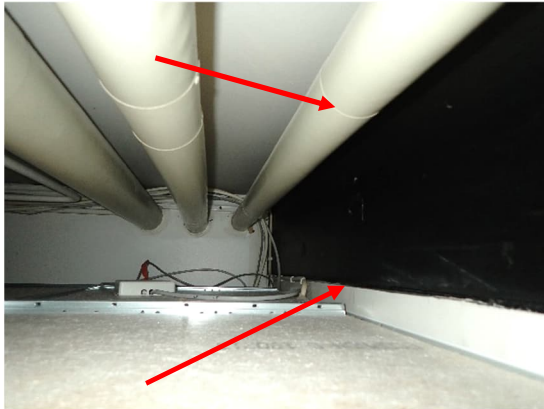
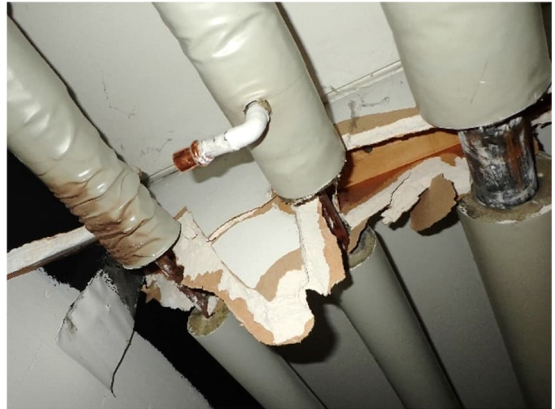
*Kuvat 142 ja 143. Ryhmätilan C19 alakaton avaus R14. Palkin ja yläpohjan liittymästä ei todettu ilmavirtausta (ylempi nuoli) ja palkin ja ulkoseinän liittymästä todettiin paikoitellen pientä ilmavirtausta huoneen suuntaan (alempi nuoli). Alakaton taakse oli jätetty hieman purettua väliseinää ja sen kohdalla oli avointa mineraalivillapintaa putkieristeissä.*

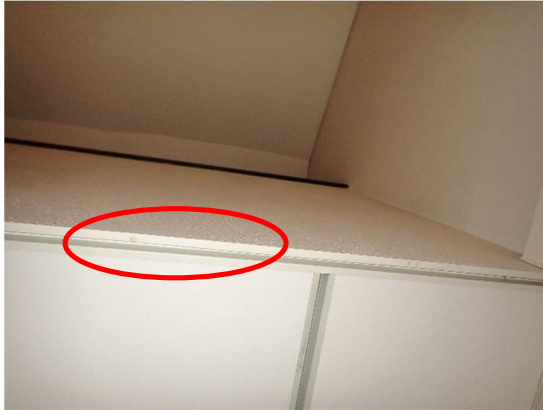
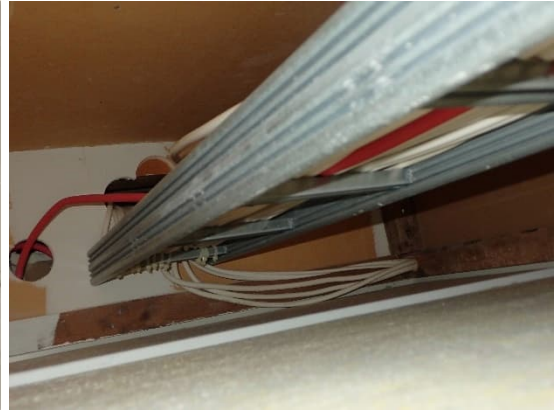
*Kuvat 144 ja 145. Monitoimitilan C25 alakaton avaus R33 kattolyhdyn alla. Kattolyhdyn alla seinäkeessä havaittiin pieniä kosteusjälkiä (ympyrä). Alakaton takana ei havaittu jälkiä kosteudesta.*

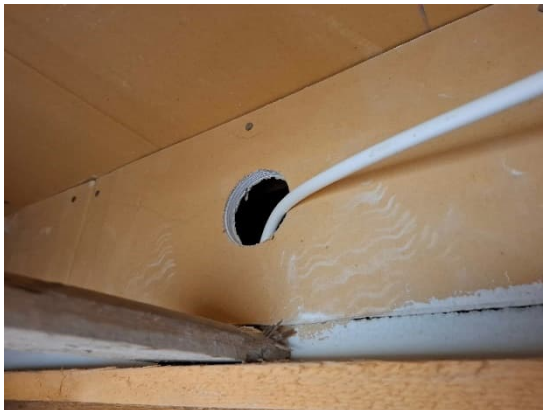
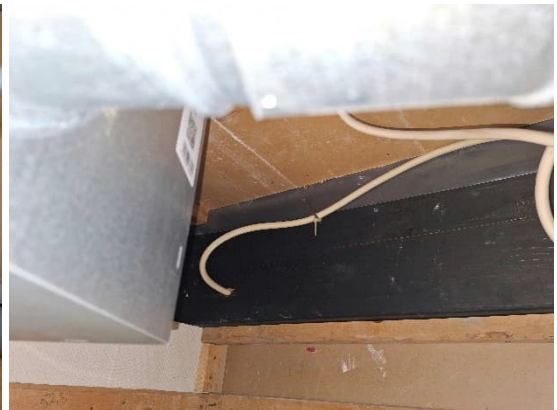
*Kuvat 146 ja 147. Väliseinän läpiviennit olivat yleisesti tiivistämättä. Käytävän C18 kohdalla yläpohjan höyrinsulku taittuu yläpohjan palkkia vasten (avaus R32).*

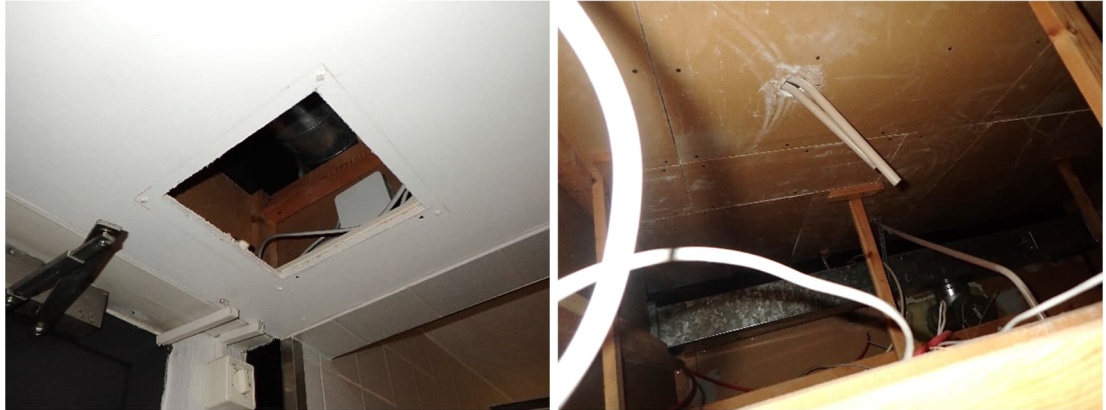
Kuvat 148 ja 149. Tuulikaapin A01 alakaton luukun avaus R24. Sähköläpivientejä ei yletytty tarkastamaan merkkisavulla, mutta toisen avauksen kohdalla todettiin, että sähköjohdot kulkevat höyrynsulun alapuolella eivätkä läpäise sitä.

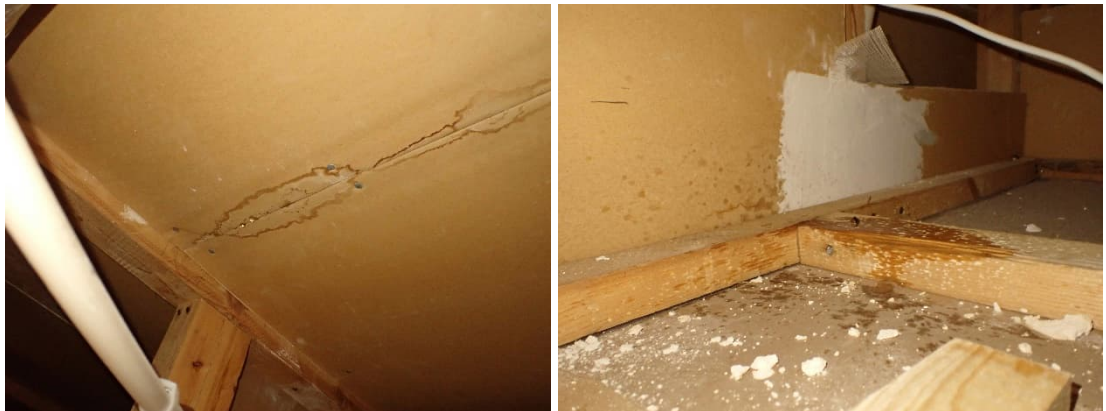
Kuvat 150 ja 151. Wc-tilan C10 kohdalla todettiin vesivuoto yläpohjassa. Kuvat ovat avauksesta R31.

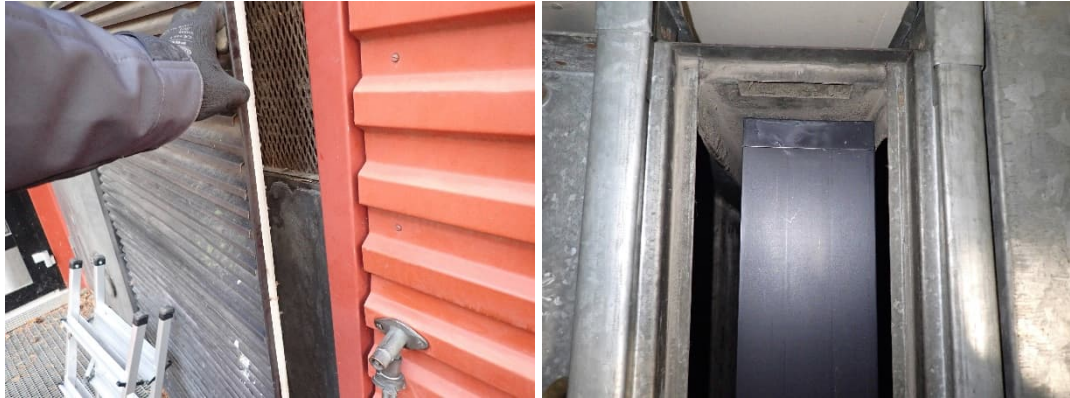
Kuvat 155 ja 156. Rakennuksen ulkoseinässä olevan tuloilmakoneen TK01 ulkoilmasäleikön havaittiin olevan osin irti kehyksestä. Lisäksi paneelimallisten tuloilmasuodattimien havaittiin olevan vääräkokoisia suodatinosaan. Koneen sisällä havaittiin likaa ja kosteusjälkiä.

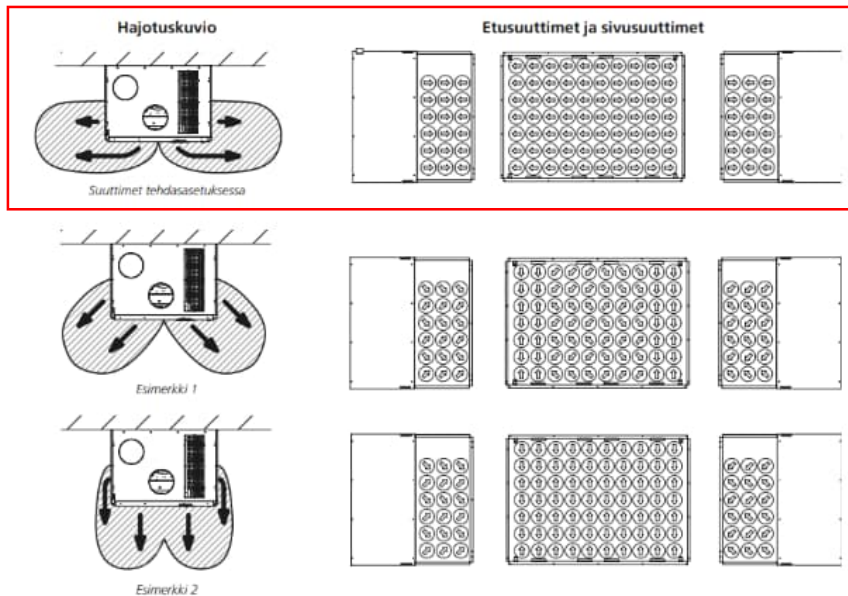
Kuva 159. Tuloilmasuuttimet olivat havaintojen perusteella tehdasasetuksessa, jolloin tuloilmavirtaukset ohjautuvat iv-koneesta nähdessä sen sivuille. Korostettu kuvaan punaisella.
