# Kuninkojan pohjaeläinseuranta 2023

Turun Kaupunki, ympäristönsuojelu

| <b>Päiväys</b> | 15.12.2023 |
| <b>Projektinumero</b> | YKK68327 |

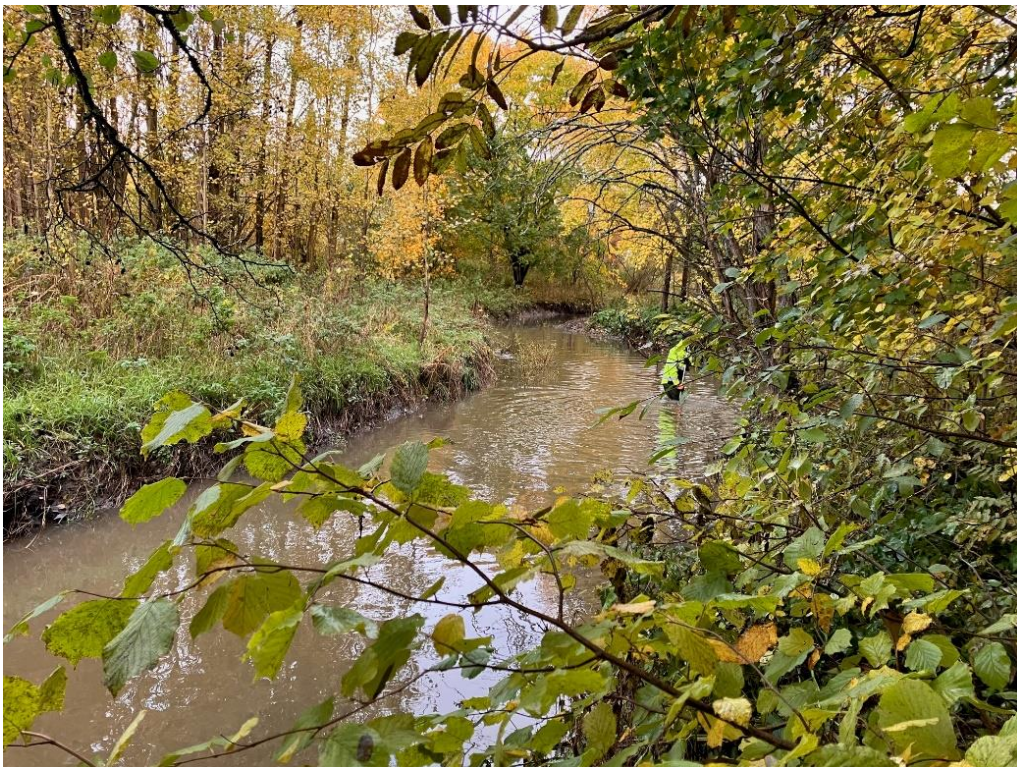
Rautatiensillan näytepiste on Kuninkojan merta lähinnä oleva näytepiste, johon Kovasoja ja Saukonoja ovat yhtyneet (kuva 1). Rautatiensillan näytepisteen veden lämpötila oli 7,1 astetta, veden syvyys vaihteli 0,4–0,5 m välillä ja uoman leveys oli noin 5 m. Rantakaistan länsipuoli oli avointa niittyä ja itäpuoli lehtimetsää. Näytteenottopaikalla ei havaittu pohjakasvillisuutta. Uomassa oli hidas virtaama ja vesi oli savisameaa. Pohjantyyppi oli pääosin mutaa ja savea, mutta joukossa oli myös isoja kiviä ja detritusta. Pohjan mudassa ei havaittu hajua.

Kuva 1. Rautatiensilta näytteenottopiste (18.10.23).

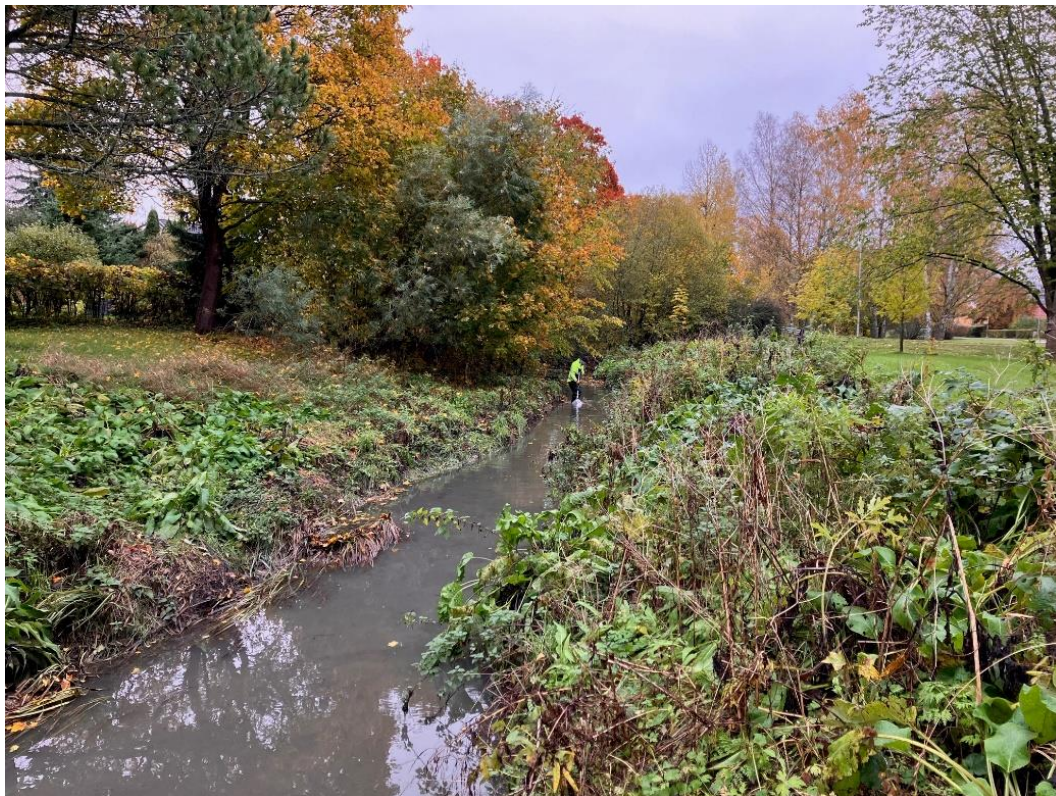
Saukonojan näytepiste sijaitsee kaivetulla ja suoristetulla kaistalla ojaa, jota ympäröi puistoalue (kuva 2). Kovasoja yhtyy Saukonojaan noin 1,6 kilometriä näytepisteestä ylävirran suuntaan. Saukonojan näytepisteen veden lämpötila oli 7,4 astetta, veden syvyys oli 0,3 m ja uoman leveys oli noin 3 m. Rantakaistalla oli kummalkin puolella nurmialuetta ja lehtipuita. Pohjakasvillisuus koostui ilma-versoisista, kelluslehtisistä ja uposlehtisistä, joiden peittävyys arvioitiin olevan vähäinen. Uomassa oli hidas virtaama ja vesi oli savisameaa. Uoman

reunoilla oli selviä eroosion merkkejä. Pohjantyyppi oli pääosin tummaa ja pehmeää mutaa, joka haisi voimakkaasti. Poljennan jälkeen veden pinnalla havaittiin paikoittain öljymäistä kalvoa. Neljänteen osanäytteeseen oli eksynyt kolmi-  
piikki (*Gasterosteus aculeatus*), joka päästettiin takaisin ojaan.

Kuva 2. Saukonoja näytteenottopiste (18.10.23).

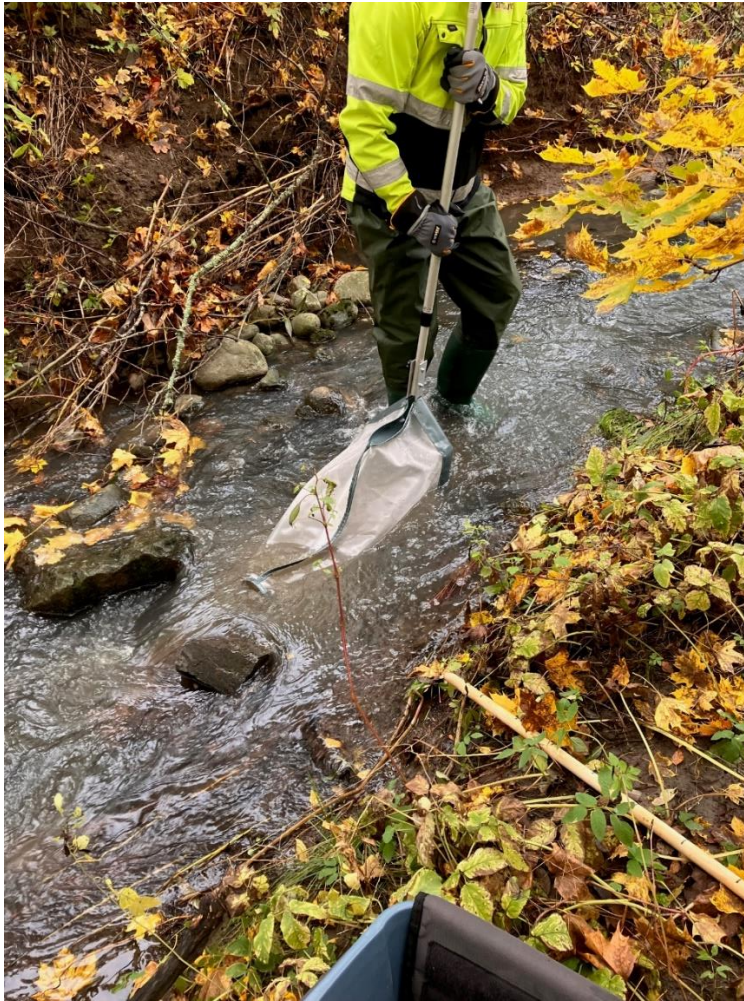
Kovasojan näytepiste sijaitsee pientaloalueen laidalla (kuva 3). Näytepisteen kohdalla puron länsilaitaa pitkin kulkee kävelytie ja vastakkaisella puolella uomaa on kaistale lehtimetsää. Uoman reunoilla oli selviä eroosion merkkejä. Kovasoja Ruuhonpään näytepisteen veden lämpötila oli 7,9 astetta, veden syvyys vaihteli 0,1–0,2 m välillä ja uoman leveys oli noin 2 m. Rantakaista oli pääosin pensaiden ja lehtipuiden peittämä. Pohjakasvillisuus koostui vesisammalista, joiden peittävyys arvioitiin olevan kohtalainen. Uomassa oli selvä virtaama ja vesi oli savisameaa. Pohjantyyppi oli pääosin kivikkoa, mutta joukossa oli myös isoja kiviä, soraa ja detritusta. Kolmanteen osanäytteeseen oli eksynyt kivennuoliainen (*Barbatula barbatula*), joka päästettiin takaisin ojaan.

Kuva 3. Kovasoja Ruuhonpää näytteenottopiste (18.10.23).

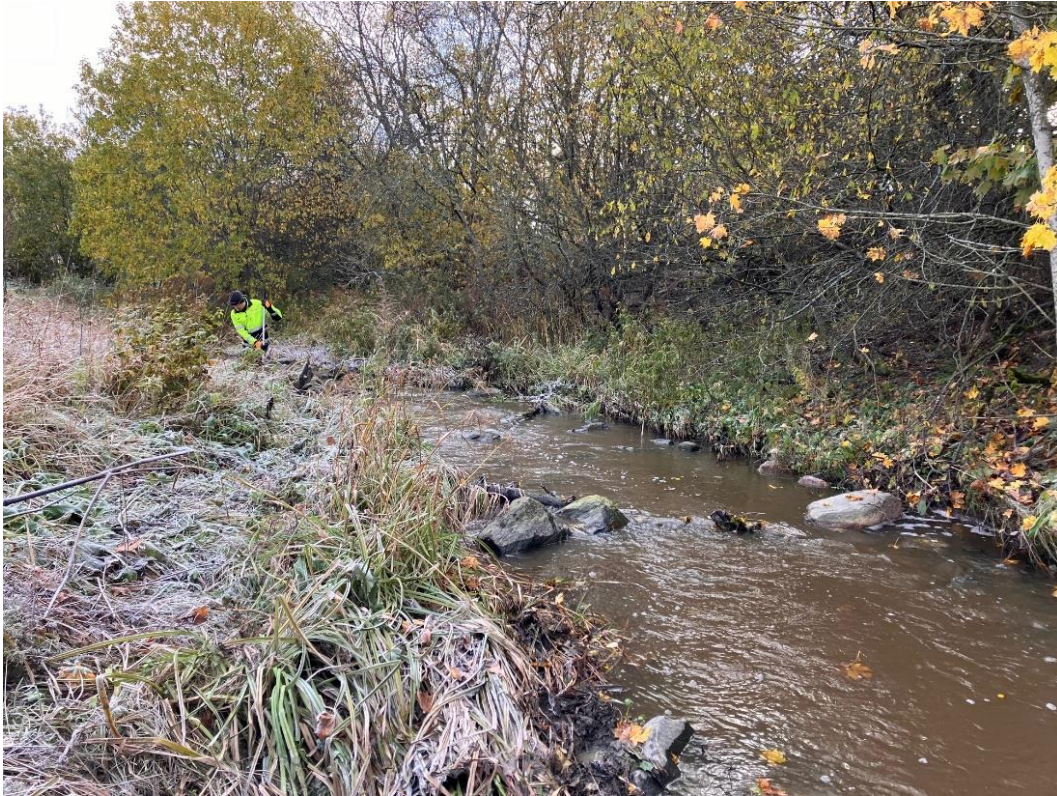
Suikkilan näytepiste sijaitsee Kuninkoijan pääuomassa puistoalueen keskellä (kuva 4). Puroa on näytepisteen alueen kohdalta kunnostettu ja pohjalle ennen kevyenliikenteensiltaa on tuotu soraa. Toinen näyte otettiin alueelta, johon oli tuotu soraa. Näytteessä havaittiin seulontavaiheessa muutamia mätimunia, jotka palautettiin takaisin puroon. Loput näytteistä päätettiin mätimuna havainnosta huolimatta kuitenkin ottaa, mutta näytealat siirrettiin hieman kauemaksi saraikoista uoman laidolle kasvillisuuden sekaan, jotta kalojen kutua ja mätimunia ei häirittäisi. Muissa näytteissä ei havaittu kalojen mätimunia. Suikkilan näytepisteen veden lämpötila oli 4,3 astetta, veden syvyys vaihteli 0,2–0,3 m välillä ja uoman leveys oli noin 3 m. Rantakaista oli pää osin pensaiden ja lehtipuiden peittämä. Pohjakasvillisuus koostui ilmaversoisista, joiden peittävyyden arvioitiin olevan kohtalainen. Uomassa oli selvä virtaama ja vesi oli savisameaa. Pohjantyyppi oli pääosin kivikkoa ja soraa, joukossa oli myös isoja

kiviä. Puron reunoilla pohjantyyppi oli hieman pehmeämpää ja pohjalla oli vesikasvillisuutta.

Kuva 4. Suikkila näytteenottopiste (19.10.23).

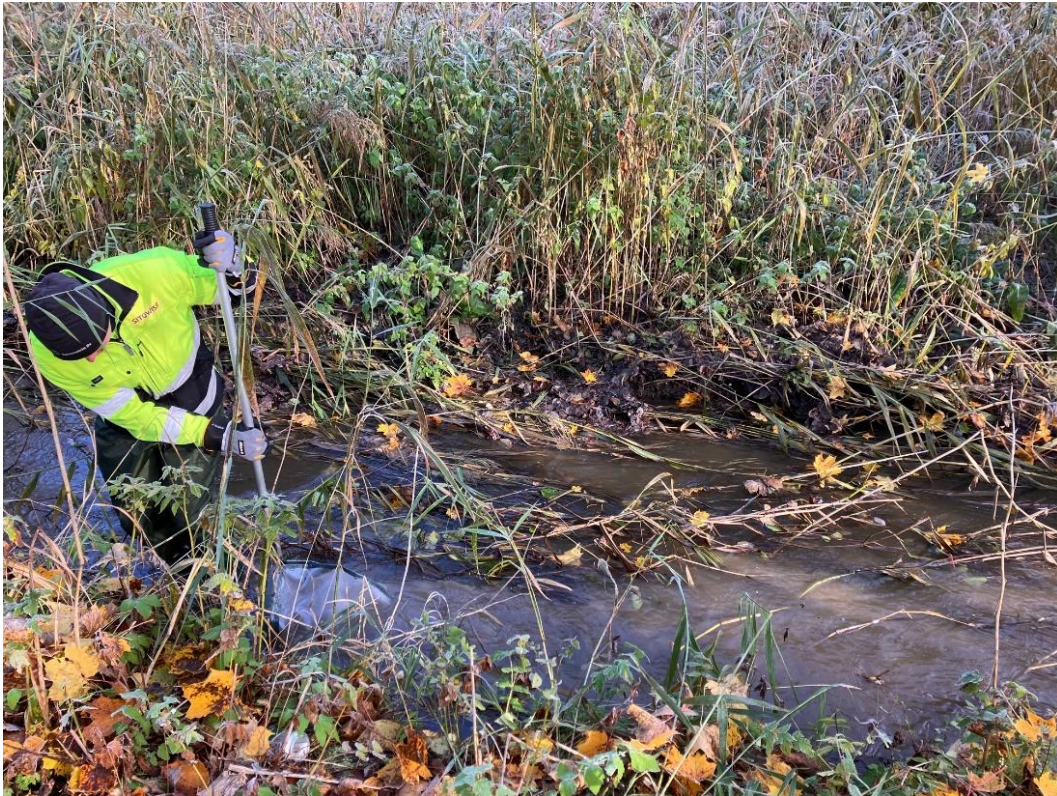
Metsäkylä on pääuoman pohjoisin näytepiste ja sijaitsee luonnonsuojelualueella (kuva 5). Näytepisteen vieressä idässä sijaitsee hevostila ja eteläpuolella luonnonsuojelualueen ulkopuolella alkavat peltoalueet. Metsäkylän näytepisteen veden lämpötila oli 4,5 astetta, veden syvyys vaihteli 0,2–0,4 m välillä ja uoman leveys oli noin 3 m. Rantakaista oli pääosin ruokojen ja lehtipuiden peittämä. Pohjakasvillisuus koostui ilmaversoisista, joiden peittävyys arvioitiin olevan kohtalainen. Uomassa oli selvä virtaama ja vesi oli savisameaa. Uoman reunoilla oli selviä eroosion merkkejä. Pohjantyyppi vaihteli puolikovan ja kovan välillä. Paikoitellen vedessä oli paljon kasvillisuutta ja detritusta.

Kuva 5. Metsäkylä näytteenottopiste (19.10.23).
