<p>TURUN TILALIIKELAITOS YLIOPISTONKATU 27 20100 TURKU</p>	<p>TEL. +358-2-330 000 FAX. +358-2-262 4390</p>	<p>TURUN LYSEON KOULU JA LUKIO R-tunnus 0000150</p>		
	<p>Yhtiön nimi: TURUN LYSEON KOULU JA LUKIO Yhtiön osoite: YLIOPISTONKATU 27, 20100 TURKU</p>	<p>Yhtiön tilin numero: POUJA 3, KRS.</p>	<p>Mittauspäivä: pvm. 30.06.2011</p>	<p>Mittauskausi: MK 1:100</p>
	<p>Yhtiön johtaja: J.P. Järvelin</p>	<p>Yhtiön tekninen johtaja: M. Rönkä</p>	<p>Mittausryhmän johtaja: ARK</p>	<p>Mittausryhmän jäsen: ARK</p>

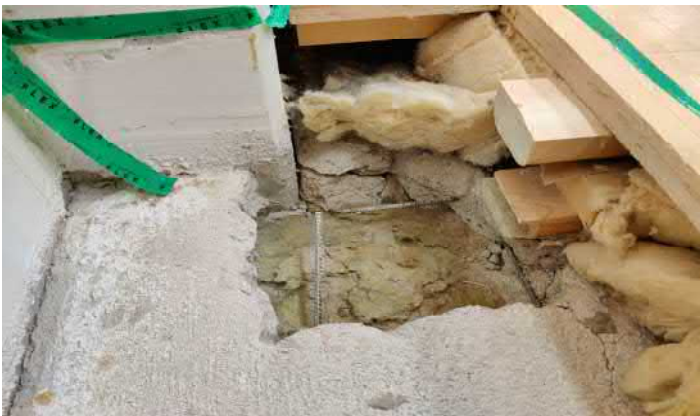
Kortti55-VP4.1

Avaus	Rakenne	Tila	Sijainti	Kerros	Ilmansuunta	Tekoreitti	Avaustyyppi
VP4.1	VP	Liikuntasali ruokalan vastainen seinä	väliseinän vieressä	2.krs	-	Rakenteen läpi	Sahaus: 250x250mm
Rungon havainnot		Eristeen havainnot		Ilmansulun/levyn havainnot		Muiden rak.osien havainnot	
Ei poikkeamaa		Ei poikkeamaa		Ei poikkeamaa			
Hajut		Kosteusmittaukset		Muut mittaukset		Merkkiainekokeet	
Ei hajua							
Mikrobinäytteet		PAH-näytteet		Asbestinäytteet		VOC-näytteet	
VP4.1.1 Kovavilla							
Rakenteen tarkastus		Rakenteen suunnitelmista poikkeavuudet					
Poikkeksi suunnitelmista		2.Kumin tilalla solumuovipaperi9.Mineraalivilla tilalla kovavilla					
Päivämäärä	Muuta						
21.2.2020

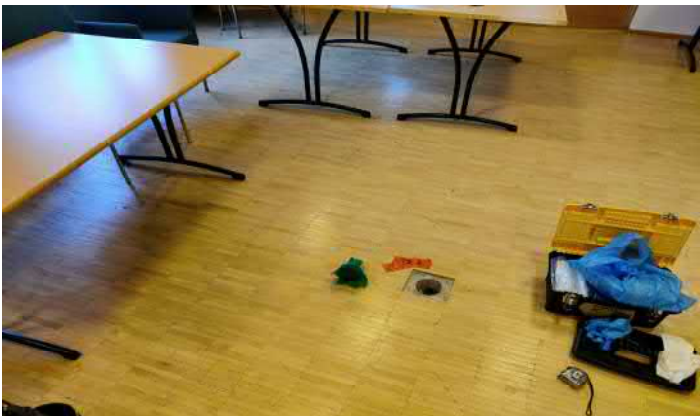
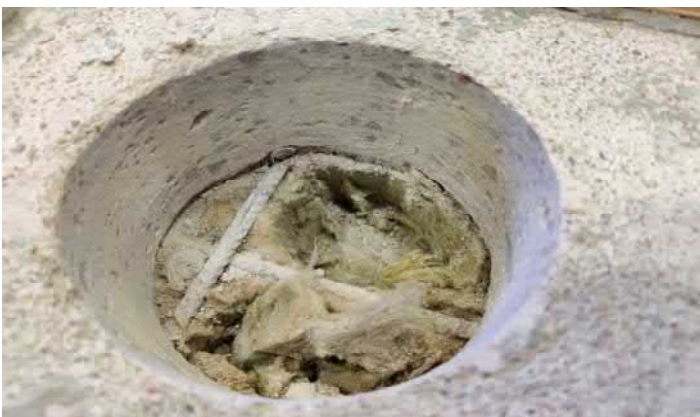
Kortti52-VP3.2

Avas	Rakenne	Tila	Sijainti	Kerros	Ilmansuunta	Tekoreitti	Avaustyyppi
VP3.2	VP	2101	lattian keskellä	2.krs	-	Yläkautta	Timanttiporaus: 92mm Parketin poistaminen 150x150mm
Rungon havainnot		Eristeen havainnot		Ilmansulun/levyn havainnot		Muiden rak.osien havainnot	
Ei poikkeamaa		Ei poikkeamaa		Ei poikkeamaa			
Hajut		Kosteusmittaukset		Muut mittaukset		Merkkiainekokeet	
Ei hajua							
Mikrobinäytteet		PAH-näytteet		Asbestinäytteet		VOC-näytteet	
VP3.2.1 Eriste							
Rakenteen tarkastus		Rakenteen suunnitelmista poikkeavuudet					
Poikkesi suunnitelmista		2.Ei valupaperia					
Päivämäärä	Muuta						
20.2.2020

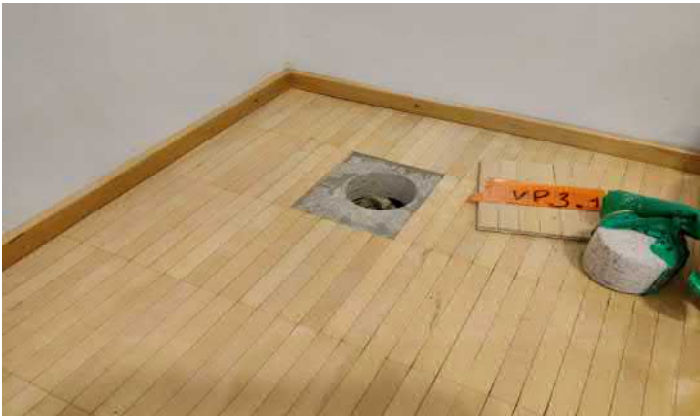
Kortti51-VP3.1

Avaus	Rakenne	Tila	Sijainti	Kerros	Ilmansuunta	Tekoreitti	Avaustyyppi
VP3.1	VP	2101	ulkoseinän vieressä	2.krs	-	Yläkautta	Timanttiporaus: 92mm Parketin poistaminen 150x150mm
Rungon havainnot		Eristeen havainnot		Ilmansulun/levyn havainnot		Muiden rak.osien havainnot	
Ei poikkeamaa		Ei poikkeamaa		Ei poikkeamaa			
Hajut		Kosteusmittaukset		Muut mittaukset		Merkkiainekokeet	
Ei hajua							
Mikrobinäytteen		PAH-näytteen		Asbestinäytteen		VOC-näytteen	
VP3.1.1 Eriste							
Rakenteen tarkastus		Rakenteen suunnitelmista poikkeavuudet					
Poikkeksi suunnitelmista		2.Valupaperia ei ollut					
Päivämäärä	Muuta						
20.2.2020

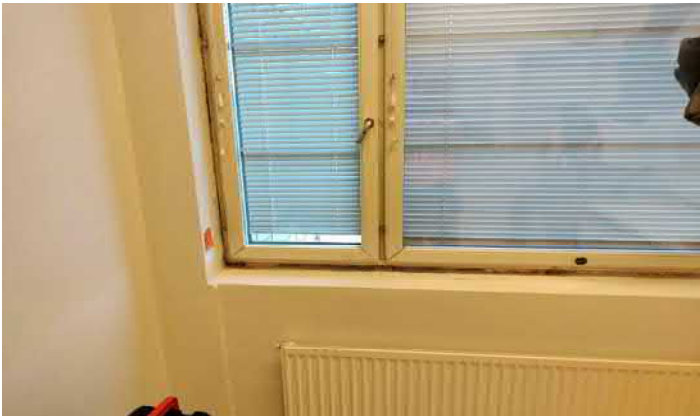
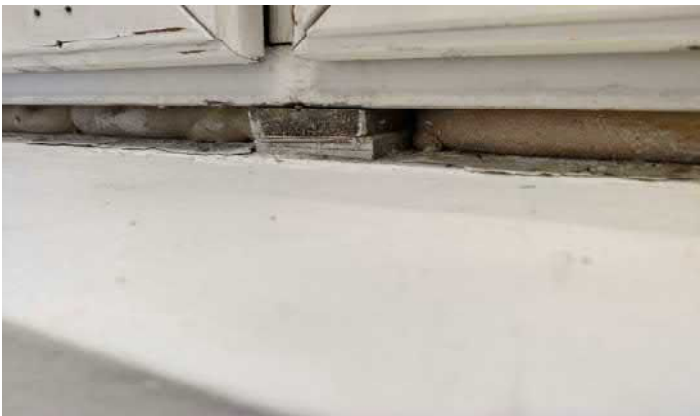
Kortti50-IK1.1

Avaus	Rakenne	Tila	Sijainti	Kerros	Ilmansuunta	Tekoreitti	Avaustyyppi
IK1.1	IK	2114	ikkunan alakarmi, ikkunan sivukarmi	2.krs	-	Sisäkautta	Listan irroitus Sivu ja alalista poistettu
Rungon havainnot		Eristeen havainnot		Ilmansulun/levyn havainnot		Muiden rak.osien havainnot	
Puuklossit Uretaani		Uretaani Ei poikkeamaa		Ei poikkeamaa			
Hajut		Kosteusmittaukset		Muut mittaukset		Merkkiainekokeet	
Ei hajua							
Mikrobinäytteet		PAH-näytteet		Asbestinäytteet		VOC-näytteet	
Rakenteen tarkastus		Rakenteen suunnitelmista poikkeavuudet					
Kuten suunnitelmissa							
Päivämäärä	Muuta						
27.2.2020

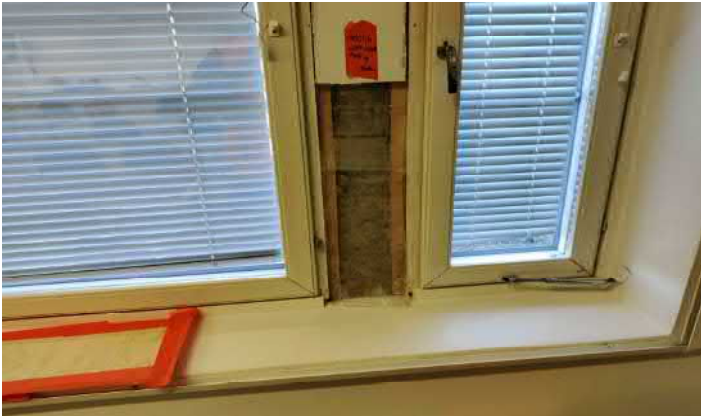
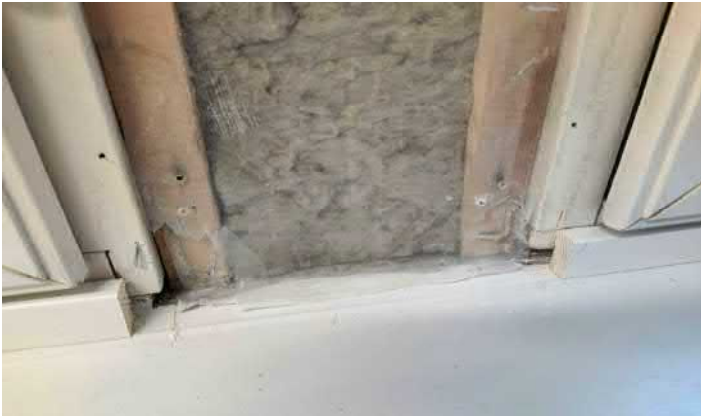
Kortti48-IK1.6

Avaus	Rakenne	Tila	Sijainti	Kerros	Ilmansuunta	Tekoreitti	Avaustyyppi
IK1.6	IK	3124	ikkunoiden välinen kotelointi	3.krs	Pohjoinen	Sisäkautta	Levyn irrotus
Rungon havainnot		Eristeen havainnot		Ilmansulun/levyn havainnot		Muiden rak.osien havainnot	
Apukarmit Kuivunut kosteusjälki Uretaani		Uretaani Tiivistämättä		Tiivistämättä			
Hajut		Kosteusmittaukset		Muut mittaukset		Merkkiainekokeet	
Ei hajua							
Mikrobinäytteet		PAH-näytteet		Asbestinäytteet		VOC-näytteet	
Rakenteen tarkastus		Rakenteen suunnitelmista poikkeavuudet					
Ei tarkastettu							
Päivämäärä	Muuta						
27.2.2020

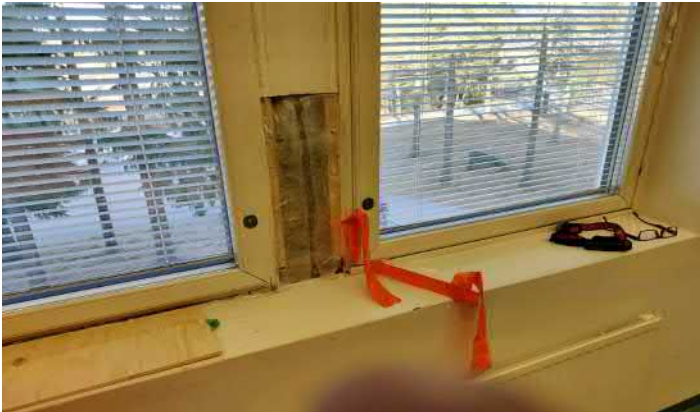
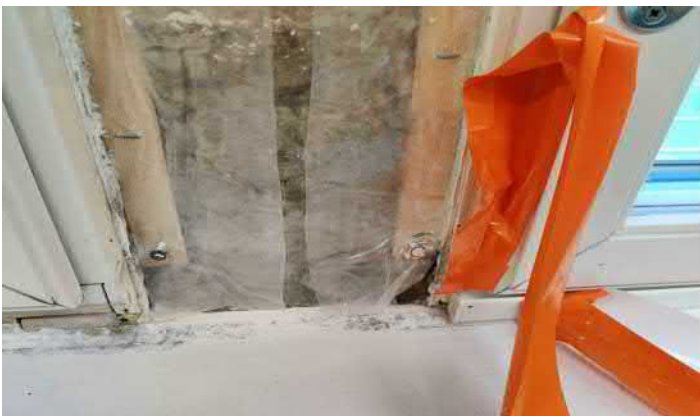
Kortti46-IK1.2

Avaus	Rakenne	Tila	Sijainti	Kerros	Ilmansuunta	Tekoreitti	Avaustyyppi
IK1.2	IK	2	ikkunoiden välinen kotelointi	2.krs	Koillinen	Sisäkautta	Sahaus: Levyn alaosa poistettu 500mm matkalta
Rungon havainnot		Eristeen havainnot		Ilmansulun/levyn havainnot		Muiden rak.osien havainnot	
Apukarmit Paineekyllästetty puu elementissä Uretaani		Uretaani Uretaani leikattu Tiivistämättä Haurastunut		Tiivistämättä,Haurastunut,H öyrynsulkumuovi haurastunutta ikkunoiden välisen levytyksen takana		Tuulensuojalevyn ja ikkunan ulkopuolisen pellityksen välissä rako, josta veden on mahdollista päästä rakenteeseen .	
Hajut		Kosteusmittaukset		Muut mittaukset		Merkkiainekokeet	
Lievä mikrobiperäinen							
Mikrobinäytteet		PAH-näytteet		Asbestinäytteet		VOC-näytteet	
IK1.2.1 Mineraalivilla							
Rakenteen tarkastus		Rakenteen suunnitelmista poikkeavuudet					
Ei tarkastettu							
Päivämäärä		Muuta

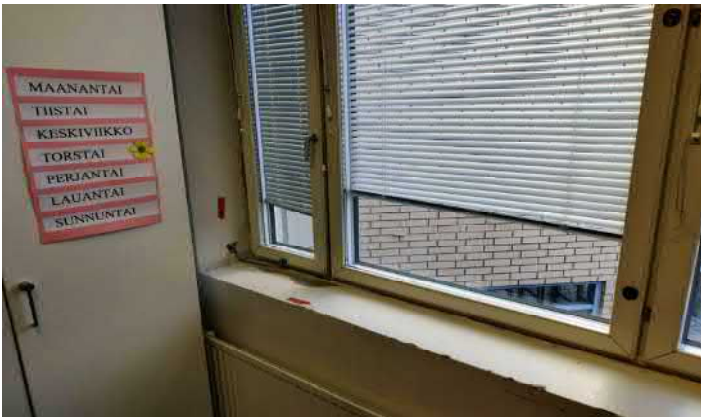
Kortti44-IK1.3

Avaus	Rakenne	Tila	Sijainti	Kerros	Ilmansuunta	Tekoreitti	Avaustyyppi
IK1.3	IK	2200	ikkunan alakarmi, ikkunan sivukarmi	2.krs	Itä	Sisäkautta	Listan irroitus Ala ja sivulista
Rungon havainnot		Eristeen havainnot		Ilmansulun/levyn havainnot		Muiden rak.osien havainnot	
Uretaani		Uretaani Ei poikkeamaa		Ei poikkeamaa		Alapuitteessa pieni asennusrako.	
Hajut		Kosteusmittaukset		Muut mittaukset		Merkkiainekokeet	
Ei hajua							
Mikrobinäytteet		PAH-näytteet		Asbestinäytteet		VOC-näytteet	
Rakenteen tarkastus		Rakenteen suunnitelmista poikkeavuudet					
Kuten suunnitelmissa							
Päivämäärä	Muuta						
27.2.2020

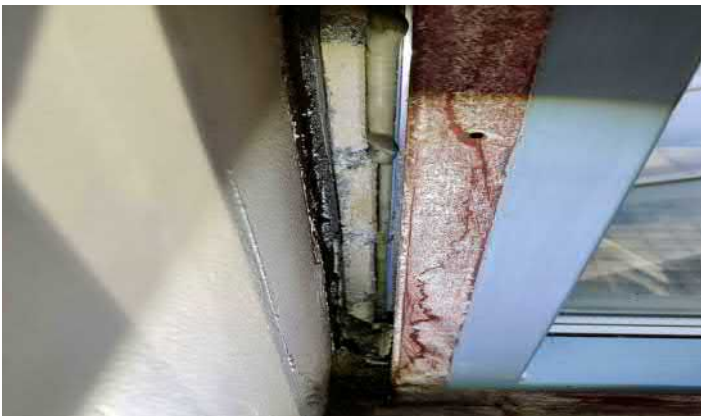
Kortti43-IK2.1

Avaus	Rakenne	Tila	Sijainti	Kerros	Ilmansuunta	Tekoreitti	Avaustyyppi
IK2.1	IK	Käytävä 2. Krs	ikkunan alakarmi, ikkunan sivukarmi	2.krs	Itä	Muu:Listan irrotus	Listan irroitus Alalistan ja sivulistan irrotus
Rungon havainnot		Eristeen havainnot		Ilmansulun/levyn havainnot		Muiden rak.osien havainnot	
Ei poikkeamaa		Villa, voimakasta tummumaa ja likaa		Ei poikkeamaa		Ylä- ja alalistan takana tilkkeenä villa, sivulistan takana ei eristettä	
Hajut		Kosteusmittaukset		Muut mittaukset		Merkkiainekokeet	
Ei hajua							
Mikrobinäytteet		PAH-näytteet		Asbestinäytteet		VOC-näytteet	
IK2.1.1 Mineraalivilla							
Rakenteen tarkastus		Rakenteen suunnitelmista poikkeavuudet					
Ei tarkastettu							
Päivämäärä	Muuta						
24.2.2020

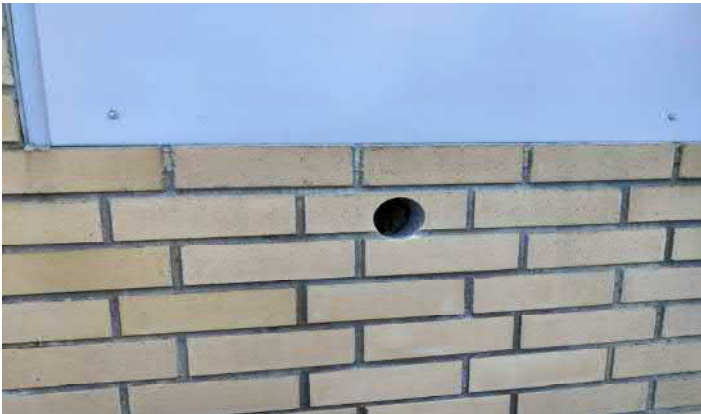
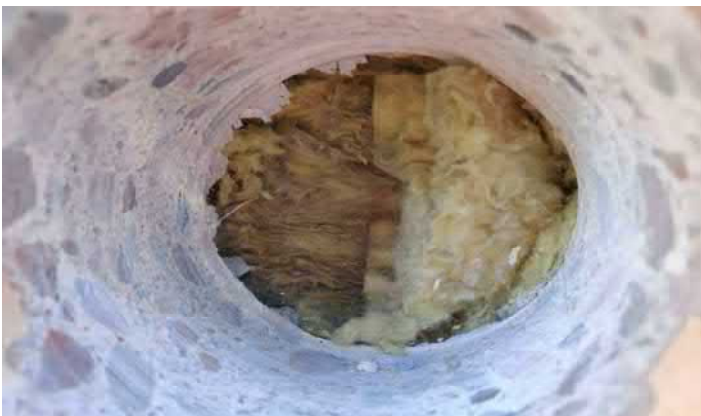
Kortti42-US2.3

Avaus	Rakenne	Tila	Sijainti	Kerros	Ilmansuunta	Tekoreitti	Avaustyyppi
US2.3	US	Keittiön käytävä	ikkunan päällä	2.krs	Luode	Ulkokautta	Timanttiporaus: 92mm
Rungon havainnot		Eristeen havainnot		Ilmansulun/levyn havainnot		Muiden rak.osien havainnot	
Ei poikkeamaa		Tummumaa		Ei poikkeamaa			
Hajut		Kosteusmittaukset		Muut mittaukset		Merkitäinekokeet	
Ei hajua							
Mikrobinäytteet		PAH-näytteet		Asbestinäytteet		VOC-näytteet	
US2.2.1 Villa							
Rakenteen tarkastus		Rakenteen suunnitelmista poikkeavuudet					
Kuten suunnitelmissa							
Päivämäärä	Muuta						
24.2.2020

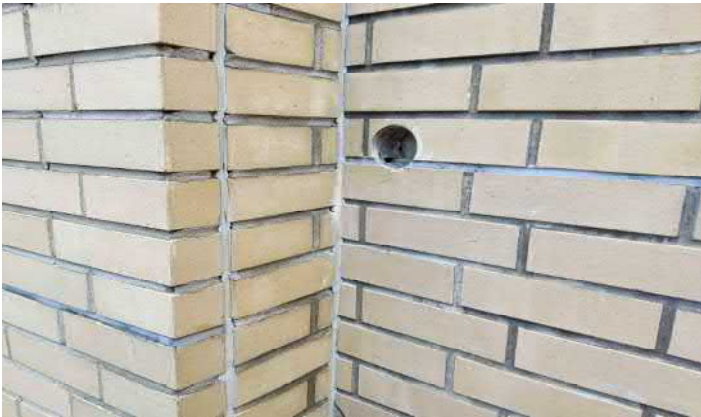
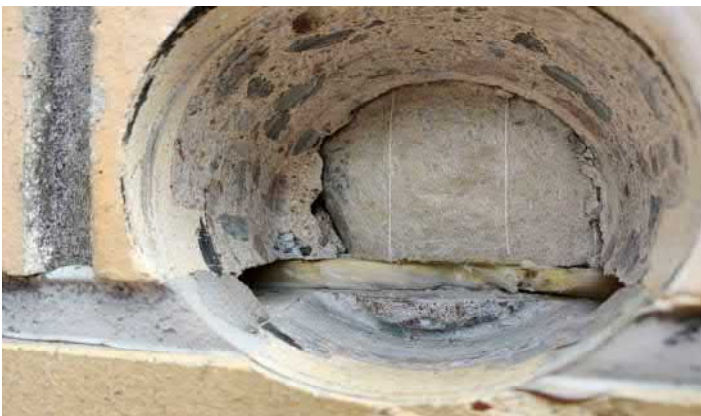
Kortti40-US2.1

Avaus	Rakenne	Tila	Sijainti	Kerros	Ilmansuunta	Tekoreitti	Avaustyyppi
US2.1	US	Käytävä	sauma	1.krs	Luode	Ulkokautta	Timanttiporaus: 92mm
Rungon havainnot		Eristeen havainnot		Ilmansulun/levyn havainnot		Muiden rak.osien havainnot	
Ei poikkeamaa		Ei poikkeamaa		Ei poikkeamaa			
Hajut		Kosteusmittaukset		Muut mittaukset		Merkkiainekokeet	
Ei hajua							
Mikrobinäytteet		PAH-näytteet		Asbestinäytteet		VOC-näytteet	
US2.1.1 Villa							
Rakenteen tarkastus		Rakenteen suunnitelmista poikkeavuudet					
Kuten suunnitelmissa							
Päivämäärä	Muuta						
24.2.2020

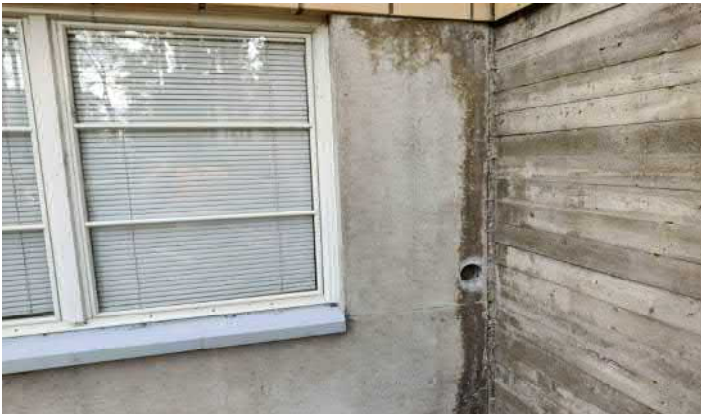
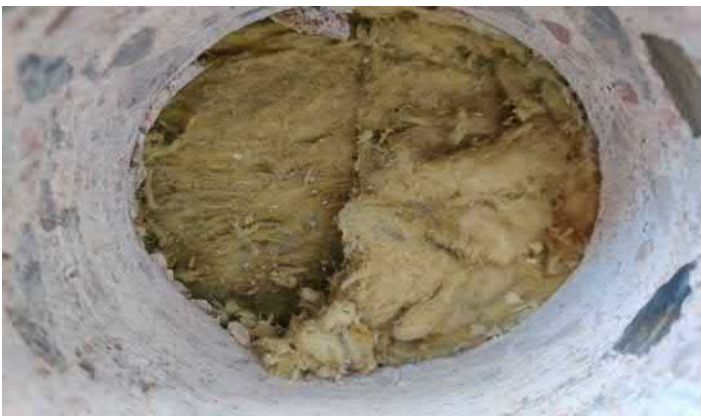
Kortti38-US1.19

Avaus	Rakenne	Tila	Sijainti	Kerros	Ilmansuunta	Tekoreitti	Avaustyyppi
US1.19	US	1110	seinän nurkka	1.krs	Lounas	Ulkokautta	Timanttipora us: 92mm
Rungon havainnot		Eristeen havainnot		Ilmansulun/levyn havainnot		Muiden rak.osien havainnot	
Ei poikkeamaa		Tummumaa		Ei poikkeamaa			
Hajut		Kosteusmittaukset		Muut mittaukset		Merkkiainekokeet	
Ei hajua							
Mikrobinäytteet		PAH-näytteet		Asbestinäytteet		VOC-näytteet	
US1.19.1 Villa							
Rakenteen tarkastus		Rakenteen suunnitelmista poikkeavuudet					
Ei tarkastettu							
Päivämäärä	Muuta						
24.2.2020

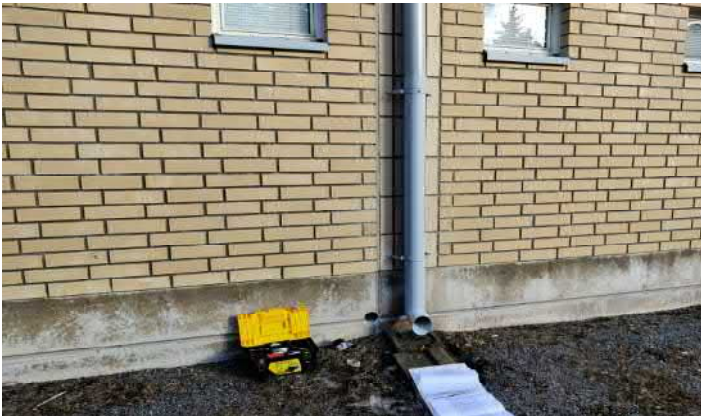
Kortti37-US1.18

Avaus	Rakenne	Tila	Sijainti	Kerros	Ilmansuunta	Tekoreitti	Avaustyyppi
US1.18	US	2120	alareuna, sokkelin liitos, sauma	2.krs	Lounas	Ulkokautta	Timanttipora us: 92mm
Rungon havainnot		Eristeen havainnot		Ilmansulun/levyn havainnot		Muiden rak.osien havainnot	
Ei poikkeamaa		Tummumaa		Ei poikkeamaa			
Hajut		Kosteusmittaukset		Muut mittaukset		Merkitäinekokeet	
Ei hajua							
Mikrobinäytteet		PAH-näytteet		Asbestinäytteet		VOC-näytteet	
US1.18.1 Villa							
Rakenteen tarkastus		Rakenteen suunnitelmista poikkeavuudet					
Ei tarkastettu							
Päivämäärä		Muuta					
24.2.2020		Elementtisauman takana solumuovikaista kahdessa kerroksessa.

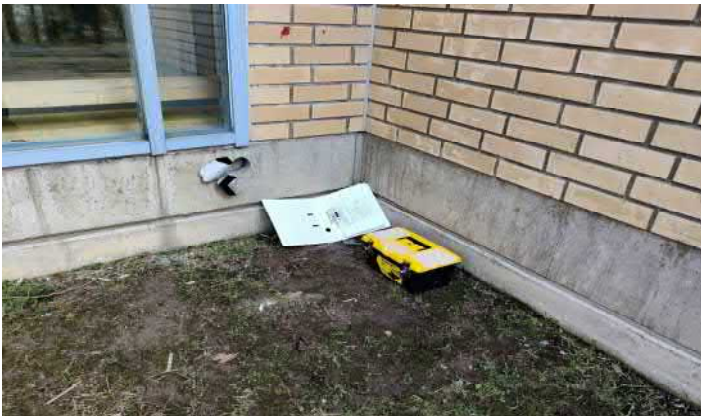
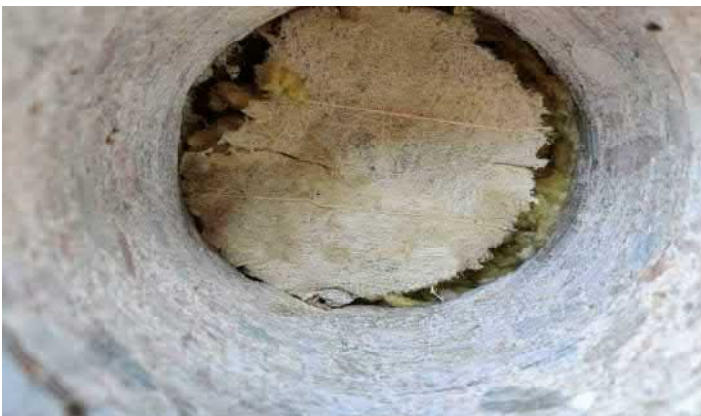
Kortti36-US1.16

US1.16.1 villa	US1	tilan 2145 kohdalla	2.krs	Viite vauriosta	Runsaasti elinkykyisiä sieni-itiöitä,kosteusvaurioon viittaavaa sienilajisto ja pieniä määriä kosteusvaurioon viittaavia aktinomykeettejä. Maljoilla havaittua ylikasvua.
US1.17.1 villa	US1	tilan 2124 kohdalla	2.krs	Viite vauriosta	Runsaasti elinkykyisiä sieni-itiöitä ja kosteusvaurioon viittaavaa sienilajisto. Maljoilla havaittua ylikasvua.
US1.18.1 villa	US1	tilan 2120 kohdalla	2.krs	Viite vauriosta	Runsaasti elinkykyisiä sieni-itiöitä,kosteusvaurioon viittaavaa sienilajistoa sekä erittäin runsaasti elinkykyisiä aktinomykeettejä. Maljoilla havaittiin ylikasvua.
US1.19.1 villa	US1	tilan 1110 kohdalla	1.krs	Viite vauriosta	Kosteusvaurioon viittaavaa sienilajistoa pieniä määriä sekä erittäin runsaasti elinkykyisiä aktinomykeettejä.
KS3.2.1 villa	KS3	tila 1209	1.krs	Ei vauriota	Vain niukasti elinkykyisiä mikrobeja,lajistossa ei merkittäviä määriä kosteusvaurioon viittaavia mikrobeja.

Avaus	Rakenne	Tila	Sijainti	Kerros	Ilmansuunta	Tekoreitti	Avaustyyppi
US1.16	US	Käytävän pääty	ikkunan alla	2.krs	Lounas	Ulkokautta	Timanttiporaus: 92mm
Rungon havainnot		Eristeen havainnot		Ilmansulun/levyn havainnot		Muiden rak.osien havainnot	
Ei poikkeamaa		Kuivunut kosteusjälki Tummumaa		Ei poikkeamaa			
Hajut		Kosteusmittaukset		Muut mittaukset		Merkkiainekokeet	
Ei hajua							
Mikrobinäytteet		PAH-näytteet		Asbestinäytteet		VOC-näytteet	
US1.16.1 Villa+kangas							
Rakenteen tarkastus		Rakenteen suunnitelmista poikkeavuudet					
Poikkesi suunnitelmista							
Päivämäärä	Muuta						
24.2.2020

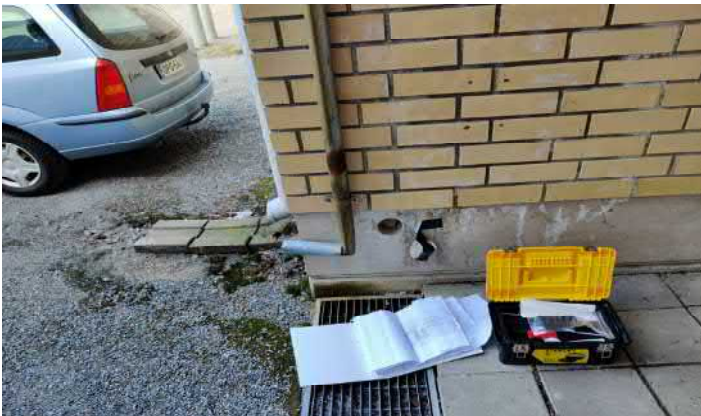
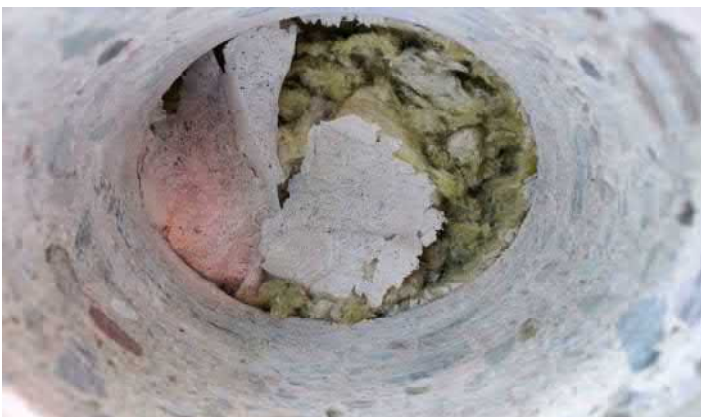
Kortti35-US1.17

Avas	Rakenne	Tila	Sijainti	Kerros	Ilmansuunta	Tekoreitti	Avaustyyppi
US1.17	US	Poikien pukuhuone	seinän alaosa, seinän nurkka	2.krs	Lounas	Ulkokautta	Timanttiporaus: 92mm
Rungon havainnot		Eristeen havainnot		Ilmansulun/levyn havainnot		Muiden rak.osien havainnot	
Ei poikkeamaa		Ei poikkeamaa		Ei poikkeamaa			
Hajut		Kosteusmittaukset		Muut mittaukset		Merkkiainekokeet	
Ei hajua							
Mikrobinäytteet		PAH-näytteet		Asbestinäytteet		VOC-näytteet	
US1.17.1 Villa							
Rakenteen tarkastus		Rakenteen suunnitelmista poikkeavuudet					
Poikkesi suunnitelmista							
Päivämäärä	Muuta						
24.2.2020

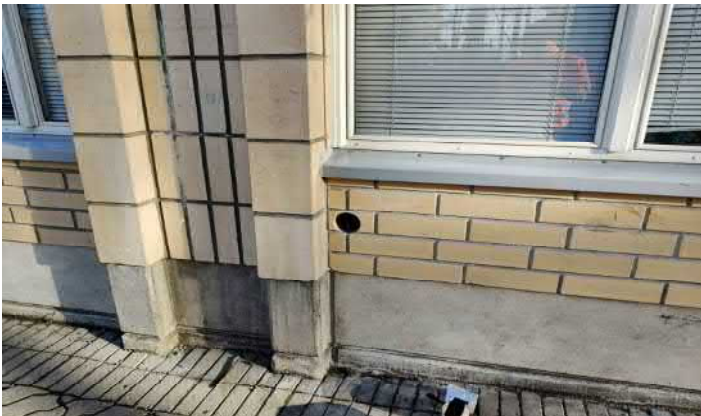
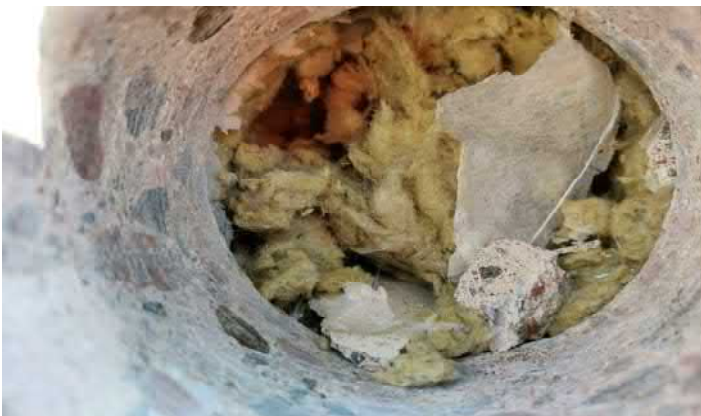
Kortti33-US1.13

Avaus	Rakenne	Tila	Sijainti	Kerros	Ilmansuunta	Tekoreitti	Avaustyyppi
US1.13	US	2213	seinän nurkka, sauma	2.krs	Etelä	Ulkokautta	Timanttipora us: 92mm
Rungon havainnot		Eristeen havainnot		Ilmansulun/levyn havainnot		Muiden rak.osien havainnot	
Ei poikkeamaa		Likaa		Ei poikkeamaa, Betonin sisäpinnassa lasikuitukangas			
Hajut		Kosteusmittaukset		Muut mittaukset		Merkitäinekoheet	
Ei hajua							
Mikrobinäytteet		PAH-näytteet		Asbestinäytteet		VOC-näytteet	
US1.13.1 Villa							
Rakenteen tarkastus		Rakenteen suunnitelmista poikkeavuudet					
Poikkesi suunnitelmista							
Päivämäärä	Muuta						
24.2.2020

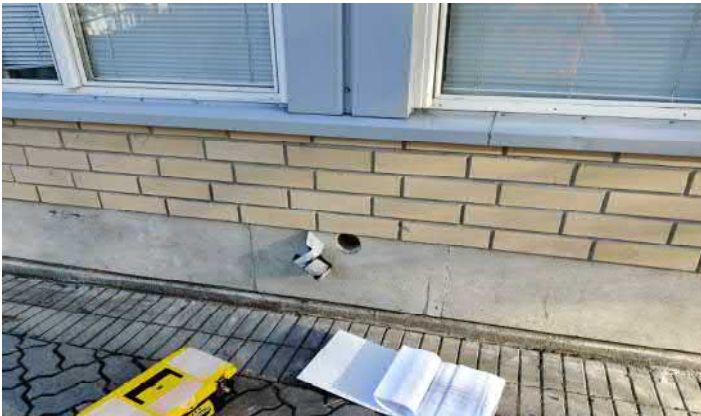
Kortti32-US1.12

Avaus	Rakenne	Tila	Sijainti	Kerros	Ilmansuunta	Tekoreitti	Avaustyyppi
US1.12	US	2213	ikkunan alla, seinän keskellä	2.krs	Etelä	Ulkokautta	Timanttipora us: 92mm
Rungon havainnot		Eristeen havainnot		Ilmansulun/levyn havainnot		Muiden rak.osien havainnot	
Ei poikkeamaa		Likaa		Ei poikkeamaa			
Hajut		Kosteusmittaukset		Muut mittaukset		Merkitseaineet	
Ei hajua							
Mikrobinäytteen		PAH-näytteen		Asbestinäytteen		VOC-näytteen	
US1.12.1 Villa							
Rakenteen tarkastus		Rakenteen suunnitelmista poikkeavuudet					
Kuten suunnitelmissa							
Päivämäärä	Muuta						
24.2.2020

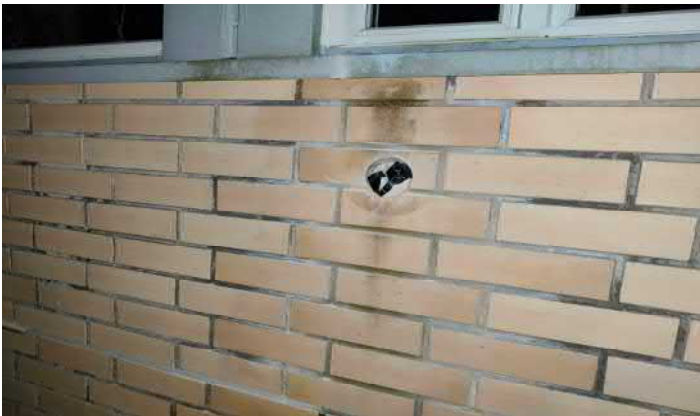
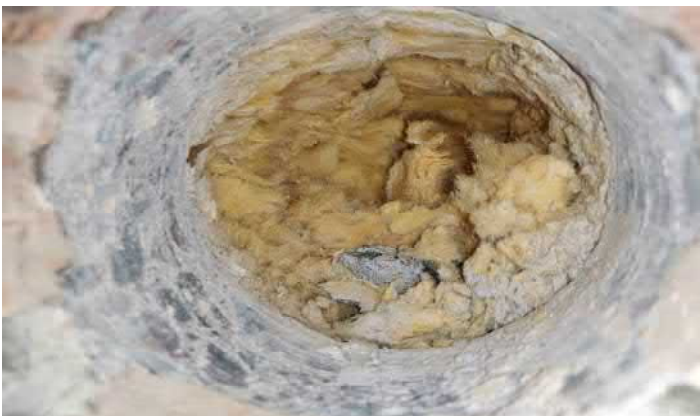
Kortti31-US1.10

Avas	Rakenne	Tila	Sijainti	Kerros	Ilmansuunta	Tekoreitti	Avaustyyppi
US1.10	US	3163	ikkunan alla, seinän keskellä	3.krs	Itä	Ulkokautta	Timanttipora us: 92mm
Rungon havainnot		Eristeen havainnot		Ilmansulun/levyn havainnot		Muiden rak.osien havainnot	
Ei poikkeamaa		Ei poikkeamaa		Ei poikkeamaa			
Hajut		Kosteusmittaukset		Muut mittaukset		Merkkiainekokeet	
Ei hajua							
Mikrobinäytteet		PAH-näytteet		Asbestinäytteet		VOC-näytteet	
US1.10.1 Eriste							
Rakenteen tarkastus		Rakenteen suunnitelmista poikkeavuudet					
Kuten suunnitelmissa							
Päivämäärä	Muuta						
20.2.2020

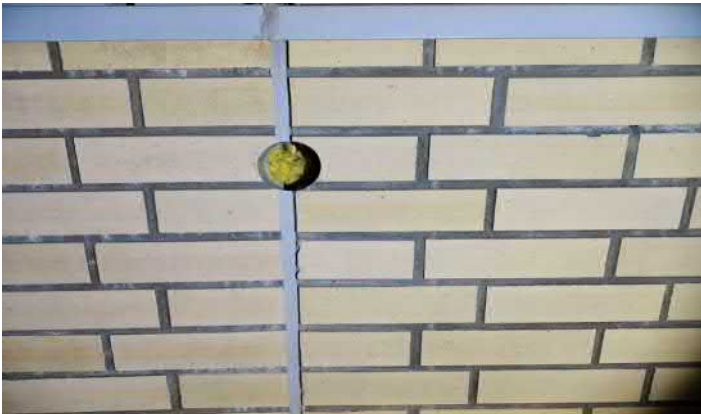
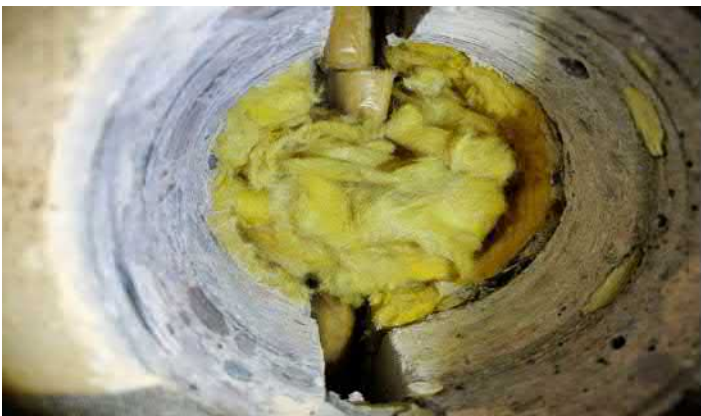
Kortti30-US1.9

Avaus	Rakenne	Tila	Sijainti	Kerros	Ilmansuunta	Tekoreitti	Avaustyyppi
US1.9	US	2162	ikkunan alla, sauma	3.krs	Itä	Ulkokautta	Timanttipora us: 92mm
Rungon havainnot		Eristeen havainnot		Ilmansulun/levyn havainnot		Muiden rak.osien havainnot	
Ei poikkeamaa		Ei poikkeamaa		Ei poikkeamaa			
Hajut		Kosteusmittaukset		Muut mittaukset		Merkkiainekokeet	
Ei hajua							
Mikrobinäytteen		PAH-näytteen		Asbestinäytteen		VOC-näytteen	
US1.9.1 Eriste							
Rakenteen tarkastus		Rakenteen suunnitelmista poikkeavuudet					
Kuten suunnitelmissa							
Päivämäärä	Muuta						
20.2.2020

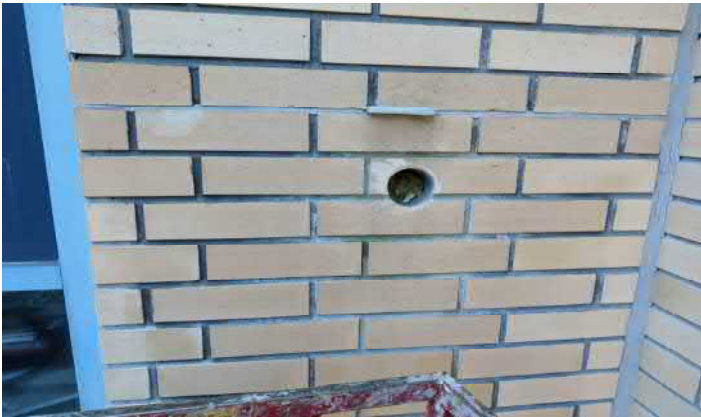
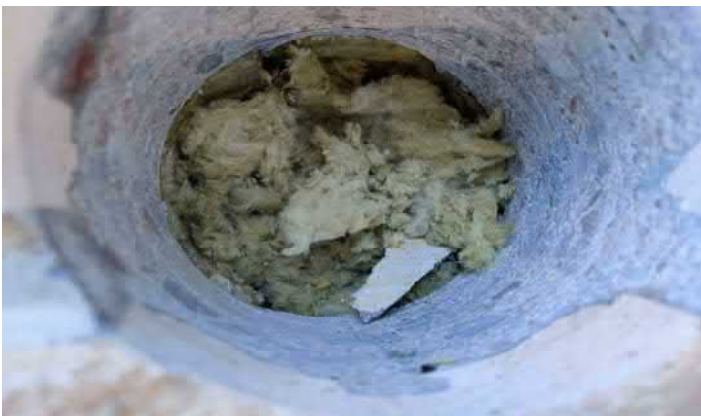
Kortti29-US1.8

Avaus	Rakenne	Tila	Sijainti	Kerros	Ilmansuunta	Tekoreitti	Avaustyyppi
US1.8	US	Käytävä 2.krs	seinän keskellä	2.krs	Itä	Ulkokautta	Timanttiporaus: 92mm
Rungon havainnot		Eristeen havainnot		Ilmansulun/levyn havainnot		Muiden rak.osien havainnot	
Ei poikkeamaa		Ei poikkeamaa		Ei poikkeamaa			
Hajut		Kosteusmittaukset		Muut mittaukset		Merkkiainekokeet	
Ei hajua							
Mikrobinäytteet		PAH-näytteet		Asbestinäytteet		VOC-näytteet	
US1.8.1 Eriste							
Rakenteen tarkastus		Rakenteen suunnitelmista poikkeavuudet					
Kuten suunnitelmissa							
Päivämäärä	Muuta						
20.2.2020

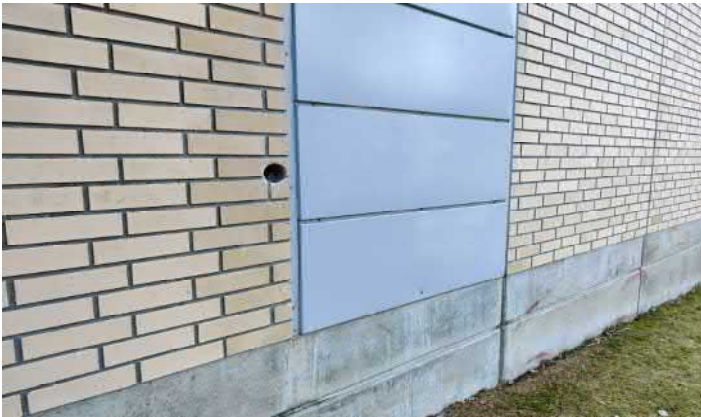
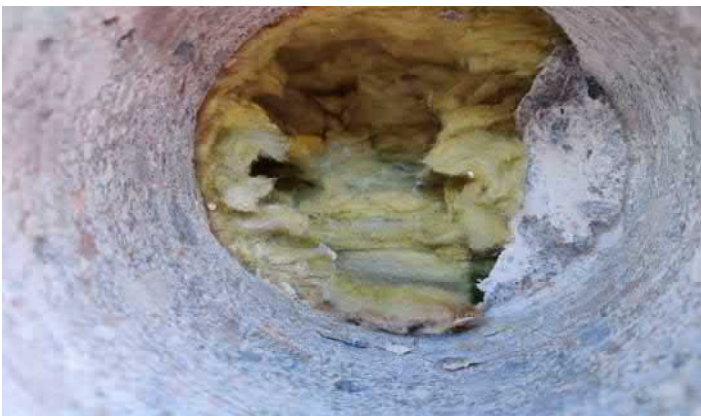
Avaus	Rakenne	Tila	Sijainti	Kerros	Ilmansuunta	Tekoreitti	Avaustyyppi
US1.7	US	Musiikkiluokka	seinän keskellä	1.krs	Itä	Ulkokautta	Timanttiporaus: 92mm
Rungon havainnot		Eristeen havainnot		Ilmansulun/levyn havainnot		Muiden rak.osien havainnot	
Ei poikkeamaa		Lievää tummumaa		Ei poikkeamaa			
Hajut		Kosteusmittaukset		Muut mittaukset		Merkkiainekokeet	
Lievä mikrobiperäinen							
Mikrobinäytteet		PAH-näytteet		Asbestinäytteet		VOC-näytteet	
US1.7.1 Eriste							
Rakenteen tarkastus		Rakenteen suunnitelmista poikkeavuudet					
Kuten suunnitelmissa							
Päivämäärä	Muuta						
20.2.2020

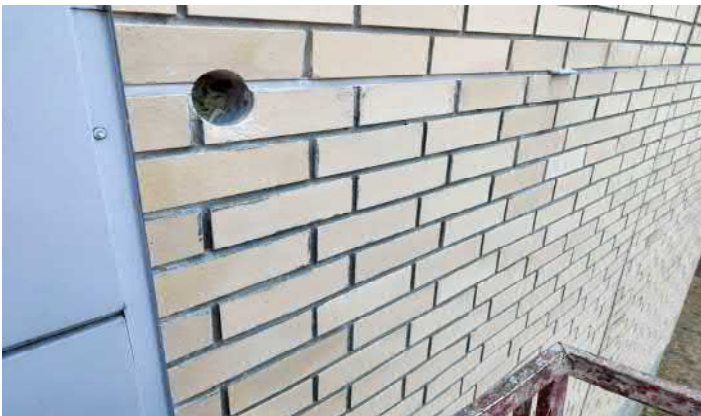
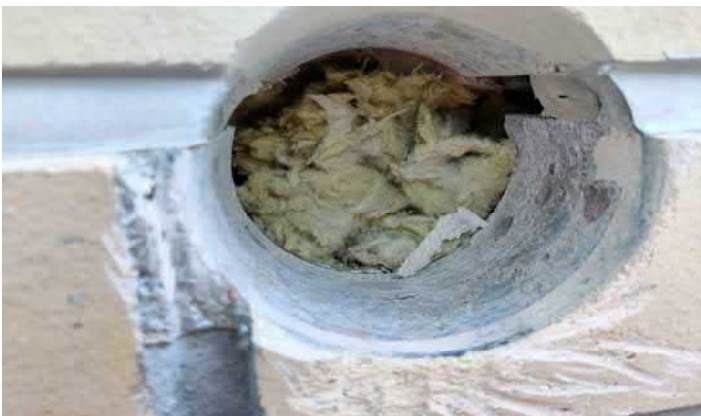
Kortti28-US1.7

Avaus	Rakenne	Tila	Sijainti	Kerros	Ilmansuunta	Tekoreitti	Avaustyyppi
US1.6	US	Musiikkiluokk a	sauma	1.krs	Itä	Ulkokautta	Timanttipora us: 92mm
Rungon havainnot		Eristeen havainnot		Ilmansulun/levyn havainnot		Muiden rak.osien havainnot	
Ei poikkeamaa		Ei poikkeamaa		Ei poikkeamaa			
Hajut		Kosteusmittaukset		Muut mittaukset		Merkkiainekokeet	
Ei hajua							
Mikrobinäytteet		PAH-näytteet		Asbestinäytteet		VOC-näytteet	
US1.6.1 Eriste							
Rakenteen tarkastus		Rakenteen suunnitelmista poikkeavuudet					
Kuten suunnitelmissa							
Päivämäärä	Muuta						
20.2.2020	Elementtien saumakohdassa muovia.

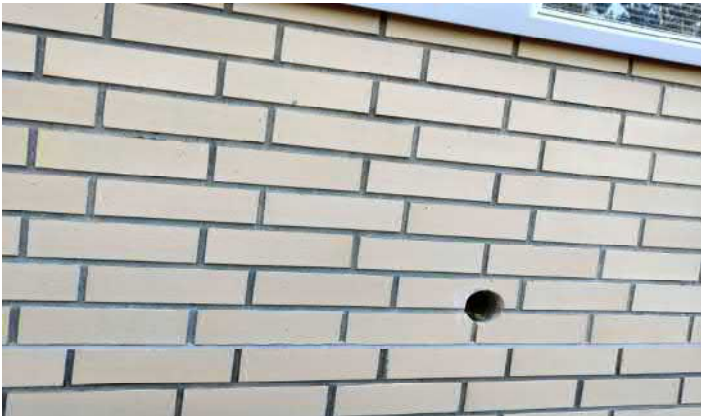
Kortti27-US1.6

Avaus	Rakenne	Tila	Sijainti	Kerros	Ilmansuunta	Tekoreitti	Avaustyyppi
US1.4	US	3129	ikkunan alla, seinän keskellä	3.krs	Koillinen	Ulkokautta	Timanttipora us: 92mm
Rungon havainnot		Eristeen havainnot		Ilmansulun/levyn havainnot		Muiden rak.osien havainnot	
Ei poikkeamaa		Lievää tummumaa		Ei poikkeamaa			
Hajut		Kosteusmittaukset		Muut mittaukset		Merkitseminen	
Ei hajua							
Mikrobinäytteet		PAH-näytteet		Asbestinäytteet		VOC-näytteet	
US1.4.1 Eriste							
Rakenteen tarkastus		Rakenteen suunnitelmista poikkeavuudet					
Kuten suunnitelmissa							
Päivämäärä	Muuta						
20.2.2020

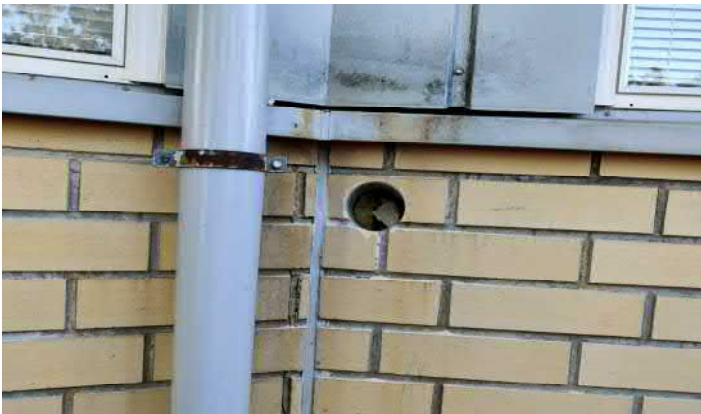
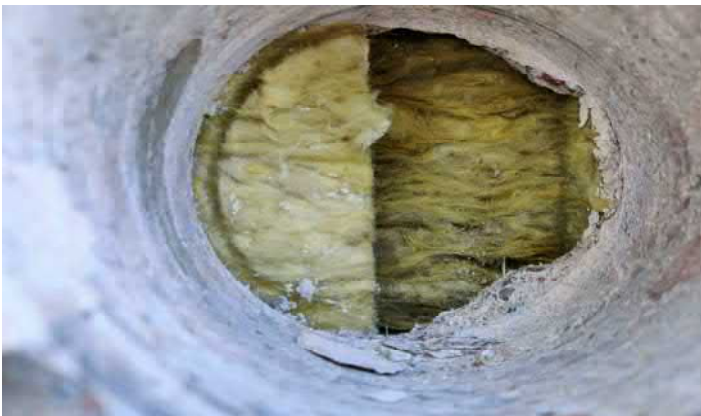
Kortti26-US1.4

Avaus	Rakenne	Tila	Sijainti	Kerros	Ilmansuunta	Tekoreitti	Avaustyyppi
US1.5	US	3129	maanpinnan taso, ikkunan alla, seinän nurkka, sauman viereen	3.krs	Koillinen	Ulkokautta	Timanttiporaus: 92mm
Rungon havainnot		Eristeen havainnot		Ilmansulun/levyn havainnot		Muiden rak.osien havainnot	
Ei poikkeamaa		Lievää tummumaa					
Hajut		Kosteusmittaukset		Muut mittaukset		Merkkiainekokeet	
Ei hajua							
Mikrobinäytteet		PAH-näytteet		Asbestinäytteet		VOC-näytteet	
US1.5.1 Eriste							
Rakenteen tarkastus		Rakenteen suunnitelmista poikkeavuudet					
Kuten suunnitelmissa							
Päivämäärä	Muuta						
20.2.2020

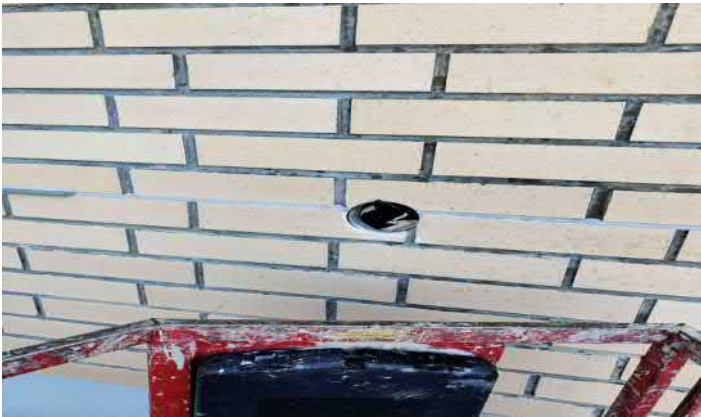
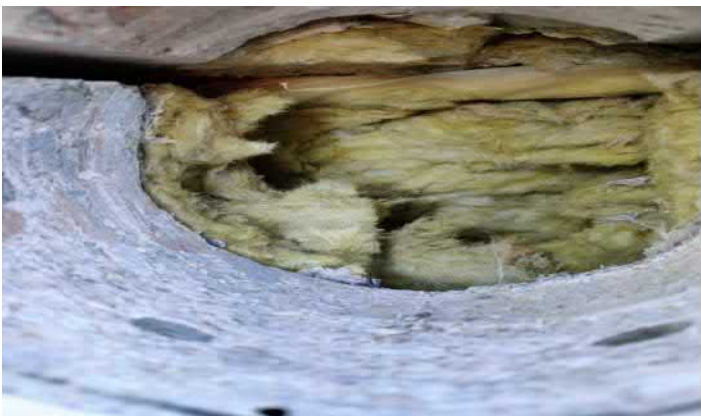
Kortti25-US1.5

Avaus	Rakenne	Tila	Sijainti	Kerros	Ilmansuunta	Tekoreitti	Avaustyyppi
US1.1	US	3124	ikkunan alla, sauma	3.krs	Koillinen	Ulkokautta	Timanttipora us: 92mm
Rungon havainnot		Eristeen havainnot		Ilmansulun/levyn havainnot		Muiden rak.osien havainnot	
Ei poikkeamaa		Lievää tummumaa		Ei poikkeamaa			
Hajut		Kosteusmittaukset		Muut mittaukset		Merkkiainekokeet	
Ei hajua							
Mikrobinäytteet		PAH-näytteet		Asbestinäytteet		VOC-näytteet	
US1.1.1 Eriste							
Rakenteen tarkastus		Rakenteen suunnitelmista poikkeavuudet					
Kuten suunnitelmissa							
Päivämäärä	Muuta						
20.2.2020	Elementtisaumojen välissä muovi

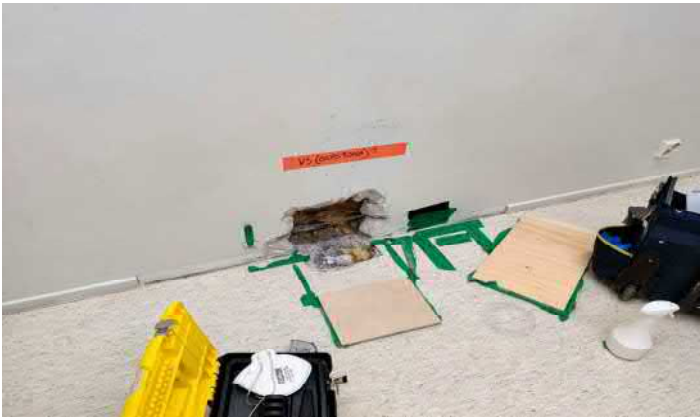
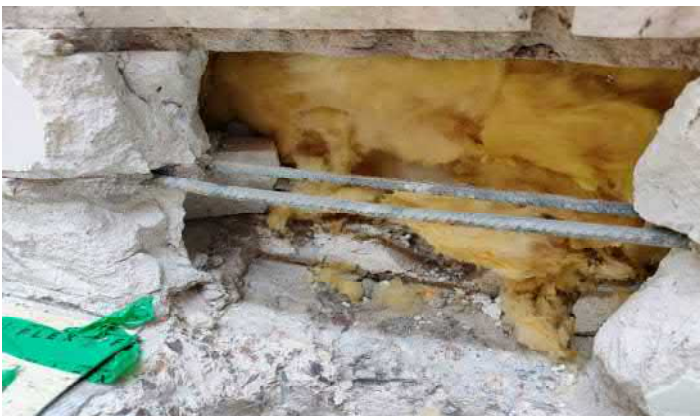
Kortti18-VS1

Avaus	Rakenne	Tila	Sijainti	Kerros	Ilmansuunta	Tekoreitti	Avaustyyppi
VS1	VS	Asunto	seinän alaosa	1.krs	-	Sisäkautta	Piikkaus: 250x250mm
Rungon havainnot		Eristeen havainnot		Ilmansulun/levyn havainnot		Muiden rak.osien havainnot	
Ei poikkeamaa		Ei poikkeamaa					
Hajut		Kosteusmittaukset		Muut mittaukset		Merkkiainekokeet	
Mikrobinäytteet		PAH-näytteet		Asbestinäytteet		VOC-näytteet	
VS1.1 Villa (keltainen)							
Rakenteen tarkastus		Rakenteen suunnitelmista poikkeavuudet					
Kuten suunnitelmissa							
Päivämäärä	Muuta						
20.2.2020	Levyseinä koolattu kantavan väliseinän pintaan puurakenteella. Betonirakenteessa pintakartoituksen perusteella kohonneita lukemia. Betonia vasten villaa.

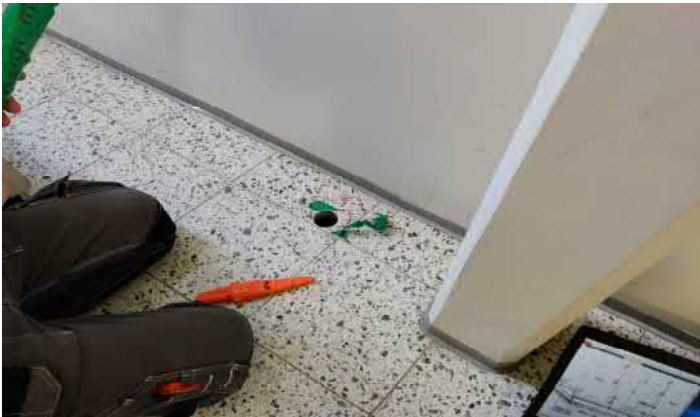
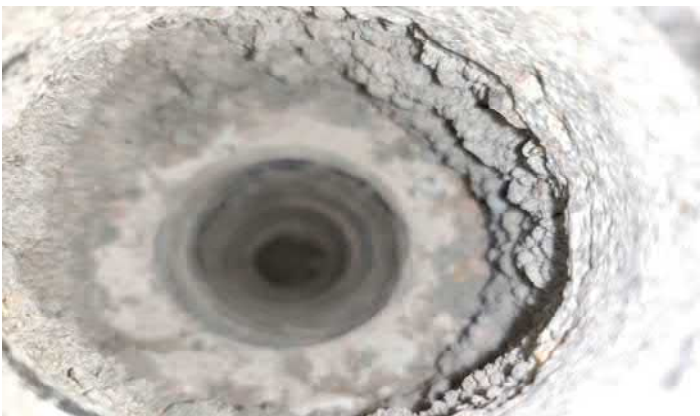
Kortti17-Porras1.1

Avaus	Rakenne	Tila	Sijainti	Kerros	Ilmansuunta	Tekoreitti	Avaustyyppi
Porras1.1	Porras	Aula	väliseinän vieressä	1.krs	-	Sisäkautta	Timanttiporaus: 50mm
Rungon havainnot		Eristeen havainnot		Ilmansulun/levyn havainnot		Muiden rak.osien havainnot	
Ei poikkeamaa		Ei poikkeamaa		Ei poikkeamaa			
Hajut		Kosteusmittaukset		Muut mittaukset		Merkkiainekokeet	
Ei hajua							
Mikrobinäytteet		PAH-näytteet		Asbestinäytteet		VOC-näytteet	
Rakenteen tarkastus		Rakenteen suunnitelmista poikkeavuudet					
Poikkesi suunnitelmista		3.Betonia 240mm. Suunnitelmien mukaan 180mm.					
Päivämäärä	Muuta						
27.2.2020	Betonia voi olla enemmän porauksen kohdalla esim rrunavahvistuksen takia.

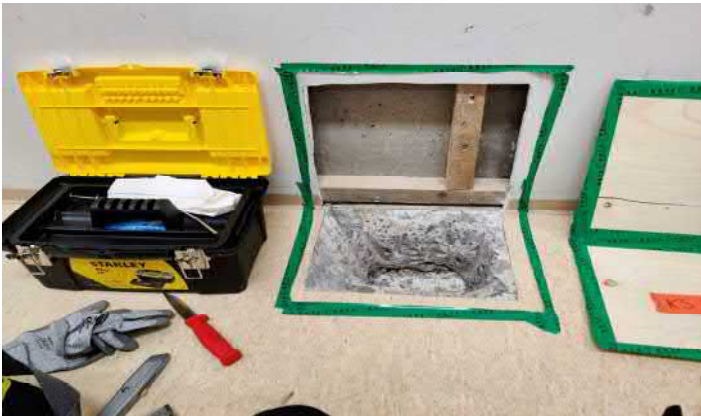
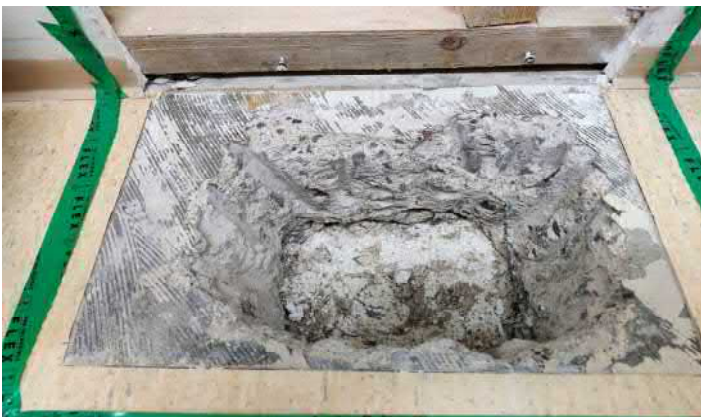
Kortti16-AP2.3

Avaus	Rakenne	Tila	Sijainti	Kerros	Ilmansuunta	Tekoreitti	Avaustyyppi
AP2.3	AP	1210	ulkoseinän vieressä	1.krs	-	Sisäkautta	Piikkaus: 200x200mm
Rungon havainnot		Eristeen havainnot		Ilmansulun/levyn havainnot		Muiden rak.osien havainnot	
Ei poikkeamaa		Ei poikkeamaa		Ei poikkeamaa		Täyttömaan hiekka märkää	
Hajut		Kosteusmittaukset		Muut mittaukset		Merkkiainekokeet	
Mikrobiperäinen Kemiallinen		Täyttö mm t= 16,1 Rh= 98,6 % a= 13,5 g/m ³					
Mikrobinäytteet		PAH-näytteet		Asbestinäytteet		VOC-näytteet	
Rakenteen tarkastus		Rakenteen suunnitelmista poikkeavuudet					
Poikkesi suunnitelmista		3.Tiivistetyn soran tilalla hiekka					
Päivämäärä	Muuta						
24.2.2020

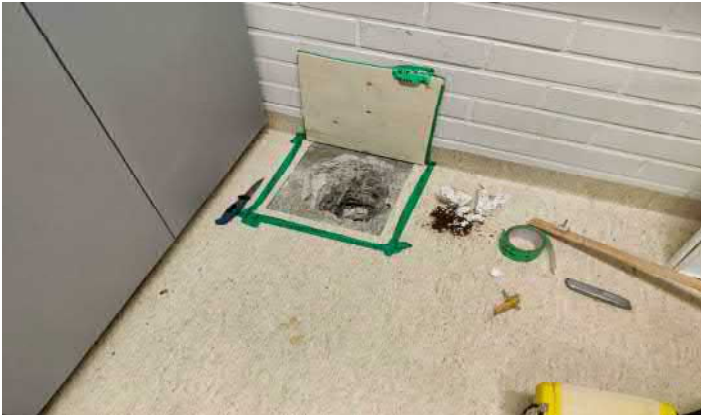
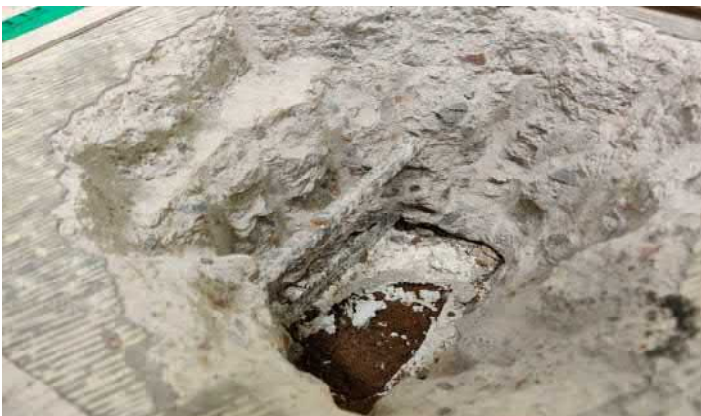
Kortti15-AP2.1

Avaus	Rakenne	Tila	Sijainti	Kerros	Ilmansuunta	Tekoreitti	Avaustyyppi
AP2.1	AP	2130 siivouskome- ro	väliseinän vieressä	2.krs	-	Rakenteen läpi	Piikkaus: 200x200mm
Rungon havainnot		Eristeen havainnot		Ilmansulun/levyn havainnot		Muiden rak.osien havainnot	
Ei poikkeamaa		Ei poikkeamaa		Ei poikkeamaa		Hiekkatäyttö eristekerroksen alla märkää	
Hajut		Kosteusmittaukset		Muut mittaukset		Merkkiainekokeet	
Mikrobinäytteet		PAH-näytteet		Asbestinäytteet		VOC-näytteet	
Rakenteen tarkastus		Rakenteen suunnitelmista poikkeavuudet					
Poikkesi suunnitelmista		3.Täyttömaa hienoa hiekkaa					
Päivämäärä	Muuta						
21.2.2020

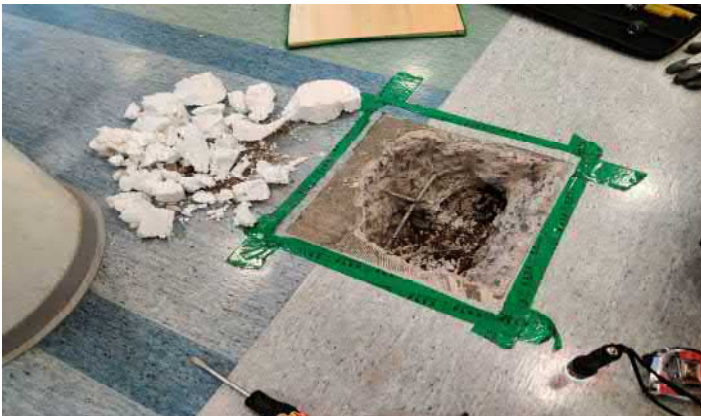
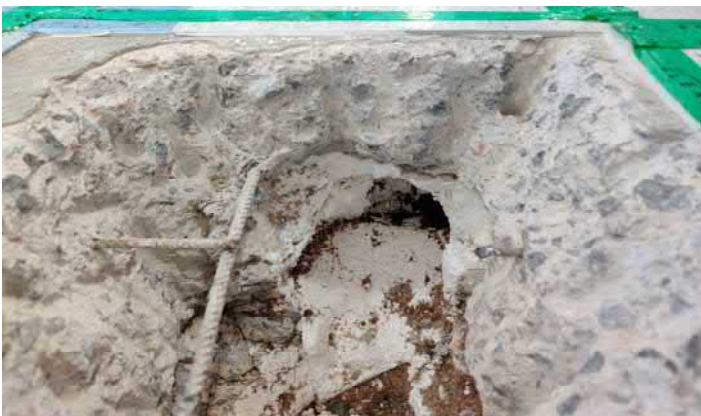
Kortti14-AP1.1

Avaus	Rakenne	Tila	Sijainti	Kerros	Ilmansuunta	Tekoreitti	Avaustyyppi
AP1.1	AP	Ruokasali	lattian keskellä, ap1 ja ap2 liitospaikka	1.krs	-	Rakenteen läpi	Piikkaus: 200x200mm
Rungon havainnot		Eristeen havainnot		Ilmansulun/levyn havainnot		Muiden rak.osien havainnot	
Ei poikkeamaa		Ei poikkeamaa		Ei poikkeamaa			
Hajut		Kosteusmittaukset		Muut mittaukset		Merkkiainekokeet	
Mikrobiperäinen							
Mikrobinäytteet		PAH-näytteet		Asbestinäytteet		VOC-näytteet	
Rakenteen tarkastus		Rakenteen suunnitelmista poikkeavuudet					
Poikkesi suunnitelmista		3.Täyttö hienoa hiekkaa					
Päivämäärä	Muuta						
21.2.2020	Täyttöhiekkä märkää.

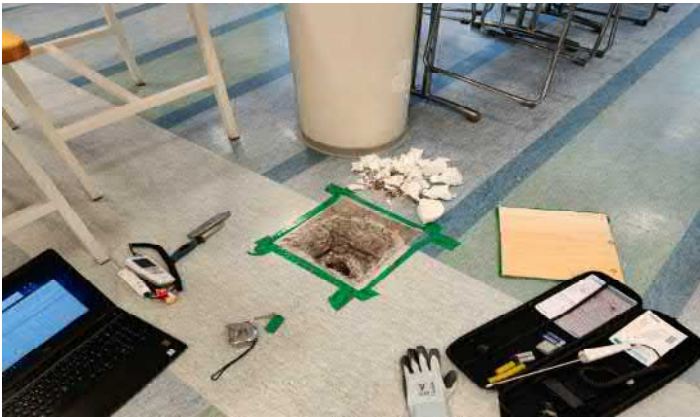
Kortti13-AP2.2

Avaus	Rakenne	Tila	Sijainti	Kerros	Ilmansuunta	Tekoreitti	Avaustyyppi
AP2.2	AP	Ruokasali	lattian keskellä	1.krs	-	Rakenteen läpi	Piikkaus: 200x200mm
Rungon havainnot		Eristeen havainnot		Ilmansulun/levyn havainnot		Muiden rak.osien havainnot	
Ei poikkeamaa		Ei poikkeamaa		Ei poikkeamaa			
Hajut		Kosteusmittaukset		Muut mittaukset		Merkkiainekokeet	
Mikrobiperäinen		Täyttö mm t= 19,4 Rh= 99,4 % a= 16,61 g/m ³					
Mikrobinäytteet		PAH-näytteet		Asbestinäytteet		VOC-näytteet	
Rakenteen tarkastus		Rakenteen suunnitelmista poikkeavuudet					
Poikkesi suunnitelmista		3.Täyttö hienoa hiekkaa					
Päivämäärä	Muuta						
21.2.2020

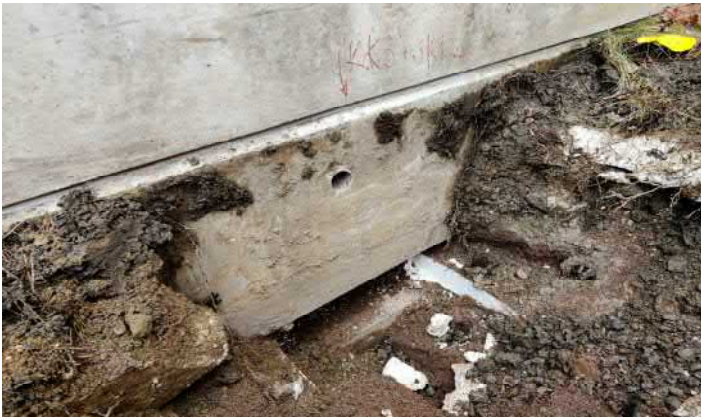
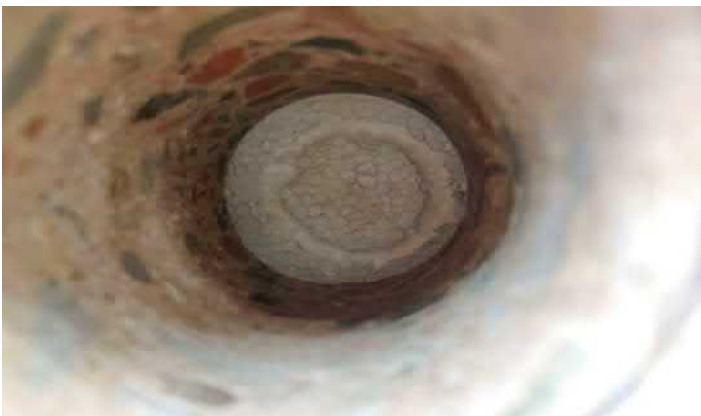
Kortti11-SK1.2

Avaus	Rakenne	Tila	Sijainti	Kerros	Ilmansuunta	Tekoreitti	Avaustyyppi
SK1.2	SK	1110	maanpinnan taso	1.krs	Luode	Ulkokautta	Timanttiporaus: 50mm
Rungon havainnot		Eristeen havainnot		Ilmansulun/levyn havainnot		Muiden rak.osien havainnot	
ei poikkeamaa		Ei poikkeamaa		Ei poikkeamaa			
Hajut		Kosteusmittaukset		Muut mittaukset		Merkkiainekokeet	
Ei hajua							
Mikrobinäytteen		PAH-näytteen		Asbestinäytteen		VOC-näytteen	
Rakenteen tarkastus		Rakenteen suunnitelmista poikkeavuudet					
Kuten suunnitelmissa							
Päivämäärä	Muuta						
20.2.2020	Sokkeliementin alla oleva routaeriste kaataa hieman rakennukseen päin.

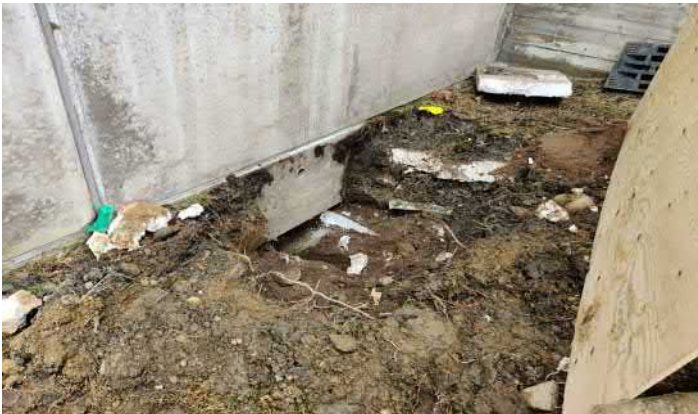
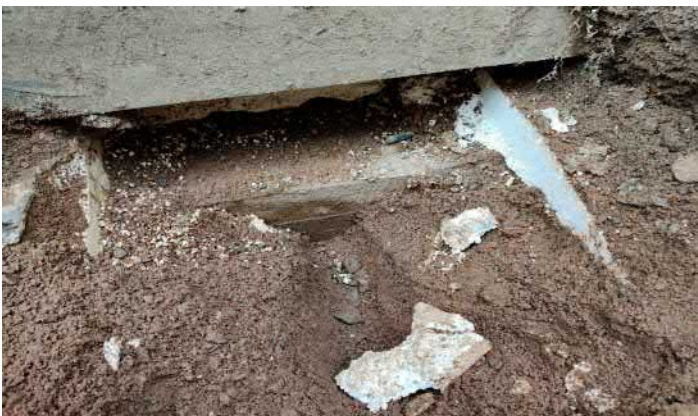
Kortti10-KK.3

Avaus	Rakenne	Tila	Sijainti	Kerros	Ilmansuunta	Tekoreitti	Avaustyyppi
KK.3	KK	1110	maanpinnan alla	1.krs	Luode	Ulkokautta	Kaivuu 1m syvyyteen
Rungon havainnot		Eristeen havainnot		Ilmansulun/levyn havainnot		Muiden rak.osien havainnot	
Hajut		Kosteusmittaukset		Muut mittaukset		Merkkiainekokeet	
Mikrobinäytteet		PAH-näytteet		Asbestinäytteet		VOC-näytteet	
Rakenteen tarkastus		Rakenteen suunnitelmista poikkeavuudet					
Päivämäärä	Muuta						
20.2.2020
