<p>TURUN TILALIIKELAITOS YLIOPISTONKATU 27 20100 TURKU</p>	<p>TEL. +358-2-330 000 FAX. +358-2-262 4390</p>	<p>TURUN LYSEON KOULU JA LUKIO R-tunnus 0000150</p>		
	<p>Yhtiön nimi: TURUN LYSEON KOULU JA LUKIO Yhtiön osoite: YLIOPISTONKATU 27, 20100 TURKU</p>	<p>Yhtiön tilin numero: POUJA 3, KRS.</p>	<p>Mittauspäivä: pvm. 30.06.2011</p>	<p>Mittauskausi: MK 1:100</p>
	<p>Yhtiön johtaja: J.P. Järvelin</p>	<p>Yhtiön tekninen johtaja: M. Rönkä</p>	<p>Mittausryhmän johtaja: ARK</p>	<p>Mittausryhmän jäsen: ARK</p>

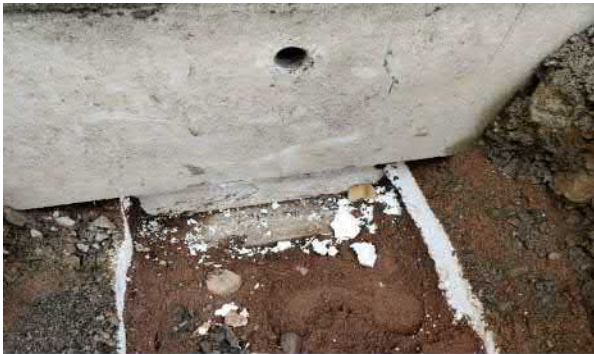
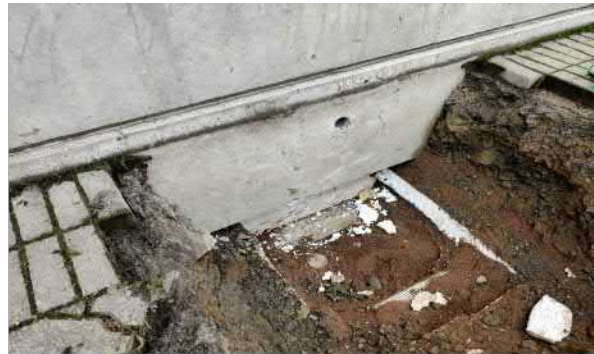
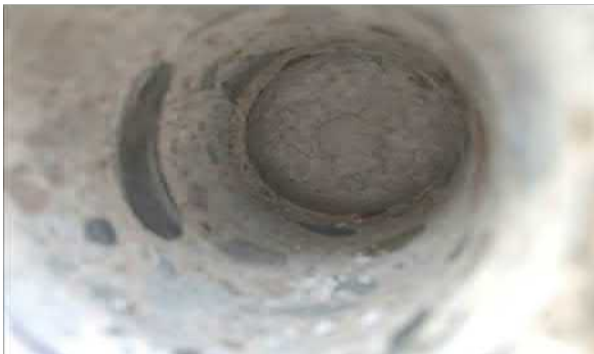
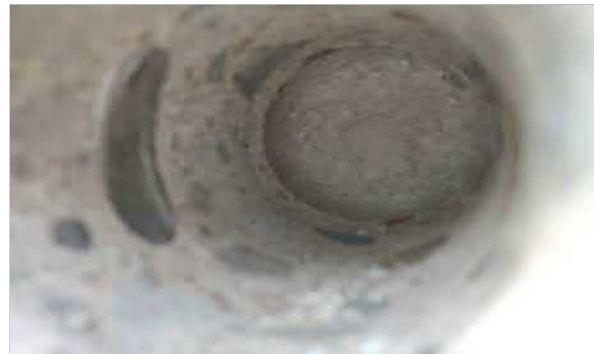
Kortti9-SK1.3

Avaus	Rakenne	Tila	Sijainti	Kerros	Ilmansuunta	Tekoreitti	Avaustyyppi
SK1.3	SK	Luokka 2150	maanpinnan alla	2.krs	Kaakko	Ulkokautta	Timanttiporaus: 50mm
Rungon havainnot		Eristeen havainnot		Ilmansulun/levyn havainnot		Muiden rak.osien havainnot	
Ei poikkeamaa		Ei poikkeamaa		Ei poikkeamaa			
Hajut		Kosteusmittaukset		Muut mittaukset		Merkkiainekokeet	
Ei hajua							
Mikrobinäytteen		PAH-näytteen		Asbestinäytteen		VOC-näytteen	
Rakenteen tarkastus		Rakenteen suunnitelmista poikkeavuudet					
Kuten suunnitelmissa							
Päivämäärä	Muuta						
20.2.2020	Sokkeliementin alla oleva routaeriste kaataa hieman rakennukseen päin.

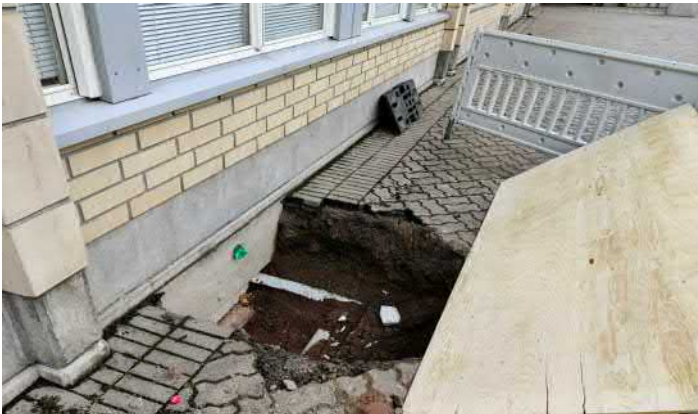
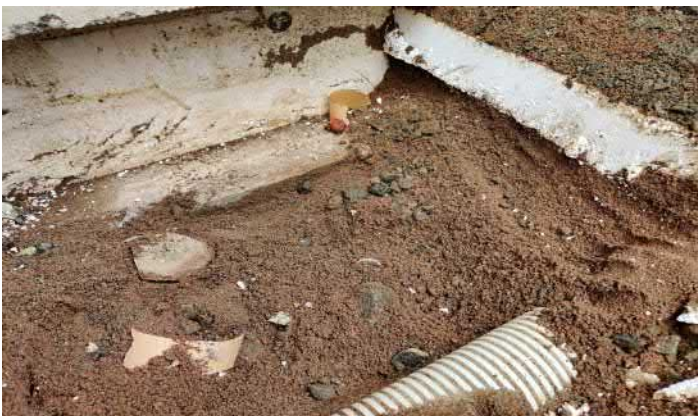
Kortti8-KK.2

Avaus	Rakenne	Tila	Sijainti	Kerros	Ilmansuunta	Tekoreitti	Avaustyyppi
KK.2	KK	2150	maanpinnan alla	2.krs	-	Ulkokautta	Kaivuu 1m syvyyteen
Rungon havainnot		Eristeen havainnot		Ilmansulun/levyn havainnot		Muiden rak.osien havainnot	
Hajut		Kosteusmittaukset		Muut mittaukset		Merkkiainekokeet	
Mikrobinäytteet		PAH-näytteet		Asbestinäytteet		VOC-näytteet	
Rakenteen tarkastus		Rakenteen suunnitelmista poikkeavuudet					
Päivämäärä	Muuta						
20.2.2020	Maanvastaisen seinän ulkopinnassa pikisively ja 100mm EPS-eriste

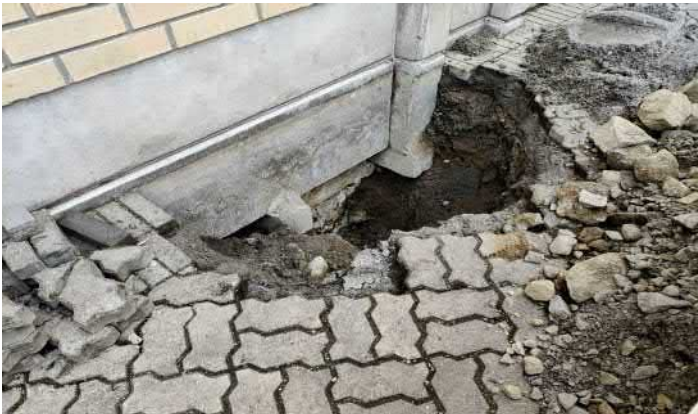
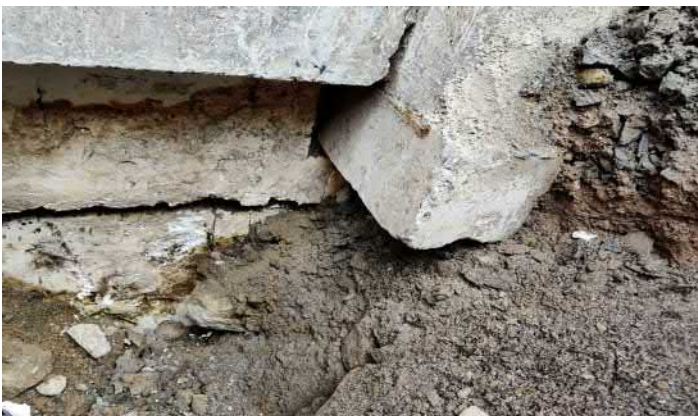
Kortti7-KK.4

Avaus	Rakenne	Tila	Sijainti	Kerros	Ilmansuunta	Tekoreitti	Avaustyyppi
KK.4	KK	Tila 2212	maanpinnan alla	2.krs	Lounas	Ulkokautta	Kaivuu 1m syvyyteen
Rungon havainnot		Eristeen havainnot		Ilmansulun/levyn havainnot		Muiden rak.osien havainnot	
Hajut		Kosteusmittaukset		Muut mittaukset		Merkkiainekokeet	
Mikrobinäytteet		PAH-näytteet		Asbestinäytteet		VOC-näytteet	
Rakenteen tarkastus		Rakenteen suunnitelmista poikkeavuudet					
Päivämäärä	Muuta						
20.2.2020	Vierustäyttö hienojakoista hiekkaa, hiekka märkää, salaojaputki anturapintaa ylempänä. Routalevyjen kallistuksissa puutteita.

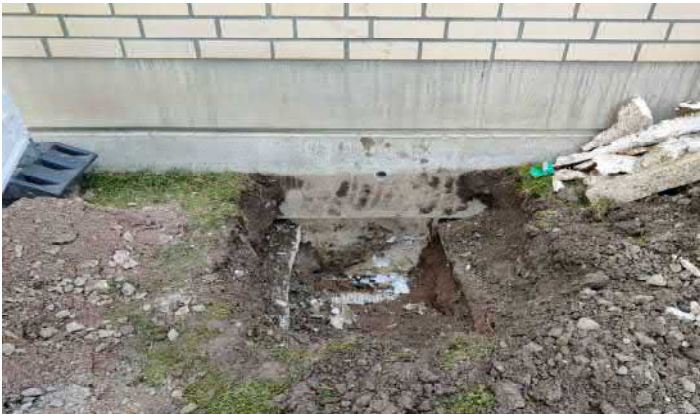
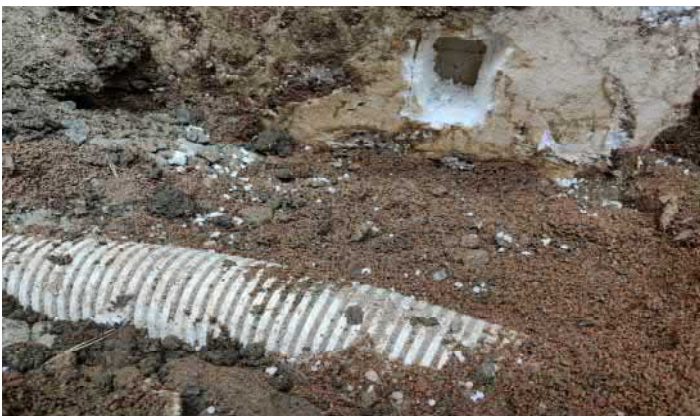
Kortti6-KK.1

Avaus	Rakenne	Tila	Sijainti	Kerros	Ilmansuunta	Tekoreitti	Avaustyyppi
KK.1	KK	Kotitalousluokka	maanpinnalla	1.krs	Koillinen	Ulkokautta	Kaivuu 1m syvyyteen
Rungon havainnot		Eristeen havainnot		Ilmansulun/levyn havainnot		Muiden rak.osien havainnot	
Hajut		Kosteusmittaukset		Muut mittaukset		Merkkiainekokeet	
Ei hajua							
Mikrobinäytteen		PAH-näytteen		Asbestinäytteen		VOC-näytteen	
Rakenteen tarkastus		Rakenteen suunnitelmista poikkeavuudet					
Päivämäärä	Muuta						
20.2.2020	Vierustäyttö hienojakoista hiekkaa, hiekka märkää, salaojaputki anturapintaa ylempänä. Routalevyjen kallistuksissa puutteita.

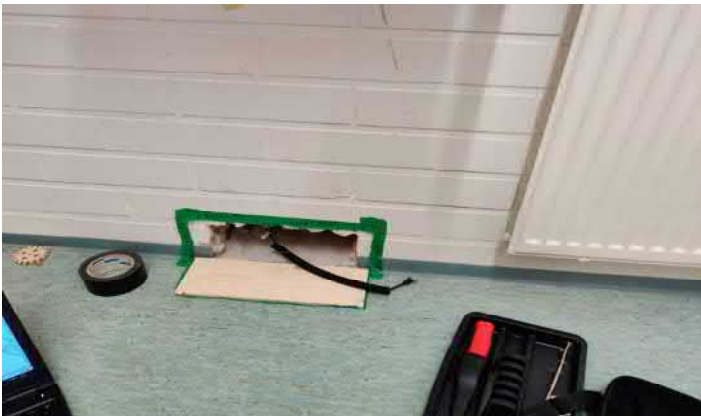
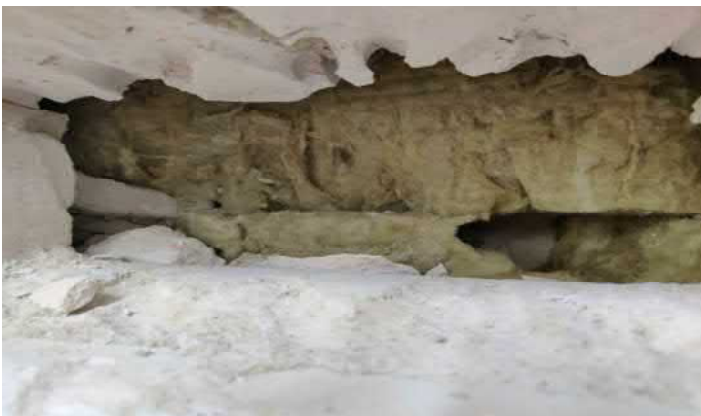
Kortti3-KS3.4

Avaus	Rakenne	Tila	Sijainti	Kerros	Ilmansuunta	Tekoreitti	Avaustyyppi
KS3.4	KS	1211	seinän keskelle	1.krs	-	Sisäkautta	Tiilen irrotus: 1 tiili
Rungon havainnot		Eristeen havainnot		Ilmansulun/levyn havainnot		Muiden rak.osien havainnot	
Ei poikkeamaa		Ei poikkeamaa		Ei poikkeamaa			
Hajut		Kosteusmittaukset		Muut mittaukset		Merkkiainekokeet	
Ei hajua		Eristetila T=15,4 RH=60,3%, a =7,96 g/m ³		0			
Mikrobinäytteet		PAH-näytteet		Asbestinäytteet		VOC-näytteet	
KS3.4.1 Mineraalivilla							
Rakenteen tarkastus		Rakenteen suunnitelmista poikkeavuudet					
Kuten suunnitelmissa							
Päivämäärä	Muuta						
24.2.2020

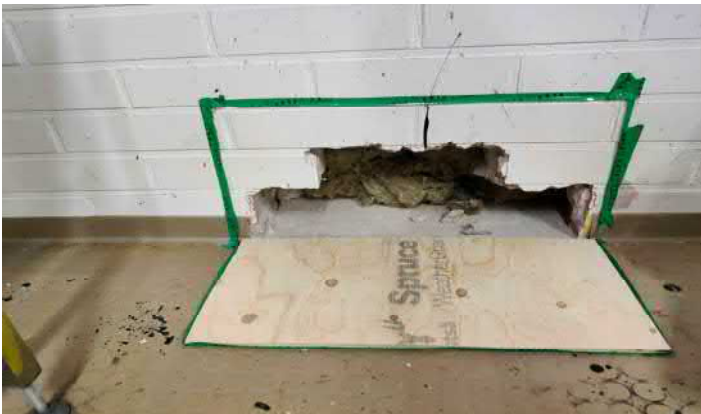
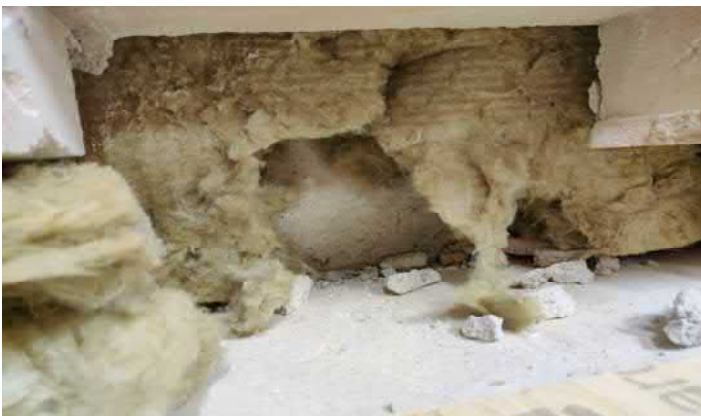
Kortti2-KS3.5

Avaus	Rakenne	Tila	Sijainti	Kerros	Ilmansuunta	Tekoreitti	Avaustyyppi
KS3.5	KS	1209	alareuna	1.krs	-	Sisäkautta	Tiilen irrotus: 3 tiiltä
Rungon havainnot		Eristeen havainnot		Ilmansulun/levyn havainnot		Muiden rak.osien havainnot	
Ei poikkeamaa		Eriste hieman irti alapohjasta		Ei poikkeamaa			
Hajut		Kosteusmittaukset		Muut mittaukset		Merkitäinekokeet	
Ei hajua		Eristetila T=15,1, RH=83,2%, a=10,76g/m3		0			
Mikrobinäytteet		PAH-näytteet		Asbestinäytteet		VOC-näytteet	
KS3.5.1 Mineraalivilla							
Rakenteen tarkastus		Rakenteen suunnitelmista poikkeavuudet					
Kuten suunnitelmissa							
Päivämäärä	Muuta						
24.2.2020

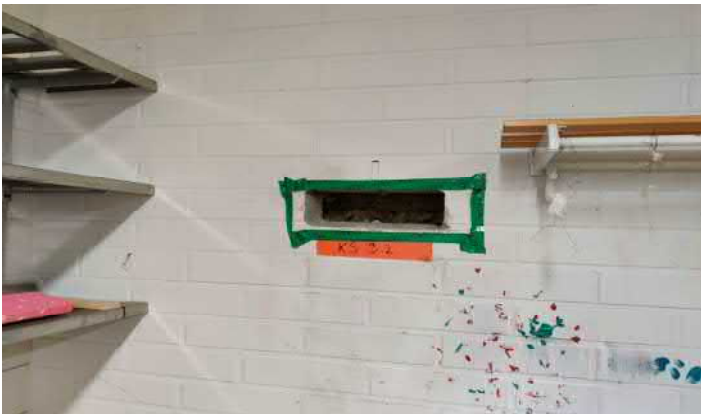
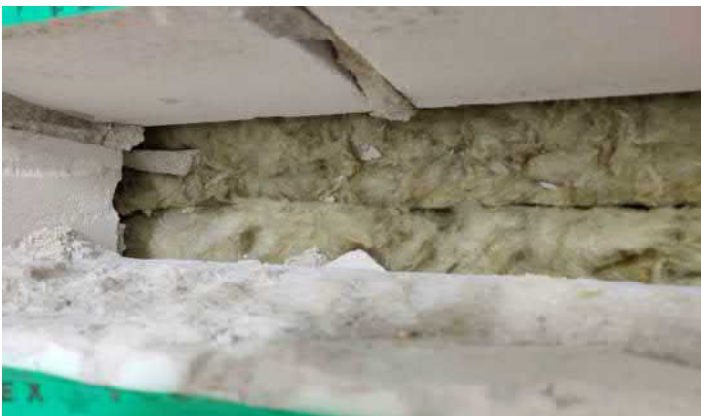
Kortti1-KS3.2

Avaus	Rakenne	Tila	Sijainti	Kerros	Ilmansuunta	Tekoreitti	Avaustyyppi
KS3.2	KS	1209	seinän keskelle	1.krs	-	Sisäkautta	Tiilen irrotus: 1 tiili
Rungon havainnot		Eristeen havainnot		Ilmansulun/levyn havainnot		Muiden rak.osien havainnot	
Ei poikkeamaa		Ei poikkeamaa		Ei poikkeamaa			
Hajut		Kosteusmittaukset		Muut mittaukset		Merkitäinekokeet	
Ei hajua		Eristetila T=17,2, RH=57,5%, a=8,47g/m ³		0			
Mikrobinäytteet		PAH-näytteet		Asbestinäytteet		VOC-näytteet	
KS3.2.1 Mineraalivilla							
Rakenteen tarkastus		Rakenteen suunnitelmista poikkeavuudet					
Kuten suunnitelmissa							
Päivämäärä	Muuta						
24.2.2020
