Tutkimusraportti

Sisäilma- ja rakennetutkimukset

Turun ammatti-instituutti

8.12.2020

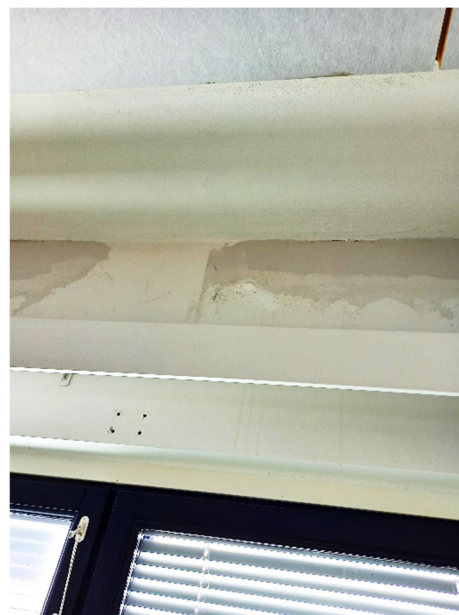
Ulkoseinissä todettiin paikoin kosteuden aiheuttamia jälkiä. Valumajäljet sijaitsivat usein ikkunoiden alapuolella (kuva 5.3). Tutkimusten yhteydessä todettiin, että moni ikkuna ei ollut kunnolla kiinni. Ikkunasalpoja oli runsaasti auki sekä sisä- että ulkopuolteissa. Havaintojen mukaan tiloissa suoritetaan myös yleisesti ikkunatuuletusta. Todetut valumajäljet ovat todennäköisesti syntyneet siitä, että sadevedet ovat päässeet sisään osittain tai kokonaan avonaisista ikkunoista. Valumajälkiä todettiin paikoin myös ikkunoiden yläpuolella (kuva 5.4). Kosteuskaritoituksessa ei todettu poikkeavia kosteusarvoja valumajälkien kohdalla.

Kuva 5.4. Valumajälkiä ikkunan yläpuolella tilassa 2118. Välipohjan liittymää on korjattu.

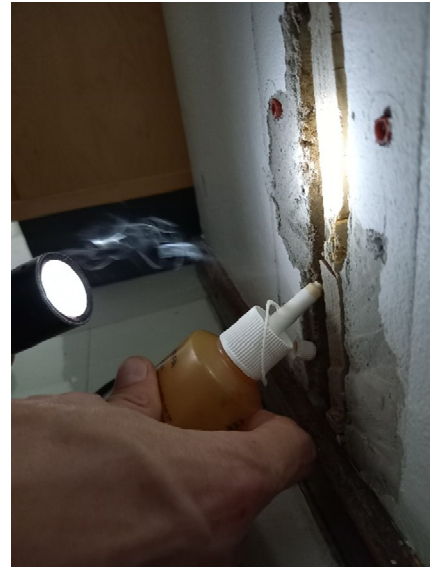
Pilarilinjalla 24 kulkee liikuntasauama. Liikuntasauaman ympäristössä on halkeamia eri kerroksissa sekä välipohjien että väliseinien liittymissä. Liikuntasauamasta puuttuu saumamassa, jolloin ilmanvuodot saumojen kautta ovat merkittäviä. Tilassa 1116 liikuntasauama on auki ulkoseinän eristetilaan (kuva 5.5). Eristetilasta on liikuntasauomojen kautta merkittäviä ilmavuotoja sisäilmaan (kuva 5.6).

Kuva 5.6. Liikuntasauaman takaa on merkittäviä ilmavuotoja sisäilmaan, joka havaitaan merkkisavulla. Kuva tilasta 4123.

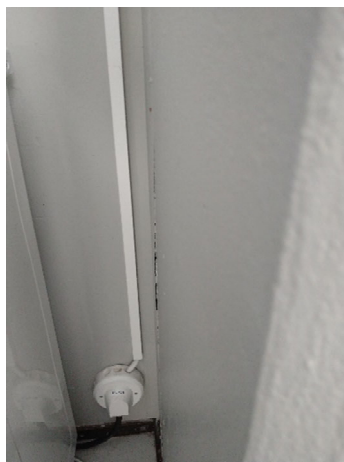
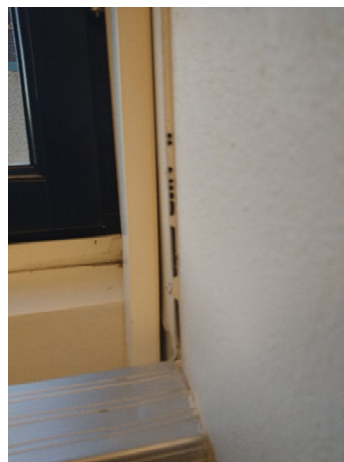
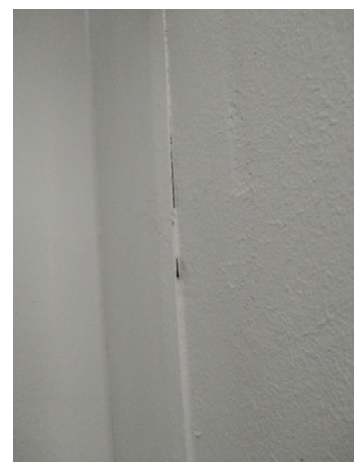
Rakennuksen ulkoseinän pilariliittymät ovat myös erittäin epätiivitä. Liittymiin on asennettu suojapelti, joka on osassa tiloja osittain irronnut (kuva 5.7). Suojapellin takana olevat liittymät on puutteellisesti tiivistetty (kuvat 5.8-5.9). Suojapelti ei ole ilmatiivis, joten ilmavuodot ovat todennäköisiä ulkoseinärakenteesta, vaikka pellitykset olisivat silmämääräisesti tiiviitä. Pilariliittymien tiivistykset tulisi tehdä suojapellin alla kiinteisiin rakenteisiin, jotka voidaan tarvittaessa peittää suojapellillä.

Kuva 5.7. Ulkoseinän pilariliittymien pellitykset ovat paikoin irronneet.

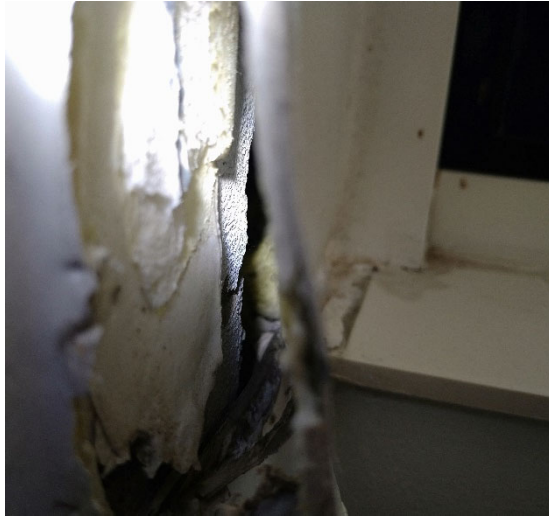
Kuva 5.8. Peitelevyn alla ei ole tiivistyksiä lainkaan. Ulkoseinän eristetila on suoraan näkyvissä. Tila 4114.

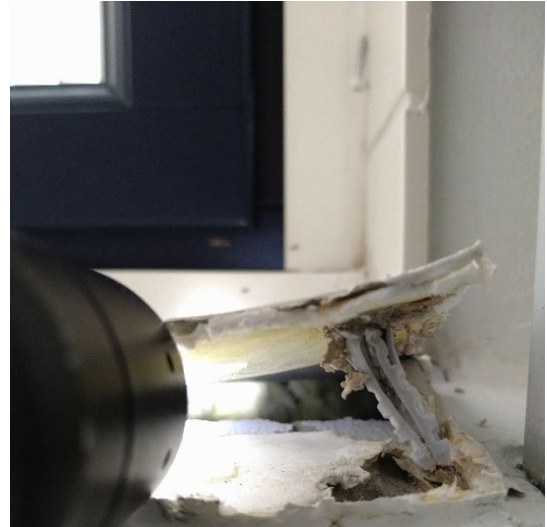
Kuva 5.9. Tiivistyksiä ei ole tehty myöskään ikkunanapenkin ja ikkunan liittymään. Tila 4114.

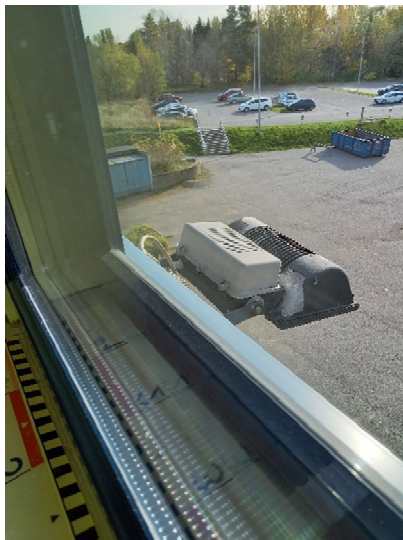
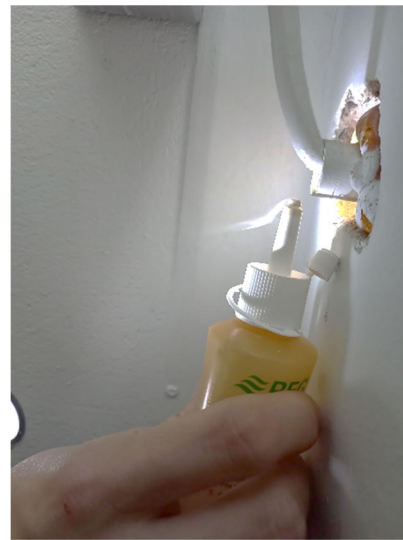
Tilassa 2118 on pihavalaisimen sähköläpiviennin ei ole tiivistetty kunnolla. Läpiviennin kohdalla on merkittävä, paikallinen ilmavuoto (kuva 5.10)

Kuva 5.10. Tilan 2118 ulkoseinässä on pihavalaisin (vasen kuva). Valaisimen sähköjohdon läpivienti sisätiloihin ei ole tiivis, mikä on havaittavissa merkkisavulla (oikea kuva).

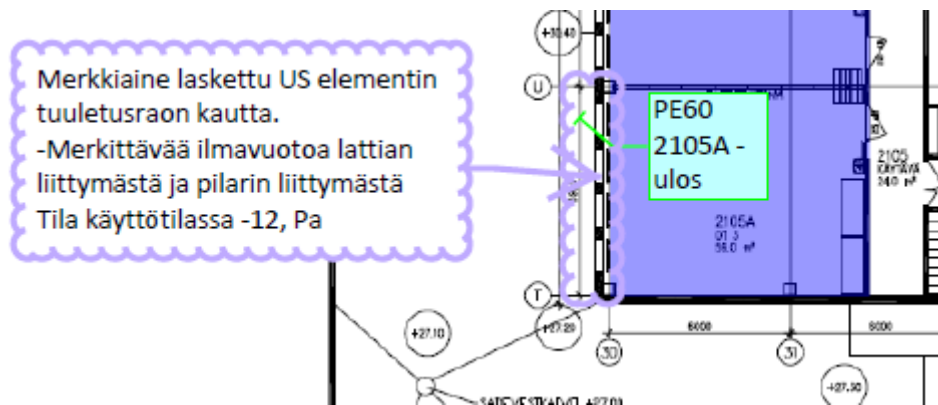
Ulkoseinän tiiveyttä tarkasteltiin vielä pistokoelutoisesti toisen kerroksen tiloissa 2116 sekä 2105A. Merkkiainetta laskettiin ulkokautta elementtien tuuletusraoista eristetilaan. Tilassa 2116 merkkiainetta laskettiin myös ikkunauhojen välissä olevaan umpiosaan. Merkkiainetutkimuksen tulokset tukivat aistinvaraisia havaintoja. Rakenteista on systemaattisesti merkittäviä ilmavuotoja ikkunaliittymistä sekä pilarien juuresta (kuvat 5.11-5.12).

Kuva 5.12. Ote pohjakuvaliitteestä 1. Merkkiainetutkimus tilassa 2105A. Ulkoseinän eristetilasta todettiin merkittäviä ilmavuotoja lattian ja seinän alaosan sekä pilareiden liittymistä.

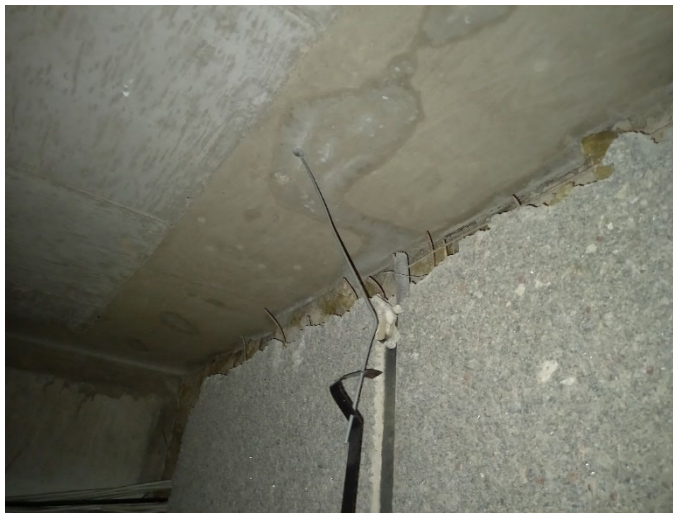
Mineraalivillasta otetussa materiaalinäytteessä ei todettu poikkeavaa mikrobikasvua (**M29**).

Kuva 5.16. Käytävän 2103 osalla väliseinänä on vanha ulkoseinä, jossa on mineraalivillaeriste. Eristeestä otetussa materiaalinäytteessä ei todettu poikkeavaa mikrobikasvua. Eristetilasta voi kulkeutua mineraalikuituja sisäilmaan.

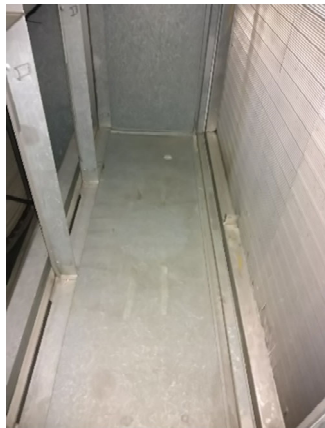
Kuva 6.1. TK101 lämmityspatteri. Koneissa ei havaittu aistinvaraisesti merkittävästi likaa.

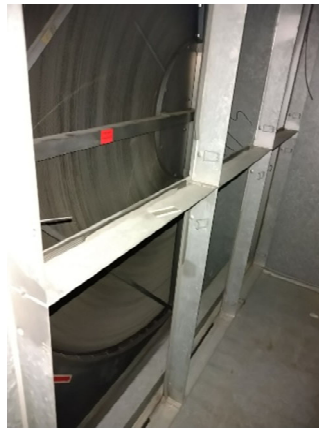
Kuva 6.2. TK101 lämmöntalteenottokeho. Kuvassa näkyy teippinäyte KK7, jossa ei todettu poikkeavia määriä mineraalikuituja

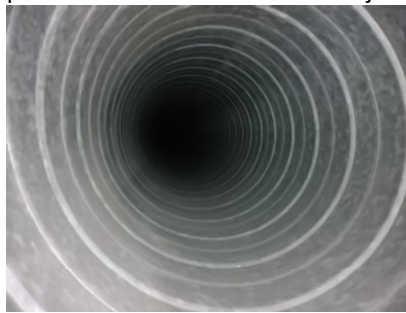
Kuva 6.4. Liikuntasaliin runkokanava on aistinvaraisesti puhdas.

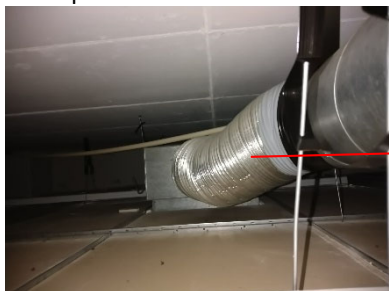
Aistinvaraisen tarkastuksen perusteella tuloilmakoneiden tai kanavien sisäpinnoilla ei todettu merkittävästi likaa (kuvat 6.1–6.4). Neljännen kerroksen tilan 4115 tuloilmakanava on toteutettu osittain taivutettavasta alumiiniputkesta, jota ei voi harjalla puhdistaa. Kanavan kohdalla on havaittavissa likakertymää (kuva 6.5).

Kuva 6.5. Tilassa 4115 tuloilmakanava on toteutettu osittain taipuisasta alumiiniputkesta (nuoli), joka estää kanavan nuohouksen. Kanavan sisäpinnalla on pölykertymää.

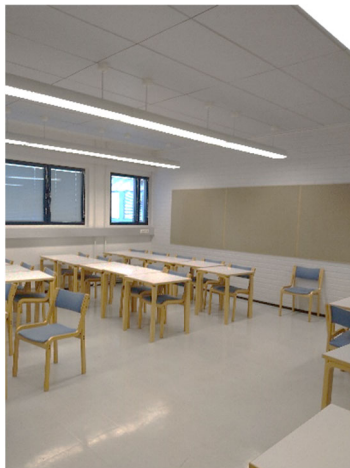
Tulosten mukaan rakennuksessa on kuituongelma. Todennäköisiä kuitulähteitä ovat vanhat akustiikkalevyt, joita on ainakin kellarikerroksen käytävällä sekä ensimmäisen ja toisen kerroksen luokkatiloissa (kuvat 6.12–6.14). Käytävien alakattojen päällä on paikoin myös runsaasti paljasta villaa (kuva 6.15).

Kuva 6.12. Ensimmäisen kerroksen tilojen katoissa on vanhoja akustiikkalevyjä, joista voi irrota kuituja (kuva tilasta 1115)

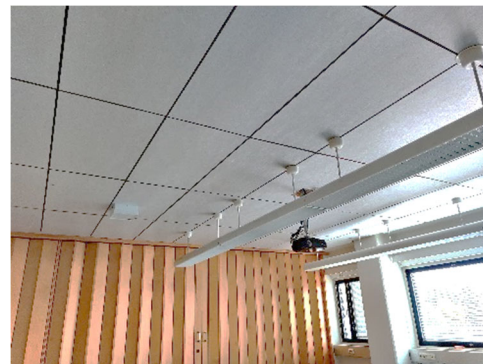
Kuva 6.13. Toisen kerroksen tilojen katoissa on vanhoja akustiikkalevyjä, joista voi irrota kuituja (kuva tilasta 2120).

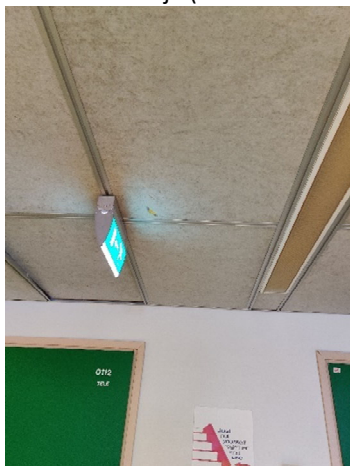
Kuva 6.14. Kellari kerroksen tilojen katoissa on vanhoja akustiikkalevyjä, joista voi irrota kuituja

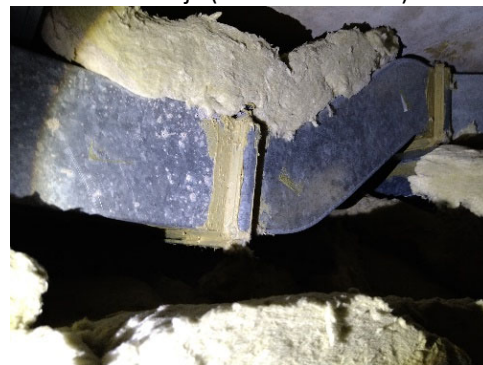
Kuva 6.15. Toisen kerroksen käytävän alakaton päällä on runsaasti paljasta villaa, josta voi irrota kuituja

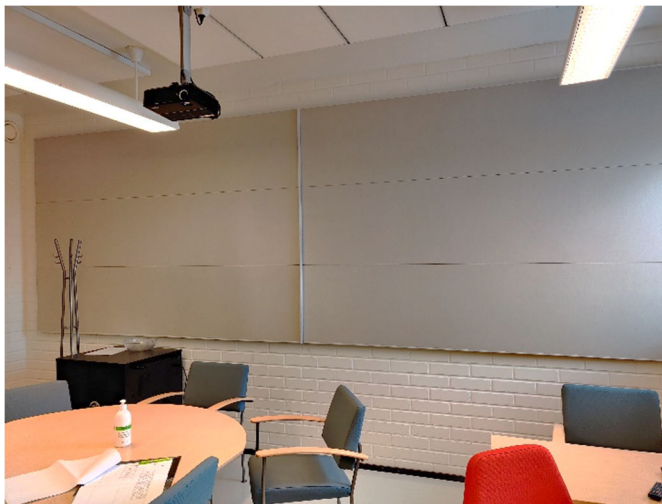
Tilassa 2114 oli arviointikäynnillä poikkeava haju, jonka lähteenä on aistinvaraisen arvion mukaan seinällä oleva akustiikkalevy. Samanlainen haju ja akustiikkalevy on myös neljännen kerroksen tilassa 4123 (kuva 6.16). Myös tilassa 1110 oli arviointikäynnillä poikkeava, kemikaali-
mainen haju. Tilan lattiamateriaali on uusittu muutama vuosi sitten muovimatoksi. Poistoka-
navat on osittain peitetty kotelolla (kuva 6.17). Sisäilmasta kerättiin haihtuvien orgaanisten
yhdisteiden (VOC) näytteet poikkeavien hajulähteiden arvioimiseksi tiloissa 1110 ja 2114.
Näytteet kerättiin Tenax-adsorbenttiin, jotka analysoitiin Työterveyslaitoksen laboratoriossa.
Tarkemmat menetelmät ja mittaustulokset on esitetty analyysivastauksessa (liite 9). Näyt-
teenottoaika on esitetty paikannuskaaviossa (liite 1). Tulosten yhteenveto on esitetty taulu-
kossa 6.4.

Kuva 6.16. Tilassa 4123 olevista seinän akustiikkalevyistä vapautuu pistävää hajua. Myös tilassa 2114 on samanlaisia levyjä.

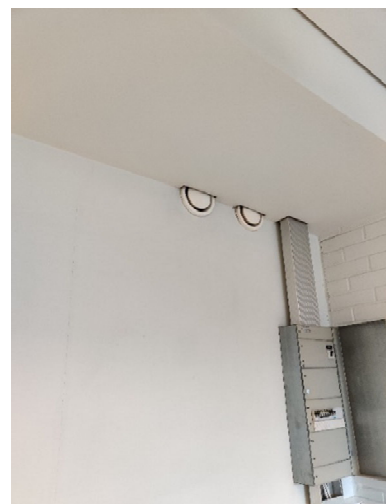
Sisäilman VOC-pitoisuudet olivat tavanomaisia. Aistinvaraisen arvion mukaan tilassa 2114 oleva poikkeava haju on peräisin seinällä olevista akustiikkalevyistä. Tilan 1110 tuloilmamäärät ovat suunniteltuja pienemmät, mikä voi osaltaan selittää tilassa todettua hajua.

Kuva 6.17. Tilassa 1110 poistokanavat olivat osittain peitossa. Tilassa oli poikkeava haju.
