JULKISIVUJEN KUNTOTUTKIMUKSEN LIITETIEDOSTO (LIITE 2)

TURUN KAUPUNKI

TURUN LYSEON KOULU

Tästä liitteestä löytyvät seuraavat asiat:

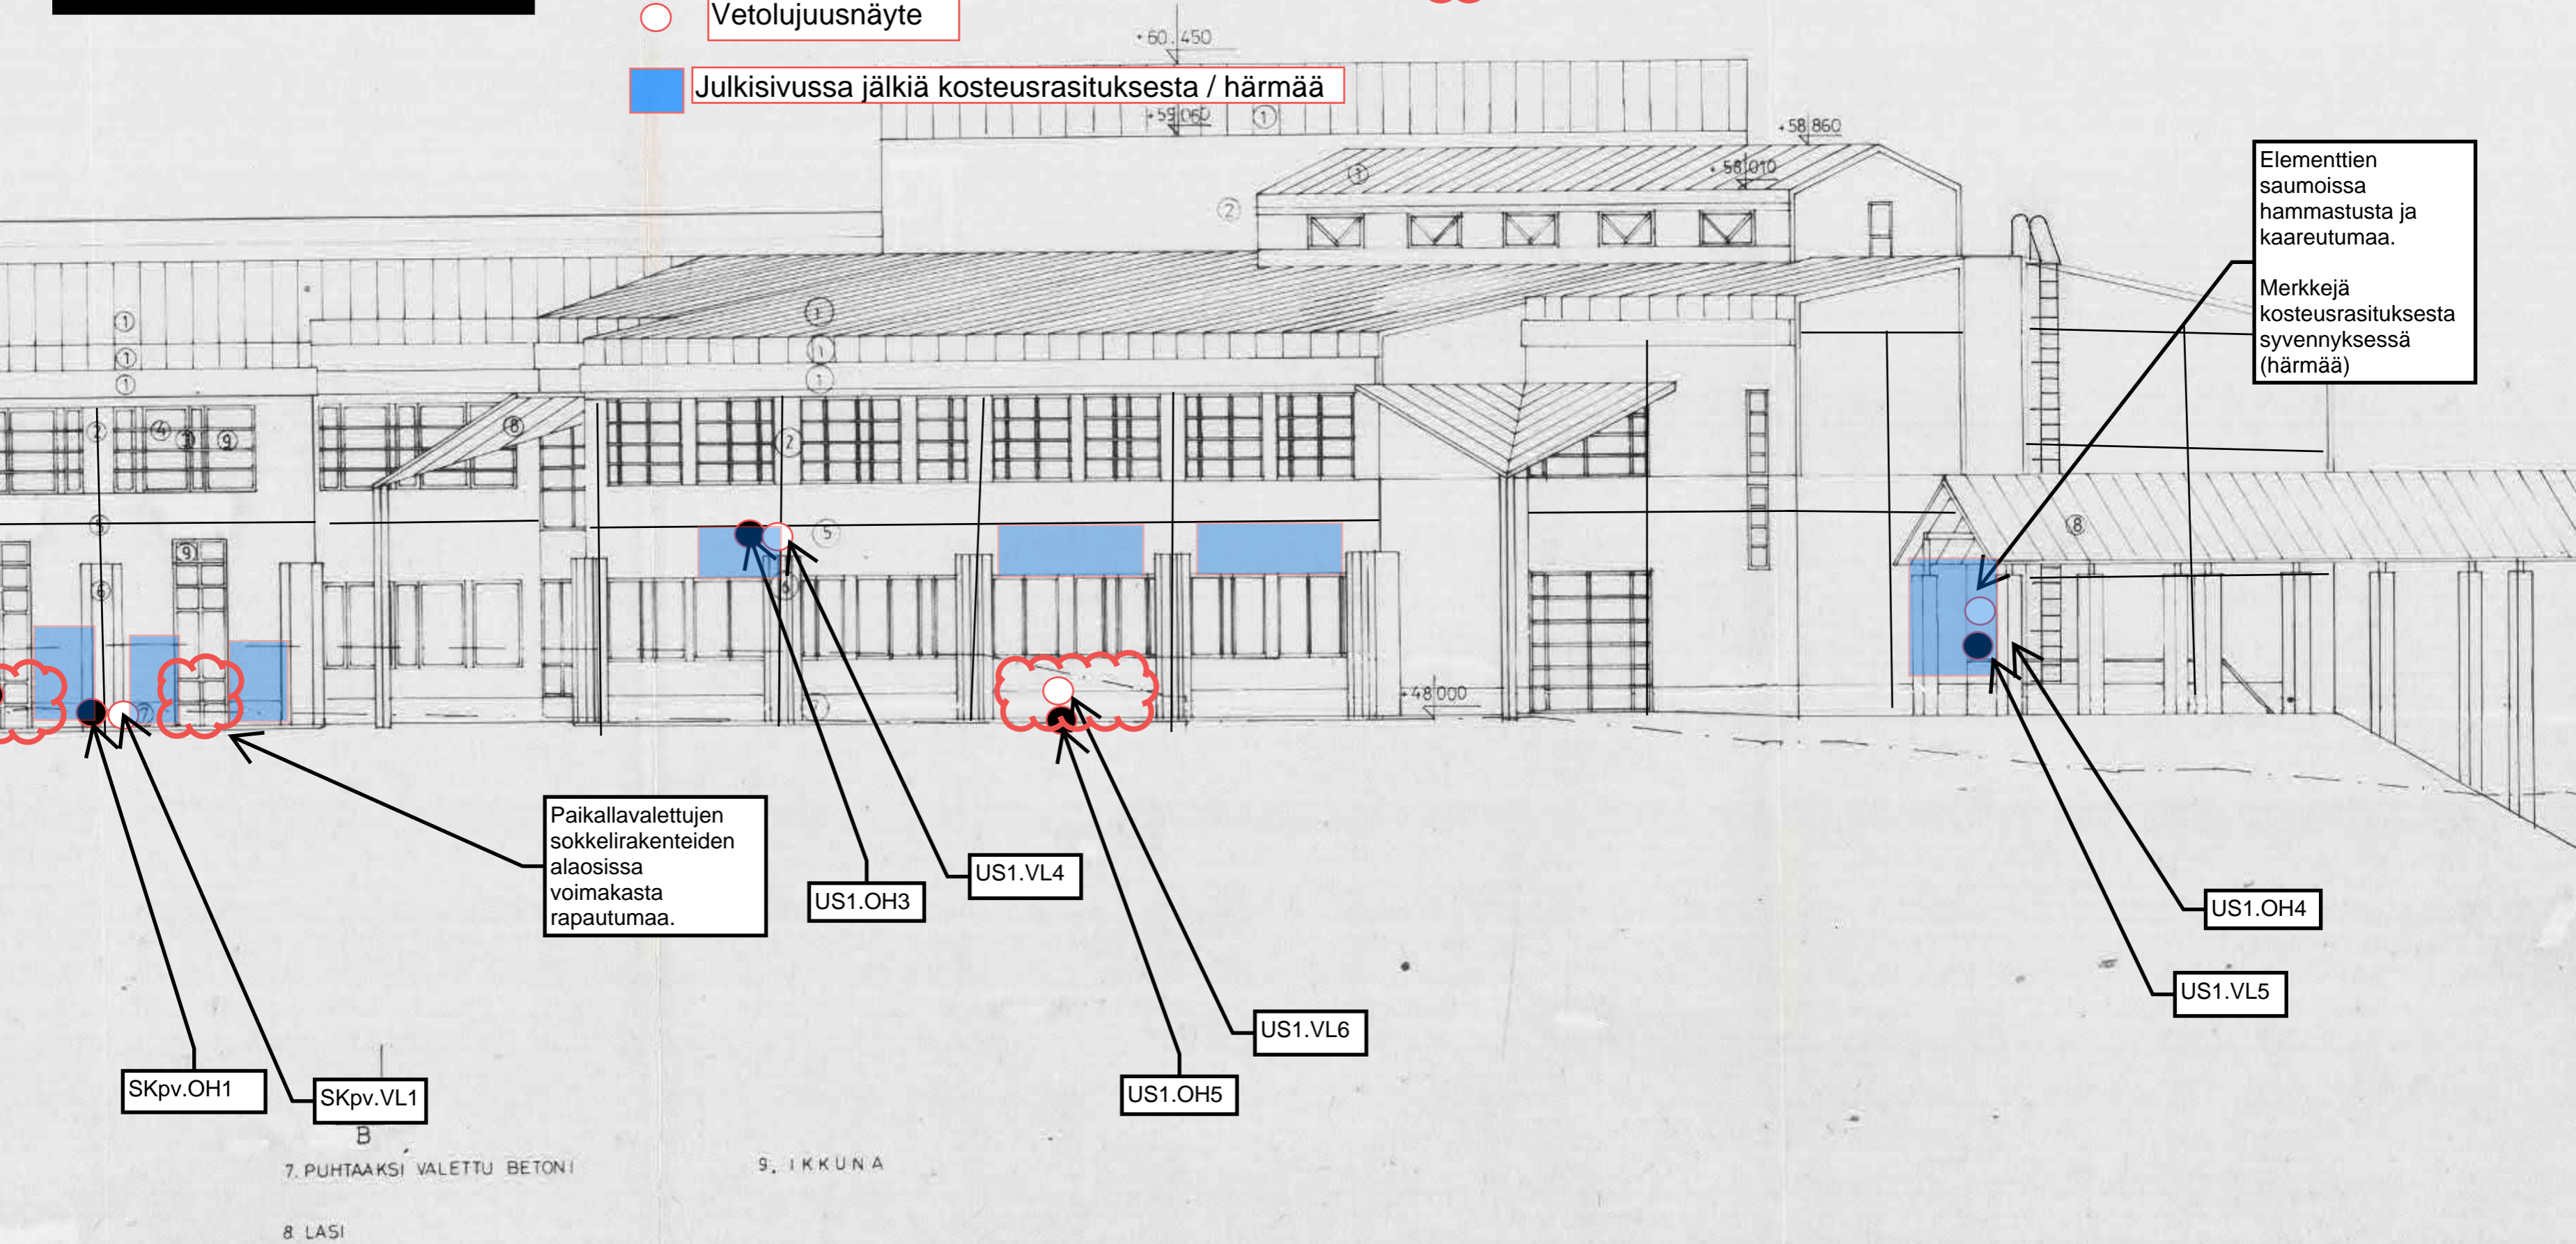
Julkisivu Lounaaseen

Kosteus- ja vesivalumajälkiä elementeissä.

Korroosiovaurio ulkoseinän alaosassa

Kosteusrasitusjälkiä ja halkeilua elementeissä (sokkeli- ja US-

Kosteusjälkiä liikuntasalin pukuhuoneen vastaisissa ulkoseinärakenteissa

Kosteusjälkiä liikuntasalin pukuhuoneen seinillä
