Kosteus- ja sisäilmatekninen kuntotutkimus

Turun konserttitalo

Aninkaistenkatu 9
20100 TURKU

9.10.2023
Projektinnumero: 7711
Pysyvä rakennustunnus: 1032867388

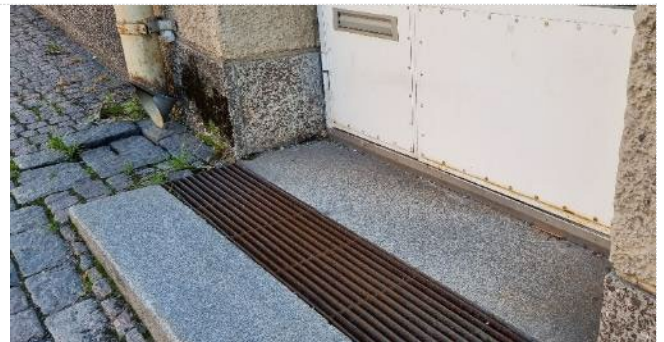
Ensimmäisessä kerroksessa lattiapinta ulottuu reilusti kivisokkelin alapuolelle, monin paikoin maanpinnan tasolle tai sen alle (Kuvat 14 ja 15). Kattovedet johdetaan rakennuksen ulkopuolisiin – osin seinärakenteen sisässä oleviin – syöksyihin rakennuksen seinustoille, mikä lisää rakenteen kosteusrasitusta (Kuva 16). Alkuperäiset ikkunat ovat kunnostuksen tarpeessa (Kuva 17).

Kuva 15. ...maanpinnan tasolle tai sen alle. Kattovedet johdetaan rakennuksen seinustoille.

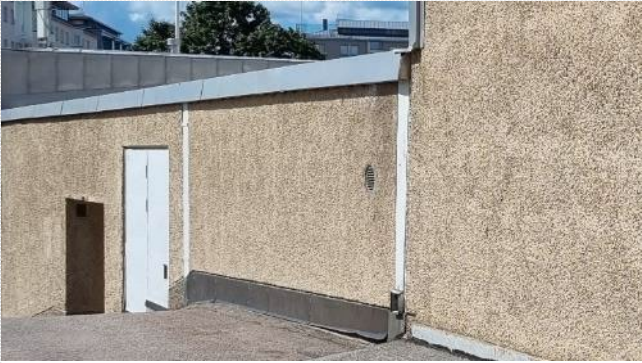
Kuva 16. Sisäpihan puolella kattovedet johdetaan seinustalle ulkoseinään upotetuin syöksyin.

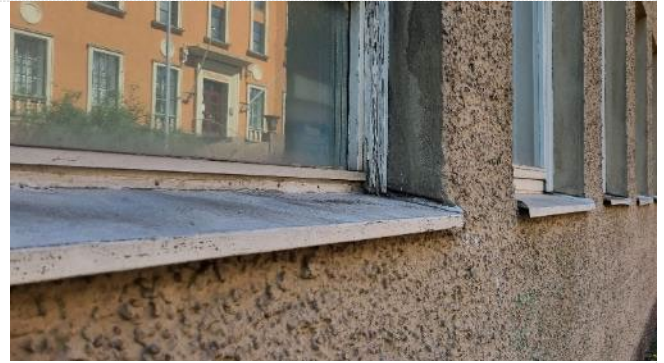
Kuva 17. Rakennuksen alkuperäiset ikkunat ovat kunnostuksen tarpeessa. Vesipellit on kallistettu ja reunat on upotettu seinärakenteen sisään.

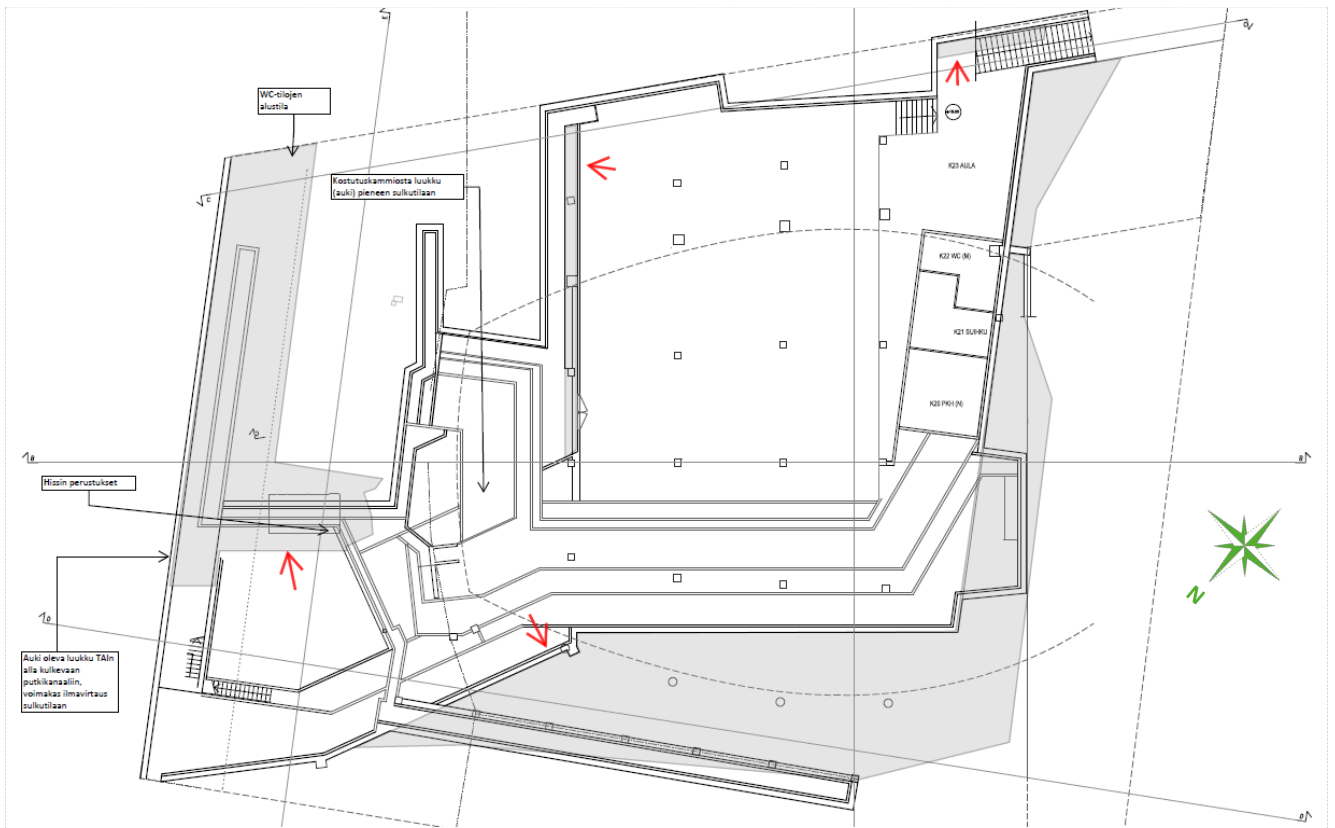
Kahden kerroksen korkuinen kellari on louhittu kallioon, jolloin sen ympärille on jäänyt ns. sulk-/louhostilaa. Todetut sulkutilat sekä niihin kellarin alatasolta johtavien kulkuluukkujen sijainti on esitetty II puolikerroksen pohjakuvassa (kuva 18). Leikkauskuvan B–B mukaisesti (Kuva 19) rakennuksen koillisreunalla (TAln pääty) sulkutila on 4,5–5 m korkea. Maan-/kallionpinta nousee kuitenkin jyrkästi siten, että osa studion ja yleisö-wc:n alapohjasta on maanvaraista. Sulkutilat kellarin kolmella sivulla ovat myös selvästi laajemmat kuin leikkauskuvissa (Kuvat 19 ja 20), joihin on suuntaa antavasti piirretty louhospinnat.

Kuva 18. Sulku-/louhostilojen sijainti ja niihin johtavien käyntiluukkujen (punaiset nuolet) sijainnit II puolikerroksen pohjakuvassa.

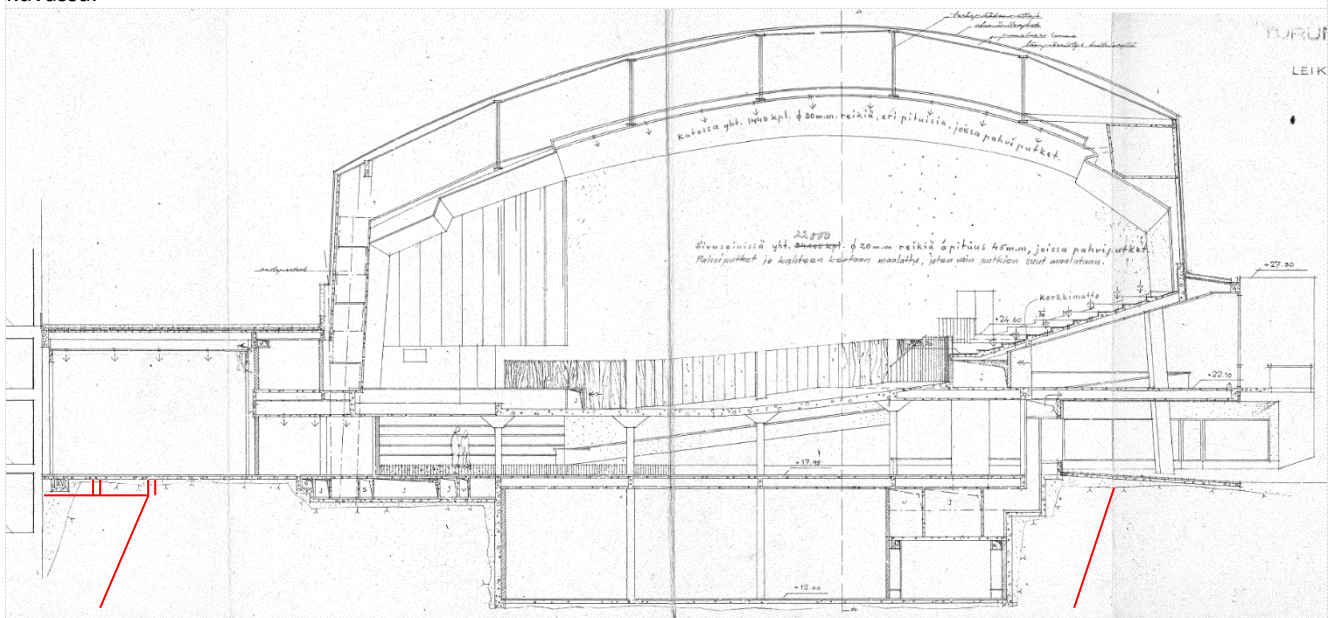
Kuva 19. Leikkaus B-B. Sulkutilat ovat tässä esitettyä alkuperäistä piirrosta laajempia. Louhospinta esitetty suuntaa antavasti punaisiin viivoihin.

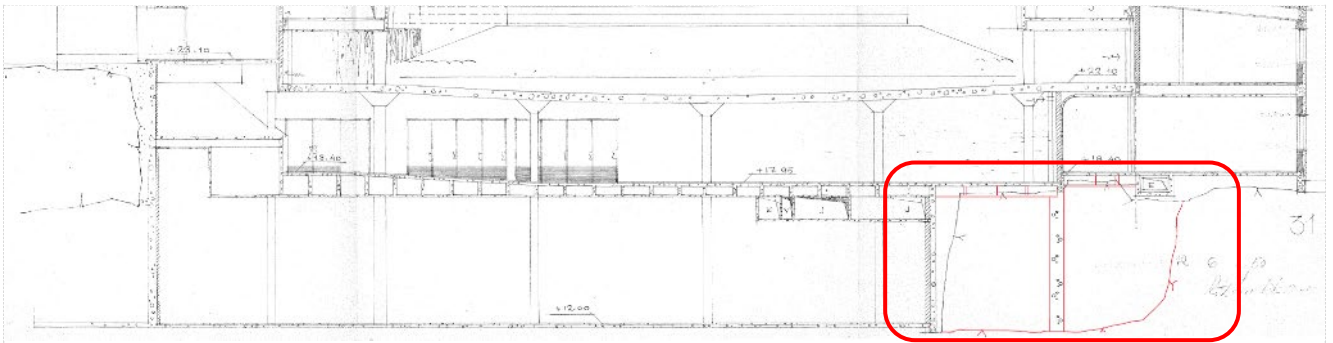
Kuva 20. Leikkaus A-A vuodelta 1957. Sulkutilat ovat tässä esitettyä alkuperäistä piirrosta laajemmat. Todettu louhospinta sekä poikkeamat sulkutilaan rajoittuvissa alapohjarakenteissa on esitetty suuntaa antavasti punaisin viivoin.

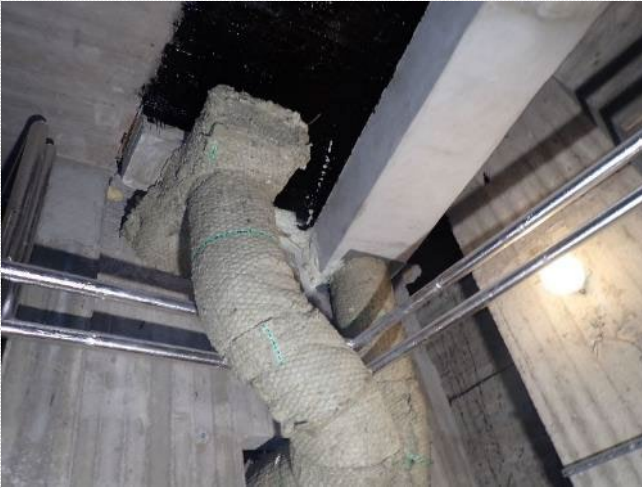
Kuva 23. Vanha putkikanaali jatkuu hissien perustusten TAI:n puolella. Katossa vanha pikisively.

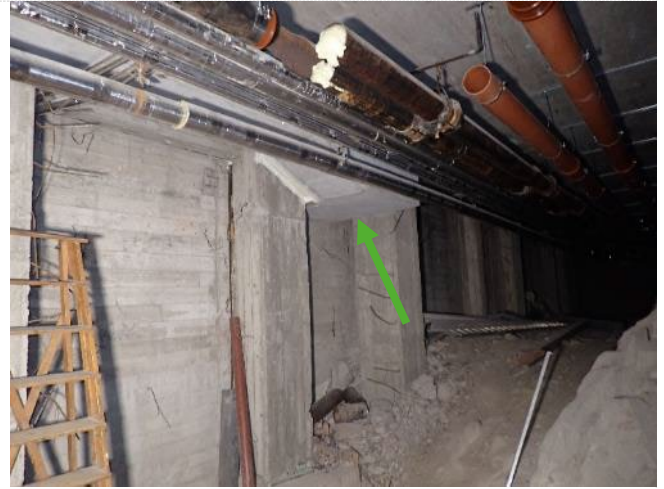
Kuva 24. Koillisseinällä kanaali kääntyy lähtötiedoista poiketen seinän läpi TAI:n tiloihin.

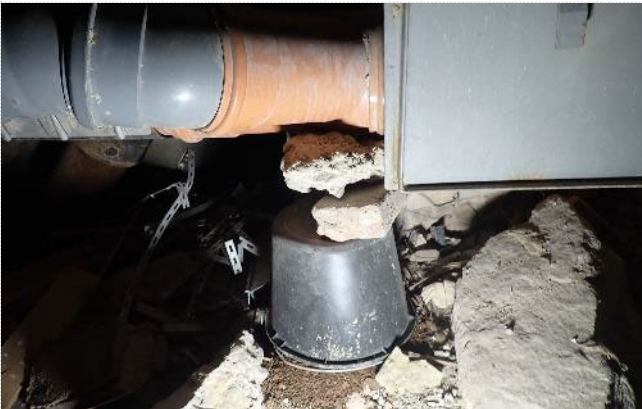
Kuva 31. Alkuperäisiä putkikannatuksia on korvattu mm. muoviämpäreillä ja sähkökiskoilla.

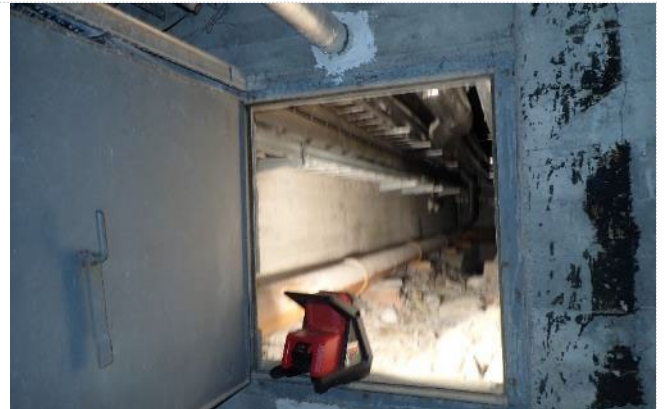
Kuva 32. Sulkutilassa havaittiin auki jätetty luukku TAI-rakennuksen alla kulkevaan kanaaliin, josta virtasi voimakkaasti ilmaa sulkutilaan.

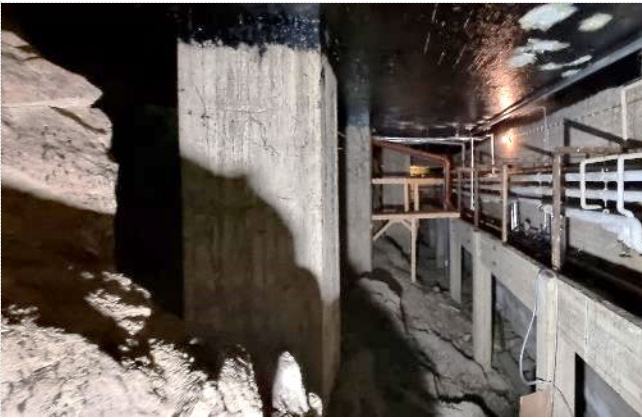
Kuva 33. Kellarin luoteispuolella on korkea sulkutila. Kattona on tilojen 142, 127 ja 125 alapohjan pikisivelty alalaattapalkisto.

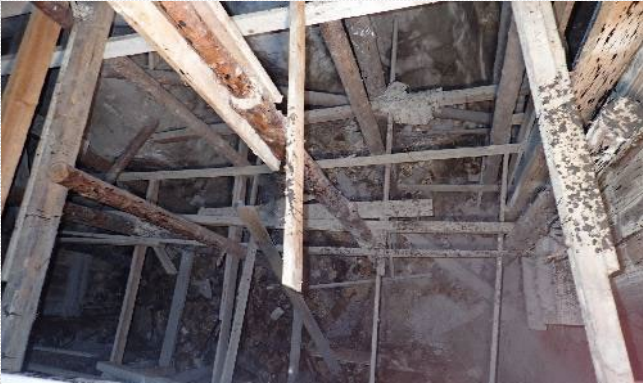
Kallioulouhoksesta tihkuu muutamain paikoin vettä ja tilan pohja on paikoin märkä. Tilaan on jätetty runsaasti mm. pilarien muottilauoituksia ja muita puurakenteita, joista osa on lahovaurioituneita (Kuvat 37 ja 38). Tilassa kulkee rakenneaineisia ilmanvaihtokanavia sekä myös runsaasti haitta-aineita sisältäviä ja asbestieristeisiä putkia, joista osaa jatkuu seinärakenteiden sisälle tehtyihin kuiluihin (Kuvat 34, 39 ja 40).

Kuva 37. Sulkutilaan on jätetty paljon puurakenteita.

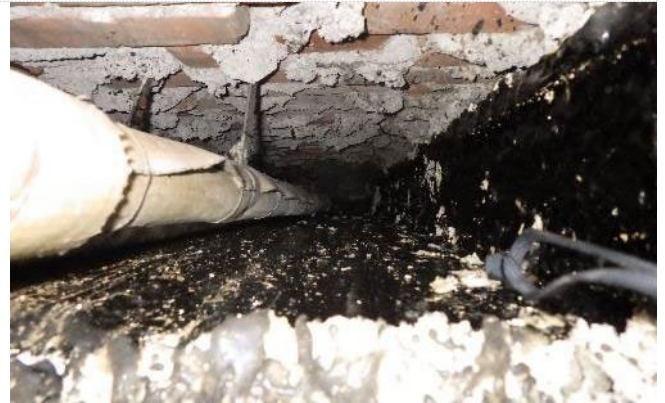
Kuva 40. Seinärakenteen sisällä kulkeva putkikuilu.

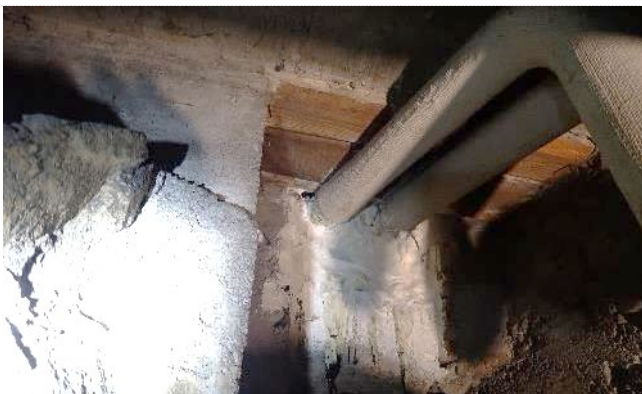
Sulkutilasta lähtee kahvion alle kohtisuorasti ulkoseinälinjaa vasten patterilämmityksen putkikanaaleja (Kuvat 41 ja 42). Kanaaleihin on jätetty muottilaudoitusta ja niitä on ainakin osittain eristetty herkästi kosteusvaurioituvalla lastuvillalevyllä ("Toja").

Kuva 41. Sulkutilasta liikuntasauaman vierestä kahvion 125
alle lähtevä putkikanaali.

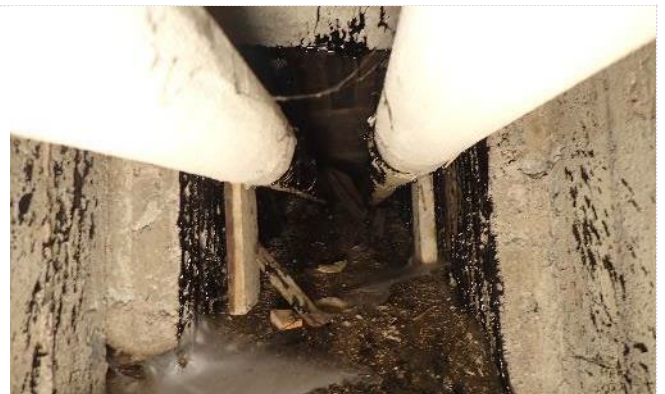
Kuva 42. Lähelle tarjoilutilaa 124 sulkutilasta lähtevä put-
kikanaali.

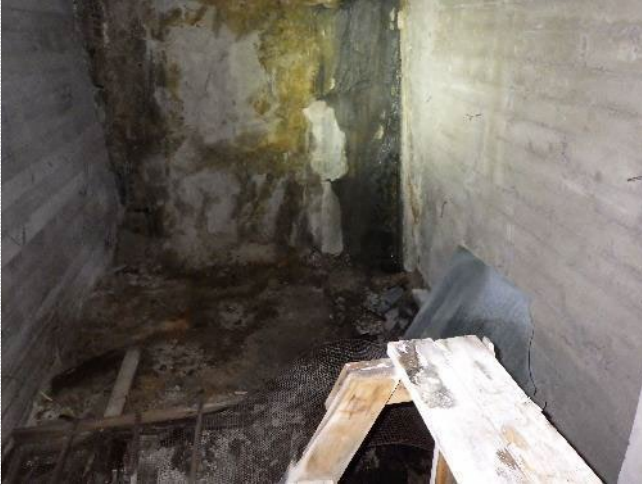
Keilahallin kabinetin K9 päädyssä on kapea sulkutila, joka rajoittuu keilahalliin johtavan portaikon alla märkään kallioseinään (kuva 43). Tilan katossa betonilaatan teräkset ovat osin näkyvissä ja ruostuneet (kuva 44).

Kuva 43. Keilahallin kabinetin K9 päädyssä oleva, märkään kalliolouhokseen rajoittuva sulkutila.

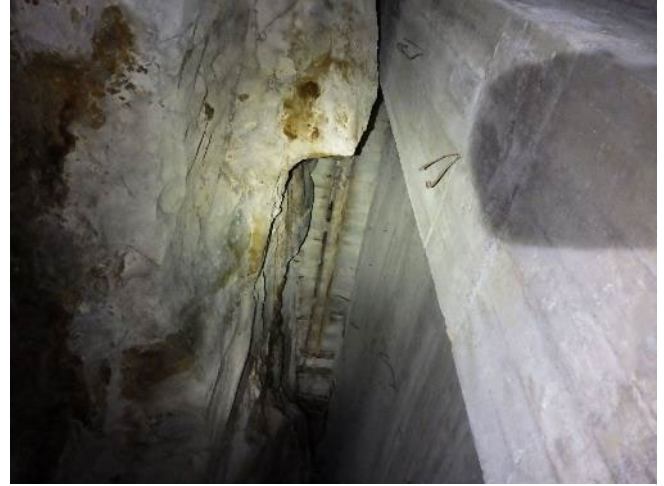
Kuva 44. Sulkutila ulottuu lipunmyyntilojen alapohjarakenteeseen, laatan teräkset osin näkyvissä ja ruostuneet.

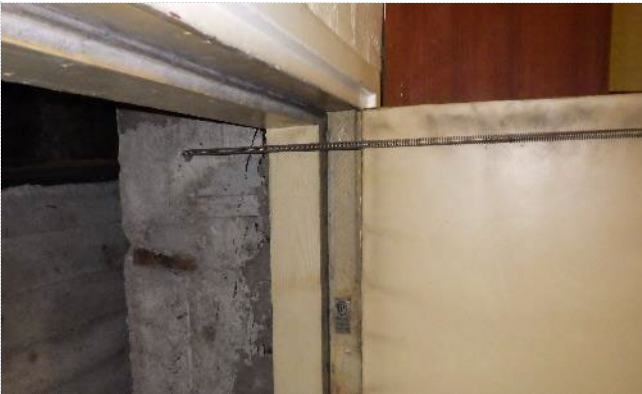
Keilahallin koillisen puoleisen seinän ulkopuolella on kapea sulkutila, jonne on käynti hallin katsomon edestä. Arviointikäynnillä sulkutila oli voimakkaasti ylipaineinen keilahalliin, paine-eroseurannoissa vaihtelevasti lievän yli- tai alipaineinen. Käyntiluukun ilmavuotojälkien perusteella ilmaa on liikkunut sulkutilan ja keilahallin välillä. Sulkutilan pohjalla kulkee hallin rakennusaineinen poistoilmakanava (kuva 45) jonka päällä tila levenee jonkin verran (kuva 46).

Kuva 45. Keilahallin katsomon edessä oleva luukku johtaa sulkutilaan, jonka pohjalla kulkee hallin rakennusaineinen poistoilmakanava.

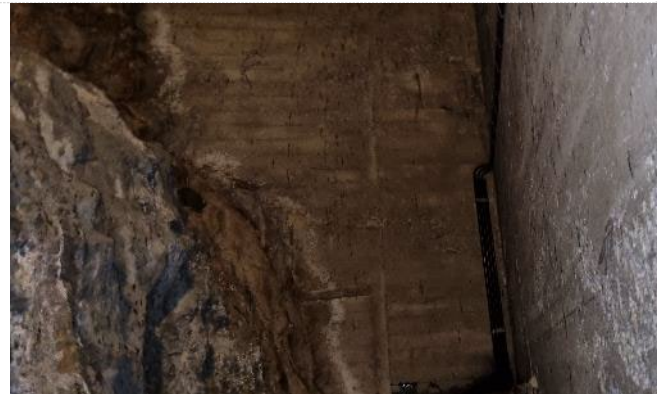
Kuva 46. Kanavan yläpuolella sulkutila on leveämpi.

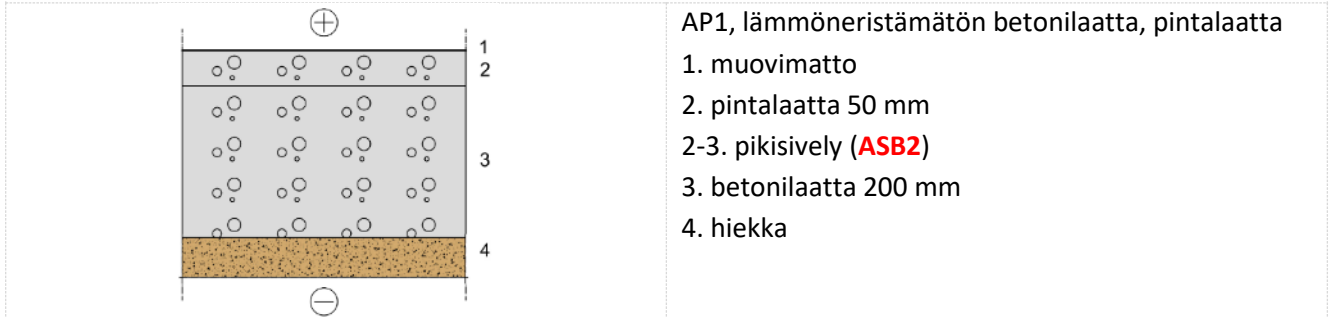
AP1, lämmöneristämätön betonilaatta, pintalaatta

Kellarin rakenneavausten perusteella alapohjarakenne vastaa suunnitelmia. Avauksesta R1 todettiin kallioulouhoksen hiekkatäytön päällä olevan 200 mm paksu betonilaatta, jonka päällä on asbestia (ASB2) sisältävä pikisively ja 50 mm pintalaatta (Kuva 53). Tiloissa K7–K9 laatta on kastunut todennäköisesti sulkutilan kallioulouhoksesta tihkuneen veden vaikutuksesta. Pintakosteuskartoituksessa havaituilta poikkeama-alueilta tehdyissä viiltomittauksissa (kuva 54) maton liimatilan kosteudet olivat erittäin korkeita (V1: 93 %RH; 19 °C; 15,1 g/m³; V2: 90 %RH; 19 °C; 14,0 g/m³). Liimatilasta havaittiin voimakasta hajua. Myös kastuneen alueen ulkoreunalla liimatilan kosteus oli selvästi poikkeava (V3: 79 %RH; 20 °C; 13,9 g/m³). Tilan K9 juuttipohjaisesta matosta kastuneelta alueelta otetussa materiaalinäytteessä (M2) todettiin myös aktiivista mikrobikasvua.

1. muovimatto
2. pintalaatta 50 mm
- 2-3. pikisively (**ASB2**)
3. betonilaatta 200 mm
4. hiekka

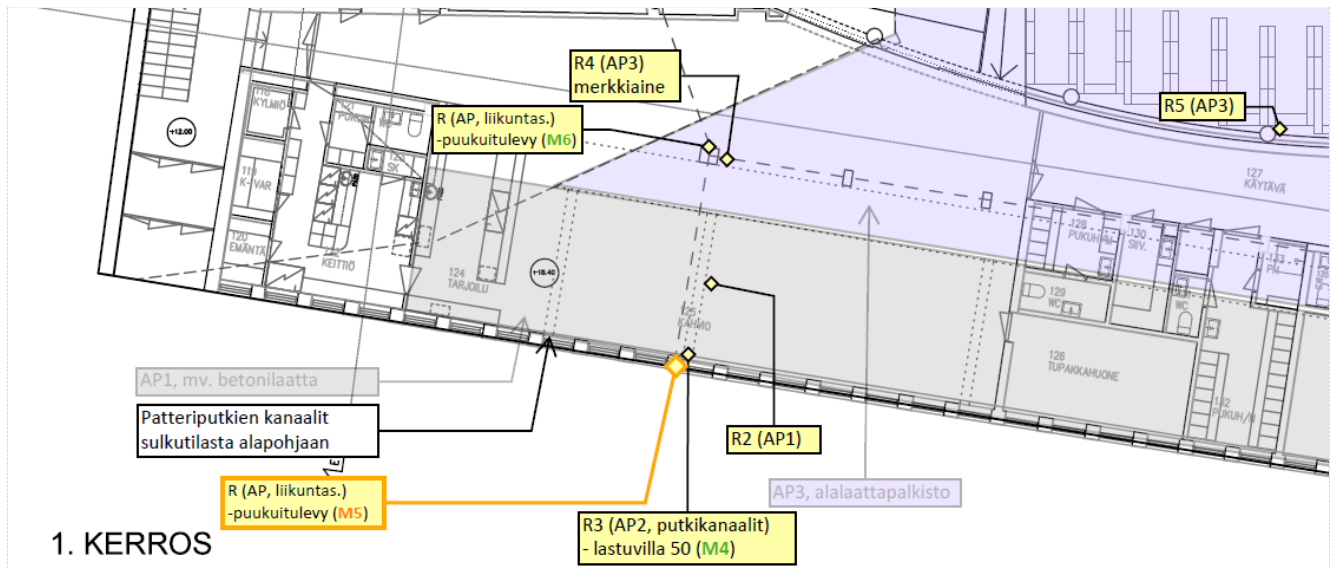
Rakennevahvuuksia lukuun ottamatta kellarin vastaava alapohjarakenne todettiin (avaus R2) myös kahvion 125 ulkoseinustalla sulk-/louhostilan ulkopuolella (Kuva 56). Pintamateriaalina on linoleum, pintalaatta on 65 mm ja pohjalaattaa 60 mm. Rakenteessa ei havaittu kosteuspoikkeamia. Alapohjassa kulkee ulkoseinälinjaa vasten putkikanaaleja lämpöpattereille (sulkuilasta havaitut linjat on merkitty suuntaa antavasti liitteen 2 pohjakuvaan, myös kuva 56). Näiden kohdalla rakenteessa on avauksen R3 perusteella herkästi kosteusvaurioituva lastuvillalevy lämmöneristeinä (kuva 57). Eristeestä otetussa materiaalinäytteessä (**M4**) ei todettu poikkeavaa mikrobistoa. Pintalaatta on ulkoseinustalla irti ulkoseinästä, joten eristetilasta on suora ilmayhteys sisäilmaan (kuva 58).

Kuva 56. Maanvastaiset ja sulkutilaan rajoittuvat alapohjarakenteet kahvion 125 alueella.

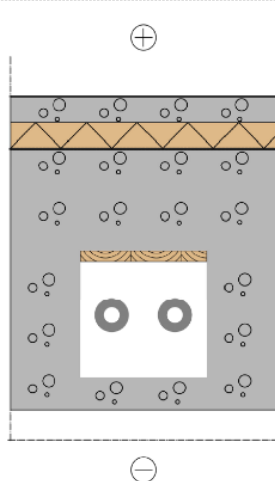
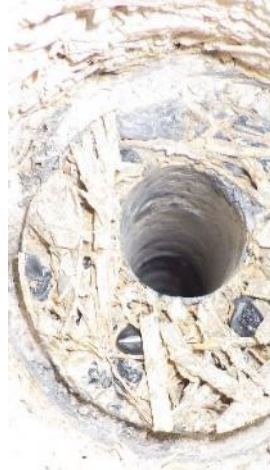
AP2 (kanaali)

Kuva 57. Kahvion putkikanaalin kohdalla alapohjarakenteessa on avauksen R3 perusteella lastuvillaeriste.

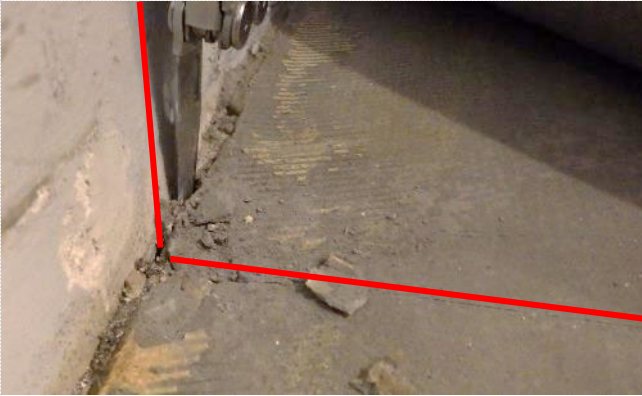
Kuva 58. Pintalaatta on kahvion 125 ulkoseinustalla irti ulkoseinärakenteesta, joten kanaalien kohdalla oleva lämmöneriste on suorassa ilmayhteydessä sisäilmaan. Rakenteessa kulkeva liikuntasauama merkitty punaisella viivalla.

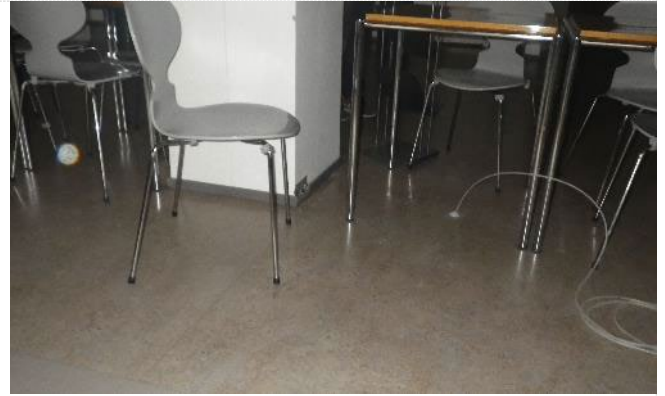
Sulkutilan päällä alapohjarakenne muuttuu avauksen R4 ja R5 perusteella välipohjarakenteita vastaavaksi onkalliseksi alalaattapalkistoksi AP3 (ks. myös kappale 3.5). Ontelotilasta ei käyttötilannetta vastanneissa painesuhteissa todettu merkkiainetutkimuksin ilmavuotoja kahvioon (Kuva 59). Sulkutiloissa todetun asbestipölyvaaran, sulkutilojen epätiivien kulkuluukkujen sekä epätiivien läpivientien vuoksi ilmavuototutkimuksissa ei käyttötiloja erikseen alipaineistettu.

Kuva 59. Merkkiainetutkimuksessa alapohjan alalaattapalkiston onkalosta ei havaittu ilmapuotoja tilojen normaalissa käyttöpaineessa.

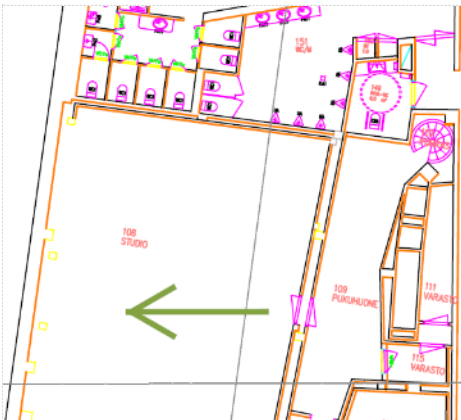
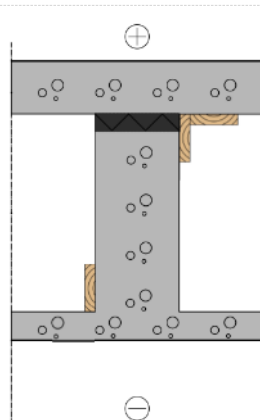
AP3 (alalaattapalkisto)

Vastaava alapohjarakenteen muutos todettiin studion 108 alapohjassa. Sulkutilaan rajoittuvalla osalla rakenne on avauksen R7 perusteella ontelollinen alalaattapalkisto (Kuvat 60–62). Onteloon on jätetty muottilaudoitusta paikoilleen. Avauksesta ei havaittu poikkeavaa hajua. Rakenne vaihtuu n. 4,5 m etäisyydellä ulkoseinästä (TAI-rakennukseen rajoittuva seinä) maanvaraiseksi laataksi, joka vastaa avauksen R8 perustella rakennevahvuuksia lukuun ottamatta edellä esitettyä rakennetta AP2.

Kuva 60. Studion sulkutilaan rajoittuvana alapohjana on ontelollinen alalaattapalkisto.

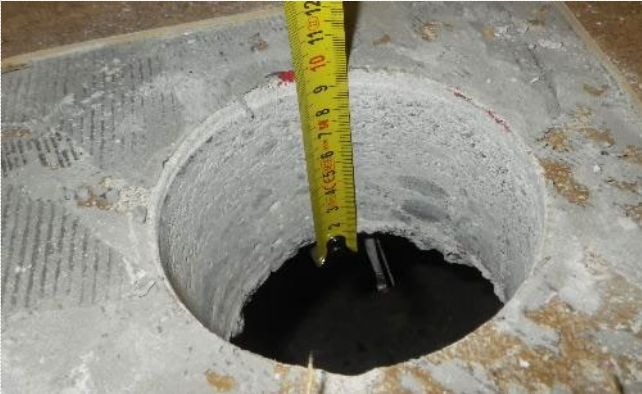
Kuva 61. Rakenneavaus R7 studion 108 alapohjaan sulkutilan päällä.

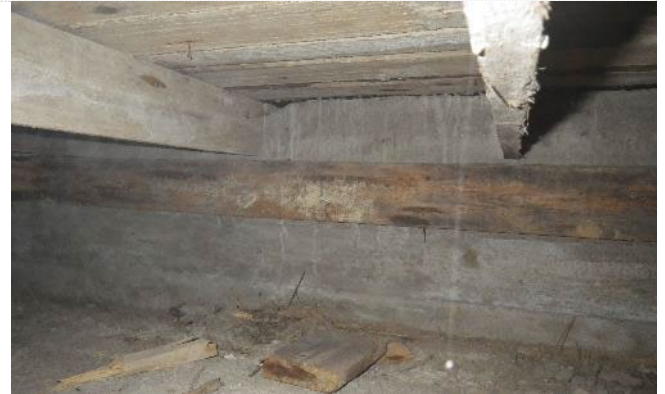
Kuva 62. Alapohjan alalaattapalkiston onteloon on jätetty muottilaudoitusta paikoilleen.

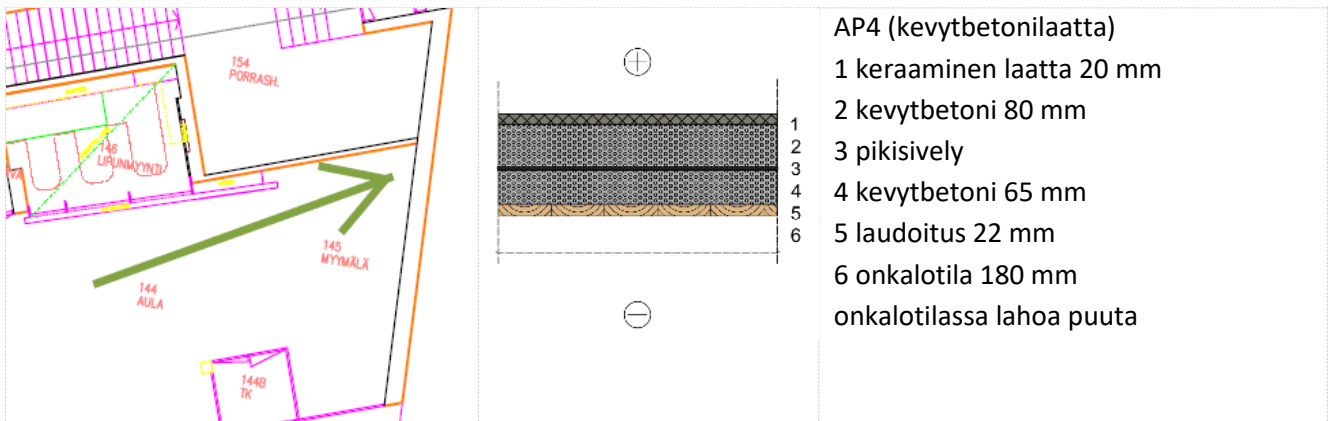
Lipunmyynnin tiloissa alapohjarakenteen AP4 todettiin avauksen R6 perusteella olevan kevytbetonia (Kuvat 63 ja 64). Kevytbetonilaatan ja maaperän välissä havaitussa ilmatilassa todettiin olevan lahoa puuta (Kuva 65). Aulan 144 ulkoseinustalla tuulikaapin 144B molemmin puolin lattiassa on patterisyvennykset, joiden ulkopinnassa on reikäpellillä peitettyä mineraalivillaa, josta voi irrota kuituja sisäilmaan.

Kuva 63. Lipunmyynnin tiloissa alapohjarakenteena oli avauksen R6 perusteella kevytbetonilaatta.

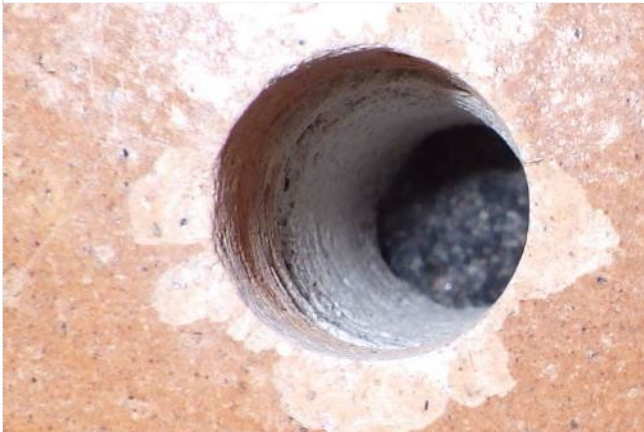
Kuva 64. Rakenneavaus R6 lipunmyynnin alapohjaan.

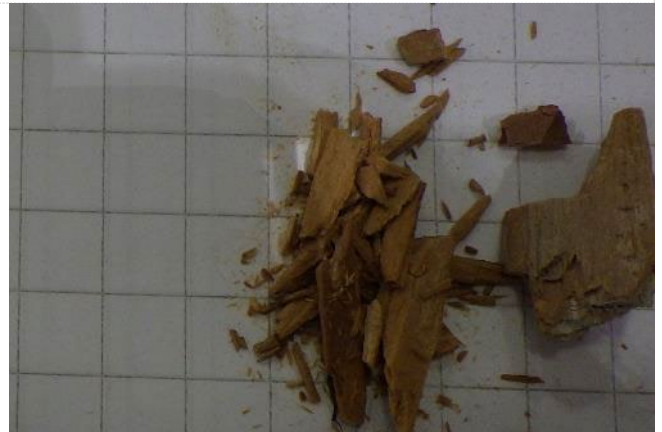
Kuva 65. Alapohjan kevytbetonirakenteen alla olleessa ilmatilassa havaittiin lahoa puuta.

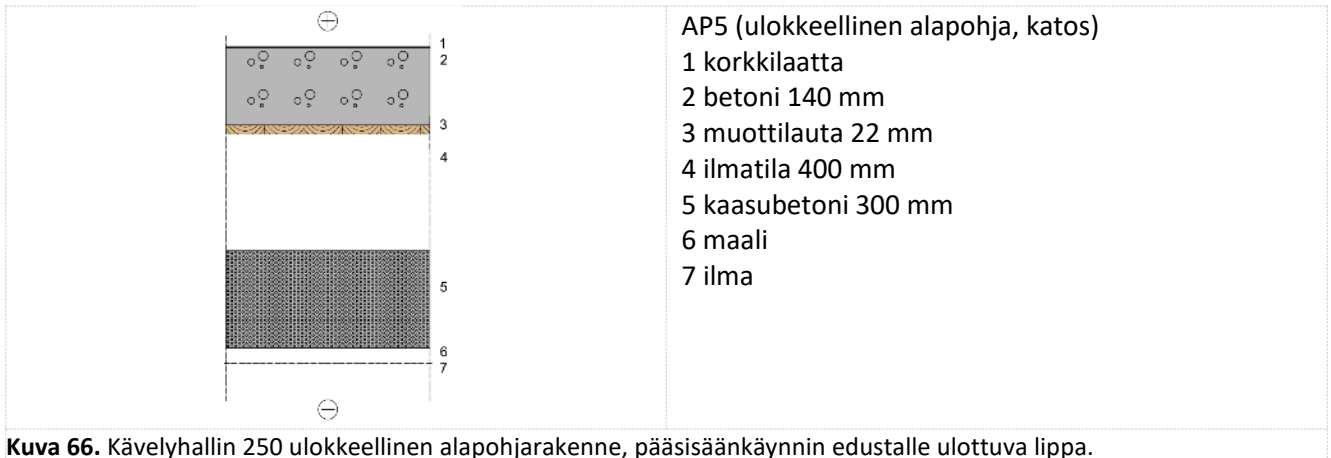
Toisen kerroksen kävelyhallin 250 lattia on lipunmyynnin kohdalla välipohjarakennetta ja pääoven edustalla ulokkeellista alapohjaa. Avausten R10 ja R11 perusteella rakenne on molemmissa samanlainen (Kuva 66). Pinta-betonilaatan alla on muottilaudoitusta, onkalotila ja myös lämmöneristeenä toimiva kevytbetonilaatta.

Kuva 66. Kävelyhallin 250 ulokkeellinen alapohjarakenne, pääsisäänkäynnin edustalle ulottuva lippa.

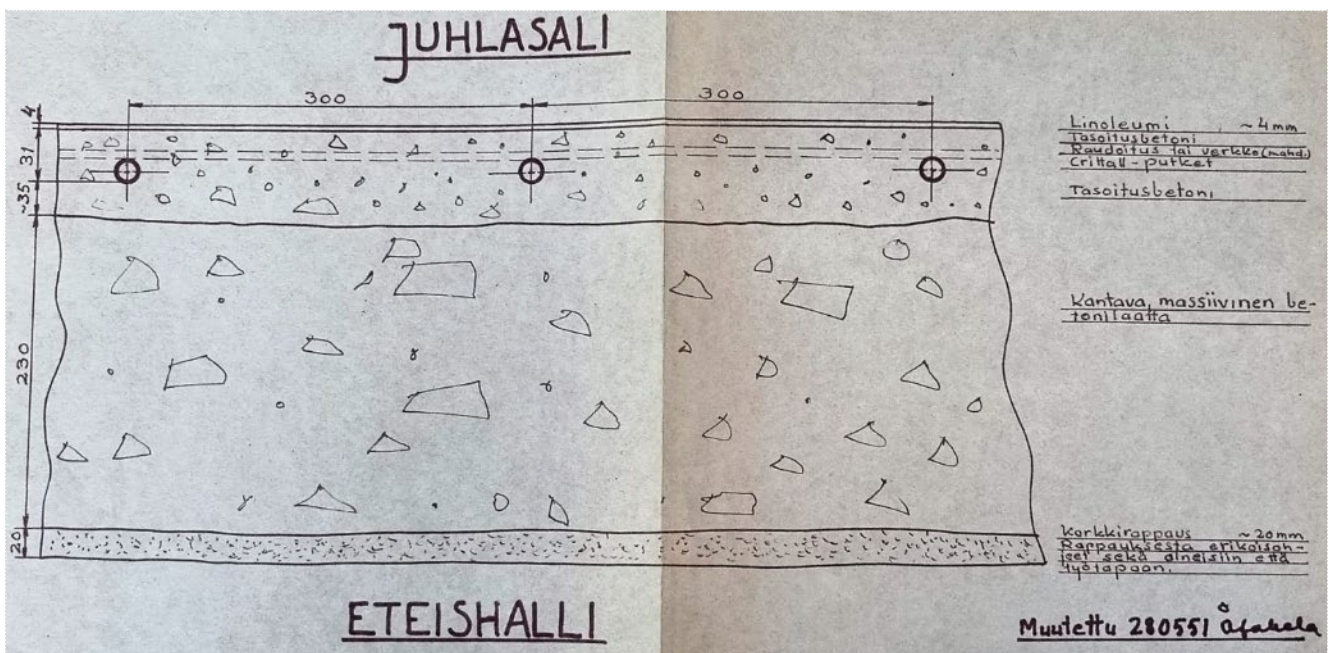
Lähtötietojen leikkauskuvien perusteella välipohjat ovat pääosin ontelollisia betonirakenteita. Eteishallin ja konserttisalin välinen välipohja on lähtötietojen perusteella betonirakenteinen. (Kuva 67). Rakenteen yläosassa kulkevat vesikiertoisen lattialämmityksen putket ja alapintaan on tehty asbestiriskitus, jonka mahdollisesta poistamisesta ei lähtöaineistossa ollut kirjallista dokumenttia. Ennen rakennetutkimusten aloitusta rakenteen alapinnasta otetun materiaalinäytteen todettiin sisältävän asbestia (ABS1). Tämän vuoksi rakenteeseen ei tehty avauksia, mutta sen todettiin rakennevahvuusarvion perusteella vastaavan todennäköisesti suunnitelmaa.

Kuva 67. Juhlasalin (konserttisalin) ja eteishallin betonirakenteisessa välipohjassa on lattialämmitys.

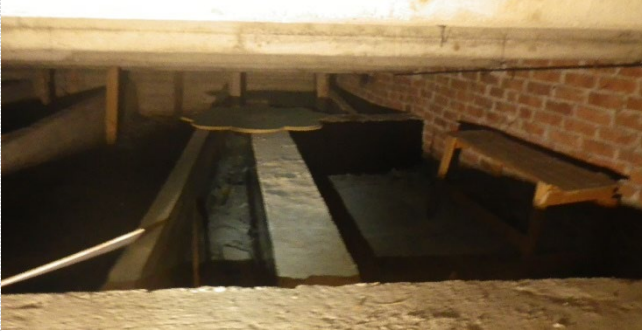
Keilahallin ja eteishallin välisen välipohjarakenteen todettiin vastaavan suunnitelmia sekä sulkutilaan rajoittuvia alapohjia varastosta 148 (kuvat 60 ja 68–71). Alalaattapalkiston onteloissa ei ole täyttöjä, mutta muottilaudat on jätetty osittain rakenteeseen. Kuvassa 71 on esitetty myös pääaulasta 142 kävelyhalliin 250 johtavan luiskan rakenne (ylälaattapalkisto) altapäin.

Kuva 68. Kellarin ja 1. kerroksen välinen välipohjarakenne varastosta 148 todettuna.

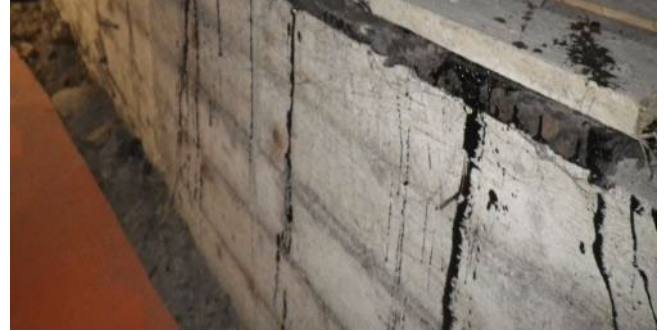
Kuva 69. Alalaattapalkiston palkkien päällä on pikisiveltä korkkia.

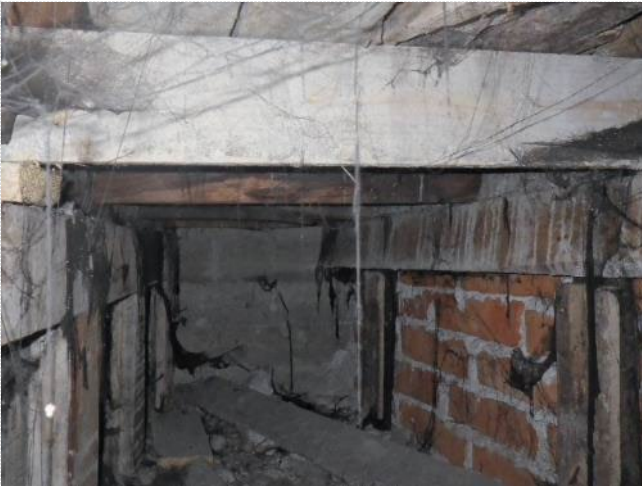
Kuva 70. Ulkoseinään oikeasta reunastaan ulottuva välipohjaontelo muottilaudoituksineen.

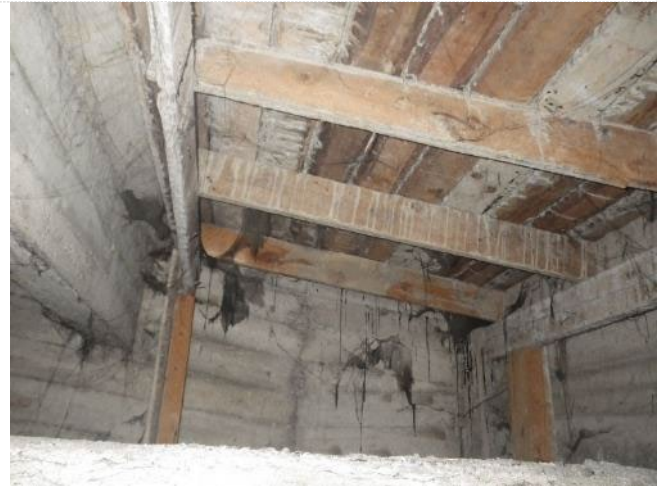
Kuva 71. Aulasta kävelyhalliin johtavan luiskan rakenne (ylälaattapalkisto).

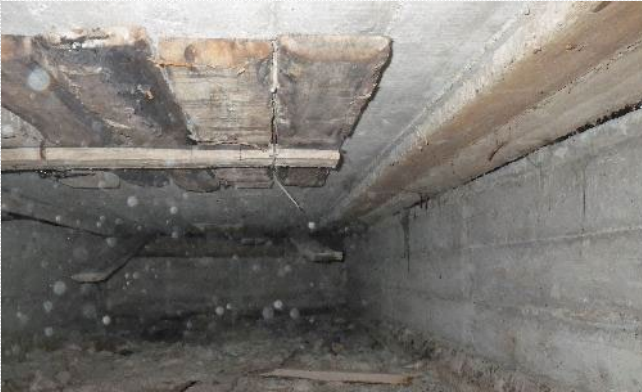
Toisen kerroksen orkesterilämpöistä 228 tehdyssä avauksessa R12 todettiin rakenne täysin edellä kuvattuja vastaavaksi (kuvat 72–73). Ontelon muottilaudoitusta oli osin purettu ylälaatan aukosta, joka on sen jälkeen valettu umpeen (kuvan 72 laudoitus). Ontelon pohjalla oli runsaasti puuainesta. Palkin ja pintalaatan välissä todettiin korkkieriste. Ontelotilasta havaittiin merkkiainetutkimuksessa merkittävää ilmavuotoa alapuolella olevan kahvion alakaton päälle.

Kuva 72. Välipohjan ontelon muottilaudoitusta on purettu pintalaatan aukon kautta. Tilaan on kuitenkin jätetty runsaasti puuainesta.

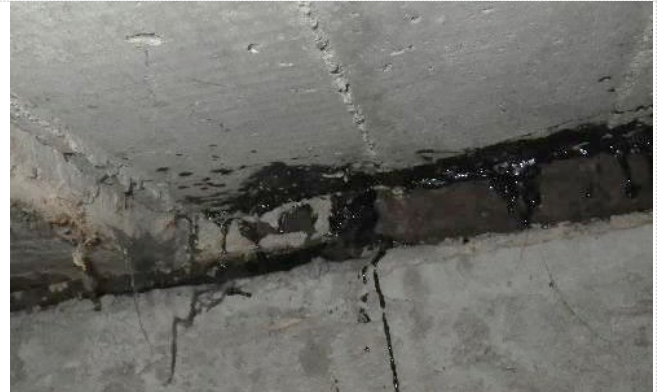
Kuva 73. Pikisivelty korkki palkin ja pintalaatan välissä.

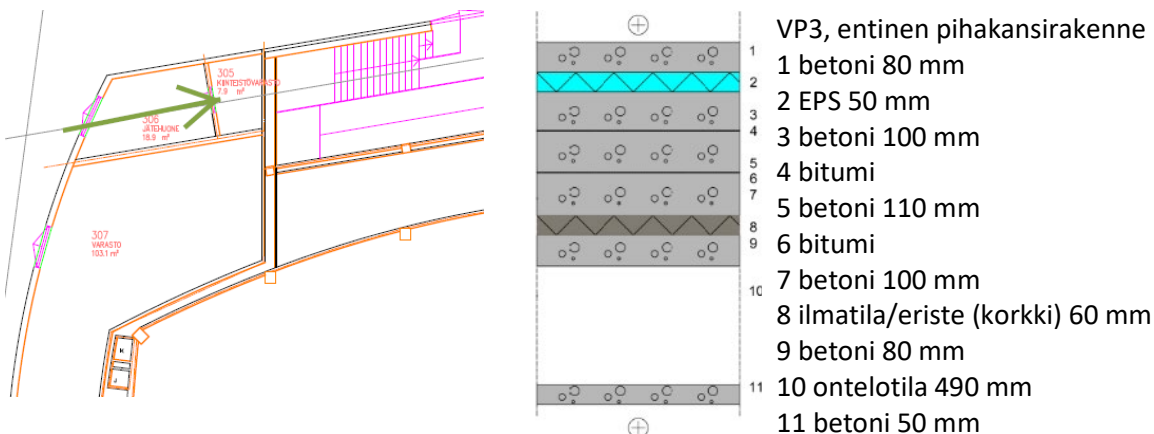
Laajennusosan alapuolinen välipohja on toiminut aiemmin pihakantena. Vanhan rakenteen päälle on laajennustyön yhteydessä tehty uusi lattiarakenne. Avauksen R13 perusteella todettu rakenne on esitetty kuvassa 74. Rakenteen ontelotilaan laskettua merkkiainetta ei havaittu vuotavan alapuolisiin tiloihin.

Kuva 74. Laajennusosan lattiarakenne on tehty entisen pihakansirakenteen päälle.

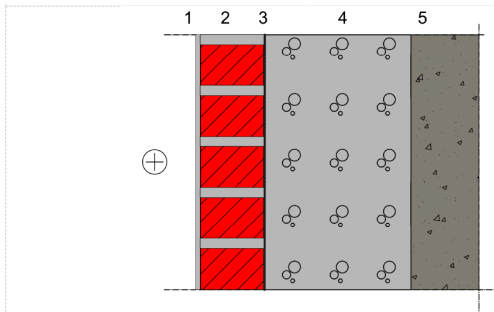
US 1 (maan-/sulkutilan vastainen seinä)

Keilahallin ulkoseinät vastaavat avauksen R13 sekä sulkutiloista tehtyjen havaintojen perusteella pääosin lähtötietoja (Kuvat 75–77). Tiiliverhoilun takana on kapea ilmarako, pikisively ja 300 mm betonimuuri. Rakenteessa ei ole vaurioituvia materiaaleja.

Kuva 75. Yleisin maanvastainen ulkoseinärakenne US1.

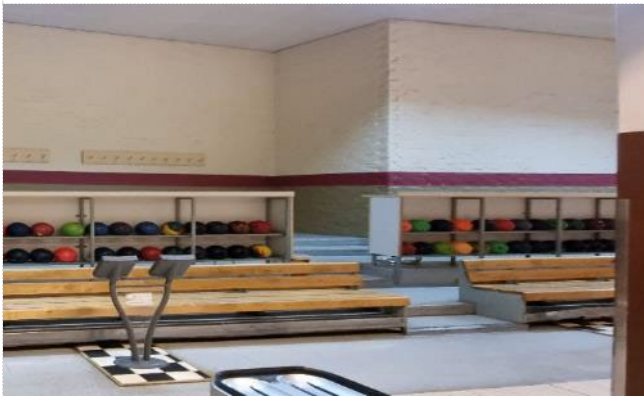
Kuva 76. Kellarin keilahallin ulkoseinät ovat pääosin sisäpuolelta tiiliverhoillut.

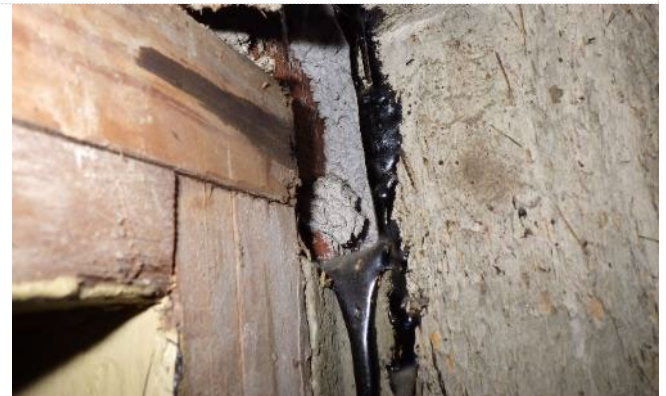
Kuva 77. Keilahallin ulkoseinän tiilimuurauksen takana on ilmarako (tässä kulkuluukun kohdalla täytetty laastilla), piki-sively ja betonimuuri.

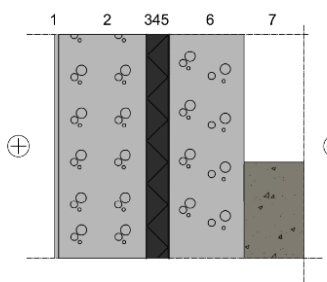
<p>US3 (ulkoseinä sokkelikorkeudella)</p> <p>1 tasoite/rappaus 30 mm 2 tiili 130 mm 3 bitumi 4 korkki 30 mm 5 bitumi 6 betoni 7 ilma/maatäyttö</p>
<p>Kuva 81. Ulkoseinä sokkelikorkeudella US3.</p>

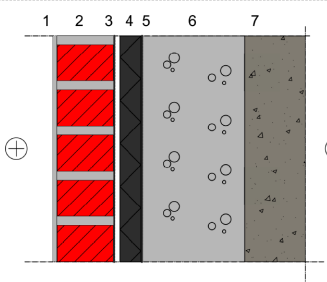
<p>US4 (mv. seinä sokkelin alapuolella)</p> <p>1 tasoite 30 mm 2 tiili 130 mm 3 ilmaväli 4 korkki 50 mm 5 bitumi 6 betoni 250 mm 7 maatäyttö</p>
<p>Kuva 82. Maanvastainen seinärakenne sokkelin alapuolella US4.</p>

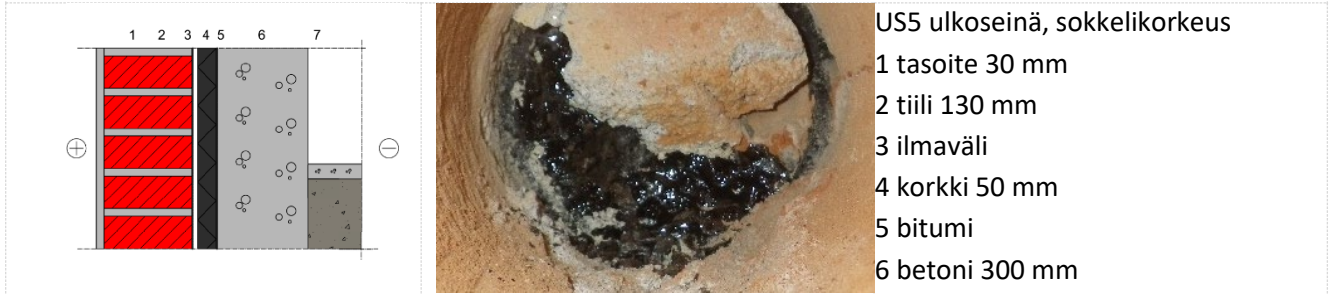
Luoteen puolella maanpinnan taso vaihtelee voimakkaasti (ks. kuvat 3 ja 14) minkä vuoksi lattiapinta ja seinän patterisyvennys ulottuvat paikoin sokkelikorkeudelle. Rakenneaavausten perusteella sokkelikorkeudella seinän lämmöneristeenä on koko rakennuksen alueella – myös patterisyvennyksissä – korkki (kuva 83). Patterisyvennyksissä sokkelin yläreunan tasolla lämmöneriste vaihtuu lastuvillalevyksi (kuva 84). Patterisyvennyksien välissä seinä on tiilirakenteinen (kuva 85). Sokkelin yläpuolella ulkoseinän ulkopinnassa on rapattua kevytbetonia, joka toimii myös lämmöneristeenä. Ikkunatilkkeenä todettiin olevan pellavarivettä.

Ulkoseinärakenteen korkkieristeistä sokkelikorkeudelta otetuista 8 materiaalinäytteestä (M8, M10–M11, M14–M15, M25, M28 ja M30) yhdessäkään ei esiintynyt poikkeavaa mikrobistoa (Taulukko 1). Patterisyvennyksien lastuvillaeristeistä otetuista 9 materiaalinäytteestä (M12, M17, M18, M19, M21, M22, M24, M27 ja M29)

kolmessa esiintyi mikrobikasvua. Neljästä ikkunatilkkeestä otetusta näytteestä (M13, M20, M23 ja M26) kahdessa esiintyi mikrobikasvua.

Kuva 83. Sokkelikorkeudella ulkoseinärakenteen lämmöneristeenä on koko rakennuksen alueella korkki.

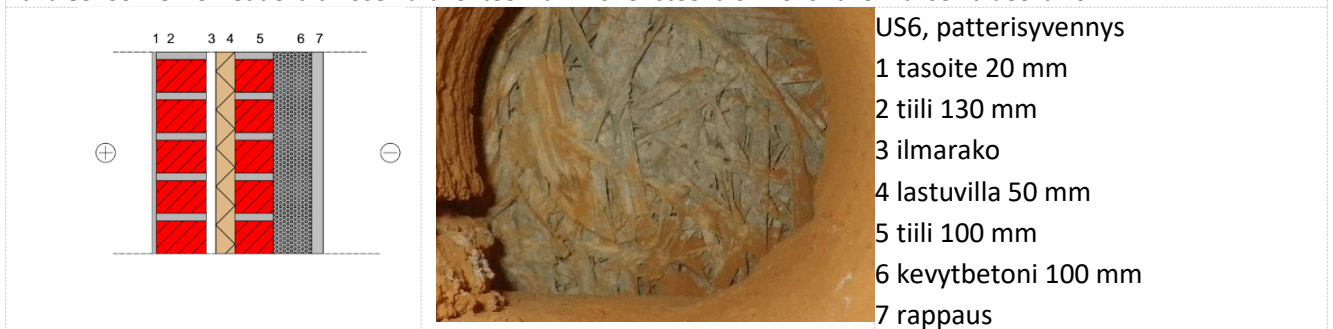
Kuva 84. Ulkoseinärakenne patterisyvennyksissä sokkelin yläpuolella.

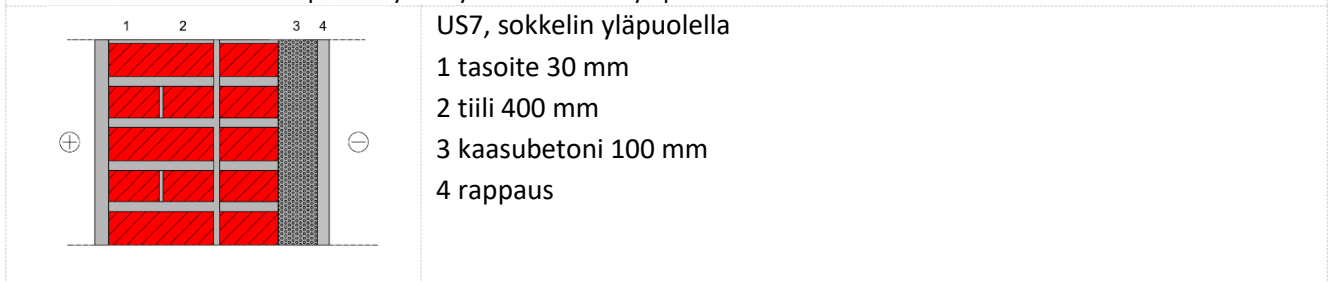
Kuva 85. Ulkoseinärakenne sokkelin yläpuolella.

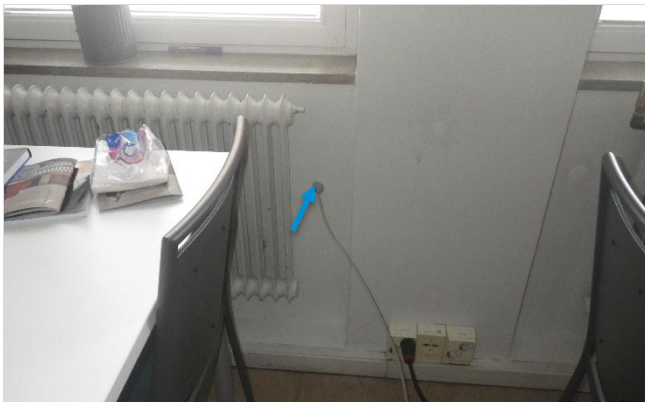
Merkkiainetutkimuksissa todettiin ulkoseinärakenteesta merkittäviä, systemaattisia ilmavuotoja ikkunapenkien ja ikkunoiden liittymistä, patterikannakkeista ja patteriputkien läpivienneistä (kuvat 86–89).

Kuva 86. Ulkoseinärakenteen tiiveyttä tutkittiin tilassa 236 patterisyvennyksen eristetilaan lasketulla merkkiaineella.

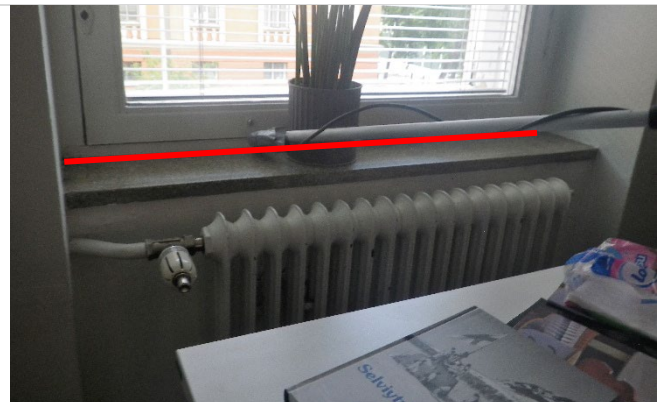
Kuva 87. Merkittävää ilmavuotoa todettiin ikkunapenkien ja ikkunan liittymästä (punainen merkintä).

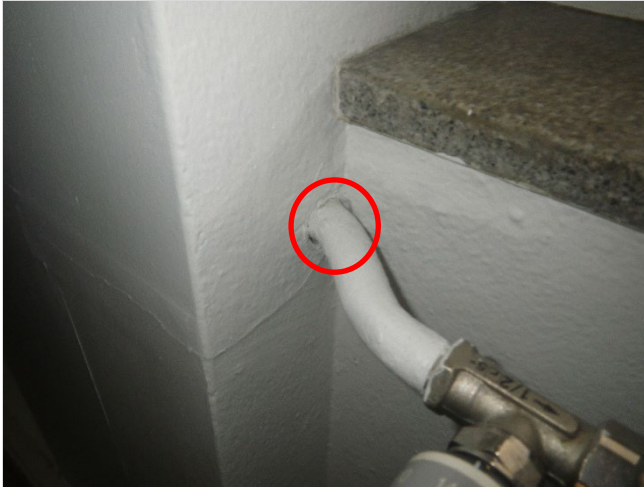
Kuva 88. Patteriputkien läpivienneistä havaittiin merkittävää ilmavuotoa...

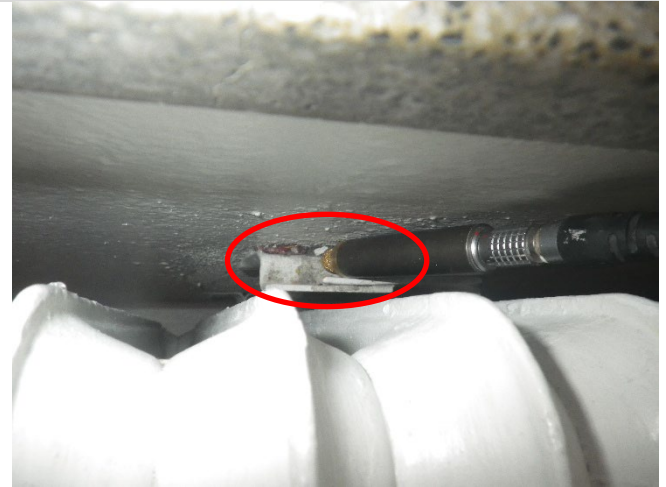
Kuva 89. samoin patterikannakkeiden kohdalta (punaiset korostukset).

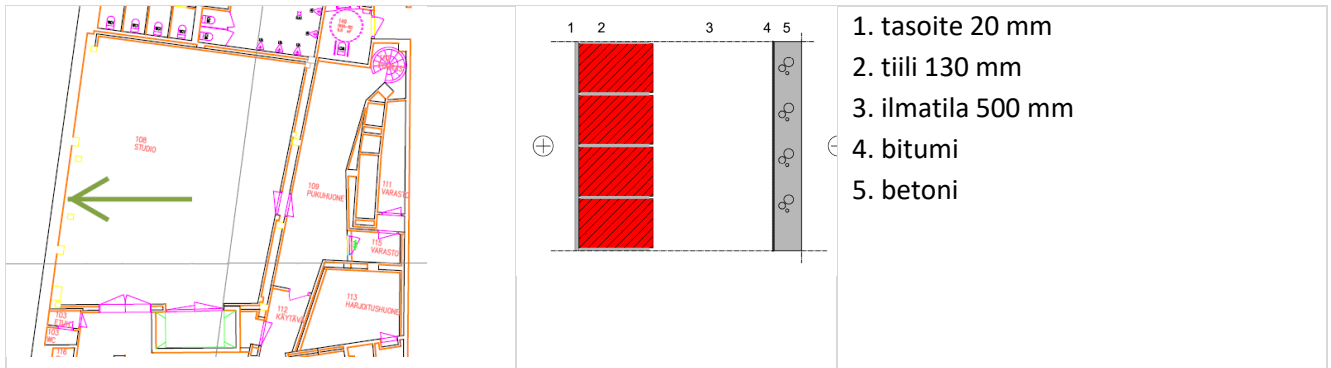
Studio 108 ammatti-instituutin vastainen seinä on rakennettu irti rakennuksen rungosta. Sisäpuolisen tiiliverhouksen takana on laaja ilmatila, jossa on tervapaperipäällysteisiä mineraalivillaseinäkkeitä (kuvat 92–94).

Kuva 92. Studion 108 seinä on erotettu rakennuksen rungosta.

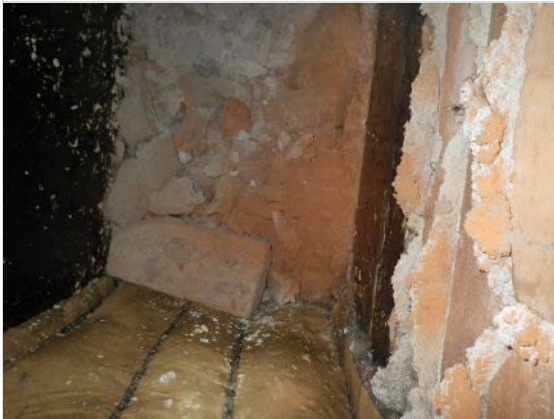
Kuva 93. Seinän ilmatilassa havaittiin mineraalivilla seinäkerkeitä,...

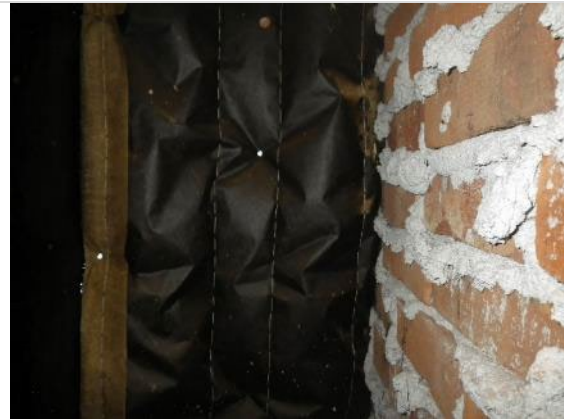
Kuva 94. ...joissa oli tervapaperipinta.

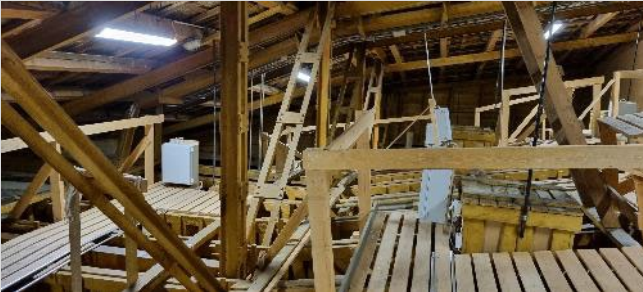
Konserttisalin päällä olevan, korkean ullakkotilan puu- ja teräsrakenteet ovat aistinvaraisesti pääosin hyväkuntoiset (kuvat 95 ja 96). Konserttisalin muotoiltu sisäkatto on toteutettu puurimoituksena. Akustiikan parantamiseksi katossa on tuhansia reikiä, joissa on eri mittaisia pahviputkia, jotka on alkujaan olleet suljettu puutulpilla. Tulppia on vuosien saatossa irronnut ja kadonnut, minkä vuoksi niitä on viime vuosina korvattu muovitulpilla. Avonaiset tulpat mahdollistavat ja tehostavat hallitsemattomia ilmapuotoja salin ja ullakon välillä. Salista voi

Kuva 95. Kupolin korkeassa ullakkotilassa yläpohjan puu- ja teräsrakenteet olivat aistinvaraisesti arvioituna pääosin hyväkuntoiset.
