Kosteus- ja sisäilmatekninen kuntotutkimus

Turun konserttitalo

Aninkaistenkatu 9
20100 TURKU

9.10.2023
Projektinnumero: 7711
Pysyvä rakennustunnus: 1032867388

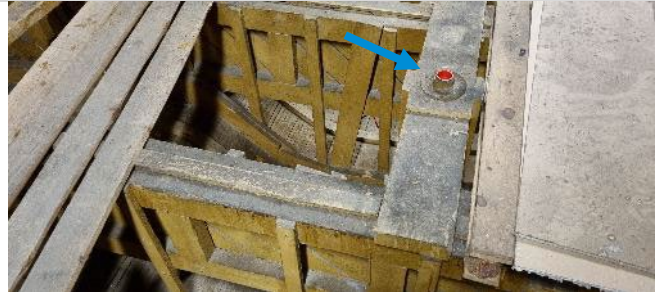
kulkeutua runsaasti vesihöyryä sisältävää lämmintä ilmaa ullakkotilaan. Toisaalta ullakon jäähtynyttä ilmaa voi valua reikien kautta saliin aiheuttaen vetoa. Ilmavuotojen myötä ullakkotilasta voi kulkeutua myös epäpuhtauksia saliin.

Kuva 96. Konserttisalin muotoiltu sisäkatto on toteutettu puurimoituksena. Akustiikan vuoksi katossa on tuhansia pahviputkittuja reikiä, joiden alkuperäiset puutulpat on pääosin korvattu muovitulpilla (nuoli).

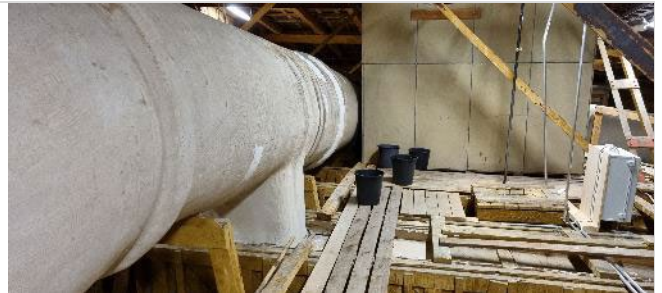
Ullakkotilassa kulkee runsaasti mineraalivilla- ja asbestieristeisiä ilmanvaihtokanavia (kuvat 97 ja 98). Sekä kupolin pysty- että vaakasuorissa osissa on sisäpuolisena lämmöneristeenä lastuvillalevyä (100 mm), jonka takana on ilmarako, laudoitus ja vesikatteena alumiinilevyt (kuvat 99 ja 100). Lastuvillaeristeistä otetuista kuudesta materiaalinäytteestä (**M31**, **M32**, **M33**, **M34**, **M35** ja **M36**) viidessä todettiin aktiivista mikrobikasvua.

Kuva 98. ...ja osa on asbestieristeisiä.

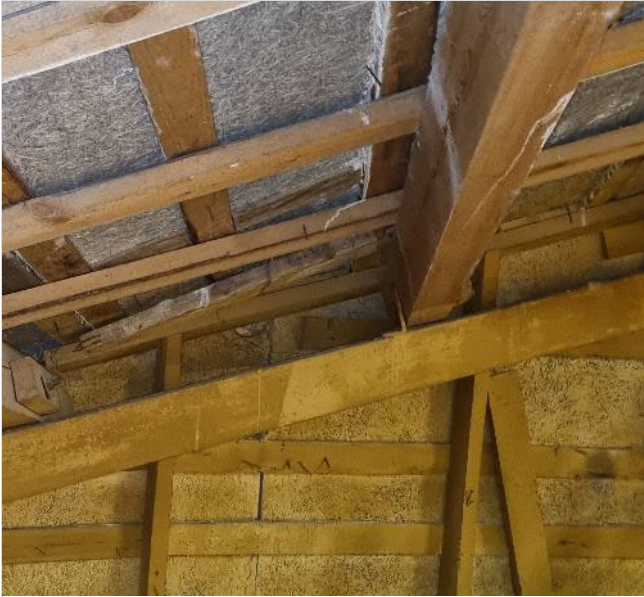
Kuva 99. Kupoliosassa on sisäpuolisena lämmöneristeenä lastuvillalevy.

Yhteenveto rakennetutkimuksissa otettujen materiaalinäytteiden mikrobianalyysin tuloksista on esitetty taulukossa 1 rakennusosittain. Tulosten perusteella yläpohjan lastuvillaeristeet ovat laaja-alaisesti (vaurio 5/6 näytteessä) kosteus- ja mikrobivaurioituneet. Ulkoseinissä esiintyy paikallisia vaurioita ikkunatilkkeissä ja patterisyvennysten lastuvillaeristeissä (5/13). Sen sijaan sokkelin korkkieriteissä ei materiaalinäytteiden perusteella esiinny poikkeavaa mikrobistoa (0/8). Alapohjan ja väliseinien vauriot liittyvät paikallisiin kosteusvaurioihin. Koko rakennuksen läpi ulottuvan liikuntasauaman puukuitulevystä otetuista kolmesta näytteestä yhdessä havaittiin poikkeavaa lajistoa.

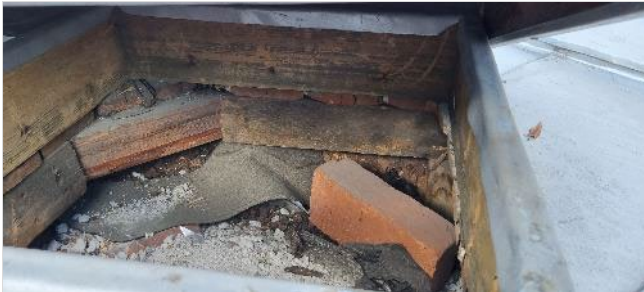
Kuvun ulkopuolella puurunkoinen yläpohjatila on paikoin matala (kuva 101). Tilassa on lämmöneristeenä vaihtelevasti turvetta, selluvillaa ja lastuvillalevyä sekä puuta ja erilaista orgaanista roskaa (kuvat 102–104).

Kuva 101. Yläpohjatila on paikoin matala eikä mahdollista tilan tarkastamista ilman vesikatteen avaamista.

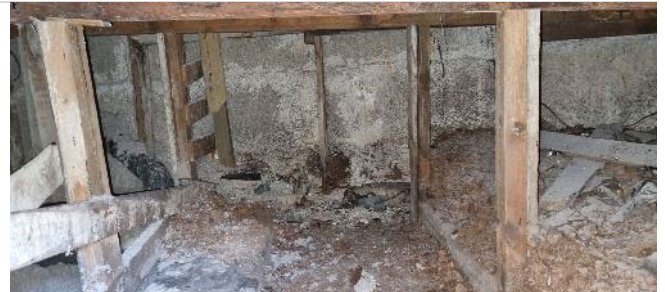
Kuva 102. Yläpohjatilan eristeenä mm. puhallusvillaa ja lastuvillalevyä (pystypinta taka-alalla) ja..

Matalan yläpohjan eristemateriaaleista ei otettu näytteitä, koska niitä ei olisi saatu kattavasti edustavilta alueilta ilman vesikatteen avaamista. Oletuksena on, että ainakin vesivuotoalueilla orgaanisissa eristeissä esiintyy mikrobikasvua.

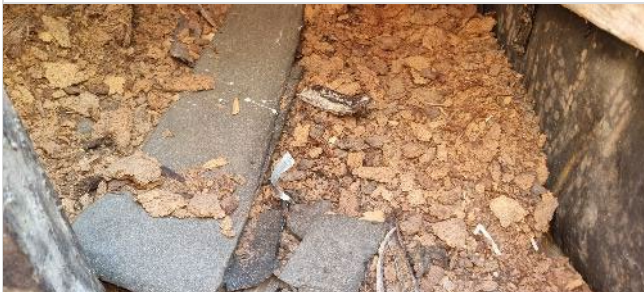
Kuva 103. ...turvetta sekä...

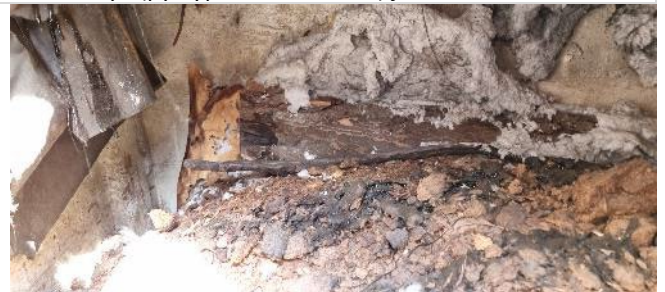
Kuva 104. ...erilaista orgaanista jätettä.

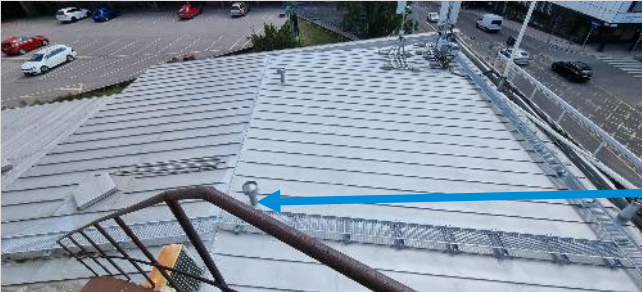
Vesikaton tiedetään vuotaneen toistuvasti ainakin kävelyhallin 250 ja orkesterilämpöön alueella. Käyttäjiltä saadun tiedon mukaan vuotoja ei ole ollut katon näille osille tehdyn pinnoitustyön jälkeen (kuvat 105–108). Pinnoitus on tehty myös rakennuksen pohjoisnurkassa orkesterilämpöön päälle. Pinnoitetulla alueella pinnoite on nostettu myös kupolin pystyseinä alaosaan.

Kuva 105. Lounaanpuoleisella lappeella vesikate on pinnoitettu.

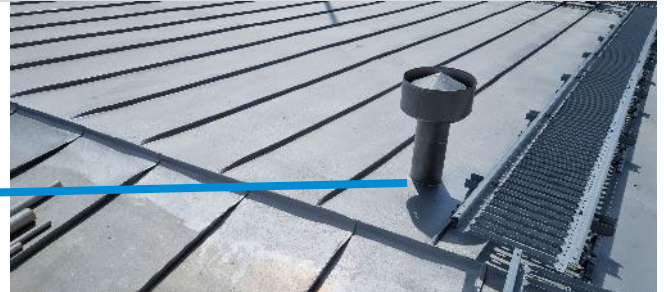
Kuva 106. Pinnoitetun alueen raja.

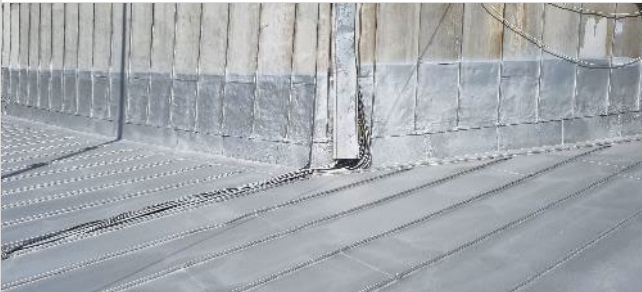
Kuva 107. Pinnoite on nostettu kupolin pystyseinälle.

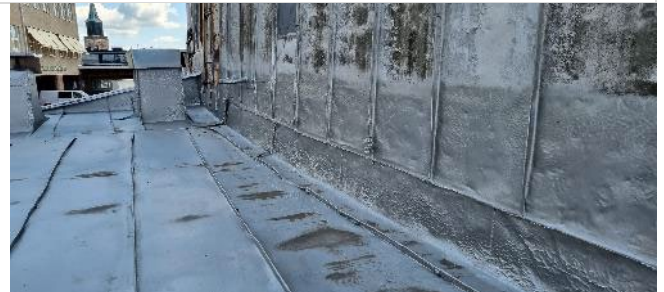
Kuva 108. Pinnoitusta on tehty myös rakennuksen pohjoisnurkassa orkesterilämpöön päällä.

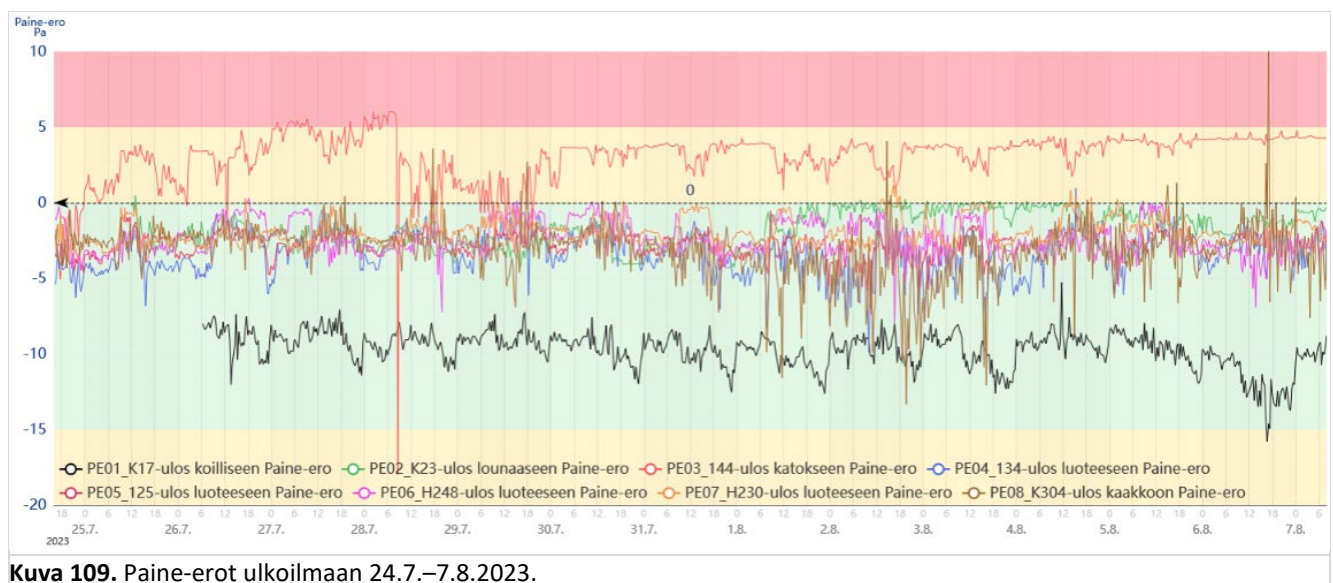
Rakennus on pääosin suositusten mukaisesti lievän alipaineinen ulkoilmaan nähden. Kellarin käytävän muita tiloja voimakkaampi alipaineisuus ulkoilmaan ja samalla etenkin sulkutiloihin mahdollistaa epäpuhtauksien kulkeutumisen ilmvirtausten mukana sulkutiloista sisäilmaan.

Paine-ero seurantojen perusteella rakennus on pääosin suositusten mukaisesti lievän alipaineinen (0...-5Pa) ulkoilmaan (Kuva 109). Kellarikerroksen tilat olivat muita tiloja voimakkaammin alipaineiset (n. 10 Pa). Poikkeuksena muihin, 1. kerroksen lipunmyyntitilat olivat ylipaineiset ulkoilmaan nähden.

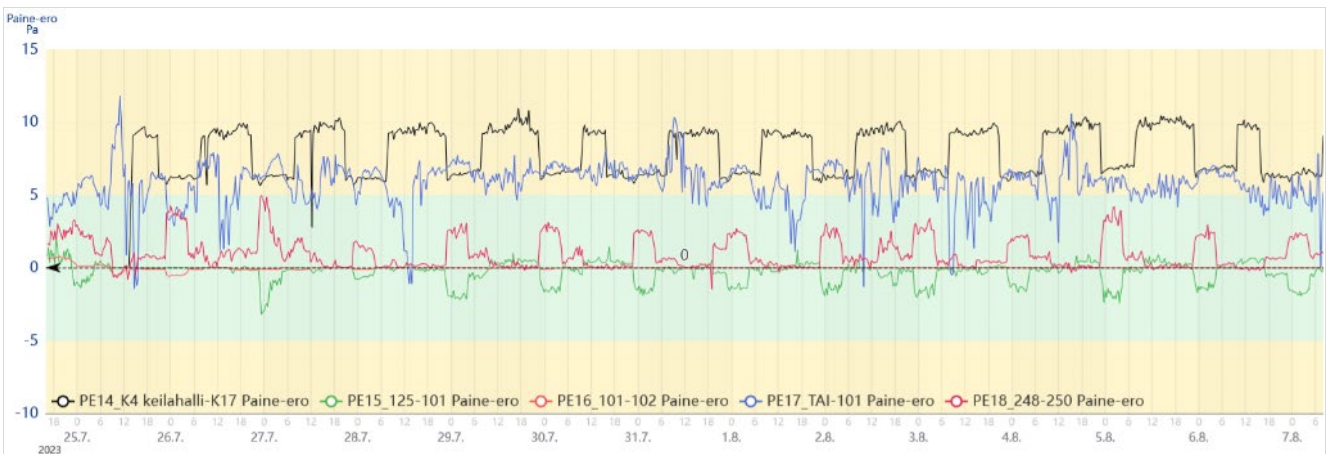
Eri sisätilojen välillä tehdyissä seurannoissa keilahalli oli selvästi ylipaineinen käytävään nähden, mikä estää epäpuhtauksien kulkeutumisen käytävältä halliin (PE14, kuva 111). Mittauksen PE17 perusteella konserttitalon tilat ovat ylipaineiset ammatti-instituutin tiloihin nähden. Muiden sisätilojen välillä ei mittauksissa havaittu merkittäviä paine-eroja.

Kuva 111. Painesuhteet eri sisätilojen välillä 24.7.–7.8.2023.

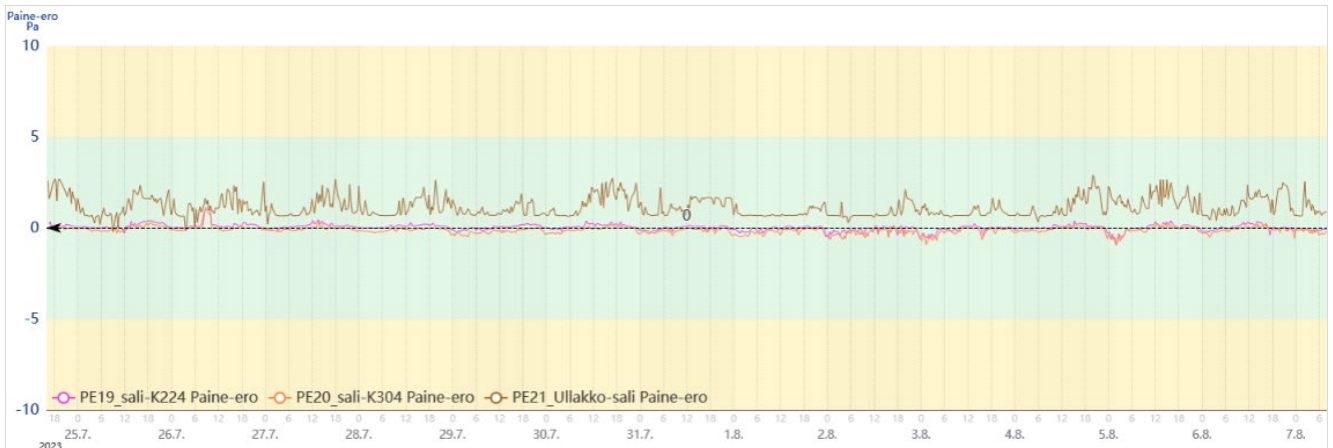
Konserttitalin ja viereisten tilojen välillä ei seurantamittausten perusteella ole merkittävää paine-eroa. Ullakko-tila on lievästi ylipaineinen saliin nähden, mikä mahdollistaa ilman kulkeutumisen ullakkotilasta sisätiloihin (Kuva 112).

Kuva 112. Paine-ero konserttisalista viereisiin tiloihin ja ullakolle.

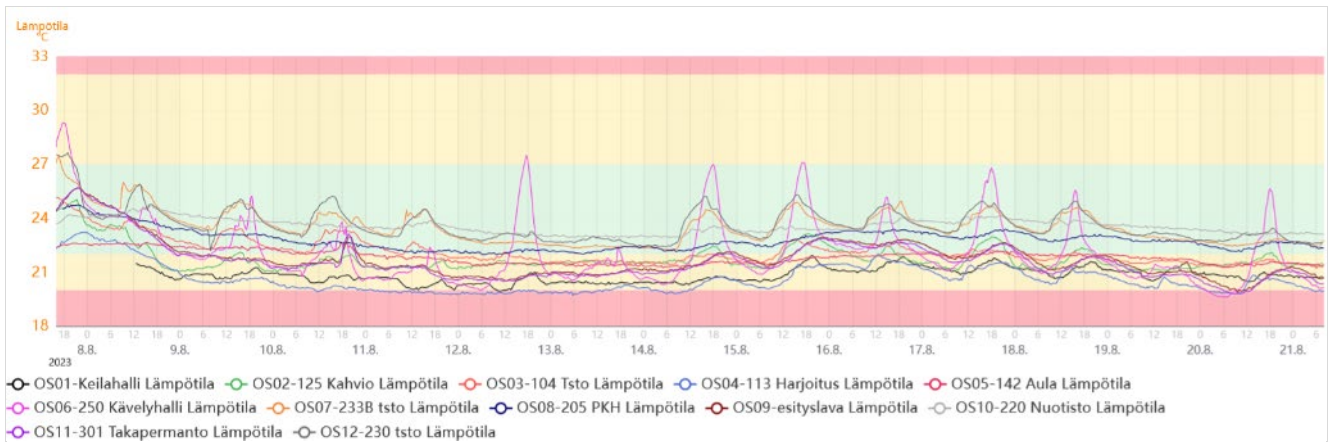
Sisäilman lämpötilat olivat elokuun loppuun sijoittuneella seurantajaksolla pääosin suositusten mukaiset ja vä-
lillä 20–25 °C (kuva 113). Etenkin kävelyhallin 250 lämpötilat nousevat kuitenkin lämpiminä, aurinkoisina iltoina
n. 27 °C:een vaikka tila ei hiilidioksidiseurannan mukaan ollut käytössä. Mittari sijaitsee tilan takaosassa suojassa
suoralta auringonpaisteelta.

Kuva 113. Sisäilman lämpötilat seurantajaksolla 7.–21.8.2023 tilojen palautuessa kesälomien jälkeen normaalikäyttöön.

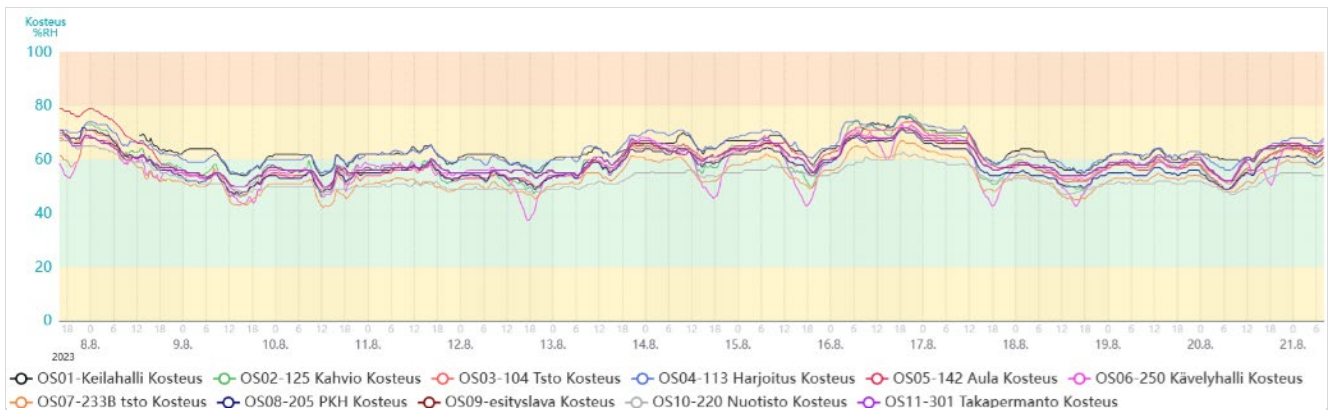
Sisäilman suhteelliset kosteudet olivat seurantajaksolla vuodenajalle tyypillisesti korkeat, välillä 50–80 %RH
(kuva 114). Vertaamalla huoneilman sisältämiä absoluuttisia kosteuksia ulkoilmaan voidaan todeta, että sisäil-
man suhteelliset kosteudet seuraavat tarkasti ulkoilman olosuhteita (kuva 115). Kuvaajasta havaitaan myös, että
rakennuksen käytöstä ei aiheudu mitattavissa olevaa kosteuslisää.

Kuva 114. Sisäilman suhteelliset kosteudet olivat vuodenajalle tyypillisesti korkeat...

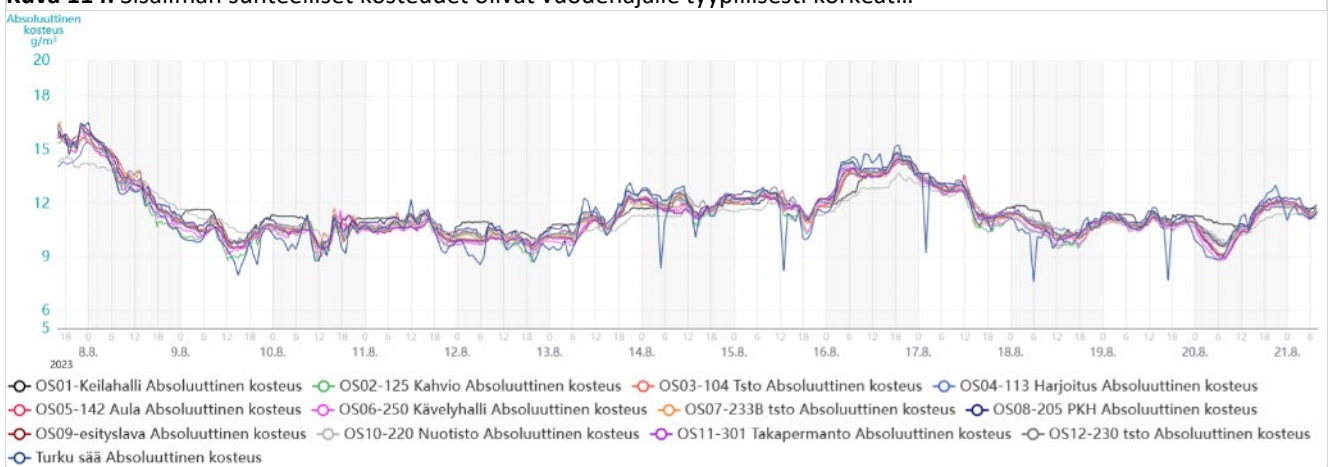
Kuva 115. ...ja seurasivat tarkasti ulkoilman olosuhteita. Sähävaintoaseman mittausdata erottuu siinä esiintyvien yksittäisten poikkeavien arvojen (mittausvirheet, piikit alaspäin) sisätilojen mittausdatasta.

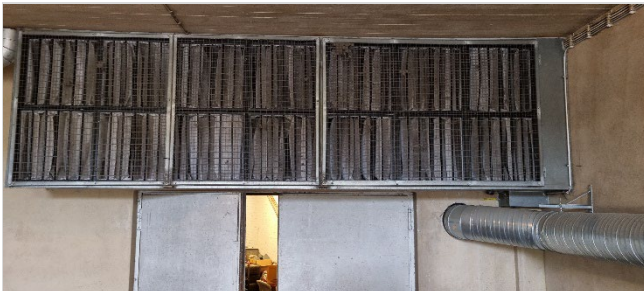
Kuva 117. Raitisilmasäleikkö huoltokatoksessa käytävän K17 päässä ulko-ovien päällä.

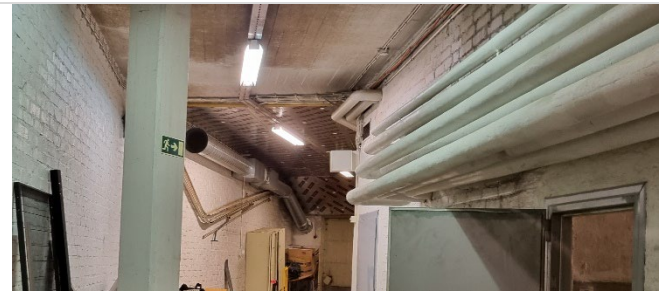
Kuva 118. Käytävän K17 katossa kulkee rakennusaineinen raitisilmakanava, joka on jälkikäteen osittain eristetty ulkopuolelta. Raitisilmakanavan alla oleva pyöreä peltikanava liittyy käytävän alipaineistukseen.

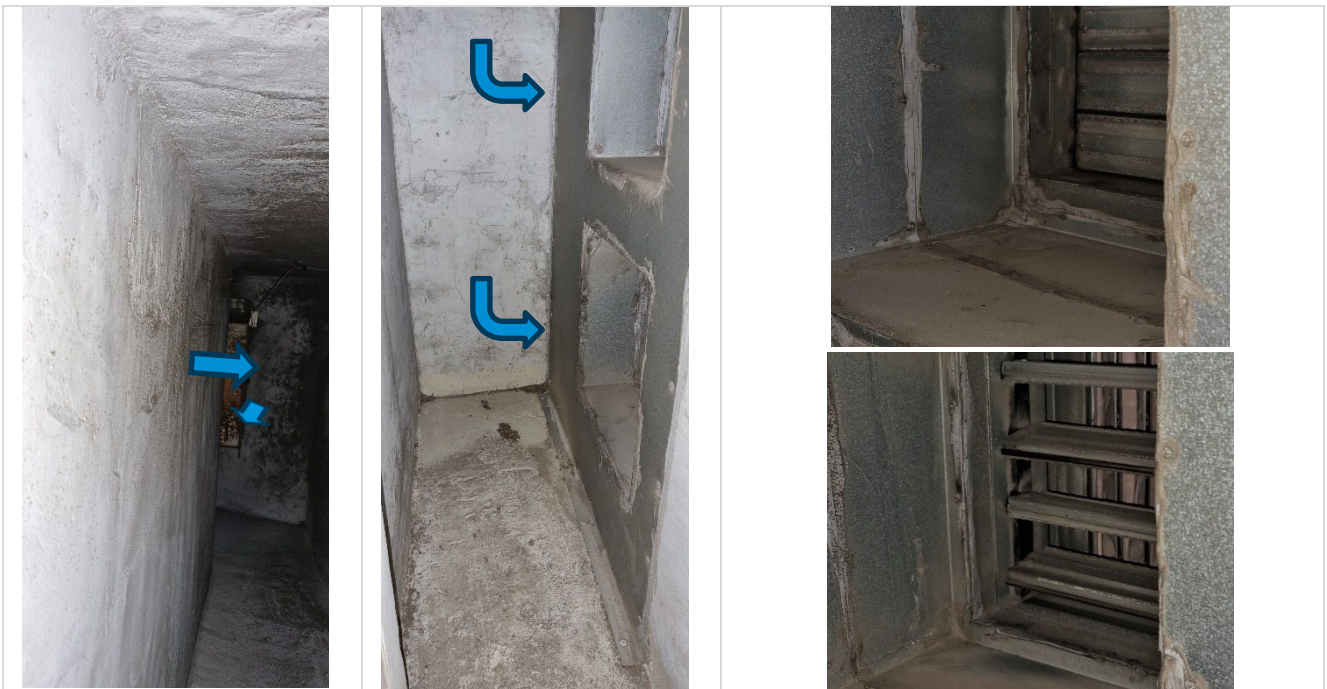
Esiintyjien tiloja palveleville, nykyaikaisille tuloilmakoneille TK1 ja TK3 raitisilma otetaan käytävän K17 katossa kulkevasta rakennusaineisesta kanavasta (kuva 125). Koneen TK3 raitisilmapelti sulkeutuu automaattisesti koneen sammussa – kuten kuuluukin – mutta koneen TK1 pelti ei (kuva 126). Molemmissa koneissa suodattimet ovat hyväkuntoiset ja asentuvat tiiviisti (kuva 127). Koneen merkintöjen mukaan suodattimet on vaihdettu vuosittain. Koneiden sisäpinnat ovat visuaalisesti arvioituna puhtaat (kuva 128) ja puhallinkammion sisäpinoilta otetuissa geeliteippinäytteissä (KK7 ja KK8) esiintyi vain vähän kuituja. Tuloilmakoneissa ei ole erillistä äänenvaimennuskammiota, koneen TK3 runkokanavassa IV-konehuoneen puolella on kanavavaimennin, jonka äänenvaimennusvilla on suojattu reikäpellillä (kuva 129). Mahdollista kankaan olemassaoloa pellin takana ei vaimentimen sijainnin vuoksi kyetty varmistamaan. Tuloilmakanavasta rakennuksen 2. kerroksesta otetun geeliteippi-näytteen (KK13) kuitupitoisuus oli kuitenkin pieni. Koneen TK1 mahdollisia äänenvaimentimia ei kyetty paikallistamaan. Käyttötiloista kanavasta otetun näytteen (KK14) kuitupitoisuus oli poikkeavan suuri.

Kuva 125. Raitisilma johdetaan K17 katossa kulkevasta kanavasta alas koneille TK1 (alla) ja TK3 (päällä).

Kuva 126. Koneen TK3 raitisilmapelti sulkeutuu koneen sammussa (päällä), koneen TK1 ei (alla).

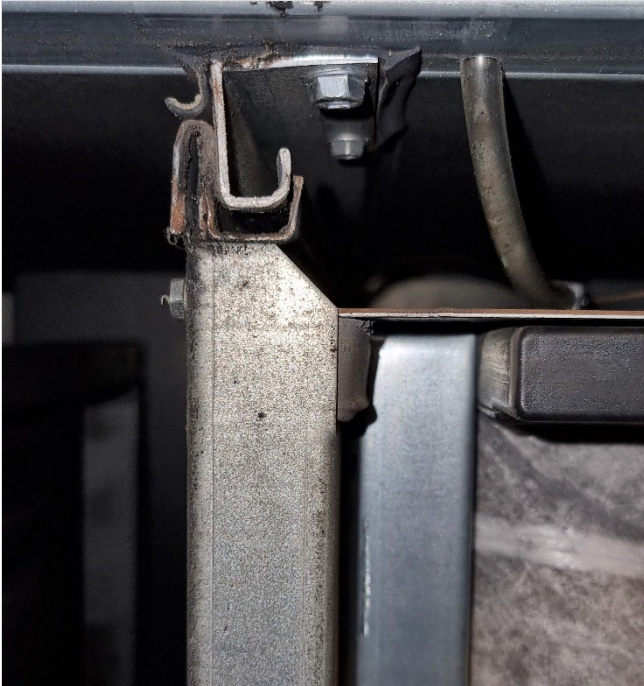
Kuva 127. Koneiden TK1 (kuvassa) ja TK3 suodattimet asennuvat tiiviisti.

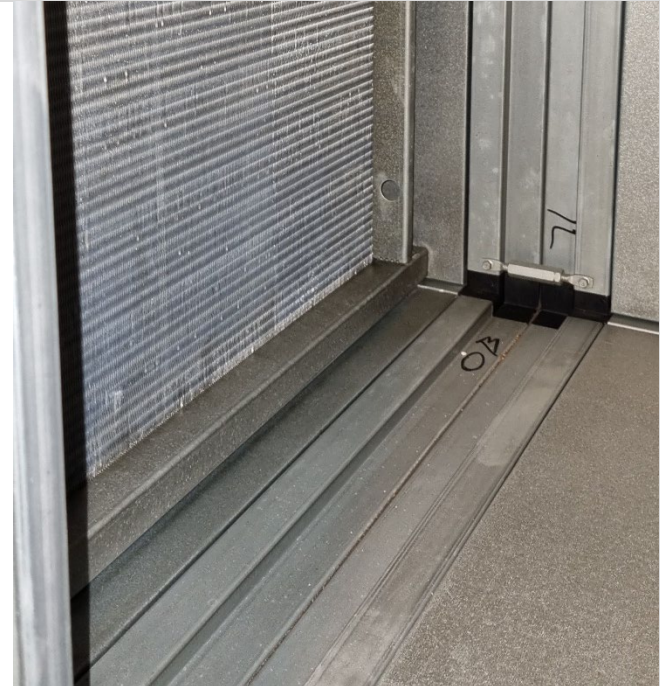
Kuva 128. Koneet TK1 ja TK3 ovat aistinvaraisesti hyväkuntoiset ja puhtaat.

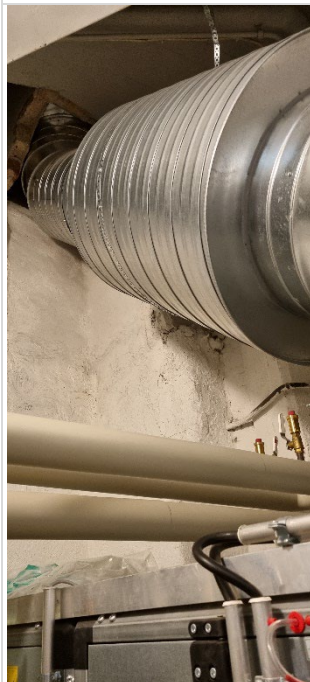
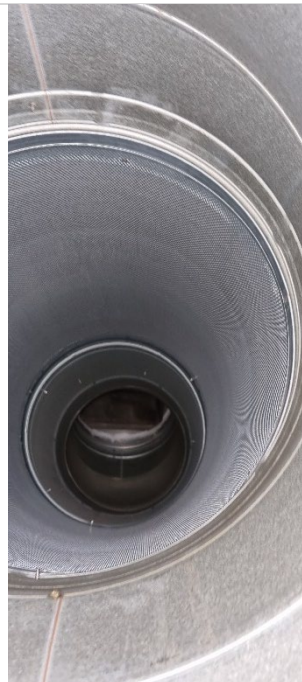
Kuva 129. Koneen TK3 runkokanavassa olevan äänenvaimentimen mineraalivilla on suojattu reikäpellillä ja mahdollisesti kankaalla.

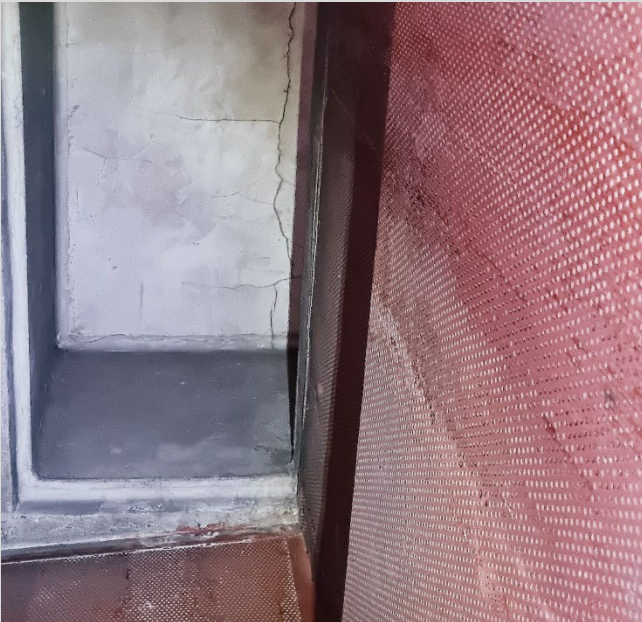
johdetaan tuloilmapuhaltimille TK2 (kuvat 133–135). Ennen LTO:a otetun geeliteippinäytteen (**KK3**) kuitupitoisuus oli pieni. Poistoilmasuodattimien jälkeen sijaitseva PK2 puhallinkammio on pinnoitettu reikäpellitetyllä mineraalivillalla (Kuva 132). Myös tuloilman runkokanavan sisäpintana on mineraalivillaa, joka on peitetty ainoastaan reikäpellillä (kuvat 136-137). Tuloilmajärjestelmän sisäpinnoilta otetuista geeliteippinäytteistä kuitenkin vain tuloilmakammion (**KK4**) kuitupitoisuus oli poikkeavan suuri.

Kuva 136. Myös tuloilman runkokanavan sisäpintana on mineraalivilla, joka on peitetty...

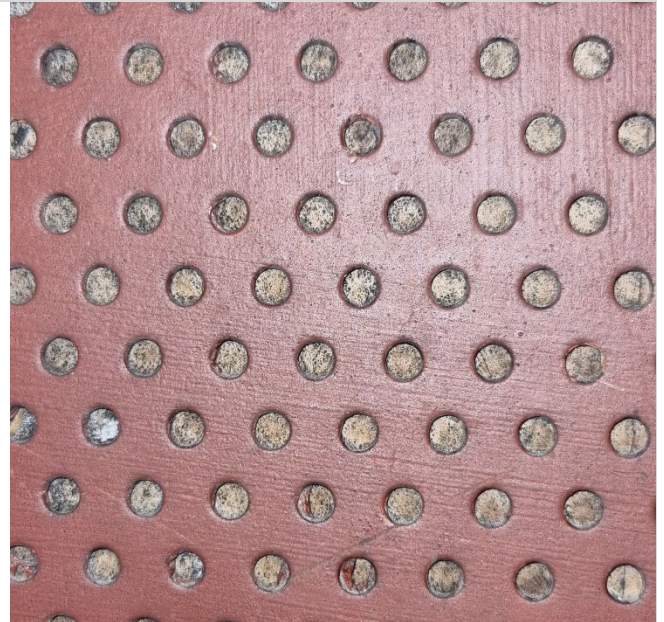
Kuva 137. ... ainoastaan reikäpellillä.

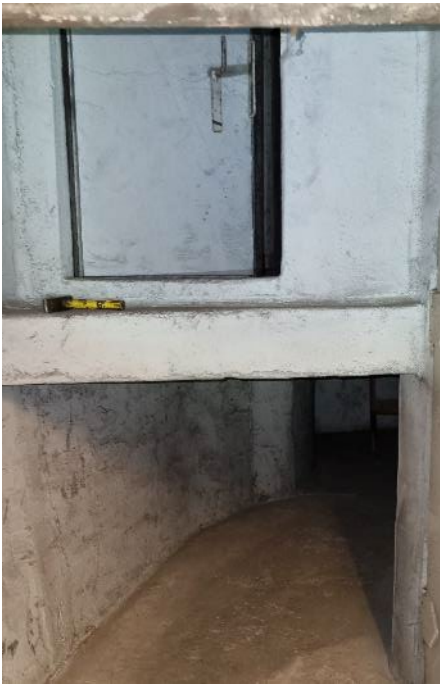
Keilahallia palveleva, nykyaikainen tulo-/poistoilmakone TK05/PK05 sijaitsee erillisessä konehuoneessa, jonne on käynti PKII tasolta keilahallista. Raitisilma johdetaan käytävältä K17 (kuva 138). Rakennusaineisessa kanavassa oli puiset tikapuut. Tuloilmakone on pääosin puhdas (kuva 139), koneen pohjalla on kuitenkin paikoin merkkejä kosteudesta (kuva 140). Tuloilmakanava on rakennusaineinen, osin kalliopintainen ja sen sisällä kulkee paikoin putkia (kuva 141). Koneen suodatinkammioista ja runkokanavasta otetuissa näytteissä (**KK1** ja **KK2**) ei esiintynyt poikkeavasti kuituja, vaikka keilahallin laskeumanäytteen kuitupitoisuus ylitti toimenpiderajan. Tuloilma jaetaan keilahallin katosta, eikä kyseistä kanavanosaa päästy tarkastamaan (kuva 142). Tuloilmajärjestelmän vaikutusta hallin kuitutulokseen ei pystytty siis täysin sulkemaan pois.

Kuva 138. Keilahallin tuloilmakoneen TK5 raitisilmakanava alla. Yläpuolella olevan luukun takana tuloilmakanava.

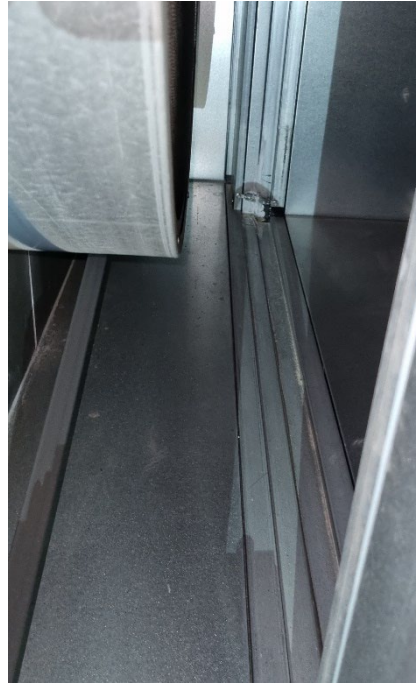
Kuva 139. Kone oli pääosin puhdas.

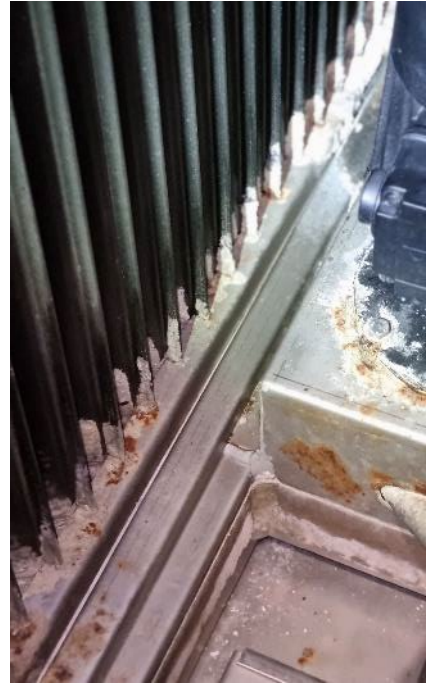
Kuva 140. Koneen pohjalla oli paikoin merkkejä kosteudesta.

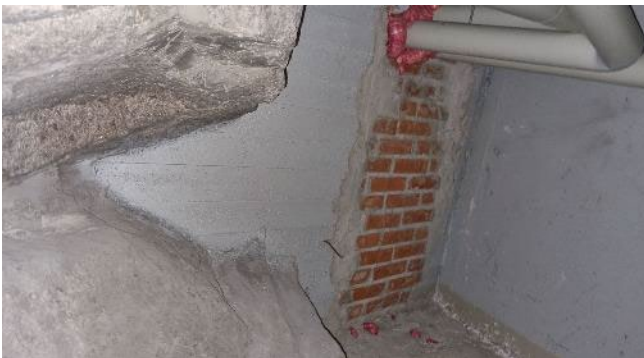
Kuva 141. Keilahallin tuloilmakanava.

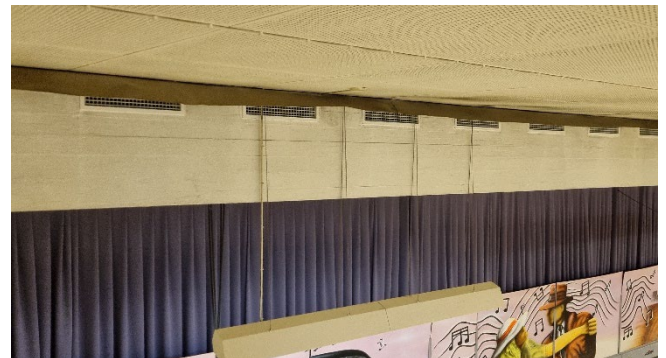
Kuva 142. Tuloilma jaetaan katon rajassa olevasta rakennusaineisesta kanavasta, jota ei kyetty tarkastamaan.

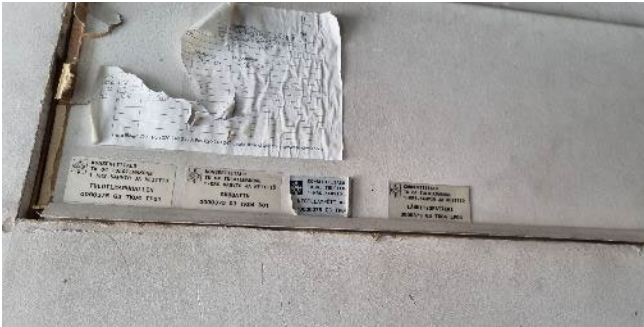
Keittiötiloja, kahviota 125 ja 2. kerroksen toimistoja palveleva tuloilmakone TK4 sijaitsee keittiön katossa, jossa sen tarkastus ja huolto ovat hankalia toteuttaa (kuva 143). Kirjausten mukaan vuosittain vaihdettavat suodatimet asentuvat tiiviisti, mutta niiden painumista koneen pohjalle ei ole estetty. Koneen sisäpinnat olivat melko

Kuva 143. Tuloilmakone TK4 sijaitsee keittiön katossa. Suodattimet on kirjausten perusteella vaihdettu vuosittain.

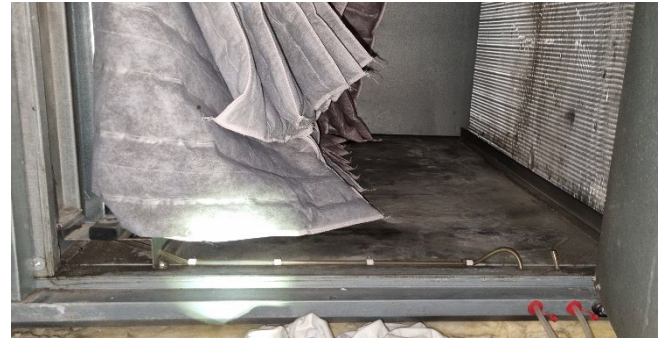
likaiset. Koneen sisällä ei havaittu merkittäviä kuitulähteitä, mutta koneen vierestä on katosta poistettu akustiikkalevyjä. Koneen suodatinkammioista ja tuloilman päätelaitteesta otettujen näytteiden (**KK9** ja **KK12**) kuitupitoisuudet olivat poikkeavan korkeat, tuloilmakanavassa (**KK10**) kuituja oli vähän.

Kuva 144. Suodatinkammio on melko likainen, suodattimien painumista kammion pohjalle ei ole estetty.
