Tutkimusraportti

Kosteus- ja sisäilmatekninen kuntotutkimus

Juhannuskukkulan kampus, E-rakennus

28.12.2023

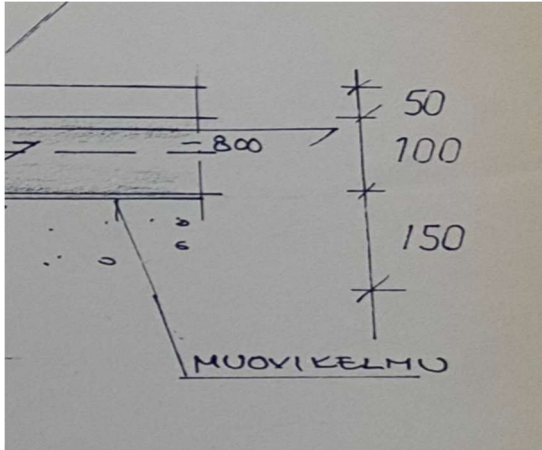
Alapohjarakenne AP1 (rakennuksen keskiosat)

Kuva 3. Lähtötietojen mukainen alapohjan rakennetyyppi rakennuksen keskialueella AP1.

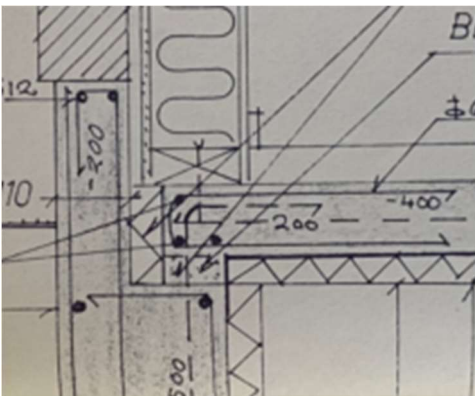
Ulkoseinärakenne US1 (ei-kantava)

Kuva 10. Lähtötietojen mukainen rakennetyyppi US1.

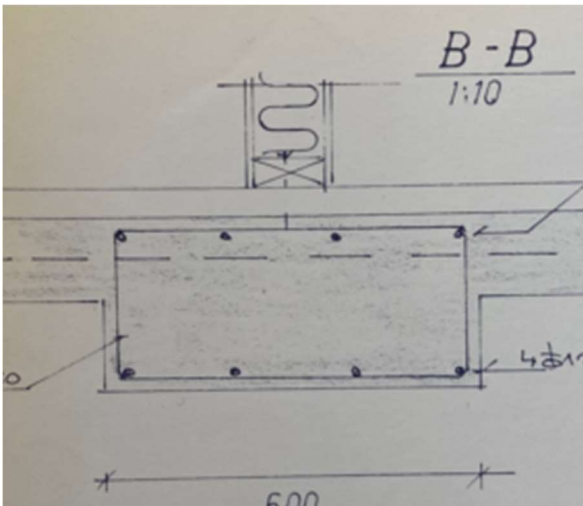
Rakennuksen kantavat rakenteet ovat liimapuupilarit ja -palkit, joten väliseinillä voi olla vain rakennuksen jäykistämiseen liittyvä merkitys. Suunnitteluasiakirjoissa rakennuksen väliseinät on esitetty alkamaan lattiapinnasta (Kuva 17). Väliseinärakenteeseen tehtiin yksi rakenneavaus (RA.09), jossa todettiin, että alapohjan pintaala on valettu vasta väliseinien teon jälkeen, joten väliseinät tukeutuvat pohjalaattaa. Väliseinien alaohjauspuun alapinta on siten n. 50 mm lattiapinnan alapuolella, joten väliseinien alaosien kuivumisedellytykset ovat niukat, varsinkin jos niihin on asennettu suunnitelmissa esitetty villaeriste. Rakenneavauksessa alaohjauspuun alla ei ole kapillaarikatkoa, eikä seinässä ollut villaeristettä. Rakenneavauksen yhteydessä ei rakenteessa havaittu poikkeavaa hajua.

Kuva 17. Suunnitelmissa esitetty alapohjan ja väliseinän liitymä.

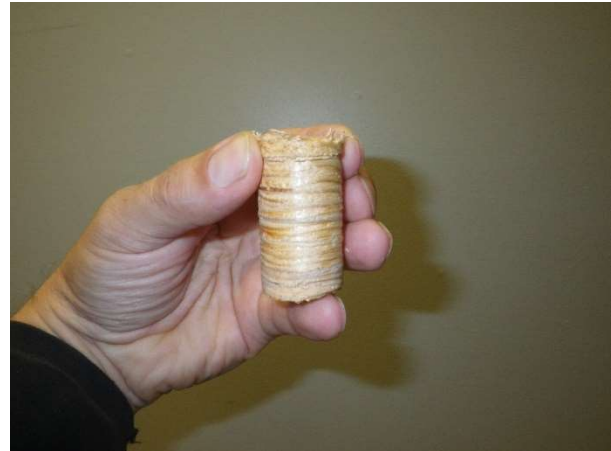
Väliseinärakenteeseen tehdystä rakenneavauksesta havaittiin alaohjauspuun olevan painekyllästettyä puuta. Alaohjauspuun alapinnan kosteus oli rakenneavauksessa 12,1 p-%, joten poikkeavaa kosteutta ei rakenteessa ollut. Alaohjaspuusta irrotettiin lieriö (Kuvat 19 ja 20), eikä alaohjaspuun rakenteessa havaittu vaurioitumista.

Kuva 20. Alaohjauspuusta irrotettu lieriö.

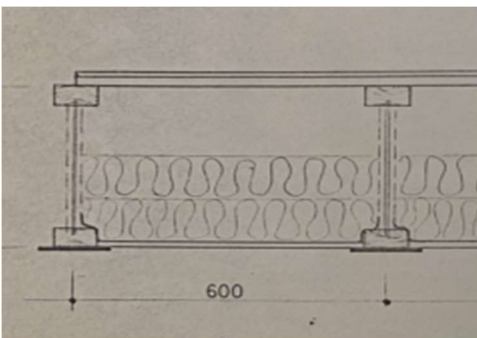
Yläpohjarakenne YP1

Rakennuksen yläpohjassa on eristettä vain 200 mm, joten yläpohja ei ole energiatehokas. Yläpohjan höyrynsulun saumakohdat eivät ole tiiviitä ja tuulettuminen yläpohjassa on rakenteellisesti niukkaa. Yläpohjassa ei kuitenkaan havaittu viitteitä niukan tuulettumisen aiheuttamista vaurioista, eikä yläpohjaeristeissä ollut mikrobikasvustoja. Sisäkatossa havaittiin useita merkittäviä vuotojälkiä, mutta edes vuotojälkien kohdalla yläpohjaeristeissä ei ollut mikrobikasvustoja, mutta sisälevyissä niitä sitä vastoin havaittiin. Yläpohjalle suositellaan vain kosteusvaurioituneiden levyjen uusimista. Peruskorjauksen yhteydessä on toki harkittava myös yläpohjan energiatehokkuuden ja tuuletusedellytysten parantamista.

Yläpohjan kantavat primääripalkit ovat liimapuupalkkeja. Sekundäärirakenteena toimivat elementtivalmisteiset uumapalkit (Kuva 21). Eristeenä yläpohjassa on 200 mm paperipintaista mineraalivillaa, joten kovin energiatehokas rakenne ei ole. Uumapalkkien päälle on asennettu 50x100 lankut lappeelleen ja niihin tukeutuu vesikatetta kantavat lautaruoteet ja bituliittilevyt. Tuuletusrakoa rakenteessa on n. 75- 100 mm ja rakenne tuulettuu räystäiltä. Tuulettuminen on nykyrakentamiseen verrattuna niukkaa. Vesikatteenä on bitumikermit. Yläpohjarakenne on esitetty alla olevassa kuvassa (Kuva 21).

Kuva 21.Lähtötietojen mukainen rakennetyyppi yläpohjasta YP1.

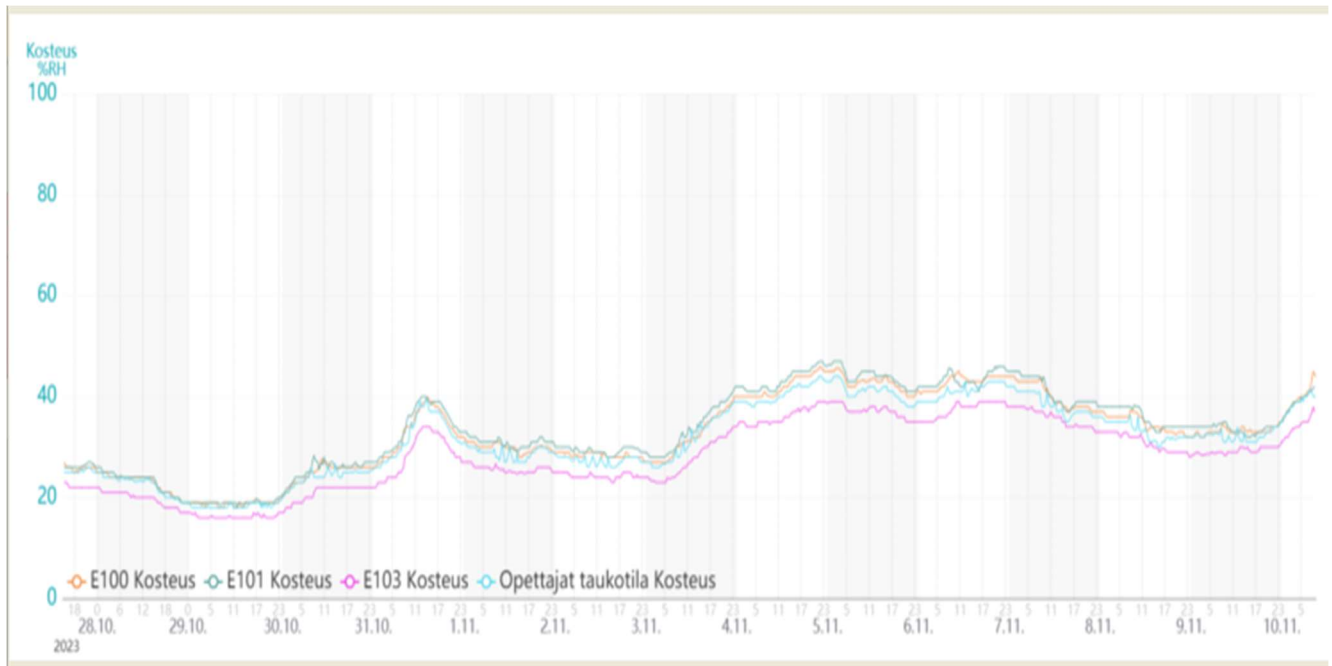
Sisäilman suhteellinen kosteus vaihteli seurantamittausajaksolla 18 - 42 RH% välillä, mikä on vuodenajalle tyypillistä (Kuva 30).

Kuva 30. Sisäilman suhteellinen kosteus 28.10.-10.11.2023.

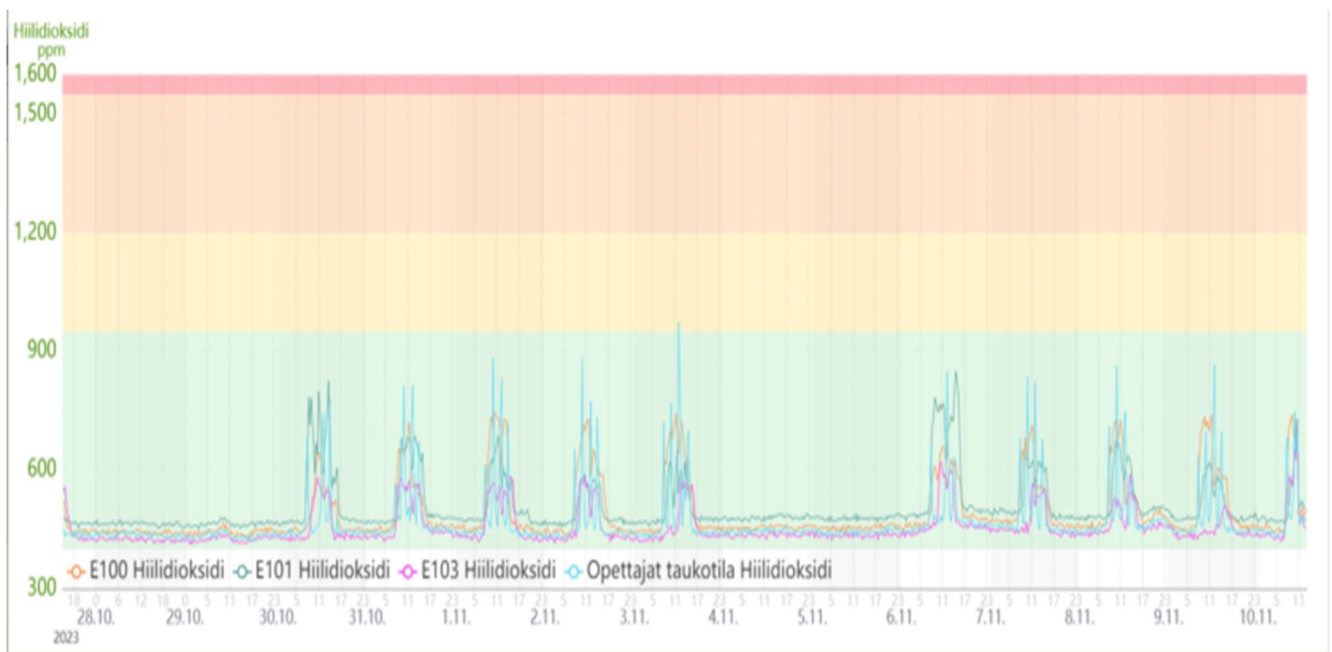
Sisäilman hiilidioksidipitoisuudet olivat mittausjaksolla selvästi alle asumisterveysasetuksen toimenpiderajan. Pitoisuudet olivat Sisäilmastoluokassa S2 (vihreä alue).

Kuva 31. Sisäilman hiilidioksidipitoisuudet 28.10.-10.11.2023.
