Tutkimusraportti WO-00976889
26.6.2023

Sisäilma- ja kosteustekninen kuntotutkimus

Impivaaran jäähalli
Eskonkatu 1
20320 Turku

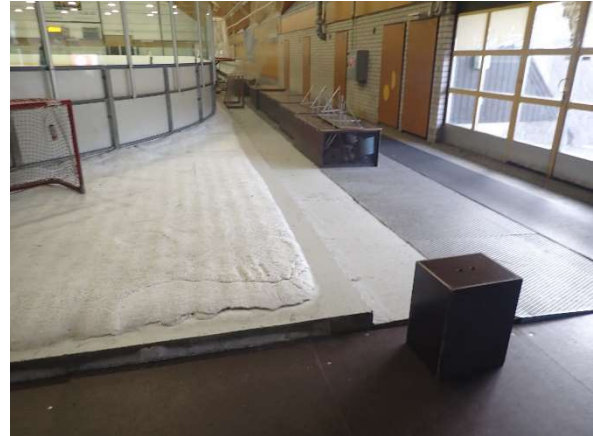
Kuva 7. Jäädetyt alueen ulkopuolella on huoltokäytäviä ja levyillä peitetyjä kouruja.

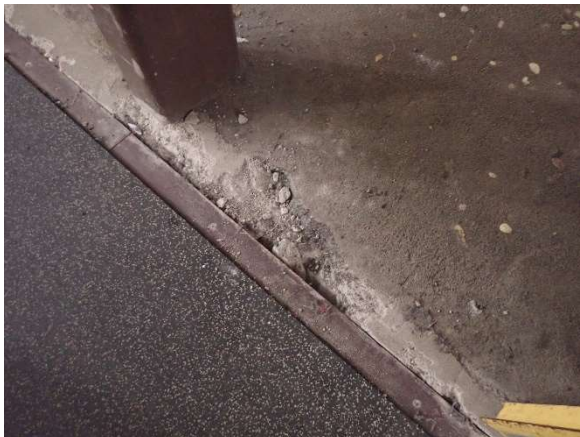
Kuva 10. Vaurioita alapohjan betonilaatassa halliosuudella.

Rakennepiirustusten perusteella jäähallin alapohja on ontelolaattarakenteinen. Ontelolaattaa ei havaittu rakenneavauskohdassa. Muutoin hallin alapohjassa havaittiin yksittäisiä vaurioalueita, kuten murtuneita liikuntasauvoja tai vastaavia.

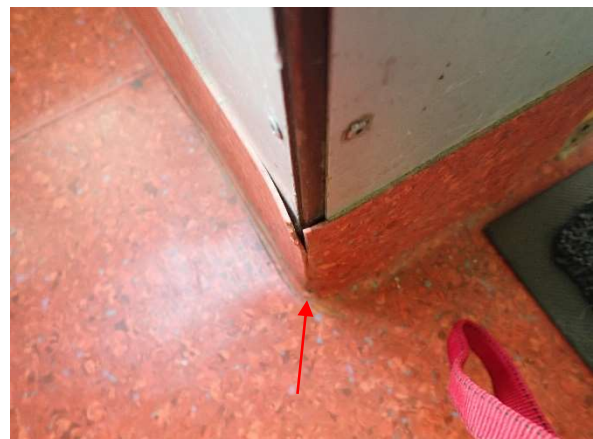
Kuva 17. Muovimaton seinälle nosto on revennyt ja alanurkassa on reikä (nuoli).

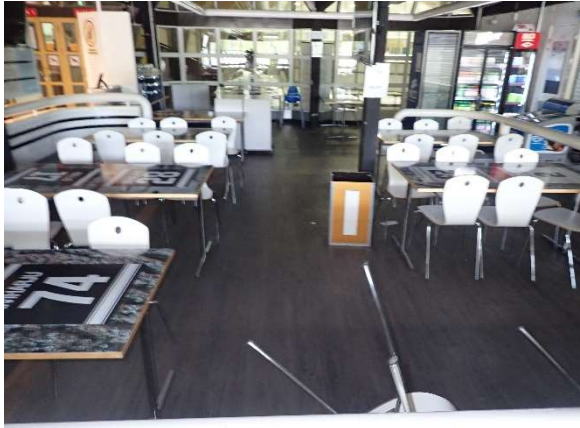
Kuva 24. Kahvion lattiassa on kelluva pintamateriaali. Pintamateriaalin alla on mahdollisesti vanha muovimatto.

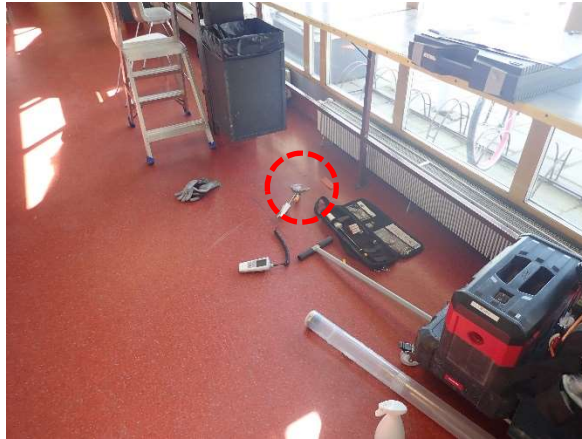
Kuva 28. Rakenneavaus AP1, kahvion edusta.

- Rakenteeseen on asennettu uusi muovimatto vanhan muovimaton päälle.
- Tasoite oli pehmeää ja tasoitteessa oli värimuutoksia.
- Alempi muovimatto oli koppura ja hajosi käsiteltäessä.
- Viiltokosteusmittauksen (VM1) perusteella suhteellinen kosteus päällimmäisen muovimaton alla oli kriittisenä pidettävän raja-arvon 85 %RH yläpuolella.
- Porausta jatkettiin 380 mm syvyyteen saakka. Rakenne oli betonia koko poraussyvyydeltä.
- Rakenteessa ei havaittu poikkeavia hajuja tai ilmavirtauksia.
- Muovimatosta, tasoitteesta ja liimasta otettiin materiaalinäyte suoraviljelyyn. Analyysivas-
tauksessa havaittiin viite vauriosta.

Näyte	Materiaali	Rakennusosa	Tila	Tuloksen tulkinta
7	Muovimatto, liima, tasoite	AP1	141	Viite vauriosta
8	Muovimatto, liima, tasoite	AP2	160	Viite vauriosta

Alapohjista otetuissa näytteissä molemmissa havaittiin viite mikrobivauriosta. Molemmissa näytteissä oli suuria määriä kosteusvaurioindikaattorimikrobeita.

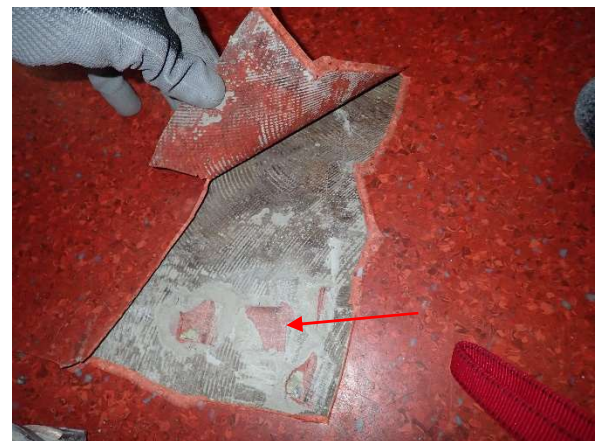
Kuva 30. Tasoitteen alla on vanha muovimatto.

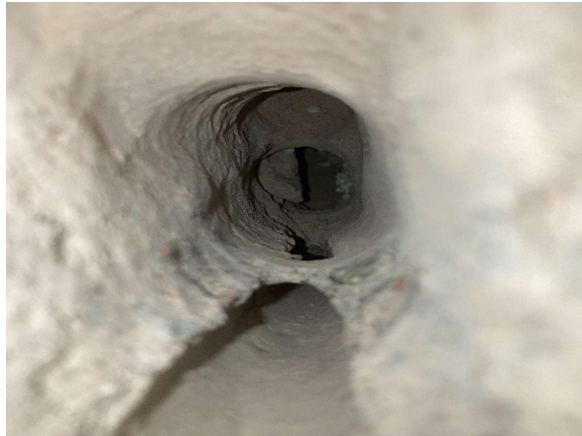
Kuva 31. Rakenneavaus AP1.2, kahvion edusta.

- Rakenneavaus tehtiin noin kahden metrin etäisyydelle avauksesta AP1 alapohjan rakennetyypin selvittämiseksi.
- Viiltokosteusmittauksen (VM2) perusteella suhteellinen kosteus päällimmäisen muovimaton alla oli kriittisenä pidettävän raja-arvon 85 %RH alapuolella.
- Rakenneavauksesta oli aistittavissa mikrobiperäinen haju ja ilmavirtaus alapohjasta sisään-päin.

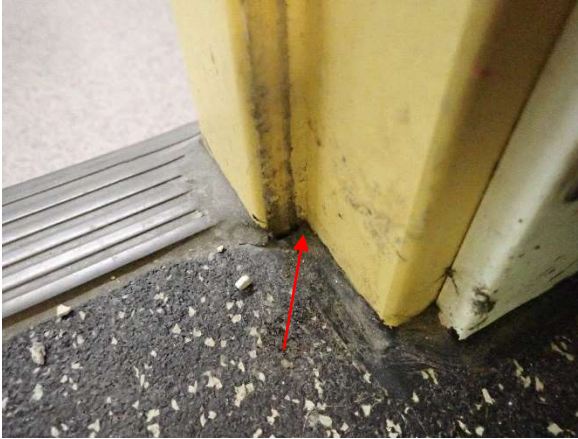
Kuva 36. Normaalissa ilmanvaihdon käyttöolosuhteessa karmin liittymässä oli pientä vuotoa.

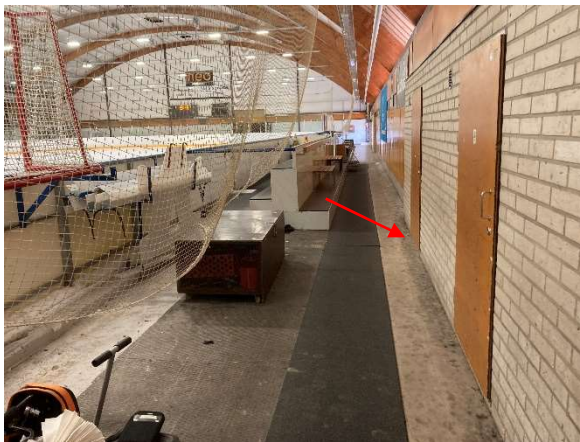
Kuva 39. Käytävän alapohjassa väliseinän edessä oli laajalti tummentumaa.

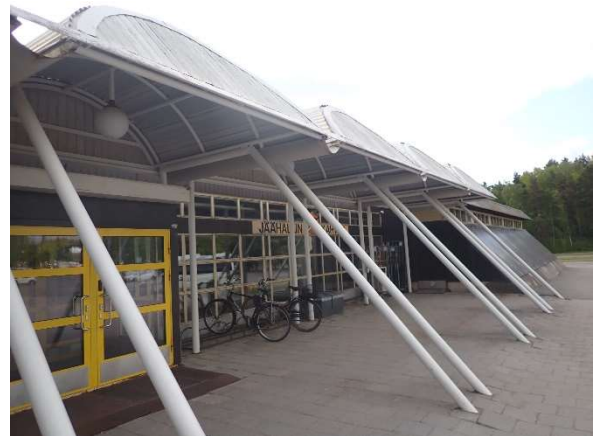
Kuva 45. Sisäänkäynnin edustalla on teräsrakenteista lasiseinää ja teräsrakenteiset ovet. Sisäänkäynnin edustalla on katos, mutta katos on irti ulkoseinälinjasta ja mahdollistaa sateen ja lumen pääsyn ulkoseinälle.

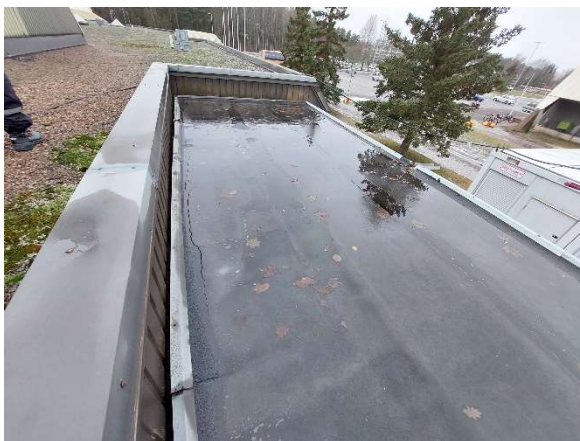
Kuva 54. Luoteisnurkassa olevan katoksen päälle kertyy vettä.

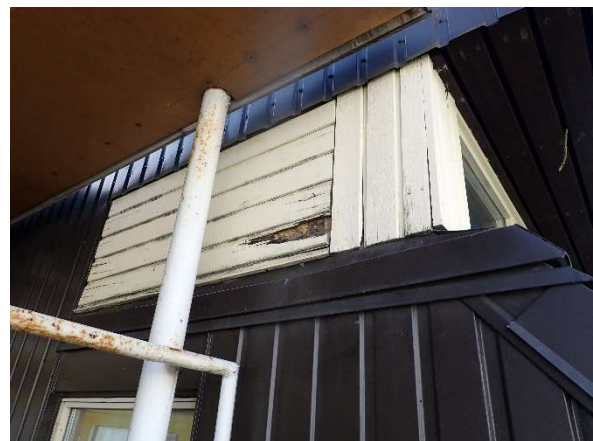
Kuva 55. Vesi valuu katoksen reunan yli jäähallin ulkoseinään. Puu-ulkooverhous on lahonnut.

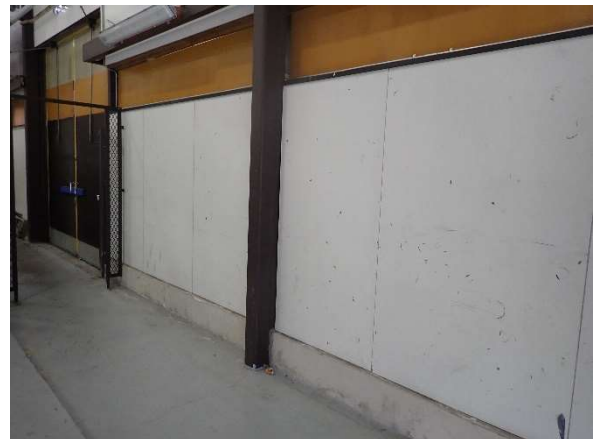
Kuva 61. Hallin ulkoseinien sisäverhouksena on käytetty kuitusementtilevyä erityisesti rakennuksen päädissä.

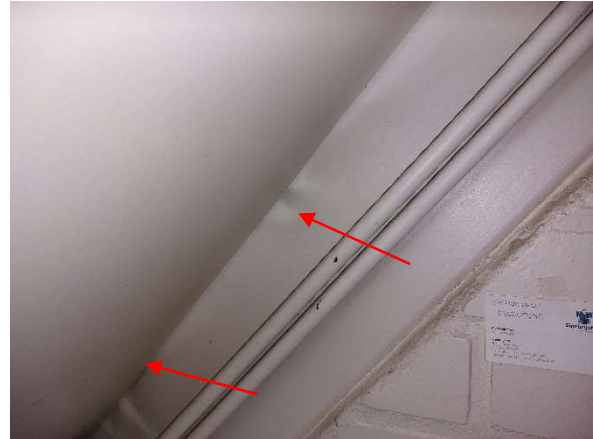
Kuva 63. Varaston sisäverhouksena on käytetty kuitusementtilevyä. Ulko- ja väliseinän liittymässä on ilmavuotoon viittaavaa tummentumaa. Vastaavia ilmavuotoja oli useammassa varastokopissa.

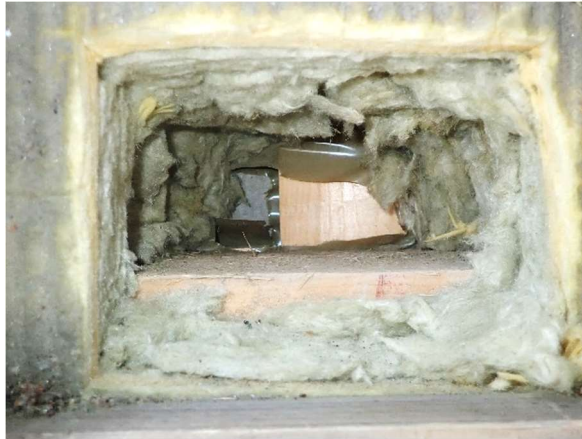
US1, US2 ja US4

Kuva 65. Rakenneavaus US1, pellitetty kalteva ulkoseinä. Rakenteessa on kaksi höyrynsulkumuovia.

- Ulkoseinissä oli kaksi muovikalvoa rakenneavausta US4 lukuun ottamatta.
- Rakenneavauksessa US1 oli havaittavissa lievä mikrobeille ominainen haju.
- Rakenneavauskohdan US2 ulkoverhouksessa oli laajoja vaurioita.
- Rakenneavauskohdassa US2 on teräspilari ja höyrynsulkumuovi katkeaa pilarin kohdalla.
- Pilarin pinnassa on pistemäistä korroosiota.
- Ulkoverhouksen alla on poikittainen koolaus, joka heikentää rakenteen tuuletusta. Profiilipellin alle muodostuu kuitenkin ilmapäli.
- Ulkoseinien mineraalivilloista otettiin materiaalinäytteitä suoraviljelyyn. Kaikissa näytteissä havaittiin viite vauriosta.

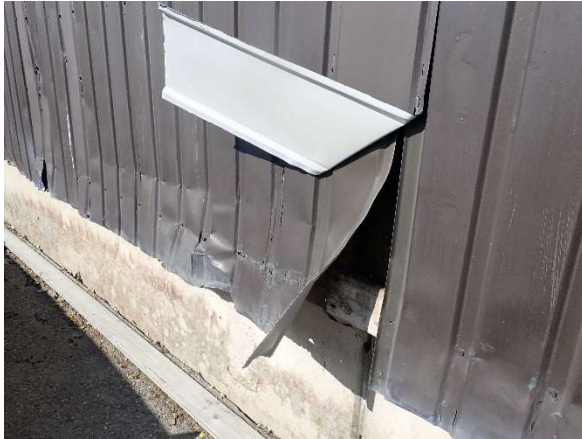
Kuva 68. Rakenneavaus US2 tehtiin idänpuoleiseen päätyyn kohtaan, jossa ulkoverhous oli vaurioitunut.

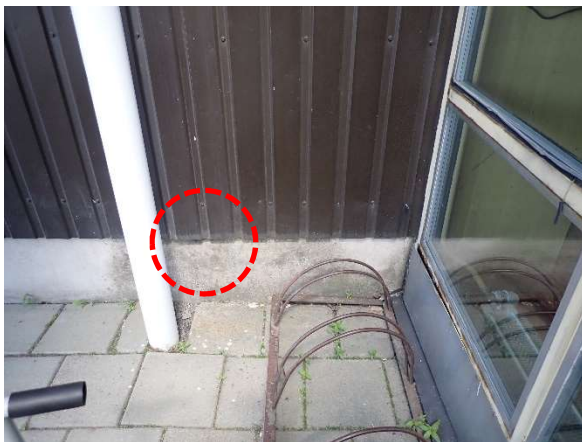
Kuva 70. Rakenneavaus US4 tehtiin kohtaan, jossa sokkeliin ja ulkoseinään on kohdistunut näkyvää kosteusrasitusta.

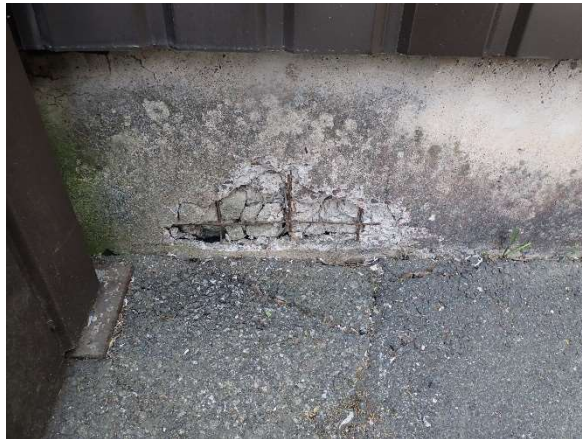
Ulkoseinän sokkeli US3

Kuva 73. Rakenneavaus US3. Rakennuksen itäpääty.

- Sokkeliin on kohdistunut voimakasta kosteusrasitusta.
- Sokkelissa on laaja mahdollisesti teräskorroosion tai mekaanisen iskun aiheuttama vaurio.
- Betonin harjateräsverkoissa on korroosiovaurioita, teräkset ovat hyvin lähellä rakenteen ulkopintaa.
- Vastaavia kosteusrasitukseen viittaavia jälkiä on myös rakenneavauskohdan vierustalla.
- Sokkelin mineraalivillasta otettiin materiaalinäyte suoraviljelyyn. Näytteessä havaittiin viitevauriosta.

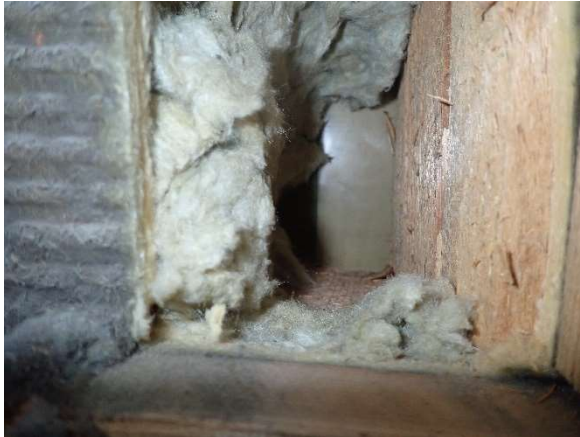
Ulkoseinä/väliseinä US5

Kuva 76. Rakenneavaus US5. Kylmän ja lämpimän tilan välinen seinä.

- Rakenne on kylmän jäähallin ja lämpimän sosiaalitalon tilan välissä ja toteutettu ulkoseinä- ja kanteen rakennetyypin mukaisesti.
- Varsinaisista kylmän jäähalliosan ulkoseinälinjoista poiketen rakenteessa on vain yksi höyrynsulkumuovi ja sisäverhouksena pukukopin puolella vaneri.
- Rakenteessa ei havaittu poikkeavia hajuja tai ilmavirtauksia.
- Mineraalivillasta otettiin materiaalinäyte suoraviljelyyn. Näytteessä ei havaittu viitettä vauriosta.

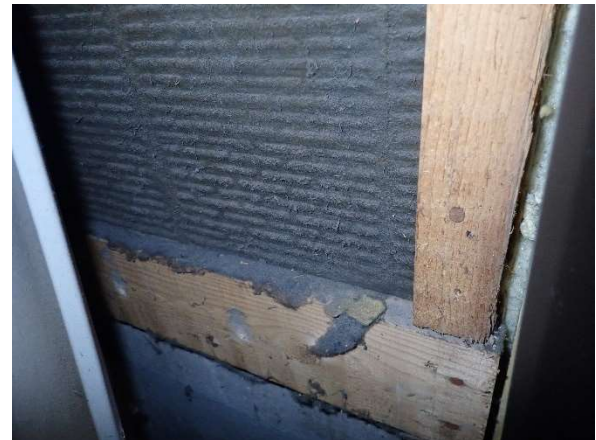
Kuva 78. Pellin takana on vastaava rakenne kuin muissakin ulkoseinissä.

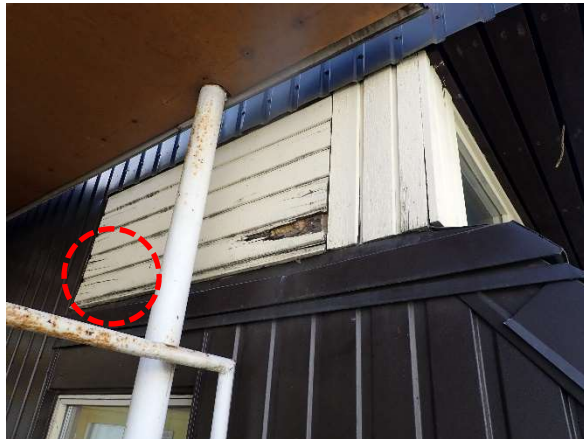
Ulkoseinä US6

Kuva 80. Rakenneavaus US6. Avaus tehtiin puuverhotulle osuudelle.

- Ulkoseinään on kohdistunut voimakasta kosteusrasitusta, joka on aiheuttanut lahovaurioita ulkoverhoukseen.
- Höyrynsulkumuovia ei ole asennettu tiiviisti.
- Mineraalivilla oli voimakkaasti tummunut.
- Rakenteessa ei havaittu poikkeavia hajuja tai ilmavirtauksia.
- Mineraalivillasta otettiin materiaalinäyte suoraviljelyyn. Näytteessä havaittiin viite vauriosta.

Nykyisten vaurioiden poistamiseksi seinät tulisi korjata purkamalla vaurioituneet rakenteet runkorakenteeseen saakka ja uusia kokonaisuudessaan erillisen korjaussuunnitelman mukaisesti.

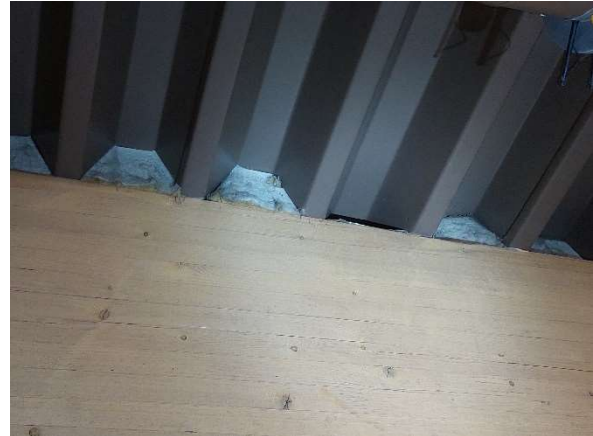
Kuva 88. Liimapuupalkkien ja sisäkaton välissä on avoimia mineraalivillakuitupintoja. Osa villoista oli rikki ja ne pölsivät ilmavirtausten mukana.

Pukuhuoneissa väliseinien yläosissa, kantavien liimapuupalkkien ja sisäkattojen välissä olevat mineraalivillatilkkeet ovat osin vaurioituneet. Villoihin kohdistui ilmavirtausta ja villoista voi irrota teollisia mineraalikulkuja pukuhuoneiden sisäilmaan. Altistuminen on kuitenkin tilojen käyttötarkoitus huomioiden vähäistä ja villaa on neliömääräisesti vähän. Epätivis villoitus ei kuitenkaan estä ilmavirtauksia ja hankaloittaa ilmanvaihdon säätämistä ja mahdollistaa ilmavirtaukset eri pukuhuonetilojen välillä.

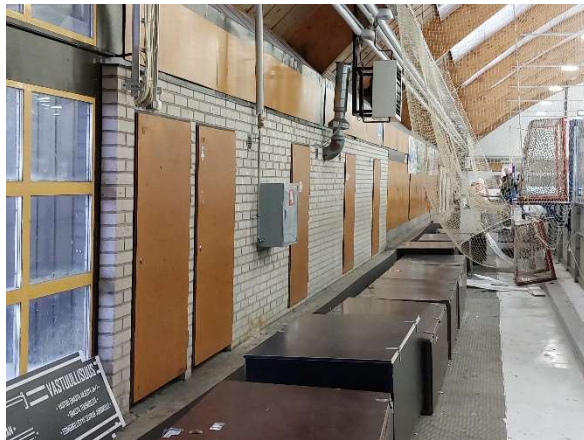
Kuva 95. Jäähallien ulkoseiniä vasten olevissa varastotiloissa on kalkkihiiekkatiiliseinät ja puiset laakaovet. Tilat ovat käyttäjiltä saadun lähtötiedon perusteella käyttökielossa.

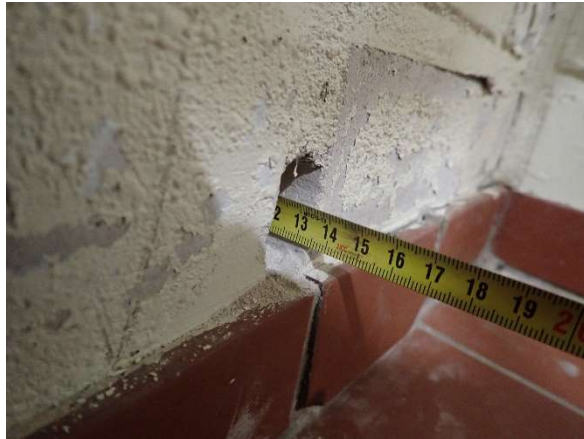
VS1, varastotila 115

Kuva 98. Rakenneavaus VS1 tehtiin varastotilan 115 ja toisella puolella olevan märkätilan väliseen seinään.

- Seinässä havaittiin kosteuspoikkeama-alue varaston- ja märkätilan puolella rakenneavauskohdassa.
- Seinässä ei ole massamaista vedeneristettä.
- Rakennusajankohta huomioiden, seinissä voi olla ohut kosteussulkusively.

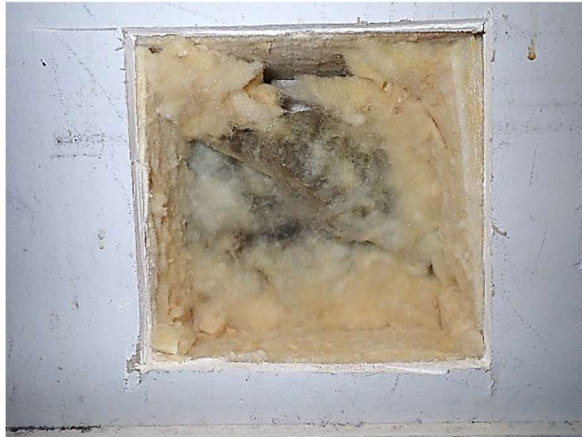
VS2, valmentajien tila

Kuva 101. Rakenneavaus VS2 tehtiin valmentajien tilaan.

- Tila on jäähallissa, jolloin seinät rajaavat kylmää ja lämmintä tilaa.
- Seinässä ei ole höyrinsulkua eikä erillistä ilmansulkukerrosta.
- Sisäverhouksen kipsilevytys muodostaa kuitenkin melko ilmatiiviin pinnan.
- Mineraalivillat rakenteen sisällä ovat tummuneet.
- Alajuoksun alla on bitumikermikaista.
- Mineraalivillasta otettiin materiaalinäyte suoraviljelyyn, jossa havaittiin heikko viite vauriosta.

Valmentajien tilan seinässä havaittiin heikko viite vauriosta, mutta tilan sisäilmasto-olosuhdetta saadaan todennäköisesti parhaiten parannettua lisäämällä tilaan toimiva ilmanvaihto. Seiniin ei kohdistu suoraa kosteusrasitusta ja tila on lämmin, joka osaltaan pitää myös jäähalliin rajautuvaa seinää kuivana. Lisäksi tilan sisäpinnassa on ilmativeyttä parantava levytys, joka vähentää rakenteen kautta tulevaa epäpuhtaan ilman määrää, jos ilmanvaihto saadaan kuntoon.

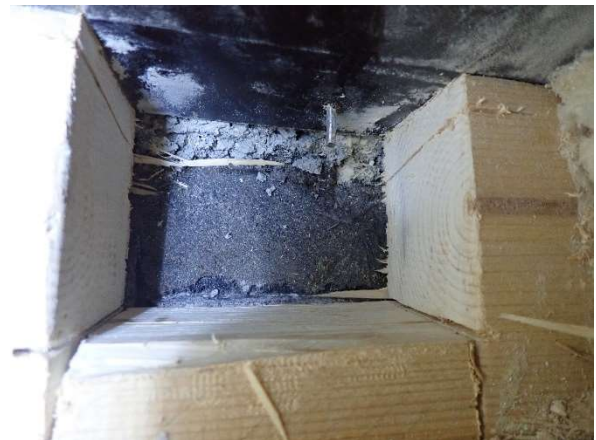
Kuva 103. Alajuoksun alla on bitumikermikaista.

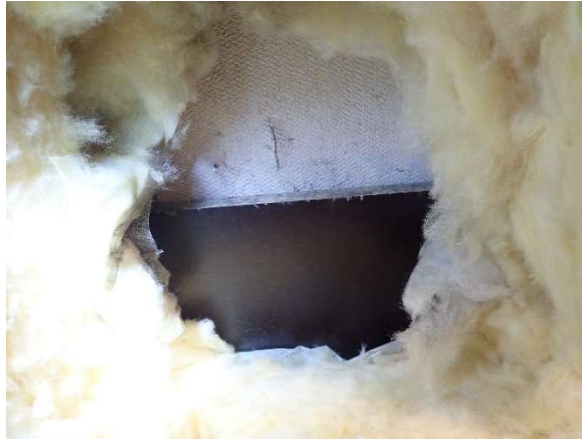
Kuva 104. Seinän alaosassa on vaneri kuitusementtilevyn ulkopinnassa.

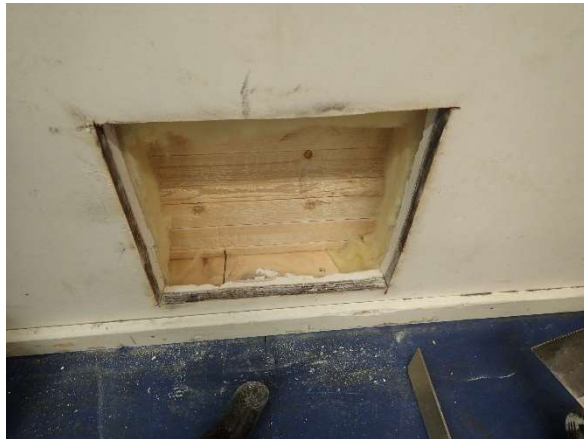
VS3, kuntosali

Kuva 106. Rakenneavaus VS3 tehtiin kuntosalin seinään.

- Seinässä ei ole höyrynsulkua eikä erillistä ilmansulkukerrosta.
- Sisäverhouksen kipsilevytyks muodostaa kuitenkin melko ilmatiiviin pinnan.
- Rakenteessa ei havaittu poikkeavia hajuja tai ilmavirtauksia.
- Mineraalivillasta otettiin materiaalinäyte suoraviljelyyn. Näytteessä ei havaittu viitettä vauriosta.

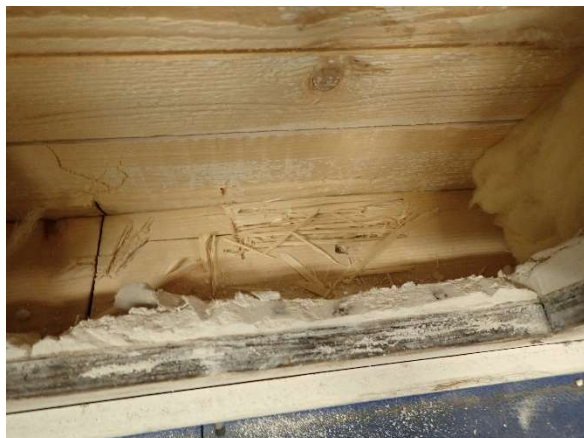
Kuva 107. Kuntosalin seinä on puurakenteinen. Rakenneavauskohdassa ei havaittu vaurioita.

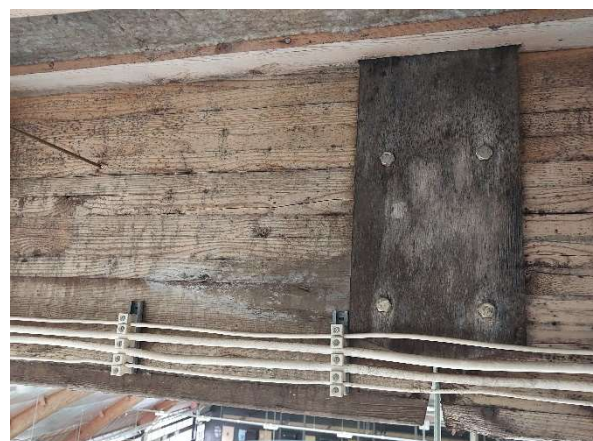
Kuva 113. Vanerikiinnikkeet ovat tummuneet. Osa kiinnikkeistä on uusittu.

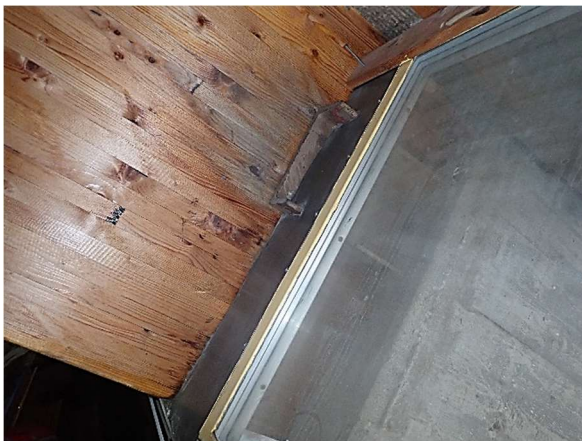
Kuva 118. Ilmavuotoja ja kosteuden tiivistymistä liimapuukaaren ja ulkoseinän liittymässä.

Veden valumajälkiä on käytännössä kaikissa liimapuukaarissa. Rakenneaavausten perusteella valumajäljet ulottuvat liimapuupalkin koko profiilin korkeudelle, jonka perusteella yläpohjarakenne ei ole myöskään ilmatiivis. Lämpökamerakuvausten ja aistinvaraisten havaintojen perusteella liimapuukaarien läpiviennit ulkoseinistä ovat myös epätiivit, joka aiheuttaa vastaavasti lämpimän ulkoilman tiivistymistä rakenneliittymään sekä hallitsematonta ilmavirtausta rakenneliittymän läpi.

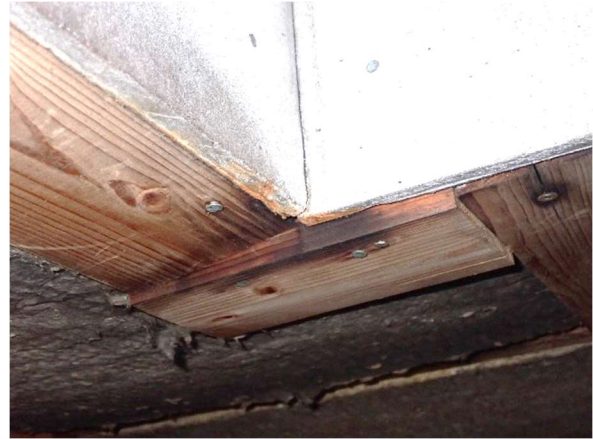
Kuva 121. Vesi on vuotanut savunpoistoluukun nurkan kohdalla.

Vaikka vesikatteessa ei havaittu merkittäviä vaurioita, sisäpuolella savunpoistoluukkujen kohdilla oli laajoja vuotojälkiä. Kaikkien vuotojälkien osalta ei voitu yksiselitteisesti todeta, ovatko vuodot muodostuneet nykyisen vesikatteen asentamisen jälkeen vai oliko kyseessä kattovuodosta vai kondenssista johtuva jälki. Vesikatolla ei ole myöskään sadevesikouruja tai syöksytorvia, joka lisää merkittävästi ulkoseinien kosteusrasitusta.

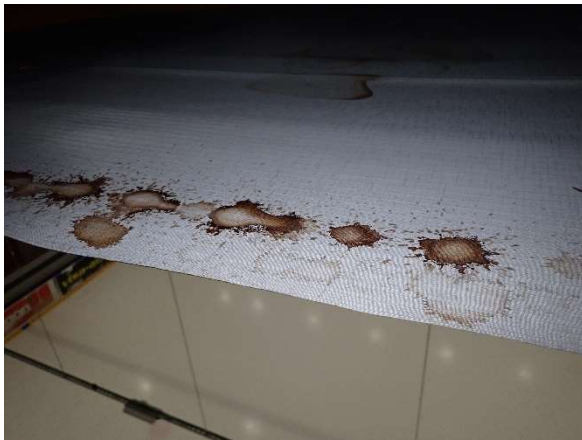
Kuva 122. Todennäköisesti kattovuodon aiheuttamia jälkiä jäähallin alumiinipinnoitetun kankaan yläpuolella. Kuva savunpoistoluukun läheisyydestä.

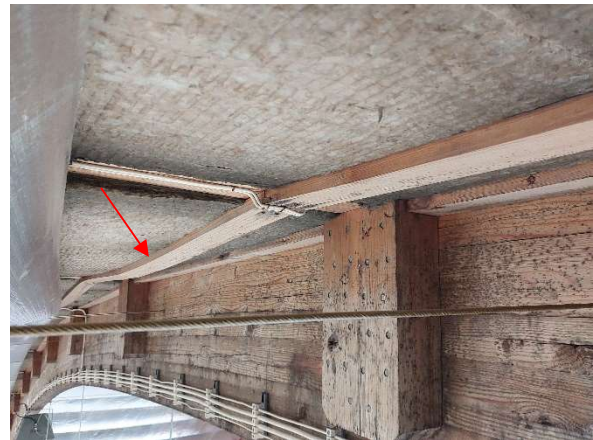
Kuva 123. Yläpohjan villojen kannatinlaudat ovat voimakkaasti kaareutuneet kaikissa tarkastetuissa kohdissa.

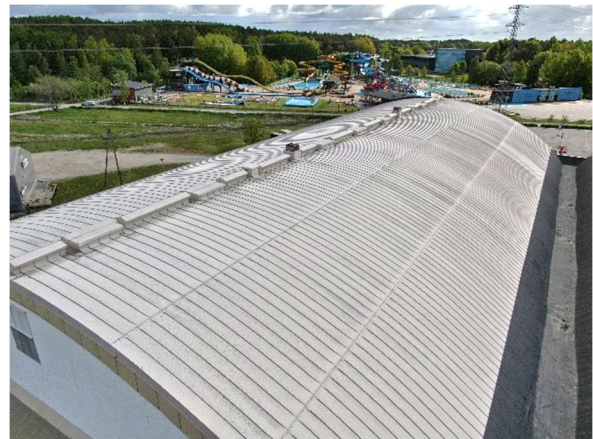
Kuva 125. Jäähallin vesikatto on rivipeltikate. Nykyisen rivipeltikatteen alla on vanha profiilikate. Katolle ei ole kulkua, katolla ei ole huoltosiltoja tai kiinnityspisteitä.

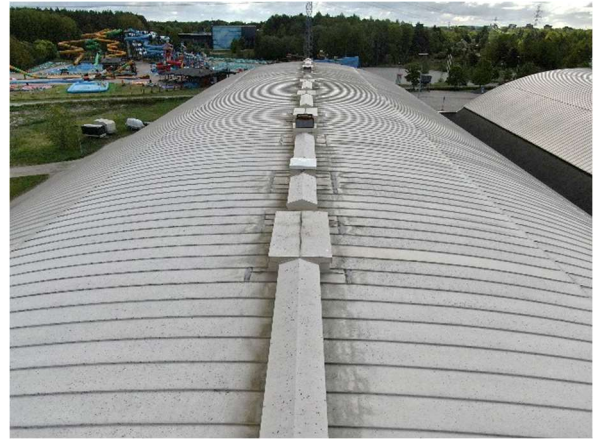
Kuva 127. Katolla on tuuletuskanavat ja savunpoistoluukut.

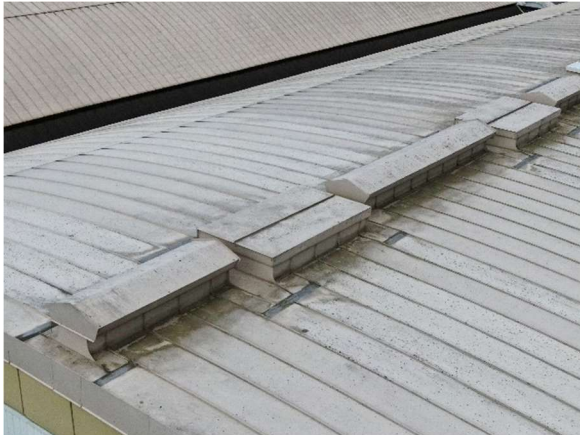
Kuva 128. Vesikaton keskilinja on melko tasainen, jolloin veden poistuminen hidastuu. Läpivientien kohdille on kertynyt epäpuhtauksia.

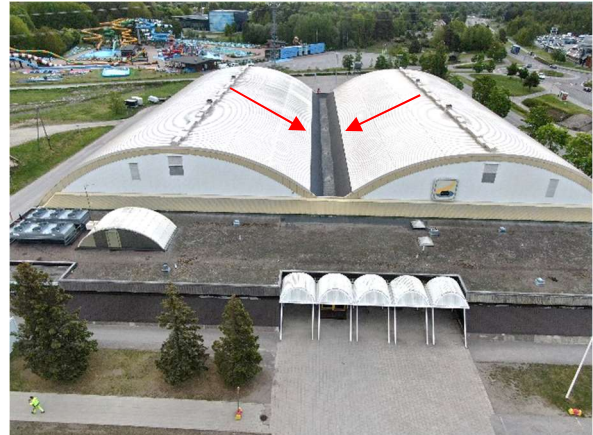
Kuva 129. Hallien väliselle kumibitumikermillä päällystetylle osuudelle kertyy runsaasti lunta ja vettä.

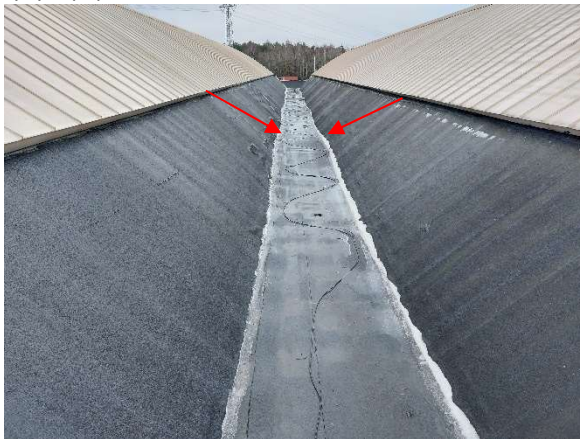
Kuva 130. Kourun pohjalla on sulanapitokaapeli, joka on asemoitu lähelle kattokaivoja.

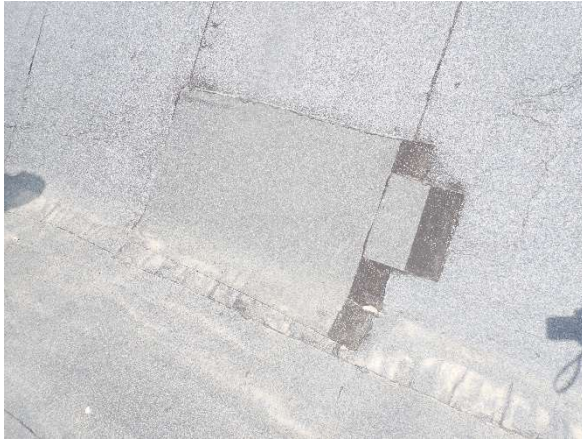
Kuva 132. Vesikattoa on paikkakorjattu.

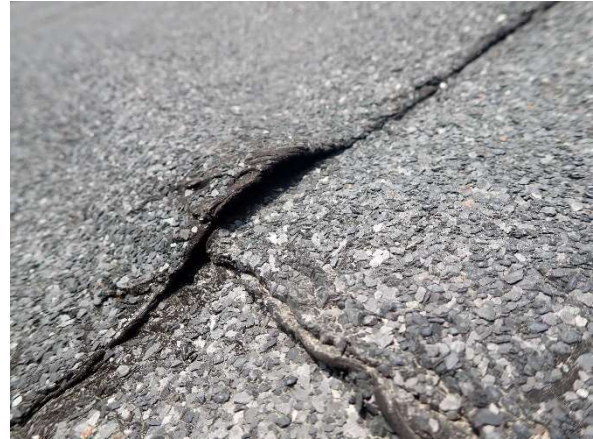
Kuva 133. Kumibitumikermin saumat ovat paikoin huonokuntoiset.

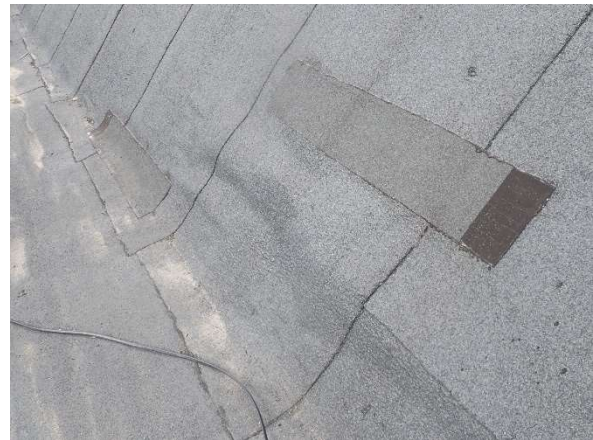
Kuva 135. Kumibitumikermissä on vesivuotoihin viittaavia ilmapusseja.

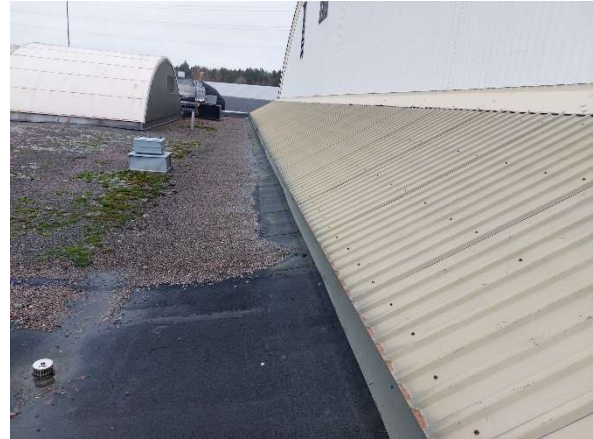
Kuva 139. Sosiaalitalojen vesikaton päällä on laajoja alueita, joissa ei ole singeliä. Singelin päällä on sammaloitumista, joka viittaa veden seisomiseen katteen päällä.

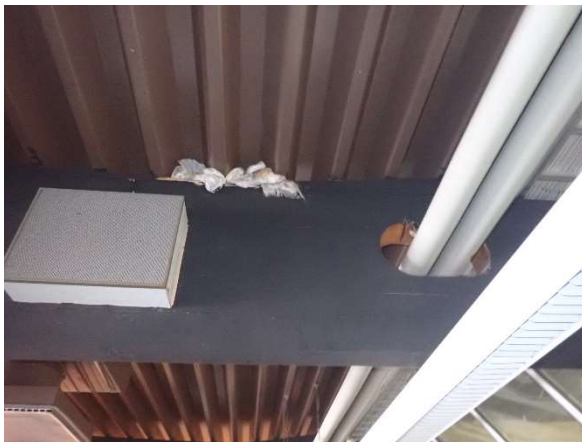
Kuva 140. Katto on vuotanut kahvion kohdalla. Vuoto on tukittu väliaikaisesti rätiltä.

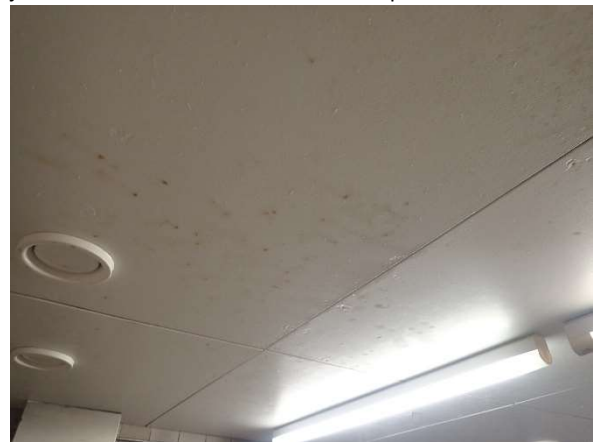
Kuva 141. Märkätilan katossa on laajalti tummia jälkiä.

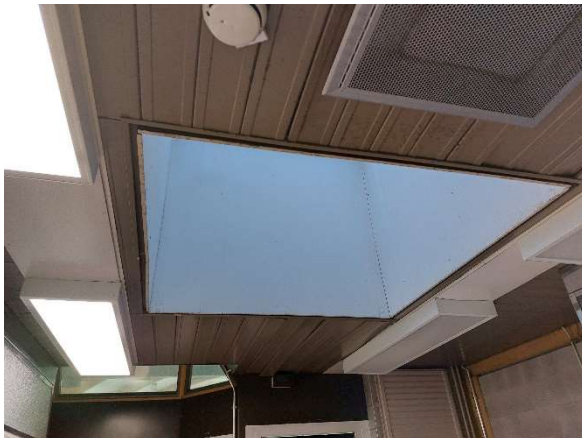
Kuva 142. Käyttäjiltä saadun tiedon perusteella katto on vuotanut keittiön kattoikkunan kohdalla.

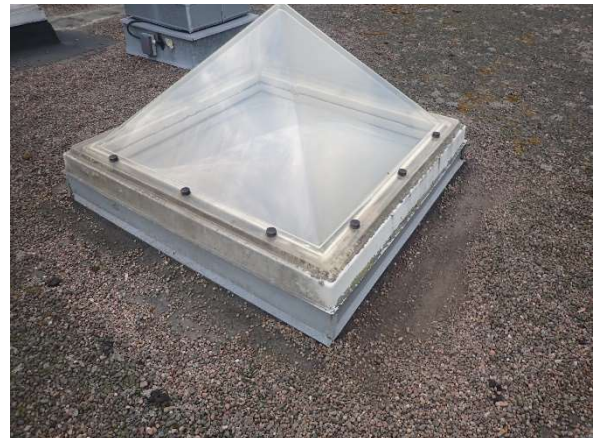
Kuva 143. Kattoikkunan kohdalla ei havaittu selkeää vauriota kumibitumikermissä.

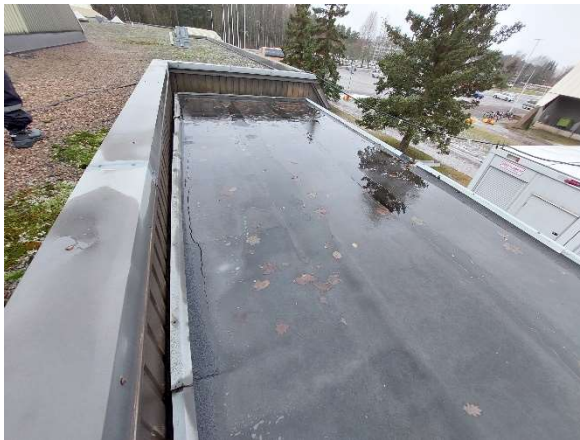
Kuva 146. Luoteisnurkassa olevan katoksen päälle kertyy vettä.

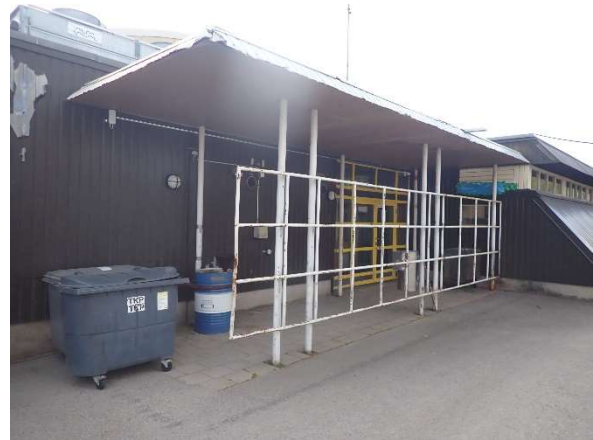
Kuva 147. Katoksen jäykistys on heikentynyt, rakennelma liikkuu voimakkaasti jalkojen alla katoksen päällä kuljettaessa.

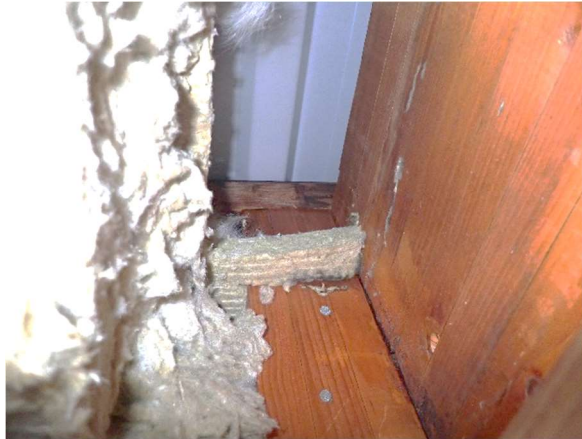
Kuva 154. Rakenneavaus YP1. Uuden vesikaton alle jätetty vanha profiilipelti kuvassa taustalla.

- Kaikissa rakenneavauskohdissa oli viitteitä sekä ilmapuodoista, että kosteuden tiivistymisestä puurakenteisiin.
- Rakenneavauskohdissa ei ollut selkeää mikrobeille ominaista hajua.
- Rakenteen höyrynsulkuna on käytetty alumiinipaperipintaista mineraalivillaa. Alumiinipinta on lämmöneristekerroksen sisällä 50 mm syvyydellä yläpohjan alapinnasta.
- Alumiinipaperin teippaukset olivat aistinvaraisesti arvioituna melko tiiviitä. Vesi on kuitenkin vuotanut teippauksen läpi, jolloin myös ilmapuodot yläpohjan läpi ovat mahdollisia.
- Kaukaloiden kohdilla yläpohjassa on erillinen alumiinipintainen kangas.
- Yläpohjan mineraalivillasta otettiin materiaalinäytteitä suoraviljelyyn. Kaikissa näytteissä havaittiin viite vauriosta.

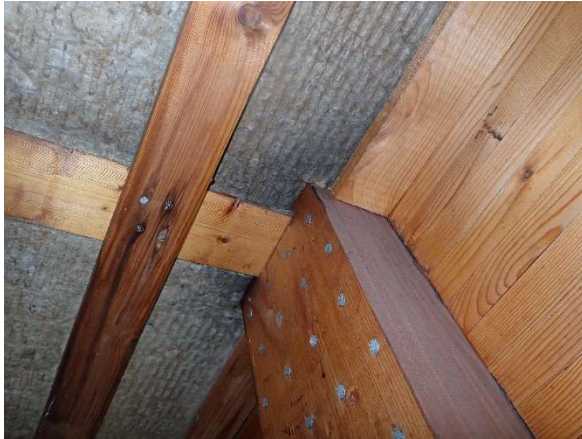
Kuva 155. Rakenneavauskohdassa YP1 on ilmavuotoon viittaava tummentuma. Villoja kannattelevassa laudassa on kosteuden aiheuttamia jälkiä.

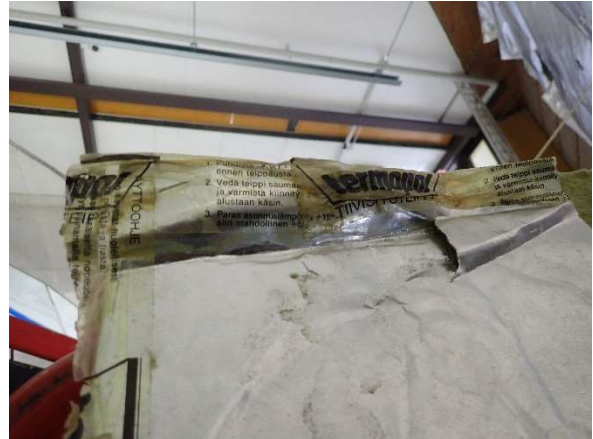
Kuva 156. Mineraalivillan alumiinipinnassa on kosteuden aiheuttamia jälkiä. Alumiinipinnaiset villat on teipattu neljältä sivulta. Teippauksessa ei havaittu avoimia saumoja. YP1.

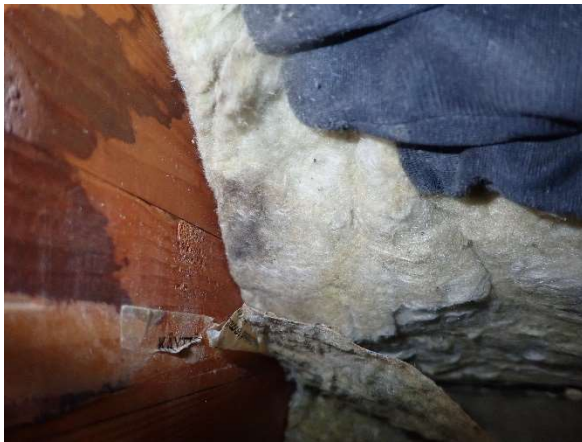
Kuva 157. Liimapuupalkissa on kosteuden aiheuttamia jälkiä. YP1.

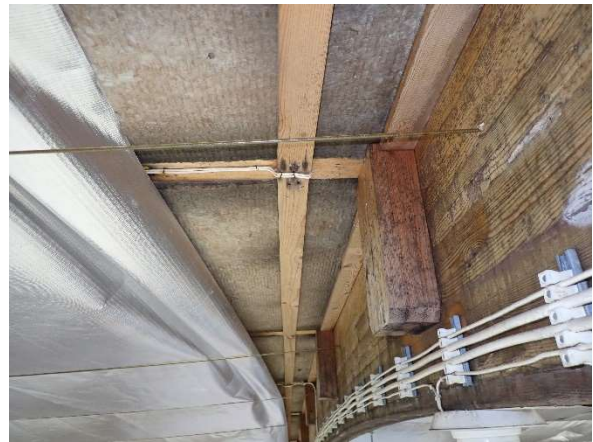
Kuva 158. Villassa on ilmavuotoon viittaavia tummentumia. Liimapuupalkissa ja klossiliitoksessa on todennäköisesti mikrobikasvun aiheuttamia tummentumia. YP2.

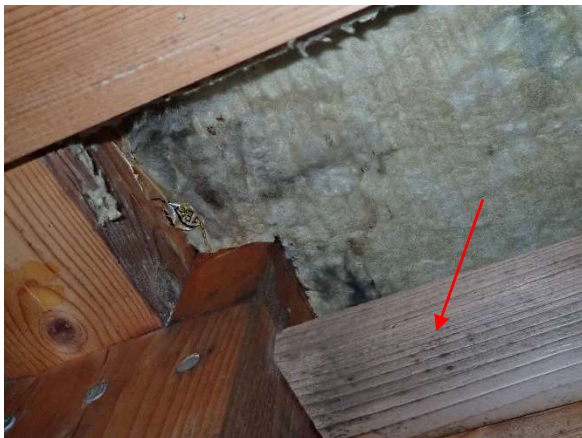
Kuva 159. Villassa on ilmavuotoon viittaavia tummentumia ja kosteuden aiheuttamia jälkiä. Laudassa (nuoli) on todennäköisesti mikrobikasvun aiheuttamia tummentumia. YP2.

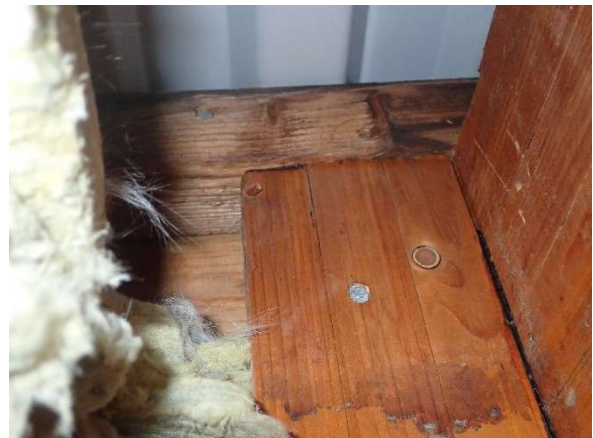
Kuva 160. Puurakenteissa on kosteuden aiheuttamia jälkiä. YP2.

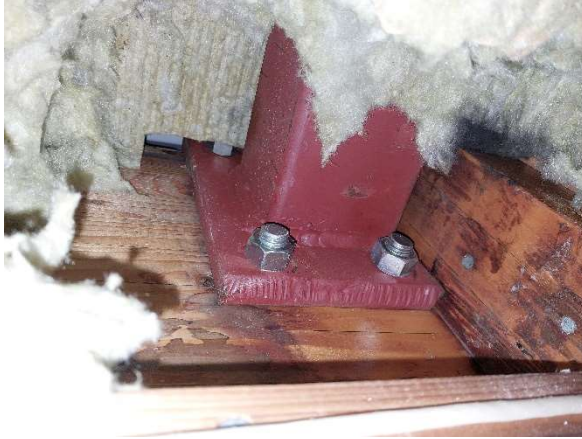
Kuva 161. Tuuliristikon liitoksen ympäristössä on kosteuden aiheuttamia jälkiä. YP4.

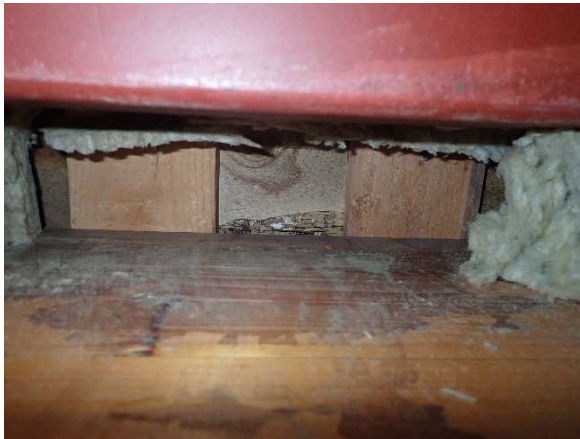
Kuva 162. Rakenneavaus YP3. Taustalla vesikatteen kumibitumikermin alla oleva vanerointi.

- Vesikatteen alla olevassa vanerissa on mikrobikasvuun viittaavia tummentumia.
- Rakenneavauskohdassa oli lämmin ilmavirtaus sisäänpäin.
- Vanerin alla olevissa ruodelaudoissa ei havaittu poikkeavia jälkiä.
- Liimapuupalkissa on selkeitä kosteuden aiheuttamia jälkiä.
- Rakenteen höyrynsulkuna on käytetty alumiinipaperipintaista mineraalivillaa. Alumiinipinta on lämmöneristekerroksen sisällä 50 mm syvyydellä yläpohjan alapinnasta.
- Alumiinipaperin teippaukset olivat aistinvaraisesti arvioituna melko tiiviitä. Vesi on kuitenkin vuotanut teippauksen läpi, jolloin myös ilmavuodot yläpohjan läpi ovat mahdollisia.
- Yläpohjan mineraalivillasta otettiin kaksi materiaalinäytettä suoraviljelyyn. Näytteissä havaittiin viite vauriosta ja heikko viite vauriosta.

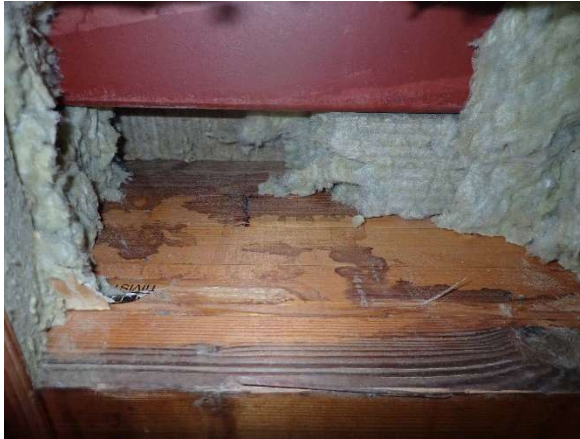
Kuva 165. Liimapuupalkin alareuna on vaurioitunut kosteus-
rasituksen seurauksena rakenneavauskohdan vierestä.

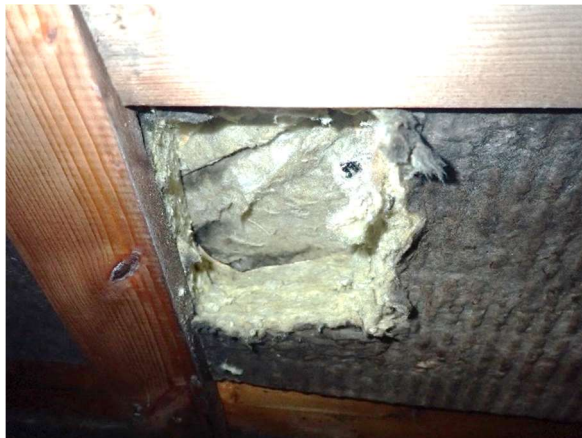
YP5, jäähalli

Kuva 166. Rakenneavaus YP5. Avaus tehtiin tarkastamalla rakennetyyppi savunpoistoluukun kohdalta.

- Rakenneavauskohdassa oli viitteitä sekä ilmavuodoista, että kosteuden tiivistymisestä puura-
kenteisiin.
- Rakenneavauskohdassa ei ollut selkeää mikrobeille ominaista hajua.
- Rakenteen höyrynsulkuna on käytetty alumiinipaperipintaista mineraalivillaa. Alumiinipinta
on lämmöneristekerroksen sisällä 50 mm syvyydellä yläpohjan alapinnasta.
- Yläpohjan mineraalivillasta otettiin kaksi materiaalinäytettä suoraviljelyyn. Molemmissa näyt-
teissä havaittiin viite vauriosta.

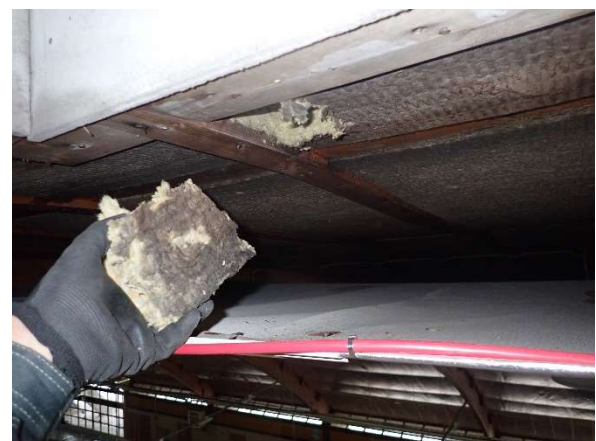
Kuva 168. Yläpohjan mineraalivilla on erittäin likaista.

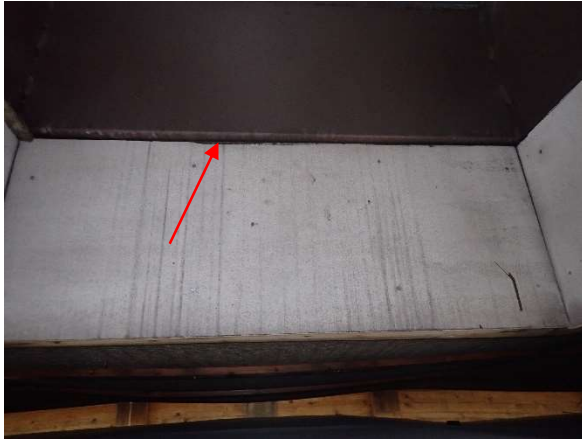
Kuva 169. Savunpoistoluukun sisäpinnossa on valumajälkiä. Luukun teräsosan ja kuitusementtilevyverhotun ylösnostorakenteen välissä on paikoin avoin ilmarako.

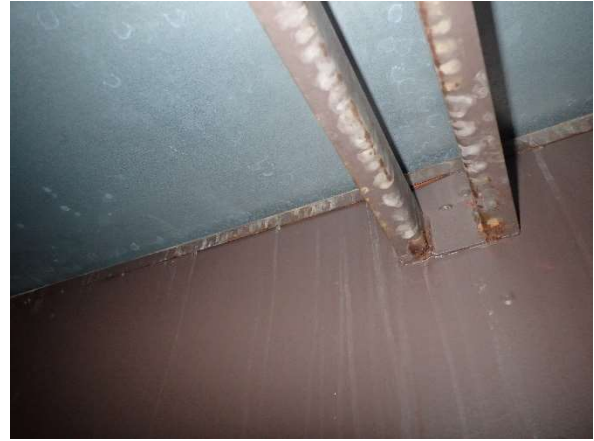
Kuva 170. Savunpoistoluukun teräsrakenteissa on kosteuden aiheuttamia jälkiä ja korroosiota.

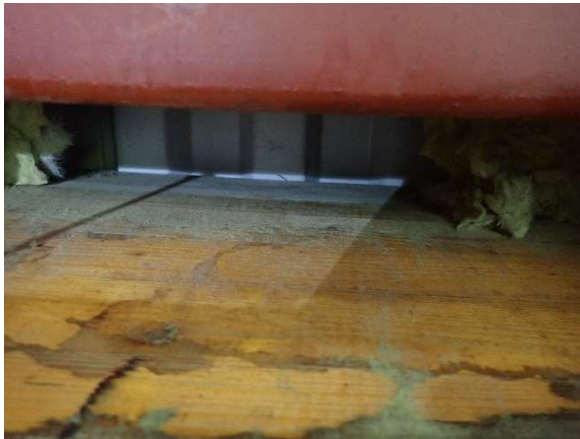
YP6, jäähalli

Kuva 171. Rakenneavaus YP6, ulkoseinälinja.

- Avaus tehtiin ulkoseinälinjalle lähelle liimapuupalkin liittymää.
- Pilarin liittymä on epätiivis, liittymässä on ilmapuotoa ja kosteuden tiivistymistä.
- Rakenteessa ei havaittu poikkeavaa hajua.
- Yläpohjan mineraalivillasta otettiin materiaalinäyte suoraviljelyyn. Näytteessä havaittiin viite vauriosta.
- Rakenteen höyrynsulkuna on käytetty alumiinipaperipintaista mineraalivillaa. Alumiinipinta on lämmöneristekerroksen sisällä 50 mm syvyydellä yläpohjan alapinnasta.

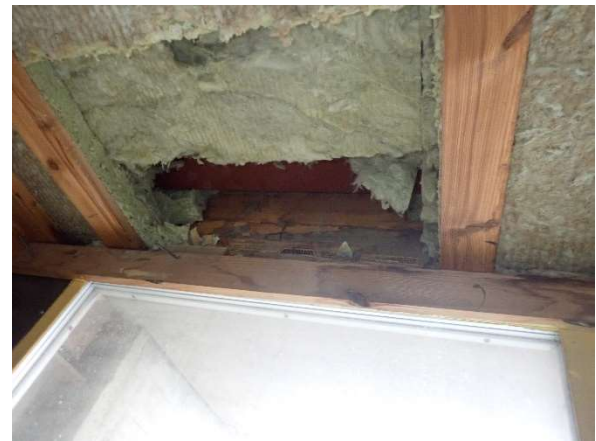
Kuva 173. Rakenneavaus on ikkunan yläpuolella. Ikkunan päällä ja rakenneavauksen sisällä on veden lammikoitumiseen viittaavia jälkiä.

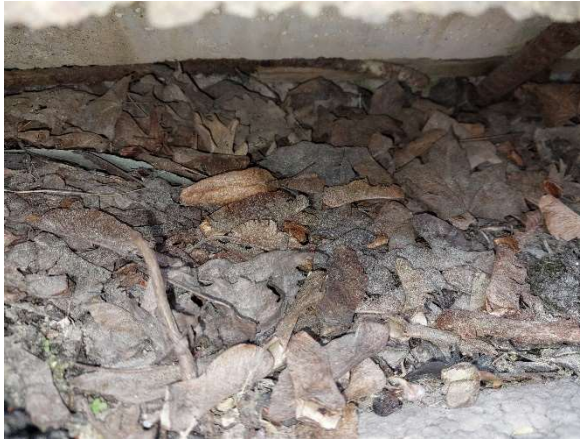
Kuva 177. Rakennuksen alle on kulkeutunut lehtiä ja muita epäpuhtauksia.

Rakennuksessa ei havaittu salaojien tarkastuskaivoja tai viitteitä salaojista, mutta ei myöskään suoranaisia salaojien puutteesta johtuvia vaurioita. Sokkeleiden ja maanpinnan liittymät ovat epätiivaita ja ulkoseinää pitkin valuva vesi päättyy osin maanpinnan ja sokkelin välistä sokkelin alaosaan. Rakennuksen pitkillä sivuilla sokkeleiden alle päätyvä vesi ja roska voivat aiheuttaa hajuhaittaa rakennuksen sisäilmaan.

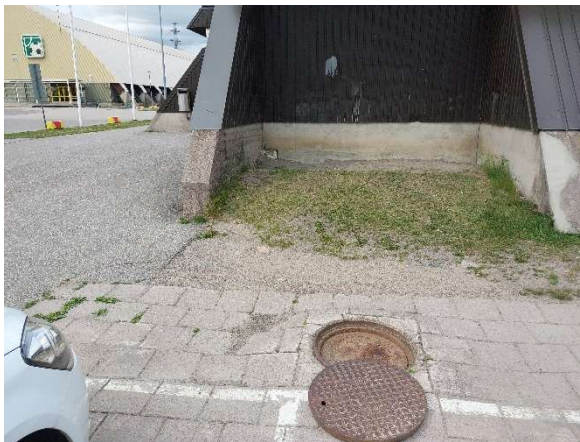
Kuva 179. Rakennuksen ympärillä on yksittäisiä tarkastuskaivoja, mutta kaikkien avaaminen ei ollut mahdollista normaaleilla kaivon avaamiseen tarkoitetuilla käsityökaluilla.

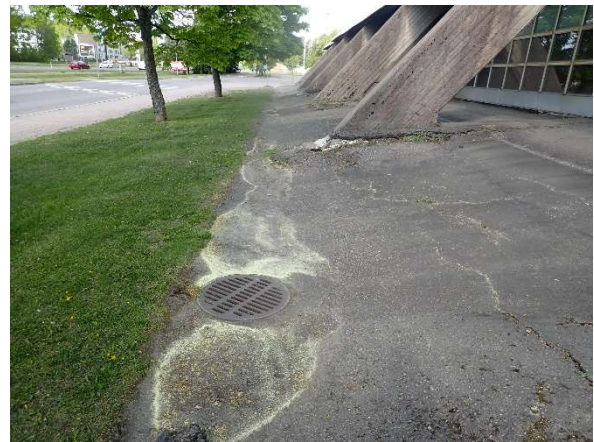
Kuva 180. Sadevesiviemärin kansi on muuta maanpintaa korkeammalla.

Maanpinnan kallistukset rakennuksen ympärillä ovat pääosin nykyohjeistuksen mukaisia, mutta tästä huolimatta rakennuksen vierustalla on paikoin voimakastakin sammalkasvustoa. Vesikatolta rakennuksen vierustalle valuva vesimäärä on huomattava. Vaikka maanpinnan kallistukset ovat riittäviä, asfaltissa ja pihakiveyksissä oleviin vaurioihin lammikoituu vettä ja sadevesikaivot ovat paikoin muuta maanpintaa korkeammalla.

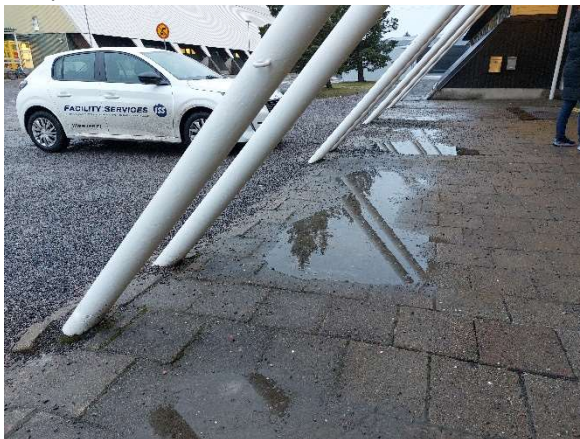
Kuva 181. Kiveyksessä on painauma. Vesi kertyy sisäänkäynnin edustalle.

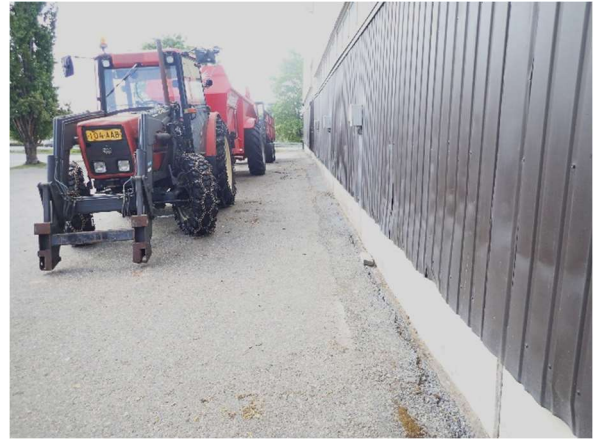
Kuva 184. Maanpinta kallistaa pois päin rakennuksesta.
