Tutkimusraportti WO-00976889
26.6.2023

Sisäilma- ja kosteustekninen kuntotutkimus

Impivaaran jäähalli
Eskonkatu 1
20320 Turku

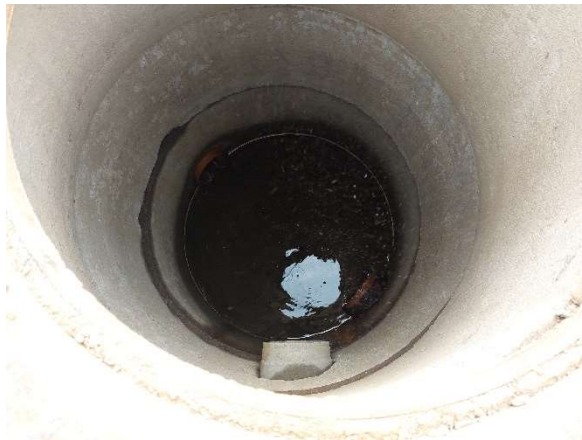
Kuva 185. Tarkastuskaivossa vedenpinta on viemäri­linjan alapuolella.

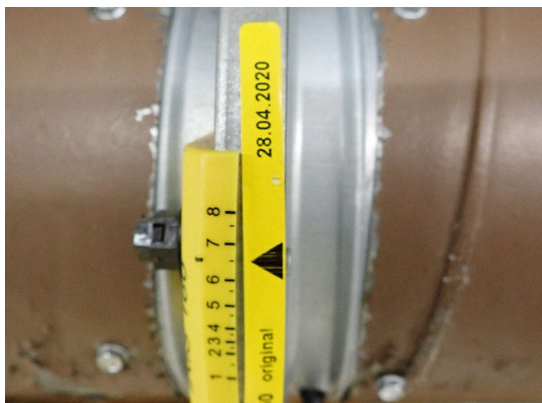
- Osaan ilmanvaihtokanavia on asennettu IRIS- säätöpellit, joita ei ole merkitty ilmanvaihtopiirustuksiin.
- Osan asennettujen säätöpeltien suojaetäisyydet olivat liian pienet suunniteltujen ilmamäärien säätämiseksi säätöpelleillä.

Kuva 192. Osaan ilmanvaihtokanavia on asennettu IRIS-säätöpellit 28.04.2020 jälkeen.

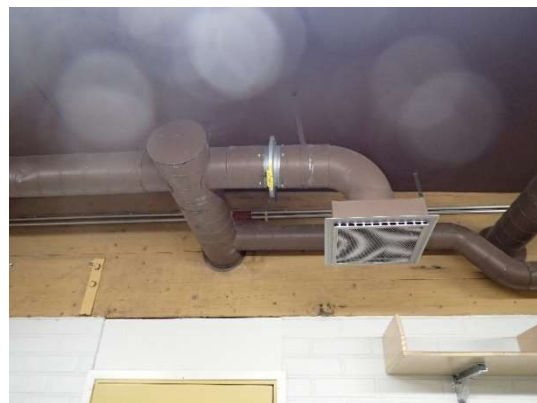
Kuva 193. Joidenkin IRIS-säätöpeltien suojaetäisyydet eivät vastaa laitetoimittajan ohjeistusta.

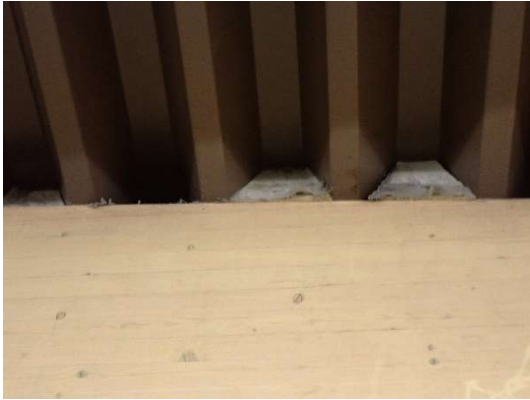
Kuva 194. Väliseinien yläosat olivat avonaiset ja osittain pinnoittamilla eristeillä tukittuja.

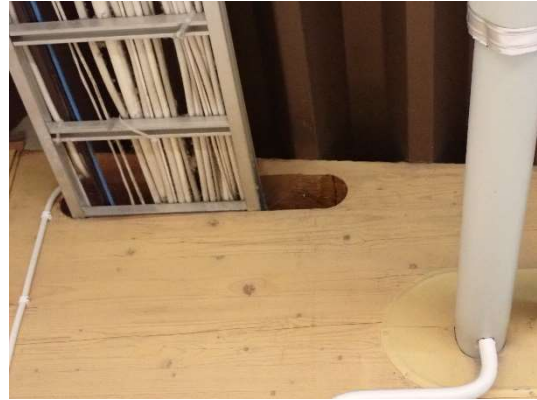
Kuva 195. Sähköhyllyn läpivienti mahdollistaa ilmavirtojen siirtymisen.

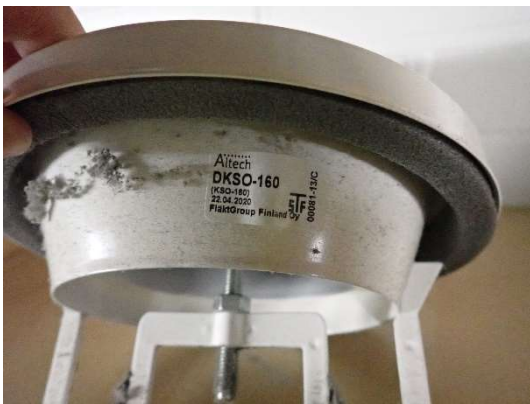
Kuva 196. Poistoilmapäätelaitteeksi on iv-piirustuksissa merkitty URH-160, vaikka päätelaite on DKSO-10. Tuotteilla on eri k-arvot, jotka tulee säätää tehdessä huomioida.

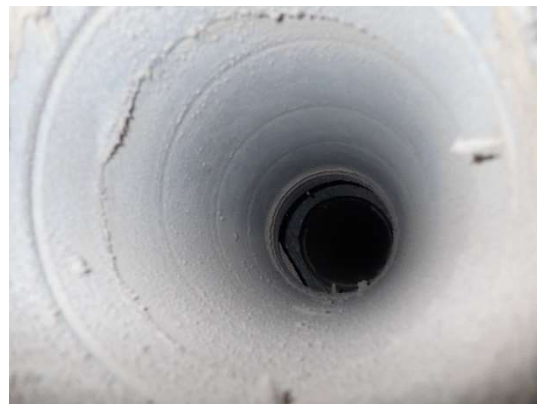
Kuva 197. Poistoilmanvaihtokanavat olivat osittain likaiset.

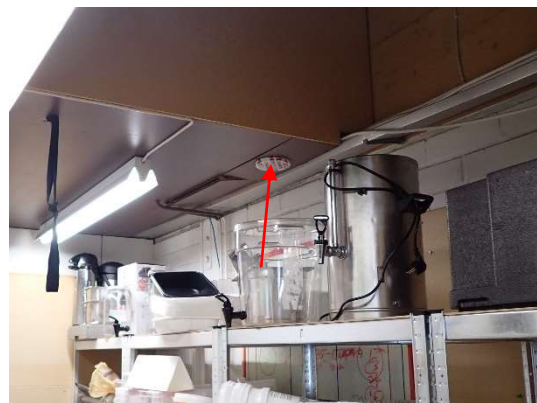
Kuva 199. Keittiön poistoilmapäätelaite on teipattu umpeen. Kattolevy on osittain irronnut ja mahdollistaa epäpuhtauksien tulon ko. tilaan.

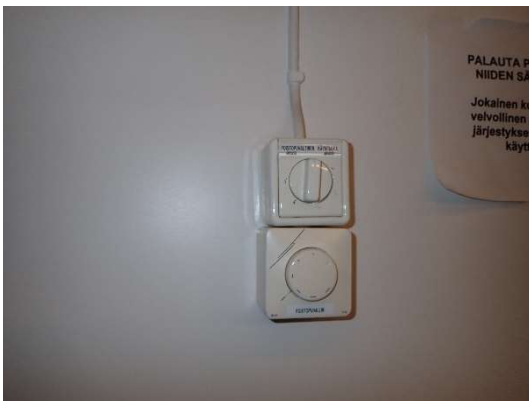
Kuva 202. Kuntosalin poistoilmaa johdetaan manuaalisesti erillisellä kanavapuhaltimella.
