Tutkimusraportti WO-00982658  
25.8.2023

# Kosteus- ja sisäilmatekninen kuntotutkimus

Pallivahan koulu  
Turun Lyseon koulu, Pallivahan yksikkö  
Paltankatu 4  
20360 Turku

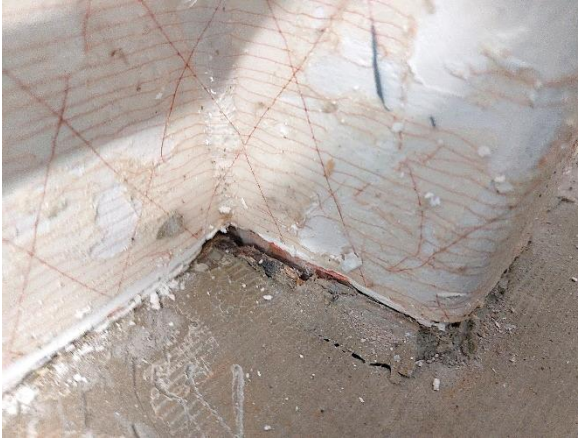
Kuva 15. Rakenneavaus AP1: Pintalaatan ja ulkoseinä-rakenteen sekä pilarin liitoksissa havaittiin rako.

**Peruskorjatun kaksoislaattarakenteisen alapohjan ilmatiiveyttä on suositeltavaa parantaa mahdollisten muiden korjausten yhteydessä.** Korjauksessa alapohjarakenteen liitoksien ilmatiiveyttä parannetaan rakenteen pintaosiin tehtävällä tiivistyskorjauksella. Alapohjarakenteen rakenneliitokset, mahdolliset liikuntasaumamat ja pintalaatassa havaittavat halkeamat tiivistetään käyttäen tiivistyskorjauksiin soveltuvia tuotteita ja noudattaen erillistä tiivistyskorjaussuunnitelmaa. Korjausten yhteydessä tiiveys on suositeltavaa varmistaa pistokoemuotoisesti tehtävien merkkiainekokeiden avulla.

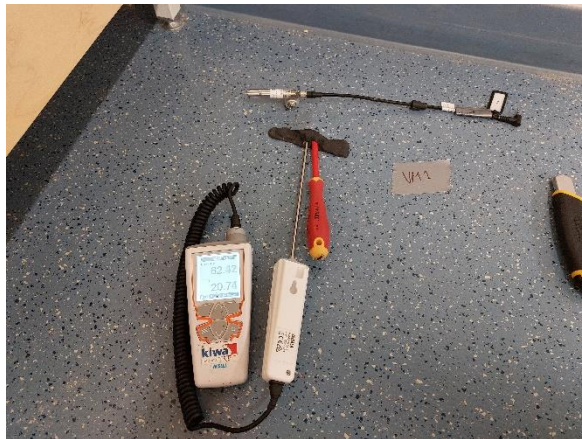
Viiltokosteusmittauksissa havaittiin lievästi venyvää mattoliimaa mittauspisteissä VM1, VM2 ja VM3. Muovimaton alapinnalla ei mittauspisteissä havaittu normaalista poikkeavaa hajua.

Kuva 19. Viiltokosteusmittaus VM1 muovimattopäällysteen alapinnalle.

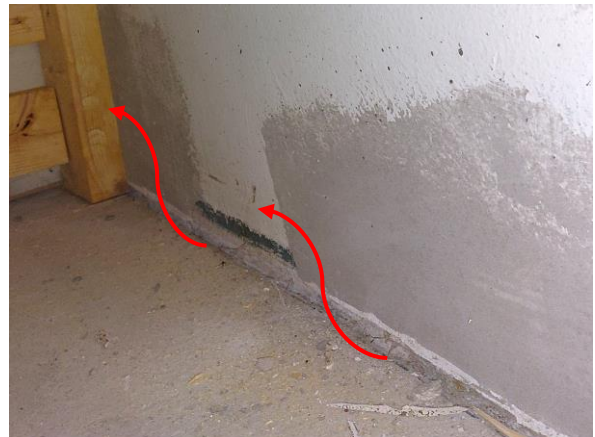
Kuva 24. Alapohjarakenteen pintalaatan ja maanvastaisen ulkoseinän liitoksessa havaittiin porrusrakenteen alapuolella kuivumiskutistumasta aiheutunut rako, joka on todennäköisesti epätiivis.

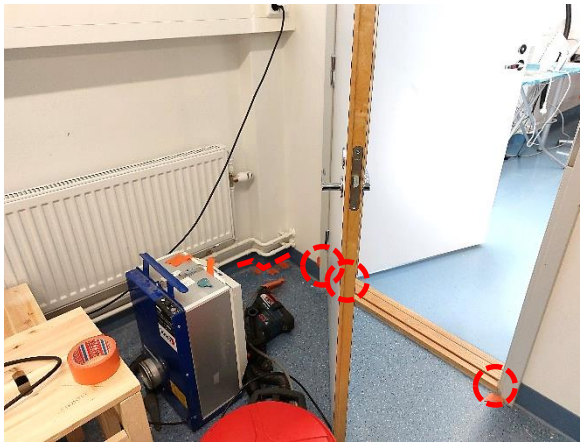
Kuva 25. Merkitseminen kokeissa MAK1 puutyö 008 tilassa havaittiin alapohjarakenteesta ilmavuotokohtia, jotka on merkitty kuvan punaisilla ympyrillä.

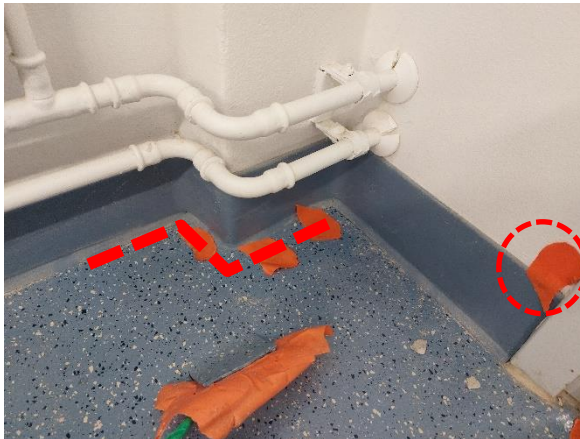
Kuva 27. Merkitseminen kokeissa MAK1: Vähäistä ilmavuotoa havaittiin alapohjarakenteesta ulkoseinän ja betonirakenteisen pilarin liitoksesta sekä pistemäistä ilmavuotoa alapohjan ja väliseinän liitoksesta.

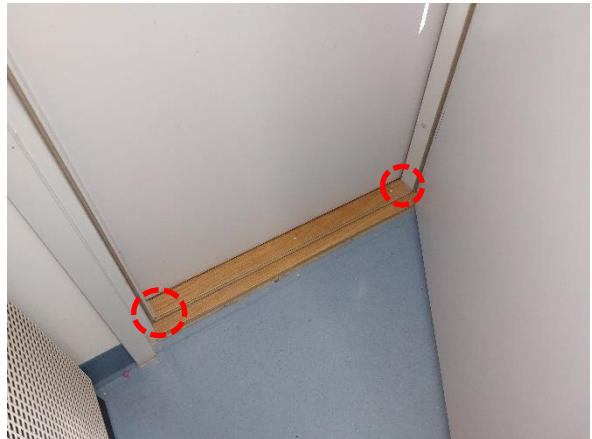
Kuva 28. Merkitseminen kokeissa MAK1: Puutyöluokan 008 ja tekstiilityön luokan 007 välioven kynnyksen alueella havaittiin vähäistä ilmavuotoa alapohjarakenteesta.

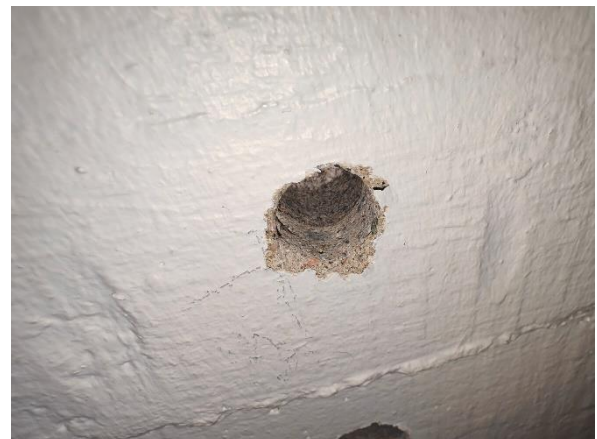
Kuva 38. Rakenneavaus US1. Rakenne on massiivibetonirakenteinen.

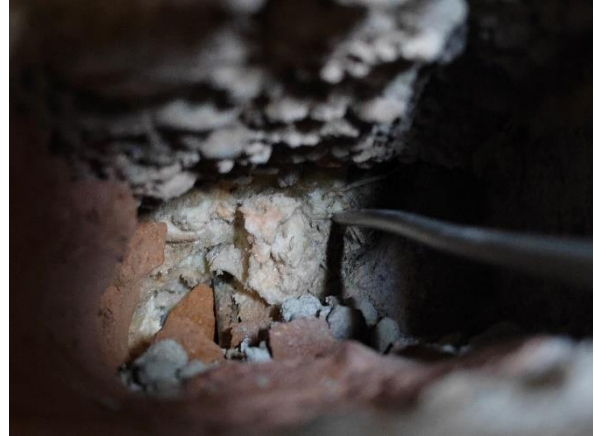
- Rakenneavaus sijoittuu osin maanpinnan yläpuolelle.
- Ikkunaliitos on tiivistetty uretaanivaahdotuksin ja elastisella tiivistysmassalla ulkoseinärakenteeseen. Tiivistysmassassa havaittiin paikoin epätiiveyttä.
- Ikkunaliitoksessa on havaittavissa pieniä määriä pellavatilkkeen jäämiä. Alkuperäiset ikkunakarmit on havaintojen perusteella kuitenkin poistettu ikkunoiden uusimisen yhteydessä.
- Rakenteen lämmöneristeenä ikkunan alapuolella on polyuretaanilevyeriste.
- Pilariliitoksessa betonirakenteisen pilarin ulkopinnalla on havaittavissa eristeenä sementtilastuvillalevyä. Sementtilastuvillalevystä otettiin materiaalinäyte (näyte 4) mikrobianalyysia varten. Näytteen suoraviljelyssä havaittiin viite vauriosta.
- Ikkunapenkin ja betonirakenteisen pilarin liitoksessa on havaittavissa valupaperia.

Kuva 41. Rakenneavaus US 2, tekstiilityö 007 luokassa. Lämmöneristeenä ikkunan alapuolisessa osassa on uretaanieriste.

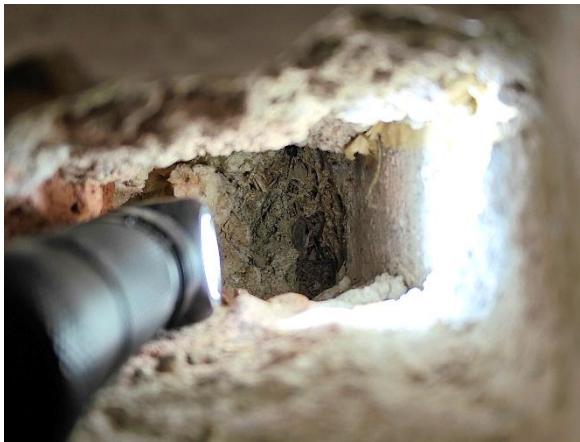
Kuva 42. Pilarin takana havaittiin eristeenä lastuvilla-sementtilevy. Ikkunapenkin ja pilarin välissä havaittiin valupaperia.

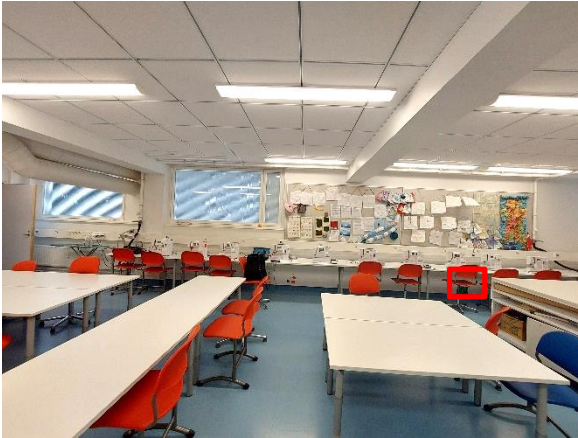
- Rakenneavauksista havaittiin voimakas ilmavirtaus sisätiloihin.
- Rakenteen lämmöneristeenä on molempien rakenneavausten osalta sementtilastuvillalevy, josta otettiin materiaalinäytteet mikrobianalyyysiin (näytteet 5 ja 6). Materiaalinäytteiden suoraviljelyn perusteella näytteissä havaittiin heikko viite vauriosta molempien otettujen näytteiden osalta.
- Betonirakenteisen perusmuurin sisäpinnalla ei havaittu vedeneristeeksi tarkoitettua bitumisivelykerrosta.

Kuva 45. Rakenneavaus US 2, tekstiilityö 007 luokassa. Rakenteen toteutustapa tarkastettiin kuvaan merkityiltä alueelta.

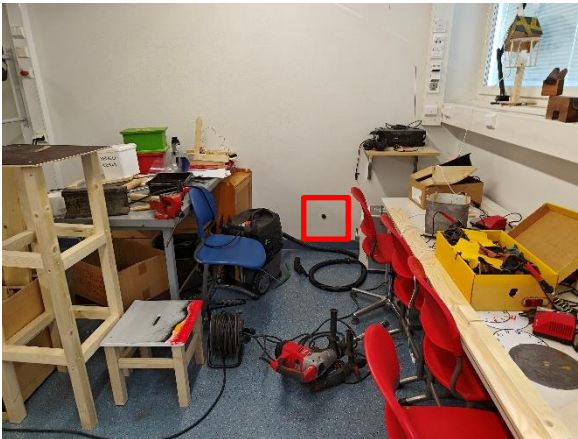
Kuva 47. Rakenneavaus US 4, puutyö 008 luokassa. Rakenteen toteutustapa tarkastettiin kuvaan merkityiltä alueelta.

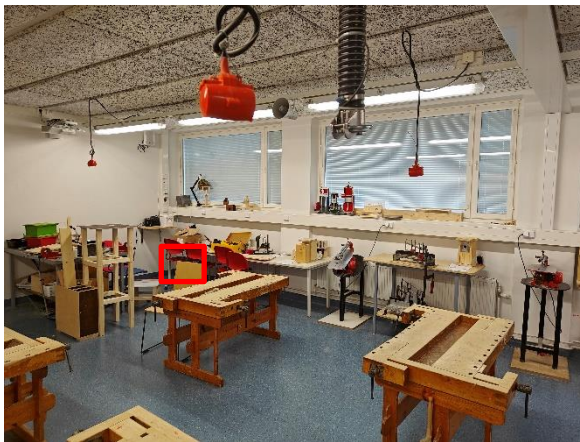
- Rakenneavauksesta havaittiin voimakas ilmavirtaus sisätiloihin.
- Rakenteen lämmöneristeenä on käytetty mineraalivillaeristettä, josta otettiin materiaalinäyte mikrobianalyysiin (näyte 7). Suoraviljelyn perusteella näytteessä ei havaittu viitettä mikrobivauriosta.

Kuva 50. Rakenneavaus US5, puutyö 008 luokassa. Rakenteen toteutustapa tarkastettiin kuvaan merkityiltä alueelta.

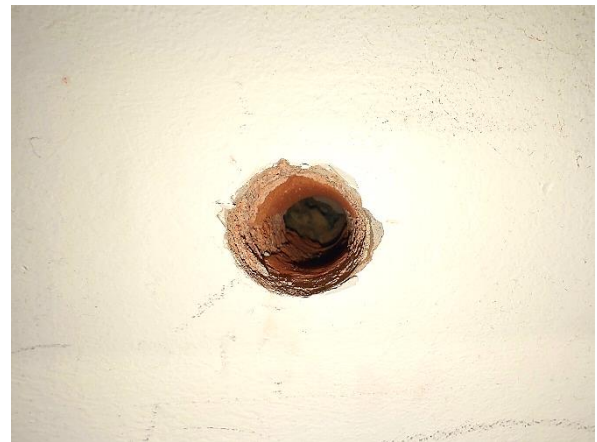
Kuva 51. Rakenneavaus US5, puutyö 008 luokassa. Lämmöneristeenä on mineraalivillaeriste.

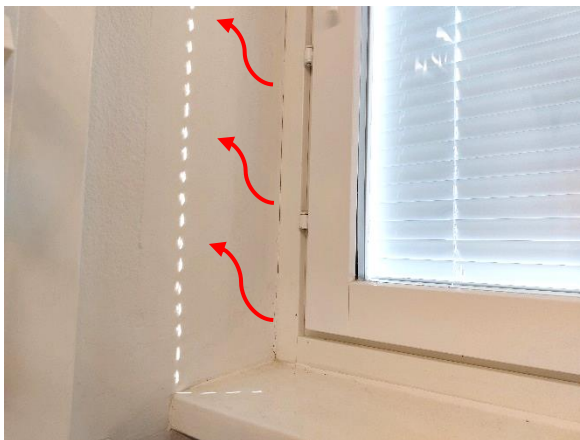
Kuva 54. Ikkunaliitoksissa havaittiin rakoja, joiden kautta ilmavirtaukset rakenteista ovat mahdollisia.

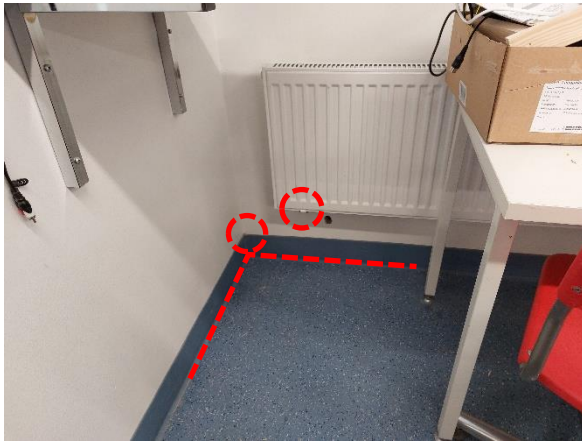
Kuva 56. Merkitsemissä kokeissa MAK2 puutyö 008 tilassa havaittiin ulkoseinärakenteesta ilmavuotokohtia, jotka on merkittynä kuvaan.

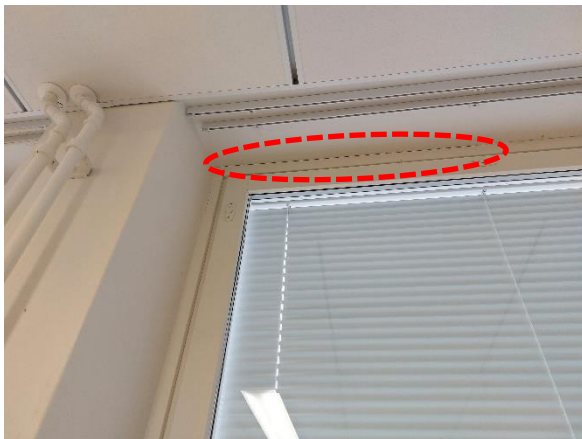
Kuva 58. Merkitsemissä kokeissa MAK4: Ikkunaliihosten kautta havaittiin vähäistä ilmavuotoa sisätiloihin.

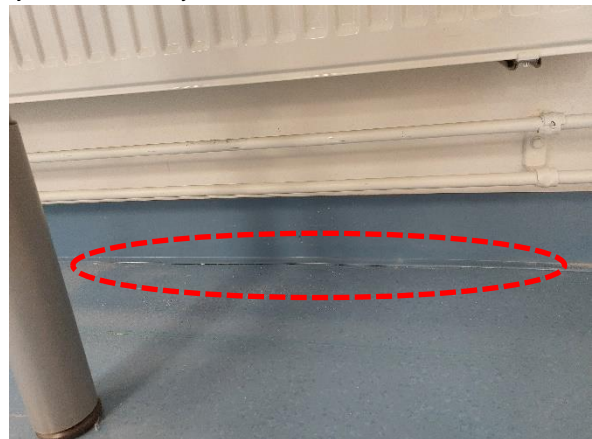
Kuva 59. Merkitsemissä kokeissa MAK4: Alapohjaliitoksen alueella havaittiin vähäistä ilmavuotoa. Lämmityspattereiden kiinnikkeiden kautta havaittiin pistemäistä ilmavuotoa rakenteesta sisäilmaan.

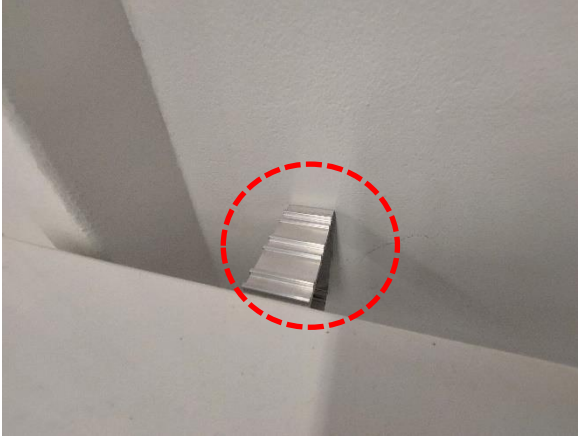
Kuva 60. Merkkiainekoe MAK4: Sähkökoteloinnin kiinnikkeen kautta havaittiin pistemäistä ilmavuotoa rakenteesta sisäilmaan.

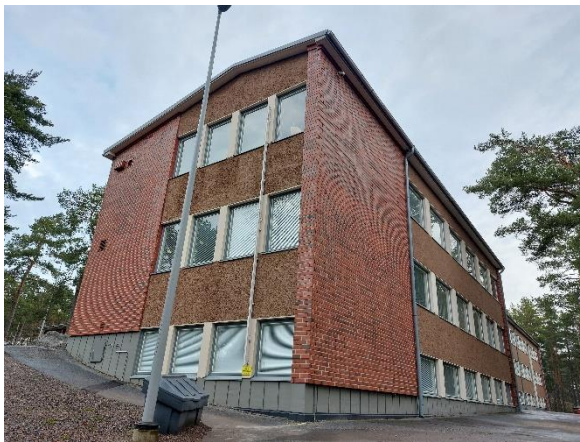
Kuva 62. Rakennuksen julkisivut ovat paikoin rapattuja ja paikoin tiililaattapintaisia.

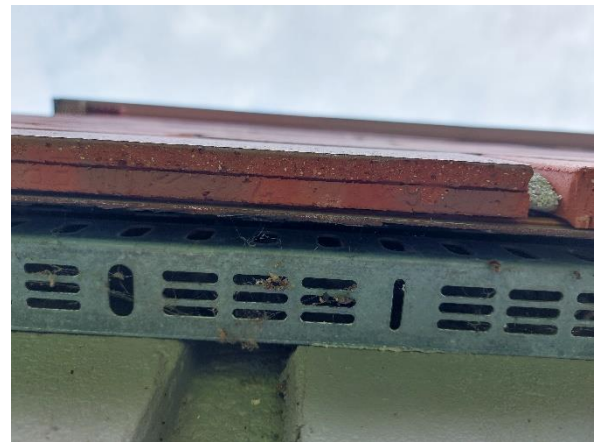
Kuva 63. Julkisivujen alkuperäinen tiiliverhous on ha-  
vaintojen perusteella uusittu tiililaattajulkisivuksi.

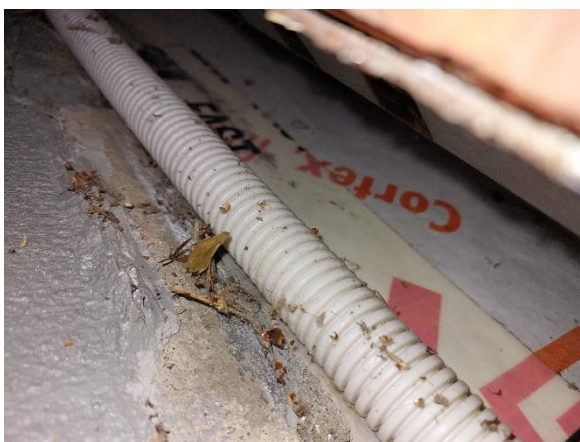
Kuva 64. Tiiliverhouksen takana havaittiin tuuletusrako  
ja tuulensuojaeristeeksi asennettu kivivillaeriste.

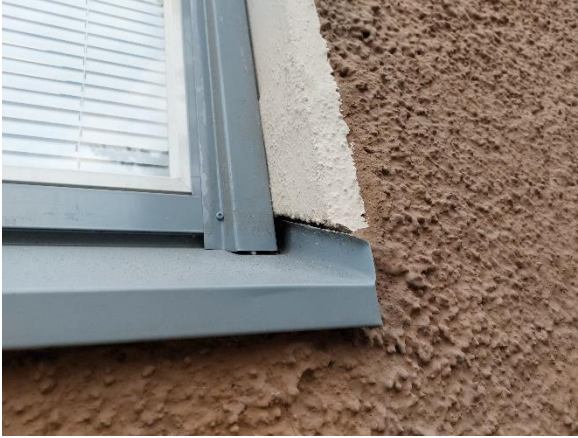
Kuva 66. Ikkunoiden pellitykset on havaintojen perusteella toteutettu asianmukaisesti. Ikkunat on uusittu havaintojen perusteella vuonna 2017.

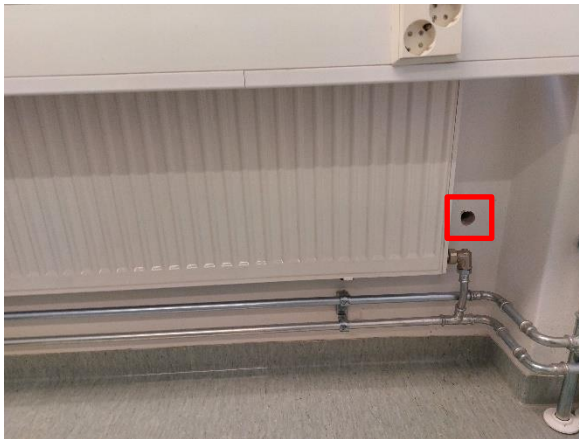
Kuva 68. Rakenneavaus US6 tehtiin toimistohuoneeseen 133 kuvaan merkittyyn kohtaan.

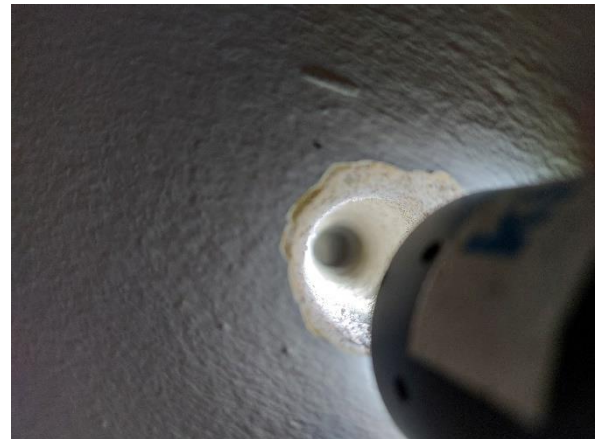
Kuva 69. Rakenne on kevytbetonirakenteinen, eikä rakenne sisällä herkästi vaurioituvia materiaaleja.

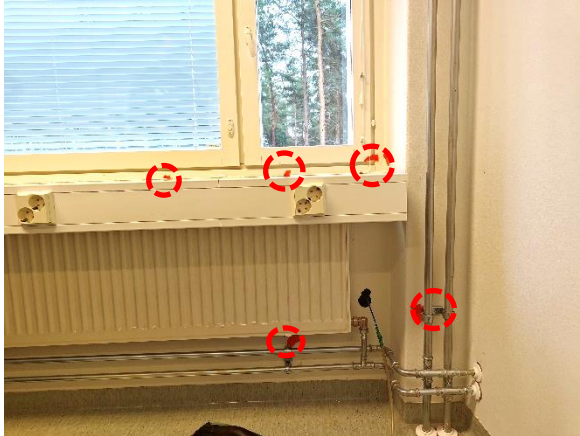
Kuva 70. Merkkiainekokeissa MAK5 toimisto 133 tilassa havaittiin ulkoseinärakenteesta pistemäisiä ilmapuotokohtia, jotka on merkittynä kuvaan.

Rakenne on kosteusteknisesti toimiva, jonka vuoksi toimenpide-ehdotukset kohdistuvat lähinnä rakenteessa havaittavien halkeamien ja rakenneliitosten tiivistyskorjauksiin. Rakenteessa havaittavat halkeamat voidaan ulkoseinien osalta esimerkiksi injektoida. Ulkoseinien rakenneliitoksien osalta on suositeltavaa käyttää tiivistyskorjauksiin soveltuvia menetelmiä ja tuotteita erillisen korjaussuunnitelman mukaisesti.

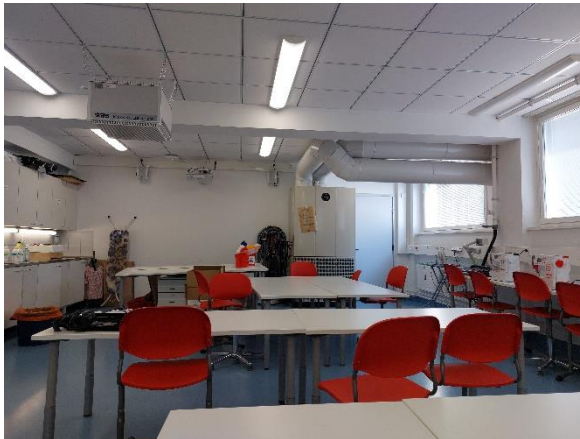
Kuva 71. Tekstiilityön luokan sisäkattoon on kiinnitetty mineraalivillarakenteiset akustiikkalevyt.

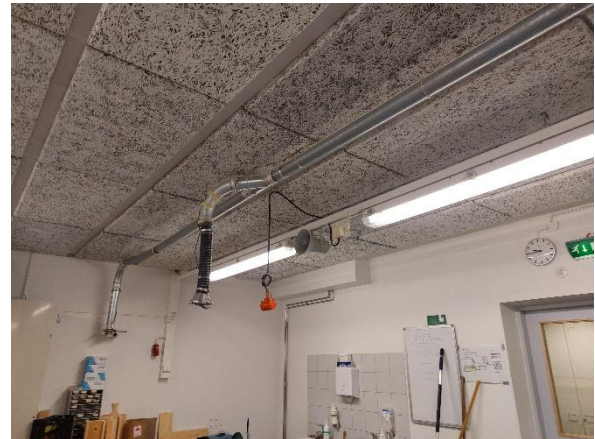
Kuva 72. Puutyöluokan 008 sisäkatto on maalattu ja sisäkaton pintaan on kiinnitetty akustiikkalevyjä, jotka ovat sementtilastuvillarakenteisia.

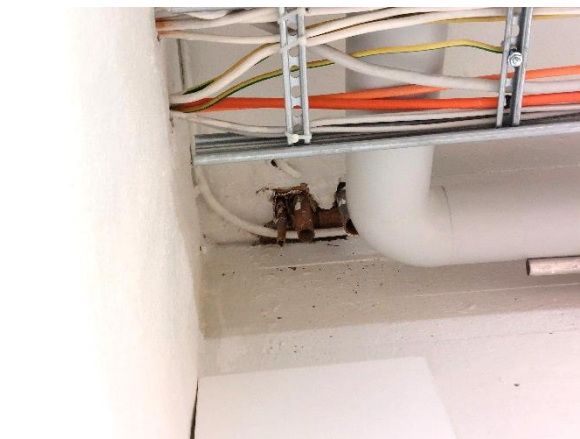
Kuva 73. Paikoin välipohjarakenteessa havaittiin epätiivitä läpivientejä ja todennäköisesti asbestipitoisia putkieristeitä sekä käytöstä poistettuja putkia. Valokuva varastosta 006.

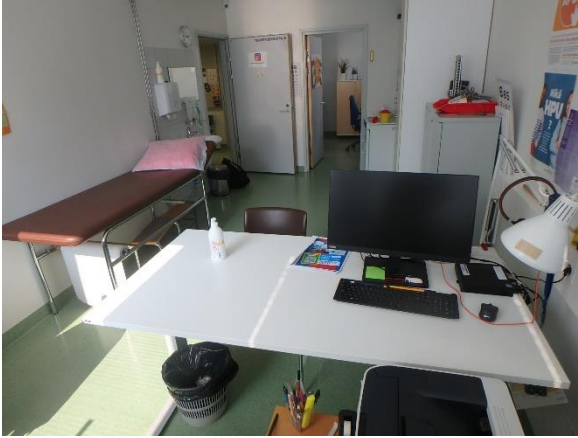
Kuva 75. Välipohjarakenteen päällysteenä on muovimatto. Kuva terveydenhoitajan huoneesta 107.

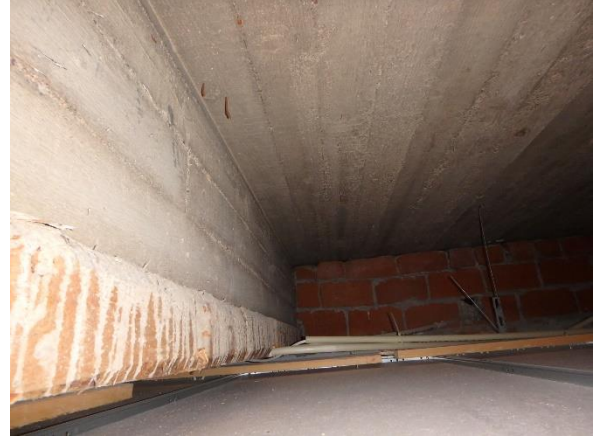
Kuva 76. Välipohjarakenteet ovat betonirakenteisia. Välipohjarakenteen alapinnalla on paikoin muottilaudoituksia. Kuva oppilashuollon alueelta toimistosta 133.

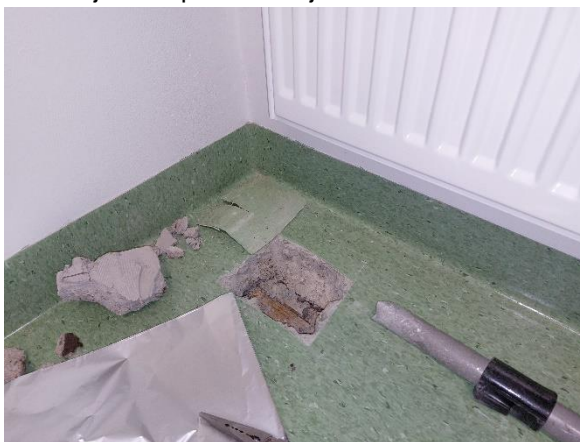
- Rakenneavauksista VP1 ja VP2 otettiin materiaalinäytteet (näyte 1 ja 3) mikrobianalyysiin. Näytteiden suoraviljelyssä havaittiin heikko viite mikrobivauriosta molempien näytteiden osalta.

Kuva 78. Rakenneavaus VP1 tehtiin terveydenhoitajan tilaan 107.

**Alalaattarakenteiset välipohjarakenteet** suositellaan ensisijaisesti peruskorjattavan poistamalla mikrobi- ja lahovaurioituneet ja PAH-pitoiset materiaalit rakenteesta. Välipohjien peruskorjaus edellyttää laajamittaisia purku- ja uudelleenrakennustöitä. Mikäli tavoitteena on jatkaa rakennusalueen käyttöä seuraavat 5...20 vuotta, jonka jälkeen rakennusalueen käytöstä mahdollisesti luovutaan tai alue peruskorjataan, sisäilmasto-olosuhteita voidaan parantaa väliaikaisesti tiivistyskorjauksin:

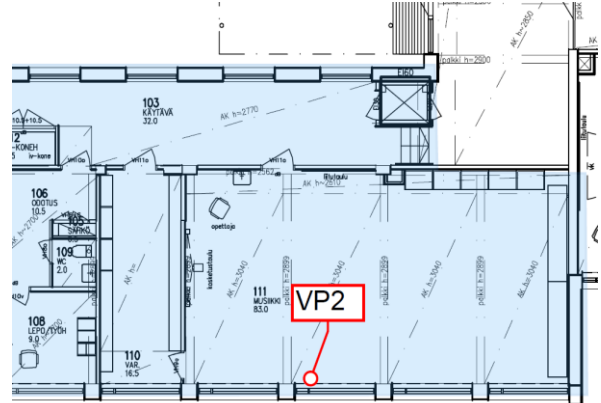
- Muottilaudoituksessa havaittiin rakenneavauksen VP2 osalta lahovaurioita ja aistinvaraisesti havaittavaa mikrobikasvustoa.
- Rakenneavauksen VP1 osalta muottilaudoituksessa ei havaittu lahovaurioita. Muottilaudoituksesta otettiin materiaalinäyte (näyte 2) mikrobianalyysiin. Näytteen suoraviljelyssä havaittiin heikko viite mikrobivauriosta.

- VP2: Tervapaperista otettiin materiaalinäyte (näyte PAH1) PAH-yhdistepitoisuuden selvittämiseksi.
- VP2: Tervapaperi luokitellaan vaaralliseksi jätteeksi, sillä sen PAH-yhdistepitoisuus ylittää vaarallisen jätteen pitoisuusrajan.

Kuva 81. Rakenneavaus VP2 tehtiin musiikin luokkaan 111.

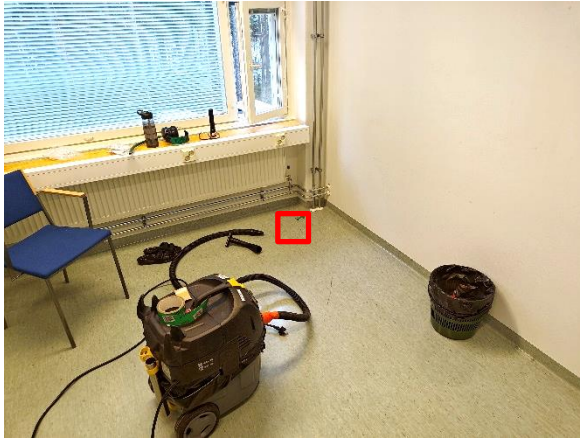
- Rakenne on massiivibetonirakenteinen.
- Välipohja ei sisällä herkästi mikrobivaurioituvia materiaaleja.

Kuva 86. Rakenneavaus VP3 tehtiin oppilashuollon alueelle toimistoon 133. Avauskohta on merkitty kuvaan punaisella.

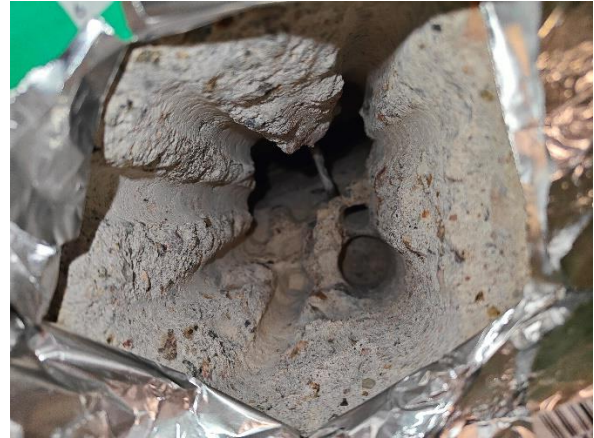
Kuva 87. Rakenneavaus VP3. Rakenne on massiivibetonirakenteinen, eikä se sisällä herkästi vaurioituvia materiaaleja.

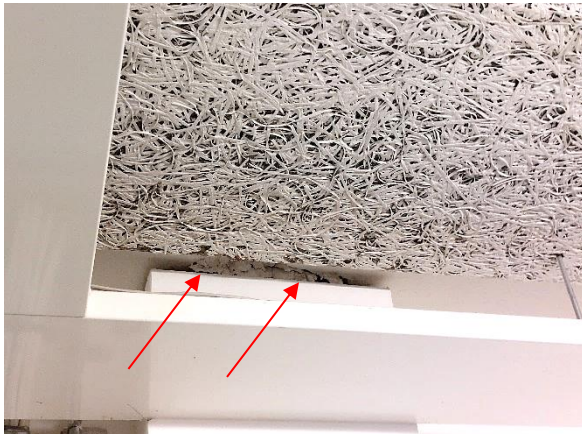
Kuva 88. Paikoin välipohjarakenteessa havaittiin todennäköisesti epätiivitä läpivientejä. Valokuva puutyön luokasta 008.

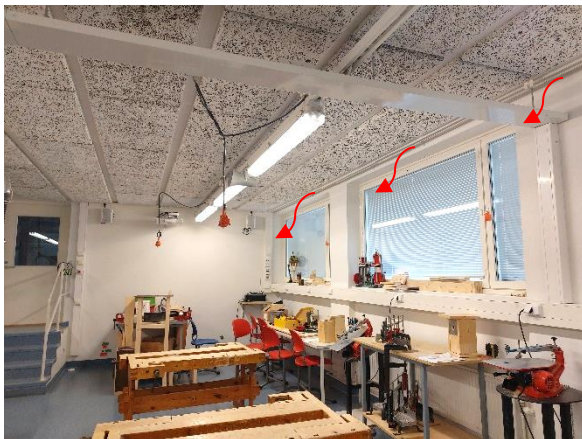
Kuva 90. Välipohjarakenteen rakenneavauksen yhteydessä syntyneitä savun hajua havaittiin rakenteen alapuolella puutyöluokassa 008. Rakenne ei ole ilmatiivis.

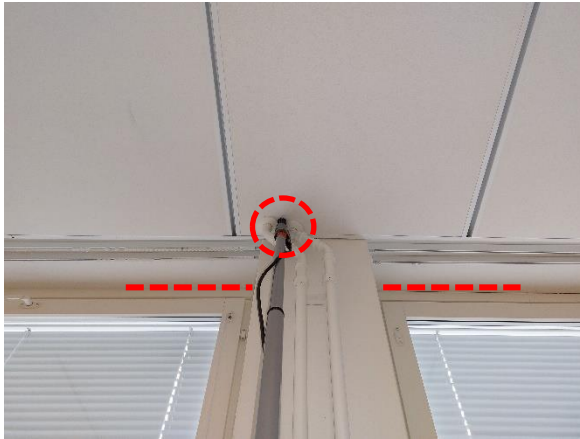
Kuva 91. Merkitäinekokeessa MAK3 tekstiilityö 007 luokassa havaittiin välipohjarakenteesta vähäisiä ja pistemäisiä ilmavuotoja, jotka on merkittynä kuvaan.

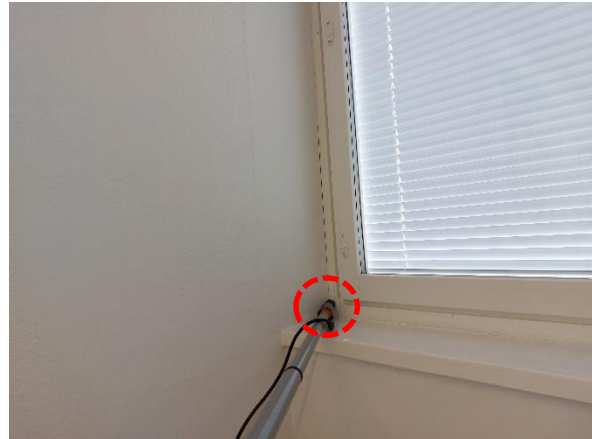
Kuva 92. Merkitäinekoe MAK3: Ulkoseinärakenteen ja ikkunan liitoksessa havaittiin pistemäinen ilmavuotokohta.

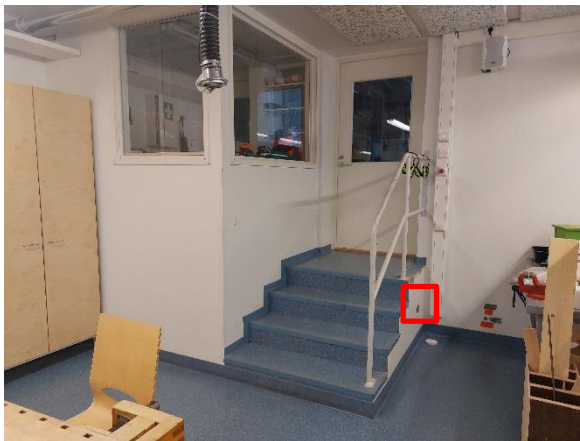
Kuva 94. Rakenneavaus PORRAS1 tehtiin kuvaan merkittyyn kohtaan.

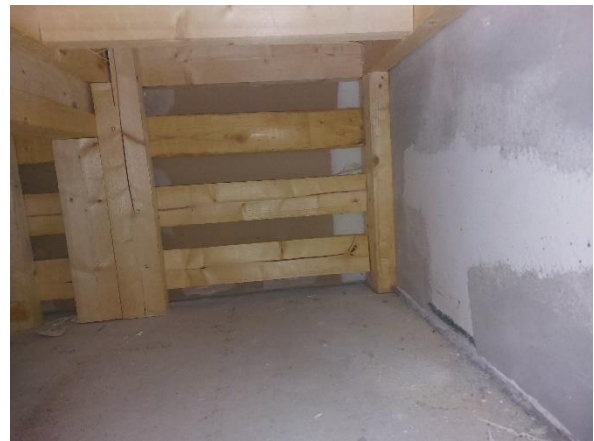
Kuva 95. Rakenneavaus PORRAS1: Porrask rakenne on puurakenteinen. Portaan alaosan alueella on todennäköisesti maanvastaista ulkoseinärakennetta.

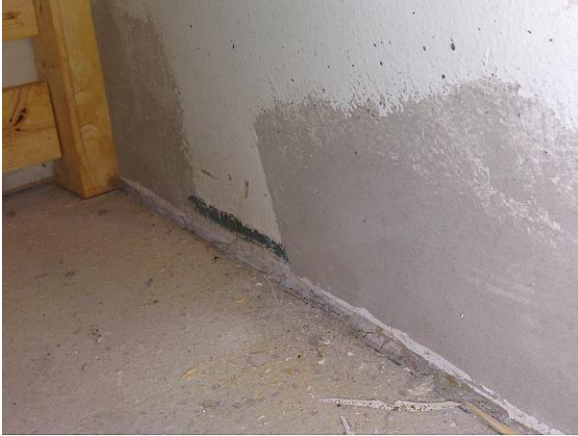
- Rakenne on havaintojen perusteella uusittu.
- Portaan alapuolella on havaittavissa tunkkaista hajua.
- Portaan alapuolella on havaittavissa kuivumiskutistumaa betonirakenteisessa alapohjan pintalaatan ja maanvastaisen ulkoseinän liitoksessa.

Kuva 96. Rakenneavaus PORRAS1: Alapohjarakenteen pintalaatan ja maanvastaisen ulkoseinän liitoksessa havaittiin kuivumiskutistumasta aiheutunut rako.

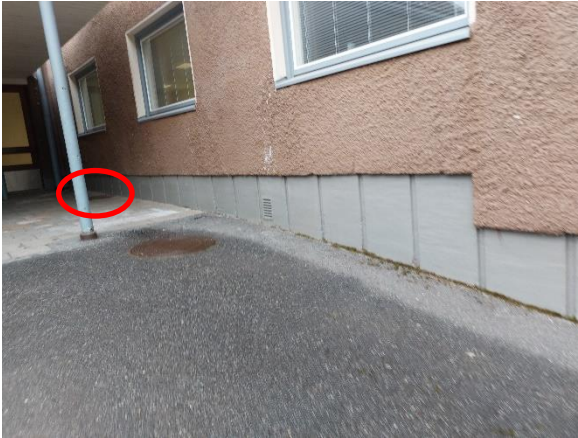
Kuva 98. Yksittäinen salaojan tarkastuskaivo oli kuiva, joka voi viitata tukokseen salaojajärjestelmässä. Kuiva tarkastuskaivo on merkittynä kuvaan punaisella ympyrällä. Kuvassa etummainen kaivo on sadevesien tarkastuskaivo.

**Alapohjiin kohdistuvaa kosteusrasitusta** tulee hallita varmistamalla salaojajärjestelmän toimivuus säännöllisesti.

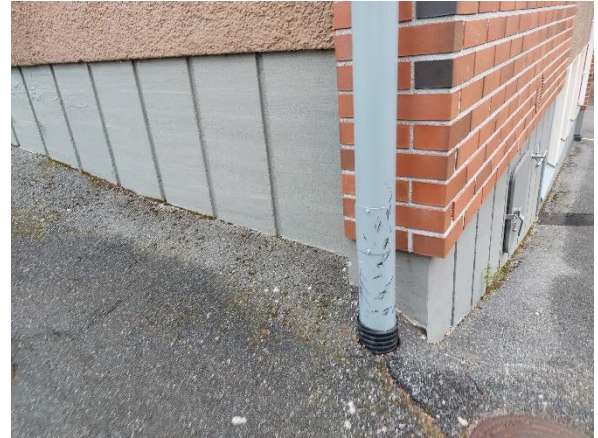
Kuva 99. Rakennuksen vesikatolta sadevedet ohjautuvat syöksytorvin sadevesijärjestelmään. Syöksytorvessa havaittiin avattavat puhdistusluukut.

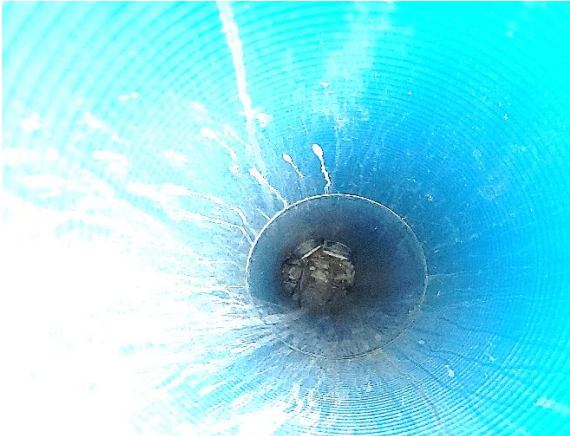
Kuva 100. Yksittäinen salaojan tarkastuskaivo oli tarkastushetkellä kuiva. Putkissa on havaittavissa salaojille tyypilliset reiitykset. Tarkastuskaivon pohjalla havaittiin kiviä.

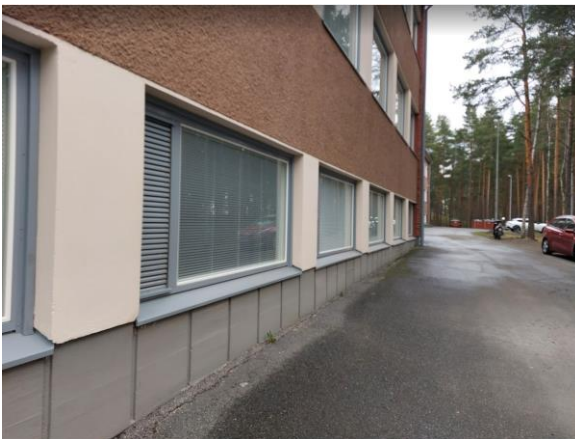
Kuva 102. Maanpinta kallistaa rakennuksesta lievästi pois päin.

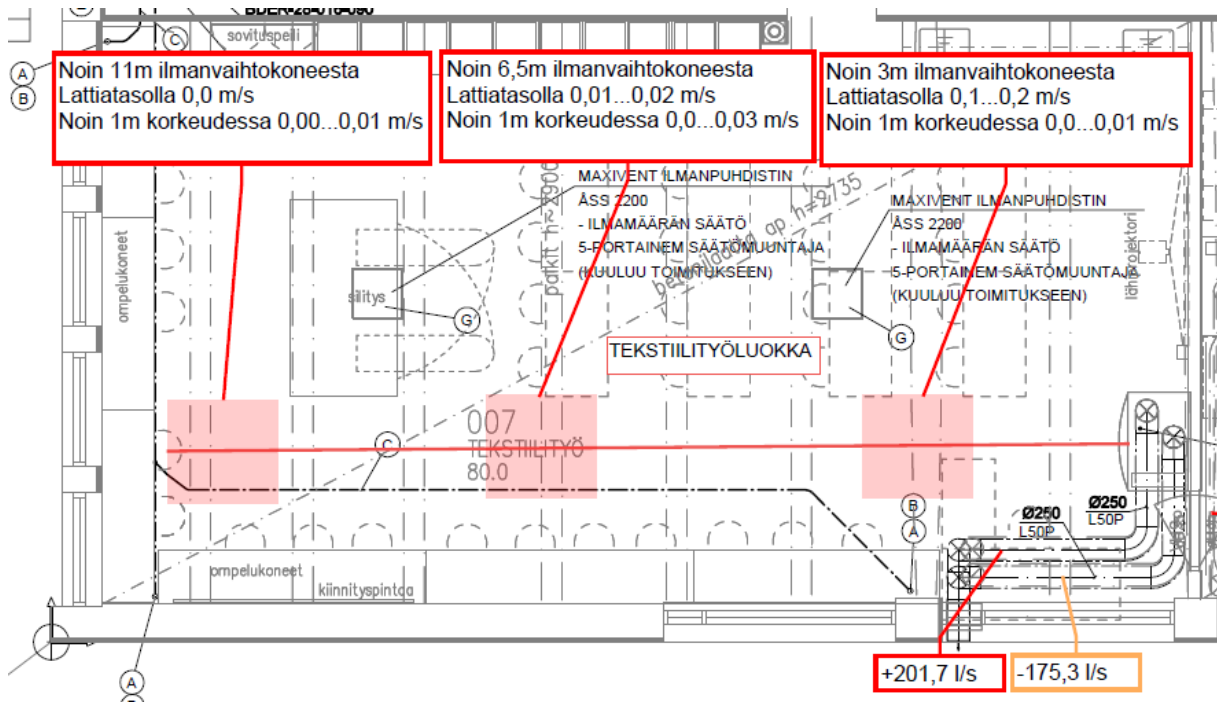
Mittausten perusteella voidaan olettaa, että luokahuoneen perällä ja käytävän puoleisella seinällä ilmanvaihtokoneeseen nähden, ei ilma vaihdu riittävästi. Tilan ainoa poisto on ilmanvaihtokoneen yhteydessä. Luokahuoneen kattoon on asennettu kaksi aktiivihiilisuodattimilla varustettua Maxivent ilmapuhdistinta, joilla kerätään mm. mahdollinen tekstiilipöly talteen.

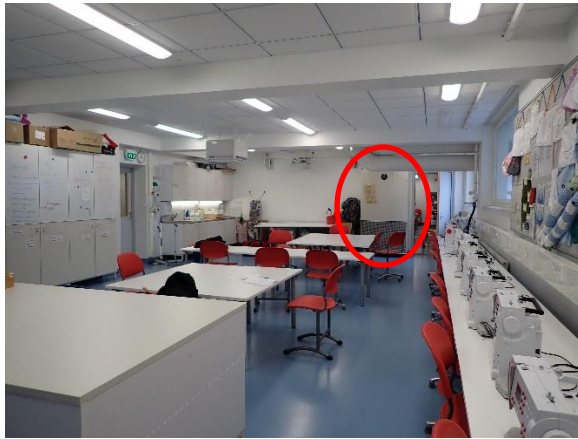
Kuva 103. Tekstiilityö 007 ilmastointikone on asennettu lyhyelle seinustalle. Tulo- ja poistoilma ohjataan iv-koneen yhteydessä olevien päätelaitteiden kautta.

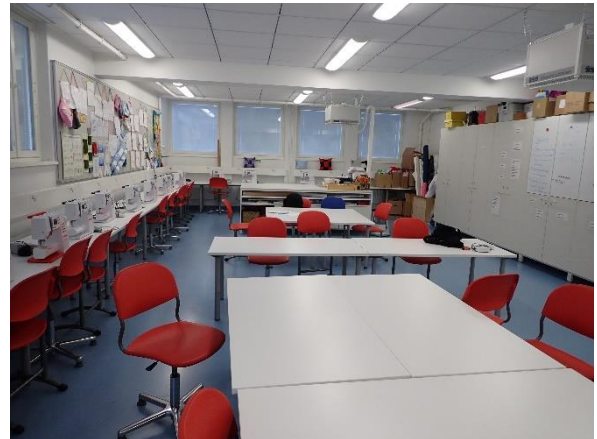
Kuva 104. Kuva ilmastointikoneelta luokan perälle päin. Tuloilma ohjataan iv-koneen alaosassa sijaitsevan tuloilmapäätelaitteen kautta.

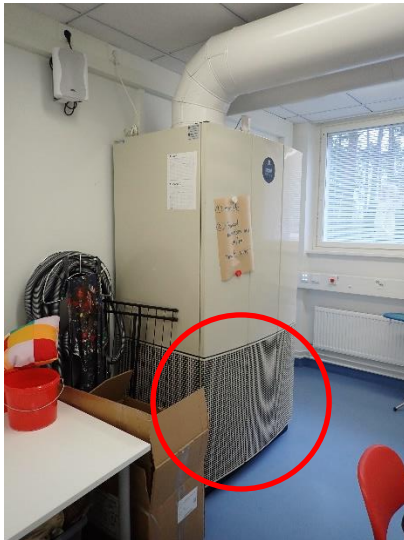
Kuva 105. Tuloilma ohjataan luokahuoneeseen iv-koneen alaosasta. Poistoilma ohjataan iv-koneen päältä.

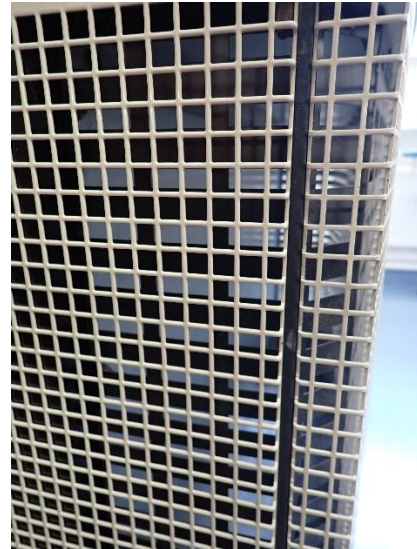
Kuva 106. Tuloilma ohjataan suurilta osin iv-koneen etupuolelta. Ohut kaistale ohjaa myös iv-koneen molemmilta sivuilta.

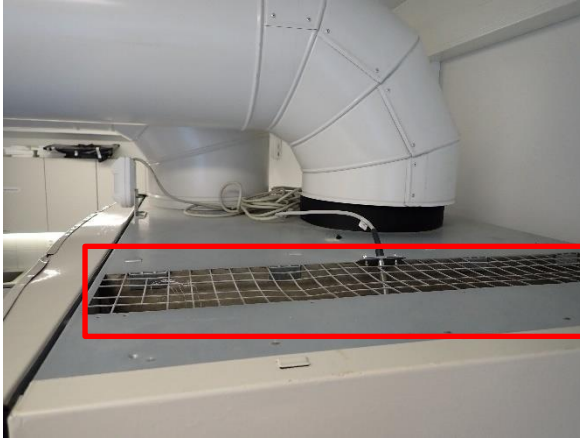
Kuva 107. Poistoilma ohjataan iv-koneen päällä sijaitsevan poistoilmapäätte-elimen kautta.

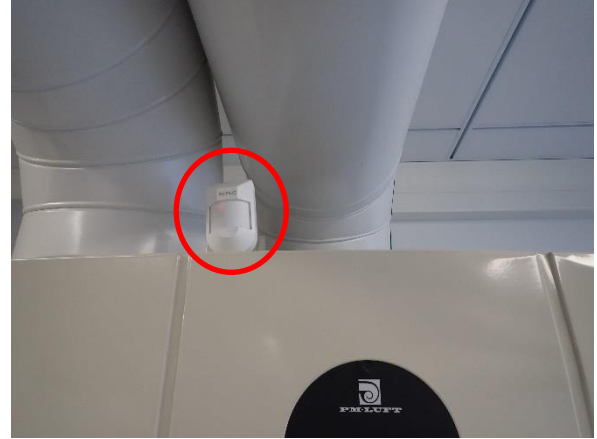
Kuva 108. Ilmanvaihto toimii luokan ollessa tyhjänä asetetulla minimiteholla. Liiketunnistimella ohjataan il-määrää luokkaan saavuttaessa.

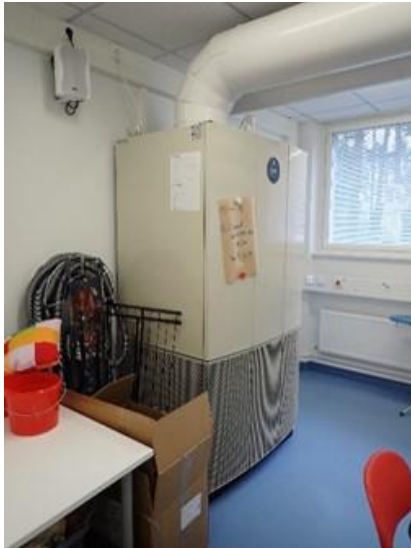
Kuva 109. Ilmanvaihtokoneen sivulla on varastoituna tavaraa, jotka estävät tuloilman ohjautumista.

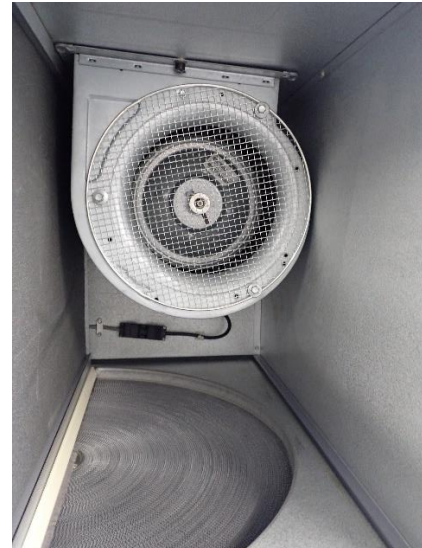
Kuva 110. Puhallinkammiot ja LTO-kiekkko olivat melko puhtaat.

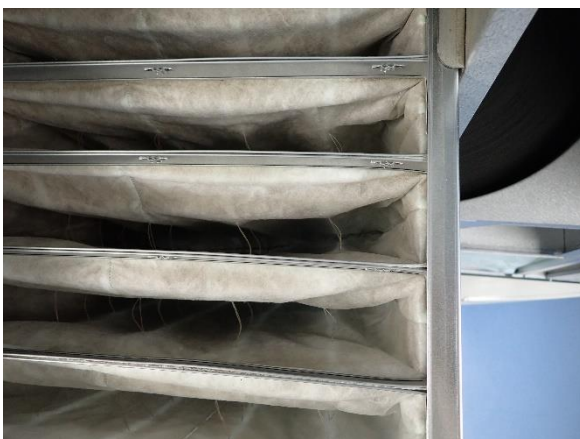
Kuva 111. Suodattimet olivat melko puhtaat.

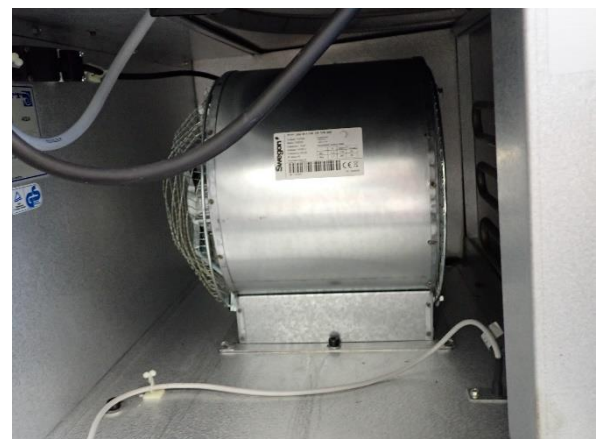
Kuva 112. Puhallinkammiot olivat puhtaat.

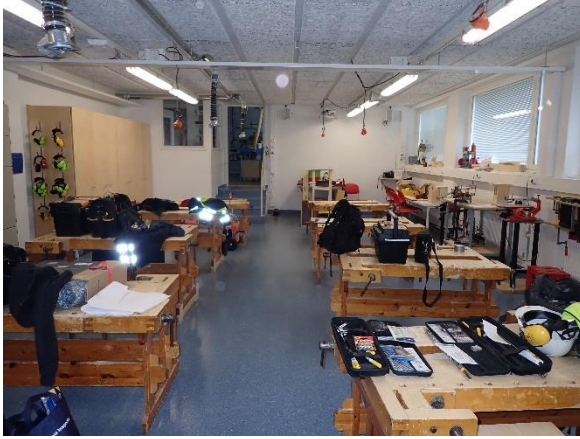
Kuva 113. Kuva puutyön 008 iv-koneelta luokan perälle päin.

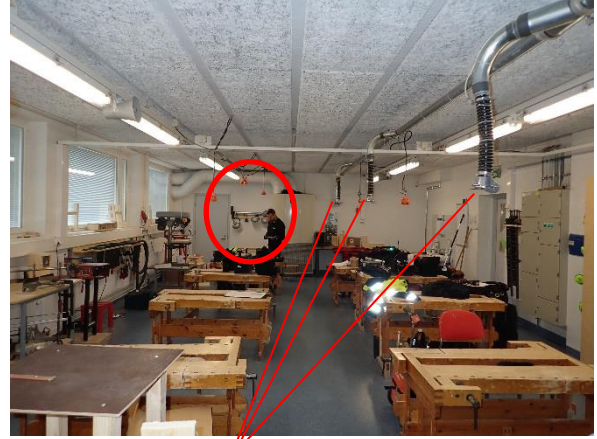
Kuva 114. Tilaan on asennettu kolme käsiohjauksella toimivaa kohdepoistoa. Kuva luokan perältä iv-koneen suuntaan.

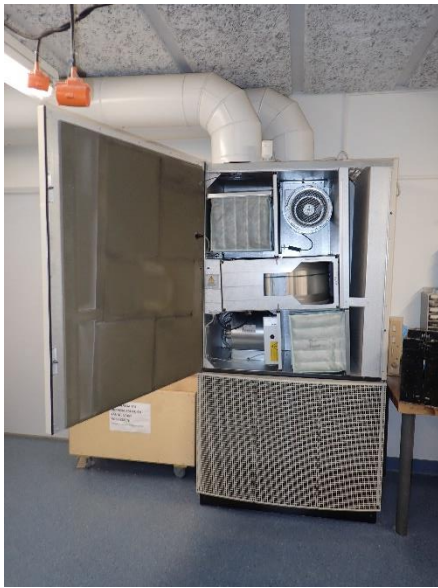
Kuva 115. Puutyötilan iv-koneen sivuille asetettu tavaroita, jotka osittain estävät tuloilmavirtausta.

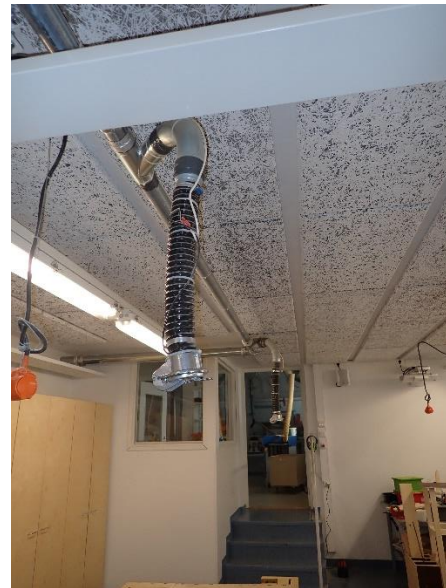
Kuva 116. Puutyö 008 tilassa kolme käsiohjattavia kohdepoistoja.

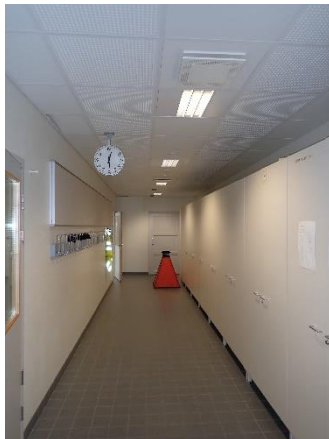
Kuva 117. Tilojen 007 ja 008 yhteydessä oleva käytävätila. tilan perällä puuvarasto, johon sijoitettu mm. ko. käytävän ilmanvaihtoa ohjaava ilmanvaihtokone.

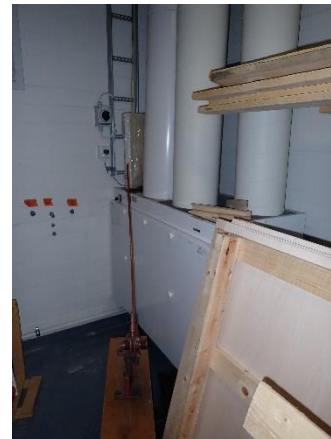
Kuva 118. Ilmanvaihtokone sijoitettu puuvarastoon. Ilmanvaihtokonehuoneita ei ole tarkoitettu varastotiloiksi.

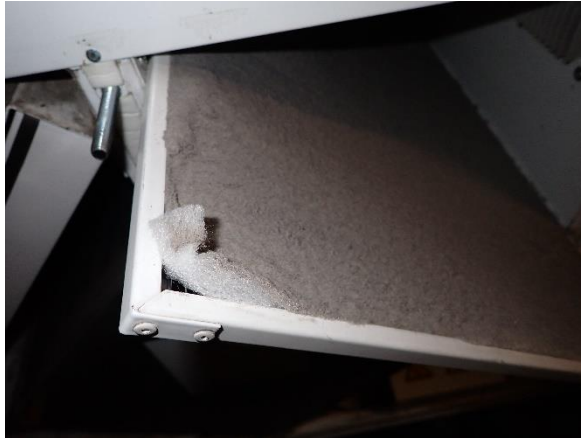
Kuva 119. suodattimet ovat vaihdon/puhdistuksen tarpeessa.

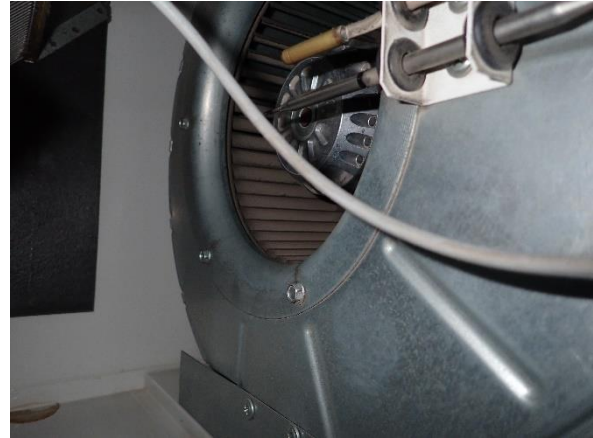
Kuva 120. Oppilashuollon TK puhaltimen siivekkeet olivat melko likaiset.

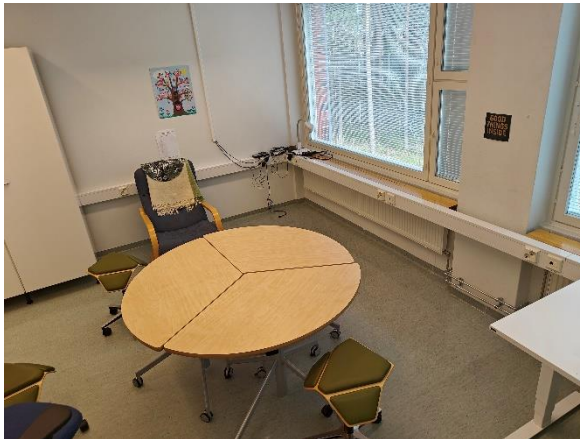
Kuva 121. Yleiskuva pienryhmätalasta 134.

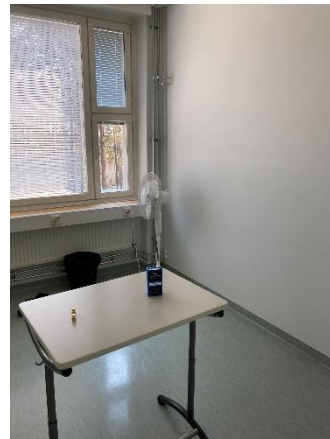
Kuva 122. Yleiskuva toimistosta 133.
