Kosteus- ja sisäilmatekninen kuntotutkimus WO-00973797  
22.5.2023

# Sisäilma- ja kosteustekninen kuntotutkimus

Varissuon koulu  
Kuopuksenpolku 1  
20610 Turku

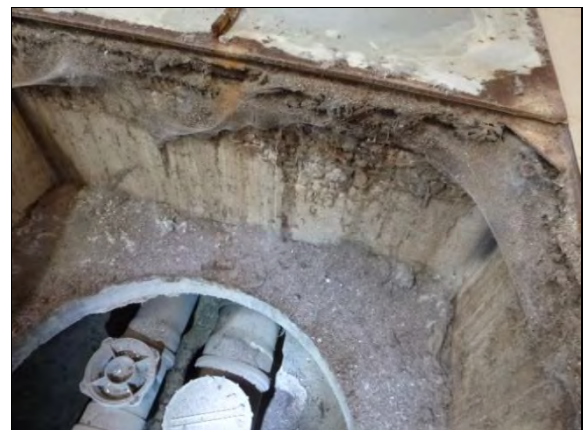
Kuva 12. Yleiskuva tilan 165 alapohjan luukun alapuolista rakenteesta.

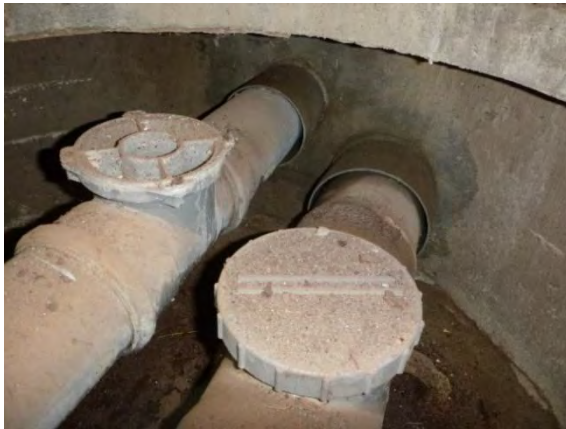
Kuva 13. Tilan 165 viemäriputkien läpiviennit ovat avoimia ja alapohjan hiekka hieman kosteata.

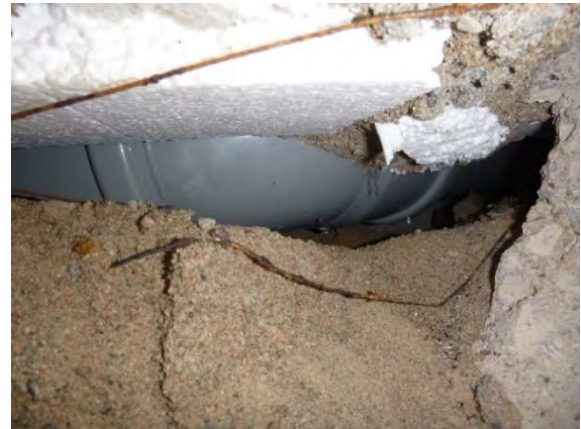
Kuva 14. Tilan 115 alapohjan luukusta on yhteys alapohjan alapuolisiin täyttömateriaaleihin. Täyttö on osin painunut viemäriputken alapuolella.

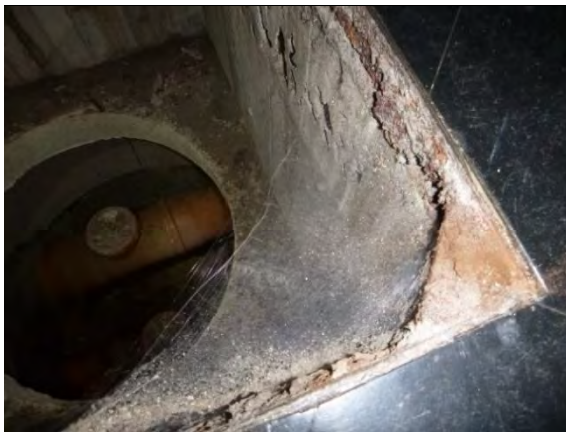
Kuva 15. Alapohjien luukuissa ei ole tiivistettä.

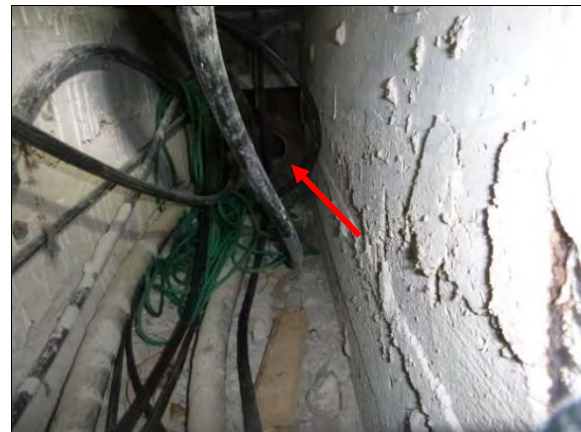
Kuva 16. Tilan 157 kaapelikourun päässä on hiekkatäyttöä ja avoimia suojaputkia.

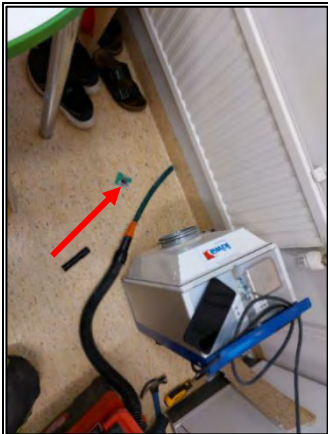
- Rakenneavaukset tehtiin kuiviin tiloihin.
- Rakenneavauksissa ei havaittu merkkejä kosteuskuormituksesta. Hiekka oli kuivaa.

Kuva 20. Rakenneavaus AP 3 tehtiin huoneeseen 130.

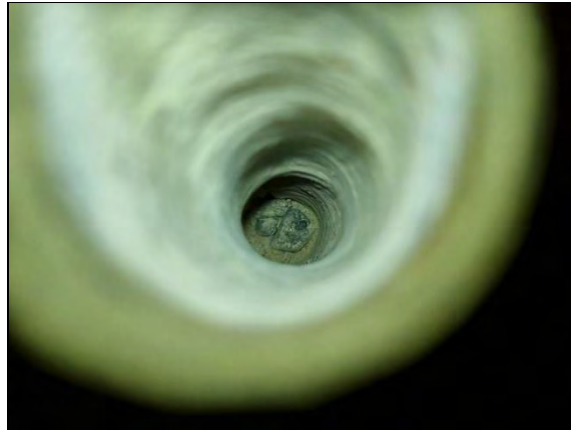
Kuva 21. Rakenneavaus AP 8 tehtiin ruokasaliin 154.

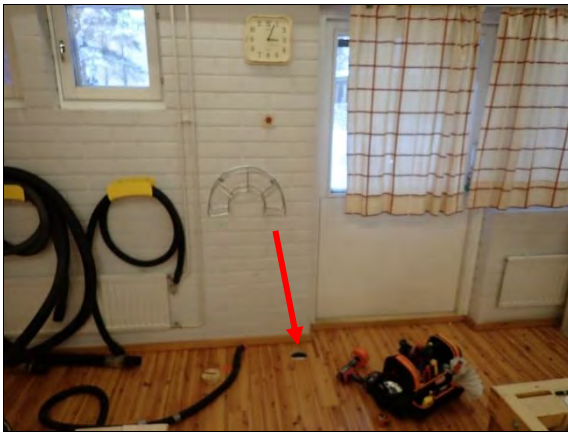
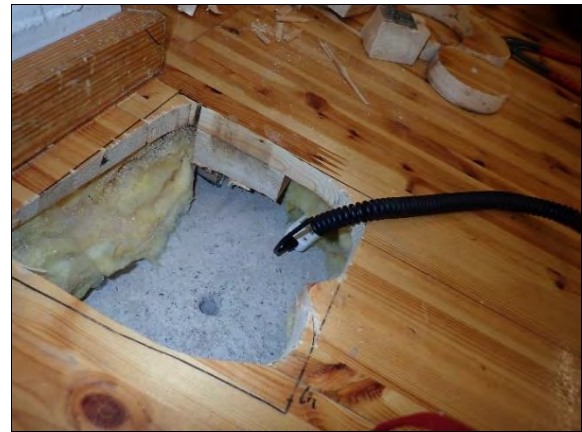
- Rakenneavaukset tehtiin teknisen työn luokkaan lähelle ulkoseinää.
- Eristetila oli kuiva (T 12,9 °C, RH 35,8 %, abs 4,04 g/m<sup>3</sup>). Rakenneavauksesta ei ollut havaittavissa selkeitä ilmavirtauksia tai poikkeavia hajuja.
- Betonilaatta oli pintakosteuden ilmaisimella mitaten kuiva. Hiekkatilan kosteus oli koholla, mikä on normaalia (T 12,2 °C, RH 88,7 %, abs 9,57 g/m<sup>3</sup>).
- Mineraalivillasta ja runkokuusta otettiin näytteet mikrobianalyyysiin. Viitteitä vauriosta ei havaittu.

Kuva 23. Rakenneavaus AP 2 tehtiin teknisen työn luokkaan.

Kuva 24. Rakenneavaus AP 2: Lattialaudoituksen alla on runko ja mineraalivilla.

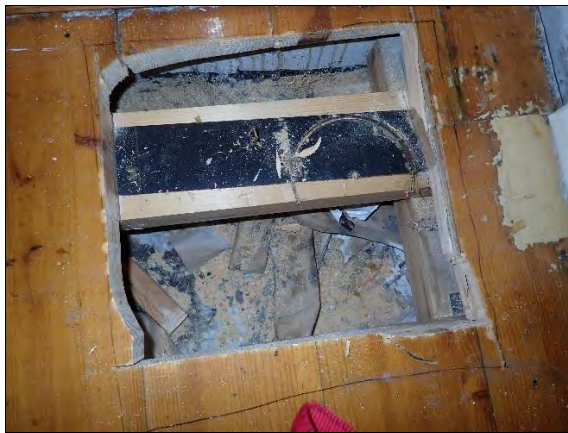
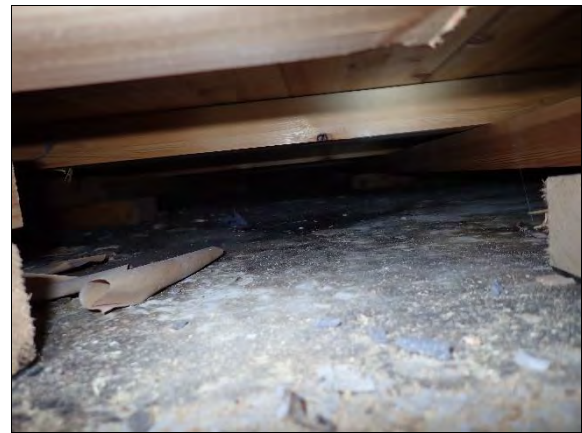
- Rakenneavaukset tehtiin liikuntasalin ulkonurkkiin ja keskelle.
- AP 7: Tyhjän tilan pohjalla oli rakennusjätettä. Runko oli piikkimittarilla mitaten kuiva 7,7 p-%. Betonilaatan pintakosteus oli hieman koholla (70-80). Runkopuusta ja rakennusjätteestä otettiin materiaalinäytteet mikrobianalyysiä varten. Molemmissa näytteissä havaittiin viite vauriosta.
- AP 4: Betonilaatan pintakosteus oli hieman koholla (60-75). Avauksesta tuli voimakas ilmavirta. Betonilaatan yläpinnalla oli hieman roskia.
- AP 5 ja 6: Betonilaatan yläpinnalla oli hieman roskia.

Kuva 26. Rakenneavaus AP 7 tehtiin liikuntasalin ulkonurkkaan.

Kuva 27. Rakenneavaus AP 7: Lattialaudoituksen alla on tyhjä tila, jossa on rakennusjätettä.

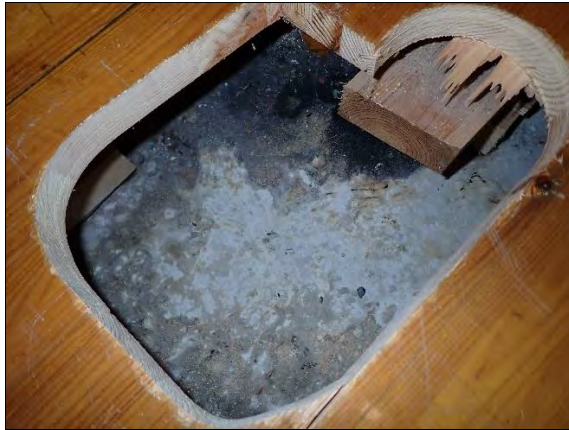
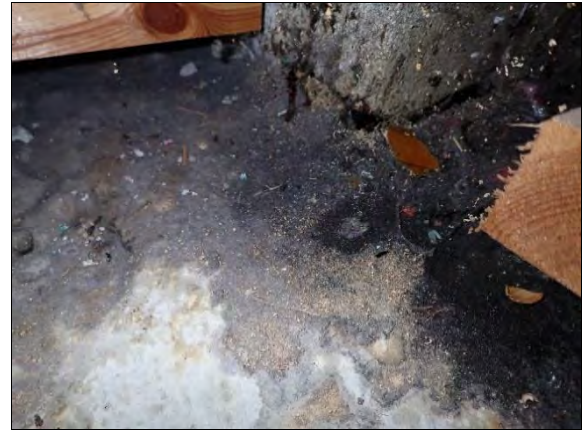
Kuva 28. Rakenneavaus AP 4 tehtiin liikuntasaliin ulkoseinän viereen.

Kuva 29. Rakenneavaus AP4: Betonilaatan pinnassa on bitumisively.

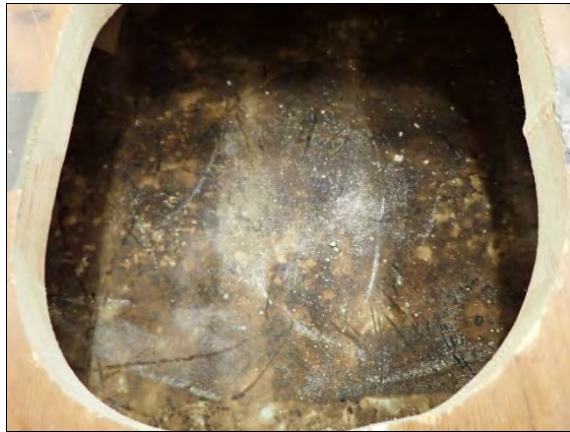
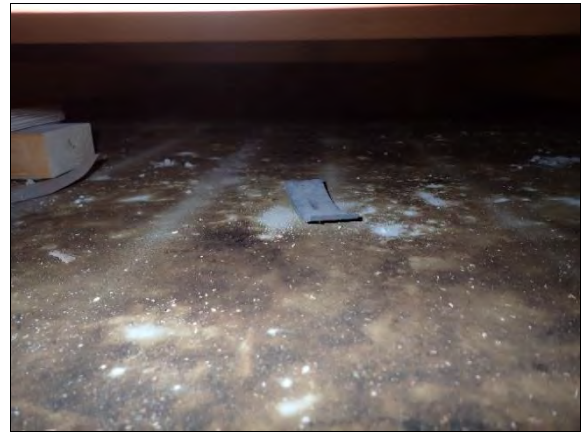
Kuva 30. Rakenneavaus AP 6 tehtiin keskelle liikuntasalia.

Kuva 31. Lattian puukannen alla on jonkin verran roskaa.

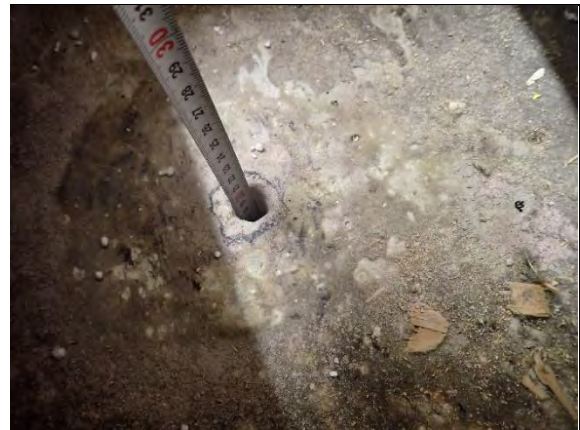
Kuva 32. Rakenneavaus AP 5 tehtiin liikuntasalin ulkonurkkaan.

Kuva 33. Betonin pinnalla on hieman roskaa.

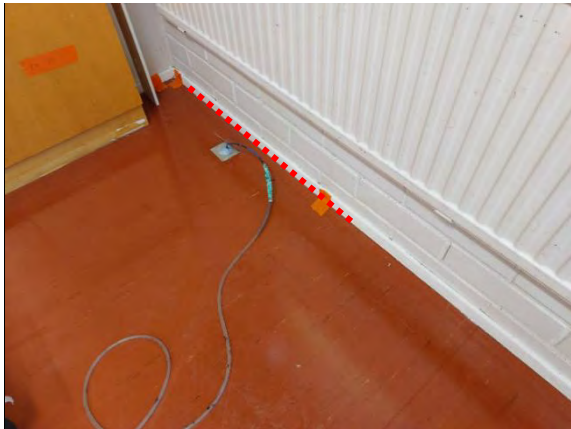
- Alapohjarakenteesta merkkiainekokein havaitut ilmapuotokohdat painottuvat ulkoseinärakenteiden ja alapohjarakenteiden liitoksiin sekä ulkoseinärakenteissa oleviin sisälevytyksien läpivientikohtiin.
- Alla olevissa kuvissa on esimerkkejä havaituista ilmapuotokohdista:

Kuva 36. Merkkiainekokeissa MAAP1 huoneessa 177 havaittiin alapohjarakenteen ilmapuotokohtia, jotka on merkittynä kuvaan.

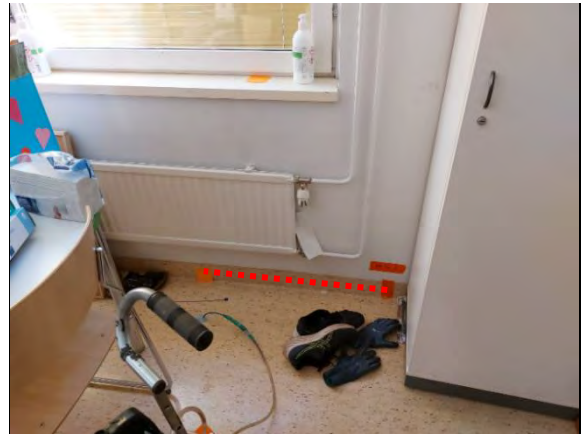
Kuva 37. Merkkiainekoe MAAP3 tehtiin huoneen 130 alapohjarakenteeseen. Ilmapuotoa havaittiin alapohjan ja ulkoseinän liitoksesta.

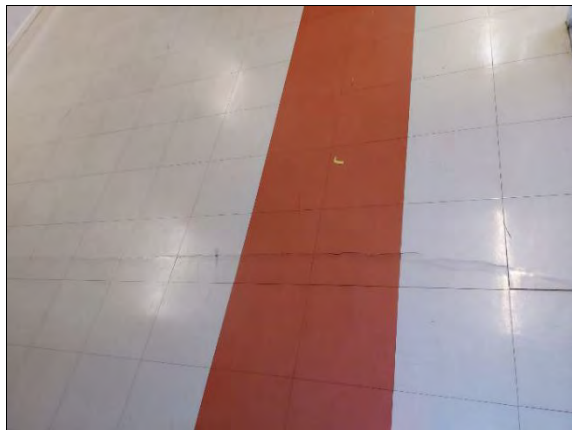
Kuva 40. Käytävällä 227 vinyylilaattapäällyste halkeilee.

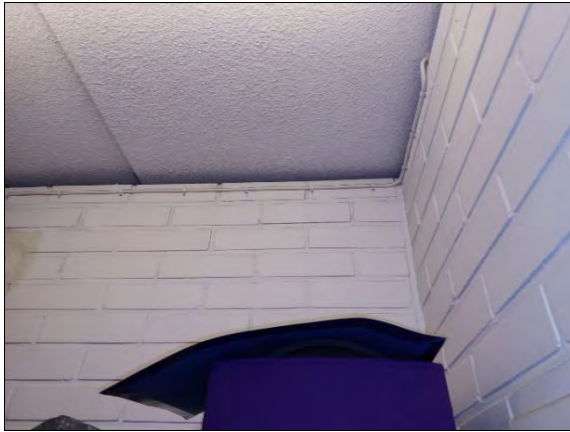
Kuva 42. Välipohjan ja väliseinän liitos on tiivistämättä varastossa 167.

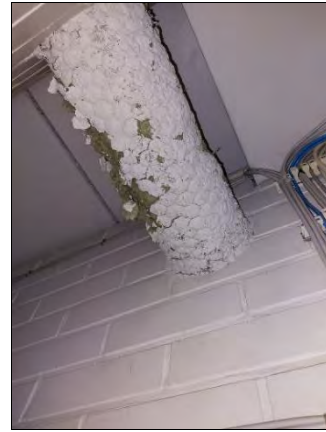
Kuva 43. Avointa mineraalivillapintaa putkieristeessä sähkökaapissa 168.

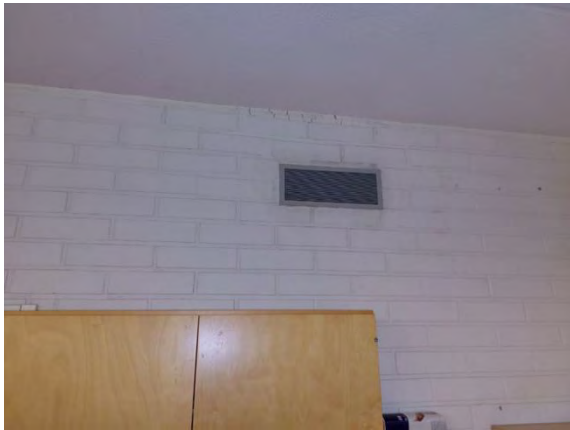
Kuva 44. Saumamassa halkeilee väliseinän ja välipohjan liitoksessa luokassa 176.

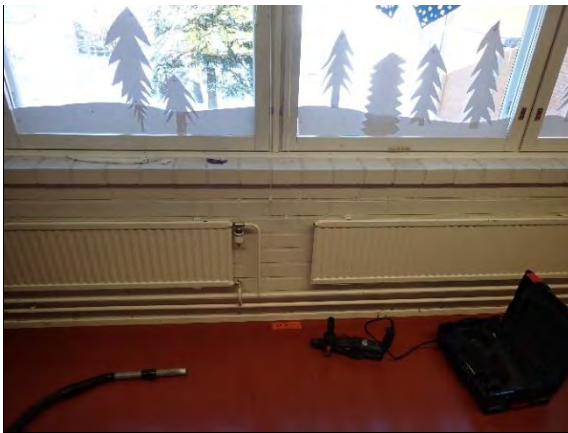
- Rakenteessa ei havaittu herkästi vaurioituvia materiaaleja.

Kuva 53. Rakenneavaus VP 1 tehtiin luokan 242 väli-pohjarakenteeseen.

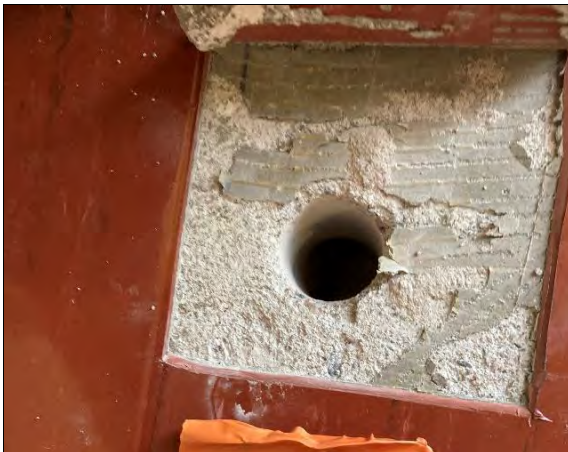
- Rakenteessa ei havaittu merkkejä kosteuskuormituksesta.
- Kovavillasta otettiin materiaalinäyte mikrobianalyysiin. Näytteessä ei havaittu viitteitä vauriosta.

Kuva 56. Rakenneavaus VP 2 tehtiin Musiikkiluokan 221 välipohjarakenteeseen.

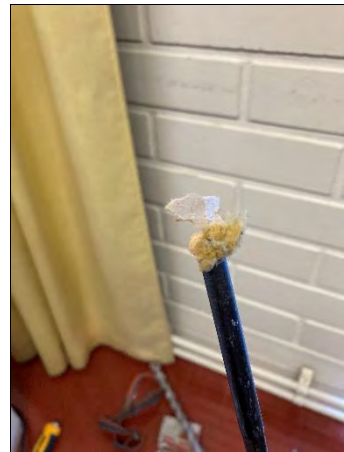
Kuva 57. Betonilaattojen välissä on kovavilla, josta otettiin näyte.

Välipohjarakenteesta otetussa näytteessä ei havaittu viitettä vauriosta.

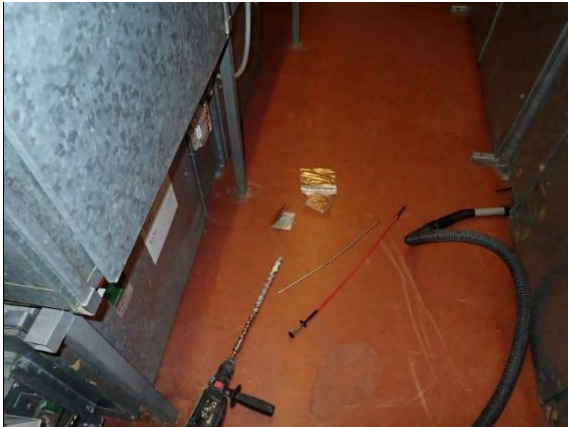
- Rakenteessa ei havaittu herkästi mikrobivaurioituvia materiaaleja.
- Rakennetyypin perusteella pintalaatan alapuolella on mineraalivilla. Rakenneavauksen kohdalla kyseistä mineraalivillaa ei kuitenkaan havaittu.

Kuva 59. Rakenneavaus VP 3 tehtiin IV-konehuoneen välipohjarakenteeseen.

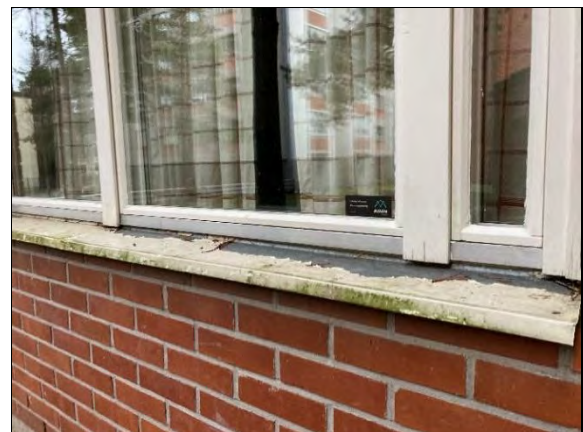
- Ikkunapellitykset ovat nykymääräyksiin verraten loivia. Ikkunapeltien maalipinnat huonossa kunnossa.
- Ulko-ovet ovat pääosin uusittuja alumiinirakenteisia lasiaukollisia ulko-ovia. Alumiiniovien kunto on hyvä. Paikoin ulko-ovet ovat alkuperäisiä puuverhoiluja ovia. Puuovien kunto on kohtalainen.

Kuva 65. Ikkunanpellitykset ovat loivia ja ikkunan ulkopuitteiden kunto on välttävä. Ikkunapeltien maalipinta hilseilee.

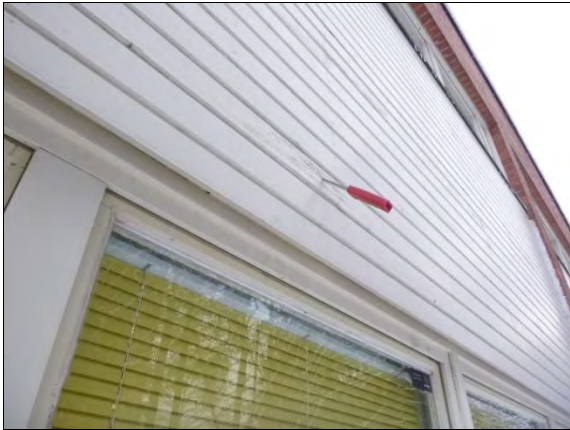
- Ulkoseinän tuuletusraoiksi tarkoitetut aukotukset tiilimuurauksen saumoissa ovat pääosin ummessa, joka estää ulkoseinän tuulettumisen.
- Puuverhoilu on paikoin lahonnut ja alareunassa näkyy jälkiä kosteuskuormituksesta. Puuverhousten tuuletusraot ovat avoimia vähintään ikkunoiden yläpuolisten panelointien kohdalla.

Kuva 66. Puuverhoilu on yksittäisistä kohdista lahonnut.

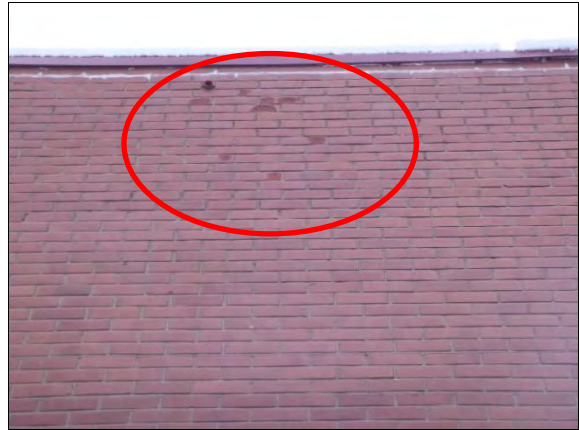
- Tiilimuurauksessa havaittiin paikoitellen jälkiä kosteuskuormituksesta ja tiilien pinnan rikkoutumista sekä muutamia vaakahalkeamia seinien yläosissa. Lisäksi muuraussaumoissa on yksittäisissä kohdissa näkyvissä ruostuneiden terästen aiheuttamia laastien irtoamisia.

Kuva 73. Tiilien pinta on paikoitellen rapautunut.

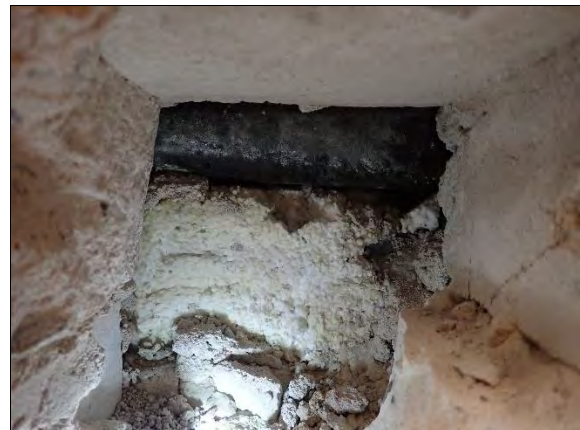
- AP7/US: Mineraalivillasta otetussa näytteessä havaittiin viite vauriosta. Ulkoseinän eristetila oli kuiva (lt 3,2 °C, RH 42 % ja abs 2,56 g/m<sup>3</sup>).

Kuva 81. Sokkelin rakenneavaus (AP7/US) liikuntasalissa 181.

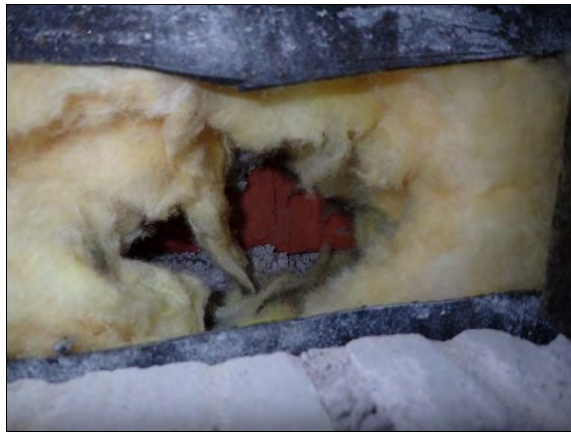
- US 2: Mineraalivillasta otetussa näytteessä havaittiin viite vauriosta. Ulkoseinän eristetila oli kuiva (lt -2,3 °C, RH 67 % ja abs 2,78 g/m<sup>3</sup>).

Kuva 82. Ulkoseinän rakenneavaus 2 liikuntasalissa 181.

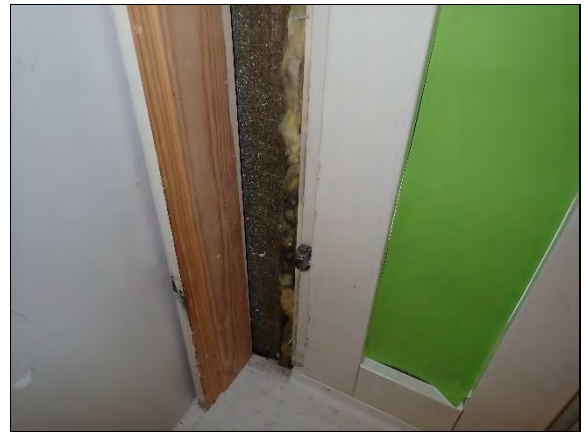
- US 7, 8 ja 12: Rakenteessa ei havaittu kermiä. Mineraalivillasta otetussa näytteessä ei havaittu viitettä vauriosta.
- US 10 + IKK: Rakenneavauksessa havaittiin ilmavirtaus sisäänpäin ja lievä mikrobiperäinen haju. Elastinen saumamassa ei ole tiivis. Mineraalivillasta ja apukarmista otetuissa näytteissä ei havaittu viitettä vauriosta.

Kuva 83. Ikkunaliitoksen rakenneavaus (US 10 + IKK) luokassa 177. Liitos ilmanpitävyyden suhteen avoin.

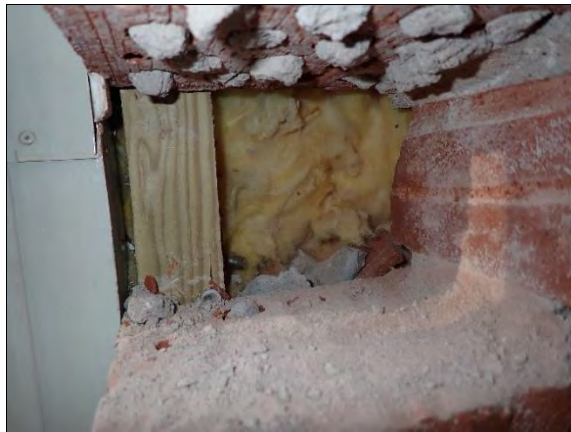
- US 11: Ikkuna on kiinni oletettavasti apukarmina olevassa kyllästetyssä puussa. Rakenteessa ei ollut kermiä. Mineraalivillasta otetussa näytteessä ei havaittu viitettä vauriosta.

Kuva 84. Ulkoseinän rakenneavaus 11 ruokasalissa 154.

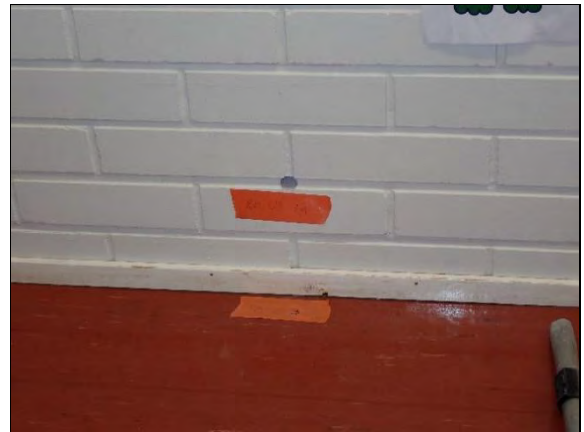
Kuva 85. Ulkoseinän rakenneavaus 12 luokassa 245.

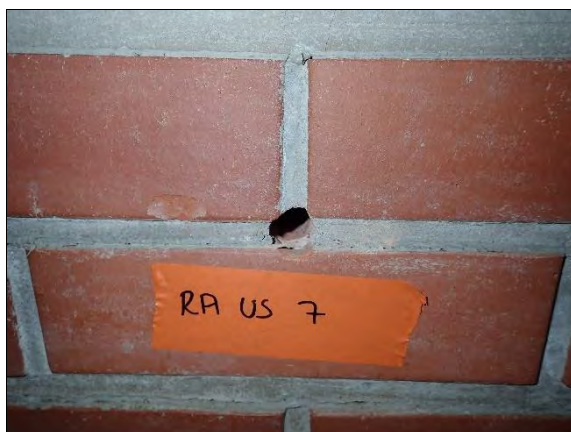
Kuva 86. Ulkoseinän rakenneavaus 7 huoneessa 209.

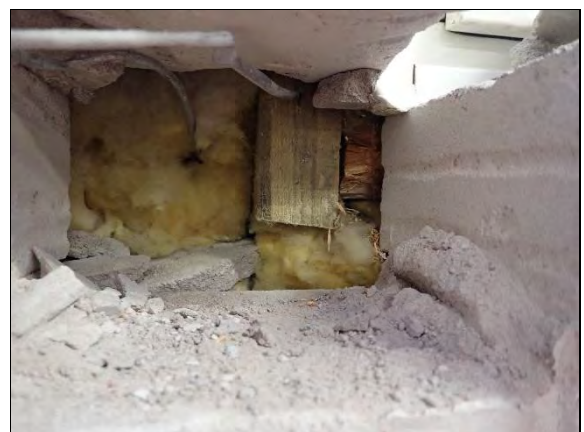
- US 4 + IKK 1: Tuuletusrako ja kermi puuttuivat. Mineraalivillasta ja ikkunan apukarmista otetuissa näytteissä ei havaittu viitettä vauriosta. Ulkoseinän eristetila oli kuiva (lt 6,4 °C, RH 42 % ja abs 3,14 g/m<sup>3</sup>).

Kuva 87. Ulkoseinän rakenneavaus 4 huoneessa 243.

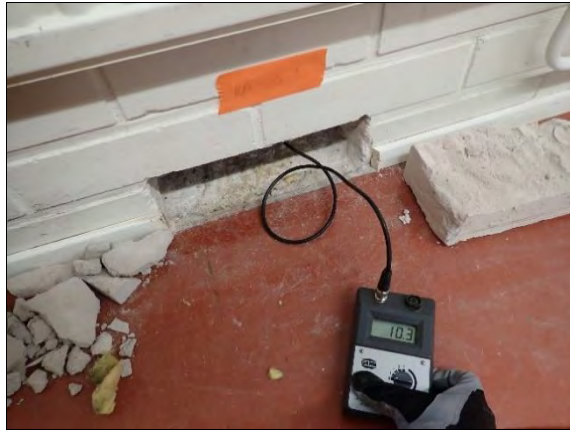
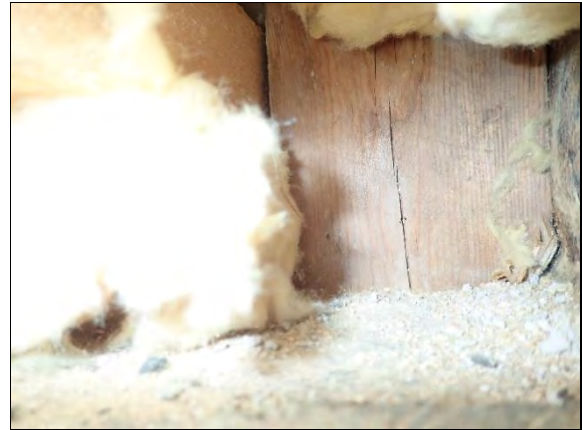
- US 1: Mineraalivillasta otetussa näytteessä ei havaittu viitettä vauriosta. Runkopuu oli kuiva 10,3 paino-%.
- US 9: Mineraalivillasta ja puurungosta otetuissa näytteissä ei havaittu viitteitä vauriosta.
- US 15: Mineraalivillasta otetussa näytteessä havaittiin viite vauriosta. Pystypuun alaosassa oli kosteusjälkiä, mutta se oli kuiva, noin 9,0 paino-%. Rakenteessa ei havaittu alajuoksua. Pystyrunko on rakennetyyppien perusteella kiinnitetty ruostumattomin sitein sisäpuolen tiilimuuraukseen.

Kuva 90. Ulkoseinän rakenneavaus 1 huoneessa 177.

Kuva 91. Yleiskuvaa avauksesta US 1.

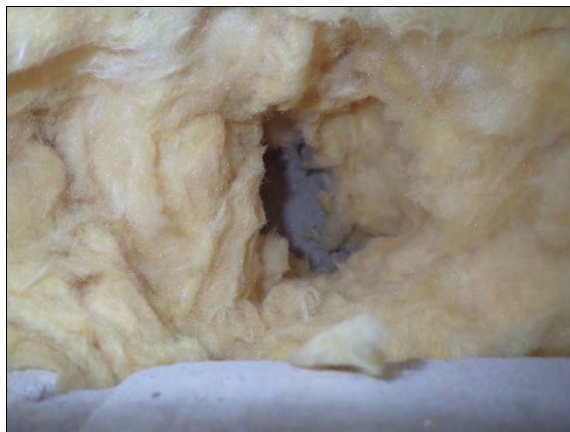
Kuva 92. Ulkoseinän rakenneavaus 9 varastossa 220.

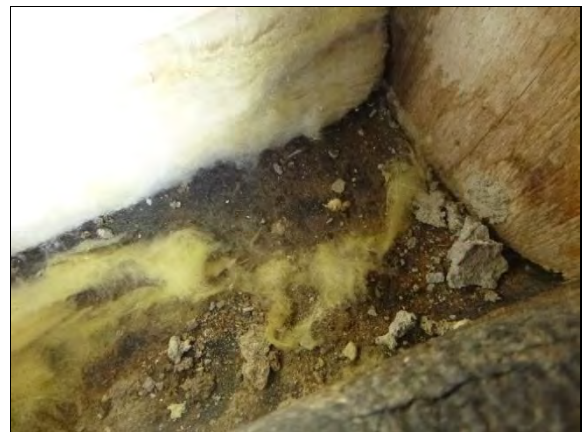
Kuva 93. Ulkoseinän rakenneavaus 15 luokassa 173.

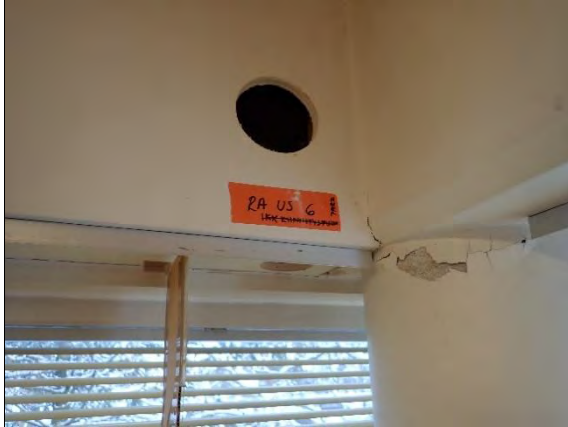
Kuva 95. Ulkoseinän rakenneavaus 6 musiikkiluokassa huoneessa 221.

- Runkopuut olivat puunkosteusmittarilla mitaten kuivia (noin 4-5 paino-%. Puurungosta ja mineraalivillasta otetuissa näytteissä ei havaittu viitteitä vauriosta.
- Ulkoseinän eristetilat olivat kuivia, mutta lämpötila oli matala avauksessa US 6 (US 6: It 7,7 °C, RH 37,9 % ja abs 3,09 g/m<sup>3</sup> sekä US 13: It 12,5 °C, RH 35 % ja abs 3,91 g/m<sup>3</sup>).
- Molemmissa avauskohdissa havaittiin höyrynsulun olevan epätiivis ja selkeitä ilmavirtauksia sisään päin.
- Avauksessa US6 havaittiin vanhaa kosteusjälkeä.
- Avauksessa US13 havaittiin rakennusjätettä.

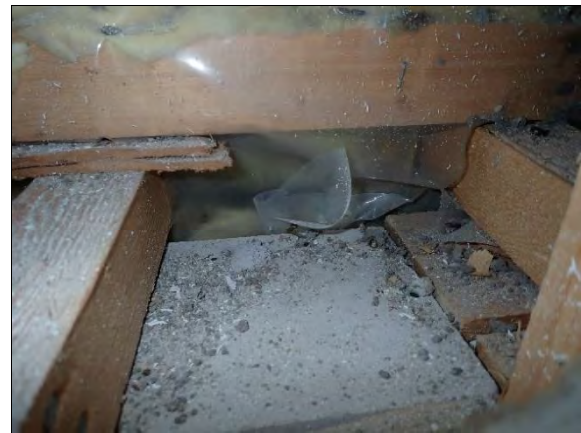
Kuva 98. Yleiskuvaa avauksesta US 13. Kotelossa havaittiin rakennusjätettä. Höyrynsulku ei ole tiivis ja avauksesta oli aistittavissa selkeä ilmavirtaus sisään päin.

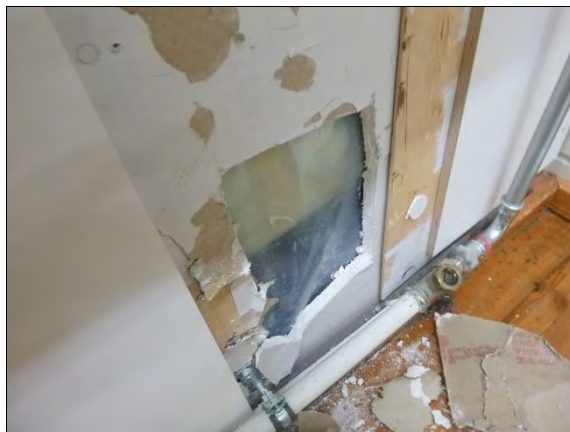
Kuva 100. Ulkoseinän rakenneavaus 14 liikuntasalissa 181.

- Sokkelin yläpinta on sisälattian tasalla ja muurauslaasti mineraalivillassa kiinni.
- Puurungosta ja mineraalivillasta otetuissa näytteissä ei havaittu viitteitä vauriosta.
- Runkopuut olivat kuivat noin 11 paino-%. Pystypuurungon koko 50x125 mm.
- Ulkoseinän eristetila oli kuiva, mutta lämpötila matala (It 4,1 °C, RH 56 % ja abs 3,62 g/m<sup>3</sup>).
- Rakennetyyppiirustuksessa esitetystä julkisivumuurauksen taustan ja mineraalivillan välisessä tuuletusraossa havaittiin paikoin mineraalivillaa.

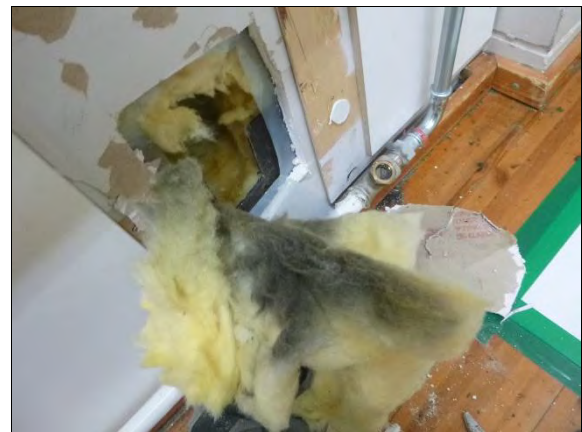
Kuva 101. Lämmöneristevilloissa olevia tummentumia.

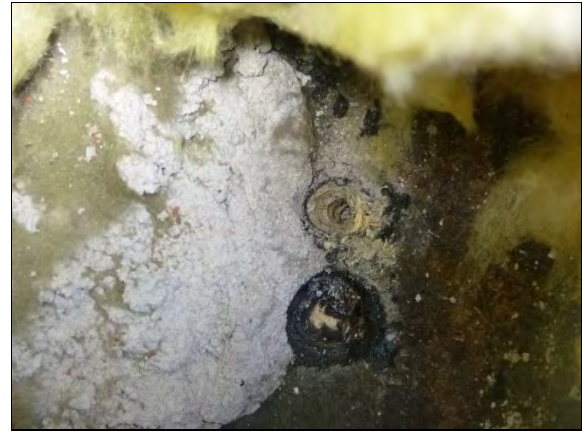
Kuva 103. US 13. Alaohjauspuussa on vanhoja piettyjä sähköjohtojen suojauputkia.

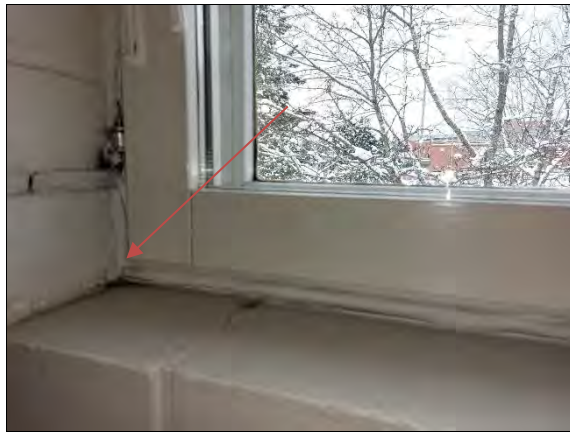
Kuva 104. Ikkunaliitos on epätiivis. Saumamassa halkeilee.

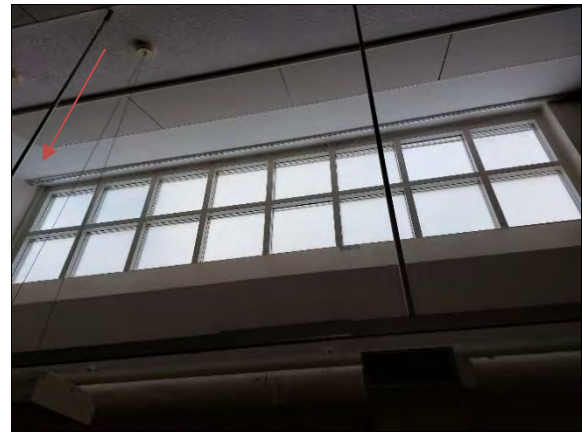
Kuva 105. Ikkunan saumamassa halkeilee.

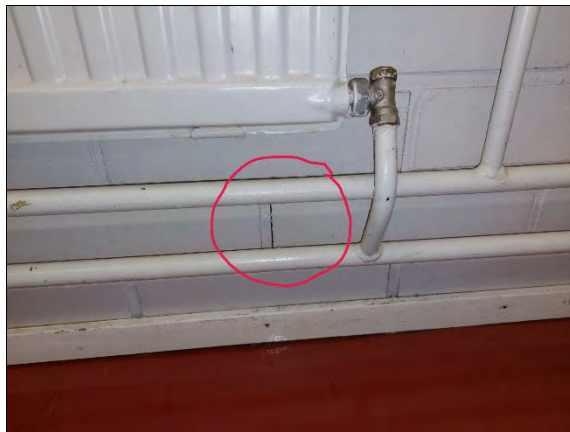
Kuva 106. Tiilien saumoissa on rakoja, joista tulee ilmaa vuotoa.

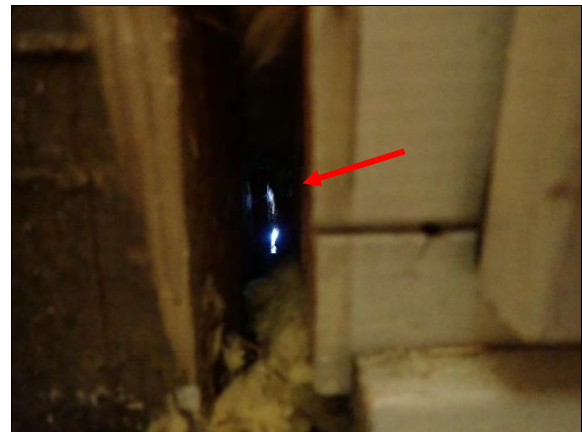
Kuva 107. Ikkunaliittymästä pilkistää valoa.

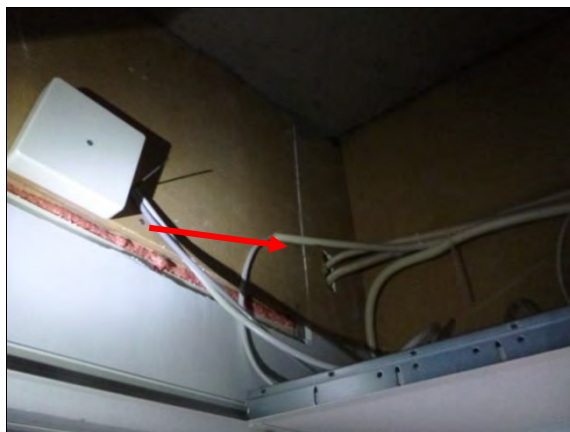
Kuva 108. Ulkoseinissä havaittiin paikoin tiivistämättömiä läpivientejä.

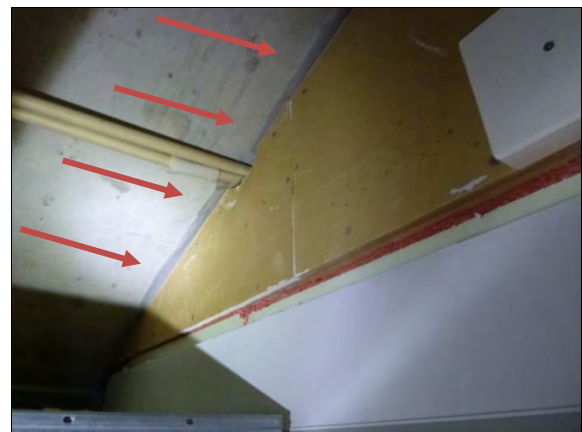
Kuva 109. Keittiön tuulikaapin ulkoseinän höyrynsulkua ei ole tiivistetty yläreunasta.

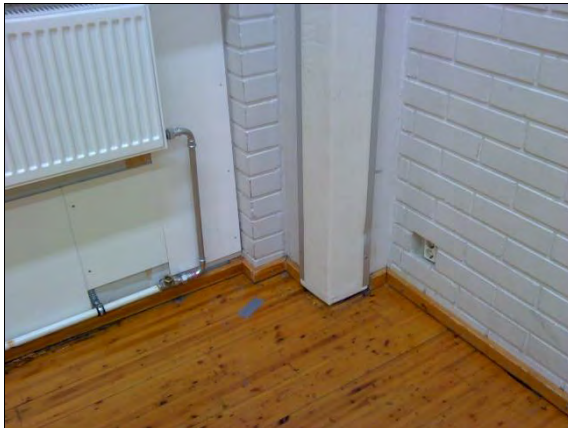
Kuva 114. Liikuntasalin rakenteissa ei havaittavissa merkittäviä halkeamia.

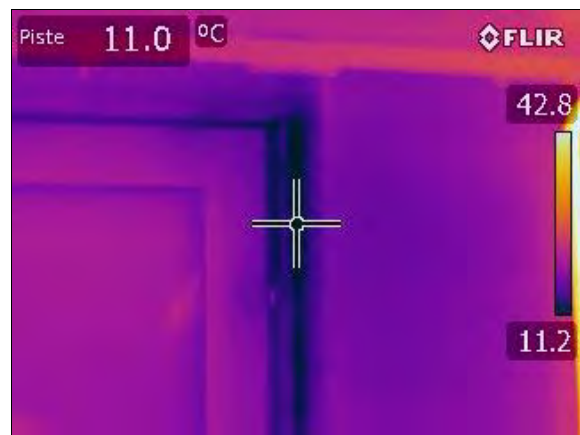
Kuva 119. Lämpökamerakuva edellisen kuvan kohdalta. Ilmavuotoa tiivistämättömästä liitoskohdasta.

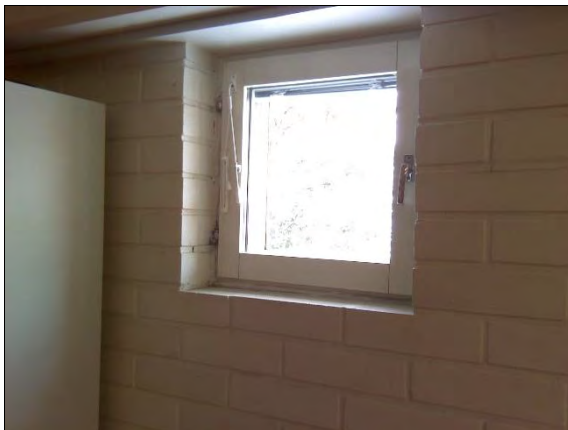
Kuva 120. Ikkunan liitosta tiilimuuraukseen on tiivistetty elastisella massalla.

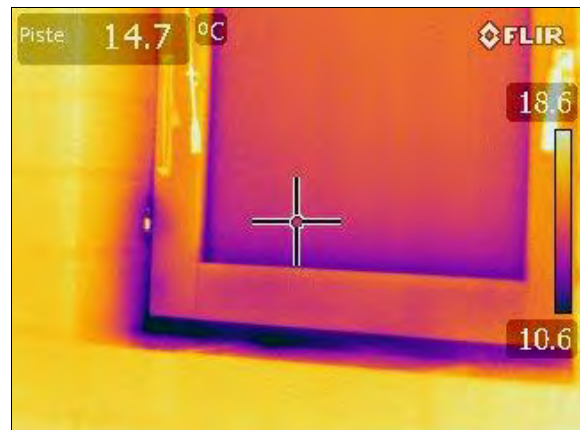
Kuva 121. Lämpökamerakuva edellisen kuvan kohdalta. Ilmavuotoa ikkunan sisäpuolteen tiivisteiden kohdalta.

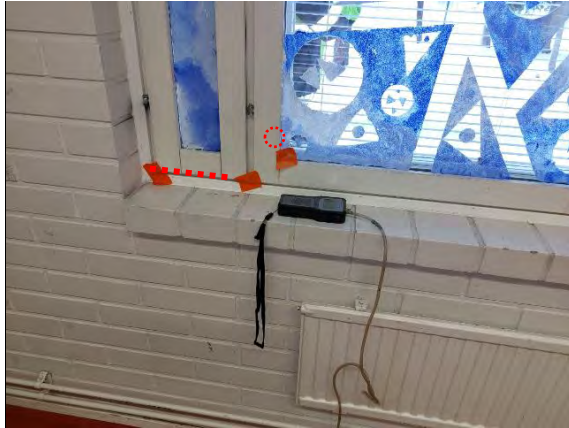
Kuva 122. Merkkiainekoe MAUS1 tehtiin ulkoseinä-rakenteeseen luokassa 173. Havaitut ilmavuotokohtat on merkittynä kuvaan punaisella.

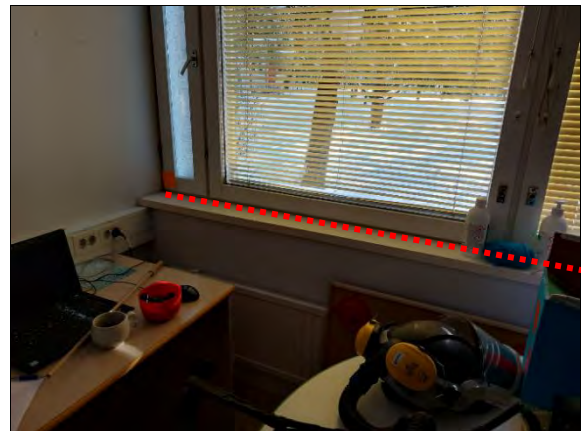
Kuva 125. MAUS3: Havaittiin ilmavuotoa ikkunoiden liitoksista huoneessa 130.

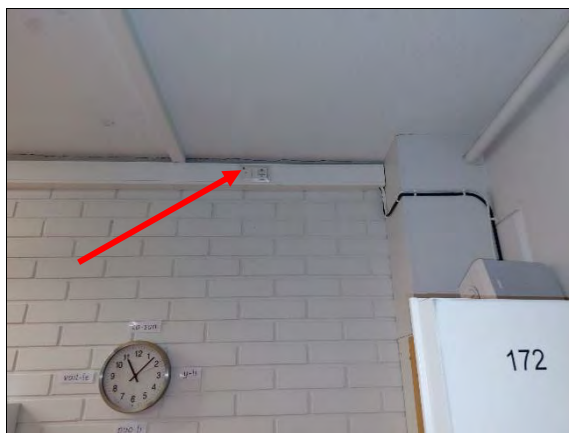
Kuva 132. Merkkiainekoe MAUS1 tehtiin ulkoseinära-  
kenteeseen luokassa 173. Havaitut ilmavuotokohdat  
on merkittyä kuvaan punaisella.

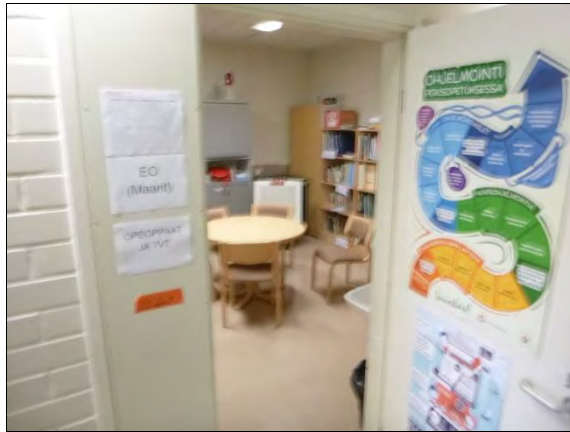
Kuva 137. Väliseinäavaus VS2 tehtiin erityisopetusluokan oven viereiseen kotelointiin.

- Kotelon pohjalla havaittiin rakennusjätettä
- Kotelon sisällä ei ole ääneneristystä tilan ja käytävän välillä.
- Kotelon sähkösuojaputket ovat avoimia yläpuoliseen alakattotilaan.

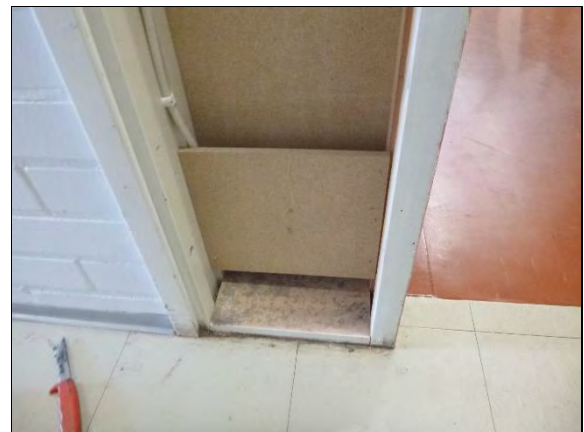
Kuva 140. Yleiskuvaa avauksesta VS 3. Kotelon pohjalla pölyä.

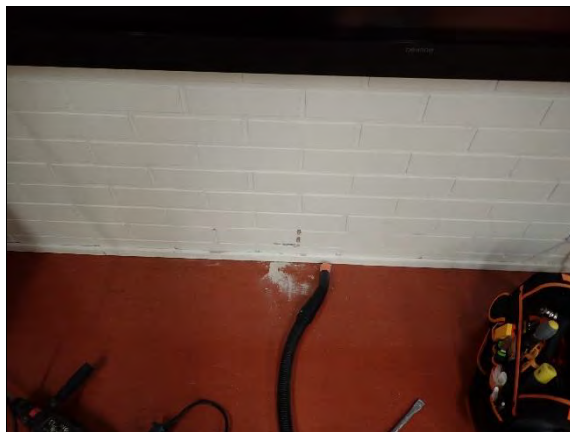
Kuva 142. Väliseinäavaus VS 4 tehtiin luokkahuoneeseen 177.

- Väliseinäavaus VS 4 tehtiin luokkahuoneiden 176 ja 177 väliseen seinään. Luokkien välillä on yksinkertainen tiilirakenne.

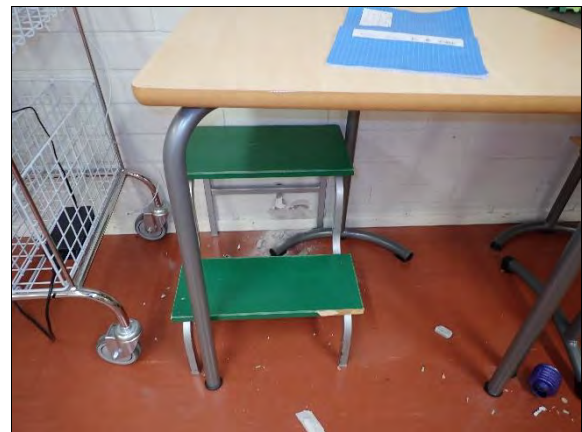
Kuva 143. Poraus tuli läpi luokkahuoneeseen 176. Seinän paksuus tiilen verran 130 mm.

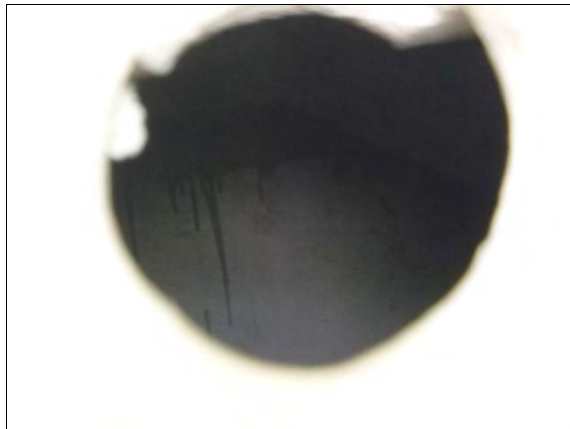
Kuva 146. Yleiskuvaa avauksesta VS 7

- Avauksesta ei ollut aistittavissa ilmavirtoja tai hajuja.
- Portaiden alapuolisessa tilassa ei havaittu muottilauoituksia tai vastaavia, avauksesta näkyvät pinnat ovat betonipintaisia.

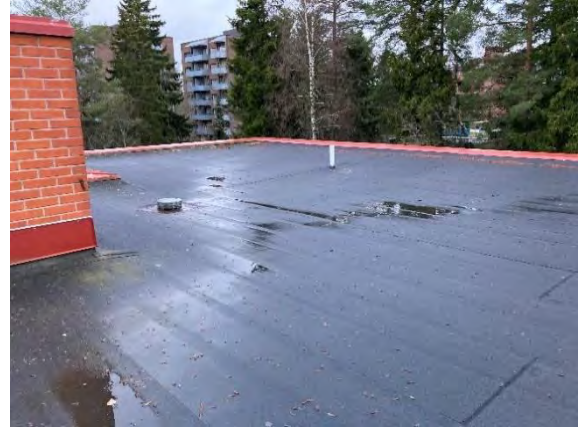
Kuva 148. Paikoin vesikatolle lammikoituu pienialaisesti vettä.

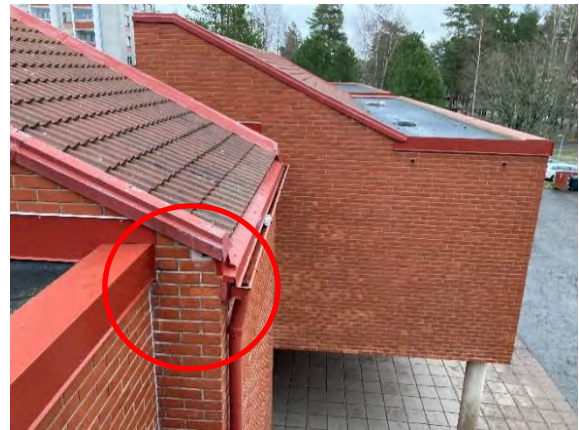
Kuva 150. Porrashuoneen vesikaton vanha purettu sisäpuolinen sadevesikouru on kastellut seinärakennetta.

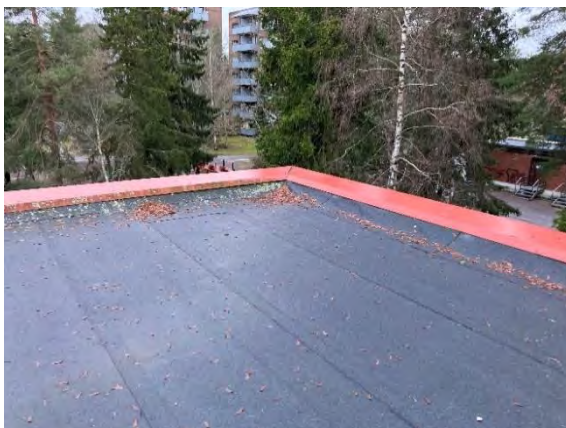
Kuva 151. Vesikatteen reuna-alueilla on vähäisesti lehtikertymää ja jäkäläkasvustoa.

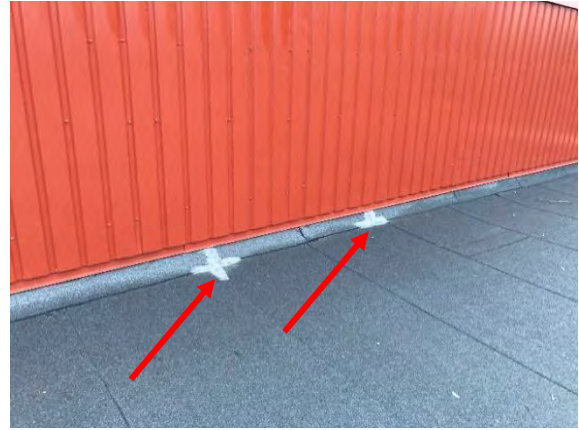
- Kermikatteen saumoissa, ylösnostoissa tai läpivientikumeissa ei havaittu vaurioita tai puutteita tarkastelluilta osin. Yksittäisistä kohdista katetta on paikattu massausten avulla (liikuntasalin vastainen ylösnosto)

Kuva 154. Kermien saumakohtia on paikkamassattu yksittäisestä kohdasta liikuntasalin katon korotus-osassa.

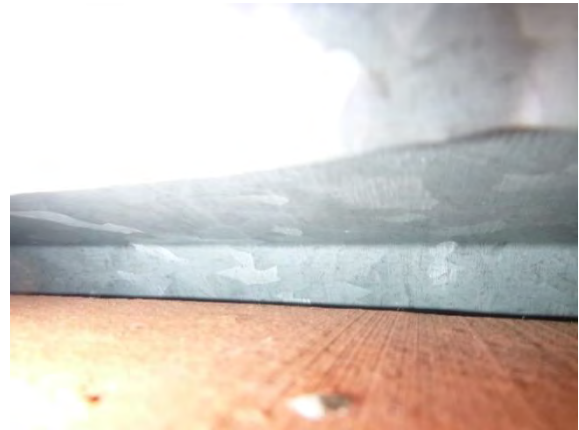
Kuva 156. Kirjasto huoneen vesikatteen reuna-alueen pellitys on tiilimuurauksessa kiinni

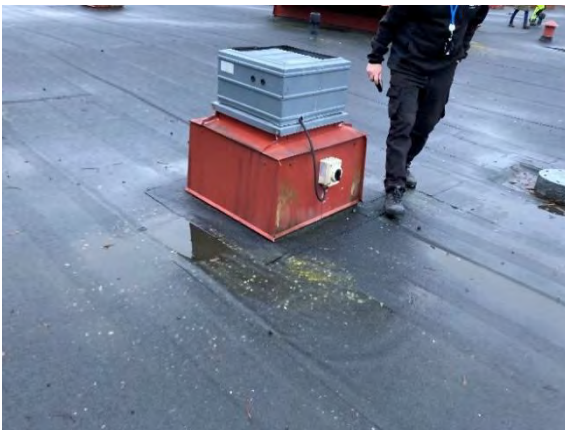
- Vesikatolla olevissa pellityksissä on paikoin toimivuuspuutteita väärään suuntaan olevan kaadon vuoksi sekä tiivistemassausten alkavaa ikääntymistä.
- Kermikatteen tuuletuksen toteutus on osin puutteellista tuuletusputkien kohdalla olevien kerrosten vuoksi, mikä estää tuuletuksen toimivuutta kevytsorakerroksesta. Tuuletusputkien kohdalla havaittiin jyrksijöiden aiheuttamia vaurioita lämmöneristeissä.

Kuva 157. Vesi lammikoituu huippumurin läpiviennin kohdalle.

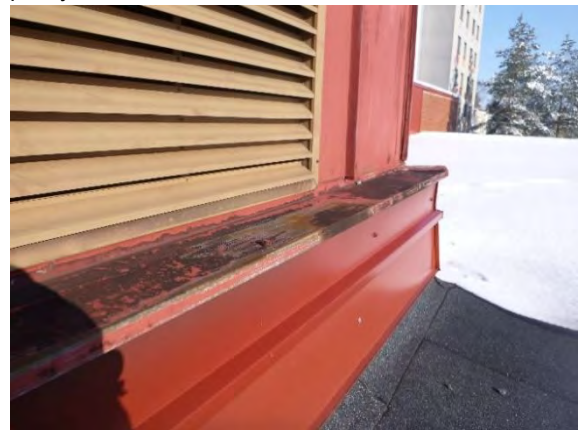
Kuva 158. Ilmanvaihtokonehuoneen vesipellitys kaataa seinään päin.

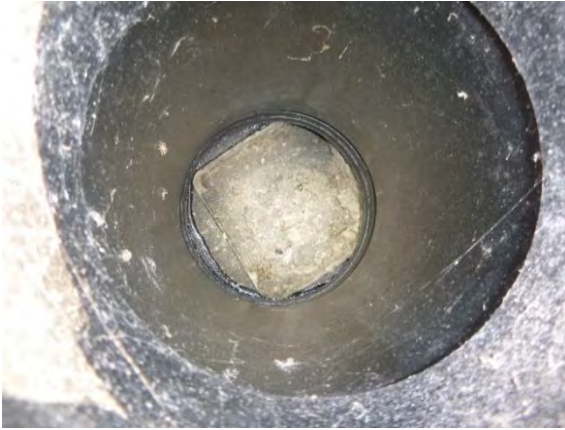
Kuva 159. Vesikaton tuuletusputken kohdalla oleva kerrin alapuolinen mineraalivilla estää osin tuuletuksen toimivuutta.

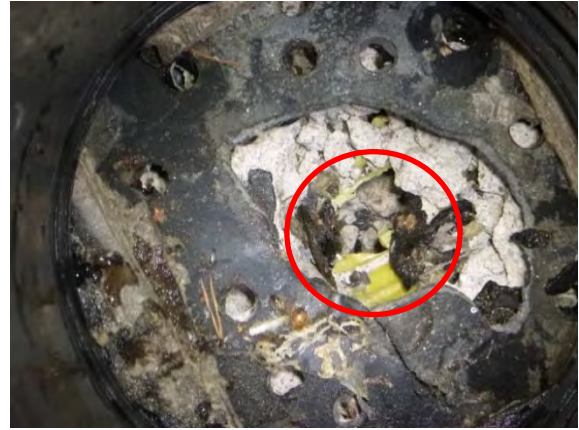
Kuva 160. Vesikaton tuuletusputken kohdalla tuuletusaukko on toteutettu kevytsorakerrokseen asti.

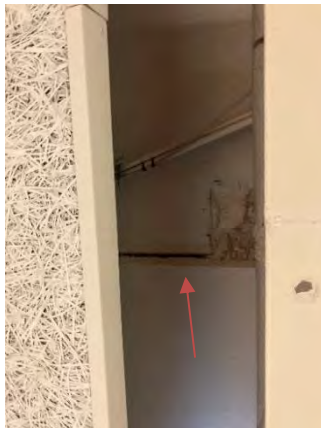
- Kirjaston ikkunan kohdalla olevan yläpohja- ja ulkoseinän liittymäkohdassa sekä opettajain huoneen käytävän ontelolaatan saumassa havaittiin epätiiveyttä. Lisäksi ontelolaatassa havaittiin halkeama huoneessa 222.

Kuva 167. Ontelolaattojen saumassa rako opettajainhuoneen käytävällä.

**Sisäkatoissa havaittujen kosteusjälkien** korjaaminen riittävällä laajuudella mahdollisuuksien mukaan uusivaa korjaustapaa käyttäen on suositeltavaa. Lisäksi on suositeltavaa tiivistää epätiivit liittymät ja haljenneet ontelolaatat.

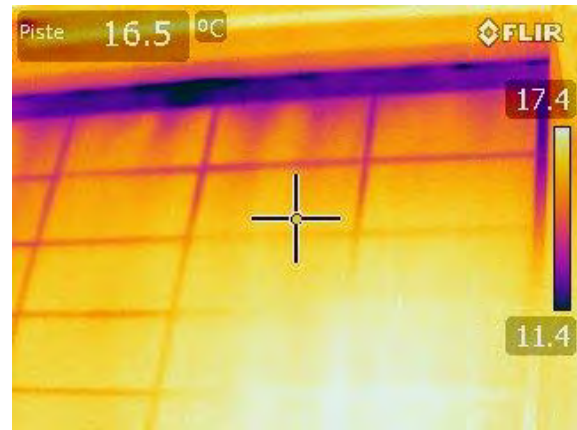
Kuva 171. Edellisen kuvan lämpökamerakuva. Ilmavuotoa ulkoseinän ja yläpohjan liitoskohdalla.

**Yläpohja on havaintojen perusteella epätiivis.** Rakenteiden epätiiviyden kohtiin voi muodostua hallitsemattomia ilmavirtauksia sisätiloihin, kun sisätilat ovat alipaineisia ulkoilmaan nähden ja rakenteiden välille muodostuu paine-eroja. Ilmavirtaukset voivat kuljettaa sisäilmaan epäpuhtauksia yläpohjarakenteiden materiaaleista. Vastaavasti rakennuksen ylipaineisuuden seurauksena sisäilman kosteus voi päätyä rakenteisiin ja aiheuttaa niihin ajan saatossa kosteusvaurioita.

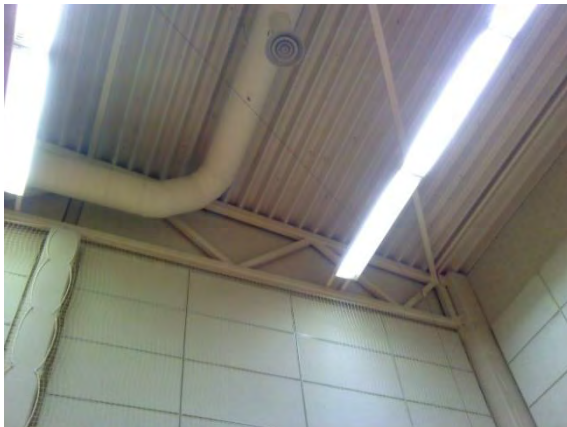
Kuva 172. Liikuntasalin päädyn yläpohja.

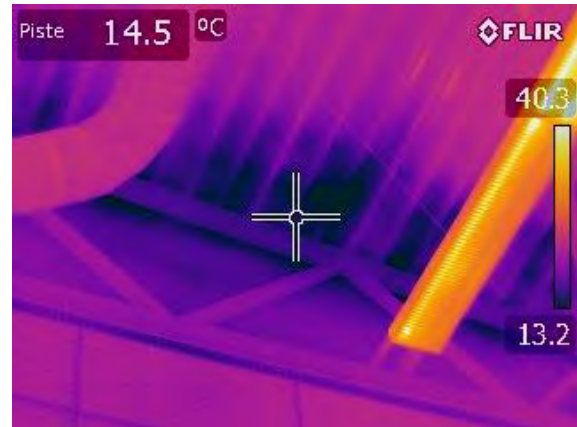
Kuva 173. Edelliden kuvan lämpökamerakuva. Osittainen lämmöneristeputee tai ilmavuotoa liitoskohdalla.

**Seuraavan peruskorjauksen yhteydessä yläpohjarakenteiden** lämmöneristävyyteen on suositeltavaa kiinnittää huomiota ja tarvittaessa parantaa sitä erillisen suunnitelman mukaisesti. Tässä yhteydessä tulee lisäksi varmistaa yläpohjarakenteiden kosteustekninen toimivuus, kuten riittävä tuulettumisolosuhde lämpötekniisten olosuhteiden muuttuessa yläpohjassa.

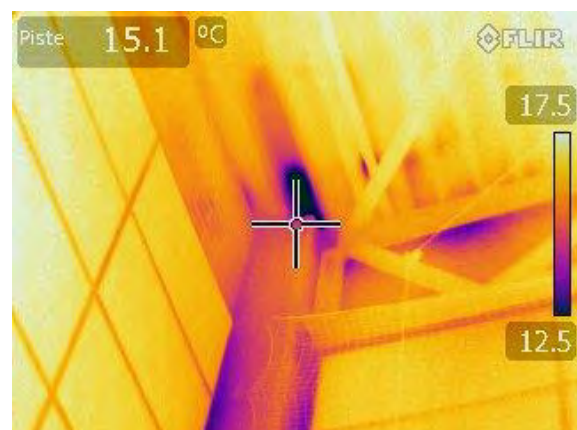
Kuva 175. Edelliden kuvan lämpökamerakuva. Pistemäisiä ilmavuotokohtia.

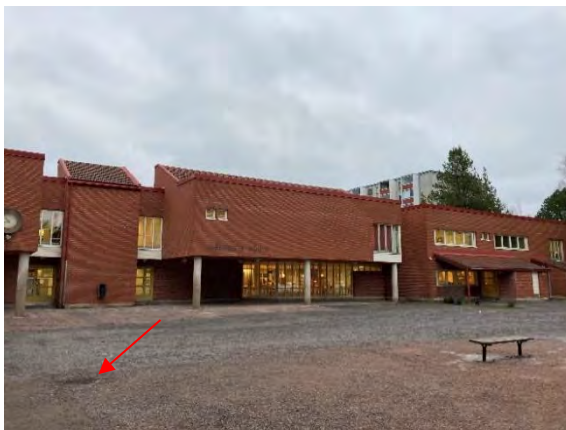
Kuva 176. Rakennuksen ympäristö on pääosin sorapinnalla, jossa on yksittäisiä sadevesikaivoja.
