Kosteus- ja sisäilmatekninen kuntotutkimus WO-00973797  
22.5.2023

# Sisäilma- ja kosteustekninen kuntotutkimus

Varissuon koulu  
Kuopuksenpolku 1  
20610 Turku

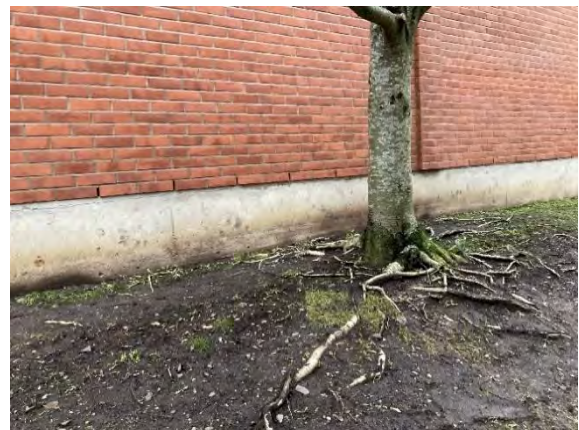
- Sokkelirakenteissa esiintyy paikoin betonin rapautumista sekä terästen ruostevaurioita.
- Rakennuksen itäpuolella kasvaa suuria puita, joiden juuret ulottuvat sokkelirakenteisiin.

Kuva 177. Rakennuksen itäpuolella kasvaa suuria puita, joiden juuret ulottuvat rakennuksen sokkelirakenteisiin.

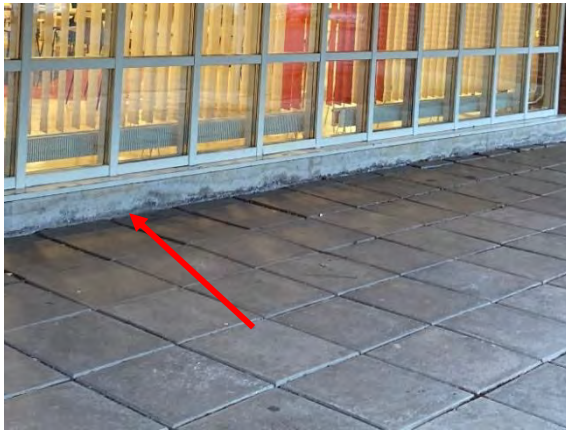
- Sokkelit ovat pääosin liian matalia maanpintaan nähden, rakennuksen länsipuolella maanpinta ulottuu lähes seinärakenteen alaosaan.
- Sokkelirakenteissa havaittiin paikoin kosteusjälkiä ja kalkkihärmää.

Kuva 178. Sokkelissa jälkiä kosteuden noususta ja kalkkihärmää.

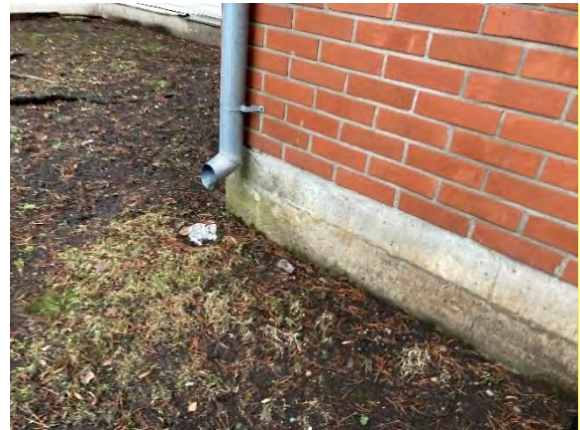
- Sadevedet ohjautuvat syöksytorvista pääosin suoraan rakennuksen vierustalle, mikä lisää ulkoseinän ja sokkeli-/perustusrakenteiden kosteusrasitusta.
- Vain rakennuksen länsipuolella havaittiin salaojien tarkastuskaivoja. On mahdollista, että tarkastuskaivot ovat sijoitettuna maanpinnan alapuolelle. Tarkastuskaivoista havaittuna putket ovat liian korkealla maanpintaan nähden. Tarkastuskaivossa oli roskaa ja isoja kiviä.

Kuva 179. Sadevedet ohjataan suoraan rakennuksen seinustalle.

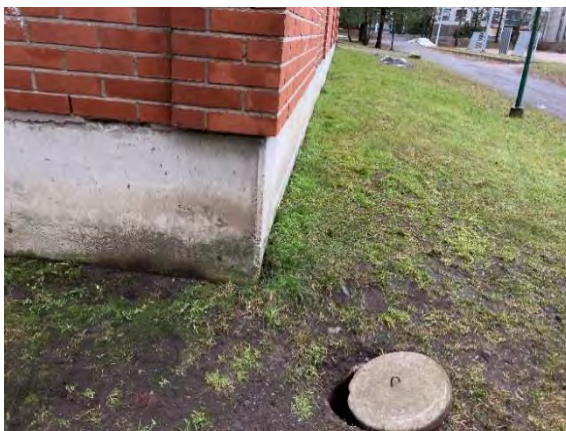
Kuva 180. Rakennuksen länsipuolella havaittiin salaojien tarkastuskaivoja.

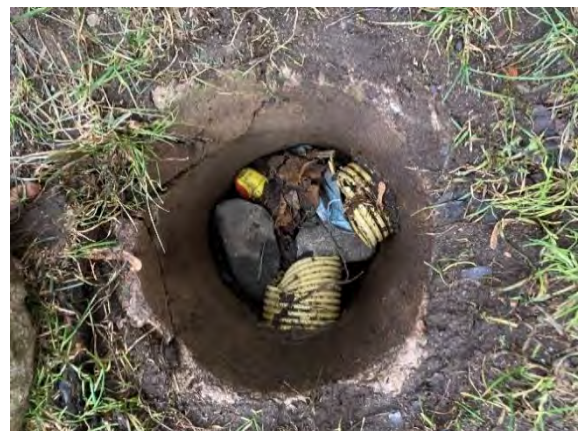
Kuva 181. Tarkastuskaivoista havaittuna salaojaputket ovat liian korkealla maanpintaan nähden. Tarkastuskaivossa on roskaa ja isoja kiviä.

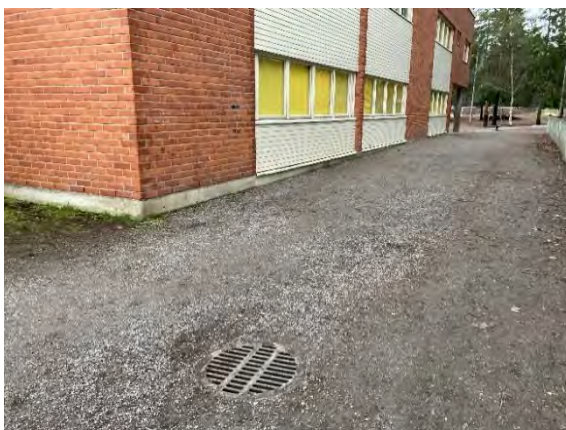
- Rakennusta ympäröivä maanpinta viettää rakennuksen länsipuolella rakennusta kohti. Rakennuksen kaakkoispuolella maanpinta kallistaa rakennuksesta pois päin.

Kuva 182. Rakennuksen länsipuolella maanpinta viettää rakennusta kohti.

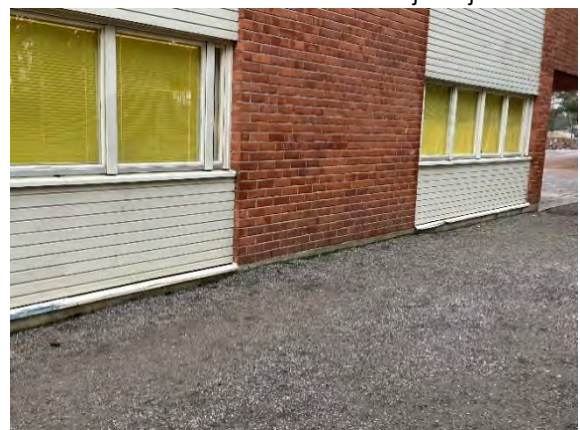
Kuva 183. Sokkeli erittäin matala rakennuksen länsipäädystä.

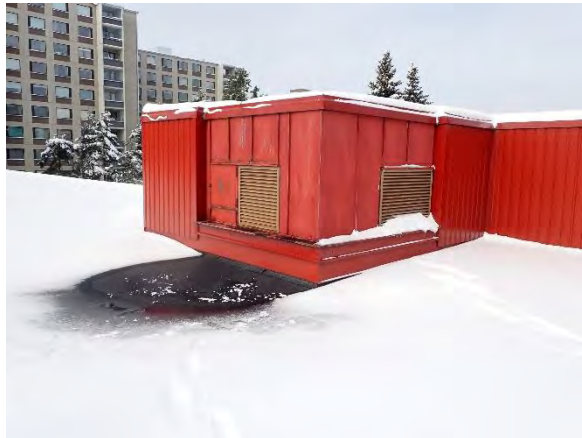
- Jäteilman mahdollinen ohjautuminen ja sekoittuminen sisälle tuotavaan raittiiseen ilmaan.
- Raitisilmäsäleikön korkeus kattopinnasta mahdollistaa lumen kulkeutumiseen tuloilmakoneeseen ja  
aiheuttaa mahdollisia korroosiovaurioita sekä kostuttaa suodattimet, jolloin niiden ilmanlämpöisyy-  
sarvot muuttuvat.

Kuva 186. Jäteilma sulattaa lumen. Tuulisissa olosuhteissa jäteilma voi ohjautua ja sekoittua sisälle tuotuun raittiiseen ilmaan. Raittisilmäsäleikön korkeus kattopinnoista mahdollistaa lumen kulkeutumiseen tuloilmakoneeseen.

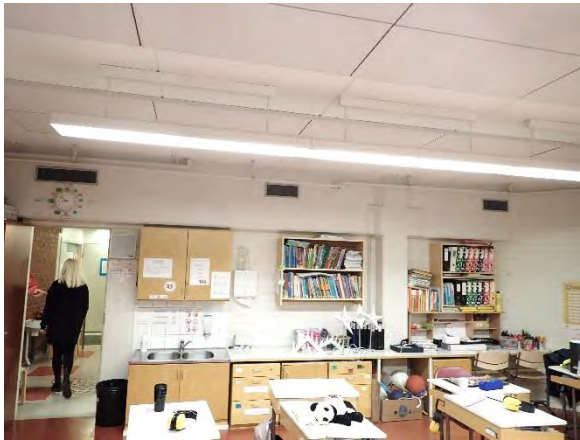
Kuva 192. Tulo- ja poistoilmapäätelaitteet samalla  
seinustalla.

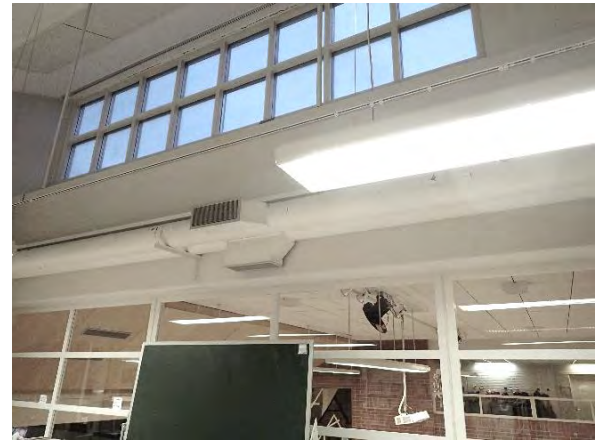
Kuva 193. Tulo- ja poistoilmapäätelaitteet samalla  
seinustalla.

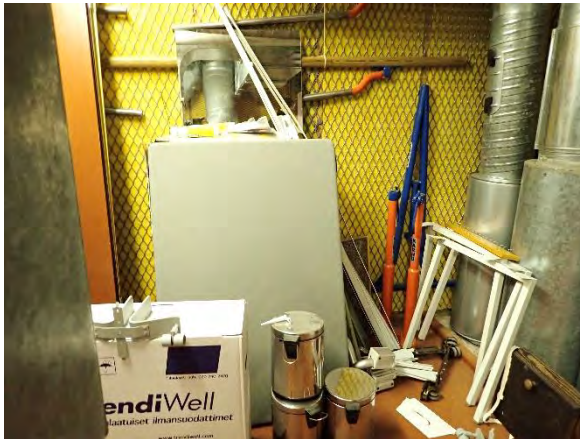
- Ilmanvaihtokoneiden sisällä pinnoittamatonta eristettä.
- Osa päätelaitteista on vanhanaikaisia ja hankalasti säädettävissä.
- Ilmanvaihtokoneet ja erillispoistot ovat jo ylittäneet käyttöikänsä.

Kuva 194. Ilmanvaihtokonehuoneiden eristeet ovat nä-  
kyvissä ja pinnoittamatta.

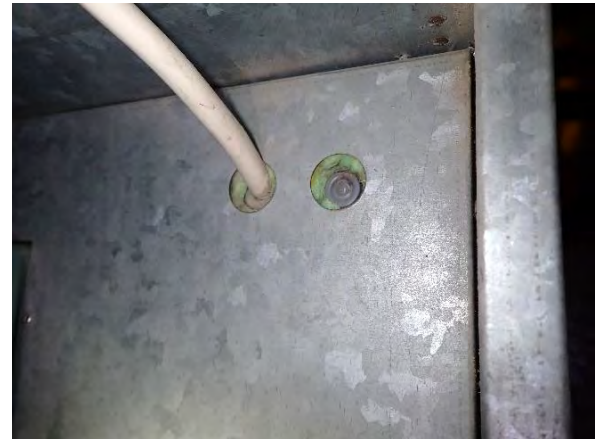
Kuva 195. Ilmanvaihtokoneiden kammioissa pinnoitta-  
mattomia eristeitä.

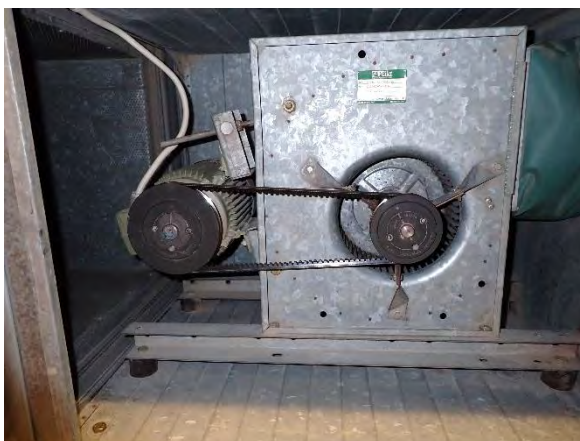
Kuva 196. Ilmanvaihtokoneet ovat ylittäneet käyt-  
töikänsä.

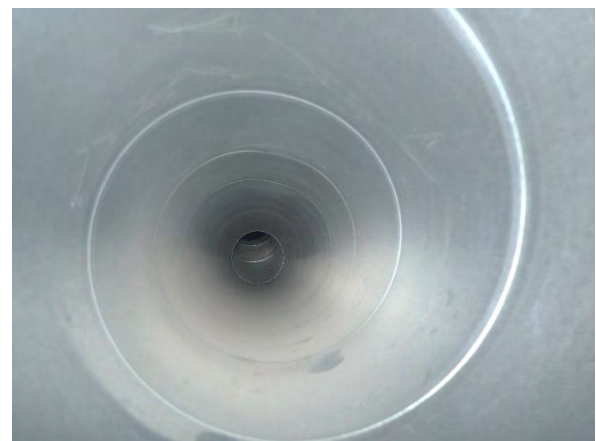
Kuva 197. Ilmanvaihtokanavat olivat melko puhtaat.  
Seuraava nuohoustarve noin 2 vuoden sisällä.
