Kosteus- ja sisäilmatekninen kuntotutkimus

Kupittaaan urheiluhalli

Tahkonkuja 5

3.10.2022

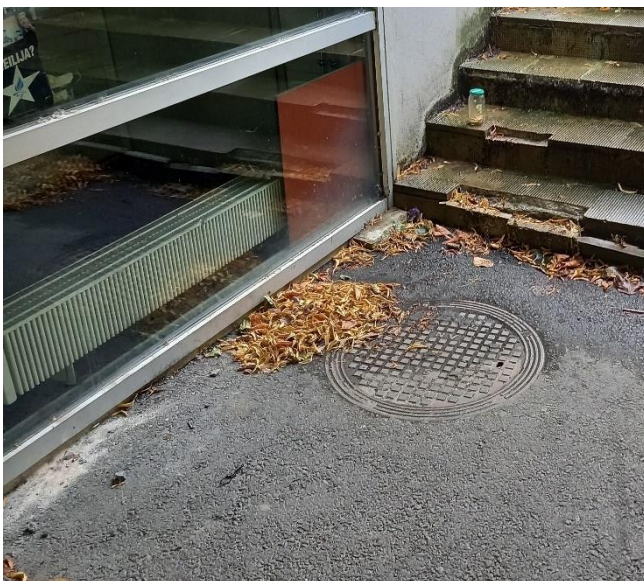
Ampumaradan sisäänkäynniltä nousevat huonokuntoiset ulkoportaat on otettu pois käytöstä (Kuva 12). Portaiden juuressa tuulikaapin 022 edustalla on salaojan tarkastuskaivo. Rakennuksen, ulkoportaiden ja "ulkovaraston" 020 alta tulevat salaojaputket ovat alkuperäisiä. Portailta ulkoseinälinjan suuntaisena kaakkoon kulkeva putki on uusittu (Kuva 13). Putkien alareuna on n. 1550 mm maanpinnan (ja samalla pohjakerroksen lattiapinnan) alla. Kaivon pohjalle valui vettä varaston 020 alta tulevasta rikkoutuneesta putkesta tai sen ja kaivon liittoksesta. Keilahallin kokoustilan 040/1 edustalla olevasta kaivosta todettiin ulkoseinälinjan suuntaiset uusitut putket sekä keilahallin alta tuleva alkuperäinen putki (Kuvat 14 ja 15). Rakennuksen muilta seinustoilta tarkastuskaivoja ei havaittu - niitä ei ole tai ne ovat asfaltin alla.

Kuva 12. Ampumaradan sisäänkäynniltä lähtevät huonokuntoiset portaat on otettu pois käytössä (aidattu yläpäästään). Portaiden juuressa on salaojien tarkastuskaivo.

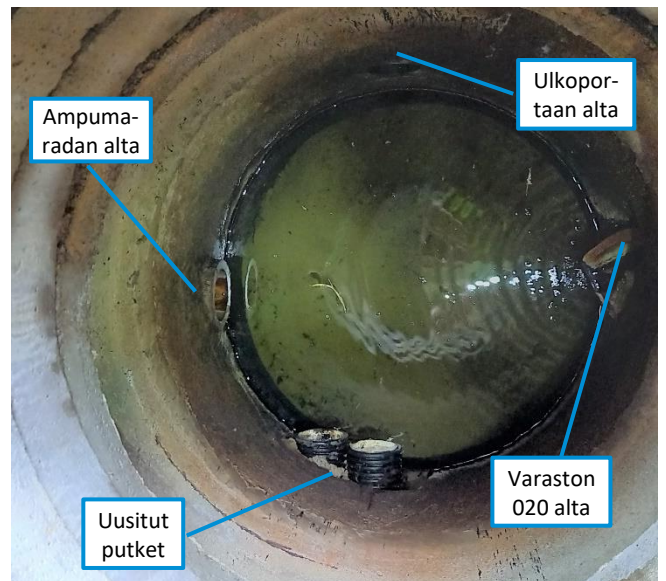
Kuva 13. Portailta ulkoseinälinjan suuntaisena kohti parkki-paikkoja (kaakkoon) vievä putki on uusittu. Rakennuksen, ulkoportaiden ja varaston 020 alta tulevat putket ovat alkuperäisiä.

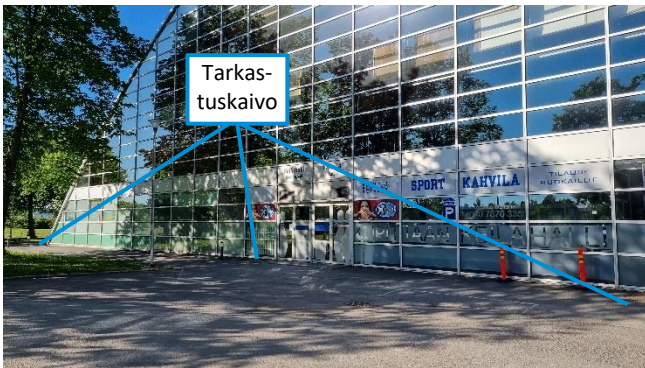
Kuva 14. Salaojan tarkastuskaivojen sijainnit koillisella seinustalla (keilahallin edusta).

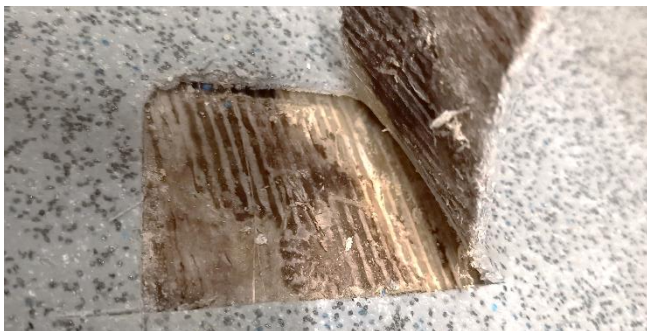
sekä päällysteen kiinnittyneisyys alustaan) maton ja sen liiman kemialliseen vaurioitumiseen (**Kuva 26.** ja **Kuva 27.**). Kahdessa viiltomittauksessa (**V5** - pukuhuone 066 ja **V11** - kuntosali 051) liimatilasta havaittiin lisäksi voimakasta mikrobiperäistä hajua. Viiltomittauskohdan **V5** mattoliimasta otetussa materiaalinäytteessä **M11** todettiin aktiivista mikrobikasvua (taulukko 7).

Kuva 26. Viiltomittauksessa V5 liima oli tummunut ja liimatilasta havaittiin mikrobiperäistä hajua.

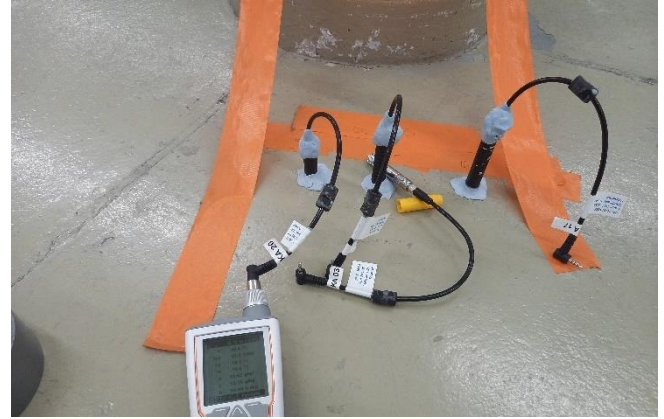
Alapohjarakenteen AP1 (kappale 3.3) kosteusjakauman selvittämiseksi tehtiin porareikämittaukset **PR2, PR3, PR5, PR7** ja **PR8** pintakartoituksessa ja viiltomittauksissa todetuille poikkeavan kosteuden alueille sekä vertailumittauksina **PR4** ja **PR6** kuiville alueille. Ampumaradan pilarin juureen tehty mitta **PR2** poikkesi muista siten, että pintalaatan päällä oli muovimaton sijaan vain maalikerros (Kuvat 28 ja 29). Rakennekosteudet olivatkin tässä kaikilla mittaussyvyyksillä pienemmät kuin muissa mittapisteissä, mutta rakenteen ikä huomioon ottaen poikkeavan korkeita. Rakenteen oli hieman kuivempi yläpinnastaan. Tulosten perusteella alapohjarakenteeseen siirtyä rakenteesta olevista muovikerroksista huolimatta maaperästä kosteutta erityisesti perustusten kohdalta. Kosteus pääsee kuitenkin haihtumaan pintalaatasta maalikerroksen läpi sisäilmaan. Pohja- ja pintalaatan välissä kosteusolosuhteet (RH 87 %) mahdollistavat kuitenkin mikrobikasvun.

Kuva 29. Ampumaradan porareikämittauksen **PR2** tulokset luettiin 23.6.2022

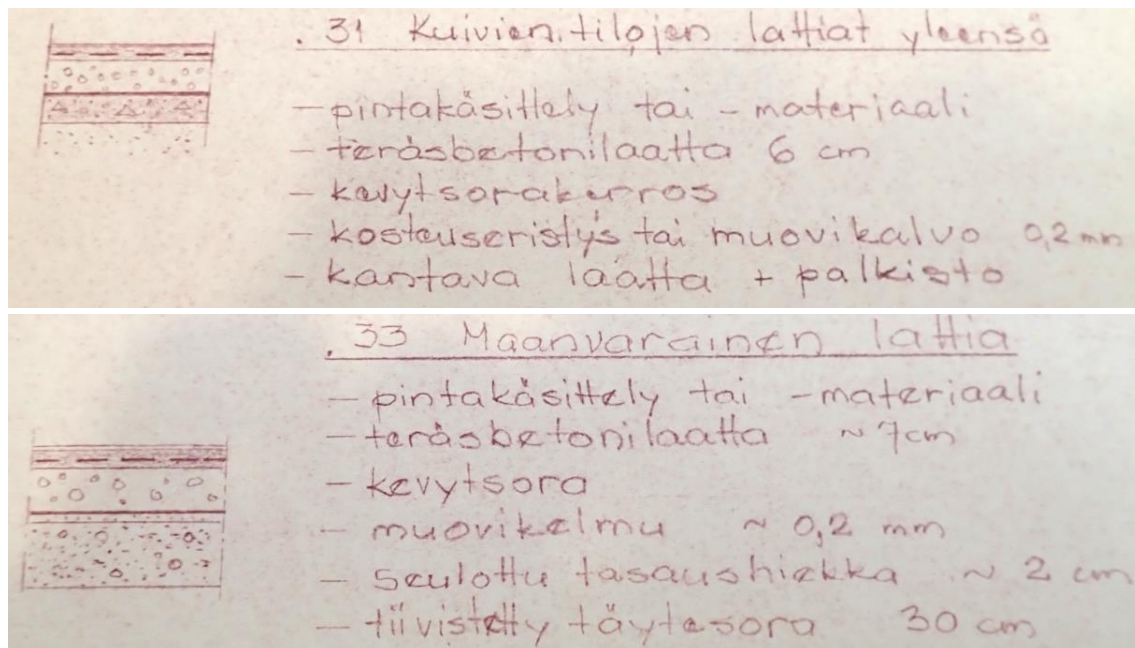
Rakennuksen alapohjarakenteina on lähtötietojen mukaisesti eri koroissa olevia sekä maanvaraisia (länsinurkka) että kantavia betonirakenteita. Rakenneavauksin todetut alapohjarakenteet poikkesivat kuitenkin selvästi lähtötiedoista (Kuva 32). Lähtötiedoissa alkuperäiseen osaan esitettyä kolmea alapohjarakennetta ei havaittu sellaisenaan yhdessäkään pohjakerroksen alapohjaan tehdystä 40 rakenneavauksesta. Näissä todettiin seitsemää kosteusteknisesti erilaista alapohjarakennetyyppiä. Yksittäisten rakennetyyppien sisälläkin oli eroja rakennevahvuuksissa, kosteuseristyksen toteutuksissa sekä päällysteissä. Eri rakennetyyppien esiintymistä on arvioitu karkeasti kuvassa 33 sekä liitteen 2A pohjakuvassa, johon on merkitty myös rakenneavauskohdat.

Kuva 32. Lähtötietojen (1971) mukaiset alapohjatyyppit. Kosteissa tiloissa suunnitelmien mukainen rakenne poikkesi rakenteesta 31 siten, että kosteuseristeeksi merkitty kermi oli sijoitettu pintalaatan yläpintaan.

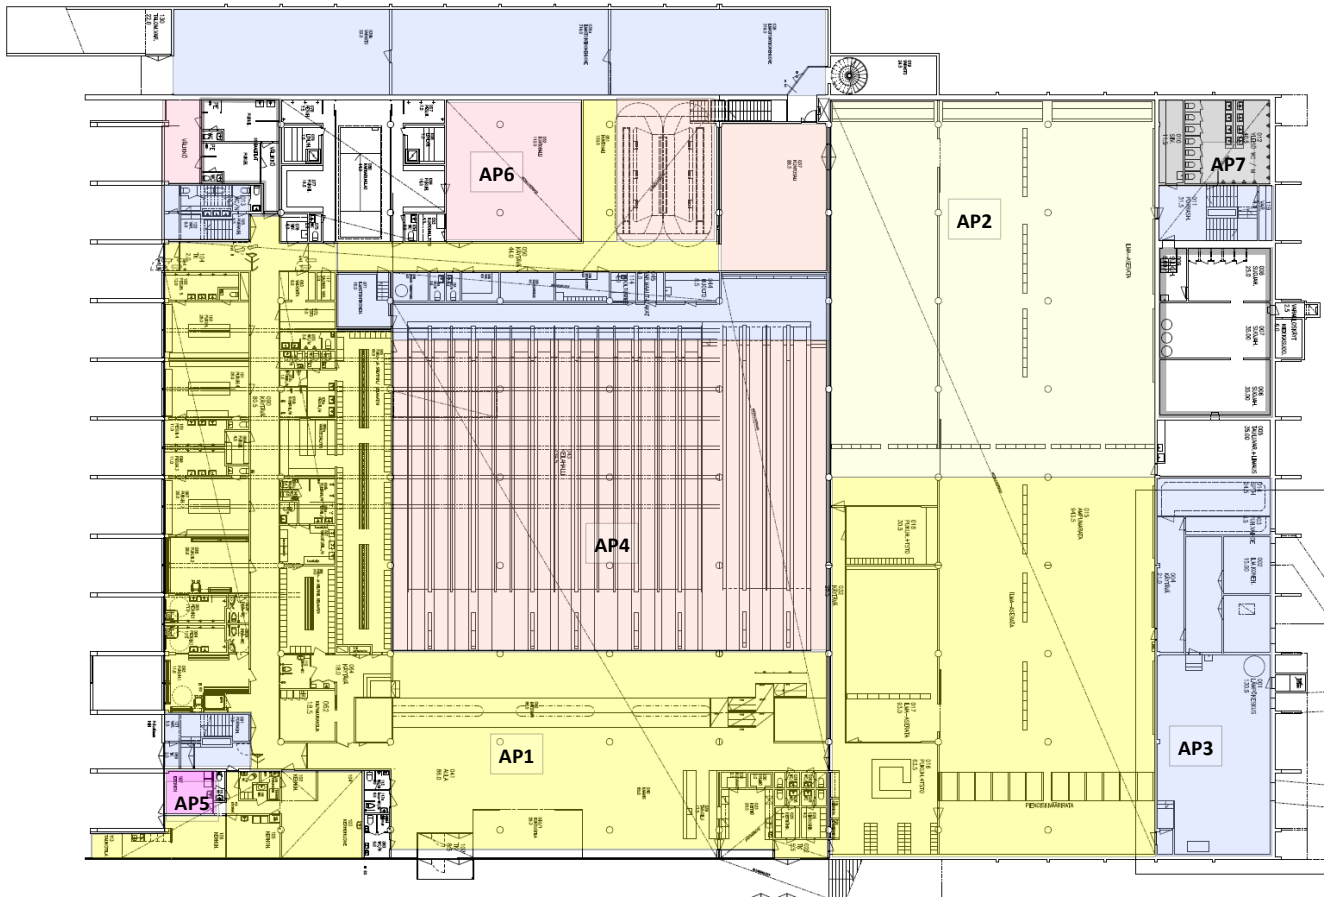
Kuva 33. Arvio eri alapohjarakennetyyppien esiintymisestä rakennuksen pohjakerroksessa. Vuoden 2016 jälkeen uusitun saunoaston ja VSS-tilojen alapohjarakenteita ei selvitetty rakenneavauksin. Alapohjarakennetta AP8 on kenttäkerroksen juoksuputkessa.

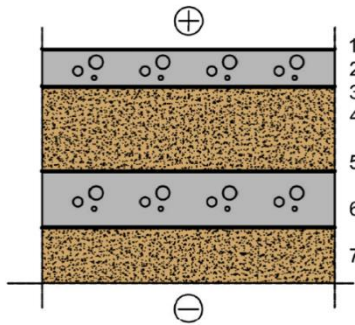
AP1. Pohjakerroksen alapohja (kantava laatta)

Rakenneavausten perusteella yleisin alapohjarakenne avausten R3, R12, R13, R30, R32, R34 ja R35 sekä pora-
reikämittausten PR2 - PR8 perusteella on esitetty kuvassa 34. Kantavan teräsbetoni-
laatan päällä on kosteuseristyksenä muovia, bitumia tai näitä molempia, muutamassa avauskohdassa ei kumpaakaan (Kuvat 35 ja 36). Mahdollinen kosteuseristys on ylittänyt teknisen käyttöikänsä (bitumisivellylle 20 vuotta) eikä pääosin enää toimi vaan sen päällä oleva hiekkakerros on laajoilta alueilta märkää. Myöskään hiekan päällä oleva muovi ei estä kosteuden nousua pintalaattaan. Kosteusmittausten perusteella (kpl 3.2) rakenne on koko paksuudeltaan märkä laajoilta alueilta tiloissa, joissa rakenteen pintamateriaali on tiivis muovimatto. Poikkeava kosteus on johtanut lattiapäällysteiden ja niiden liimojen kemialliseen hajoamiseen ja paikoin myös liimakerroksen mikrobivaurioon (**M11, PR5, PR8**). Pintalaatasta otettujen bulk-näytteiden (**B1 - B3**, kpl 3.10) perusteella vaurioituneista pintamateriaaleista ei kuitenkaan ole imeytynyt merkittävästi VOC-yhdisteitä rakenteeseen.

- 1 Pintamateriaali (maali, muovimatto, vinyyli-/ker.laatta)
- 2 Teräsbetonilaatta 75 - 100 mm
- 3 muovi
- 4 hiekka (pääosin märkä) 75 - 125 mm
- 5 muovi/bitumi/muovi+bitumi/ei kosteuseristystä
- 6 kantava laatta + palkisto 170 - 200 mm
- 7 täyttömaa (hienojakoinen)/ilmaväli 50 - 430 mm + täyttö

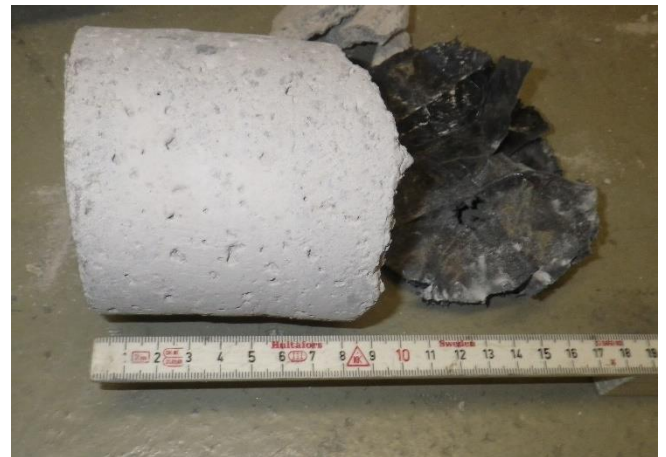
Kuva 36. Avauksen R3 pintalaatta ja sen alla ollut muovi.

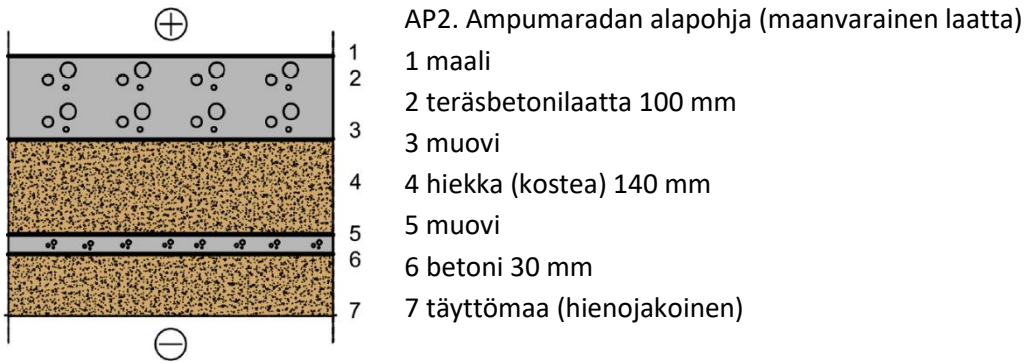
Ampumaradan "takaosassa" alapohja on lähtötietojen mukaisesti maanvarainen (kuva 37), mutta poikkeaa rakenteeltaan lähtötiedoissa esitetystä (AP33, Kuva 32). Rakenteessa kevytsorakerros on korvattu hienojakoisella hiekalla, jonka molemmin puolin on muovia. Hiekan alla on lisäksi ns. roskavalu (30 mm) hienojakoisen maatäytön päällä. Avauksesta R5 todettiin hiekka kosteaksi.

Kuva 37. Maanvarainen alapohjarakenne ampumaradan takaosassa.

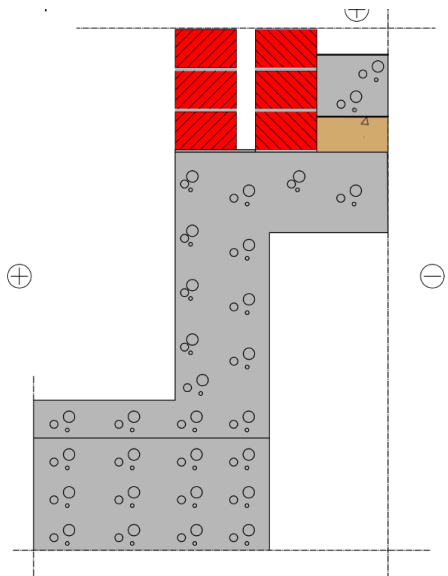
Kuva 39. Keilahallin teknisen tilojen alapohjarakenteen AP3 liittymä ylemmässä korossa olevaan käytävän O50 alapohjarakenteeseen AP1. Pohjalaatan ja maatyön välissä on ilmatilaa, jossa on paikoin vettä pohjalla (ei näy kuvassa).

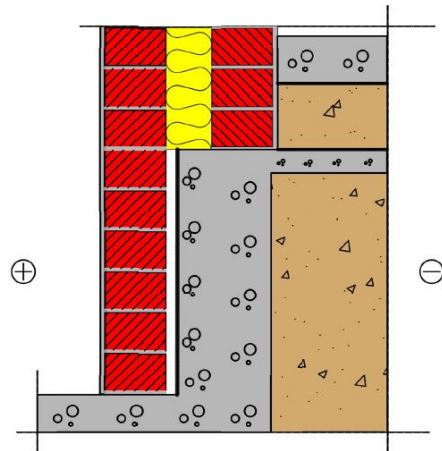
Kuva 40. Keilahallin huoltokäytävän alapohjarakenteen AP3 liittymä ampumaradan alapohjarakenteeseen AP2 (AP2 katkaistu kuvassa pintalaataan).

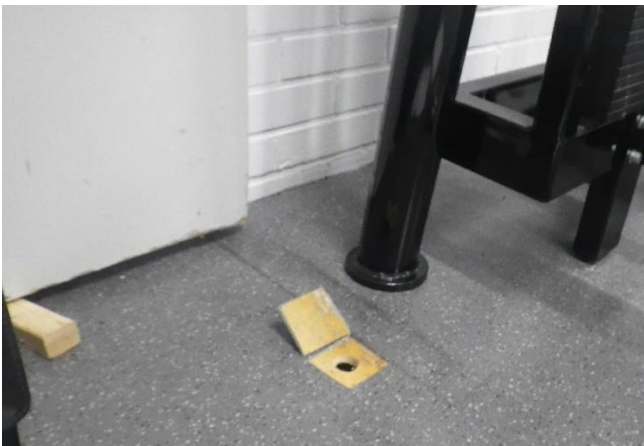
Kuva 41. Kuntosalin O37 alapohjarakenne tarkastettiin asennuslattian vaneriin tehdyn avauksen R27 kautta.

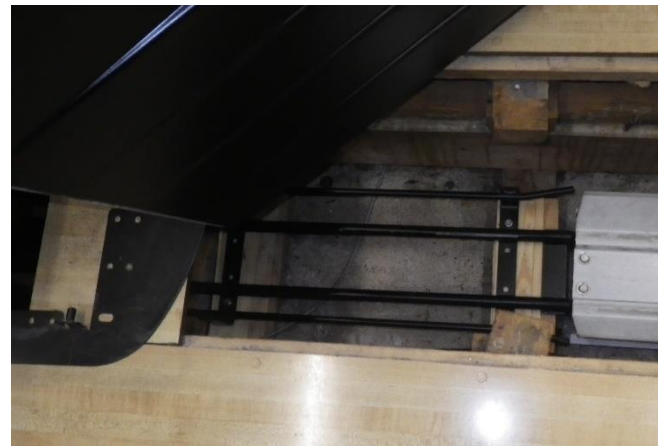
Kuva 42. Keilahallin alapohjan betonirakenteisiin tehtiin avaus R11 asennuslattian huoltoluukun kautta.

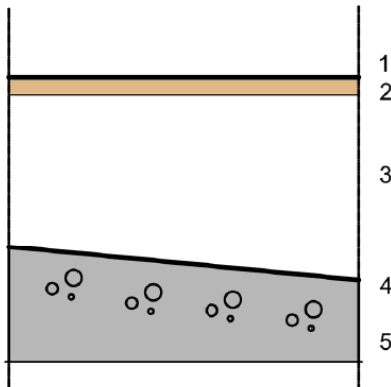
Kuva 43. Alapohjarakenne alkuperäisten soutuaitaiden kohdalla (1 muovimatto, 2 lastulevy, 3 ilmatila, 4 maali/epoksi, 5 betoni).

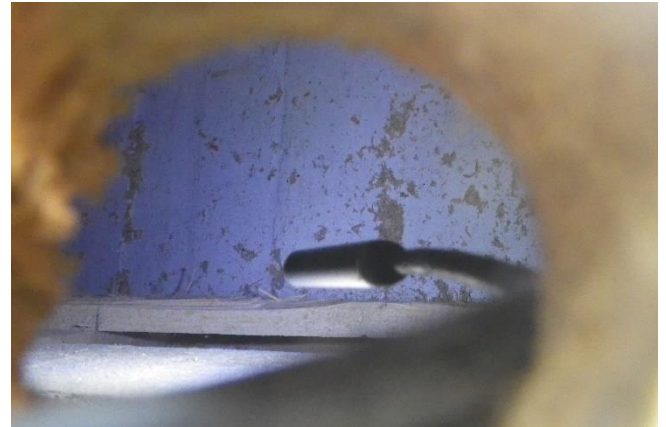
Keilaratojen O43 kohdalla sekä kuntosalissa O37 alapohjarakenteen AP3 päälle on tehty puurunkoiset asennuslattiat, jotka toteutus selvitettiin avauksin R11 ja R27 (Kuvat 41 ja 42). Kuntosalissa O51 alkuperäiset soutuallat on peitetty puurungon varaan asennetulla lastulevylattialla (Kuvat 43 ja 44). Levytyksen alle jää enimmillään noin 400 mm tuulettumaton ilmatila, jonka pohjalla todettiin purua. Ilmatilasta havaittiin lievää kemiallista ja voimakasta mikrobiperäistä hajua. Alapohjan betonirakennetta ei päästy asennuslattiaa purkamatta tarkastamaan.

Kuva 44. Soutualtaan maali-/epoksinnoite on jätetty betonin pintaan. Tuulettumattomassa tilassa oli purua sekä vahva kemiallinen ja mikrobiperäinen haju.

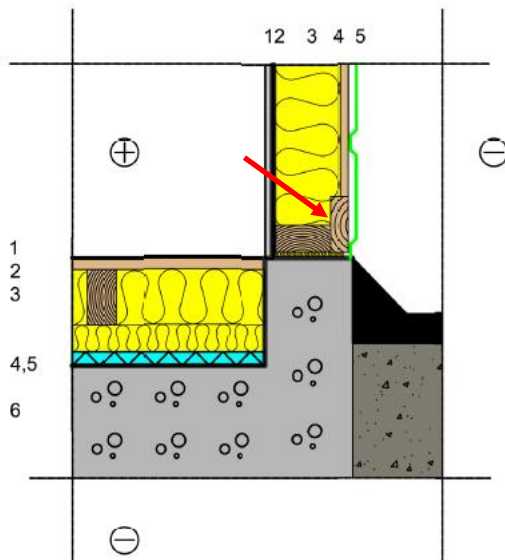
AP5. Tilan 107 lämmöneristetty alapohja

Rakennuksen etelänurkassa, fysioterapian eteistilassa alapohjassa on avauksen R1 perusteella myös asennuslattia. Huone on ollut alkujaan talonmiehen asunnon makuuhuone. Rakenne poikkeaa rakenteesta AP4 kuitenkin siten, että pohjalaatan pinnassa on bitumisivelyn päällä lämmöneristeenä ohut EPS-levy sekä mineraalivillaa (Kuvat 45 ja 46). Materiaalinäytteen **M1** perusteella mineraalivillassa esiintyi pieniä määriä useaa eri kosteusvaurioon viittaavaa lajistoa, mikä voi viitata mikrobikasvustoon. Bitumisivelyssä esiintyi vaarallisen jätteen raja-arvon ylittävä pitoisuus PAH-yhdisteitä (**HA.01**, haitta-ainekartoitus). Lattian eristetila ei ole kuvassa näkyvän ulkoseinäliittymän toteutuksen perusteella tiivis sisäilmaan. Ulkoseinän alaohjauspuun ulkopinnassa olevan laudan sisäpinnassa havaittiin näkyvää mikrobikasvustoa (Kuva 47) ja materiaalinäytteen **M2** perusteella seinän mineraalivillaeristeessä on aktiivista mikrobikasvua.

- 1 muovimatto
- 2 vaneri 20 mm
- 3 mineraalivilla (**M1**) & puurunko 150 mm
- 4 EPS 20 mm
- 5 bitumisively (**PAH, HA.01**)
- 6 betoni > 300 mm

1. kipsilevy 13 mm
2. tervapaperi
3. mineraalivilla 70 mm (**M2**)
4. kovalevy, alhaalla lauta (**sisäpinnassa mikrobikasvusto**, punainen nuoli kuvassa)
5. US-paneeli (metalli)

Kuva 45. Lämmöneristetty alapohjarakenne AP5 eteisessä 107 ja sen liittymä ulkoseinään.

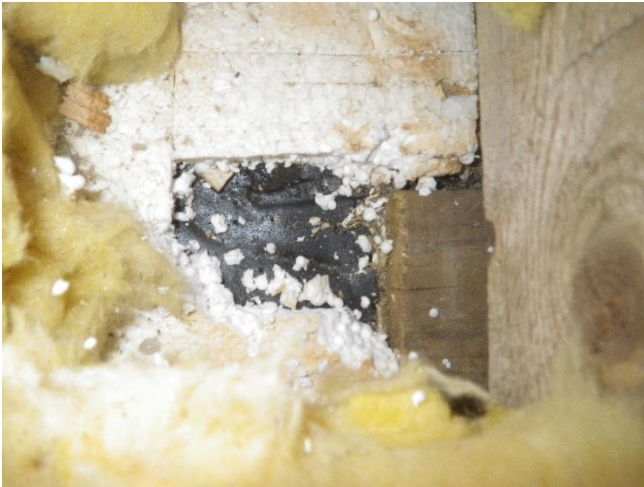
Kuva 46. Eteisen 107 asennuslattian alla oli lämmöneristeenä mineraalivillaa (M1) ja ohut EPS-levy, jonka alla betoni- laatan pinnassa runsaasti PAH-yhdistettä sisältävä bitumisely.

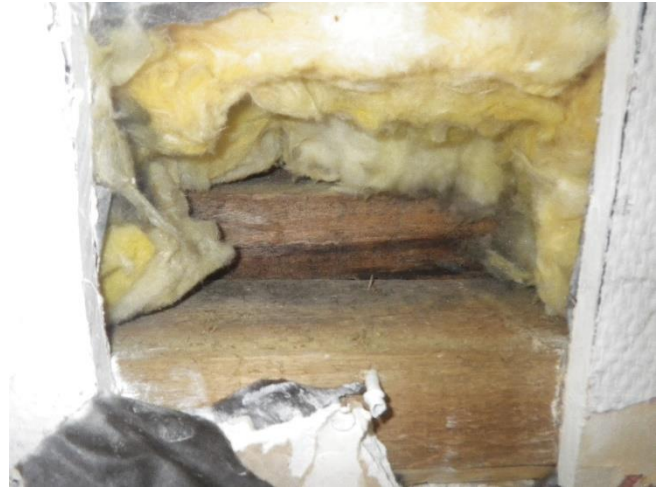
Kuva 47. Viereisen ulkoseinän alaohjauspuun ulkopinnassa olevan laudan sisäpinnassa on näkyvää, tummaa mikrobi- kasvustoa.

peltipanelointi (Kuva 74). Rakenne vastaa jo kuvassa 45 esitettyä seinärakennetta (avaus R2), jossa höyrinsulku-
kumuovin tilalla on tervapaperi. Seinärakenteen mineraalivillaeristeestä otetuista neljästä näytteestä (**M2**, **M31**,
M33 ja **M34**) yhdessä esiintyi aktiivista mikrobikasvua ja yksi oli lajistoltaan poikkeava. Lisäksi pukuhuoneen 101
avauksesta R59 havaittiin voimakasta mikrobiperäistä hajua. Avauksen R2 perusteella seinärakenteen alaoh-
jauspuu sijaitsee käytännössä maanpinnan tasossa ja puun pinnassa havaittiin näkyvää kasvustoa (Kuva 47).

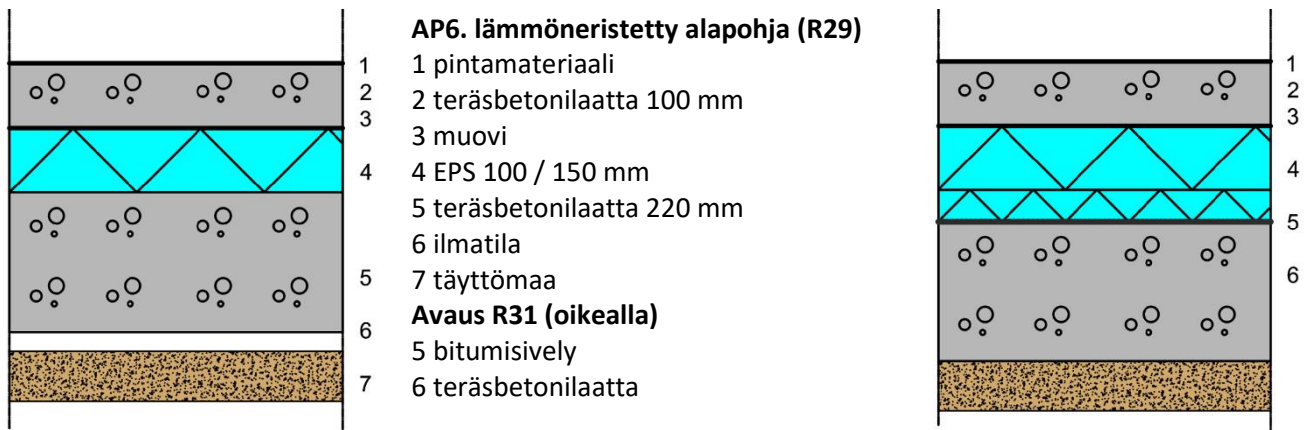
Kuntosalin 052 ja välikön 083 alapohjarakenteessa (Kuva 48) on lämmöneristeenä EPS-levy ("styrox") ja eristeen yläpinnassa muovikalvo. Välikön 083 avauksessa kantavan laatan alapinnassa oli bitumisely. Kantavan laatan alapuolella on vaihtelevasti ilmatilaa, kuten rakennuksen muissakin osissa. Rakenteessa ei ole lattiapäällysteitä lukuun ottamatta kosteudesta vaurioituvia materiaaleja

Kuva 48. Kuntosalin 052 (avaus R29, vasemmanpuoleinen kuva) ja välikön 083 (avaus R31, oikeanpuoleinen kuva) alapohjarakenteet.

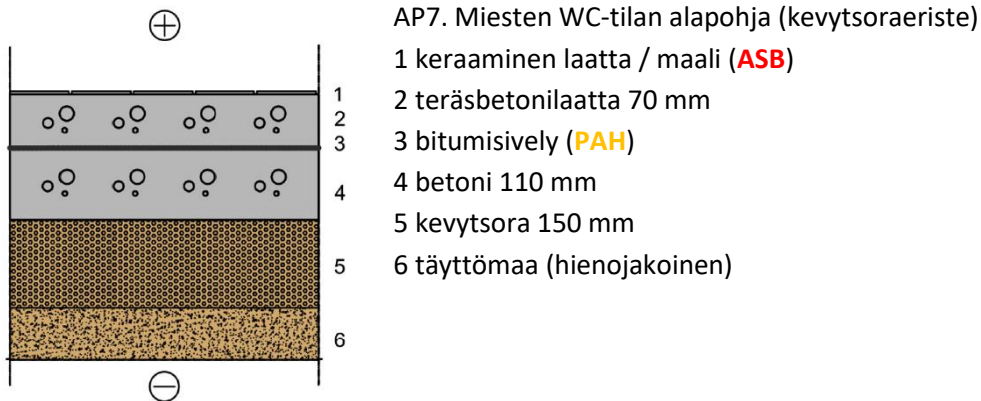
Länsinurkan miesten WC-tiloissa 012 ja siivouskomerossa 010 alapohjarakenteessa on avausten R15, R18 ja R21 perusteella täyttömaan päällä 100 - 150 mm kevytsoraeriste (Kuva 49). Eristeen päällä on WC-tilassa kantava betonilaatta, runsaasti PAH-yhdistettä sisältävä (HA.12) bitumisely, pintalaattaa ja keraaminen laatta, jonka kiinnitys- ja saumaustaeristien todettiin näytteellä HA.11 (ASB) sisältävän asbestia. Siivouskomerossa kevytsoraeristeen päällä oli vain 180 mm teräsbetonilaatta (avaus R15) lukuun ottamatta ulkoseinän vierustaa, jossa alapohjarakenteessa kulkee putkikanaali. Avauksesta R17 todettiin patteriputkien kulkevan pinta- ja pohjalaattojen välissä, putkieriste ei sisällä asbestia (HA.13). Siivousvarastosta alapohjan kevytsoraeristeestä otetussa näytteessä M17 ei havaittu poikkeavaa mikrobistoa.

Kuva 49. Alapohjarakenne AP7 miesten wc-tilassa 012 avauksen R21 perusteella.

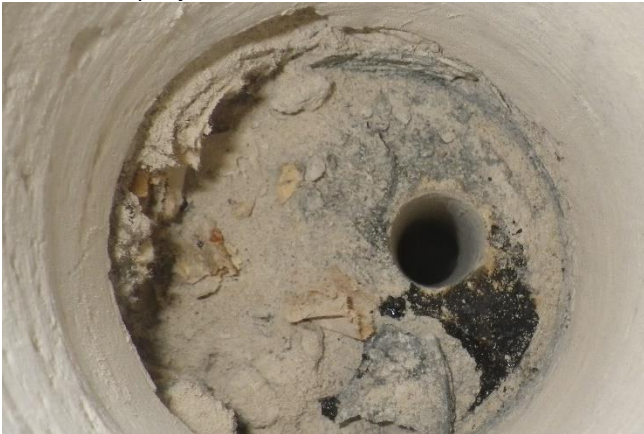
Kuva 50. Siivouskomeron 010 alapohjassa kulkee vanha patteriputkisto pohja- ja pintalaatan välissä (paperi kuvassa). Putken eristeessä ei havaittu asbestia (**HA.13**), bitumisively sisälsi runsaasti PAH-yhdisteitä (**HA.12**).

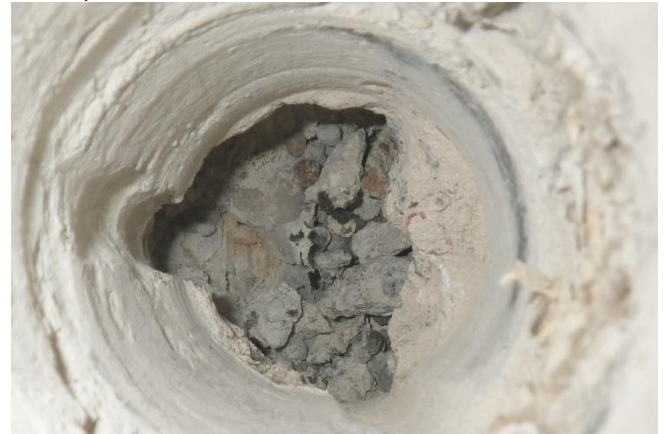
Kuva 51. WC-tilan ja siivouskomeron alapohjassa oli täyttömaan päällä kevytsoraeristys.

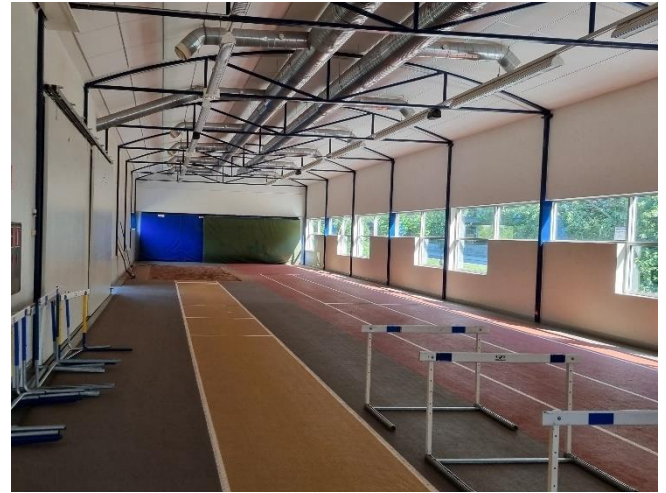
Kuva 53. Juoksuputken lattiassa ei havaittu poikkeavaa kosteutta eikä poikkeavaan kosteusrasitukseen viittavia jälkiä.

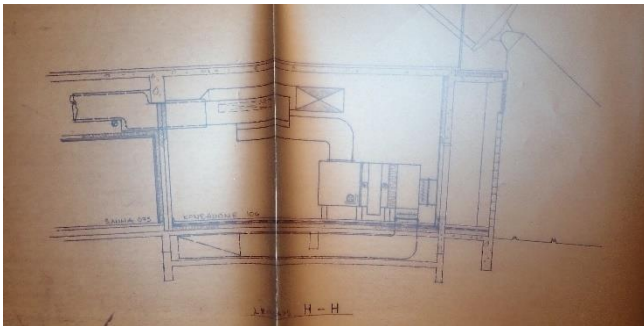
Entisen IV-konehuoneen 106 alueella, nykyisissä sosiaaliloissa 081 ja 082 alapohjarakenteessa todettiin avauksissa R33 ja R38 pohjalaatan päällä 200 mm ilmatila, jonka päällä oli kaksi muovilla ja bitumisivelyllä toisistaan erotettua 100 mm teräsbetoni-laattaa. Ilmatilassa ei havaittu muottilaudivuotusta. Alkuperäisten IV-kuvien perusteella ontelotilassa on kulkenut ainakin alkuperäisen ilmanvaihtojärjestelmän tuloilmakanava (Kuva 54).

Kuva 54. Leikkauskuvassa alkuperäisen IV-konehuoneen (nykyiset sosiaalilat) kohdalta näkyy avauksissa havaittu ontelotila alapohjassa.

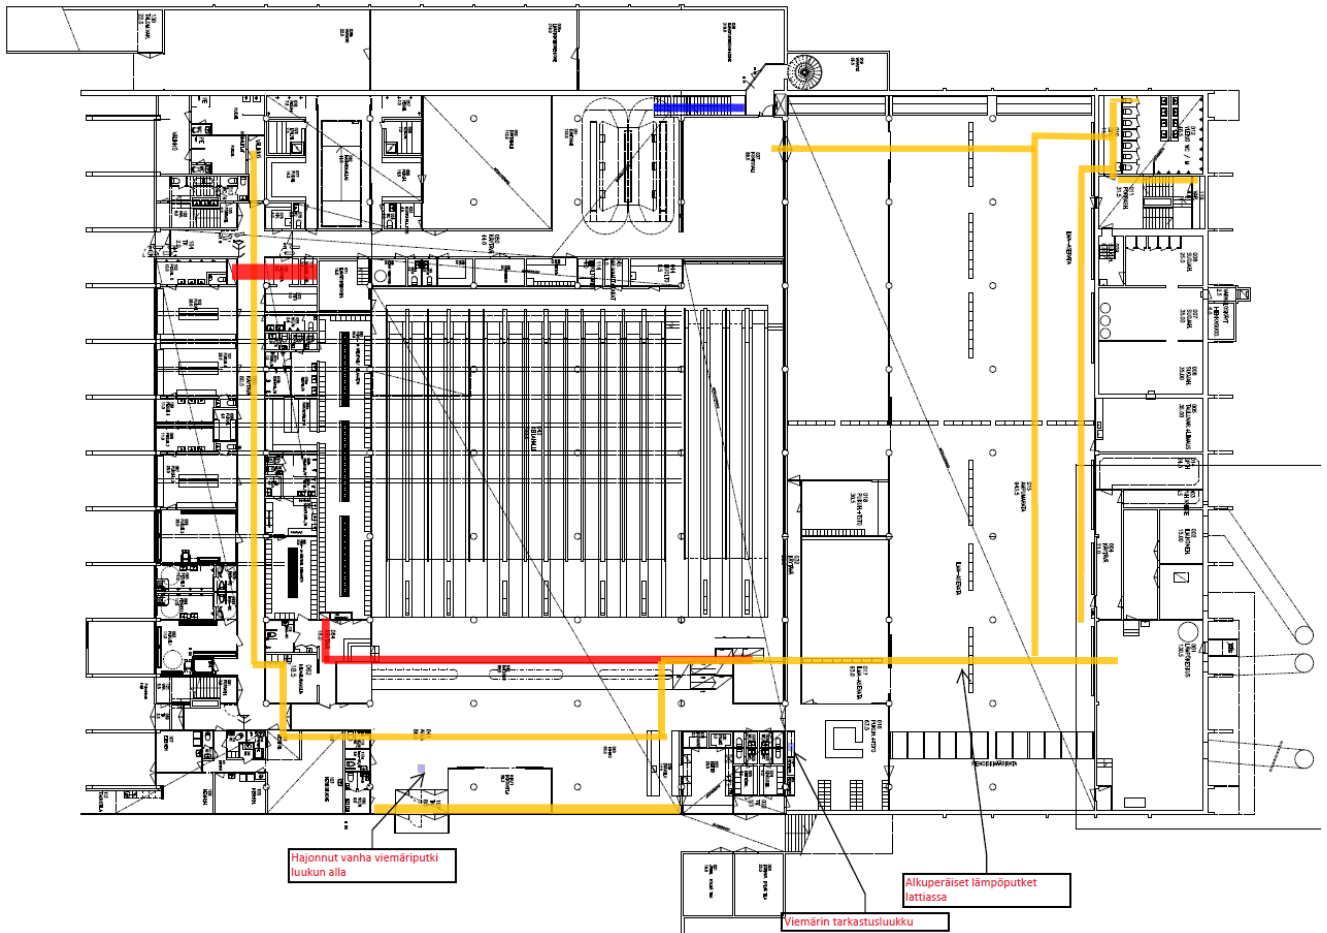
Rakennuksen alapohjarakenteissa kulkee useita tekniikkakanaaleja, joista pääosa on alkuperäisiä. Lähtötietojen sekä tutkimusten yhteydessä tehtyjen havaintojen perusteella arvioituja kanaalien sijainteja on esitetty kuvassa 55, joka ei ole kattava.

Kuva 55. Lähtötietojen ja havaintojen perusteella arvioituja alapohjassa kulkevien kanaalien sijainteja, kuva ei ole kattava. Poistoilmakanavat merkattu punaisella, tuloilmakanavat sinisellä ja lämpöpötket oranssilla.

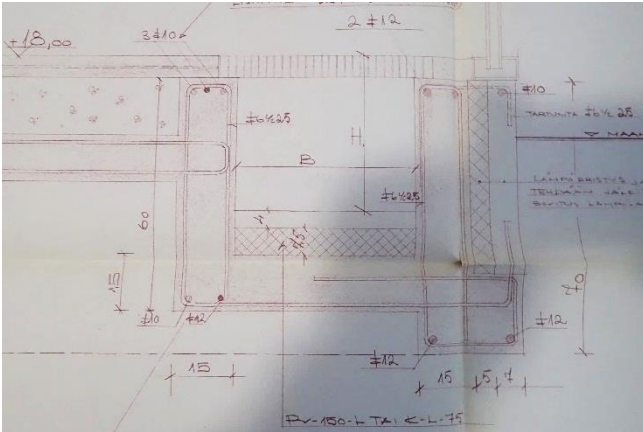
Keilahallin kahvion ulkoseinustalla kulkee patterisyvennys, joka avausten R39 - R41 (pohja) ja R42 - R44 (sokkelihalkaisu) mukaan rakenteiltaan vastaa melko hyvin alkuperäisiä suunnitelmia (Kuva 56). Maanpinta ulottuu nykyään käytännössä lattiapinnan tasoon. Syvennyksen pohjassa on 80 mm pintalaatan alla, kahden muovin välissä, 50 - 75 mm mineraalivillaeriste (Kuvat 57 - 59). Villasta otetuista kolmesta näytteestä kahdessa (**M22** ja **M27**) ei esiintynyt poikkeavaa mikrobistoa. Näyte **M25** oli märkä ja lajistoltaan poikkeava. Sokkelihalkaisu ulottuu selvästi maanpinnan tason alapuolelle eikä betoniulkokuoren sisäpinnassa havaittu kosteuseristystä. Halkaisun lämmöneristeenä olevasta mineraalivillasta otetuissa materiaalinäytteissä (**M23**, **M24** ja **M25**) ei esiintynyt poikkeavaa mikrobistoa. Suuntaa antavissa eristetilan suhteellisen kosteuden mittauksissa pohjan eristetilan suhteellinen kosteus oli n. 69 % (21 °C) ja halkaisun 77 % (21,7 °C). Syvennys on jatkunut alun perin entiseen talonmiehen asuntoon, mutta valettu umpeen, kun tämä saneerattiin palautuskeskukseksi 1999.

Kuva 56. Keilahallin kahvion ulkoseinustan patterisyvennyksen toteutus vastasi pääosin suunniteltua rakennetta.

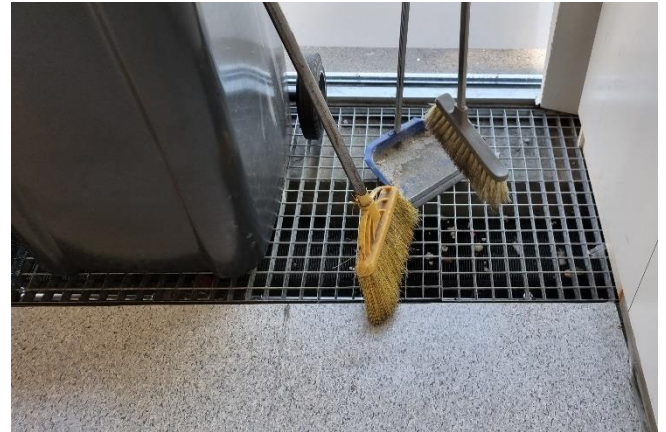
Rakennuksen alapohjassa kulkee tekniikkakanaaleja, joiden epätiivien tarkastusluukkujen kautta voi kulkeutua epäpuhtauksia sisäilmaan. Keilahallin ulkoseinustalla kulkeva patterisyvennys kerää likaa ja roskaa. Syvennyksen pohjassa ja ulkoseinän puoleisessa seinässä on maanpinnan tason alapuolella herkästi kosteusvaurioituvaa mineraalivillaa, joka ei toistaiseksi ole ainakaan laaja-alaisesti vaurioitunut. Alapohjassa on myös vanhoja, osin puhkisyöpyneitä viemäriputkia, joiden sijainti ei selvinnyt käytettävissä olleista lähtötiedoista. Epäpuhtauksien kulkeutuminen kanaaleista sisäilmaan tulee estää, putkistojen sijainti ja kunto on suositeltavaa selvittää ja käytöstä poistettujen putkien tulppaukset tarkastaa/putket poistaa rakenteista.

Kuva 57. Keilahallin ulkoseinustalla alapohjarakenteessa kulkeva patterisyvennys kerää helposti likaa ja roskaa.

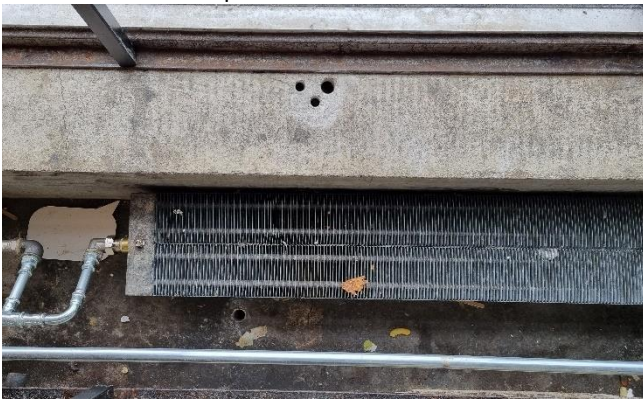
Kuva 58. Patterisyvennyksen pohjan ja sokkelihalkaisun rakenne ja eristemateriaalit tarkastettiin rakenneavauksin.

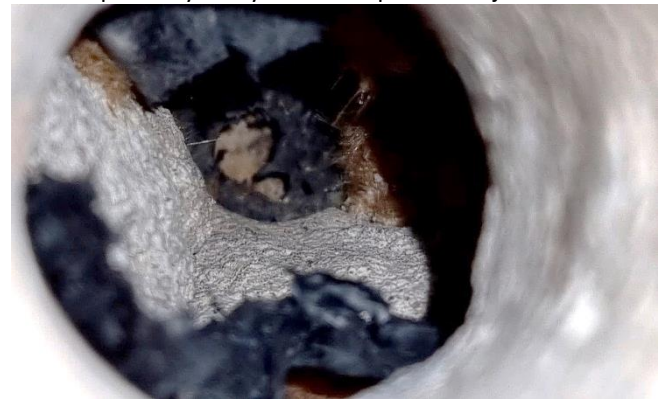
Kuva 59. Patterisyvennyksen pohjassa mineraalivillaeriste oli kahden muovin välissä.

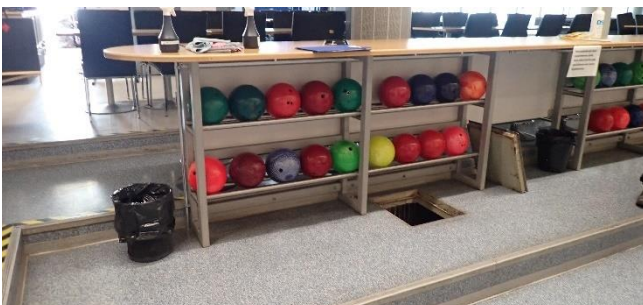
Keilahallin lattiassa kahvion alla kulkevat lähtötietojen perusteella vanhat lämpöputket (ei tarkastettu, ei tarkistusluukkuja) sekä katsomon kohdalla keilaradan asennuslattian alta tulevien poistokanavien runkokanava (Kuvat 60 - 62). Betonikanaalin muottilaudoitusta on poistettu, kanaalissa on jonkin verran roskaa ja puuainesta. Kanaaliin on tarkastusluukku myös tilassa 064, josta kanava jatkaa alapohjarakenteissa mittarikomeron 116 tasalle ja liittyy todennäköisesti alakatossa olevaan, keilahallista tulevaan poistoilmakanavaan. Ilmanvaihtokonehuoneesta 071 kulkee alapohjarakenteissa poistoilmakanava käytävän 090 ali pesuhuoneen 103 päädyssä olevaan pystykuiluun.

Kuva 60. Keilahallin katsomon alla kulkee betonikanaalissa peltinen poistoilmakanava, joka imee ilmaa keilaradan alta.

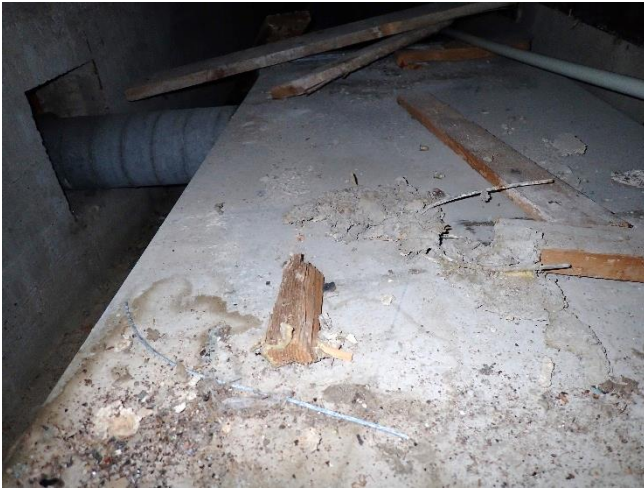
Kuva 62. Peltinen, suorakulmainen poistoilmakanava, josta haarautuu kanava keilaradan alle. Betonikanaalin muottilaudoitus on poistettu.

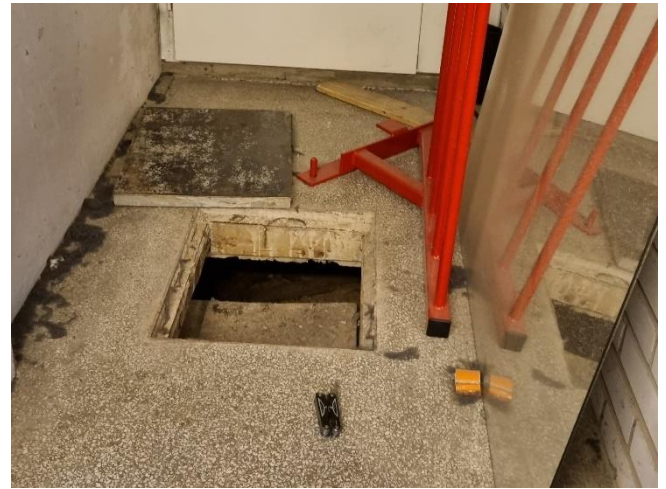
Kuva 63. Ikkunapuhalluksen tuloilmakanava kulkee kuntosalin 037 kohdalla rakennuksen alapohjassa, josta se nousee portaikon alareunassa ylös kenttätason lattiarakenteisiin.

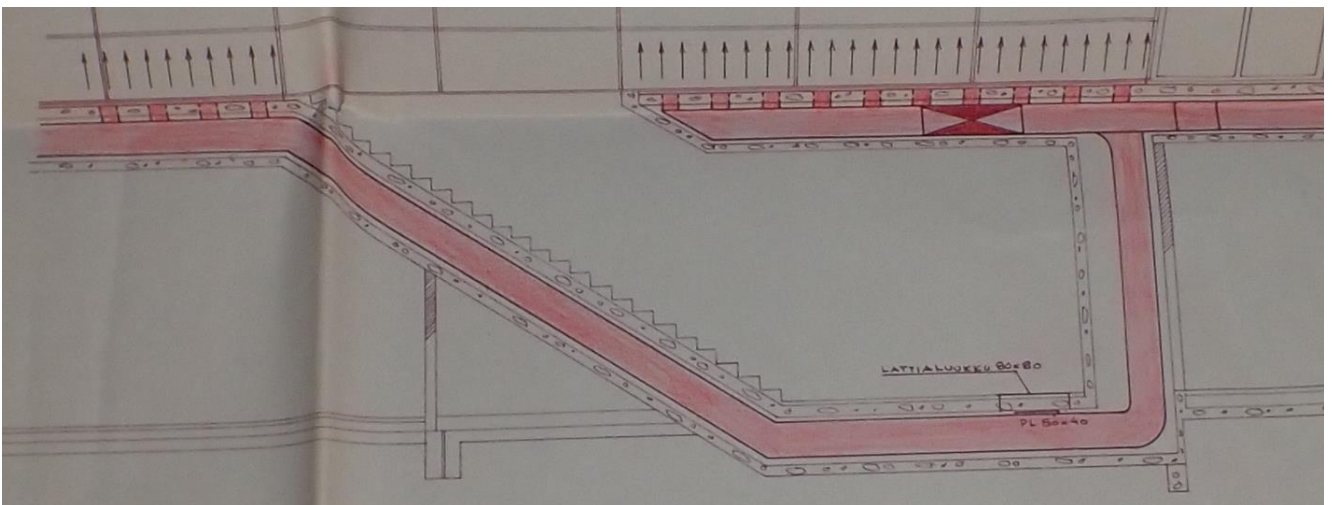
Kuva 64. Urheiluhallin pääovien puoleisella seinustalla ikkunapuhalluksen tuloilmakanava kulkee pienen matkan alapohjarakenteissa.

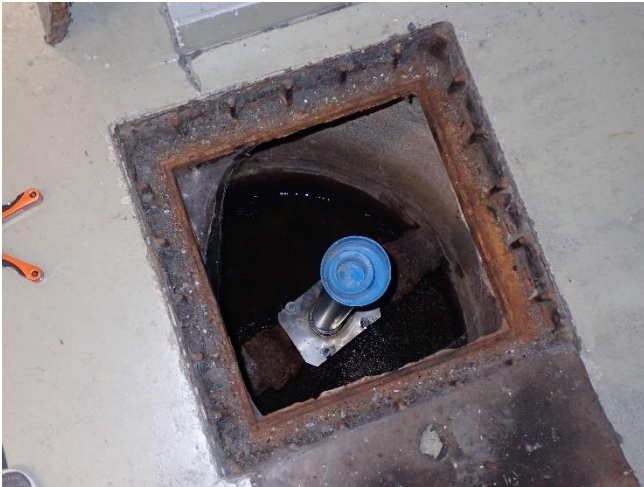
Viemärien tarkastusluukut avattiin ampumaradan eteistilasta (Kuva 65) ja keilahallin tuulikaapin edustalta (Kuva 66). Molempien kaivojen pohjalla on vettä tai liejua ja alkuperäiset putket ovat huonokuntoiset ja osin syöpyneet puhki. Vaikka putkistot eivät olisi käytössä, epätiivien luukkujen alta voi kulkeutua epäpuhtauksia ja hajuja sisätiloihin.

Kuva 65. Ampumaradan eteisen viemärin tarkastusluukku ei ole tiivis. Putki on alkuperäinen.

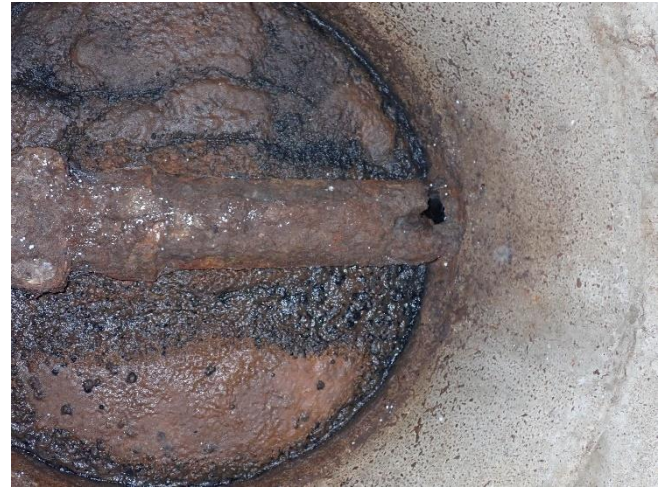
Kuva 66. Keilahallin tuulikaapin edustalla viemäriputki on syöpynyt puhki ja tarkastusluukun alta havaittiin voimakasta hajua.

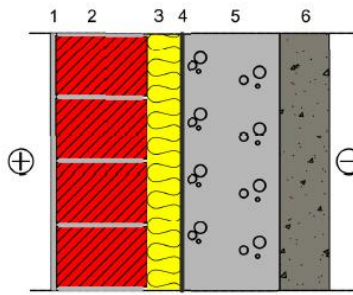
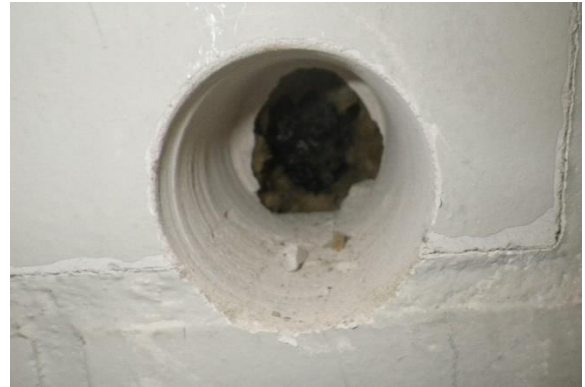
Rakennuksen pohjakerroksen ulkoseinät ovat keilahallin ja kaakon puoleista sivustaa lukuun ottamatta maanvastaisia. Yleisin rakenne US1 on tiili-villa-betoni (Kuva 67), jossa rakenneavausten R4, R47 - R55 perusteella on betoniulkokuoren sisäpinnassa runsaasti PAH-yhdisteitä sisältävä bitumisively, jota ei alkuperäisissä suunnitelmissa ollut esitetty (Kuva 68). Sively on ylittänyt teknisen käyttöikänsä, mutta on toistaiseksi ilmeisesti estänyt laajemmat kosteus- ja mikrobivauriot käyttötilojen maanvastaisissa seinissä. Seinän lämmöneristeistä otetuista 11 materiaalinäytteestä (M3 - M7, M12, M13, M14 - M16 ja M19) vain kahdessa esiintyi poikkeavaa lajistoa. Aktiivista mikrobikasvua näytteissä ei havaittu. Näyte M13 otettiin IV-konehuoneesta 001 alueelta, jossa seinässä oli aistinvaraisesti ja pintakosteudenosoittimella havaittuna laajoja kosteusvaurioita (Kuva 69). Sisäkuori ei ole tiivis, joten epäpuhtauksien kulkeutuminen seinärakenteesta sisäilmaan on mahdollista.

Kuva 67. Yleisin maanvastainen ulkoseinärakenne US1 poikkeaa lähtötiedoista betoniulkokuoren sisäpinnassa olevan, runsaasti PAH-yhdisteitä sisältävän bitumisivelyn osalta.

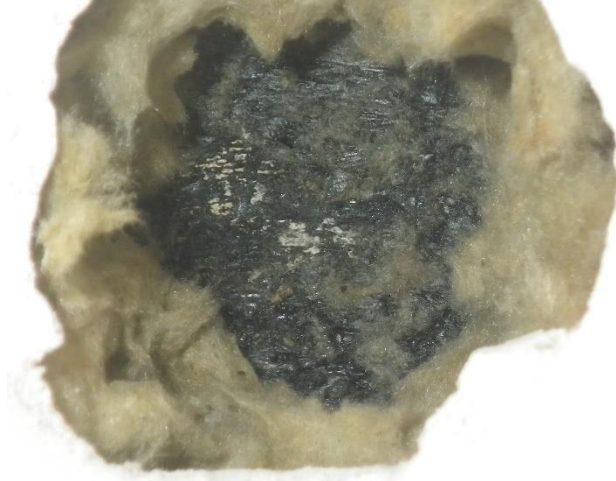
Kuva 68. Seinän lämmöneristeenä on mineraalivillaa ja betoniulkokuoren sisäpinnassa on ohut bitumisively.

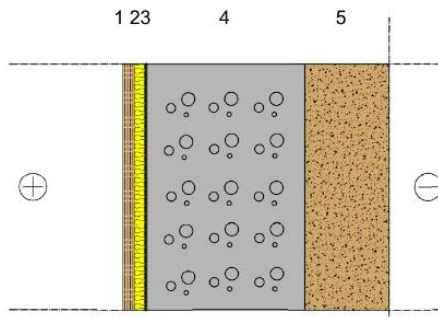
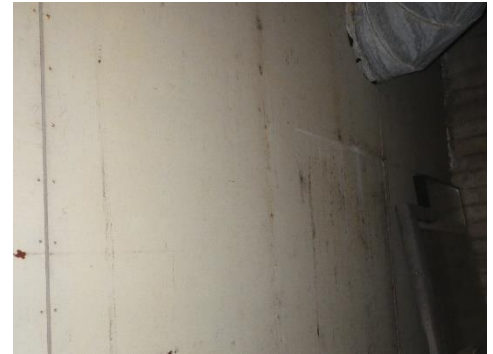
Varaston 119 maanvastainen
ulkoseinärakenne

Porrashuoneessa 011 ulkoseinustan varaston 119 seinään on tehty sisäpuolinen lämmöneriste (Kuva 71). Vane-risisäpinnassa esiintyy näkyvää mikrobikasvustoa ja lämmöneristeenä toimivasta mineraalivillasta otetun näytteen (M20) lajisto oli poikkeava.

Kuva 71. Varaston 119 maanvastainen ulkoseinärakenne. Sisäpuolisesta lämmöneristeestä otetun näytteen lajisto oli poikkeava ja vanerin sisäpinnassa havaittiin näkyvää mikrobikasvustoa.

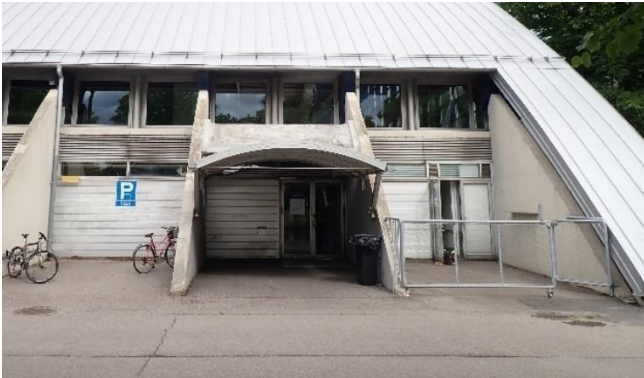
Kuva 74. Kaakon puoleisessa päädyssä pohjakerroksen ulkoseinät ovat kevytrakenteisia, julkisivumateriaalina on pelti.

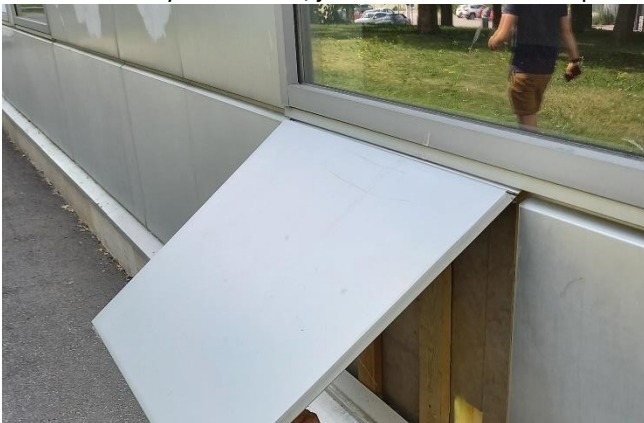
Kuva 76. Juoksuputken ulkoseinärakenne tarkastettiin ulkokautta.

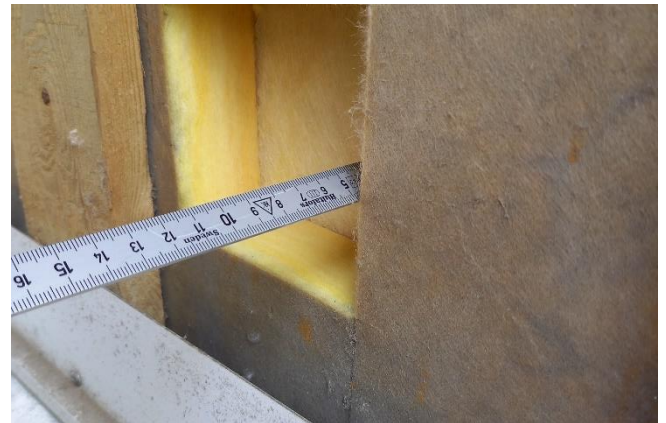
Kuva 77. Rakenne vastasi täysin suunnitelmissa esitettyä.

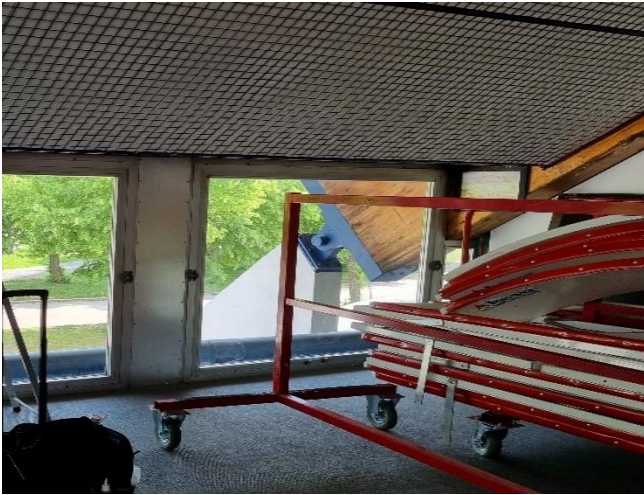
Kuva 78. Urheiluhallin kaakkoispäädyn ulkoseinänä on avattavat ikkunat, joiden välissä on molemmin puolin pellitetyt umpiosat.

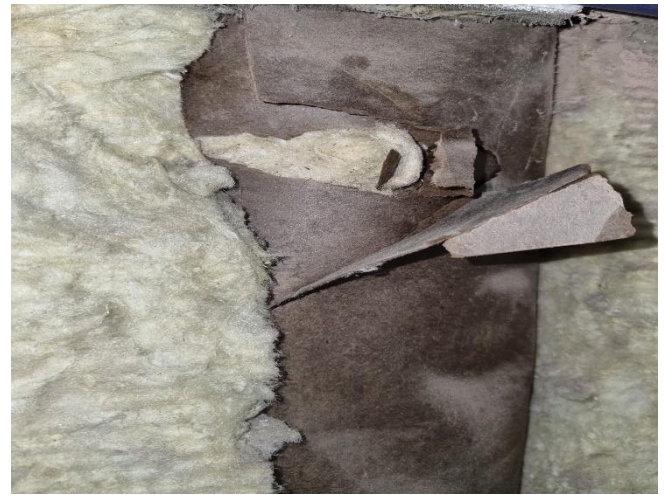
Kuva 79. Umpiosat ovat lämmöneristetty mineraalivillalla, joista otetuista näytteistä toisessa esiintyi poikkeavaa lajis-toa. Umpiosissa kulkee myös talotekniikan putkia.

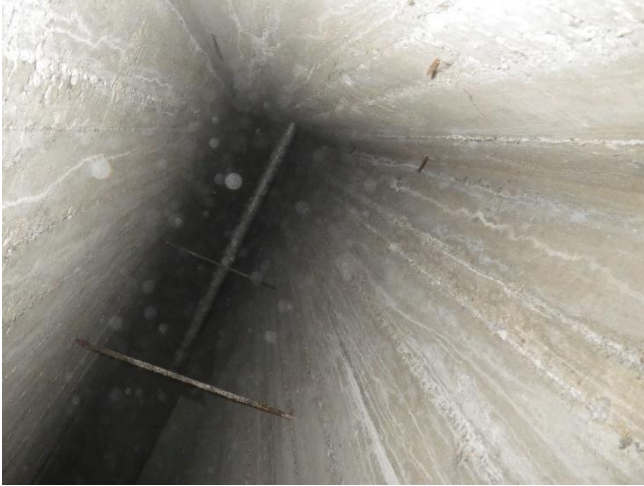
Porrashuoneiden keskellä on suunnitelmien mukaiset pystykuilut, joiden merkitys ei tutkimusten aikana selvinnyt. Kuilujen rakenne tarkastettiin porrashuoneesta 011 avauksella R14. Kuilun betoniseinän paksuus on 150 mm ja rakenteeseen on jätetty paikoilleen muottilaudat, jotka ovat osin lahonneet ja pudonneet kuilun pohjalle (Kuvat 82 ja 83). Porrashuoneessa 105 kuilu on osin purettu naisten wc:n 013 lavuaarisyvennyksen kohdalta.

Kuva 82. Porrashuoneiden keskellä on betonirakenteiset pystykuilut.

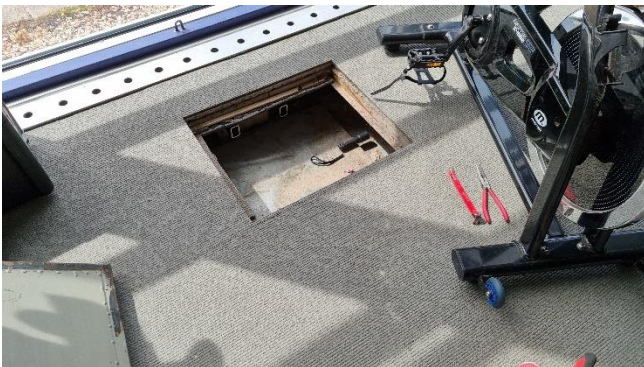
Kuva 86. Ikkunapuhalluksen tuloilmakanavat kulkevat välipohjarakenteen betonirakenteisessa kanaalissa.

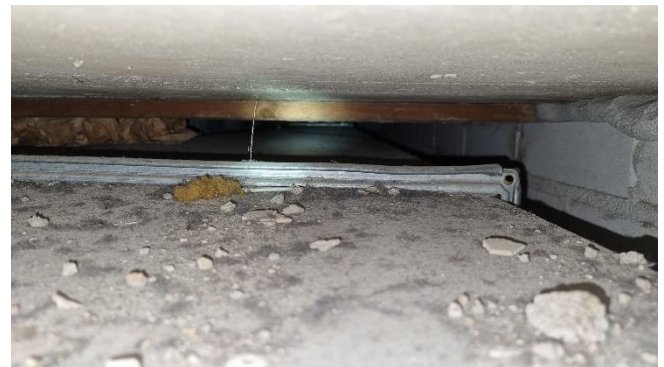
Välipohjarakenteissa kulkee myös molemmilla pitkillä seinustoilla betonikanaaleissa peltiset tuloilmakanavat (Kuvat 86 ja 87). Betonikanaalissa on mm. betoni- ja huonepölyä, joita voi kulkeutua sisäilmaan tarkastusluukujen reunoilta tai lattiassa kulkevan metallisen suutinlistan ja lattiarakenteen liitoksesta.

Kuva 87. Kanaalista voi kulkua pölyä ja muita epäpuhtauksia sisäilmaan tarkastusluukujen reunoilta ja "suutinlistan" liitoksesta.

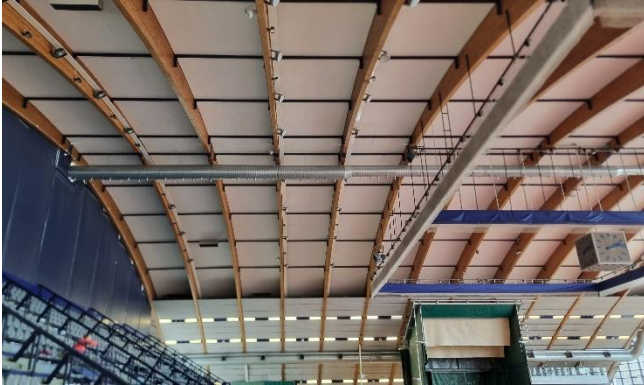
mineraalivillalevyin (Kuva 88), joista todennäköisesti irtoaa teollisia mineraalikuituja sisäilmaan. Sekä ylä- että alareunastaan avoimen levytyksen päälle on kertynyt myös erittäin runsaasti pölyä (Kuva 89).

Kuva 88. Rakennuksen yläpohja on puurunkoinen. Kummassakin päädyssä on alas laskettu akustointilevytyks.

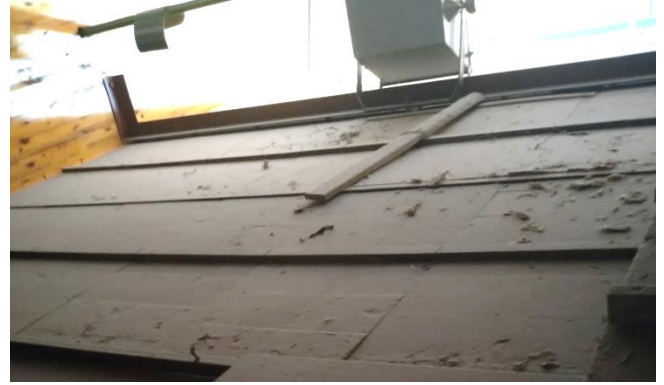
Kuva 89. Iäkkäiden akustiikkalevyjen päällä on runsaasti pölyä ja hapertuneista levyistä irtoaa helposti mineraalikuituja sisäilmaan.
