Kosteus- ja sisäilmatekninen kuntotutkimus

Kupittaaan urheiluhalli

Tahkonkuja 5

3.10.2022

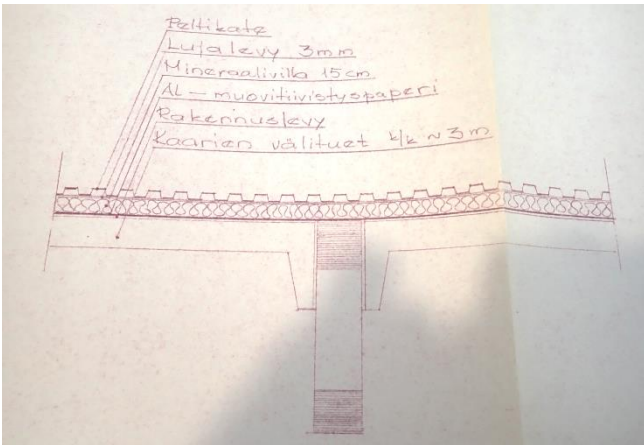
Urheiluhallin yläpohja on puurunkoinen (Kuvat 88 ja 89). Rakenne katon keskiosassa (n. 1/3 alasta) ja päädyissä on esitetty kuvissa 90 ja 91. Rakenteessa oleva Luja-levy sisältää rakennusajankohdan perusteella todennäköisesti asbestia. Peltivesikate on uusittu jossain vaiheessa ja on arviointikäynnin perusteella hyväkuntoinen (Kuva 92). Käyttäjiltä saadun tiedon mukaan kattovuotoja on kuitenkin ollut säännöllisesti ja katossa on monin paikoin jälkiä vesivuodoista. Yläpohjan lämmöneristeistä, vuotojälkien kohdilta otetuissa neljässä materiaalinäytteessä (M42 - M45) ei esiintynyt poikkeavaa mikrobistoa. Kummassakin päädyssä tila on akustoitu alas lasketuin

Kuva 90. Yläpohjarakenne katon keskikolmanneksen kohdalla.

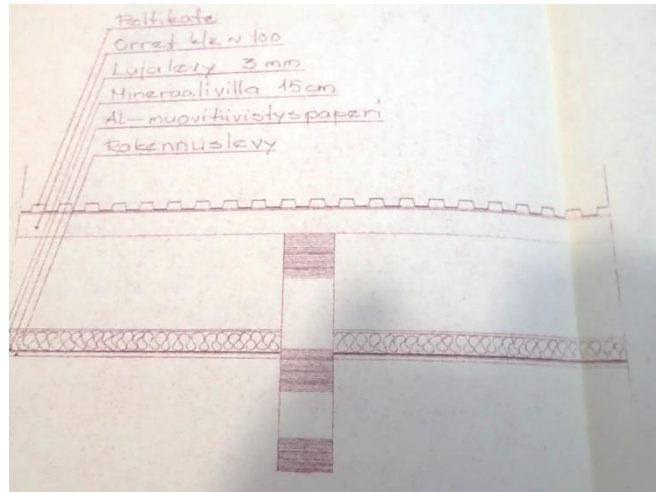
Kuva 91. Yläpohjarakenne reuna-alueilla.

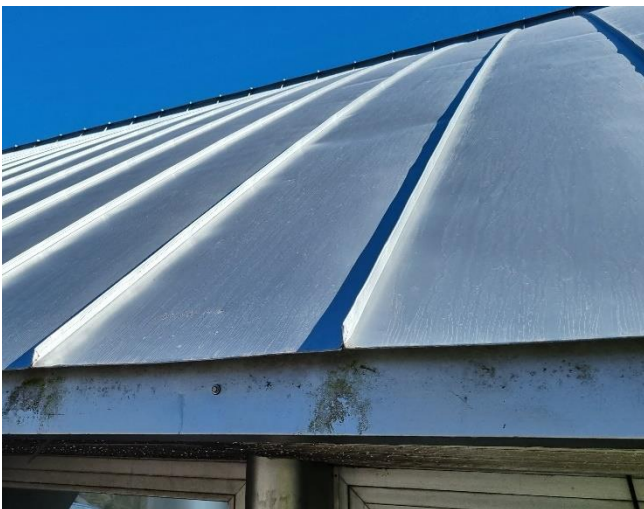
Kuva 92. Peltivesikate on aistinvaraisesti arvioituna hyväkuntoinen.

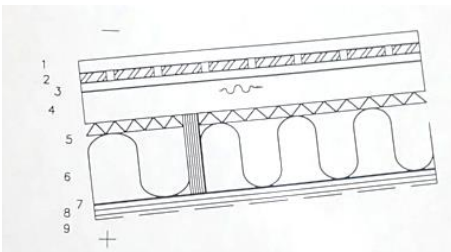
Juoksuputken yläpohjarakenne on teräsrunkoinen (kuvat 96 ja 97). Rakenteeseen ei liity merkittäviä kosteusteknisiä riskejä.

Kuva 96. Juoksuputken yläpohjarakenne

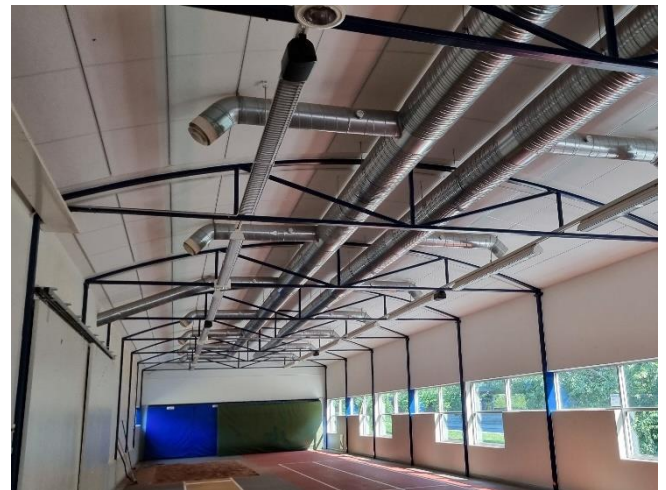
Kuva 97. Juoksuputken yläpohjarakenne vastasi suunnitelmia.

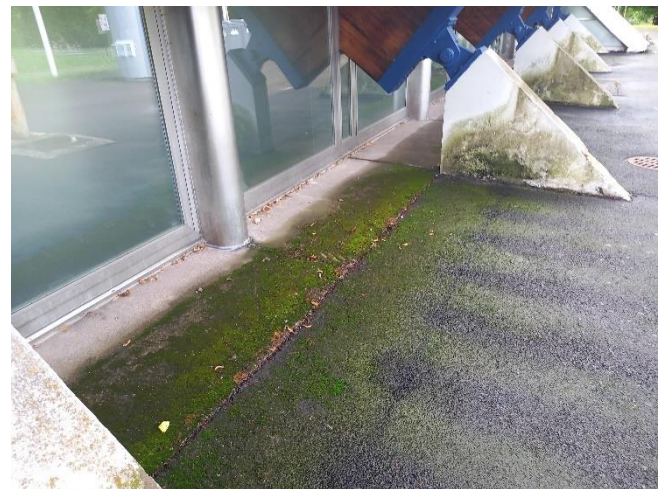
Kuva 99. Luoteispäädyn pihakannen kohdalla räystään alla on betonilaattoja.

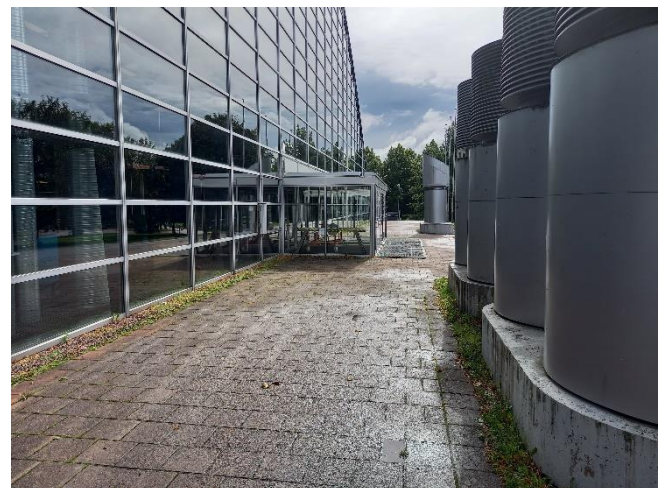
Kuva 101. IV-konehuoneet sijaitsevat pääovien edustalla olevan pihakannen alla.

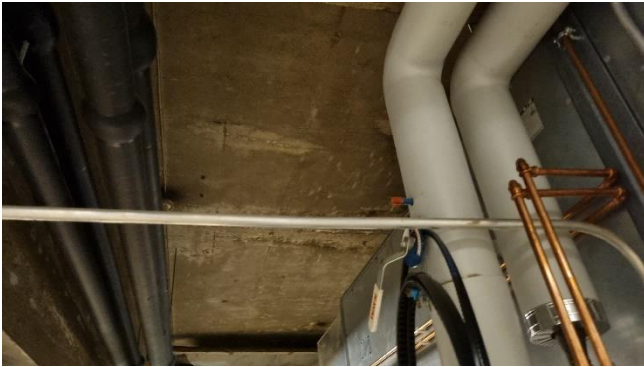
Kuva 102. IV-konehuoneen 038 katon pihakansirakenne oli laajoilta alueilta märkä.

Rakennuksen tekniset tilat luoteispäädyssä sijaitsevat osin ja IV-konehuoneet 038 kokonaan pihakansien alla. Rakenteiden sisäpinnoilla on runsaasti kosteusvauriojälkiä ja rakenteet ovat märät. Luoteispäädyssä rakenteessa ei havaittu lainkaan kosteuseristystä, IV-konehuoneiden kattorakenteessa havaitun bitumihuovan tekninen käyttöikä on ylittynyt. Kaakon puoleisten pukuhuoneiden yläpohjarakenne ei vastaa suunnitelmia, rakenteessa on bitumisively, joka on ilmeisesti toistaiseksi kestänyt räystään alle jäävän rakenteen kosteusraituksen. Pihakansirakenteet tulee uusida peruskorjauksen yhteydessä.

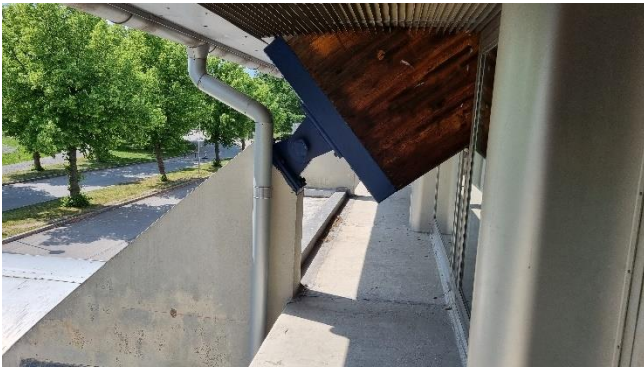
Myös kaakkoispäädyn pukuhuoneet ulottuvat kenttäkerroksen ulkoseinälinjan ulkopuolelle (Kuva 104). Rakenteessa ei ole suunnitelmissa esitettyä vaahtolasieristettä, kosteuseristeenä on bitumisively (Kuva 105). Sivelyn tekninen käyttöikä on ylittynyt, mutta räystään alle jäävä rakenne on toistaiseksi kestänyt säärasituksen.

Kuva 104. Kaakkoispäädyn pukuhuoneet ulottuvat kenttäkerroksen ulkoseinälinjan ulkopuolelle.

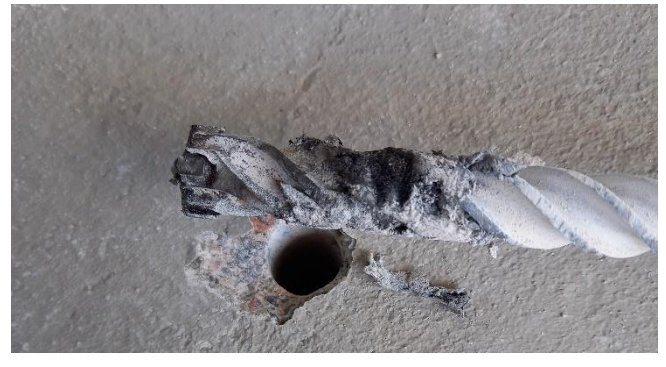
Kuva 105. Pukuhuoneiden yläpohjarakenteen kosteuseristeenä on bitumisively.

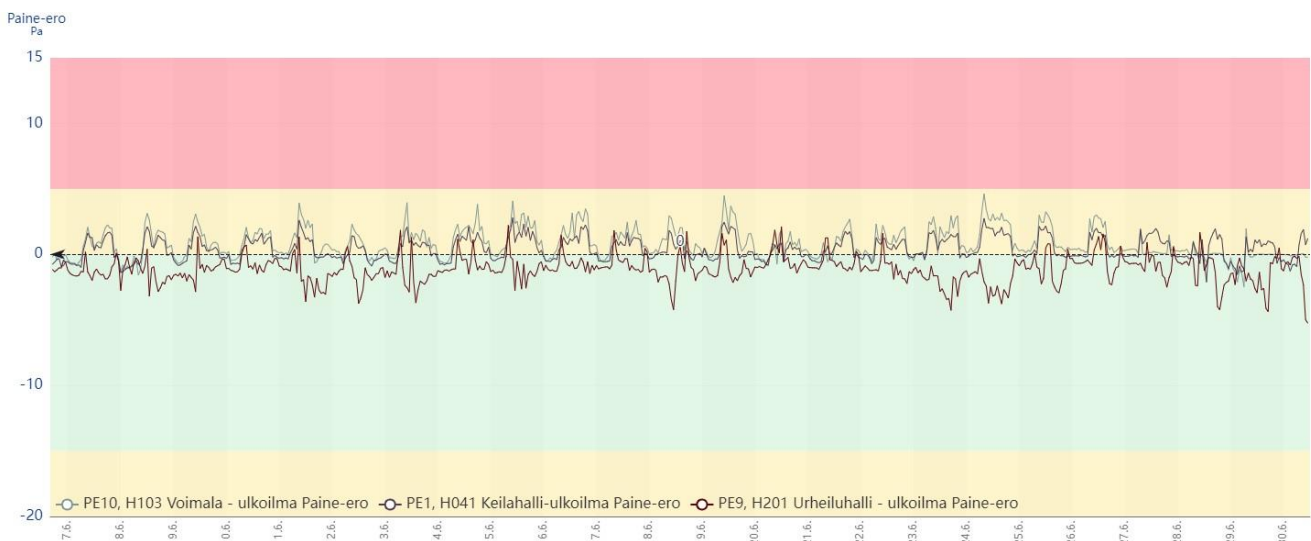
Paine-eroseurantojen perusteella rakennuksen pohjakerros oli lähes koko seurantajakson lievästi ylipaineinen ulkoilmaan nähden ja kenttäkerros lievästi alipaineinen (Kuva 106). Ampumaradan tuloilmakoneen TK1 käyntijaksot näkyvät selvästi mittauksissa (keilahallin tuloilmakone TK6 käy jatkuvasti täydellä teholla). Koneen TK1 käydessä (kesäaikaan arkisin klo 6 - 20) pohjakerros ylipaineistuu ja koneen sammussa paine-ero on lähes nollassa. Pohjakerroksen ollessa ylipaineinen voi sisäilmaa kulkeutua ulkovaipparakenteiden ilmapuoreittien kautta rakenteisiin, joissa siitä voi tiivistyä vettä kylmille pinoille.

Kuva 106. Paine-eroseurannan perusteella pohjakerroksen tilat olivat lähes koko seurantajakson 6. - 30.6.2022 lievästi ylipaineiset ja kenttäkerros lievästi alipaineinen ulkoilman suhteen.

Seurantamittausten perusteella rakennuksen kenttäkerros on suositusten mukaisesti lievästi alipaineinen ulkoilmaan. Ampumaradan ilmanvaihto on voimakkaasti ylipaineinen ja se ylipaineistaa koko pohjakerroksen lievästi sekä ulkoilmaan että kenttäkerrokseen nähden. Ylipaineisuus voi lisätä ulkovaipparakenteiden kosteusrasitusta ja aiheuttaa välipohjan läpivientien kautta myös juoksuradan alustilan ylipaineistumisen kenttäkerroksen sisätiloihin. Ampumaradan poistoilmakoneiden toiminta tulee tarkastaa ja säätää vastaamaan tuloilmakoneen toimintaa.

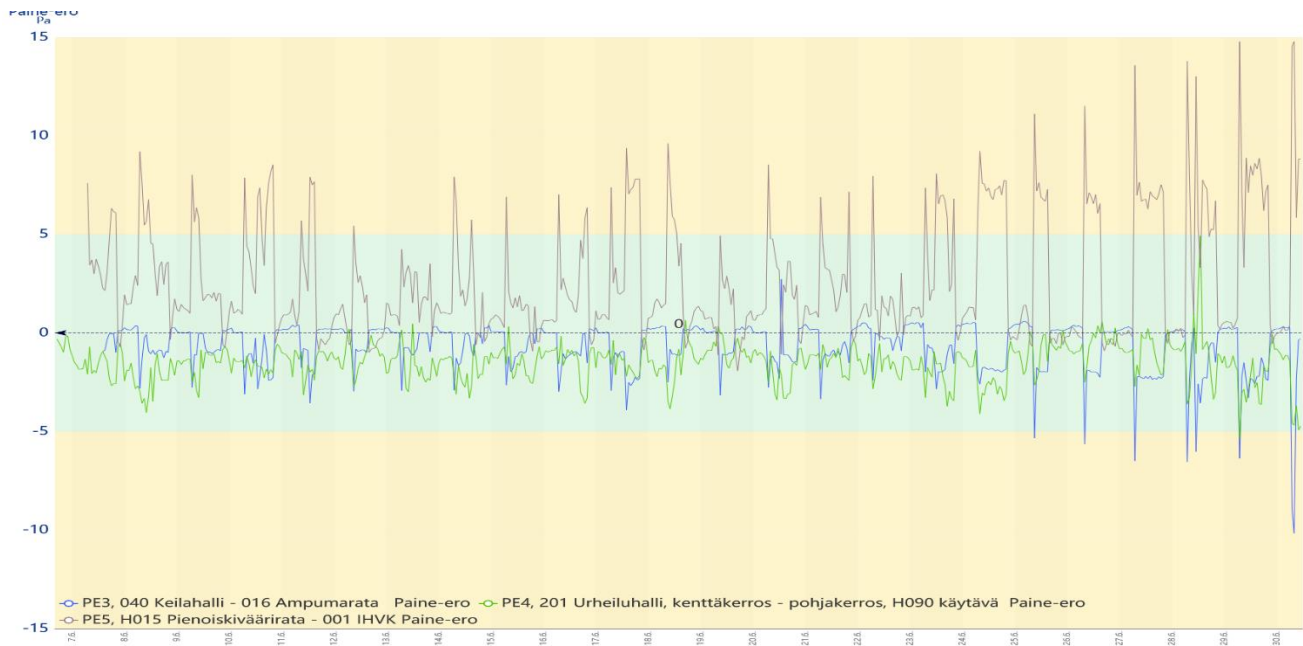
Eri tilojen välillä tehtyjen paine-eroseurantojen perusteella ampumarata ylipaineistuu viereisiin tiloihin (IV-konehuone 001, keilahalli ja portaikko 011) tuloilmakoneen TK1 käydessä (kuva 107). Tämä näkyy selvimmin mittauksessa PE5 ampumaradan ja IV-konehuoneen välillä, mutta myös mittauksessa PE3 keilahallin ja ampumaradan välillä. Koneen TK1 käyntijaksot näkyvät vaimeana myös rakennuksen toisesta päädystä tehdyssä kerrosten välisessä mittauksessa PE4. Pohjakerros ylipaineistuu päiväaikaan voimakkaammin kenttäkerrokseen nähden. Välipohjan läpivientien vuoksi tämä lisää myös juoksuradan korostusten alta kulkeutuvan ilman määrää päivisin.

Kuva 107. Eri tilojen välillä tehtyjen paine-eroseurantojen perusteella ampumaradan tuloilmakoneen TK1 käyntijaksot määrittävät tilojen välisiä paine-eroja koko rakennuksessa.

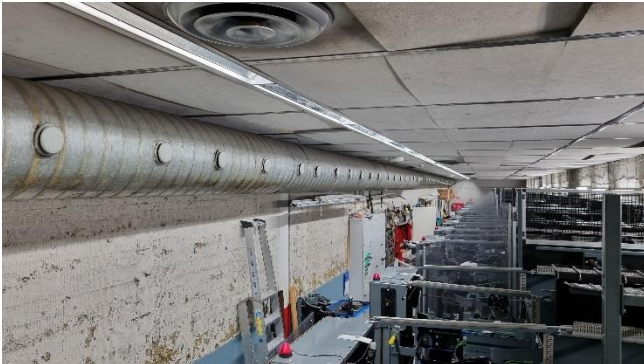
Pohjakerroksessa havaittiin teollisten mineraalikuitujen lähteitä erityisesti keilahallin takaosan teknisissä tiloissa, kattojen iäkkäissä akustiikkalevyissä ja ampumaradan tuloilman päätelaitteissa (Kuvat 113 - 118).

Kuva 113. Keilaradan katon iäkkäät akustiikkalevyt sekä tekniikkakäytävän seinän villalevyt toimivat teollisen mineraalikulitujen lähteinä.

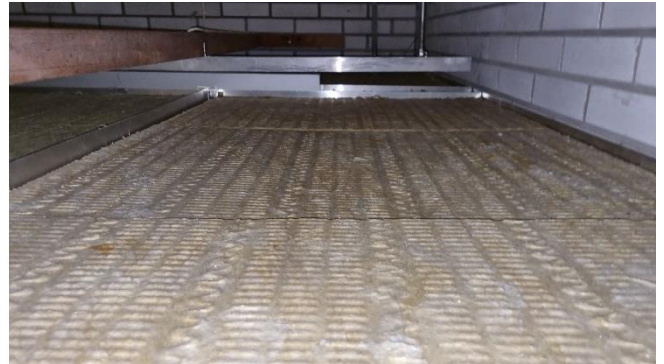
Kuva 114. Katon vanhat akustiikkalevyt ovat yläpuolelta pinnoittamattomat.

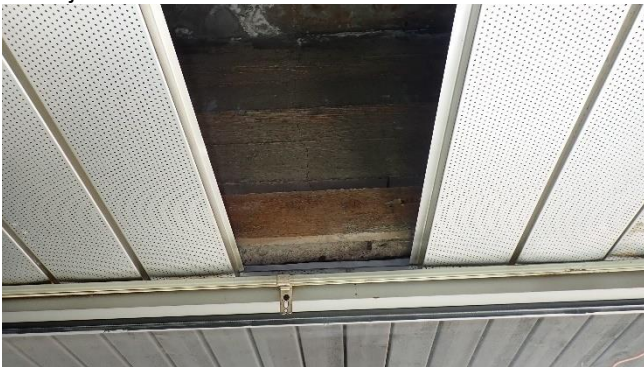
Kuva 115. Keilahallin keittiön sälekaton reikien kautta voi kulkeutua kuituja säleikön päällä olevasta mineraalivillasta.

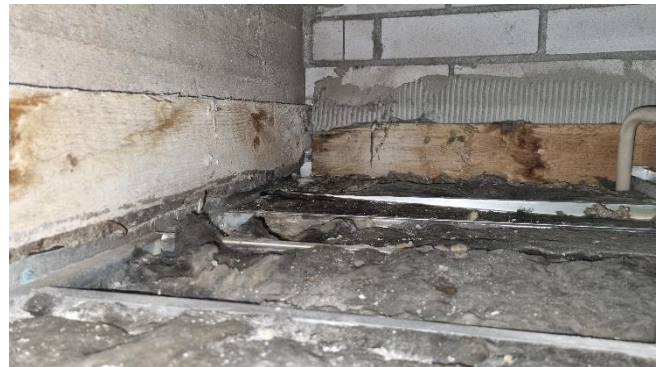
Kuva 116. Keittiön alakaton päällä olevaa likaantunutta villaa.

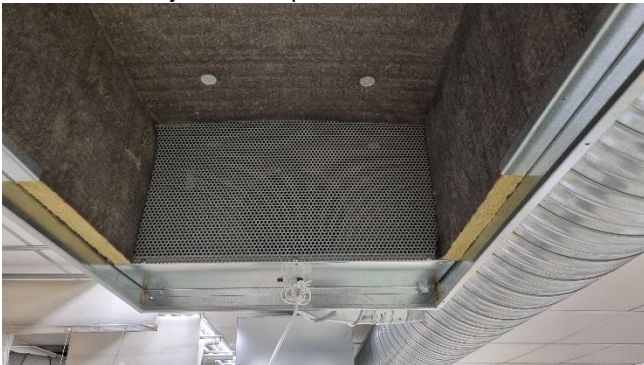
Kuva 117. Ampumaradan tuloilman päätelaitteissa oli pinnoittamatonta mineraalivillaa.

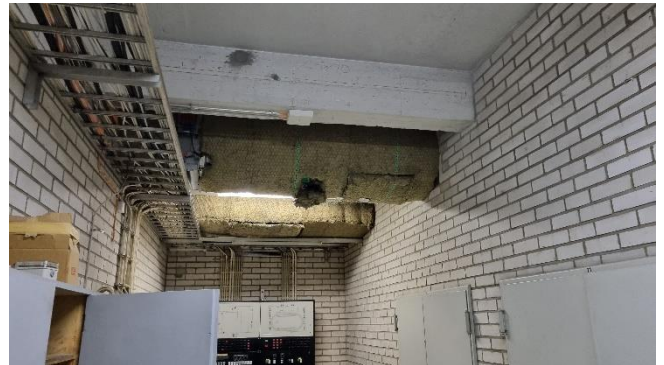
Kuva 118. Ampumaradan takakäytävillä tuloilmakanavien ympärillä oli pinnoittamatonta mineraalivillaa.

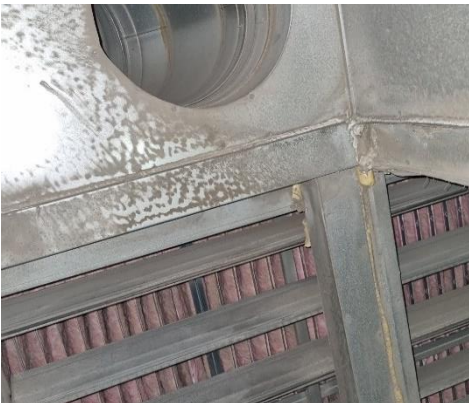
Kuva 123. Koneen TK1 raitisilmapelti (alla) ei sulkeudu koneen pysähtyessä. Yllä raitisilmakanavan pää.

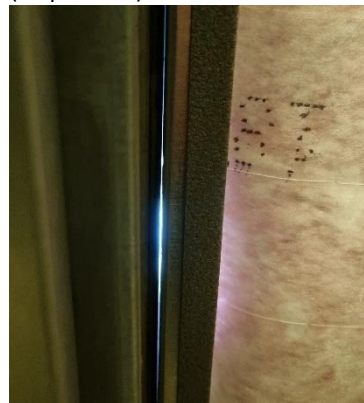
Kuva 124. Suodattimet ovat hyväkuntoiset, mutta eivät asennu tiiviisti.

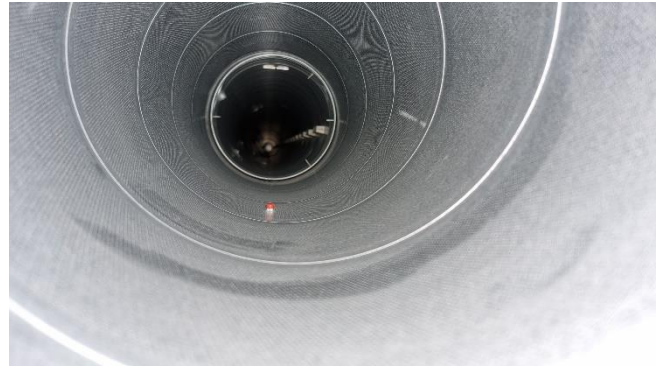
Kuva 126. Tuloilmakanavan pohjalla oli vähän hienojakoista pölyä.

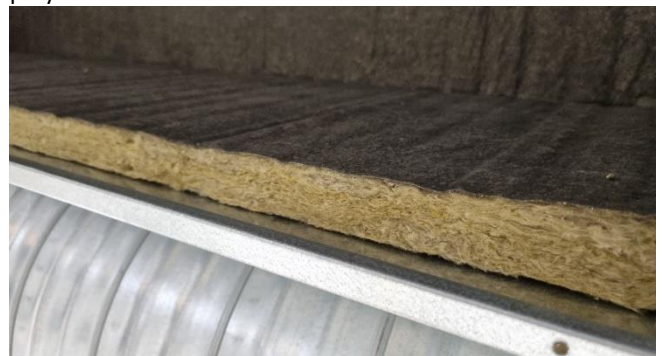
Ampumaradalla tuloilma jaetaan joko suoraan kanavien kyljessä olevien reikien tai erillisten päätelaitteiden kautta (Kuvat 125 ja 127). Kanavat ovat hyväkuntoiset ja niiden pohjalla oli vain vähän hienojakoista pölyä (Kuva 126). Päätelaitteiden sisällä oli pinnoittamatonta mineraalivillaa, josta voi irrota kuituja tuloilman mukaan (Kuva 128). Keilahallin kahviossa tuloilma jaetaan syrjäyttävän ilmanvaihdon päätelaitteiden kautta ja kokoustilassa reikäkanavasta (kuvat 129 ja 130).

Kuva 128. Päätelaitteiden sisällä oli pinnoittamatonta mineraalivillaa, josta voi irrota kuituja tuloilmaan.

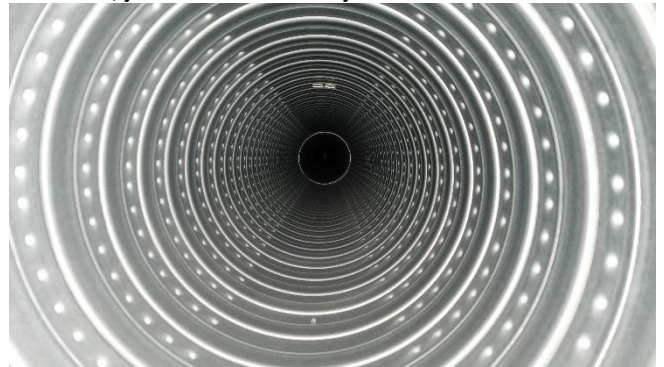
Kuva 130. Kokoustilassa tuloilma jaetaan reikäkanavan kautta. Kanava oli puhdas, mutta sen päällä oli runsaasti pölyä.

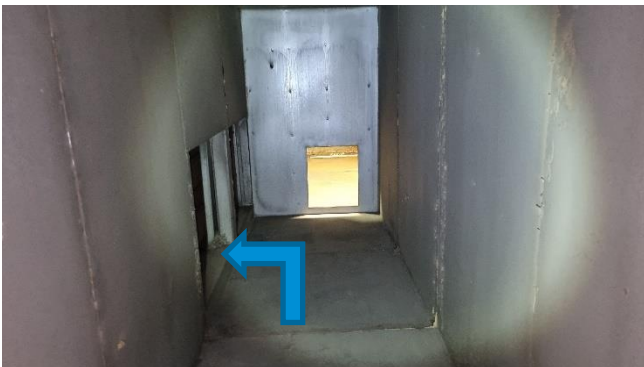
Kuva 133. Peltisessä raitisilmakammiossa ei ole viemärointiä. Kuva otettu raittiin ilman tulosuunnasta (nuoli kuvaa ilmavirtauksen suuntaa).

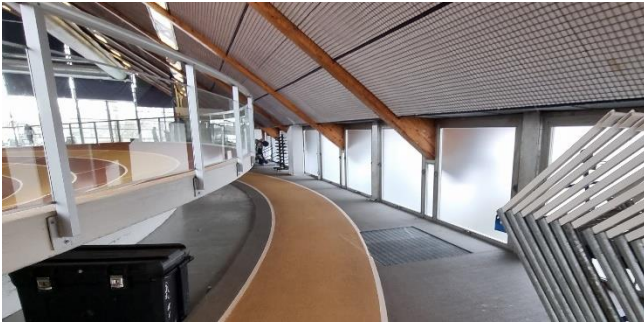
Kuva 137. Kierrätysilma imetään kenttäkerroksen lattiassa olevan säleikön kautta.

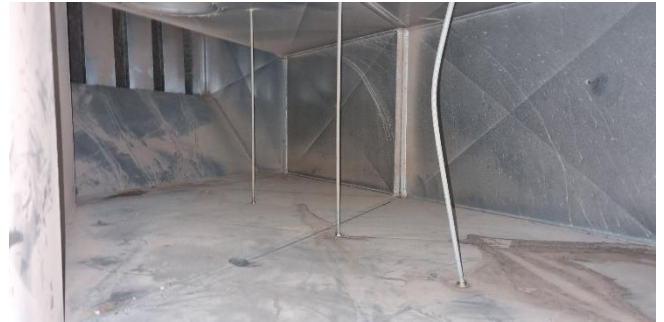
Kuva 138. Koneen päälle tuleva kierrätysilmakanava on likainen.

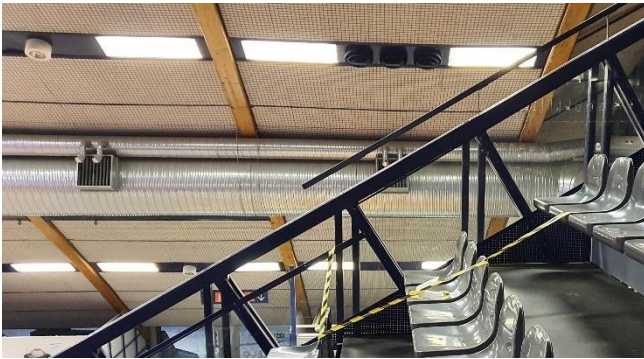
Kuva 139. Tuloilmakoneen TK2 ilmaa puhalletaan kenttäkerroksen päädyn kanavien kautta (paksumpi putki) ja kierrätysilmaan koneesta TK2 KOF1 ohuemman putken suuttimista.

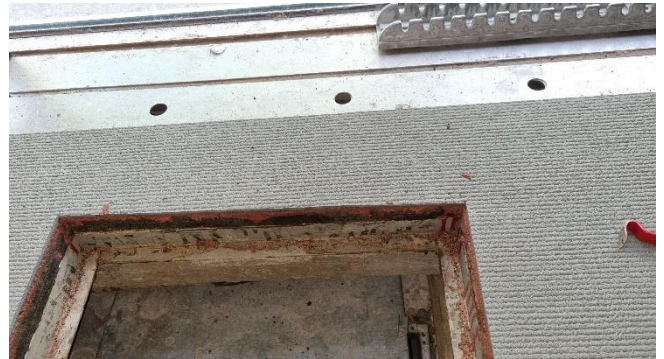
Kuva 140. Koneelta TK2 otetaan tuloilma myös koillisen puoleisen seinustan ikkunapuhallukseen.

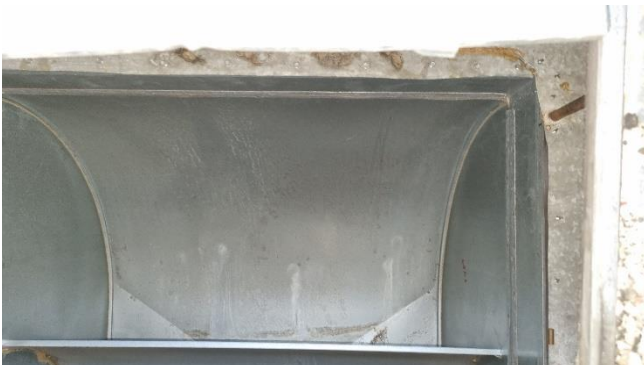
Kuva 141. Tuloilmakanava tulee IV-konehuoneesta 001 kenttäkerrokseen juuri kuvan 140 tarkastusluukun kohdalta

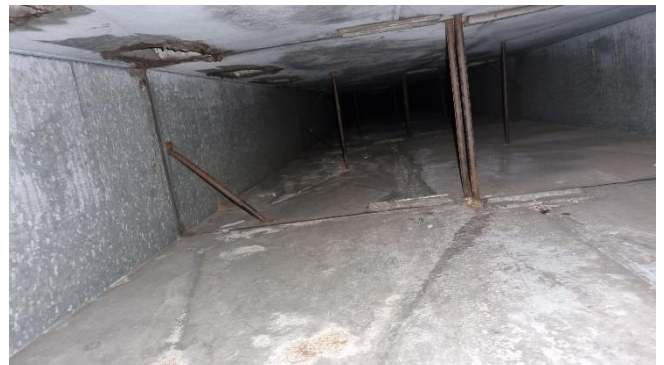
Kuva 142. Ikkunaseinustalla kulkeva kanava on likainen ja siinä on myös kosteuden aiheuttamia jälkiä.

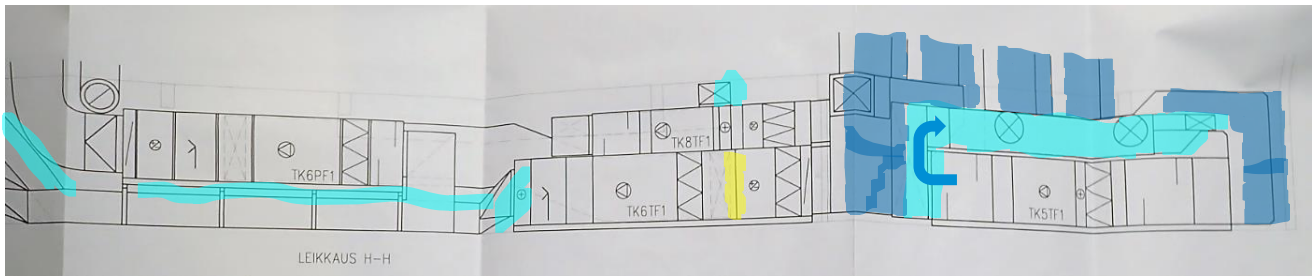
Kuva 143. Tuloilmakoneet TK5 - TK8 konehuoneissa 038 ja 038b ottavat raittiin ilman pihakannen päältä. Raitisilmareitit koneille korostettu tummansinisellä. Tuloilmakanavat koneilta korostettu turkoosilla, kierrätysilma keltaisella.

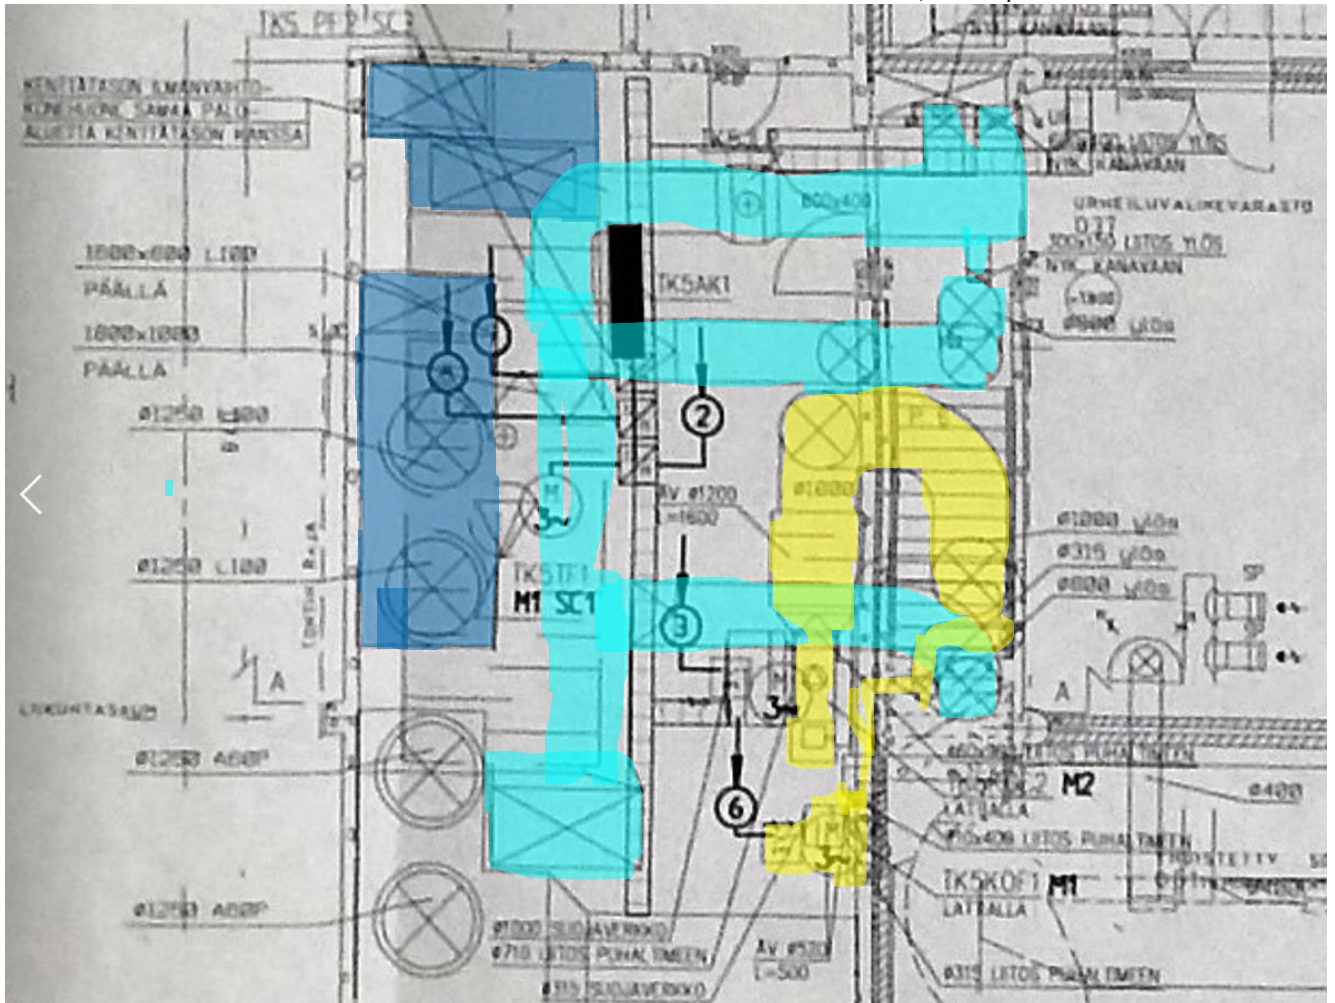
Kuva 144. Tuloilmakoneen TK5 ja kierrätysilmakoneet. Korostusvärit kuten kuvassa 143.

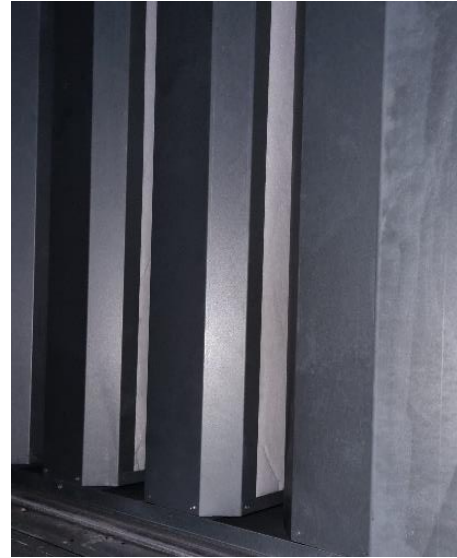
Kuva 146. Äänenvaimennuslamellit ovat hyväkuntoiset ja kuitujen irtoaminen niistä on estetty.

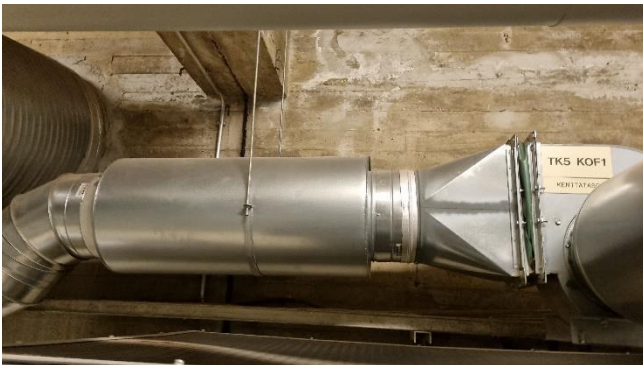
Kuva 147. Kierrätysilmakone TK5 KOF1

Kenttäkerrokseen ilmaa puhalletaan myös kierrätysilmakoneilla TK5 KOF1 ja KOF2, jotka ottavat ilman suoraan IV-konehuoneesta (Kuvat 143 ja 144). Kummankin kierrätysilmakoneen ilmanottoaukossa on päällystämätöntä mineraalivillaa, josta voi irrota kuituja puhallusilmaan (Kuvat 147 ja 148). Lisäksi IV-konehuoneen katossa on pinnoittamattomia mineraalivillalevyjä.

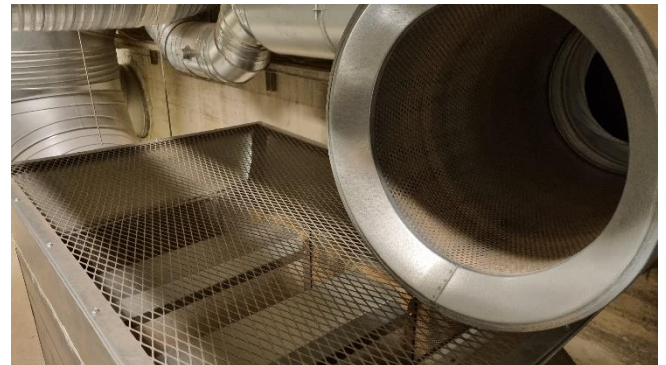
Kuva 148. Kierrätysilmakoneille otetaan ilmaa konehuoneesta 038. Ilmanottoaukoissa on pinnoittamatonta mineraalivillaa.

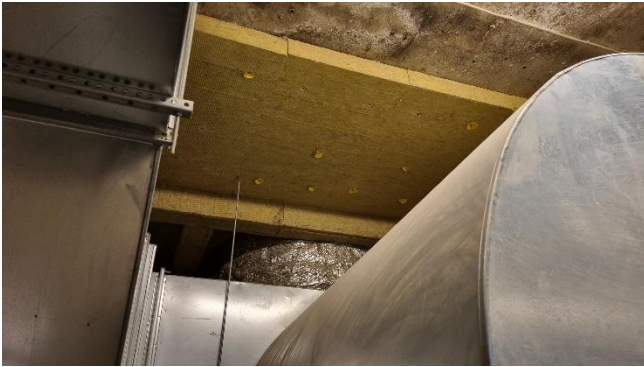
Kuva 149. IV-konehuoneen katossa on pinnoittamattomia mineraalivillalevyjä.

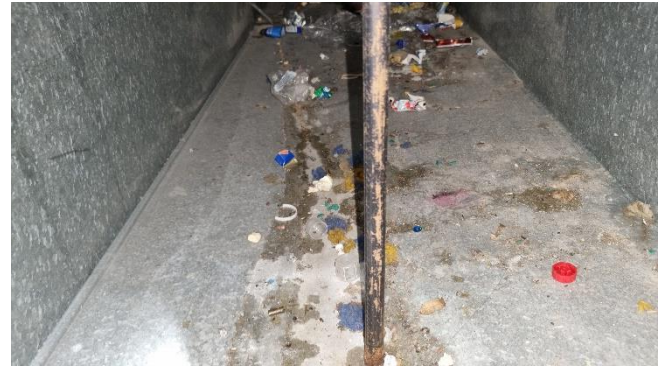
Kuva 150. Ikkunapuhalluskanavaan kertyy lattiapellitikkessä olevien reikien kautta runsaasti likaa.

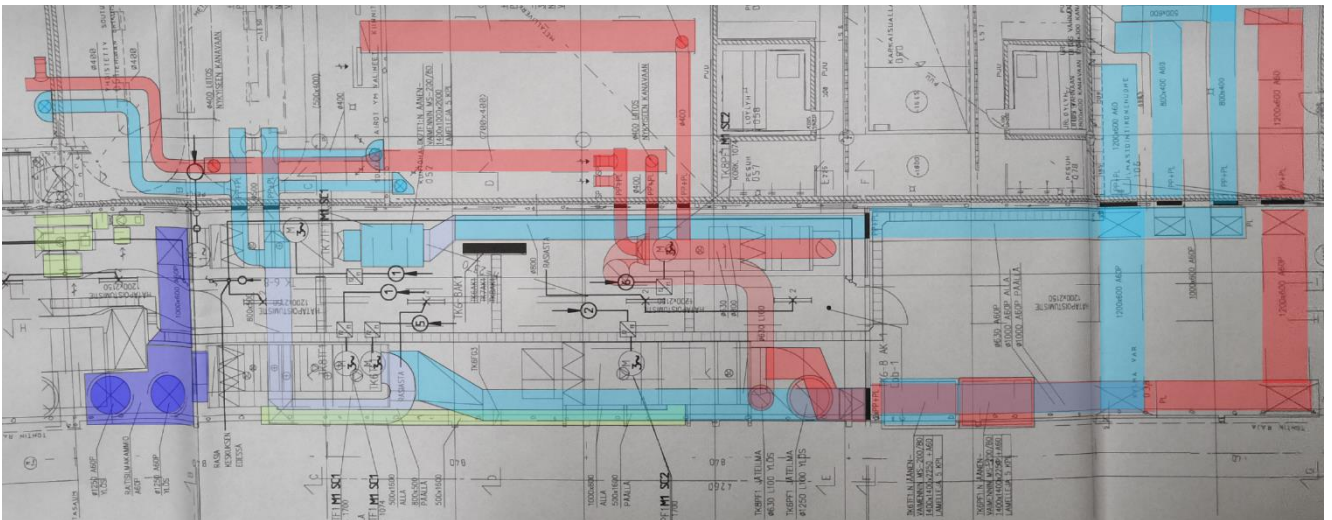
Kuva 151. Tuloilmakoneet TK6 - TK8 ja poistoilmakone TK6 PF1 sijaitsevat IV-konehuoneessa 038b. Kuvassa on korostettu raitisilmakanavia tumman sinisellä, tuloilmakanavia vaaleansinisellä, poistoilmakanavia punaisella ja kierrätysilmakanavia keltaisella.

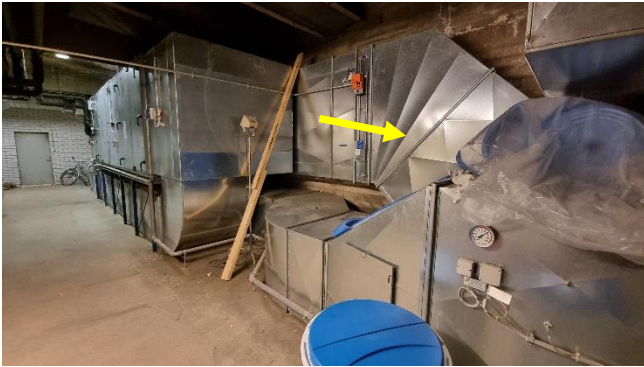
Kuva 152. Tuloilmakone TK6 TF1 (oikealla alla) käyttää kierätysilmaa (keltainen nuoli) kuvassa vasemmalla sijaitsevalta poistokoneelta TK6 PF1.

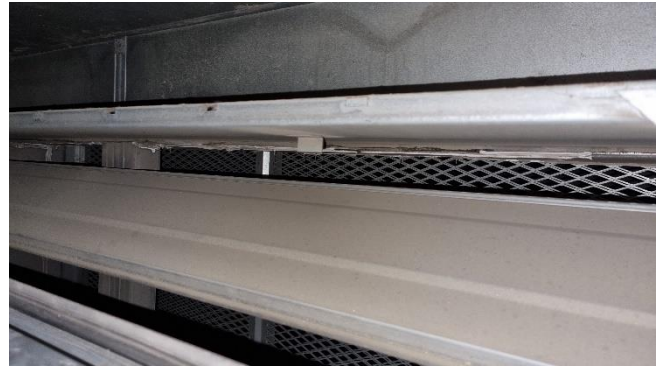
Kuva 153. Raitisilmapelti ei sulkeudu automaattisesti.

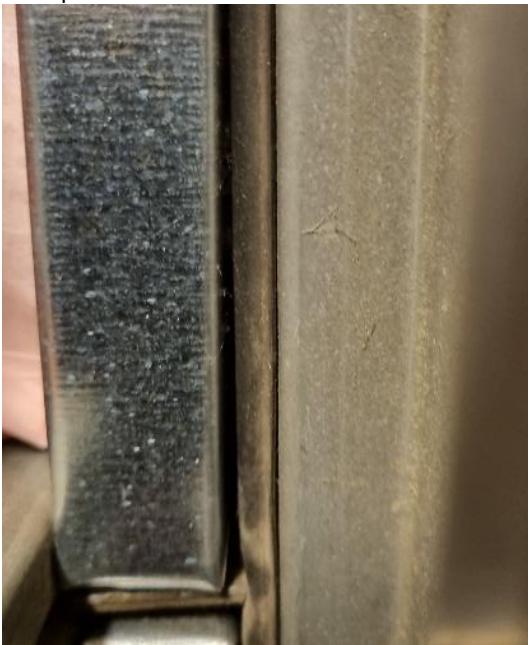
Kuva 154. Koneen TK6 suodattimet eivät asennu tiiviisti.

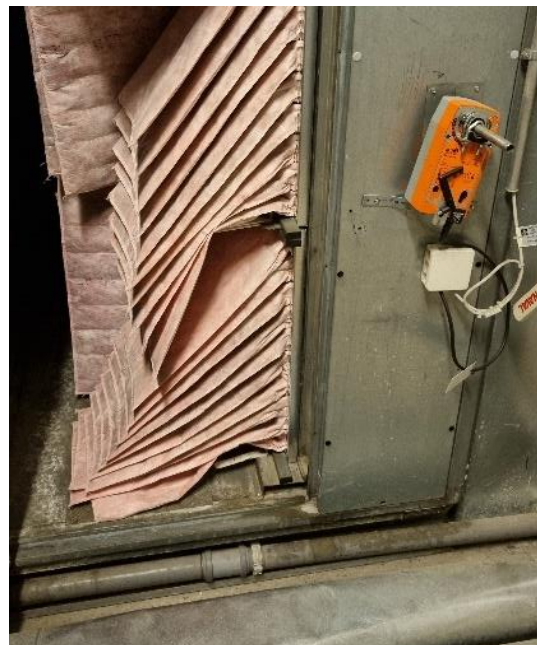
Kuva 155. Suodattimet pääsevät koskemaan kammion pohjaa. Kuvassa myös raitisilmapellin toimimaton moottori.

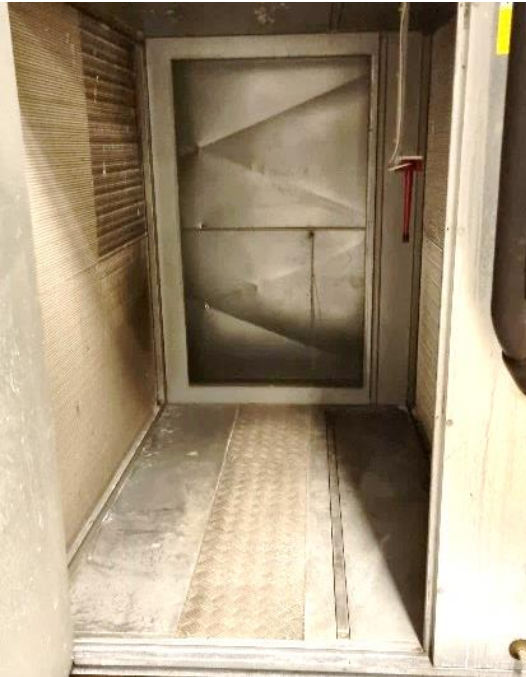
Kuva 156. Koneelle otetaan kierrätysilmaa poistokoneen TK6 PF1 kautta mm. keilahallin lattiasta (kierrätysilmakanavan liittymä tuloilmakoneeseen kuvassa takana).

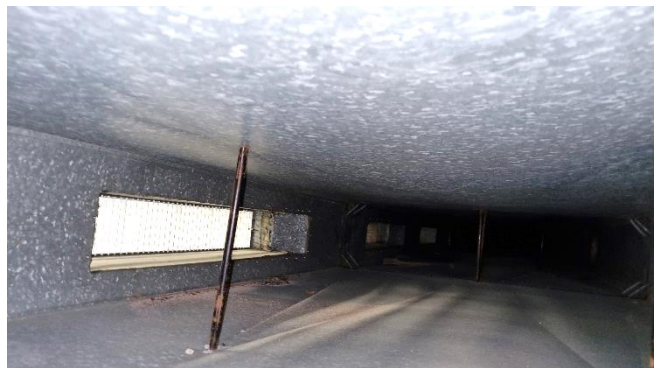
Kuva 159. Keilaradan takaosassa sijaitsevasta tuloilmakanavasta otetun geeliteippinäytteen **KK9** kuitupitoisuus oli poikkeava.

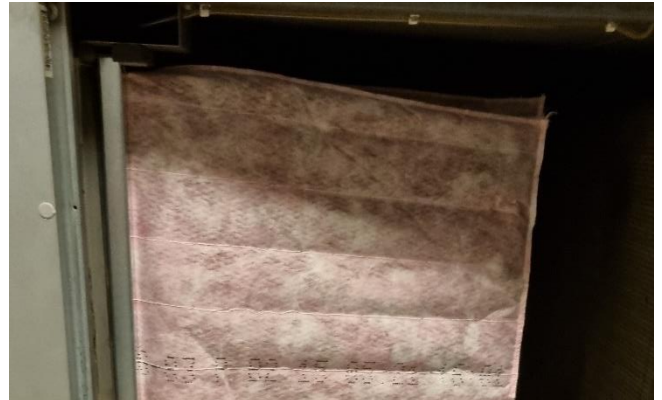
Kuva 161. Suodattimet eivät asennu tiiviisti.

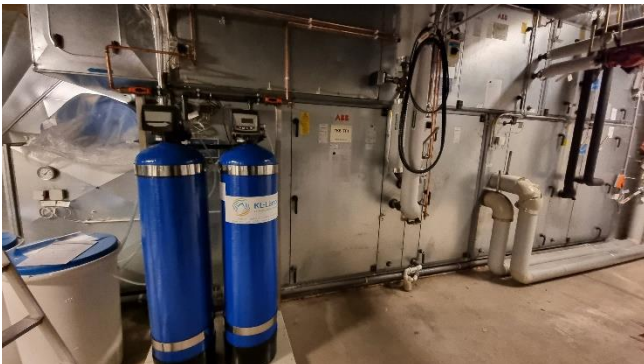
Kuva 162. Tuloilmakoneet TK6 (alla) ja TK8 (päällä).

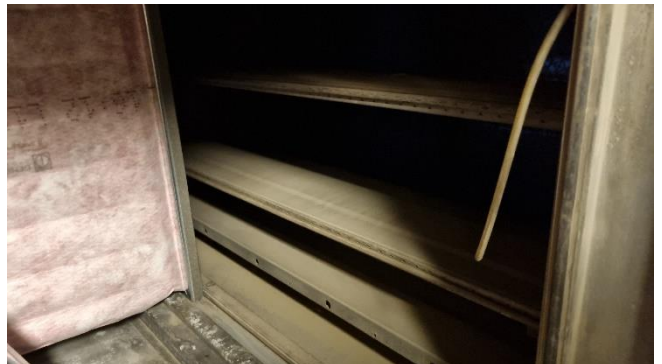
Kuva 163. Tuloilmakoneen TK8 likainen raitisilmapelti ei sulkeudu koneen pysähtyessä.

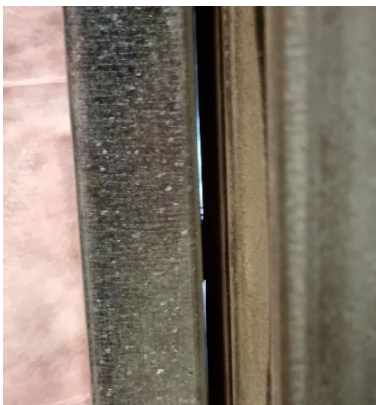
Kuntosaleja palveleva tuloilmakone TK8 sijaitsee koneen TK6 päällä (Kuva 162). Koneen raitisilmapelti ei sulkeudu koneen pysähtyessä (Kuva 163). Suodattimet eivät asennu tiiviisti ja suodatinkammion pohjalla on pinttynyttä likaa ja runsaasti kosteusjälkiä (Kuva 164). Kuitujen irtoaminen äänenvaimentimista on estetty (Kuva 165).

Kuva 164. Suodattimet eivät asennu tiiviisti.

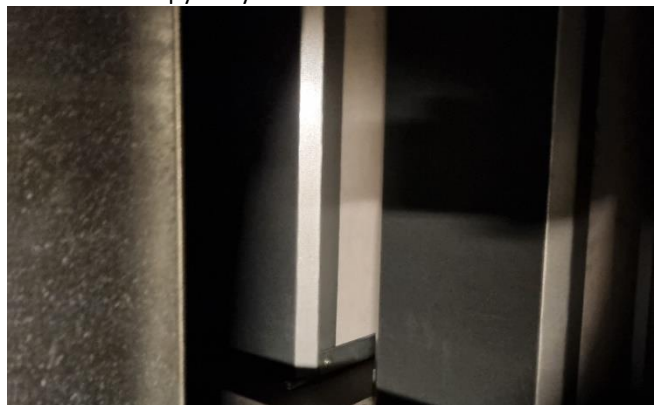
Kuva 165. Kuitujen irtoaminen äänenvaimentimesta on estetty.

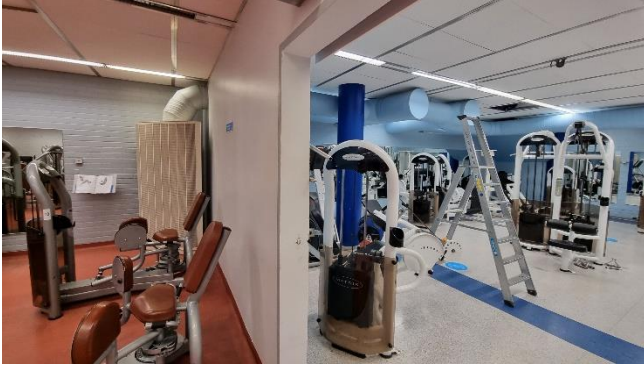
Kuntosaleissa tuloilma jaetaan sekä kattohajottajin että syrjäyttävän ilmanvaihdon päätelaittein (Kuva 166). Syrjäyttävän ilmanvaihdon päätelaitteen sisältä otetun geeliteippinäytteen (KK14) kuitupitoisuus oli poikkeava.

Kuva 166. Tuloilma jaetaan kuntosaleissa sekä kattohajottajin että kuvassa näkyvin syrjäyttävän ilmanvaihdon päätelaittein.

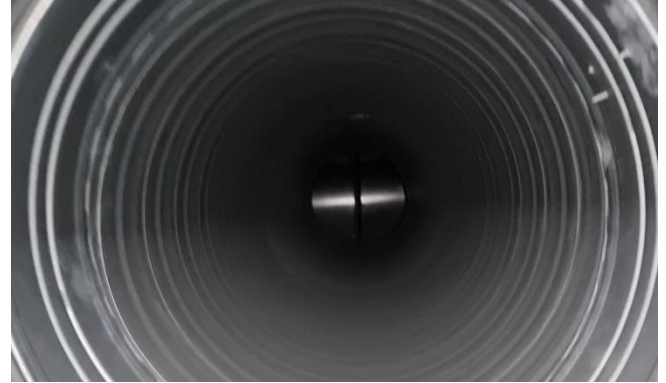
Kuva 167. Tuloilmakanavissa on runsaasti pölyä, pölyrajat ovat selvästi havaittavissa "klo kolmessa ja yhdeksässä".

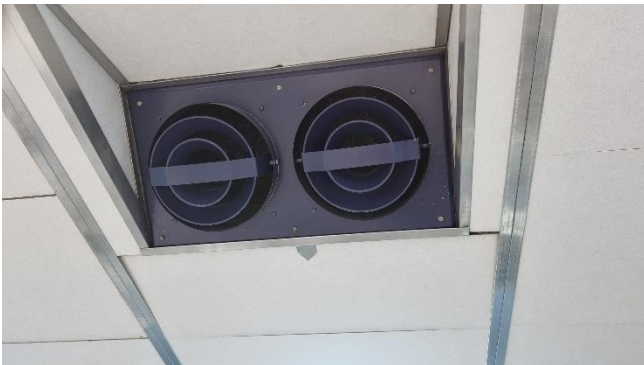
Kuva 168. Kierrätysilman puhalluksen päätelaite kuntosalin katossa.

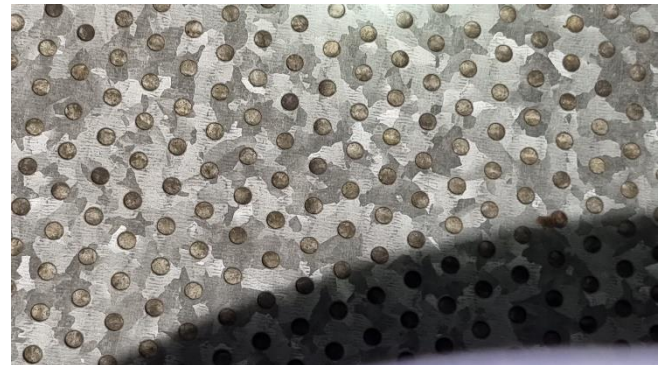
Kuva 169. Päätelaitteen sisällä on reikäpellin takana pinnoittamatonta mineraalivillaa.

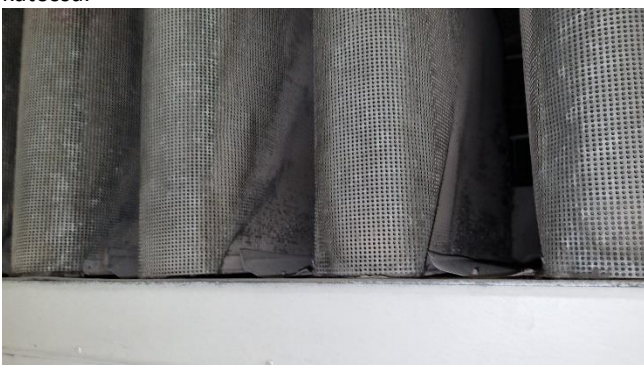
Kuva 170. Kuntosalissa on avoinna myös vanha ikkunapuhalluksen kierrätysilman imuaukko, jonka sisällä on runsaasti pinnoittamatonta mineraalivillaa.
