WO-987449  
9.5.2023

# Lämpökuvaus ilmavuotojen paikantamiseksi

Härkämäen/Säkäkujan päiväkoti  
Säkäkuja 2, Turku

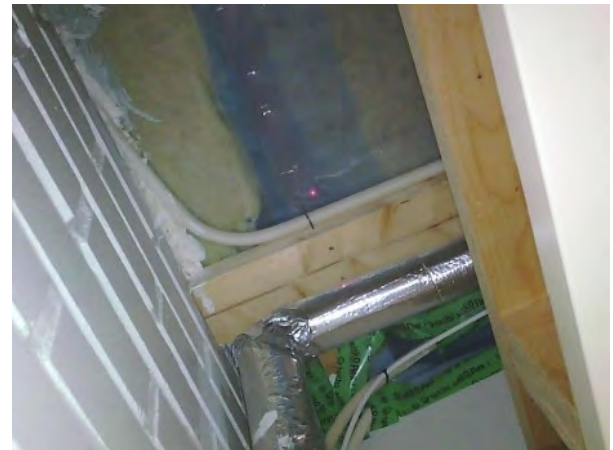
Tila: 157 tuulikaappi/ tekninen tila

Tässä teknisessä (ovella erotetussa) komerossa havaittiin ainoana tilana kosteusvaurioon viittaavaa hajua ennen alipaineistusta tehdyssä tarkastuksessa. Haju oli voimistunut alipaineistuksen jälkeen.

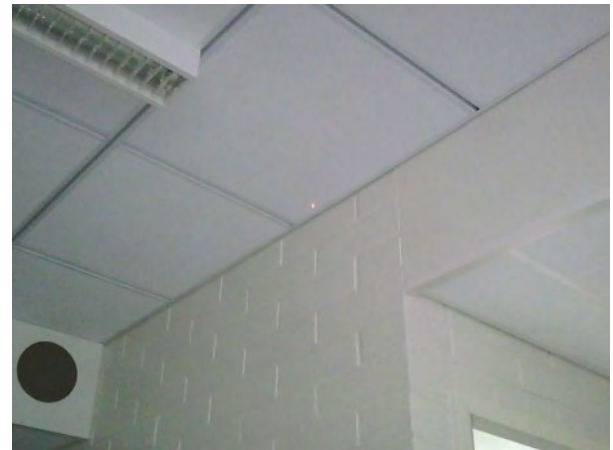
Tila: 103 eteisaula

Alue minimilämpötila (Bx1)	18,8 °C
Pisteen lämpötila (Sp1)	20,8 °C
Paine-ero	- 23 Pa
Sisäilman lämpötila	22,0 °C

Johtopäätökset:  
Ilmavuotoa yläpohjasta.

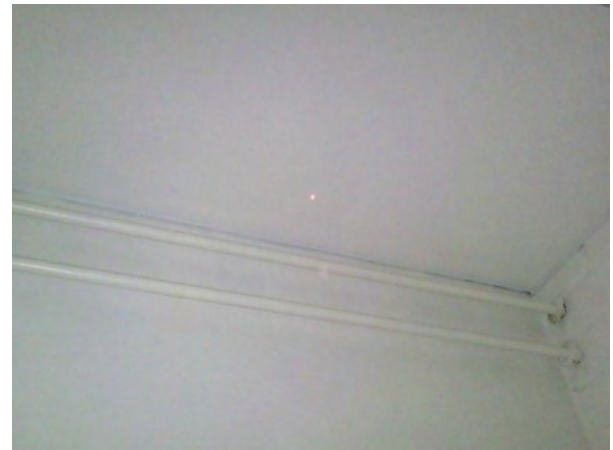
Tila: 106 wc

Alue minimilämpötila (Bx1) 17,4 °C

Ilmavuotoa ulkoseinän ja yläpohjan liittymästä.

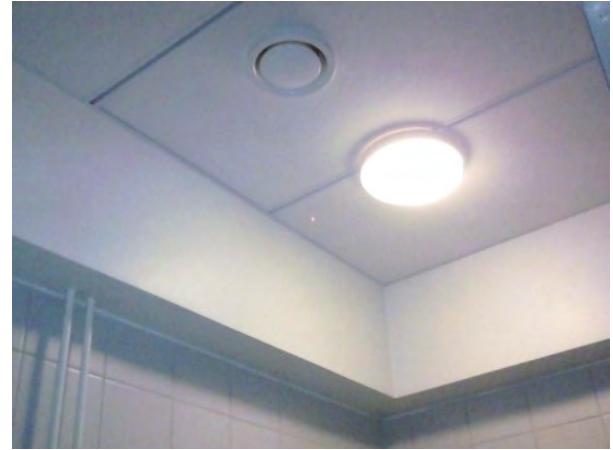
Tila: 108 pesuhuone

Alue minimilämpötila (Bx1) 16,1 °C

Johtopäätökset:  
Ilmavuotoa yläpohjasta.

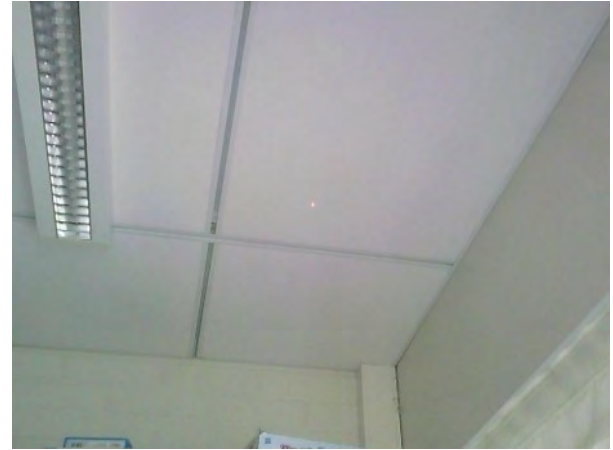
Tila: 113 eteisaula

Alue minimilämpötila (Bx1)	18,1 °C
Pisteen lämpötila (Sp1)	20,5 °C
Paine-ero	- 23 Pa
Sisäilman lämpötila	22,0 °C
Lämpöindeksi	75,6

Johtopäätökset:  
Ilmavuotoa yläpohjasta.

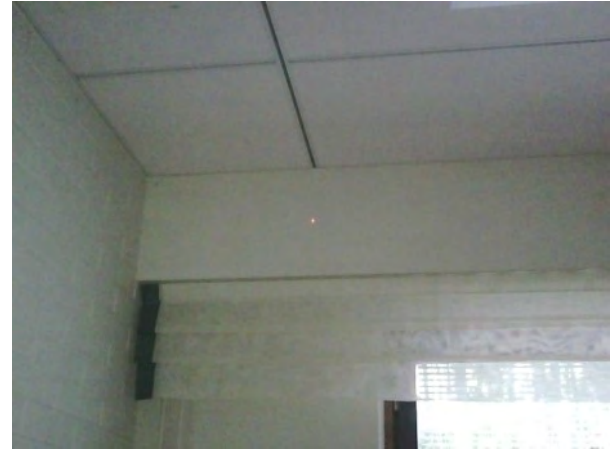
Tila: 116 takkahuone

Alue minimilämpötila (Bx1)	18,6 °C
Pisteen lämpötila (Sp1)	20,9 °C
Paine-ero	- 23 Pa
Sisäilman lämpötila	22,0 °C
Lämpöindeksi	78,6

Johtopäätökset:  
Ilmavuotoa yläpohjasta.

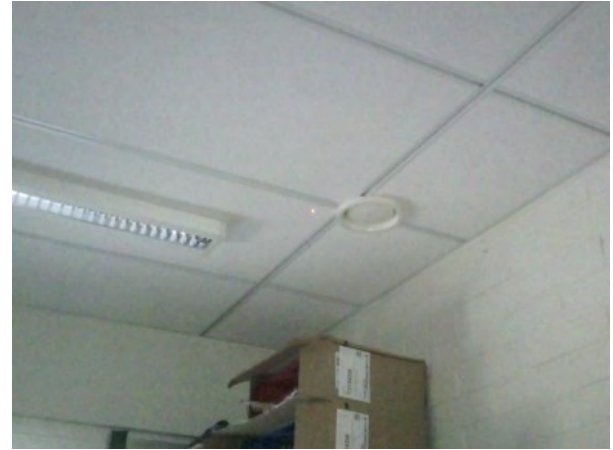
Tila: 116 takkahuone

Alue minimilämpötila (Bx1)	17,9 °C
Pisteen lämpötila (Sp1)	20,5 °C
Paine-ero	- 23 Pa
Sisäilman lämpötila	22,0 °C
Lämpöindeksi	74,3

Johtopäätökset:  
Ilmavuotoja yläpohjasta.

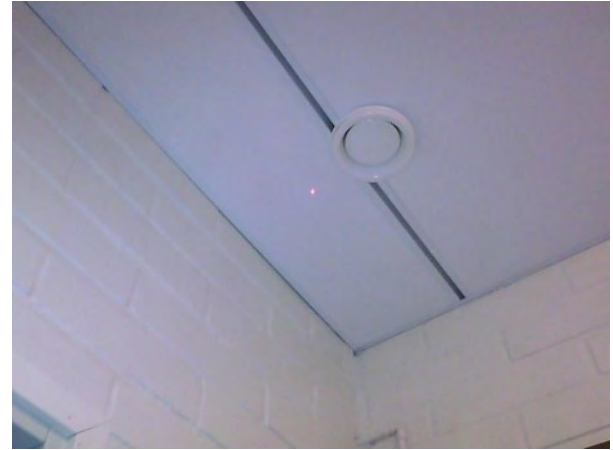
Tila: 123 varasto

Alue minimilämpötila (Bx1)	19,1 °C
Pisteen lämpötila (Sp1)	21,0 °C
Paine-ero	- 23 Pa
Sisäilman lämpötila	22,0 °C
Lämpöindeksi	81,7

Johtopäätökset:  
Ilmavuotoa yläpohjasta.

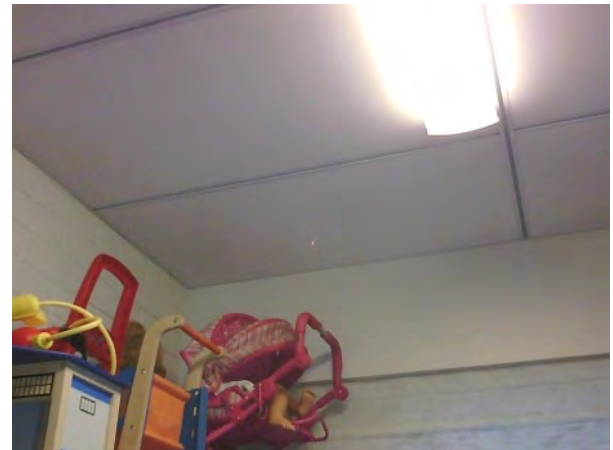
Tila: 123 varasto

Alue minimilämpötila (Bx1)	18,7 °C
Pisteen lämpötila (Sp1)	20,0 °C
Paine-ero	- 23 Pa
Sisäilman lämpötila	22,0 °C
Lämpöindeksi	79,3

Ilmavuotoa yläpohjasta sekä ulkoseinän ja yläpohjan liittymästä verhokotelon takaa.

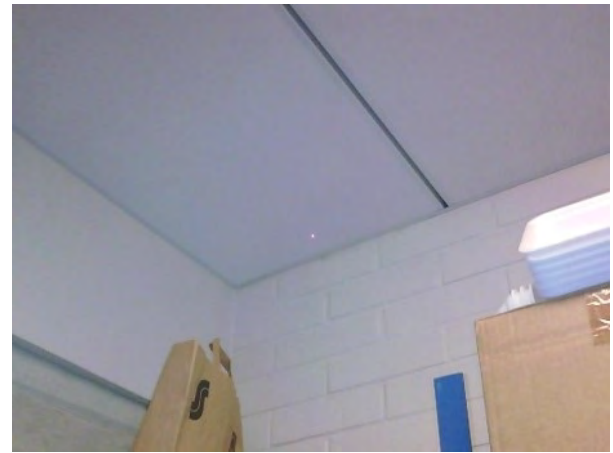
Tila: 123 varasto

Alue minimilämpötila (Bx1)	18,4 °C
Pisteen lämpötila (Sp1)	20,7 °C
Paine-ero	- 23 Pa
Sisäilman lämpötila	22,0 °C
Lämpöindeksi	77,7

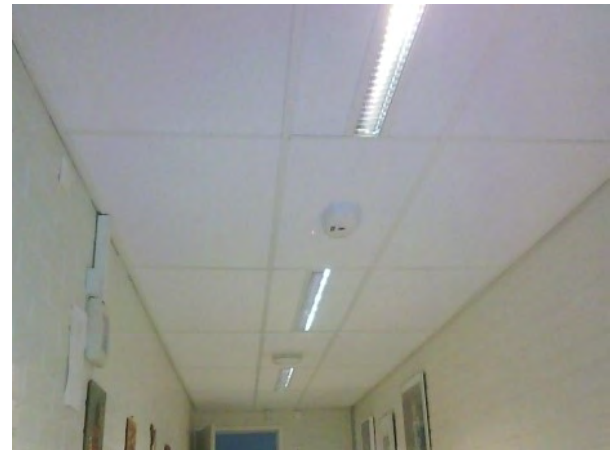
Tila: 127 käytävä

Johtopäätökset:  
Ilmavuotoa yläpohjasta.
