Alapohjarakenteiden kuntotutkimus

Nummenpuistokadun päiväkoti

Nummenpuistokatu 1
20540 TURKU

29.4.2021

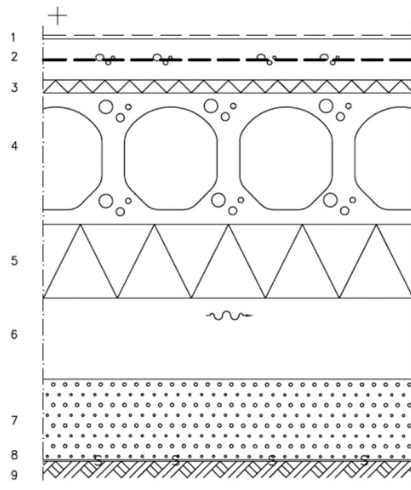
Kuva 3.1. Yleisin alapohjarakenne AP1: tuuletettu ontelolaatta-alapohja, alapuolinen solupolystyreenieriste, pintalaatta.

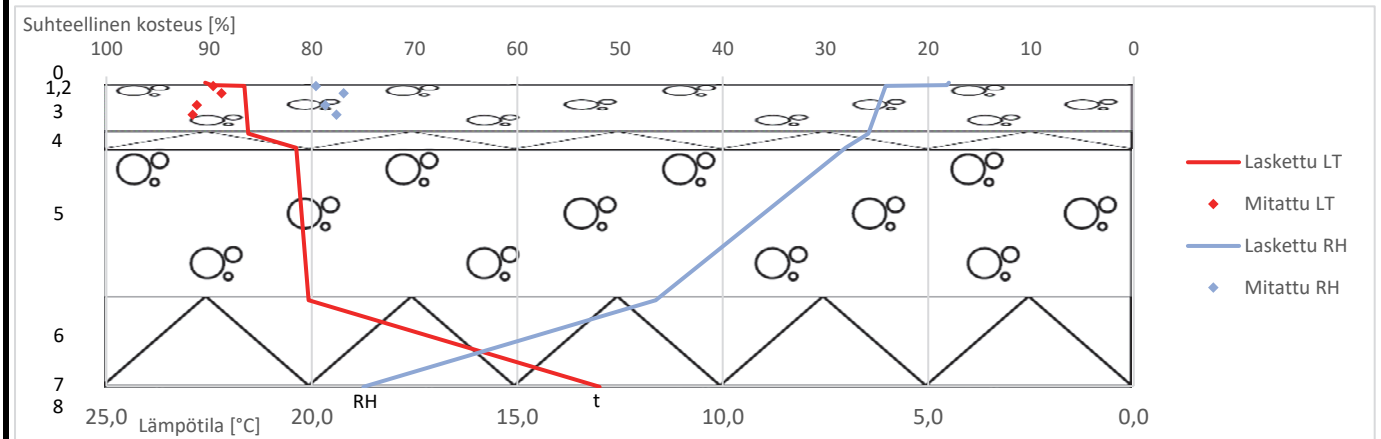
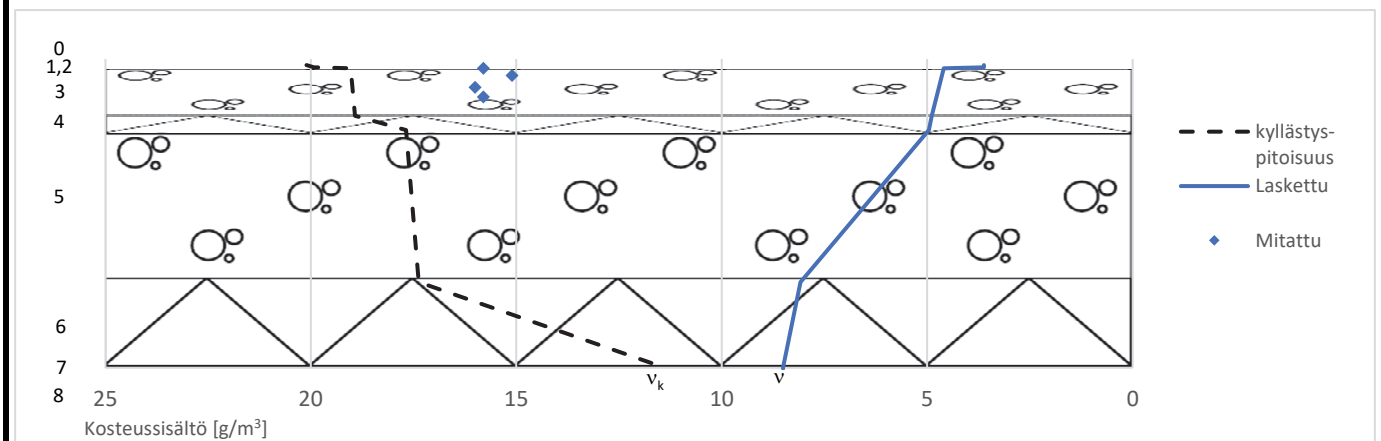
Projekti:	6929	Päiväys:	23.4.2021
Kohde:	Nummenpuistokadun pk	Lisätiedot ja tulkinta:	Tuulettuva, ryömintätilainen alapohja. Suuntaa antava laskelma, ei rakennusaikaista kosteutta.
Laskija:	Vesa Koskinen		Sisäilman ja ryömintätilan ilman lämpötilat ja suhteelliset kosteudet valittu seurantamittausten 17.2. - 12.3.2021 perusteella. Mittapisteeet viilto- ja porareikämittausten perusteella. Rakenne toimiva, mittapisteeet eivät vastaa laskelman tilannetta.
Laskennan tiedot			
Paksuus, d :	632 mm		
Vesihöyryn vastus, Z :	$2506 \cdot 10^3 \text{ s/m}$		
Lämmönvastus, R :	$5,87 \text{ m}^2 \text{ K/W}$		
U-arvo:	$0,17 \text{ W/m}^2 \text{ K}$

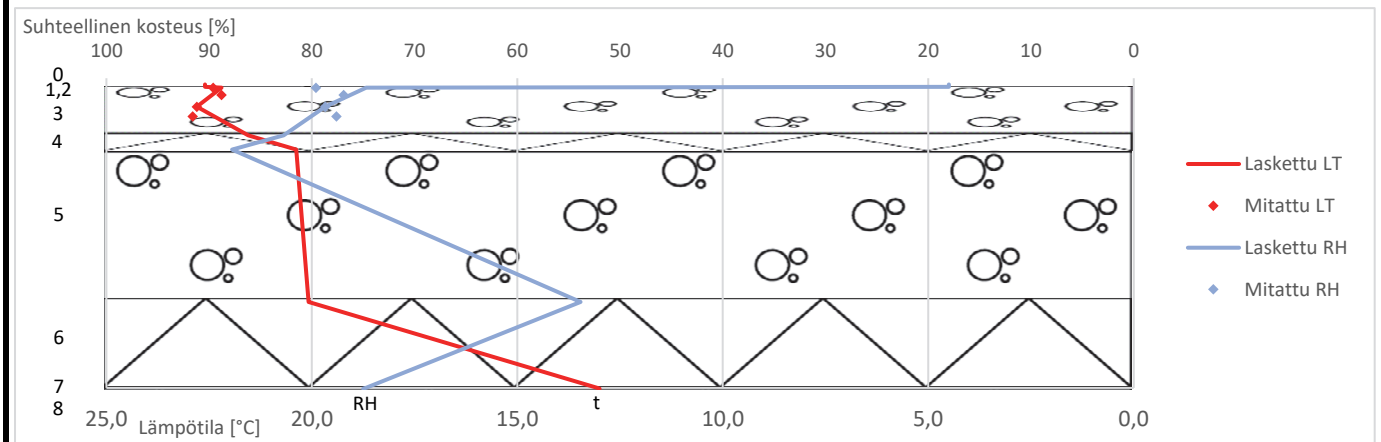
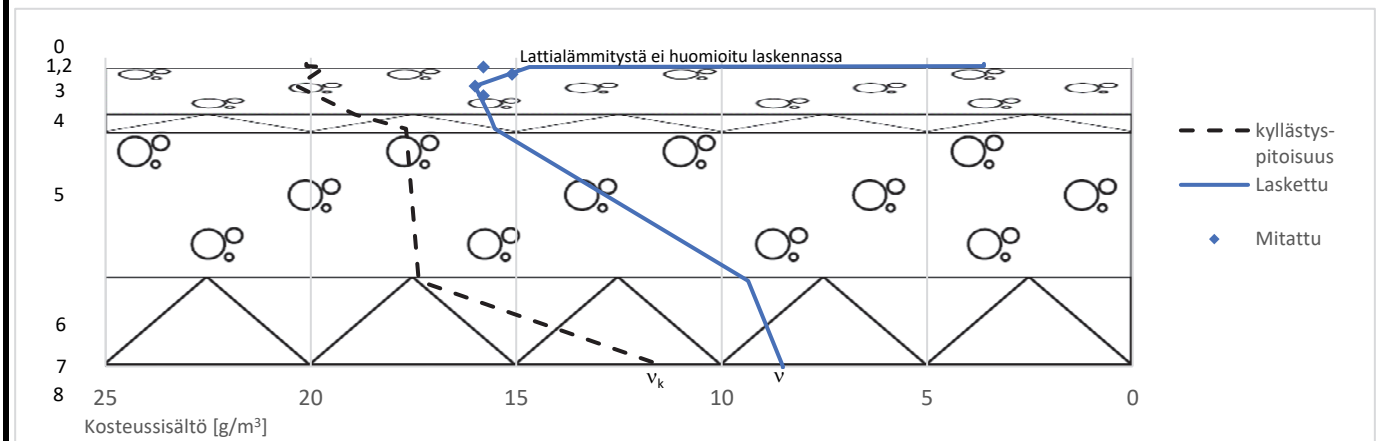
Projekti:	6929	Päiväys:	23.4.2021
Kohde:	Nummenpuistikadun pk	Lisätiedot ja tulkinta:	Tuulettuva, ryömintätilainen alapohja. Suuntaa antava laskelma. Pintalaatan kosteuslisä (rak.aikainen kosteus) asetettu porareikämittauksen perusteella. Sisäilman ja ryömintätilan olosuhteet valittu seurantamittausten 17.2. - 12.3.2021 perusteella. Mittapisteen viilto- ja porareikämittauksen perusteella. Rakenne toimiva, mittapisteen vastaavat laskelman tilannetta.
Laskija:	Vesa Koskinen		
Laskennan tiedot			
Paksuus, d :	592 mm		
Vesihöyryn vastus, Z :	$2446 \cdot 10^3 \text{ s/m}$		
Lämmönvastus, R :	$5,89 \text{ m}^2 \text{ K/W}$		
U-arvo:	$0,17 \text{ W/m}^2 \text{ K}$

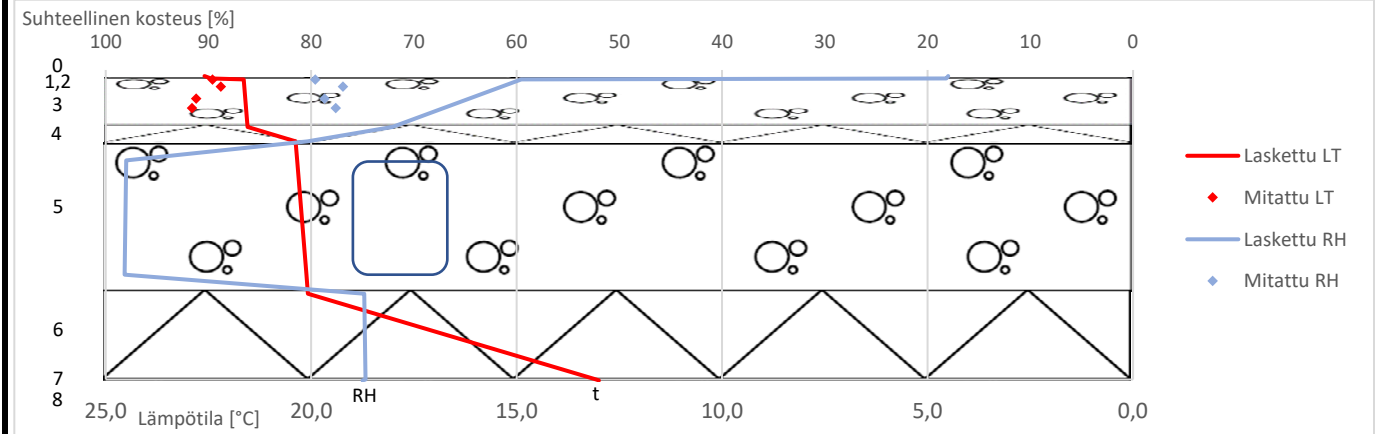
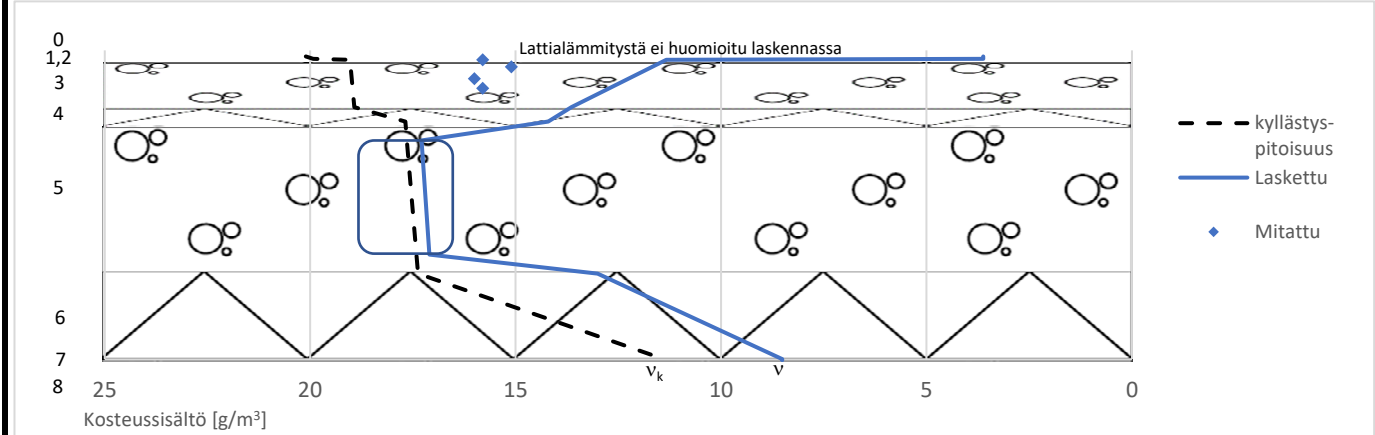
Projekti:	6929	Päiväys:	23.4.2021
Kohde:	Nummenpuistokadun pk	Lisätiedot ja tulkinta:	Tuulettuva, ryömintätilainen alapohja. Suuntaa antava laskelma, mikäli ontelolaatan onteloon olisi jäänyt vettä. Sisäilman ja ryömintätilan olosuhteet valittu seurantamittausten 17.2. - 12.3.2021 perusteella. Mittapisteeet viilto- ja porareikämittausten perusteella. Ontelolaattabetonin tiheyden vuoksi diffuusionopeus ylöspäin on hidasta, kosteus maton alla turvallinen.
Laskija:	Vesa Koskinen		
Laskennan tiedot			
Paksuus, d :	632 mm		
Vesihöyryn vastus, Z :	$1316 \cdot 10^3 \text{ s/m}$		
Lämmönvastus, R :	$5,87 \text{ m}^2 \text{ K/W}$		
U-arvo:	$0,17 \text{ W/m}^2 \text{ K}$
