# Tutkimusraportti

Kosteus- ja sisäilmatekninen kuntotutkimus

## Piinokankadun päiväkoti

Piinokankatu 4

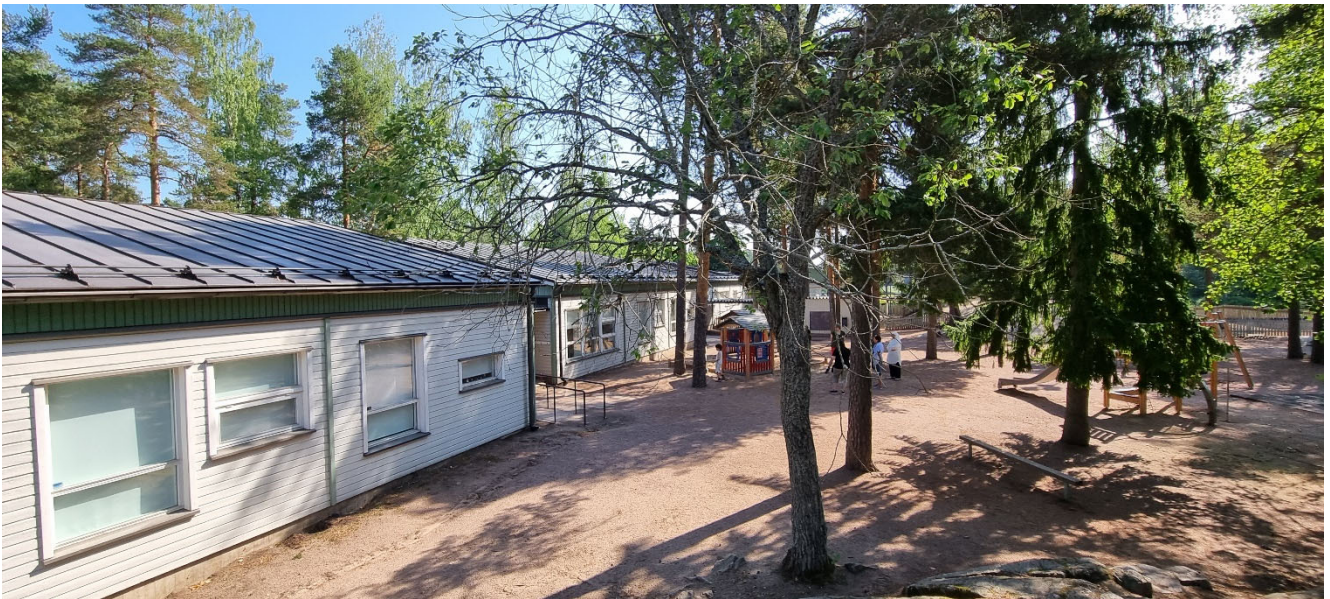
**Kuva 1.** Rakennus etelän puoleiselta leikkihalta kuvattuna.

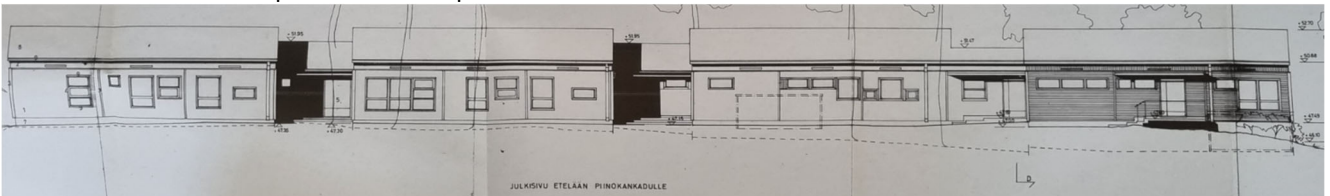
**Kuva 2.** Rakennus muodostuu neljästä toisiinsa liitetystä osasta, kuten käy ilmi julkisivukuvasta etelään...

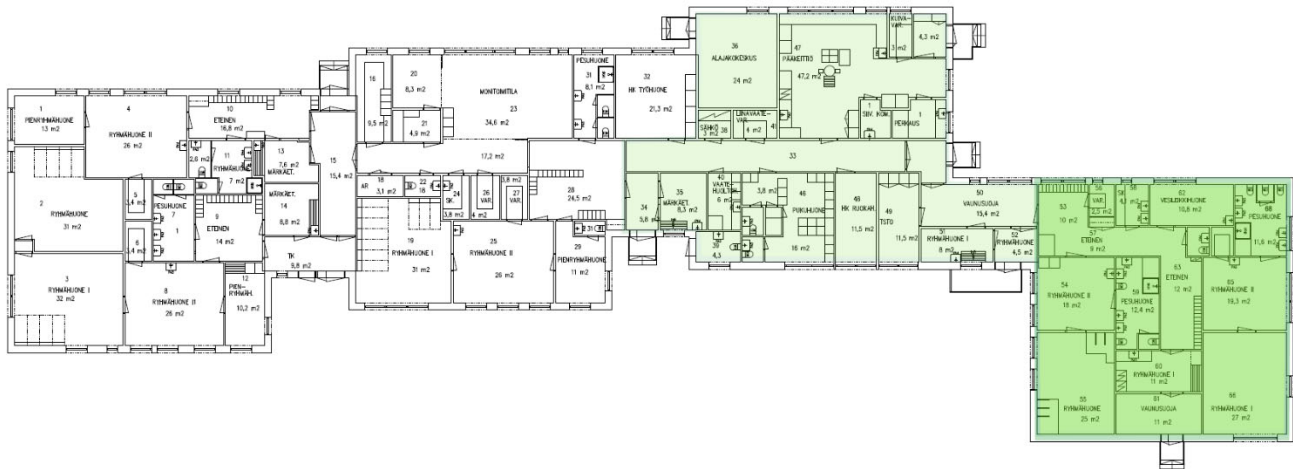
**Kuva 3.** ...ja pohjakuvasta. Itäpäässä on tuulettuva alapohja (vihreät värjäykset), jonka tutkimuksissa todettiin kattavan noin puolet rakennuksesta. Lähtötiedoissa tuulettuvaksi oli merkitty ainoastaan rakennuksen itäneljännes (tummempi vihreä alue).

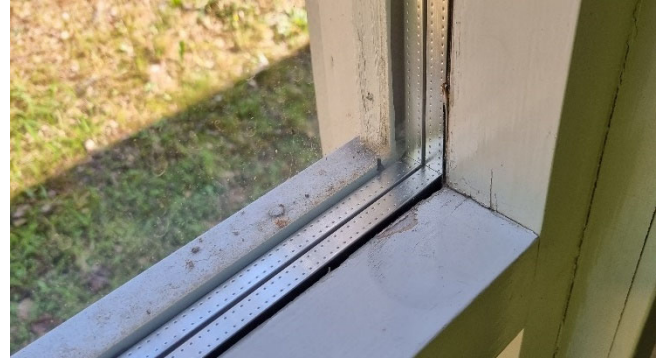
**Kuva 7.** Kiinteät ikkunat ovat lämpölasia ja ikkunarunko puuta.

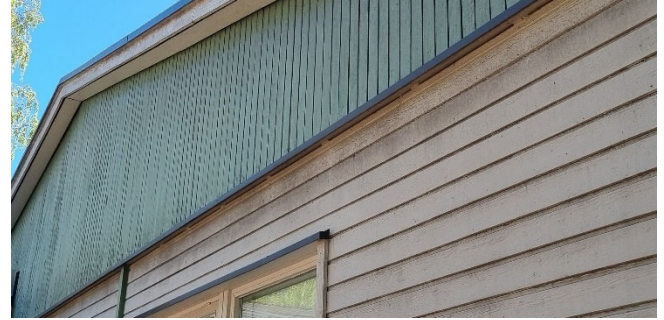
**Kuva 13.** Julkisivulaudoituksen takana on tuuletusrako ja yläosa tuulettuu jakopellin kautta.

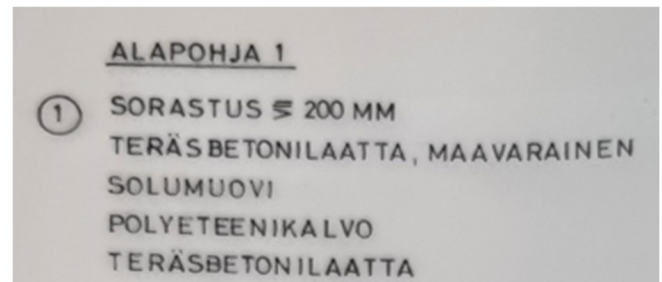
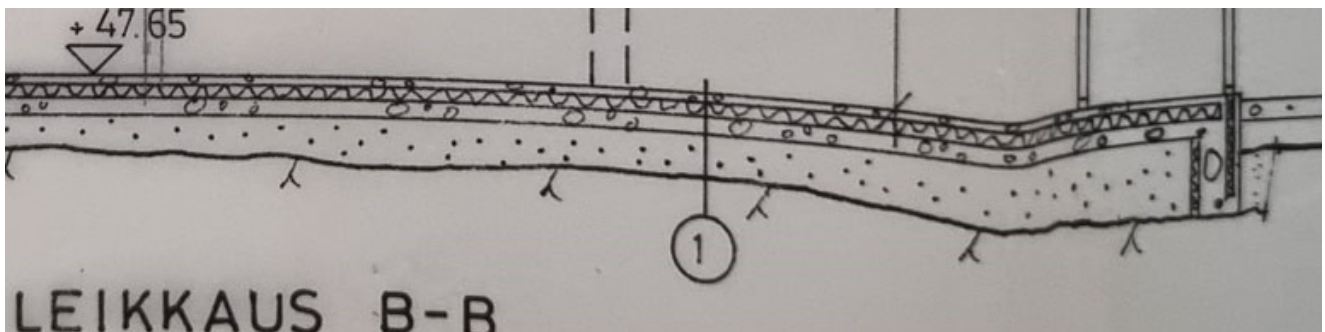
- muovimatto
- betoni 70 mm
- EPS 100 mm
- betoni, vaihtelee 100–140 mm
- muovikalvo
- (paikoin ilmatila n. 30 mm)
- hiekka

Kuva 15. Maanvarainen alapohjarakenne 1, kuva leikkauksen B-B-kohdalla rakennuksen länsipäästä

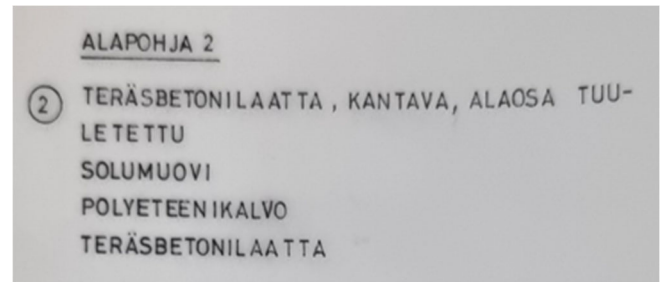
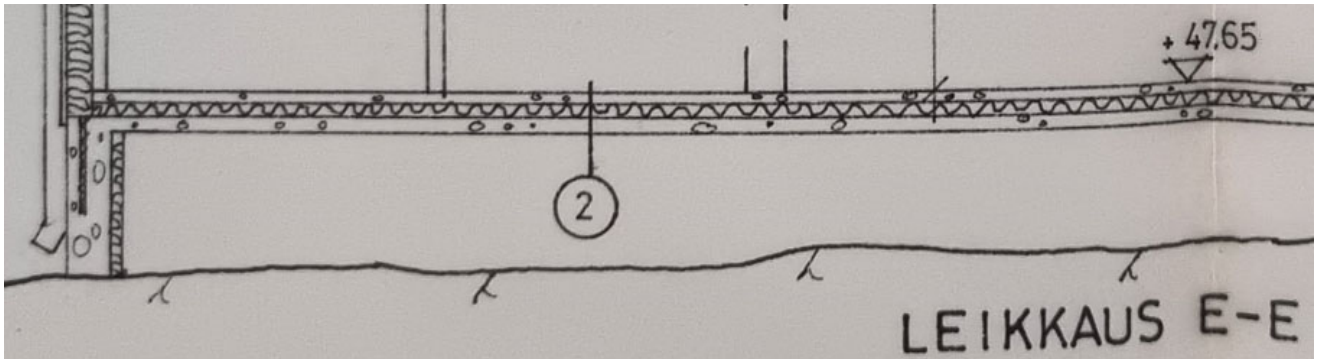
- muovimatto
- betoni 70 mm
- EPS 100 mm
- betoni 160 mm
- ilmatila 0,5–1 m

**Kuva 16.** Itäpäädyn tuulettuva alapohjarakenne leikkauskuvassa E-E.

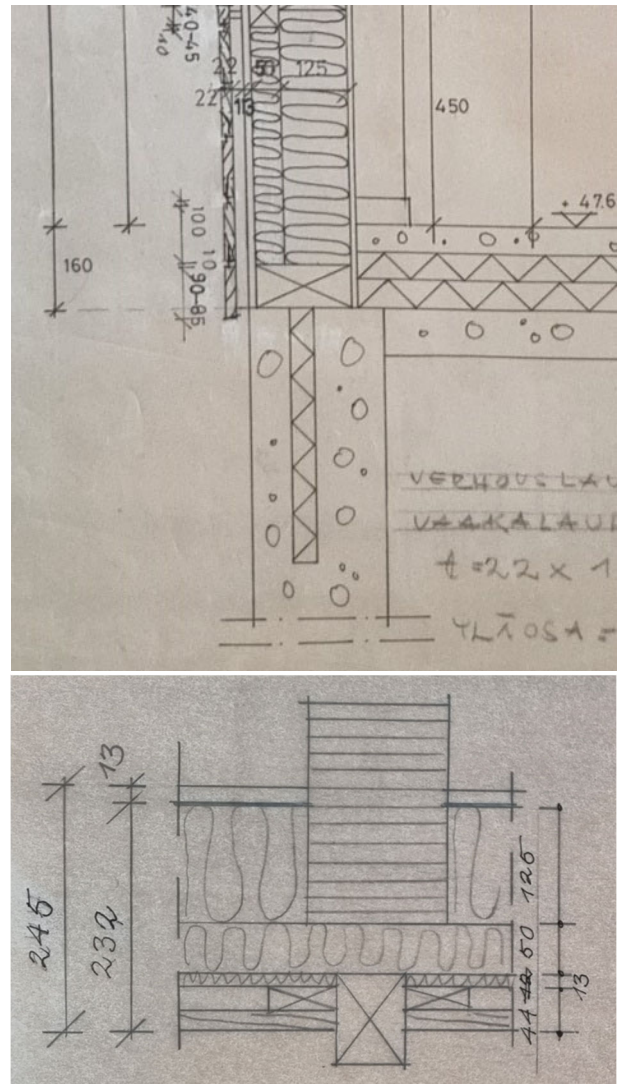
**Kuva 22.** Ulkoseinärakenne ja alapohjan liittymä suunnitelmien mukaan (ylempi kuva). Sokkelinhalkaisussa piirustuksen mukaan on EPS-eriste. Alemmassa kuvassa on suunnitelman mukainen ulkoseinärakenne pilarin kohdalta ylhäältä päin kuvattuna.

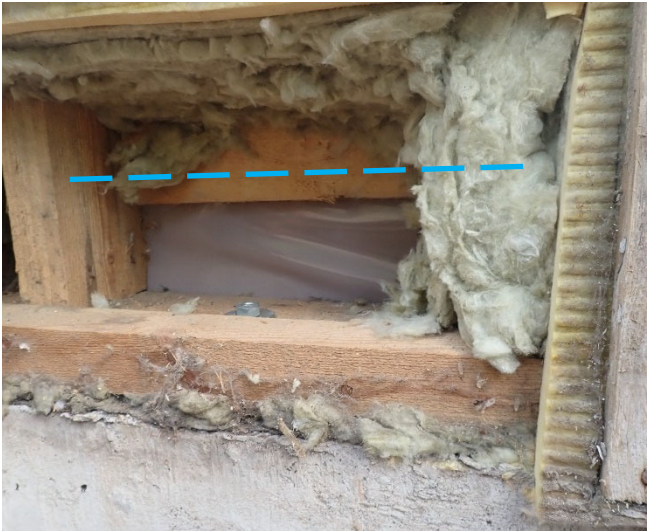
**Kuva 23.** Ulkoseinärakenne on suunnitelmien mukainen. Lattian pinta on esitetty kuvassa sinisellä katkoviivalla. Höyrinsulkumuovi ulottuu lattiapinnan alle ulkoseinän alaohjauspuuhun saakka.

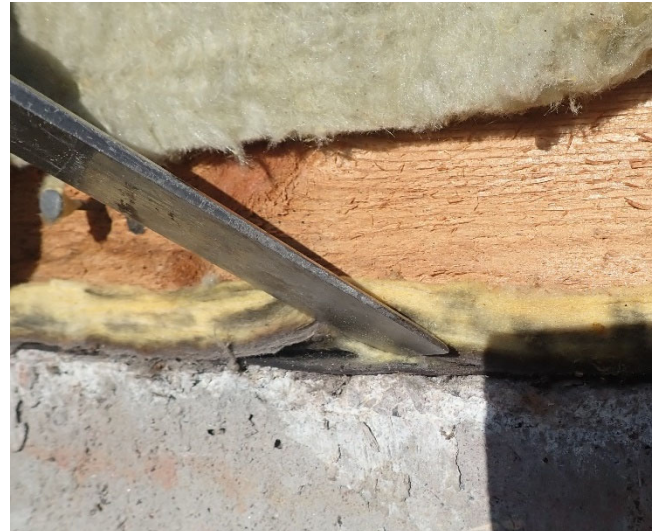
**Kuva 24.** Sokkelin ja alaohjauspuun välissä on bitumikermi sekä villakaista.

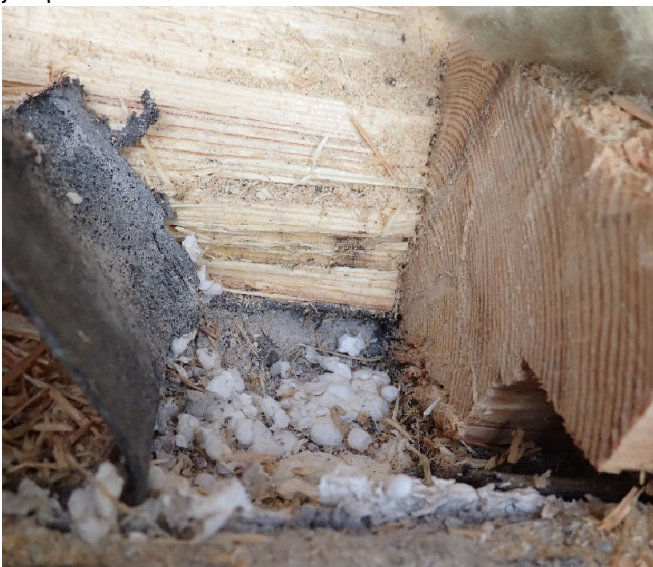
**Kuva 25.** Alaohjauspuun ja bitumikermin alta todettiin sokkelinhalkaisussa olevan EPS-eriste.

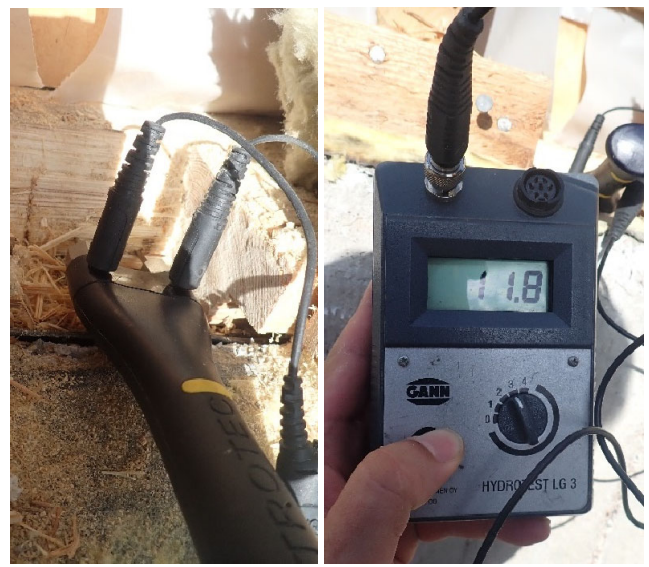
**Kuva 26.** Alaohjauspuun painokosteusprosentti mitattiin piikkimittarilla, tulos oli normaali.

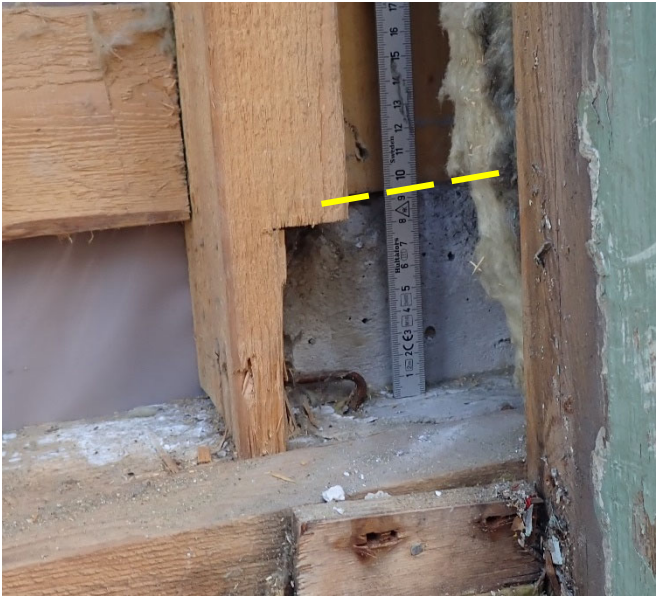
**Kuva 27.** Liimapuupilarin antura nousee noin lattiapinnan tasalle (keltainen katkoviiva). Ulkoseinän lämmöneriste on pilarin kohdalla 50 mm + 30 mm tuulensuojavilla.

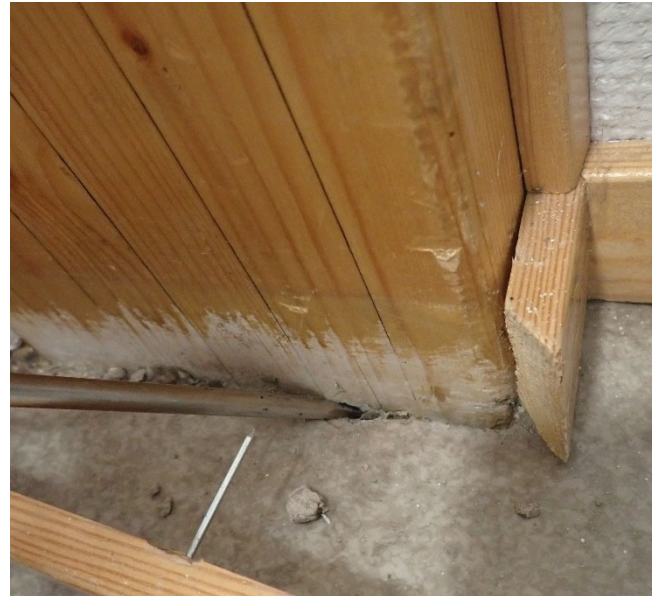
**Kuva 28.** Liimapuupilarin antura on noin lattiapinnan tasossa. Kuvassa ruuvimeisselin kärki on pilarin ja betonivalun välissä.

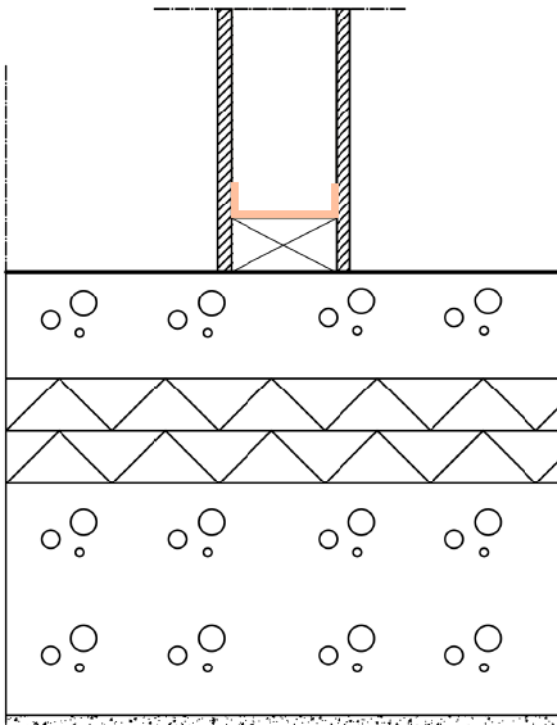
**Kuva 31.** Väliseinä VS1. Alaohjauspuu lähtee pintalaatan päältä, puun yläpuolella on metallirangan alajuoksu.

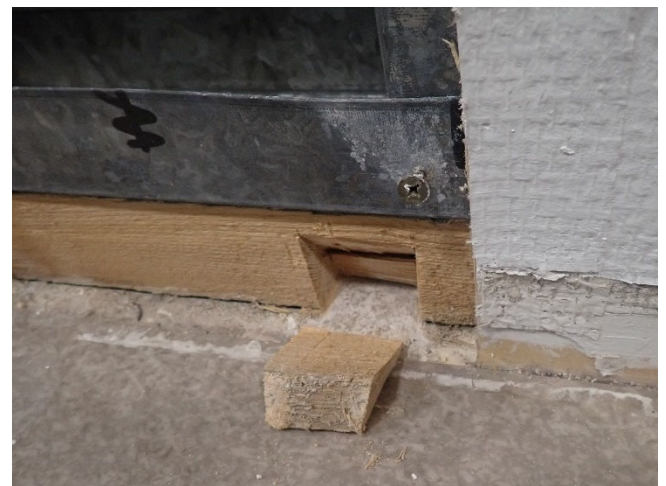
**Kuva 34.** Pintalaatan päältä alkava väliseinä, jossa metalliranka on alaohjauspuun päällä.

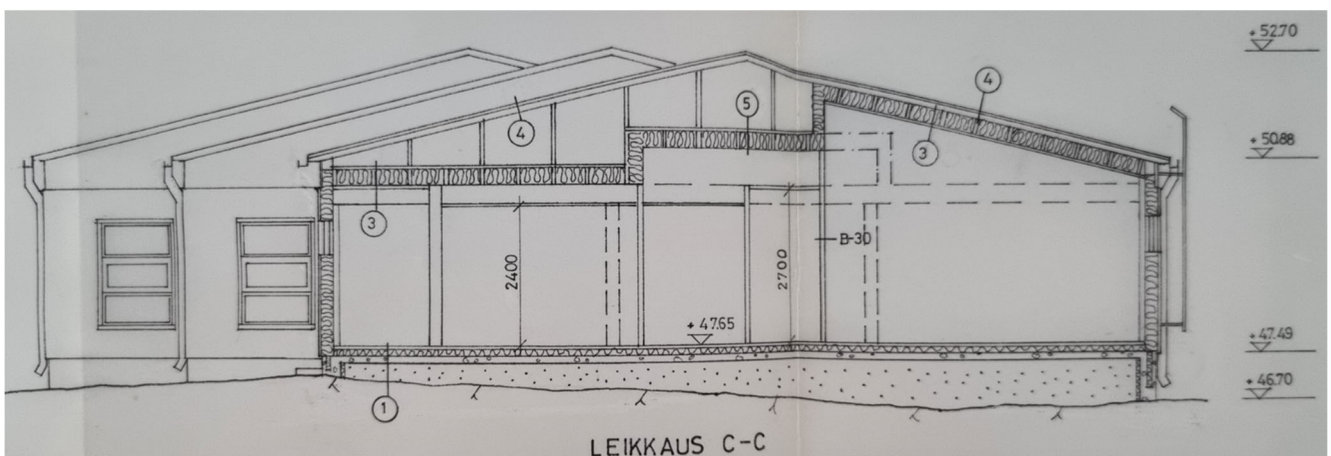
**Kuva 37.** Leikkauskuvassa C-C on esitetty rakennuksen erilaiset yläpohjatyyppit, keskellä näkyy LVI-kanaali (nro 5).

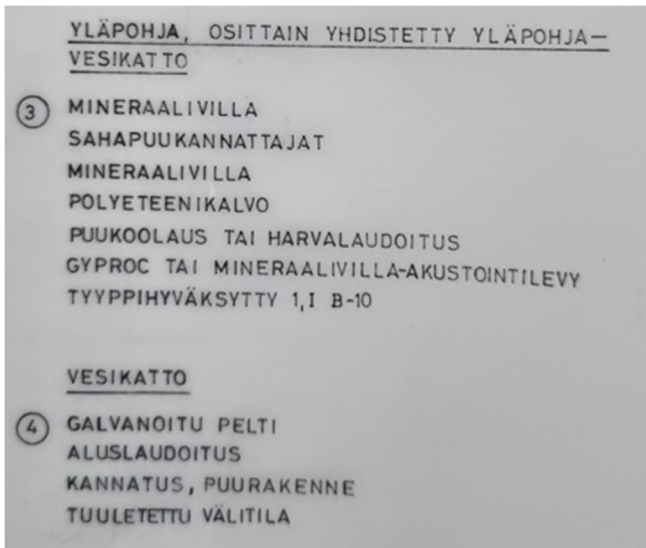
Kuva 38. Yläpohjarakenteet suunnitelmien mukaan.

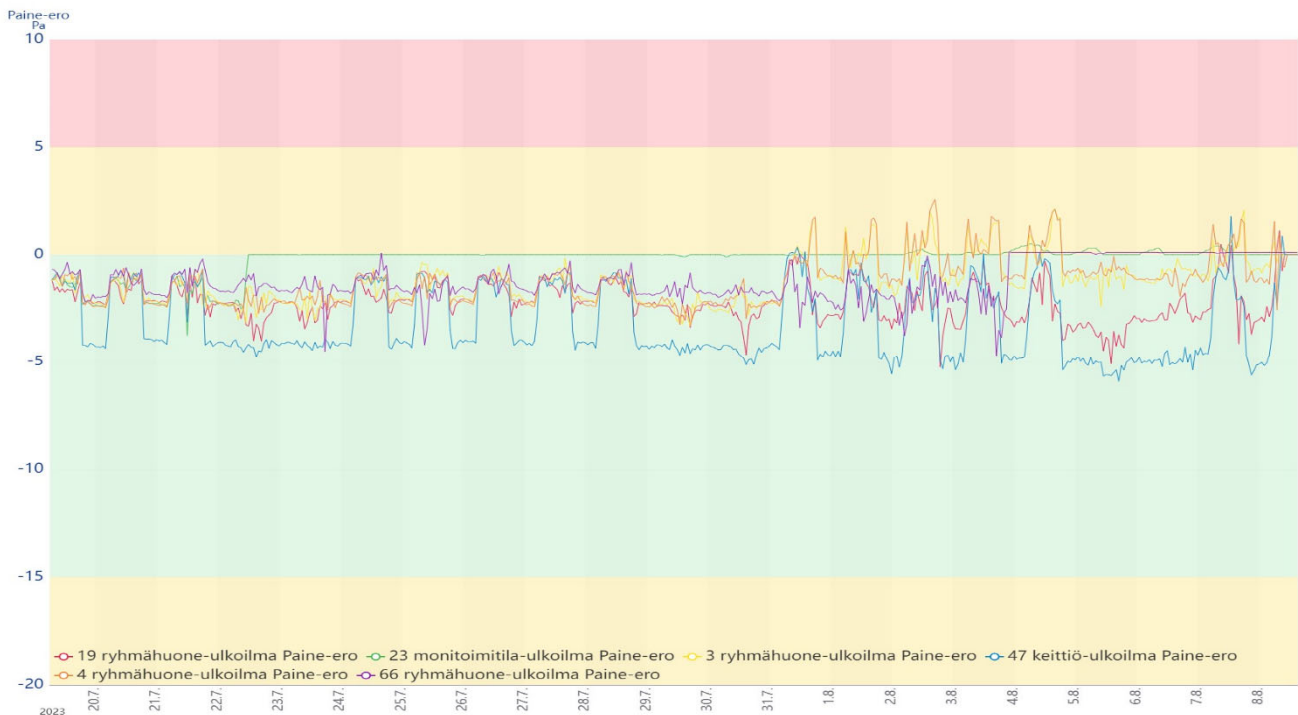
Tilojen ollessa käytössä todettiin muutaman tilan (ryhmähuoneet 3 ja 4) ylipaineistuvan lievästi aamuisin ja iltaisin (n. klo 06–08 ja 14:30–18:30). Mittausdatan perusteella ylipaineistuminen johtuu todennäköisesti ilmanvaihtojärjestelmän käytöstä kuten tuloilman tehostuksesta tai eroista tulo- ja poistoilmakoneiden käynnistymis-, tehostus- ja sammumisajoissa tai -nopeuksissa. Keittiön erillispoistoista johtuva hieman voimakkaampi alipaineisuus ja ilmanvaihtokoneiden toimintajaksot/käyntiohjelma näkyy kuvaajissa. Jaksollisuuden vuoksi alipaineisuus on suurinta iltaisin ja öisin, ollen keittiössä n. -5 Pa.

**Kuva 43.** Paine-eroseurannat 17.7.-8.8.2023 eri tilojen ja ulkoilman suhteen. Punainen kuvaaja tilasta 19, vihreä tilasta 23, keltainen tilasta 3, oranssi tilasta 4, violetti tilasta 66, ja sininen on keittiöstä. Rakennus on hyvin lievästi alipaineinen ulkoilman suhteen. Ilmanvaihdon jaksollisuus näkyy kuvaajissa pykälinä.

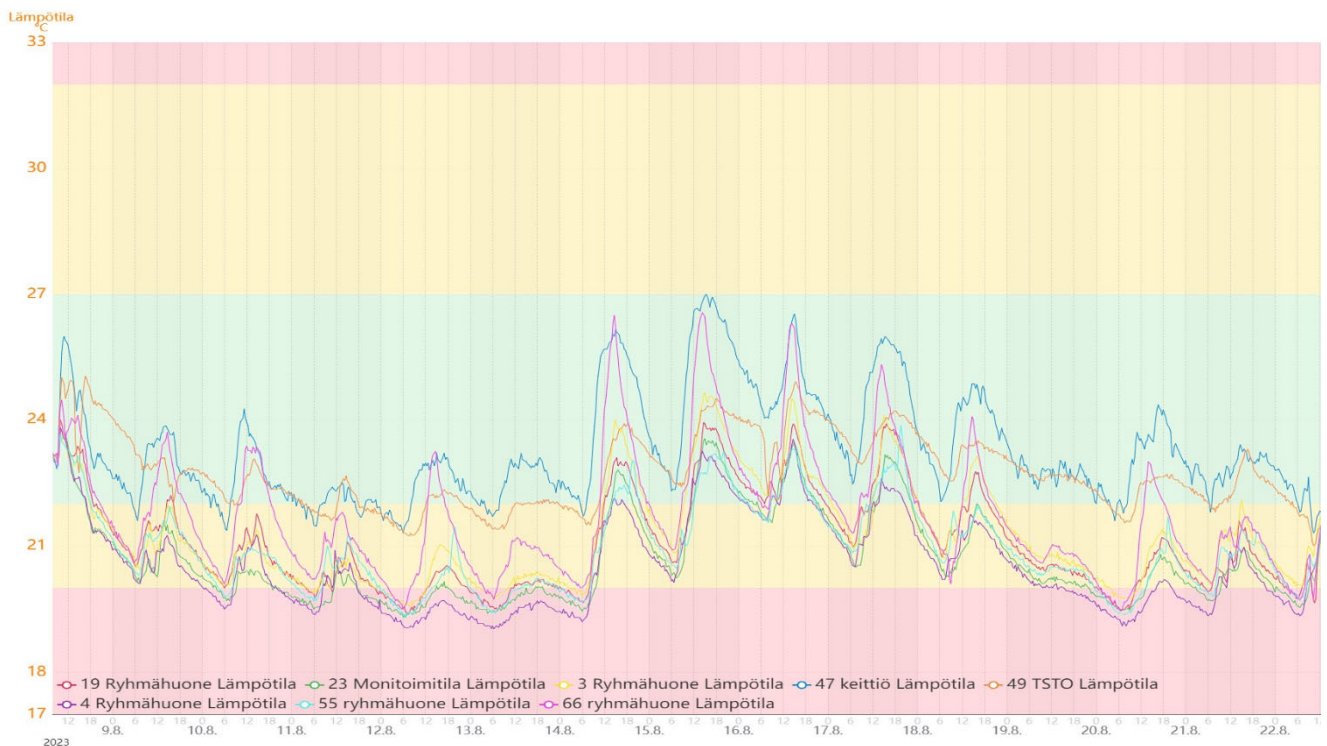
Lämpötilat olivat seurantajaksolla pääosin 20 ja 24 °C välillä ryhmähuoneissa ja toimistotilassa. Viileiden öiden jälkeen lämpötilat jäivät aamuisin alle 20 °C. Poikkeuksena kuvaajasta erottuvat keittiö sekä ryhmähuone 66, jossa lämpötilat nousivat useana päivänä yli 25 °C:een. Keittiön lämpötilaa nostaa tilan tavanomaisen toiminnan eri lämmönlähteet. Tilaan 66 voi vaikuttaa sijainti rakennuksen kaakkoisnurkassa, jolloin aurinko pääsee lämmittämään tilaa aamupäivästä alkaen. Kuvassa 44 on lämpötilaseurannan kuvaajat ja kuvassa 45 ulkolämpötila samalla mittausjaksolla.

**Kuva 44.** Lämpötilat seurantajaksolla 8.–22.8.2023. Mittauspaikat ryhmähuone 19 – punainen, monitoimitila 23 – vihreä, ryhmähuone 3 – keltainen, keittiö 47– sininen, toimisto 49 – oranssi, ryhmähuone 4 – violetti, ryhmähuone 55 – vaaleansininen ja ryhmähuone 66 – pinkki. Kuvaajassa erottuvat tilan 66 sekä keittiön 47 kuvaajat korkeampina lämpötiloina kuvaajan keskivaiheilla.

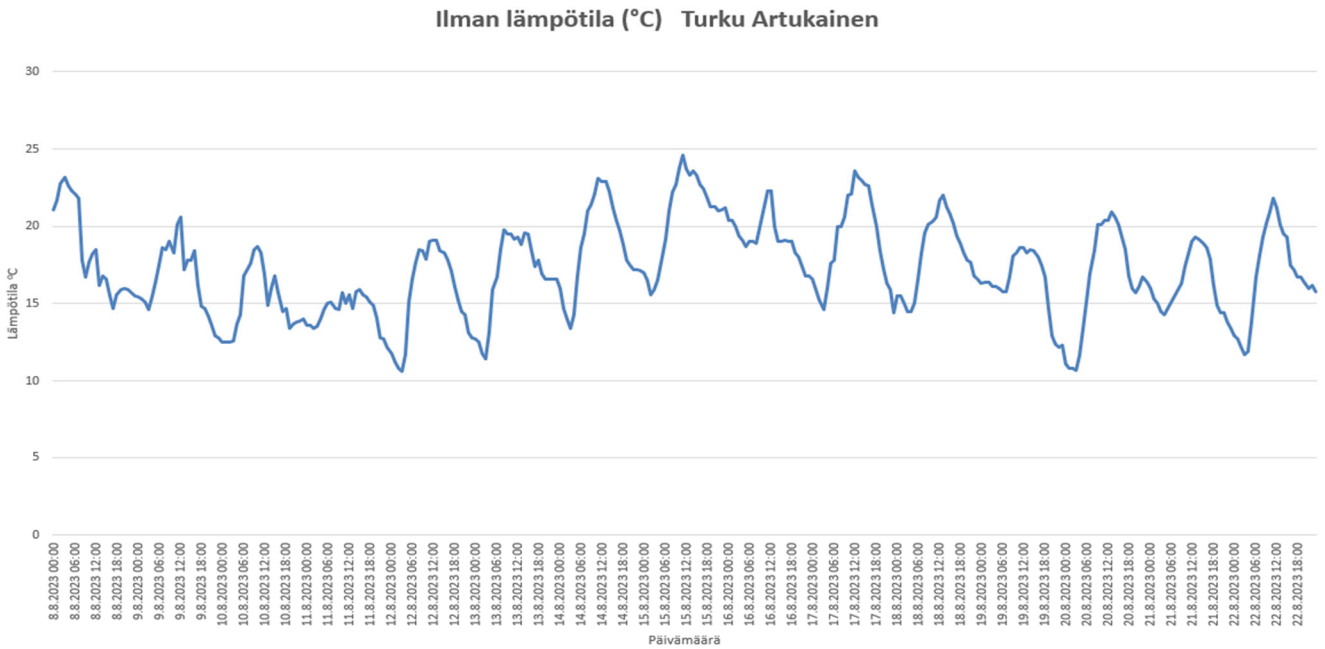
**Kuva 45.** Ulkolämpötila mittausjaksolla 8. –22.8.2023 vaihteli öiden 12 °C ja päivien n. 24 °C välillä. (Ilmatieteenlaitos)

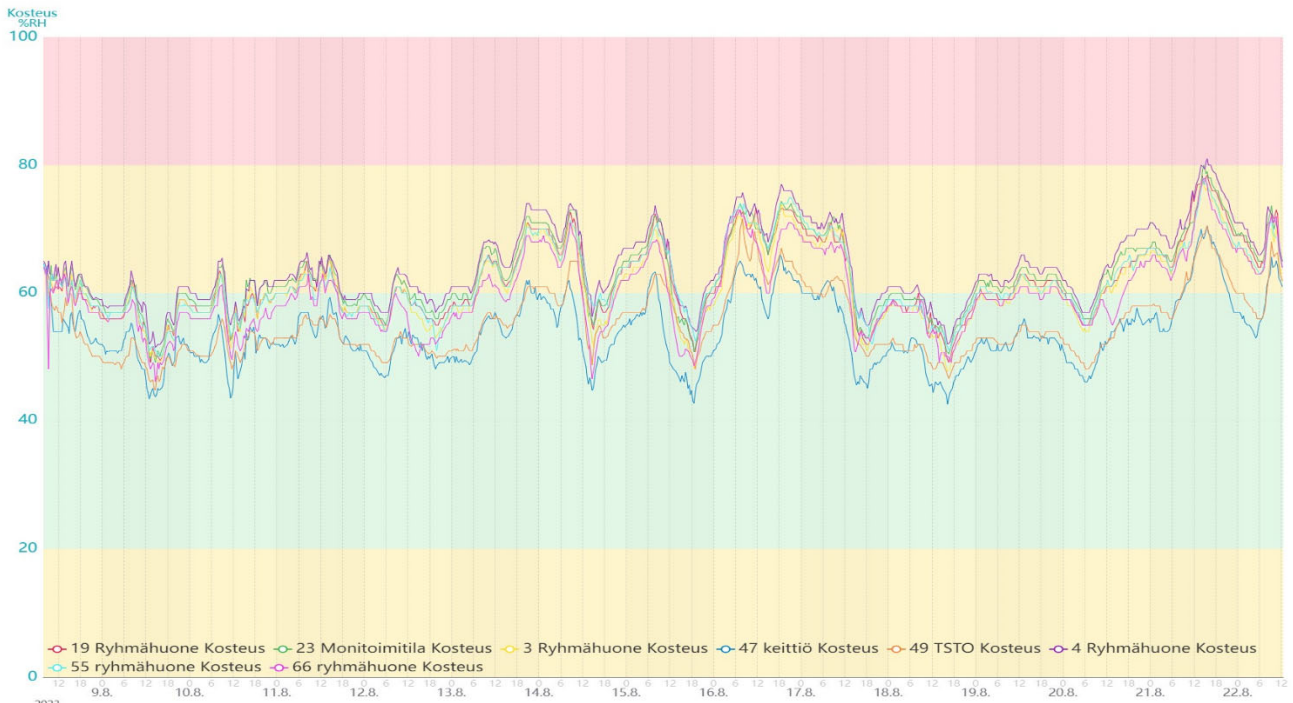
Sisäilman suhteellinen kosteus oli 45 ja 80 % välillä, mikä on kesäolosuhteissa tavanomainen tulos. Kuvassa 46 on sisäilman suhteellisen kosteuden kuvaajat.

**Kuva 46.** Sisäilman suhteellinen kosteus seurantajaksolla 8. –22.8.2023. Mittauspaikat: ryhmähuone 19 – punainen, monitoimitila 23 – vihreä, ryhmähuone 3 -- keltainen, keittiö 47 – sininen, toimisto 49 – oranssi, ryhmähuone 4 – violetti, ryhmähuone 55 – vaaleansininen ja ryhmähuone 66 – pinkki.

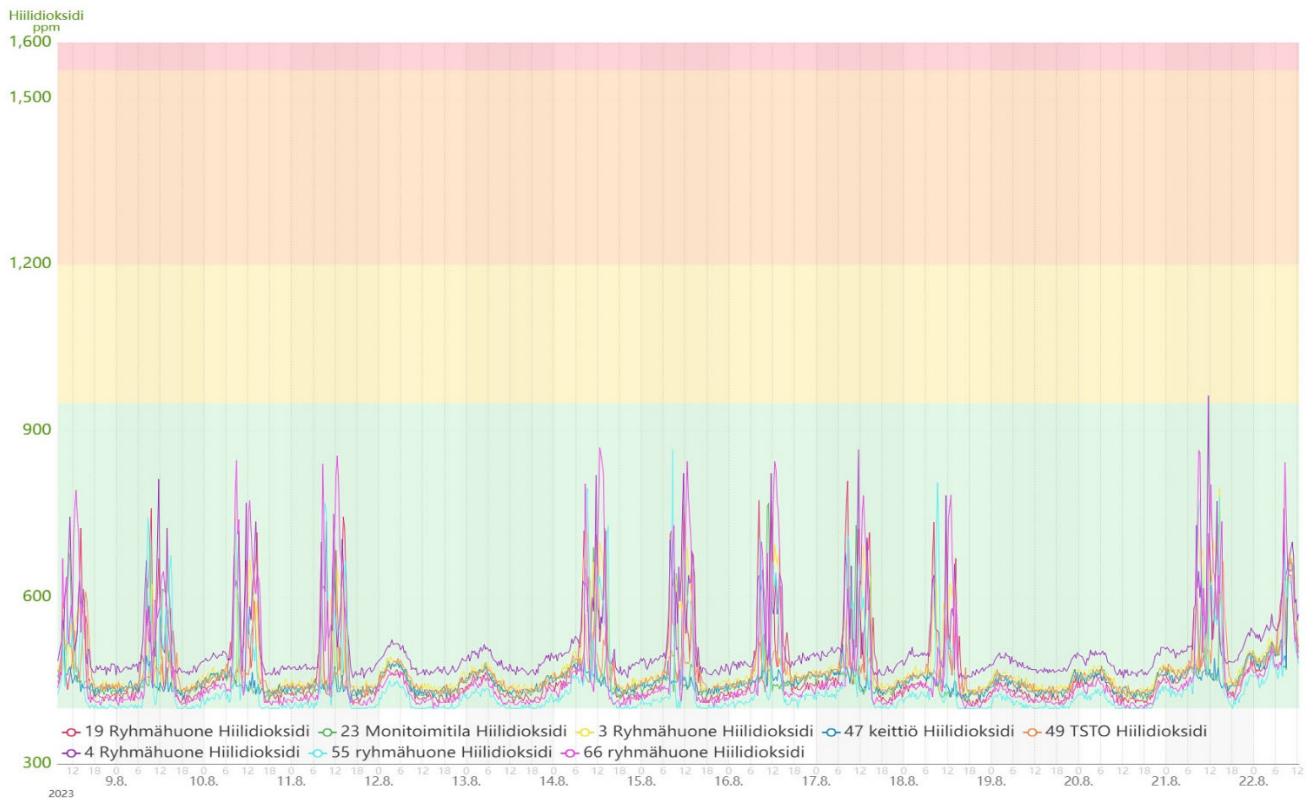
Hiilidioksidipitoisuudet olivat kaikissa tiloissa koko mittausjakson ajan pienet ja selvästi alle Asumisterveysasetuksen toimenpiderajan (ylitystä kuvaa punainen alue kuvassa 47) ja täyttivät myös Sisäilmastoluokituksen 2018 S2-luokan vaatimukset (vihreä alue kuvaajassa). Kuvaajasta erottuvat arkipäivät kohoavina pylväinä sekä viikonloput, jolloin hiilidioksidipitoisuus pysyy lähellä ulkoilman tasoa (n. 400 ppm) koko jakson.

**Kuva 47.** Hiilidioksidipitoisuus pysyi seurantajakson ajan matalana. Mittauspaikat: ryhmähuone 19 - punainen, monitoimitila 23 – vihreä, ryhmähuone 3- keltainen, keittiö 47 – sininen, toimisto 49 – oranssi, ryhmähuone 4 – violetti, ryhmähuone 55 – vaaleansininen ja ryhmähuone 66 – pinkki.

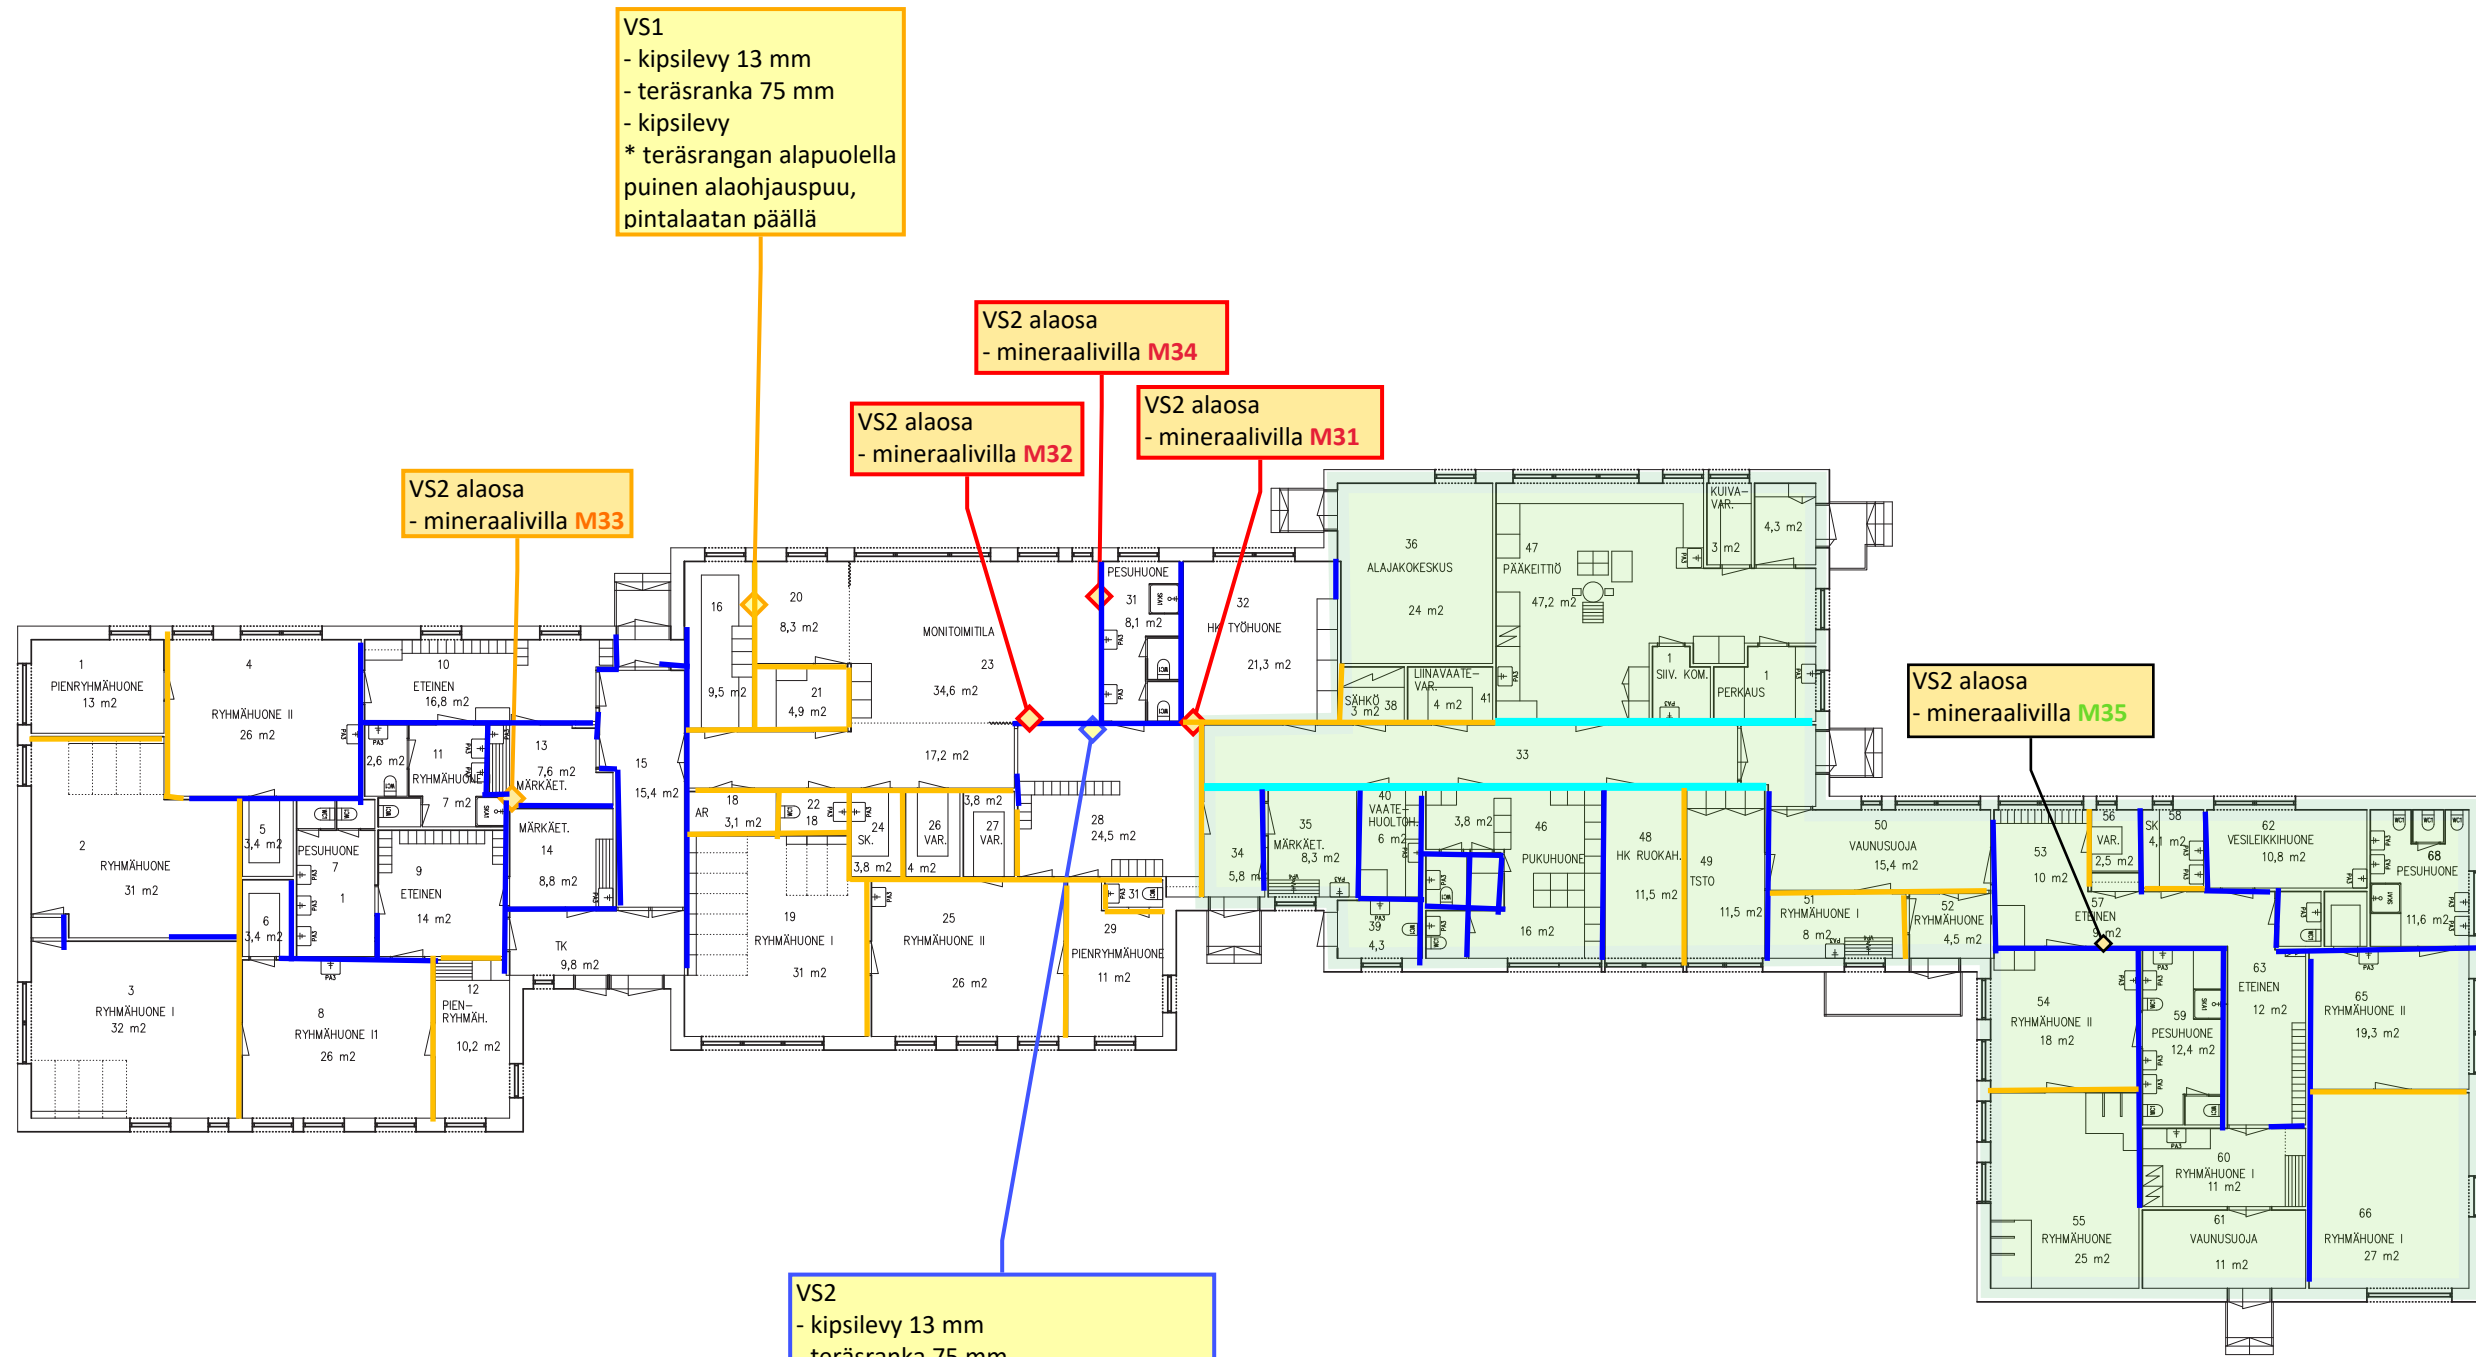
Pohjakuva  
- väliseinät

- Väliseinä pintalaatan päältä VS1
- Väliseinä pohjalaatan päältä VS2
- Väliseinä pohjalaatan päältä, kuntotutkimuksissa todettu EPS-eriste seinän alaosassa keittiön ja henkilökunnan tilojen kohdalla, (VS2 korjattu)
