Tutkimusraportti

Hajuhaitan selvitys

Taoskuja päiväkotii

Taoskuja 7

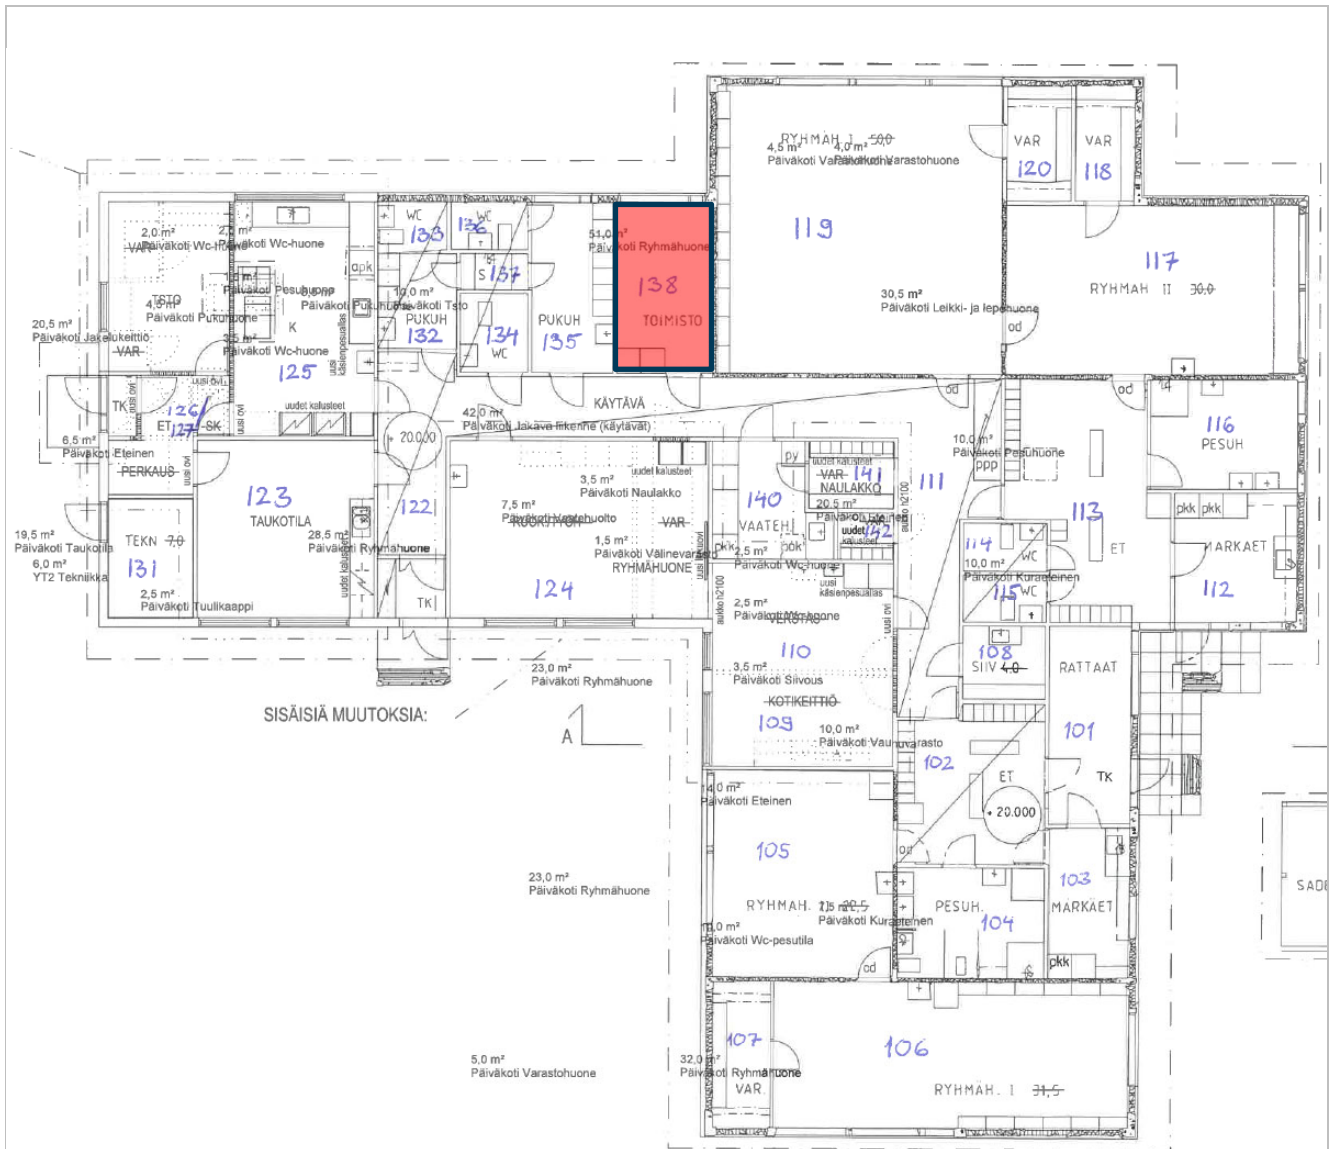
Kuva 1. Taoskujan päiväkotii. Hajuongelmahuone 138 on esitetty punaisella.

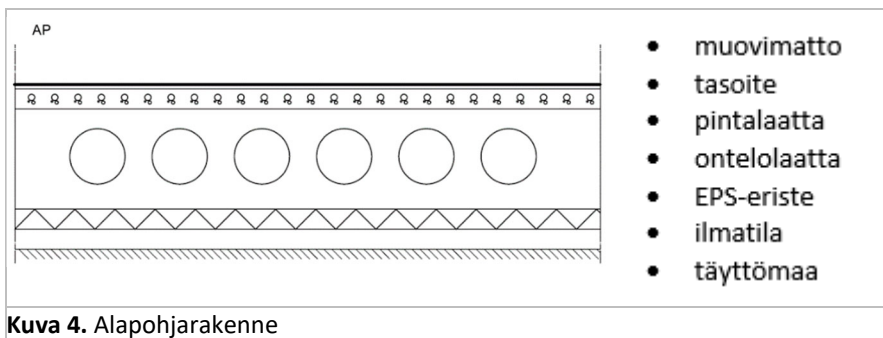
Kuva 4. Alapohjarakenne

Alapohjarakenne tarkastettiin 16 mm porareistä tilassa 138. Rakenne on lähtötietojen mukainen ontelolaatta, jossa on alapuolinen EPS-lämmöneriste. Alapohjassa ei todettu kosteuspoikkeamia. Muovimatosta otettiin kuitenkin materiaalinäyte mahdollisen mikrobilähteen todentamiseksi. Matossa ei todettu mikrobikasvustoa (M03). Alapohjan tiivyyttä arvioitiin merkkiainekokein. Merkkiainetta laskettiin ryömintätilaan alapohjan tuuletusventtiilin kautta (kuva 5).

Alapohjarakenne on kosteusteknisesti toimiva. Alapohjasta on pistemäisiä ilmavuotoja tilaan 138. Nämä eivät kuitenkaan selitä tilan mikrobiperäistä hajua, koska vuotoa esiintyy myös ympäröivissä tiloissa.

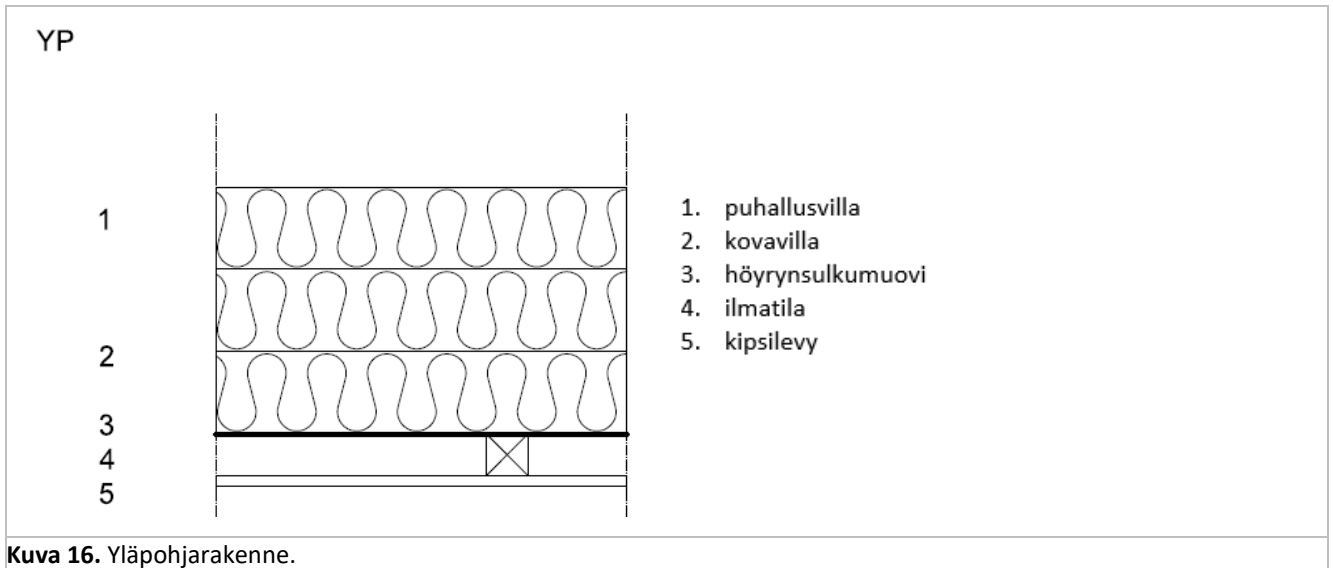
Yläpohjatilan aistinvarasien arvion mukaan vesikate ja kattoruoteet on uusittu. Aluskatteeksi on asennettu vaneri. Vanha aluskatepahvi on poistettu alakautta, jolloin aluskatepahvi on jäänyt alkuperäisten kattotuolien ja uusittujen ruoteiden väliin. Yläpohjan lämmöneristeenä on mineraalivillaa (kuva 17). Rakenne tarkastettiin huoneessa 138 myös alakautta (kuva 18).

Yläpohjan lämmöneristeestä kerättiin kolme materiaalinäytettä eri puolilta huonetta 138. Läheltä ulkonurkkaa otetussa näytteessä (M11) esiintyi mikrobikasvustoja, muissa näytteissä ei todettu poikkeavaa kasvua (M10, M12).

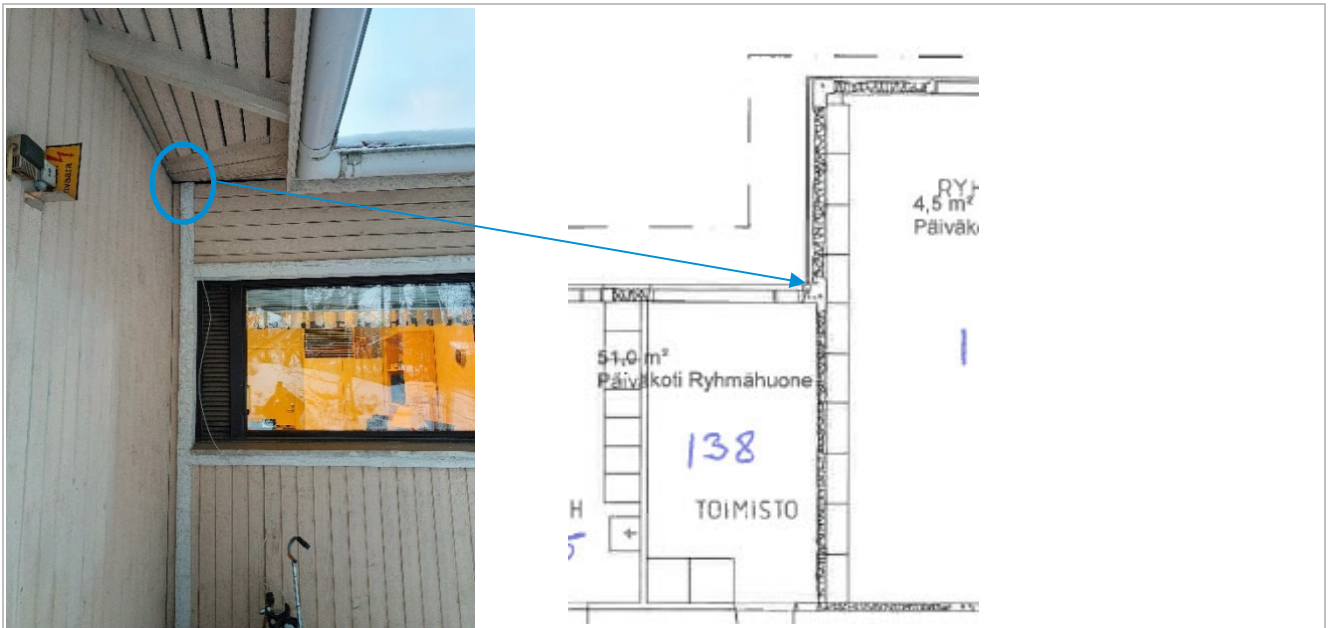
Kuva 19. Merkkiaineen laskupaikka yläpohjan ilmavuototutkimuksessa.

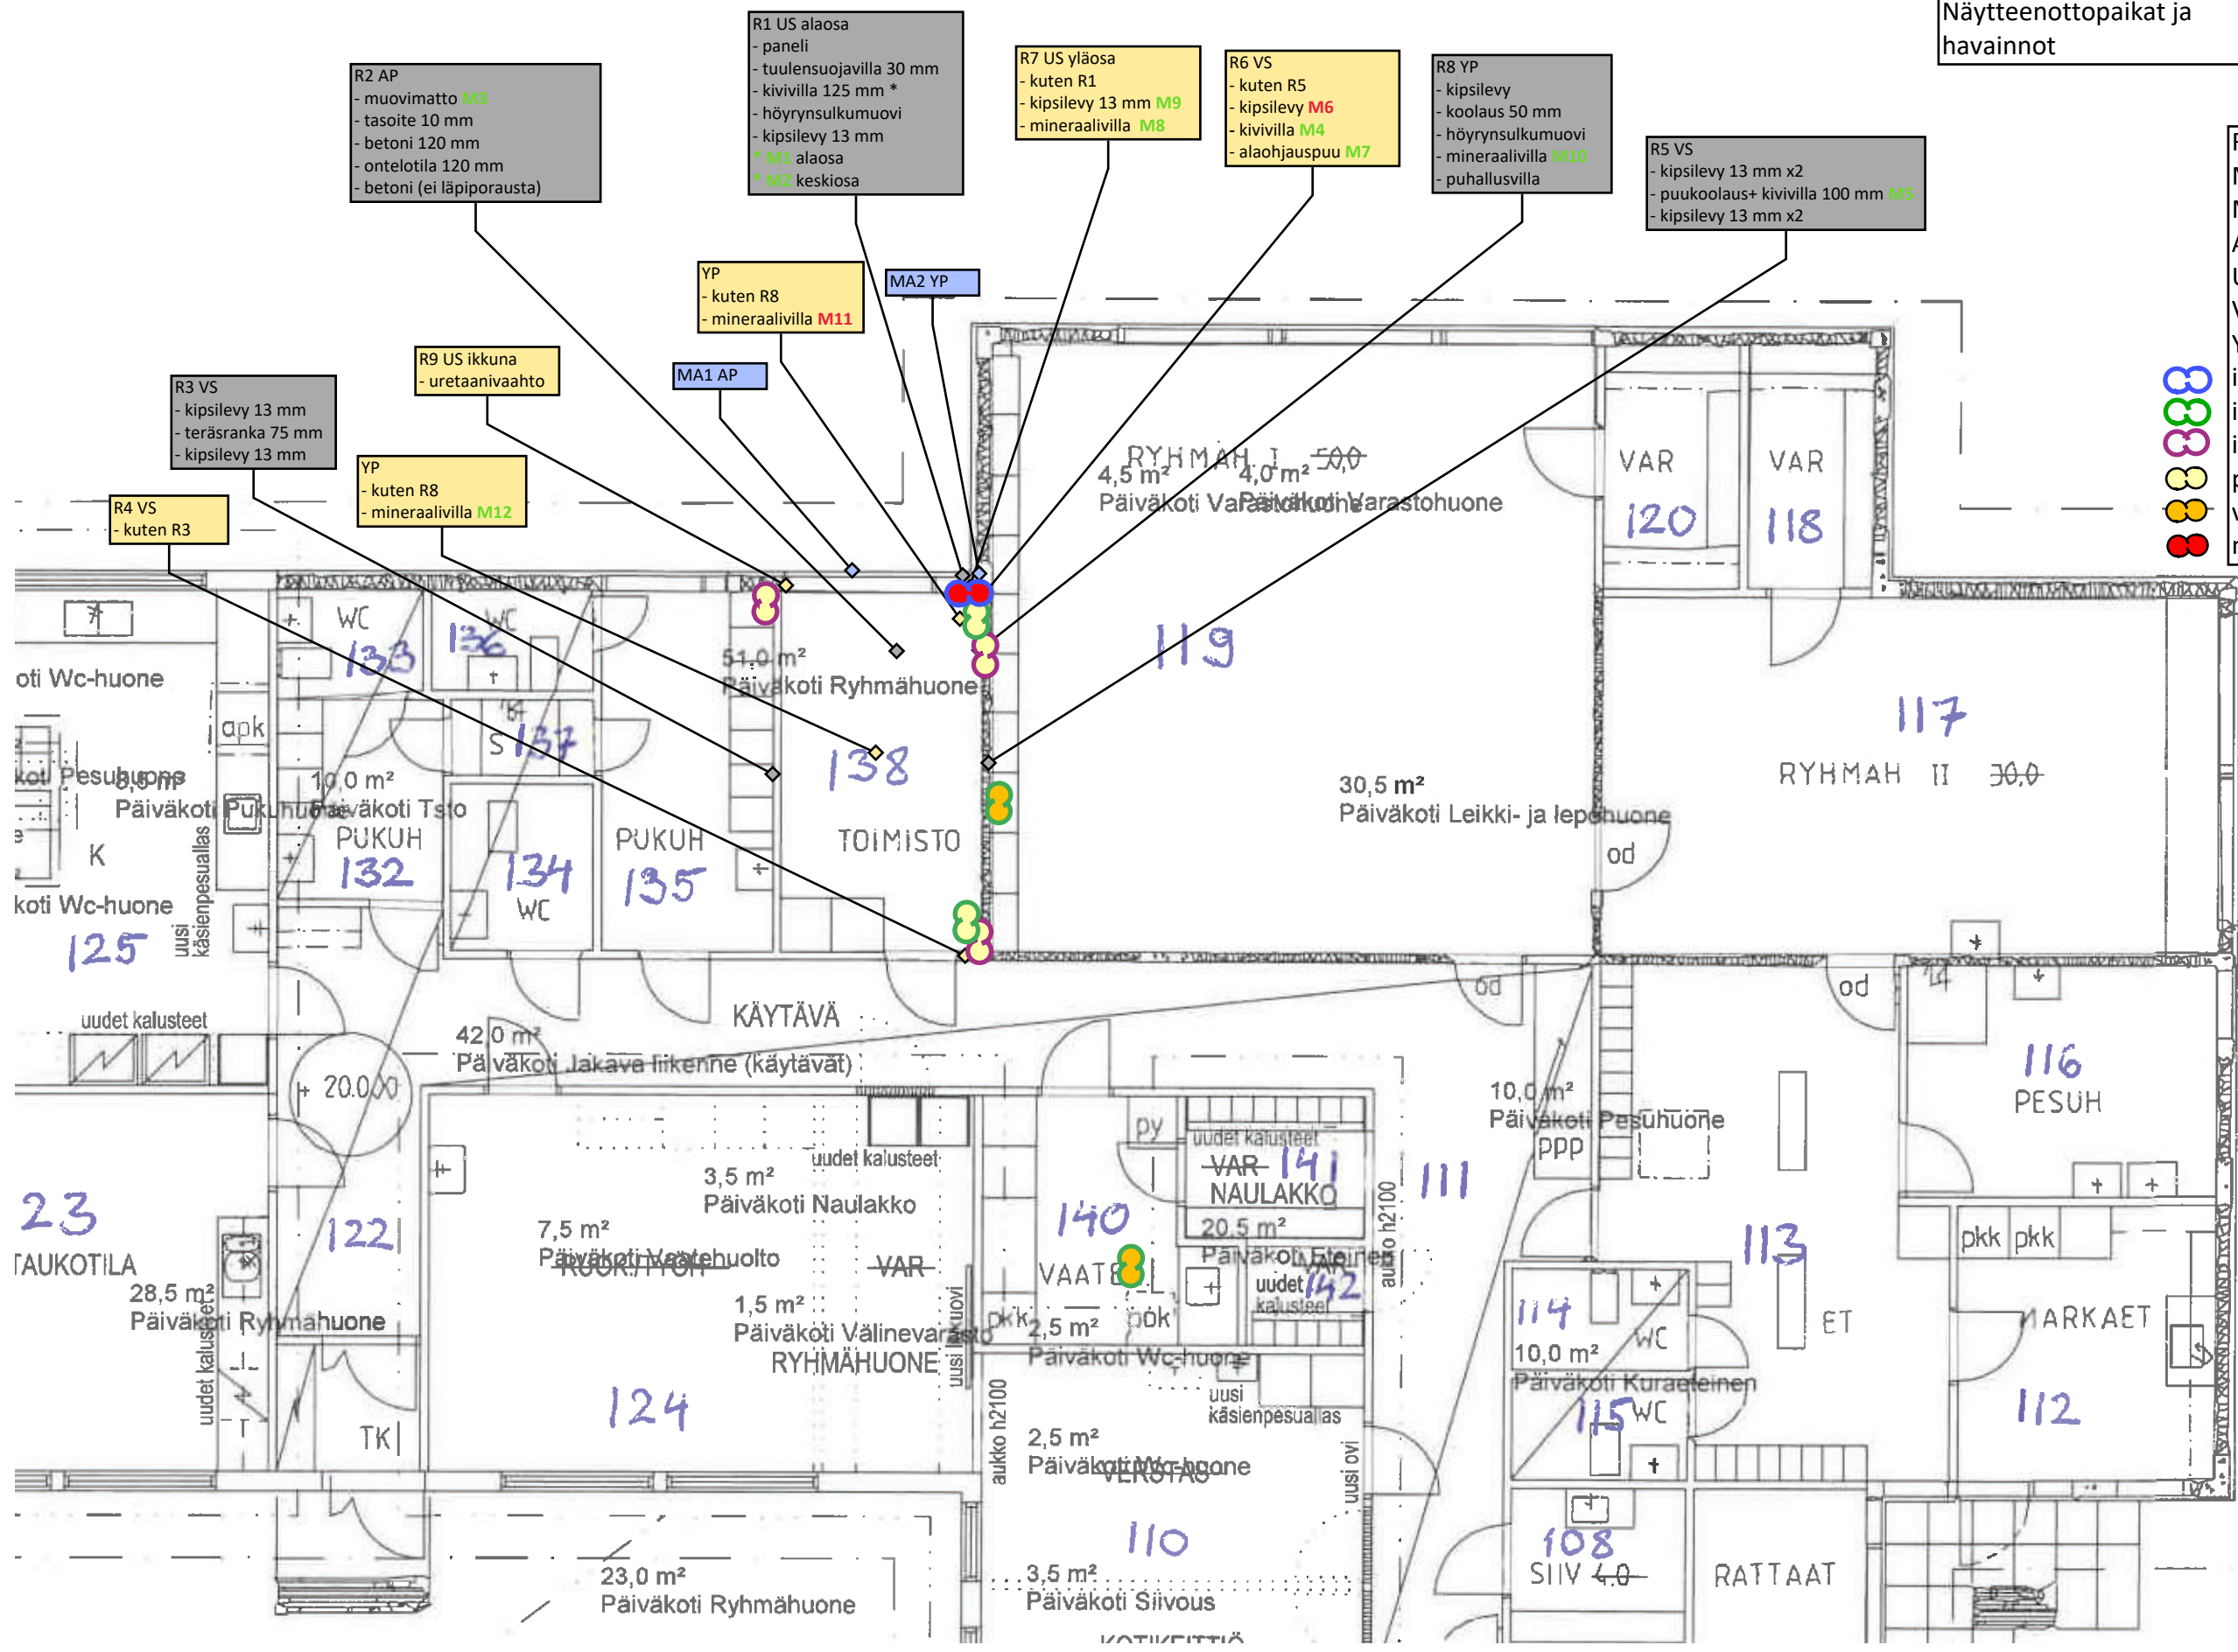
LIITE 2
Näytteenottoaikat ja havainnot

R2 AP
- muovimatto M3
- tasote 10 mm
- betoni 120 mm
- ontelotila 120 mm
- betoni (ei läpiporausta)

R1 US alaosa
- paneli
- tuulensuojavilla 30 mm
- kivillä 125 mm *
- höyrynsulkumuovi
- kipsilevy 13 mm
* M1 alaosa
* M2 keskiosa

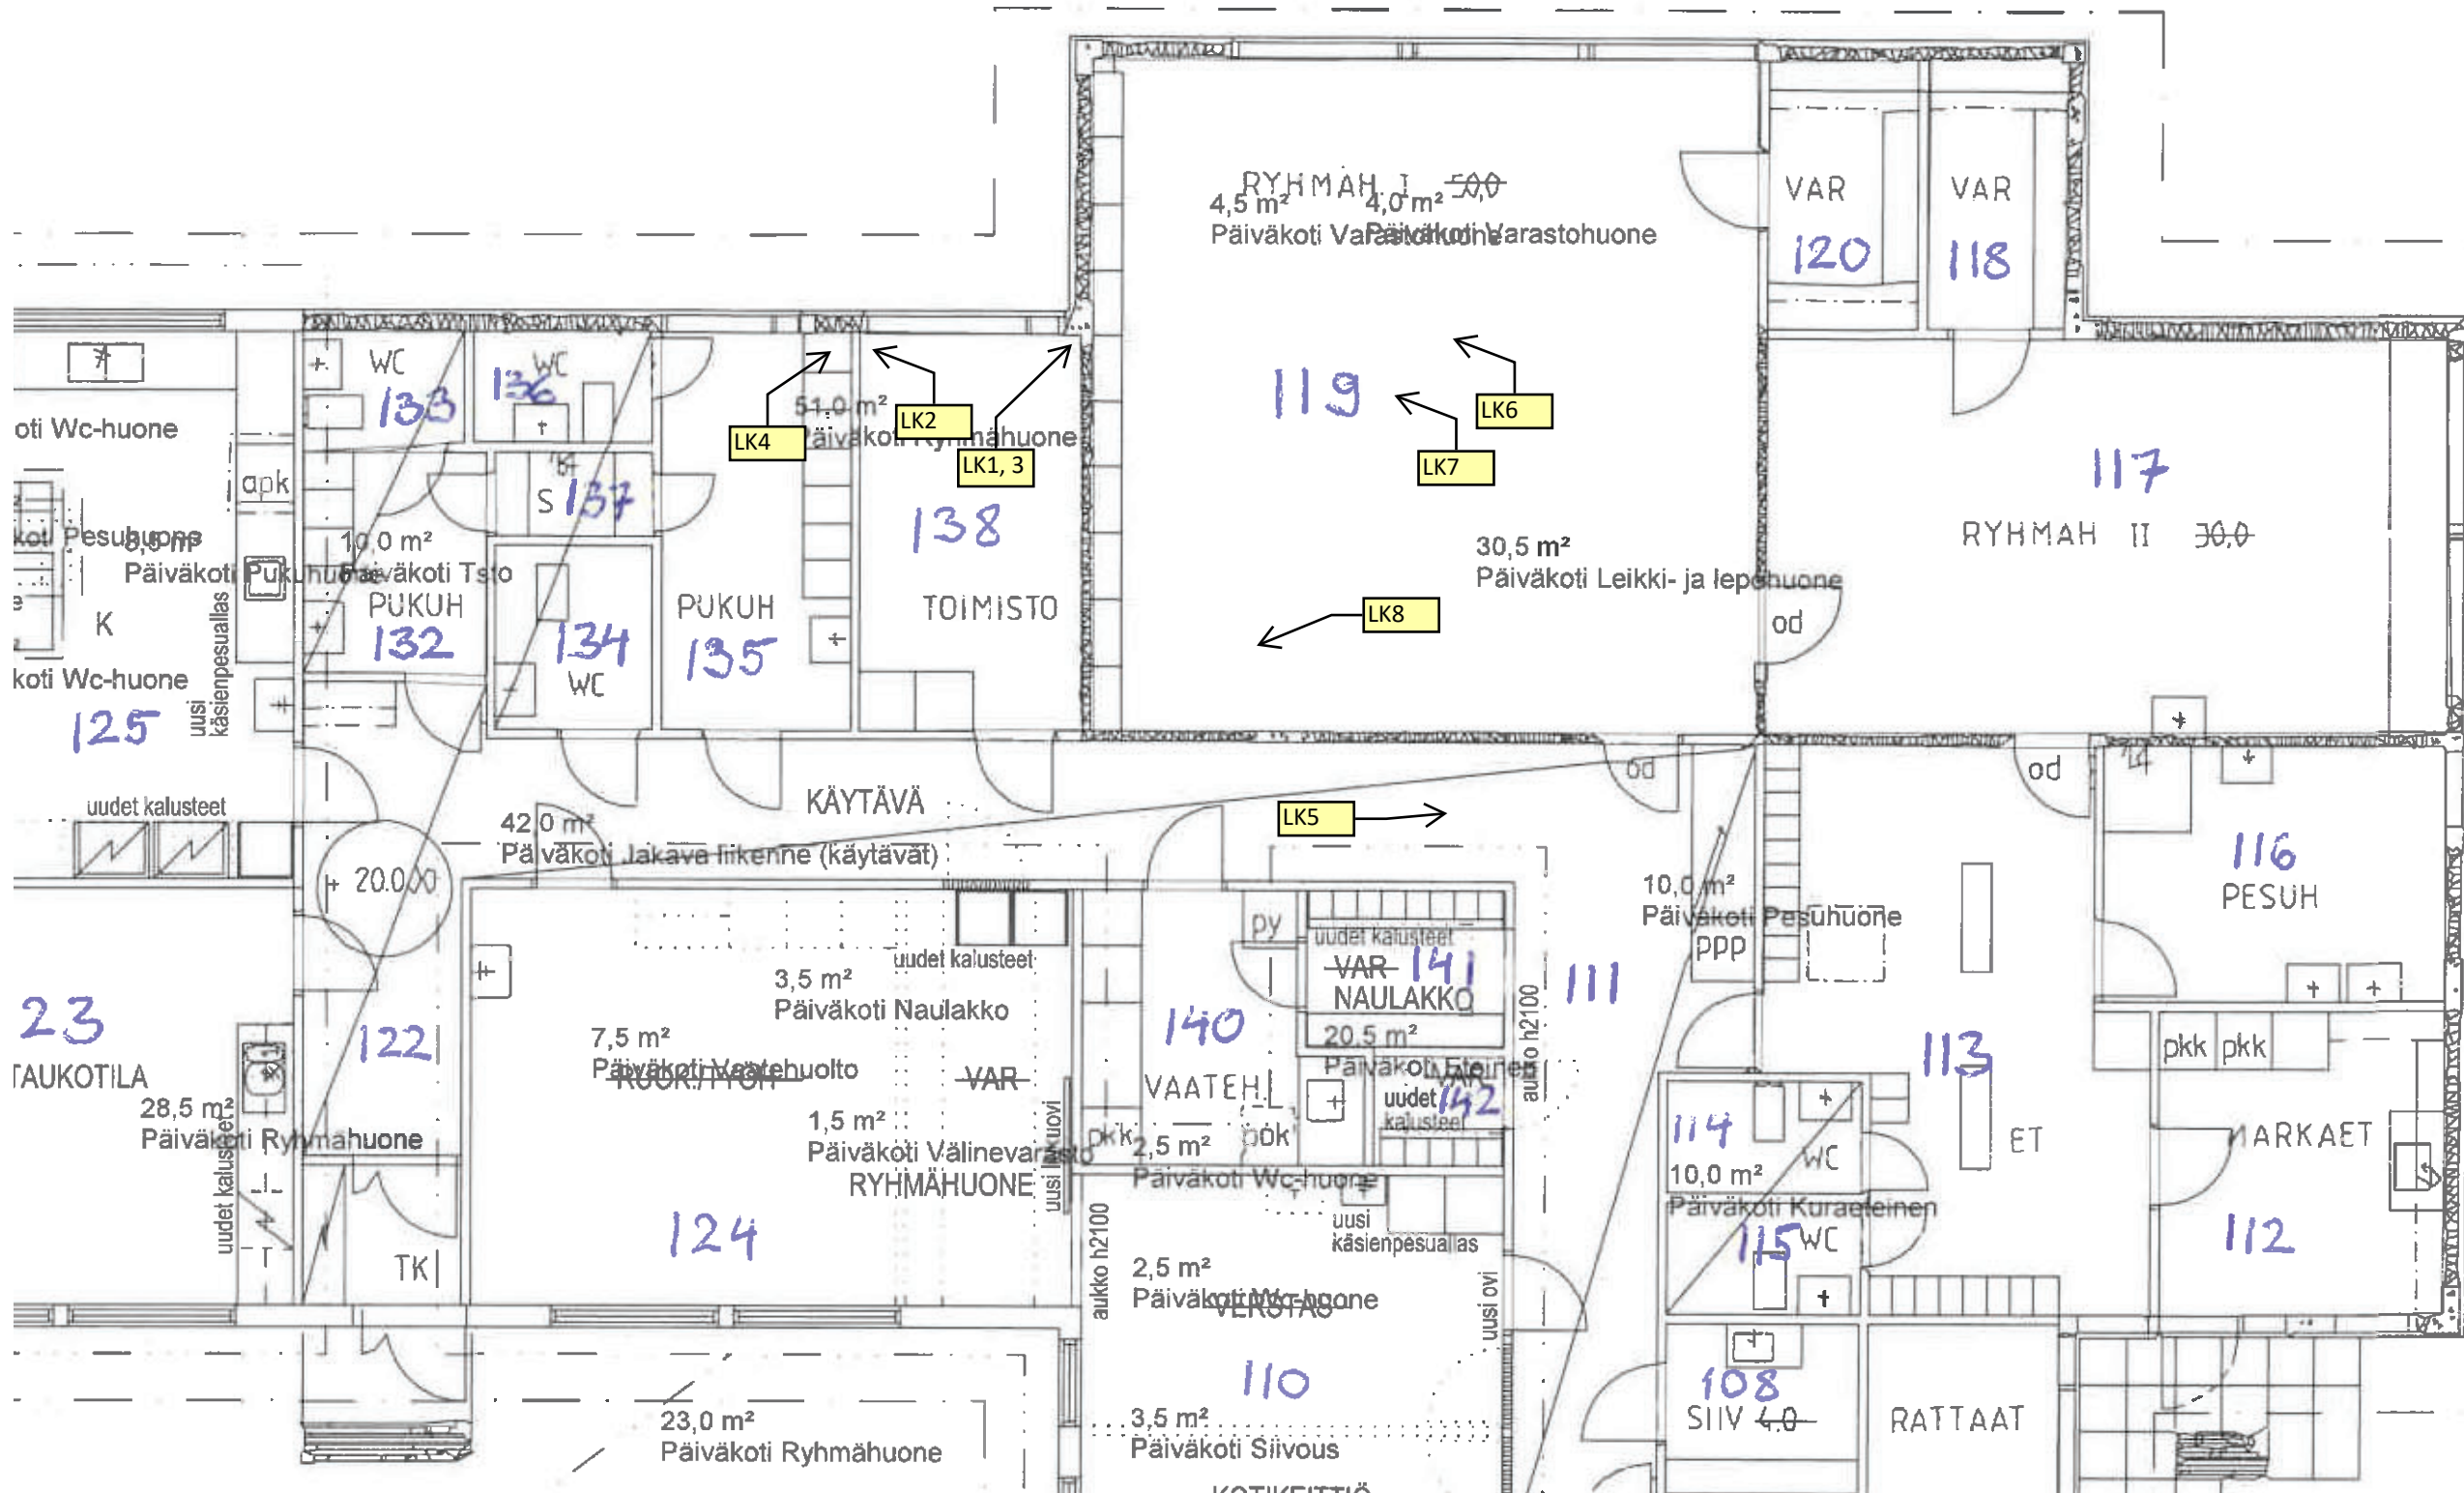
Ilmavuotoa IV-kanavan läpiviennistä.
