21.12. 2023

# Sisäilma- ja kosteustekninen kuntotutkimus

Asemanseudun päiväkoti  
Käsityöläiskatu 20  
20100 Turku

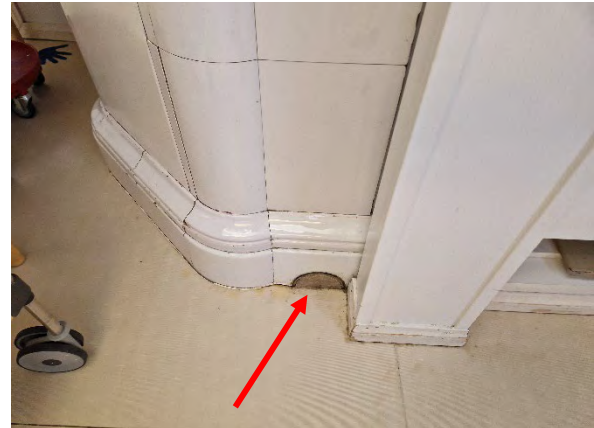
Kuva 3. Alapohjarakennetta on korotettu ja takan nuohousluukku on jäänyt nykyisen lattiarakenteen kohdalle.

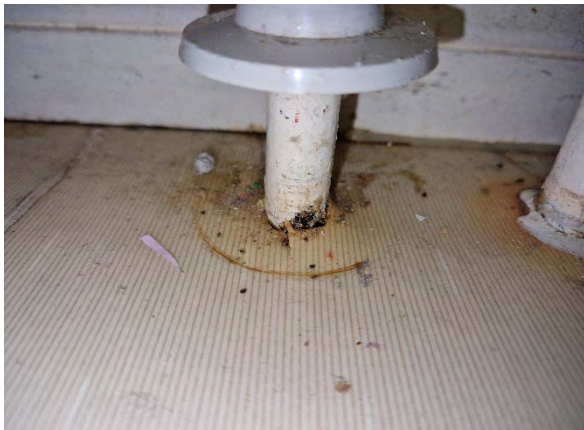
Kuva 8. Vanhempien osien alapohjan läpiviennit ovat yleisesti tiivistämättömiä.

Mikäli korjaustoimenpiteet suoritetaan vain paikallisesti, tulee alapohjatilassa näkyvät vuotovesikohdat vähintään korjata sekä huolehtia nykyisen rakenteen ilmatiiveydestä läpivientien kohdalla. Osittaisessa korjauksessa on riskinä, että rakenteeseen jätetään vaurioituneita rakenteita, mitkä eivät ole näkyvissä alapohjatilasta päin.

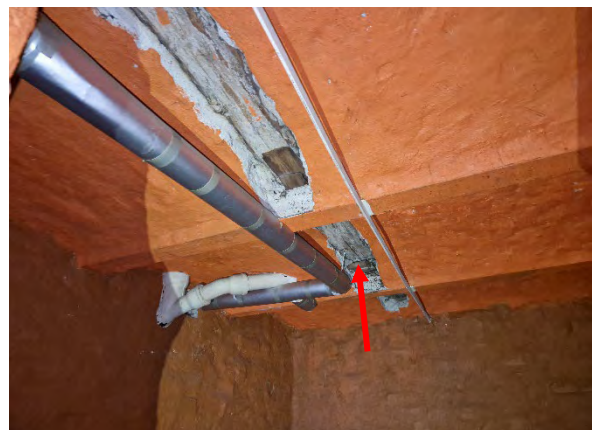
Kuva 11. Ryömintätiloissa on sisäilmaltaan ummehtuneita kellaritiloja ja osittain alapohjaa vasten oleva rappaus on pudonnut paljastaen puurakennetta. Toisen rakennuksen kellaritiloissa on rappaamatonta tiiliholvia.

kellarisäilytystiloina toimineita tiilimuurattuja huoneita, joissa havaittiin ummehtunutta hajua. Rakennusten puurakenteiset alapohjat on toteutettu osin kyseisten kellaritilojen päälle, jolloin kellaritilojen kosteus aiheuttaa riskin kosteusvaurioiden muodostumiselle yläpuoliseen alapohjarakenteeseen. Riski on havaintojen perusteella vähäisesti toteutunut.

Puurakenteinen alapohjarakenne suositellaan peruskorjaamaan kauttaaltaan ja varmistamaan alapohjatilojen tuuletuksen toteutuksen toimivuus lisäämällä tuuletusaukkoja vähintään tiilimuurattuun sokkelirakenteeseen. Alapohjien perusteellisessa kunnostuksessa voidaan poistaa vanhat läpivientien vuotovesivauriot sekä korjata lahovaurioituneet rakenteet laajemmin. Lisäksi perusteellisessa korjauksessa poistetaan kosteusriskiset rakenteet. Alapohjakorjausten yhteydessä on suositeltavaa purkaa osa ryömintätilassa olevista käytöstä poistetuista säilytyskellaritiloista sekä mahdollistaa kellarikoppien kohdalla tuuletus. Kellaritilojen kohdalla olevaan puiseen alapohjarakenteeseen muodostunut ummehtunut haju voidaan poistaa vain purkamalla kellarin kattorakennetta sekä puista alapohjarakennetta, mikä voi edellyttää alapohjan paikallista lisätuentaa. Lisäksi ryömintätiloissa olevien maapohjien puhdistaminen roskista on suositeltavaa. Maaperästä ryömintätilaan haihtuvan vesihöyryn määrää voidaan vähentää parantamalla maaperän lämmöneristystä esimerkiksi kevytsoran avulla, millä voidaan parantaa alustatilan tuuletusolosuhteita ja puurakenteisen alapohjan alapintaan muodostuvien kasvustojen riski vähenee.

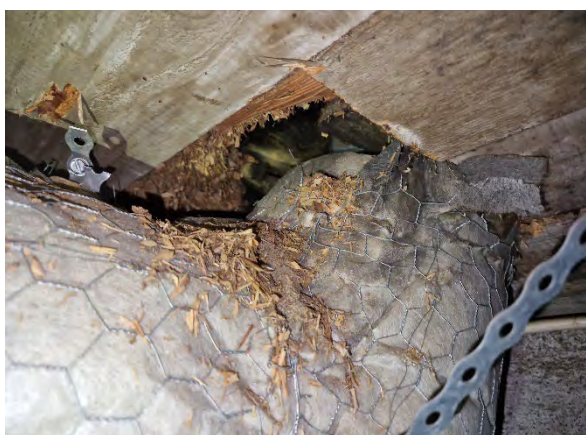
Kuva 14. Vanhempien osien alapohjan läpiviennit ovat yleisesti tiivistämättömiä.

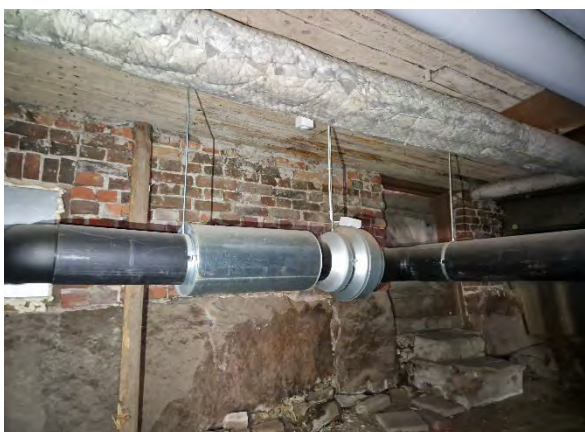
Kuva 20. Vanhempien osien alapohjatiloihin on toteutettu koneellinen poistoilmanvaihto.

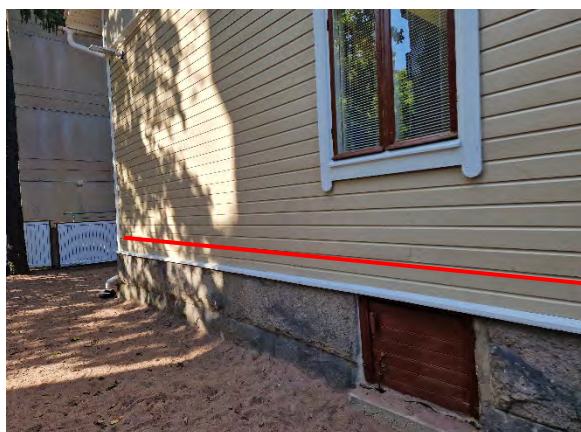
Kuva 21. Vanhempien osien alapohjan sijaitsee maanpintaan nähden korkealla, kuvassa viitteellinen sijainti punaisen viivan kohdalla.

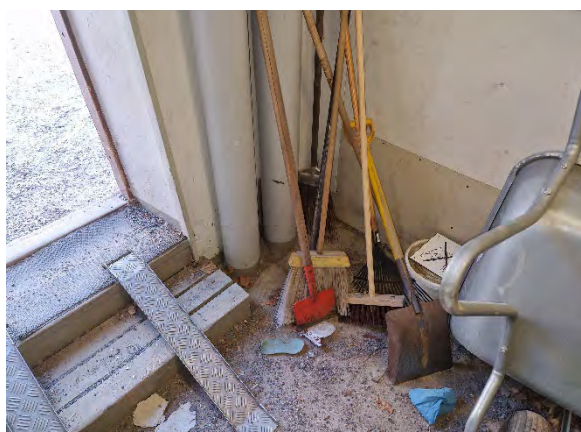
- Laajennusosan maanvaraisen alapohjarakenteen maalipinnoite on osin irronnut kosteuden vaikutuksesta ovesta tultaessa ensimmäisen varastotilan osalla.
- Alapohjien ryömintätiloissa havaittiin ummehtunutta hajua. Lastenvaunuvarastossa ja laajennusosalla havaittiin mikrobiperäistä hajua.

Kuva 23. Lastenvaunuvaraston alapohjarakenne on ulkopuolisen maanpinnan alapuolella.

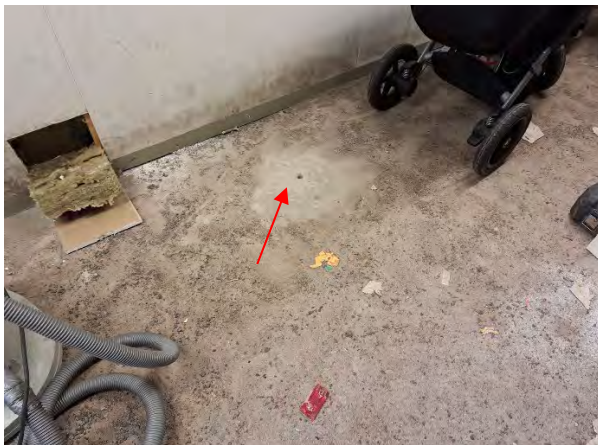
- Hiekka/maatäyttö oli havaintojen perusteella hieman kosteata noin 400 mm saakka (avaussyvyys).

Kuva 28. Rakenneavauskohta AP1 kellarin lastenvaunuvarastossa.

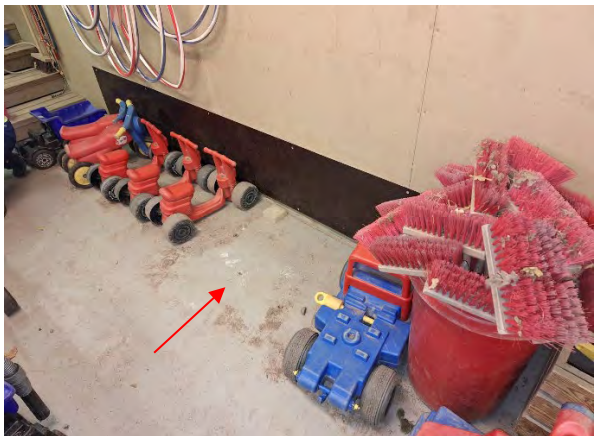
- Rakenteessa ei havaittu erillistä lämmöneristekerrosta.

Kuva 30. Rakenneavauskohta leikkivälinevarastossa.

Maanvaraisten betonilaattojen osalla ei havaittu erillistä lämmöneristekerrosta tai kapillaarikatkokerrosta, jolloin maaperän kosteuden kapillaarinen nouseminen hiekkatäytön kautta betonilaattaan on ilmeistä. Laajennusosan betonilaatan maalipinnoitteissa esiintyy kapillaarisen kosteuden nousun aiheuttamaa pinnoitteen irtoilua. Tilat, joissa maanvaraista betonilaattaa on, eivät ole jatkuvassa oleskelukäytössä, jolloin kosteuden poistuminen huonetilaan haihtumalla betonilaatan pinnalta on mahdollista toteuttaa riittävällä tilan tuuletuksella. Kostean betonilaatan päällä olevat pölykertymät voivat mahdollistaa tiloihin ummehtunutta tai mikrobiperäistä hajua, jolloin tilojen säännöllinen siivous korostuu.

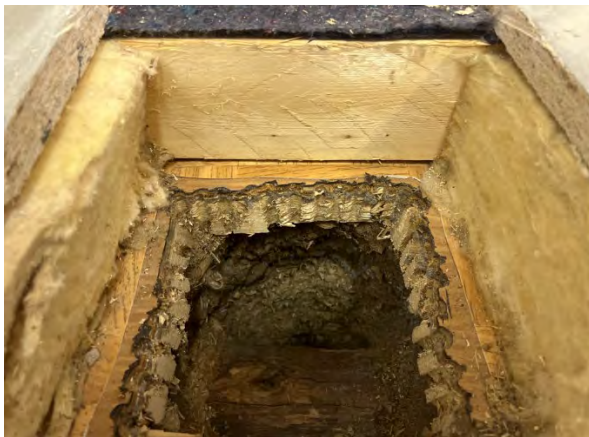
- Alapohja on lisälämmöneristetty mineraalivillalla.
- Mineraalivillan alapuolella on jätetty vanhat lattian pintamateriaalit (muovimatot ja linoleumimatto).
- Linoleumimatto ei sisällä asbestia.
- Rakenteessa ei havaittu aistinvaraisesti vaurioita.

Kuva 32. VP1 rakennekerrokset.

Rakenteeseen jätetyt vanhat muovimatot aiheuttavat riskin kosteuden kondensoitumisesta rakenteen sisäosiin nykyisten mattopintojen ja jätettyjen mattopintojen muodostamien tiiviiden pintojen väliin. Rakenneavausten yhteydessä ei kuitenkaan havaittu aistinvaraisesti selkeästi vaurioituneita puurakenteita tai vaurioita lämmöneristemateriaaleissa. Rakenneavausten yhteydessä mineraalivillakerroksesta otetussa materiaalinäytteessä havaittiin heikko viite vauriosta. Vaurioituminen johtuu todennäköisesti joko hirsikuloseinän läheisyydessä olevista ilmvirtauksista ja ulkoilman kosteudesta tai mineraalivillakerroksen kohdalla olevasta kahden tiiviin pinnan välissä olevasta rakenteesta, jolloin mahdollinen kosteus ei pääse poistumaan rakenteesta.

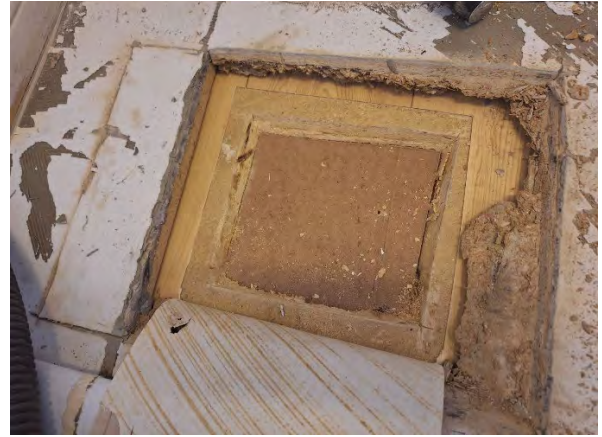
- Rakenteissa ei havaittu aistinvaraisesti vaurioita.
- Eristekerroksena on käytetty rakentamisaikakaudelle tyypilliseen tapaan luontaisesti mikrobeja sisältävää turvetta ja sammalta.

Kuva 37. AP4, lankkua muistuttavan muovimaton alla lastulevy sekä pahvi/kovalevy.

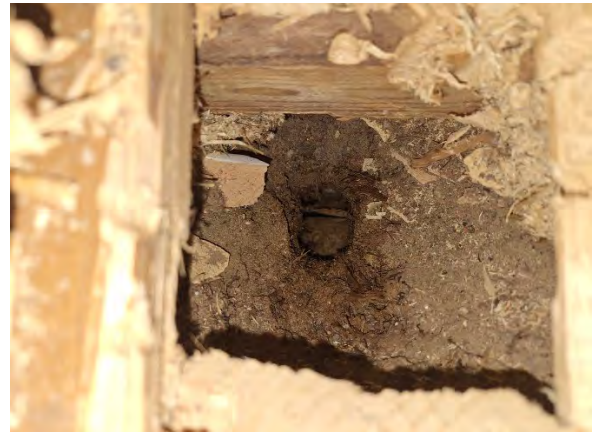
Kuva 39. AP4, alimman lankkulattian alla havaittiin sahanpurueriste sekä hiekkatäyttö, jonka alla oli sammal-/turvetäyttö.

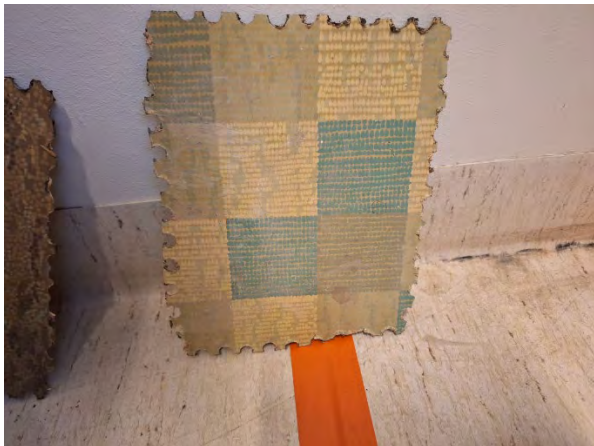
- Rakenteissa ei havaittu aistinvaraisesti vaurioita.
- Eristekerroksena on käytetty rakentamisaikakaudelle tyypilliseen tapaan luontaisesti mikrobeja sisältävää turvatta ja sammalta.
- Mineraalivillan alapuolella on jätetty vanhat lattian pintamateriaalit (muovimattot).

Kuva 41. AP5, toinen muovimattokerros.

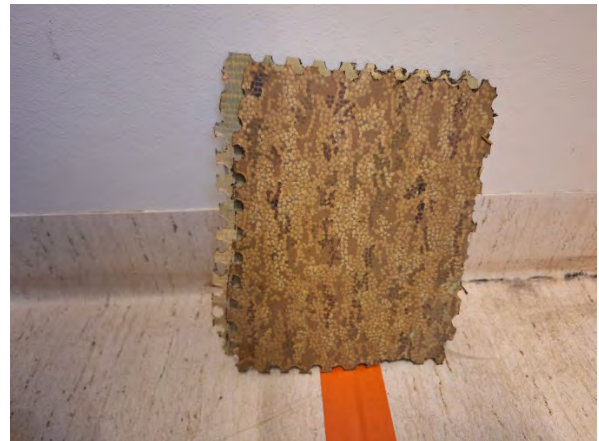
Kuva 42. AP5, kolmas muovimattokerros.

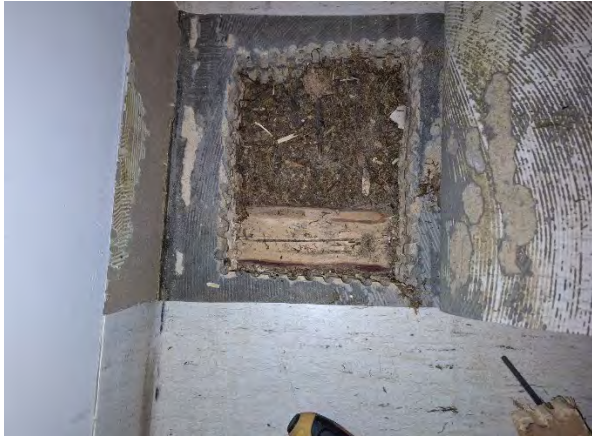
Kuva 43. AP5, lankkulattian alla havaittiin poikkihirsi sekä eristekerros.

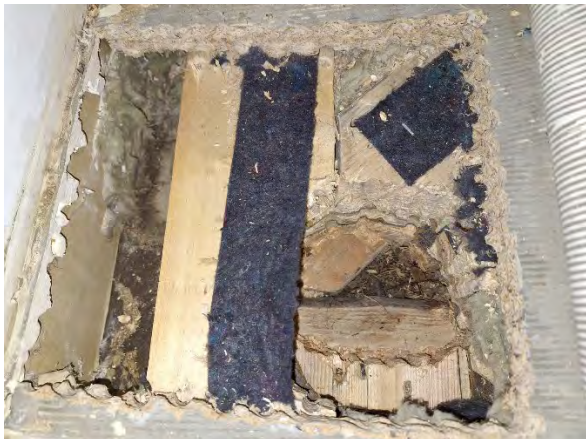
Kuva 44. Rakenneavaus AP6.

- Rakenteissa ei havaittu aistinvaraisesti vaurioita.
- Alapohja on lisälämmöneristetty mineraalivillalla
- Eristekerroksena on käytetty rakentamisaikakaudelle tyypilliseen tapaan luontaisesti mikrobeja sisältävää turvetta ja sammalta.

| Näyte | Materiaali | Rakennusosa | Tila | Tuloksen tulkinta |
|---|---|---|---|---|
| 1 | Mineraalivillaeriste | AP6, alapohja | Ryhmähuone I, 46 m <sup>2</sup> | Heikko viite vauriosta |

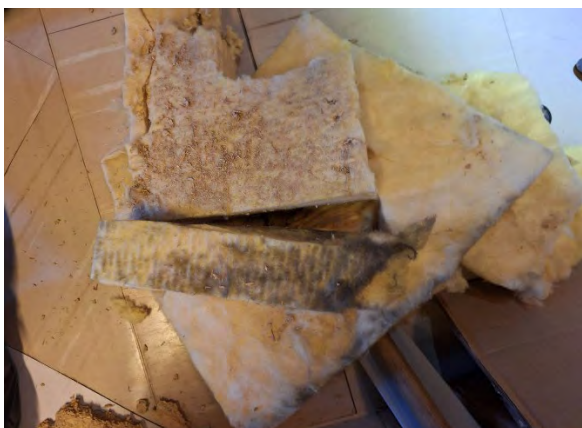
Rakenneavauksessa havaittiin voimakas kylmä ilmavirta sisälle päin muovimattokerroksista huolimatta.

Kuva 49. Rakenneseavaus AP7, mineraalivilla paikoin tummentunut.

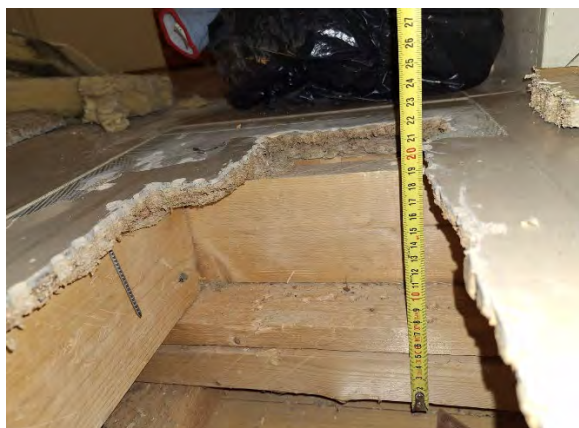
Kuva 50. AP7, lastulevyn alapuoliset koolaukset.

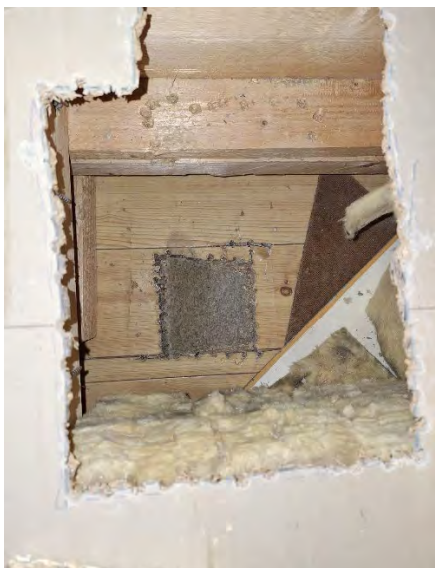
Kuva 51. Rakenneseavaus AP7 yhteydessä löydettiin useampi muovimattokerros.

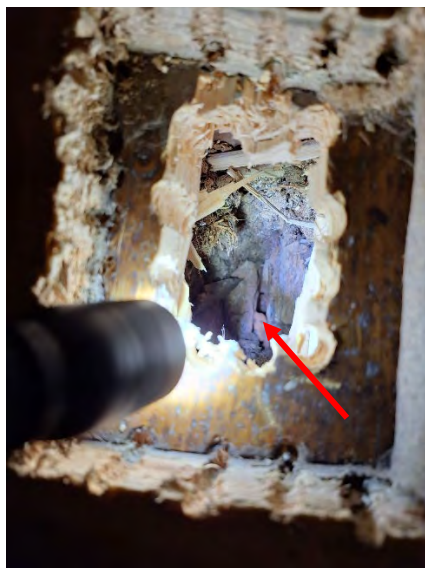
Alkuperäisen sahanpuru ja turve-/sammaleristeen alla oli kellarikerroksen tiiliholvi, jonka tiilien samoista puuttui muurauslaasti.

Kuva 52. AP7, alkuperäisen lankkulattian alla sahanpurua sekä turve-/sammaleriste. Eristekerroksen alla tiiliholvi, jonka tiilien samoista puuttui muurauslaasti (punainen nuoli).

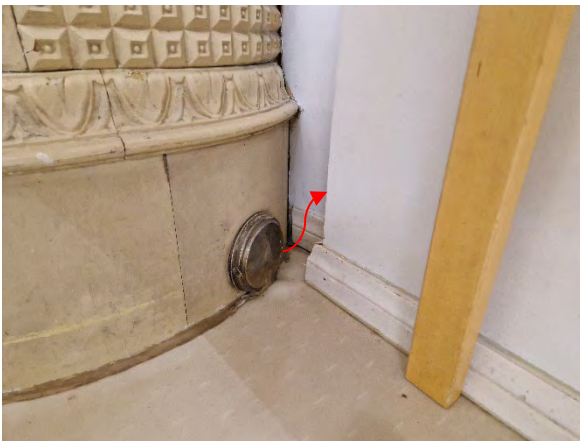
- Vanhempien osien takkojen ympärillä on aistinvaraisesti havaittavissa ilmapirtauksia alapohjan ja seinien liitoskohdista.
- Vanhempien osien alapohjarakenteessa on tiivistämättömiä läpivientejä lattiapinnalla mm. patteriputkien kohdalla. Alapohjatilasta päin rakenteessa on paikoin näkyvissä käytöstä poistettuja katkaistuja putkia, joita ei ole tiivistetty. Alapohjan putkiläpivientien kohdalla tiivistys on toteutettu lämmöneristevillalla tai alapohjarakenteen lämmöneristettyillä ja osin liitoskohdat ovat avoimia.
- Vanhempien osien alapohjan ja ulkoseinän liitospaikkaa ei ole havaintojen perusteella erikseen tiivistetty.
- Maanvaraisten betonilaattojen osalta rakennetta ei ole erikseen tiivistetty seinärakenteisiin. Maanvaraiset rakenteet sijaitsevat tiloissa, joissa ei oleskella jatkuvasti.

Kuva 53. Takkojen ympärillä esiintyy aistinvaraisesti havaittavaa ilmapuottoa.

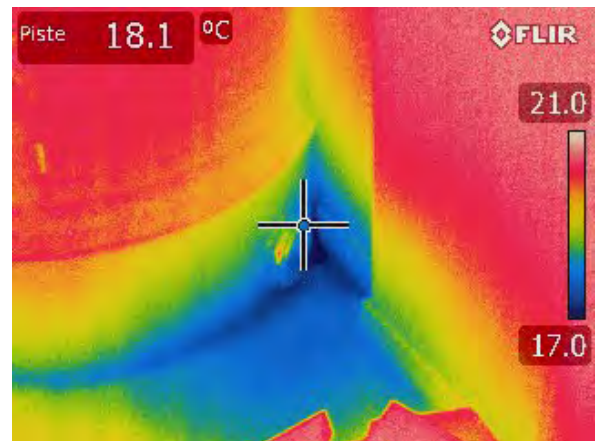
Kuva 54. Takkojen ympärillä olevia ilmapuottoja lämpökamerakuvassa.

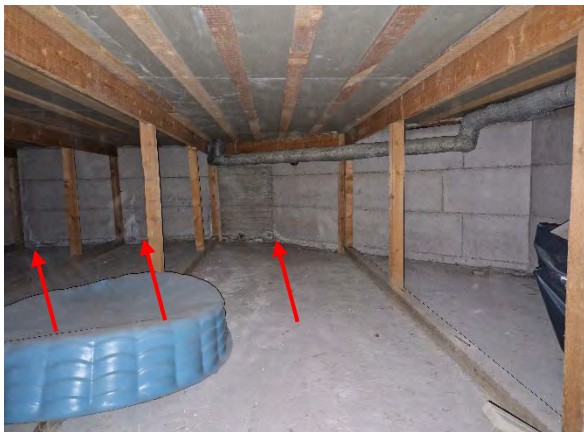
- Laajennusosan sokkelirakenteet ovat paikalla valettua betonirakennetta, mikä on ulkopuoliselta osaltaan maalattu. Rakenteessa ei havaittu aistinvaraisesti vaurioita, mutta rakenteen sisäpuolella on paikoin havaittavissa ulkopuolisen kosteuden aiheuttamaa kalkkihärmekertymää.

Kuva 62. Laajennusosan sokkelin sisäpuolisia kalkkihärmealueita.

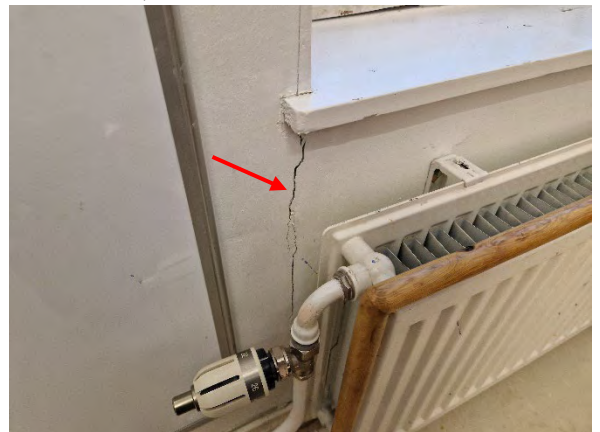
- Sisäpinnoiltaan ulkoseinät ovat maalattuja kipsilevyrakenteita.
- Käsityöläiskadusta kauempana olevan vanhemman rakennuksen pohjoispäädyn pitkän sivun ulkoseinän sisäpinnan rakenteissa esiintyy halkeamavaurioita seinän ala- ja yläosissa.

Kuva 63. Käsityöläiskadusta kauempana olevan rakennuksen pohjoispäädyn ryhmätilan ulkoseinässä on halkeilua.

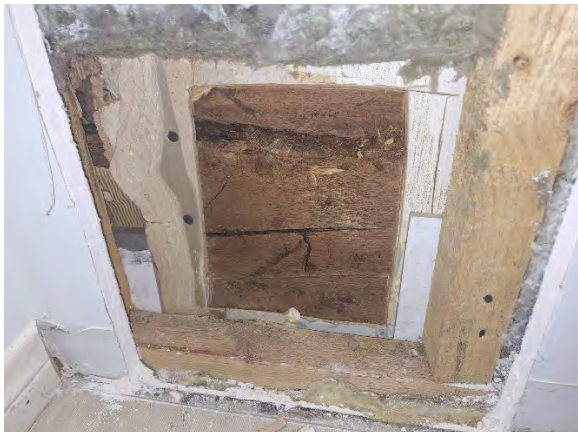
Kuva 68. Rakenneavaus US1, tapettikerrosten takana alkuperäinen hirsirunko.

- Rakenneavaus tehtiin ulkoseinän ja alapohjan liitokseen.
- Rakenne on lisälämmöneristetty kantavan rakenteen sisäpuolelta. Rakenteessa ei ole erillistä höyrynsulkua.
- Rakenteen sisään on jätetty useita kerroksia vanhoja tapetteja.
- Mineraalivillasta otetussa mikrobimateriaalinäytteessä ei havaittu viitteitä vauriosta.
- Hirsirungon tilkkemateriaalina on käytetty sammalta.

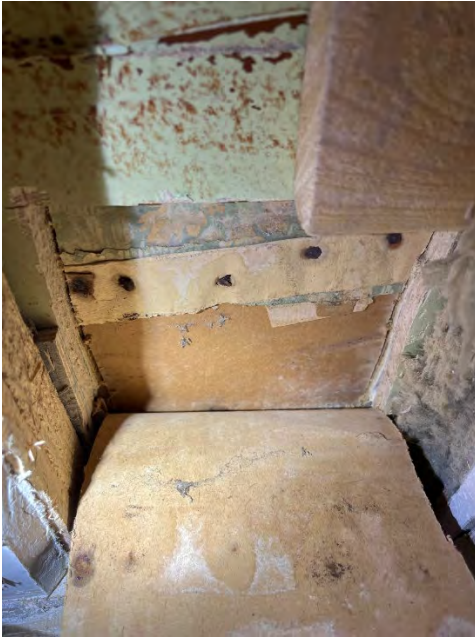
- Rakenneavaus tehtiin ulkoseinän ja alapohjan liitokseen.
- Rakenne on lisälämmöneristetty kantavan rakenteen sisäpuolelta. Rakenteessa ei ole erillistä höyrynsulkua.
- Rakenteen sisään on jätetty useita kerroksia eri aikakauden tapetteja. Tapettien taustapinnoissa havaittiin kosteusvauriojälkiä ja mikrobikasvustoon viittaavaa tummentumaa.
- Mineraalivillasta otetussa mikrobimateriaalinäytteessä ei havaittu viitteitä vauriosta.
- Hirsirungon tilkermateriaalina on käytetty sammalta.

Kuva 72. US2, ensimmäisen lastulevyn takaa löytyi useampi kerros vanhaa tapettia.

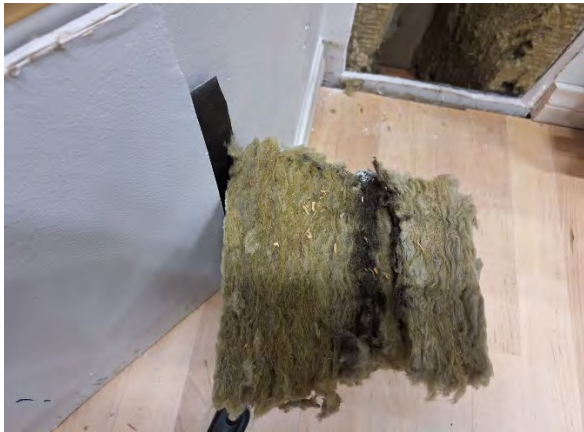
- Ulkoseinärakenne on puurunkoinen.
- Rakenteessa on höyrynsulkupaperi.
- Mineraalivillassa havaittiin paikoin tummentumia.
- Mineraalivillasta otetussa mikrobimateriaalinäytteessä ei havaittu viitteitä vauriosta.

Kuva 79. Rakenneavaus US3, mineraalivilla paikoin tummunut.

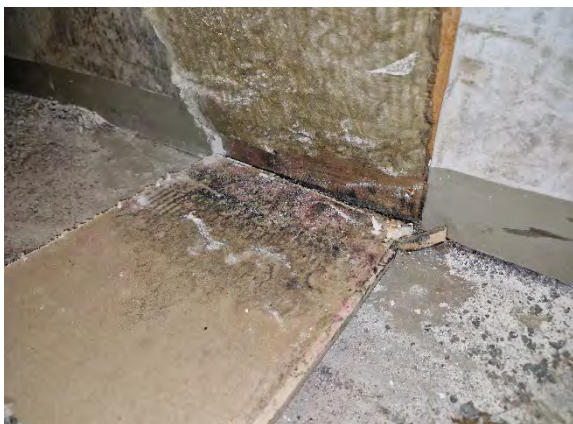
Kuva 81. US4, kipsilevyn taustapinnan mikrobikasvustoa.

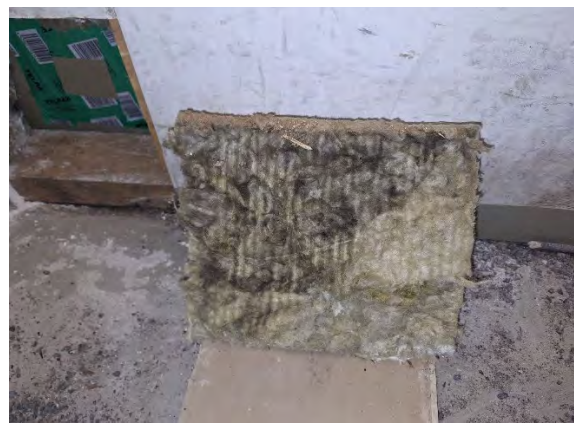
- Mineraalivillassa havaittiin tummentumia.

Kuva 82. US4, mineraalivillan ulkopinnassa tummentumaa.

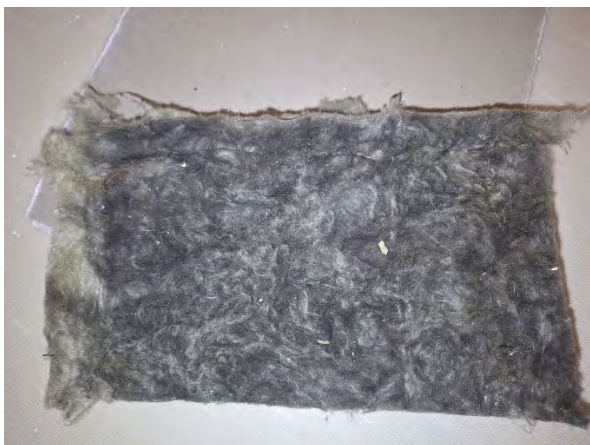
- Rakenneavaus tehtiin ulkoseinän ja alapohjan liitokseen.
- Rakenteena on pystyhirsirunko.
- Hirsirungon tilkemateriaalina on käytetty sammalta.
- Rakenne on lisälämmöneristetty kantavan rakenteen sisäpuolelta. Rakenteessa ei ole erillistä höyrynsulkua.
- Mineraalivillasta otetussa mikrobimateriaalinäytteessä havaittiin viite vauriosta.

Kuva 92. US6, mineraalivillan ulkoseinän puoleisessa osassa havaittiin voimakasta tummentumaa.

| Näyte | Materiaali | Rakennusosa | Tila | Tuloksen tulkinta |
|---|---|---|---|---|
| 6 | Mineraalivillaeriste | US6, ulkoseinä | Ryhmähuone I, 46 m <sup>2</sup> | Viite vauriosta |

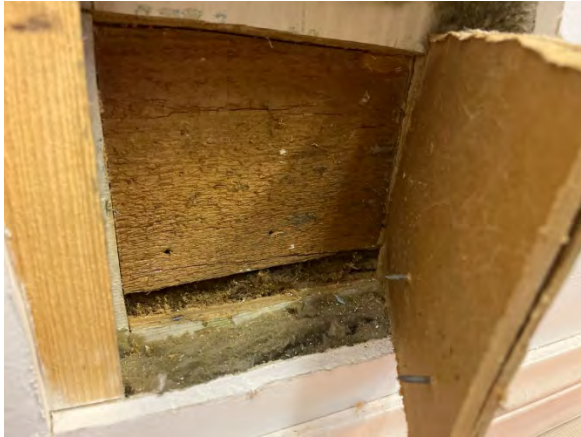
Kuva 93. Rakenneavaus US7.

- Rakenne on lisälämmöneristetty kantavan rakenteen sisäpuolelta. Rakenteessa ei ole erillistä höyrysulkua.
- Alkuperäisen levyn taustalla havaittiin mikrobivauriojälkiä, jotka ovat mahdollisesti peräisin asennusajankohdalta. Tapetissa havaittiin kosteusvauriojälkiä.
- Hirsirungon tilkemateriaalina on käytetty sammalta.
- Mineraalivillasta ei otettu mikrobimateriaalinäytettä.

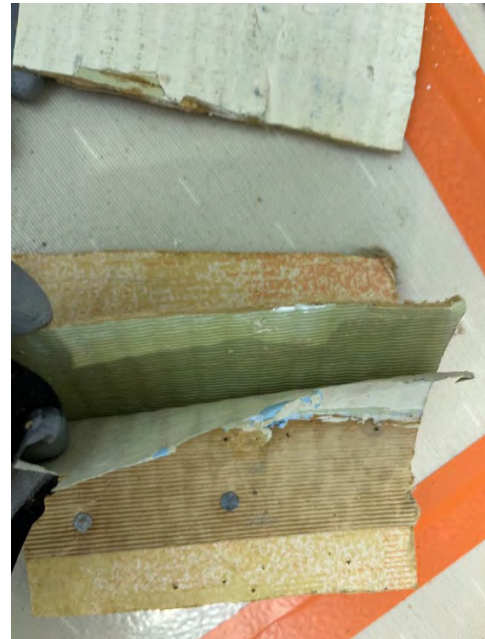
Kuva 97. Rakenteessa tapetti- ja levykerroksia.

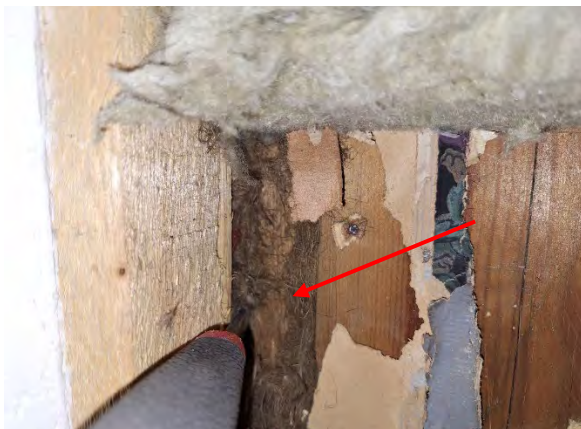
Kuva 98. Rakenneavaus IKK1. Rakenneavaus tehtiin ikkunan ja ulkoseinän liittymään.

- Rakenneavaus tehtiin ikkunankarmiliitokseen sekä viereisen ulkoseinän levytykseen.
- Ikkunan tilkemateriaalina on käytetty pellavarivettä.
- Ulkoseinän rakenteena on pystyhirsirunko.
- Ulkoseinän mineraalivillassa havaittiin tummentumia.

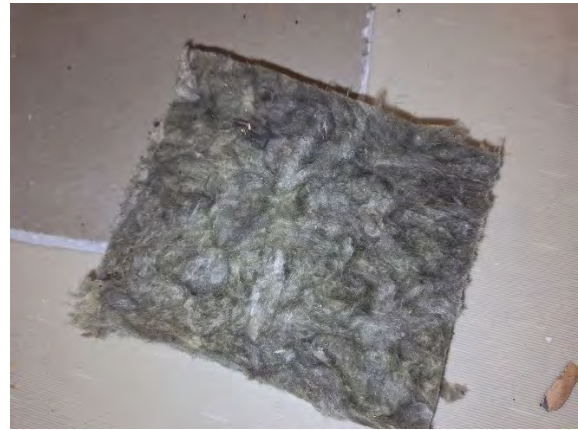
Kuva 100. IKK1, ulkoseinän mineraalivillan ulkoseinän puoleisella puolella havaittiin tummentumaa.

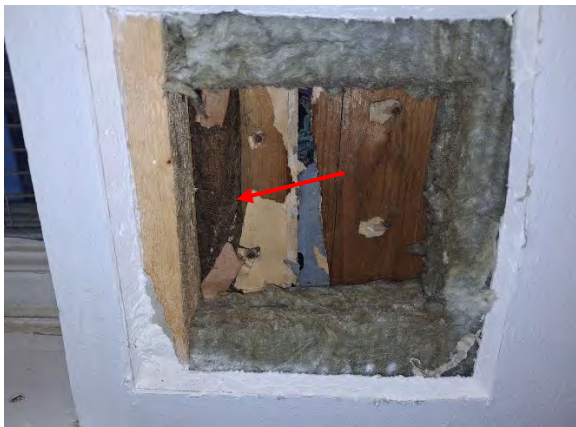
Kuva 101. IKK1, pellavarive eristeenä ikkunan ja karapuun välissä.

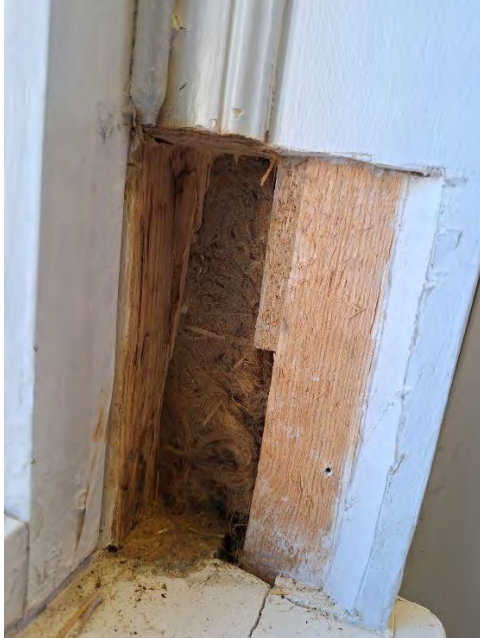
Kuva 103. Rakenneavaus IKK3.

- Ikkunan tilkermateriaalina on käytetty pellavarivettä. Pellavariveessä ei havaittu PAH-yhdisteisiin viittaavaa hajua.
- Karmipaksuus 145 mm
- Koolauspuusta tarkastettiin kosteus piikkikosteusmittarilla: lukema 9,2 paino-%. Mittaustulos on normaalilla tasolla.

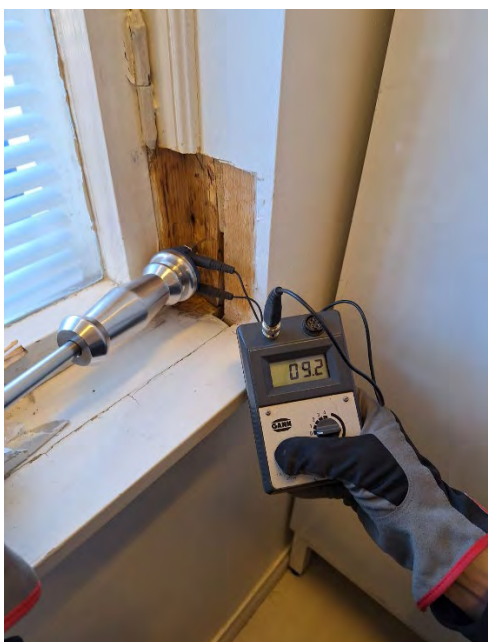
Kuva 106. IKK2, koolauspuusta tarkastettiin kosteuspitoisuus piikkikosteusmittarilla.

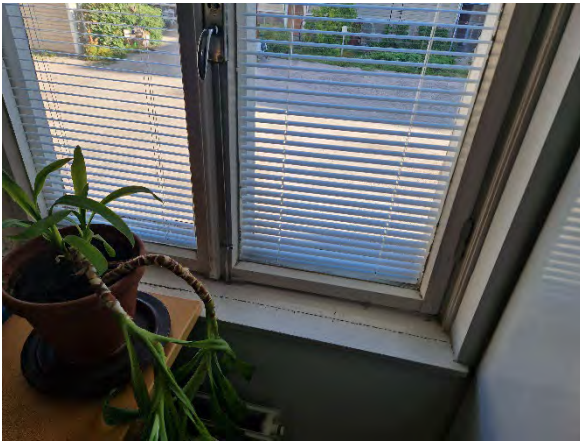
Kuva 108. Ikkunoiden ympäristän toteutusta.

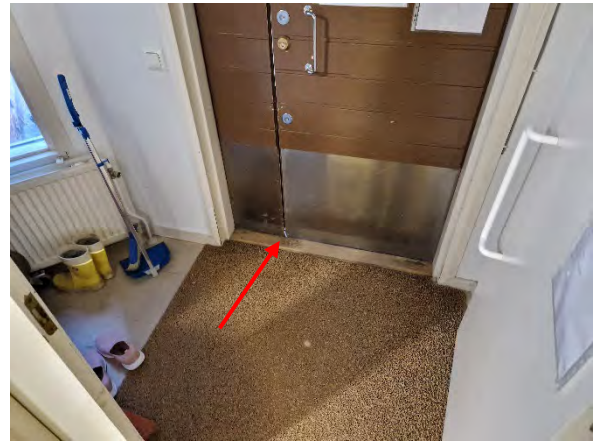
Kuva 109. Ovissa on paikoin avoimia rakoja.

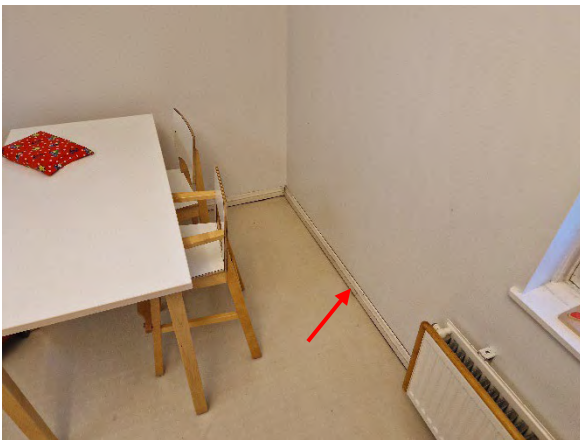
Kuva 110. Vanhempien rakennusten ulkoseinän ja alapohjan liitoskohdalla on jalkalistoitus.

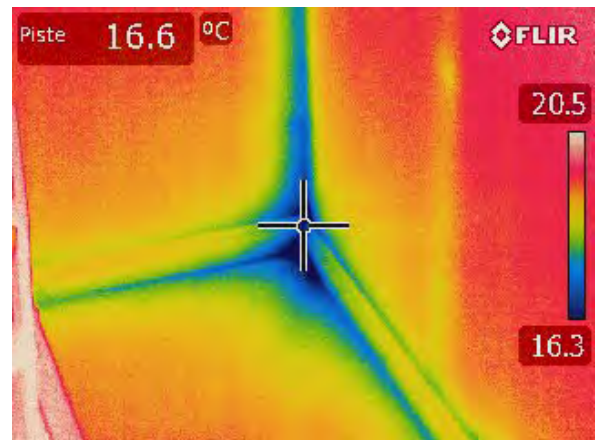
Kuva 111. Edellisen kuvan nurkan kohdalta otetun lämpökuvan perusteella rakenteessa on ilmavuotoa.

Ulkoseinärakenteen tiiveys on nykyhetkellä kohtuullisella tasolla, joten korjaustoimenpiteet voidaan tehdä myös kevyempänä tiivistyskorjauksena, mutta riskinä on vanhojen vauriokohtien ja epäpuhtauslähteiden jääminen rakenteeseen.

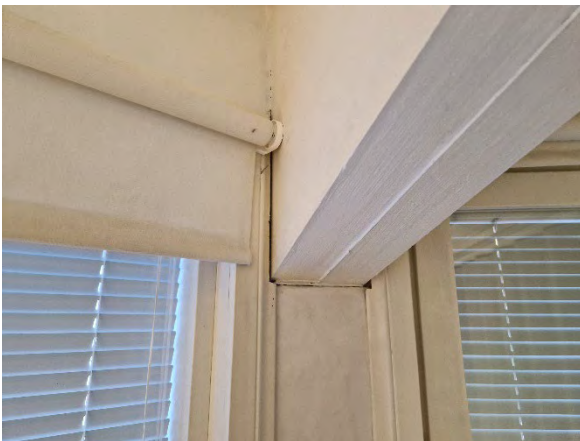
Kuva 112. Laajennusosan kattopalkkien ympäristät ovat tiivistämättömiä.

Laajennusosan ulkoseinärakenteissa ei havaittu kosteusteknisistä puutteista johtuvia korjaustarpeita. Ulkoseinärakenteiden ilmatiiveys on puutteellinen ja edellyttää liitoskohtien ja läpivientien suunnitelmallista tiivistämistä. Tiivistyskorjausten yhteydessä tulee ulkoseinien kaikki rakenneliittymät ja läpiviennit tiivistää erillisen tiivistyskorjaussuunnitelman mukaisesti.

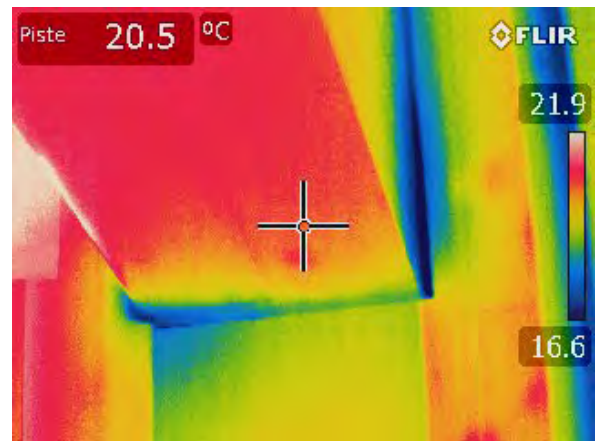
Kuva 113. Edellisen kuvan kattopalkin ympärillä havaittavaa ilmavuotoa lämpökuvassa.

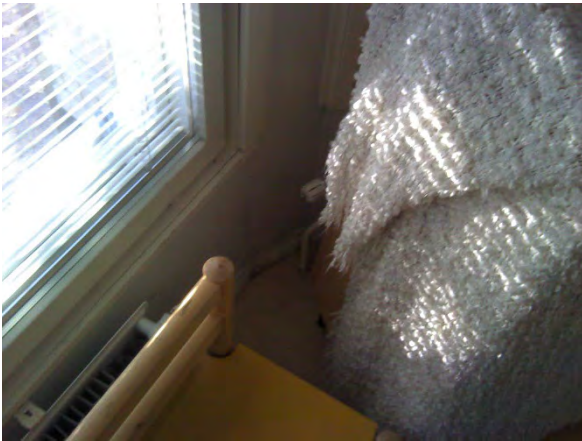
- Laajennusosan ulkoseinän ja välipohjan liitoskohdan tiiveys on puutteellinen. Liitoskohdalla on paikoin ilmavuotoja. Välipohjan rakenneavausten yhteydessä välipohjarakenteessa ei havaittu ilmansulkupaperia.

Kuva 114. Laajennusosan ulkoseinän ja välipohjan liitoskohtaa.

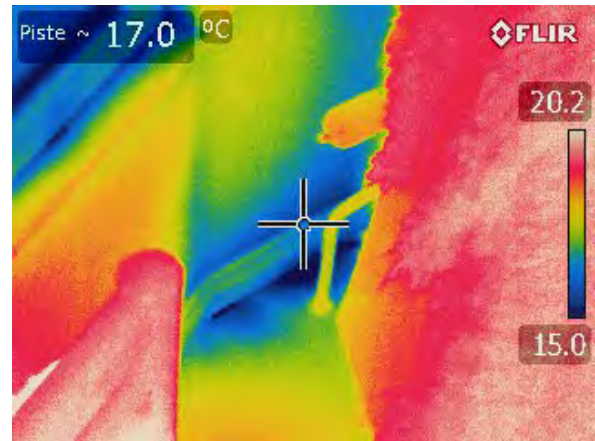
Kuva 115. Edellisen kuvan liitoskohdalla havaittavaa ilmavuotokohtaa lämpökamerakuvassa.

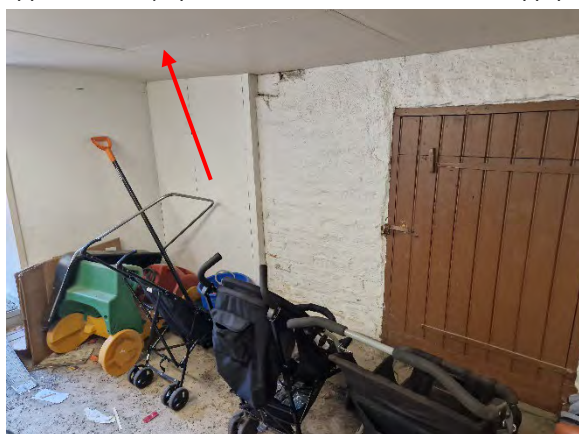
Kuva 117. Lastenvaunuvaraston välipohjan alapinnan rakennetta.

Lastenvaunuvaraston seinärakenteet on suositeltavaa purkaa kokonaisuudessaan mikrobivaurioiden vuoksi sekä korvata tilan jatkokäyttötarkoituksen mukaisesti tarvittaessa uusilla kosteutta paremmin kestäväillä seinärakenteilla.

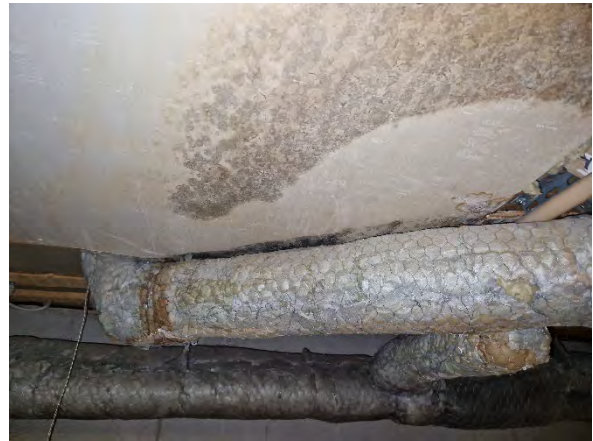
- Laajennusosan keittiön alapuolisessa välipohjarakenteesta esiintyy näkyvää mikrobikasvustoa sekä vuotoihin viittaavia kosteusjälkiä. Välipohjan alapuolisessa alustatilassa on havaittavissa aistinvaraisesti selkeä mikrobikasvustoon viittaava haju.

Kuva 119. Keittiön alapuolisen välipohjan mikrobikasvustoa.

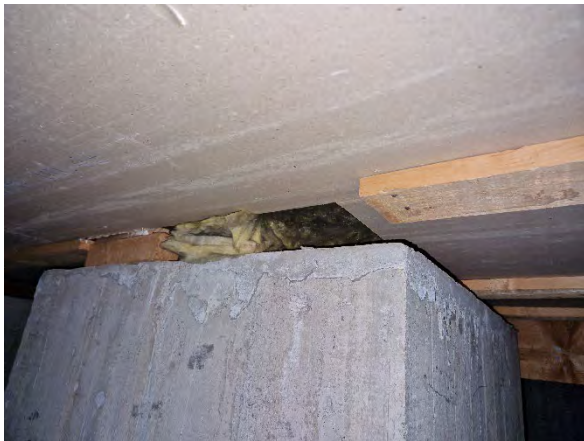
Kuva 120. Laajennusosan katon kannatuspilarin kohdan rakenne on avoin alustatilaan.

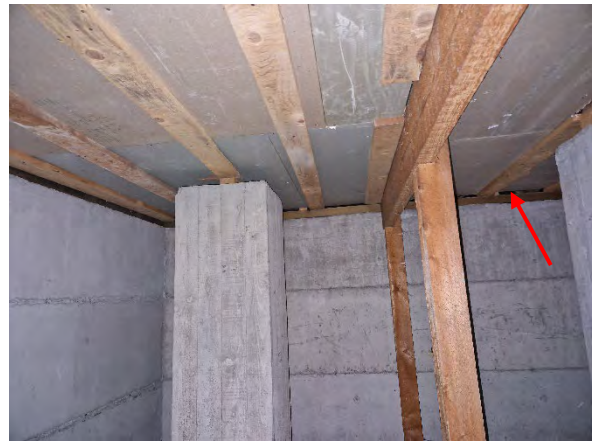
Kuva 121. Laajennusosan välipohjan kipsilevytyt on reunasta avoin ja lämmöneristevillat ovat näkyvissä.

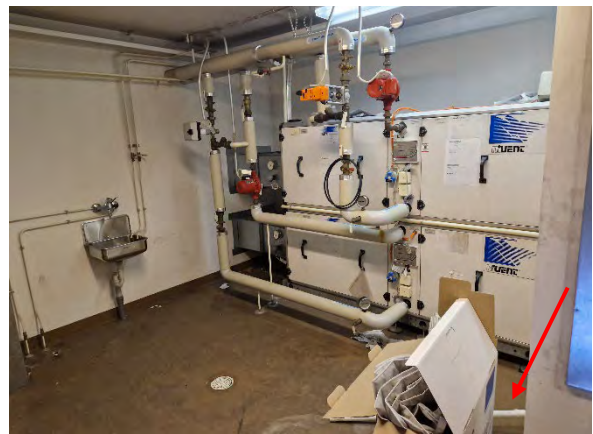
Kuva 123. Toisen ilmanvaihtokonehuoneen lattiarakenteen kaadot ovat osin puutteelliset kaivon päin.

kaadoissa havaittiin puutteita ja vesi ei ohjautu kaikilta osiin kaivoon päin, mutta matto on nostettu seinille jalkalistaksi, jolloin riski kosteusvaurioiden muodostumiselle on vähäinen.

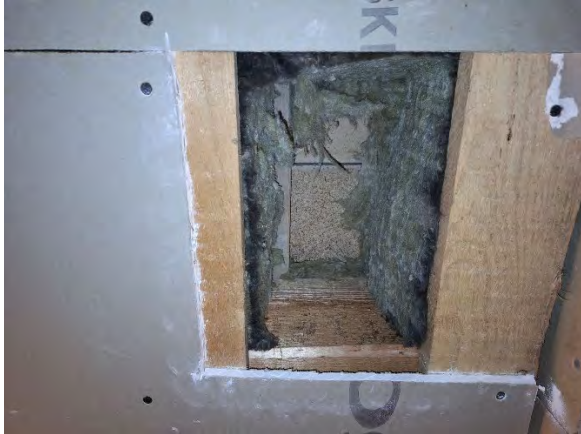
Kuva 124. Rakenneavaus VP2.

- Avaus tehty alakautta kellaritilan puolelta.
- Välipohjarakenteessa ei ole erillistä höyrynsulkua.
- Kellarin puoleisen kipsilevyn sisäpinnassa havaittiin mikrobikasvustoon viittaavaa tummentumaa.
- Mineraalivillan alapinnassa havaittiin tummentumaa (kellaritilan puolella).

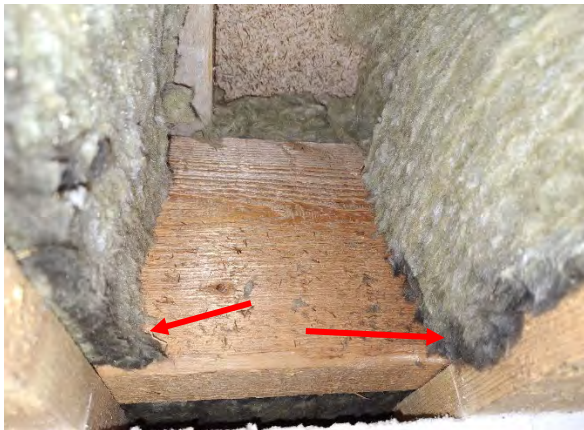
Kuva 125. VP2, välipohjan alapinnassa oleva mineraalivilla on selkeästi tummunut.

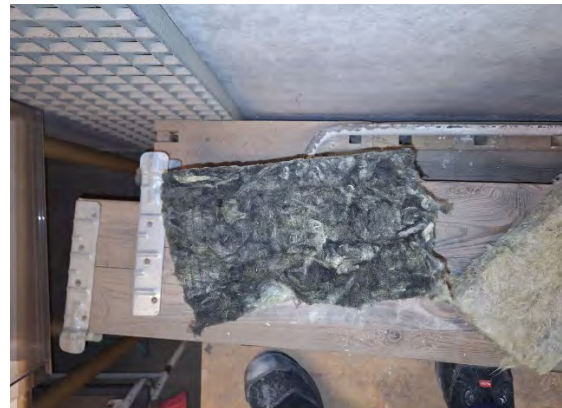
Kuva 126. VP2, välipohjan alapinnan tummunut mineraalivilla.

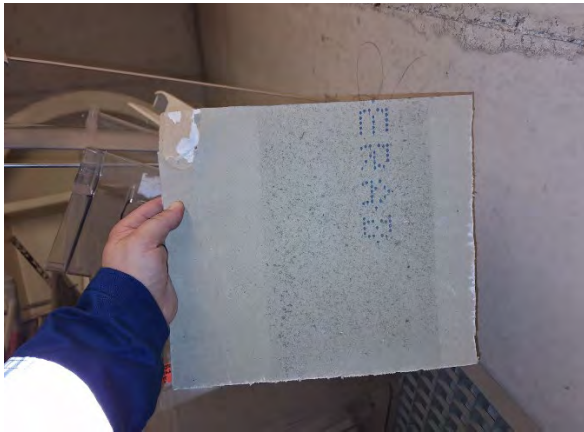
Kuva 127. VP2, välipohjan kipsilevyssä havaittiin mikrobikasvustoon viittaavaa tummentumaa.

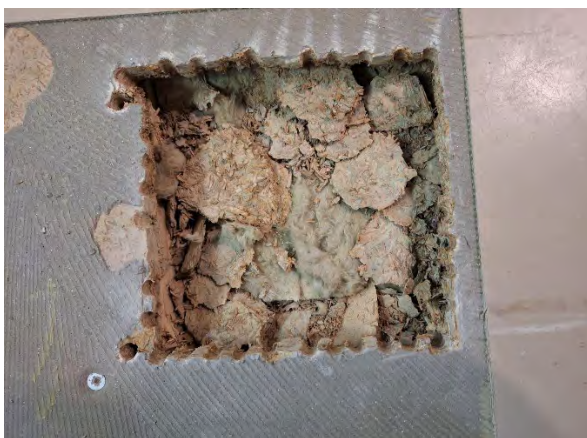
Kuva 129. Rakennearaus VP3 lastulevy murenevaa.

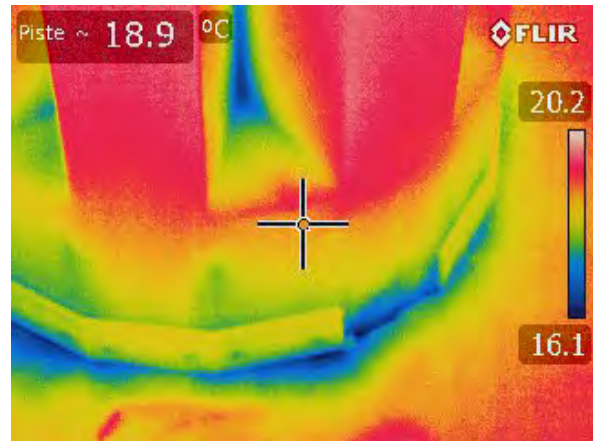
Kuva 132. Kannatuspilarin kohdalla olevia epätiivelyskohtia (siniset alueet) lämpökamerakuvassa.

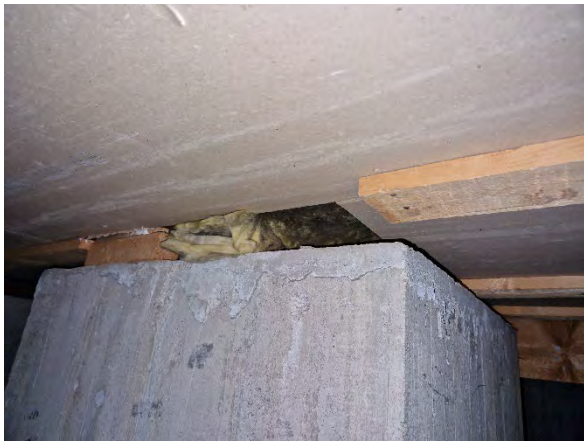
Kuva 133. Laajennusosan katon kannatuspilarin alaosan rakenne on avoin lämmöneristeeseen.

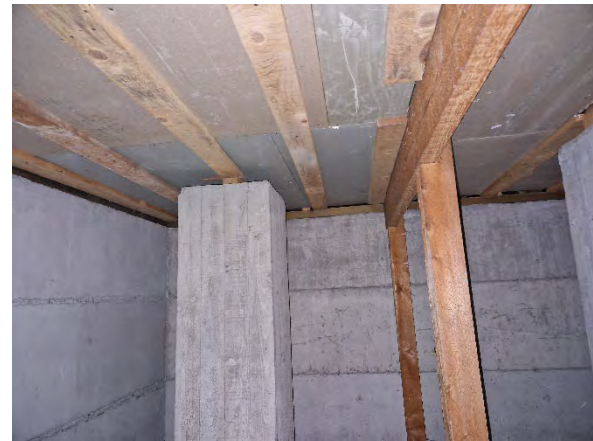
Kuva 134. Välipohjan reuna-alueilla on paikoin avoimia rakoja lämmöneristetilaan.

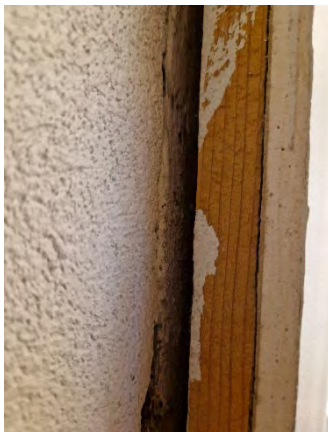
Kuva 139. Vanhempien rakennusten väliseinärakenteet ovat sisäverhousrakenteiden taustalta avoimia takkojen kohdalla.

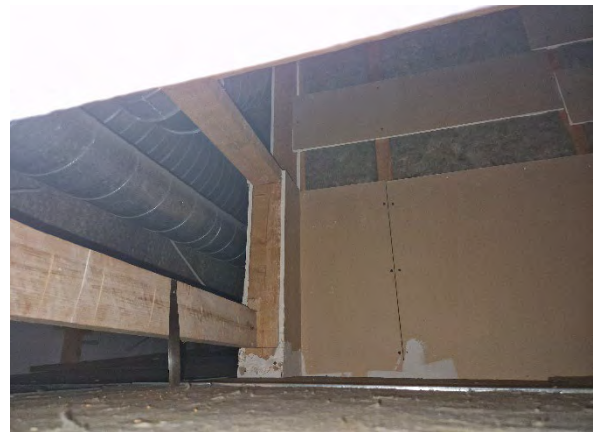
Kuva 140. Laajennusosan väliseinärakenteet ovat lämmöneristeiden suhteen avoimia alakattojen yläpuolella.

Normaaleissa väliseinissä ei havaittu aistinvaraisesti vaurioviitteitä tai riskirakenteeksi katsottavia rakenneratkaisuja. Väliseinärakenteissa havaittiin runsaasti tiivistämättömiä läpivientejä erityisesti alakattojen yläpuolella, joiden kautta tilojen väliset ilmavirtaukset ovat mahdollisia. Lisäksi väliseinärakenteiden yläosissa on runsaasti avoimia mineraalivillapintoja, joista voi päästä mineraalivillakuituja sisäilmaan alakattojen liitoskohtien kautta.

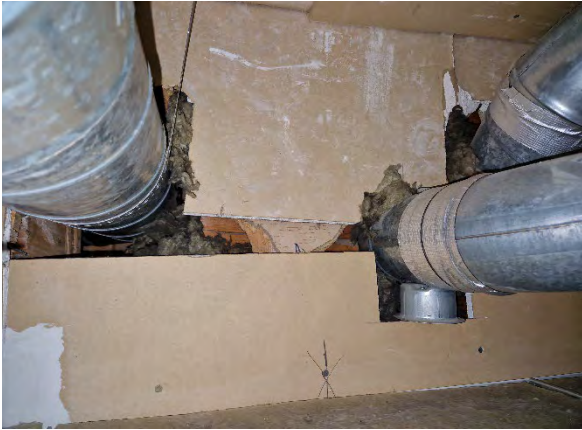
Kuva 141. Väliseinän läpivientien toteutusta vanhempien rakennusten osalta.

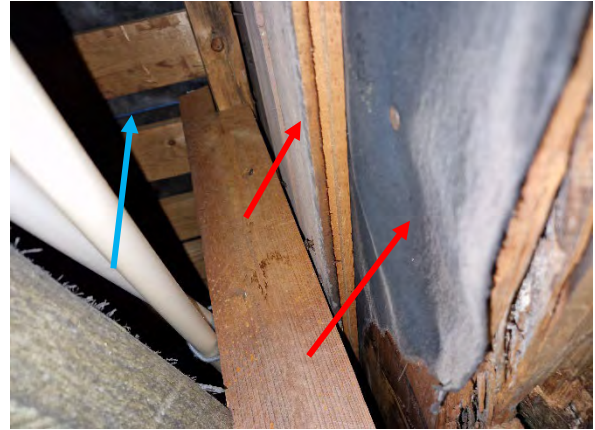
Kuva 142. Entisten ulkoseinien, nykyisten väliseinien rakenteisiin on jätetty ulkoverhousrakenteita ja tervapaperia. Rakenne on täysin avoin laajennusosan yläpohjatilaan/vesikattorakenteeseen asti (sininen nuoli).

Lähtökohtaisesti vanhat ulkoseinärakenteet ovat riskirakenteita väliseinärakenteina, sillä niiden kautta saattaa olla sisäilmaan ilmayhteyksiä esimerkiksi myös alustatilasta. Aikaisemmin toimiessaan ulkoseinärakenteina, on niihin kohdistunut nykyisiä ulkoseiniä vastaavat kosteusrasitukset, jolloin rakenteisiin on voinut aiheutua kosteusvaurioita. Väliseinärakenteina kyseiset vauriot vaikuttavat sisäilmanlaatuun, sillä myös rakenteen entisille ulkopinnoille muodostuneet vauriot vaikuttavat todennäköisemmin sisäilmanlaatuun, kuin ulkoseinärakenteissa ollessaan.

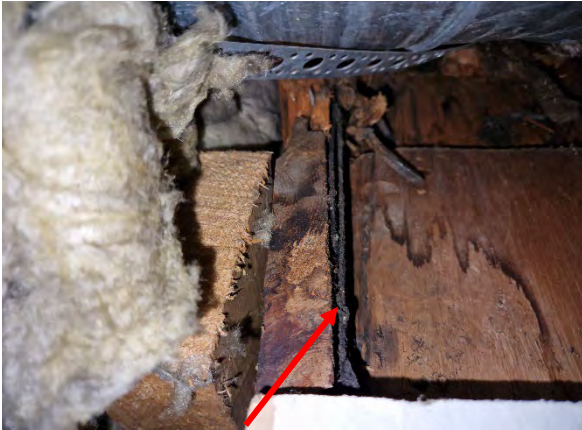
Kuva 143. Toisen vanhemman rakennuksen entisen ulkoseinän, nykyisen väliseinä rakenteisiin jätettyjä ulkoverhousrakenteita (kermi, ulkovuoraus)

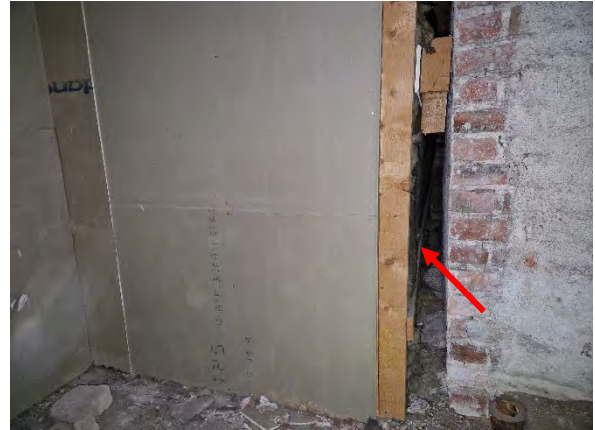
Kuva 144. Lastenvaunuvaraston väliseinärakennetta alustatilassa. Väliseinään ei ole asennettu tuulensuojalevyä tiilimuurausta vasten olevalle osuudelle, lämmöneriste näkyvissä.

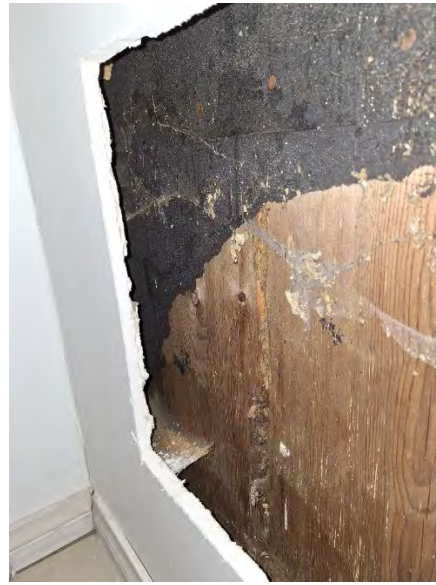
- Rakenneavauksessa havaittiin voimakas ilmavirtaus sekä voimakas ratapölkyn haju.
- Bitumihuovasta otettiin materiaalinäyte laboratorioanalyysia varten.
- Alaohjauspuusta mitattiin kosteus piikkimittarilla, mittaustulos 11,2 paino-%. Mittaustulos ei ole normaalista poikkeava.
- Tuulikaapin seinän ja lattian liitoskohdassa havaittiin reilu rako, josta kylmää ilmaa pääsee sisätiloihin.

Kuva 147. VS1, alkuperäisessä hirsirungossa osittain kiinni vanha bitumihuopa, jossa voimakas ratapölkyn haju.

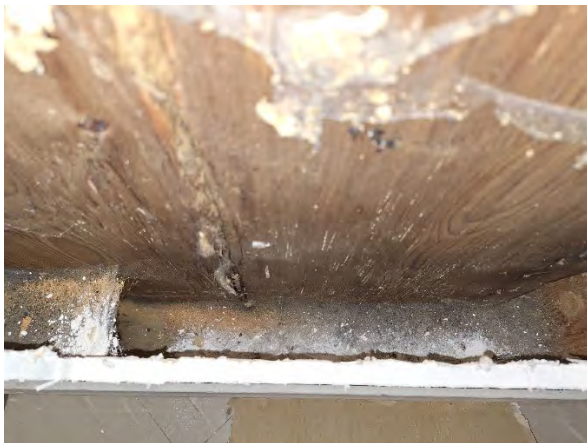
Kuva 148. VS1 alaohjauspuu.

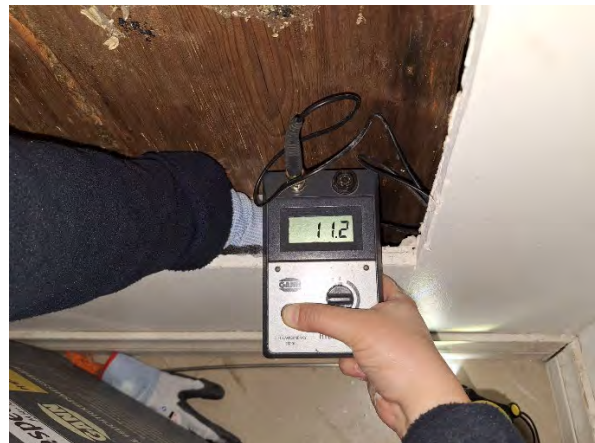
Kuva 149. Rakenneavauksen yhteydessä mitattu alaohjauspuun kosteus piikkimittarilla.

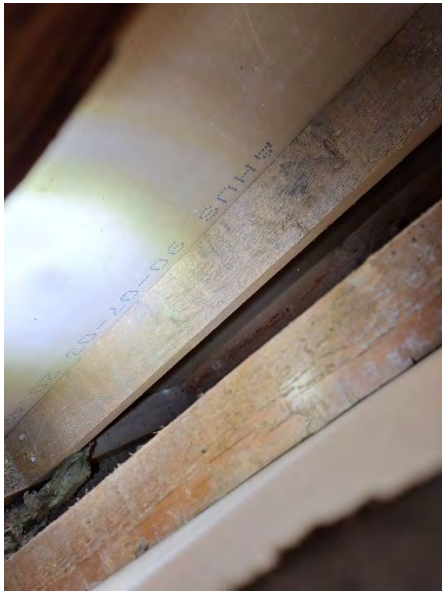
- Tyhjän tilan paksuus rakenteessa n. 270 mm
- Väliseinärakenteessa ei lainkaan eristettä
- Avauksen yhteydessä havaittiin voimakas ilmavirtaus sisäänpäin
- Pystyhirsi sijaitsee oven vierellä olevana kannatushirteenä, muutoin väliseinärakenne on avoin levyrakenteiden välillä.

Kuva 152. VS2, seinärakenne avauskohdasta sivulle päin.

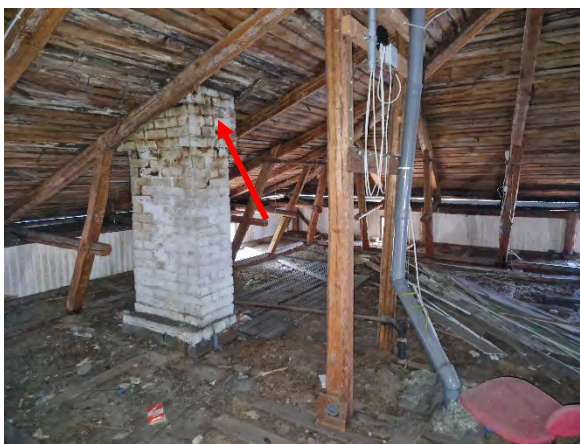
Kuva 154. Vanhoja vuotojälkiä savuhormin ympärillä. Tuuletusviemäriputket ovat lämmöneristämättömiä yläpohjatilassa.
