21.12. 2023

# Sisäilma- ja kosteustekninen kuntotutkimus

Asemanseudun päiväkoti  
Käsityöläiskatu 20  
20100 Turku

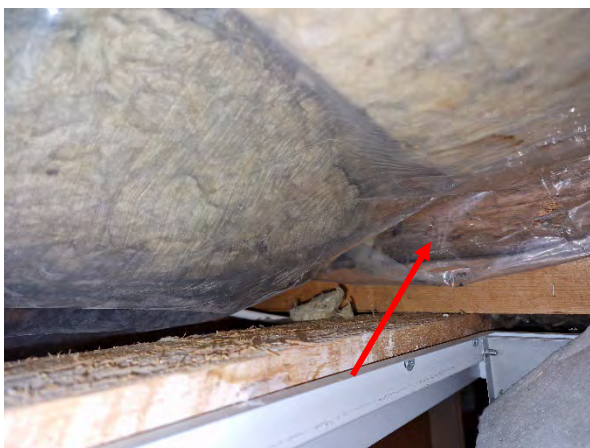
Kuva 164. Laajennusosan ja vanhemman rakennuksen käytävällä aiemman vesivuotokohdan läheisyydessä olevissa puurakenteissa on kosteuden aiheuttamaa tummentumaa. Höyrynsulkuna toimivaa muovikalvoa ei ole liitetty rakenteisiin tiiviisti, paikoin on näkyvissä avointa mineraalivillaa.

Vanhempien rakennusten yläpohjissa ei havaittu merkittäviä korjaustarpeita. Yläpohjien ilmatiiveydestä on suositeltavaa huolehtia korjaustoimenpiteiden yhteydessä, jotta sisätiloihin ei pääse ilmavirtausten mukana epäpuhtauksia. Yläpohjien lämmöneristykseen määrä on vähäinen nykyäänäyksiin nähden ja lämmöneristeinä toimivan turpeen poistaminen rakenteesta ja korvaaminen esimerkiksi selluvillalla on suositeltavaa. Samassa yhteydessä nähdään yläpohjarakenteen kunto kokonaisuudessaan ja poistetaan mahdolliset aiemmat vauriokohtat.

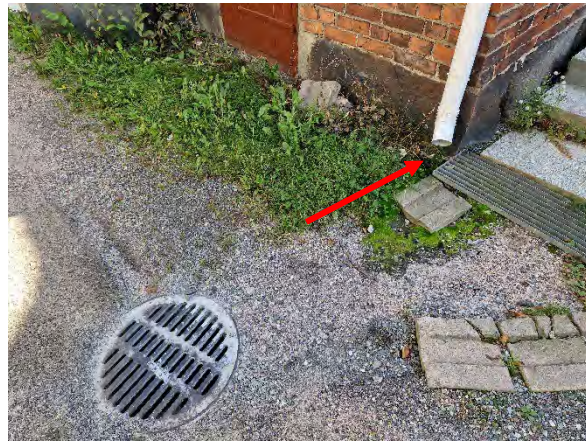
Kuva 177. Keittiön sisäänkäynnin vieressä sadevesikaivo. Sadevedet ohjautuu suoraan rakennuksen seinustalle.

Sadevesiä ei ohjata asianmukaisesti sadevesijärjestelmään, mikä lisää sokkeli- ja seinärakenteiden kosteusrasitusta. Maanpinnan kallistukset rakennuksen vierustalla ovat loivia ja osin riittämättömiä. Myös sade- ja sulamisvesien ohjaus sadevesikaivoihin on paikoin puutteellista.

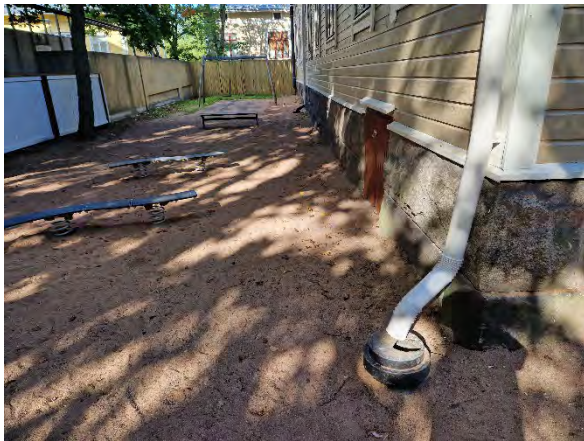
Kuva 178. Osa sadevesistä ohjataan sadevesijärjestelmään loiskekuppien kautta. Leikkialueen syöksytorvi ei ohjaudu loiskekupin aukkoon.

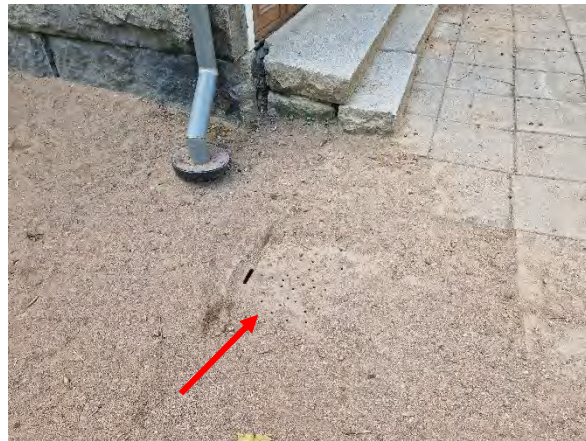
Kuva 179. Sadeveden ritaläkaivo hiekan peitossa.

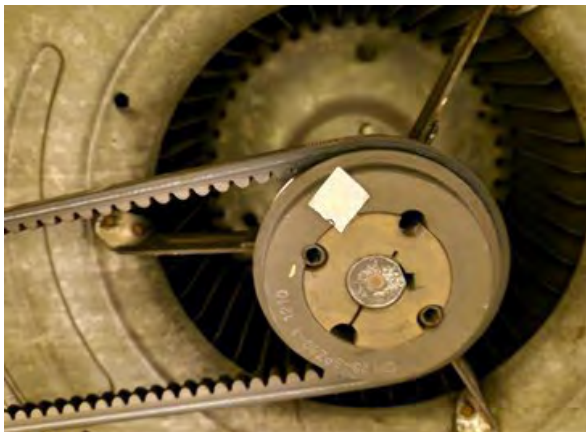
Kuva 182. Hihnapyörä on liian pieni hihnaan nähden.

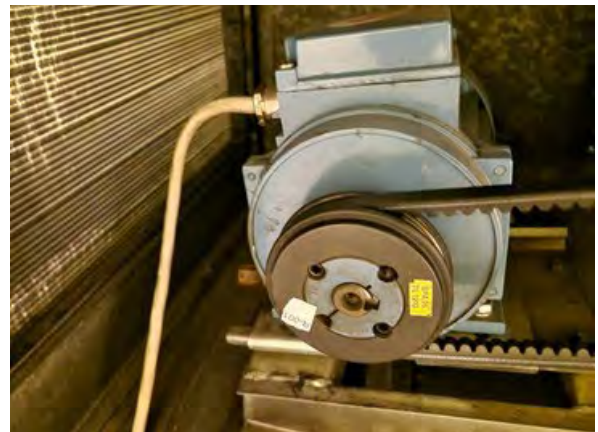
Kuva 183. Hihnapyörä on liian iso hihnaan nähden.

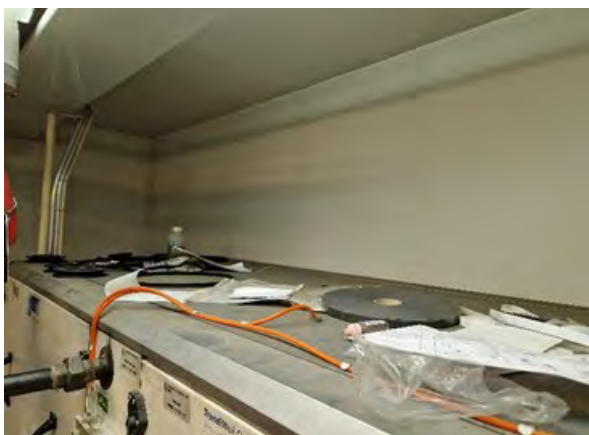
Kuva 184. Ilmanvaihtokoneen päälle on kerääntynyt epäpuhtauksia.

Ilmanvaihtokonehuoneet, raitisilmakammiot ja lattiakaivot tulisi puhdistaa sekä varmistaa, että raitisilmakammioiden kosteus ohjataan esim. lattiakaivoon.

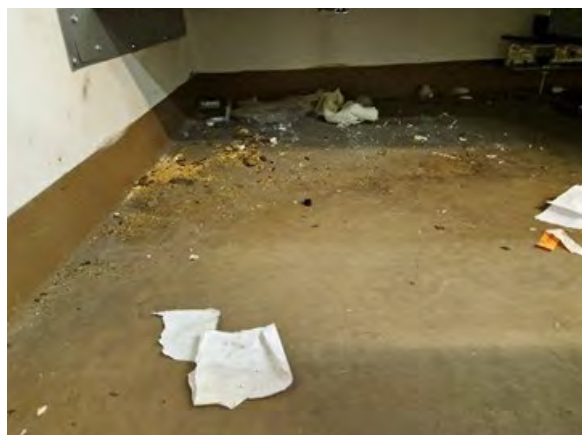
Kuva 185. Ilmanvaihtokoneen lattia on roskainen.

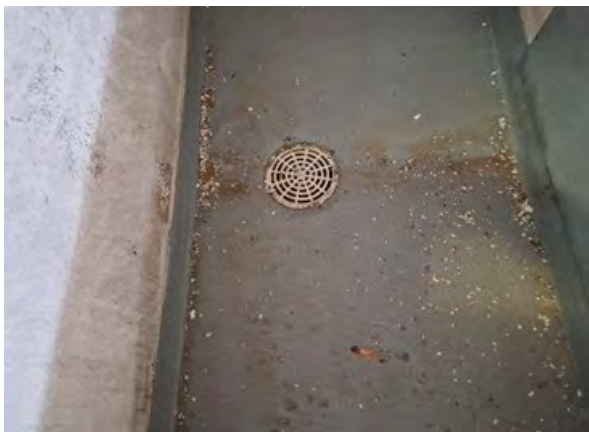
Kuva 186. B- ja C-osan raitisilmakammio on likainen ja lattiakaivossa on lehtiä.

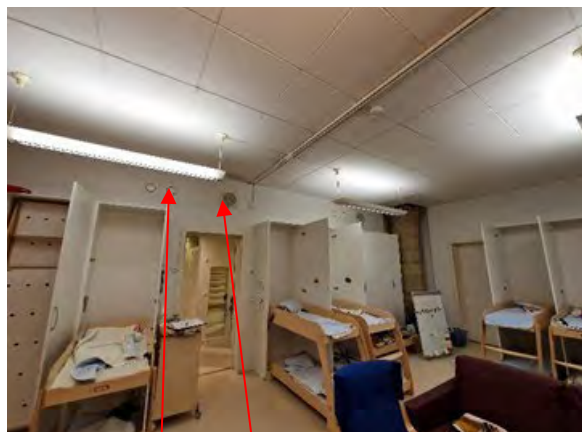
Kuva 189. Poisto- ja tuloilmapäätelaitteet on asennettu samalle seinustalle.

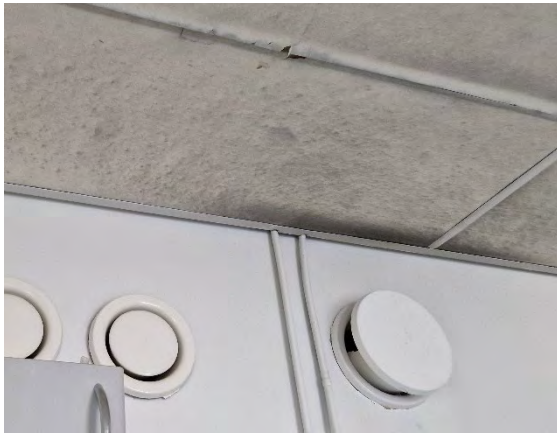
Kuva 190. Seinustan tuloilmapäätelaite on lautasventtiili ja ilman ohjaus on ylöspäin. Poistopäätelaitteet vieressä. Katossa on mahdollisia kuitulähteitä.

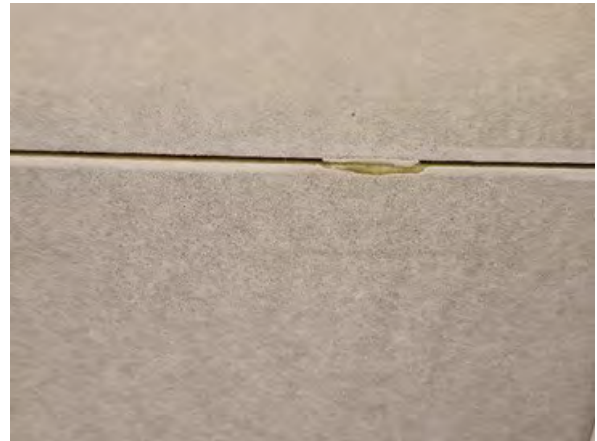
Kuva 191. Kattolevyissä sekä ilmanvaihtopäätelaitteiden läpivienneissä havaittiin avoimia kuitulähteitä.
