Tutkimusselostus

Aunelan koulu

Kosteus- ja sisäilmatekninen kuntotutkimus

9.3.2026

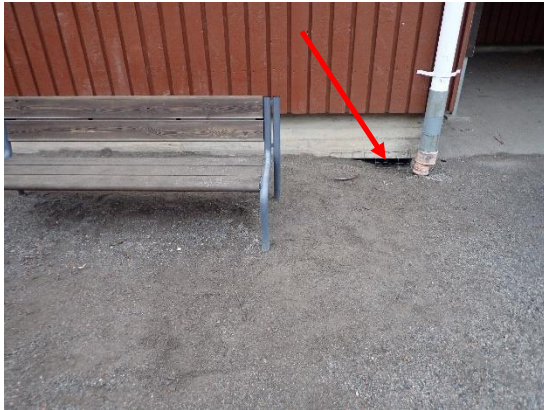
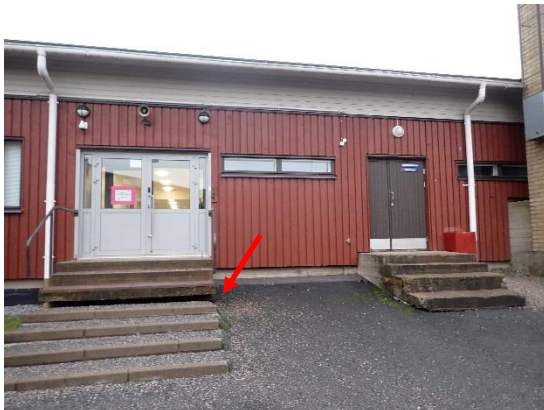
Kuvat 10, 11, 12 ja 13. Paikoin sorastus sokkelin vierustalta valuu sokkelipalkin alitse ryömintätilaan. Länsipäädyn sisäänkäynnin portaan ovat painuneet alaspäin. Betoniportaiden alapuolinen täyttö valuu myös ryömintätilaan.

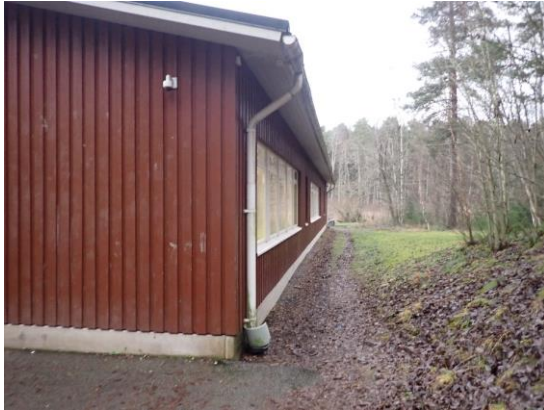
C-osan itäpuolella piha-alue on leikattavaa nurmikkoa. Sokkelin vierustalla on sepeliä. C-osalla syöksytorstista roiskuva vesi kastelee sokkelirakennetta ja sokkelissa havaittiin kosteusjälkiä ja sammal- sekä leväkasvustoa.

Kuvat 14 ja 15. C-osan itäpuolella on nurmikkoa. Sokkelin vierustalla on sepeliä. Sokkelissa on ulkopuolinen EPS-lämmöneristys. C-osalla syöksytorvien roiskevedet kastelevat sokkelirakennetta.

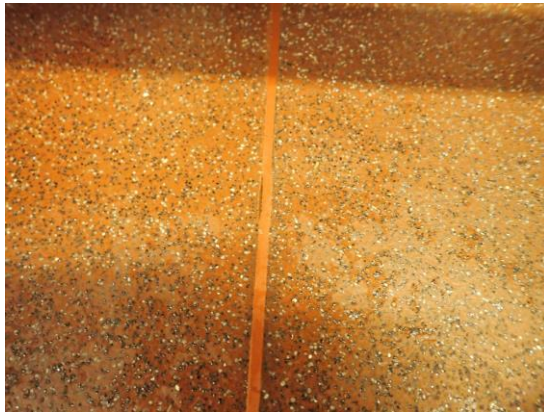
Lattioissa on eri-ikäisiä päällysteitä, jotka ovat hyvässä tai tyydyttävässä kunnossa. Pääosin tiloissa on muovimattopäällysteitä. Luokassa 7 (kuvaamataito, B-osa) on puulattia. WC-tiloissa ja keittiössä (tila 20) on märkätilan muovimattoa. Keittiön muovimaton saumoissa havaittiin paikallisia repeämiä.

Kuva 35. Keittiön muovimaton saumoissa havaittiin paikallisia repeämiä.

- Keittiön muovimaton saumojen paikalliset korjaukset kosteusvaurioiden estämiseksi

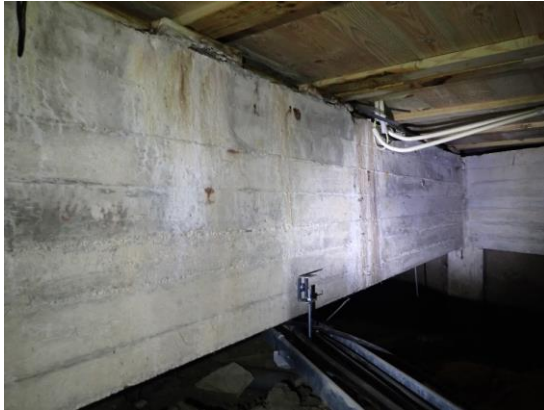
Kuvat 46 ja 47. Keittiötilan astioiden palautuspisteen alapuolella rakenteissa havaittiin vanhoja kosteusjälkiä ja paikallisia vaurioita puurakenteissa. Puunkosteus piikkikosteusmittarilla mitattuna oli hieinan muuta alapohjan puurakenteita korkeampi (p% 18,5) (muualla ~p% 15–16).

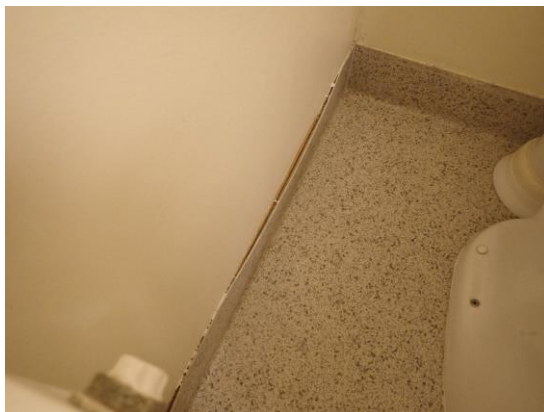
Kuva 53. Tilassa 29 muovimaton ylösnosto on hieman irronnut yläreunasta.

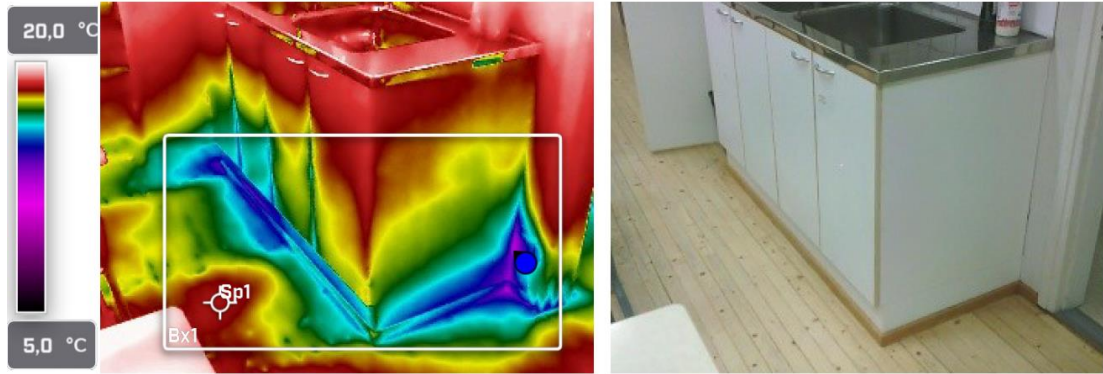
Kuvat 54 ja 55. B-osan kuvaamataidon luokassa (lankkulattia), rakenneliittymissä havaittiin ilmavuo- toa (alopohja - väliseinäliittymät ja alapohja - ulkoseinäliittymät).

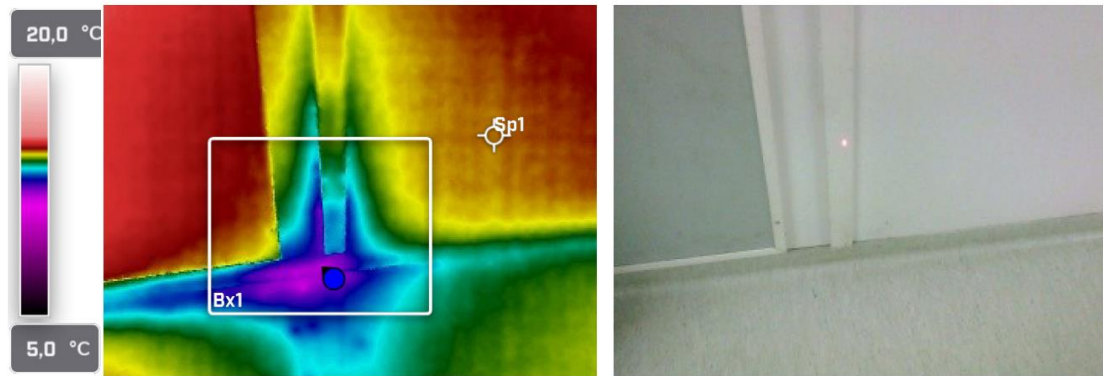
Kuvat 56 ja 57. Rakenneliittymässä väliseinä-väliseinäelementti ja alapohjarakenne havaittiin ilma- vuotoa.

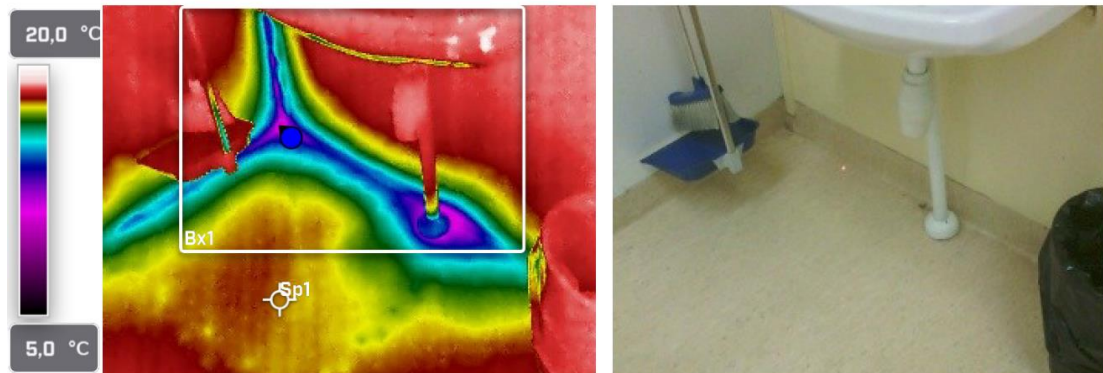
Kuvat 58 ja 59. Ilmavuotoa alapohja-väliseinäliittymissä sekä viemäriämpiviennissä.

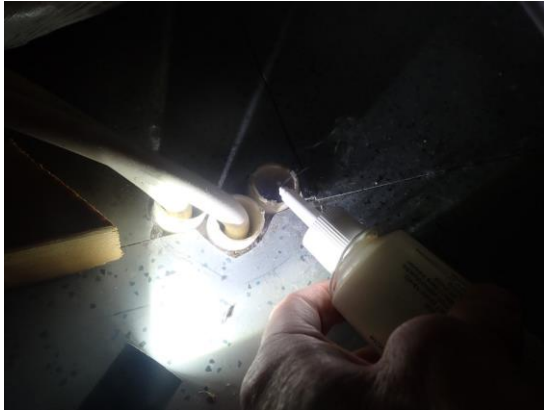
C-osalla ulkoseinä- ja alapohjarakenteen liittymät ovat varsin tiiviitä, mutta merkkiaineko- keessa MA1 lattialiittymässä havaittiin vähäistä pistemäistä ilmavuotoa. C-osan sähkökes- kuksen alapohjaläpivienni on epätiivis.

Kuva 60. C-osan Sähkökeskuksen (käytävä 23) alapohjaläpiviennissä havaittiin merkkisavutarkaste- luissa ilmavirtausta sisätiloihin päin.

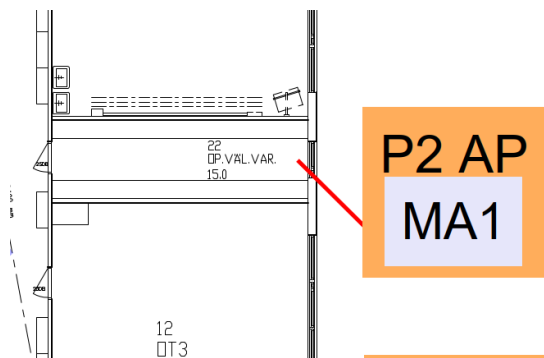
Vuotokohtia havaittiin alapohja - ulkoseinäliittymässä, ikkuna - ulkoseinäliittymässä sekä ulkoseinällä olevan sähkökotelon kiinnikkeen yksittäisen kiinnitysruuvien kohdalla.

Kuvat 61 ja 62. Merkkiainekoe MA1 varastossa 22. Alapohjan eristetilaan syötettyä merkkiainekaasua havaittiin alapohja - ulkoseinäliittymässä, ikkuna - ulkoseinäliittymässä sekä sähkökotelon kiinnikkeen kiinnitysruuvien kohdalla.

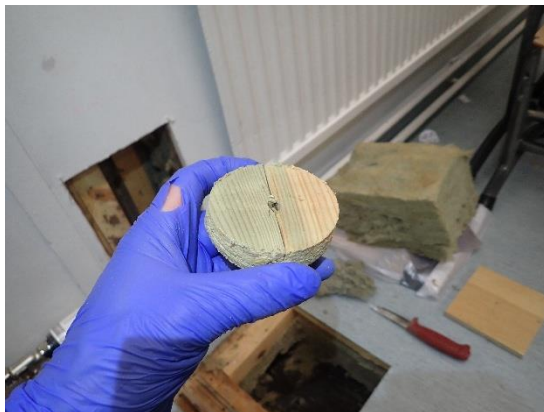
Kuvat 71, 72, 73 ja 74. Rakenneavaus R14 A-osan luokkatilassa OT3. Alapohjan tervapaperissa havaittiin PAH-yhdisteisiin viittaavaa hajua. Ulkoseinän laudan alareunassa havaittiin kohonnuttu puunkosteutta piikkimittarilla. Mineraalivillasta otettiin näyte N10 mikrobianalyysiin. Näytteessä ei esiintynyt mikrobikasvustoa. Alapohjarakenteen elementtiliitoksessa tiivisteenä on vaahtomuovinauhaa, joka on hapertunutta.

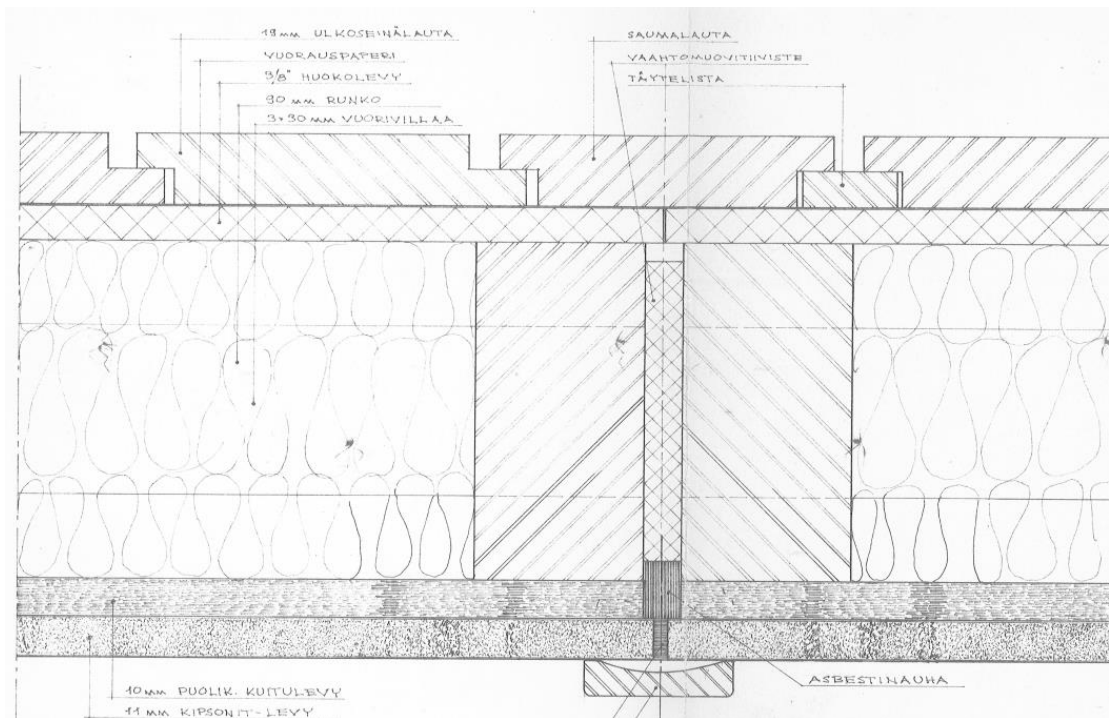
Kuva 79. Alkuperäisen osan ulkoseinärakenne (A3-16, seinäsauman liitos, Rauma Repola 26.11.1970). Huom. liitoskohdassa lähellä sisäpintaa on esitetty **tiivisteeksi asbestinauhaa!**

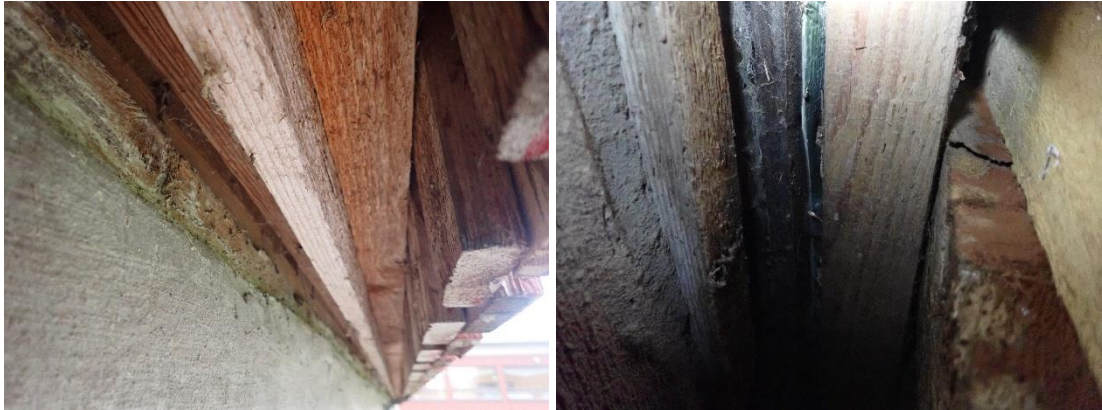
Kuvat 90 ja 91. Julkisivuverhoilun tuuletuksessa ei havaittu puutteita.

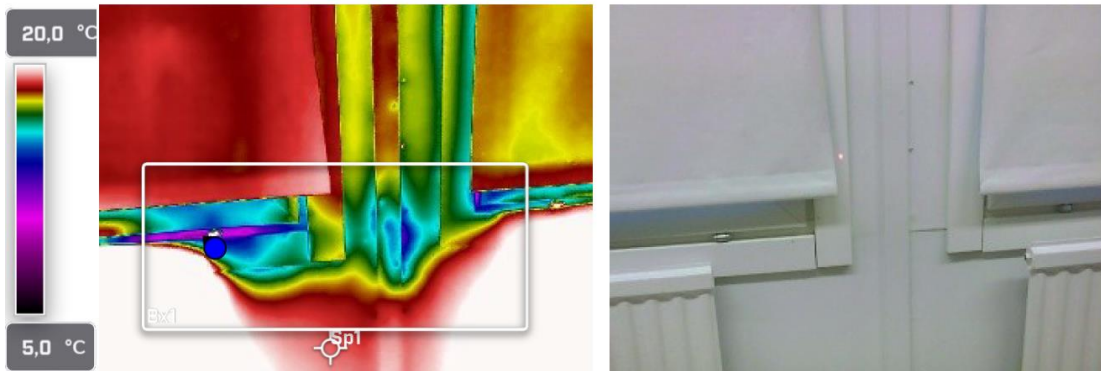
Kuvat 100 ja 101. Ilmavuotoa ikkuna – ulkoseinärakenteen liittymässä sekä elementtirakenteen liittymässä.

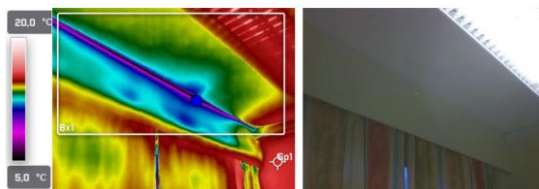
Kuvat 102 ja 103. Ilmavuotoa ulkoseinä – ja yläpohjarakenteen liittymässä.

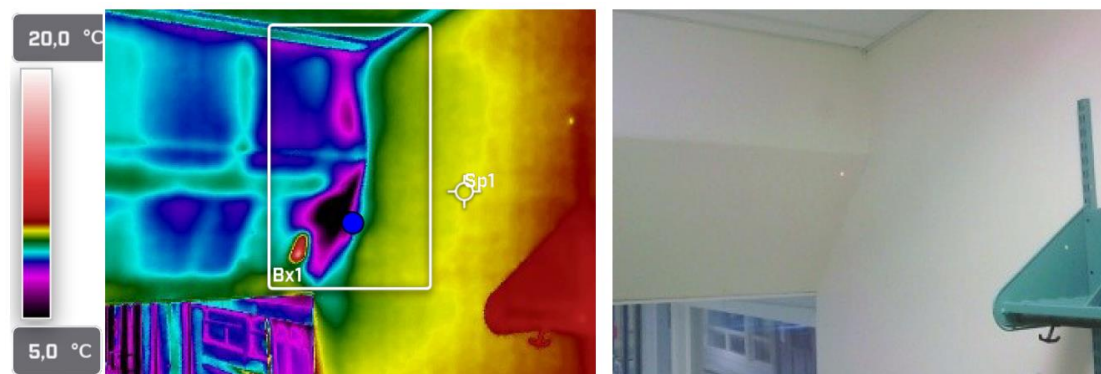
Kuvat 104 ja 105. Ilmavuotoa C-osan ja yhdyskäytävän välisessä ulkoseinäliittymässä.

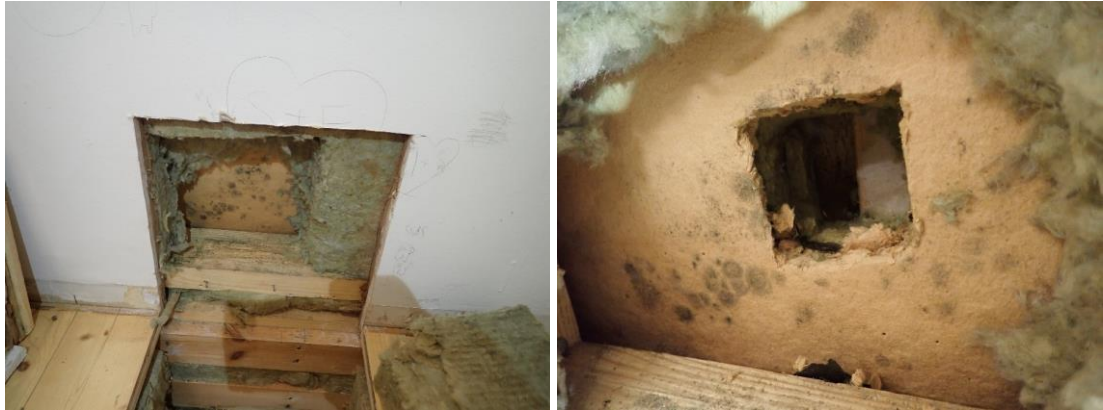
Rakenneavaus **R5** tehtiin B-osan kuvaamataidon luokan ulkoseinän alaosaan luokan ulkonurkan alueelle. Rakenne tarkastettiin julkisivun lomalaudoitukseen asti. Rakenteeseen on lisätty 50 mm ulkopuolinen lisälämmöneristys alkuperäisen puuelementin ulkopuolelle. Vanha julkisivulaudoitus on purettu muutostyön yhteydessä. Avauksessa ei havaittu poikkeavaa hajua eikä puurakenteissa havaittu kohonnutta puunkosteutta piikkimittarilla. Eristetilan takana olevan huokoisen puukuitulevyn sisäpinnassa todettiin näkyvää mikrobikasvustoa. Rakenneavauksesta otettiin näyte N4 (mineraalivilla) ja **N5** (huokoinen puukuitulevy) mikrobianalyysiin. **Näytteessä N5 esiintyy sienikasvustoa.** Ulkoseinän alaohjauspuun päältä otetussa mineraalivillassa (N4) ei havaittu mikrobikasvua.

Kuvat 106 ja 107. Rakennusaukko R5 US tehtiin B-osan kuvaamataidon luokan ulkoseinän alaosaan. Rakennusaukosta otettiin näytteet N4 (mineraalivilla) ja N5 (huokoinen puukuitulevy) mikrobianalyysiin. Mineraalivillassa ei esiintynyt mikrobikasvustoa. **Huokoisessa puukuitulevyssä esiintyy sienikasvustoa.**

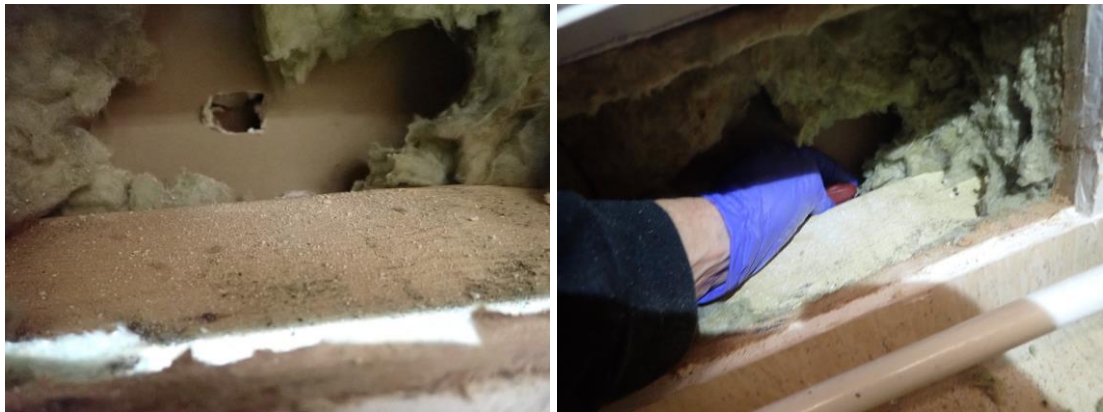
Kuvat 108 ja 109. Rakennusaukko R9 US tehtiin B-osan luokkatilan OT3 ulkoseinän alaosaan. Rakennusaukosta otettiin näyte N7 (mineraalivilla). Mineraalivillassa ei esiintynyt mikrobikasvustoa. Ulkoseinän ja alapohjan lämmöneristetilojen välillä on ilmayhteys.

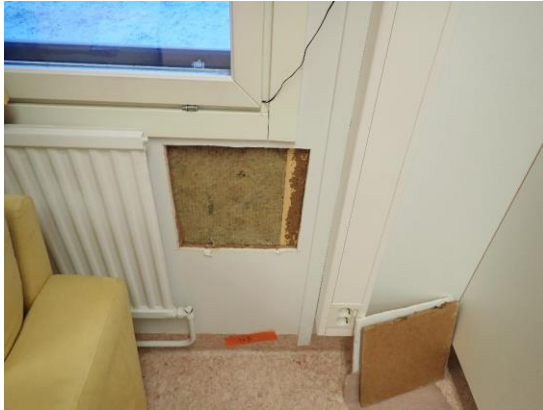
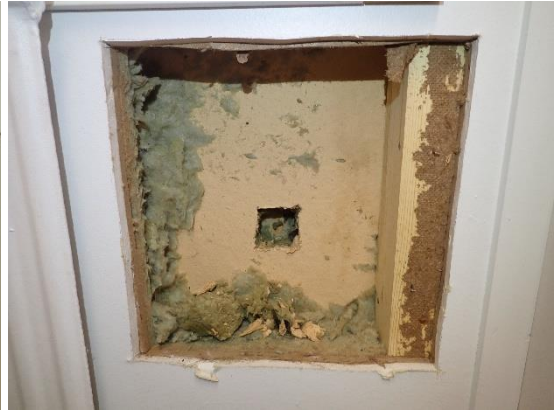
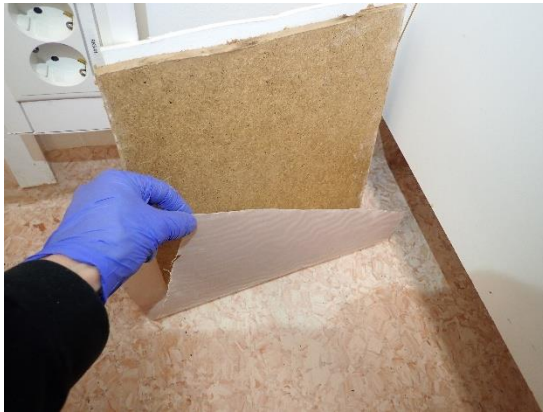
Kuvat 110, 111 ja 112. Rakenneavaus R11 US tehtiin opettajienhuoneen ulkoseinän ikkunan alapuolelle. Rakenneavauksesta otettiin näyte N9 (mineraalivilla). Mineraliivillassa ei esiintynyt mikrobikasvustoa. Rakenneavauksessa oli poikkeavasti höyrynsulkumuovi sisäpinnan kipsilevyn ja kovalevyn välissä.

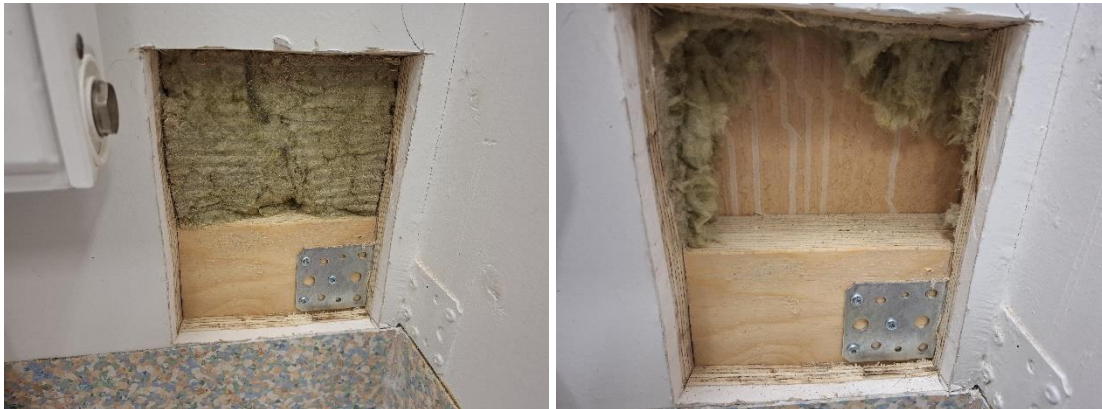
Rakenneavaus **R21** tehtiin ruokalaosan luokan 20 (vanha juhlasali) ulkoseinärakenteeseen. Avauksessa havaittiin valumajälkiä. Puurakenteissa ei havaittu kohonnutta puunkosteutta piikkimittarilla. Mineraalivillasta otettiin näyte **N17** mikrobianalyyysiin. **Näytteessä esiintyy mikrobikasvustoa.** Vanha ulkoseinärakenne on suunnitelmien mukaisesti koolattu ja lisäeristetty sisäpuolelta vanhan ulkoseinärakenteen päälle.

Kuvat 119 ja 120. Rakenneavaus R21 ruokalaosan luokassa 20. Avauksessa ei havaittu viitteitä kosteudesta.

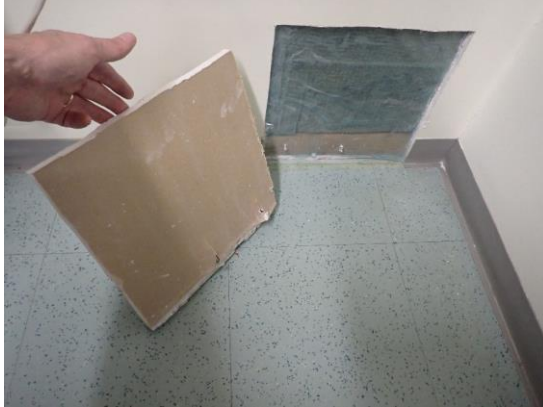
Rakenneavaus **R1** tehtiin C-osan luokkatilan 19 ulkoseinän alaosaan, alueelle, jossa ulkopuolella syöksytörven havaittiin kastelevan sokkelirakennetta. Rakenne tarkastettiin julkisivun lomalaudoitukseen asti. Rakenne on suunnitelmien mukainen. Avauksessa ei havaittu poikkeavaa hajua. Puurakenteissa ei havaittu kohonnutta puunkosteutta piikkimittarilla, eikä mitakaan viitteitä vauriosta. Rakenneavauksesta otettiin näyte **N1** (mineraalivilla) mikrobianalyyysiin. **Näytteessä esiintyy mikrobikasvustoa.** Näyte otettiin alaohjauspuun päältä läheltä ulkopintaa. Alaohjauspuun ja alapohjan betonilaatan välissä on polyuretaanivaahdotus. Ulkoseinän höyrynsulun liitos betonialapohjaan on epätiivis. Rakenneliittymässä

havaittiin merkkipavulla vähäistä ilmapuotoa sisätiloihin päin. Betonisokkelin ja alaohjauspuun välissä on bitumikermikaista, joka on käännetty tuulensuojavillan taakse.

Kuvat 121 ja 122. Rakenneavaus R1 tehtiin C-osan luokkatilan 19 ulkoseinän alaosaan, alueelle, jossa ulkopuolella sadevesirännin havaittiin kastelevan sokkelirakennetta. Rakenneavauksesta otettiin näyte **N1** (mineraalivilla) mikrobianalyysiin. **Näytteessä esiintyy mikrobikasvustoa.**

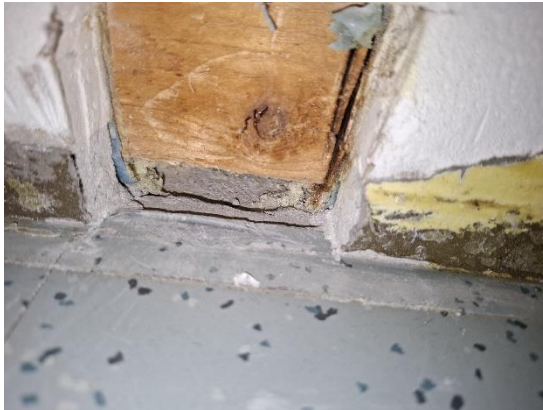
Kuva 123. Varaston 22 ulkoseinän alaohjauspuun ja alapohjan betonilaatan välissä on polyuretaanivaahdotus.

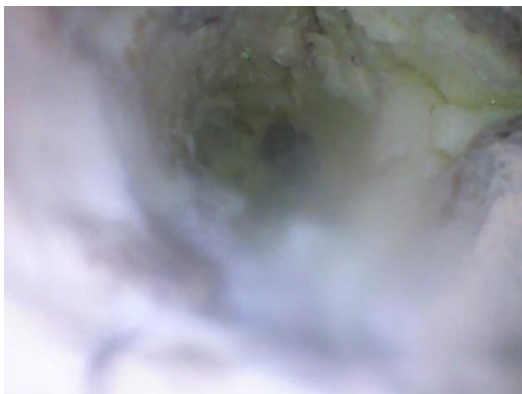
Kuva 124. Tarkastusporaus (P1). Sokkelihalkaisuna on polyuretaanilevy.

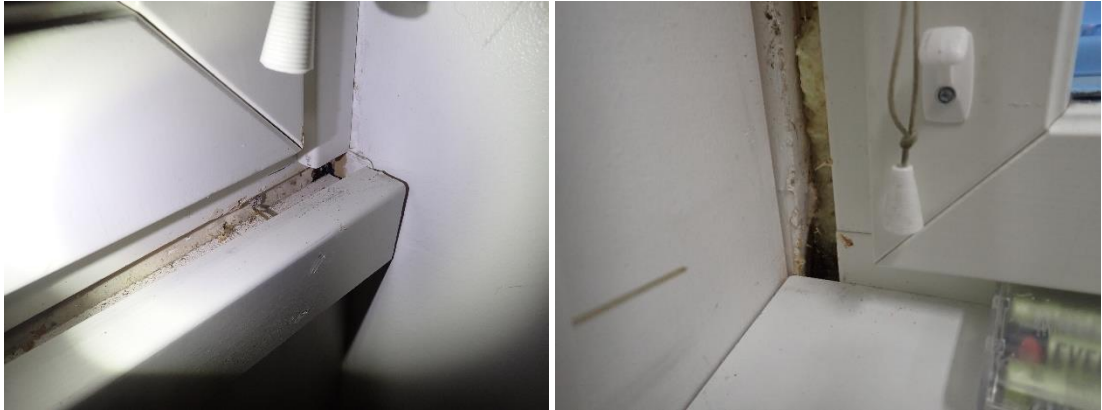
Kuvat 138 ja 139. Ikkuna - ulkoseinäliittymässä on polyuretaanivaahdotus (R20 ikkuna, ruokalaosa, tila 20). Merkkisavutarkasteluissa liittymässä havaittiin heikkoa ilmavirtausta sisätiloihin päin.

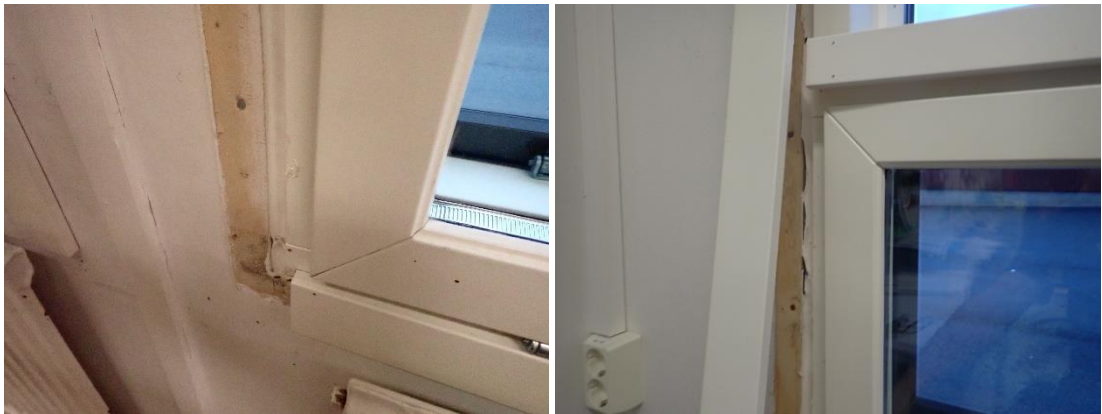
Kuvat 140 ja 141. B-rakennusosalla ikkuna - ulkoseinäliittymässä on elastinen saumamassa (R7 ikkuna, tila 9). Saumamassassa on rakoja. Merkkisavutarkasteluissa liittymässä havaittiin ilmavirtausta sisätiloihin päin. Myös A-rakennusosalla ikkuna - ulkoseinäliittymässä on elastinen saumamassa (R13 ikkuna, tila 5). Saumamassassa on rakoja. Merkkisavutarkasteluissa liittymässä havaittiin ilmavirtausta sisätiloihin päin.

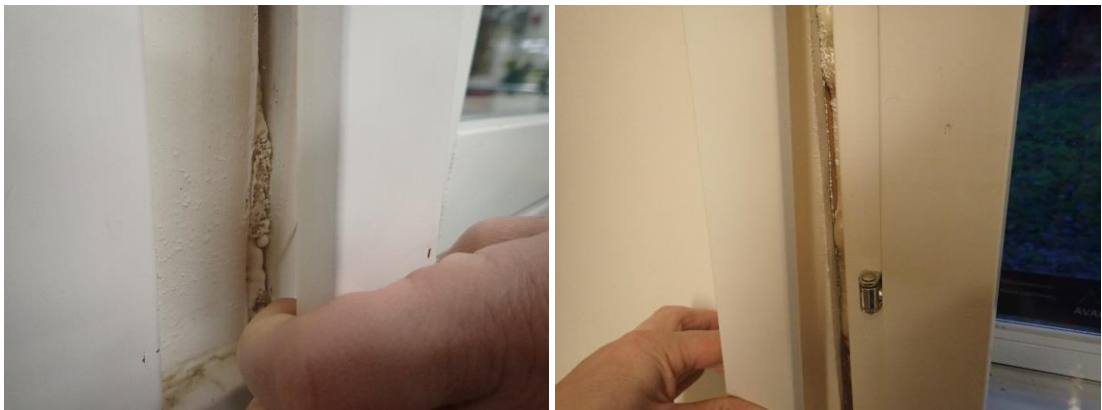
Kuvat 142 ja 143. C-rakennusosan ikkuna - ulkoseinäliittymässä on polyuretaanivaahdotus. (R3 ikkuna, tila 19), (R2 ikkuna, tila 22). Merkkisavutarkasteluissa liittymässä havaittiin heikkoa ilmavirtausta ulospäin.

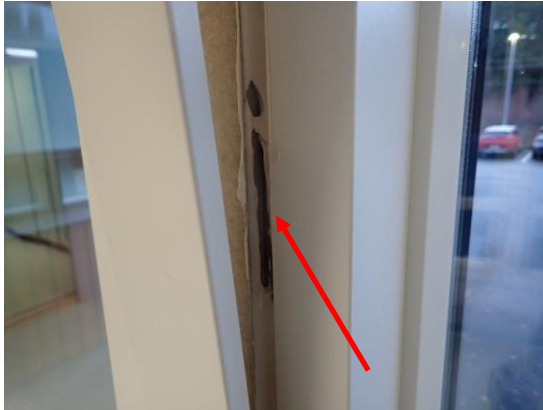
Kuva 144. B- ja C-rakennusosien välisen yhdyskäytävän ikkuna - ulkoseinäliittymässä on elastinen saumamassa (R4 ikkuna, yhdyskäytävä). Saumamassassa on isoja rakoja. Merkkisavutarkasteluissa liittymässä havaittiin heikkoa ilmavirtausta sisätiloihin päin.

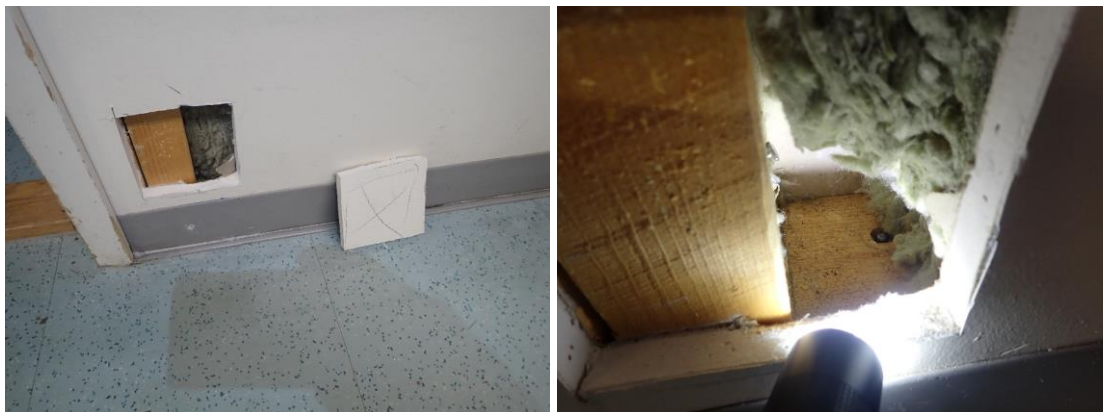
Rakenneavaus R22 tehtiin C-osan luokkatilan 12 käytävän puoleisen väliseinän alaosaan. Rakenne tarkastettiin käytävän puoleiseen kipsilevyypintaan asti. Väliseinä on mineraalivillalla eristetty. Avauksessa ei havaittu poikkeavaa hajua. Rakenneavauksesta otettiin materiaalinäyte N2 mineraalivillasta. Näytteessä ei esiintynyt mikrobikasvustoa. Alaohjauspuu on betonilaatan päällä. Puurakenteissa ei havaittu kohonnutta puunkosteutta piikkimittarilla.

Kuvat 147 ja 148. Rakenneavaus R22. Avaus tehtiin C-osan luokkatilan 12 käytävän puoleisen väliseinän alaosaan. Rakenneavauksesta otettiin näyte N2 (mineraalivilla) mikrobialyysiin. Näytteessä ei esiintynyt mikrobikasvustoa.

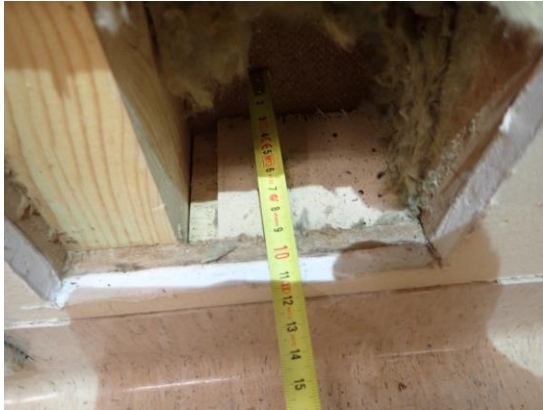
Kuva 149. Rakenneavaus R23. Avaus tehtiin B-osan luokkatilan OT3 käytävän puoleisen väliseinän alaosaan. Rakenneavauksesta otettiin näyte N8 (mineraalivilla) mikrobianalyyysiin. Näytteessä ei esiintynyt mikrobikasvustoa.

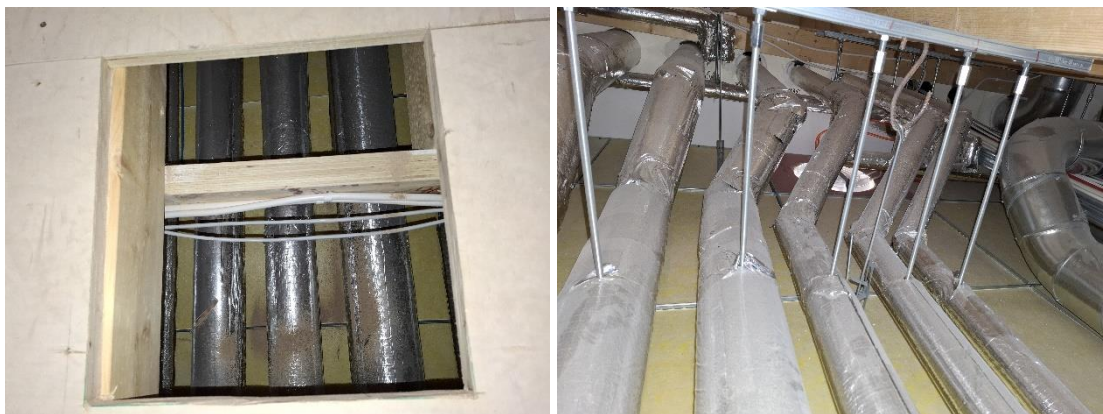
Kuvat 153 ja 154. Rakennearaus R24.

Välipohjarakenteen alapuolella on t-lista alakatto. Alakaton mineraalivillaiset akustiikkalevyt ovat reunoiltaan avoimia. Alakattotilat ovat siistit. Muita avoimia mineraalivillapintoja ei havaittu. IV-konehuoneen välipohjarakenteen putkiläpiviennistä tarkasteltuna välipohjarakenne vastaa suunnitelmia. Läpiviennin kohdalla havaittiin vanhoja kuivuneita kosteusjälkiä.

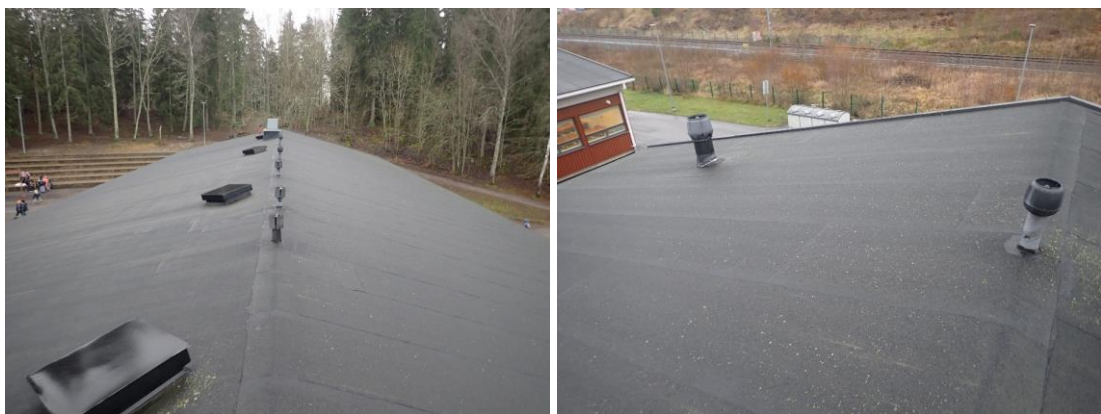
Kuvat 163 ja 164. Yleiskuvia vesikatolta.

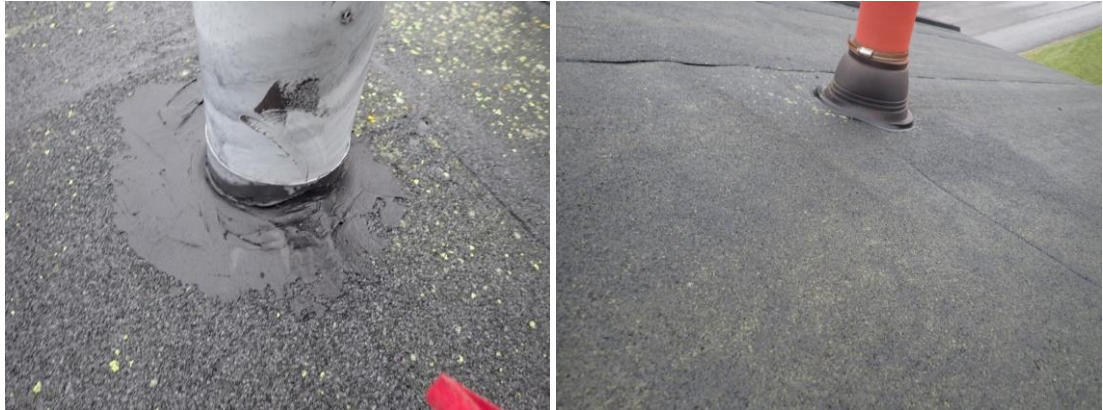
Kate on yleisesti hyväkuntoinen. Katteessa havaittiin yksittäisiä kupruja ja katteen pinnassa on vähäistä sammal- tai jäkäläkasvustoa. Vesikaton läpivientejä on havaintojen mukaan tiivistetty jälkikäteen. Tutkimushetkellä ei havaittu aktiivisia vesivuotoja yläpohjatilan puolella.

Kuvat 165 ja 166. Katteessa havaittiin yksittäisiä kupruja ja katteen pinnassa on vähäistä sammal- tai jäkäläkasvustoa. Vesikaton läpivientejä on havaintojen mukaan tiivistetty jälkikäteen.

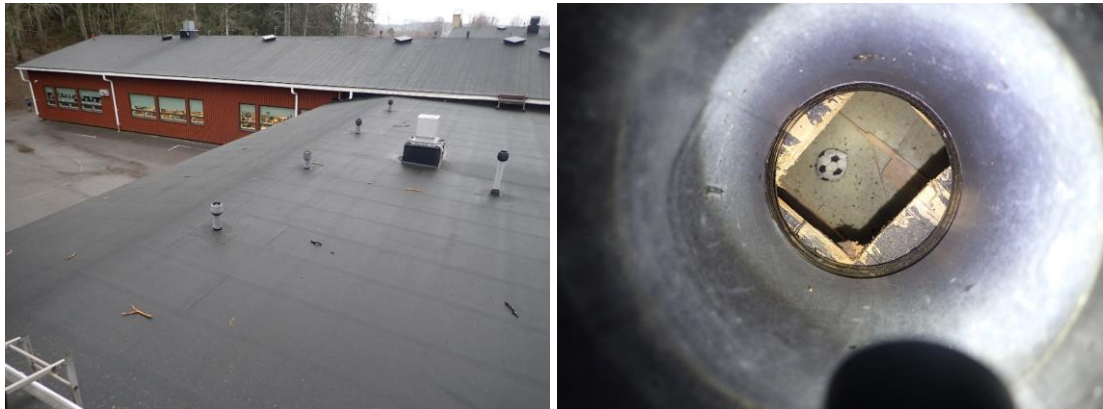
Kuvat 167 ja 168. Yleiskuva A-osan vesikatoilta opettajienhuoneen kohdalta. Bitumikermikate on asennettu vuoden 2004 vesikaton muutostöiden aikana. Yläpohjatila tuulettaa räystäiden ja harjatuuletusventtiilien kautta. Havaintojen perusteella vanha vesikattorakenne on paikoillaan ja siihen on tehty tuuletusaukkoja.

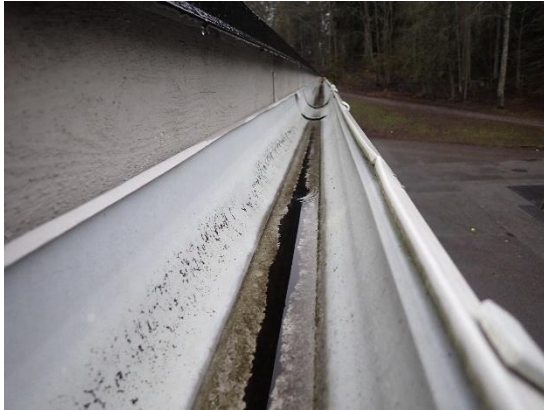
Sadevesikouruissa on A-osalla yleisesti kallistus- ja kiinnityspuutteita. Paikoin sadevesikourut ovat vääntyneet joko lumikuorman tai päälle astumisen takia. Vesi makaa sadevesikouruissa monin paikoin.

Kuva 169. Paikoin sadevesikourut ovat vääntyneet ja vesi makaa sadevesikouruissa monin paikoin.

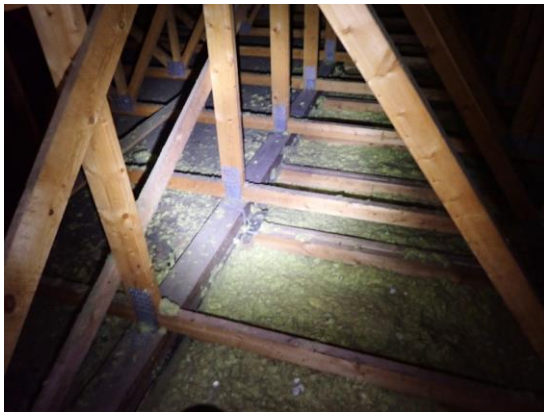
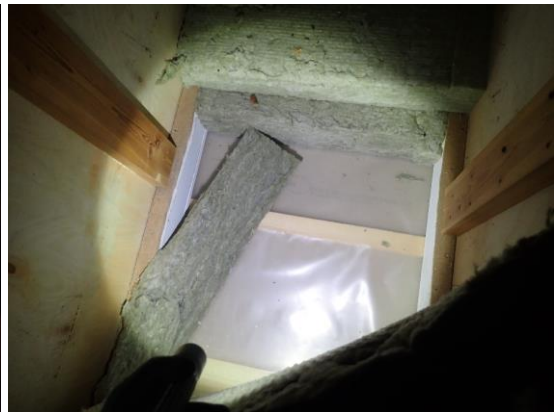
Kuvat 170 ja 171. Yläpohjatilassa rakennusosan keskialueella vanha vesikate ja aluslaudoitus on purettu. Puretulla alueella lämmöneristeet ja höyrynsulkumuovi on osin uusittu. Muualla yläpohjarakenne on alkuperäinen.

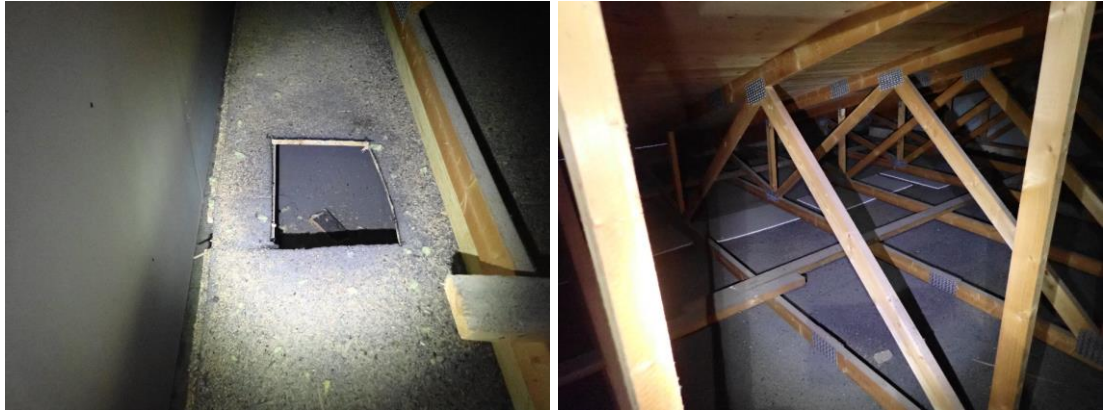
Kuvat 172 ja 173. Reuna-alueilla vanhat vesikatto- ja yläpohjarakenteet ovat jäljellä ja niihin on tehty tuuletusaukot. Tuuletusaukot on osittain suljettu kipsilevypaloin.

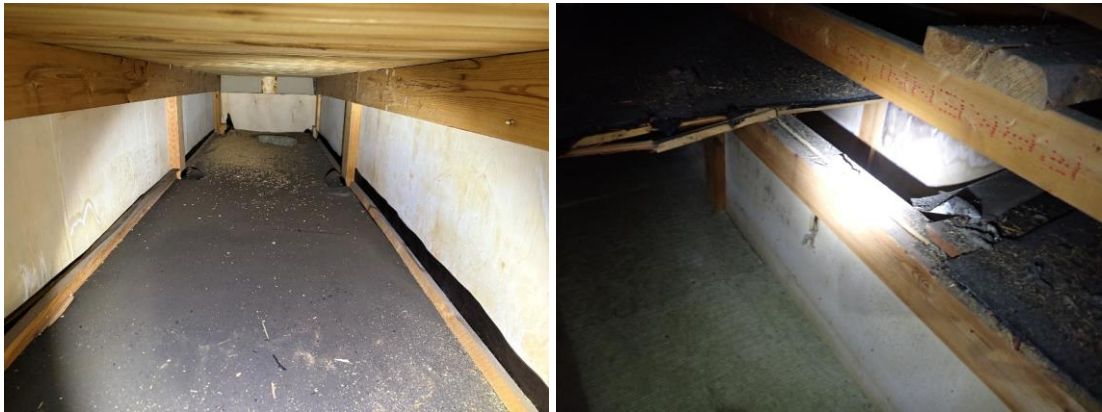
Kuvat 174 ja 175. Yläpohjarakenteissa on monin paikoin havaittavissa vanhoja vesivuotojälkiä ja mikrobikasvun aiheuttamaa pilkkuuntumista.

Yläpohjarakenteen ilmatiiveys on huono ja rakenteissa havaittiin monin paikoin vauriojälkiä. Lisäksi yläpohjarakenteen lämmöneristävyys on nykymittapuulla huono. Yläpohjarakenne suositellaan uusimaan raskaasti peruskorjauksen yhteydessä. Korjauksen yhteydessä vanhat sisäverhouslevyt, ilman- ja höyrinsulut, lämmöneristeet ja kaikki vanha käytöstä poistettu ilmanvaihtotekniikka puretaan. Vesikaton puurakenteissa olevat vauriot korjataan ja poistetaan vanhat alkuperäiset bitumikermikatteet aluslautoineen. Tämän jälkeen uusi yläpohjarakenne toteutetaan huomioiden rakenteen hyvä lämmöneristävyys ja ilmatiiveys. Ilmatiiveys tulee huomioida kaikissa rakenneliittymissä (ulkoseinä - yläpohja sekä väliseinä - yläpohja) ja yläpohjarakenteen läpivienneissä. Toimenpiteiden yhteydessä räystäsalueille tuulenhjainten asennukset.

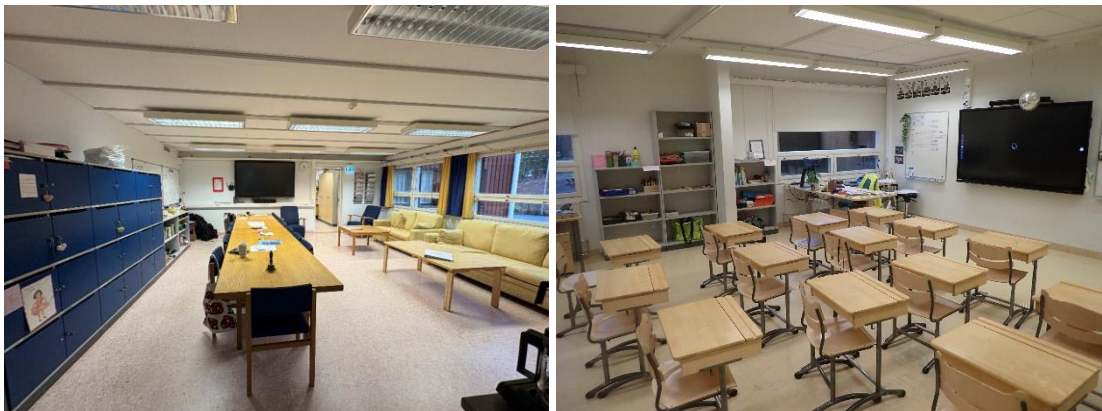
Kuvat 176 ja 177. Sisäkattopintoina A-osan tiloissa on maalattu kipsilevy. Kipsilevypinnalla on mineraalivillaisia akustiikkalevyjä, joiden reunat on suljettu pinnoituksin.

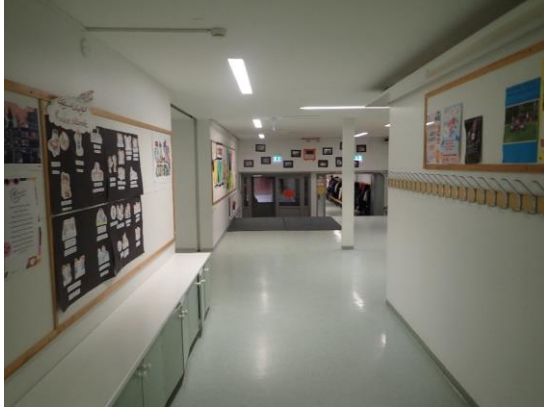
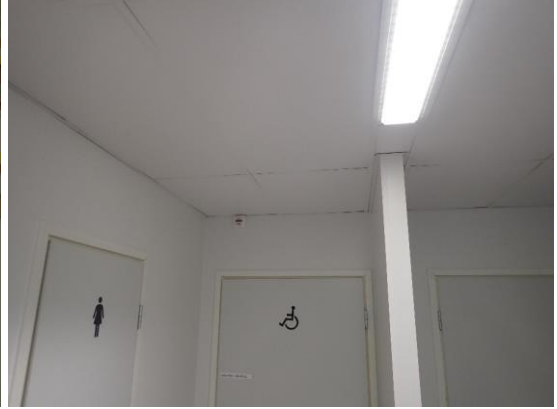
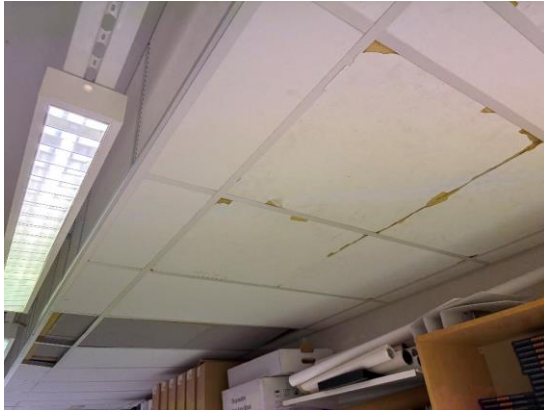
Kuvat 178, 179 ja 180. A-osan käytävillä sisäkattopintana on kiinteä maalattu kipsilevykatto. Paikoin on myös t-lista-alakattoja, joissa on akustiikkalevytyks. Vanhemmissa t-lista-alakatoissa on reunoiltaan avoimia mineraalivillaisia akustiikkalevytyksiä ja osa levyistä on myös pinnoiltaan rikkoontuneita (tila 101).

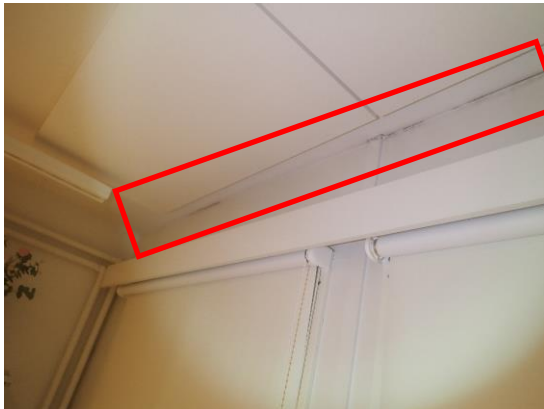
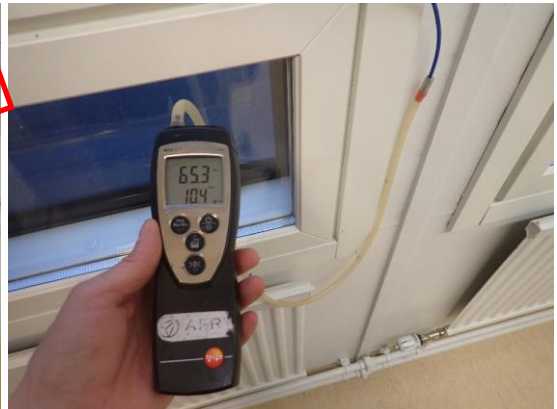
Kuvat 181 ja 182. A-rakennusosalla tilassa OT2 yläpohja – ulkoseinäliittymässä havaittiin viitteitä rakenneliittymän ilmavuodoista. Tutkimushetkellä tilasta mitattiin hetkellinen paine-ero ulkovaipan yli ja tila oli noin 65 Pa alipaineinen ulkoilmaan nähden.

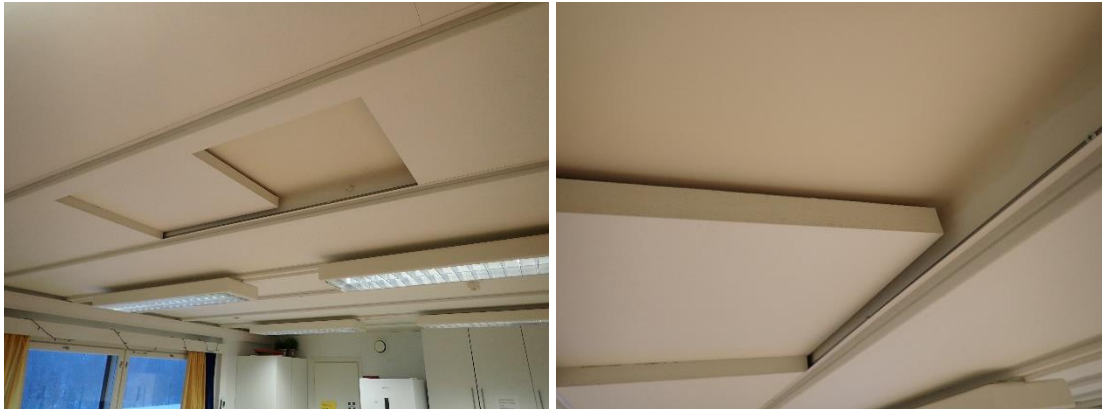
Kuvat 185 ja 186. (AK9). Opettajienhuoneessa alakattorakenteessa on reunoiltaan suljetut akustiikkalevyt.

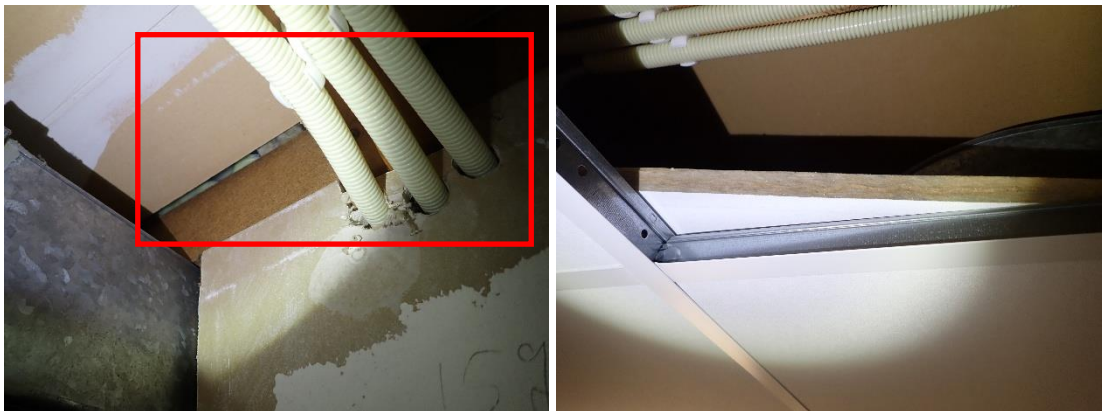
Kuvat 187 ja 188. (AK10) Opettajienhuoneen miesten wc-tilan alakaton yläpuolella havaittiin merkittävää ilmavuotoa yläpohjatilasta sisätiloihin päin merkisavutarkastelussa ja lämpökuvauksessa (AK10).

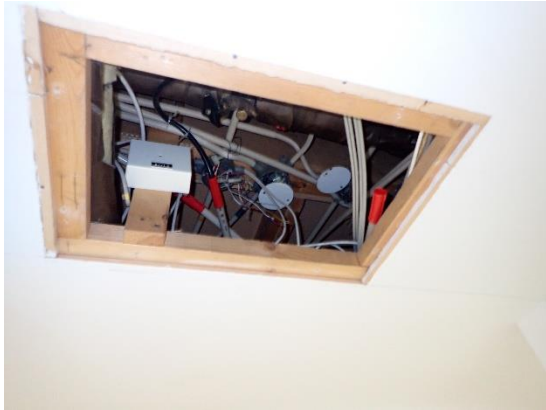
Kuvat 189 ja 190. (AK11). Alakattotilaa ei tilan ahtauden takia päästy tarkastelemaan tarkemmin. Tarkastusluukussa on vähän vanhoja kosteusjälkiä.

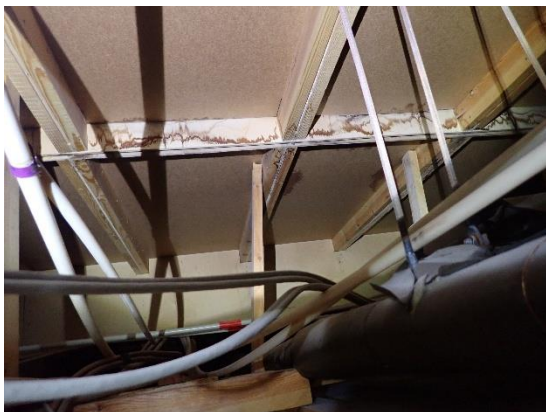
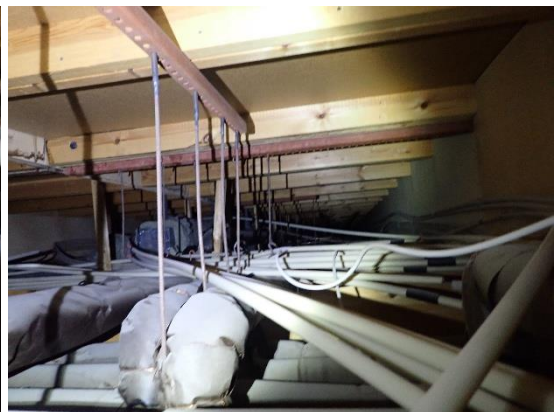
Kuvat 193 ja 194. (AK13) Yläpohjarakenteen alapinnassa on havaittavissa vanhoja vesikaton vuotojälkiä. Alakattotilassa on runsaasti pölyä.

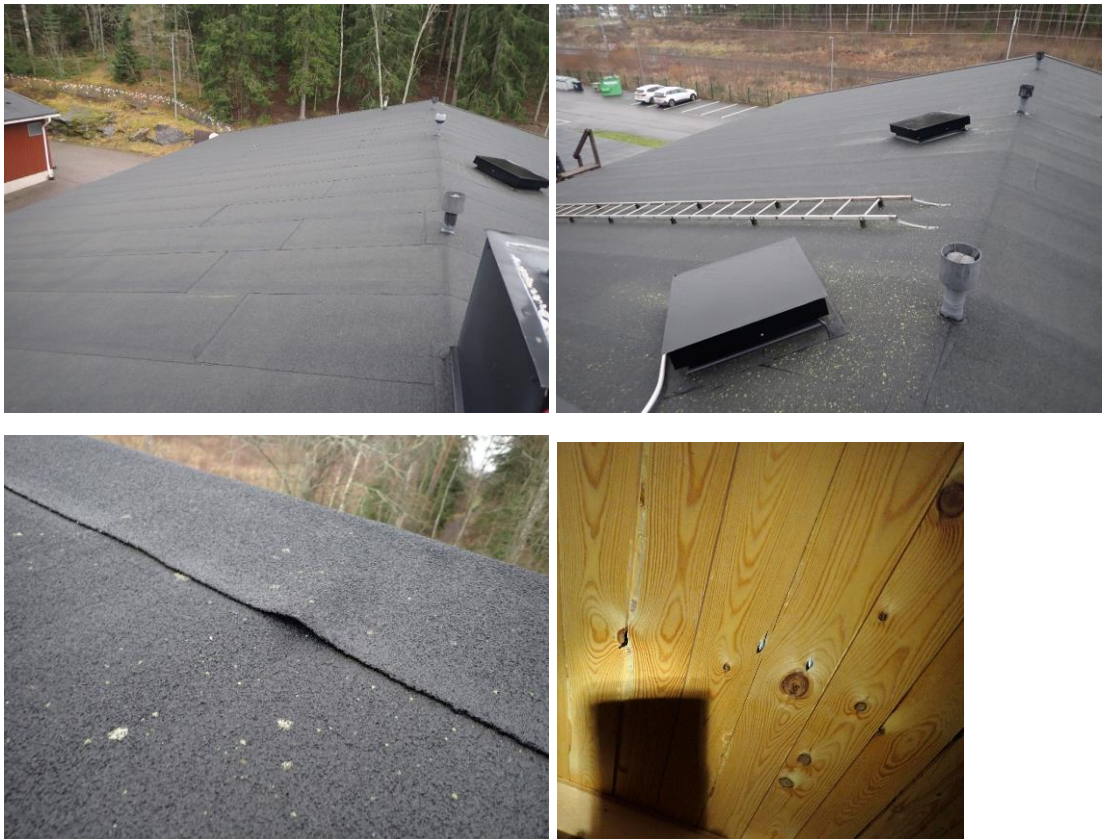
Kuvat 197, 198, 199 ja 200. Yleiskuva vesikatolta. Bitumikermikate on asennettu vuoden 2004 vesikaton muutostöiden aikana. Katteessa on havaittavissa yksittäisiä epätiiviyyskohtia saumoissa. Lapetikoiden kiinnityskohdissa ei havaittu vesivuotoja.

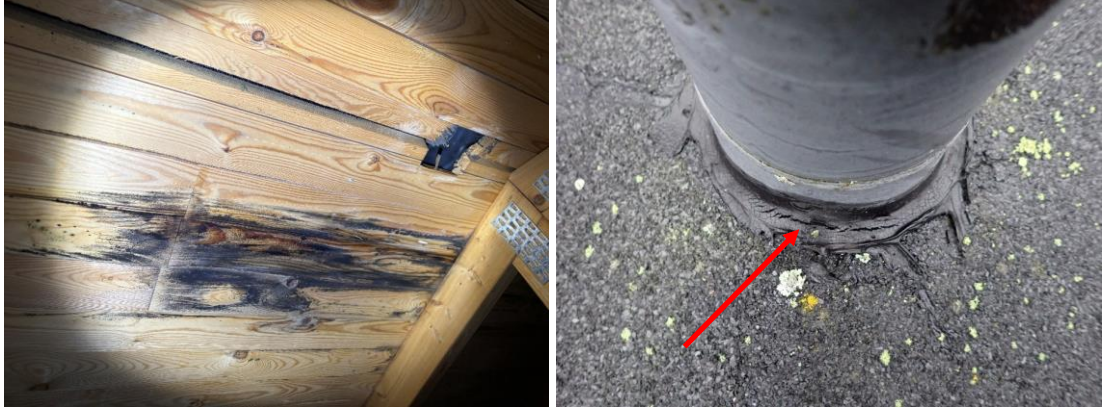
Kuvat 201 ja 202. Yksittäisen harjatuuletusventtiin läheisyydessä havaittiin märkä kohta aluslaudoituksessa. Tiivistysmassa tuuletusventtiin alaosassa on murtunut.
