Tutkimusselostus

Aunelan koulu

Kosteus- ja sisäilmatekninen kuntotutkimus

9.3.2026

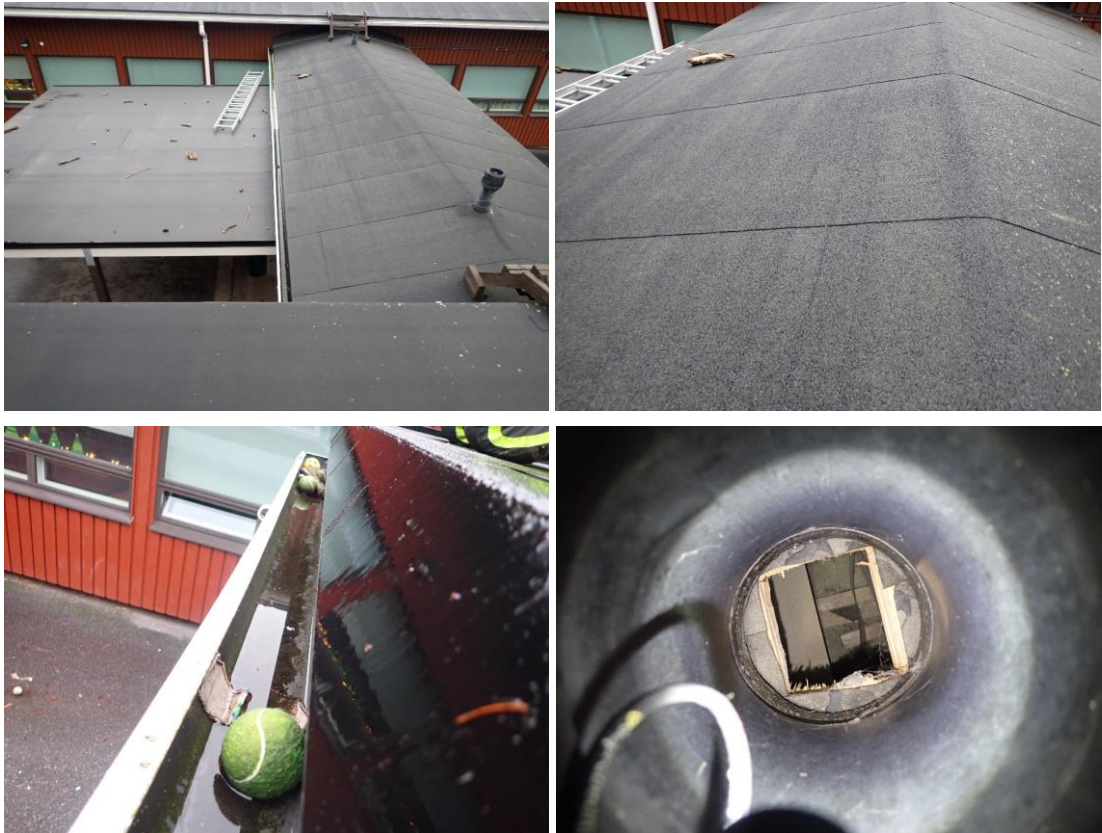
Kuvat 203, 204, 205 ja 206. B- ja C-osan välinen yhdyskäytävä ja sisäänkäynnin katos. Katteessa on havaittavissa vähäistä pinnan halkeilua ja sammal- tai jäkäläkasvustoa. Sisäänkäyntikatoksen sadevesikouru oli tukossa tennispalloista. Pallot poistettiin tutkimuksen yhteydessä. Yläpohjatila tuulettuu räystäiden ja harjatuuletusventtiilien kautta. Havaintojen perusteella vanha vesikattorakenne on paikoillaan ja siihen on tehty tuuletusaukkoja.

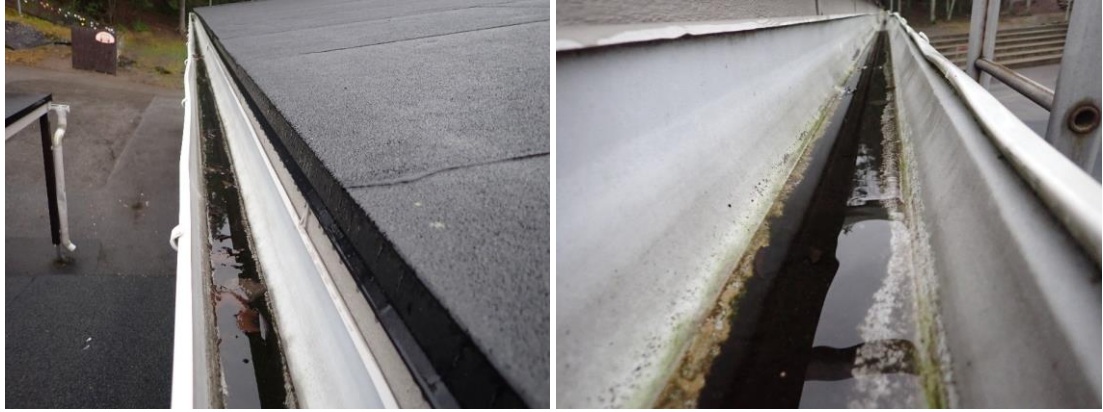
Kuvat 207 ja 208. Sadevesikouruissa B-osalla yleisesti kallistus- ja kiinnityspuutteita. Paikoin sadevesikourut ovat vääntyneet joko lumikuorman tai päälle astumisen takia. Vesi makaa sadevesikouruissa monin paikoin.

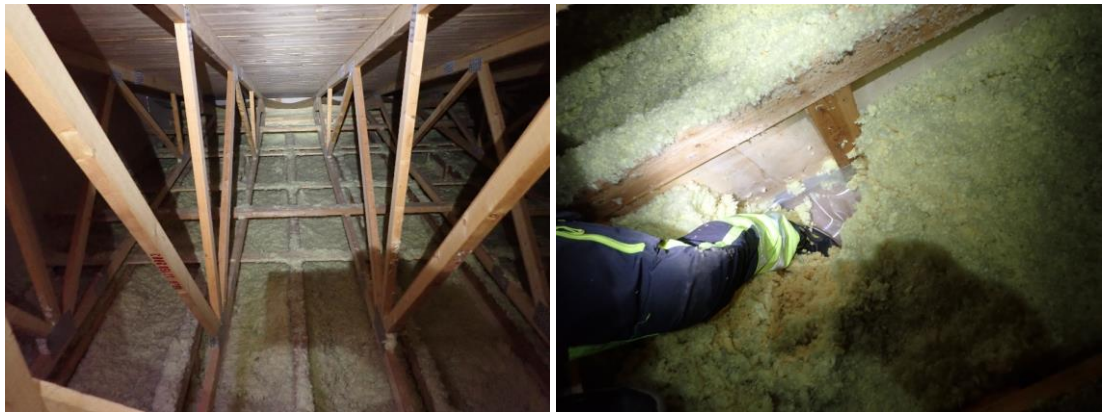
Kuvat 209 ja 210. Yleiskuvat yläpohjatilasta rakennusosalta B. Yläpohjatila tuulettuu räystäiden ja harjatuuletusventtiilien kautta. Räystäällä on tuulenojaimet. Rakennusosalta B vanha vesikate aluslautoineen on purettu kokonaisuudessaan. Höyrynsulkuna on rakennusmuovi ja lämmöneristeenä puhallusvillaa.

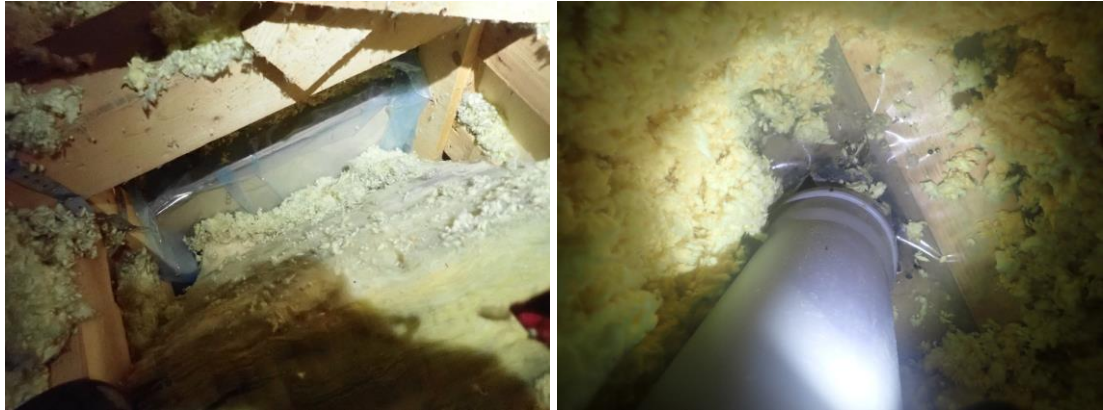
Kuvat 211 ja 212. Höyrynsulkumuovin limitykset, liitokset ja läpiviennit ovat epätyydyttäväitä.

Yläpohjarakenteen ilmatiiveys on huono ja rakenteissa havaittiin monin paikoin vauriojälkiä. Lisäksi yläpohjarakenteen lämmöneristävyys on nykymittapuulla huono. Yläpohjarakenne suositellaan uusimaan raskaasti peruskorjauksen yhteydessä. Korjauksen yhteydessä vanhat sisäverhouslevyt, ilman- ja höyrinsulut, lämmöneristeet ja kaikki vanha käytöstä poistettu ilmanvaihtotekniikka puretaan. Vesikaton puurakenteissa olevat vauriot korjataan ja poistetaan vanhat alkuperäiset bitumikermikatteet aluslautoineen. Tämän jälkeen uusi yläpohjarakenne toteutetaan huomioiden rakenteen hyvä lämmöneristävyys ja ilmatiiveys. Ilmatiiveys tulee huomioida kaikissa rakenneliittymissä (ulkoseinä - yläpohja sekä väliseinä - yläpohja) ja yläpohjarakenteen läpivienneissä. Toimenpiteiden yhteydessä räystäsalueille tuulenhjainten asennukset.

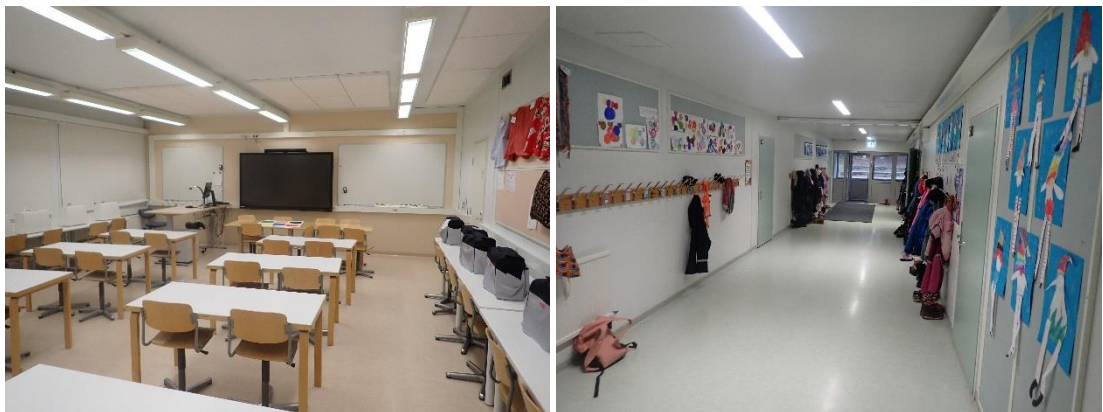
Kuvat 213 ja 214. Sisäkattopintoina B-osan tiloissa on maalattu kipsilevy. Kipsilevyypinnalla on mineraalivillaisia akustiikkalevyjä, joiden reunat on suljettu pinnoituksin. Käytävätiloissa on kiinteä maalattu kipsilevykatto.

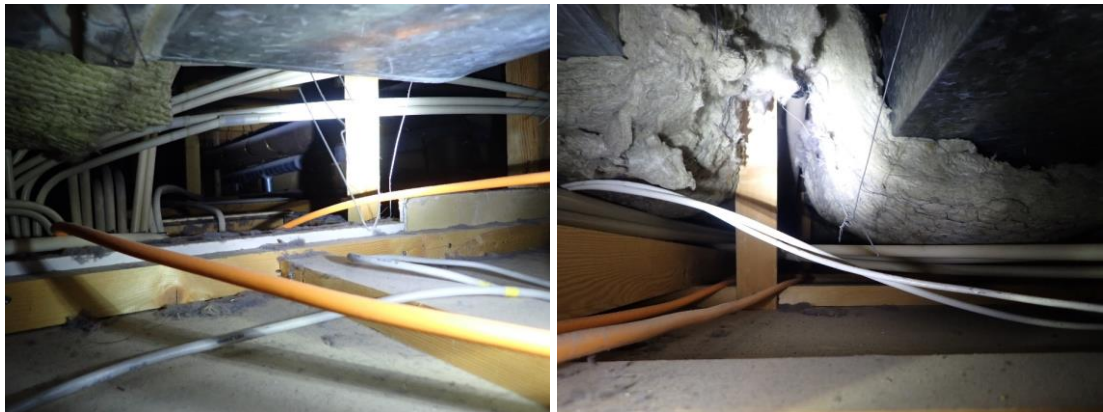
Kuvat 219 ja 220. (AK6) B-osan käytävällä alakattotilassa on runsaasti pölyä ja avoimia mineraalivillaisia putki- ja IV-kanavaeristeitä.

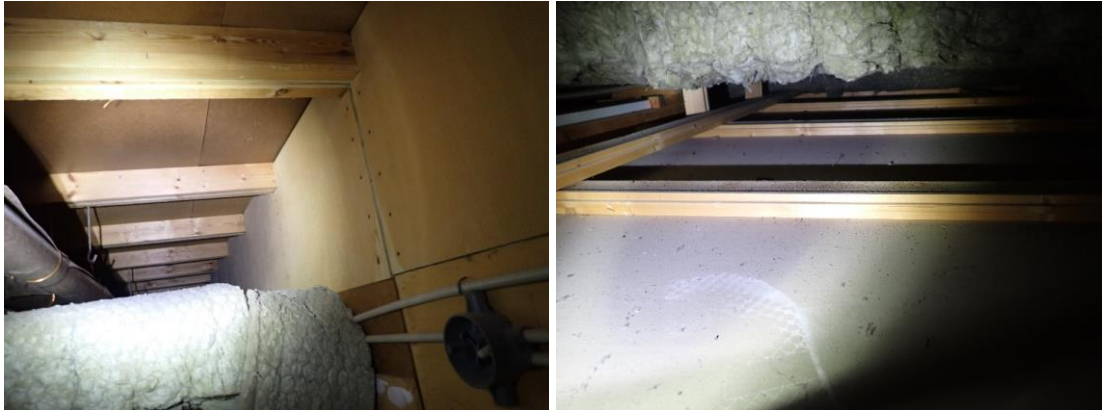
Kuvat 221 ja 222. (AK7) B-osan käytävällä alakattotilassa on runsaasti pölyä ja avoimia mineraalivillaisia putki- ja IV-kanavaeristeitä.

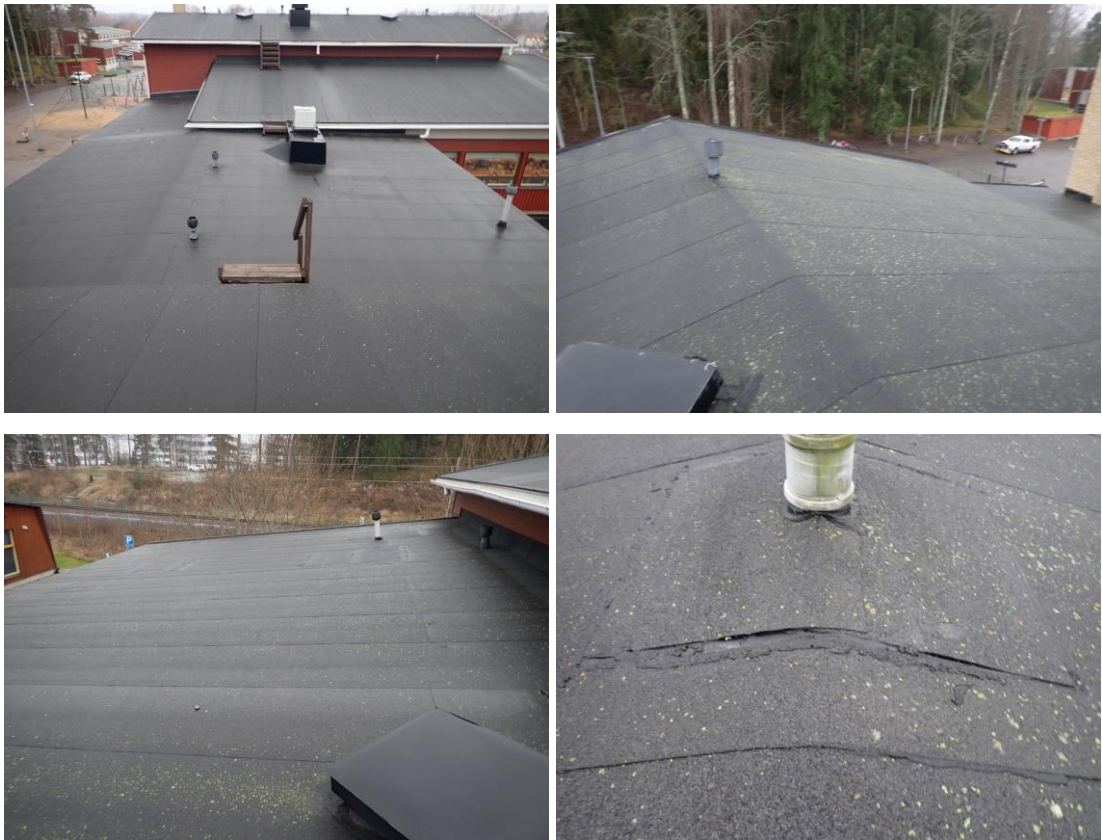
Kuvat 223, 224, 225 ja 226. Yleiskuvia ruokalaosan vesikatolta. Kate on yleisesti hyväkuntoinen. Vesikatteen pinnassa on vähäistä sammal- tai jäkäläkasvustoa. Vesikaton läpivientejä on havaintojen mukaan tiivistetty jälkikäteen.

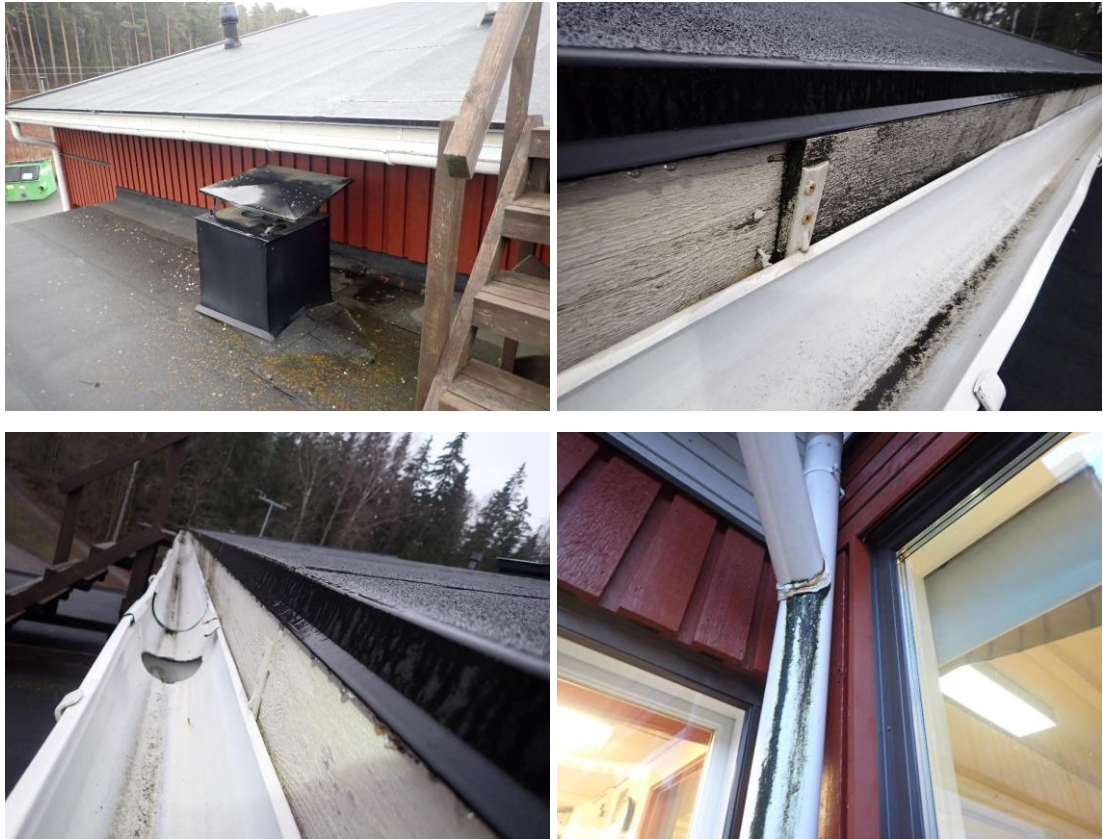
räystäsylyitys tällä alueella on lyhyt ja vedet eivät ohjautu kunnolla sadevesikouruun. Sadevesikouruissa on lisäksi ruokalaosalla yleisesti kallistus- ja kiinnityspuutteita. Paikoin sadevesikourut ovat vääntyneet joko lumen tai päälle astumisen takia. Vesi makaa sadevesikouruissa monin paikoin. Yksittäistä syöksytorvea on tiivistetty elastisella massalla keittiön ja ruokasalin kulmassa, mutta syöksytorvi vuotaa edelleen. Viitteitä seinärakenteen kastumisesta ei havaittu.

Kuvat 227, 228, 229 ja 230. Rakennuksen korkeimman osan (vanha juhlasali) vesikatolla itäpuolen räystääslaudoitusta on sadevesikourujen kiinnityksen peittämisen vuoksi vasten vesikatkon reunapeltiä ja kattovedet valuvat paikoin räystääslaudoille. Yksittäistä syöksytorvea on tiivistetty elastisella massalla keittiön ja ruokasalin kulmassa, mutta syöksytorvi vuotaa edelleen.

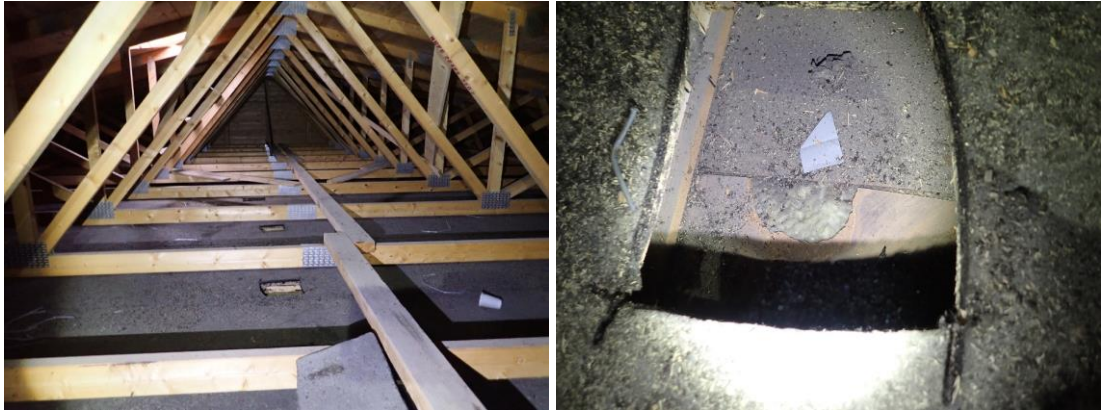
Kuvat 231 ja 232. Yleiskuvat yläpohjatilasta vanhan juhlasalin kohdalta. Yläpohjatila tuulettuu räystäiden ja harjatuuletusventtiilien kautta. Vanhaan vesikattorakenteeseen on tehty tuuletusaukkoja.

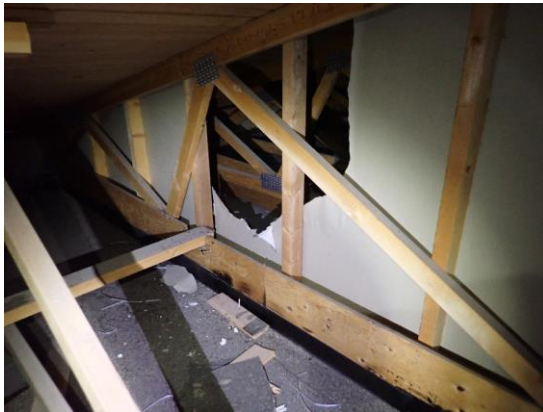
Kuva 233. Yläpohjatilassa oleva palokatkoseinä on rikottu.

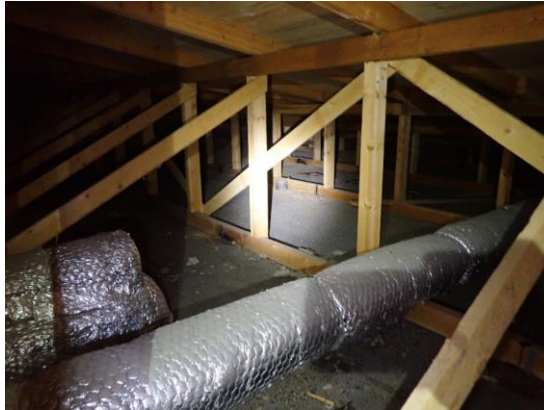
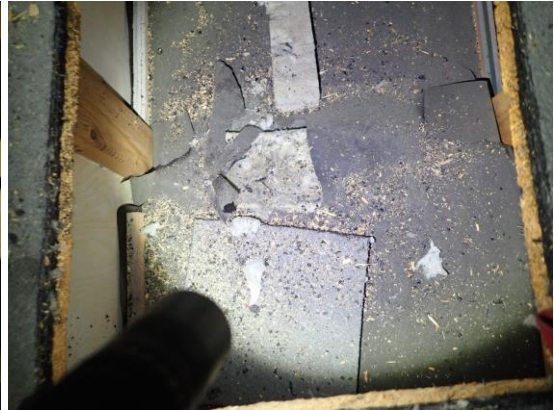
Kuvat 234 ja 235. Yleiskuvat yläpohjatilasta vanhan vahtimestarin asunnon yläpuolelta. Yläpohjatila tuulettuu räystääiden ja harjatuuletusventtiilien kautta. Vanhaan vesikattorakenteeseen on tehty tuuletusaukkoja.

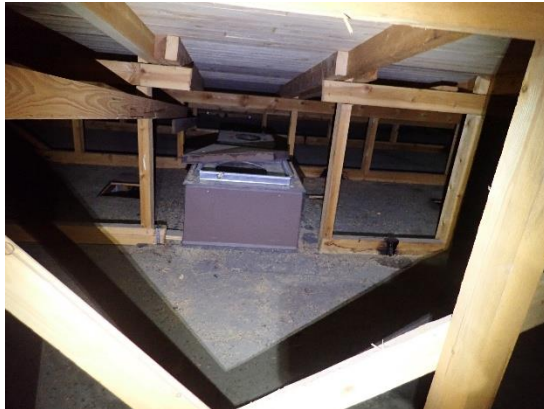
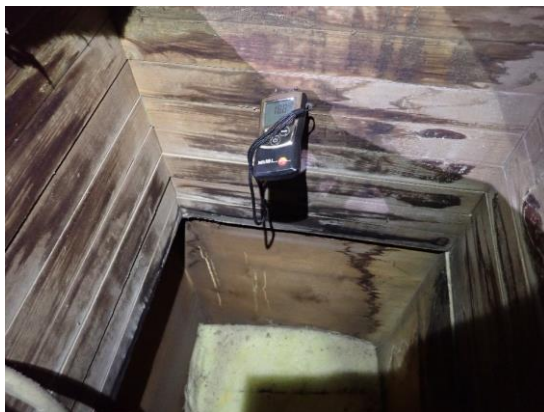
Kuvat 236, 237, 238 ja 239. Vanhan vahtimestarin asunnon yläpuolella yläpohjatilassa on kaksi vanhaa käytöstä poistettua ilmanvaihtokanavaa, joiden ummistus on puutteellinen. Sisäilman kosteus kondensoituu yläpohjatilassa puurakenteiden pintaan.

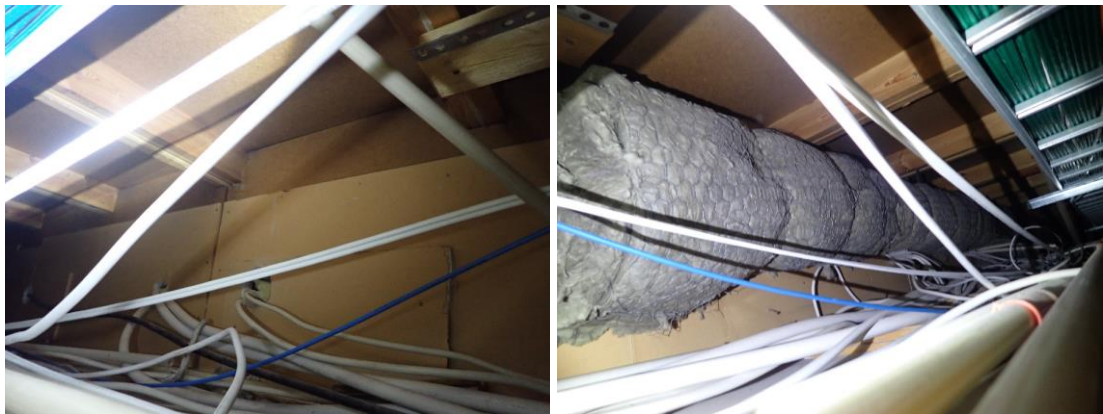
Kuvat 246 ja 247. (AK15) Ruokalaosan käytävän alakattotilassa on runsaasti pölyä ja avoimia mineraalivillaisia putki- ja IV-kanavaeristeitä.

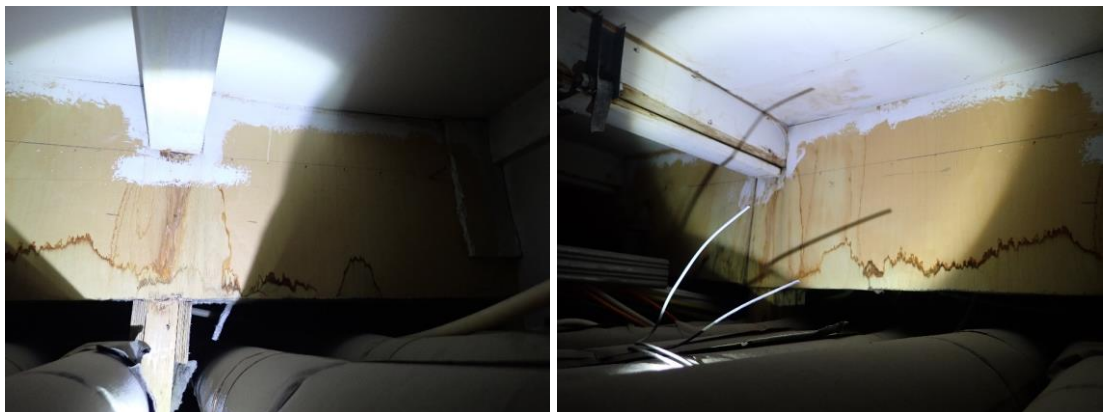
Kuvat 248 ja 249. (AK16) Ruokalaosan käytävän alakattotilassa on runsaasti pölyä ja avoimia mineraalivillaisia putki- ja IV-kanavaeristeitä. Alakattotilassa havaittiin vanhoja kuivuneita vuotojälkiä.

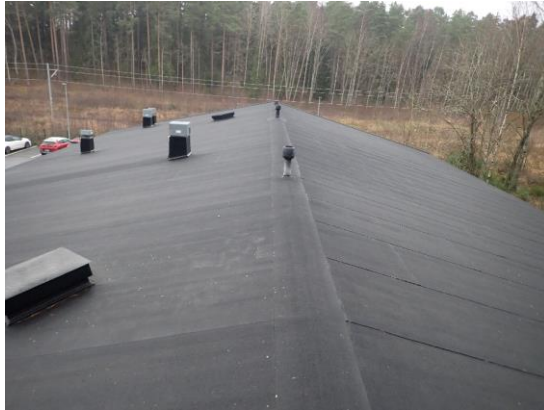
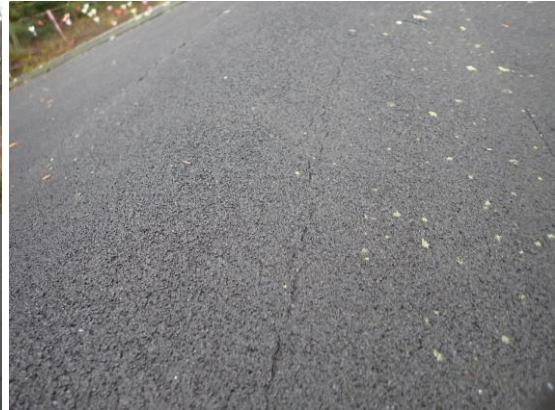
Kuvat 254 ja 255. Yleiskuva vesikatolta. Vesikatteenä on todennäköisesti rakentamivuodelta peräisin oleva bitumikermikate. Katteessa on havaittavissa vähäistä pinnan halkeilua.

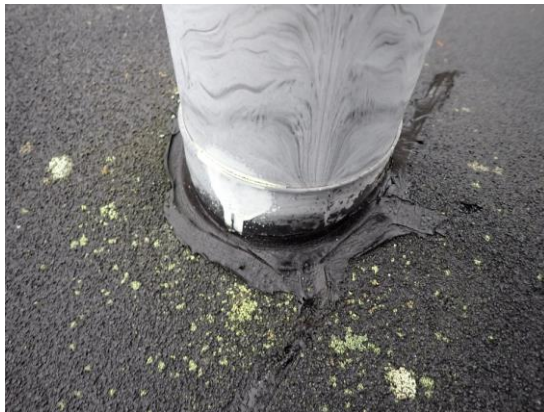
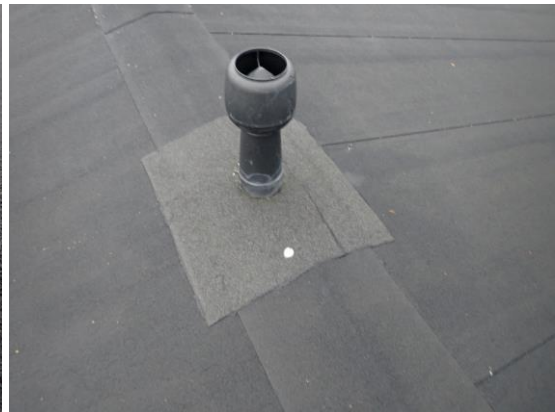
Kuvat 256 ja 257. Vesikaton läpivientejä on paikallisesti tiivistetty jälkikäteen.

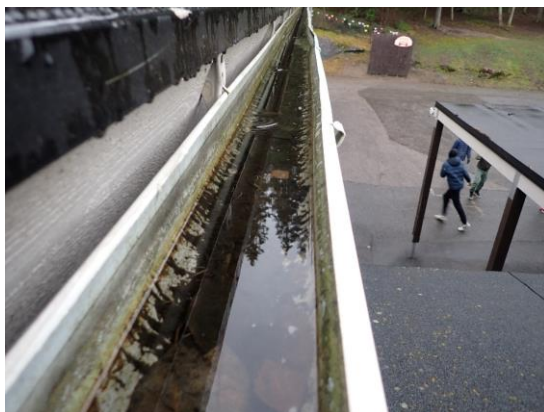
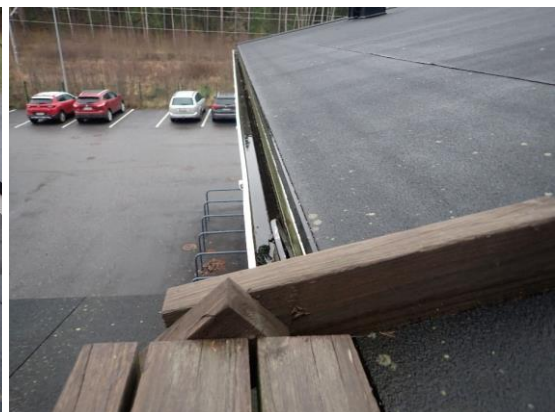
Kuvat 258 ja 259. Sadevesikouruissa on koko rakennuksen osalla yleisesti kallistus- ja kiinnityspuutteita. Paikoin sadevesikourut ovat vääntyneet joko lumen tai päälle astumisen takia. Vesi makaa sadevesikouruissa monin paikoin.

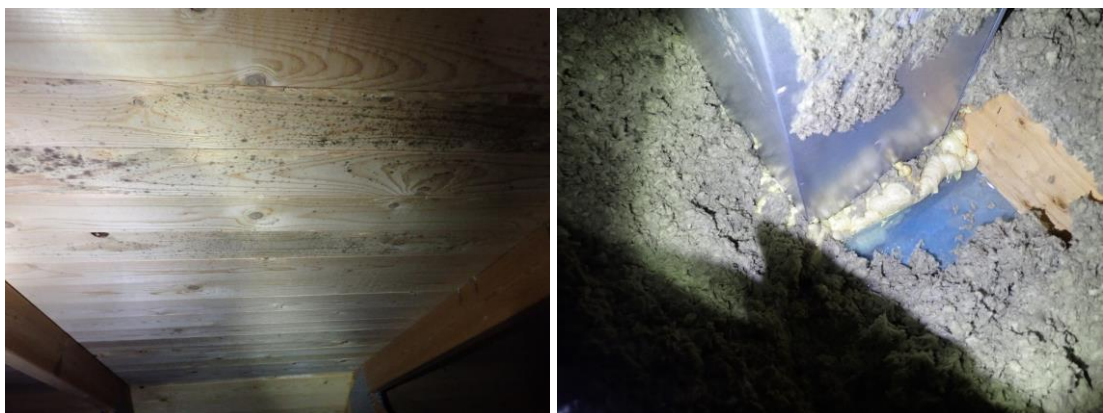
Kuvat 264 ja 265. Vesikatteen aluslaudoituksessa on monin paikoin mikrobikasvuston aiheuttamaa pilkkuuntumista. Yläpohjarakenteessa höyrynsulkuna on rakennusmuovi. Höyrynsulun läpivientejä on tiivistetty mm. polyuretaanivaahdolla.

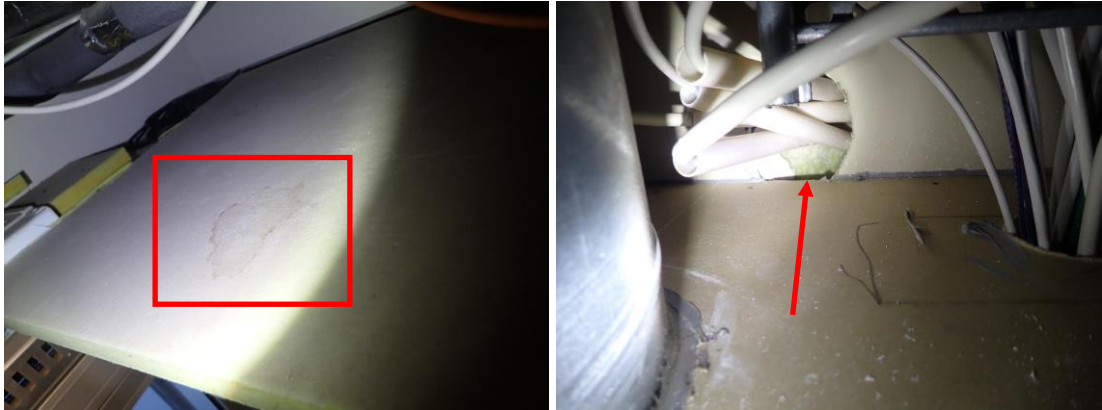
Kuvat 269 ja 270. (AK1). Tuulikaapissa alakattolevyssä on kuivunut vesivuotojälki. Jäljet ovat aiheuttaneet ilmalämmittimen vähäisestä vuodosta. Akustiikkalevyt ovat reunoiltaan avoimia mineraalivillalevyjä. Väliseinä ja yläpohjaläpiviennissä on avoimia mineraalivillapintoja. Alakattotilassa ei ole pölyä.

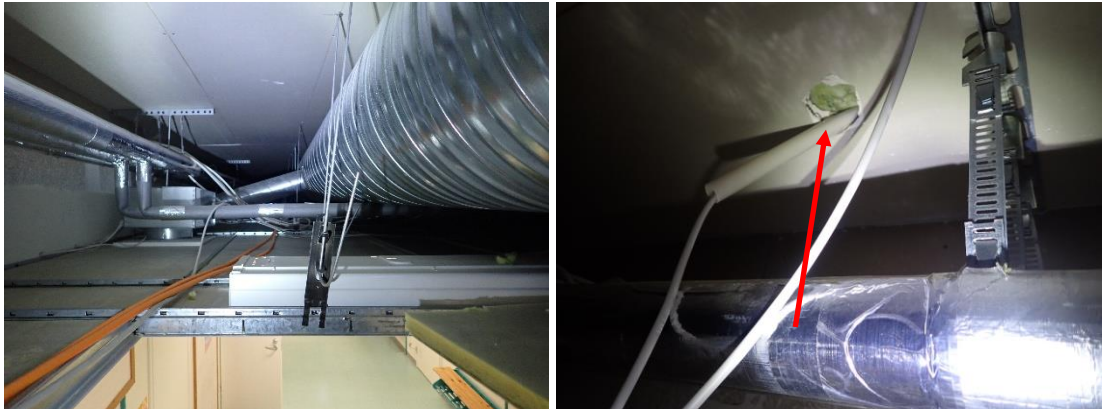
Kuvat 271 ja 272. (AK2) C-osalla alakattotilat ovat yleisesti puhtaita. Väliseinä ja yläpohjaläpiviennissä on avoimia mineraalivillapintoja.

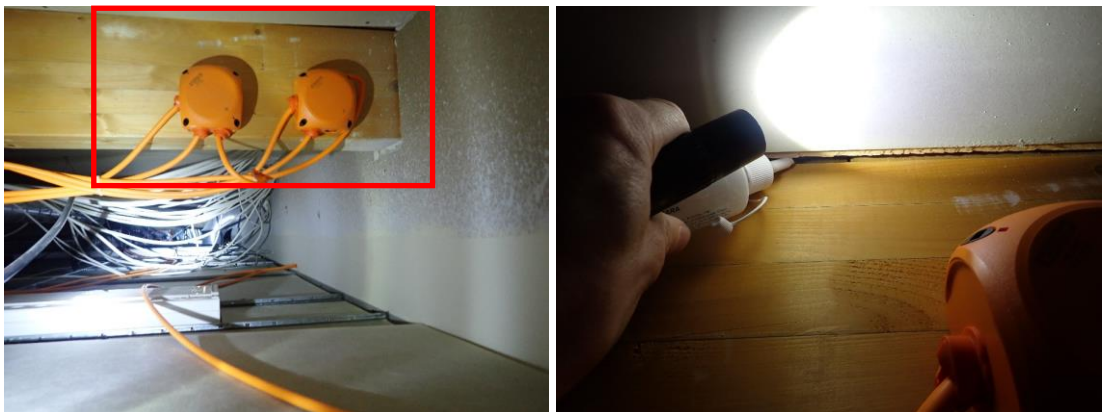
Kuvat 273 ja 274. (AK3). Rakenneliitymässä havaittiin merkittävää ilmavuotoa merkisavutarkastelussa ja lämpökuvauksessa.

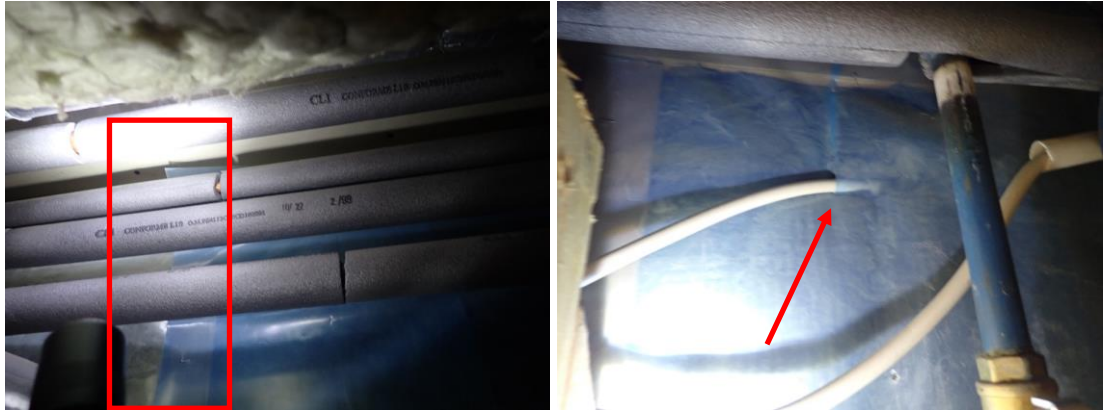
Kuvat 275 ja 276. Höyrynsulkumuovissa havaittiin ilmatiiveyspuutteita ja merkkisavutarkastelussa ja lämpökuvauksessa ilmavuotoa C-osan ja yhdyskäytävän liittymässä (AK4).

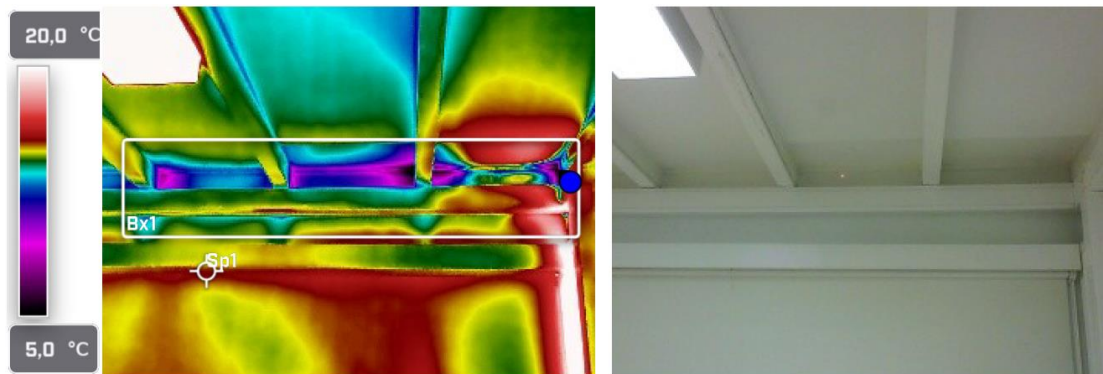
Kuvat 277 ja 278. Ilmavuotoa ulkoseinä - yläpohjarakenteen liittymässä.

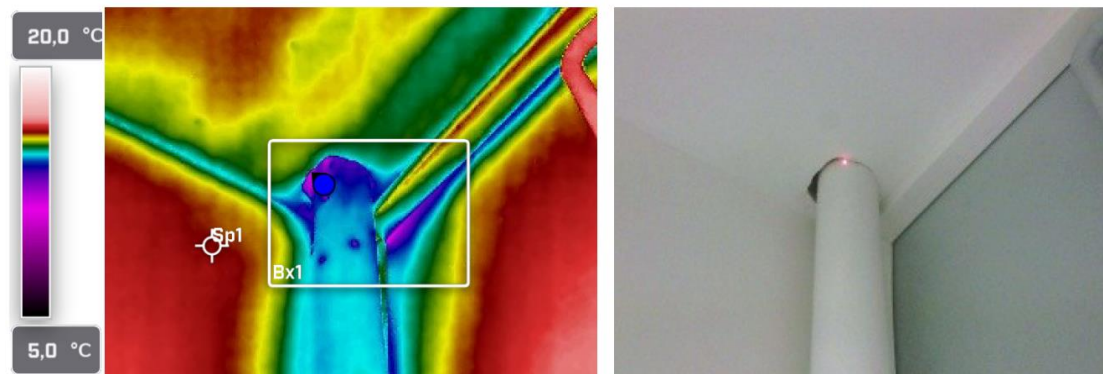
Kuvat 279 ja 280. Ilmavuotoa yläpohjan viemärin tuuletusputken läpiviennissä ja yläpohja - väliseinäliittymässä.

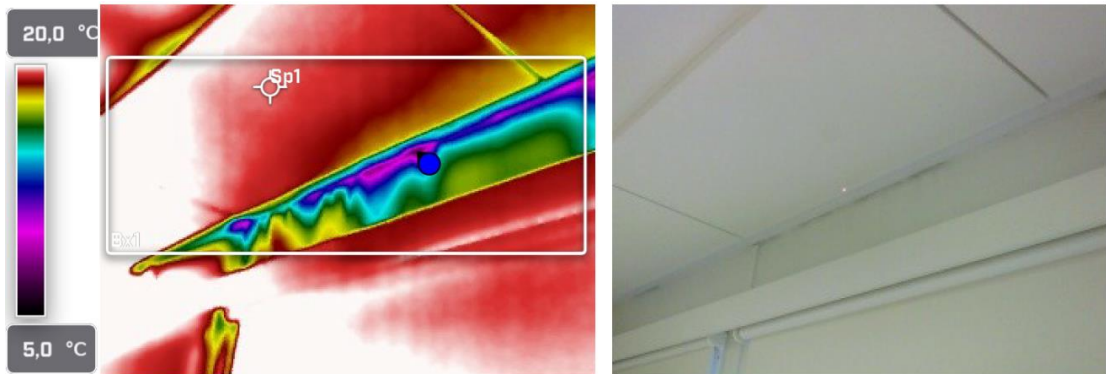
Kuvat 281 ja 282. Ilmavuotoa ulkoseinä - yläpohjarakenteen liittymässä.

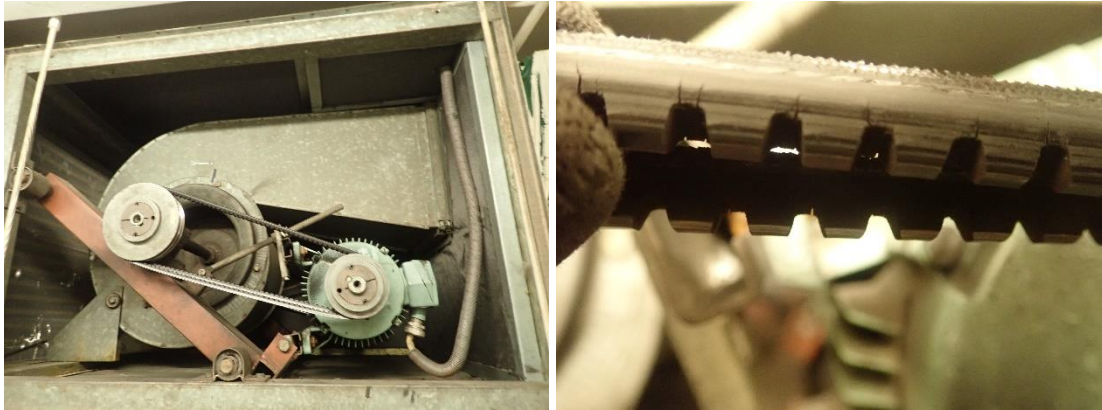
Kuvat 291 ja 292. Yleiskuvat tuloilmapuhaltimesta ja sen hihnoista. Puhallin on varustettu kahdella sähkömoottorilla (toinen on kuvassa näkyvän sähkömoottorin takana). Hihnaveto-osien havaittiin olevan kuluneet ja hihnojen alkaneen halkeilla.

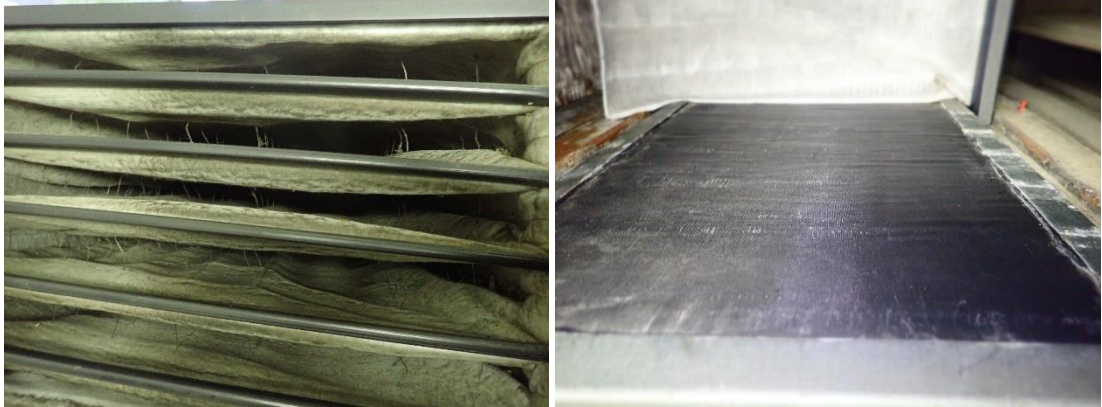
Kuvat 295 ja 296. Yleiskuvat tuloilmasuodattimesta ja suodatinosasta. Suodatin on hieman pölyinen ja suodatin osan sisäpinnoilla on kangaspinoitetut äänenvaimennuslevyt. Kammion peltiosissa havaittiin paikoin pintakorroosiota.

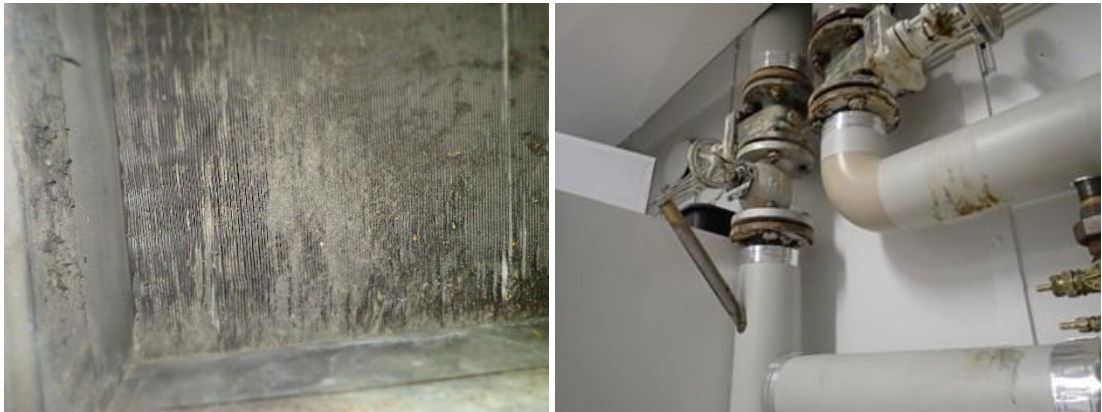
Kuvat 297 ja 298. Yleiskuvat lämmityspatterista ja sen putkikytkennästä. Lämmityspatterin havaittiin olevan merkittävän likainen. Lämmityspatterin lämmityspiirin putkiston komponentit ovat pääosin alkuperäiset 70-luvulta.

Kaikkien ilmanvaihtokoneiden havaittiin olevan toimintakuntoisia, mutta tuloilmakoneiden Li-1, Li-2 ja TK02 havaittiin olevan merkittävän likaisia lämmityspattereiden osalta. Lämmityspattereiden likaantuminen heikentää niiden ilmavirran läpivirtausta ja heikentää sisäilman laatua aiheuttaen tuloilmaan hajuja. Lisäksi patterinpintaa kerrostuneista epäpuhtauksista voi irrota tuloilmaan mikrobeja tai muita biologisia epäpuhtauksia. Suosittelemme puhdistamaan koneiden lämmityspatterit pikaisesti. TK02 osalta likaantumisen on todennäköisesti aiheuttanut osin auki jäävä ulkoilmapeltili, jolloin hyönteiset pääsevät lentämään koneen sisään. Suosittelemme myös täsmäyttämään pellin kiinni-kiinni asennon peltimoottoriin nähden.

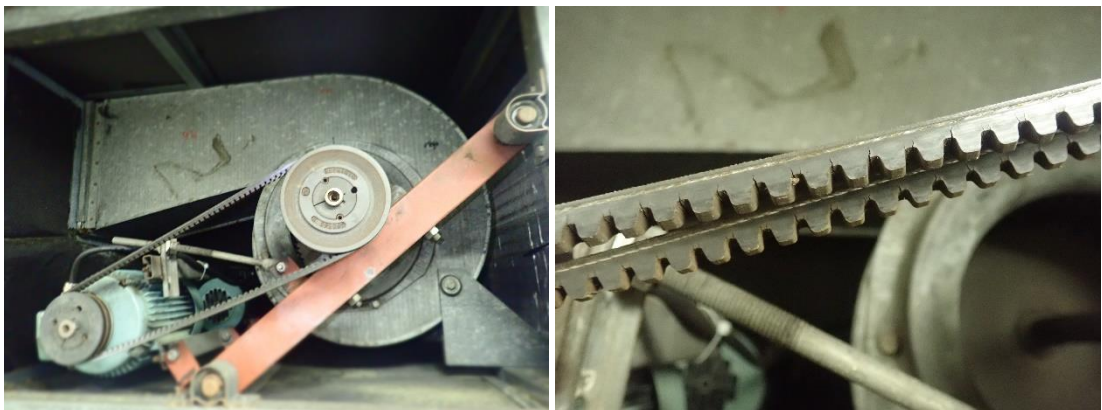
Kuvat 299 ja 300. Yleiskuvat tuloilmapuhaltimesta ja sen hihnoista. Puhallin on varustettu kahdella sähkömoottorilla (toinen on kuvassa näkyvän sähkömoottorin takana). Hihnaveto-osien havaittiin olevan kuluneet ja hihnojen alkaneen halkeilla.

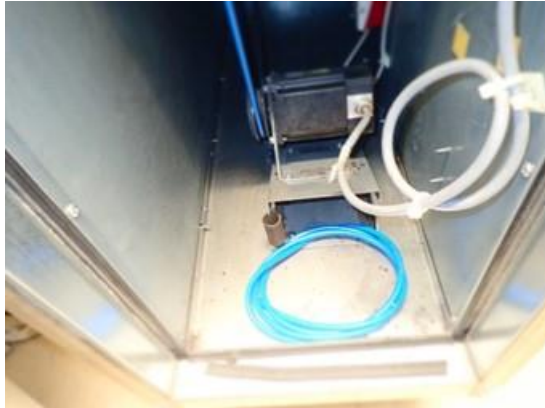
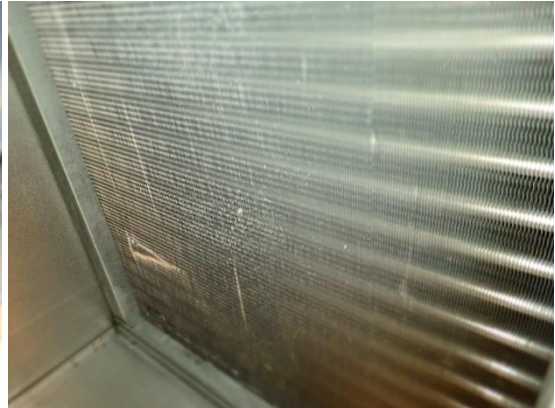
Kuvat 305 ja 306. Yleiskuvat LTO:n moottorista ja lämmityspatterista. LTO:n ja lämmityspatterin kennon olivat hyväkuntoiset ja puhtaat. LTO:n moottori on muita koneen osia uudempi.

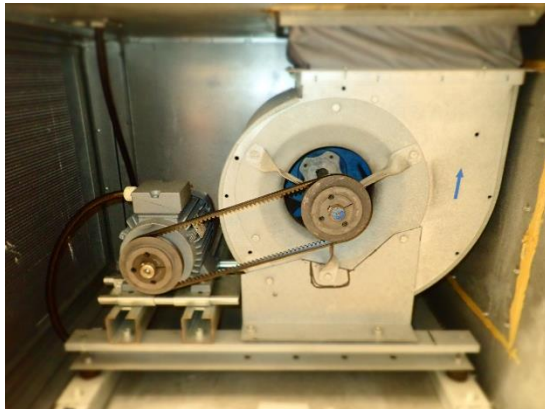
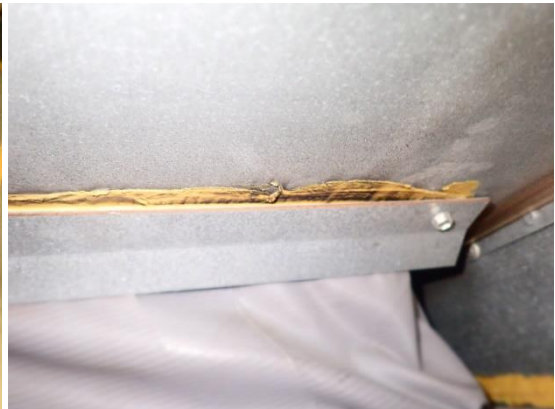
Kuvat 307 ja 308. Yleiskuvat tuloilmapuhaltimesta ja sen puhallinkauluksen liitoksesta. Kauluksen liitoksen tiivistyksessä havaittiin vähäisiä vuotojälkiä. Vastaava havainto tehtiin poistoilmapuhaltimen osalta.

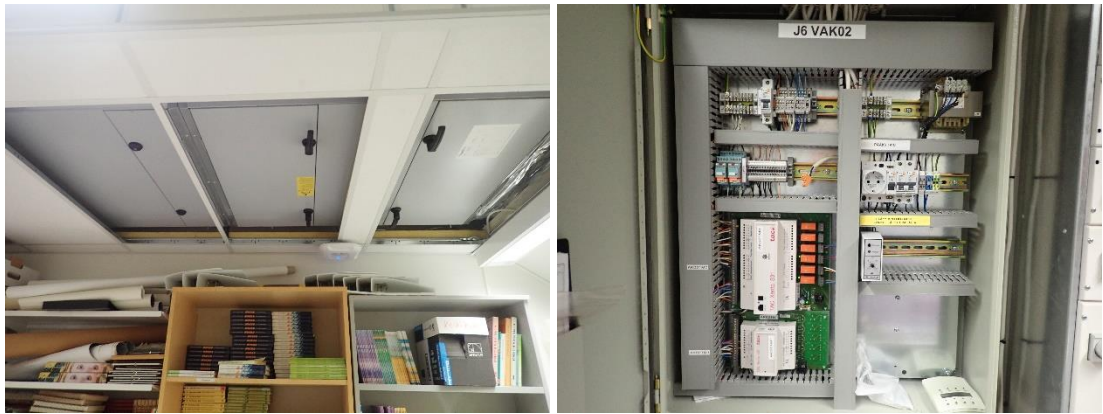
Kuvat 310 ja 311. Yleiskuva tuloilmakoneesta TK02 ja sitä ohjaavasta rakennusautomaation alakeskuksesta.

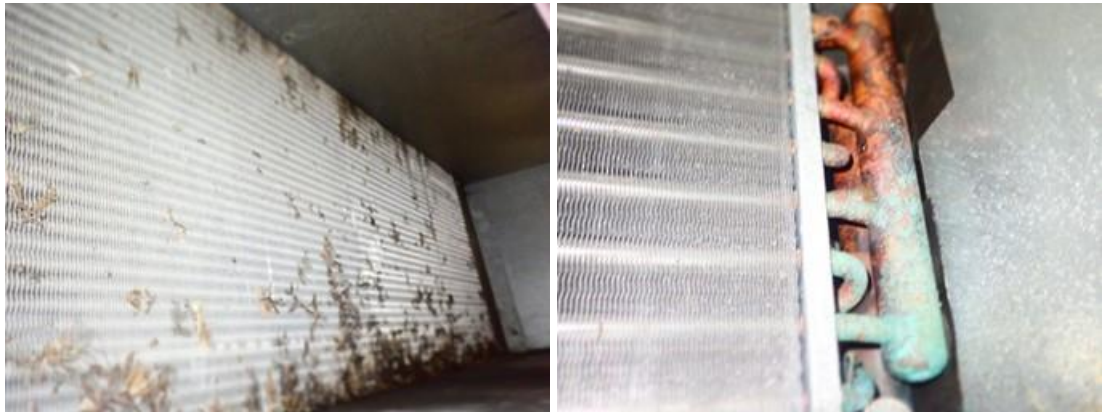
Kuvat 316 ja 317. Yleiskuvat lämmityspatterista suodattimen puolelta ja tuloilmapuhaltimen puolelta. Suodattimen puolella oli paljon kuolleita hyönteisiä patterin pinnalla, ja puhaltimen puolella havaittiin pinnallista hapettumaa kupariputkissa.

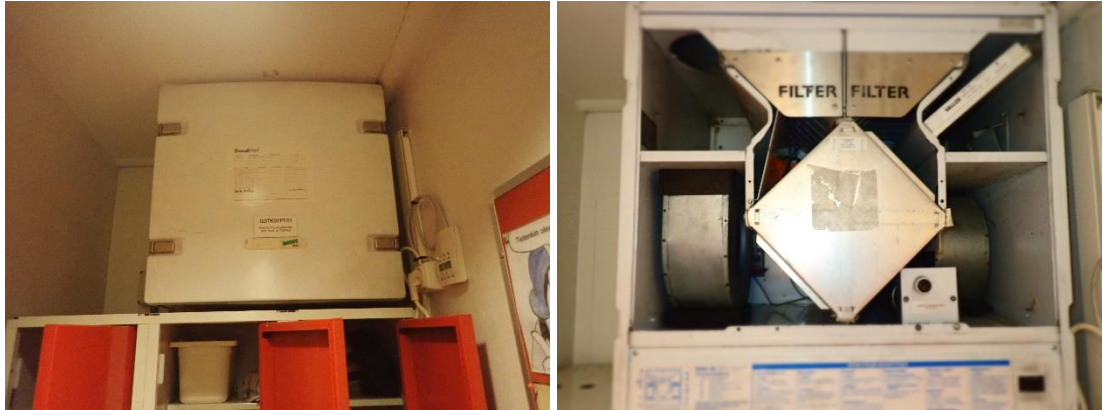
Kuvat 318 ja 319. Yleiskuvat ilmanvaihtokoneesta ulkopuolelta ja aukaistuna. Kone oli sisäosiltaan siistikuntoinen.

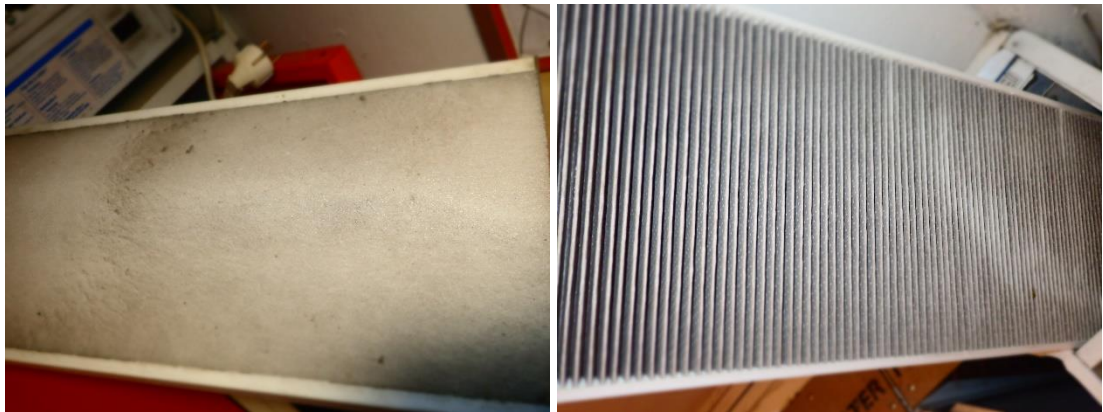
Kuvat 320 ja 321. Yleiskuvat tuloilman karkea- ja hienosuodattimesta, suodattimet ovat hieman likaantuneet.

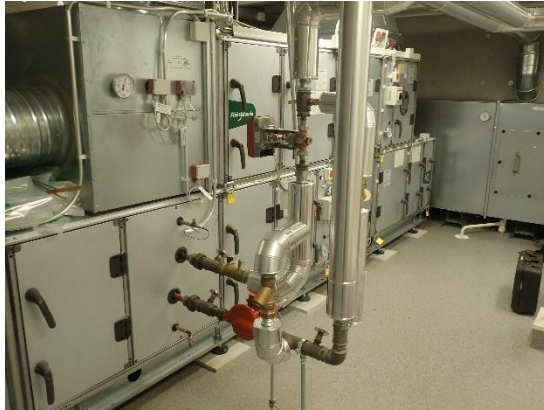
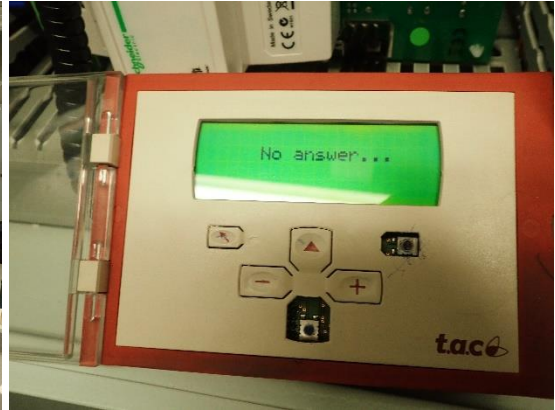
Kuvat 322 ja 323. Yleiskuvat ilmanvaihtokoneesta TK04 ja sen rakennusautomaation käyttöpaneelista. Käyttöpaneeli ei havaintojen perusteella toiminut.

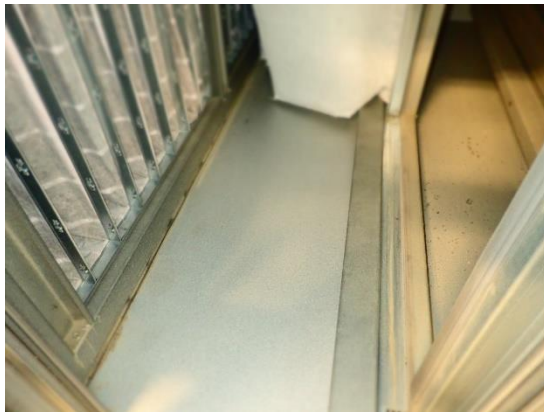
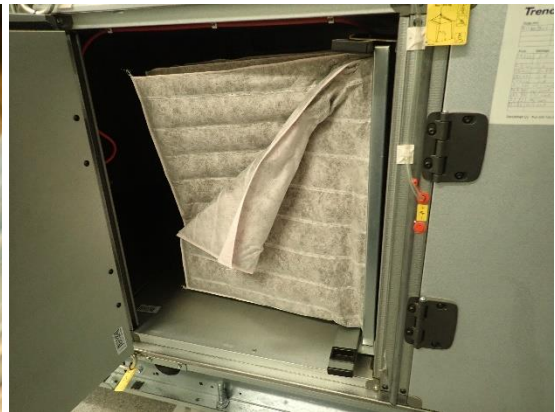
Kuvat 324 ja 325. Yleiskuvat esisuodattimen suodatinosasta ja hienosuodattimesta. Suodatinosat olivat siistikuntoiset, eikä niissä havaittu kosteuden aiheuttamia jälkiä.

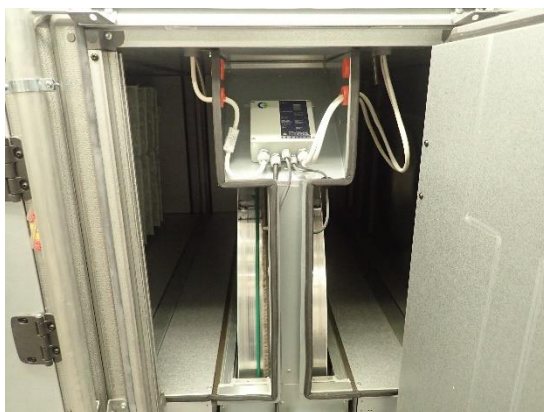
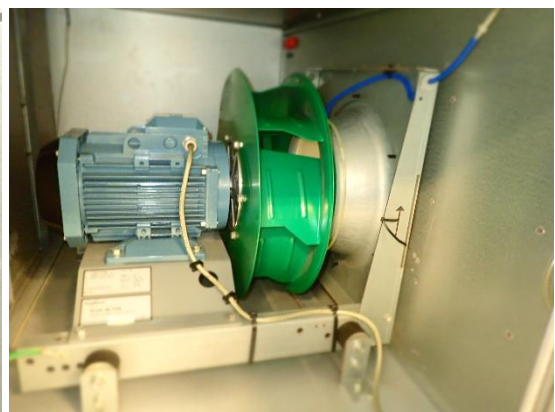
Kuvat 326 ja 327. Yleiskuvat LTO:sta ja tuloilmapuhaltimesta. LTO ja molemmat puhaltimet olivat hyväkuntoiset.

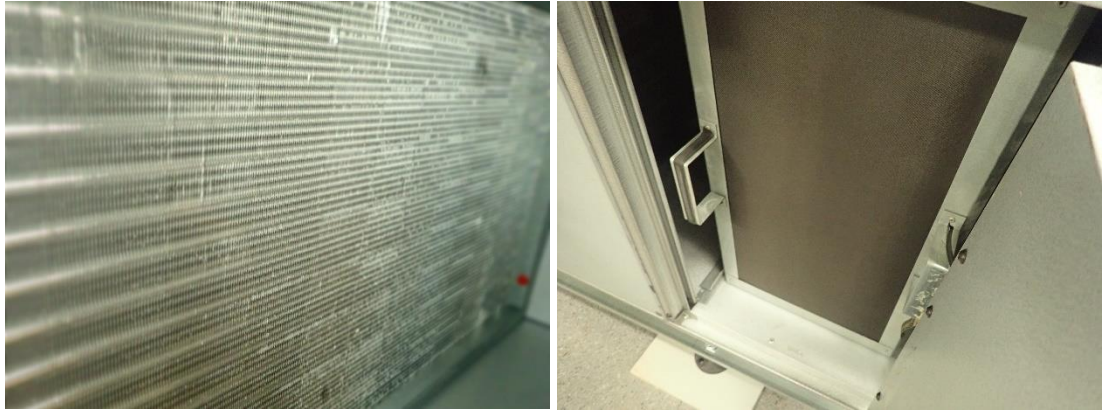
Kuvat 328 ja 329. Yleiskuvat lämmityspatterista ja äänenvaimennusosasta. Osat olivat hyväkuntoiset.

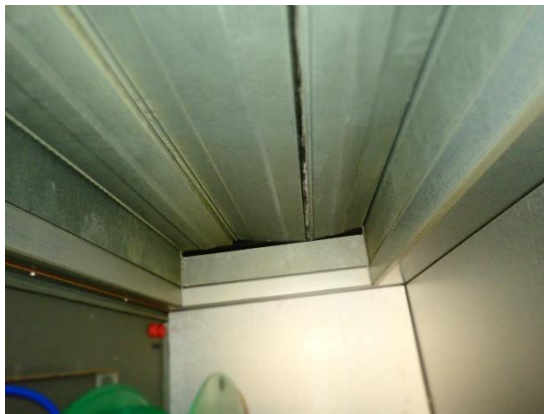
Kuvat 330. Yleiskuvat jäteilmapelistä, joka ei sulkeudu täysin kiinniasennossa. Ulkoilmapelti sulkeutui täysin kiinniasennossa.

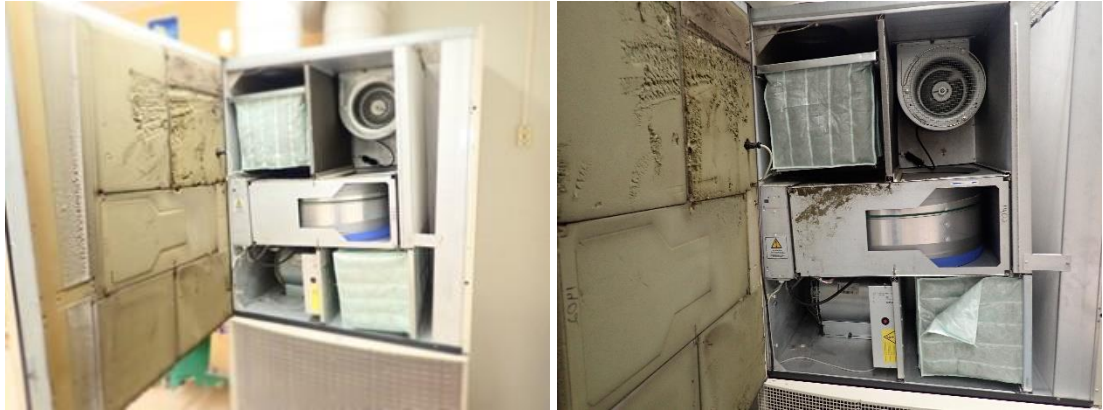
Kuvat 331 ja 332. Yleiskuvat paikallisista ilmanvaihtokoneista TK11 ja TK18. Koneet ovat sisäosiltaan silmämääräisesti hyväkuntoisia. Koneiden ilmamääräasetus oli käyttöpaneelin asetuksen perusteella n. ± 230 l/s (tilojen alkuperäiset suunnittelu-arvot tulo- ja poistoilmavirtauksille ovat ± 150 l/s).
