Tutkimusselostus

Aunelan koulu

Kosteus- ja sisäilmatekninen kuntotutkimus

9.3.2026

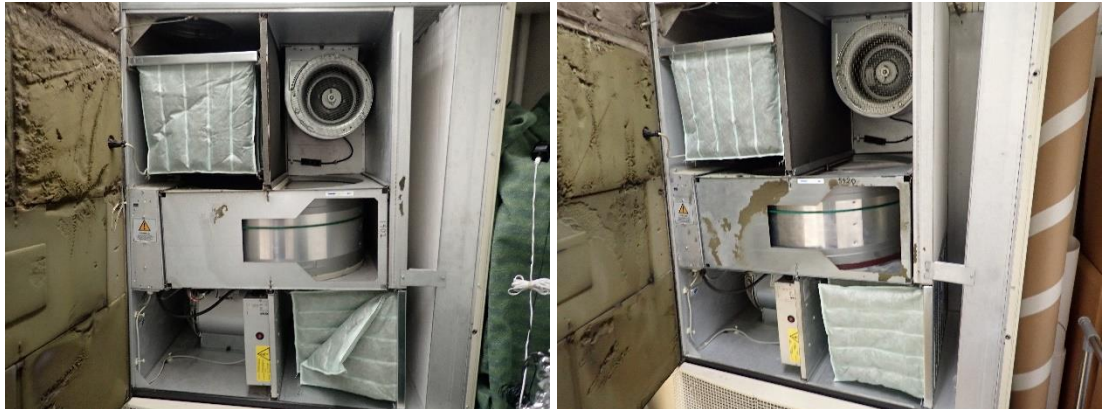
Kuvat 333 ja 334. Yleiskuvat paikallisista ilmanvaihtokoneista TK16 ja TK17. Koneet ovat sisäosiltaan silmämääräisesti hyväkuntoisia. Koneiden ilmamääräasetus oli käyttöpaneelin asetuksen perusteella n. ± 290 l/s (tilojen alkuperäiset suunnittelu-arvot tulo- ja poistoilmavirtauksille ovat ± 150 l/s).

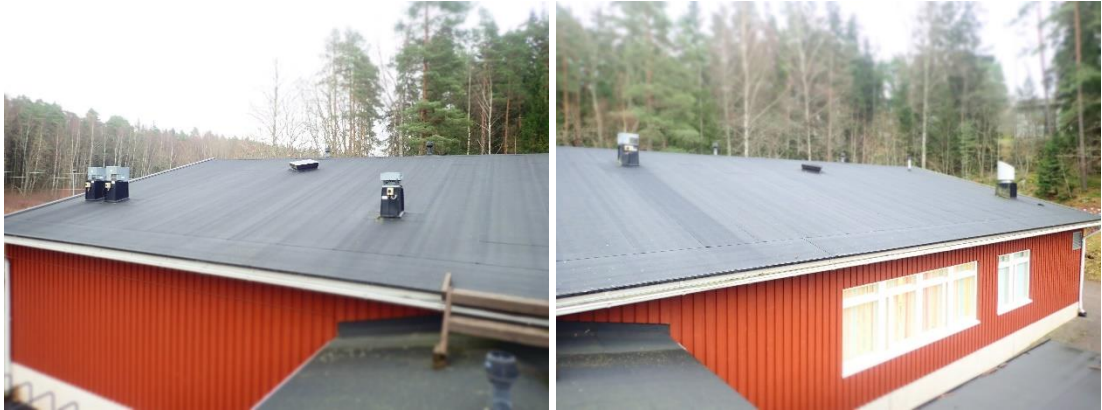
Kuvat 335 ja 336. Yleiskuvat C-osan huippuimureista. Huippuimurit ovat alkuperäisiä vuodelta 2000. Käyntiäänissä ei havaittu poikkeamia.

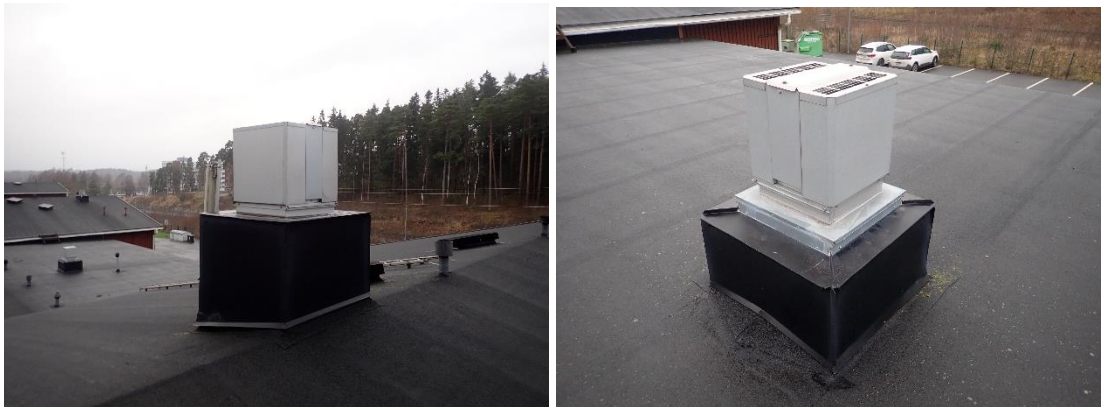
Kuvat 337 ja 338. Yleiskuvat B-osan huippuimureista. Imureissa ei havaittu positiotunnuksia ja ne olivat laitevalmistajan merkintöjen mukaan vuosilta 2014 ja 2017.

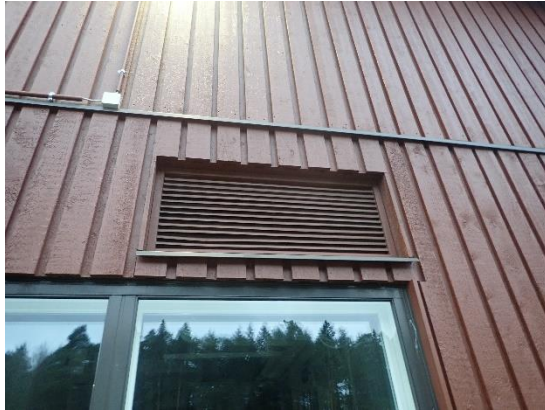
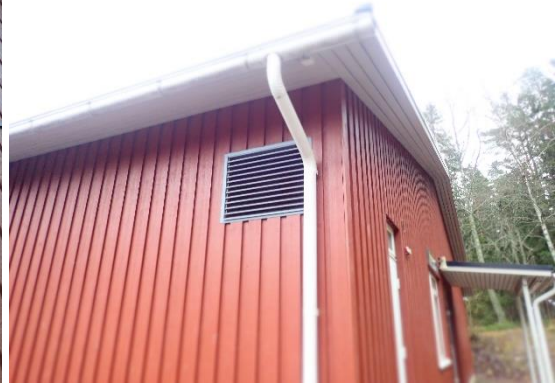
Kuvat 343 ja 344. Yleiskuvat ilmanvaihtokoneiden ulkoilmanotoista. Vasemmassa kuvassa on B-osan tuloilmakoneen ulkoilmasäleikkö ja oikeassa kuvassa C-osan ilmanvaihtokoneen ulkoilmasäleikkö.

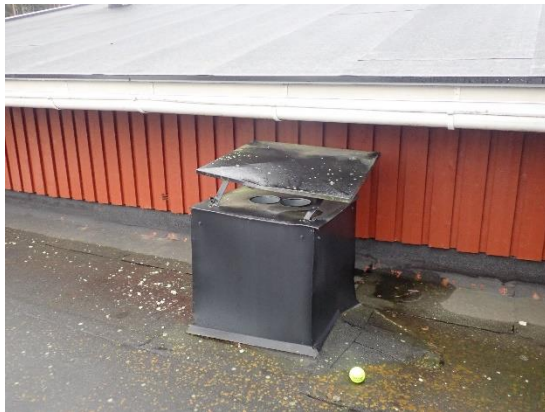
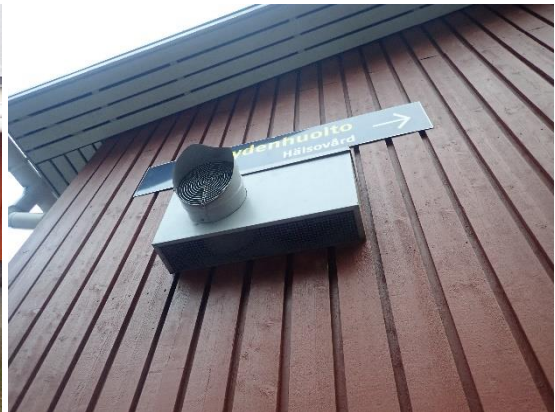
Kuvat 345 ja 346. Vasemman kuvan ulkoilmalaitteen arvioidaan olevan A-osan tuloilmakoneen ulkoilmalaitte. Oikeassa kuvassa on yleiskuva tilakohtaisen ilmanvaihtokoneen yhdistelmä ulkoilmalaitteesta.

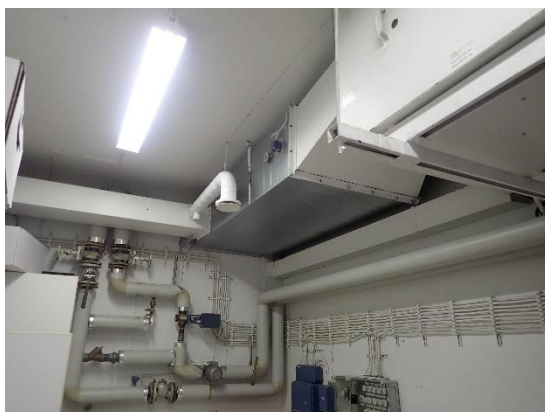
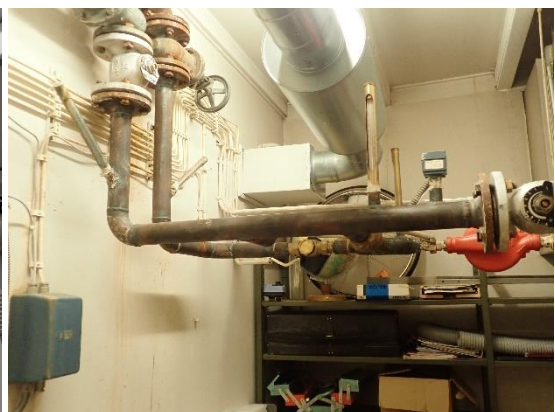
Kuvat 347 ja 348. Yleiskuvat 70-luvulta olevaan ilmanvaihtokanavistoon uusituista äänenvaimennusosista. Vasemmassa kuvassa äänenvaimennettu tuloilman kokoojakammio-/kanava. Oikeassa kuvassa on uusittu kanava - äänenvaimennin.

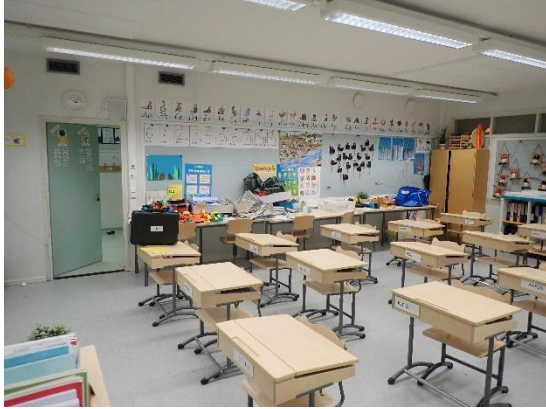
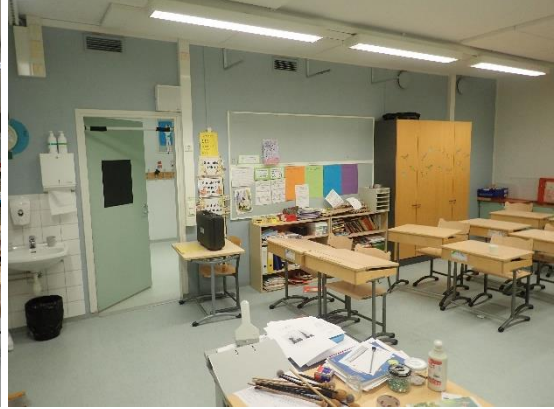
Kuvat 349 ja 350. Yleiskuvat 70-luvulta olevista päätelaitteasennuksista luokkatiloissa. Tuloilmalaitteet ovat käytävän oven yläpuolella ja poistoilmalaitteet lähempänä päätyseinää. Ilmajaosta johtuen tuloilma ei jakaudu ja huuhtelee tasaisesti koko tilan alueelta.

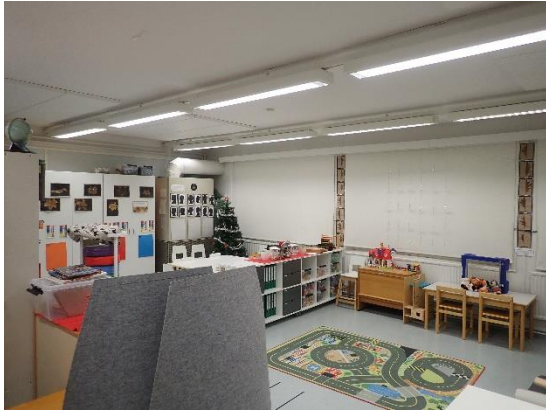
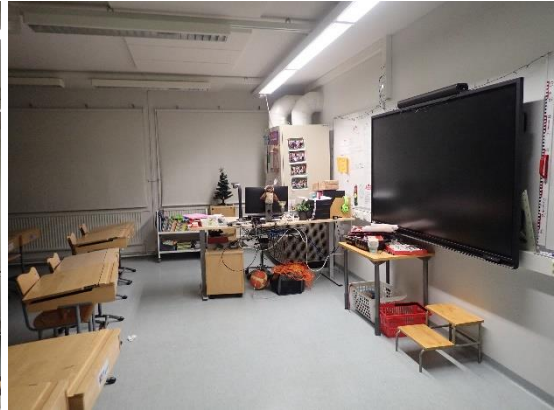
Kuvat 351 ja 352. Yleiskuvat tilakohtaisilla ilmanvaihtokoneilla varustettujen opetustilojen ilmajaosta. IV-kone puhalltaa tuloilmaa koneen alaosasta ja imee poistoilmaa koneen yläosasta. Tilojen yleisilmanvaihdon päätelaitteet oli tulpattu. Vasemman kuvan tilassa tuloilma törmää iv-koneen edessä olevaan hyllykköön, eikä jakaudu tilan alueelle. Oikeassa kuvassa iv-koneen edessä ei ole isoja esteitä, mutta koneen läheisyydessä istuva opettaja ja oppilaat voivat kokea tuloilmavirtauksen epämiellyttävä.

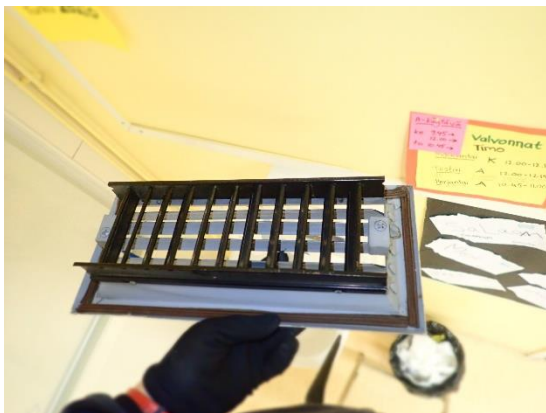
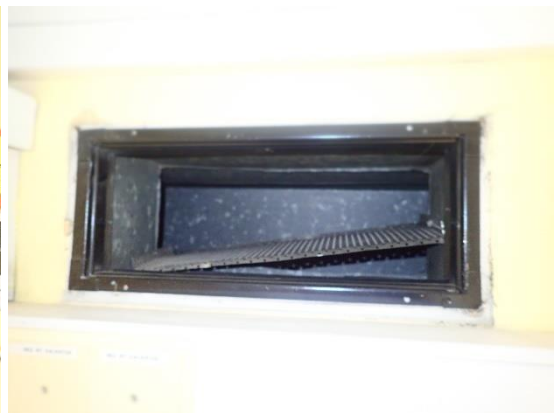
Kuvat 353 ja 354. Yleiskuvat 70-luvun tuloilmasäleiköstä ja sen kytkentäosasta. Asennuskauluksen reikäpelti oli kuvan mukaisesti irti kauluksesta.

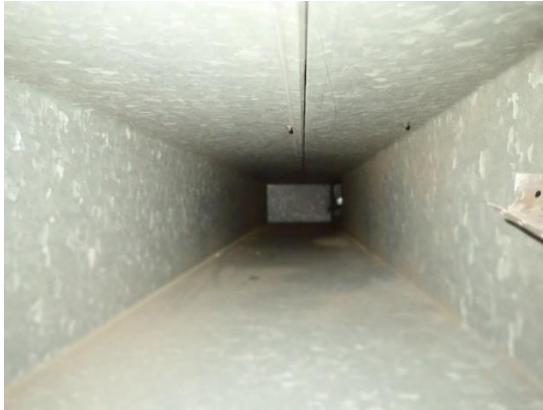
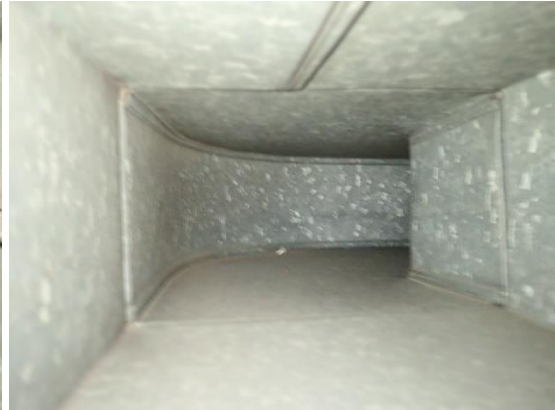
Kuvat 355 ja 356. Yleiskuvat 70-luvulta olevasta tuloilmakäytössä olevasta suorakaidekanavasta. Kanavassa oli havaittavissa hieman pölyä.

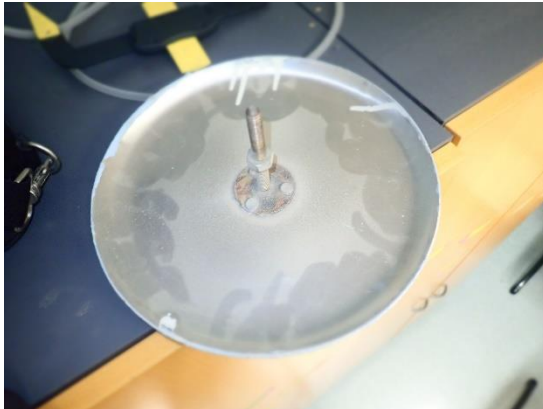
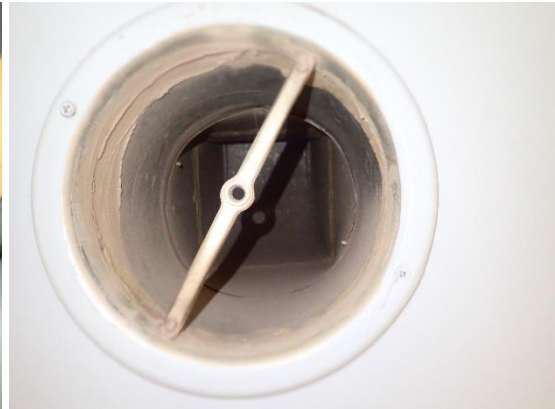
Kuvat 357 ja 358. Yleiskuvat 70-luvulta olevasta poistoilman lautasventtiilistä ja poistoilmakanavasta. Poistoilmakanava jatkuu muunnososan jälkeen suorakaidekanavana. Kanavassa oli havaittavissa hieman pölyä.

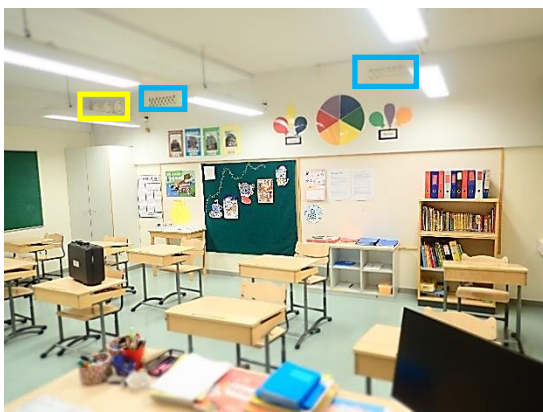
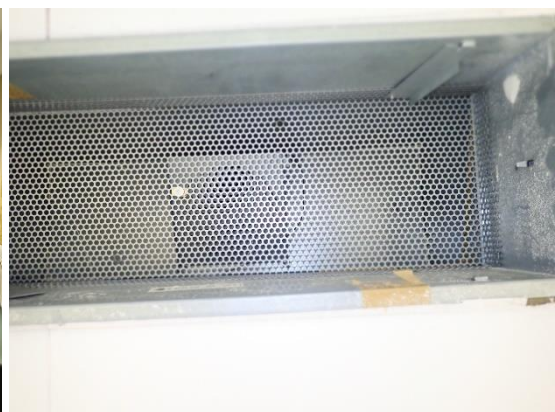
Kuvat 359 ja 360. Yleiskuvat C-osan ilmajaoista ja tuloilmalaitteet tasauslaatikon sisältä (poistoilmalaitteet ovat korostettu keltaisella ja tuloilmalaitteet sinisillä merkinnöillä). Tuloilmalaitteet ovat seinä-asenteisia suutinhajottajia. Ilmajaon arvioidaan toimivan tyydyttävästi, mutta on kriittinen tuloilmalaitteiden suutinasennoille, etteivät ilmavirtaukset törmäile katosta ripustettuihin valaisimiin.

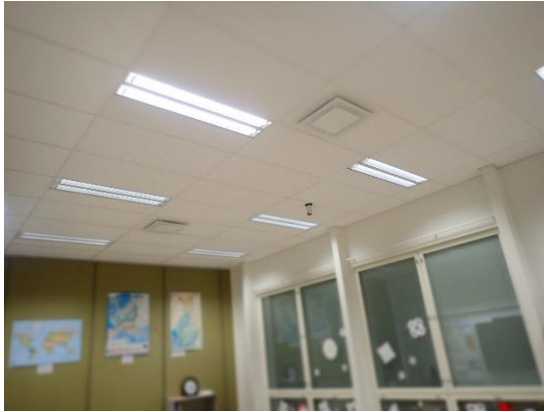
Kuva 361. Yleiskuva ruokalan rakennusosalla olevista luokkatilan tuloilmahajottajista. Ruokala-osan opetustilojen hajottajat olivat kattoasenteisia, niiden ilmajaon arvioidaan toimivan hyvin, mikäli tuloilman lämpötila on tilan sisäilman lämpötilaa alhaisempi.

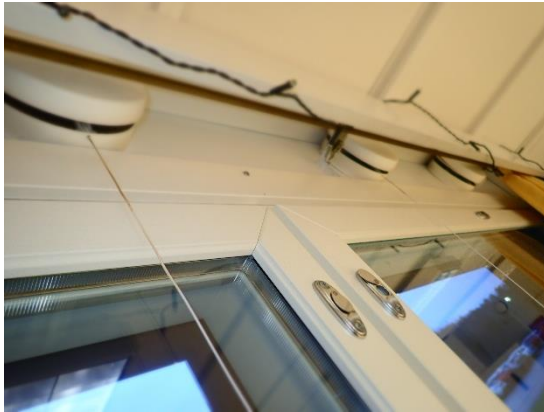
Kuva 362. B-osalla sijaitsevassa opettajainhuoneessa havaittiin ulkoseinään asennettuja korvausilma-venttiileitä. Lähtöaineistoista ei käynyt ilmi olivatko venttiilit alkuperäisiä vai jälkikäteen asennettuja.

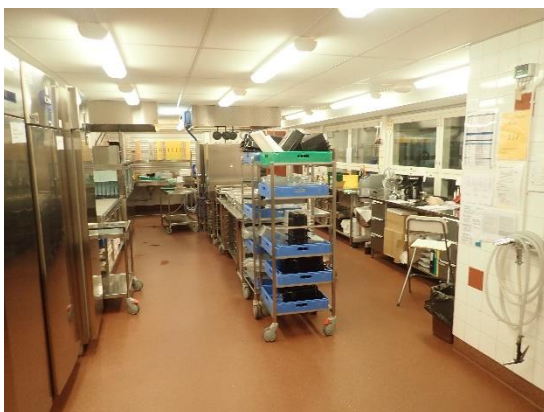
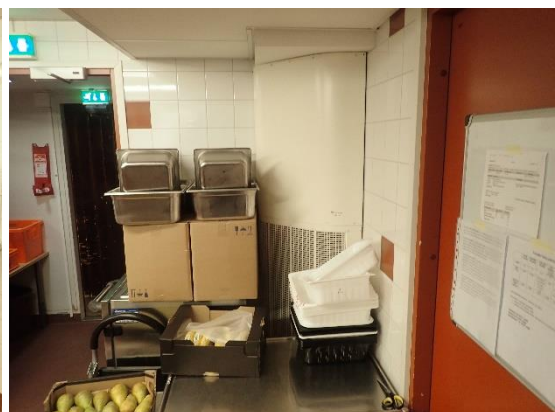
Kuvat 363 ja 364. Koulun keittiöissä oli ammattikeittiötason rasva- ja kondenssihuuvat, sekä syrjäyttävän ilmanvaihdon piennopeuslaite.

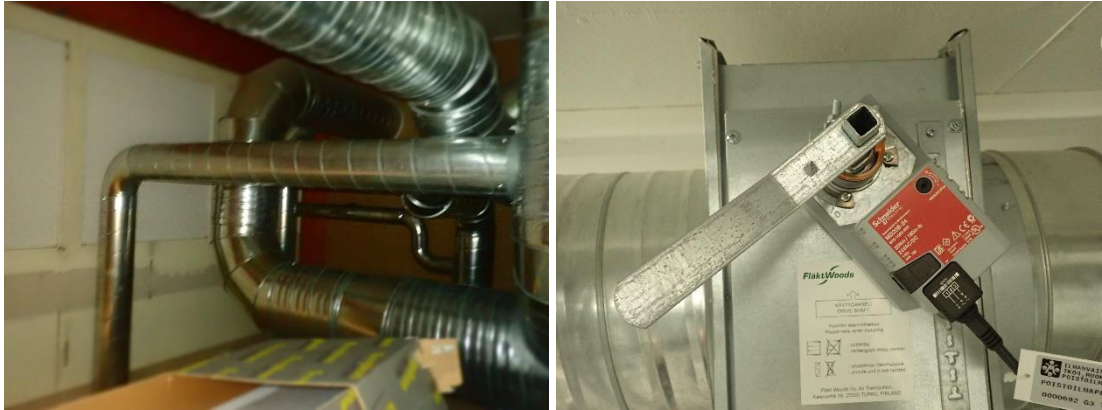
Kuvat 365 ja 366. Yleiskuvat ruokalan rakennusosan ilmastovaihtokanavistosta. IV-konehuoneen sisäisissä kanavissa on vyöhyke-/tehostuspeltejä.

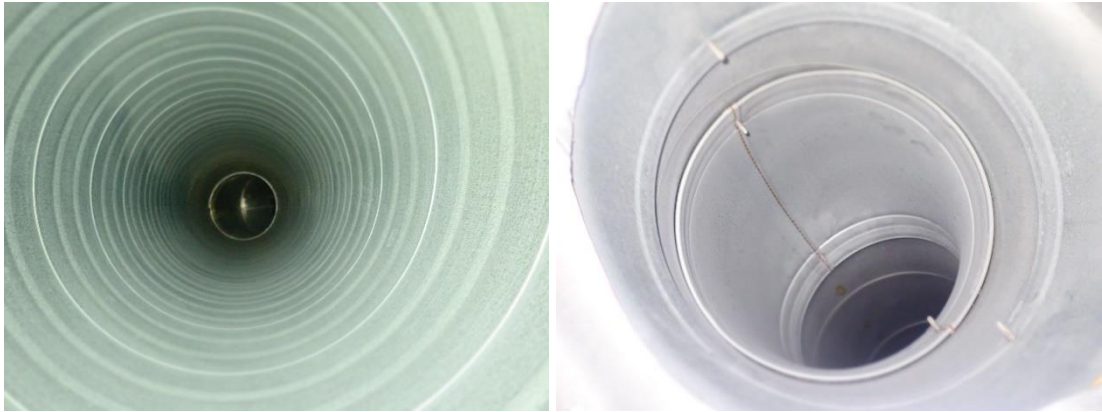
Kuvat 367 ja 368. Yleiskuvat ruokalan rakennusosan ilmastovaihdon tulo- ja poistoilmakanavista. Kanavat olivat silmämääräisesti lähes puhtaat.

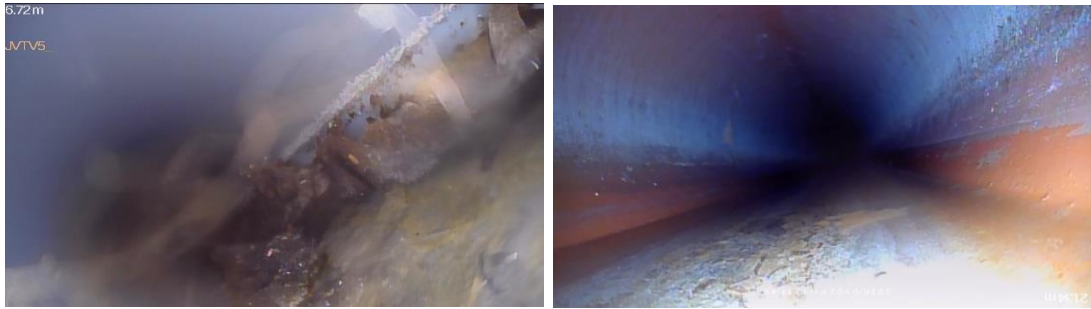
Kuvat 369 ja 370. Vasemmalla kuva linjasta JVTV5, linjan pohjalla likakertymää. Oikealla kuva linjasta SVTV6, esimerkkikuva linjan lopussa havaitusta aaltoilusta.

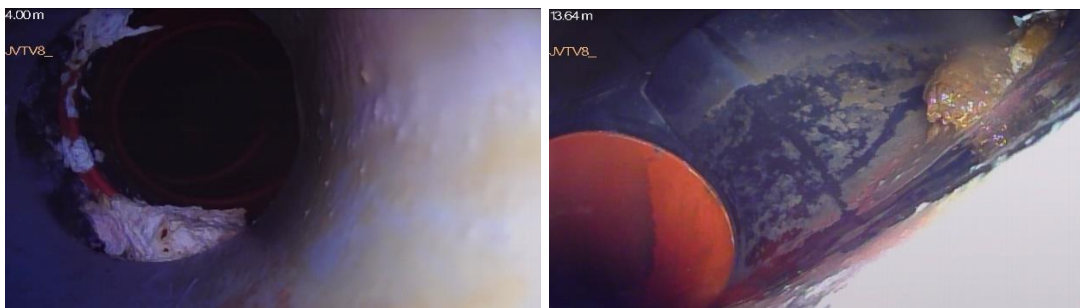
Kuvat 371 ja 372. Vasemmalla kuva linjan JVTV8 wc-tilojen hajoituksen ja runkolinjan liitoksesta, joka on poissa paikoiltaan. Oikealla kuva linjan JVTV8 runkolinjan aaltoilusta johtuvasta jätteen kertymästä.

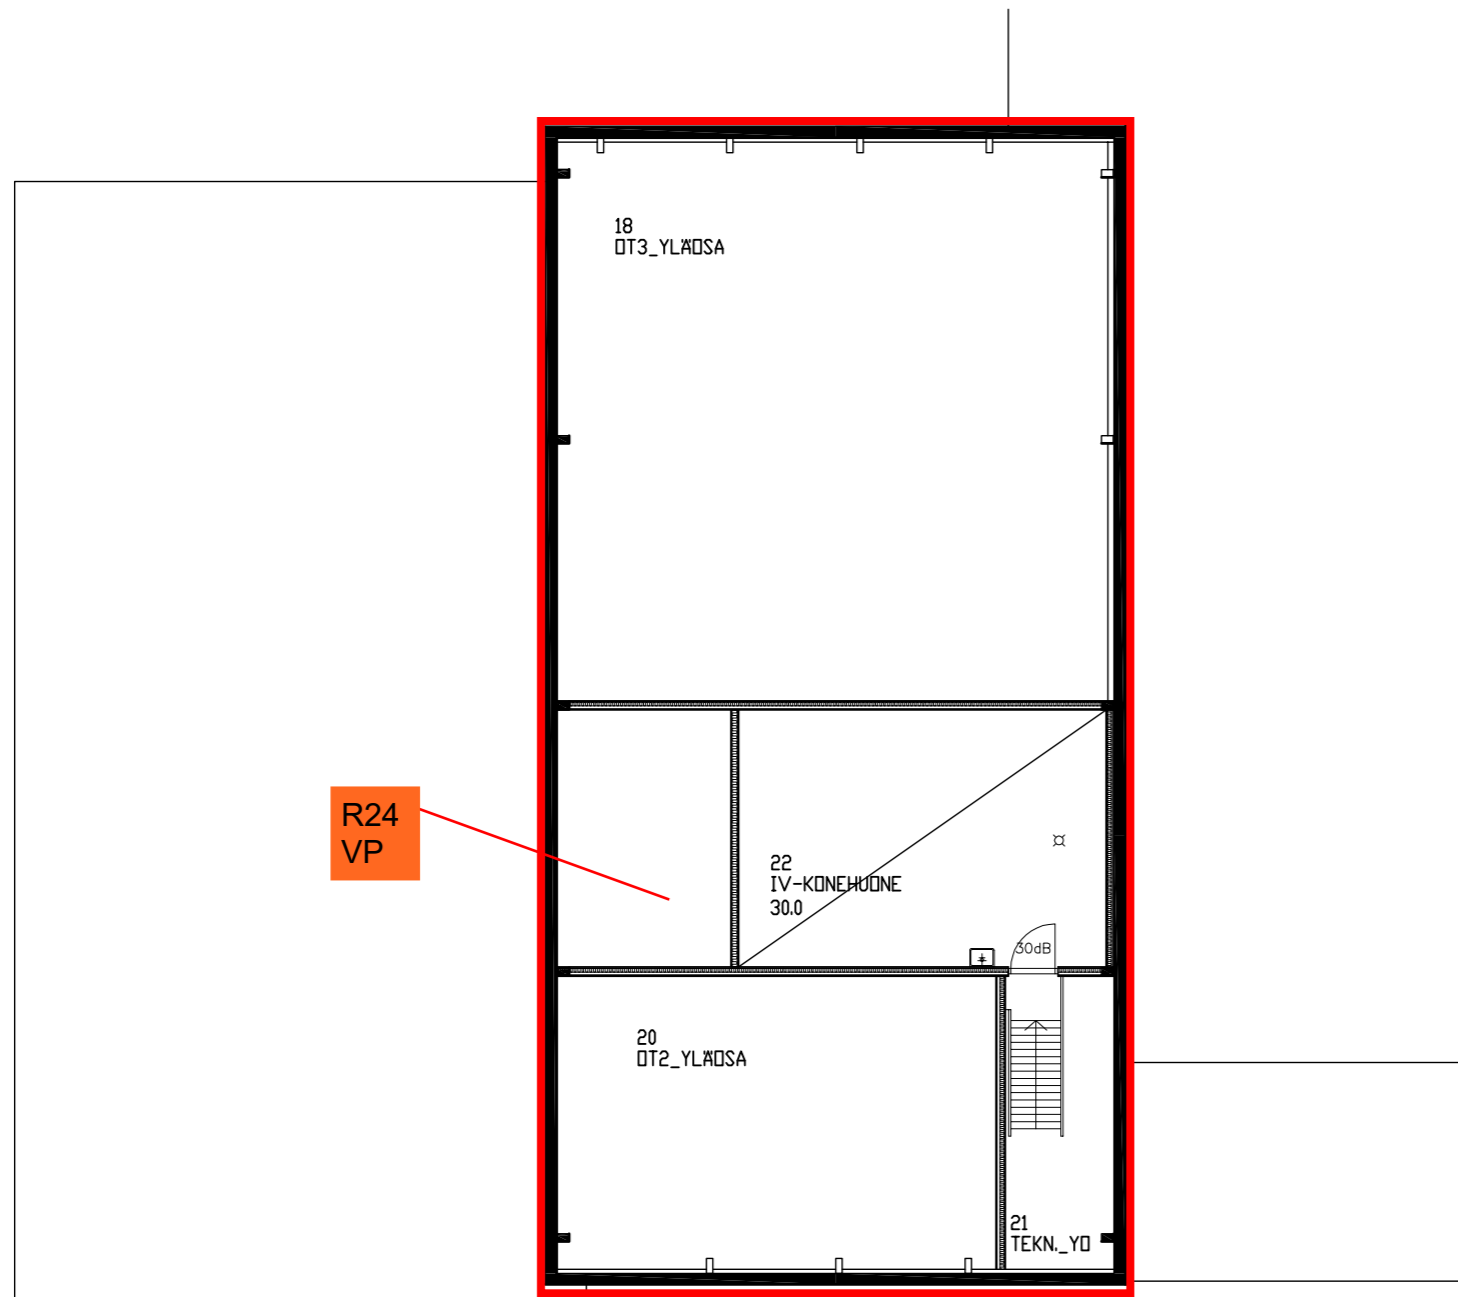
Vuotokohta vesikatton harjatuuletusventtiin kohdalla

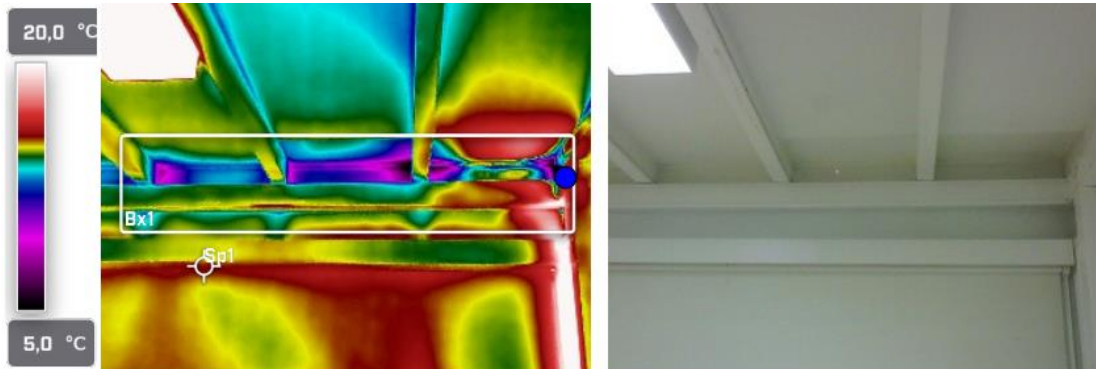
Kuva 4. Tyypillinen ilmavuotokuva alkuperäisen rakennusosan ulkoseinä- ja yläpohjaliittymissä (B-osa, kuvaamataito).

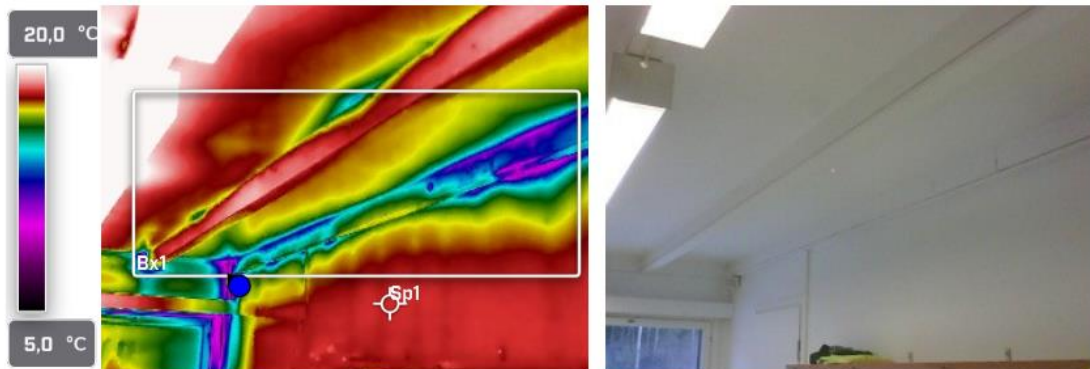
Kuva 5. Ilmavuotoa yläpohja - väliseinäliittymässä (A- ja B-osan välinen käytävä).

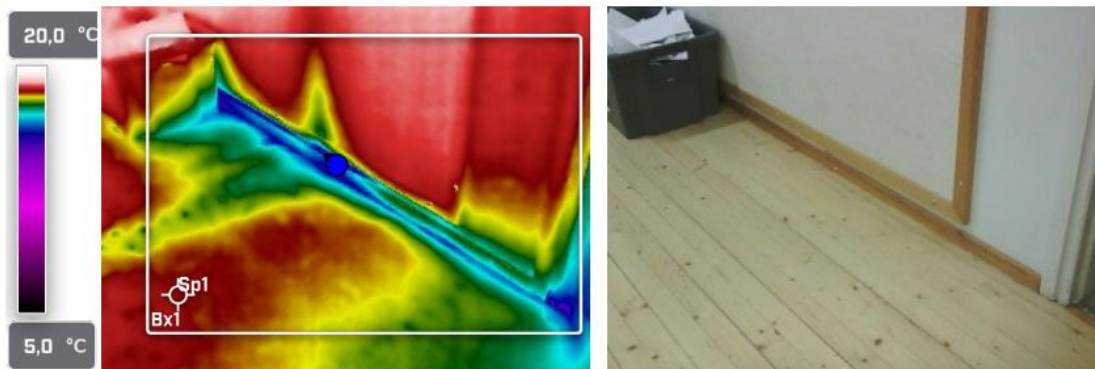
Kuva 6. Ilmavuotoa alapohja - väliseinäliittymässä (B-osa, kuvaamataito).

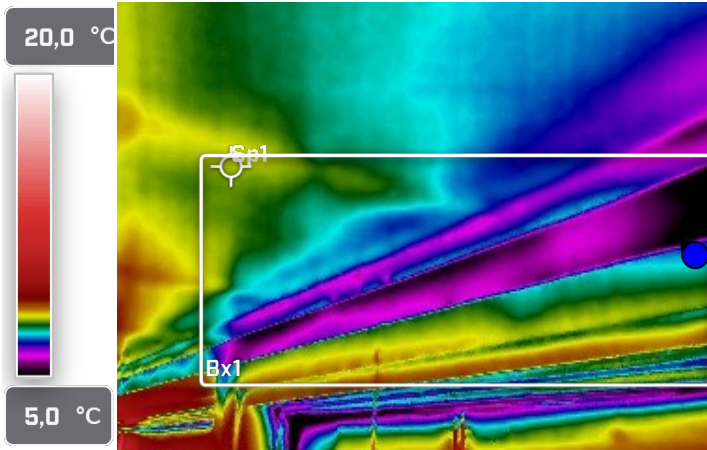
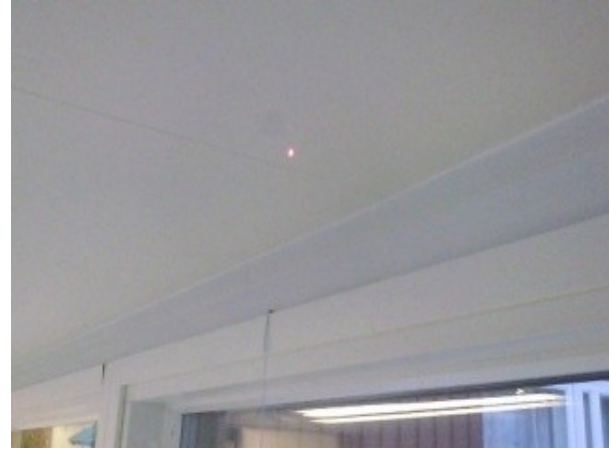
KUVA 13

Kuvauspaikka: yhdyskäytävä B- ja C osien välissä

Alue minimilämpötila (Bx1)	4,4 °C
Pisteen lämpötila (Sp1)	8,0 °C
Paine-ero (neg.luku alipaine sisällä)	-8 Pa
Sisäilman lämpötila	15,0 °C
Suhteellinen kosteus	20,0%

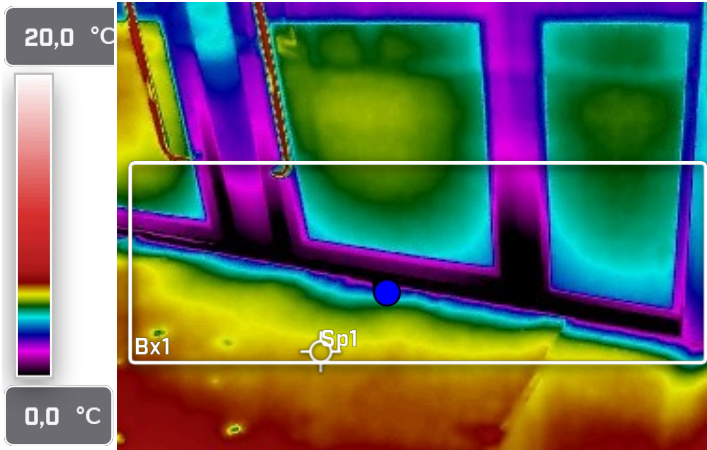
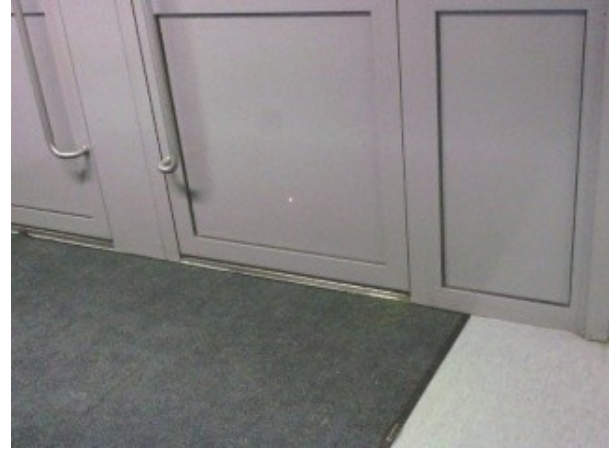
KUVA 14

Kuvauspaikka: yhdyskäytävä B- ja C osien välissä

Alue minimilämpötila (Bx1)	-3,3 °C
Pisteen lämpötila (Sp1)	6,0 °C
Paine-ero (neg.luku alipaine sisällä)	-8 Pa
Sisäilman lämpötila	15,0 °C
Suhteellinen kosteus	20,0%

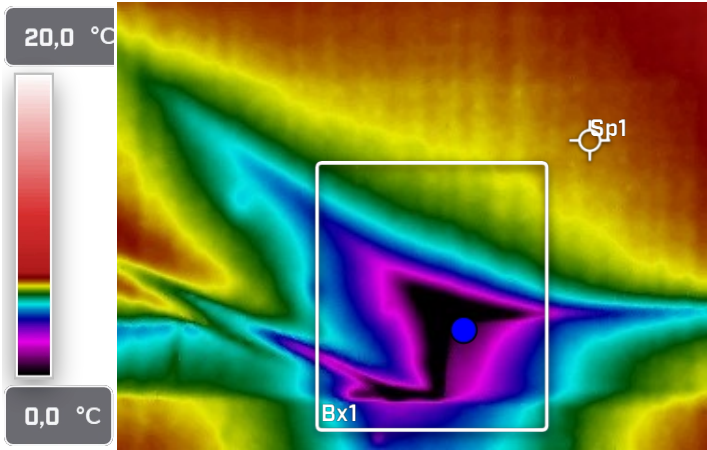
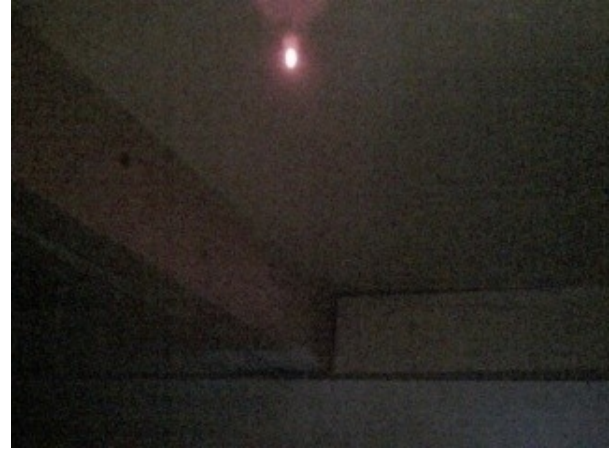
KUVA 15

Kuvauspaikka: yhdyskäytävä B- ja C osien välissä

Alue minimilämpötila (Bx1)	-3,4 °C
Pisteen lämpötila (Sp1)	6,7 °C
Paine-ero (neg.luku alipaine sisällä)	-8 Pa
Sisäilman lämpötila	15,0 °C
Suhteellinen kosteus	20,0%

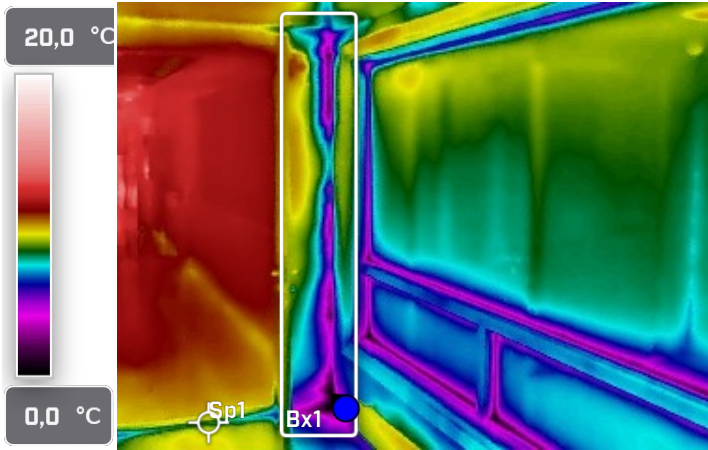
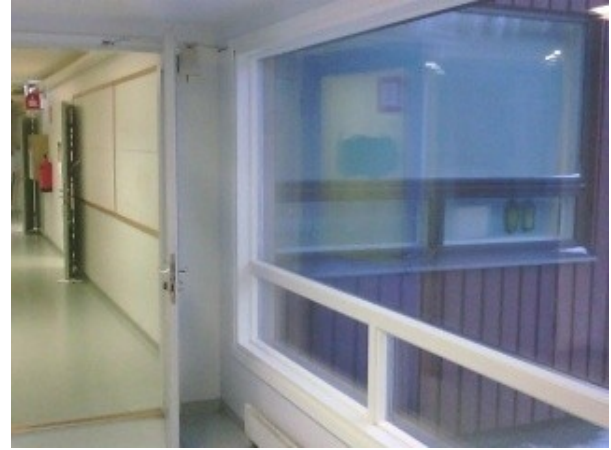
KUVA 16

Kuvauspaikka: yhdyskäytävä B- ja C osien välissä

Alue minimilämpötila (Bx1)	-0,5 °C
Pisteen lämpötila (Sp1)	8,6 °C
Paine-ero (neg.luku alipaine sisällä)	-8 Pa
Sisäilman lämpötila	15,0 °C
Suhteellinen kosteus	20,0%

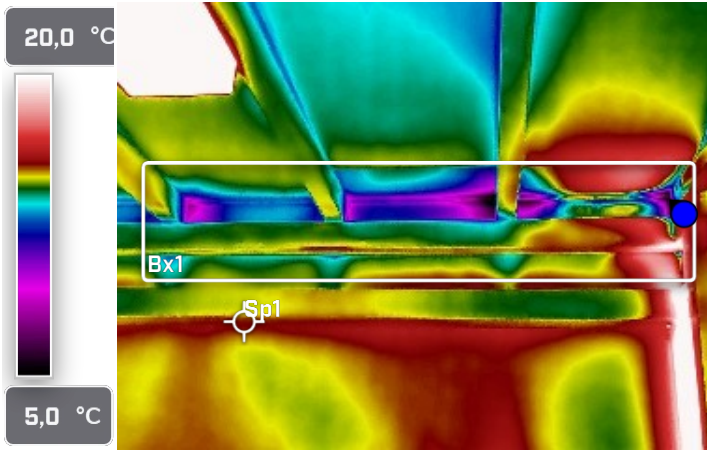
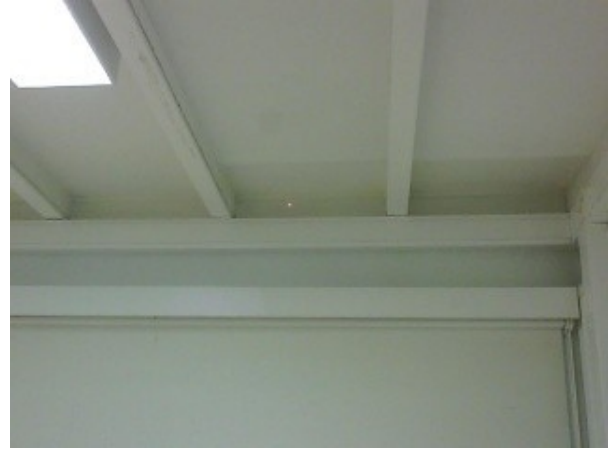
KUVA 17

Kuvauspaikka: B-osa, kuvaamataito

Alue minimilämpötila (Bx1)	3,9 °C
Pisteen lämpötila (Sp1)	15,8 °C
Paine-ero (neg.luku alipaine sisällä)	-8 Pa
Sisäilman lämpötila	20,0 °C
Suhteellinen kosteus	20,0%

Peruskorjauksen yhteydessä ulkovaipan rakenneliittymien ja läpivientien ilmatiiveyden parantaminen.

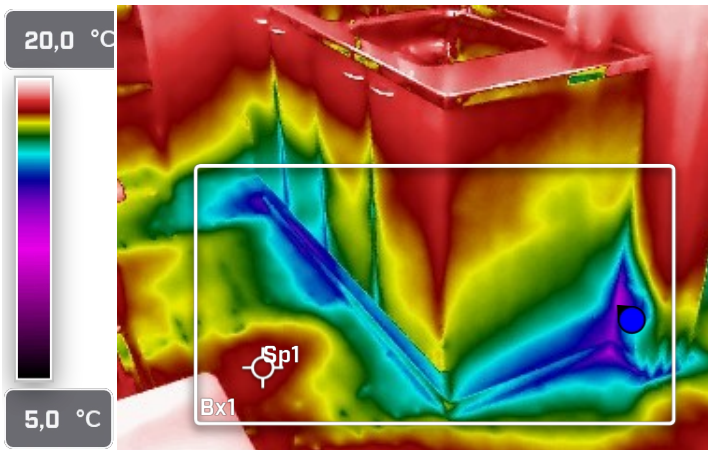
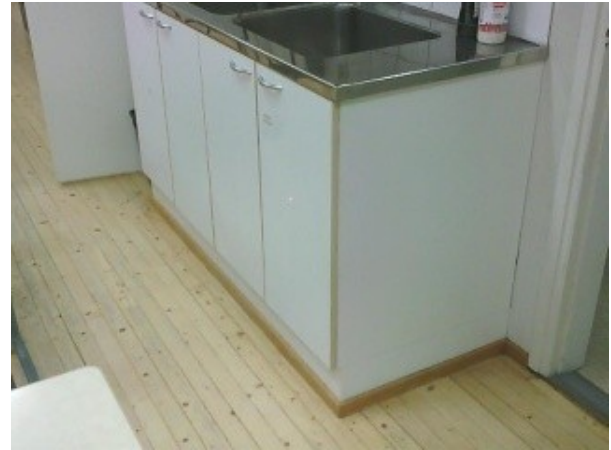
Kuvauspaikka: B-osa, kuvaamataito
KUVA 18

Alue minimilämpötila (Bx1)	12,8 °C
Pisteen lämpötila (Sp1)	18,6 °C
Paine-ero (neg.luku alipaine sisällä)	-8 Pa
Sisäilman lämpötila	20,0 °C
Suhteellinen kosteus	20,0%

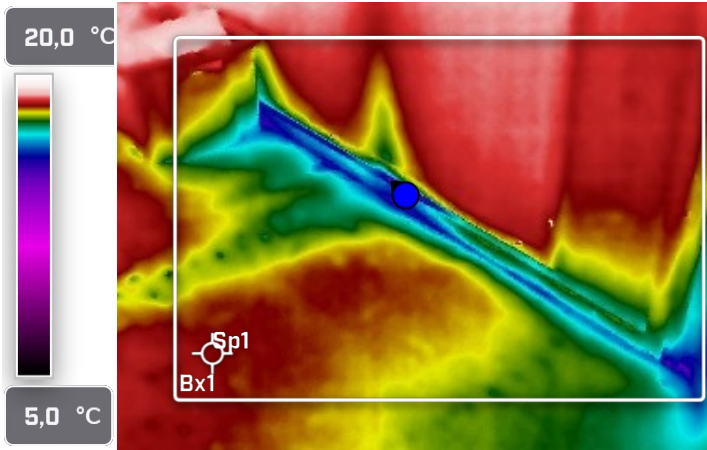
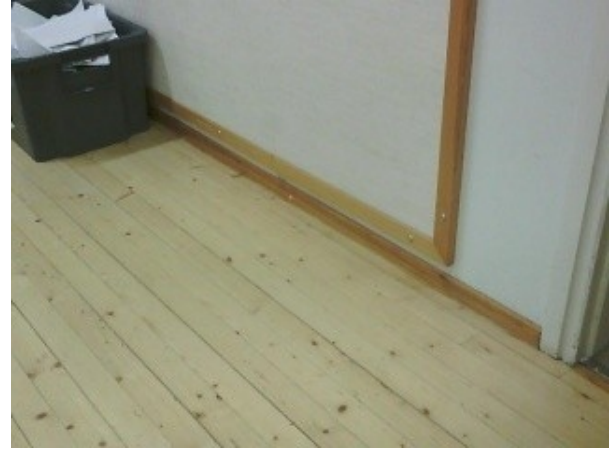
KUVA 19

Kuvauspaikka: B-osa, kuvaamataito

Alue minimilämpötila (Bx1)	14,8 °C
Pisteen lämpötila (Sp1)	18,6 °C
Paine-ero (neg.luku alipaine sisällä)	-8 Pa
Sisäilman lämpötila	20,0 °C
Suhteellinen kosteus	20,0%

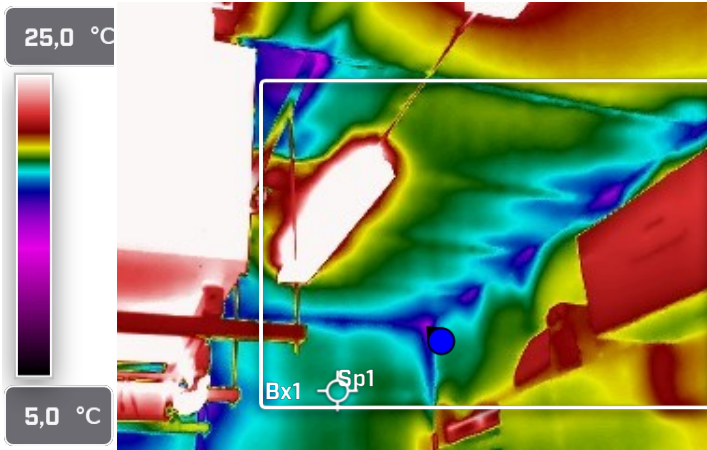
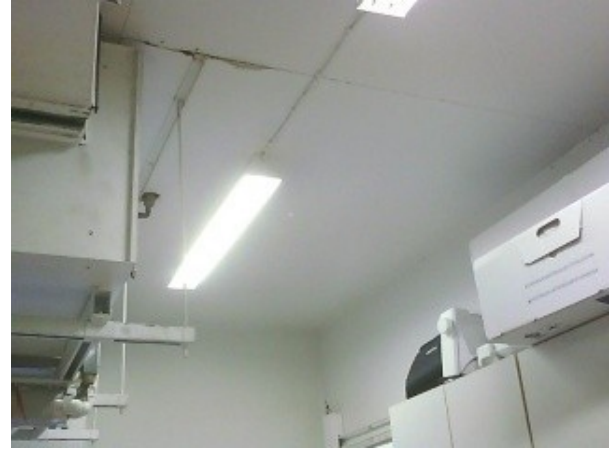
KUVA 20

Kuvauspaikka: B-osa, opettajat tila

Alue minimilämpötila (Bx1)	15,1 °C
Pisteen lämpötila (Sp1)	19,2 °C
Paine-ero (neg.luku alipaine sisällä)	-8 Pa
Sisäilman lämpötila	20,0 °C
Suhteellinen kosteus	20,0%

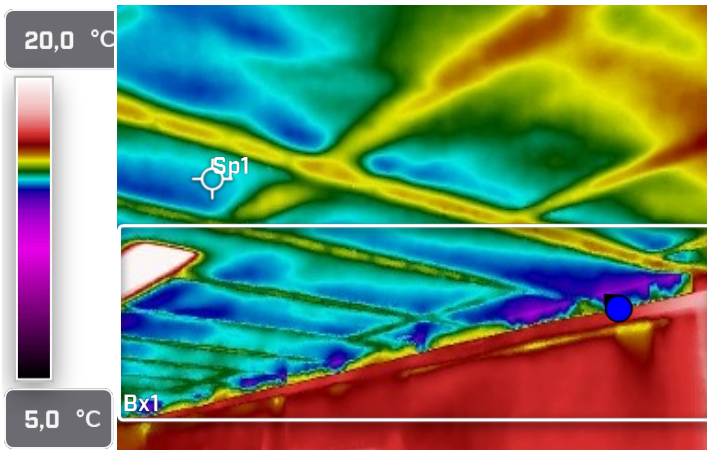
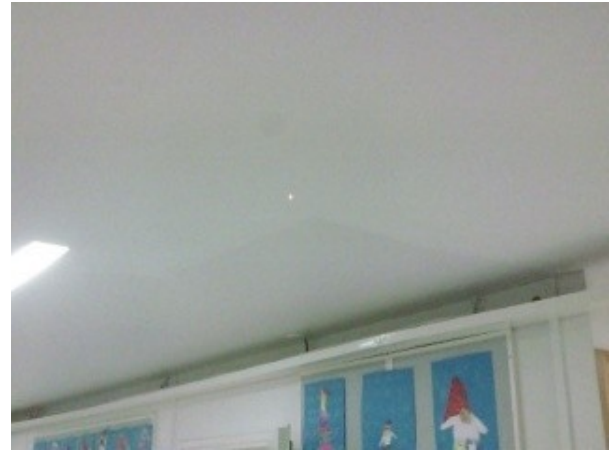
KUVA 21

Kuvauspaikka: B-osa, käytävä

Alue minimilämpötila (Bx1)	13,0 °C
Pisteen lämpötila (Sp1)	15,1 °C
Paine-ero (neg.luku alipaine sisällä)	-8 Pa
Sisäilman lämpötila	20,0 °C
Suhteellinen kosteus	20,0%

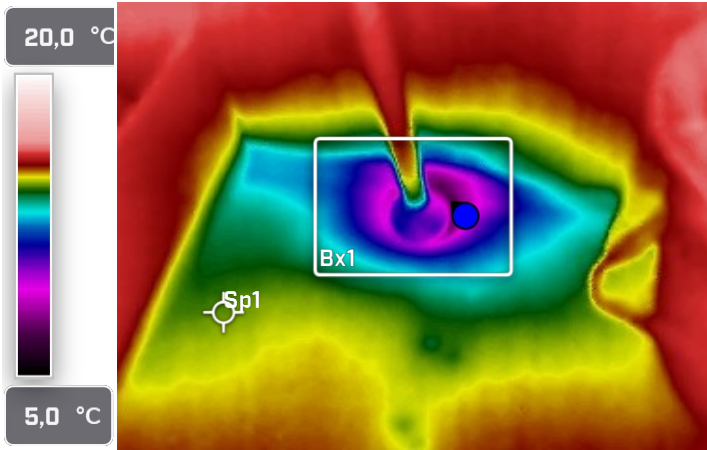
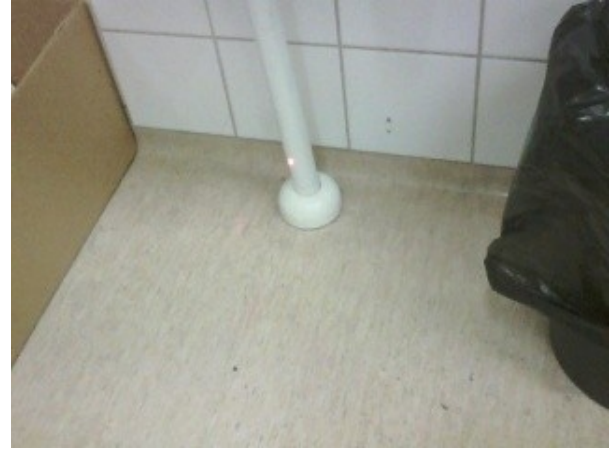
KUVA 22

Kuvauspaikka: B-osa, luokkahuone OT3

Alue minimilämpötila (Bx1)	7,2 °C
Pisteen lämpötila (Sp1)	14,8 °C
Paine-ero (neg.luku alipaine sisällä)	-8 Pa
Sisäilman lämpötila	20,0 °C
Suhteellinen kosteus	20,0%

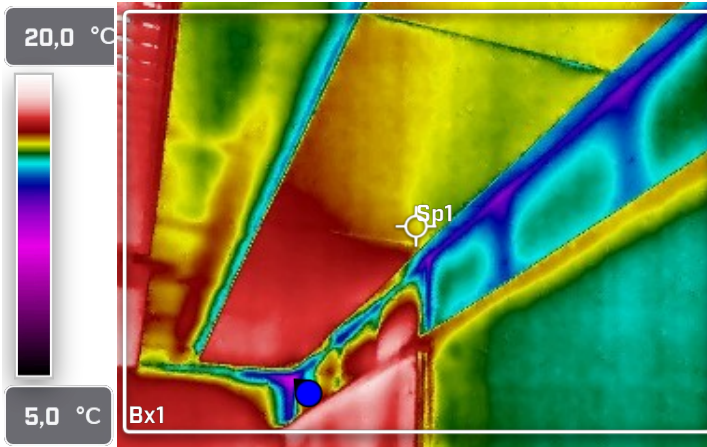
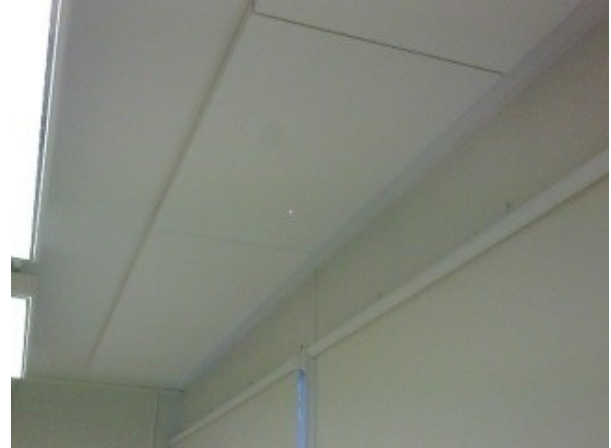
KUVA 23

Kuvauspaikka: B-osa, luokkahuone OT3

Alue minimilämpötila (Bx1)	11,6 °C
Pisteen lämpötila (Sp1)	16,9 °C
Paine-ero (neg.luku alipaine sisällä)	-8 Pa
Sisäilman lämpötila	20,0 °C
Suhteellinen kosteus	20,0%

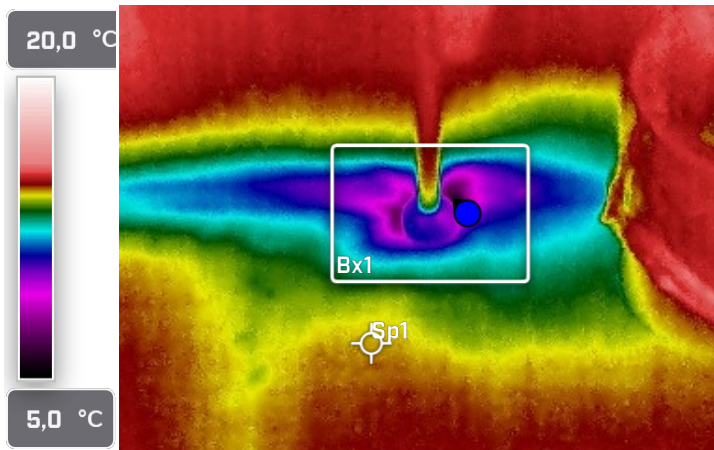
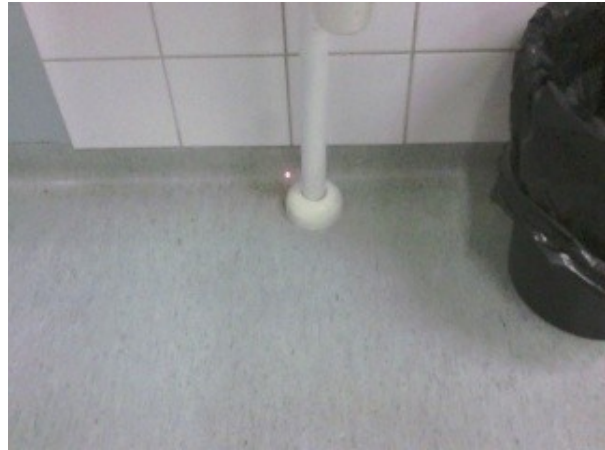
KUVA 24

Kuvauspaikka: B-osa, luokkahuone OT3

Alue minimilämpötila (Bx1)	6,1 °C
Pisteen lämpötila (Sp1)	14,6 °C
Paine-ero (neg.luku alipaine sisällä)	-8 Pa
Sisäilman lämpötila	20,0 °C
Suhteellinen kosteus	20,0%

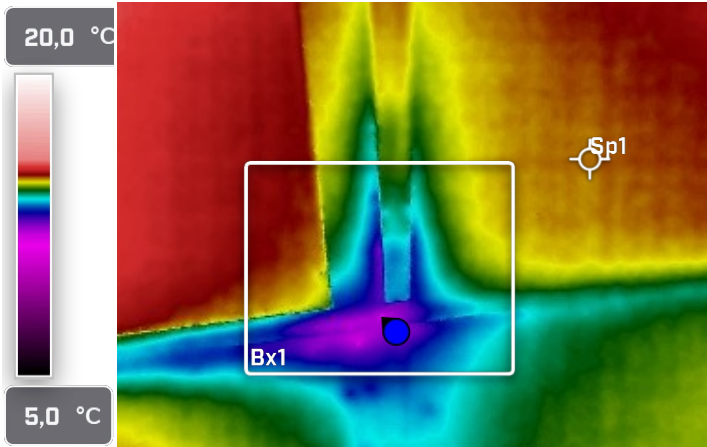
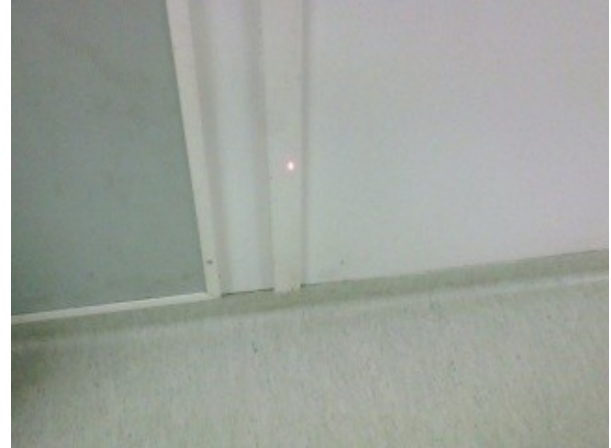
KUVA 25

Kuvauspaikka: B-osa, käytävä

Alue minimilämpötila (Bx1)	12,3 °C
Pisteen lämpötila (Sp1)	15,1 °C
Paine-ero (neg.luku alipaine sisällä)	-8 Pa
Sisäilman lämpötila	20,0 °C
Suhteellinen kosteus	20,0%

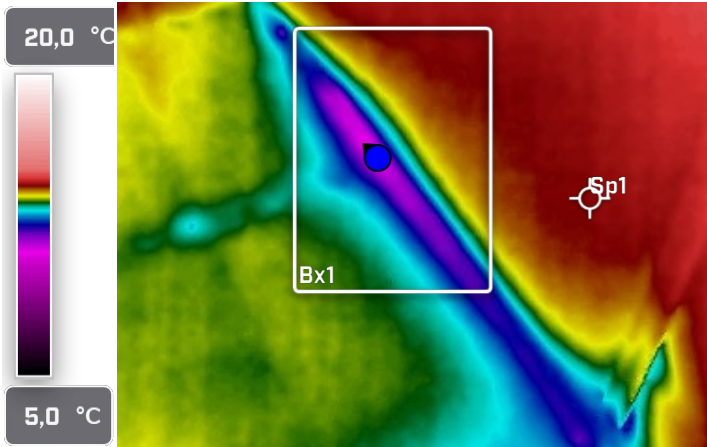
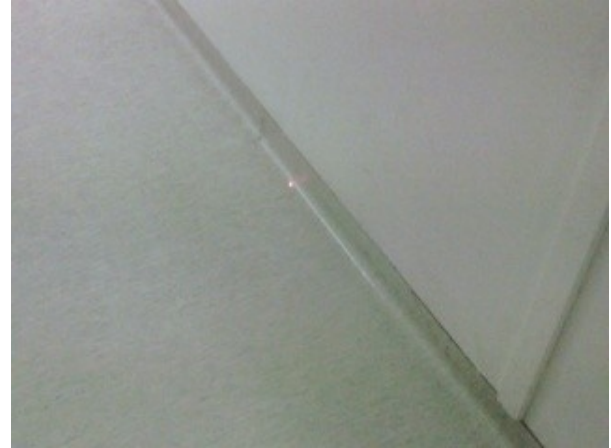
KUVA 26

Kuvauspaikka: B-osa, käytävä

Alue minimilämpötila (Bx1)	11,2 °C
Pisteen lämpötila (Sp1)	14,8 °C
Paine-ero (neg.luku alipaine sisällä)	-8 Pa
Sisäilman lämpötila	20,0 °C
Suhteellinen kosteus	20,0%

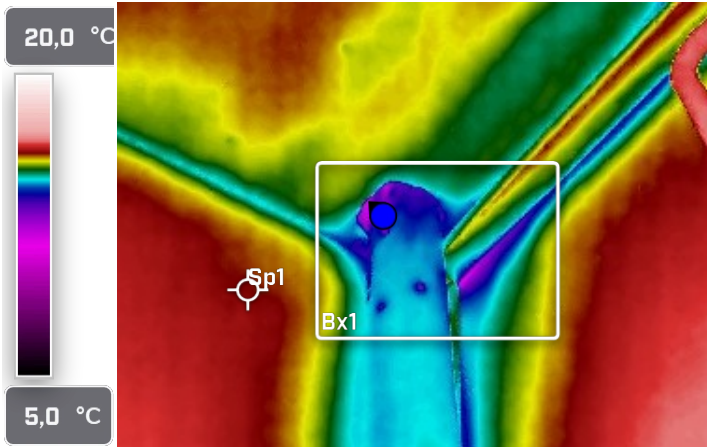
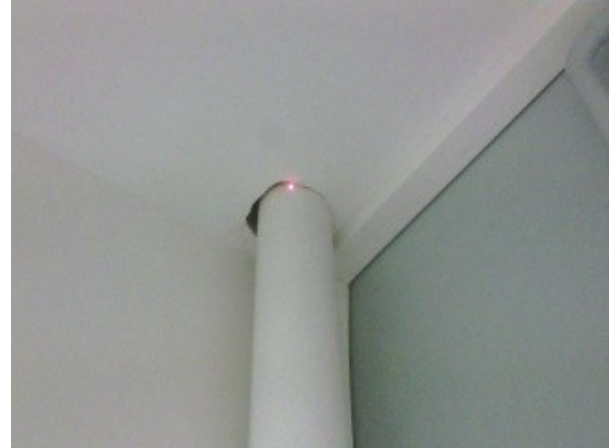
KUVA 27

Kuvauspaikka: B-osa, luokkahuone OT3

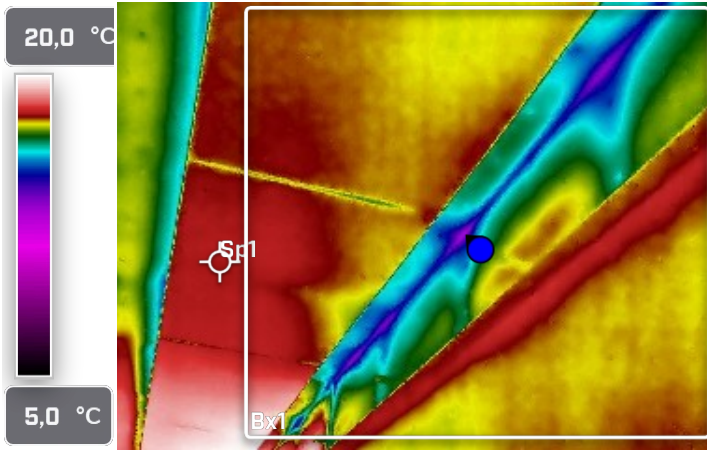
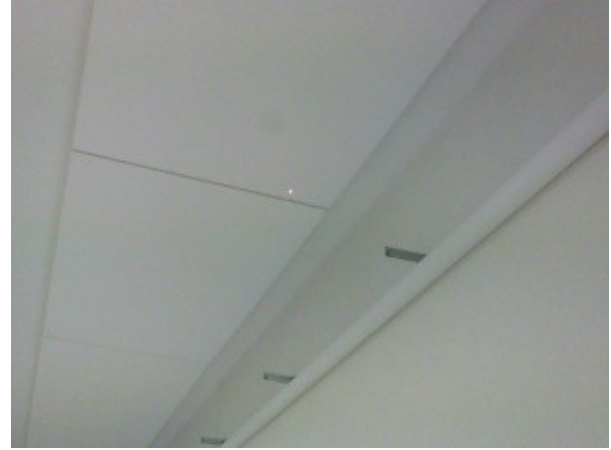
KUVA 28

Kuvauspaikka: B-osa, luokkahuone OT3
