Tutkimusselostus

Aunelan koulu

Kosteus- ja sisäilmatekninen kuntotutkimus

9.3.2026

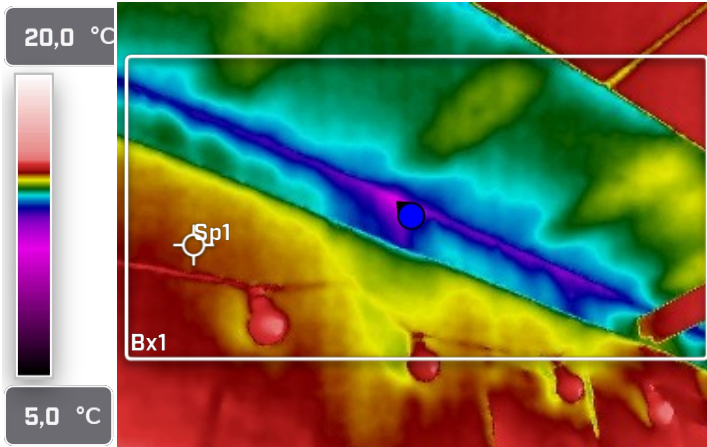
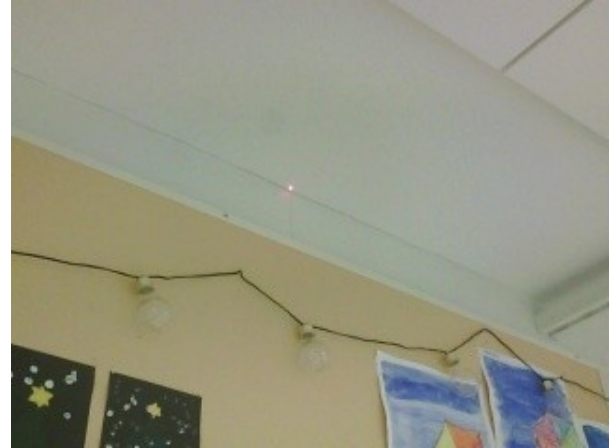
KUVA 29

Kuvauspaikka: B-osa, luokkahuone OT3

Peruskorjauksen yhteydessä ulkovaipan rakenneliittymien ja läpivientien ilmatiiveyden parantaminen.

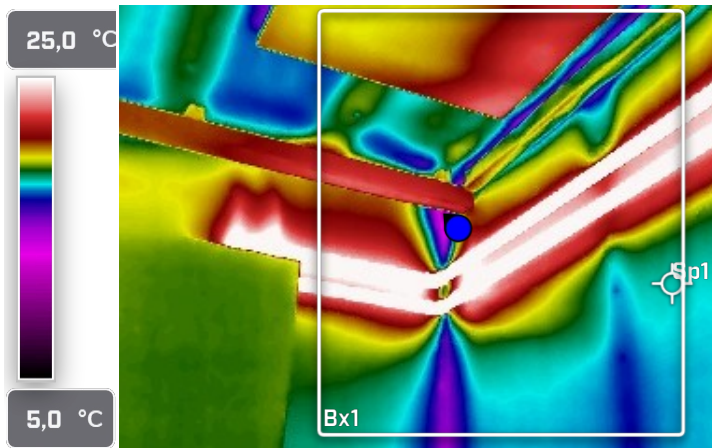
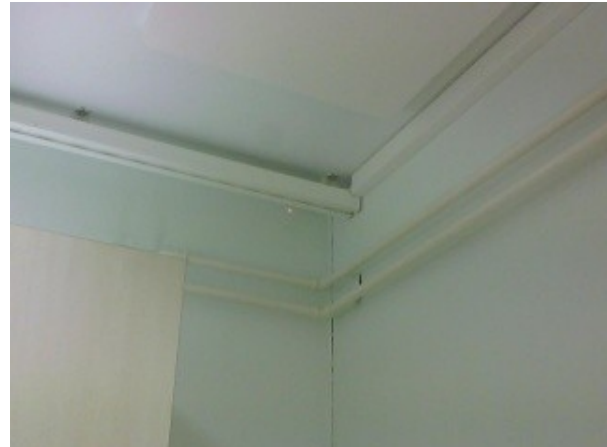
KUVA 31

Kuvauspaikka: B-osa, tekstiilityö

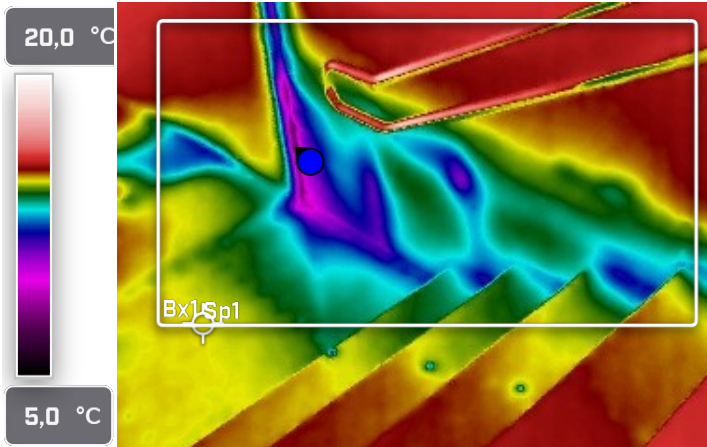
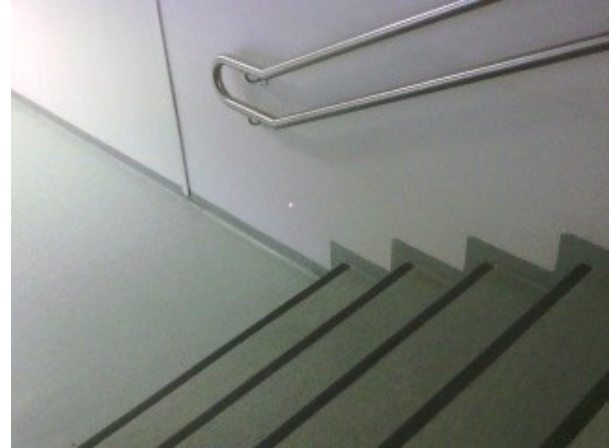
KUVA 32

Kuvauspaikka: A- ja B-osan välinen käytävä

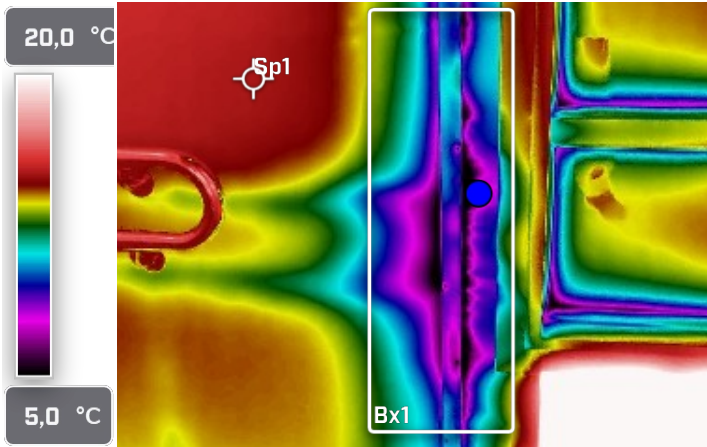
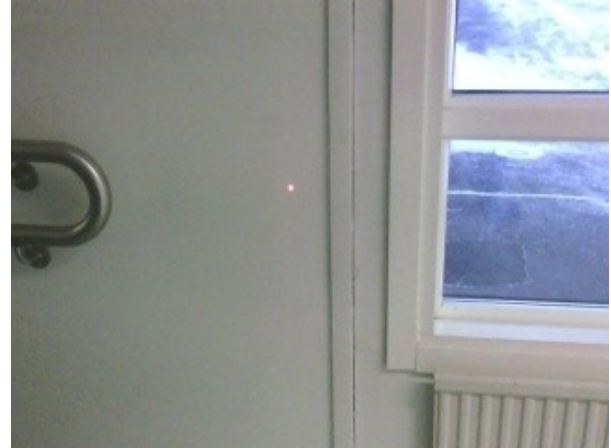
KUVA 33

Kuvauspaikka: A- ja B-osan välinen käytävä

Alue minimilämpötila (Bx1)	-0,2 °C
Pisteen lämpötila (Sp1)	15,4 °C
Paine-ero (neg.luku alipaine sisällä)	-8 Pa
Sisäilman lämpötila	20,0 °C
Suhteellinen kosteus	20,0%

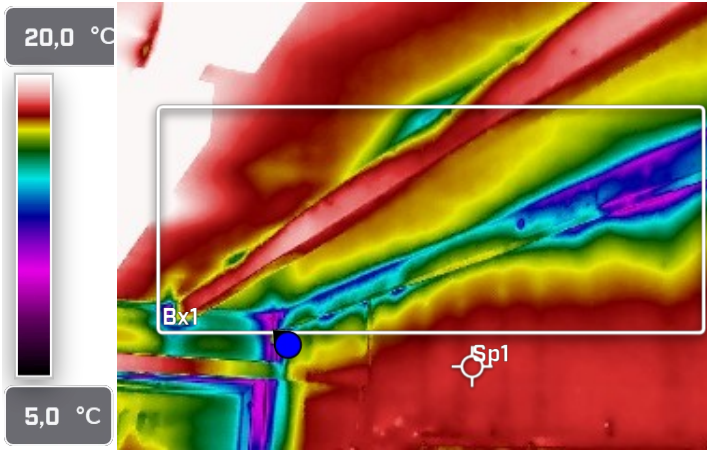
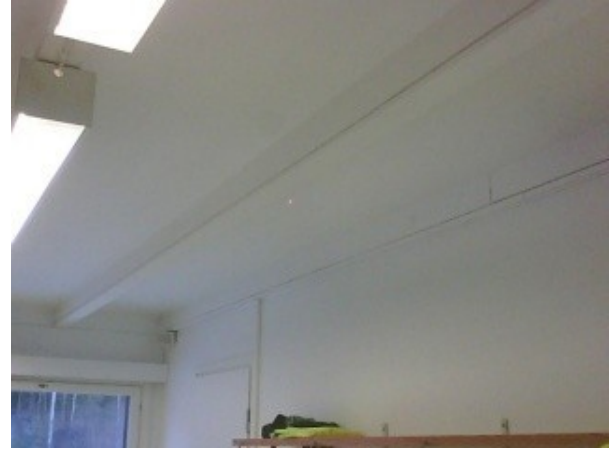
KUVA 34

Kuvauspaikka: A- ja B-osan välinen käytävä

Alue minimilämpötila (Bx1)	8,0 °C
Pisteen lämpötila (Sp1)	18,6 °C
Paine-ero (neg.luku alipaine sisällä)	-8 Pa
Sisäilman lämpötila	20,0 °C
Suhteellinen kosteus	20,0%

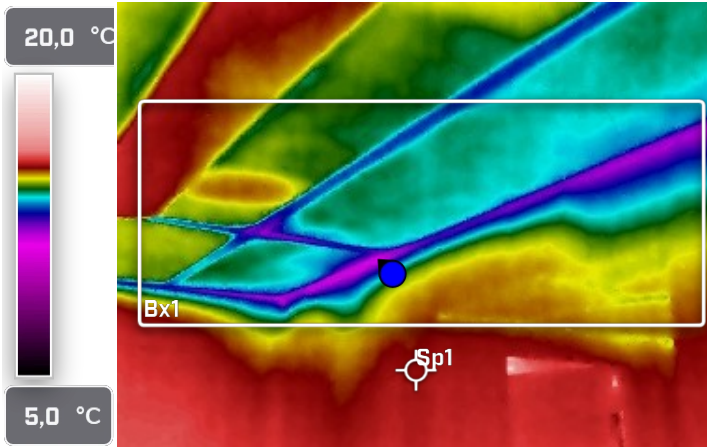
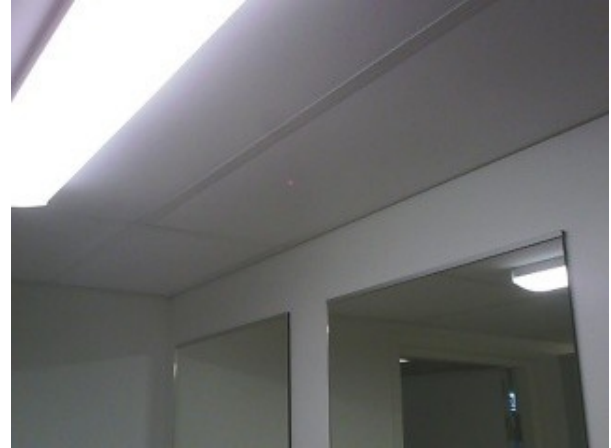
KUVA 35

Kuvauspaikka: B-osa, WC/M

Alue minimilämpötila (Bx1)	11,9 °C
Pisteen lämpötila (Sp1)	15,7 °C
Paine-ero (neg.luku alipaine sisällä)	-15 Pa
Sisäilman lämpötila	20,0 °C
Suhteellinen kosteus	20,0%

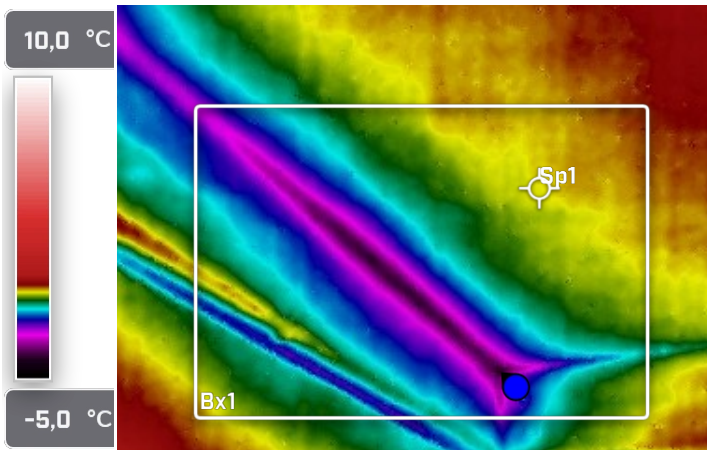
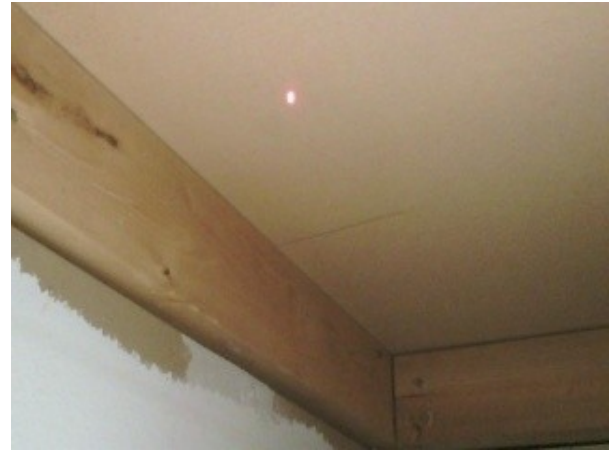
KUVA 36

Kuvauspaikka: B-osa, WC/M

Alue minimilämpötila (Bx1)	-4,0 °C
Pisteen lämpötila (Sp1)	-0,4 °C
Paine-ero (neg.luku alipaine sisällä)	-15 Pa
Sisäilman lämpötila	20,0 °C
Suhteellinen kosteus	20,0%

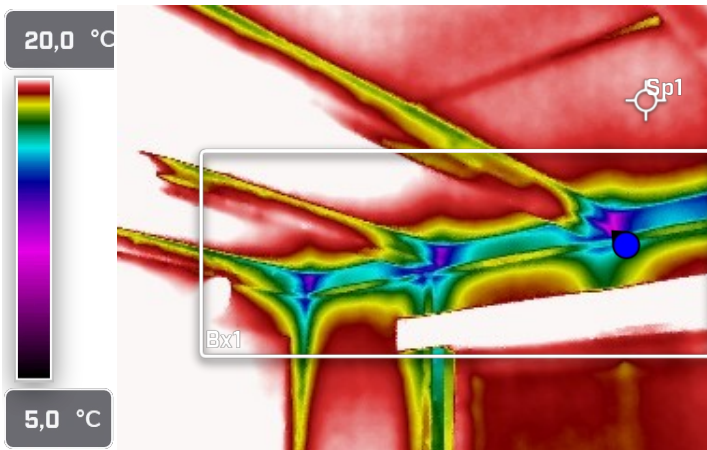
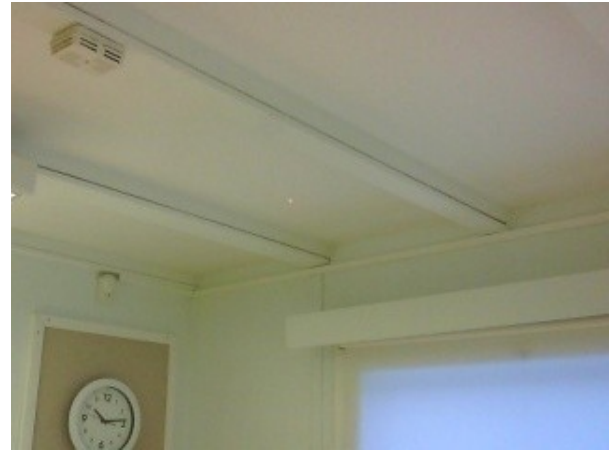
KUVA 37

Kuvauspaikka: Rehtorin työhuone

Alue minimilämpötila (Bx1)	10,5 °C
Pisteen lämpötila (Sp1)	19,8 °C
Paine-ero (neg.luku alipaine sisällä)	-15 Pa
Sisäilman lämpötila	20,0 °C
Suhteellinen kosteus	20,0%

Peruskorjauksen yhteydessä ulkovaipan rakenneliittymien ja läpivientien ilmatiiveyden parantaminen.

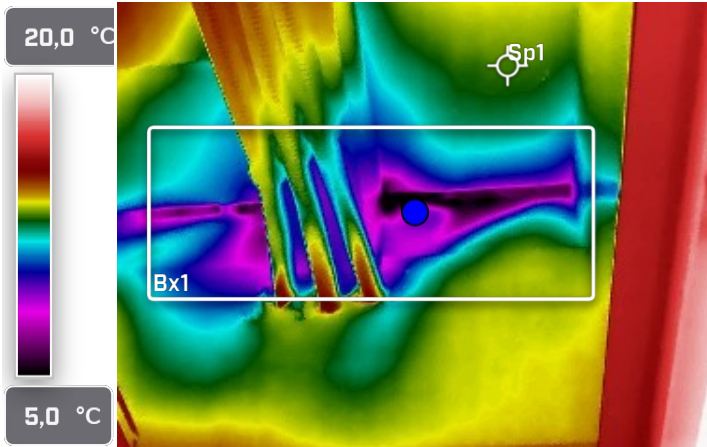
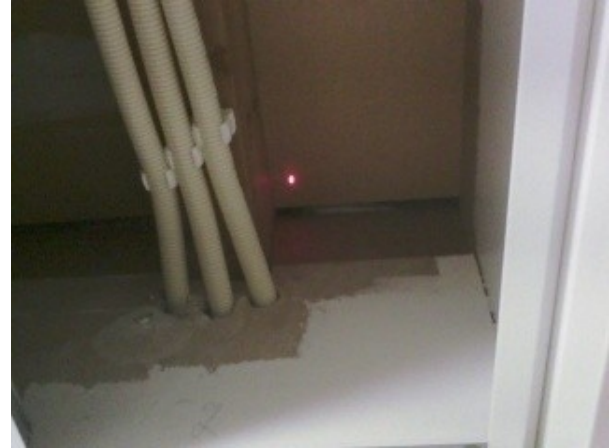
**Kuvauspaikka: B-osa, opettajanhuoneen WC/
M****KUVA 38**

Alue minimilämpötila (Bx1)	2,9 °C
Pisteen lämpötila (Sp1)	13,3 °C
Paine-ero (neg.luku alipaine sisällä)	-15 Pa
Sisäilman lämpötila	20,0 °C
Suhteellinen kosteus	20,0%

Peruskorjauksen yhteydessä ulkovaipan rakenneliittymien ja läpivientien ilmatiiveyden parantaminen.

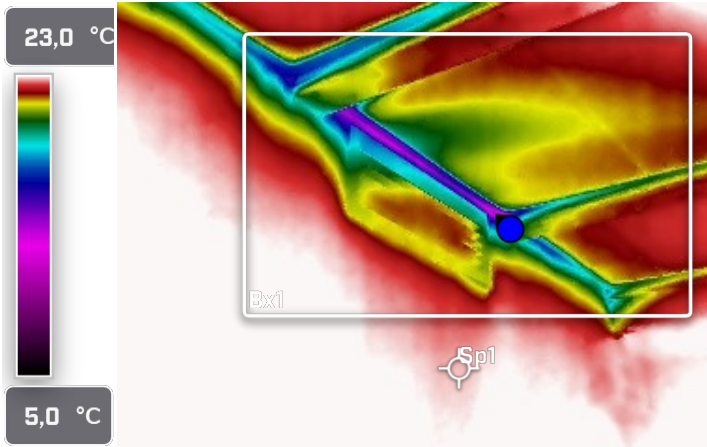
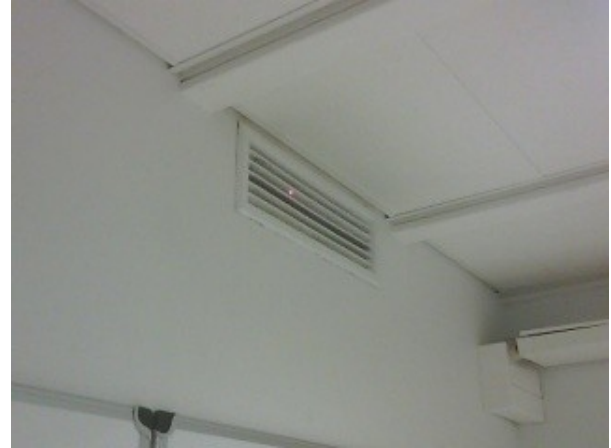
Kuvauspaikka: opettajanhuone
KUVA 39

Alue minimilämpötila (Bx1)	11,5 °C
Pisteen lämpötila (Sp1)	22,9 °C
Paine-ero (neg.luku alipaine sisällä)	-15 Pa
Sisäilman lämpötila	20,0 °C
Suhteellinen kosteus	20,0%

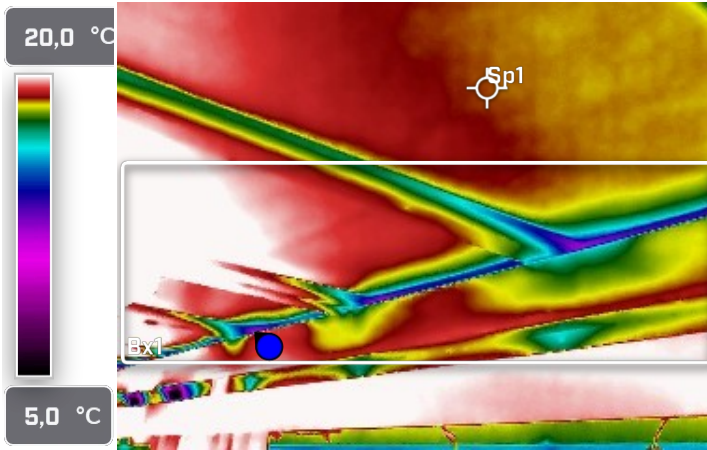
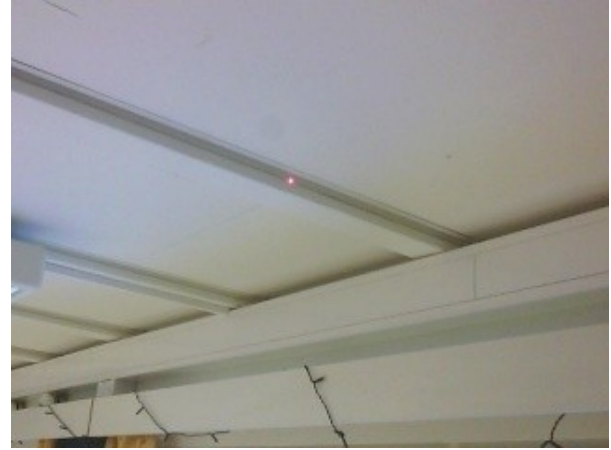
KUVA 40

Kuvauspaikka: Opettajien huone

Alue minimilämpötila (Bx1)	12,0 °C
Pisteen lämpötila (Sp1)	18,9 °C
Paine-ero (neg.luku alipaine sisällä)	-15 Pa
Sisäilman lämpötila	20,0 °C
Suhteellinen kosteus	20,0%

Peruskorjauksen yhteydessä ulkovaipan rakenneliittymien ja läpivientien ilmatiiveyden parantaminen.

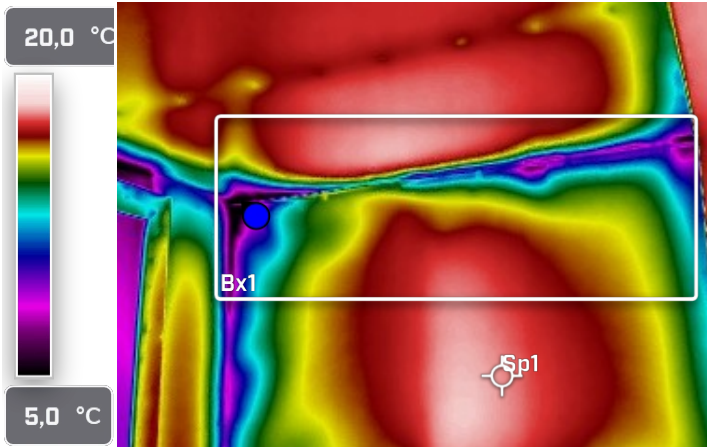
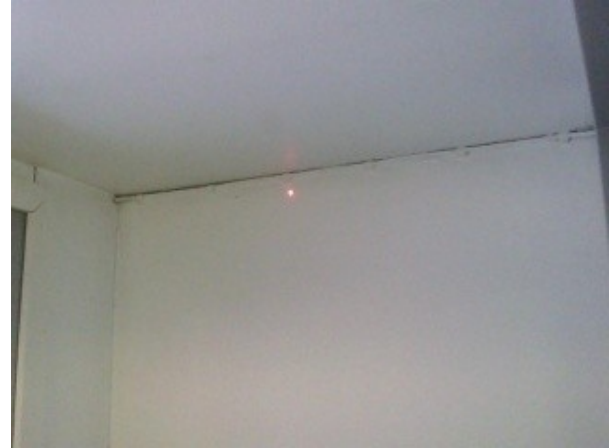
**Kuvauspaikka: A- ja B-osan välisen
yhdyskäytävän tuulikaappi****KUVA 41**

Alue minimilämpötila (Bx1)	1,2 °C
Pisteen lämpötila (Sp1)	18,3 °C
Paine-ero (neg.luku alipaine sisällä)	-15 Pa
Sisäilman lämpötila	20,0 °C
Suhteellinen kosteus	20,0%

Peruskorjauksen yhteydessä ulkovaipan rakenneliittymien ja läpivientien ilmatiiveyden parantaminen.

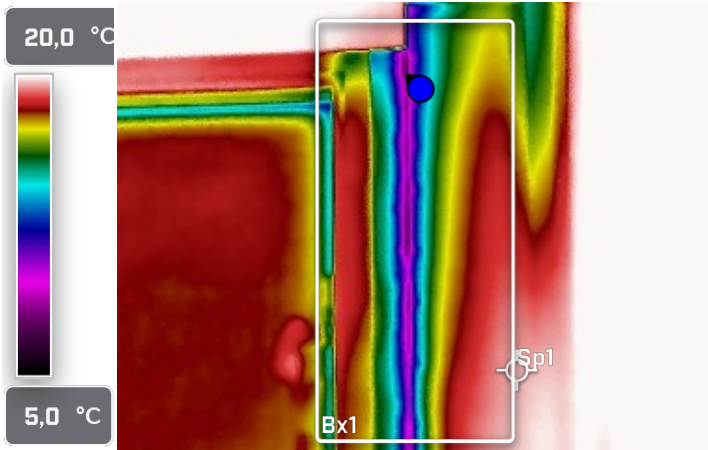
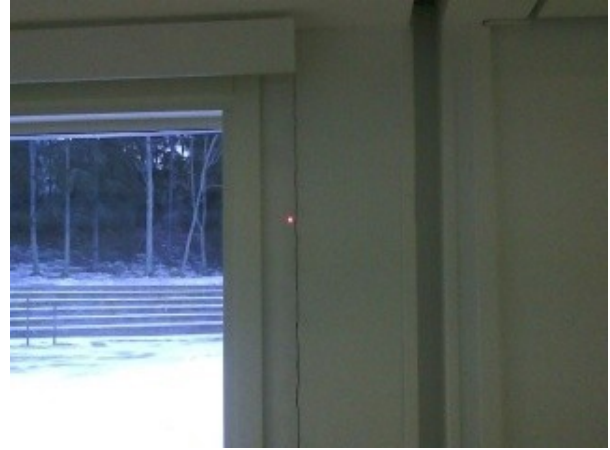
**Kuvauspaikka: A- ja B-osan välinen
yhdyskäytävä****KUVA 42**

Alue minimilämpötila (Bx1)	7,3 °C
Pisteen lämpötila (Sp1)	19,6 °C
Paine-ero (neg.luku alipaine sisällä)	-15 Pa
Sisäilman lämpötila	20,0 °C
Suhteellinen kosteus	20,0%

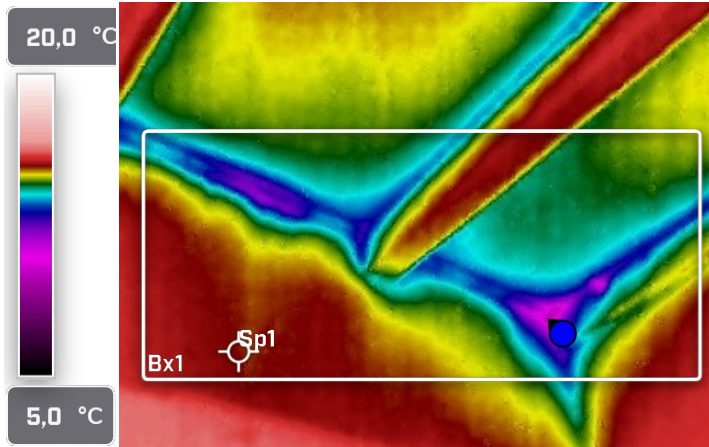
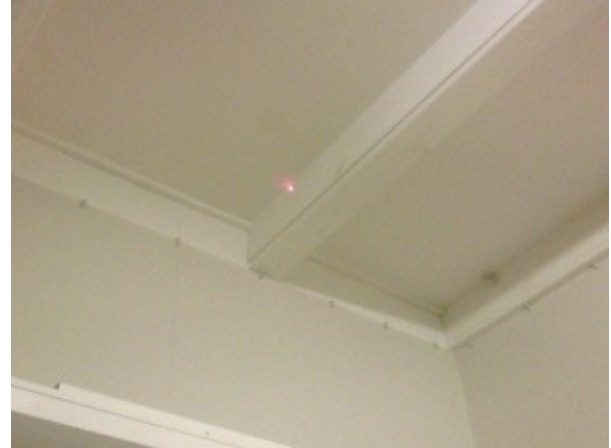
KUVA 43

Kuvauspaikka: A-osa, oppilastyöt

Alue minimilämpötila (Bx1)	10,2 °C
Pisteen lämpötila (Sp1)	15,7 °C
Paine-ero (neg.luku alipaine sisällä)	-25 Pa
Sisäilman lämpötila	20,0 °C
Suhteellinen kosteus	20,0%

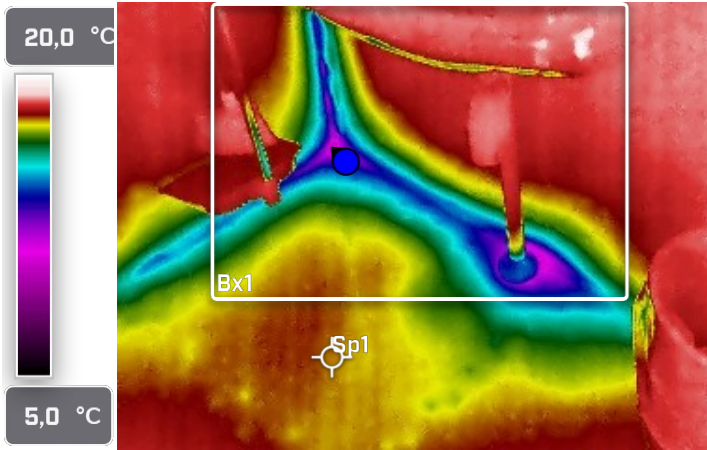
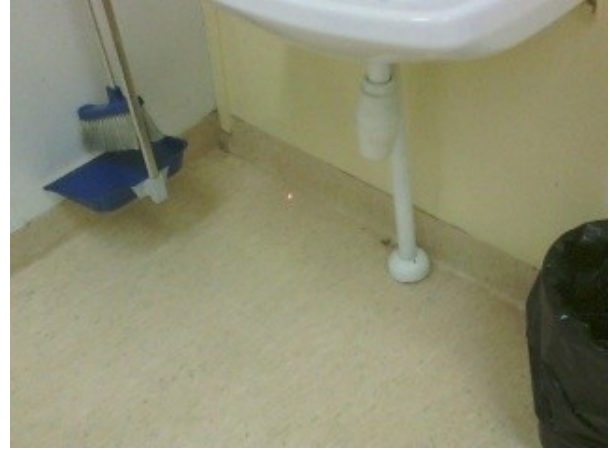
KUVA 44

Kuvauspaikka: A-osa, luokka OT2

Alue minimilämpötila (Bx1)	10,2 °C
Pisteen lämpötila (Sp1)	17,9 °C
Paine-ero (neg.luku alipaine sisällä)	-25 Pa
Sisäilman lämpötila	20,0 °C
Suhteellinen kosteus	20,0%

Peruskorjauksen yhteydessä ulkovaipan rakenneliittymien ja läpivientien ilmatiiveyden parantaminen.

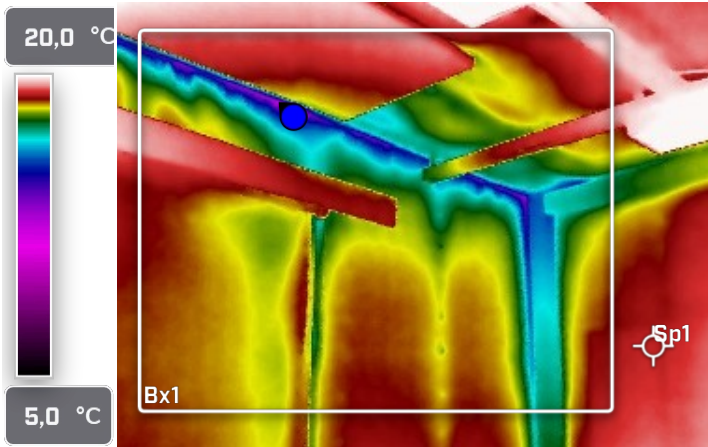
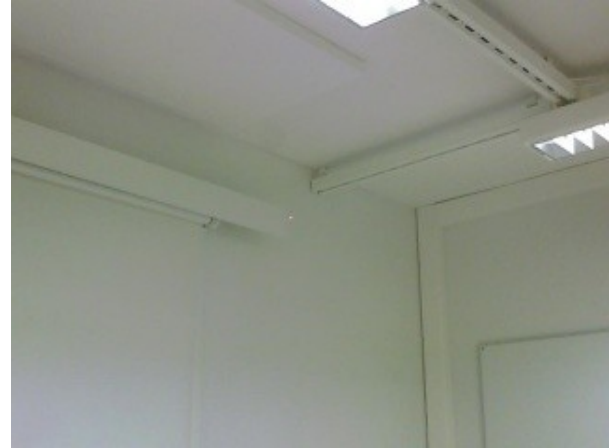
Kuvauspaikka: A-osa, luokka OT2
KUVA 45

Alue minimilämpötila (Bx1)	12,6 °C
Pisteen lämpötila (Sp1)	19,2 °C
Paine-ero (neg.luku alipaine sisällä)	-25 Pa
Sisäilman lämpötila	20,0 °C
Suhteellinen kosteus	20,0%

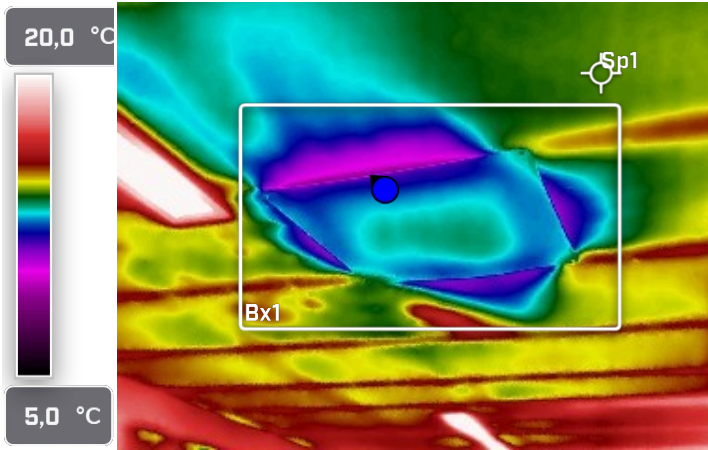
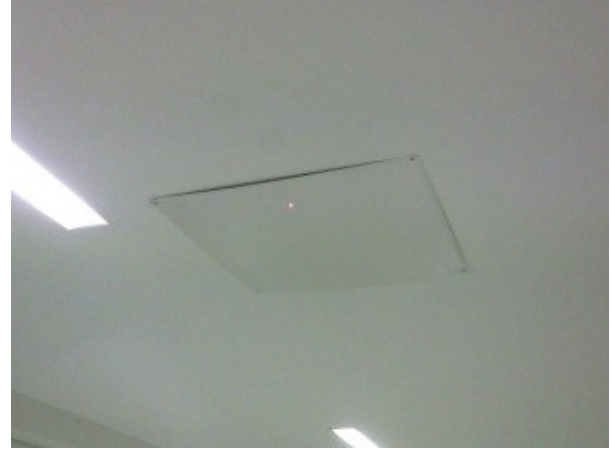
KUVA 46

Kuvauspaikka: A-osa, käytävä

Alue minimilämpötila (Bx1)	9,0 °C
Pisteen lämpötila (Sp1)	14,5 °C
Paine-ero (neg.luku alipaine sisällä)	-25 Pa
Sisäilman lämpötila	20,0 °C
Suhteellinen kosteus	20,0%

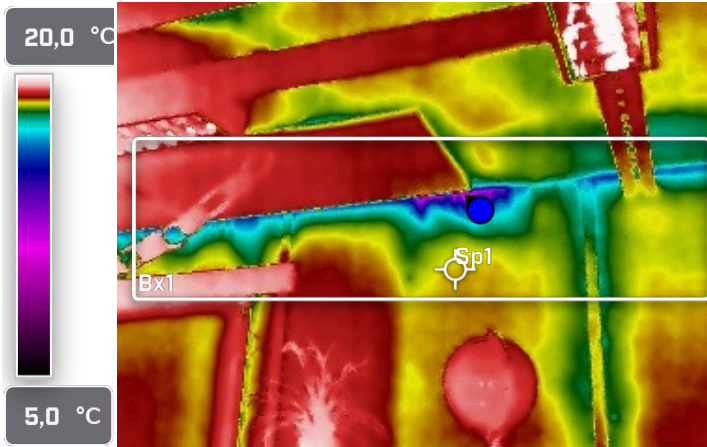
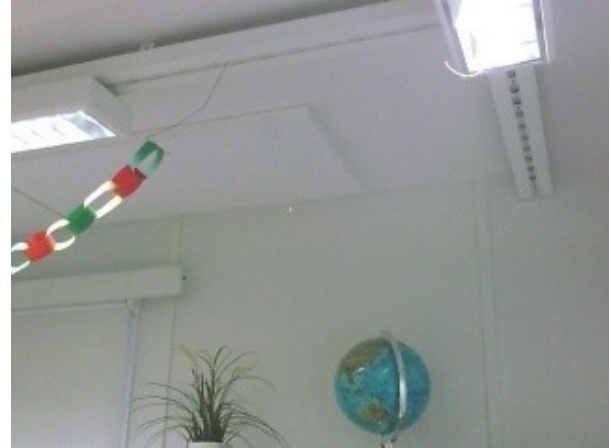
KUVA 47

Kuvauspaikka: A-osa, luokka OT3

Alue minimilämpötila (Bx1)	10,0 °C
Pisteen lämpötila (Sp1)	18,8 °C
Paine-ero (neg.luku alipaine sisällä)	-25 Pa
Sisäilman lämpötila	20,0 °C
Suhteellinen kosteus	20,0%

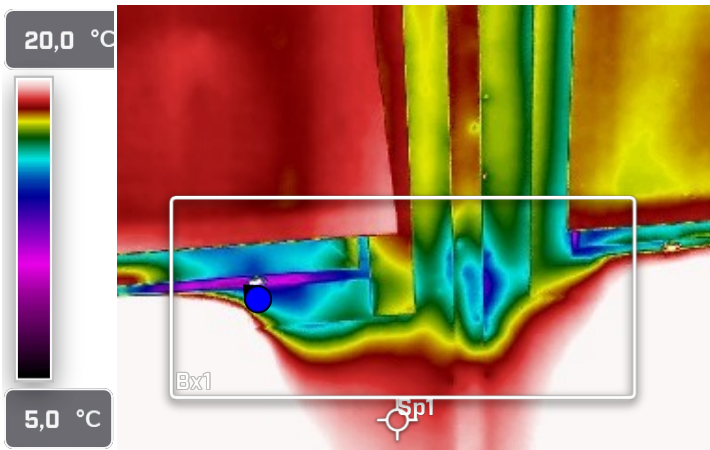
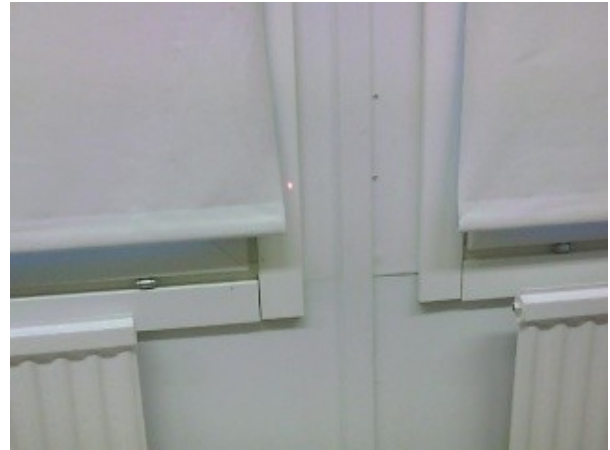
KUVA 48

Kuvauspaikka: A-osa, luokka OT3

Alue minimilämpötila (Bx1)	9,3 °C
Pisteen lämpötila (Sp1)	19,2 °C
Paine-ero (neg.luku alipaine sisällä)	-25 Pa
Sisäilman lämpötila	20,0 °C
Suhteellinen kosteus	20,0%

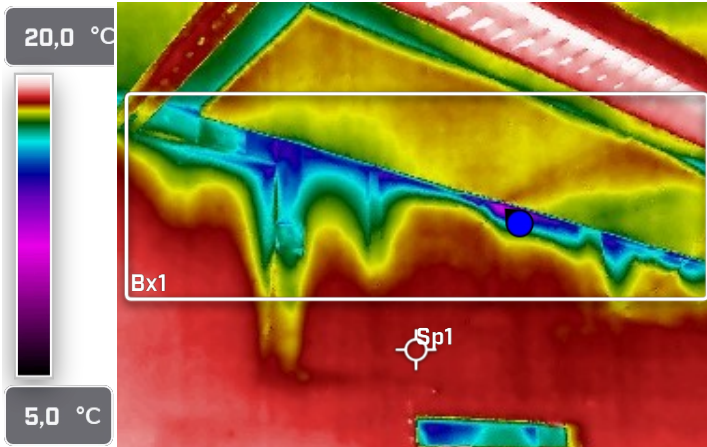
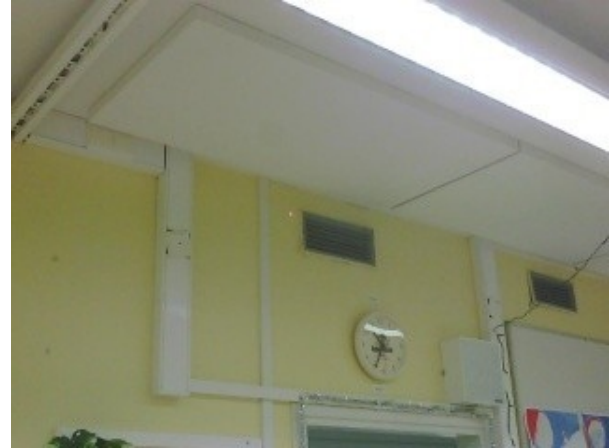
KUVA 49

Kuvauspaikka: A-osa, luokka OT3

Alue minimilämpötila (Bx1)	11,1 °C
Pisteen lämpötila (Sp1)	18,9 °C
Paine-ero (neg.luku alipaine sisällä)	-25 Pa
Sisäilman lämpötila	20,0 °C
Suhteellinen kosteus	20,0%

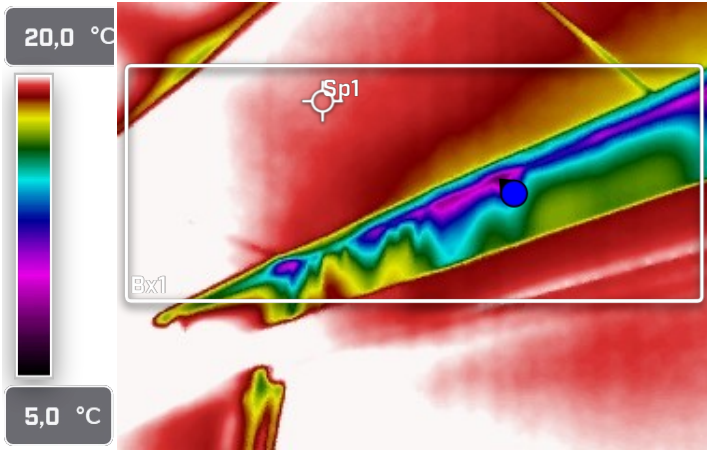
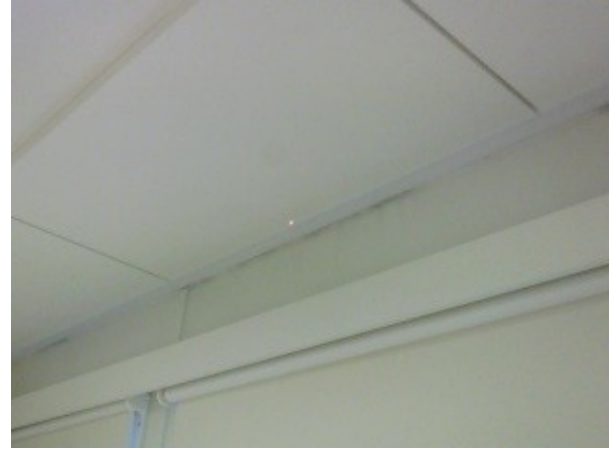
KUVA 50

Kuvauspaikka: A-osa, luokka OT3

Alue minimilämpötila (Bx1)	7,1 °C
Pisteen lämpötila (Sp1)	19,7 °C
Paine-ero (neg.luku alipaine sisällä)	-25 Pa
Sisäilman lämpötila	20,0 °C
Suhteellinen kosteus	20,0%

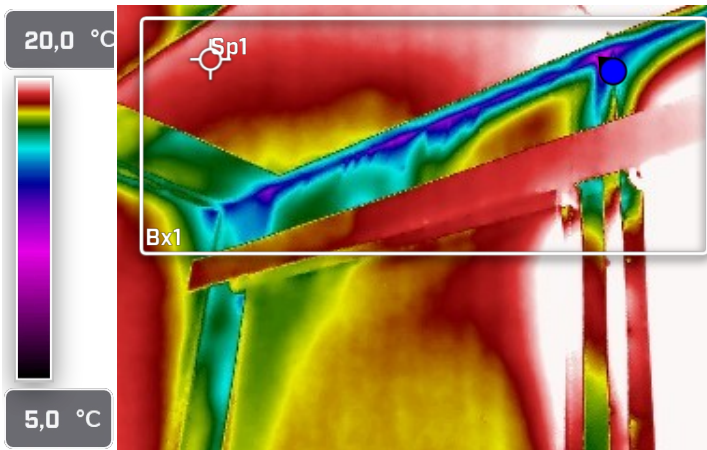
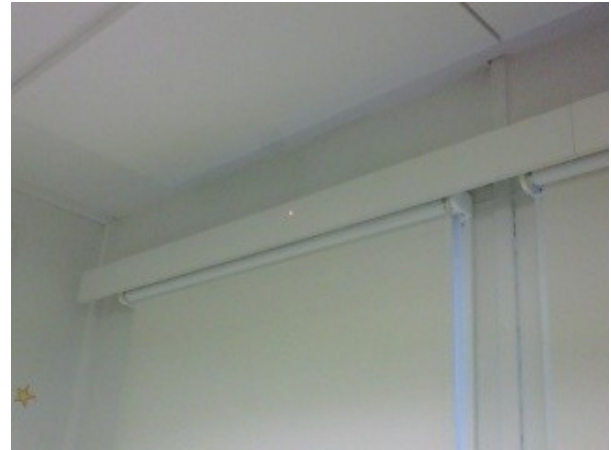
KUVA 51

Kuvauspaikka: A-osa, luokka OT2

Alue minimilämpötila (Bx1)	8,5 °C
Pisteen lämpötila (Sp1)	19,3 °C
Paine-ero (neg.luku alipaine sisällä)	-65 Pa
Sisäilman lämpötila	20,0 °C
Suhteellinen kosteus	20,0%

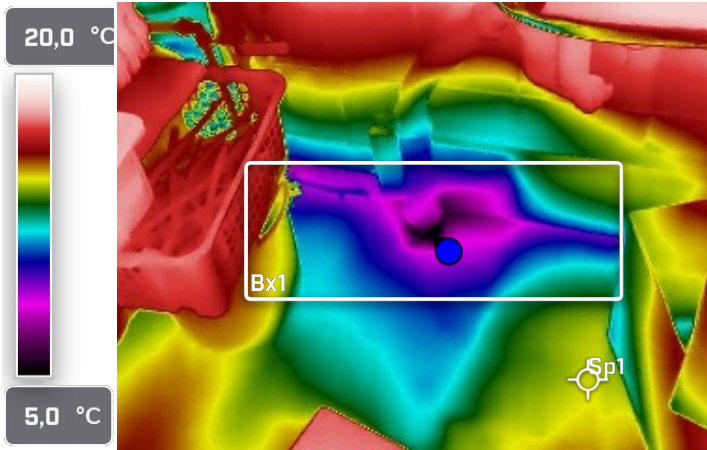
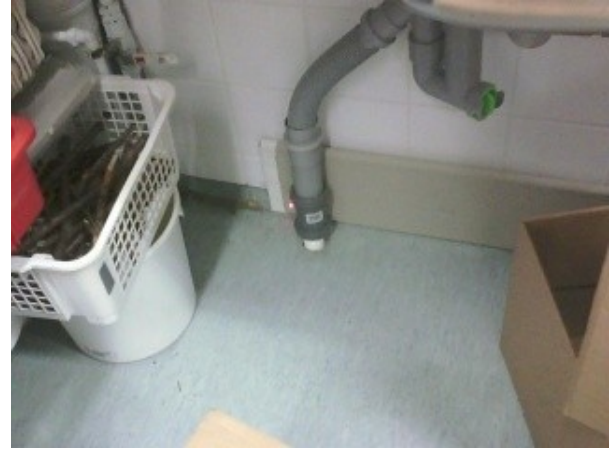
KUVA 52

Kuvauspaikka: A-osa, OT3/esiopetus

Alue minimilämpötila (Bx1)	4,5 °C
Pisteen lämpötila (Sp1)	14,9 °C
Paine-ero (neg.luku alipaine sisällä)	-25 Pa
Sisäilman lämpötila	20,0 °C
Suhteellinen kosteus	20,0%

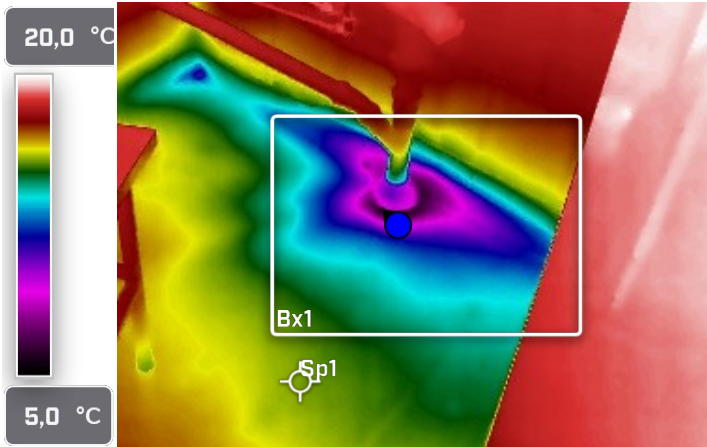
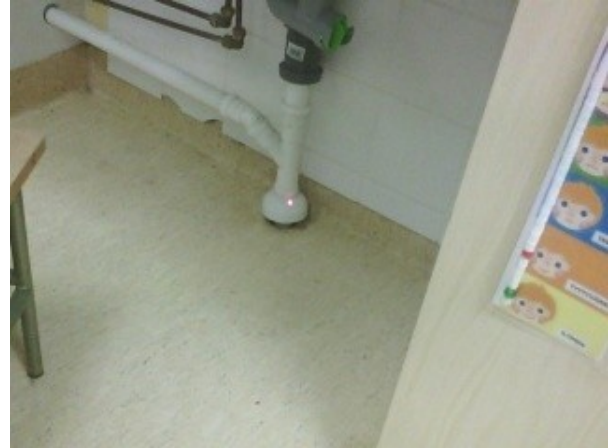
KUVA 53

Alue minimilämpötila (Bx1)	4,7 °C
Pisteen lämpötila (Sp1)	16,0 °C
Paine-ero (neg.luku alipaine sisällä)	-25 Pa
Sisäilman lämpötila	20,0 °C
Suhteellinen kosteus	20,0%

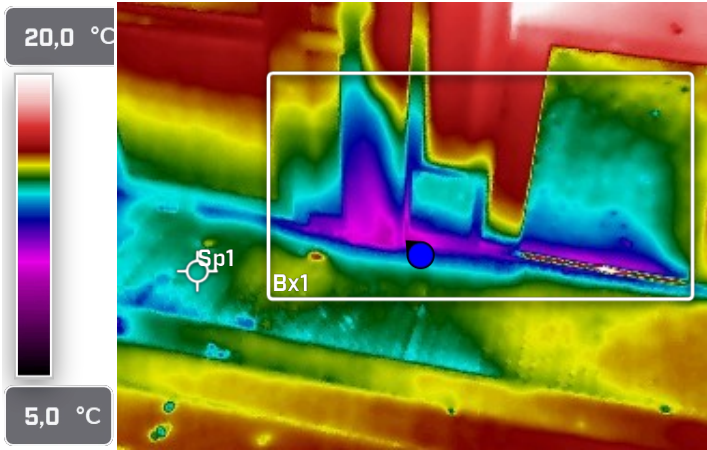
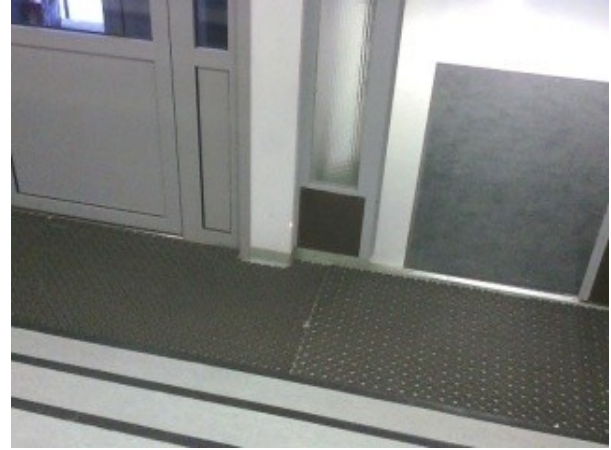
KUVA 54

Alue minimilämpötila (Bx1)	9,8 °C
Pisteen lämpötila (Sp1)	14,6 °C
Paine-ero (neg.luku alipaine sisällä)	-15 Pa
Sisäilman lämpötila	20,0 °C
Suhteellinen kosteus	20,0%

Peruskorjauksen yhteydessä ulkovaipan rakenneliittymien ja läpivientien ilmatiiveyden parantaminen.

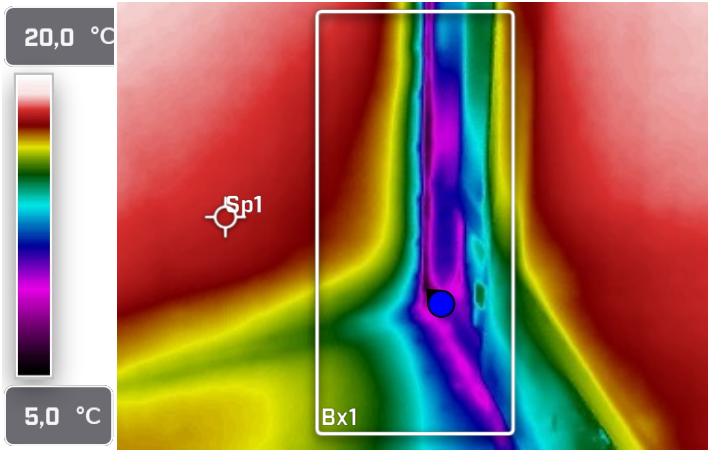
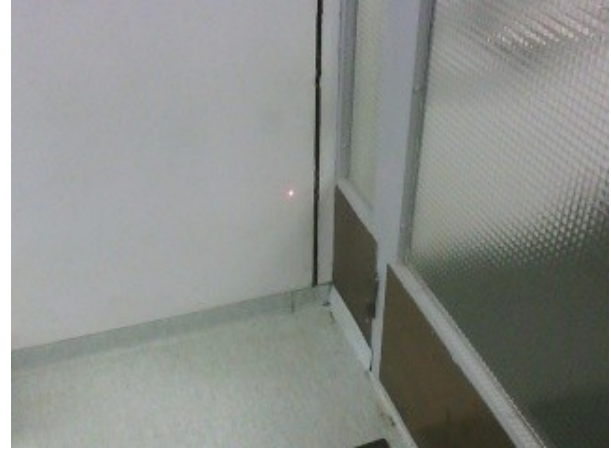
Kuvauspaikka: A- ja ruokalaosan välinen yhdyskäytävä**KUVA 55**

Alue minimilämpötila (Bx1)	5,8 °C
Pisteen lämpötila (Sp1)	18,2 °C
Paine-ero (neg.luku alipaine sisällä)	-15 Pa
Sisäilman lämpötila	20,0 °C
Suhteellinen kosteus	20,0%

Peruskorjauksen yhteydessä ulkovaipan rakenneliittymien ja läpivientien ilmatiiveyden parantaminen.

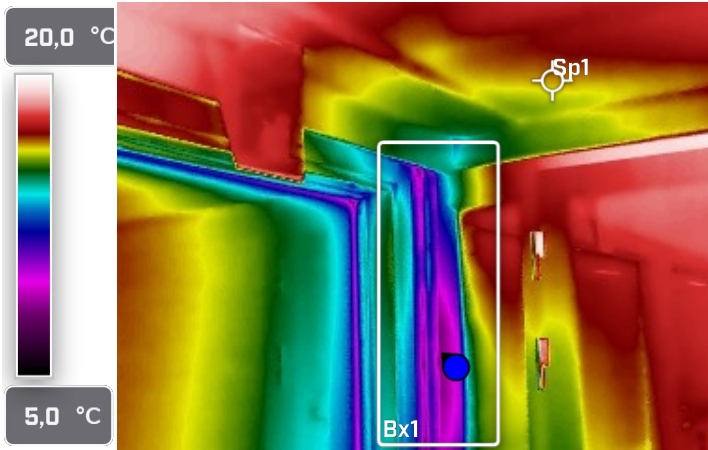
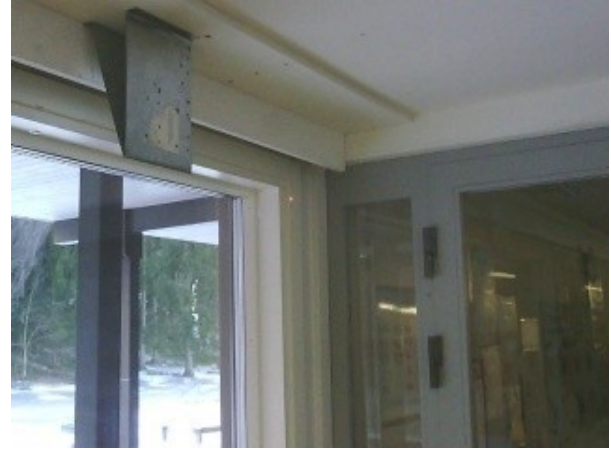
Kuvauspaikka: A- ja ruokalaosan välinen yhdyskäytävä**KUVA 56**

Alue minimilämpötila (Bx1)	8,2 °C
Pisteen lämpötila (Sp1)	16,7 °C
Paine-ero (neg.luku alipaine sisällä)	-15 Pa
Sisäilman lämpötila	20,0 °C
Suhteellinen kosteus	20,0%

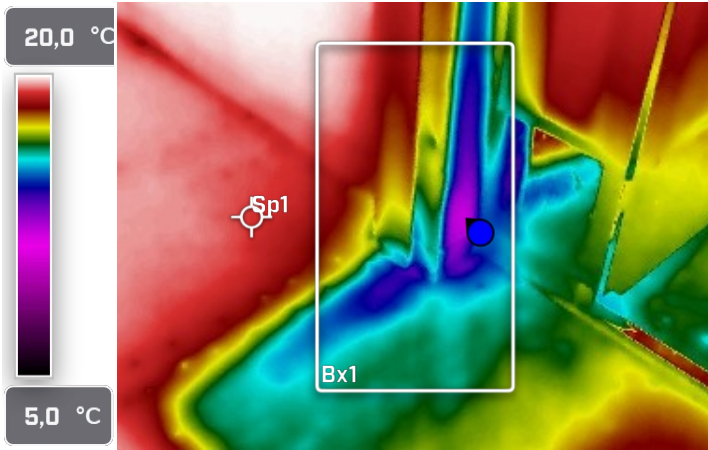
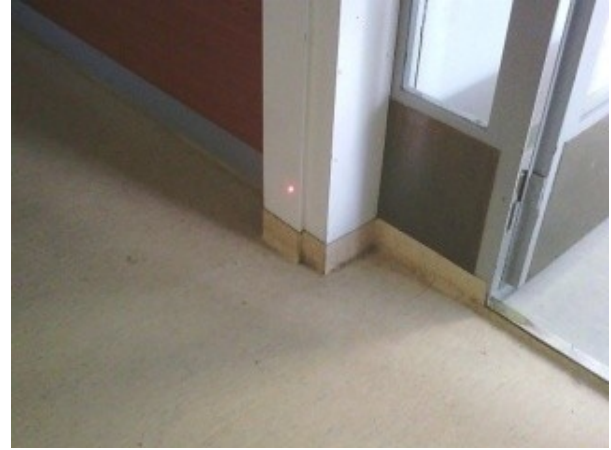
KUVA 57

Alue minimilämpötila (Bx1)	12,5 °C
Pisteen lämpötila (Sp1)	19,2 °C
Paine-ero (neg.luku alipaine sisällä)	-5 Pa
Sisäilman lämpötila	20,0 °C
Suhteellinen kosteus	20,0%

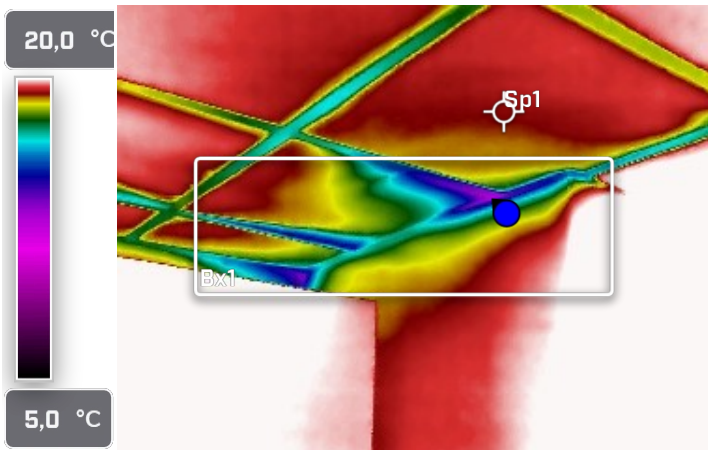
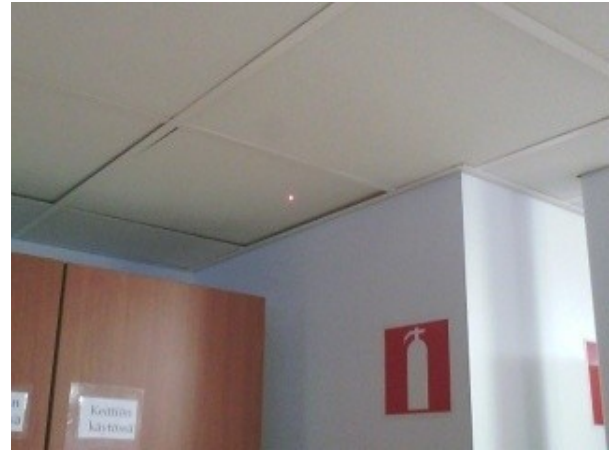
KUVA 58

Alue minimilämpötila (Bx1)	13,0 °C
Pisteen lämpötila (Sp1)	19,3 °C
Paine-ero (neg.luku alipaine sisällä)	-5 Pa
Sisäilman lämpötila	20,0 °C
Suhteellinen kosteus	20,0%

Peruskorjauksen yhteydessä ulkovaipan rakenneliittymien ja läpivientien ilmatiiveyden parantaminen.

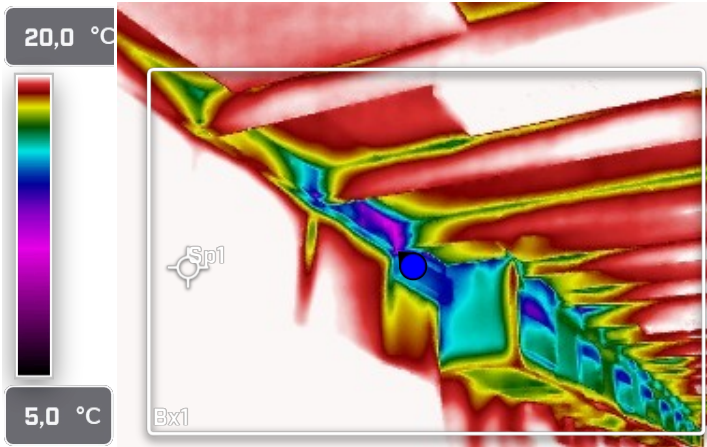
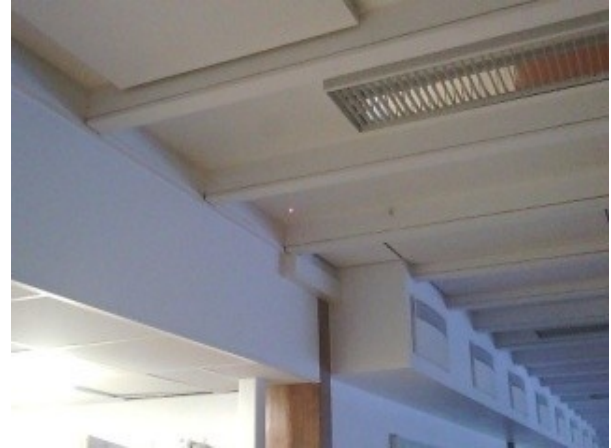
Kuvauspaikka: Ruokasali
KUVA 59

Alue minimilämpötila (Bx1)	10,8 °C
Pisteen lämpötila (Sp1)	20,5 °C
Paine-ero (neg.luku alipaine sisällä)	-5 Pa
Sisäilman lämpötila	20,0 °C
Suhteellinen kosteus	20,0%

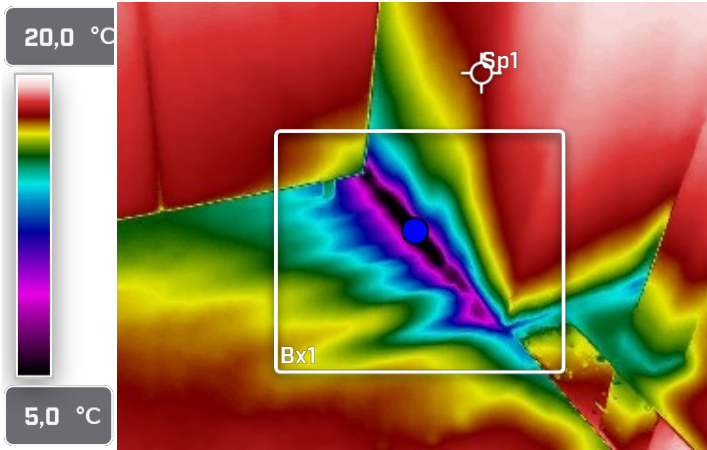
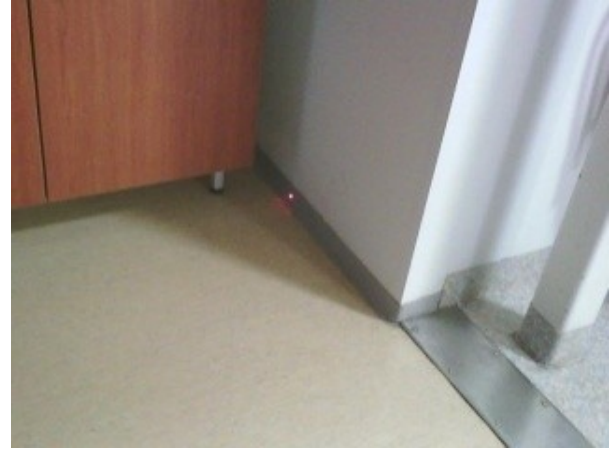
KUVA 60

Alue minimilämpötila (Bx1)	3,3 °C
Pisteen lämpötila (Sp1)	18,2 °C
Paine-ero (neg.luku alipaine sisällä)	-5 Pa
Sisäilman lämpötila	20,0 °C
Suhteellinen kosteus	20,0%

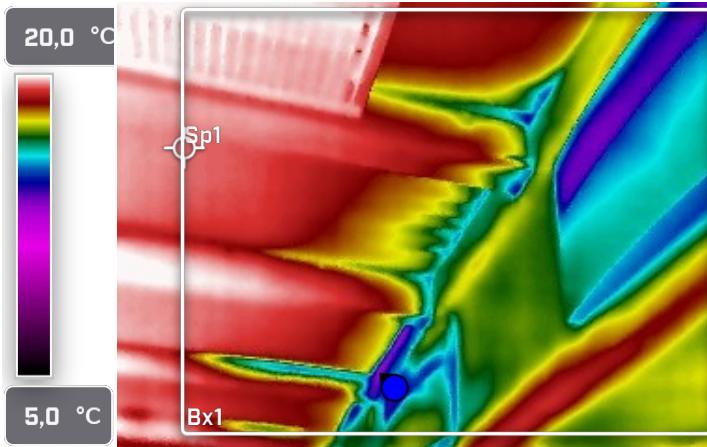
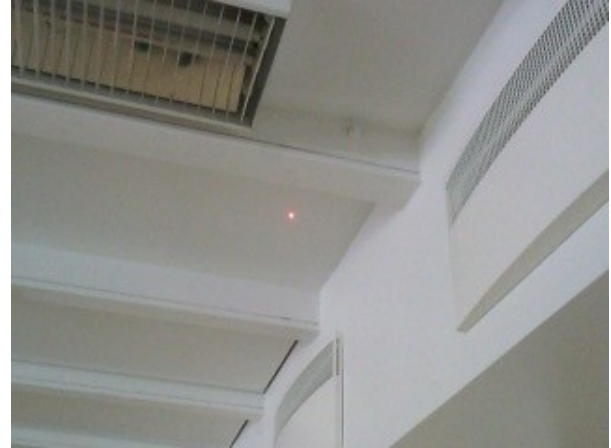
KUVA 61

Alue minimilämpötila (Bx1)	13,5 °C
Pisteen lämpötila (Sp1)	19,6 °C
Paine-ero (neg.luku alipaine sisällä)	-5 Pa
Sisäilman lämpötila	20,0 °C
Suhteellinen kosteus	20,0%

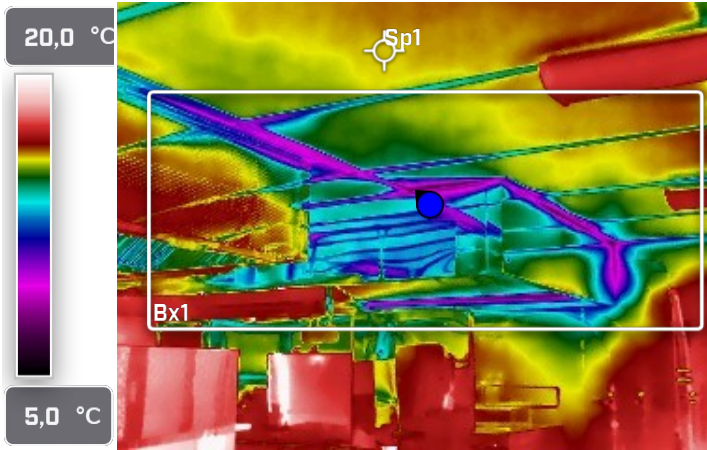
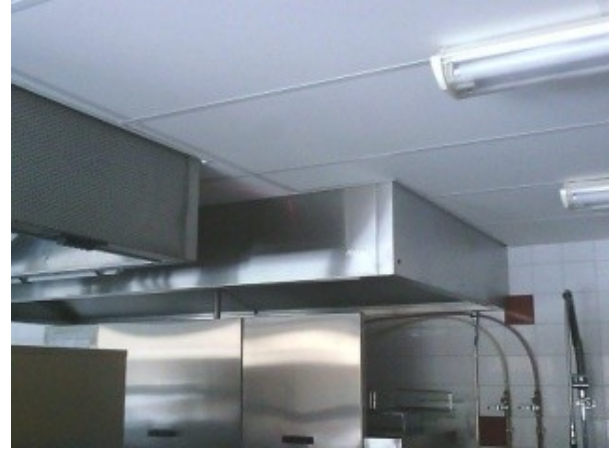
KUVA 62

Alue minimilämpötila (Bx1)	6,6 °C
Pisteen lämpötila (Sp1)	16,1 °C
Paine-ero (neg.luku alipaine sisällä)	-5 Pa
Sisäilman lämpötila	20,0 °C
Suhteellinen kosteus	20,0%

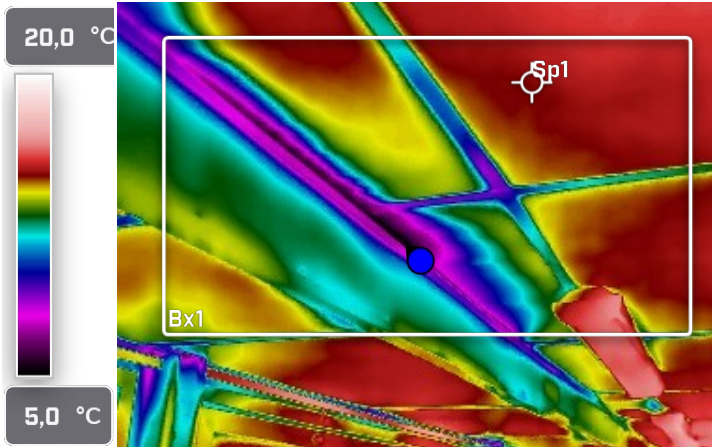
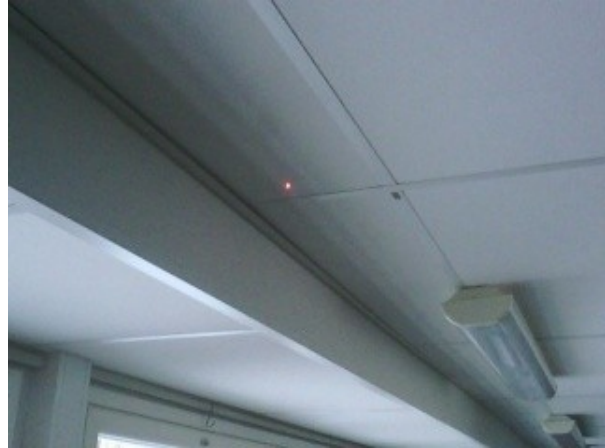
KUVA 63

Alue minimilämpötila (Bx1)	3,9 °C
Pisteen lämpötila (Sp1)	15,3 °C
Paine-ero (neg.luku alipaine sisällä)	-5 Pa
Sisäilman lämpötila	20,0 °C
Suhteellinen kosteus	20,0%

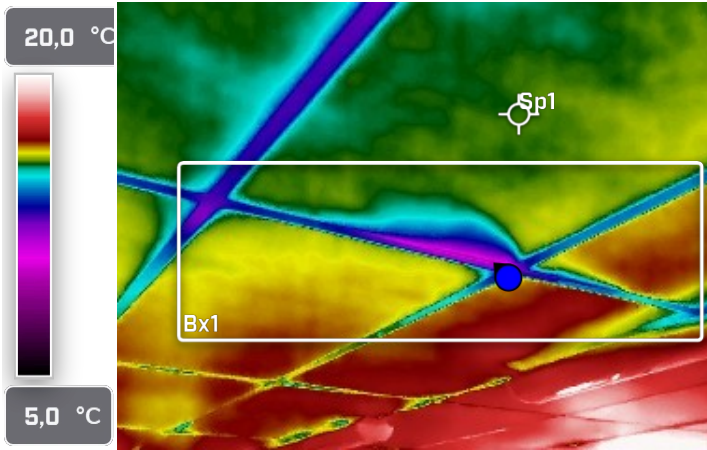
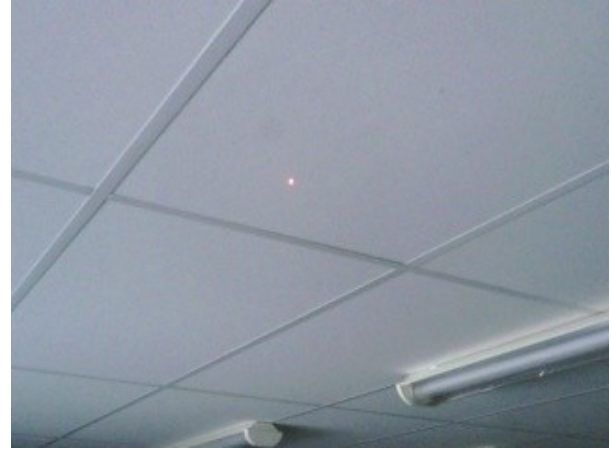
KUVA 64

Alue minimilämpötila (Bx1)	9,7 °C
Pisteen lämpötila (Sp1)	15,9 °C
Paine-ero (neg.luku alipaine sisällä)	-5 Pa
Sisäilman lämpötila	20,0 °C
Suhteellinen kosteus	20,0%
