Tutkimusselostus

Aunelan koulu

Kosteus- ja sisäilmatekninen kuntotutkimus

9.3.2026

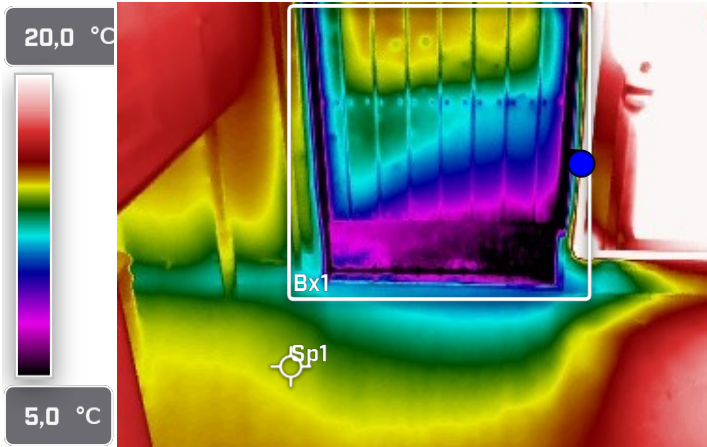
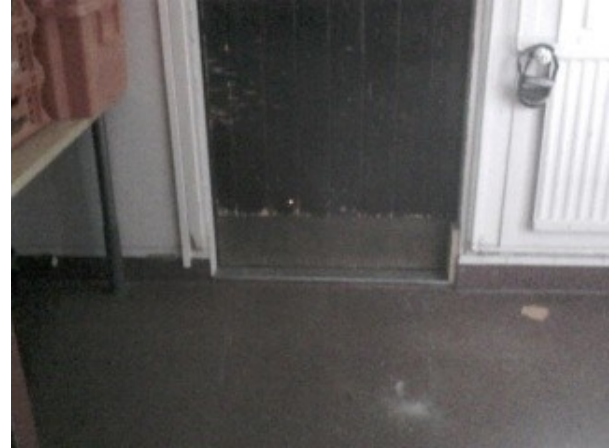
KUVA 65

Alue minimilämpötila (Bx1)	-0,7 °C
Pisteen lämpötila (Sp1)	14,4 °C
Paine-ero (neg.luku alipaine sisällä)	-5 Pa
Sisäilman lämpötila	20,0 °C
Suhteellinen kosteus	20,0%

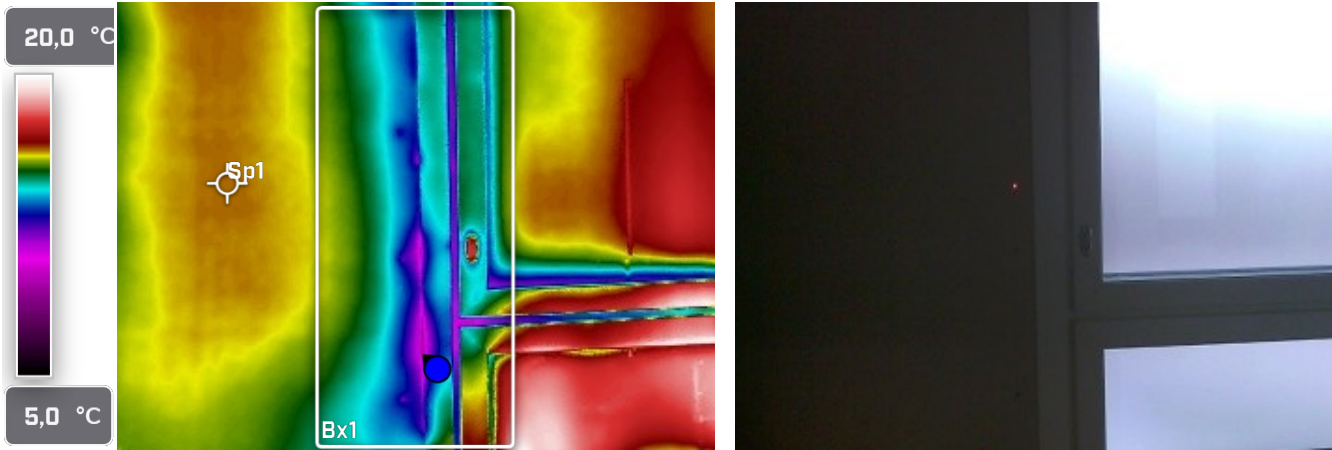
KUVA 66

Alue minimilämpötila (Bx1)	9,5 °C
Pisteen lämpötila (Sp1)	16,5 °C
Paine-ero (neg.luku alipaine sisällä)	-5 Pa
Sisäilman lämpötila	20,0 °C
Suhteellinen kosteus	20,0%

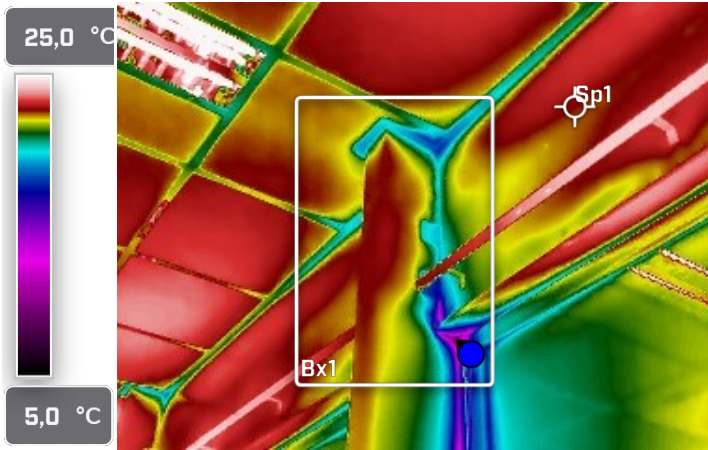
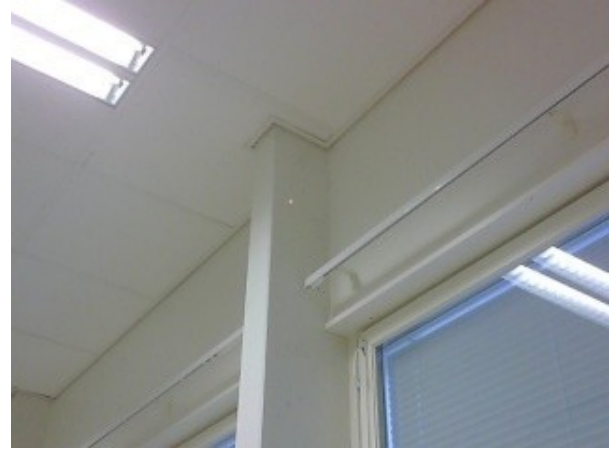
KUVA 67

Alue minimilämpötila (Bx1)	8,1 °C
Pisteen lämpötila (Sp1)	22,9 °C
Paine-ero (neg.luku alipaine sisällä)	-10 Pa
Sisäilman lämpötila	20,0 °C
Suhteellinen kosteus	20,0%

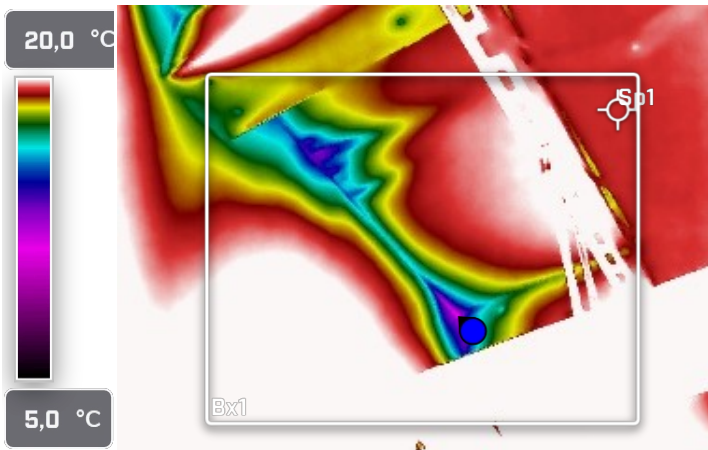
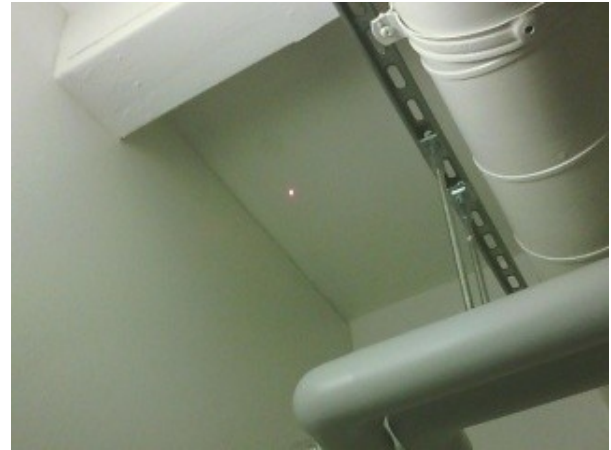
KUVA 68

Alue minimilämpötila (Bx1)	11,7 °C
Pisteen lämpötila (Sp1)	19,5 °C
Paine-ero (neg.luku alipaine sisällä)	-10 Pa
Sisäilman lämpötila	20,0 °C
Suhteellinen kosteus	20,0%

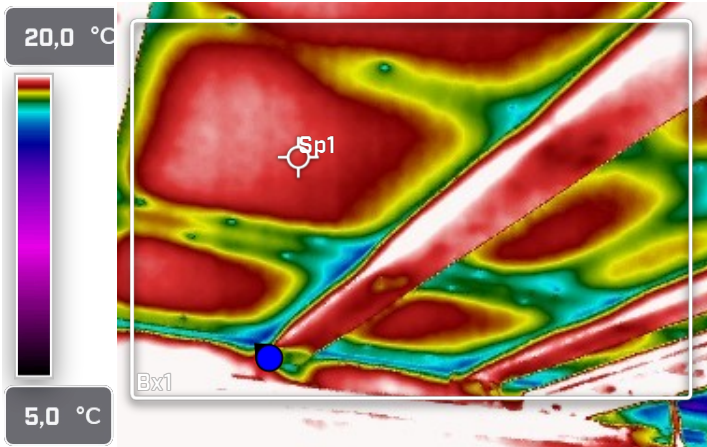
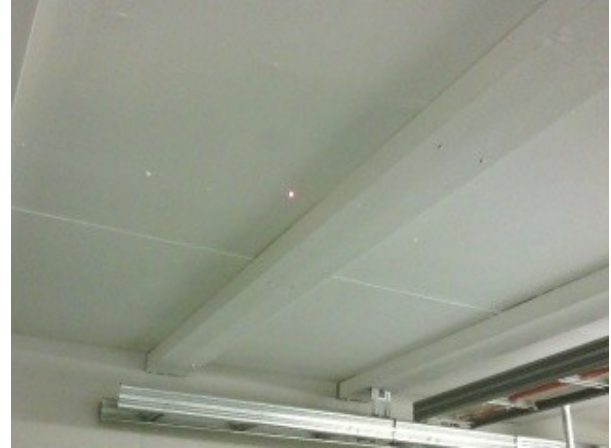
KUVA 69

Alue minimilämpötila (Bx1)	17,0 °C
Pisteen lämpötila (Sp1)	19,7 °C
Paine-ero (neg.luku alipaine sisällä)	-10 Pa
Sisäilman lämpötila	20,0 °C
Suhteellinen kosteus	20,0%

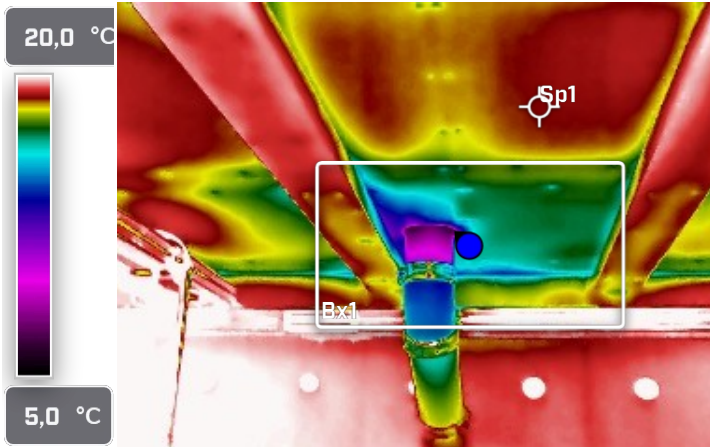
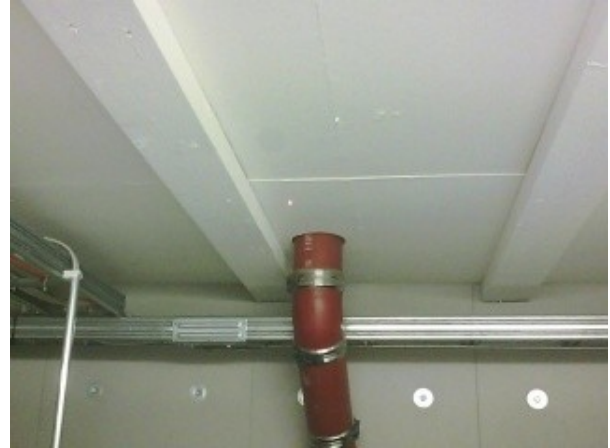
KUVA 70

Alue minimilämpötila (Bx1)	6,0 °C
Pisteen lämpötila (Sp1)	19,0 °C
Paine-ero (neg.luku alipaine sisällä)	-10 Pa
Sisäilman lämpötila	20,0 °C
Suhteellinen kosteus	20,0%

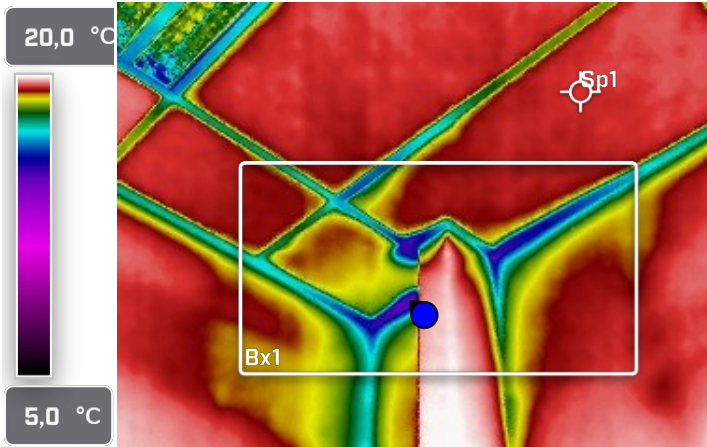
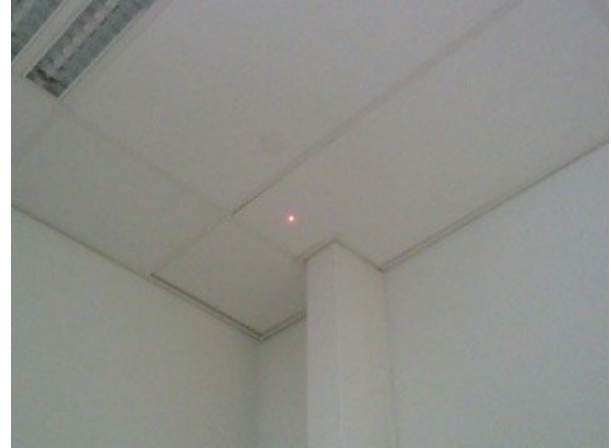
KUVA 71

Alue minimilämpötila (Bx1)	14,8 °C
Pisteen lämpötila (Sp1)	19,5 °C
Paine-ero (neg.luku alipaine sisällä)	-10 Pa
Sisäilman lämpötila	20,0 °C
Suhteellinen kosteus	20,0%

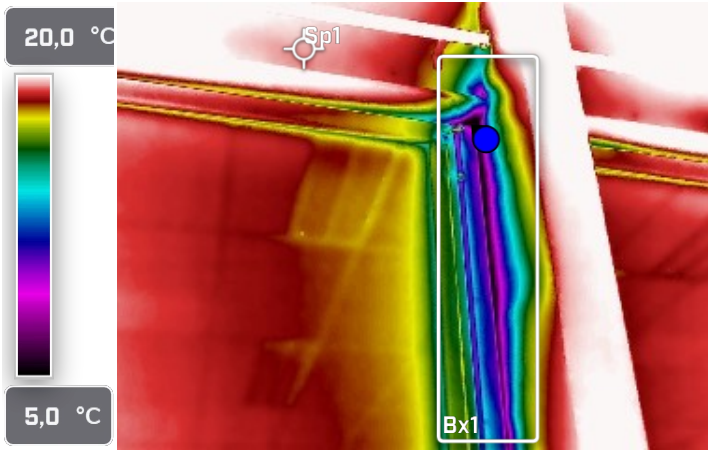
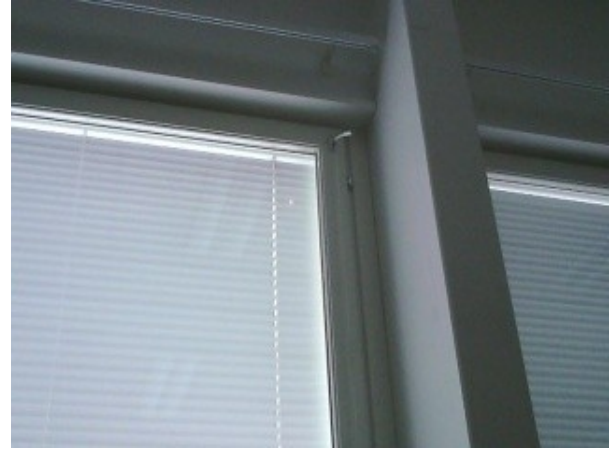
KUVA 72

Alue minimilämpötila (Bx1)	1,7 °C
Pisteen lämpötila (Sp1)	19,6 °C
Paine-ero (neg.luku alipaine sisällä)	-10 Pa
Sisäilman lämpötila	20,0 °C
Suhteellinen kosteus	20,0%

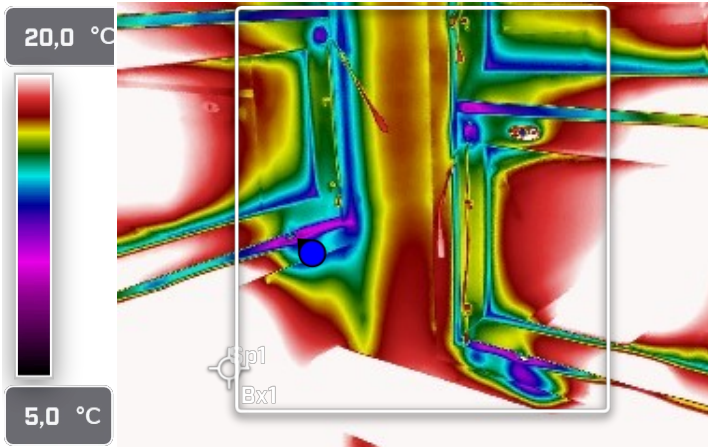
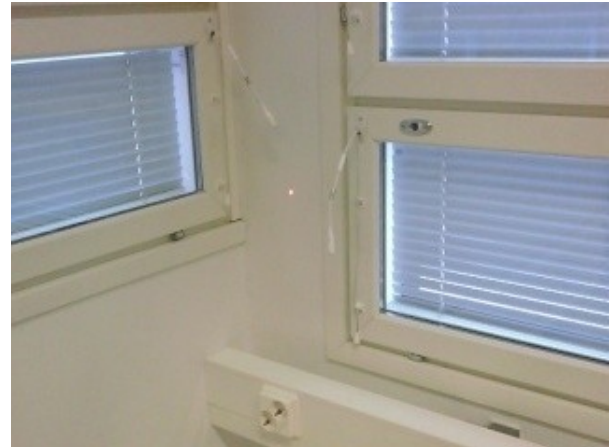
KUVA 73

Alue minimilämpötila (Bx1)	9,2 °C
Pisteen lämpötila (Sp1)	23,1 °C
Paine-ero (neg.luku alipaine sisällä)	-10 Pa
Sisäilman lämpötila	20,0 °C
Suhteellinen kosteus	20,0%

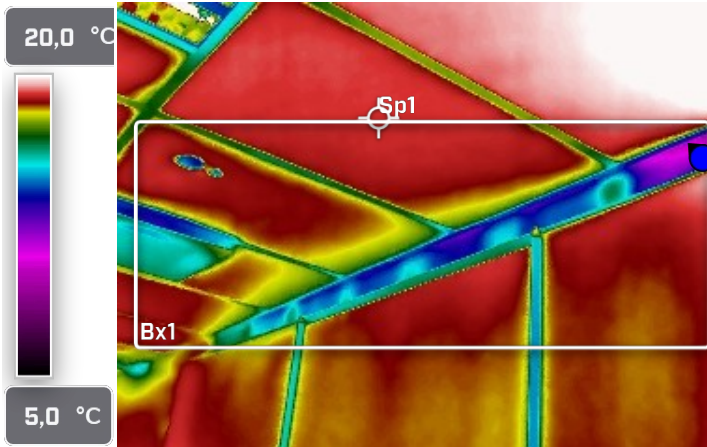
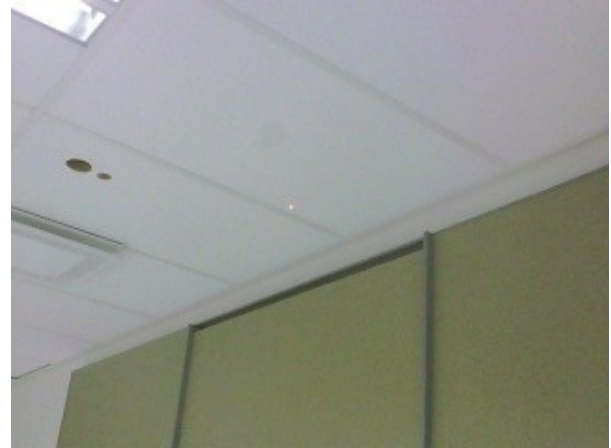
KUVA 74

Alue minimilämpötila (Bx1)	10,3 °C
Pisteen lämpötila (Sp1)	19,1 °C
Paine-ero (neg.luku alipaine sisällä)	-10 Pa
Sisäilman lämpötila	20,0 °C
Suhteellinen kosteus	20,0%

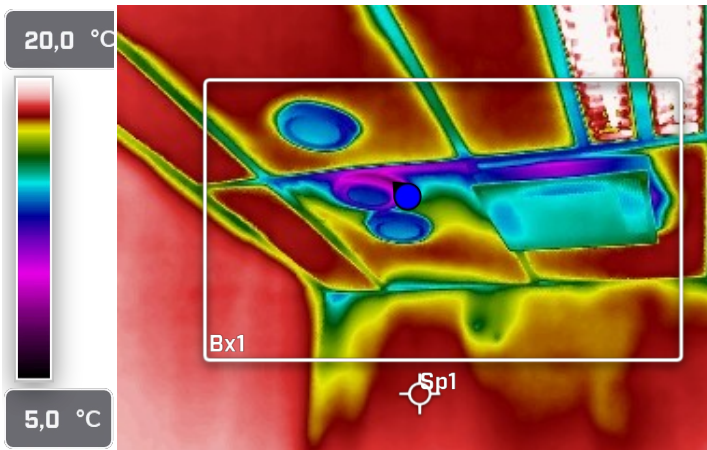
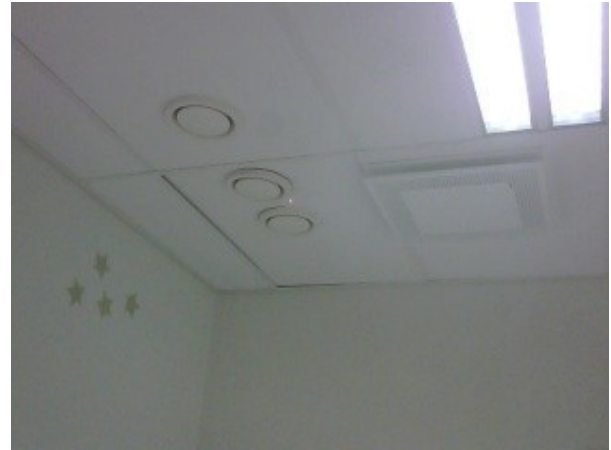
KUVA 75

Alue minimilämpötila (Bx1)	7,2 °C
Pisteen lämpötila (Sp1)	18,4 °C
Paine-ero (neg.luku alipaine sisällä)	-10 Pa
Sisäilman lämpötila	20,0 °C
Suhteellinen kosteus	20,0%

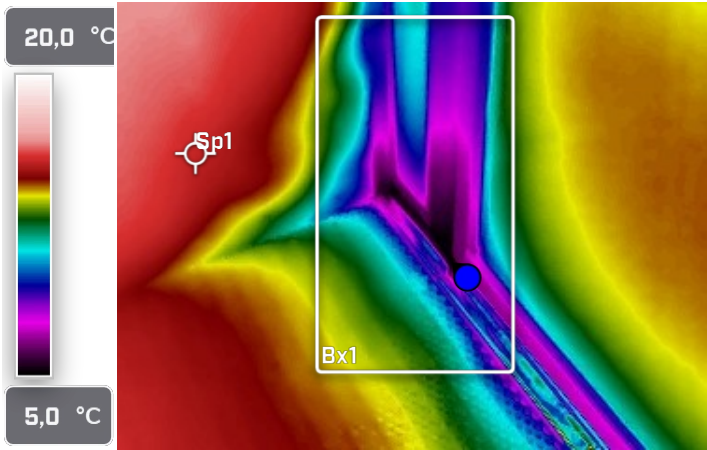
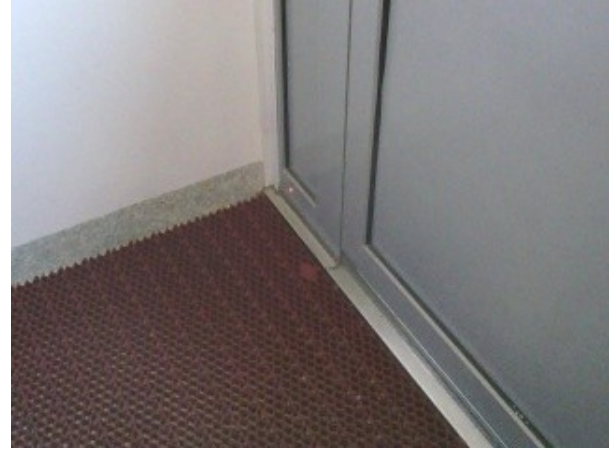
KUVA 76

Alue minimilämpötila (Bx1)	3,9 °C
Pisteen lämpötila (Sp1)	15,9 °C
Paine-ero (neg.luku alipaine sisällä)	-10 Pa
Sisäilman lämpötila	20,0 °C
Suhteellinen kosteus	20,0%

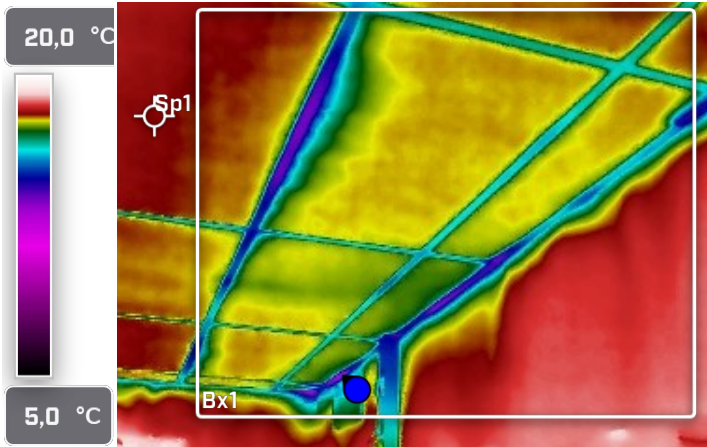
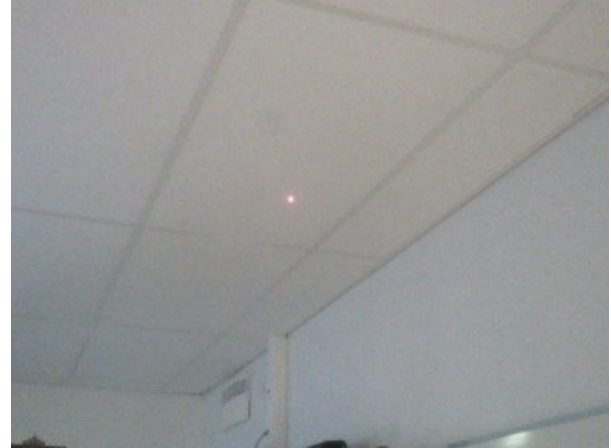
KUVA 77

Alue minimilämpötila (Bx1)	12,9 °C
Pisteen lämpötila (Sp1)	18,2 °C
Paine-ero (neg.luku alipaine sisällä)	-10 Pa
Sisäilman lämpötila	20,0 °C
Suhteellinen kosteus	20,0%

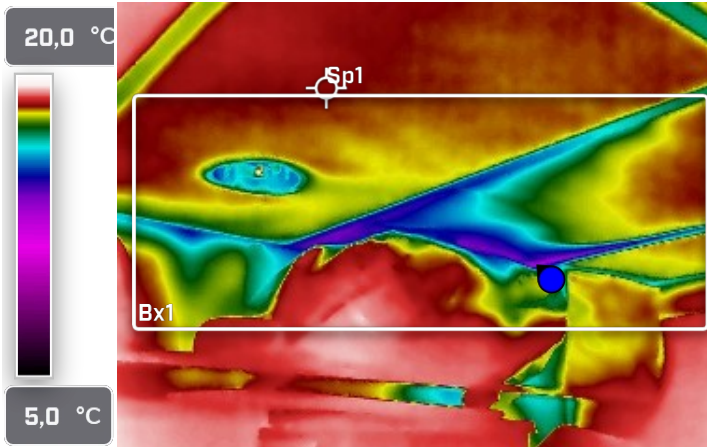
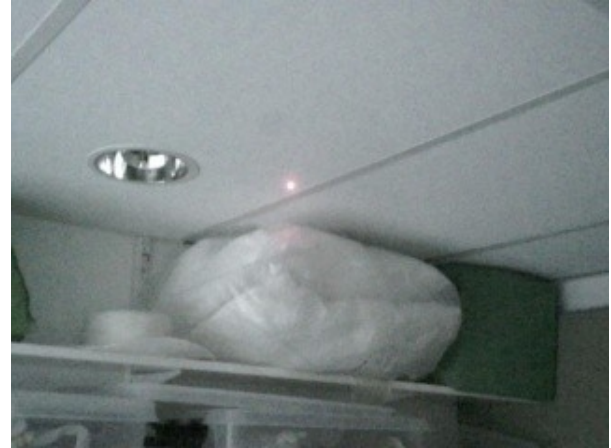
KUVA 78

Alue minimilämpötila (Bx1)	13,1 °C
Pisteen lämpötila (Sp1)	18,6 °C
Paine-ero (neg.luku alipaine sisällä)	-10 Pa
Sisäilman lämpötila	20,0 °C
Suhteellinen kosteus	20,0%

Peruskorjauksen yhteydessä ulkovaipan rakenneliittymien ja läpivientien ilmatiiveyden parantaminen.

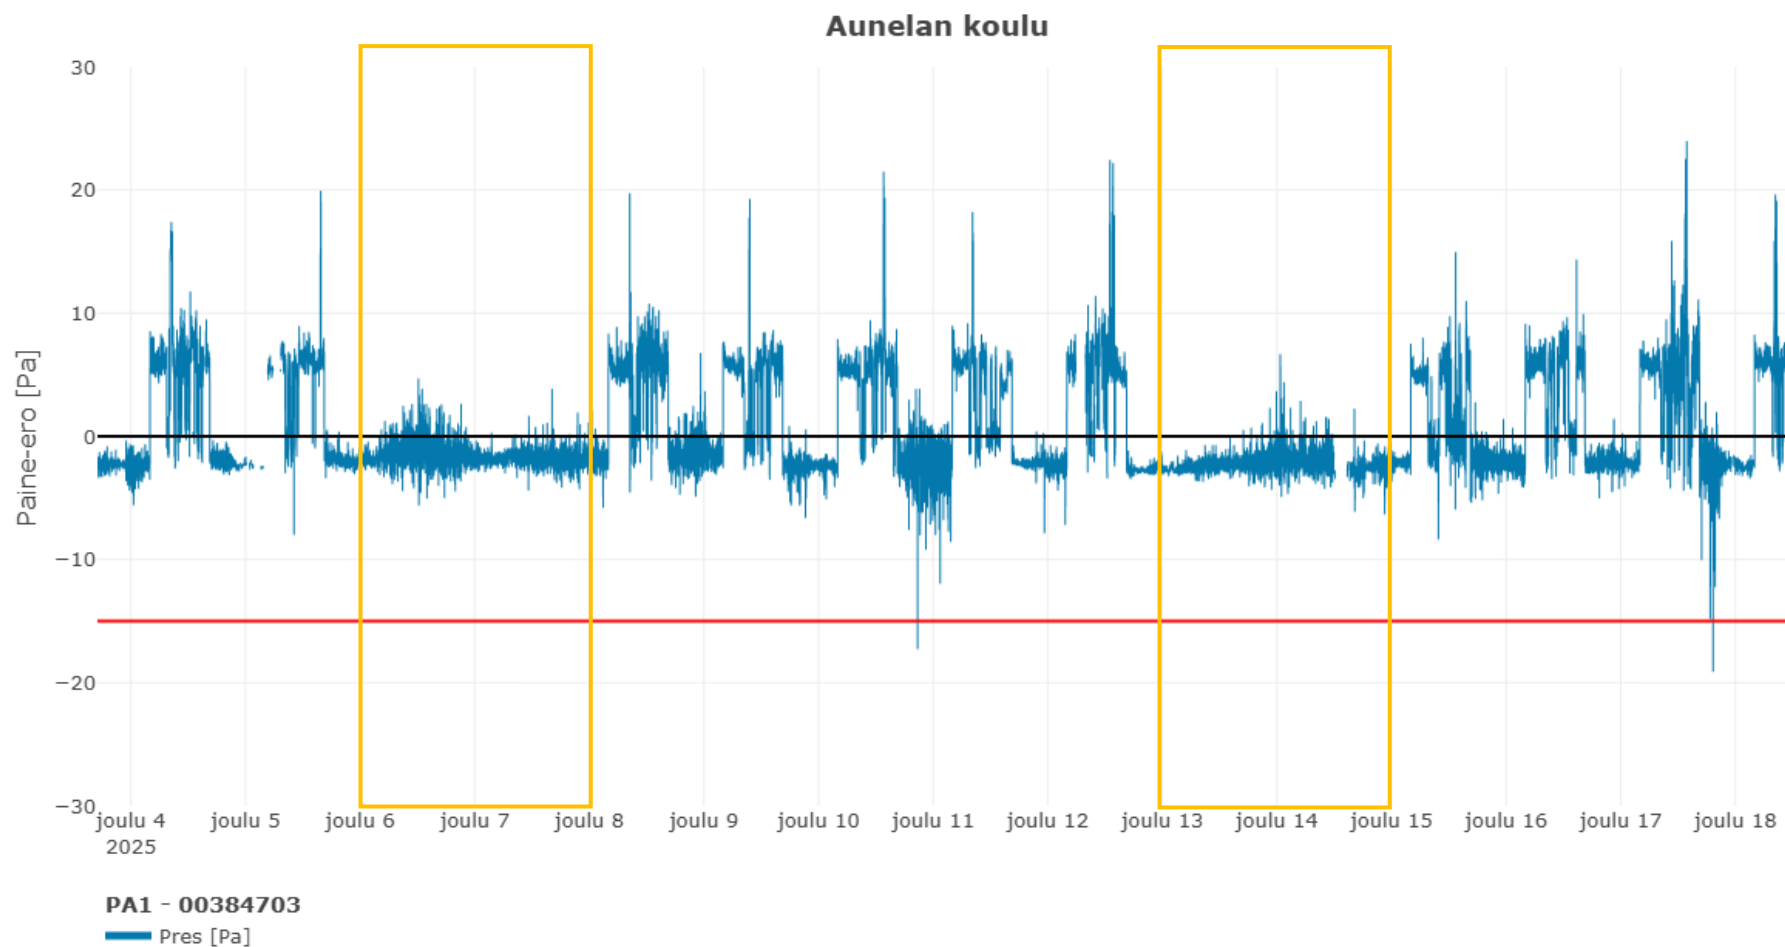
Paine-ero – C-osa, luokkahuone 11

Mittausjakson aikana C-osan luokkatilan 11 (Pa1) paine-ero ulkoilmaan nähden vaihtelee välillä -5...+10 lähes koko mittausjakson ajan (liite 5, kuva 1). Päiväaikaan tilat ovat ulkoilmaan nähden ylipaineisia ja yöaikaan alipaineisia. Mittauskäyrässä ei havaittu selkeää tuulenpaineesta aiheutuvaa vaihtelua.

Kuva 1. Mittauspiste Pa1. C-osan luokkahuoneen 11 ja ulkoilman välinen paine-ero aikavälillä 3.–18.12.2025. Mustalla viivalla on merkitty paine-eron 0-taso ja punaisella Asumisterveysasetuksen toimenpideraja -15 Pa. Viikonloput on merkitty kuvaan oransseilla lokeroilla.

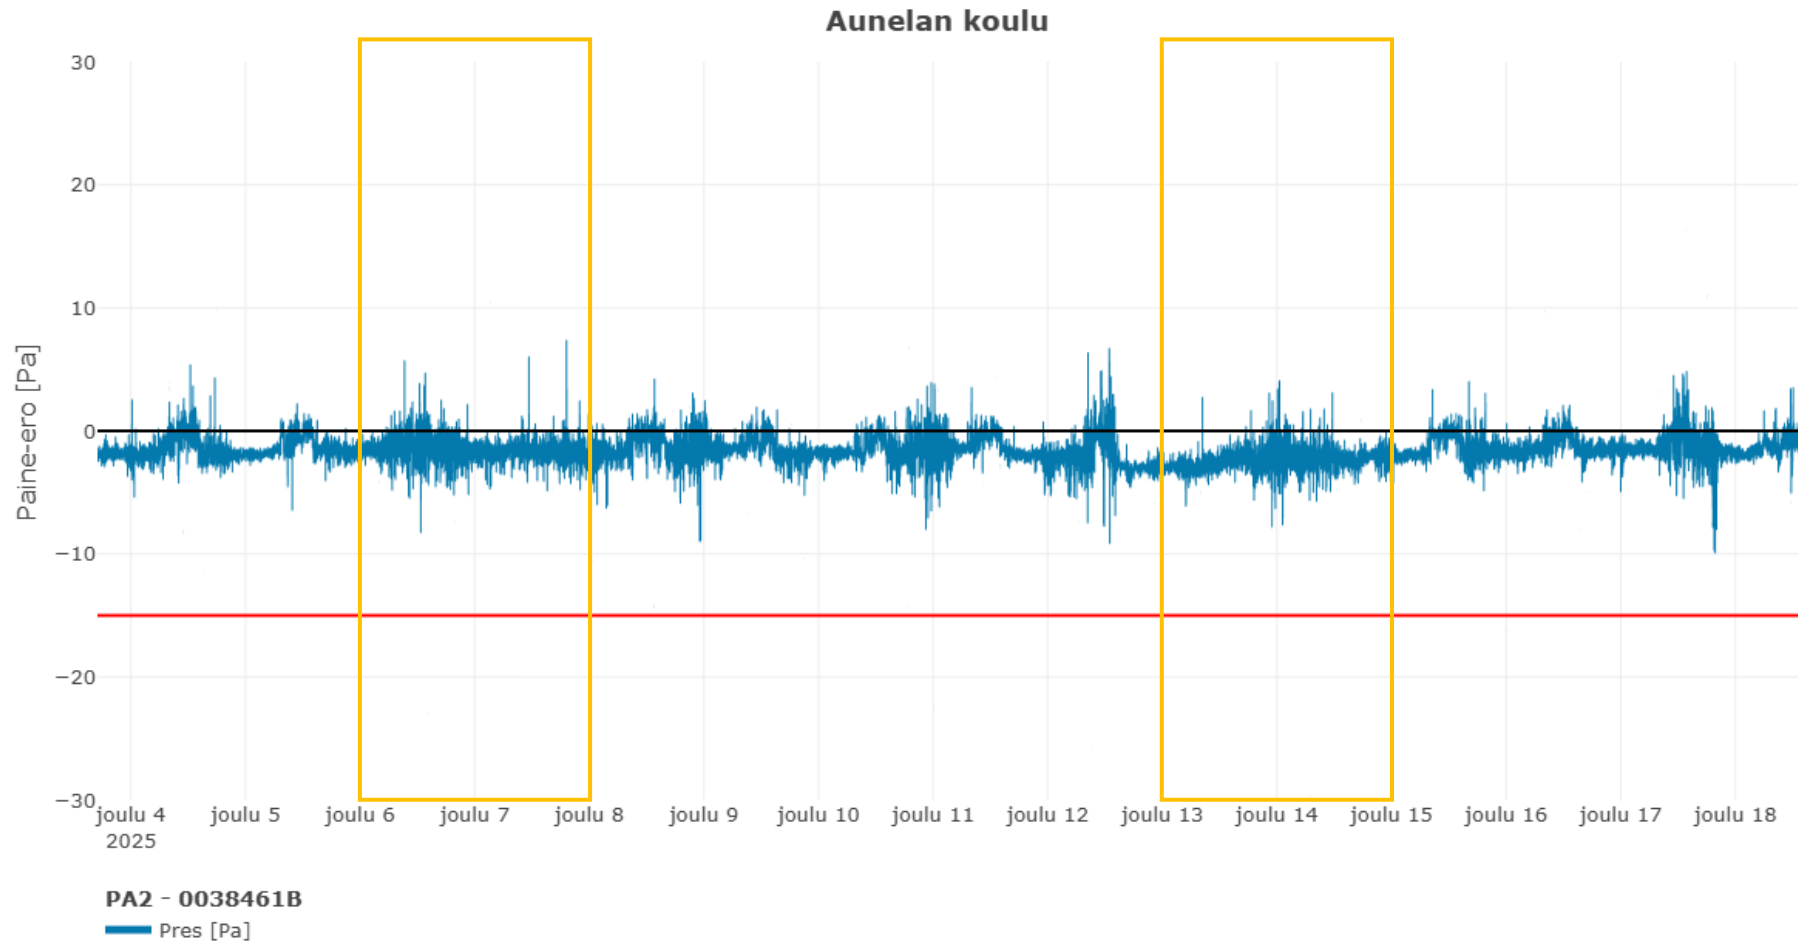
Paine-ero – B-osa, luokkahuone OT3

B-osan luokkatilan OT3 (Pa2) paine-ero ulkoilmaan nähden vaihtelee välillä -4...+4 lähes koko mittausjakson ajan (liite 5, kuva 2). Mittauskäyrässä ei havaittu selkeää tuulenpaineesta aiheutuvaa vaihtelua. Myöskään vuorokaudenajat tai viikonloput eivät juurikaan vaikuta mittauskäyrään.

Kuva 2. Mittauspiste Pa2. B-osan luokkahuoneen OT3 ja ulkoilman välinen paine-ero aikavälillä 3.–18.12.2025. Mustalla viivalla on merkitty paine-eron 0-taso ja punaisella Asumisterveysasetuksen toimenpideraja -15 Pa. Viikonloput on merkitty kuvaan oransseilla lokeroilla.

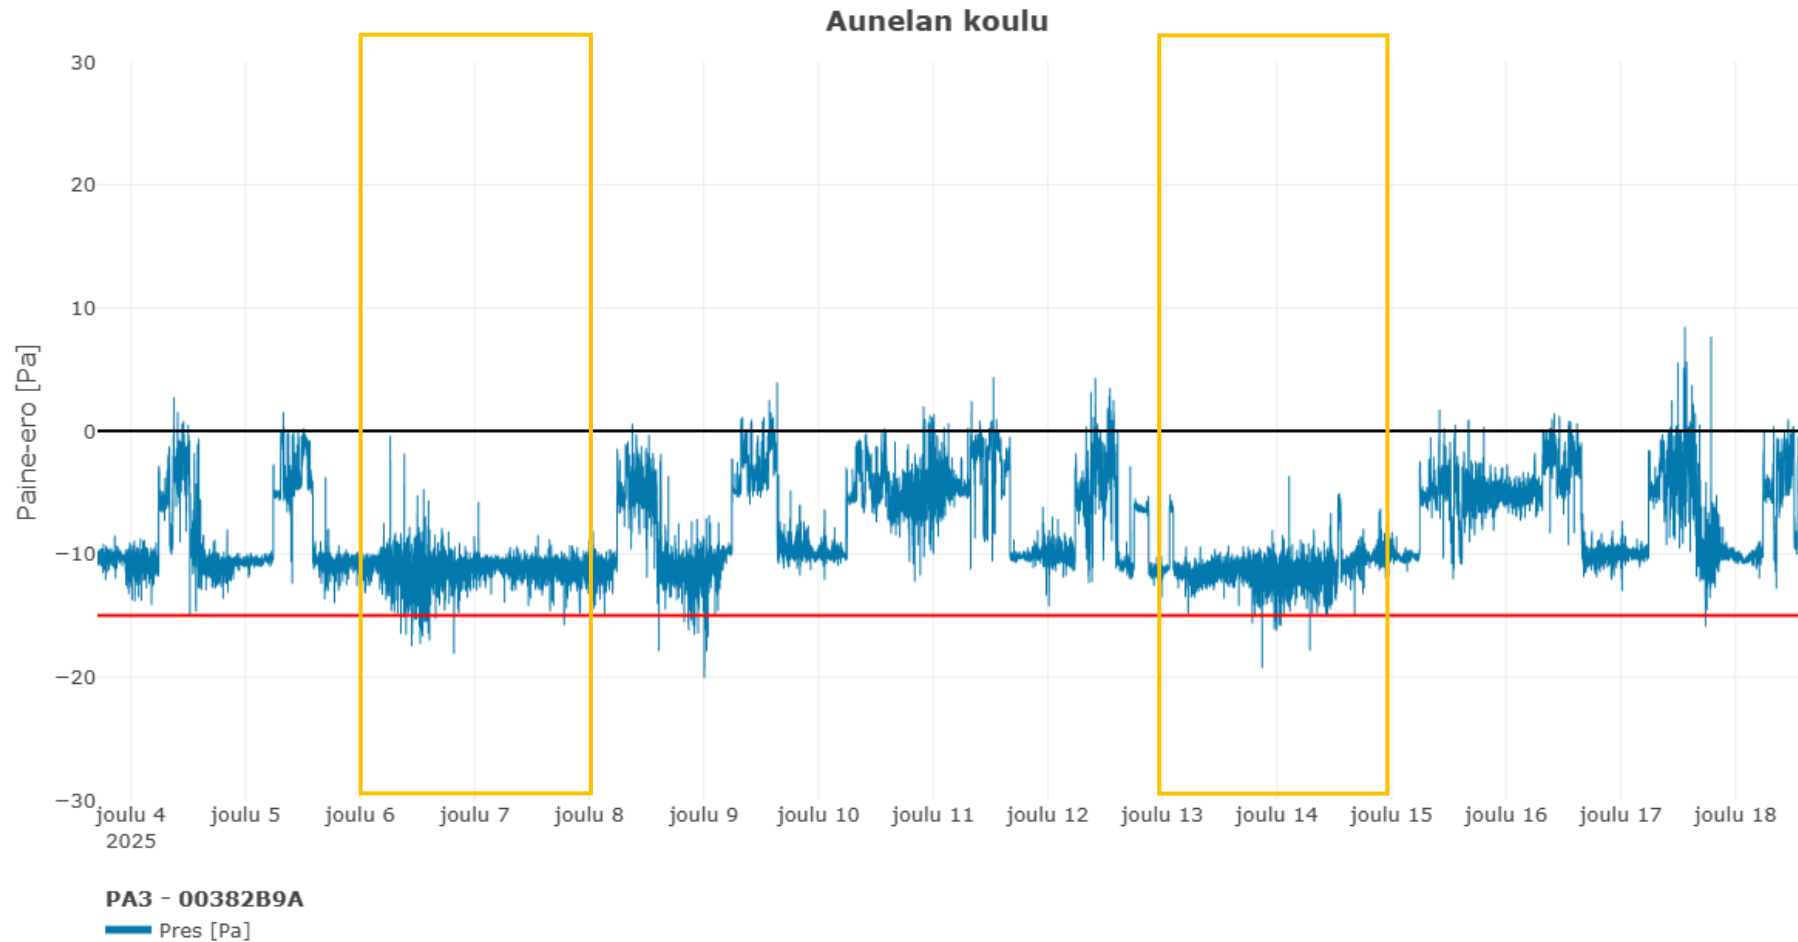
Paine-ero – A-osa, opettajien huone

Opettajienhuoneen (Pa3) paine-ero ulkoilmaan nähden vaihtelee välillä -15...0 lähes koko mittausjakson ajan (liite 5, kuva 3). Päiväaikaan tilat ovat ulkoilmaan nähden lähellä tasapainetta ja yöaikaan alipaineisia. Mittauskäyrässä ei havaittu selkeää tuulenpaineesta aiheutuvaa vaihtelua. Viikonloppuisin tila on tasaisesti alipaineinen (-10 Pa).

Kuva 3. Mittauspiste Pa3. Opettajienhuoneen ja ulkoilman välinen paine-ero aikavälillä 3.–18.12.2025. Mustalla viivalla on merkitty paine-eron 0-taso ja punaisella Asumisterveysasetuksen toimenpideraja -15 Pa. Viikonloput on merkitty kuvaan oransseilla lokeroilla.

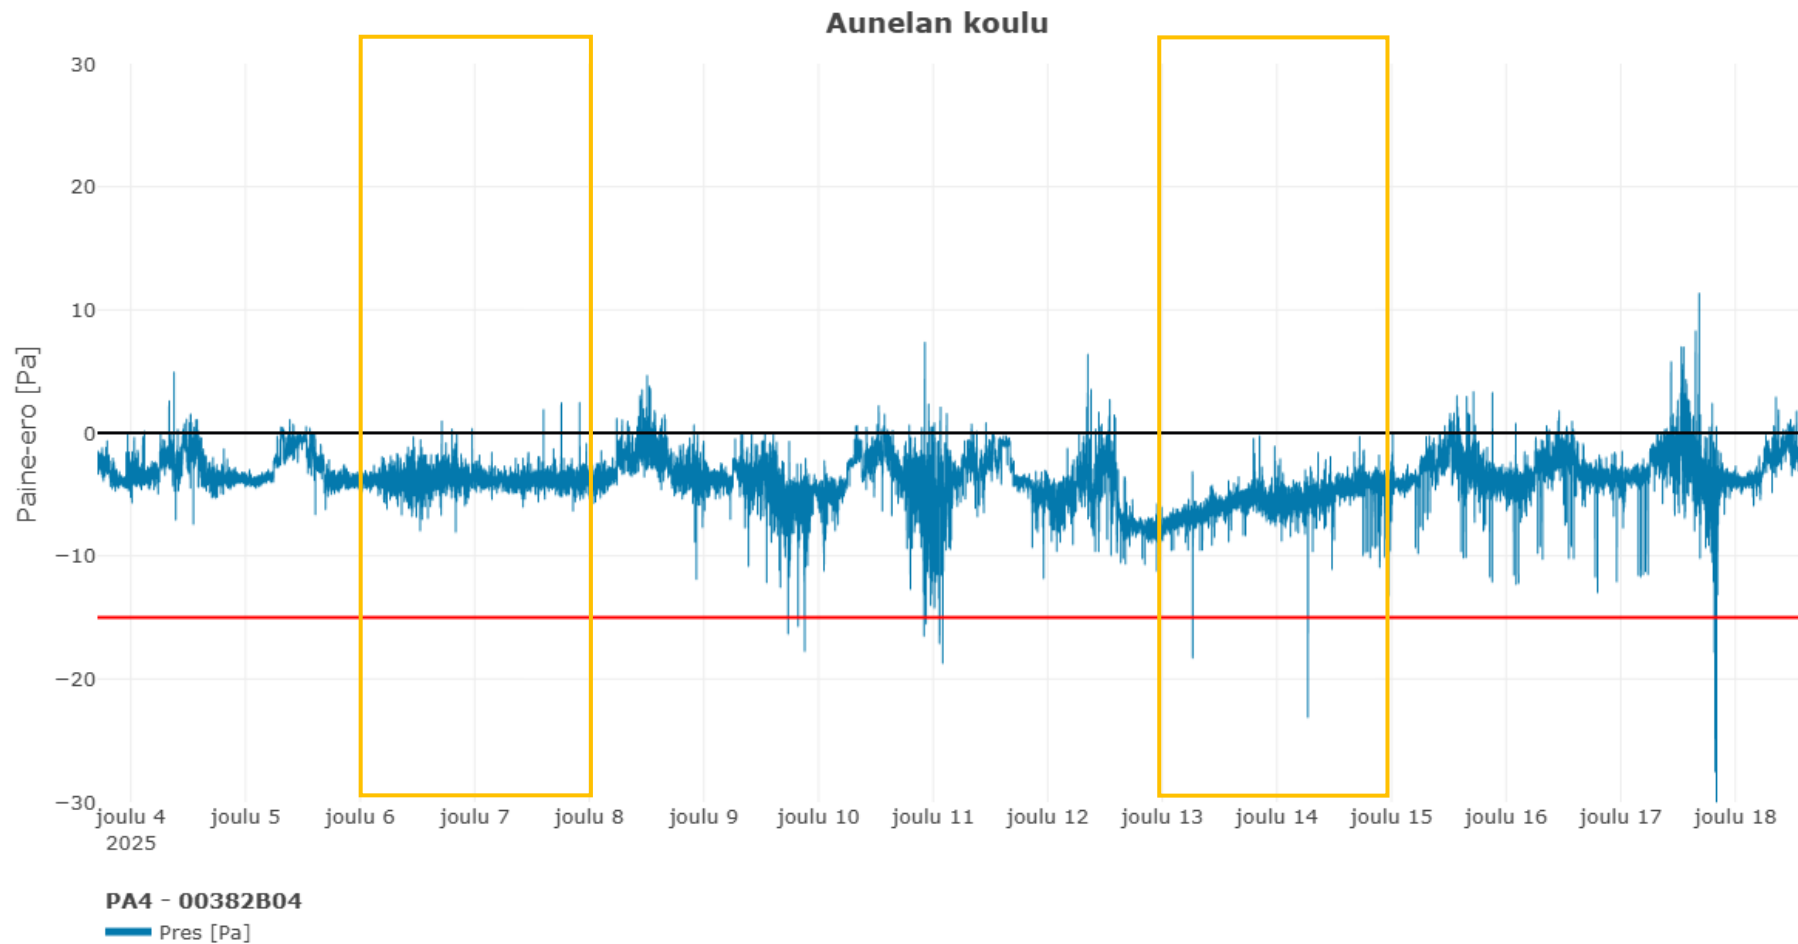
Paine-ero – A-osa luokkahuone OT3

A-osan luokkatilan OT3 / esiopetus (Pa4) paine-ero ulkoilmaan nähden vaihtelee välillä -15...+4 lähes koko mittausjakson ajan (liite 5, kuva 4). Mittauskäyrässä ei havaittu selkeää tuulenpaineesta aiheutuvaa vaihtelua. Viikonloppuisin tila on tasaisesti alipaineinen (-3...-5 Pa).

Kuva 4. Mittauspiste Pa4. A-osan luokkahuoneen OT3 ja ulkoilman välinen paine-ero aikavälillä 3.–18.12.2025. Mustalla viivalla on merkitty paine-eron 0-taso ja punaisella Asumisterveysasetuksen toimenpideraja -15 Pa. Viikonloput on merkitty kuvaan oransseilla lokeroilla.

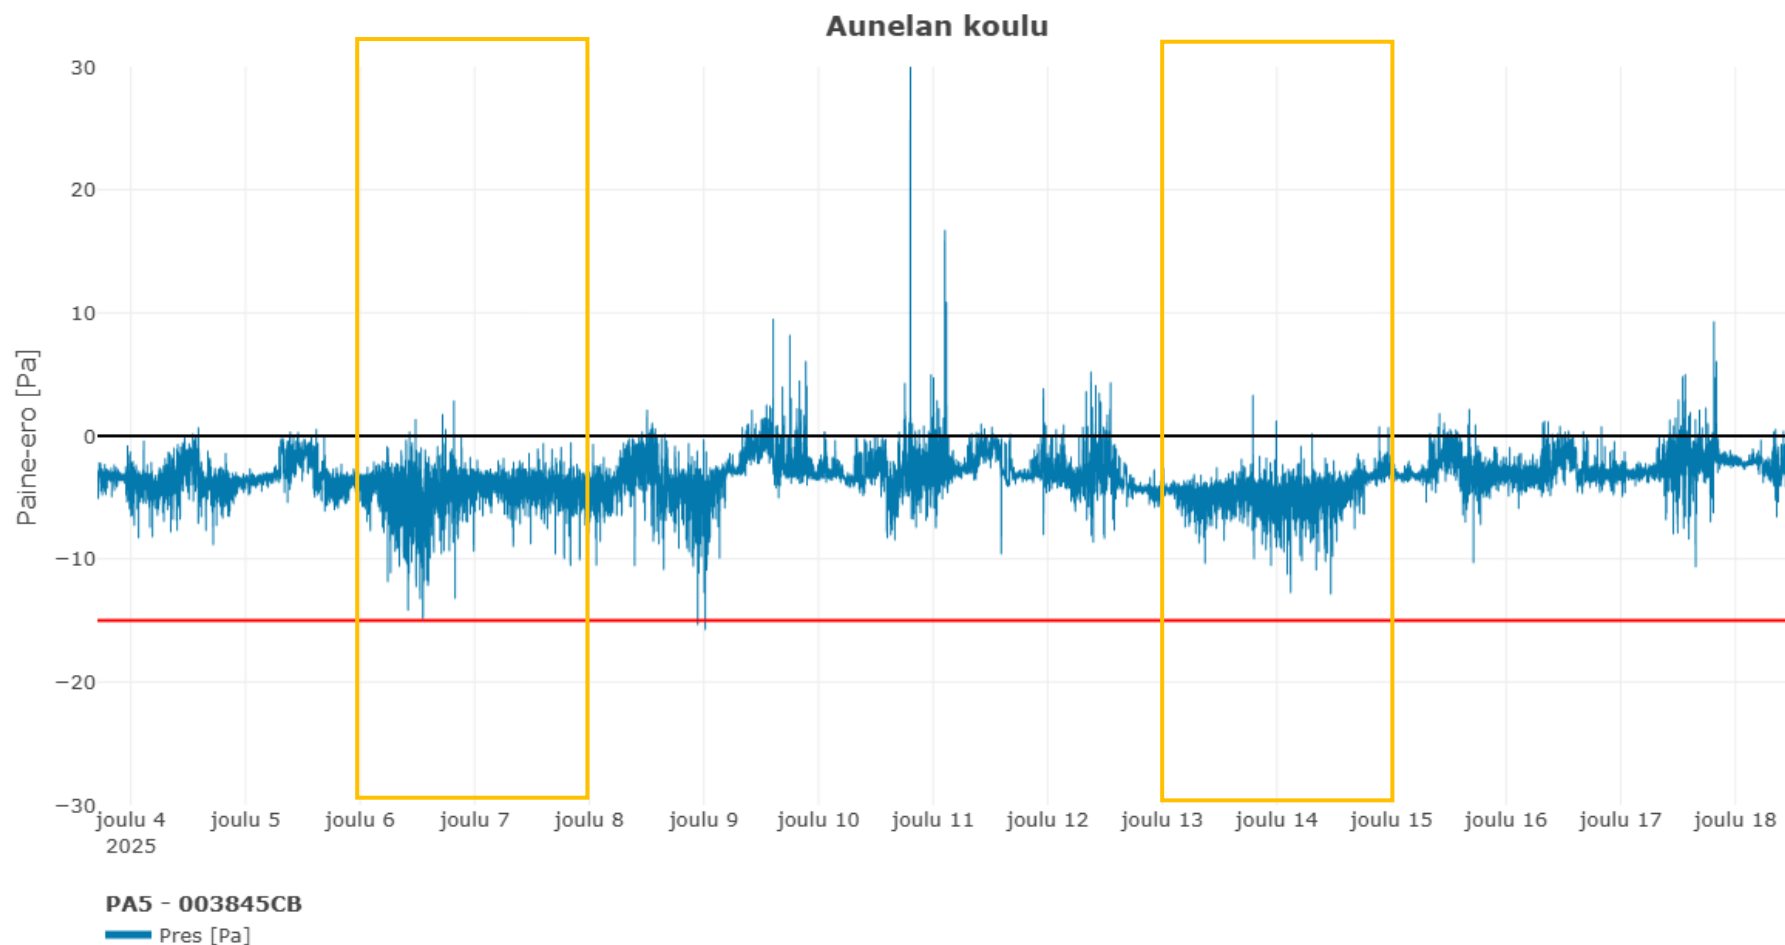
Paine-ero – ruokalaosa, keittiö

Keittiön (Pa5) paine-ero ulkoilmaan nähden vaihtelee välillä -15...+2 lähes koko mittausjakson ajan (liite 5, kuva 5). Mittauskäyrässä ei havaittu selkeää tuulenpaineesta aiheutuvaa vaihtelua. Viikonloppuisin tila on alipaineinen (-3...-10 Pa).

Kuva 5. Mittauspiste Pa5. Keittiön ja ulkoilman välinen paine-ero aikavälillä 3.–18.12.2025. Mustalla viivalla on merkitty paine-eron 0-taso ja punaisella Asumisterveysasetuksen toimenpideraja -15 Pa. Viikonloput on merkitty kuvaan oransseilla lokeroilla.

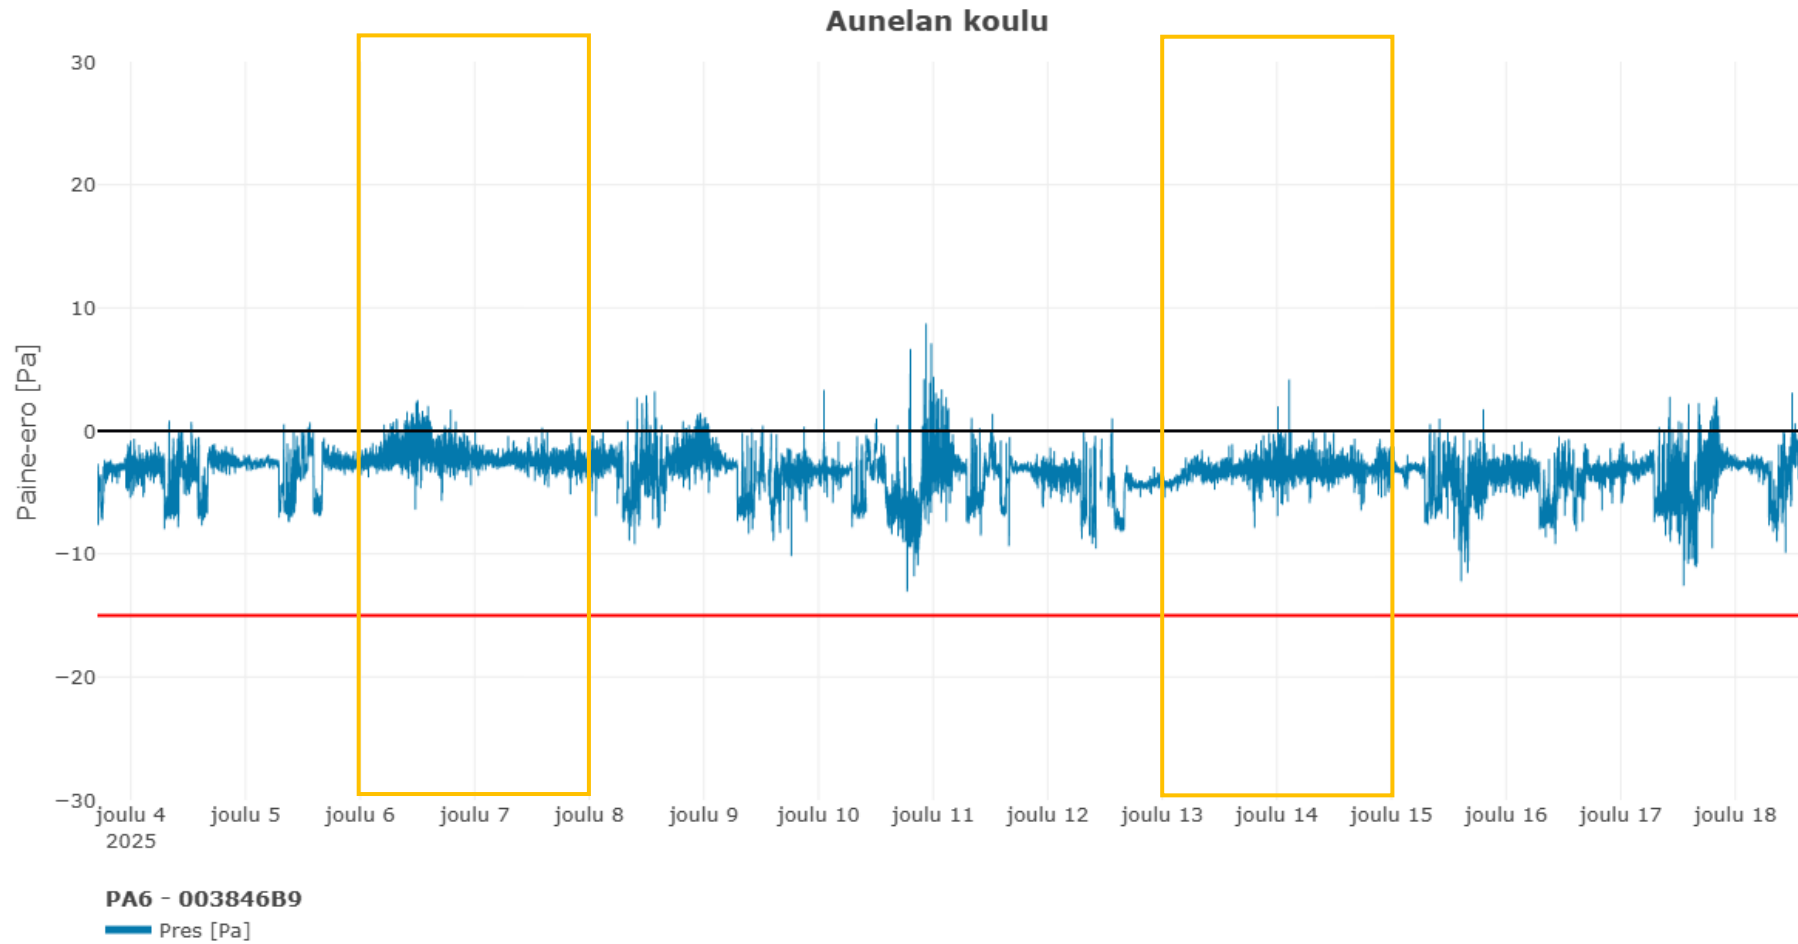
Paine-ero – ruokalaosa, luokkahuone 18

Musiikkiluokan (Pa6) paine-ero ulkoilmaan nähden vaihtelee välillä -12...+1 lähes koko mittausjakson ajan (liite 5, kuva 5). Mittauskäyrässä ei havaittu selkeää tuulenpaineesta aiheutuvaa vaihtelua. Viikonloppuisin tila on tasaisesti alipaineinen (-2...-4 Pa).

Kuva 6. Mittauspiste Pa6. Luokkahuoneen 18 ja ulkoilman välinen paine-ero aikavälillä 3.–18.12.2025. Mustalla viivalla on merkitty paine-eron 0-taso ja punaisella Asumisterveysasetuksen toimenpideraja -15 Pa. Viikonloput on merkitty kuvaan oransseilla lokeroilla.
