Tutkimusselostus

Aunelan koulu, palloiluhalli

Kosteus- ja sisäilmatekninen kuntotutkimus

9.3.2026

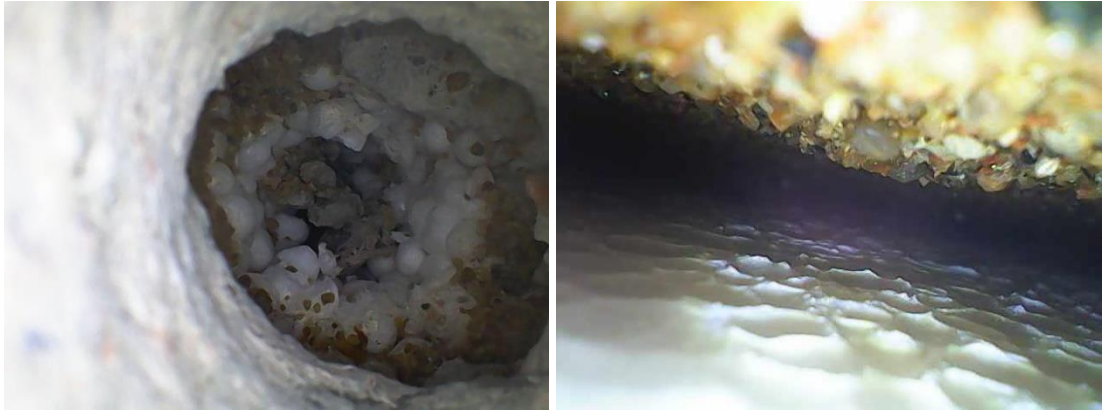
Kuvat 15 ja 16. Yleiskuvat alapohjarakenteesta porauksessa P4.

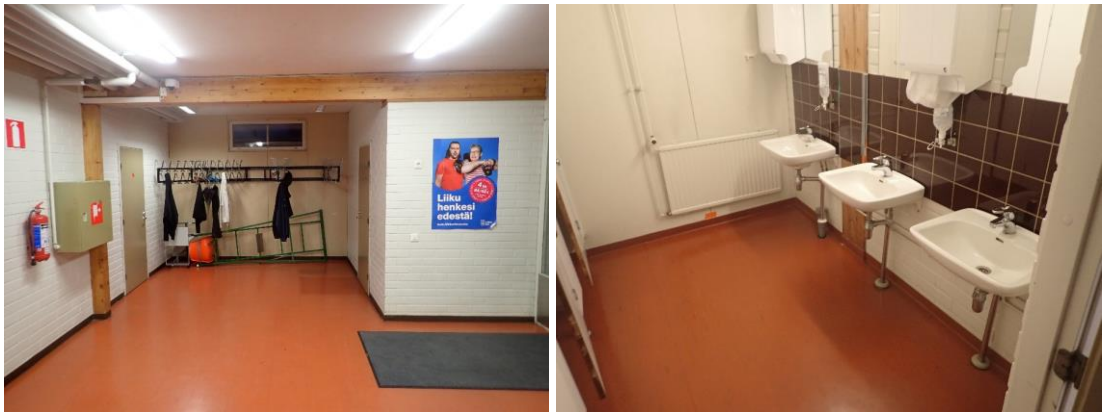
Palloiluhallin käytävätiloissa on vinyylilaatoitus. Käytävän varrella olevissa wc-tiloissa sekä siivouskeskuksessa on märkätilan muovimattoa. Vinyylilaatat, wc-tilojen ja käytävien muovimatot ovat tyydyttävässä kunnossa.

Kuvat 17 ja 18. Palloiluhallin käytävätiloissa on pääosin vinyylilaatoitus, paikoin on myös muovimattoa. Märkätiloissa on märkätilan muovimattoa.

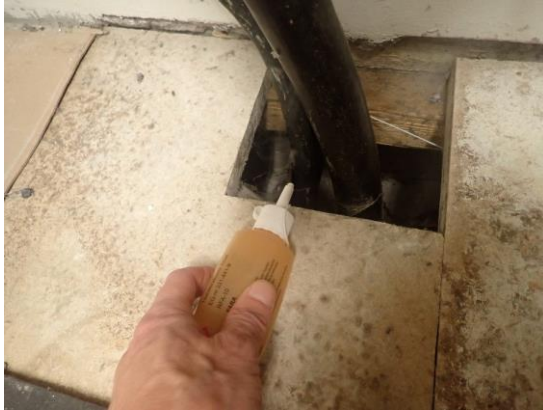
Tilojen normaalin käyttöaikaisen ilmanvaihdon olosuhteessa suoritettua pistokoemaisessa merkkisavutarkastelussa, tilojen alapohjaläpiviennissä (sähköläpiviennit) havaittiin selkeää ilmanliikettä sisätilojen suuntaan. Lämpökuvauksessa (liite 4), liikuntasalin ulkoseinän ja puukorokelattian liittymissä havaittiin paikallisia ilmavuotokohtia. Ilmavuodot johtuvat pääosin ulkoseinärakenteen liittymissä olevista ilmatiiveyspuutteista.

Kuva 26. Alapohjarakenteen läpiviennissä havaittiin merkkisavutarkasteluissa ilmatiiveyspuutteita.

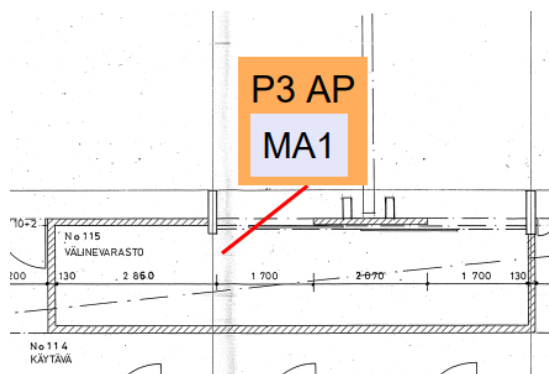
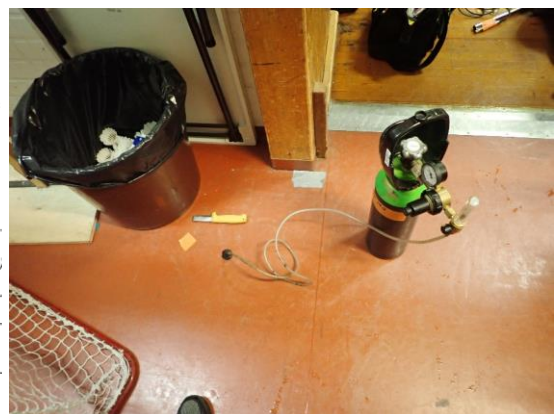
Vuotokohtia ei havaittu.

Kuvat 27 ja 28. Merkkiainekoe MA1 välinevarastossa 115. Alapohjan eristetilaan syötettyä merkkiainekaasua ei havaittu syöttökohdan (MA1) lähellä olevan kantavan liimapuupilarin alaosissa, ei läheisten väliseinien alaosissa eikä puukorokelattian liitoskohdassa.

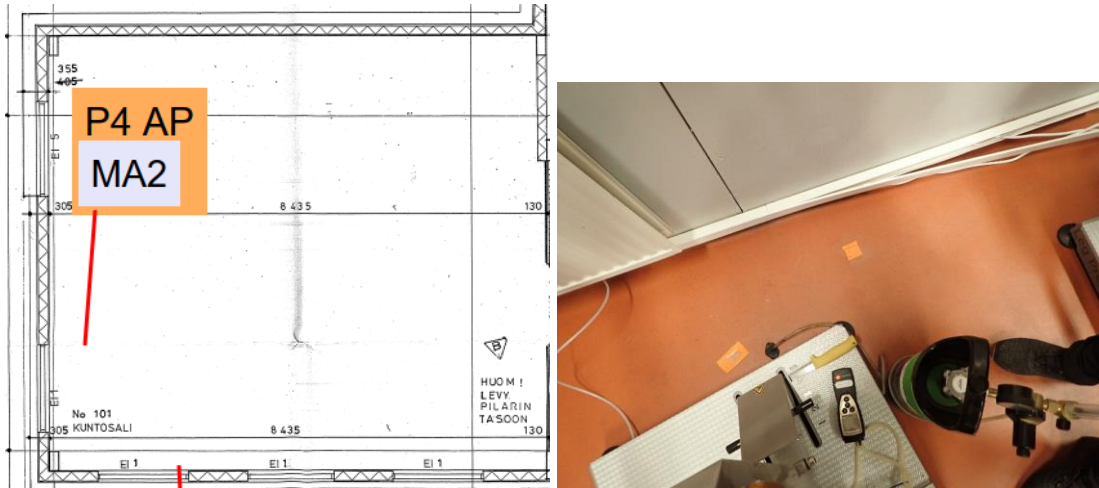
Vuotokohtia ei havaittu.

Kuvat 29 ja 30. Merkkiainekoe MA2 kuntosalissa 101. Alapohjan eristetilaan syötettyä merkkiainekaasua ei havaittu syöttökohdan (MA2) lähellä olevan maanvastaisen ulkoseinän alaosissa.

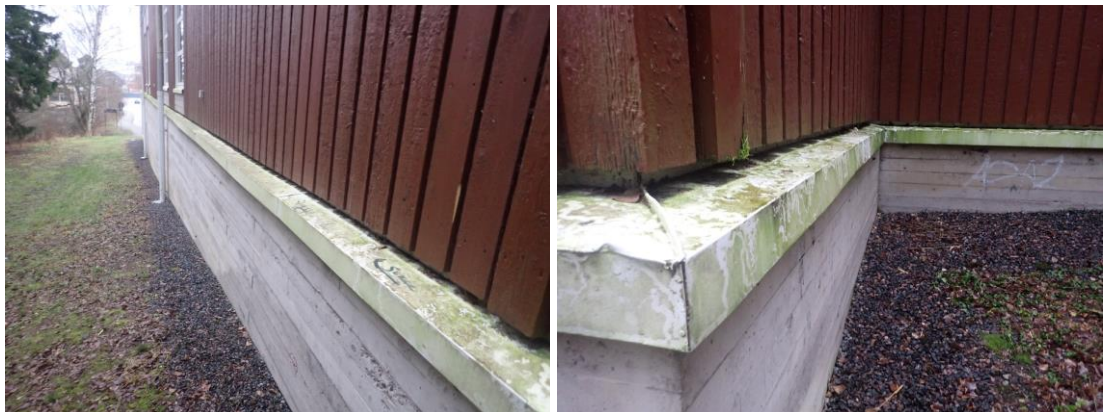
Kuvat 44 ja 45. Julkisivupellitykset likaantuvat erityisesti etelänpuoleisella julkisivulla metsikön läheisyydessä.

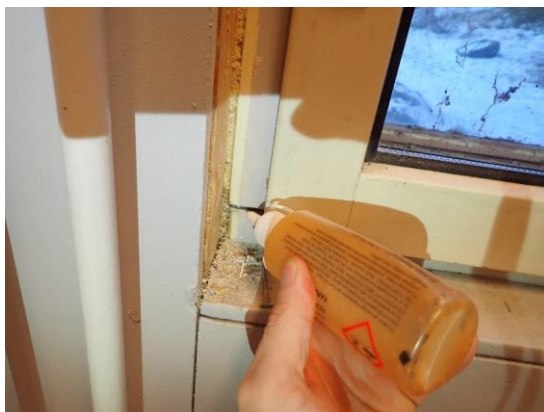
Kuva 63. Ikkuna-ulkoseinäliittymän avaus (R10) kuntosalissa 101. Höyrynsulkumuovin reuna on Ilves-levyn takana. Ikkuna-ulkoseinäliittymässä on polyuretaanivaahdotus. Merkkisavutarkasteluissa ikkuna - ulkoseinäliittymässä todettiin vähäistä ilmavuotoa

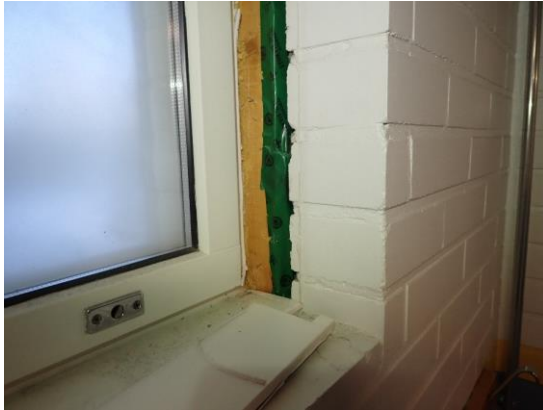
Kuva 64. Ikkuna-ulkoseinäliittymän avaus (R12) pukuhuoneillassa 120. Höyrinsulkumuovin reunassa on höyrinsulkuteippaus vasten puurunkoa. Ikkuna-ulkoseinäliittymässä on polyuretaanivaahdotus. Merkkisavutarkasteluissa ikkuna - ulkoseinäliittymässä ja höyrinsulun teippauksessa todettiin vähäistä ilmavuotoa. Teippaus ei ole tiiviisti kiinni puurungossa.

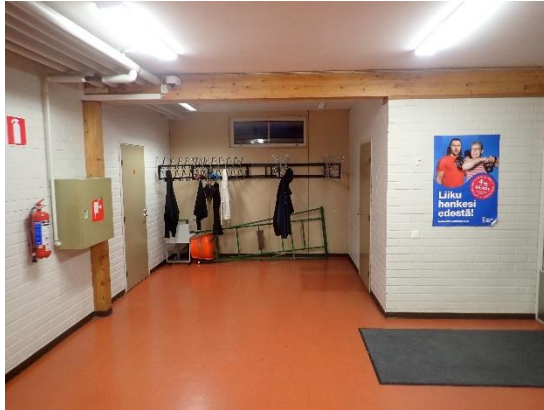
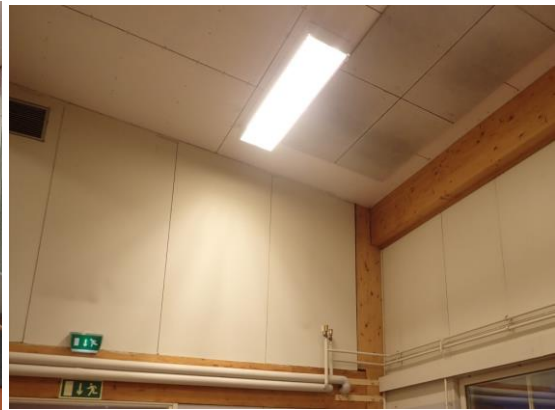
Kuvat 89 ja 90. Väliseinät ovat osin puhtaaksi muurattuja ja maalattuja kalkkihiekkatiiliseiniä ja osin puurunkoisia levyseiniä.

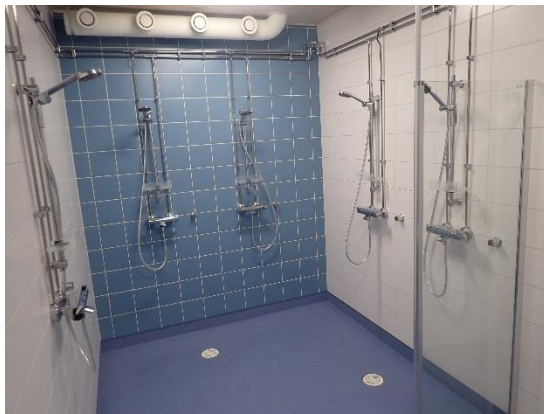
Kuva 91. Suihkutiloissa väliseinillä on myös keraamista laatoitusta.

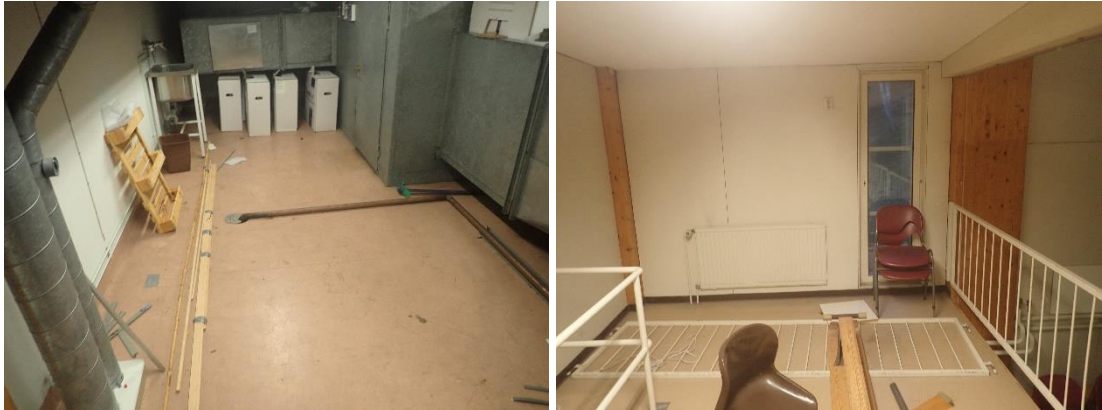
Kuvat 93 ja 94. Välipohjarakenteen pintamateriaalina on muovimatto sekä IV-konehuoneessa että parvella.

Välipohjarakenteessa ei havaittu viitteitä vaurioista tms. Lattiapäällysteenä olevat muovimatot ovat tyydyttävässä kunnossa. Ilmanvaihtokonehuoneen muovimaton uusiminen on suositeltavaa ilmanvaihtokoneiden uusimisen yhteydessä.

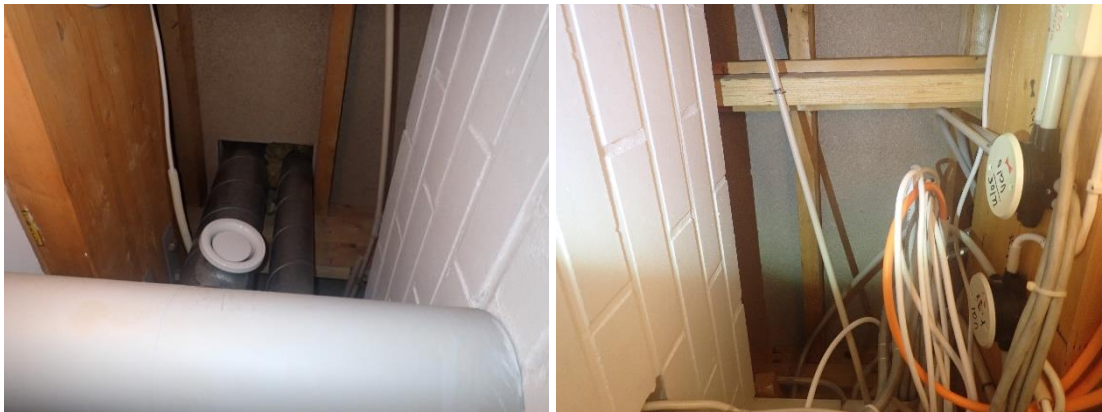
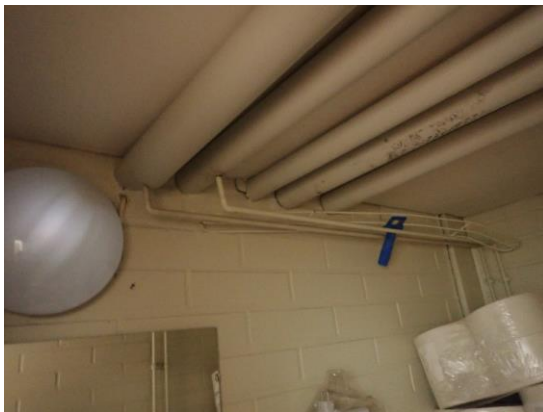
Kuvat 95, 96 ja 97. Välipohjarakenteen toteutus tarkastettiin puhelinrelehuoneen avoimen sisäkaton kautta ja rakenne on suunnitelmien mukainen. Muissa tiloissa välipohjarakenteen alapinnassa on maalattu sisäverhouslevy.

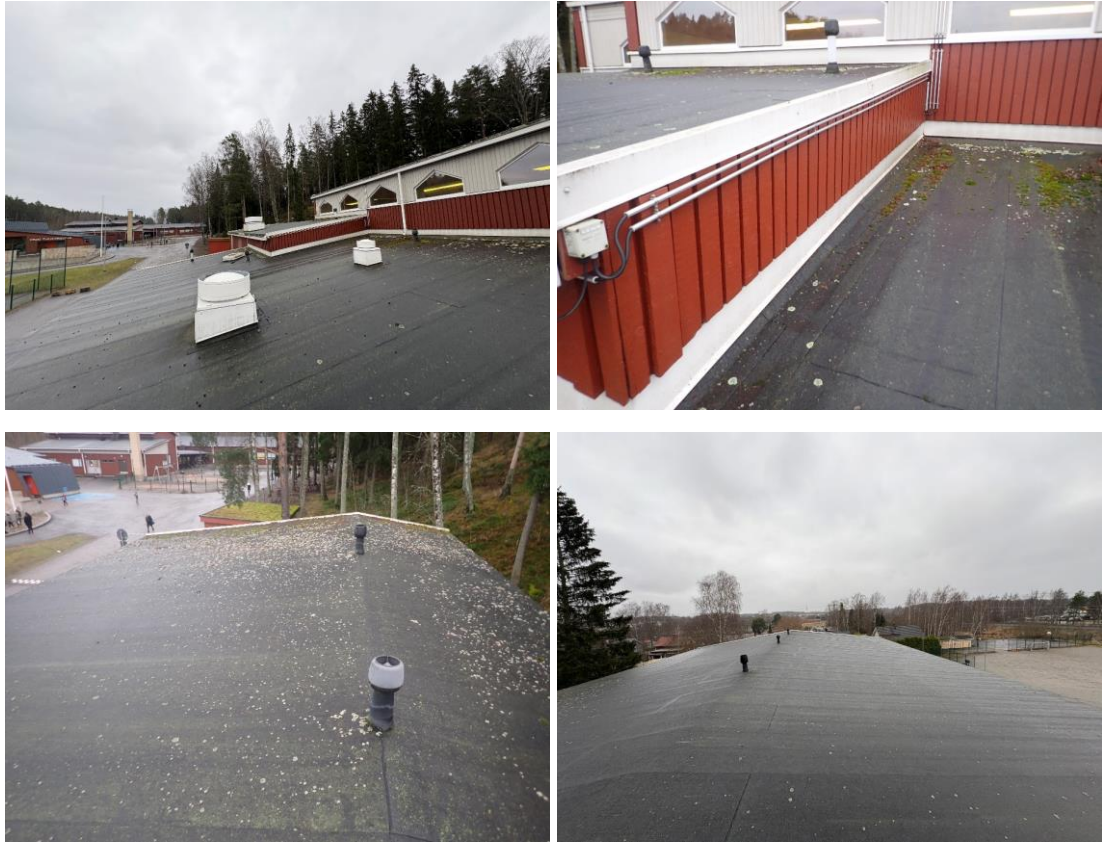
Vesikaton kuntoa tarkasteltiin katteelta silmämääräisesti. Vesikatteen asentamisajakohdasta ei ole tietoa. Havaintojen perusteella kate ei todennäköisesti ole rakentamisvuodelta 1984, vaan se on myöhemmin päälle korjattu. Kate on hyvässä/tyydyttävässä kunnossa. Katteessa havaittiin yksittäisiä kupruja ja katteen pinnassa on yleisesti vähäistä sammal- tai jäkäläkasvustoa. Eteläpuolen lappeella sammal- ja jäkäläkasvustoa on paljon. Tutkimushetkellä ei havaittu aktiivisia vesivuotoja.

Kuvat 101, 102, 103 ja 104. Yleiskuvia vesikatolta.

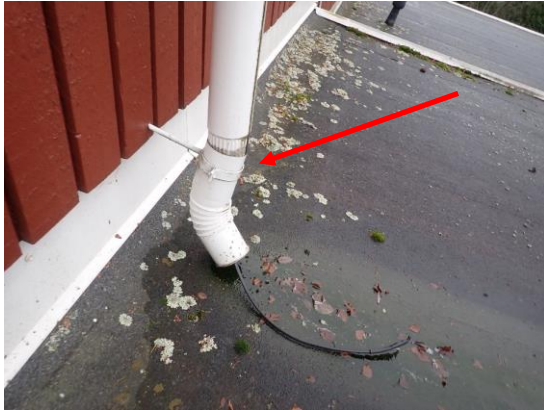
Kuva 107. Yksittäinen syöksytorven liitos on irronnut vesikatolla.

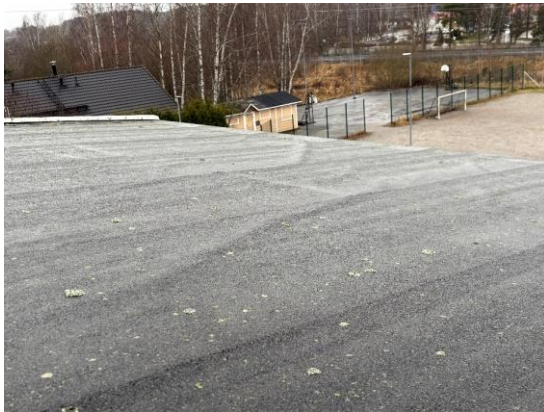
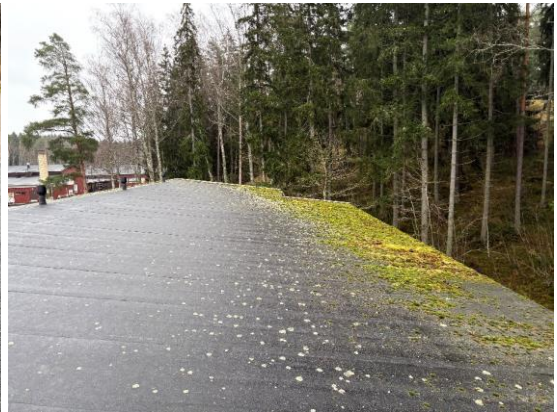
Kuvat 108 ja 109. Katteessa havaittiin yksittäisiä kupruja ja katteen pinnassa on yleisesti vähäistä sammal- tai jäkäläkasvustoa. Eteläpuolen lappeen reuna-alueella sammal- ja jäkäläkasvustoa on paljon.

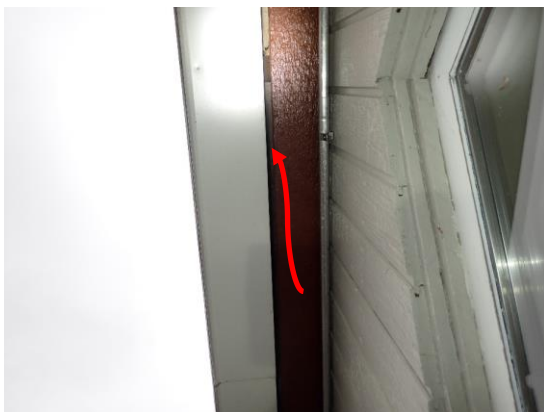
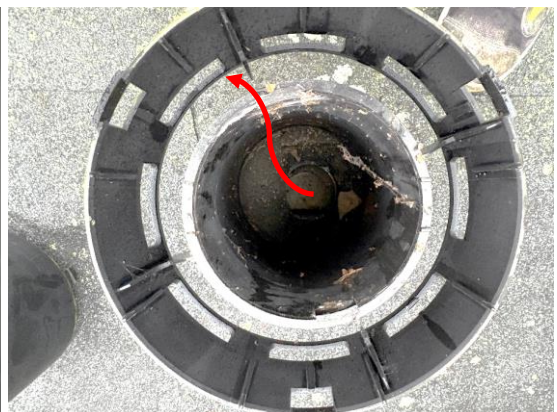
Kuvat 110 ja 111. Yläpohjatilat tuulettuvat räystäällä olevien rakojen ja harjatuuletusventtiilien kautta.

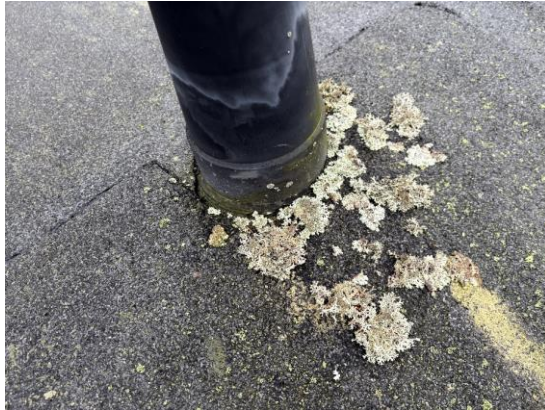
Kuva 112. Vesikatteen läpiviennit ovat paikoin huonokuntoisia.

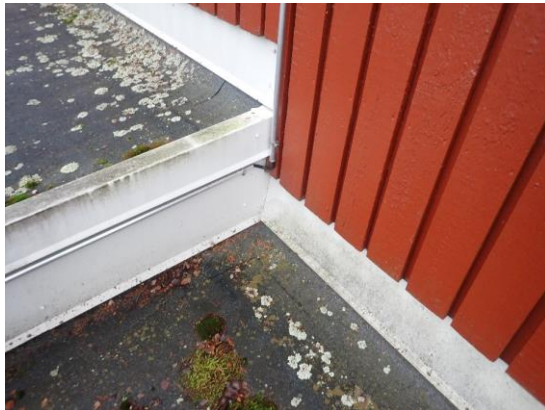
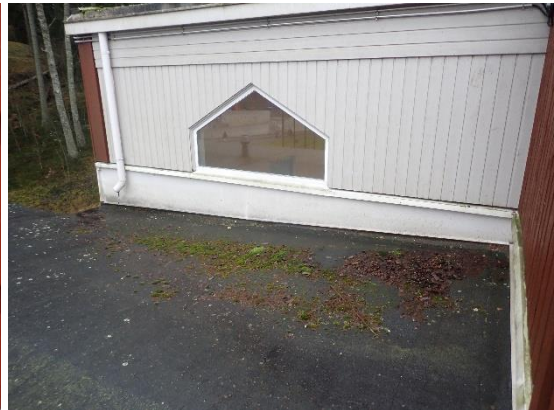
Kuvat 113 ja 114. Reuna-alueiden pellityksissä ei havaittu puutteita.

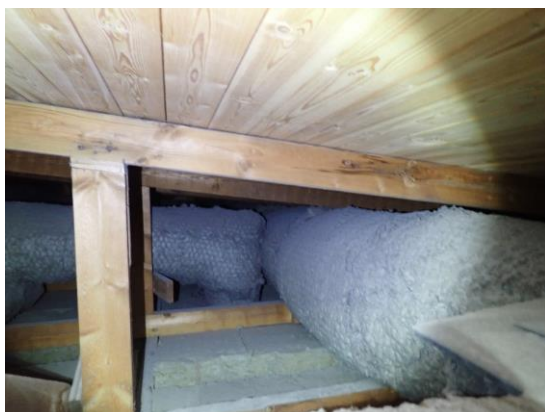
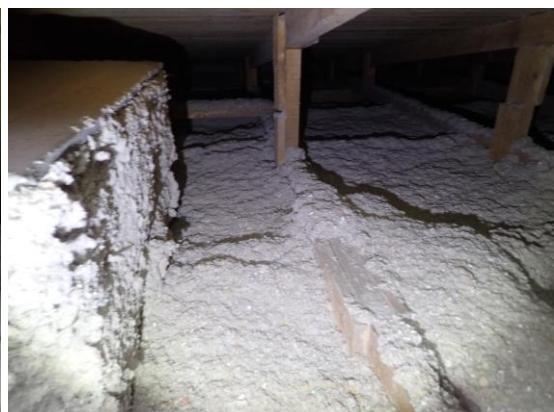
Kuvat 115 ja 116. Paikoin yläpohjan lämmöneristystä on lisätty puhallusvillaeristeellä pukuhuoneiden yläpuolisilla alueilla.

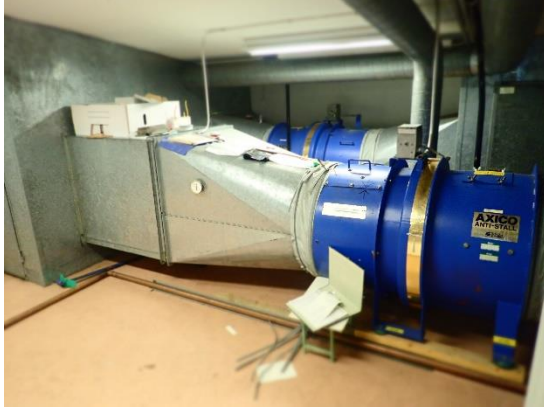
Kuva 121. Yleiskuva ilmanvaihtokoneesta TK01.

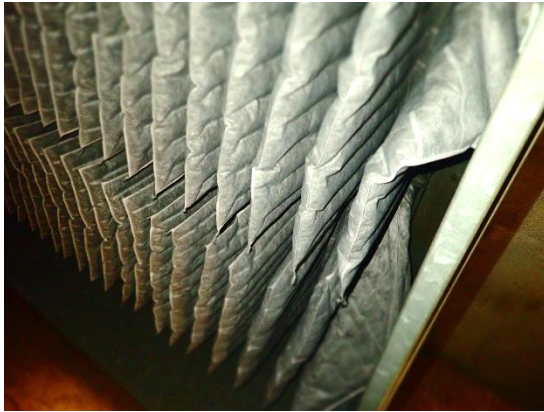
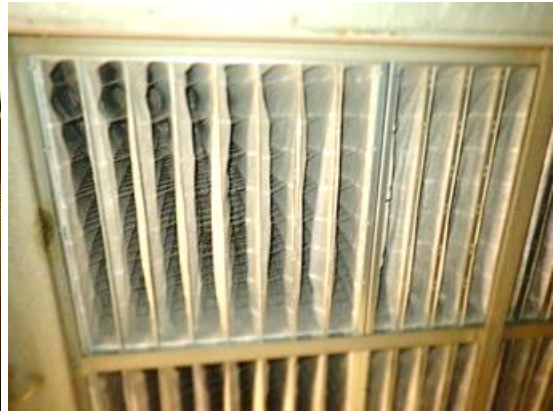
Kuvat 122 ja 123. Yleiskuvat tuloilman suodatinseinästä. Suodattimet olivat hieman likaantuneet.

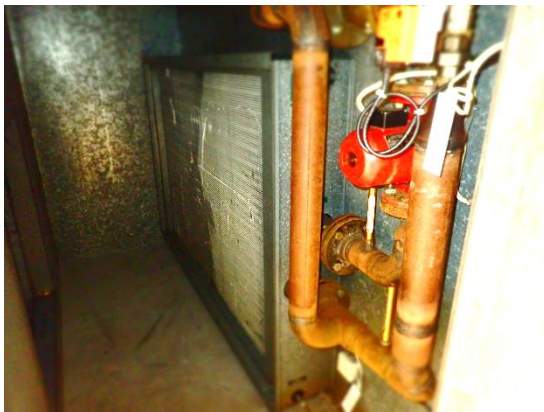
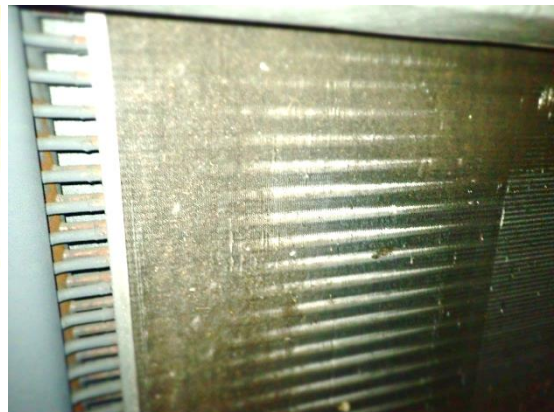
Kuvat 124 ja 125. Yleiskuvat lämmityspatterista. Lämmityspatteri oli suodattimien puolelta selvästi likaantunut.

Ilmanvaihtokoneen äänenvaimennusmateriaalit eivät havaintojen perusteella olleet alkuperäisiä, niiden osalta ei ole kuitujen leviämisen riskiä sisäilmassa. Lämmityspatterissa havaittiin kuitenkin likaantumisen johtuva hygieniapuute. Lisäksi likaantuminen lisää patterin painehäviötä, mikä heikentää sen läpivirtausta ja kasvattaa energian kulutusta. Suosittelemme puhdistamaan lämmityspatterin viimeistään seuraavan suodatinhuollon yhteydessä.

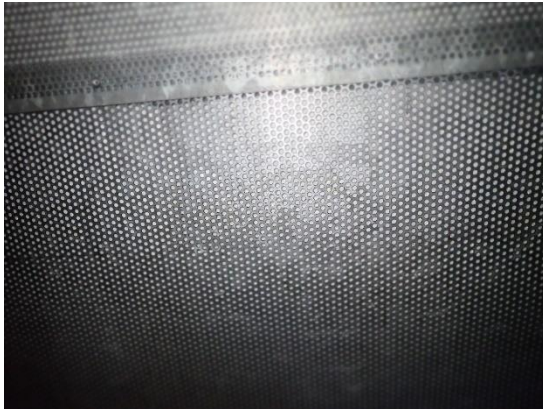
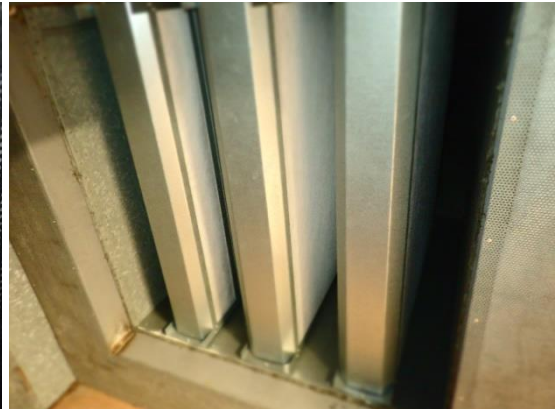
Kuvat 128 ja 129. Yleiskuvat äänenvaimennuskaseteista ja äänenvaimennetusta kammio-osasta. Äänenvaimennusmateriaalit olivat hyväkuntoiset, eikä niissä havaittu mahdollisia kuitulähteitä.

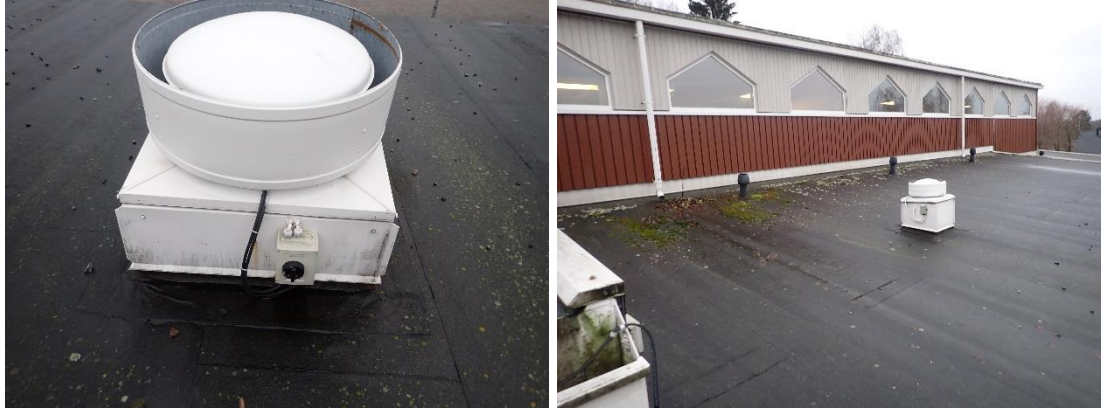
Kuvat 130 ja 131. Yleiskuvat huippuimureista PF-1.2 ja PF-2.

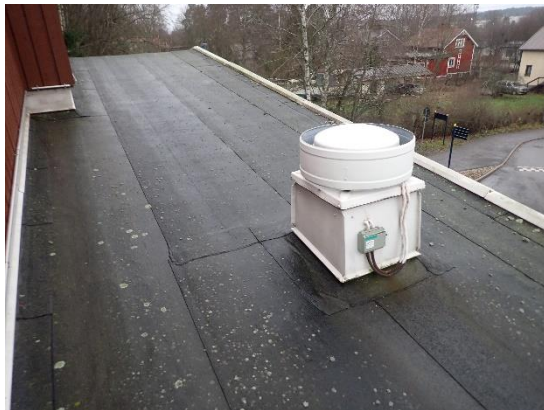
Kuva 132. Yleiskuva huippuimurista PF-1.3.

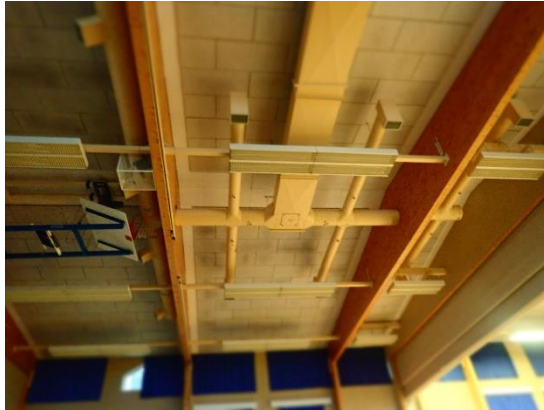
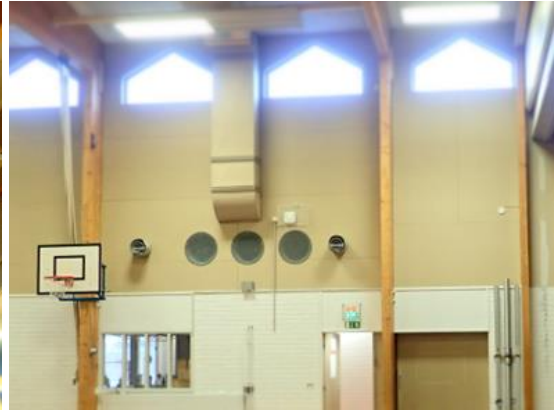
Kuvat 133 ja 134. Yleiskuvat liikuntasalin tulo- ja poistoilmalaitteista. Katossa ovat tuloilmalaitteet, ja seinällä on tulo- ja poistoilmalaitteita.

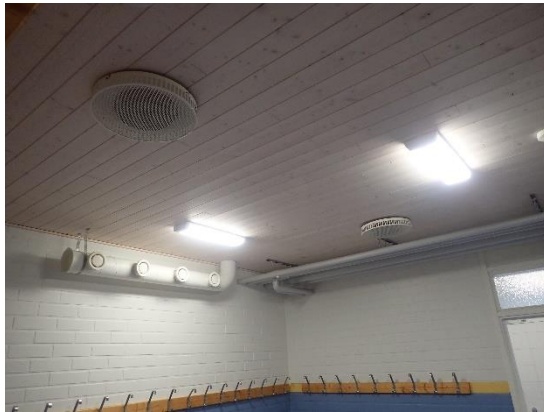
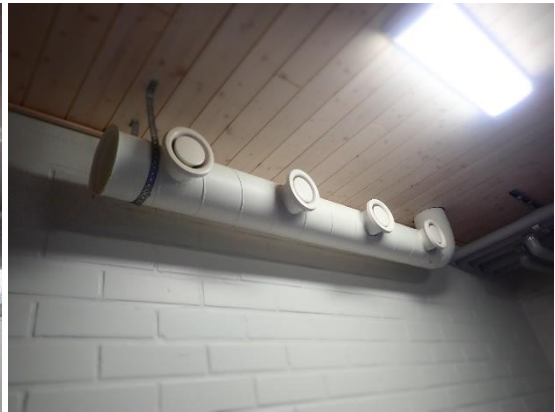
Kuvat 135 ja 136. Yleiskuvat pukuhuoneen tulo- ja poistoilmalaitteista. Katossa ovat tuloilmahajottajat ja katosta alaslasketussa kanavassa poistoilmaventtiilit.

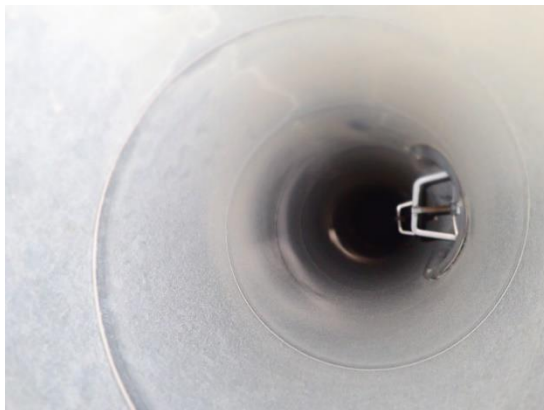
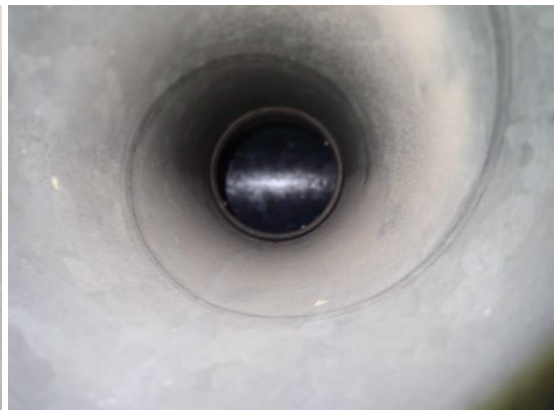
Kuvat 137 ja 138. Yleiskuvat poistoilmakanavista. Kanavien havaittiin olevan hieman pölyntyneet, poistoilmaventtiilien havaittiin olevan puhtaita. Yksittäisten poistoilmäsäleikköjen havaittiin olevan pinnoilta pölyntyneet.

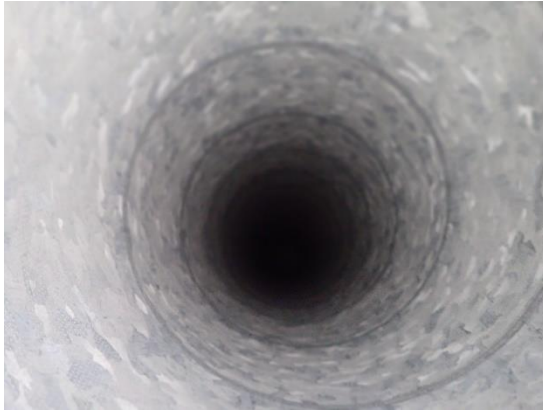
Kuva 139. Yleiskuvat tuloilmakanavasta. Tuloilmakanavien havaittiin olevan lähes puhtaat.

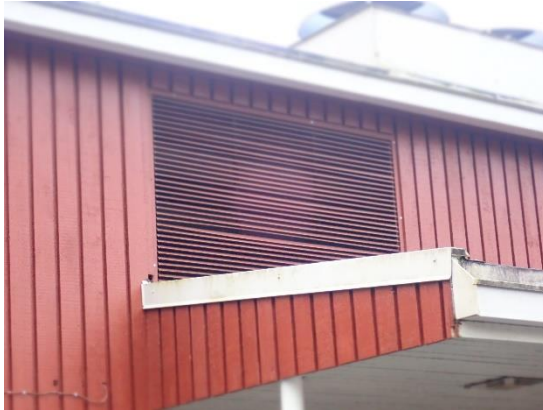
Kuva 140. Yleiskuvat ilmanvaihtokoneen ulkoilmanotosta.

Ilmanvaihtokoneen ulkoilman suodatinosan pohjalla oli vanhoja kosteusjälkiä. Jäljet viittaavat siihen, että tuiskulumi ja/tai vesi pääsevät suodattimille. Lumi heikentää niiden läpivirtaavaa kokonaisilmamäärää, ja kastuneet suodattimet voivat toimia itsessään myös hajun lähteenä. Suosittelemme peruskorjauksen yhteydessä varustamaan ulkoilmanotto lumisuo- jalla.

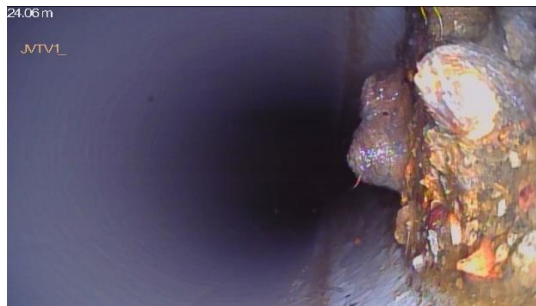
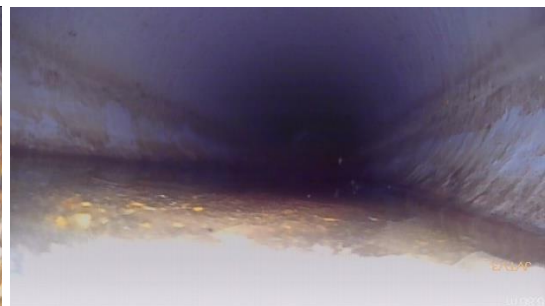
Kuvat 141 ja 142. Vasemmalla kuva linjasta JTV1, linjan pohjalla olevasta hiekkakertymästä, johon on jäänyt viemärijätettä kiinni. Oikealla kuva linjasta SVTV3, esimerkkikuva linjassa havaitusta aaltolusta.

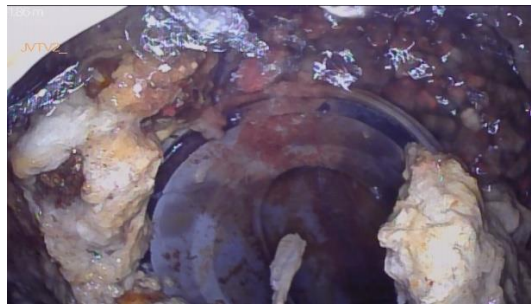
Kuva 143. Kuva linjan JTV2 wc-tilojen hajoituksen ja runkolinjan liitoksesta, joka on poissa paikoltaan.

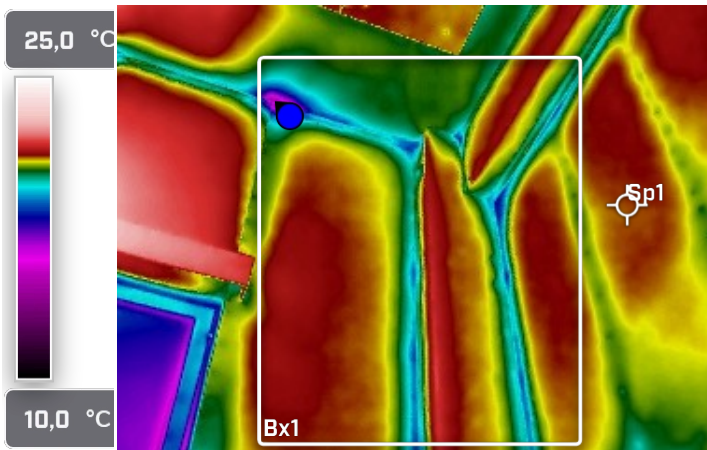
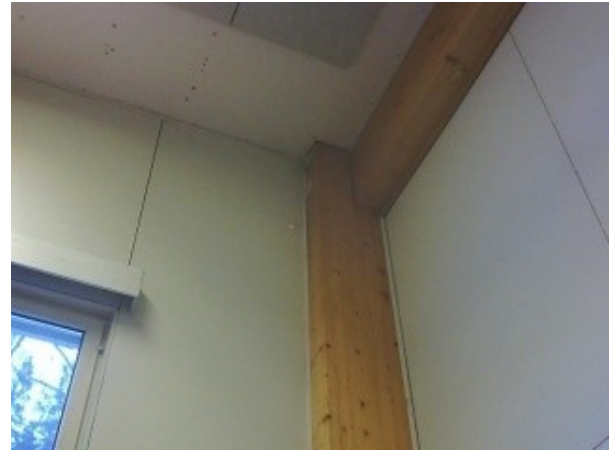
KUVA 1

Kuvauspaikka: Kuntosali

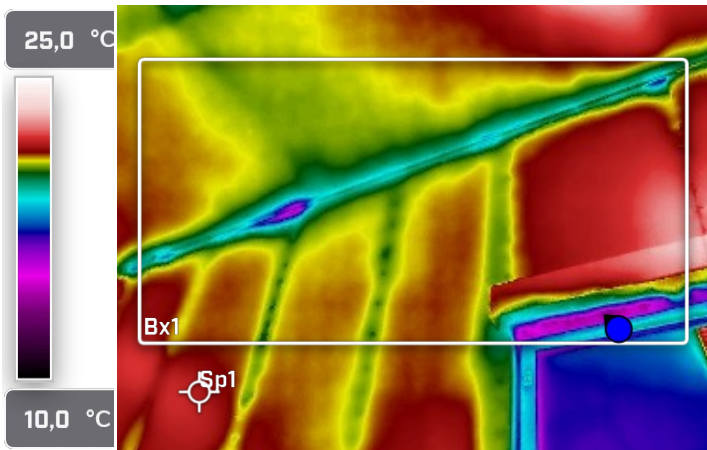
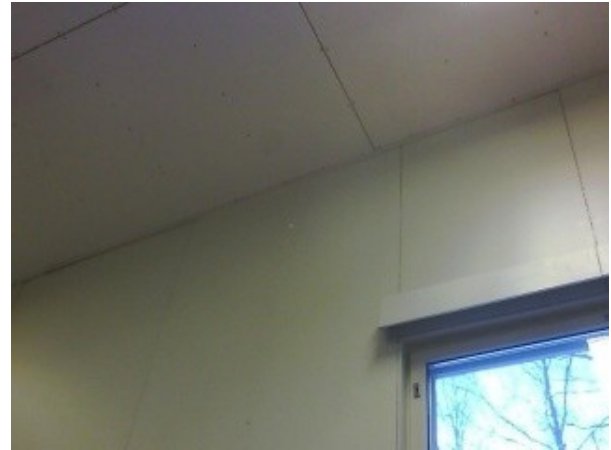
KUVA 2

Kuvauspaikka: Kuntosali

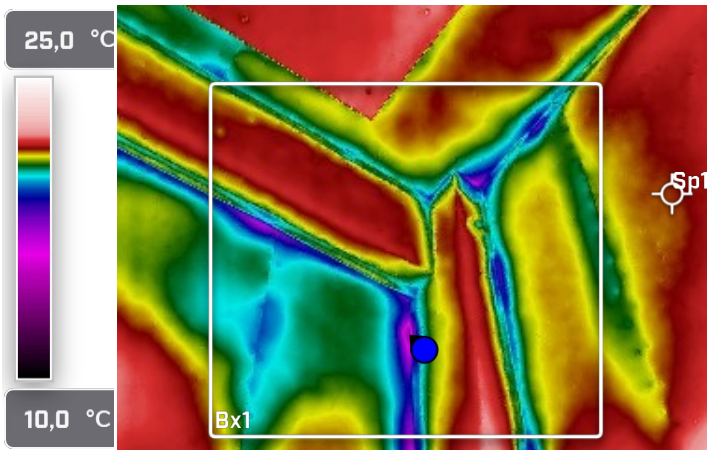
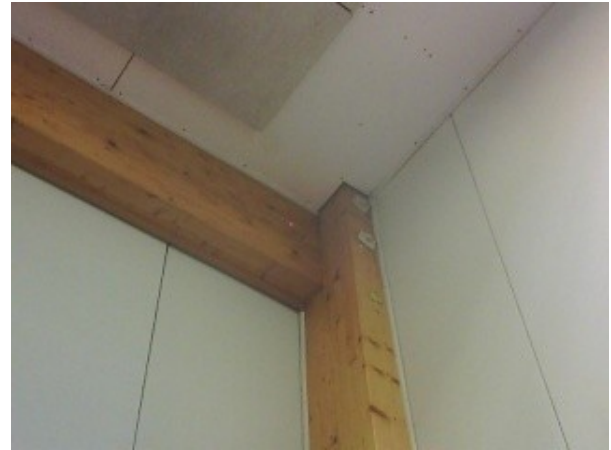
KUVA 3

Kuvauspaikka: Kuntosali

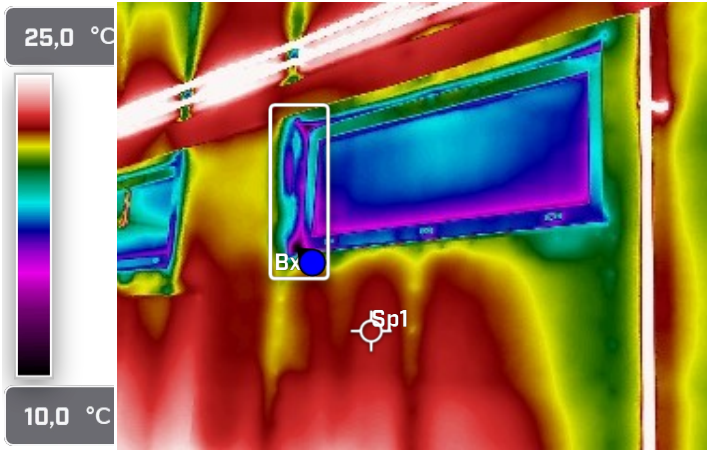
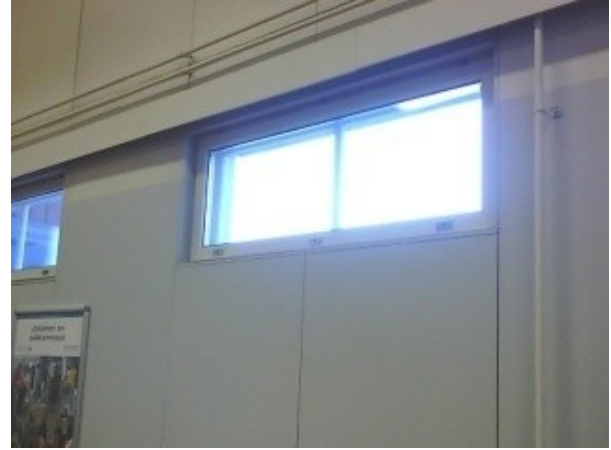
KUVA 4

Kuvauspaikka: Kuntosali

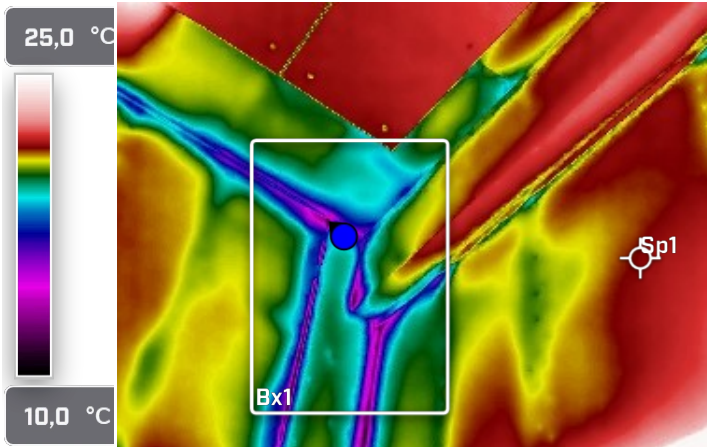
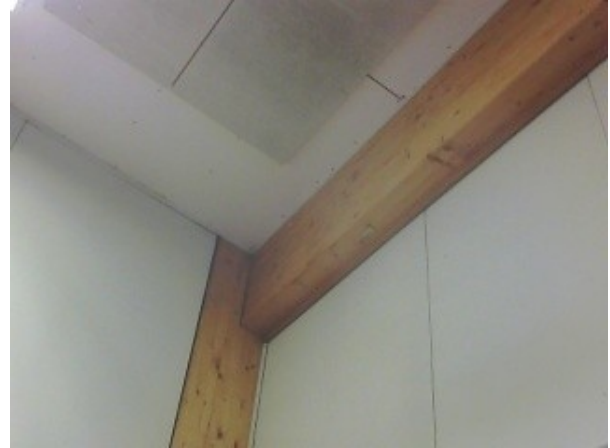
KUVA 5

Kuvauspaikka: Kuntosali

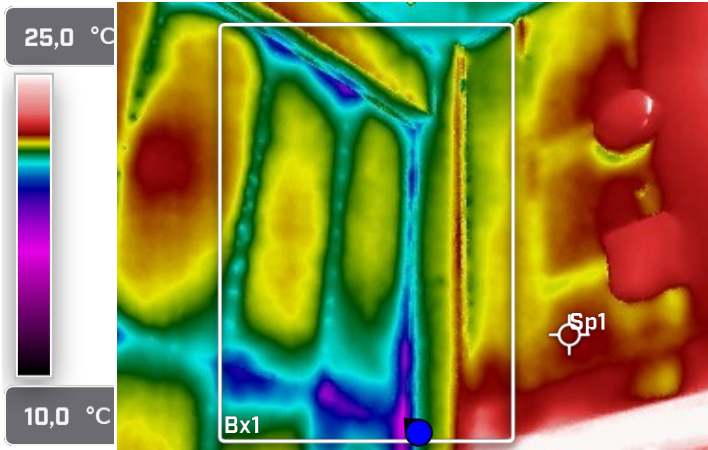
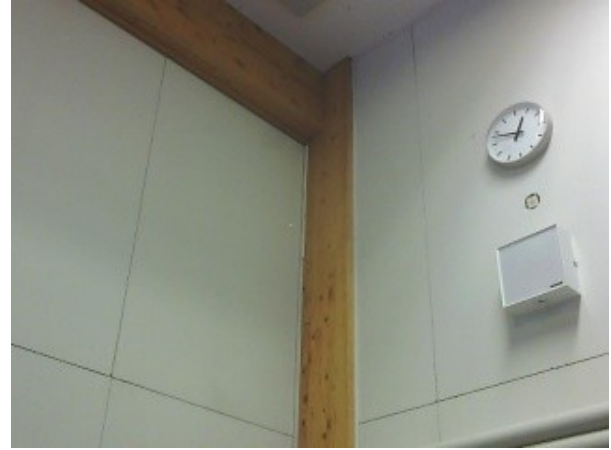
KUVA 6

Kuvauspaikka: Kuntosali

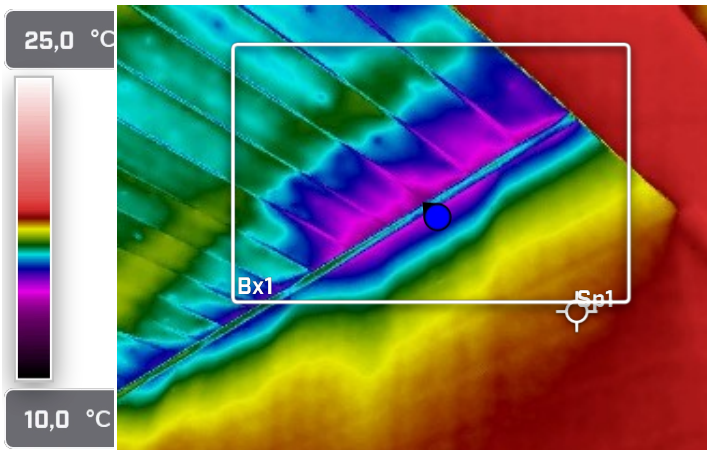
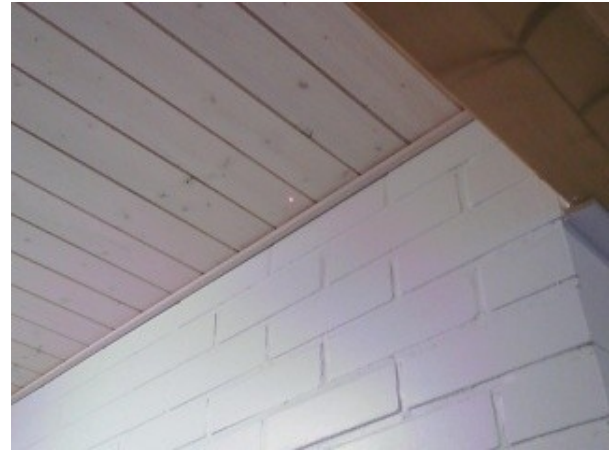
KUVA 7

Kuvauspaikka: Pukuhuone 123

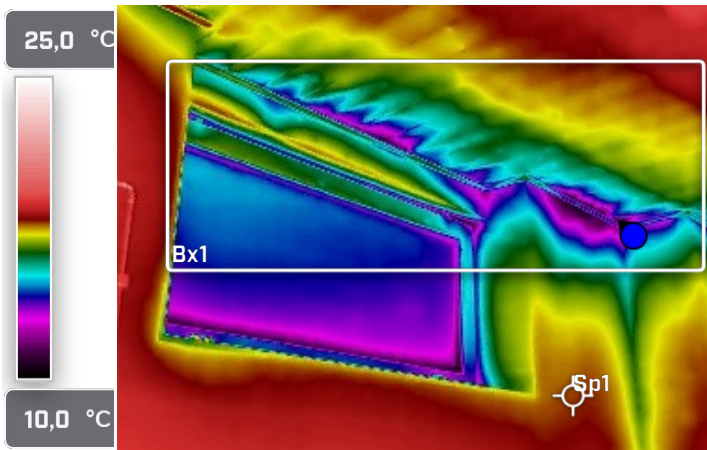
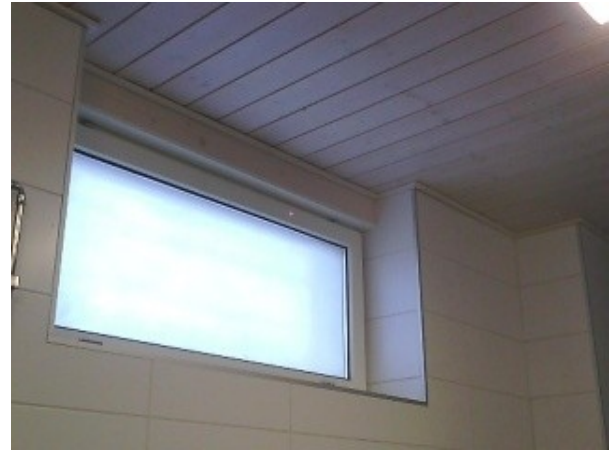
KUVA 8

Kuvauspaikka: Pesuhuone 124

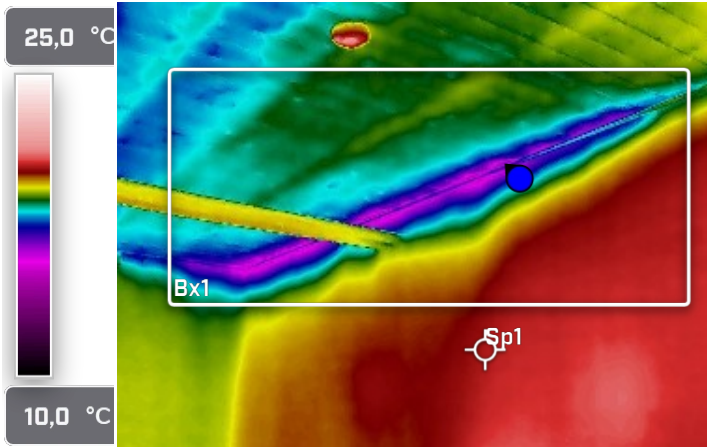
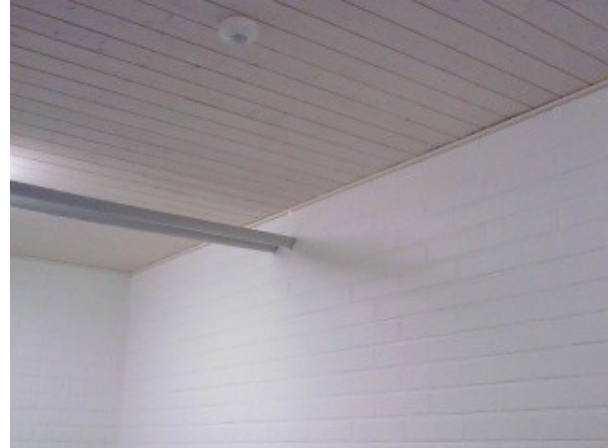
KUVA 9

Kuvauspaikka: Pukuhuone 126

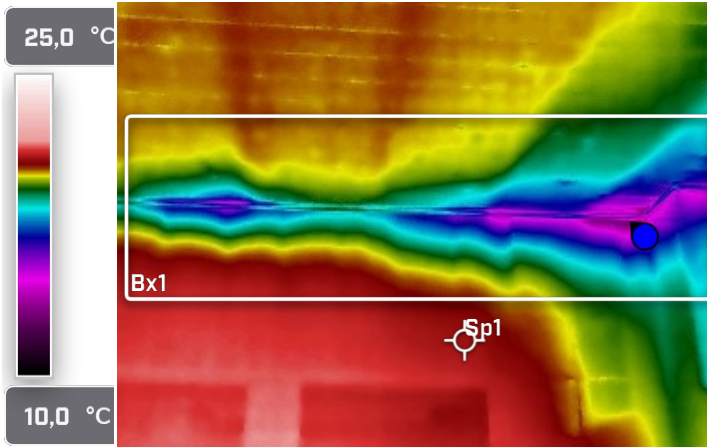
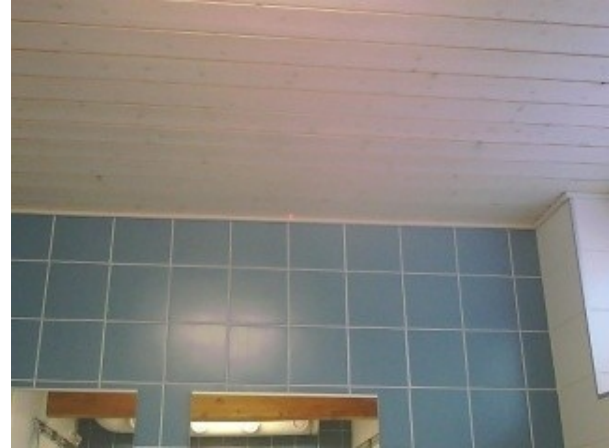
KUVA 10

Kuvauspaikka: Pesuhuone 127

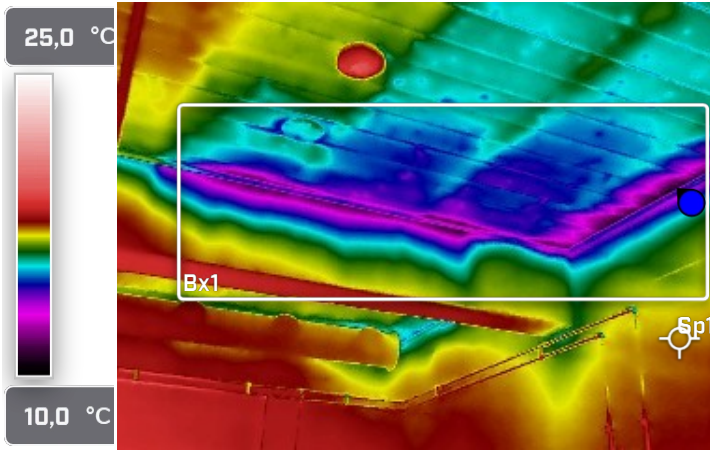
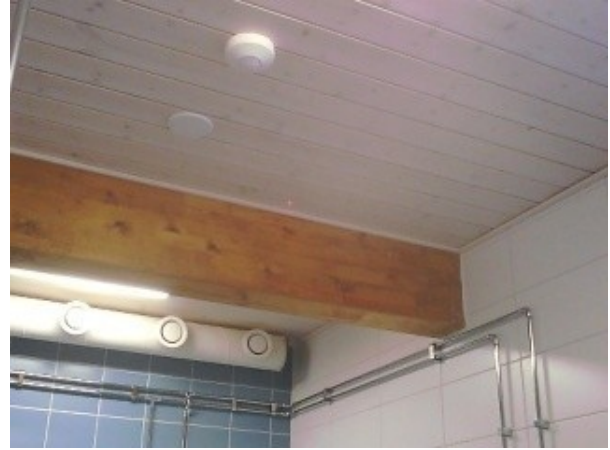
KUVA 11

Kuvauspaikka: Pesuhuone 134

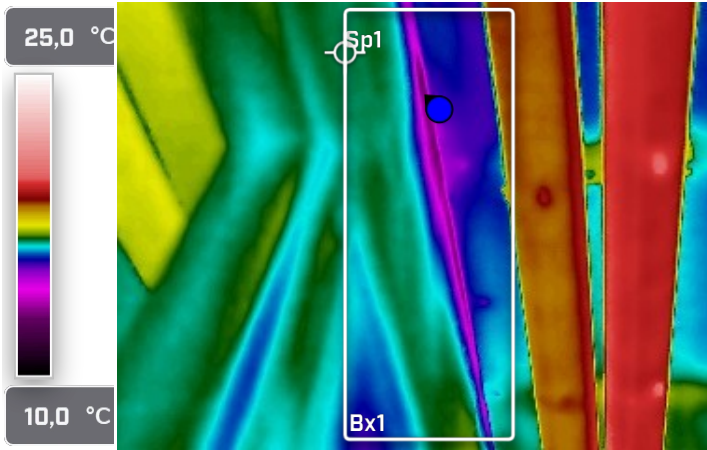
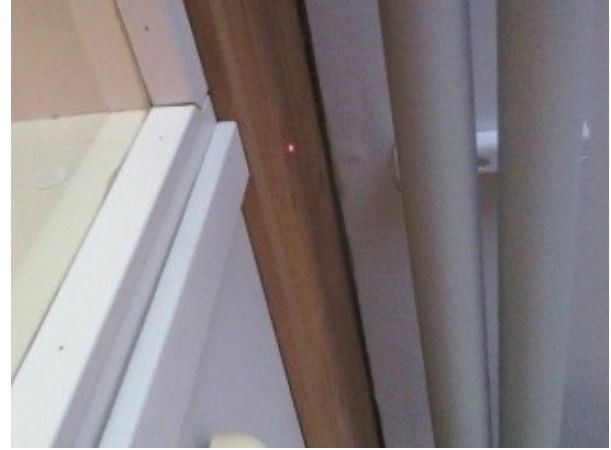
KUVA 13

Kuvauspaikka: Eteishalli 118

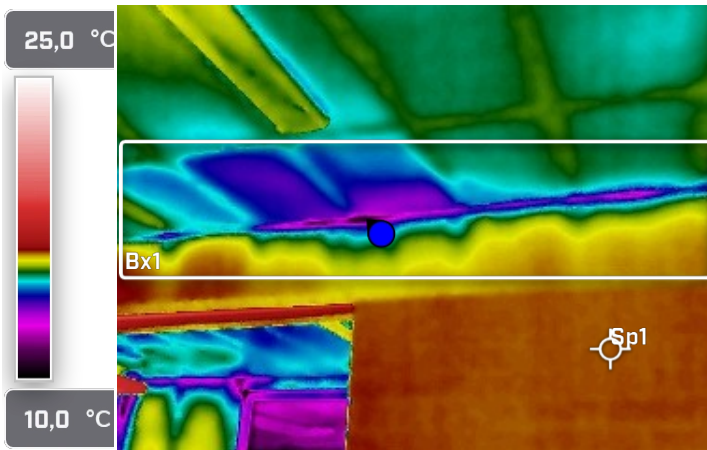
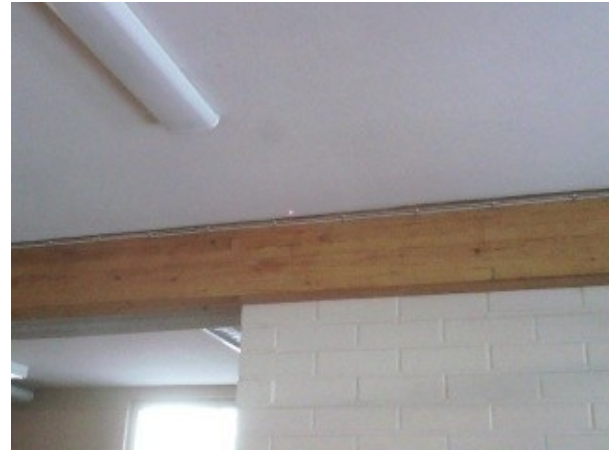
KUVA 14

Kuvauspaikka: Eteishalli 118

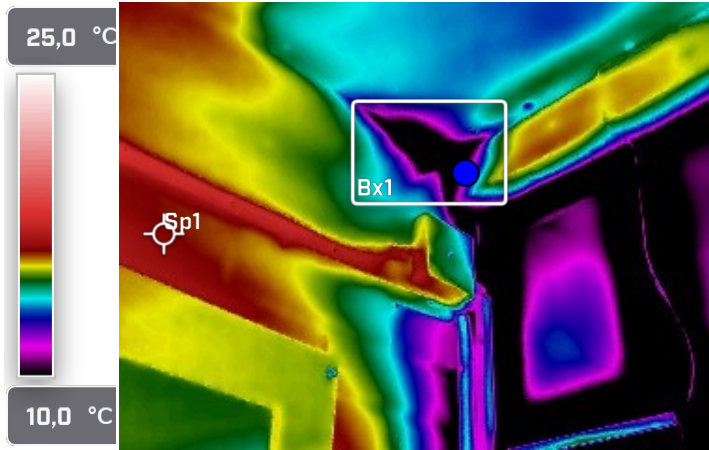
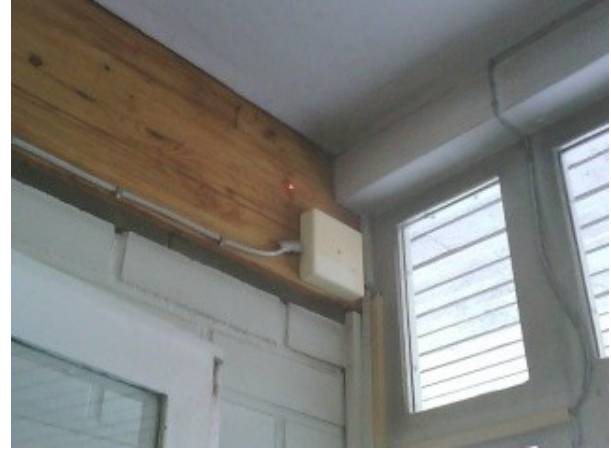
KUVA 15

Kuvauspaikka: Tuulikaappi 119
