Tutkimusselostus

Aunelan koulu, palloiluhalli

Kosteus- ja sisäilmatekninen kuntotutkimus

9.3.2026

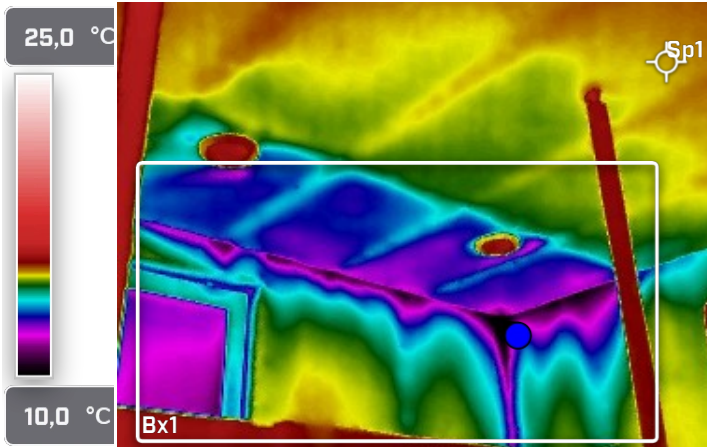
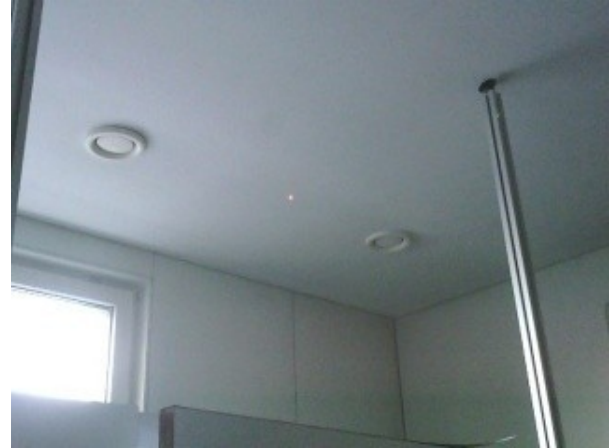
KUVA 16

Kuvauspaikka: WC / N 121

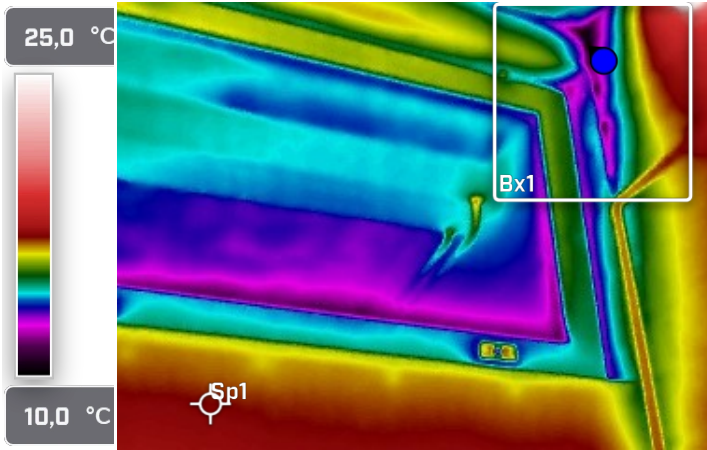
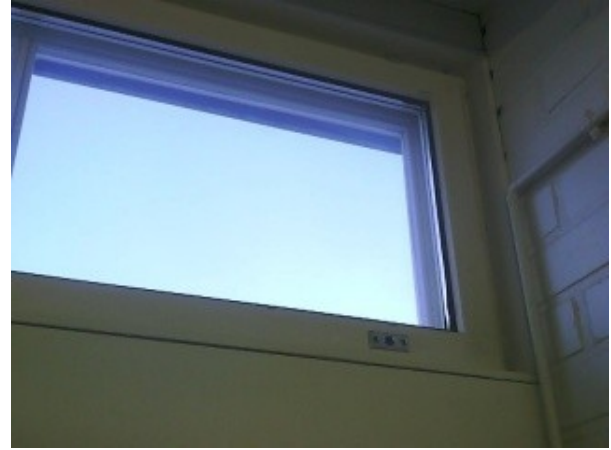
KUVA 17

Kuvauspaikka: WC / M 120

Peruskorjauksen yhteydessä rakenneliittymien ilmatiivyyden parantaminen ja ikkunatiivisteiden uusiminen tai vaihtoehtoisesti ikkunoiden uusiminen.

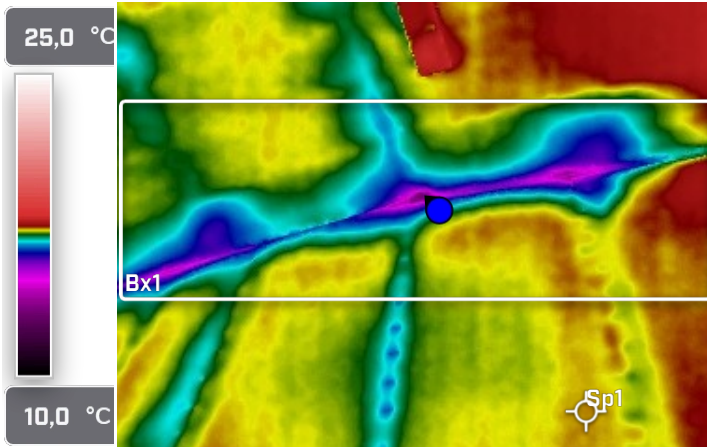
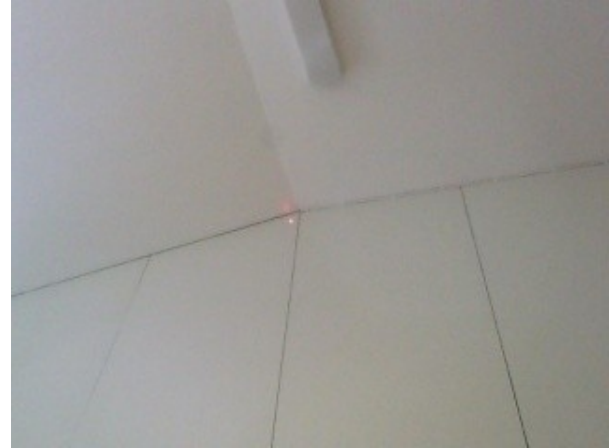
KUVA 19

Kuvauspaikka: Tuolivarasto 104

Alue minimilämpötila (Bx1)	13,0 °C
Pisteen lämpötila (Sp1)	17,6 °C
Paine-ero (neg.luku alipaine sisällä)	-5 Pa
Sisäilman lämpötila	20,0 °C
Suhteellinen kosteus	20,0%

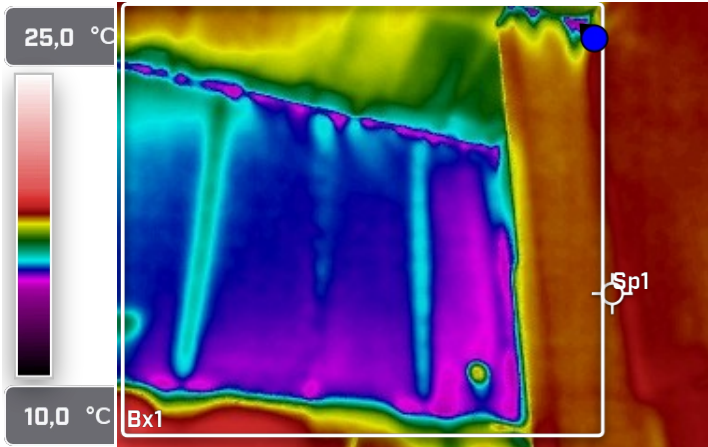
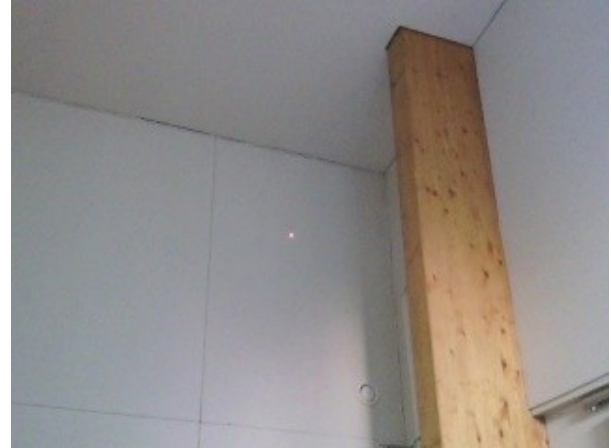
KUVA 20

Kuvauspaikka: Tuolivarasto 104

Alue minimilämpötila (Bx1)	14,1 °C
Pisteen lämpötila (Sp1)	18,3 °C
Paine-ero (neg.luku alipaine sisällä)	-5 Pa
Sisäilman lämpötila	20,0 °C
Suhteellinen kosteus	20,0%

Peruskorjauksen yhteydessä rakenneliittymien ilmatiiveyden parantaminen.

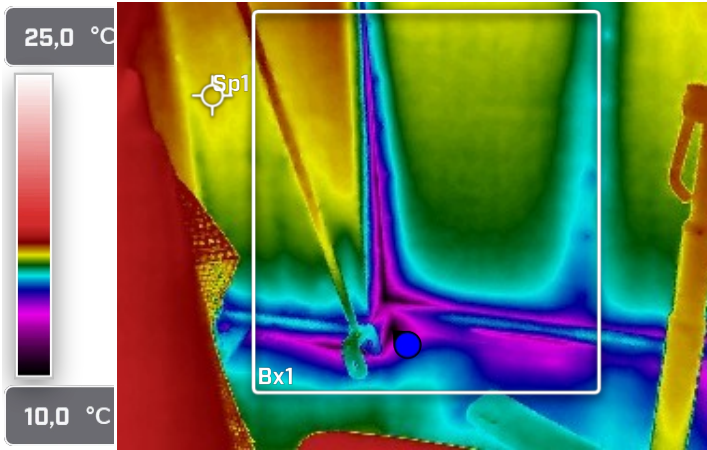
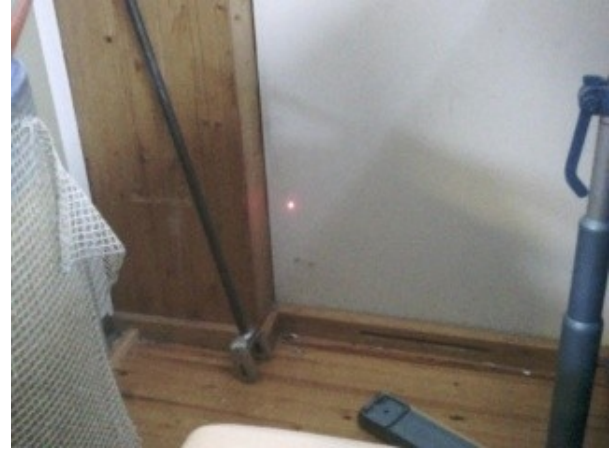
KUVA 21

Alue minimilämpötila (Bx1)	9,5 °C
Pisteen lämpötila (Sp1)	16,4 °C
Paine-ero (neg.luku alipaine sisällä)	-5 Pa
Sisäilman lämpötila	20,0 °C
Suhteellinen kosteus	20,0%

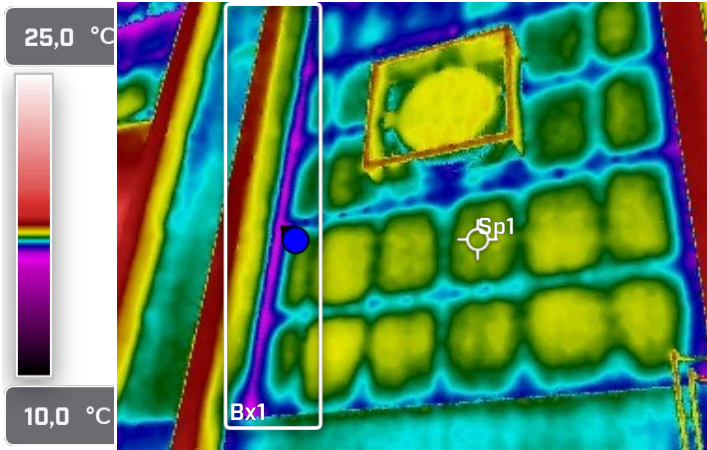
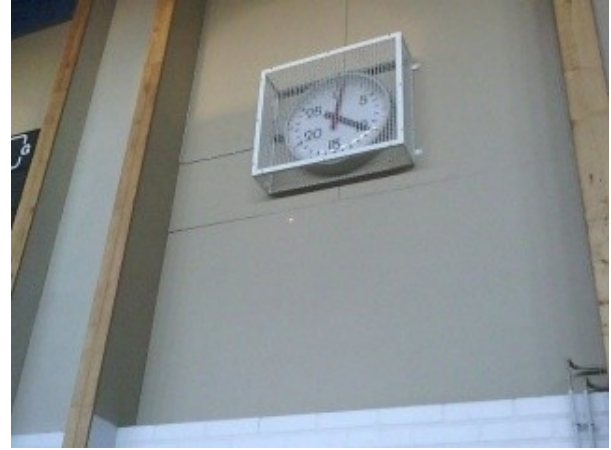
Kuvauspaikka: Liikuntasali 103
KUVA 22

Alue minimilämpötila (Bx1)	15,7 °C
Pisteen lämpötila (Sp1)	17,3 °C
Paine-ero (neg.luku alipaine sisällä)	-5 Pa
Sisäilman lämpötila	20,0 °C
Suhteellinen kosteus	20,0%

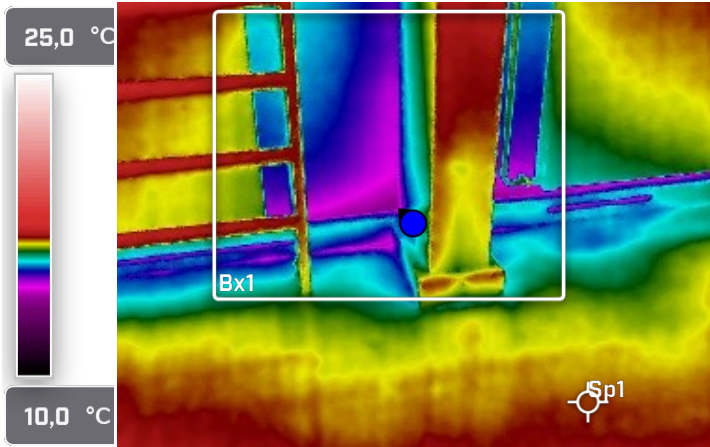
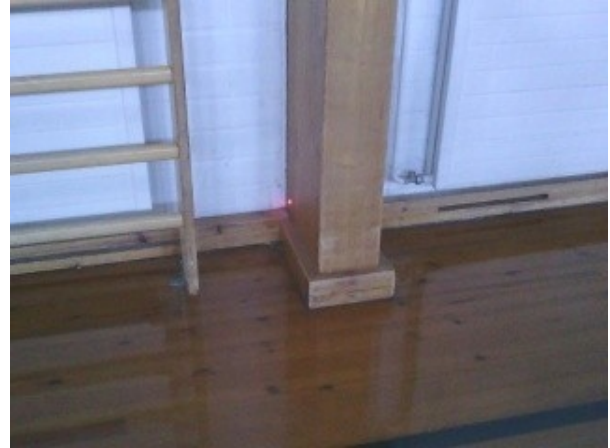
KUVA 23

Kuvauspaikka: Liikuntasali 103

Alue minimilämpötila (Bx1)	13,8 °C
Pisteen lämpötila (Sp1)	17,1 °C
Paine-ero (neg.luku alipaine sisällä)	-5 Pa
Sisäilman lämpötila	20,0 °C
Suhteellinen kosteus	20,0%

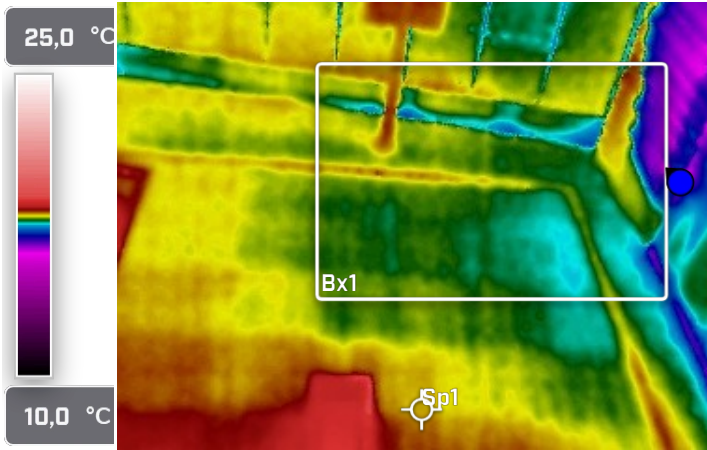
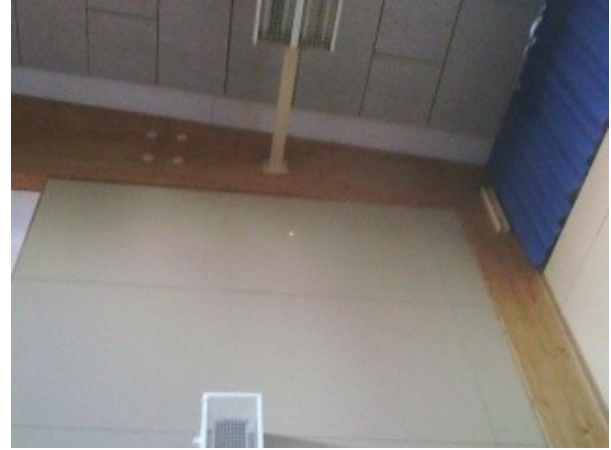
KUVA 24

Kuvauspaikka: Liikuntasali 103

Alue minimilämpötila (Bx1)	16,3 °C
Pisteen lämpötila (Sp1)	18,3 °C
Paine-ero (neg.luku alipaine sisällä)	-5 Pa
Sisäilman lämpötila	20,0 °C
Suhteellinen kosteus	20,0%

Peruskorjauksen yhteydessä rakenneliittymien ilmatiiveyden parantaminen.

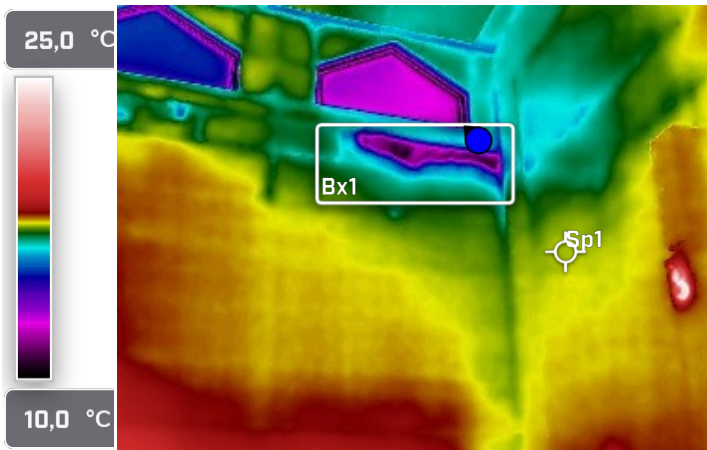
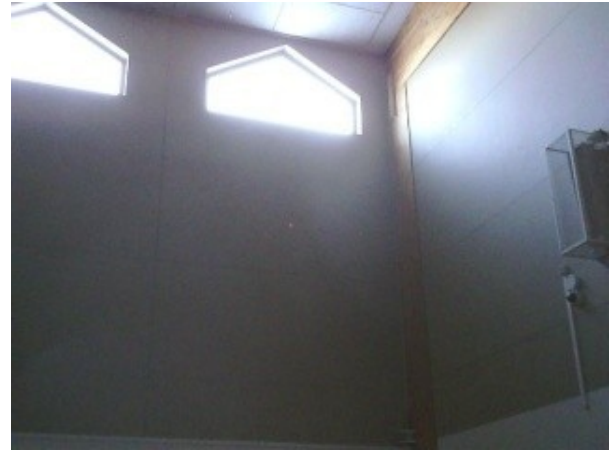
Kuvauspaikka: Liikuntasali 103
KUVA 25

Alue minimilämpötila (Bx1)	9,5 °C
Pisteen lämpötila (Sp1)	17,9 °C
Paine-ero (neg.luku alipaine sisällä)	-5 Pa
Sisäilman lämpötila	20,0 °C
Suhteellinen kosteus	20,0%

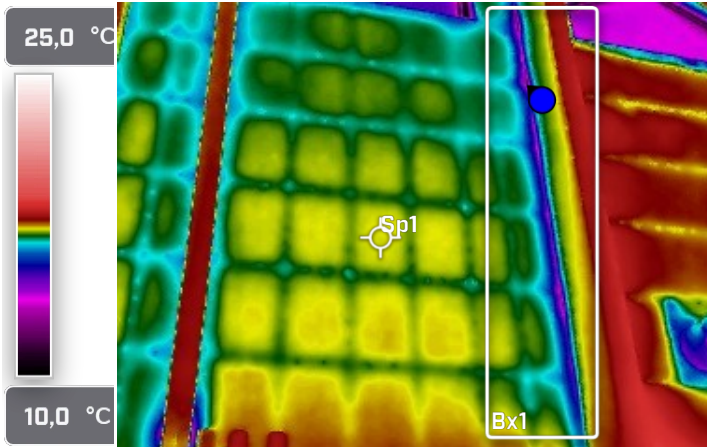
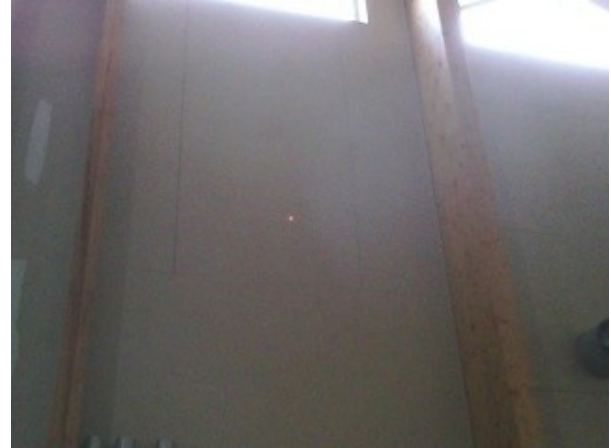
KUVA 26

Kuvauspaikka: Liikuntasali 103

Alue minimilämpötila (Bx1)	11,2 °C
Pisteen lämpötila (Sp1)	17,6 °C
Paine-ero (neg.luku alipaine sisällä)	-5 Pa
Sisäilman lämpötila	20,0 °C
Suhteellinen kosteus	20,0%

Peruskorjauksen yhteydessä rakenneliittymien ilmatiiveyden parantaminen.

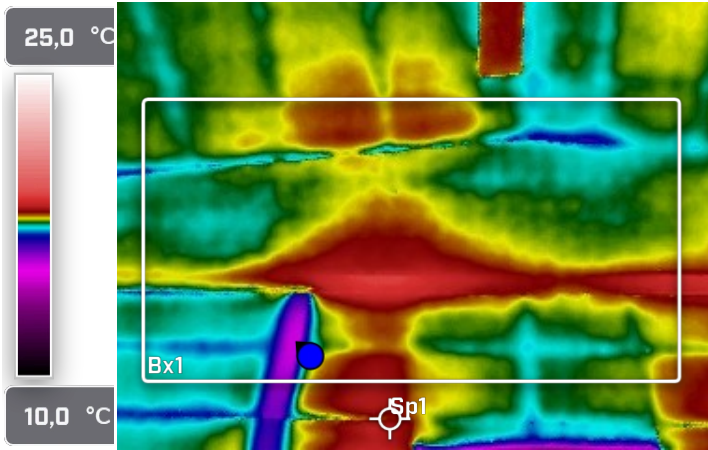
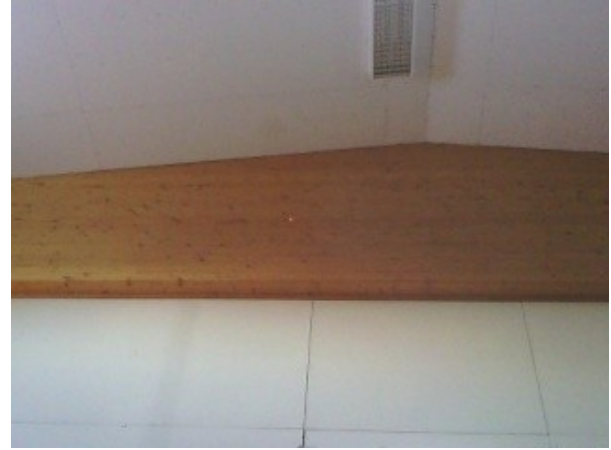
Kuvauspaikka: Näyttämö 102
KUVA 27

Alue minimilämpötila (Bx1)	15,7 °C
Pisteen lämpötila (Sp1)	18,4 °C
Paine-ero (neg.luku alipaine sisällä)	-5 Pa
Sisäilman lämpötila	20,0 °C
Suhteellinen kosteus	20,0%

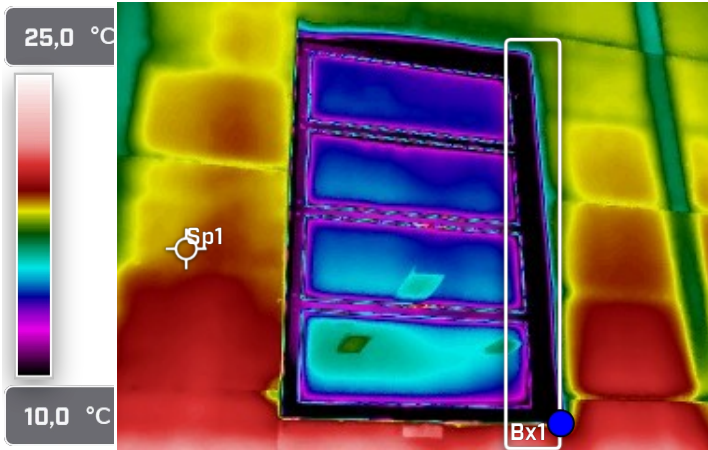
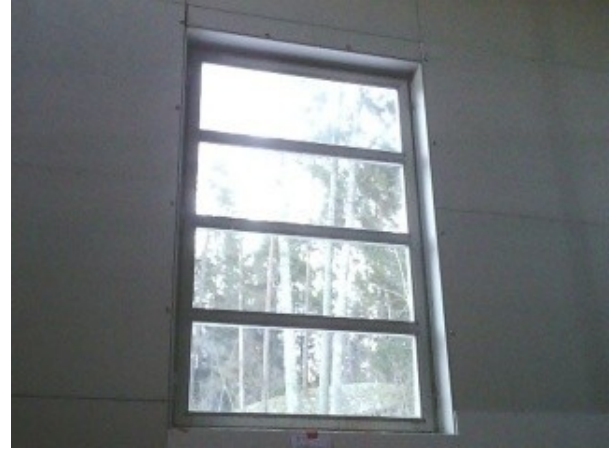
KUVA 28

Kuvauspaikka: Näyttämö 102

Alue minimilämpötila (Bx1)	1,9 °C
Pisteen lämpötila (Sp1)	19,1 °C
Paine-ero (neg.luku alipaine sisällä)	-5 Pa
Sisäilman lämpötila	20,0 °C
Suhteellinen kosteus	20,0%

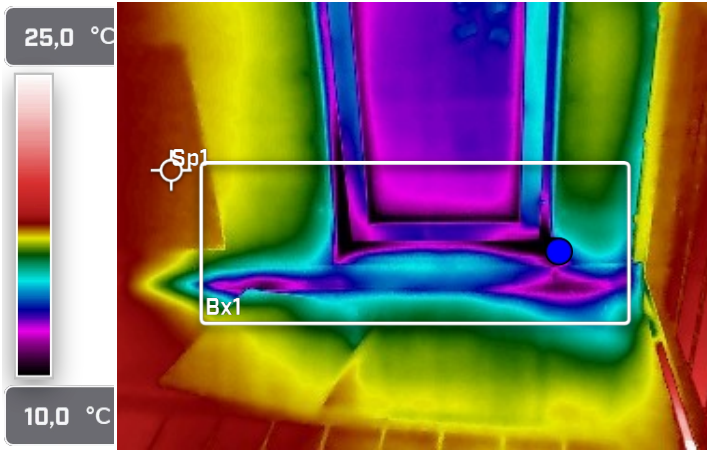
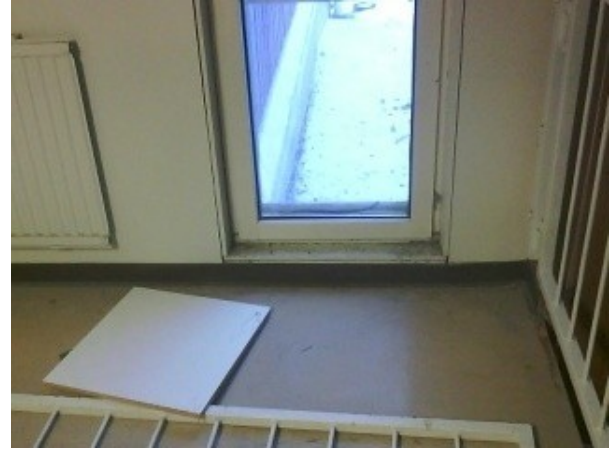
KUVA 29

Kuvauspaikka: Parvi 201

Alue minimilämpötila (Bx1)	6,3 °C
Pisteen lämpötila (Sp1)	17,7 °C
Paine-ero (neg.luku alipaine sisällä)	-5 Pa
Sisäilman lämpötila	20,0 °C
Suhteellinen kosteus	20,0%

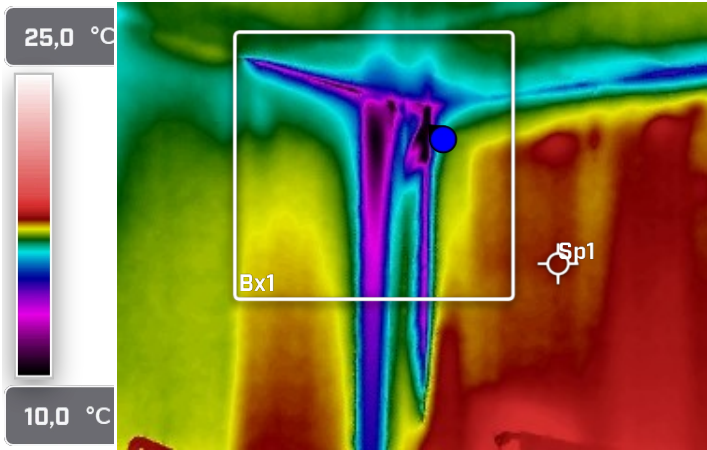
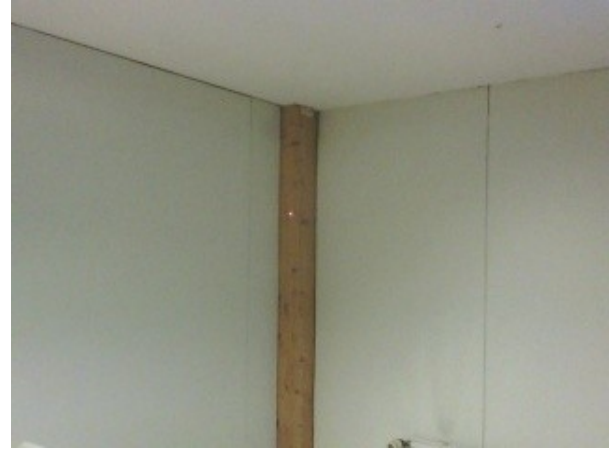
KUVA 30

Kuvauspaikka: Parvi 201

Alue minimilämpötila (Bx1)	5,9 °C
Pisteen lämpötila (Sp1)	18,1 °C
Paine-ero (neg.luku alipaine sisällä)	-5 Pa
Sisäilman lämpötila	20,0 °C
Suhteellinen kosteus	20,0%

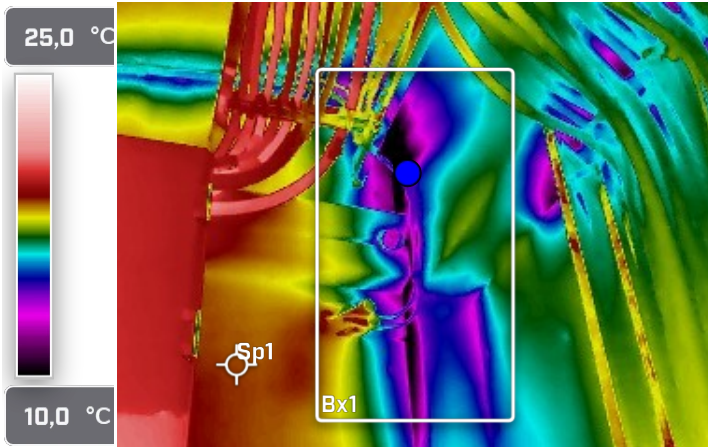
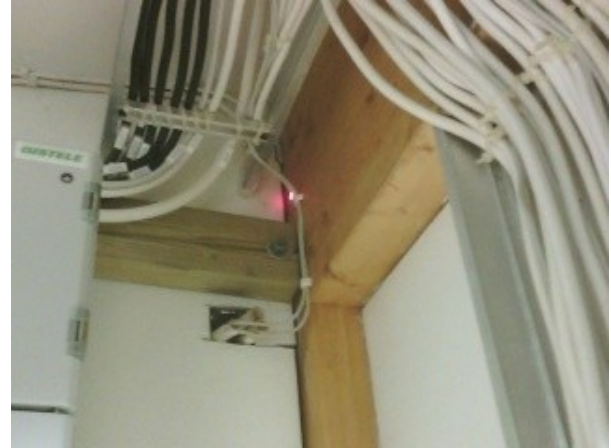
KUVA 31

Kuvauspaikka: IV-konehuone 202

Alue minimilämpötila (Bx1)	3,7 °C
Pisteen lämpötila (Sp1)	18,9 °C
Paine-ero (neg.luku alipaine sisällä)	-5 Pa
Sisäilman lämpötila	20,0 °C
Suhteellinen kosteus	20,0%

Peruskorjauksen yhteydessä rakenneliittymien ilmatiiveyden parantaminen.

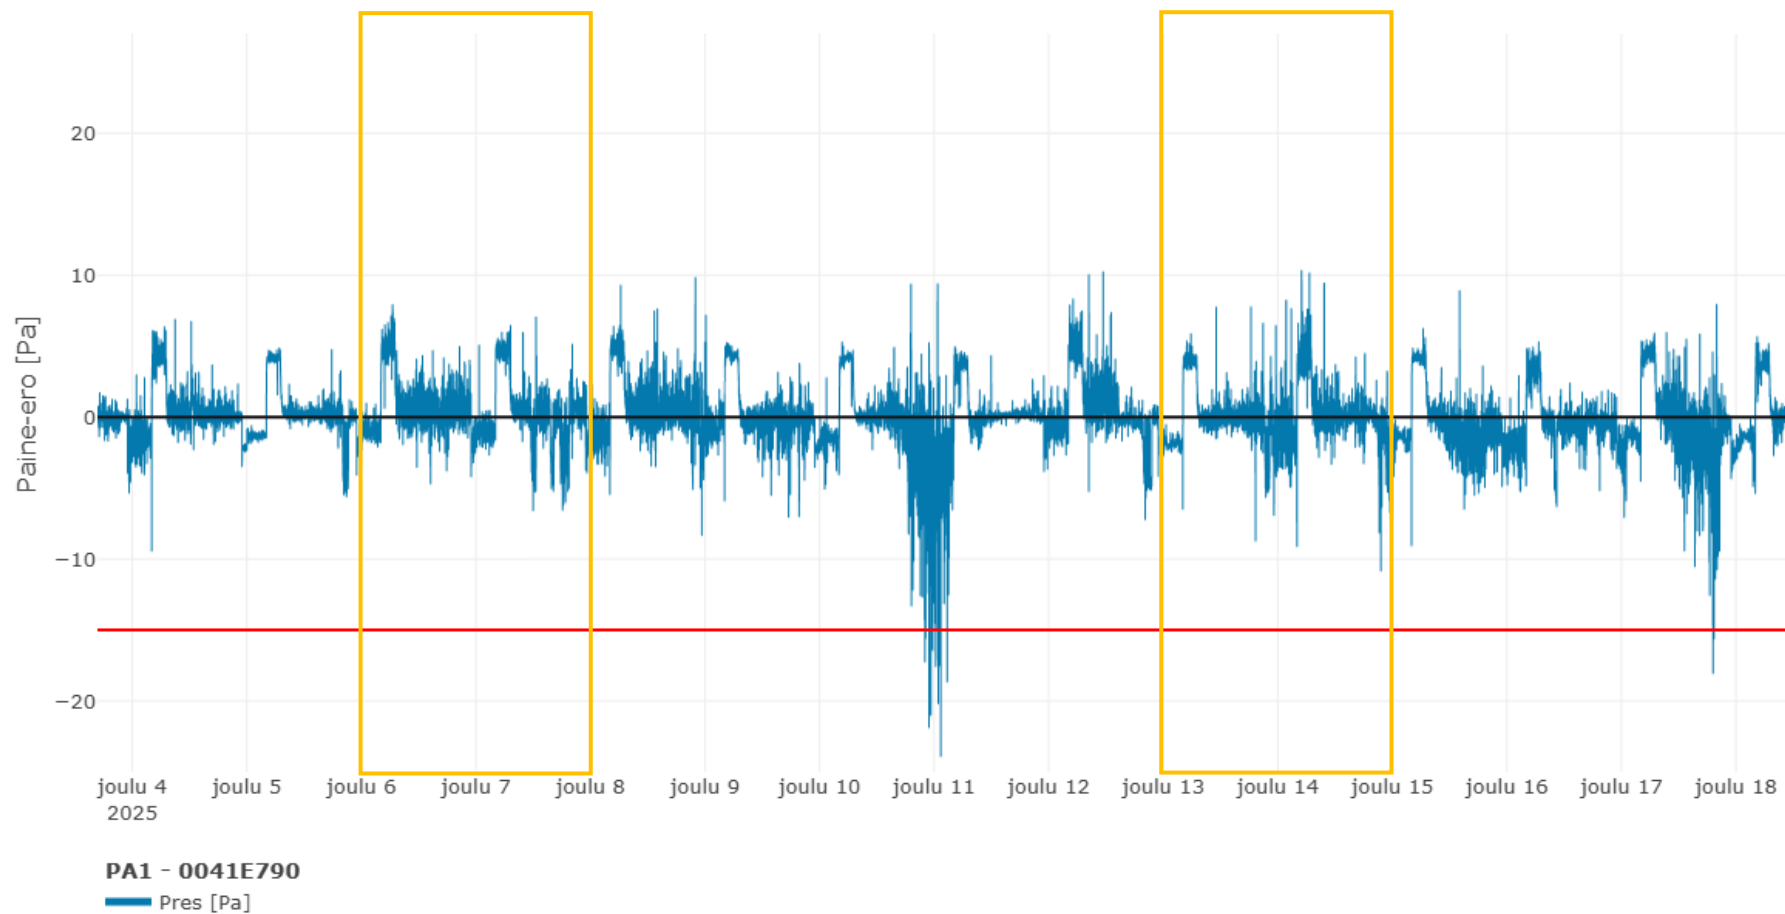
Paine-ero – Liikuntasali

Kuva 1. Liikuntasalin ja ulkoilman välinen paine-ero aikavälillä 3.–18.12.2025. Mustalla viivalla on merkitty paine-eron 0-taso ja punaisella Asumisterveysasetuksen toimenpideraja -15 Pa. Viikonloput on merkitty kuvaan oransseilla lokeroilla.

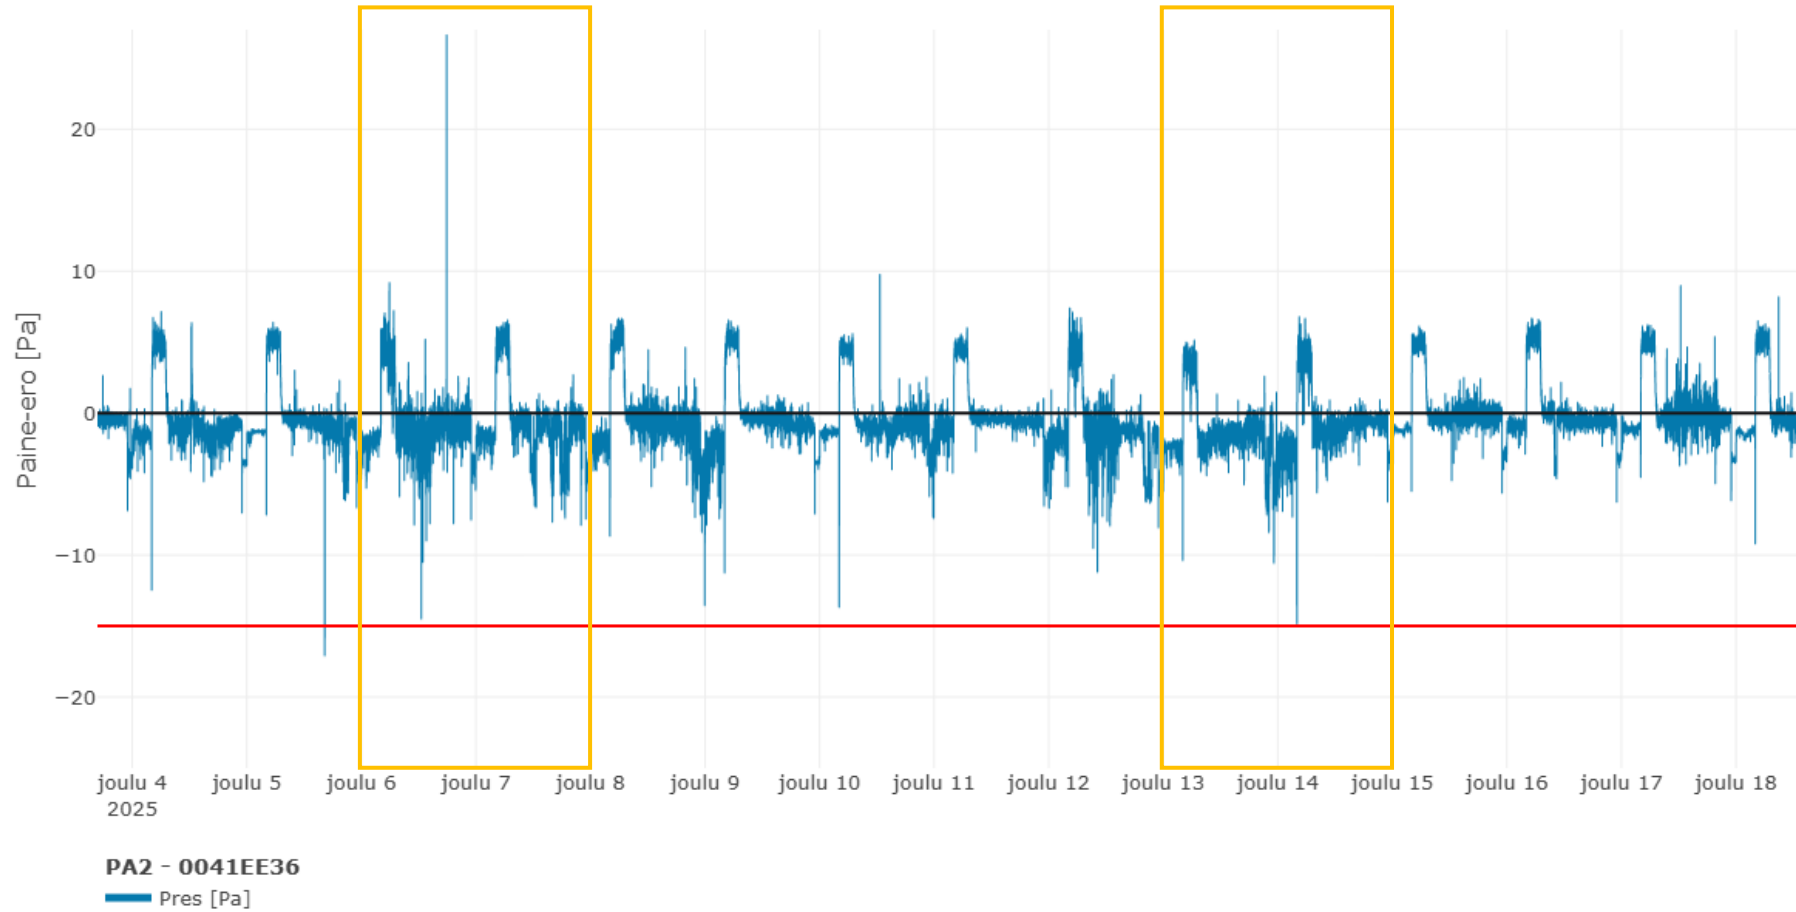
Paine-ero – Pukuhuone 123

Kuva 2. Pukuhuoneen 123 ja ulkoilman välinen paine-ero aikavälillä 3.–18.12.2025. Mustalla viivalla on merkitty paine-eron 0-taso ja punaisella Asumisterveysasetuksen toimenpideraja -15 Pa. Viikonloput on merkitty kuvaan oransseilla lokeroilla.

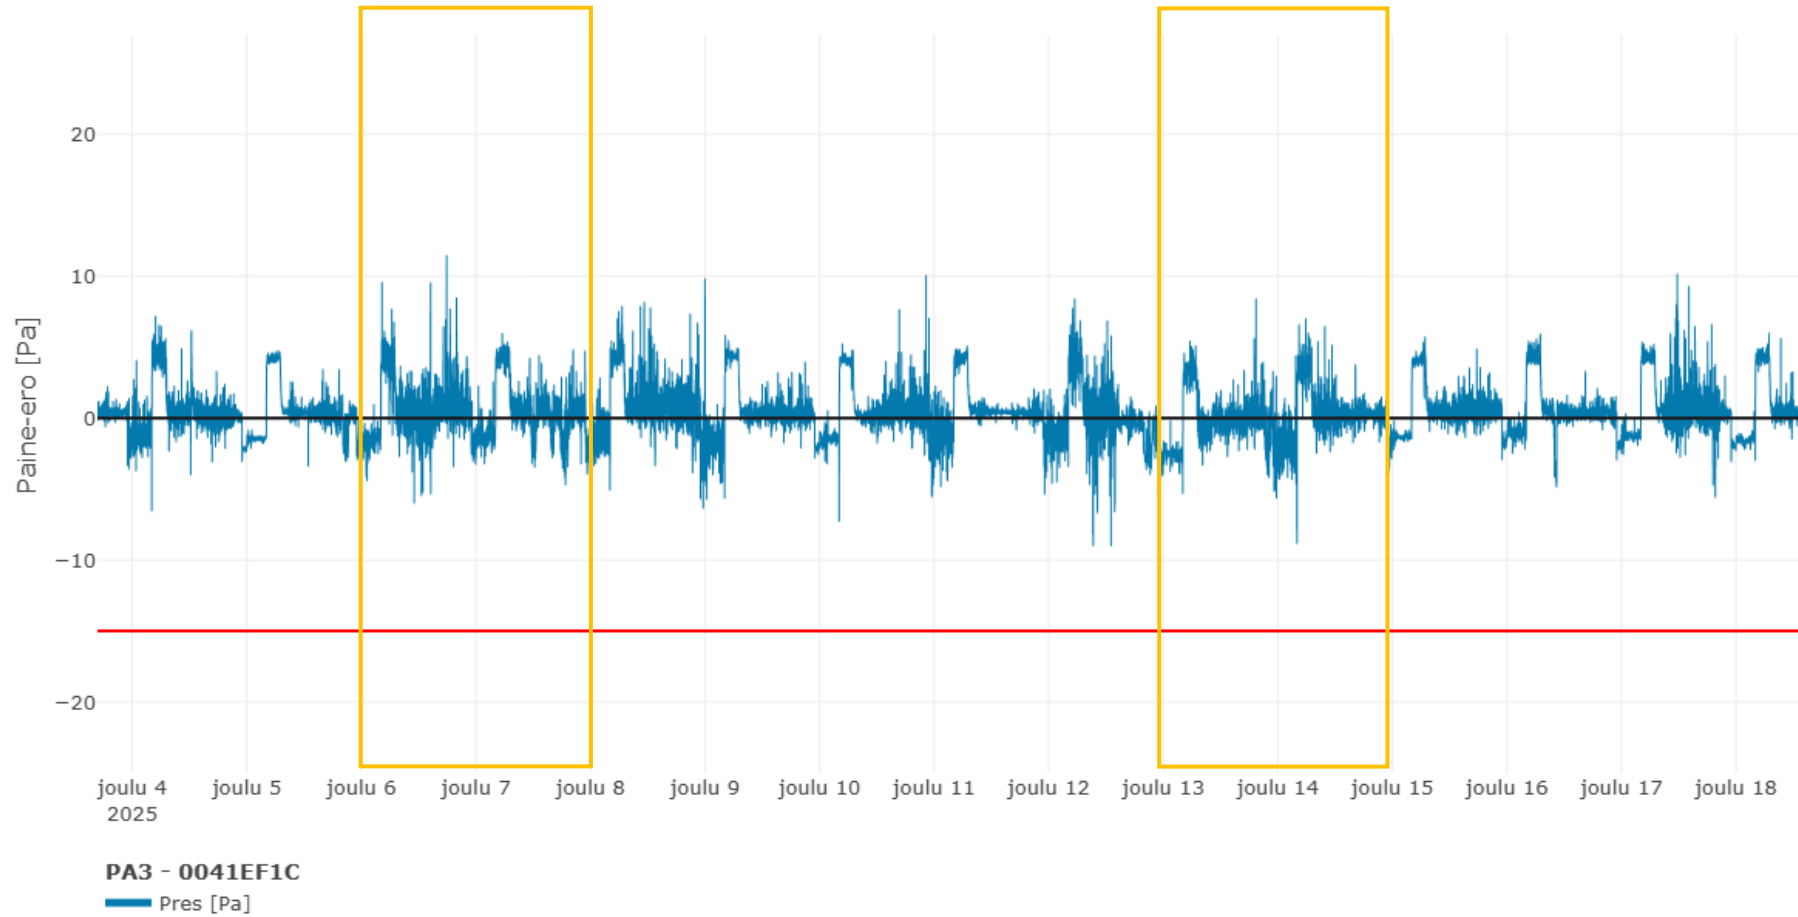
Paine-ero – Kuntosali

Kuva 3. Kuntosalin ja ulkoilman välinen paine-ero aikavälillä 3.–18.12.2025. Mustalla viivalla on merkitty paine-eron 0-taso ja punaisella Asumisterveysasetuksen toimenpideraja -15 Pa. Viikonloput on merkitty kuvaan oransseilla lokeroilla.
