# Tutkimusselostus

Cygnaeus skola

Kosteus- ja sisäilmatekninen kuntotutkimus  
peruskorjausta varten

19.11.2025 – rev 1

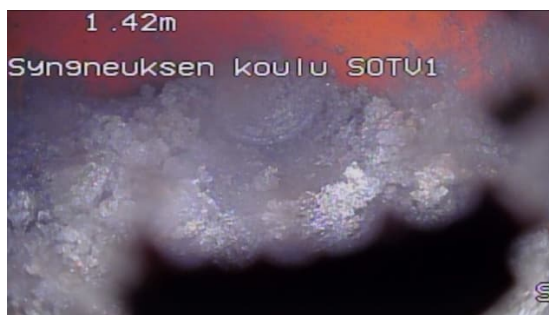
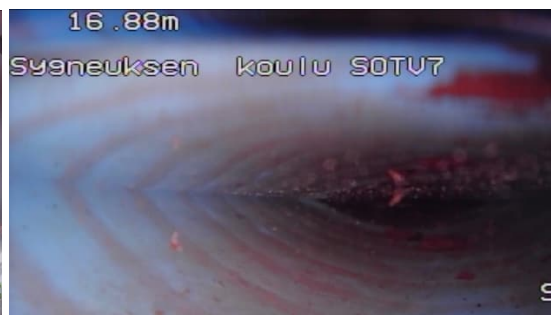
Kuvat 6 ja 7. Vasemmalla kuvauksen SOTV1 linjan kertymää, joka estää linjan toiminnan ja havainnoinnin, onko linja tulpattu. Oikealla kuva kuvauksen SOTV7 linjan aaltoilusta ja täyttöasteesta.

kuvauksella, onko tukkeuman takia linjaan tullut pysyvää vauriota. Linjoihin suositellaan lisäksi painehuuhtelua viiden vuoden välein huoltoluonteisena työnä.

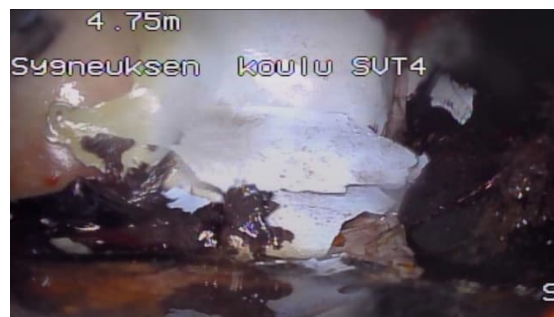
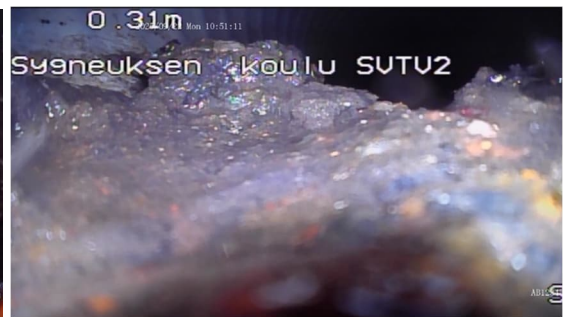
Kuvat 8 ja 9. Vasemmalla kuvauksen SVTV4 linjassa havaittu vierasesine. Oikealla kuvassa SVTV2 esimerkkikuva linjoissa havaitusta hiekkakertymästä.

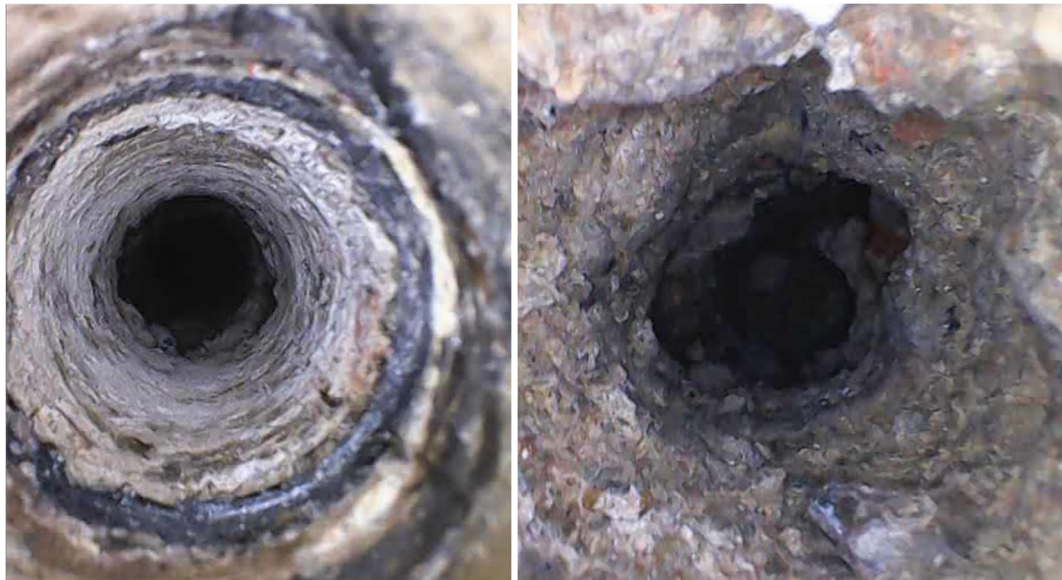
- pintamateriaali
- tasoite
- betoni noin 75 mm
- pikisively (mahdollisesti paksu kerros) sisältää asbestia
- betoni noin 50 mm (P28) / noin 145 mm (P27)
- hiekkaa

Kuvat 10 ja 11. Vanhan osan alapohjarakenne pukuhuoneessa 040. Rakenteessa ei ole lämmöneristettä ja pikisivelykerros on mahdollisesti paksu. Alapohjan alla on hiekkaa.

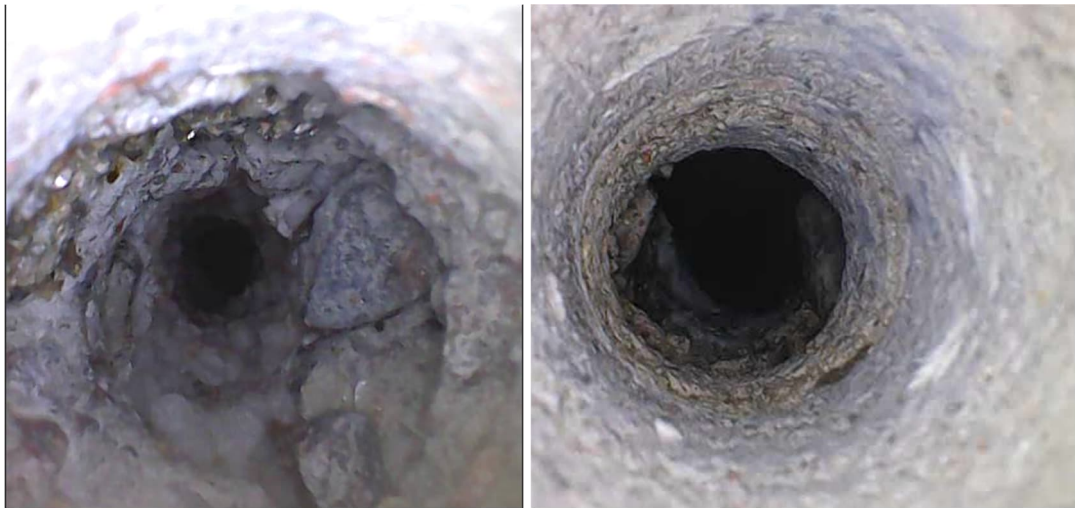
Havaintojen mukaan alapohjarakenne on uusittu ainakin huoneen keskeltä. Ulkoseinän vierellä rakenteessa ei havaittu vedeneristettä, mutta voi olla, että se ei näkynyt endoskoopilla tehdyssä tarkastuksessa. Alkuperäinen vedeneristeenä käytetty pikisively sisältää asbestia.

*Kuvat 12 ja 13. Vanhan osan alapohjarakenne ruokalassa 028. Keskellä huonetta alapohja on uusittu ja sen eristeenä on EPS (vasemmanpuoleinen kuva). Maanvastaisen seinän vierellä rakenteessa on ohut betonilaatta ilman lämmöneristettä.*

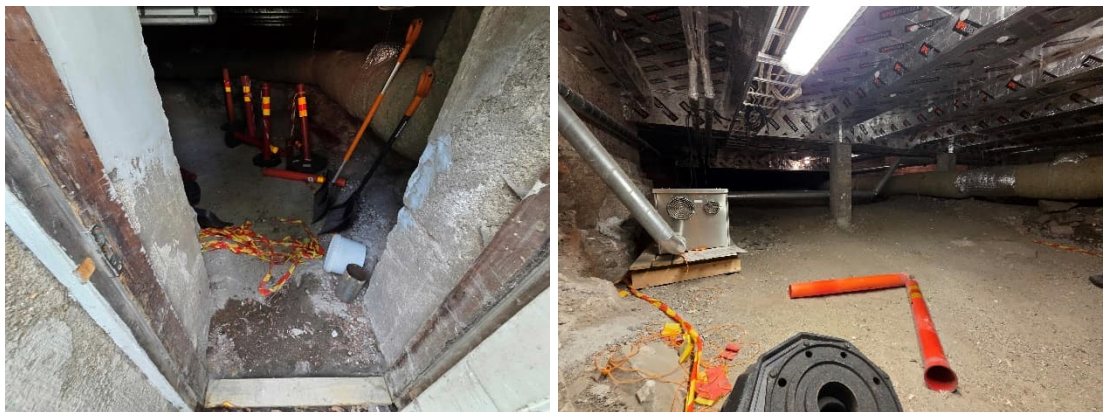
Ryömintätilan sisäänkäynnin edustalla maapohja oli tarkastushetkellä märkää. Muutoin hiekkaa ja paikoin isompaa kiveä sisältävä maapohja oli kuiva. Pohjalla ei ollut jälkiä veden pääsystä ryömintätilan pohjalle.

Kuvat 23 ja 24. Maanpinta oli märkää ryömintätilan oven edustalla, muuten ei havaittu viitteitä tilaan kulkeutuvasta vedestä.

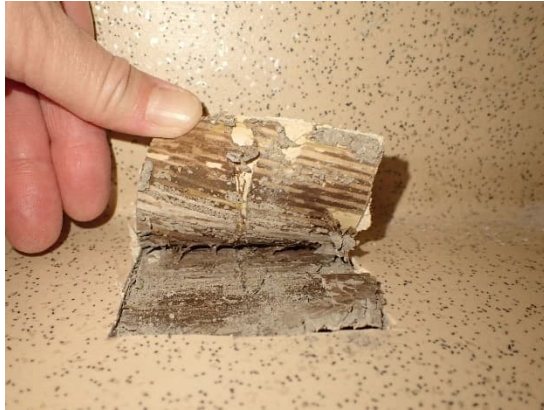
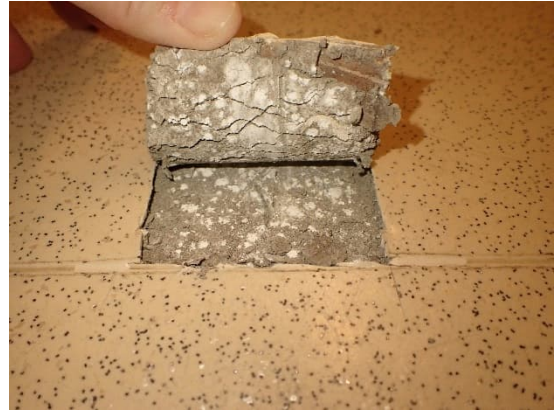
Suhteellinen kosteus muovimattojen alla oli korkea kohdissa, joissa pintakosteusilmaisimella havaittiin koholla olevia arvoja (mittapisteet V1, V2, V3 ja V10) sekä koholla kohdassa, jossa muovimatto oli irti alustastaan (mittapiste V11).

Kuvat 33 ja 34. Pukuhuoneen 040 mittapiste V1 ja pukuhuoneen 041 mittapiste V2. Kummassakin mittapisteessä oli korkeaa suhteellista kosteutta ja näkyvää mikrobikasvua muovimaton alla.

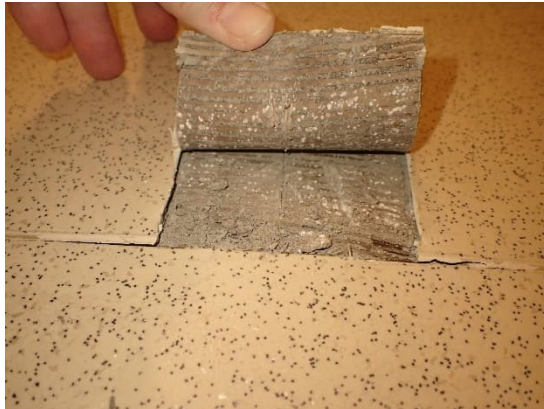
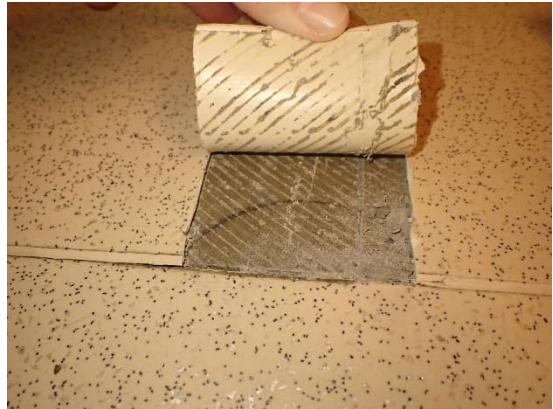
Kuvat 35 ja 36. Pukuhuoneen 041 mittapistet V3 ja V4. Mittapisteessä V3 oli korkeaa suhteellista kosteutta ja näkyvää mikrobikasvua maton alla. Mittapiste V4 oli vertailukohta ja siinä ei todettu koholla olevaa suhteellista kosteutta. Aistinvaraisen arvion perusteella maton alla oli lievä kemiallinen haju.

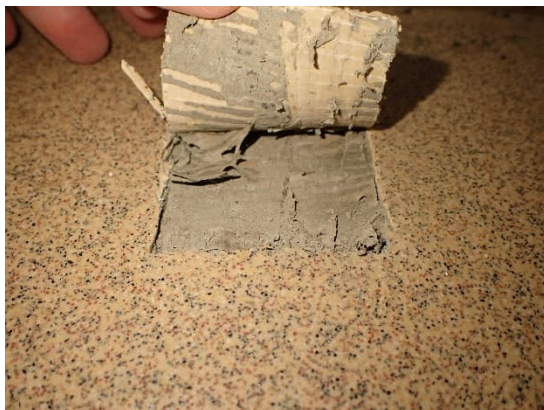
Mittapisteen V9 kohdalla todellinen suhteellinen kosteus muovimaton alla on todennäköisesti mitattua korkeampi, koska rakenteen lämpötila oli noin 3 astetta matalampi kuin sisäilman lämpötila. Todellinen suhteellinen kosteus voi olla noin 85 % RH, ja sitä voidaan pitää poikkeavana. Suhteellinen kosteus on koholla rakenteen matalan lämpötilan vuoksi.

Kuva 37. Keittiön 017 mittapiste V9. Kohdassa suhteellinen kosteus oli koholla rakenteen matalan lämpötilan vuoksi. Maton alla aistittiin lievää kemiallista hajua.

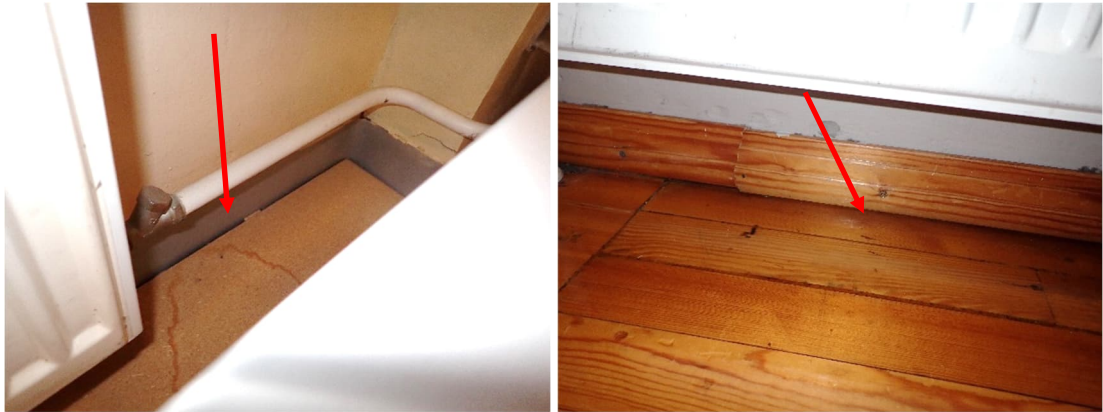
Merkkisavutarkastelussa todettiin teknisen työn luokan 001 lattian ja maanvastaisten ulkoseinien sekä ulkoseinän liittymistä huomattavaa ilmapuotusta rakenteesta huoneen suuntaan. Ilmapuotuksessa aistittiin hieman poikkeavaa mahdollisesti mikrobiperäistä hajua. Ilmapuotusta todettiin myös liikuntasalin 127 laualattian ja seinien liittymistä huoneen suuntaan. Ilman mukana aistittiin tulevan voimakasta PAH-yhdisteiden hajua, joka havaittiin myös yleisesti salin 127 ilmassa sekä sen edustalla olevan portaikon 122 ilmassa ja salin 127 alapuolisessa ryömintätilassa.

Kuvat 45 ja 46. Teknisentyön luokan 001 sekä liikuntasalin 127 lattioiden ja ulkoseinien liittymistä todettiin ilmavirtausta huonetilojen suuntaan. Liikuntasalin 127 ilmavuodon mukana aistittiin tulevan voimakasta PAH-yhdisteiden hajua.

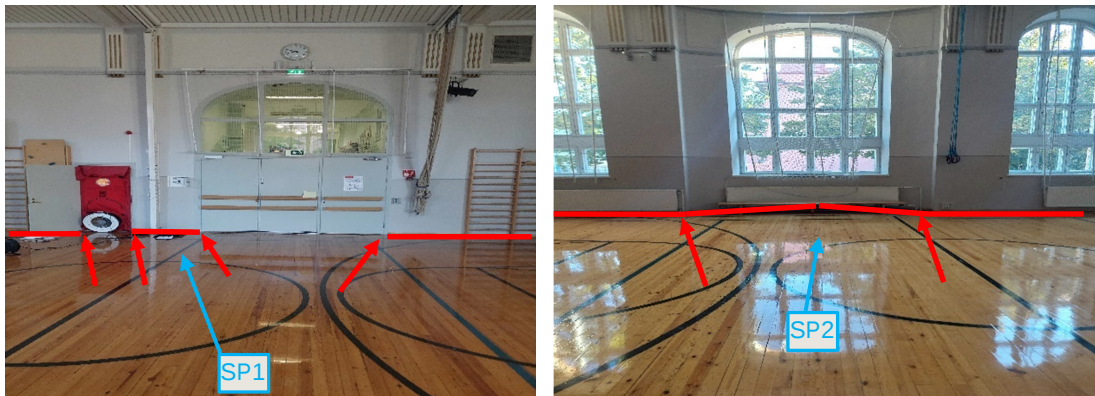
Merkkiainekoe MA1 tehtiin liikuntasalin 127 ryömintätilalliseen alapohjaan. Merkkiainekoea varten liikuntasali alipaineistettiin pukuhuoneiden ja liikuntasalin välisen oven kautta erillistä alipaineistajaa (Blowerdoor) käyttäen noin 10 Pa alipaineiseksi ulkoilmaan nähden. Alipaineistetussa tilanteessa ryömintätilaan syötettiin kaasua kahteen eri kohtaan 8 l/min yhteensä noin 26 minuuttia. Merkkiainekaasun leviäminen ryömintätilassa varmistettiin vuotoja toteamalla. Merkkiainekaasun vuotoa todettiin seuraavasti (syöttöpisteiden suuntaa antava sijainti ryömintätilassa ja havainnot on esitetty myös kuvissa 47–48):

- Väliseinän jalkalista takaa (merkittävä vuoto)
- Välioven karmien ja väliseinän liitoksesta (merkittävä vuoto)
- Ikkunallisen ulkoseinän jalkalista takaa (merkittävä vuoto)
- Lämpöjohtojen läpiviennit (merkittäviä vuotoja)

Kuva 47 ja 48. Liikuntasalin 127 alapohjan merkkiainekokeen MA1 havaitut ilmavuotopaikat on merkitty punaisella viivalla (jalkalistojen takaa laaja-alaiset merkittävät vuodot) ja punaisilla nuolilla (paikallisemmat merkittävät vuodot). Kaasun syöttökohdat (SP) ryömintätilan puolella on merkitty sinisillä nuolilla suuntaa antavasti.

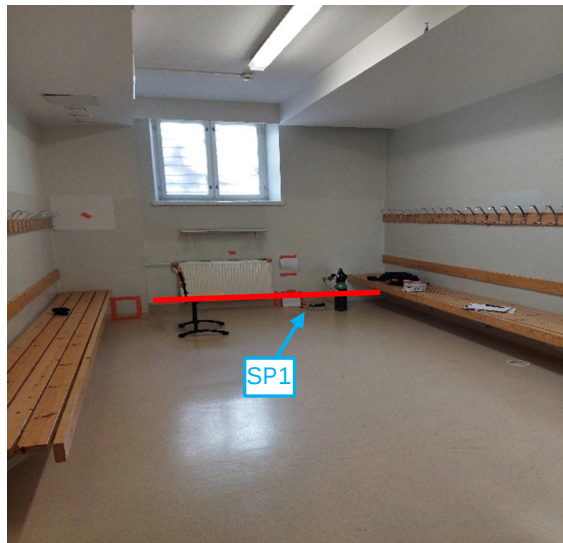
(Blowerdoor) käyttäen noin 10 Pa alipaineiseksi alapohjaan nähden. Alipaineistetussa tilanteessa alapohjan alle syötettiin kaasua 4 l/min noin 5 minuutin ajan. Merkkiaineikaasun leviäminen alapohjassa varmistettiin vuotoja toteamalla. Merkkiaineikaasun vuotoa todettiin seuraavasti (syöttöpisteet ja havainnot on esitetty myös kuvassa 49):

- Ennen muovimaton ylösnoston raottamista ei todettu vuotoa.
- Kun muovimaton ylösnostoa raotettiin, todettiin vuotoa alapohjan ja maanvastaisen ulkoseinän liittymästä (merkittävä vuoto).

Kuva 49. Pukuhuoneen 040 alapohjan merkkiainekokeessa MA2 havaittiin ilmapuotoa muovimaton ylösnoston päältä vain muovimattoja raottamalla (punainen viiva). Kaasun syöttöpiste (SP) on merkitty sinisellä nuolella.

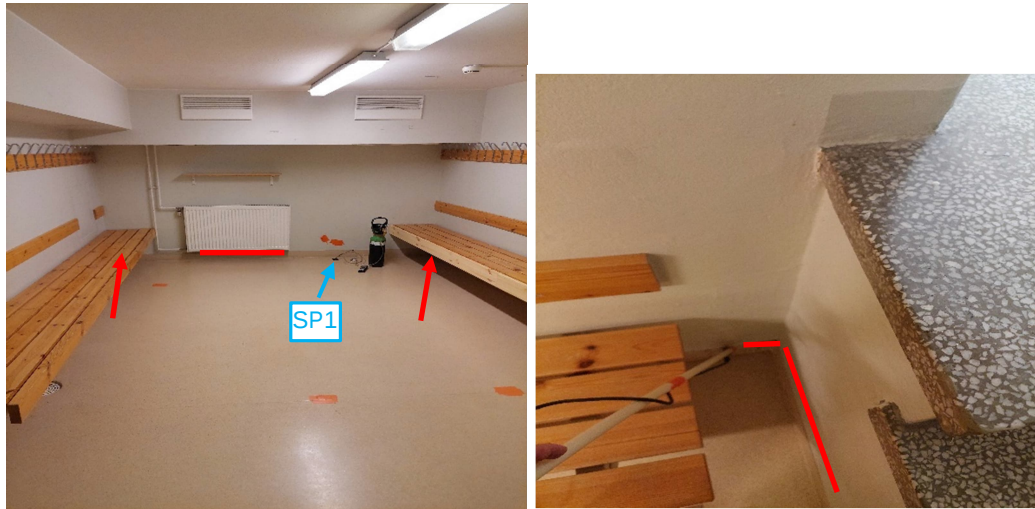
Merkkiainekoe MA3 tehtiin pukuhuoneen 041 alapohjaan todennäköisesti haitta-ainetutkimuksen yhteydessä poratun reiän kautta. Pukuhuone oli normaalitilanteessa noin -1,5 Pa alipaineinen alapohjaan nähden. Tutkittava alue alipaineistettiin merkkiainekoetta varten liikuntasaliin johtavan käytävän ja liikuntasaliin johtavan portaikon välissä olevan oviaukon kautta erillistä alipaineistajaa (Blowerdoor) käyttäen noin 10 Pa alipaineiseksi alapohjaan nähden. Alipaineistetussa tilanteessa alapohjan alle syötettiin kaasua 4 l/min noin 3 minuutin ajan. Merkkiaineikaasun leviäminen alapohjassa varmistettiin vuotoja toteamalla. Merkkiaineikaasun vuotoa todettiin seuraavasti (syöttöpiste ja havainnot on esitetty myös kuvissa 50 - 51):

- Alapohjan ja maanvastaisen seinän liittymästä lämmityspatterin alta muovimaton ylösnoston takaa (Merkittävää vuotoa)
- Maanvastaisen seinän ja kummankin väliseinän nurkista maton ylösnoston takaa (pistemäisiä vuotoja)
- Portaasta vieressä maton ylösnoston päältä (merkittäviä vuotoja)

Kuva 50 ja 51. Pukuhuoneen 041 merkkiainekokeessa MA3 havaitut ilmavuotopaikat on merkitty punaisella viivalla (yhtenäinen vuotokohta) ja punaisilla nuolilla (pistemäiset vuotokohdat). Kaasun syöttöpiste on merkitty sinisellä nuolella.

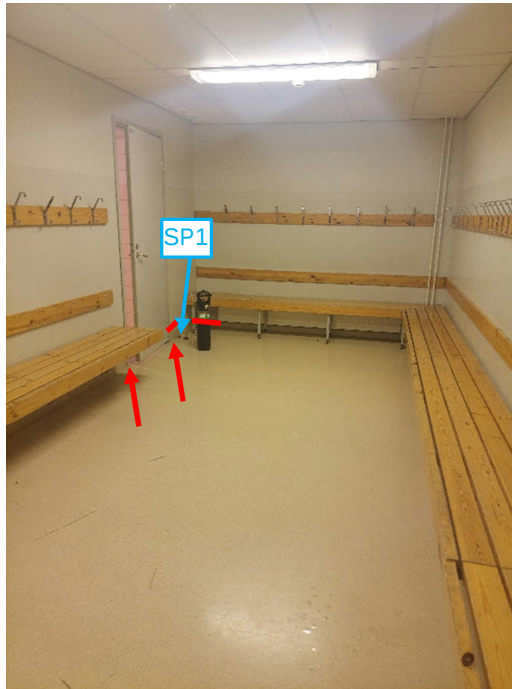
Merkkiainekoe MA13 tehtiin pukuhuoneen 003 alapohjaan. Merkkiainekokeessa kaasua laskettiin alapohjan alle rakenteeseen poratun tarkastusreiän kautta (P22). Tutkittava huone alipaineistettiin merkkiainekoetta varten pukuhuoneen oveen asennettavalla erillistä alipaineistajaa (Blowerdoor) käyttäen noin 10 Pa alipaineiseksi alapohjaan nähden. Alipaineistuksessa tilanteessa alapohjan alle syötettiin kaasua 4 l/min noin 4 minuutin ajan. Merkkiainekaasu leviäminen alapohjassa varmistettiin vuotoja toteamalla. Merkkiainekaasun vuotoa todettiin seuraavasti (syöttöpiste ja tarkastuspiste sekä havainnot on esitetty myös kuvassa 52):

- Vuotoa havaittiin pukuhuoneen ja suihkuhuoneen oven karmien alaosaan molemmien puolin ovea (pistemäinen, mutta merkittävä vuoto)
- Kun muovimaton ylösnostoa raotettiin, vuotoa todettiin alapohjan ja väliseinän sekä maanvastaisen seinän liittymistä (merkittävä vuoto)

Kuva 52. Pukuhuoneen 003 merkkiainekokeessa MA13 havaitut pistemäiset ilmavuotopaikat on merkitty punaisilla nuolilla. Punaisella viivalla on merkitty väliseinän ja maanvastaisen seinän alapohjaliittymät, joista todettiin vuotoa, kun muovimaton ylösnostoa raotettiin. Kaasun syöttöpiste on merkitty sinisellä nuolella.

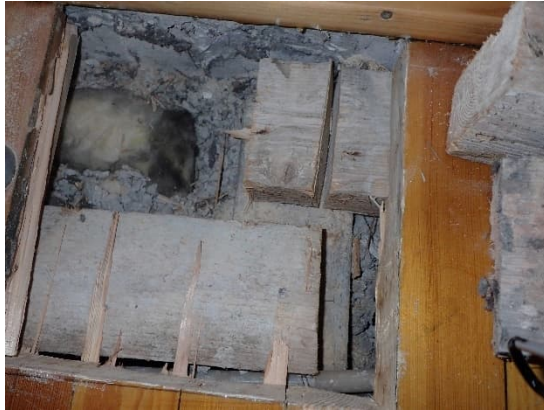
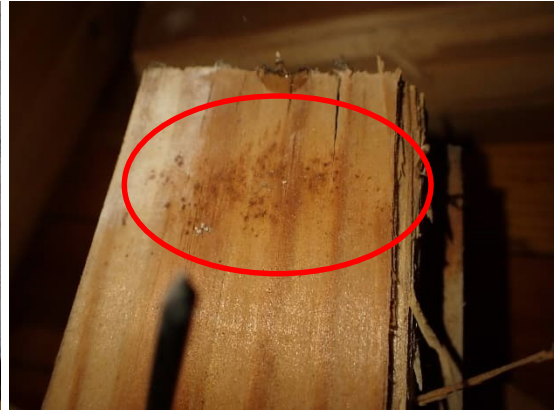
Liikuntasalin 127 lattiaan tehtiin kaksi rakenneavausta. Avaus R25 tehtiin käytävälle näyttämön sivulla ja avaus R26 näyttämön edustalle, kumpikin avaus tehtiin ulkoseinän viereen. Avauksen R25 kohdalla lattian puurungossa havaittiin hieman kosteusjälkiä ja yhden lattia-  
 laudan alapinnassa näkyvää mikrobikasvua. Kummassakaan avauskohdassa ei todettu kivi-  
 aineisissa rakenteissa koholla olevia arvoja pintakosteusilmaisimella eikä puurakenteissa ko-  
 holla olevia kosteuksia piikkikosteusmittarilla. Lattian eristetilassa virtasi huomattavasti il-  
 maa salin suuntaan. Lattian alla oli runsaasti hienoa pölyä ja mineraalivillaeristeessä oli il-  
 mavirtauksiin viittaavaa mustumista. Avauskohdassa R25 eristetilassa oli mineraalivillan li-  
 säksi runsaasti laastia ja tiilen paloja. Ulkoseinäpinnassa oli rappaus lattian sisällä, ja ala-  
 pohjan betonilaatan päällä olevan pikisivelyn todettiin jatkuvan ulkoseinäpinnalla lattiara-

kenteen sisällä. Avauskohdista otettiin mineraalivillasta materiaalinäytteet mikrobianalyy-  
 siin, näytteet N12 ja N13. Kummassakaan näytteessä ei todettu mikrobikasvustoa.

Kuvat 57 ja 58. Liikuntasalin 127 lattia avaus R25. Alapohjan eristeenä oli mineraalivillan lisäksi laastimurskaa ja tiiltä. Mineraalivillassa oli ilmavirtauksiin viittaavaa mustumista ja eristetilassa oli runsaasti hienojakoista pölyä. Lattialaudan alla oli näkyvää mikrobikasvua (soikio).

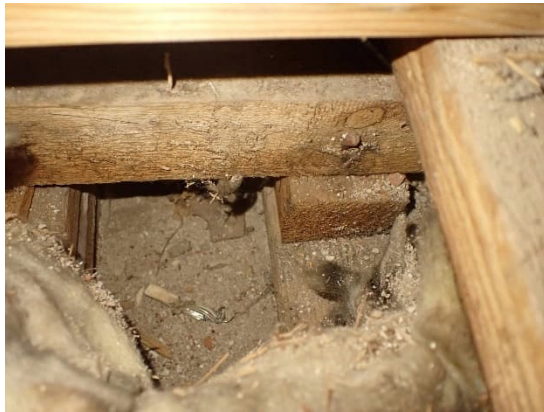
Kuvat 59 ja 60. Liikuntasalin 127 lattia avaus R26. Alapohjan pikisivelyn todettiin jatkuvan seinäpin-nalle, ja seinässä oli rappaus myös lattiarakenteen sisällä (nuoli).

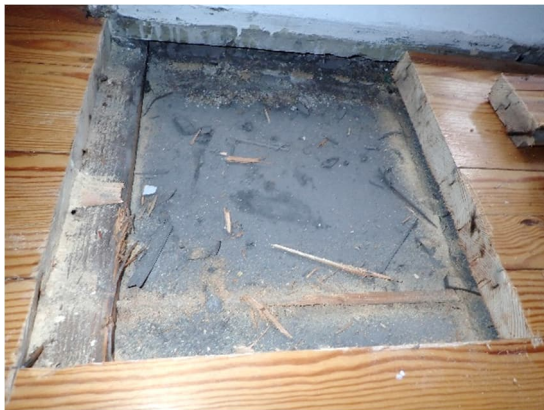
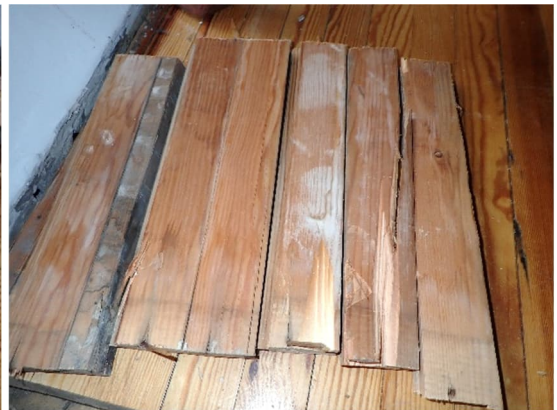
Liikuntasalin numeroimattoman varaston lattiaan tehtiin avaus R27. Rakenteen todettiin poikkeavan salin lattiasta, sillä lautalattian alla oli vain koolaus ennen betonipintaa. Betonin päällä oli runsaasti pölyä. Lattialautojen alapinnoissa havaittiin kosteusjälkiä, eniten ulkosei-nän vierellä olevan laudan alla. Betonipinnassa ei todettu koholla olevia arvoja pintakosteus-silmaisimella eikä puuosissa koholla olevaa kosteutta piikkikosteusmittarilla.

Kuvat 61 ja 62. Rakenneavaus R27. Liikuntasalin varaston lattia avaus R27. Lattialautojen alla oli kosteusjälkiä, mutta puuosissa ei todettu koholla olevaa kosteutta piikkimittarilla.

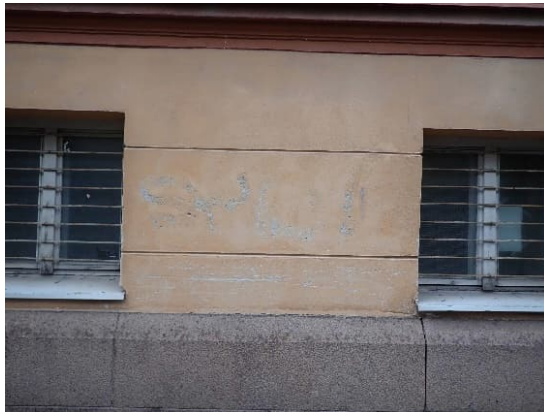
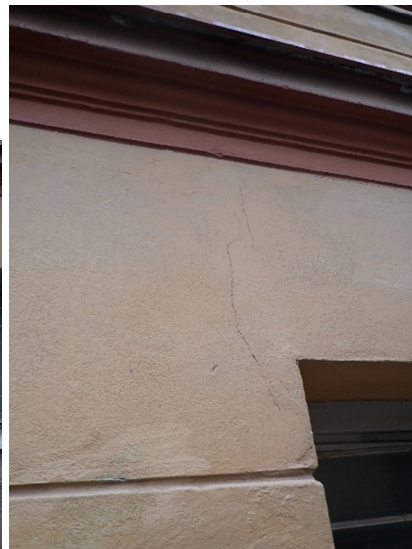
Julkisivurappaukset olivat pääasiallisesti hyväkuntoisia. Alkuperäisellä osalla rappauspinnoilla oli havaittavissa ainoastaan yksittäisiä vaurioita, joita olivat rappauspinnan halkeilu / lohkeilu. Pinnan struktuurin ja värin perusteella on havaittavissa, että rappauspinnoille on tehty joitakin korjauksia, eniten räystääsalueille. Julkisivujen pinnoite oli hyväkuntoinen. Pinnoitteessa oli havaittavissa ainoastaan paikallisesti kulumista, esim. julkisivujen alaosissa mekaanisesta rasituksesta aiheutuen sekä aivan julkisivujen yläosissa (katujulkisivut) pinnoite oli kulunut. Alkuperäisellä osalla rakennuksen kulma-alueella on yläosassa koristeosio, joka oli huonokuntoinen. Koristeosion rappauspinnoilla oli halkeilua sekä laastin lohkeamia.

*Kuvat 65 ja 66. Rappauksessa esiintyviä yksittäisiä vaurioita, esim. alaosassa mekaanisesta rasituksesta aiheutunut pinnoitteen vaurioituminen sekä yksittäinen rappauksen halkeama.*

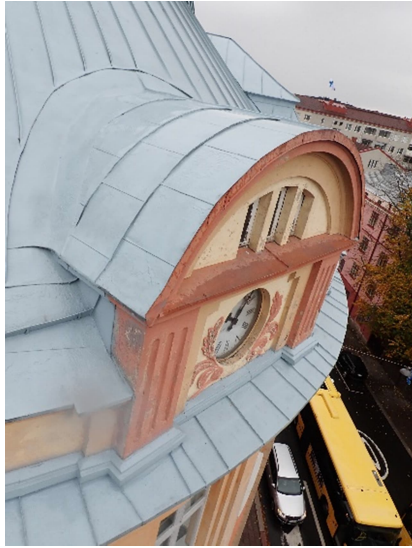
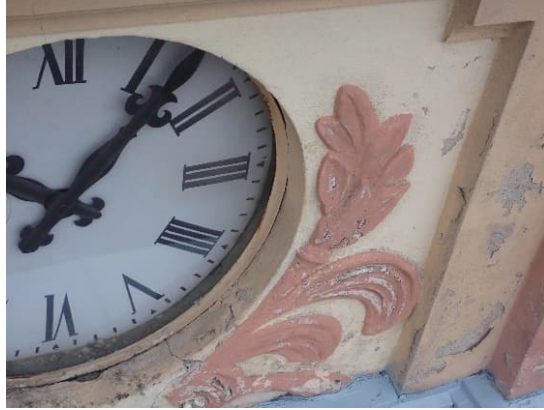
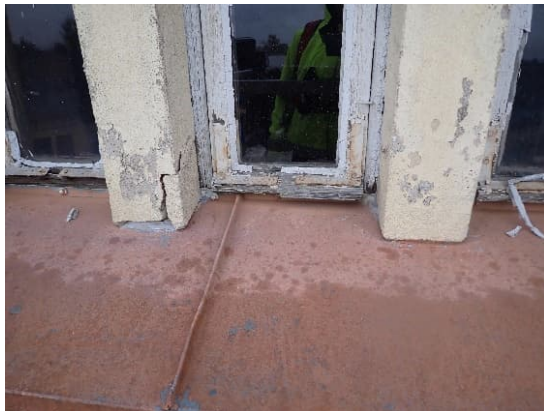
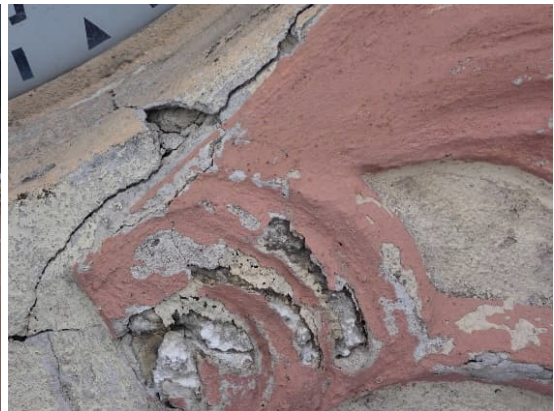
*Kuvat 67, 68, 69 ja 70. Alkuperäisen osan kadunpuoleisilla julkisivuilla, rakennuksen kulmassa, aivan julkisivun yläosassa on koristeosio, joka oli huonokuntoinen. Koristeosio oli vaurioitunut eli rappaukset halkeilleet / lohkeilleet ja oli laasti pehmentynyttä.*

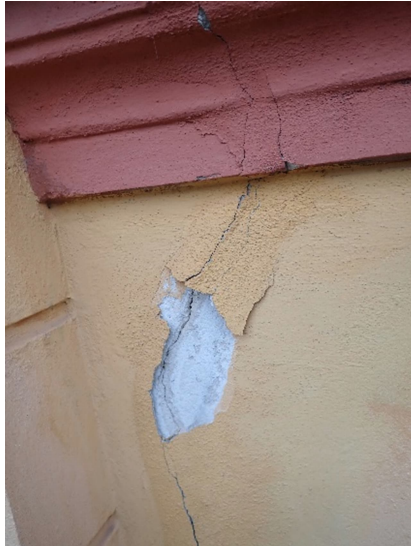
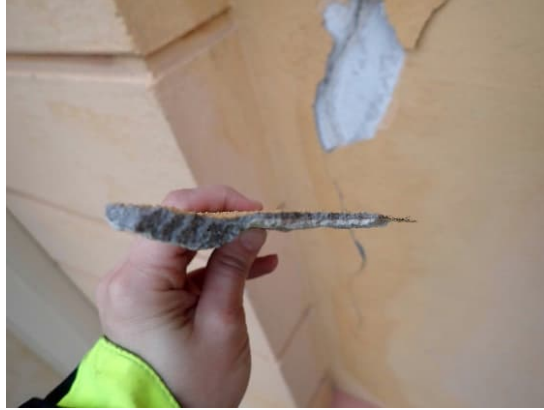
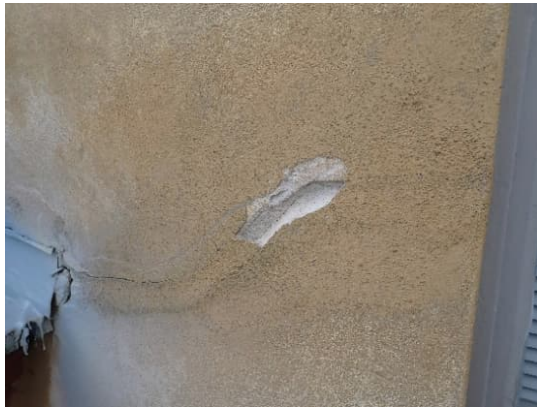
Joitakin yksittäisiä julkisivuilla olleita halkeamia oli paikallisesti korjattu. Katujulkisivulla tällaisen halkeaman paikka oli irti alustastaan ja tutkimuksen yhteydessä se irrotettiin. Tässä yhteydessä havaittiin, että korjauksessa käytetty laasti on ollut huomattavasti sementtipitoisempaa kuin alkuperäinen rappauslaasti, eikä näin ollen sovi vanhan laastin kanssa yhteen. Korjauslaasti oli kovempaa ja värin perusteella selvästi sementtipitoisempaa kuin alkuperäinen enemmän kalkkia sisältävä kalkkisementtilaasti.

*Kuvat 79, 80 ja 81. Julkisivuilla oli paikkakorjattu yksittäisiä halkeamia. Korjauksessa oli käytetty kohteeseen soveltumatonta huomattavasti sementtipitoisempaa laastia kuin alkuperäinen rappauslaasti. Katujulkisivulla paikkauskohta oli irti alustastaan ja tutkimuksen yhteydessä se irrotettiin.*

Rakennuksen julkisivut ovat pääosin hyvässä kunnossa ja ne eivät vaadi isoja korjaustoimenpiteitä. Laajennusosan rappauksen pinnassa havaitut ohuet halkeamat eivät mene rappauksen läpi eikä rappaus ole irronnut alustastaan. Tämän vuoksi halkeamat ovat lähinnä esteettinen haitta. Toimenpide-ehdotukset: Suosittelemme peruskorjauksessa rakennuksen räystäiden kattavaa korjaamista. Julkisivut eivät vaadin välttämättä peruskorjauksessa muita toimenpiteitä, mutta niiden huoltomaalaukseen tulee varautua seuraavan 10 vuoden sisällä. Nopealla aikavälillä suosittelemme lähinnä huoltokorjaustyyppisiä toimenpiteitä. Räystäiden vauriot tulee korjata, jotta laastinkappaleita ei pääse putoamaan ja aiheuttamaan turvallisuusriskiä. Räystäille suositellaan paikkakorjauksia vaurioalueille pikaisesti. Lisäksi suosittelemme nopealla aikavälillä katu- ja julkisivun kulmassa olevan koristeosion korjauksia sekä muutamien yksittäisten jo paikattujen halkeamien uudelleen korjauksia. Paikkakorjauksessa tulee käyttää kohteeseen soveltuvia tuotteita.

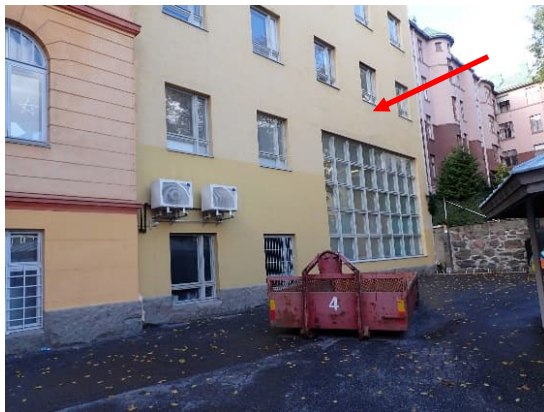
Laajennusosan sisäpihan puoleisella julkisivulla havaittiin salin 001 ison ikkunan yläpuolella osittain eristerappautusta. Eristerappaus on tehty mineraalivillan päälle ja pinta on samankaltainen kuin muu julkisivu. Alaosa on myös huoltomaalattu eri aikaan muun julkisivun kanssa. Alaosan huoltomaalaus erottuu erivärisenä muusta julkisivupinnasta.

*Kuva 84. Laajennusosan alaosan huoltomaalaus erottui muusta julkisivusta erivärisenä. Eristerappautusta on ison ikkunan yläpuolisella osuudella (nuoli).*

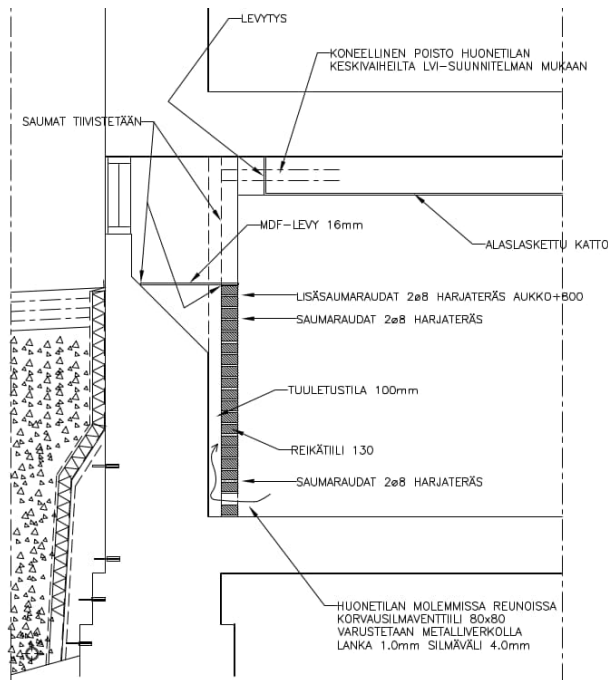
Alkuperäisen osan tilojen 013, 028 ja 029 maanvastaiset seinät on korjattu sisäpuolelta vuonna 2013. Vanhan rakenteen sisäpuolelle on rakennettu tiilimuuraus ja sen takana oleva ilmväli on tuuletettu koneellisella poistoilmanvaihdolla ja korvausilmasäleiköillä. (RAK35, Kellarikerroksen ulkoseinäleikkaus muur./ikkuna-aukko, Rakennesuunnittelu Pertti Jääskeläinen, 4.1.2013).

Kuva 85. Kuva tilojen 004, 028 ja 029 maanvastaisesta ulkoseinästä (RAK35, Kellarikerroksen ulkoseinäleikkaus muur./ikkuna-aukko, Rakennesuunnittelu Pertti Jääskeläinen, 4.1.2013).

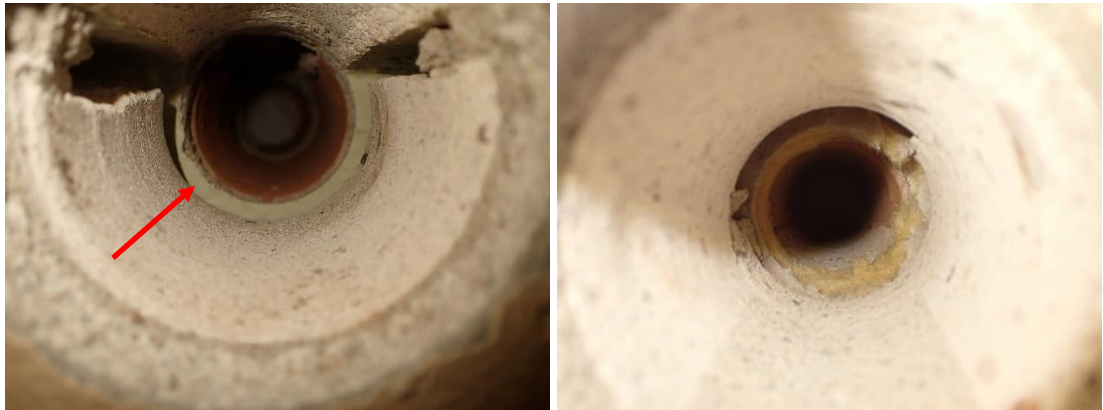
Luokan 403 kohdalla on vanhan patterisivyennyksen rakenne rakenneavauksen R47 perusteella sisältä ulos:

- maali ja rappaus noin 10 mm
- kahi-tiili noin 75 mm
- laastia / ilmapäli noin 30 mm
- tuulensuojapintainen mineraalivillalla noin 20...30 mm
- maali, rappaus noin 20 mm
- tiili noin 130 mm
- huokoinen puukuitulevy noin 12 mm
- rappaus
- tiili
- julkisivurappaus

Kuvat 86 ja 87. Laajennusosan tilojen 215 ja 403 ulkoseinän vanhat patterisyyvennykset rakenneavauksissa R40 ja R47. Vasemmanpuoleisessa kuvassa näkyy vanha sisämaali (nuoli). Oikeanpuoleisessa kuvassa näkyy avauksen R47 kahi-tiilen takana oleva mineraalivilla.

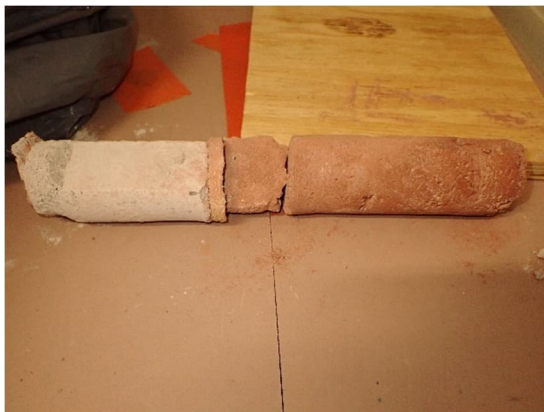
Tilan 306 kohdalla vanhan patterisyyvennyksen rakenne on rakenneavauksen R44 perusteella sisältä ulos:

- maali ja rappaus noin 16 mm
- kahi-tiili noin 75 mm
- puukuitulevy noin 10 mm
- maali ja rappaus noin 50 mm
- tiili
- julkisivurappaus

Kuva 88. Laajennusosan tilan 306 ulkoseinän vanha patterisyyvennys rakenneavauksessa R44.

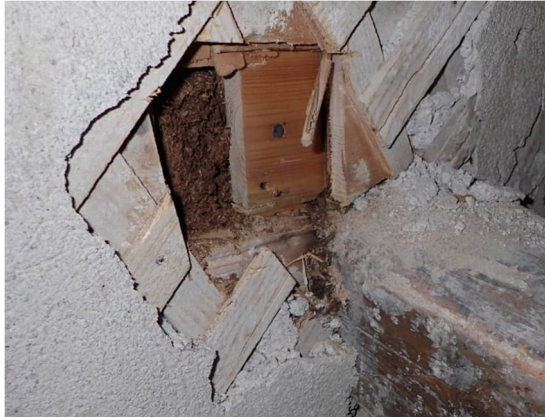
Vanhan osan neljännen kerroksen sivuvinttien ulkoseinien rakenne on rakenneavauksen R54 perusteella sisältä ulos:

- rappaus noin 10 mm
- tikkurappauksen tikutus ristiin noin 13 mm
- lauta noin 15 mm
- pahvi
- lauta noin 15 mm
- turve-eriste (paksuus ei selvinnyt, mahdollisesti yli 300 mm)
- (välissä olevia rakenteita ei selvitetty)
- peltikatteen viisto osuus

Kuva 89. Alkuperäisen osan luokan 417 sivuvintin ulkoseinärakenne rakenneavauksessa R54. Tikku-rappauksen takana oli laudoitus ja turve-eriste.

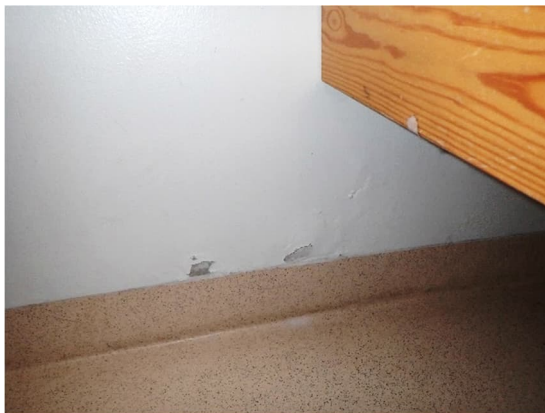
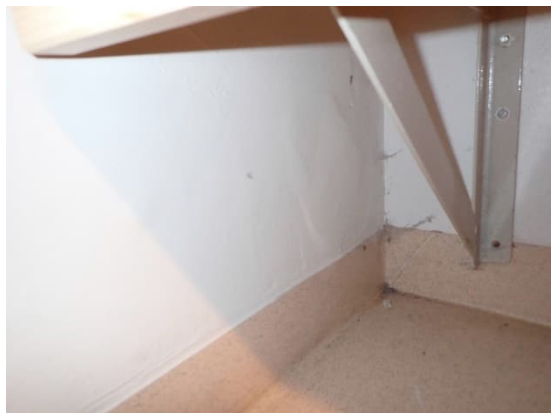
Ulkoseinien ja maanvastaisten ulkoseinien alaosat kartoitettiin pintakosteusilmaisimella. Koholla olevia arvoja havaittiin laajasti pohjakerroksen tiloissa alkuperäisen osan puolella sekä laajennusosan pesutilan 004 kohdalla ulkoseinien alaosissa. Paikoitellen koholla olevia arvoja todettiin noin metrin korkeuteen. Seinien maali-, tasoite- ja rappauspintojen todettiin myös kupruilevan paikoin. Luokan 417 vesikattoon rajautuvan sivuvintin ulkoseinän rappauspinnassa havaittiin selkeitä kosteusjälkiä ja kohdassa todettiin koholla olevia arvoja pintakosteusilmaisimella. Sivuvinttien havainnot on muuten käsitelty yhtenä kokonaisuutena kohdassa "10.4 Sivuvintit". Alueet, joissa nyt tehdyssä tutkimuksessa todettiin koholla olevia arvoja, on esitetty liitteiden 1 ja 2 pohjakuvissa.

Kuvat 90 ja 91. Muun muassa pukuhuonetilojen 040 ja 041 maanvastaisissa seinissä todettiin kohonneita pintakosteusilmaisimen arvoja ja kupruavaa seinäpintaa.

Pukuhuoneen 040 maanvastaiseen ulkoseinään tehdyissä kosteusmittauksissa kohdassa, jossa pintakosteusilmaisimen arvot olivat selkeästi koholla, todettiin myös rakenteessa korkeaa suhteellista kosteutta (mittapiste MP3). Vertailumittauskohdassa (MP2), jossa pintakosteusilmaisimen arvot hieman koholla matalimpiin arvoihin nähden, oli suhteellinen kosteus myös selkeästi matalampi. Seinien tasoitteista ja rappauksista otettiin materiaalinäytteet mikrobianalyysiin kummankin kosteusmittauksen korkeudelta, näytteet N30 ja N31. Kastuneeksi todetun rakenteen kohdalta otetussa näytteessä todettiin mikrobikasvustoa ja

runsaasti kosteusvaurioon viittaavia aktinomykeettejä (näyte N30). Vertailumittauskohdasta otetussa näytteessä ei todettu mikrobikasvustoa (näyte N31). Näytteenottokohdat on esitetty liitteen 1 pohjakuvassa ja testausseloste on liitteessä 6.

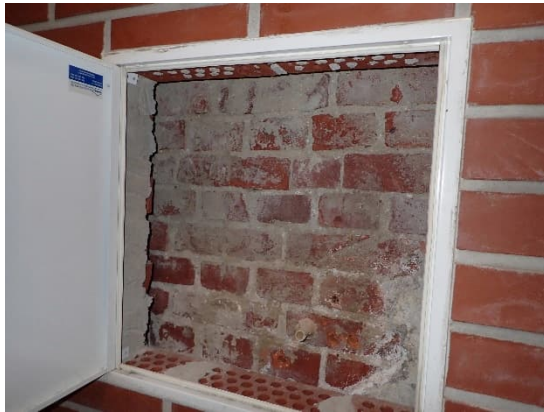
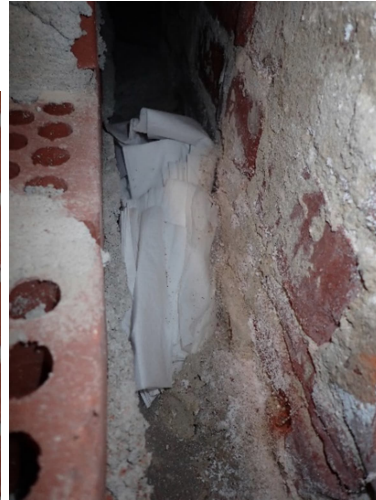
Alkuperäisen osan uusissa sisäpuolen tiilimuurauksissa ei todettu koholla olevia pintakosteusilmaisimen arvoja. Tiilipinnoissa oli havaittavissa hieman valkoisia suoloja todennäköisesti muurauksesta johtuen. Kuorimuurauksessa oli neljä tarkastusluukkua, jotka kaikki avattiin ja muurauksen tausta tarkastettiin näiden kautta (avaukset R60-R63). Kaikkien luukkujen takana alkuperäisestä tiilimuurauksesta oli poistettu rappaukset. Seinien alaosissa todettiin koholla olevia arvoja pintakosteusilmaisimella kaikkien muiden luukkujen kohdalla, paitsi R63 kohdalla. Tiiliseinissä havaittiin yksittäisiä puupaloja. Luukun R62 kohdalla hieman pikisivelyä seinäpinnassa ja pikisivelyä havaittiin myös luukun R61 kohdalla seinän nurkkakohdassa noin metrin korkeudella. Kaikkien luukkujen kohdalla tiilimuurauksen takana oli runsaasti pölyä ja hämähäkinseittiä sekä paikoitellen roskaa. Luukusta R63 puuttui kiinnipitolaite.

Kuvat 93 ja 94. Ruokailutilan 028 tiilimuurauksen luukun avausta R50. Muurauksen takana oli pölyä ja hämähäkinseittiä sekä roskaa.

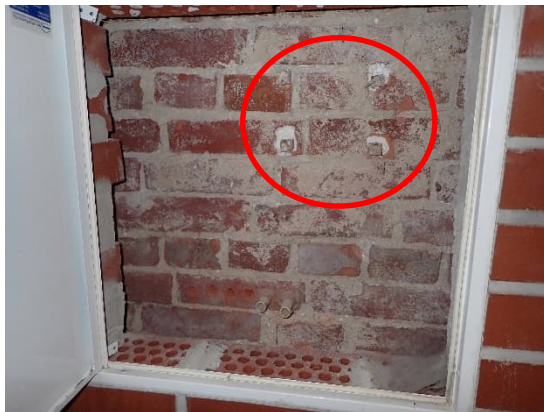
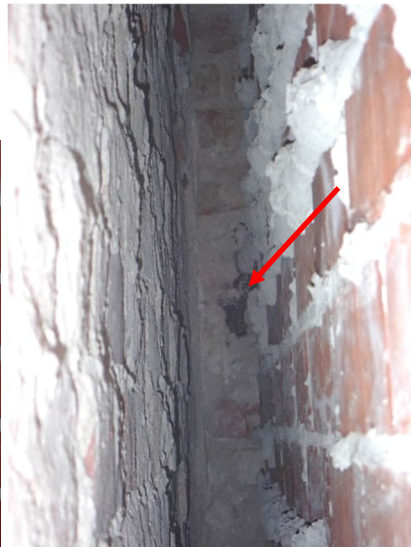
Kuvat 95 ja 96. Ruokailutilan 028 tiilimuurauksen luukun avausta R61. Muurauksessa oli puutappeja (ympyrä) ja ulkoseinän taitteessa oli pikisivelyä noin metrin korkeudella (nuoli).

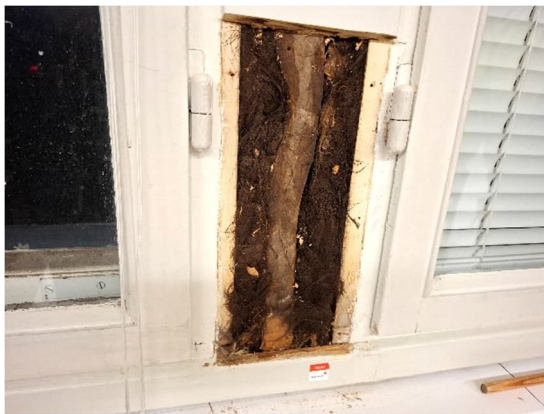
Alkuperäisen osan neljännen kerroksen tilat on otettu huonekäyttöön vuoden 1939 laajennuksen rakentamisen yhteydessä. Huonetiloissa on muista kerroksista poiketen levyrakennetta ikkunoiden välissä. Levytyksen alta todettiin merkkisavutarkastelun yhteydessä ilmavirtausta huonetilan suuntaan ja ilmavirran mukana aistittiin tulevan PAH-yhdisteisiin viittaavaa hajua. Luokan 417 ikkunoiden välisen levytyksen alareunaan tehtiin avaus R64. Lastulevyn takana oli ikkunoiden välissä puurunko ja isot tilkevälit, joissa oli tervattua rivettä. Rive haisti voimakkaasti PAH-yhdisteille. Rakenteessa ei ollut erillistä ilmansulkua. Puurungossa ja ikkunan karmissa oli hieman kosteusjälkiä. Tilkkeestä otettiin materiaalinäyte PAH-analyysiin (näyte PAH2). Materiaalissa todettiin runsaasti PAH-yhdisteitä.

*Kuva 109. Neljännen kerroksen ikkunoiden välin rakenne luokan 417 avauksessa R64. Rive sisälsi PAH-yhdisteitä.*

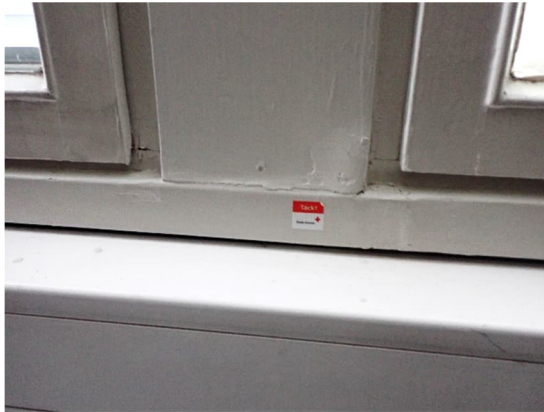
Kuva 112. Alkuperäisen osan neljännen kerroksen ikkunoiden välissä olevien levytysten alta virtasi ilmaa huoneen suuntaan ja ilman mukana havaittiin tulevan PAH-yhdisteiden hajua.

Ylempien kerrosten kiviaineisissa ulkoseinissä ei todettu satunnaistan kastuneiden kohtien lisäksi merkittäviä sisäilmaa heikentäviä tekijöitä. Laajennusosan patterisyvennyksissä melko syvällä rakenteessa olevissa puukuitulevyissä esiintyy paikoitellen mikrobikasvustoa, joka voi heikentää sisäilman laatua. Ulkoseinien sisällä on myös vanhoja putkihormoja, joiden kautta voi tapahtua ilmavirtausta huonetiloihin. Ilmavirtaukset seinärakenteista voivat heikentää sisäilman laatua niiden mukanaan kuljettamien epäpuhtauksien vuoksi. Riski arvioitiin kuitenkin melko pieneksi. Neljännen kerroksen ikkunoiden levytysten kautta tapahtuvat ilmavirtaukset heikentävät merkittävästi sisäilman laatua rakenteessa olevan PAH-yhdisteitä sisältävän riveen vuoksi. Muiden ikkunoiden kohdalla ei havaittu vastaavaa PAH-yhdisteiden hajua tilkkeissä, eikä niistä saatu otettua näytteitä vähäisen tilkemäärän vuoksi. On mahdollista, että muutkin ikkunatilkkeet sisältävät PAH-yhdisteitä, mutta niiden sisäilmavaikutus arvioitiin pieneksi. Toimenpide-ehdotukset: Suosittelemme peruskorjauksessa tiivistämään kiviaineisten ulkoseinien ikkunaliittymät, läpiviennit ja halkeamat ilmavirtausten estämiseksi. Laajennusosan patterisyvennyksien puukuitulevyt voidaan poistaa, mutta huolellisella tiivistyksellä päästään todennäköisesti myös riittävään lopputulokseen. Levyjen poiston lisäksi ulkoseinien sisäpintojen tiivistys on joka tapauksessa suositeltavaa. Suosittelemme peruskorjauksessa myös neljännen kerroksen ikkunoiden välisten levyrakenteiden ja ikkunatilkkeiden kattavaa uusintaa PAH-yhdisteitä sisältävän riveen ja rakenteesta puuttuvan ilmansulun vuoksi. PAH-yhdisteiden imeytymisen vuoksi on mahdollista, että myös puuosia joudutaan uusimaan. Nopealla aikavälillä suosittelemme ikkunoiden välisten levytysten avaamista, tiiviin höyrynsulun ja cTrap-kankaan asennusta ikkunoiden väliin ja levytysten uusintaa.

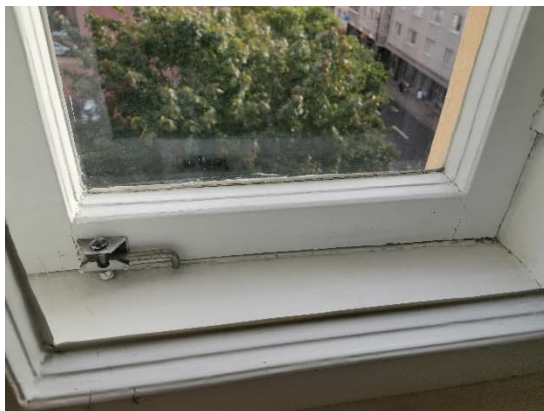
Ikkunoiden lasiväleissä oli runsaasti pölyä ja joidenkin tilojen kohdalla hieman kosteusjälkiä. Lasivälien maalipinnat hilseilivät vaihtelevasti, osassa ikkunoista runsaasti.

Kuvat 113 ja 114. Alkuperäisen osan ikkunoiden lasivälit olivat vaihtelevassa kunnossa.

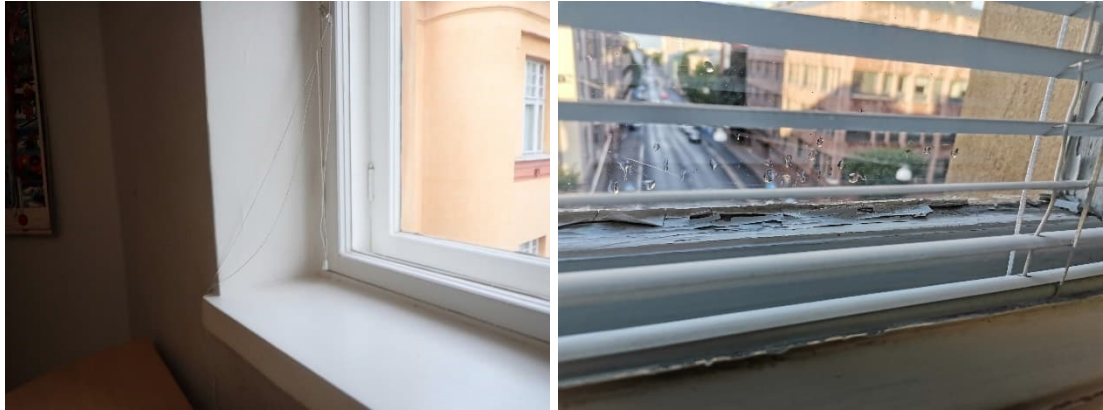
*Kuvat 115 ja 116. Laajennusosan ikkunoiden lasivälit olivat vaihtelevassa kunnossa.*

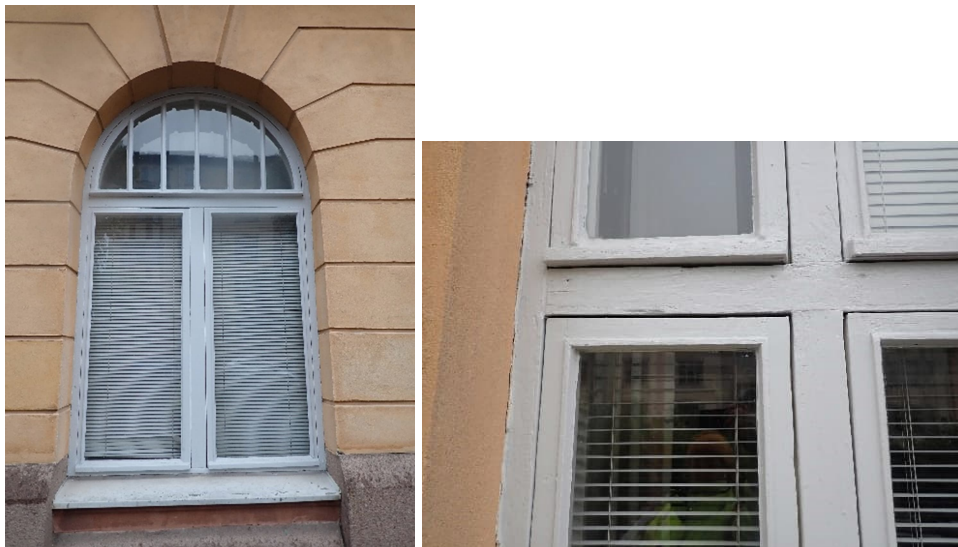
*Kuvat 117 ja 118. Kunnostetut ikkunat olivat ulkopuolisilta osin hyväkuntoisia.*

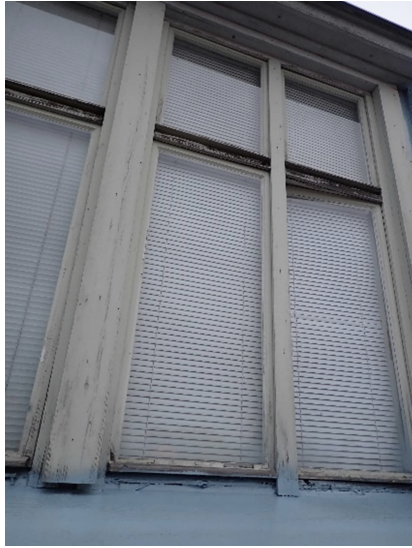
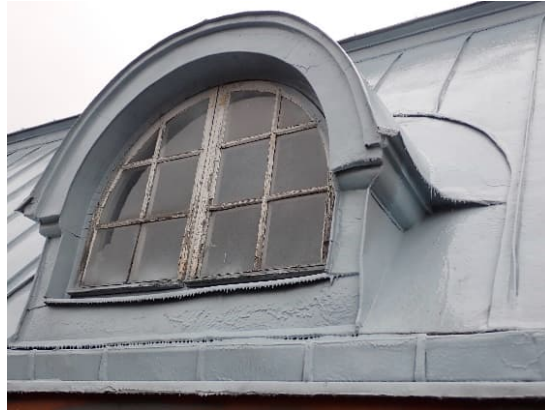
Kuvat 119 ja 120. Kattoikkunat molemmilla puolin rakennusta olivat osin huonokuntoisia.

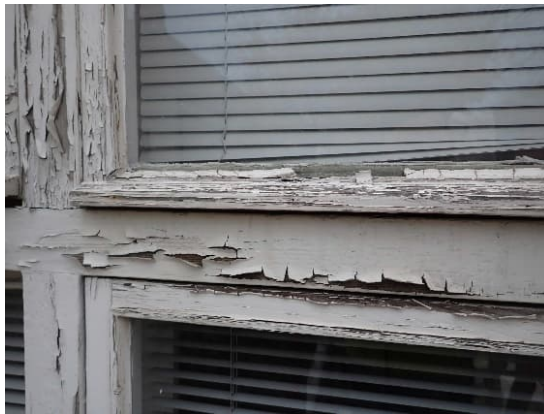
Kuvat 121 ja 122. Alkuperäisen osan korjaamattomien ikkunoiden ulkopuolella olivat huonokuntoisia. Maalipinnat olivat laajalti vaurioituneet (halkeilleet / lohkeilleet), puumateriaali oli harmaantunut ja halkeillut ja ikkunakittaukset halkeilivat ja lohkeilivat.

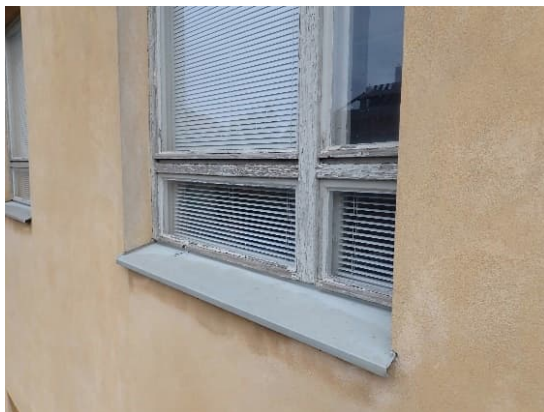
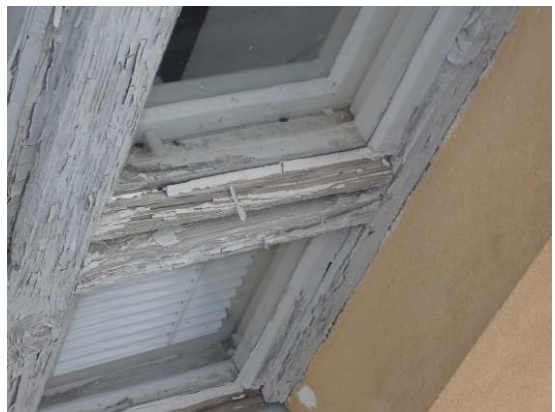
Kuvat 123 ja 124. Laajennusosan ikkunat olivat ulkopuolisilta osin huonokuntoisia. Maalipinnat olivat laajalti vaurioituneet (halkeilleet / lohkeilleet), puumateriaali oli harmaantunut ja halkeillut ja ikkunakittaukset halkeilivat ja lohkeilivat.

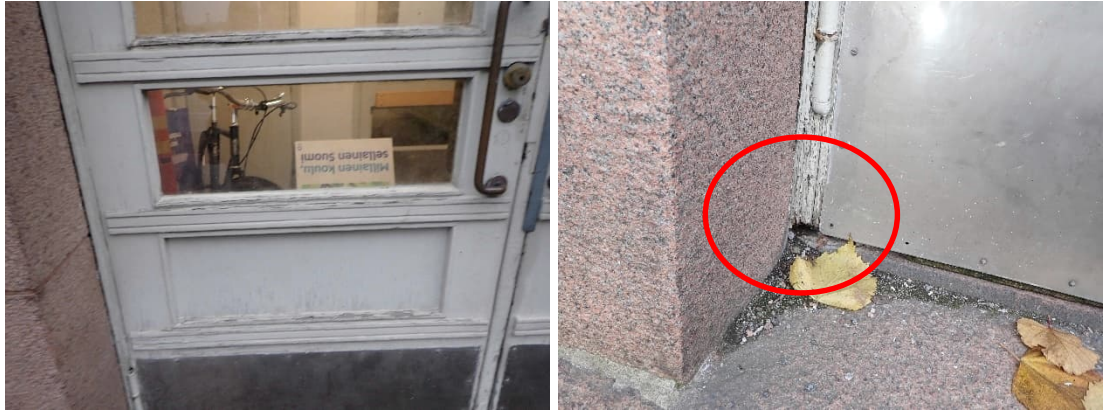
*Kuvat 129 ja 130. Laajennusosan kadunpuolen ulko-oven maalipinta oli ulkopuolelta heikossa kunnossa ja lasituslistat olivat haristuneet. Karmin alareuna oli paikallisesti lahonnut.*

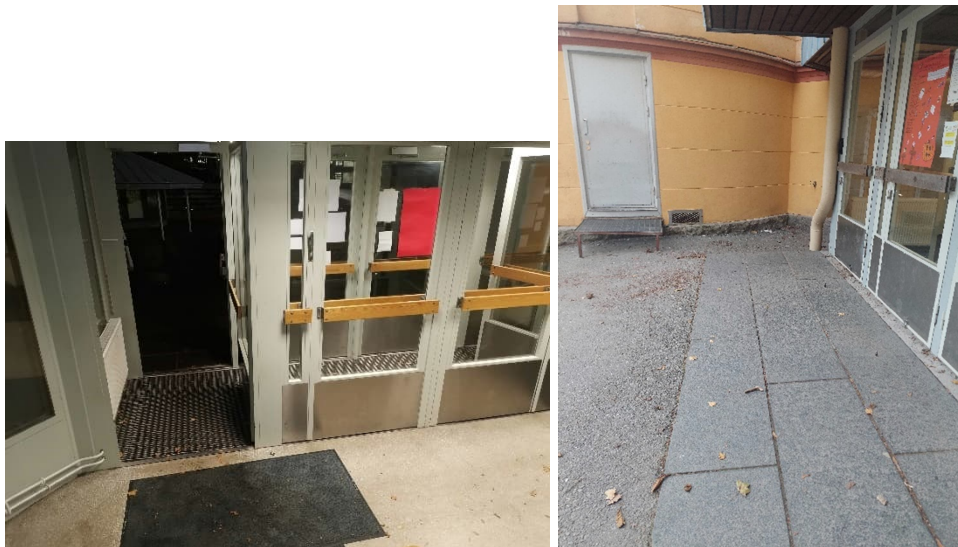
Kuvat 135 ja 136. Metallirakenteisissa ulko-ovissa ei havaittu merkittäviä puutteita.

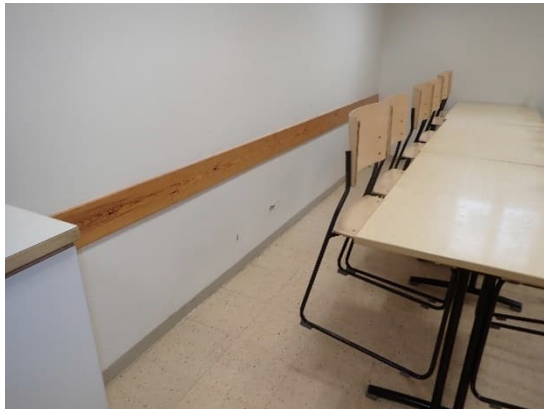
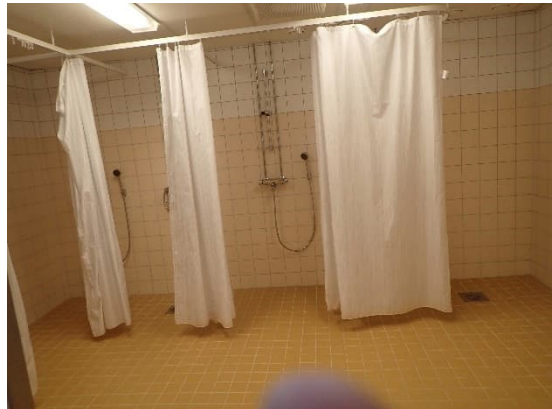
Kuvat 139 ja 140. Korkeita pintakosteusilmaisimen arvoja todettiin mm. ruokalan tilassa 030 seinällä olevaan puulistaan asti, ja mahdollisesti listan takana, sekä pesuhuoneessa 004.
