# Tutkimusselostus

Cygnaeus skola

Kosteus- ja sisäilmatekninen kuntotutkimus  
peruskorjausta varten

19.11.2025 – rev 1

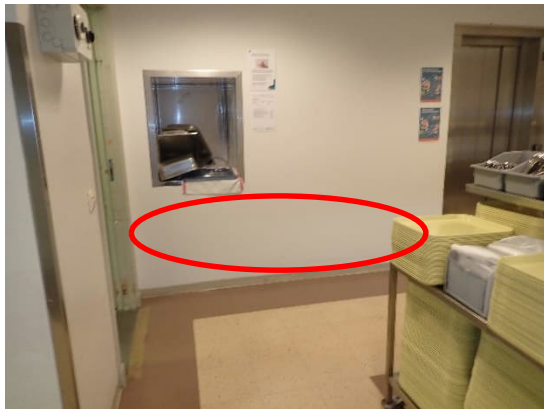
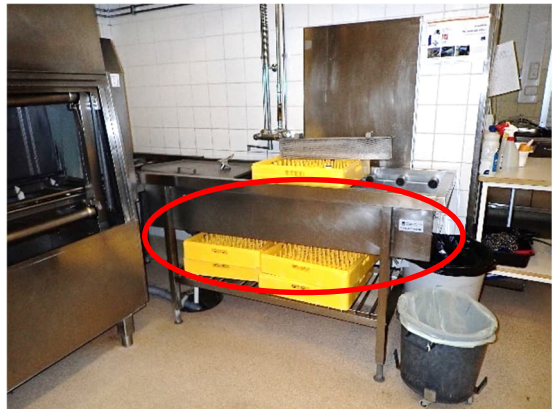
Kuvat 141 ja 142. Korkeaa rakennekosteutta todettiin mm. ruokalan aulan 026 ja keittiön 023/024 tiskipisteen välisellä seinällä yli metrin korkeuteen lattiasta.

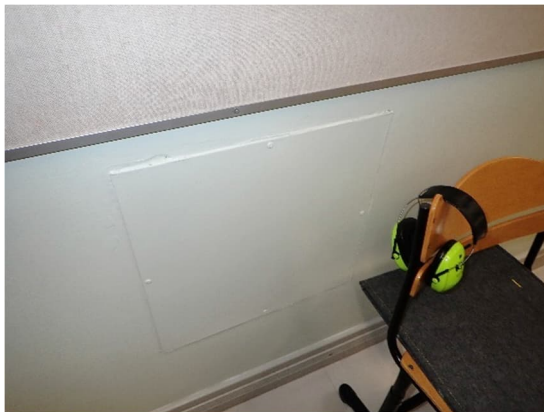
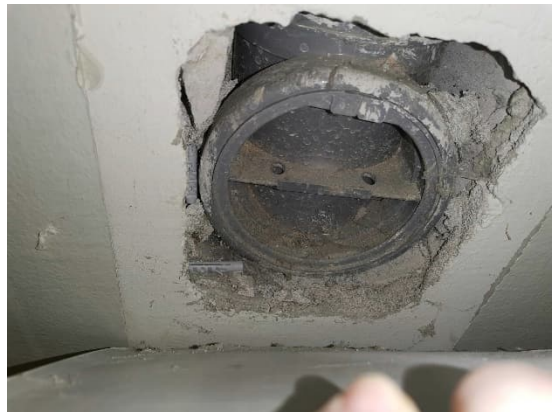
Kuvat 143 ja 144. Hormin umpeen maalattu tarkastusluukku luokassa 108 ja väliseinän sisällä oleva putkikuilu viemäriin wc-tilassa 036, avaus R68.

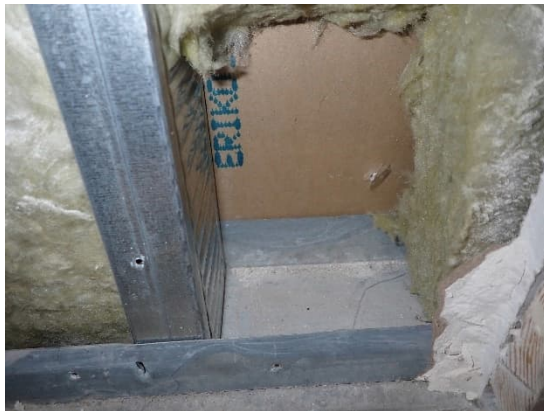
Huoneen 216 lavuaarin viemäri on saadun tiedon mukaan aiheuttanut vesivahingon vuonna 2024 kastellen wc-tilaan 217 rajautuvaa väliseinää. Väliseinän alaosaan tehtiin rakenneavaus R42 huoneen 216 puolelle. Seinässä ei havaittu viitteitä kosteudesta tai sen aiheuttamista vaurioista.

*Kuva 147. Tilan 216 väliseinä rakenneavauksessa R42.*

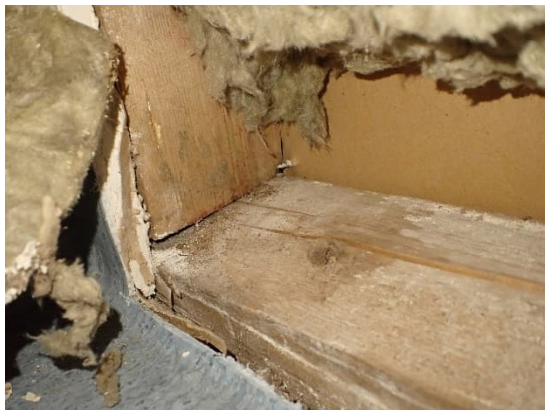
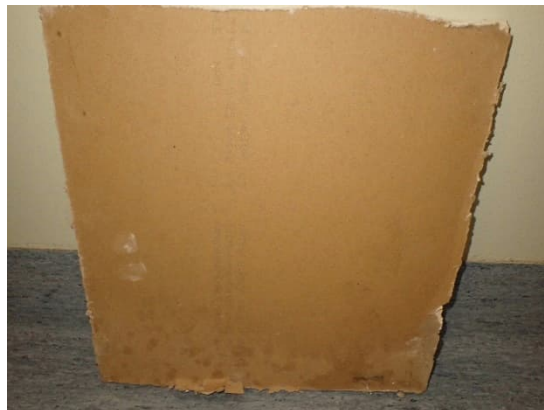
Wc-tilassa 416a aistittiin selkeää mikrobiperäistä hajua, ja tila sijaitsee lähellä kohtaa, jossa aulaan 416 on tullut vettä kattovuodon seurauksena vuonna 2012. Wc-tilan 416a väliseinän alareunaan tehtiin rakenneavaus R50. Seinän puurunko lähti hieman nykyisen lattiapinnan alapuolelta. Puurungossa havaittiin pieni kosteusjälki ja wc-tilan puoleisen kipsilevyn taustapinnassa havaittiin värimuutosta. Kipsilevystä ja seinän mineraalivillaeristeestä otettiin materiaalinäytteet N24 ja N25 mikrobianalyysiin. Kummassakin näytteessä todettiin mikrobikasvustoa. Kipsilevyssä havaittiin runsaasti kosteusvaurioon viittaavia aktinomykettejä ja molemmissa näytteissä kosteusvaurioon viittaavaa sienilajistoa.

*Kuvat 148 ja 149. Wc-tilan 416a väliseinän rakenneavaus R50. Alajuoksussa havaittiin kosteusjälki ja kipsilevyn taustapinnassa värimuutosta.*

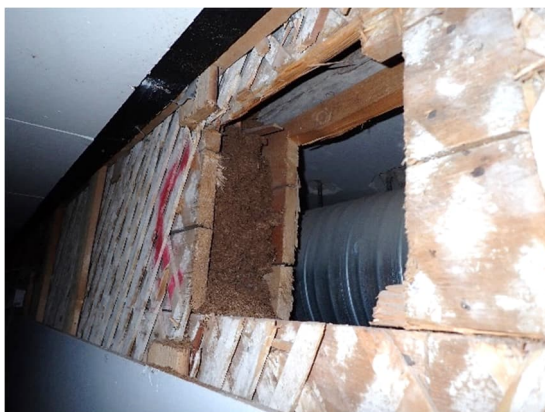
Luokan 417 kohdalla vanhaa puurunkoista väliseinää tarkasteltiin alakaton avauksen R9 kautta. Seinässä oli iso aukko käytävän puolelle, ja kohdasta oli varissut seinän turve-eristettä luokan 417 alakaton taakse.

*Kuva 150. Luokan 417 käytävään rajautuva väliseinä. Alakaton avaus R9.*

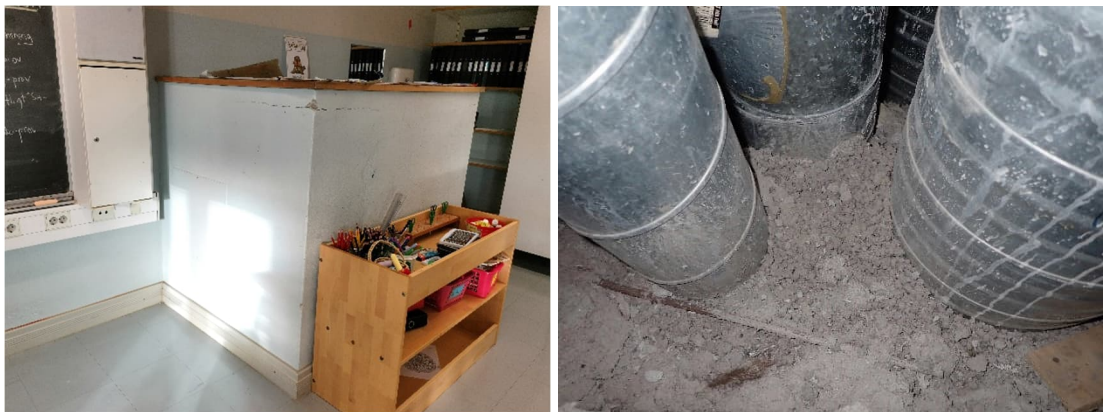
Luokan 417 hormi on lattiapinnasta noin 1,4 metriä korkea. Hormin päällä on taso. Hormin yläosassa havaittiin halkeamia, joiden kautta todettiin merkkisavulla ilmavirtausta hormista luokan suuntaan. Hormin tarkastusluukku avattiin, avaus R51. Hormi oli rakenteiltaan vastaava kuin luokkien 108 ja 107 hormit, mutta siistimpi. Välipohjan läpiviennit oli valettu kevytsorabetonilla.

*Kuvat 153 ja 154. Luokan 417 hormin avaus R51.*

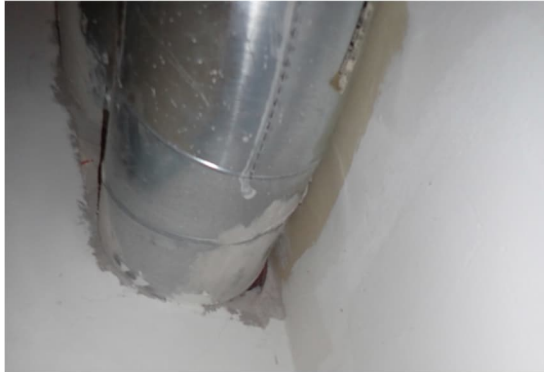
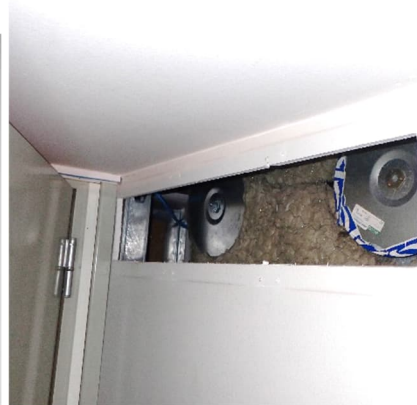
Pukuhuoneen 040 koteloinnin (R70) sisällä todettiin väliseinän ilmanvaihtokanavan läpivientien olevan aistinvaraisella tarkastelulla epätiivittä. Liikuntasalin 127 varaston kotelointien sisällä (avaukset R29 ja R30) oli ilmanvaihtokanavien eristeenä avointa mineraalivillaa.

*Kuvat 155 ja 156. Pukuhuoneen 040 koteloinnin avausta R70 ja epätiivis väliseinän läpivienti sekä liikuntasalin 127 varaston koteloinnin avausta R30 ja avointa mineraalivillapintaa.*

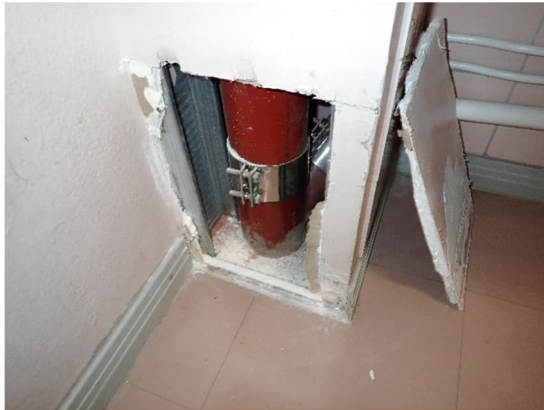
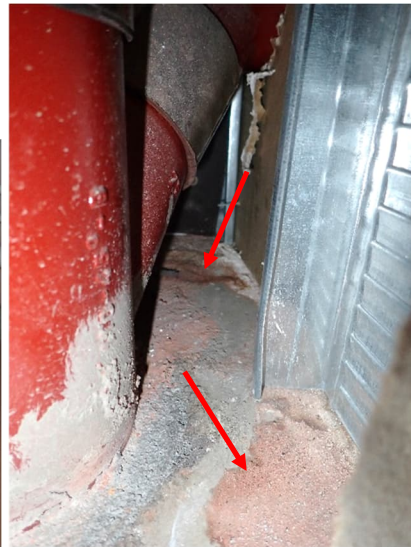
Luokan 301 koteloinnin kipsilevyn taustapinnalla havaittiin pieni kosteusjälki ja kosteusjälkiä havaittiin myös koteloinnin pohjalla (avausta R45). Lattiassa ei todettu koholla olevia arvoja pintakosteusilmaisimella koteloinnin sisällä eikä sen ulkopuolella. Koteloinnin sisällä ei havaittu aktiivista vuotoa. Välipohjan (lattian) läpiviennistä ei todettu tapahtuvan ilman liikettä merkittävästi tehdyssä tarkastuksessa.

*Kuvat 157 ja 158. Luokan 301 koteloinnin avausta R45. Koteloinnin pohjalla havaittiin kosteusjälkiä (nuolet).*

Levyrakenteisten kotelointien kohdalla ei havaittu merkittäviä viitteitä kosteudesta. Luokan 301 koteloinnin pohjalla havaittiin vanhoja kosteusjälkiä. Kotelointien sisällä havaittiin hormien tavoin paikoin aistinvaraisesti epätiiveyttä välipohjan (katon) kohdalla ja avointa mineraalivillapintaa kanavaeristeissä. Toimenpide-ehdotukset: Suosittelemme peruskorjauksessa kaikkien levyrakenteisten kotelointien purkua välipohjille suositeltujen toimenpiteiden vuoksi sekä sen vuoksi, että mahdolliset paikalliset kastuneet alueet saadaan paikannettua ja mineraalikuitulähteet poistettua. Koteloinnit eivät vaadi nopealla aikavälillä toimenpiteitä.

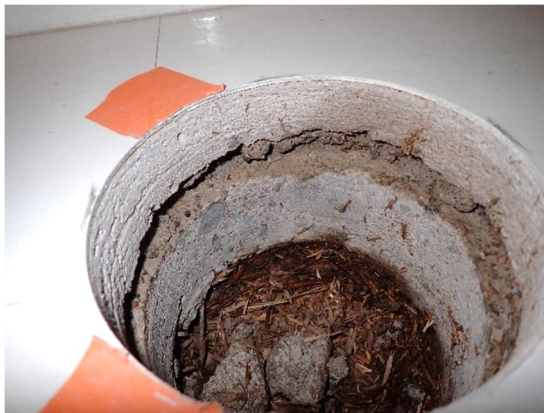
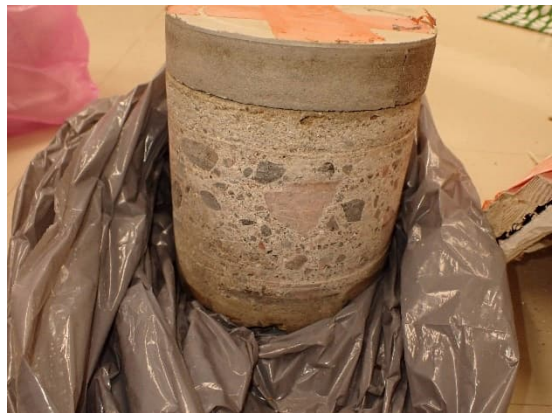
Kuvat 159 ja 160. Alkuperäisen osan välipohjan ylälaattapalkistoa järviruokoeristeellä ja erilaisilla pintakerroksilla. Kuvat ovat avauksista R32 ja R38.

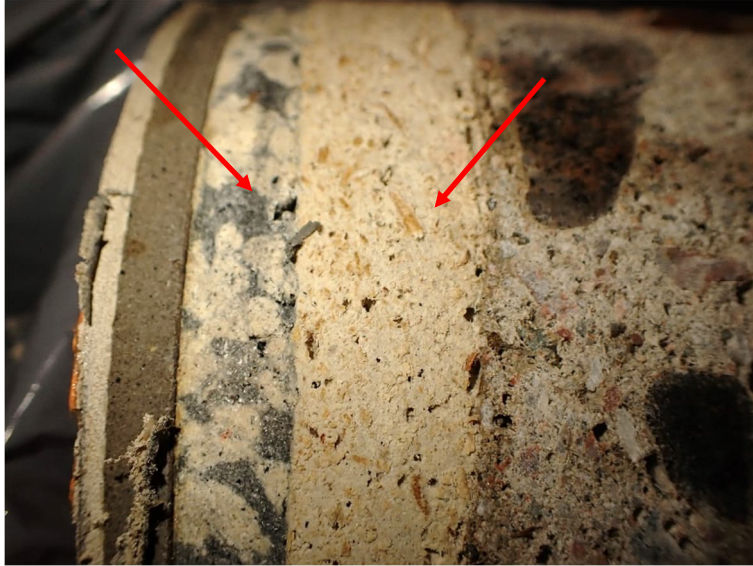
Luokan 225 lattian avauksen R39 kohdalla oli vinyylilaatan ja ohuen tasoitekerroksen (5 mm) alla asbestia sisältävät magnesiamassakerrokset, yhteensä noin 30 mm (näyte A3).

*Kuva 161. Asbestia sisältävät magnesiamassakerrokset luokan 225 lattian avauksessa R39.*

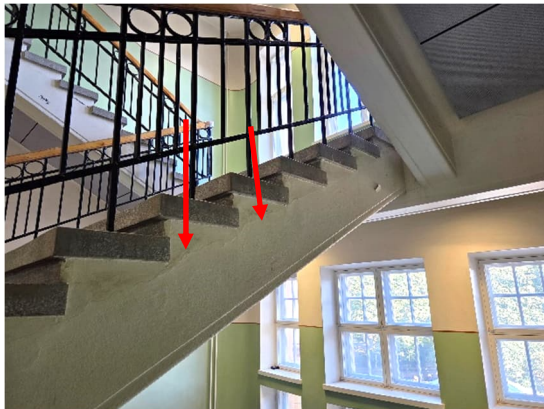
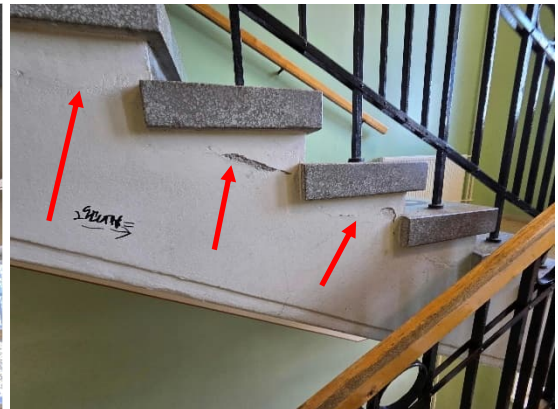
Alkuperäisen osan pääportaiden porrasaskelmien sivussa havaittiin pituussuuntaista halkeamaa porrasaskelmien ja niiden alla olevien palkkien välissä. Halkeamaa havaittiin etenkin toisen ja kolmannen kerroksen välisellä osuudella.

*Kuva 163 ja 164. Alkuperäisen osan pääportaikon sivussa havaittua halkeamaa.*

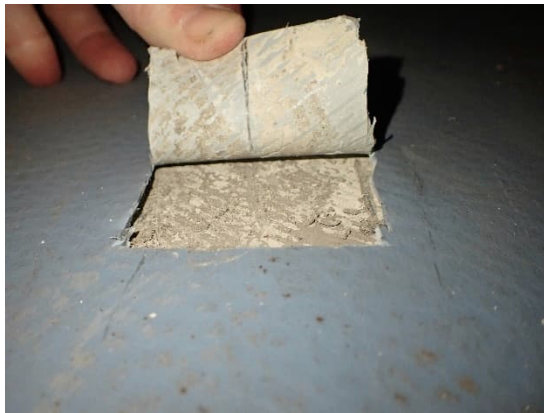
Kuvat 171 ja 172. Ilmanvaihtokonehuoneen 413a mittapisteet V5 ja V6. Mittapisteessä V5 oli korkeaa suhteellista kosteutta ja lievää kemiallista hajua muovimaton alla. Mittapisteessä V6 ei ollut poikkeavaa suhteellista kosteutta eikä poikkeavia havaintoja muovimaton alla.

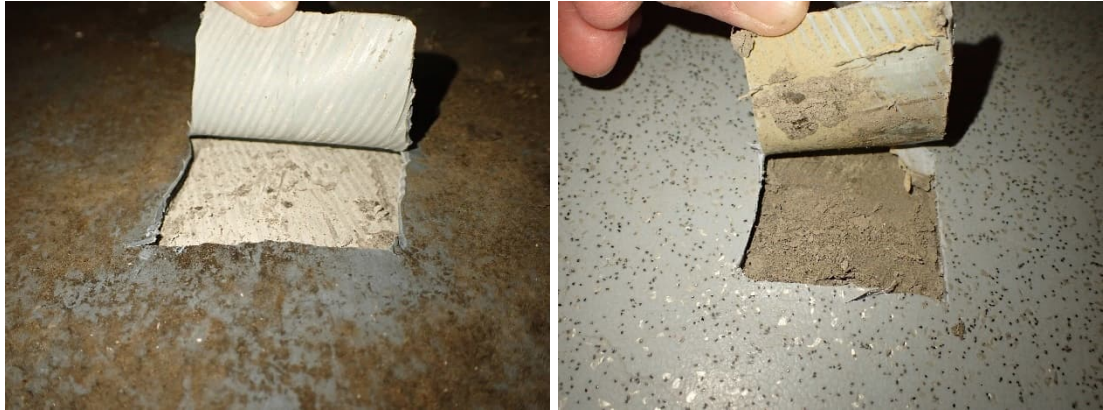
*Kuvat 173 ja 174. Ilmanvaihtokonehuoneen 410 mittapiste V7 ja siivouskomeron 411 mittapiste V8. Kummassakin mittapisteessä oli korkea suhteellista kosteutta ja poikkeavaa kemiallista hajua muovimaton alla. Mittapisteessä V7 muovimatto oli irti alustastaan, ja mittapisteessä V8 tasoite oli pehmentynyt.*

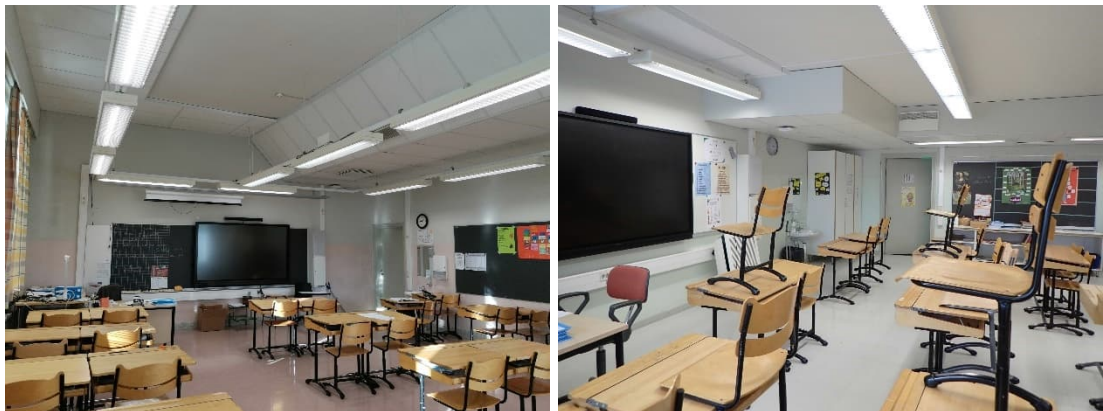
*Kuvat 175 ja 176. Vasemmalla alkuperäisen osan luokkahuoneen kattoa ja oikealla laajennusosan.*

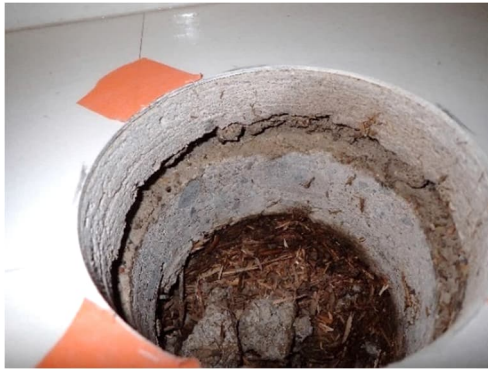
Tilan 109 avaus R32 tehtiin keskelle rakennusta aiemman viemäriputokohdan läheisyyteen. Vuoto oli tapahtunut viereisen tilan 108 hormin kohdalla, mutta saadun tiedon mukaan vettä oli tullut myös tilan 109 puolelle. Avauskohdassa oli muihin kohtiin nähden poikkeava irtomainen kerros pintavalun ja ylälaatan välissä. Järviruukoeristeestä otettiin materiaalinäyte N14 mikrobianalyyysiin. Materiaalissa ei todettu mikrobikasvustoa.

*Kuva 181. Tilan 109 välipohjan avaus R32. Kohdassa ei todettu mikrobikasvustoa eristeessä.*

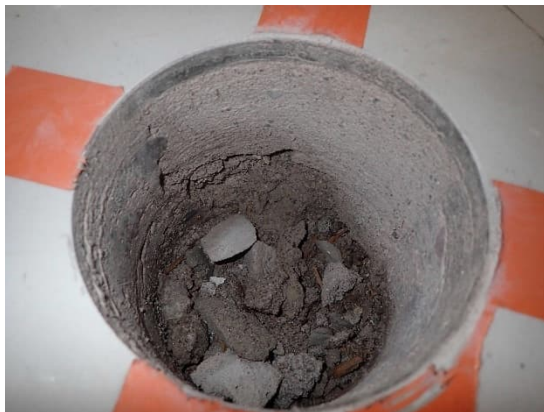
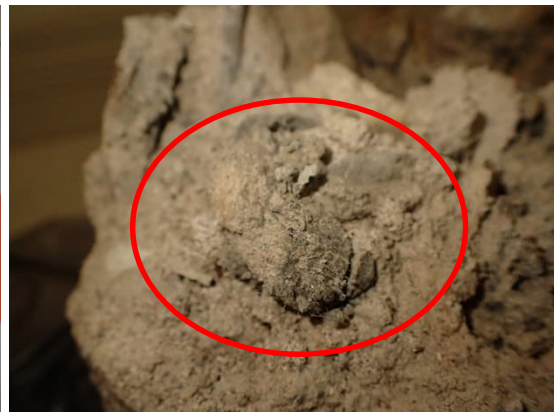
Luokan 119 avaus R31 tehtiin ulkoseinän vierelle. Kohdassa aistittiin mikrobiperäistä hajua avauksen tarkastuksen yhteydessä. Järviruoko oli tummunutta. Avauskohdassa ylälaattaa oli paikattu jossain vaiheessa ulkoseinän viereltä, sillä betoni erosi tällä kohdin muutoin isokiviaineisesta ylälaatan betonista. Paikkakohdan alapinnassa oli näkyvästi kuitupitoista tasoitetta tai betonia, josta otettiin asbestinäyte A2. Materiaali ei sisältänyt asbestia. Järviruukoeristeestä otettiin materiaalinäyte N11 mikrobianalyyysiin. Materiaalissa todettiin mikrobikasvustoa ja erittäin runsaasti kosteusvaurioon viittaavia aktinomykeettejä ja sieni-itiöitä.

*Kuvat 182 ja 183. Luokan 119 välipohjan avaus R31. Ylälaattaa on paikattu ulkoseinän viereltä. Paikkauksen pohjalla olevassa kuituisessa tasoitteessa tai betonissa ei ollut asbestia (ympyrä). Järviruukoeristeessä todettiin mikrobikasvustoa.*

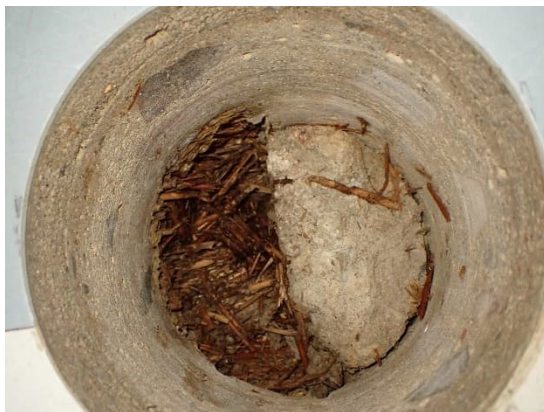
Aulan 415 avaus R48 tehtiin ulkoseinän vierelle alueelle, jossa tiedettiin aiemmin tapahtuneen kattovuoto. Avauksen tarkastuksen yhteydessä aistittiin mikrobiperäistä hajua. Järviruokoeristeestä otettiin materiaalinäyte N21 mikrobialyysiin. Materiaalissa havaittiin vain kohtalaisesti elinkykyisiä mikrobeja, mutta kohtalaisina määrinä havaitut kosteusvaurioindikaattorisienet viittaavat mikrobikasvustoon.

*Kuva 186. Aulan 415 välipohjan avaus R48. Avauksessa havaittiin mikrobiperäistä hajua ja eristeessä todettiin mikrobikasvustoa.*

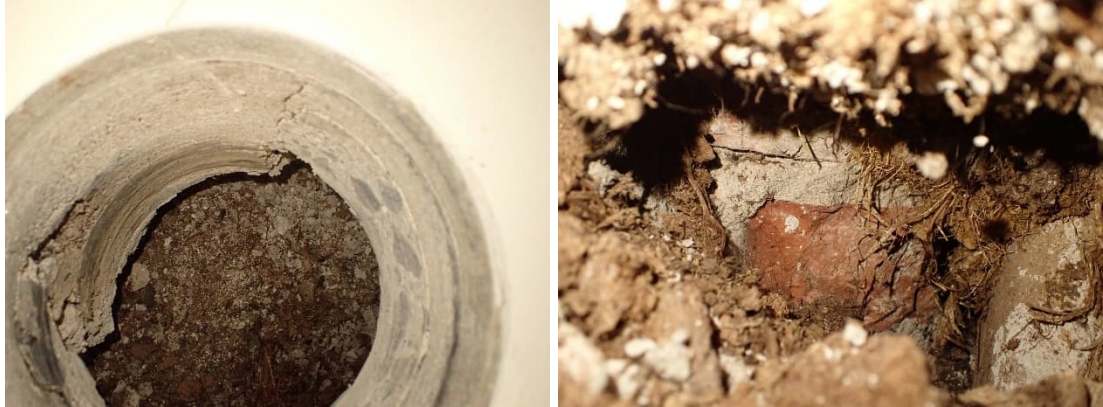
mikrobianalyysiin. Eristeessä todettiin mikrobikasvustoa, erittäin runsaasti elinkykyisiä sieni-itiöitä ja kohtalaisia määriä aktinomykettejä.

Kuvat 187 ja 188. Luokan 101 välipohjan avaus R36. Välipohjassa oli muista poiketen turve-eriste ja siinä todettiin mikrobikasvustoa.

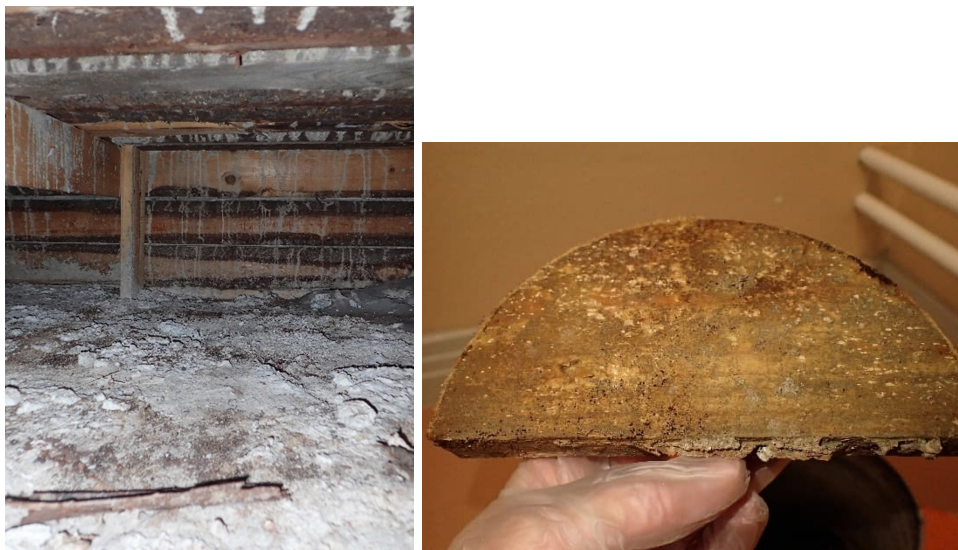
Tilan 213 avaus R37 tehtiin ulkoseinän viereen. Muottilautoissa havaittiin näkyvää mikrobikasvustoa ja rihmaa.

Kuvat 189 ja 190. Tilan 213 välipohjan avaus R37. Muottilautoissa havaittiin näkyvää mikrobikasvustoa.

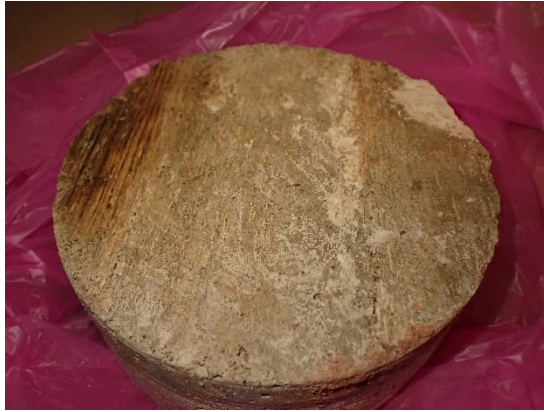
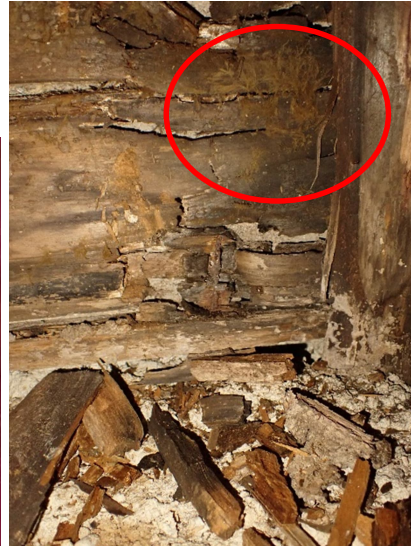
Tilan 306 avaus R43 tehtiin ulkoseinän vierelle. Ylälaatan alapinnassa oli valkoista muodostumaa, mahdollista rihmastoa. Muottilautoissa todettiin lahoa ja mikrobikasvustoon viittavaa värimuutosta, sekä paikoin näkyvää rihmaa.

Kuvat 191 ja 192. Tilan 306 välikohdan avaus R43. Muottilaudoissa havaittiin lahoa, värimuutoksia ja rihmaa (ympyrä). Ylälaatan alapinnassa havaittiin myös mahdollista rihmaa, vasemmanpuoleinen kuva.

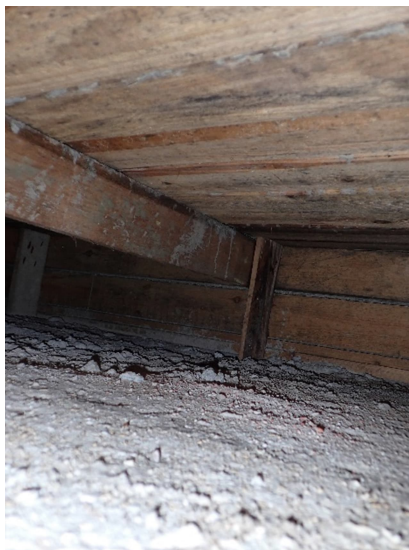
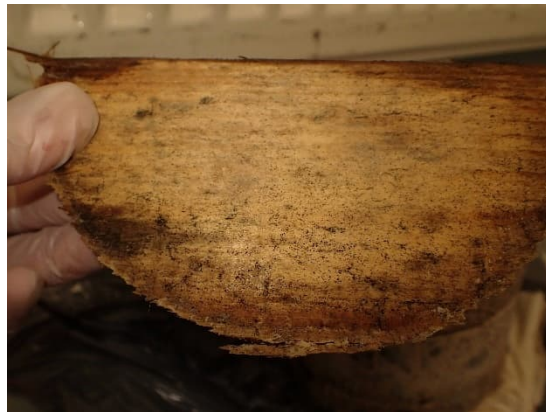
Luokan 403 avaus R46 tehtiin ulkoseinän vierelle alueella, jossa oli aiemmin tapahtunut katto-  
 tuoto. Muottilaudoissa havaittiin mustia pisteitä, jotka varmistettiin suoramikroskopoin-  
 nilla mikrobikasvustoksi (näyte N27).

Kuvat 193 ja 194. Luokan 403 välikohdan avaus R46. Muottilaudoissa todettiin mikrobikasvustoa.

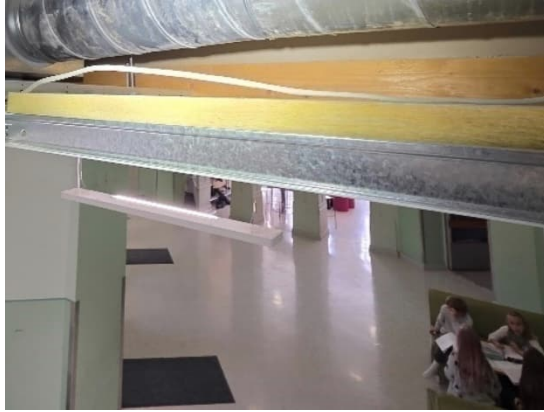
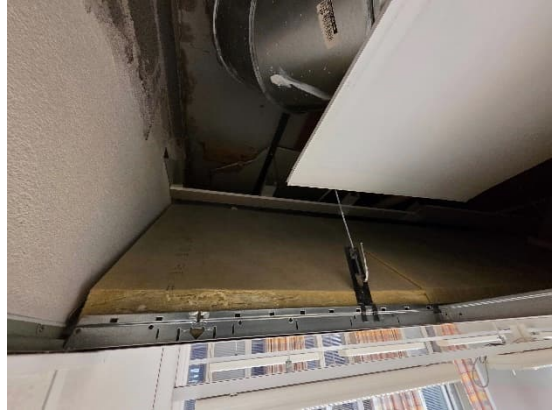
Kuvat 195 ja 196. Mineraalivilla-alakattojen reunat ja leikkauspinnat olivat osin käsittelemättä.

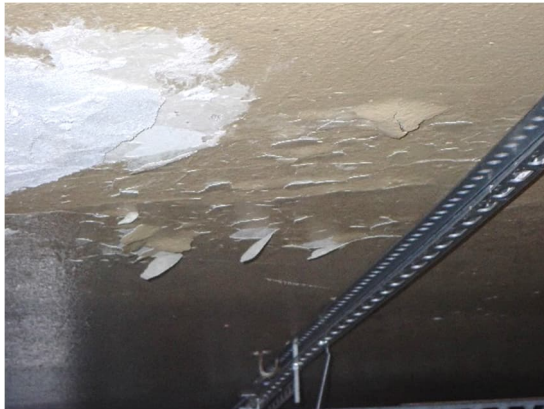
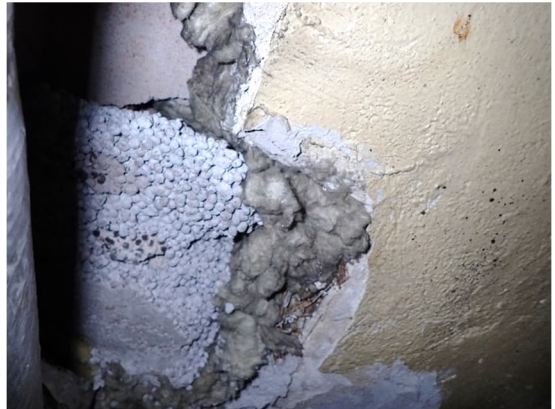
Ruokailutilan 028 alakattoon tehtiin avaus R24 kohtaan, jossa alakattolevyissä havaittiin hieman kosteusjälkiä. Mineraalivilla-alakaton reunat oli käsitelty. Alakaton takana oli ilmanvaihtokanavat ja niiden pinnassa oli hieman valumajälkiä. Syytä jäljille ei havaittu, eikä kohdassa todettu aktiivista vesivuotoa. Keskeisellä huonetta havaittiin katon tasoitepinnan lohkeilua. Välipohjan läpivientejä ja paikkakohtia oli valettu kevytsorabetonilla, ja lisäksi tilkkeinä oli mineraalivillaa. Paikoitellen välipohjan alapinnassa näkyi välipohjan järviruokoeristettä.

Kuvat 197 ja 198. Ruokailutilan 028 alakaton avaus R28. Huoneen kattotasoite lohkeilee paikoitellen isosti ja välipohjan läpiviennit ja paikkakohdat ovat osin epätiivittä.

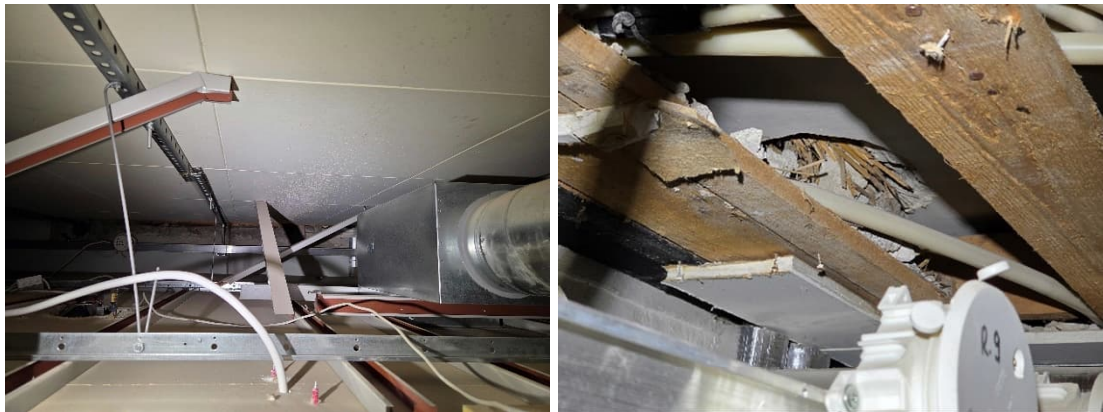
Ensimmäisen kerroksen käytävälle luokan 108 edustalle tehtiin avaukset R2 ja R3 satunnaisesti valittuihin kohtiin. Avaus R2 tehtiin kohtaan, jossa alakatto oli korkealla ja avaus R3 kohtaan, jossa alakatto oli matalammalla. Avauskohdassa R2 oli alakaton takana ehjää vanhaa kipsilevyalakattoja ja avauskohdassa R3 sitä oli avattu. Avauskohdassa R3 oli epätiivis välipohjan läpivienti, josta näkyi välipohjan järviruokoeristettä.

*Kuvat 201 ja 202. Käytävän 108 avauksessa R2 oli alaslaskun takana vanha ehjä kipsilevyalaslasku ja avauksessa R3 vanhaa kattoa oli avattu ja välipohjassa oli epätiivis läpivienti, josta näkyi välipohjan eristettä.*

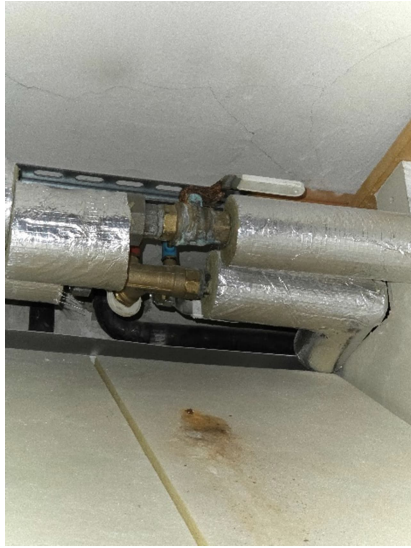
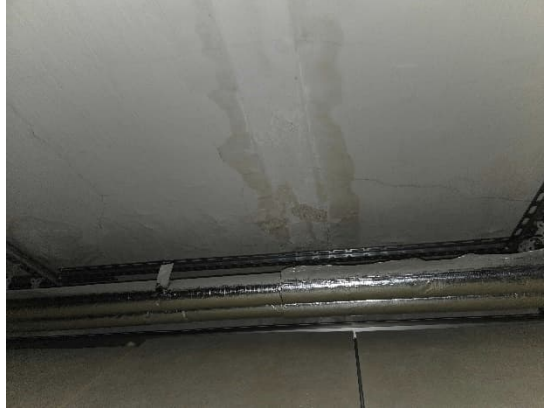
Tilaan 126 tehtiin avaus R5 kohtaan, jossa vinon osan alakattolevyissä havaittiin kosteusjälkiä. Kohdan yläpuolella havaittiin lämmitysjohtojen sulkuventtiili, joka oli ruostunut ja tiputtanut ruosteista vettä alaslaskun akustiikkalevyn päälle. Välipohjan alapinnassa havaittiin lisäksi melko laajalti maalipinnan hilseilyä, rappauksen halkeilua ja kosteusjälkiä. Kosteusjälkien kohdalta rappauksesta otettiin materiaalinäyte N2 mikrobianalyysiin. Rappauksessa todettiin mikrobikasvustoa ja runsaasti kosteusvaurioon viittaavaa sienilajistoa ja aktinomykeettejä.

*Kuvat 207 ja 208. Tilan 126 avauksen R5 kohdalla havaittiin ruostunut lämpöjohdon sulkuventtiili, joka oli tiputtanut ruosteista vettä alakattolevyn päälle sekä melko laajalti kosteusjälkiä välipohjan alapinnassa.*

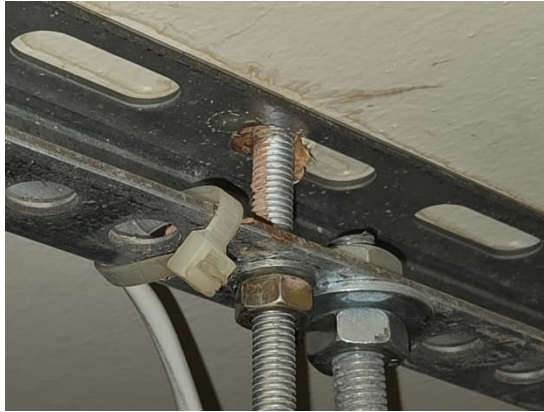
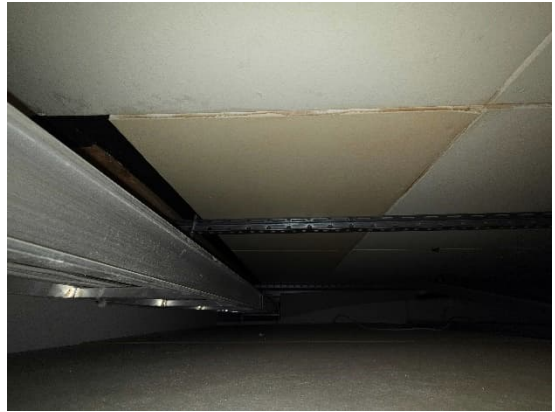
Käytävälle 308 tehtiin avaus R15 hissin viereen kohtaan, jossa alakattolevyissä havaittiin kosteusjälkiä ja jonka yläpuolella on saadun tiedon mukaan tapahtunut viemärivero. Kaapelihiyllyn kannakkeen kohdalla havaittiin vanhassa kipsilevykatossa kosteusjälkiä. Kastuneen kipsilevyn reunasta otettiin materiaalinäyte N4 mikrobialyysiin. Levyssä todettiin mikrobikasvustoa ja runsaasti kosteusvaurioon viittaavaa sienilajistoa ja aktinomykettejä.

*Kuvat 211 ja 212. Käytävän 308 avauksessa R15 havaittiin kosteusjälkiä kaapelihyllyn kannakkeen kohdalla ja vanhojen alakattolevyjen reunoilla.*

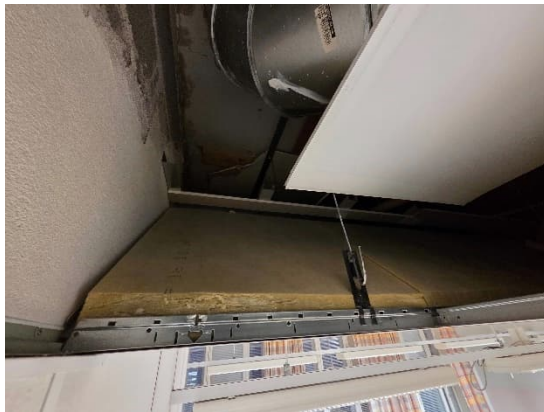
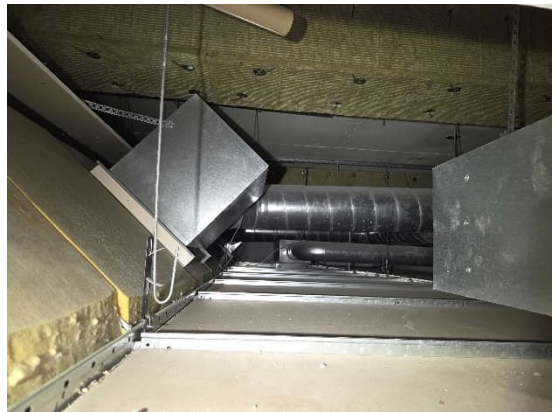
Luokkahuoneen 309 avaus R17 tehtiin tilassa olevan hormin läheisyyteen. Katon takana havaittiin pinnoittamatonta mineraalivillaa.

*Kuvat 213 ja 214. Luokan 309 avauksessa R17 havaittiin alakaton takana pinnoittamatonta mineraalivillaa.*

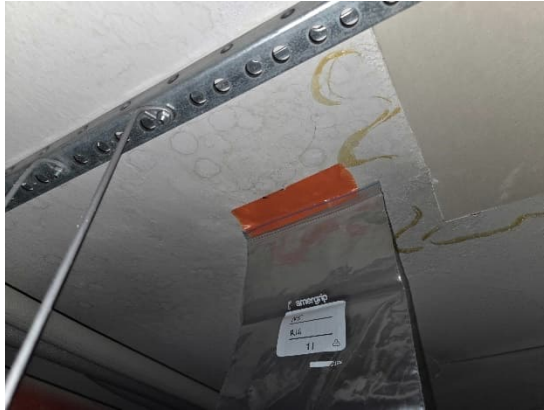
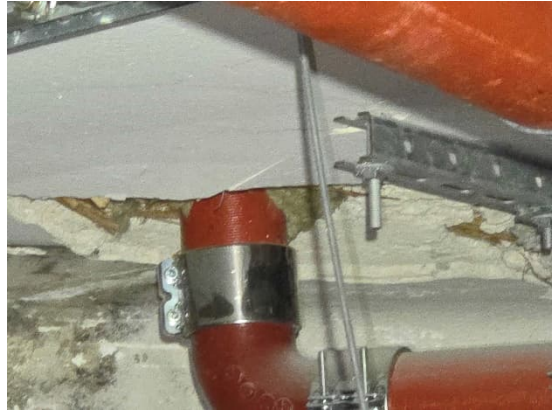
Tilaan 310 tehtiin avaus R16 kohtaan, jonka yläpuolella on saadun tiedon mukaan tapahtunut viemäriveruoto. Välipohjan rappauksessa havaittiin hieman kosteusjälkiä. Lisäksi havaittiin katkaistu valurautaviemäri ja uusia viemäreitä, joista osan läpiviennit oli tilkitty mineraalivillalla. Kastuneesta rappauksesta otettiin materiaalinäyte N5 mikrobialyysiin. Rappauksessa todettiin mikrobikasvustoa ja erittäin runsaasti kosteusvaurioon viittaavaa sienilajistoa ja aktinomykeettejä.

*Kuvat 215 ja 216. Tilan 310 avauksen R16 kohdalla havaittiin kosteusjälkiä välipohjan alapinnassa ja mineraalivillalla tilkitty viemärin läpivienti.*

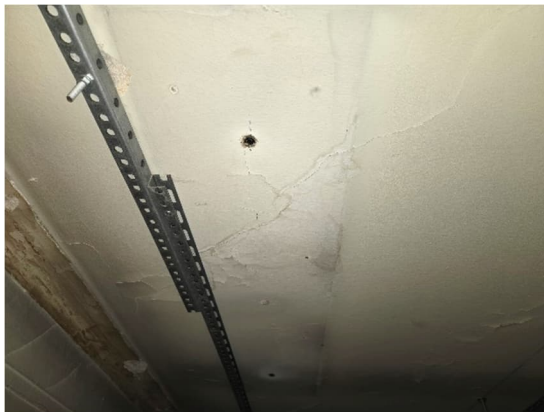
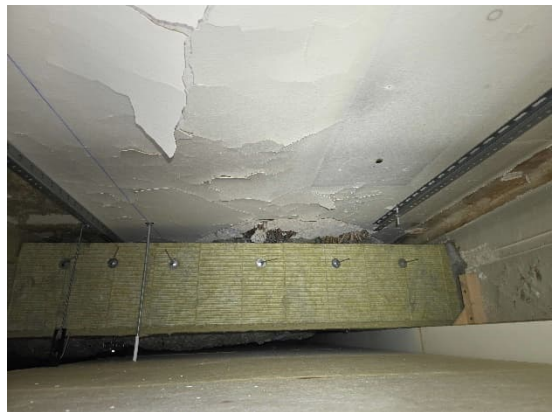
Luokkahuoneeseen 311 tehtiin avaukset R18 ja R19 kohtiin, joissa alakattolevyissä havaittiin kosteusjälkiä. Avauksen R18 kohdalla rappauksessa havaittiin laajalla alueella halkeilua, ta-  
soitteen irtoilua ja kosteusjälkiä. Kosteusjälkien kohdalta rappauksesta otettiin materiaali-  
näyte N6 mikrobianalyysiin. Näytteessä havaittiin runsaasti aktinomykeettejä ja sieni-itiöitä.  
Lisäksi alakaton takana havaittiin runsaasti pinnoittamatonta mineraalivillaeristystä ja väli-  
pohjan alapinnan rappauksessa aukko, josta roikkui välipohjan eristettä. Avauksen R19 koh-  
dalla kattopinnassa oleva ilmanvaihtokanava esti tarkemmat havainnot.

*Kuvat 217 ja 218. Luokan 311 avauksien R18 ja R19 kohdalla välipohjan alapinnassa havaittiin laajalti rappauksen irtoilua ja vanhoja kosteusjälkiä. Alakaton takana oli runsaasti pinnoittamatonta mineraalivillaeristettä.*

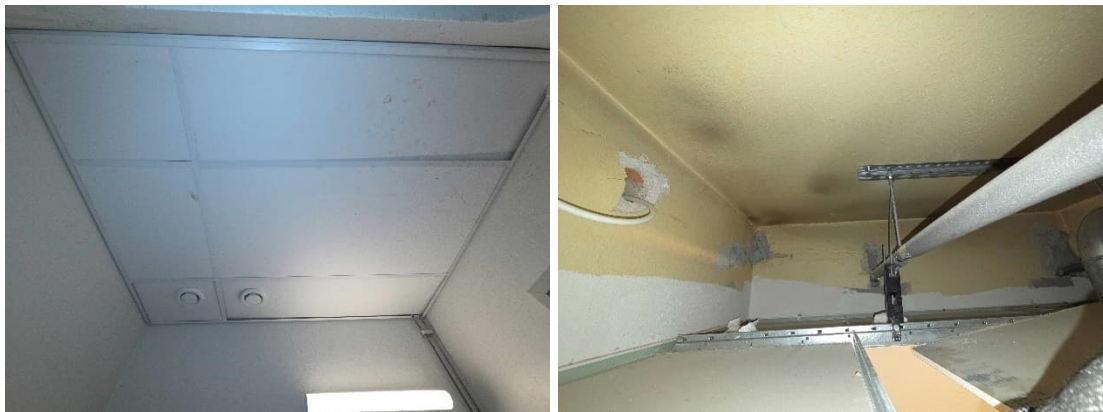
Wc-tilaan 006 tehtiin avaus R13 kohtaan, jossa saadun tiedon mukaan seinään tehty poraus oli osunut vesijohtoon ja vettä oli roiskunut huoneeseen. Alakattolevyjen alapinnassa havaittiin runsaasti kosteusjälkiä, mutta levyjen yläpuolella jälkiä ei havaittu. Alakaton takana ei muutoinkaan havaittu kosteuteen viittaavia jälkiä.

Kuvat 221 ja 222. Wc-tilan 006 avauksessa R13 ei tehty merkittäviä välipohjaan liittyviä havaintoja.

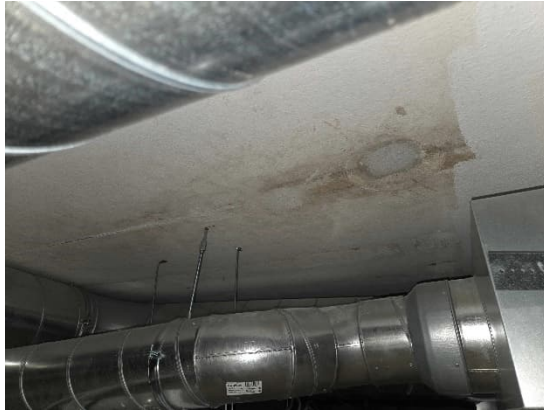
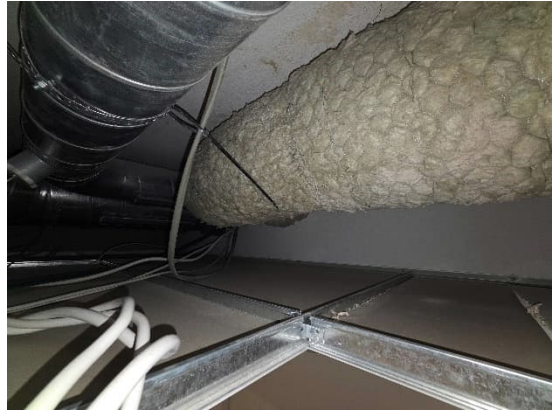
Luokkahuoneeseen 101 tehtiin avaus R7, koska saadun tiedon mukaan tilassa on ollut epäilyä sisäilman laadusta. Alakattolevyjä avattiin useammasta kohdasta. Välipohjan alapinnassa havaittiin kosteusjälkiä vanhan umpeen valetun läpiviennin vierellä sekä tippajälkiä laajalla alueella. Tippajälkien kohdalta kattotasoitteesta otettiin materiaalinäyte N18 mikrobianalyyysiin. Tasoitteessa ei todettu viljelyllä mikrobikasvustoa eikä suoramikroskopoinnilla sienikasvua. Alakaton takana havaittiin lisäksi päällystämättömällä mineraalivillalla eristetty ilmanvaihtokanava.

*Kuvat 223 ja 224. Luokan 101 avauksessa R6 välipohjalaatan alapinnassa havaittiin vanhoja kosteusjälkiä sekä pinnoittamattomalla mineraalivillalla eristetty ilmanvaihtokanava.*

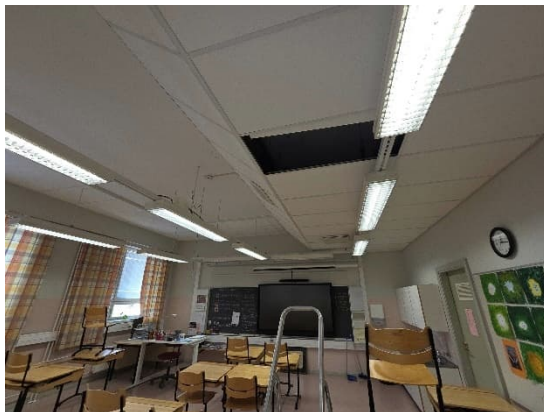
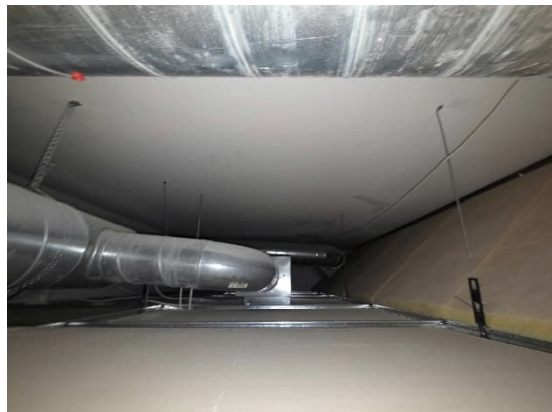
Luokkaan 305 tehtiin avaus R12 satunnaisesti valittuun kohtaan. Avauksen kautta virtasi runsaasti kylmää ilmaa huonetilan puolelle. Avauksen kautta ei tehty muita merkittäviä välipohjaan liittyviä havaintoja.

*Kuvat 225 ja 226. Luokan 305 avauksessa R12 ei tehty merkittäviä välipohjaan liittyviä havaintoja.*

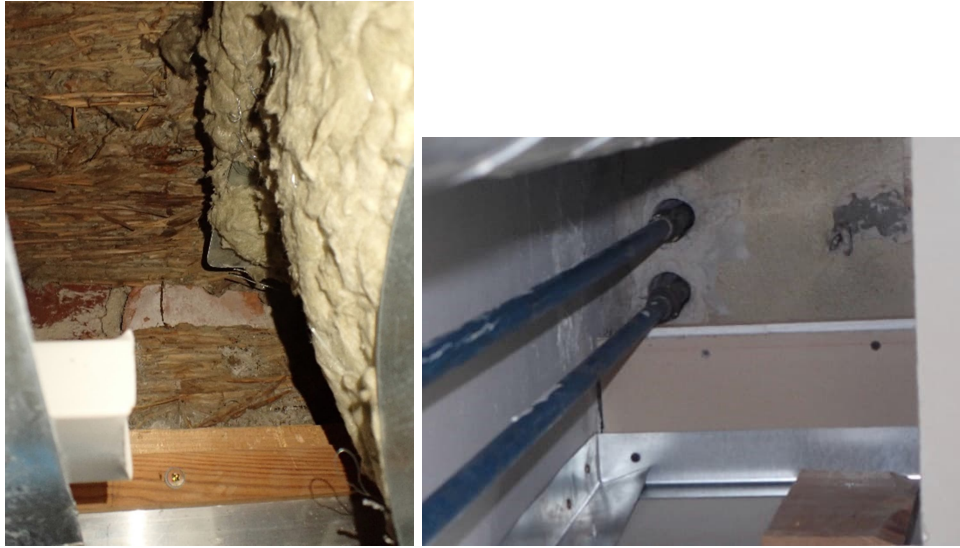
Välipohjiin liittyviä havaintoja tehtiin lisäksi kotelointien avausten kautta pukuhuoneen 040 avauksesta R70 sekä liikuntasalin varaston avauksista R29 ja R30. Kaikissa avauksissa todettiin joko epätiiveyttä välipohjan alapinnassa läpivientien kohdalla tai uusien läpivientien vierelle jäänyttä vanhaa välipohjan eristettä.

Kuvat 227 ja 228. Kotelointien sisällä näkyvää välipohjan järviruokoeristettä (liikuntasalin varaston avaus R30) ja epätiivit välipohjan läpiviennit (pukuhuoneen 040 avaus R70).

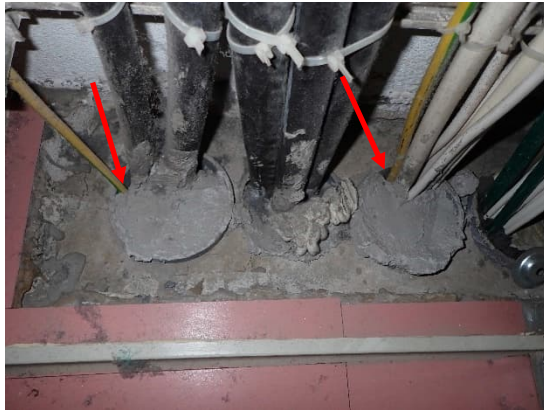
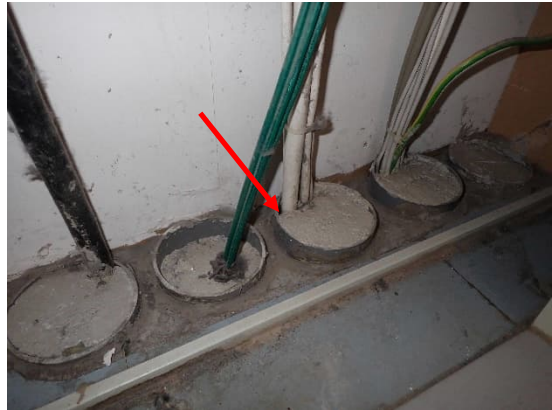
*Kuvat 229 ja 230. Sähkökeskusten läpivienneissä havaittiin usean keskuksen kohdalla epätiiveyttä.*

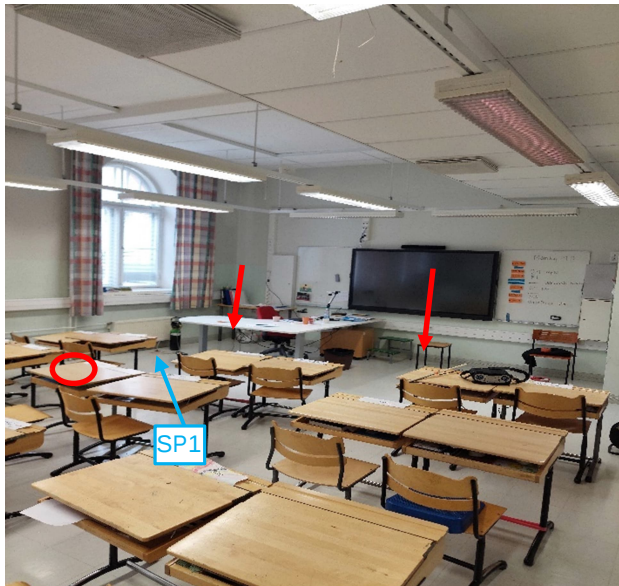
Merkkiainekoe MA5 tehtiin alkuperäisen osan luokkahuoneen 119 lattiaan (välipohja). Luokka oli normaali tilanteessa noin -1,5 Pa alipaineinen välipohjan eristetilaan nähden. Tutkittava alue alipaineistettiin merkkiainekoetta varten luokkahuoneen oveen asennettua erillistä alipaineistajaa (Blowerdoor) käyttäen noin 10 Pa alipaineiseksi välipohjan eristetilaan nähden. Alipaineistetussa tilanteessa välipohjan eristetilaan syötettiin kaasua 4 l/min noin 6 minuutin ajan. Merkkiaineikaasun leviäminen välipohjassa varmistettiin vuotoja toteamalla. Merkkiaineikaasun vuotoa todettiin seuraavasti (syöttöpiste ja havainnot on esitetty myös kuvassa 231):

- Huoneen ulkoseinän ja väliseinän kulma listan päältä (pistemäinen vuoto)
- Jalkalistan liitoskohdat (pistemäisiä vuotoja)
- Lämpöjohtojen välipohjan läpiviennit (merkittäviä vuotoja)
- Jalkalistojen päältä ja alta listaa raottamalla (merkittävää vuotoa)

Kuva 231. Luokan 119 merkkiainekokeessa MA5 havaitut ilmavuotopaikat ennen jalkalistan tiivistysten raottamista on merkitty punaisilla nuolilla ja ympyröillä (lämpöjohtojen läpivienti). Kaasun syöttöpiste (SP) on merkitty sinisellä nuolella.

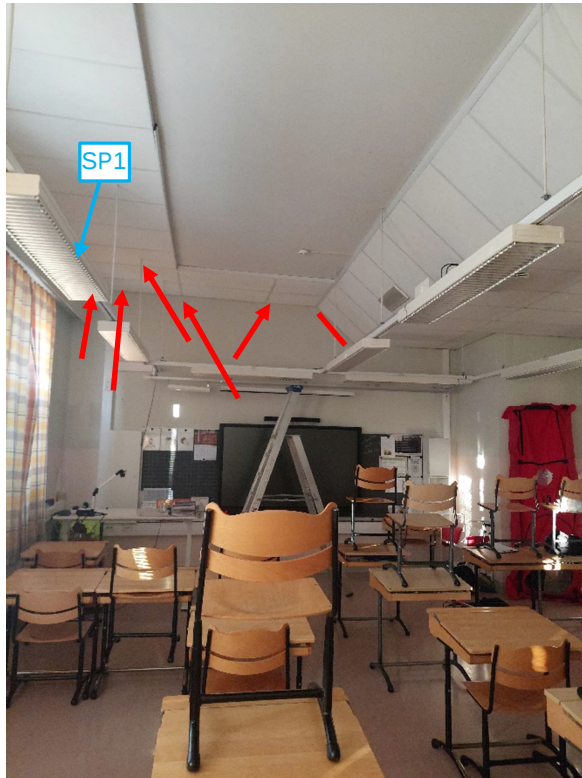
Merkkiainekoe MA6 tehtiin alkuperäisen osan luokkahuoneen 318 kattoon (välipohja). Merkkiainekokeessa kaasua laskettiin välipohjan eristetilaan yläpuolisen luokan 417 puolelta lattiaan poratun reiän kautta. Tutkittava huone alipaineistettiin merkkiainekoetta varten luokkahuoneen oveen asennettua erillistä alipaineistajaa (Blowerdoor) käyttäen noin 10 Pa alipaineiseksi ulkoilmaan nähden. Alipaineistetussa tilanteessa välipohjan eristetilaan syötettiin kaasua (SP1) 4 l/min noin 10 minuutin ajan. Merkkiaineikaasun leviäminen välipohjassa varmistettiin vuotoja toteamalla. Merkkiaineikaasun vuotoa todettiin seuraavasti (syöttöpiste ja havainnot on esitetty myös kuvassa 232):

- Levykaton ja ulkoseinän liittymä akustiikkalevyjen takaa (pistemäisiä vuotoja)
- Matalamman alaslaskun ja väliseinän liittymä (pistemäisiä vuotoja)
- Valokiskon kannattimien liitokset levykattoon (pistemäinen vuoto)

Kuva 232. Luokan 318 merkkiainekokeessa MA6 havaitut ilmapuotopaikat on merkitty punaisilla nuoleilla. Kaasun arvioitu syöttöpiste (SP) yläpuolisen luokan puolella on merkitty sinisellä nuolella.

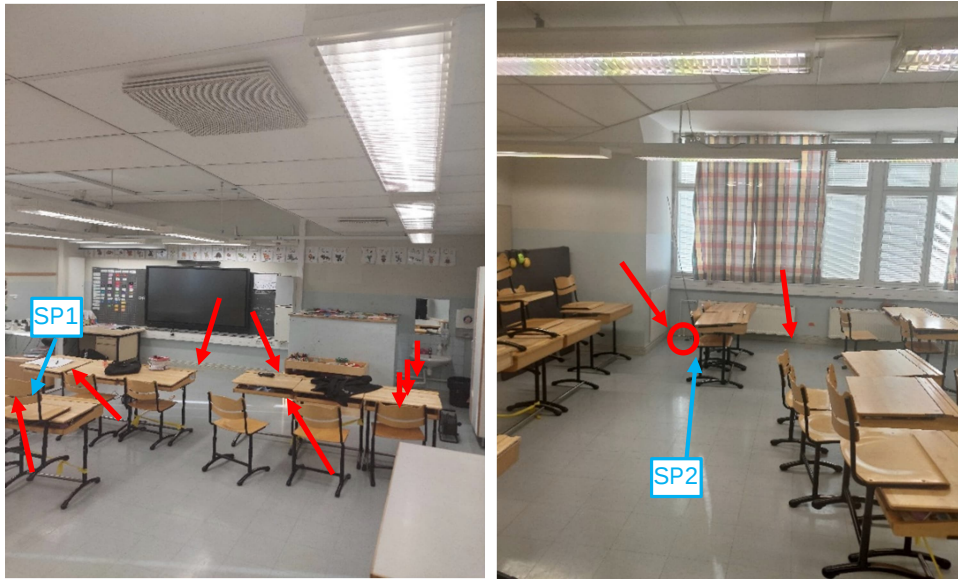
Merkkiainekoe MA7 tehtiin alkuperäisen osan luokkahuoneen 417 lattiaan (välipohja). Merkkiainekokeessa kaasua laskettiin välipohjan eristetilaan lattiaan porattujen reikien kautta. Tutkittava huone alipaineistettiin merkkiainekoetta varten luokkahuoneen oveen asennettavalla erillistä alipaineistajaa (Blowerdoor) käyttäen noin 10 Pa alipaineiseksi välipohjan eristetilaan nähden. Alipaineistetussa tilanteessa välipohjan eristetilaan syötettiin kaasua ensimmäisen syöttöpisteen kautta 4 l/min noin 5 minuutin ajan ja toisen syöttöpisteen kautta 4 l/min noin 4 minuutin ajan. Merkkiainekaasun leviäminen välipohjassa varmistettiin vuotoja toteamalla. Kaasu ei levinnyt syöttöpisteiden välillä. Merkkiainekaasun vuotoa todettiin seuraavasti (syöttöpisteet ja havainnot on esitetty myös kuvassa 233 - 234):

- Vuotoa paikoitellen jalkalistojen päältä (pistemäisiä vuotoja)
- Ulkoseinän ja väliseinän liittymästä jalkalistan päältä (pistemäisiä vuotoja)
- Käsienpesualtaan vieressä olevan hormin jalkalistan päältä (merkittävä vuoto)
- Lämpöjohtojen välipohjan läpivienti (merkittävä vuoto)
- Jalkalistan tiivistystä raottamalla vuotoa kaikista paikoista (merkittävä vuoto)

Kuvat 233 ja 234. Luokan 417 merkkiainekokeessa MA7 havaitut ilmavuotopaikat ennen jalkalistojen tiivistysten raottamista on merkitty punaisilla nuolilla ja ympyröillä (lämpöjohtojen läpivienti). Kaasun syöttöpisteet (SP) on merkitty sinisillä nuolilla.

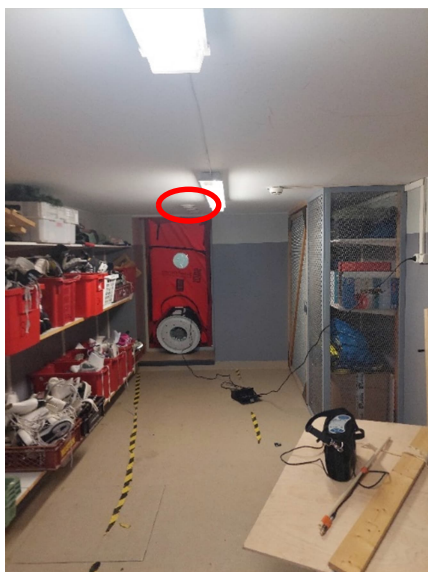
Merkkiainekoe MA11 tehtiin laajennusosan varastotilan 002 kattoon. Merkkiainekokeessa kaasua laskettiin välipohjan eristetilaan yläpuolisen luokan 101 välipohjaan poratun reiän kautta. Tutkittava varasto alipaineistettiin merkkiainekoetta varten varaston oveen asennettua erillistä alipaineistajaa (Blowerdoor) käyttäen noin 10 Pa alipaineiseksi ulkoilmaan nähden. Alipaineistetuissa tilanteissa välipohjan eristetilaan syötettiin kaasua 4 l/min noin 10 minuutin ajan. Merkkiainekaasun leviäminen välipohjassa varmistettiin vuotoja toteuttamalla. Merkkiainekaasun vuotoa todettiin seuraavasti (havainnot on esitetty myös kuvassa 235):

- Katossa olevien ilmanvaihdon poistoilmaventtiilien kohdalta (pistemäisiä vuotoja)

Kuva 235. Varaston 002 merkkiainekokeessa MA11 havaitut ilmavuotopaikat on merkitty punaisella ympyrällä. Kaasun syöttöpiste yläpuolisen tilan puolella on kuva-alueen ulkopuolella lähempänä huoneen ulkoseinää.

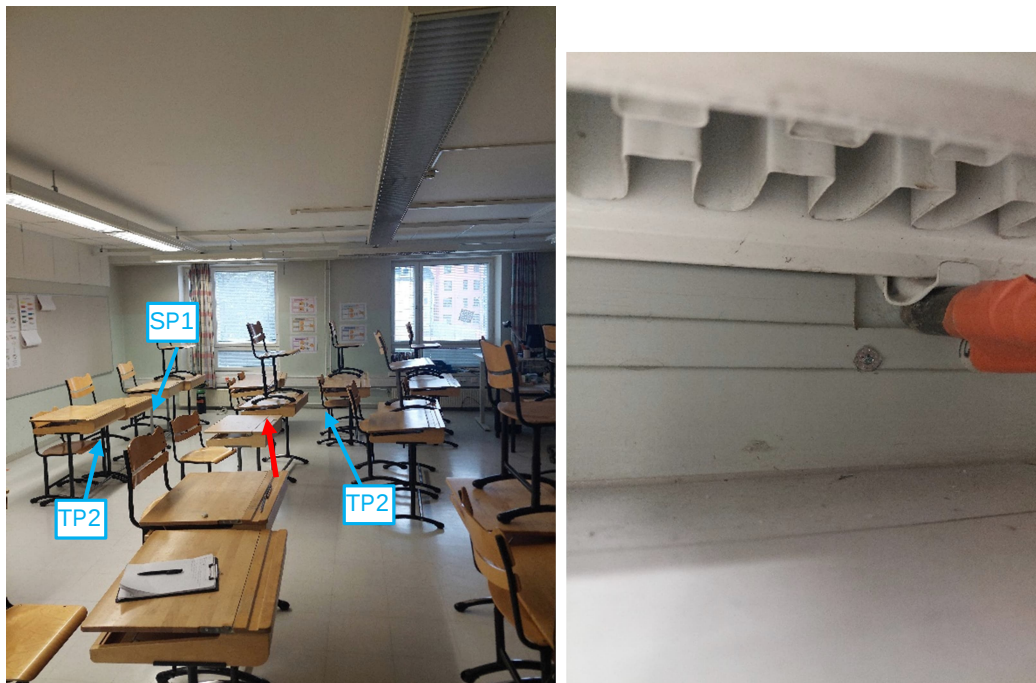
Merkkiainekoe MA12 tehtiin luokkahuoneen 101 välipohjaan (lattia). Merkkiainekokeessa kaasua laskettiin välipohjan eristetilaan lattian läpi porattujen reikien kautta. Tutkittava huone alipaineistettiin merkkiainekoetta varten luokkahuoneen oveen asennettua erillistä alipaineistajaa (Blowerdoor) käyttäen noin 10 Pa alipaineiseksi eristetilaan nähden. Alipaineistetussa tilanteessa välipohjan eristetilaan syötettiin kaasua 4 l/min noin 6 minuutin ajan. Merkkiainekaasun leviäminen välipohjassa varmistettiin vuotoja toteamalla sekä tarkastuspisteiden TP1 ja TP2 kautta. Merkkiainekaasun vuotoa todettiin seuraavasti (syöttöpiste, tarkastuspisteet ja havainnot on esitetty myös kuvissa 236 - 237):

- Ulkoseinällä olevan jalkalistan takaa kohdasta, jossa jalkalistaan oli tehty loveus patterin alakannaketta varten (pistemäinen, mutta merkittävä vuoto)
- Jalkalistojen tiivistystä raottamalla vuotoa kaikista paikoista (merkittävä vuoto)

Kuvat 236 ja 237. Luokan 101 merkkiainekokeessa MA12 havaittu ilmavuotopaikka ennen jalkalistojen tiivistysten raottamista on merkitty punaisilla nuolilla. Kaasun syöttöpiste (SP) ja tarkastuspisteet (TP) on merkitty sinisillä nuolilla. Oikeanpuoleisessa kuvassa on lähikuva vuotopaikasta.
