# Tutkimusselostus

Cygnaeus skola

Kosteus- ja sisäilmatekninen kuntotutkimus  
peruskorjausta varten

19.11.2025 – rev 1

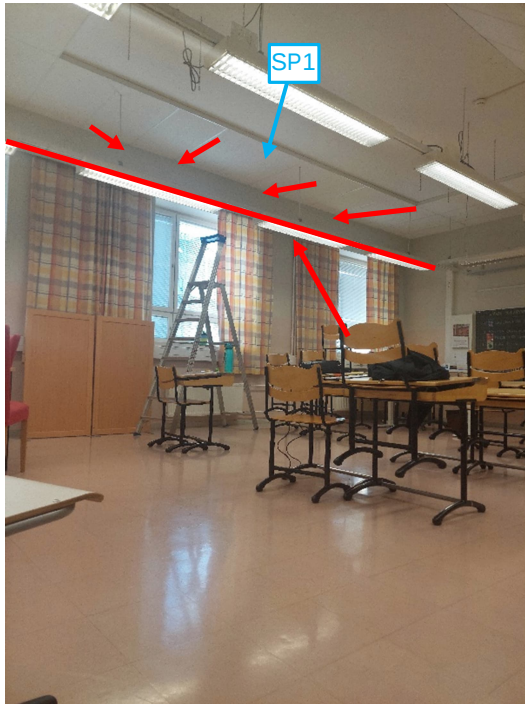
Merkkiainekoe MA8 tehtiin laajennusosan luokkahuoneen 305 kattoon (välipohja). Merkkiainekokeessa kaasua laskettiin välipohjan eristetilaan yläpuolisen luokan 403 lattiaan poratun reiän kautta. Tutkittava huone alipaineistettiin merkkiainekoetta varten luokkahuoneen oveen asennettua erillistä alipaineistajaa (Blowerdoor) käyttäen noin 10 Pa alipaineiseksi välipohjan eristetilaan nähden. Alipaineistetussa tilanteessa välipohjan eristetilaan syötettiin kaasua 4 l/min noin 6 minuutin ajan. Merkkiainekaasun leviäminen välipohjassa varmistettiin vuotoja toteamalla. Merkkiainekaasun vuotoa todettiin seuraavasti (syöttöpiste ja havainnot on esitetty myös kuvassa 238):

- Lämpöjohtojen välipohjan läpiviennit (merkittävä vuoto)
- Katon akustiikkalevyn ja verhokotelon liittymä (pistemäisiä vuotoja)
- Verhokotelon alalevyn ja otsapinnan liittymä (merkittävä vuoto)

Kuva 238. Merkkiainekokeessa MA8 havaitut ilmapuotopaikat on merkitty punaisilla nuolilla. Jatkuva vuotokohta on esitetty kuvassa punaisella viivalla. Kaasun arvioitu syöttöpiste yläpuolisen luokan puolella on merkitty sinisellä nuolella.

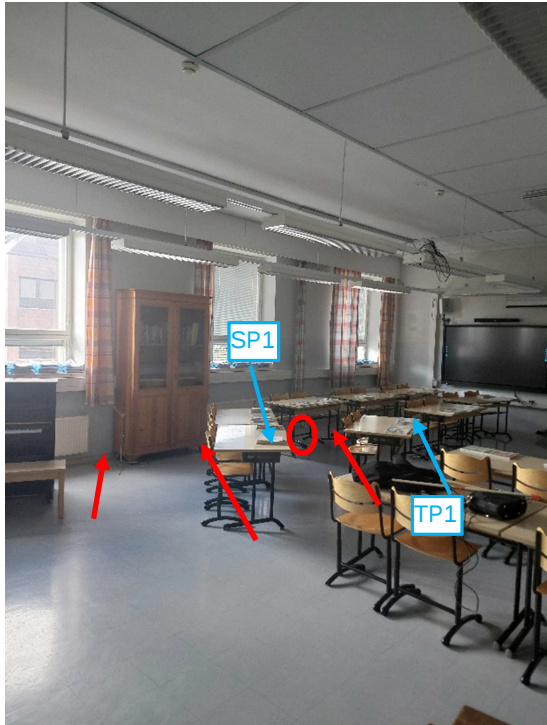
Merkkiainekoe MA9 tehtiin laajennusoan luokahuoneen 403 lattiaan (välipohja). Merkkiainekokeessa kaasua laskettiin välipohjan eristetilaan lattiaan porattujen reikien kautta. Tutkittava huone alipaineistettiin merkkiainekoetta varten luokahuoneen oveen asennettua erillistä alipaineistajaa (Blowerdoor) käyttäen noin 10 Pa alipaineiseksi eristetilaan nähden. Alipaineistetussa tilanteessa välipohjan eristetilaan syötettiin kaasua 4 l/min noin 7 minuutin ajan. Merkkiainekaasun leviäminen välipohjassa varmistettiin vuotoja toteamalla sekä tarkastuspisteen kautta. Merkkiainekaasun vuotoa todettiin seuraavasti (syöttöpiste ja tarkastuspiste sekä havainnot on esitetty myös kuvassa 239):

- Vuotoa lämpöjohtoon välipohjan läpiviennistä (merkittävä vuoto)
- Ulkoseinän jalkalistan alta ja päältä paikoitellen (pistemäisiä vuotoja)
- Jalkalistan tiivistystä raottamalla vuotoa kaikista paikoista (merkittävä vuoto)

Kuva 239. Merkkiainekokeessa MA9 havaitut ilmapuotopaikat ennen jalkalistojen raottamista on merkitty punaisilla nuolilla (lattia-seinä-liittymät) ja ympyröillä (lämpöjohtojen läpivienti). Kaasun syöttöpiste (SP) ja tarkastuspiste (TP) on merkitty sinisillä nuolilla.

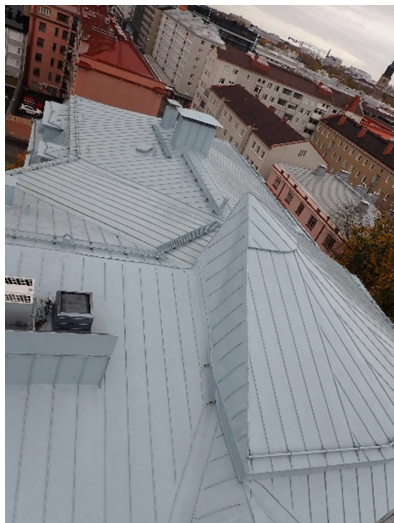
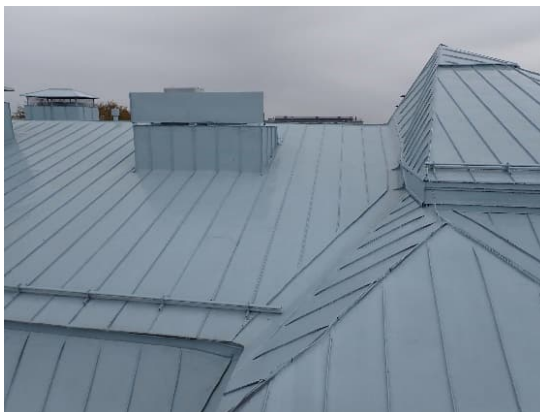
Rakennuksessa on peltikatto, joka on pinnoitettu vuonna 2023. Pinnoitetta on levitetty niin, että reunoilla on havaittavissa valumajälkiä. Pinnoitus oli yleisilmeeltään siisti, tarkemmassa tarkastelussa oli havaittavissa pinnoitteessa joitakin pieniä puutteita eli alueita, joissa pinnoitetta ei ollut tai se oli irronnut.

Kuvat 240 ja 241. Rakennuksen peltikatteet on pinnoitettu. Vesikatteen yleisilme oli siisti.

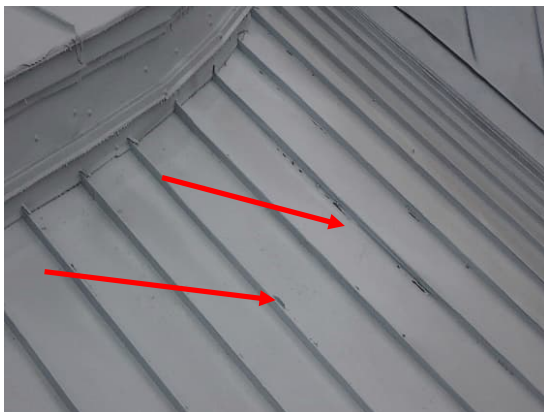
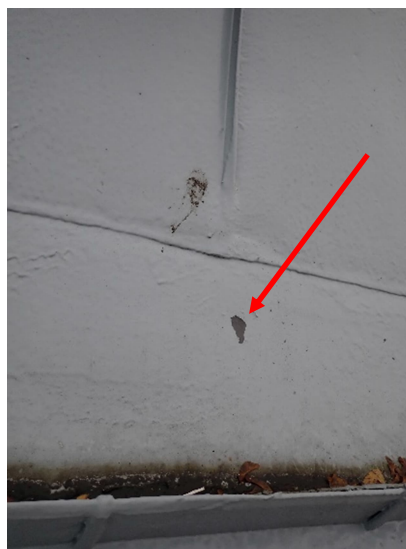
Kuvat 242 ja 243. Peltikatteen pinnoituksessa oli havaittavissa joitakin pieniä alueita, joista pinnoite on irronnut.

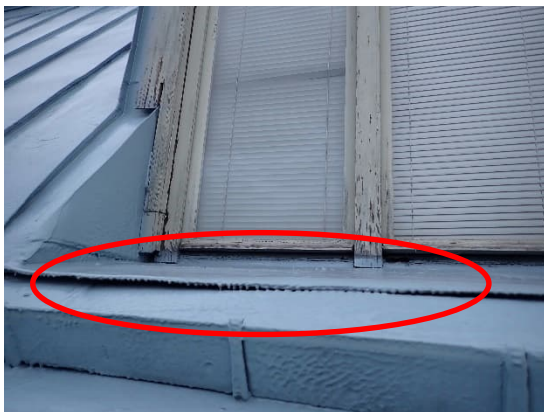
Kuva 244. Peltikatteen pinnoituksen valumaa ikkunan alapuolella.

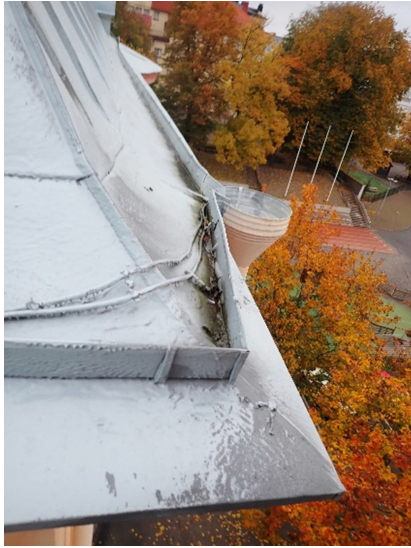
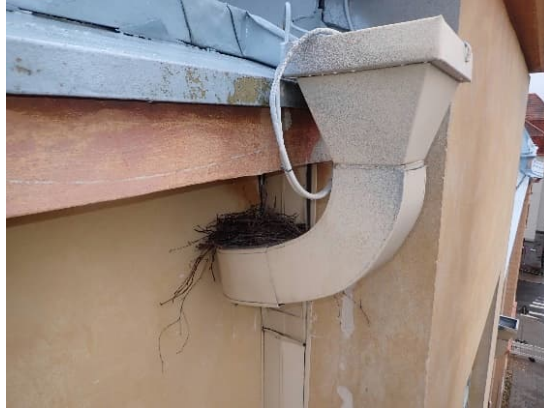
Katolla oli jalkarännit ja ulkopuoliset syöksytorvet. Joidenkin syöksytorvien saumauksia oli auennut. Katolla jalkaränneissä oli saattolämmityskaapelointi, joka jatkui syöksytorviin. Vanhassa osassa oli rungon ulkopuoliset pyöreät syöksytorvet ja laajennusosalla oli ns. sisäänvedetyt kantikkaat syöksytorvet ulkoseinärakenteen sisällä.

Kuvat 245 ja 246. Alkuperäisessä osassa on pyöreät rungon ulkopuoliset syöksytorvet ja laajennusosalla kantikkaat seinän sisään vedetyt syöksytorvet. Syöksytorvissa on saattokaapelointi.

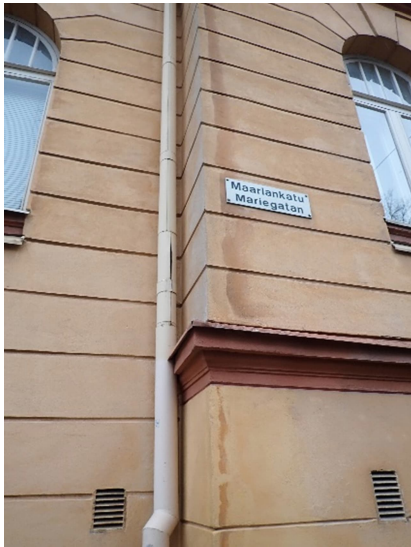
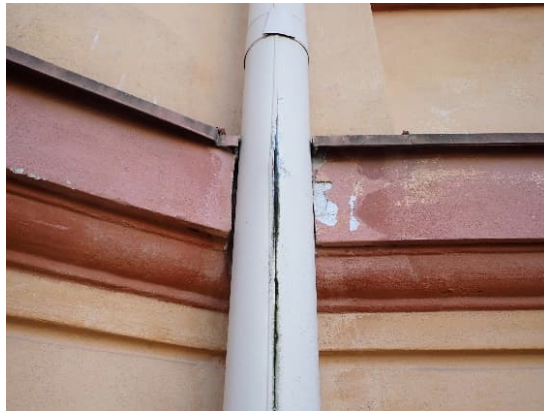
Kuvat 247 ja 248. Syöksytorvien saumat olivat paikoin auenneet.

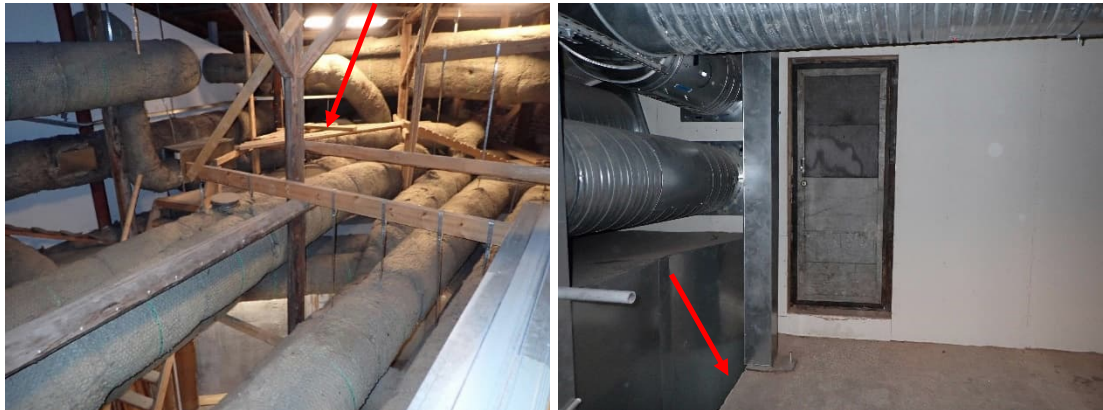
Kulku ullakkotilaan 413 tapahtuu neljännen kerroksen käytävältä 412. Kulku ullakkotilaan 503 tapahtuu ullakolta 413 puisten portaiden ja kulkusilltojen avulla. Kulkusillat kulkevat korkealla tilassa 413 ja niistä puuttuu kaiteet. Kulku ullakkotilaan 503 tapahtuu ilmanvaihtokonehuoneeseen 410 kautta. Kulkureitiltä on vapaapudotus ilmanvaihtokonehuoneeseen 413a, ja reitiltä puuttuvat kaiteet.

Kuvat 249 ja 250. Vasemmanpuoleisessa kuvassa on kulkusilltaa korkealla ullakkotilassa 413, sillalta puuttuu kaiteet. Oikeanpuoleisessa kuvassa on ullakkotilan 501 oviaukko, ovelle vievältä tasanteelta on pudotus ilmanvaihtokonehuoneeseen 413a, tasanteelta puuttuu kaide.

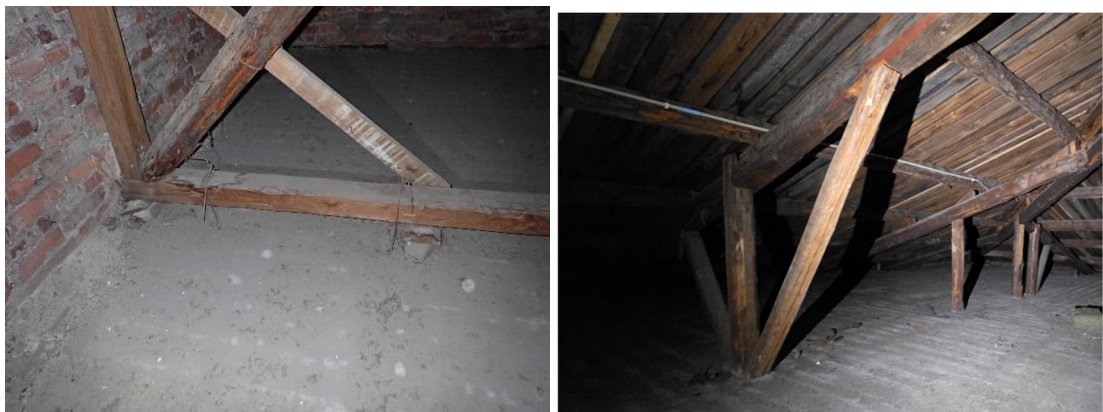
Kaikissa ullakkotiloissa on betoniset palopermannot. Tiloissa on osin avointa ullakkotilaa ja osin tilat ovat hyvin täynnä mineraalivillaeristeisiä ilmanvaihtokanavia. Kanavien vuoksi ullakkotiloja ei saatu tarkastettua kattavasti. Vesikattojen puurakenteet lähtevät pääosin palopermannon päältä. Tilassa 503 puurakenteet lähtevät palopermannon sisältä. Palopermannon päällä olevissa puuosissa ei pistokokein tehdyssä tarkastuksessa todettu lahoa. Tilan 503 palopermannossa on muutamia laudoituksilla peitetyjä syvennyksiä, jotka olivat täynnä betoni- ja tiilijätettä. Yläpohjan läpivientien vierellä näkyi paikoin kevytsorabetonia.

Kuvat 251 ja 252. Vesikaton puurakenteet lähtevät pääosin palopermannon päältä, mutta tilassa 503 ne lähtevät betonirakenteen sisältä (oikeanpuoleinen kuva).

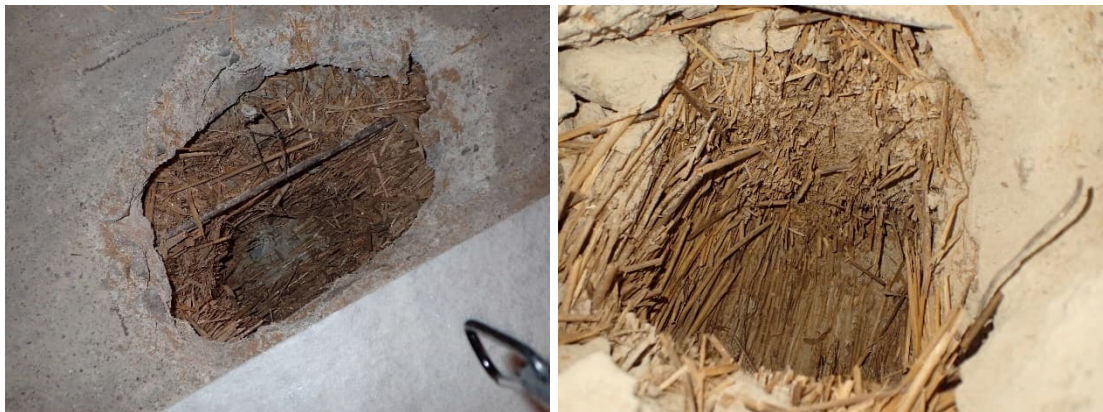
Alkuperäisen osan ullakon 413 yläpohjan avaus R56 oli tilan keskivaiheilla oleva aiemman tutkimuksen aikaan tehty avaus ja avaus R57 tehtiin ulkoseinän lähistölle. Avauksissa ei tehty erityisiä havaintoja. Yläpohjan eristeen alapinnasta otettiin kummastakin kohdasta materiaalinäytteet mikrobianalyysiin (näytteet N34 ja N35). Keskialueelta otetussa näytteessä N34 ei todettu mikrobikasvustoa. Ulkoseinän lähistöltä otetussa näytteessä N35 todettiin sienikasvustoa, runsaasti elinkykyisiä sieni-itiöitä ja kohtalaisia määriä kosteusvaurioon viittaavia aktinomykeettejä.

*Kuvat 259 ja 260. Alkuperäisen osan yläpohjan avaukset R56 ja R57.*

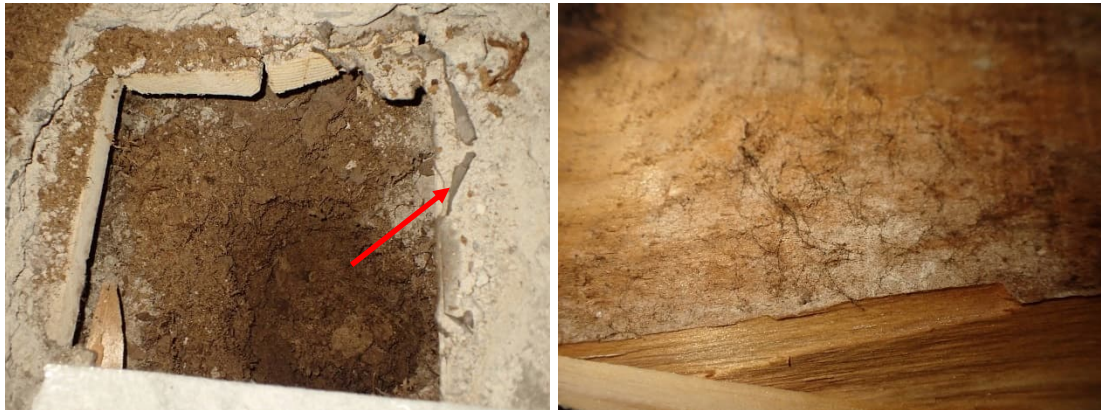
Laajennusosan ullakon 501 avaukset tehtiin eri puolille pihanpuoleista osuutta (avaukset R58 ja R59). Avauskohdassa R59 muottilautoissa havaittiin tummia pilkkuja ja rihmastoja. Kummastakin avauksesta otettiin turve-eristeestä materiaalinäytteet mikrobianalyysiin (näytteet N36 ja N37). Kummassakaan näytteessä ei todettu mikrobikasvustoa. Laajennusosan yläpohjan tervapaperista otettiin asbesti- ja PAH-näytteet (A4 ja PAH1). Tervapaperi ei sisältänyt asbestia, mutta se sisälsi PAH-yhdisteitä.

Kuvat 261 ja 262. Laajennusosan yläpohjan avaus R59, jossa muottilaudassa havaittiin tummia pisteitä ja tummaa rihmastoa. Yläpohjan tervapaperi (nuoli) ei sisältänyt asbestia, mutta se sisälsi PAH-yhdisteitä.

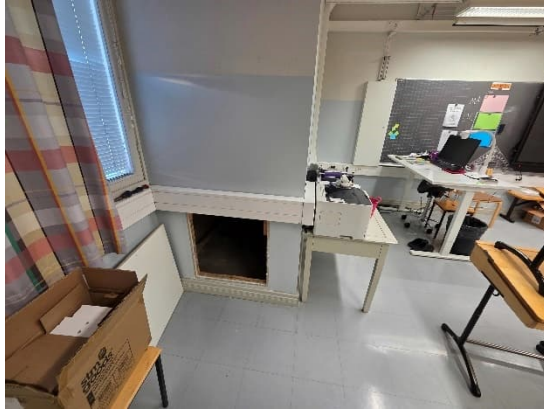
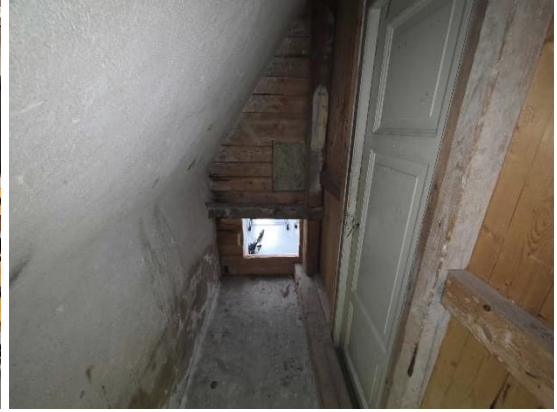
Sivuvinttien vanhan ovet on levytetty umpeen huonetilojen puolelta, ja kulku vintteihin tapahtuu uusien ruuveille kiinnitettyjen luukkujen kautta. Luukut olivat merkkisavulla tarkasteltuna tiiviitä.

*Kuvat 263 ja 264. Sivuvintin nykyinen kulkuluukku ja huonetilan puolelta ummistettu vanha ovi.*

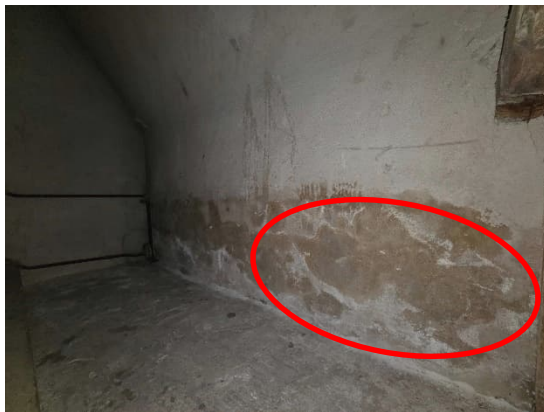
Luokan 417 toisen sivuvintin ulkoseinän alaosassa havaittiin laajat kosteusjäljet ja koholla olevia arvoja pintakosteusilmaisimella osalla kosteusjälkien aluetta. Kosteusjälkiä havaittiin myös muiden sivuvinttien kohdalla seuraavasti: luokan 417 ullakonpuoleisen sivuvintin ulkoseinässä, luokan 418 isomman sivuvintin kulkuluukun edustalla lattialla, väliseinän alaosassa havaittiin tällä kohdalla myös hieman lahoa sekä luokan 419 pienemmän sivuvintin kulkuaukon edustalla lattiassa ja väliseinässä. Näissä kohdilla ei todettu koholla olevia arvoja pintakosteusilmaisimella eikä piikkikosteusmittarilla.

*Kuvat 265 ja 266. Luokahuoneen 417 sivuvinttien ulkoseinässä oli kosteusjälkiä. Soikion alueella todettiin koholla olevia pintakosteusilmaisimen arvoja.*

Mittaukset MP8 ja MP9 tehtiin tiilirakenteiseen osaan. Kohdassa, jossa pintakosteusilmaisimen arvot olivat selkeästi koholla, todettiin myös rakenteessa korkeaa suhteellista kosteutta (mittapiste MP9). Vertailumittauskohdassa, jossa pintakosteusilmaisimen arvot olivat matalat, todettiin kuitenkin koholla olevaa suhteellista kosteutta rakenteen pinnassa ja syvemällä rakenteessa selkeästi korkeaa suhteellista kosteutta (MP8).

Mittaukset MP10 ja MP11 tehtiin tiilirakenteisen seinän yläpuolella olevaan puurunkoiseen, turve-eristeeseen seinään kahdelle eri korkeudelle. Matalammalle tehdyssä mittauksessa suhteellinen kosteus oli korkea ja hieman korkeammalla tehdyssä mittauksessa koholla. Sivuvintin sisäilman kosteussisältö oli myös koholla ulkoilman kosteussisältöön nähden.

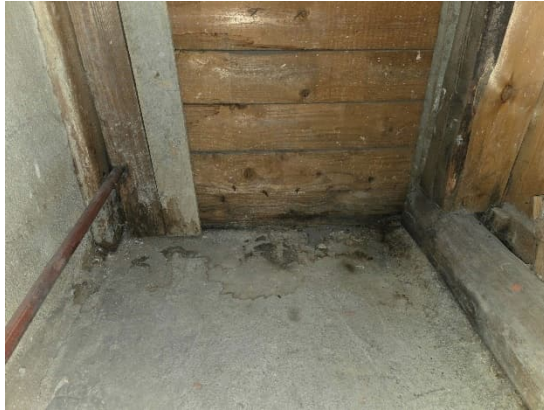
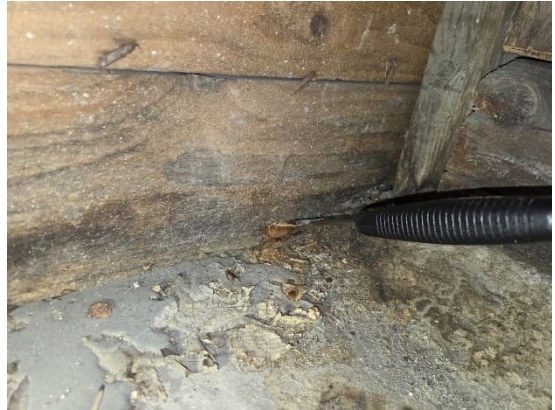
Kuvat 267 ja 268. Vanhoja kosteusjälkiä ja puurakenteen lahoa luokahuoneen 418 isomman sivuvintin kulkuaukon edustalla.

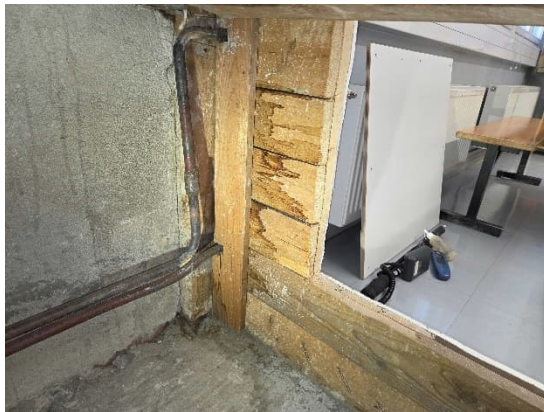
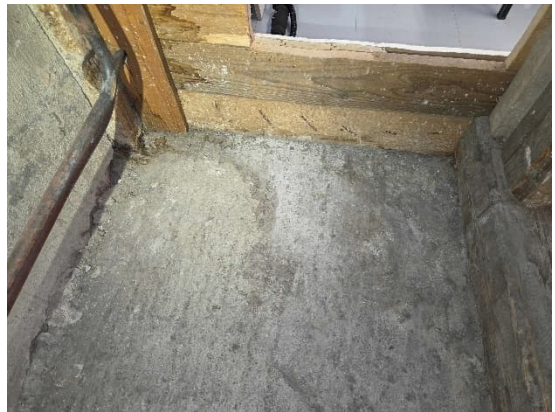
Kuvat 269 ja 270. Vanhoja kosteusjälkiä luokahuoneen 419 pienemmän sivuvintin kulkuaukon edustalla.

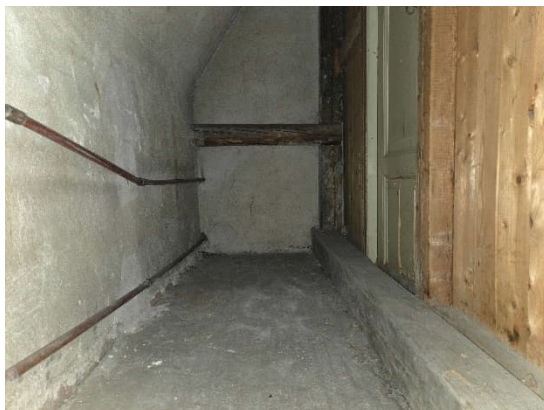
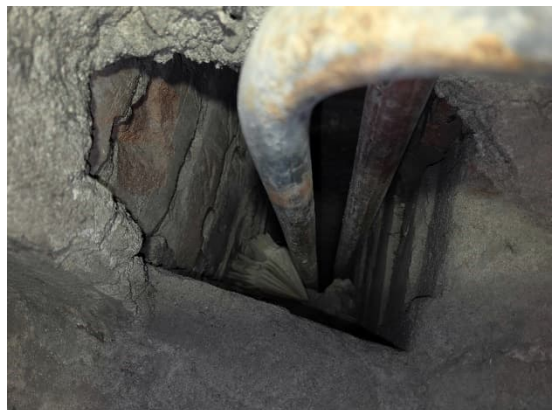
Sivuvinttien ulkoseinillä kulkee vanhoja eristämättömiä lämpöjohtoja. Lämpöjohdot menevät seinien läpi ja rakenteiden sisällä oleviin putkihormeihin. Läpivientien ja hormien kohdalla havaittiin paikoin ilmavirtauksia rakenteista vinttitilojen puolelle.

Kuvat 271 ja 272. Sivuvinteissä on vanhoja lämpöjohtoja ja avonaisia hormoneja rakenteissa.

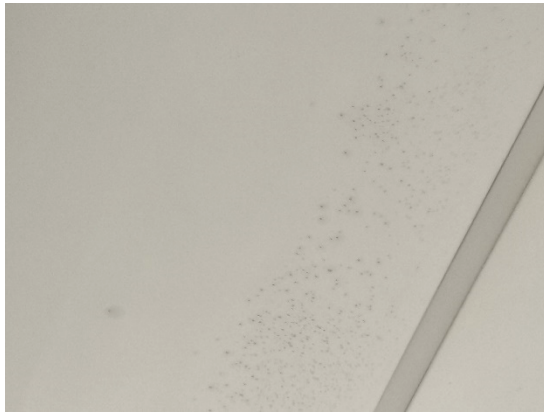
Kuvat 273 ja 274. Luokan 417 alakaton avaus R8 tehtiin kohtaan, jossa alakattolevyn alapinnassa havaittiin runsaasti mustia pisteitä. Alakaton takana olevassa kipsilevykatoissa ei havaittu kosteusjälkiä.

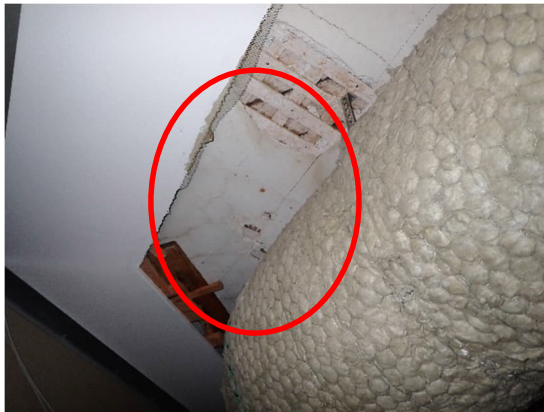
Kuvat 275 ja 276. Luokan 417 alakaton avaus R9 tehtiin laajalle alalle huoneen alakattoon. Alkuperäisen yläpohjan todettiin olevan hyvin epätiivis ilmanvaihtoasennusten kohdalla. Vanhassa rappauspinnassa havaittiin kosteusjälkiä (soikio).

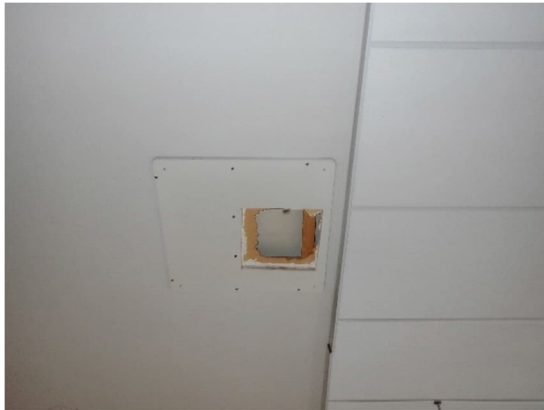
*Kuva 277. Luokan 417 kiinteän alakaton kohdalla oli kaksi ruuvein ja liimalla kiinnitettyä levyä, joista toiseen tehtiin avaus R53. Levyn takana oli ehjää alkuperäistä rappausa.*

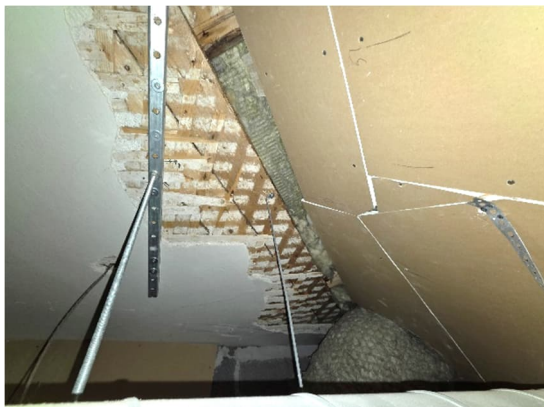
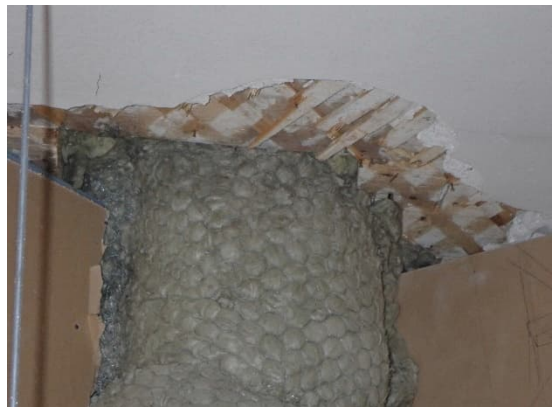
Inva-wc:n 416a alakattoa ja yläpohjaa avattiin ulkoseinän viereltä vinon katon osalta, avaus R10. Kattoa avattiin, koska tilassa aistittiin mikrobiperäistä hajua ja viereisen aulan 415 puolella oli vuonna 2012 tapahtunut vesikaton vuoto. Alalakaton takana aistittiin mikrobiperäistä hajua. Osa yläpohjasta oli alkuperäistä rapattua pintaa ja vino-osa oli kipsilevytettyä pintaa. Rappauksen kohdalle tehty läpivihti ja liittymä vinoon osaan olivat epätiivittä, näistä kohdista näkyi paikoin yläpohjan mineraalivillaeristettä. Rakenneliittymistä virtasi huomattavasti ilmaa painesuhteiden vaihtelun mukaan joko wc-tilan tai rakenteen suuntaan. Vinon osan uusittua rakennetta avattiin, ja todettiin, että rakenteessa on mineraalivillaeriste, mutta ei höyrynsulkua. Ilmavirran mukana tuli mikrobiperäistä hajua. Mineraalivillaeristeestä otettiin materiaalinäyte mikrobianalyysiin (näyte N38). Mineraalivillassa ei todettu mikrobikasvustoa. Analyysivastaus on liitteessä 6.

*Kuvat 278 ja 279. Wc-tilan 416a avauksessa R10 alaslaskun yläpuolella yläpohjan läpiviennit ja rakenneliittymät olivat epätiivittä.*

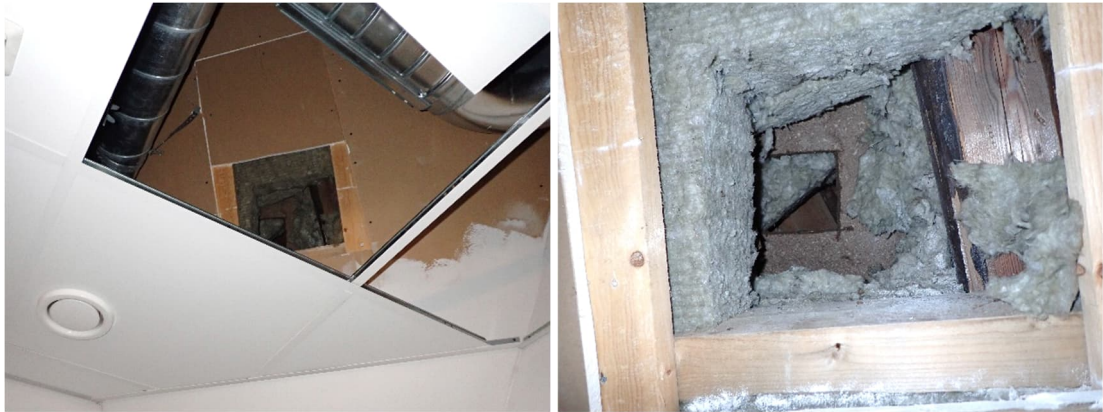
*Kuvat 280 ja 281. Rakenneavaus R10. Wc-tilan 416a vinoa yläpohjaa avattiin ja rakenteessa on mineraalivillaa, mutta ei höyrynsulkua.*

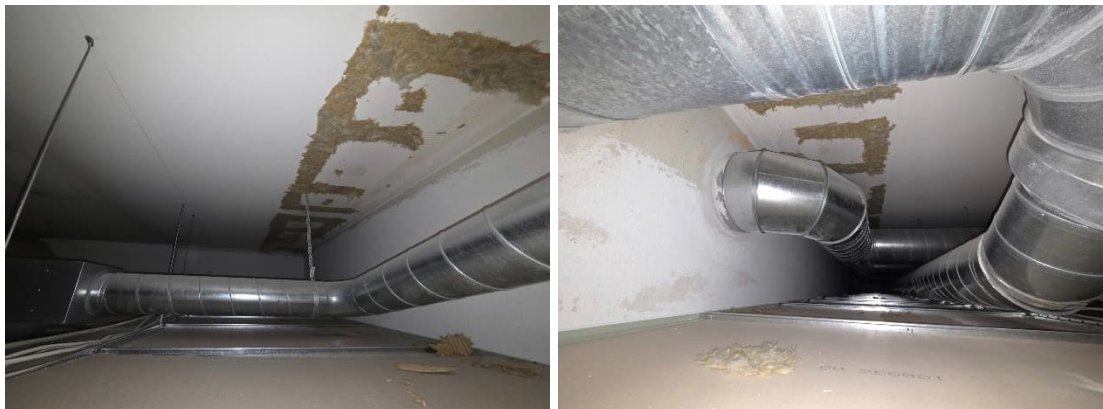
Avaus R11 tehtiin neljännen kerroksen luokahuoneeseen 403 sattumanvaraiseen kohtaan. Avauksen kautta havaittiin ilmapirtaa alaslaskun yläpuolelta huoneilman puolelle. Alakaton takana havaittiin jälkiä todennäköisesti vanhojen yläpohjan pintaan liimattujen akustiikkalevyjen poistosta ja kattopinnassa havaittiin mineraalivillajäämiä.

*Kuvat 282 ja 283. Luokan 403 avauksessa R11 alaslaskun yläpuolella katossa havaittiin jälkiä ja mineraalivillajäämiä, jotka viittaavat vanhojen yläpohjaan liimattujen akustiikkalevyjen poistoon.*

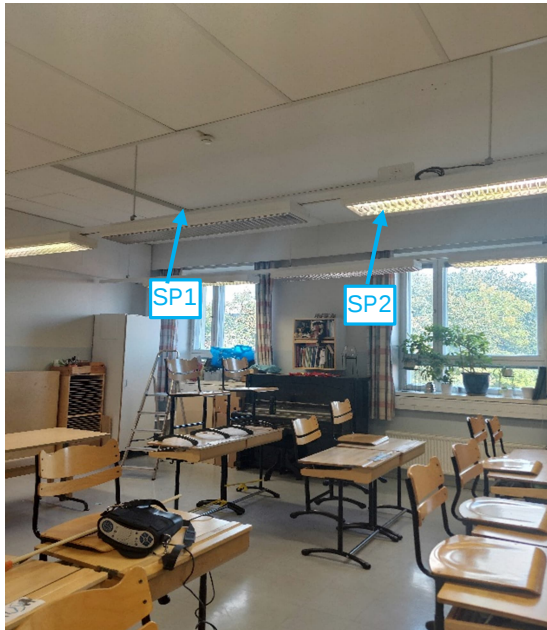
Merkkiainekoe MA10 tehtiin luokkahuoneen 401 yläpohjaan. Kaasua laskettiin ullakotilan puolelta yläpohjan eristetilaan palopörmän läpi eristetilaan porattujen reikien kautta kahdesta kohdasta. Tutkittava huone alipaineistettiin merkkiainekoetta varten luokkahuoneen oveen asennettavalla erillisellä alipaineistajalla (Blowerdoor) noin 15 Pa alipaineiseksi ulkoilmaan nähden. Alipaineistetuksessa yläpohjan eristetilaan syötettiin kaasua syöttöpisteestä SP1 4 l/min noin 15 minuutin ajan ja syöttöpisteestä SP2 4 l/min noin 10 minuutin ajan. Syöttöpisteiden sijainnit on esitetty kuvassa 285.

- Yläpohjasta ei todettu vuotoa.

Kuva 285. Luokan 401 merkkiainekokeen MA10 kaasun syöttöpisteiden suuntaa antavat sijainnit ullakon puolella on merkitty sinisellä nuolella. Yläpohjasta ei todettu ilmavuotoa.

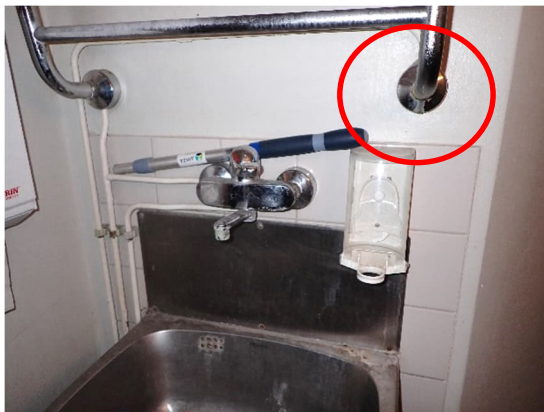
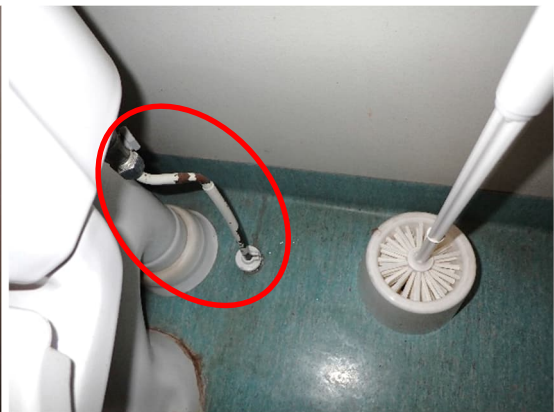
Ensimmäisen kerroksen varaston 116 takana sijaitsevan wc:n wc-istuimen vesijohdossa ja siivouskomeron 411 räätipatterissa havaittiin vesivuodot, joista ilmoitettiin kiinteistönhoitajalle.

Kuva 288 ja 289. Siivouskomeron 411 vuotava räätipatteri ja wc-tilan vuotava vesijohto.

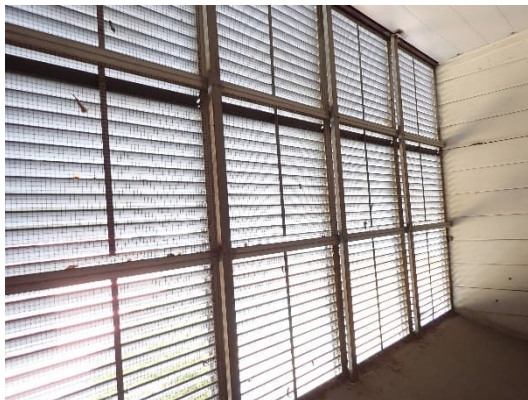
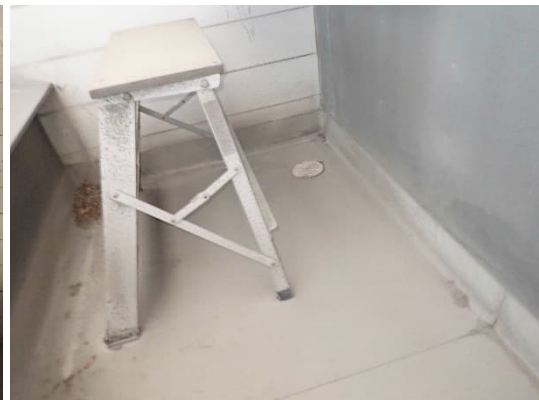
ulkoilmakammioon on kulkeutunut lunta niin paljon, että se on sulaessaan kastellut konehuoneen lattiaa merkittävästi. Nyt tehdyn tutkimuksen yhteydessä havaittiin, että konehuoneen lattia on märkä ulkoilmakammion läheisyydessä. Havaintojen mukaan kammion lattian kallistukset eivät johda kammion pohjalle kerääntyvää sade- tai sulamisvettä riittävästi kammion nurkassa olevaan kaivoon, vaan vettä lammikoituu konehuoneen ulkoseinän vierustalle. Ulkoilmakammion ja konehuoneen lattian muovimattojen saumojen todettiin olevan epätiiviitä. Kammion puolella muovimaton ylösnosto oli myös irti alustasta muutamasta kohdasta.

*Kuvat 292 ja 293. Yleiskuvat ulkoilmasäleiköstä ulkoilmakammion sisäpuolelta ja ulkoilmakammion pohjalta. Ulkoilmasäleikkö on tavanomainen harvalamellisäleikkö ja kammio on varustettu viemäröinnillä. Lattiasaavutusten kosteuskätkien perusteella, kammioon kertyvä vesi ei ohjautu tehokkaasti lattiakaivolle.*

**Toimenpide-ehdotukset:** Suosittelemme uusimaan ilmanvaihto-, tulo- ja poistoilmakoneet peruskorjauksen yhteydessä. Samalla konehuoneiden lattioiden muovimatto tulee uusia, konehuoneen 410 ulkoilmakammioon rajautuva ulkoseinä, lattiarakenne ulkoilmakammion viereltä ja ulkoilmakammion lattiarakenne korjata kosteusvaurioiden ja puutteellisten kaatojen vuoksi sekä poistaa kuitulähteet kammion ulkoseinältä. Ulkoilmanotto tulee varustaa lumisuojaalla. Ennen peruskorjausta suosittelemme parantamaan koneiden ulkoilman suodatinosien tiiveyttä ja puhdistamaan sisäosat huoltotoimenpiteinä, sekä väliaikaisesti tiivistämään ulkoilmakammion elementtirakenteiden saumat ja liittymät siten, ettei niistä vapaudu mineraalikuittuja. Lisäksi ulkoilmakammion lattian vesitiiveys tulee korjata ja varmistaa viemäröinnin toimivuus.

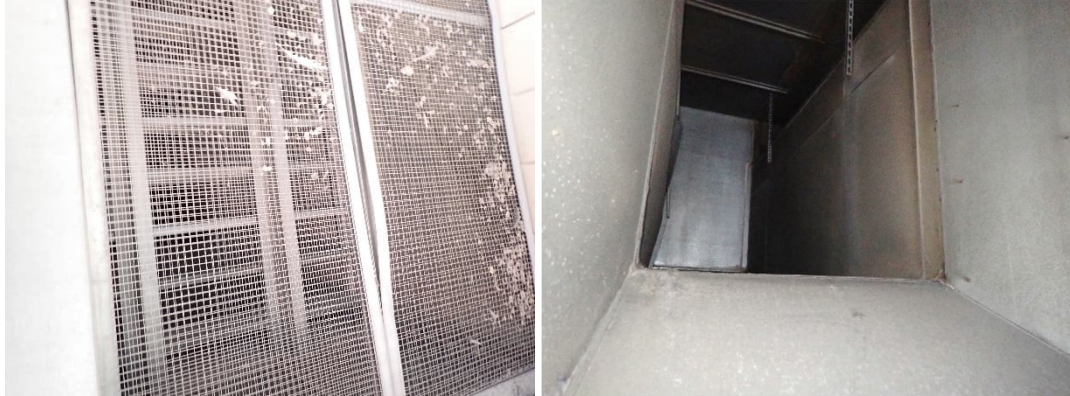
Kuvat 297 ja 298. Yleiskuvat ulkoilman otosta (yhteisen ulkoilmakammion sisällä) ja ulkoilmakanavasta. Kiinteistöhuollolta saatujen tietojen perusteella ulkoilman otossa on ennen käytetty ulkoilman esisuodatinta, mutta siitä on luovuttu sen aiheuttaman virtausvastuksen takia (heikentänyt tuloilmavirtausta), lisäksi esisuodatin tukkeutui usein talvella lumesta. Sama koski myös muita tuloilmakoneita.

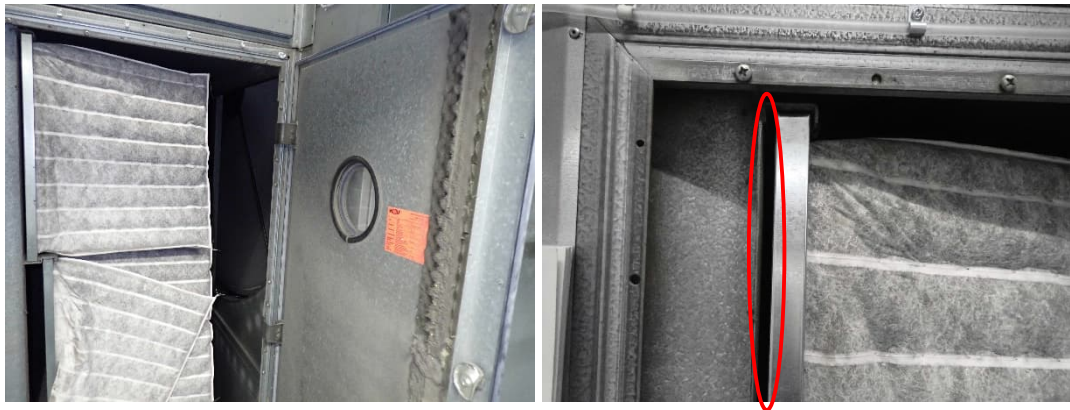
Kuvat 299 ja 300. Yleiskuvat ulkoilman suodatinosasta. Suodattimet eivät asetu täysin tiiviisti asennuskehikseen nähden.

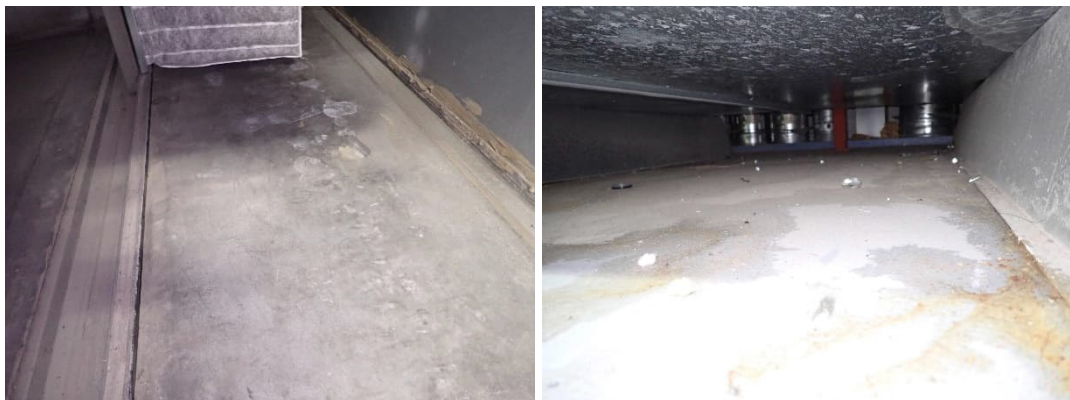
Kuvat 301 ja 302. Yleiskuvat tuloilman suodatinosan pohjalta ja koneen alapuolisesta lattiasta. Suodatin osan pohjalla ja lattialla havaittiin hieman vanhoja kosteuden aiheuttamia jälkiä.

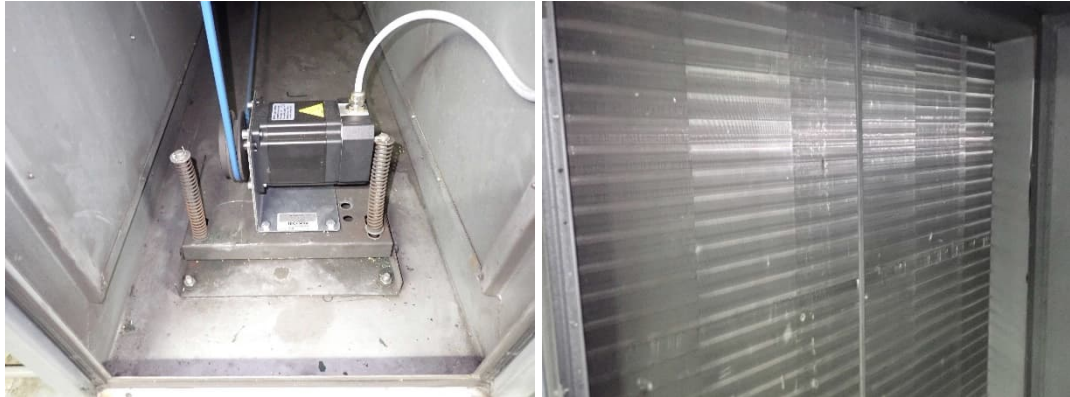
Kuvat 303 ja 304. Yleiskuvat LTO:n moottorista, joka on ilmanvaihtokoneeseen jälkikäteen uusittu, sekä lämmityspatterista, joka oli silmämääräisesti tarkastelun perusteella puhdas ja hyväkuntoinen.

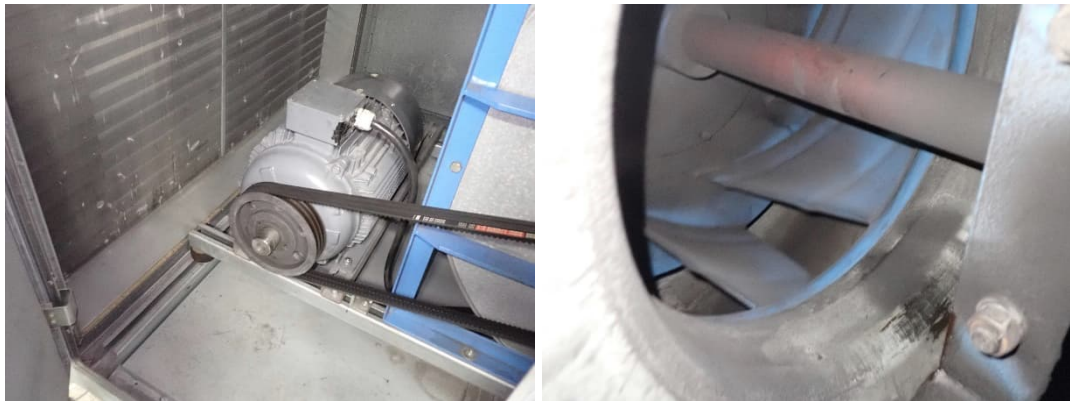
Kuvat 305 ja 306. Yleiskuvat tuloilmapuhaltimen moottorista ja tuloilmapuhaltimen siivistä. Osat olivat silmämääräisen tarkastelun perusteella tyydyttävässä kunnossa, eikä merkittävää likaantumista havaittu. Vastaavat havainnot tehtiin poistopuhaltimen ja sen moottorin osalta.

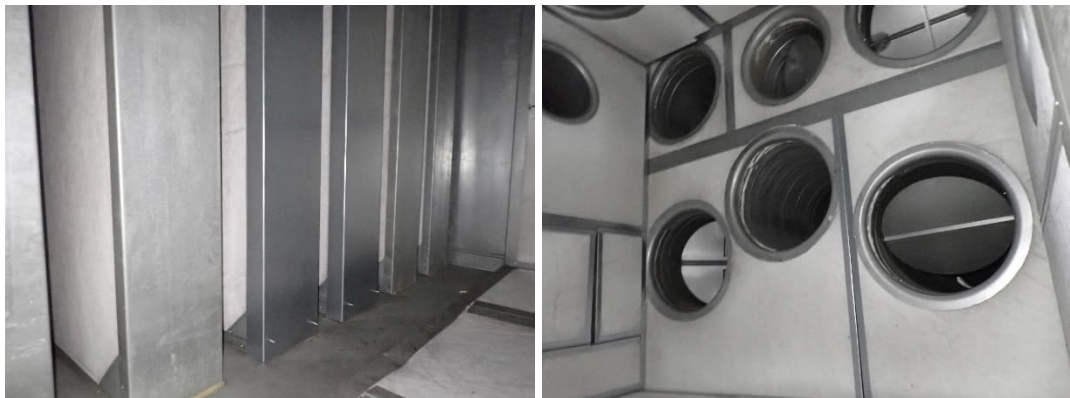
Kuvat 307 ja 308. Yleiskuvat äänenvaimennusosan äänenvaimennuskaseteista ja tuloilmakammion äänenvaimennuksista. Osat olivat hyväkuntoiset ja puhtaat. Silmämääräisen arvion perusteella äänenvaimennusmateriaalit eivät ole alkuperäiset.

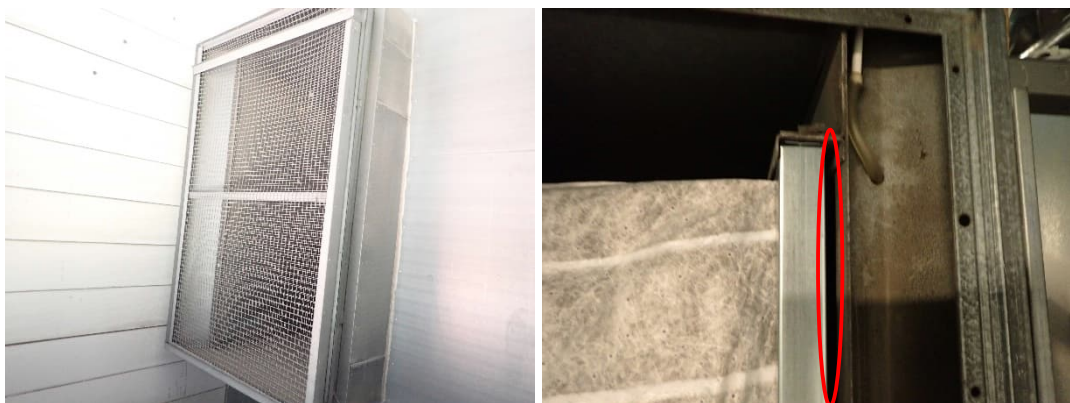
Kuvat 315 ja 316. Yleiskuvat ulkoilman otosta (ulkoilmakammion sisällä, yhteinen koneilla TK11 ja TK12) ja ulkoilmasuodattimesta. Tuloilmasuodatin ei asetu täysin tiiviisti suodatinkehykseen nähden.

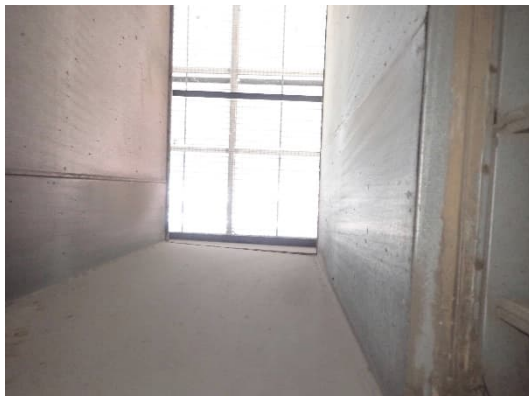
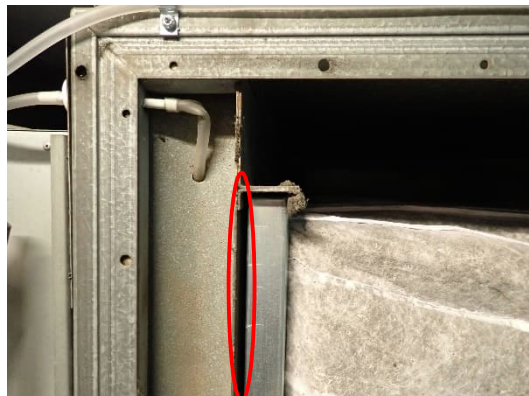
Kuvat 321 ja 322. Yleiskuvat ulkoilmakanavan sisästä ja ulkoilmasuodattimesta. Tuloilmasuodatin ei asetu täysin tiiviisti suodatinkehukseen nähden.

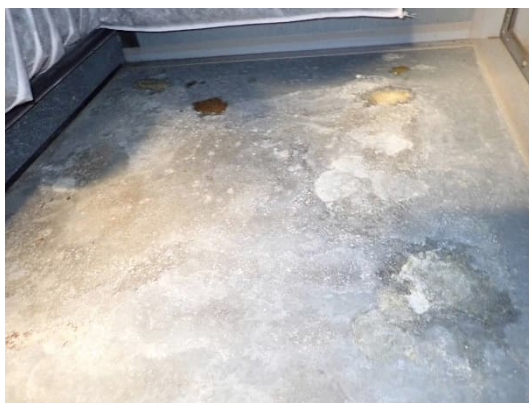
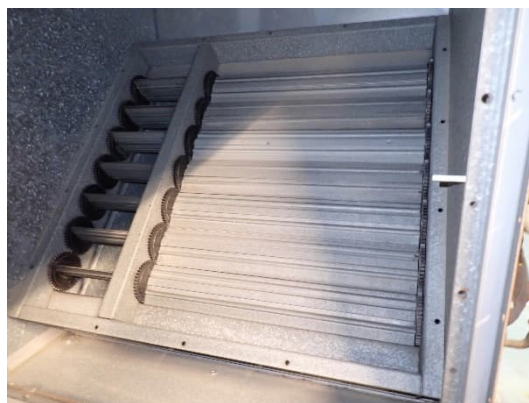
Kuvat 323 ja 324. Yleiskuvat ulkoilman suodatinosan pohjasta, missä havaittiin kosteusjälkiä ja lämmönlähteen peltistä. Vanhoja kosteusjälkiä havaittiin myös LTO-osan pohjalla.

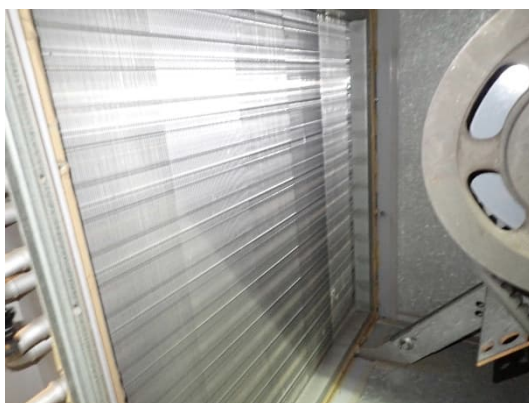
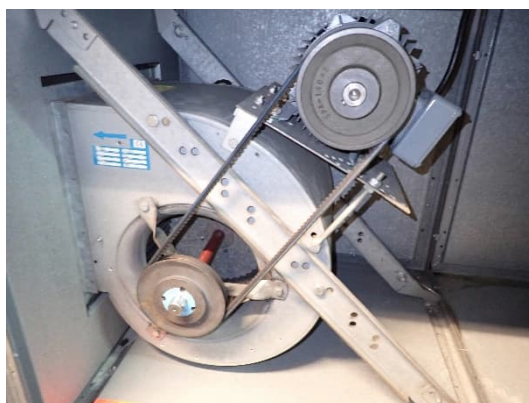
Kuvat 325 ja 326. Yleiskuvat lämmityspatterista ja poistoilmapuhaltimesta. Aistinvaraisen tarkastelun perusteella lämpöpatterin osissa tai tulo- ja poistoilmapuhaltimissa ei havaittu puutteita.

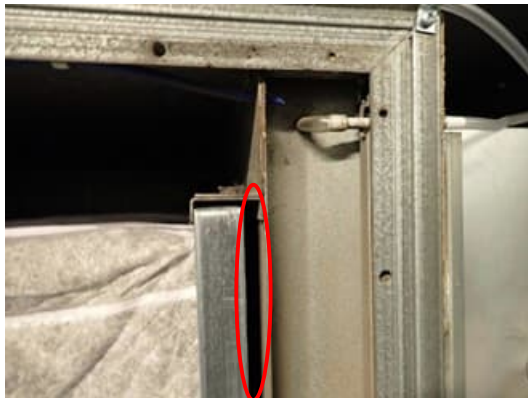
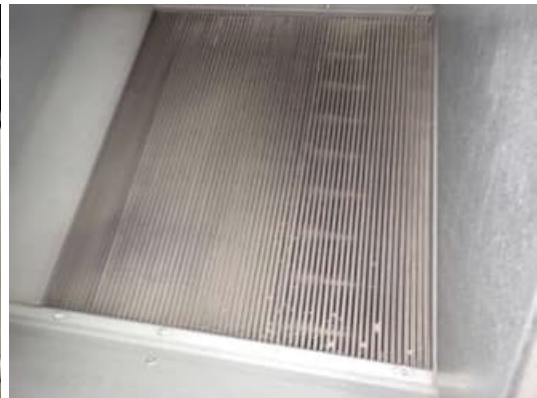
*Kuvat 327 ja 328. Yleiskuvat ulkoilman suodattimesta ja suodatinkehystä, suodatin ei asetu tiiviisti kehykseen. Toisessa kuvassa on LTO-kenno, joka on silmämääräisesti hieman pölyyntynyt.*

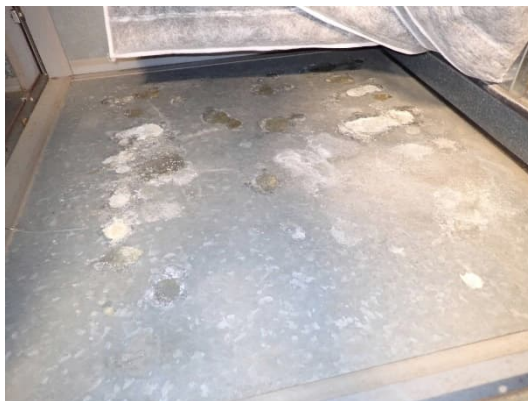
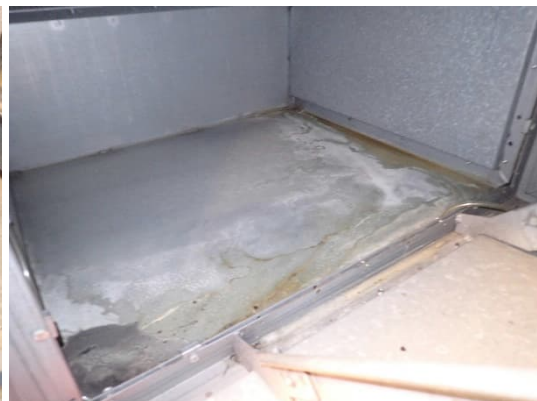
*Kuvat 329 ja 330. Yleiskuvat ulkoilman suodatinosan pohjasta, sekä LTO-osan pohjasta. Molempien osien pohjilla havaittiin vanhoja kosteuden aiheuttamia jälkiä.*

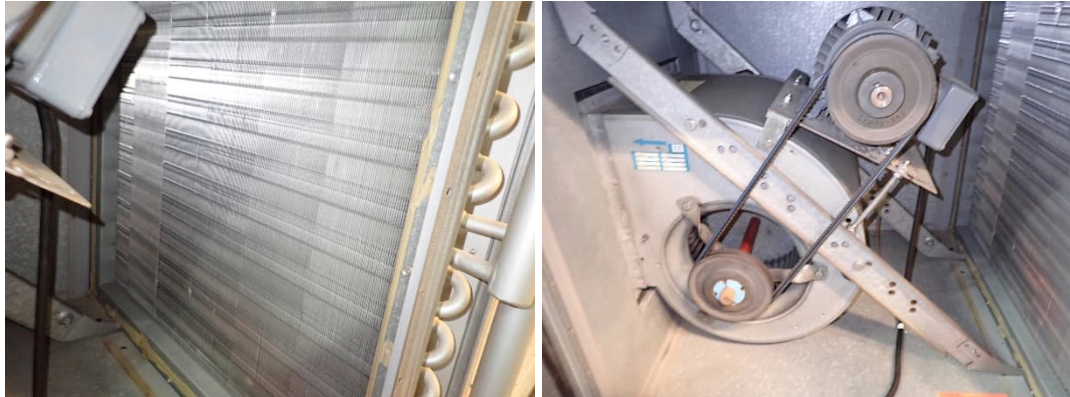
Kuvat 331 ja 332. Yleiskuvat lämmityspatterista ja tuloilmapuhaltimesta. Osissa ei havaittu aistinvaraisen tarkastelun perusteella puutteita. Huomioiden myös poistoilmapuhallin.

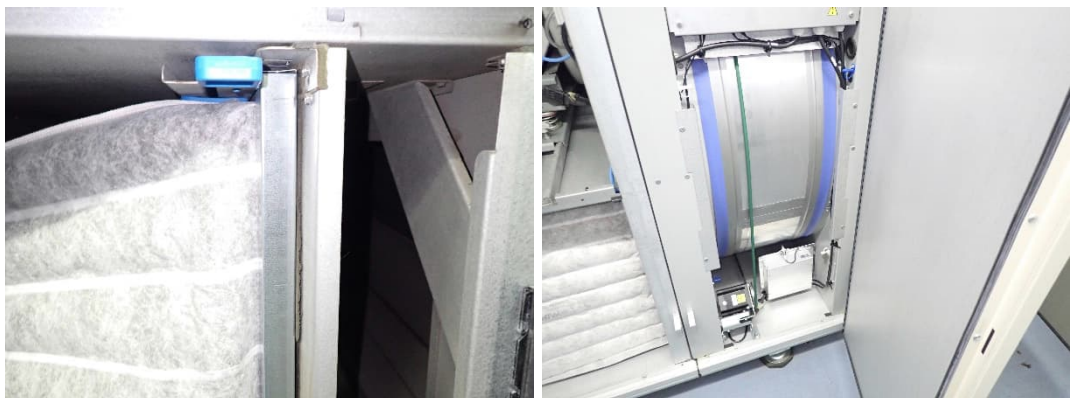
Kuvat 333 ja 334. Yleiskuvat ulkoilman suodattimesta ja LTO:sta. Suodatinkehys on varustettu lukituksella, mutta kehyksen tiiviste on pakoin kulunut pois. LTO on silmämääräisten havaintojen perusteella hyväkuntoinen.

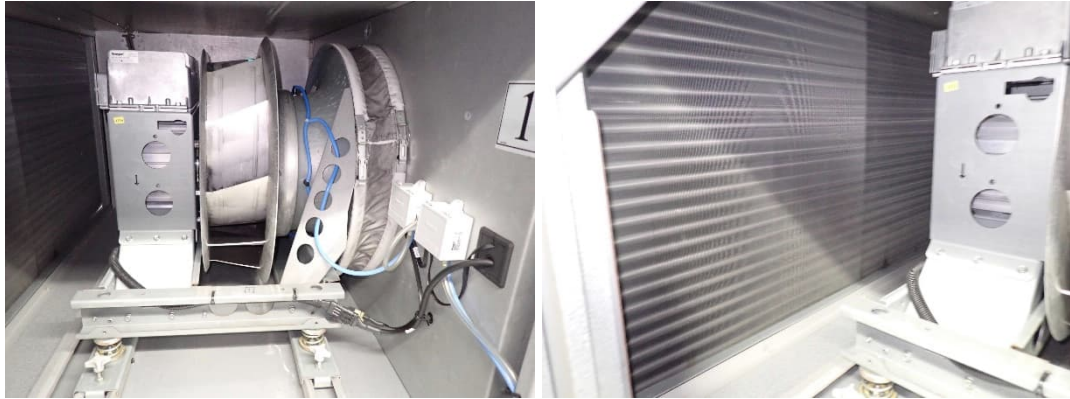
*Kuvat 335 ja 336. Yleiskuvat ilmanvaihtokoneen puhaltimesta (tulo) ja lämmityspatterista. Komponentit olivat silmämääräisen tarkastelun perusteella siistit ja hyväkuntoiset.*

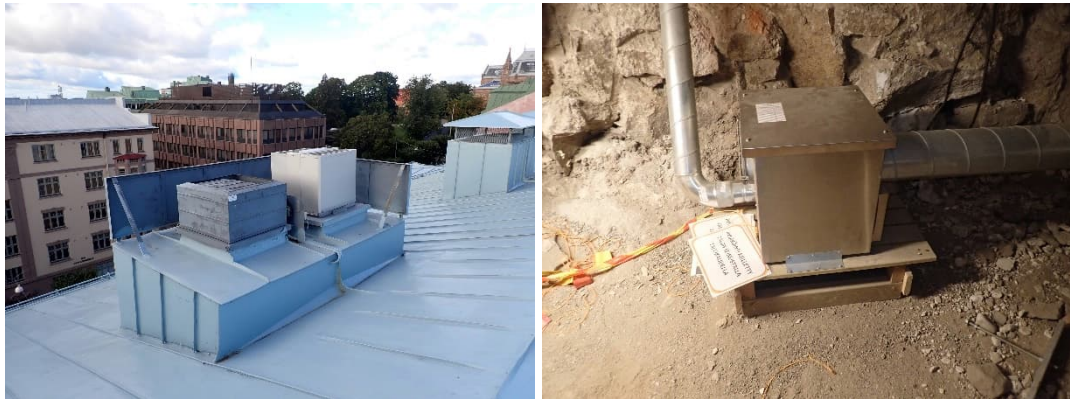
*Kuvat 339 ja 340. Yleiskuvat vesikatolla olevista huippuimureista (20PK ja 12PK1), sekä ryömintätilassa olevasta ilmankuivaimesta. Huippuimuri 12PK1 ja ilmankuivain olivat silmämääräisten havaintojen perusteella muita erillispoistopuhaltimia uudempia arviolta 2010-luvulta.*

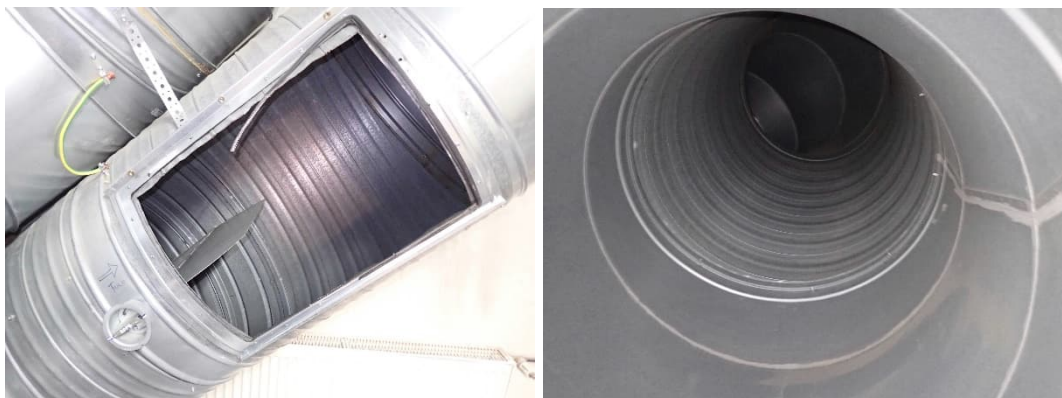
Kuvat 344 ja 345. Yleiskuvat ilmanvaihtokoneen TK13 tuloilmakanavasta. Kanavistossa havaittiin vähäistä pölykertymää.

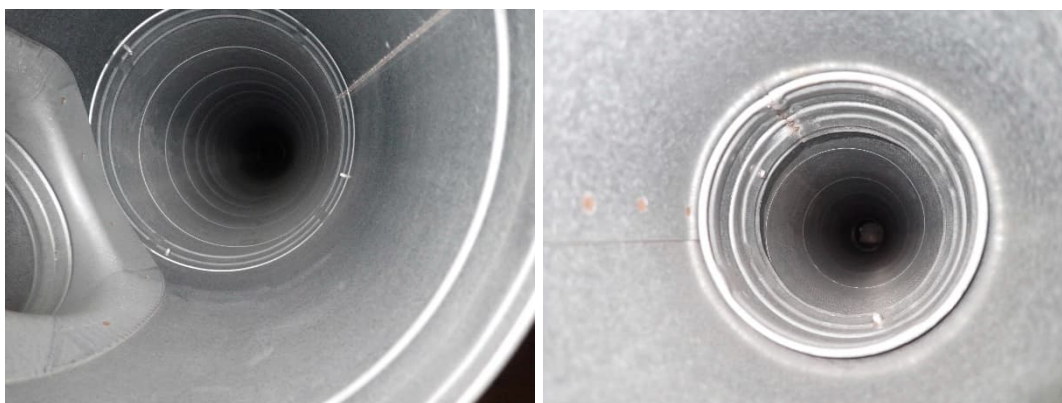
Kuvat 346 ja 347. Yleiskuvat luokka- ja käytävätilojen tuloilman kytchentäkanavista. Kanavat olivat hieman pölyiset.
