# Tutkimusselostus

Cygnaeus skola

Kosteus- ja sisäilmatekninen kuntotutkimus  
peruskorjausta varten

19.11.2025 – rev 1

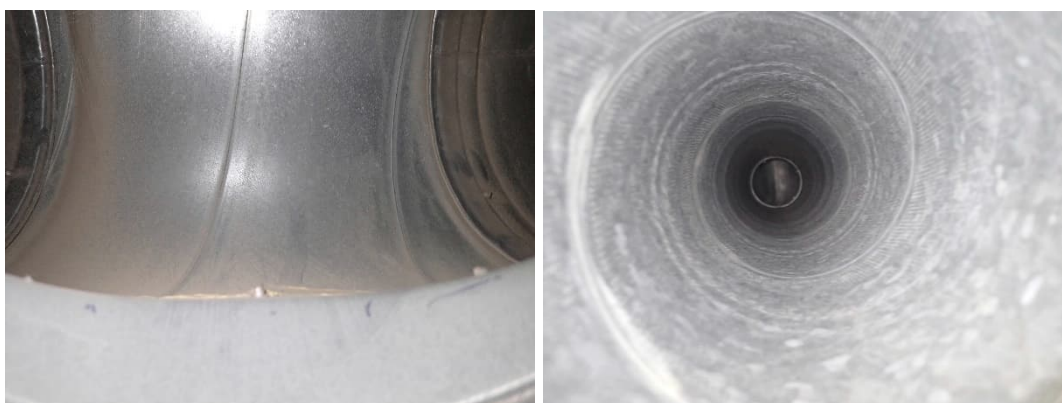
Kuvat 348 ja 349. Yleiskuvat luokka- ja käytävätilojen poistoilman kytchentäkanavien sisäältä. Kanavat olivat hieman pölyiset.

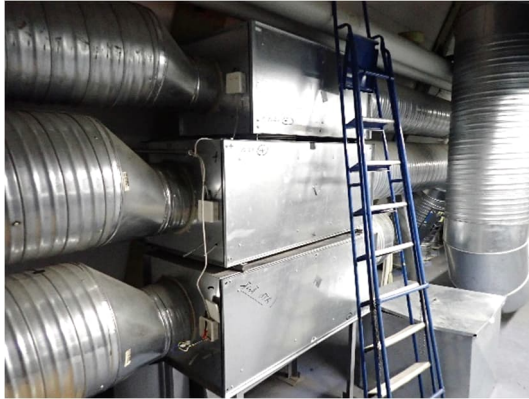
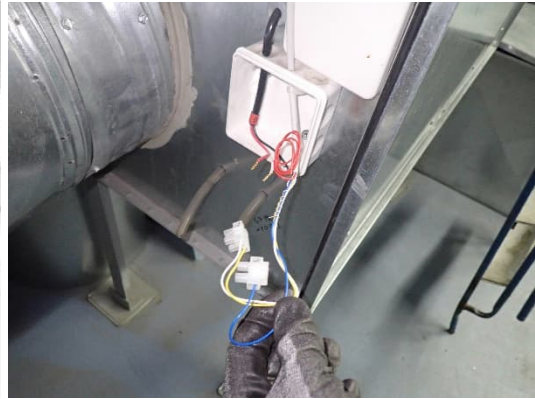
Kuvat 350 ja 351. Yleiskuvat ilmanvaihtokoneen TK10 ilmavirtaussäätimistä, jotka on poistettu käytöstä (käyttäjännite- ja säätöviesti irti kytketty).

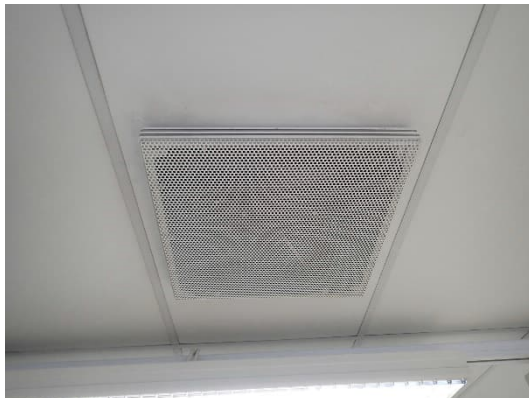
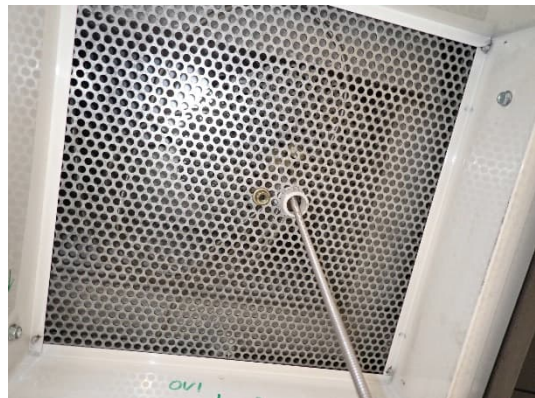
Kuvat 352 ja 353. Yleiskuva luokkatiloissa yleisesti havaitusta tuloilmahajottajasta. Tilassa 417 tuloilmapäättelaitteen tasauslaatikon säätöosan havaittiin olevan pois paikoiltaan. Tasauslaatikoiden äänenvaimennuslevyt olivat kangaspinnoitettut.

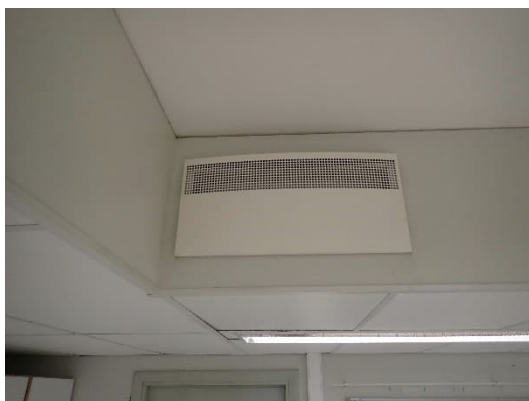
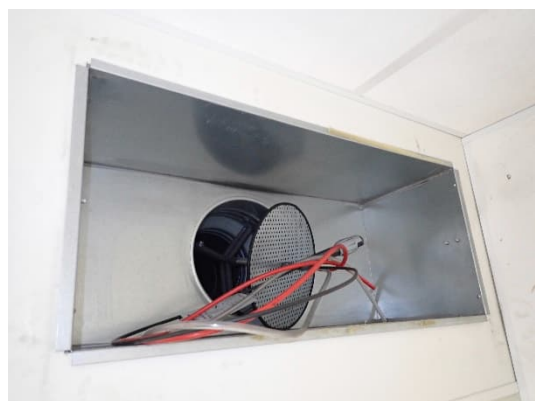
Kuvat 354 ja 355. Luokkatilassa 101 havaittiin tuloilman seinähajottajat. Toisessa tilan hajottajista havaittiin mittaus- ja säätöosan olevan pois paikaltaan. Tuloilmalaitteiden äänenvaimennusmateriaalit olivat polyesteriä.

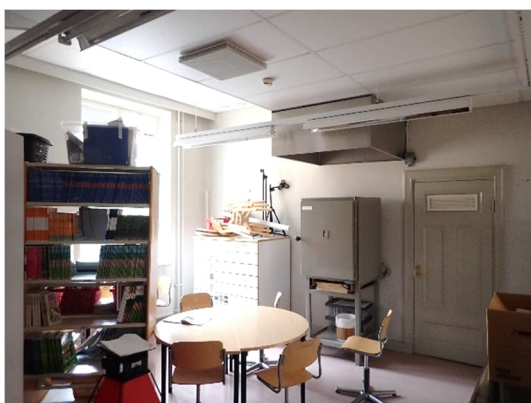
Kuva 366. Tilassa 321 havaittiin käytöstä poistettu keramiikkauunin huuva.

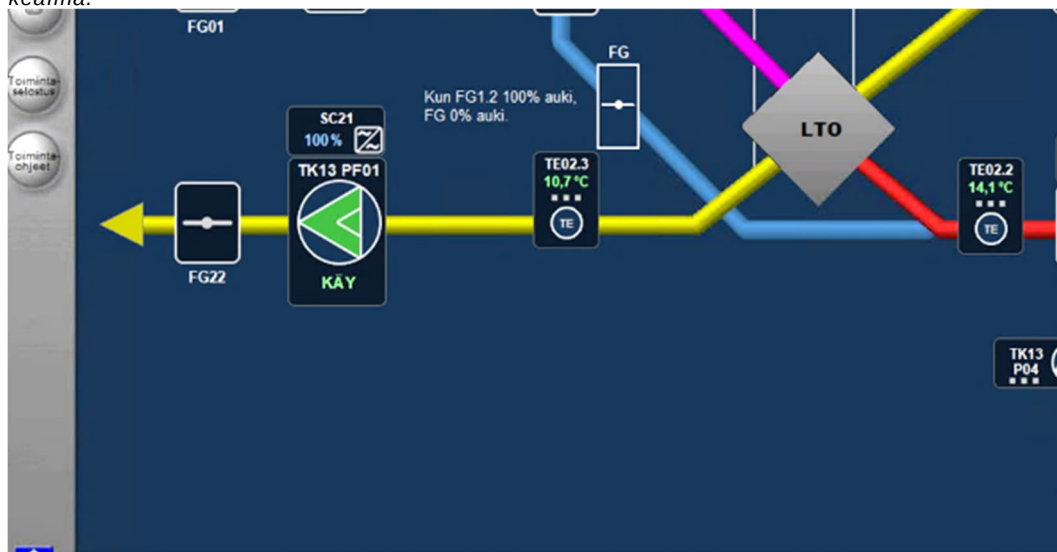
Kuva 370. Yleiskuva ilmanvaihtokoneen TK13 grafiikasta. ja poistoilmapuhaltimet käyvät täydellä 100 % ohjauksella / säädöllä, ja tuloilmanlämpötila on lämpötilamittausten perusteella tilan sisäilman ja poistoilman lämpötilaa korkeampi.

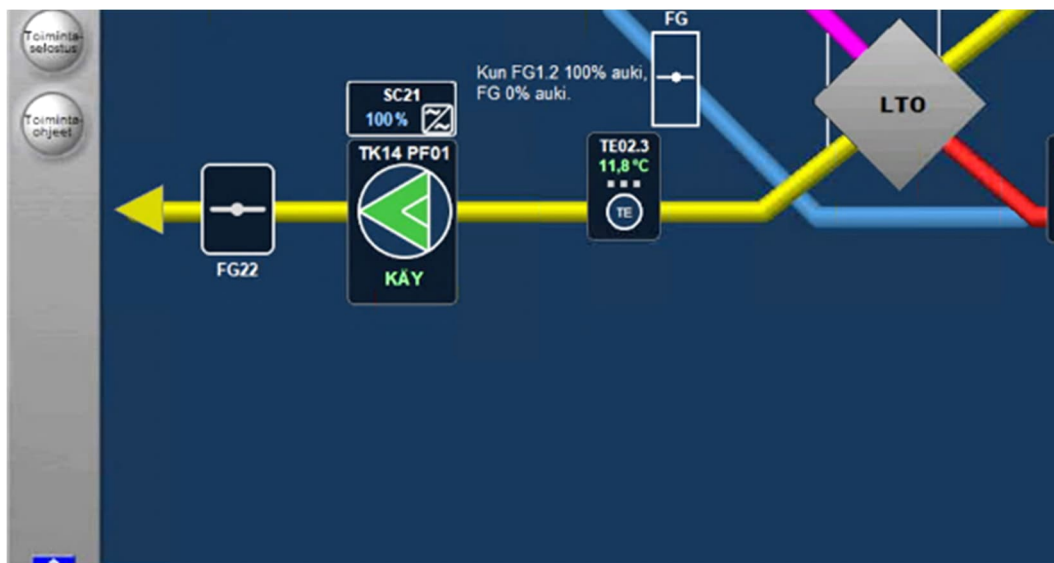
Kuva 371. Yleiskuva ilmanvaihtokoneen TK14 grafiikasta. Poistoilmapuhaltimet käyvät täydellä 100 % ohjauksella / säädöllä.

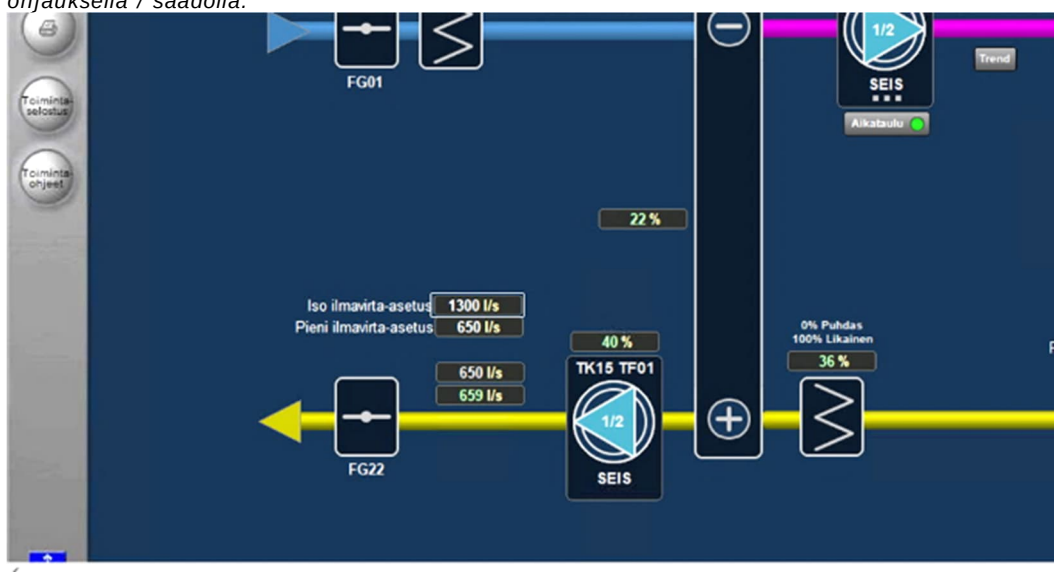
Kuva 372. Yleiskuva ilmanvaihtokoneen TK15 grafiikasta. IV-kone on kuvan mukaan seis, vaikka sen pitäisi olla käynnissä (keskusvalvomo välitti asiasta tiedon kiinteistöhuoltoon).

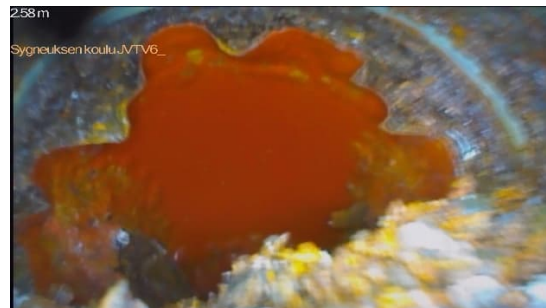
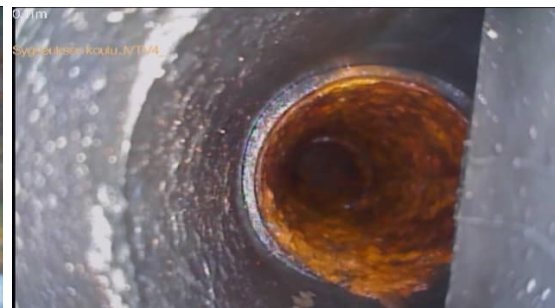
Kuvat 373 ja 374. Vasemmalla kuva tuuletusviemäriinlinjasta JTVT6, jossa putken sisäpinnalla on irronnut ja korroosio syönyt putken materiaalia pinoitteen alta. Oikealla kuva linjasta JTVT4, jossa kerrosten lattiakaivon lähdestä kuvattuna valurautaviemäriinlinjaa, jossa runsaasti korroosiota sisäpinnalla.

Kuvausten perusteella muoviset pohjaviemärit ovat hyvässä toiminnallisessa kunnossa, ja ne eivät vaadi toimenpiteitä. Valurautaisissa pystyviemäreissä havaittiin pitkälle edennyt korroosiota niiltä osin kuin niitä pystyttiin tarkastamaan. Viemäreiden korrosio edesauttaa tukosten muodostumista. Tehtyjen havaintojen ja lähtötietojen perusteella voidaan olettaa valurautaisten viemäreiden olevan teknisen käyttöiän loppupäässä. Toimenpide-ehdotukset: Peruskorjauksessa suosittelemme rakennuksen kaikkien valurautaisten viemäriosuuk-sien uusintaa. Jos peruskorjauksen ajankohta on vasta useamman vuoden päästä, on mah-dollista, että vesivahingot viemäreiden huonon kunnon vuoksi lisääntyvät.
