# Tutkimusselostus

Turun vesilaitoksen asuinrakennus, Halistentie 3

Kosteus- ja sisäilmatekninen kuntotutkimus

03.09.2025

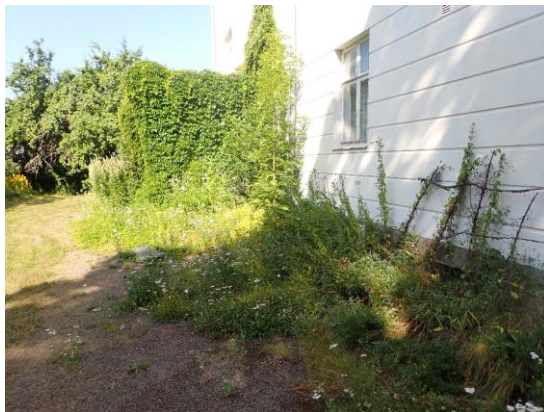
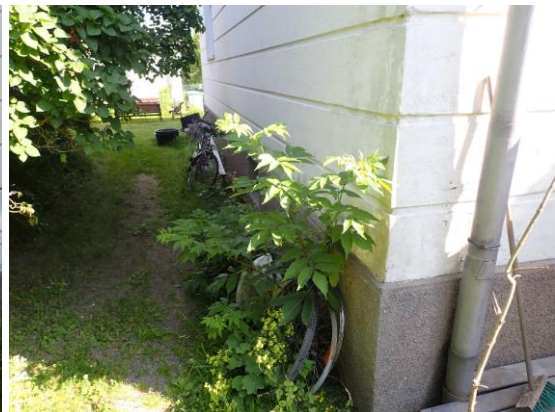
**Kuvat 4 ja 5.** Rakennuksen vierustalla kiinni sokkelissa kasvaa pensaita ja heinikköä. Rakennuksen itäpäädyssä kasvaa puita ja pensaita rakennuksen läheisyydessä.

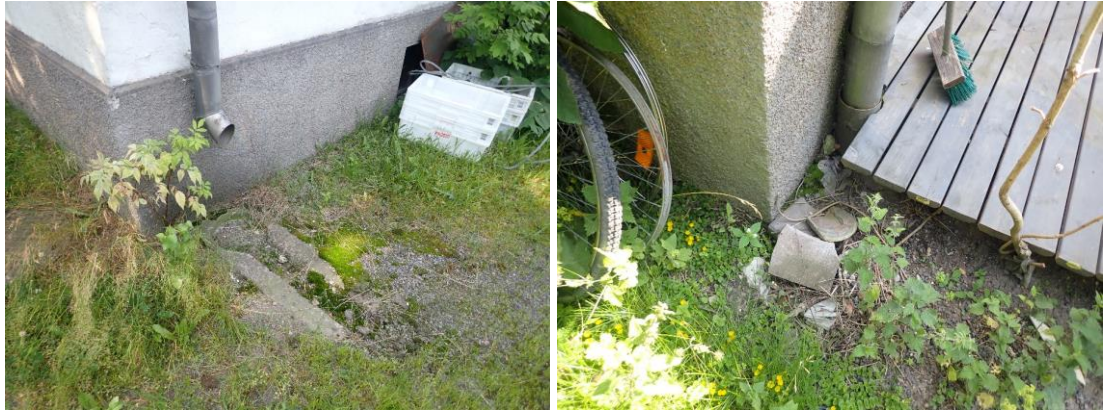
Rakennuksen kattovedet johdetaan syöksytorvista rakennuksen vierustalle betonikouruihin. Takapihan puolella yksi syöksytorvi on mahdollisesti liitetty sadevesikaivoon tai se on johdettu putkella kauemmaksi rakennuksen läheisyydestä. Syöksytorvet ovat huonokuntoiset (tarkemmin kappaleessa 9.2).

**Kuvat 6 ja 7.** Kattovedet johdetaan syöksytorvista rakennuksen vierustan betonikouruihin. Takapihan puolella yksi syöksytorvi on mahdollisesti liitetty sadevesikaivoon tai se on johdettu putkella kauemaksi rakennuksen läheisyydestä.

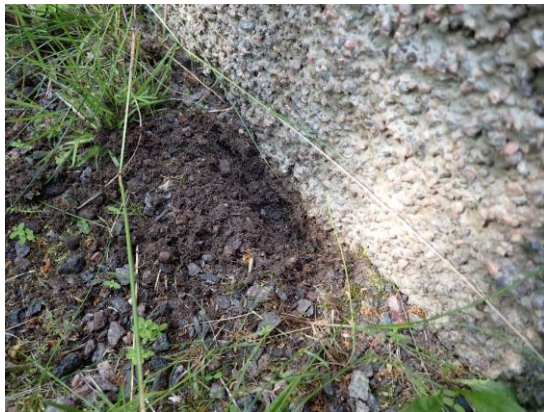
Rakennuksen vierustalle kaivetusta kuopasta ei havaittu maanvastaisessa seinärakenteessa lämmön- eikä vedeneristeitä. Vierustäyttö on hienorakeista hiekkaa.

**Kuva 8.** Rakennuksen vierustalla on hienorakeista hiekkaa, joka on monin paikoin kasvillisuuden peitossa. Maanvastaisessa seinärakenteessa ei havaittu ulkopuolista lämmön- eikä vedeneristystä.

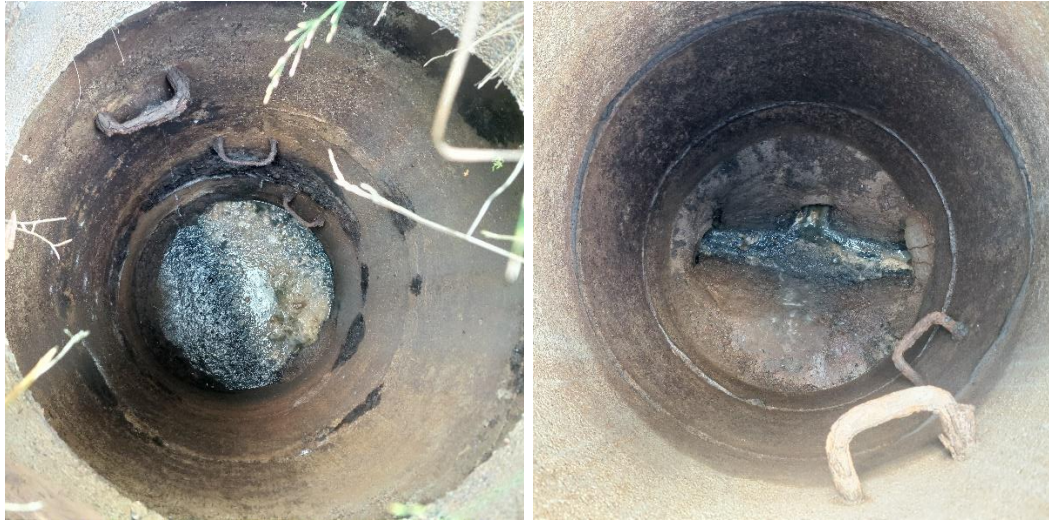
Rakennuksen koilliskulmalla on kaksi kaivoa, joista lähempänä rakennusta oleva on oletustusti jäteveden tarkastuskaivo, jossa on tarkastushetkellä runsaasti täyttöä. Kauempana rakennuksesta pihan ajotien kohdalla oleva kaivo on jäteveden kokoojakaivo, johon tulee kaksi jätevesilinjaa sekä purkulinja.

**Kuva 9 ja 10.** Koilliskulmalla lähempänä rakennusta oleva jätevesikaivo, jossa täyttöä ja koilliskulmalla kauempana rakennusta oleva jätevesien kokoojakaivo.

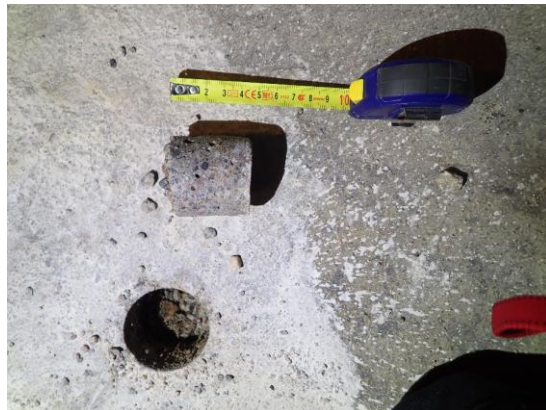
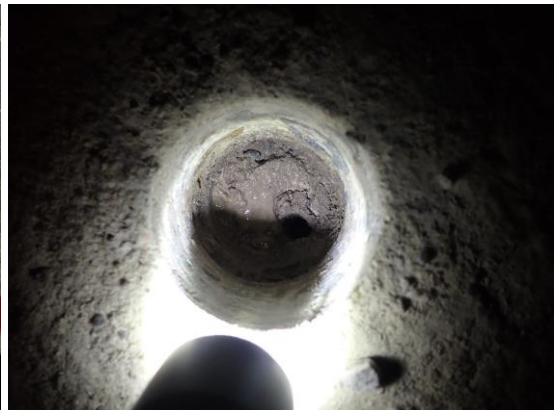
**Kuvat 12 ja 13.** Yleiskuva alapohjarakenteen rakenneavauksesta (R1 AP). Betonilaatan paksuus vaihtelee välillä 40–65 mm. Paikoin alapuolinen hienorakeinen hiekka on vesimärkää (R2 AP).

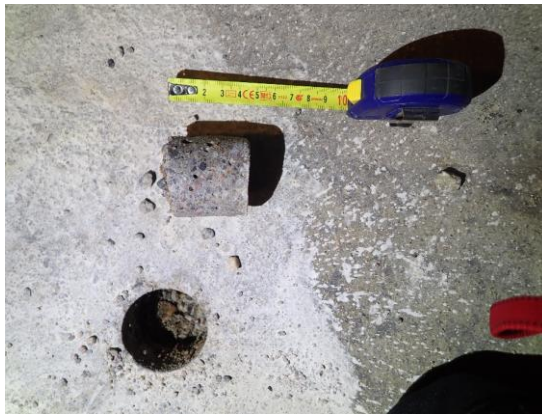
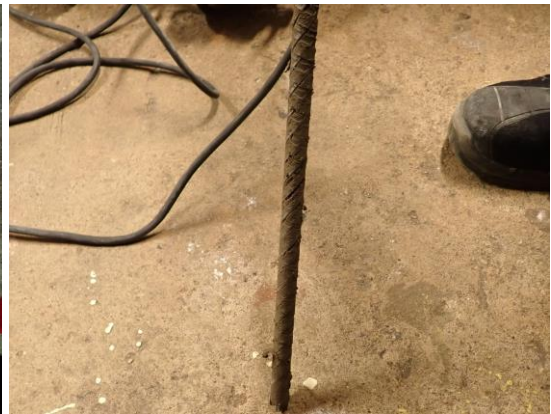
Rakenneavaus R1 AP tehtiin teknisen tilan alapohjarakenteeseen timanttitoralla. Rakenne tarkastettiin maapohjaan asti (~400 mm syvyyteen). Rakenneavauksesta ei otettu näytteitä. Kellaritiloissa on yleisesti voimakas mikrobiperäinen haju. Rakenneavauskohdan alueella havaittiin pintakosteudenosoittimella vertailuarvoista poikkeavia lukemia (100–130).

**Kuvat 21 ja 22.** Rakennearaus R1 AP. Betonilaatan paksuus 40–50 mm. Alapuolinen täyttö on hienorakeista vesimärkää hiekkaa.

Rakennuksen peruskorjauksen yhteydessä alapohjarakenne suositellaan korjaamaan rasikaasti. Raskas korjaaminen edellyttää alapohjan purkamista sekä hienorakeisen maanpoistamista ja uuden alapohjarakenteen rakentamista lämpö- ja kosteusteknisesti toimivaksi. Laatan purku edellyttää myös kaikkien ei kantavien väliseinien ja maanvastaisen seinärakenteen sisäpuolisen tiilimuurauksen, eristeen sekä toimimattoman vedeneristekerroksen purkamista. Alapohjan korjaus tulee ulottaa myös portaan alla olevaan ummistettuun tilaan.

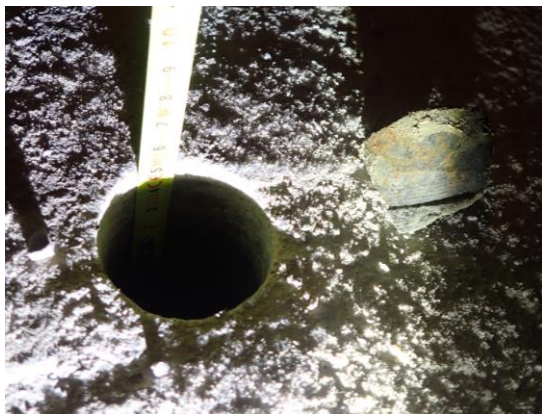
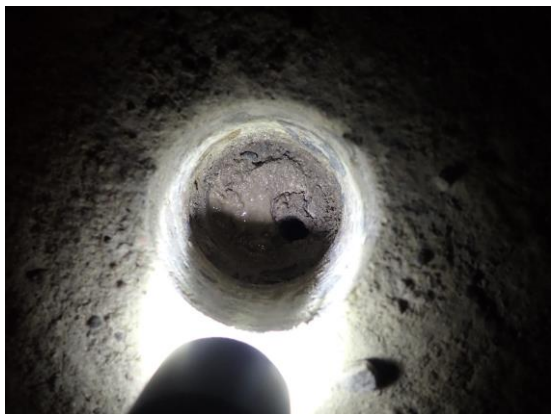
Rakennearaus R2 AP tehtiin varastotilan alapohjarakenteeseen timanttitoralla. Rakenne tarkastettiin maapohjaan asti (~400 mm syvyyteen). Rakennearauksesta ei otettu näytteitä. Kellaritiloissa on yleisesti voimakas mikrobiperäinen haju. Rakennearauskohdan alueella havaittiin pintakosteudenosoittimella vertailuarvoista poikkeavia lukemia (120–130).

**Kuvat 23 ja 24.** Rakennearaus R2 AP. Betonilaatan paksuus 40–50 mm. Alapuolinen täyttö on hienorakeista vesimärkää hiekkaa.

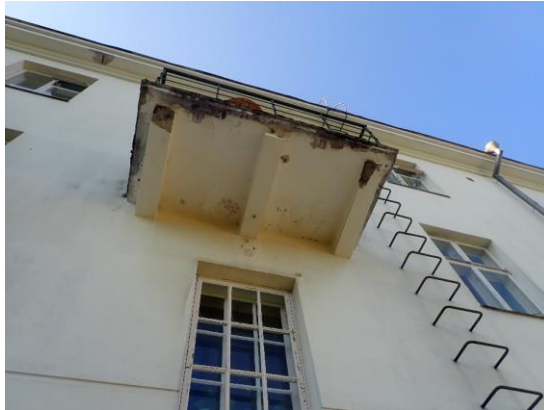
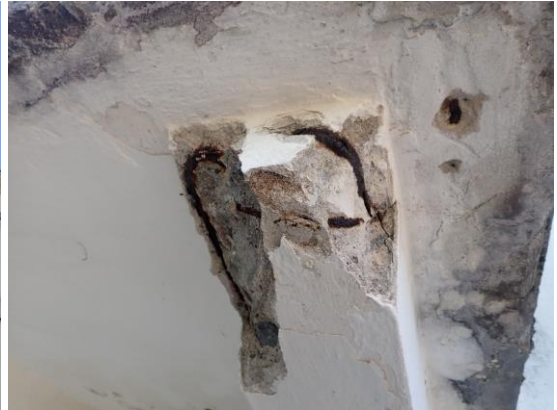
**Kuvat 42 ja 43.** Parvekkeen alapinnasta irrotettiin tutkimuksen yhteydessä heikosti kiinni olevat lohkeamat.

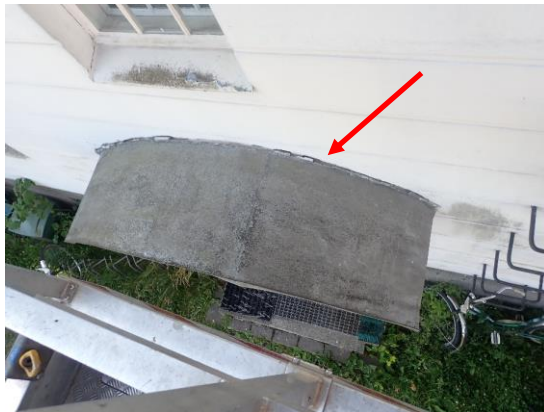
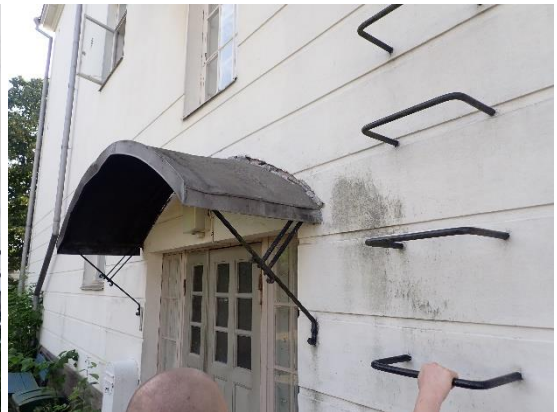
**Kuvat 44 ja 45.** Porrashuoneen sisäänkäynnin sadekatoksen kiinnitys on pettänyt ja katos on hieman repeytynyt irti julkisivun rappauksesta.

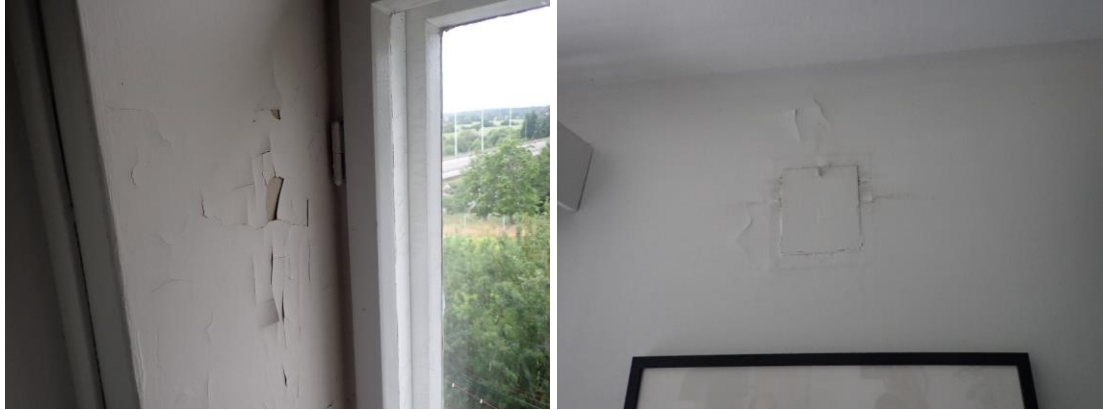
Ulkoseinillä havaittiin maali- ja rappauspintojen hilseilyä lähinnä ikkunoiden pielissä sekä korvausilmaventtiilien läheisyydessä. Vertailuarvoista poikkeavia pintakosteudenosoittimen lukemia alueilla ei havaittu.

**Kuvat 48 ja 49.** Ulkoseinillä havaittiin maali- ja rappauspintojen hilseilyä lähinnä ikkunoiden pielissä sekä korvausilmaventtiilien läheisyydessä.

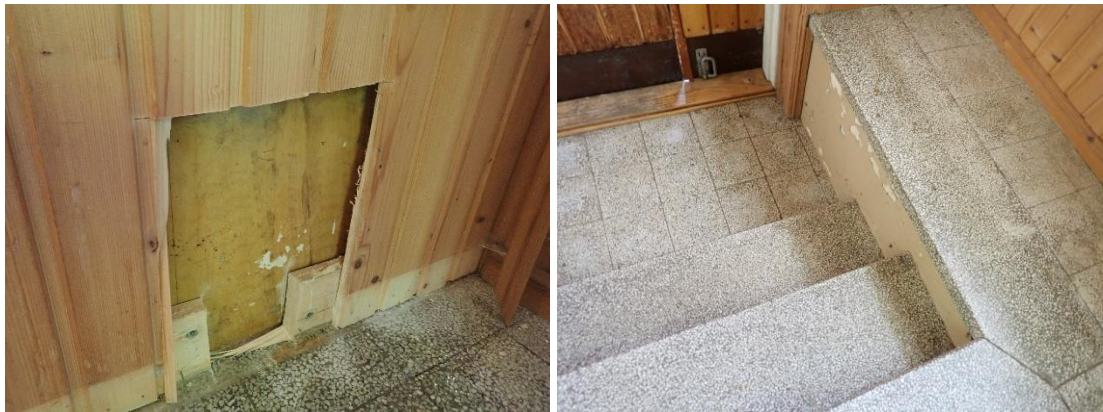
**Kuvat 50 ja 51.** Asunnossa 3 kuistin ulkoseinät ovat sisäpuolelta paneloituja. Kuistin porraskielissä esiintyy maali- ja rappauspintojen hilseilyä sekä vertailuarvoista poikkeavia pintakosteudenosoittimen lukemia (100–110).

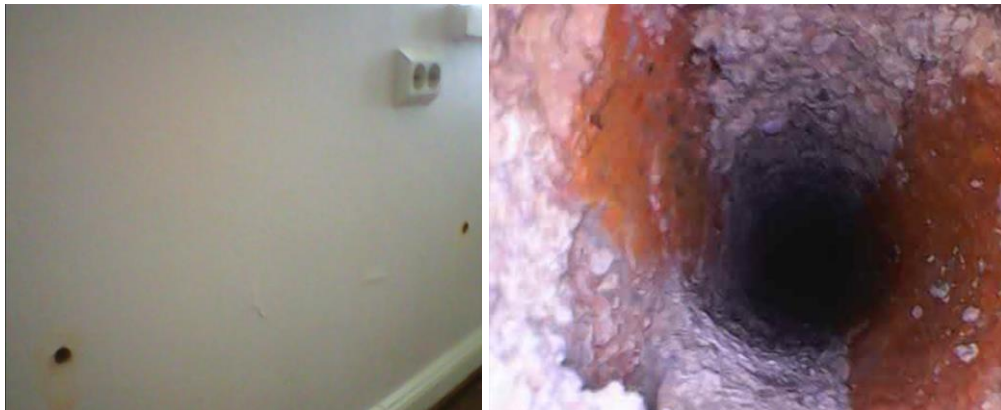
**Kuvat 57 ja 58.** Yleiskuvat ulkoseinärakenteisiin suoritetuista rakenneporauksista. Rakenneporauksista ei otettu materiaalinäytteitä.

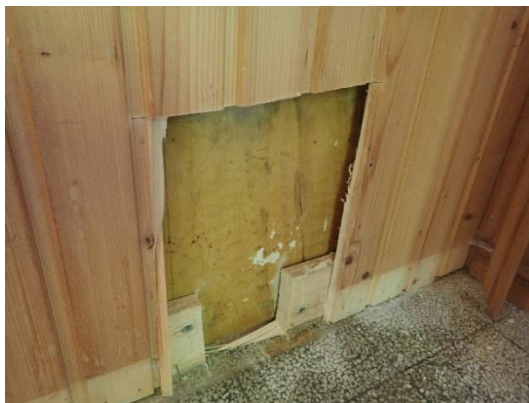
Rakenneavaus R16 US tehtiin asunnon 3 kuistin paneloituun ulkoseinään. Rakenne tarkastettiin tiiliseinään asti. Rakenteista ei otettu näytteitä. Tiiliulkoseinässä ei havaittu pintakosteudenosoittimella vertailuarvoista poikkeavia lukemia (45–50).

**Kuva 59.** Rakenneavaus R16 US. Rakenneavaus R16 US tehtiin asunnon 3 kuistin ulkoseinään. Rakenneavauksesta ei otettu näytteitä.

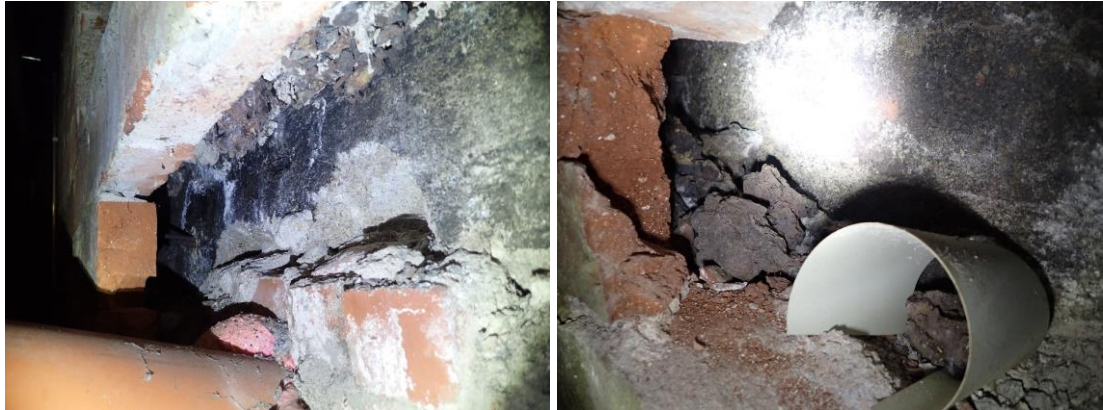
Maanvastaista seinärakennetta tarkasteltiin kahden sisäkuoren tiilimuuraukseen tehdyn avauksen kautta R21 MVS ja R22 MVS. Rakenne tarkastettiin betonirakenteeseen asti. Avauksissa havaittiin mikrobiperäistä hajua. Maanvastaisen betoniseinän pinnalta todettiin vertailuarvoista poikkeavia pintakosteudenosoittimen lukemia (90–100). Rakenteista ei otettu materiaalinäytteitä.

**Kuvat 62 ja 63.** Rakenneseinäkavat R21 MVS ja R22 MVS tarkastettiin varastotilojen maanvastaisesta seinärakenteesta. Rakenneseinäkavasta ei otettu näytteitä.

- Julkisivujen ja parvekerakenteiden kuntotutkimus ennen peruskorjaushanketta.
- Ulkoseinien mahdollisten levy- ja eristekerrosten poisto.
- Paikallisesti kastuneiden seinäpintojen mekaaninen puhdistus tiilipintaan asti ja kuivatus (myös välipohjien sisältä). Huom. massiivitiiliseinärakenteen kuivuminen saattaa kestää hyvin pitkään. Tästä syystä seinäpintojen pintamateriaaleiksi suositellaan kosteutta hyvin kestäviä sekä vesihöyryä hyvin läpäiseviä tuotteita. Korjaussuunnittelussa tule huomioida myös tiiliseinärakenteiden saumalaastissa mahdollisesti syvemmällä rakenteessa olevat mikrobivauriot sekä mahdolliset paikalliset vauriot myös tiilessä. Vaurioissa olevien mikrobiperäisten epäpuhtauksien pääsy sisäilmaan tulee estää.

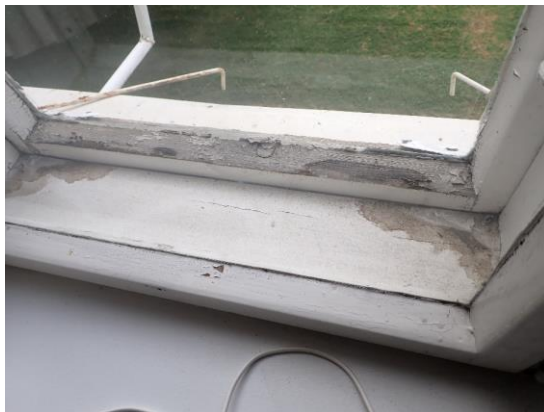
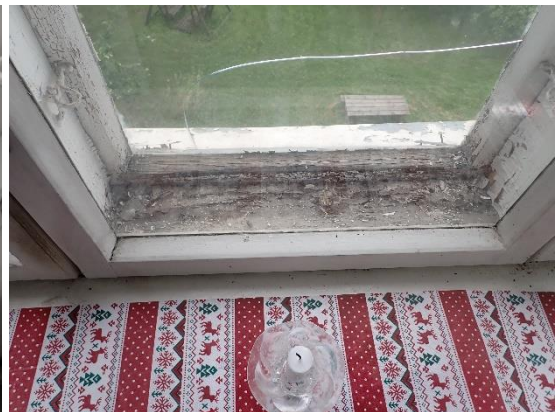
Ikkunoiden karmien väli- ja ulko-osien sekä ikkunapokien maalipinnat ovat yleisesti huonossa kunnossa. Sisäpuolella maalipinnat ovat pääosin tyydyttävässä kunnossa. Ikkunalasitusten kittaukset ja pokien kulmaraudat ovat ulkopinnoissa monin paikoin irronneet. Ikkunoissa havaittiin yksittäisiä haljenneita lasiruutuja. Ulko-ovet ovat tyydyttävässä kunnossa. Ikkuna- ja oviliittymissä havaittiin vesi- ja ilmatiiviyspuutteita.

**Kuvat 72 ja 73.** Ikkunoiden karmien välisien sekä ikkunapokien välisien maalipinnat ovat yleisesti huonossa kunnossa.

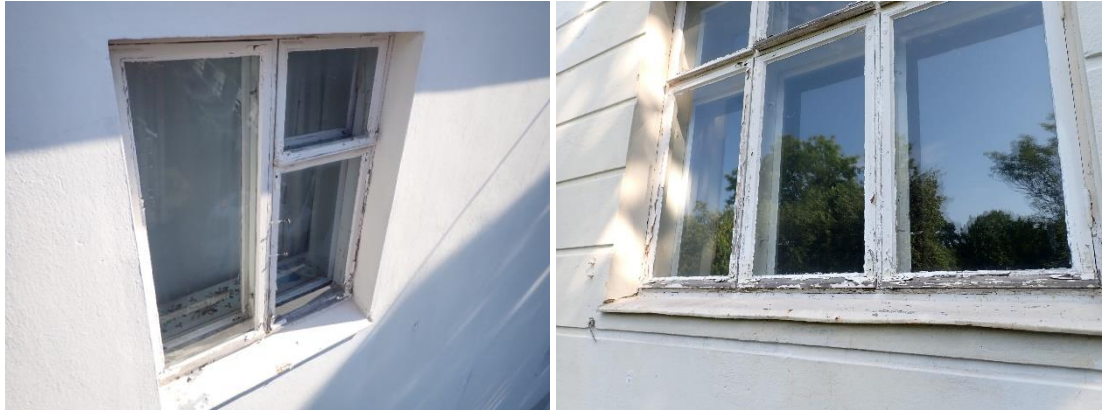
**Kuvat 74 ja 75.** Ikkunoiden karmien ja ikkunapokien ulkopuolen maalipinnat ovat yleisesti erittäin huonossa kunnossa. Rakenneliittymissä on vesitiiviyspuutteita.

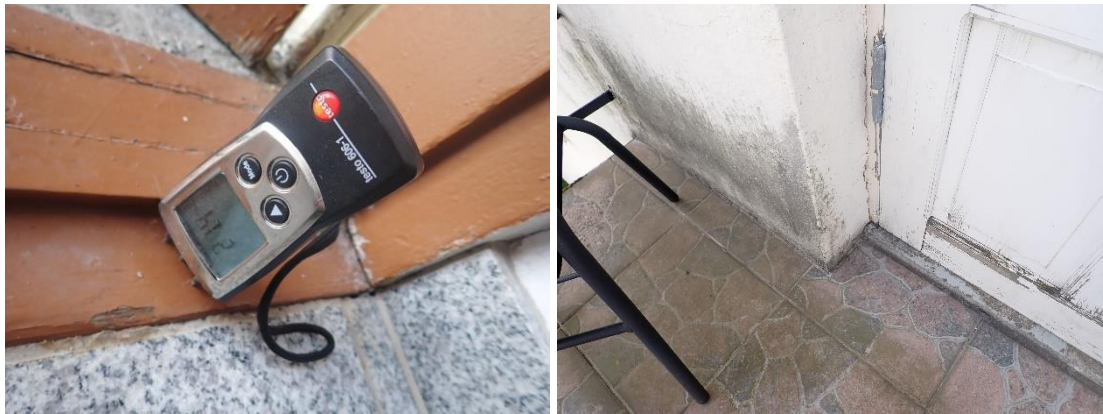
Kaikissa mittauspisteissä havaittiin poikkeavaa kosteutta. Kellaritiloissa rakenteita rasittaa maaperän kosteus ja porrashuoneen ulkoseinärakenne on kastunut epätiiviin parvekeoviliittymän kautta.

**Kuvat 76 ja 77.** Porrashuoneen parvekeoven kynnys on kostea. Rakenneliittymissä on vesitiiviyspuutteita.

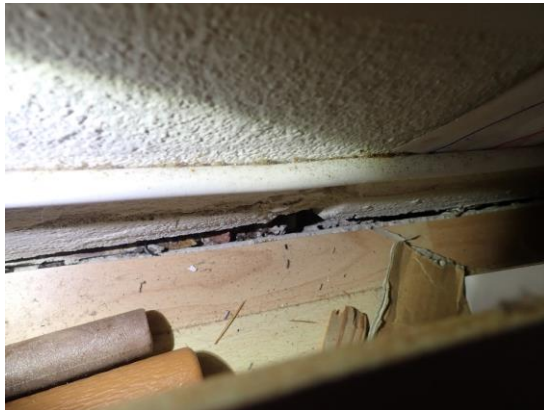
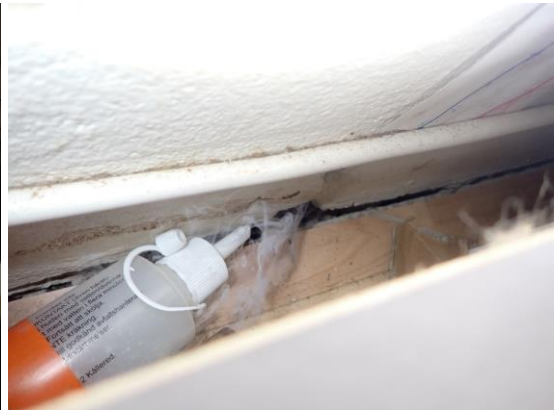
**Kuvat 80 ja 81.** Kantavan väliseinän ja välipohjarakenteen liittymä ei ole tiivis. Liittymässä havaittiin merkisavutarkastelussa ilmavirtausta sisätiloihin päin.

- Kosteiden väliseinäpintojen mekaaninen puhdistus ja kuivatus. Huom. massiivitiili-seinärakenteen kuivuminen saattaa kestää hyvin pitkään. Tästä syystä seinäpintojen pintamateriaaleiksi suositellaan kosteutta hyvin kestäviä sekä vesihöyryä hyvin läpäiseviä tuotteita. Korjaussuunnittelussa tule huomioida myös mahdolliset tiiliseinärakenteiden saumalaastissa syvemmillä rakenteessa olevat mikrobivauriot. Vaurioissa olevien mikrobiperäisten epäpuhtauksien pääsy sisäilmaan tulee estää.
  - seinien alaosien kapillaarisen kosteuden nousun aiheuttamaa kosteustasoa voidaan alentaa suolankeräyslaastien ja injektointikorjausmenetelmien käytöllä
- Kantavien väliseinien rakenneliittymien hyvä ilmatiiveyden taso välipohjarakenteiden korjausten yhteydessä

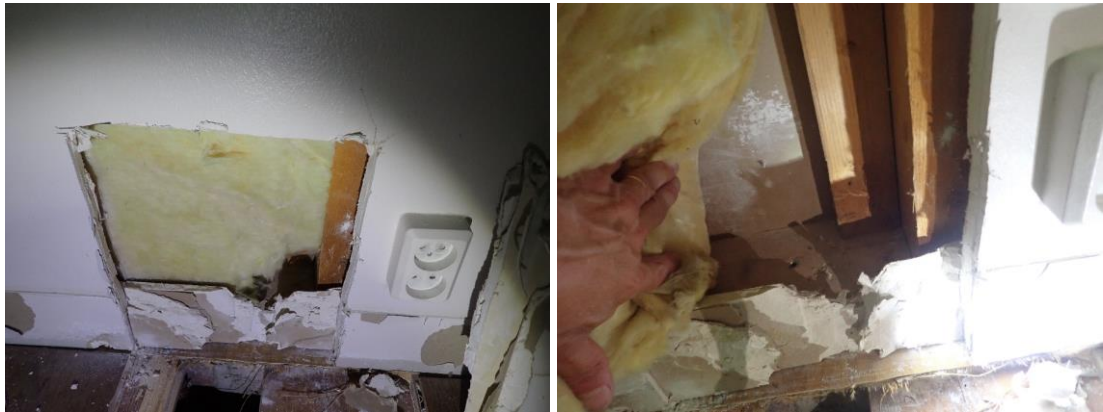
Rakenneavaus R13 VS tehtiin asunnon 7 makuuhuoneen ja märkätilan välisen väliseinän alaosaan. Rakenne tarkastettiin märkätilan puoleiseen kipsilevypintaan asti. Väliseinä on mineraalivillaeristetty. Avauksessa ei havaittu poikkeavaa hajua. Rakenneavauksesta otettiin materiaalinäyte N12 mineraalivilla. Näytteessä ei esiintynyt mikrobikasvustoa. Näytteessä havaittiin vain niukasti elinkykyisiä mikrobeja (sieniä tai aktinomykeettejä), eikä lajistossa tavattu selkeästi kosteusvaurioon viittaavia mikrobeja.

**Kuvat 84 ja 85.** Rakenneavaus R13 VS. Väliseinärakenteen tarkastus makuuhuoneen puolelta. Rakenneavauksesta otettiin näyte N12 (mineraalivilla) mikrobialyysiin. Näytteessä ei esiintynyt mikrobikasvustoa.

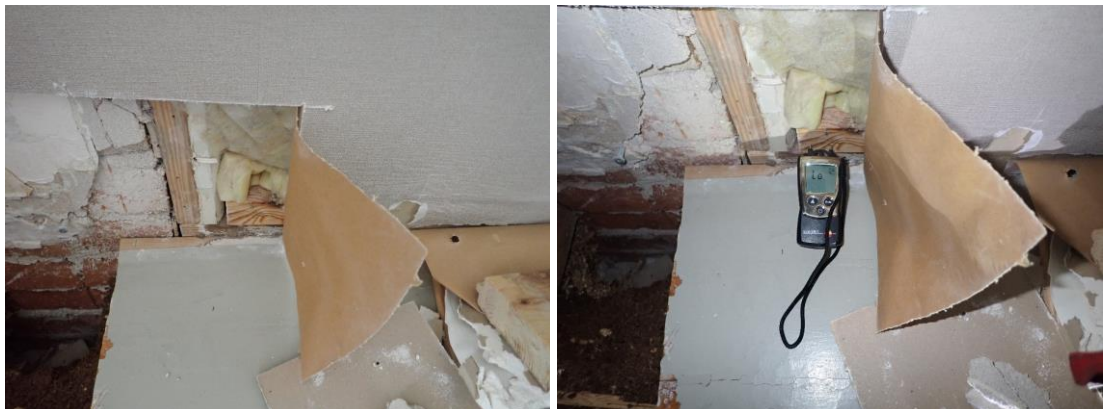
Rakenneavaus R20 VS tehtiin asunnon 1 makuuhuoneen ja märkätilan välisen väliseinän alaosaan. Rakenne tarkastettiin märkätilan puoleiseen kipsilevypintaan asti. Väliseinä on mineraalivillaeristetty. Avauksessa ei havaittu poikkeavaa hajua. Rakenneavauksesta otettiin materiaalinäyte N19 mineraalivilla. Näytteessä ei esiintynyt mikrobikasvustoa. Näytteessä havaittiin vain niukasti elinkykyisiä mikrobeja (sieniä tai aktinomykeettejä), eikä lajistossa tavattu selkeästi kosteusvaurioon viittaavia mikrobeja.

**Kuvat 86 ja 87.** Rakenneavaus R20 VS. Väliseinärakenteen tarkastus makuuhuoneen puolelta. Rakenneavauksesta otettiin näyte N19 (mineraalivilla) mikrobialyysiin. Näytteessä ei esiintynyt mikrobikasvustoa.

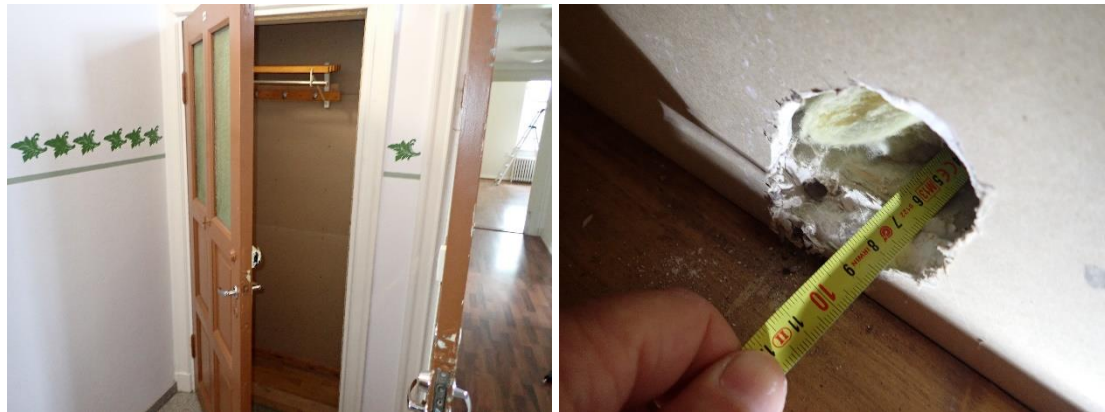
Rakenneavaus R23 VS tehtiin asunnon 7 vanhan sisäänkäynnin taakse tehtyyn komeroon, komeron ja märkätilan välisen väliseinän alaosaan. Rakenne tarkastettiin märkätilan puoleiseen kipsilevyypintaan asti. Väliseinä on mineraalivillaeristetty. Avauksessa ei havaittu poikkeavaa hajua. Rakenneavauksesta ei otettu materiaalinäytteitä.

**Kuvat 88 ja 89.** Rakenneavaus R23 VS. Väliseinärakenteen tarkastus komeron puolelta. Rakenneavauksesta ei otettu materiaalinäytteitä.

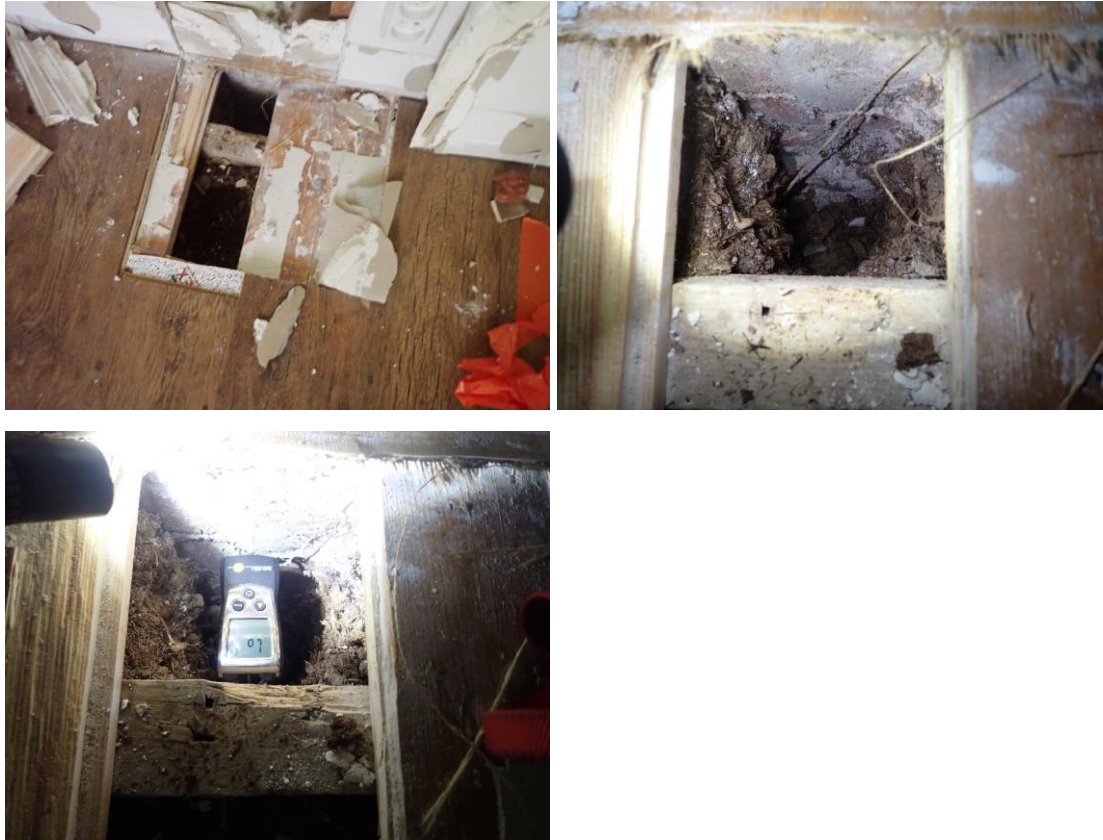
Rakenneavaus R12 VP tehtiin asunnon 7 makuuhuoneen välipohjaan märkätilan viereiselle seinälle. Rakenne tarkastettiin alalaattapalkistoon asti. Avauksessa ei havaittu poikkeavaa hajua. Rakenneavauksesta otettiin materiaalinäyte N11 (turve) mikrobianalyysiin. Näytteessä ei esiinny mikrobikasvustoa. Alalaattapalkiston betonirakenteista ei mitattu vertailuarvoista poikkeavia pintakosteudenosoittimen lukemia (40–50). Myös puurakenteet olivat avauskohdassa kuivia. Avauksesta tehdyn havainnon perusteella alkuperäiset lattialankut ovat irti tiiliseinärakenteesta noin 20–30 mm.

**Kuvat 119, 120 ja 121.** Rakenneavaus R12 VP asunnon 7 makuuhuone. Rakenneavauksesta otettiin näyte N11 (turve) mikrobianalyysiin. Näytteessä ei esiintynyt mikrobikasvustoa.

- Välipohjarakenteiden raskas korjaus:
  - Korjausvaihtoehto 1: Välipohjarakenteen pinta- ja täyttökerrosten uusiminen kokonaisuudessaan rakenteen ilmatiiveys huomioon ottaen

- Tarkoituksena on poistaa epäpuhtauksia sisältävät täyttökerrokset sekä ikääntyneet ja mahdollisesti mikrobivaurioita ja haitta-aineita sisältävät pintamateriaalit, ja estää rakenteeseen jäävien mahdollisten epäpuhtauksien pääsy sisätiloihin.

- Työ edellyttää:
      - rakenteiden huolellista puhdistamista täyttökerrosten poiston jälkeen.
      - ulkoseinäliittymien, väliseinäliittymien sekä läpivientien tiivistämistä

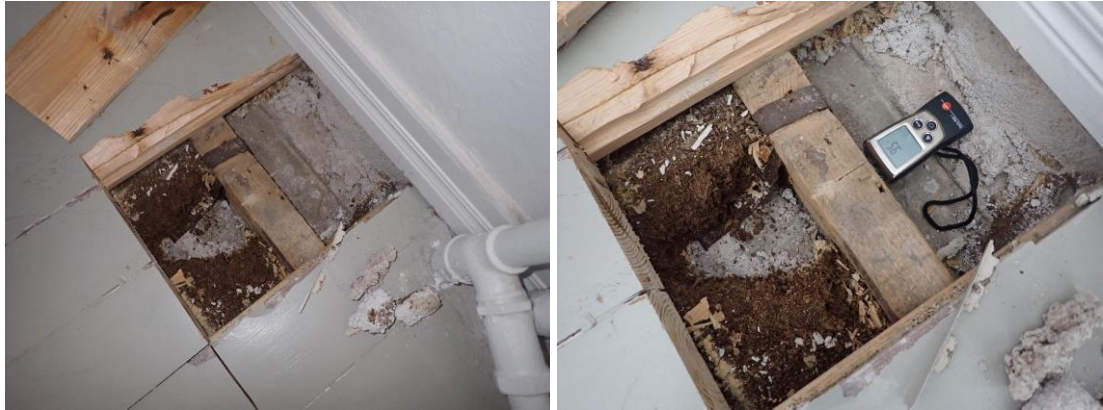
Rakenneavaus R18 VP tehtiin asunnon 1 makuuhuoneen välipohjaan lämmitysputkien läheisyyteen. Rakenne tarkastettiin alalaattapalkistoon asti. Avauksessa ei havaittu poikkeavia hajua. Rakenneavauksesta otettiin materiaalinäyte N17 (turve, kutteri) mikrobialyysiin. Suoramikroskoopin perusteella näytteessä on sienikasvusto. Alalaattapalkiston betonirakenteista ei mitattu vertailuarvoista poikkeavia pintakosteudenosoittimen lukemia (50–60). Puurakenteet olivat avauskohdassa kuivia. Avauksesta tehdyn havainnon perusteella alkuperäiset lattialankut ovat irti tiiliseinärakenteesta noin 20–30 mm.

**Kuvat 129 ja 130.** Rakenneavaus R18 VP asunnon 1 makuuhuone. Rakenneavauksesta otettiin näyte **N17 (turve, kutteri)** mikrobialyysiin. **Suoramikroskooppinnin perusteella näytteessä on sienikasvusto.**

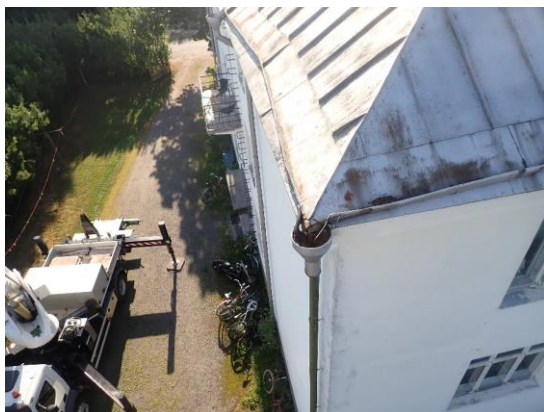
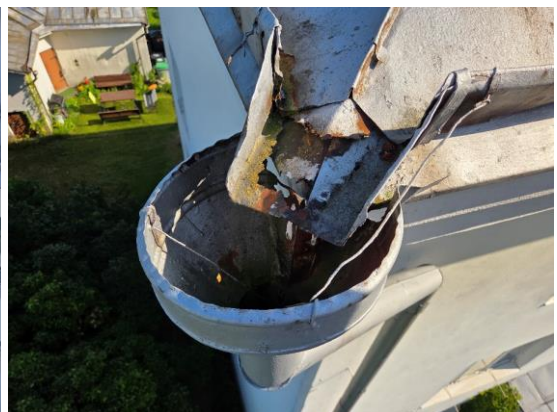
Kattovedet ohjataan jalkarännien kautta syöksytorviin. Jalkarännit ja syöksytorvet ovat huonokuntoiset.

**Kuvat 145 ja 146.** Yleiskuva jalkaränneistä ja lotokasta. Usean lotokan kiinnitys on puutteellinen (kiinnitysrautalenkit ovat katkenneet).

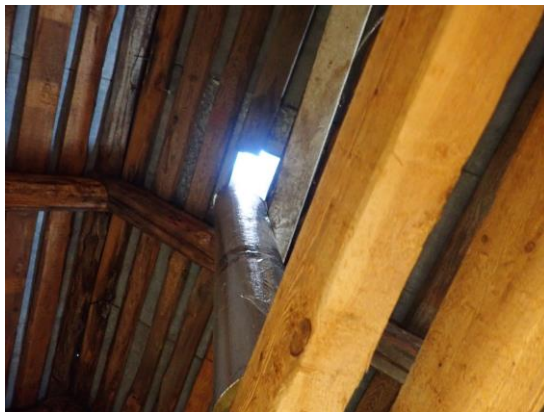
**Kuva 159.** Ullakkotila tuulettuu yhden harjatuuletusventtiilin kautta, joka on poistoilmanvaihtonputken läpiviennin yhteydessä.

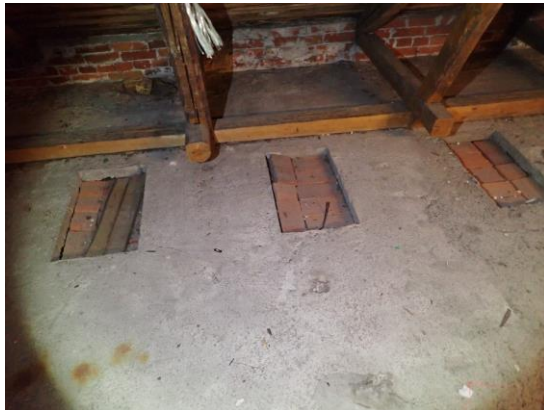
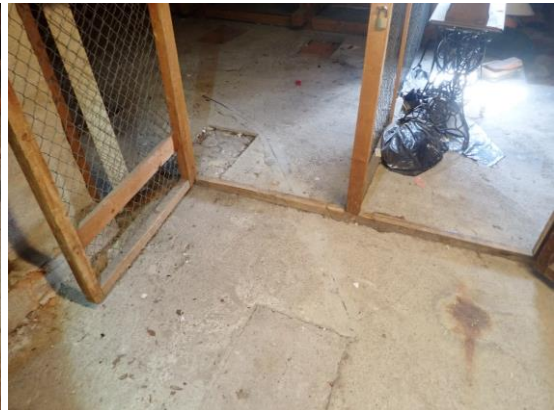
**Kuvat 165 ja 166.** Pintabetonilaatassa on säännöllisin välein aukkoja (palkkiväleissä), jotka ovat ummistettu pääosin tiilillä. Kulkuväylillä aukot on valettu umpeen.

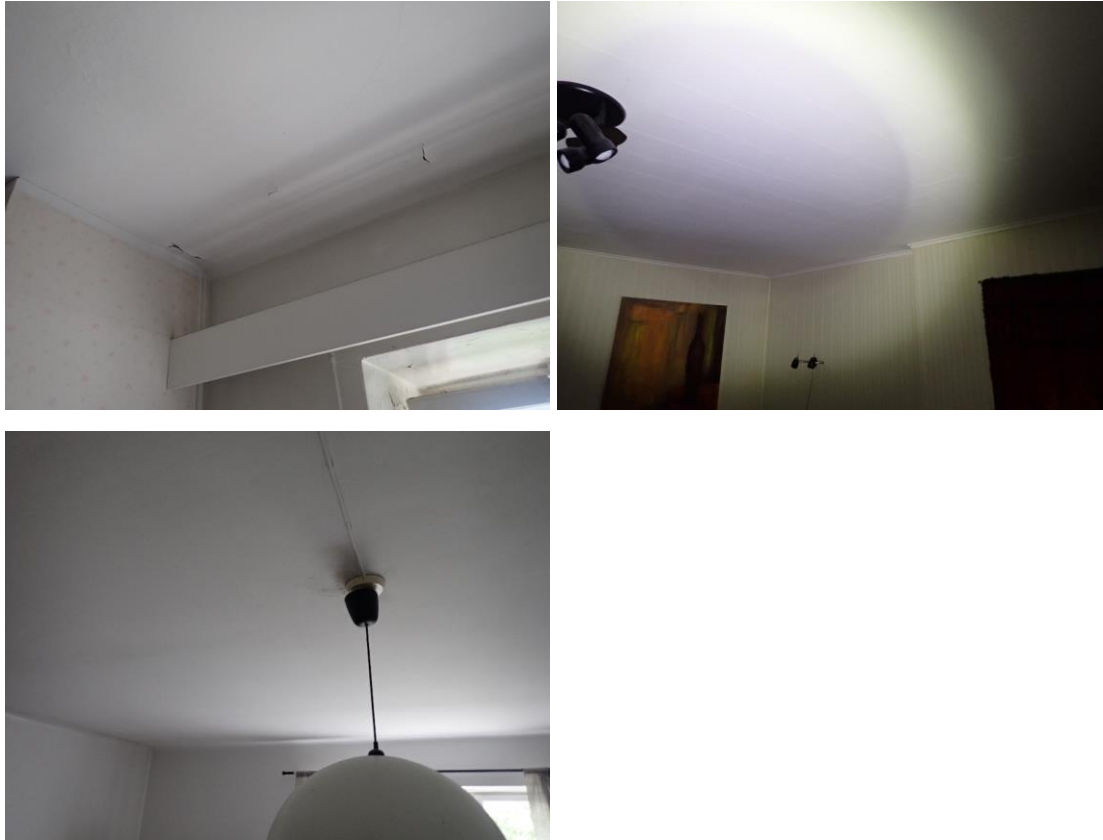
Sisäkatot ovat pääosin rapattuja ja maalattuja, osin paneloituja. Sisäpinnoissa ei havaittu vuotojälkiä. Paikoin havaittiin maali- ja rappauspintojen hilseilyä, pintakosteudenosoittimella alueilta ei havaittu vertailuarvoista poikkeavia lukemia.

**Kuvat 167, 168 ja 169.** Yleiskuvia kolmannen kerroksen sisäkattopinnoista. Sisäkatot ovat osin rapattuja ja maalattuja, osin paneloituja.

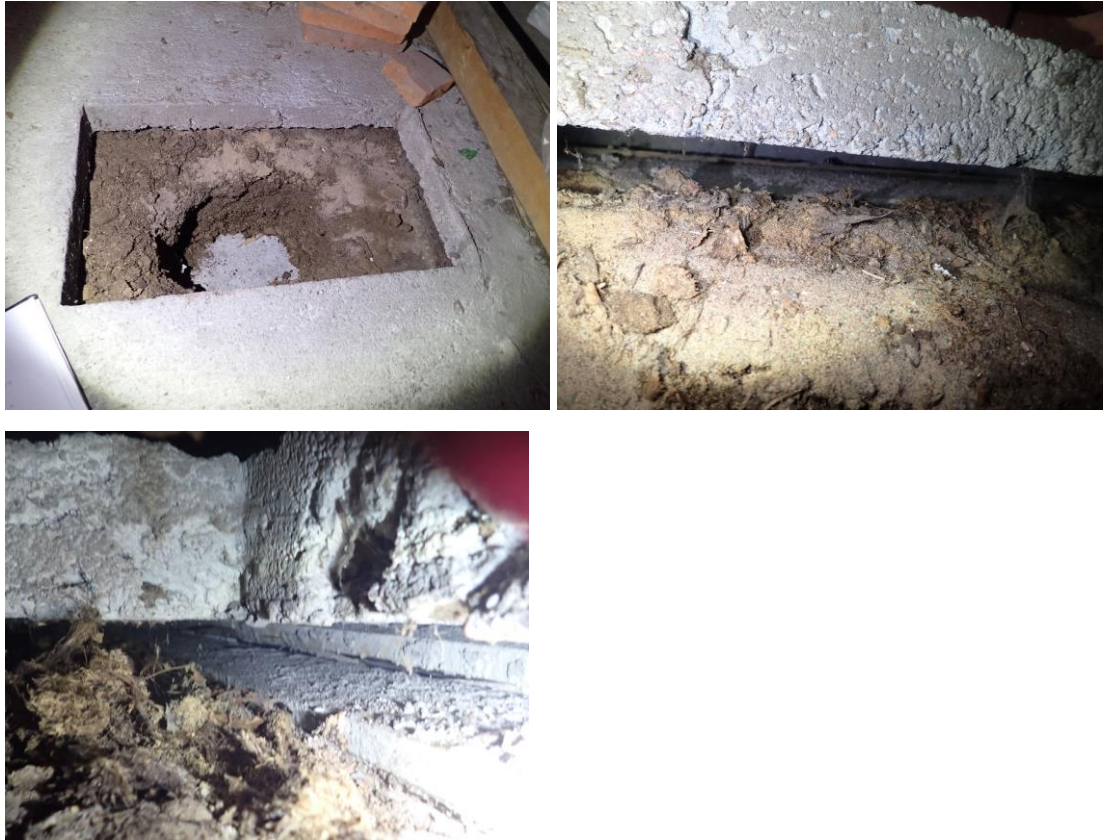
Rakenneavaus R5 YP tehtiin asunnon 9 yläpuolelle. Rakenneavauksesta otettiin näyte N5 (turve). Näytteessä ei esiinny mikrobikasvustoa. Alalaattapalkiston yläpinnassa ei pintakosteudenosoittimella havaittu vertailuarvoista poikkeavia lukemia (50–60). Avauksessa ei aistinvaraisesti havaittu poikkeavia hajuja. Betonipalkkiväli avauskohdasta mitattuna on noin 920 mm (reunasta reunaan).

**Kuvat 170, 171 ja 172.** Rakenneavaus R5 YP. Rakenneavauksesta otettiin näyte N5 (turve) mikrobi-analyysiin. Näytteessä ei esiinny mikrobikasvustoa.

Yläpohjarakenteet avauskohdassa R5 YP ylhäältä alaspäin lueteltuna:

- tiilikerros / betonilaatta 70 mm
- tyhjätila ~30 mm
- muottilaudoitus 22 mm
- turve ~320 mm, päällä hiekkaa ~20 mm
- alalaattapalkisto

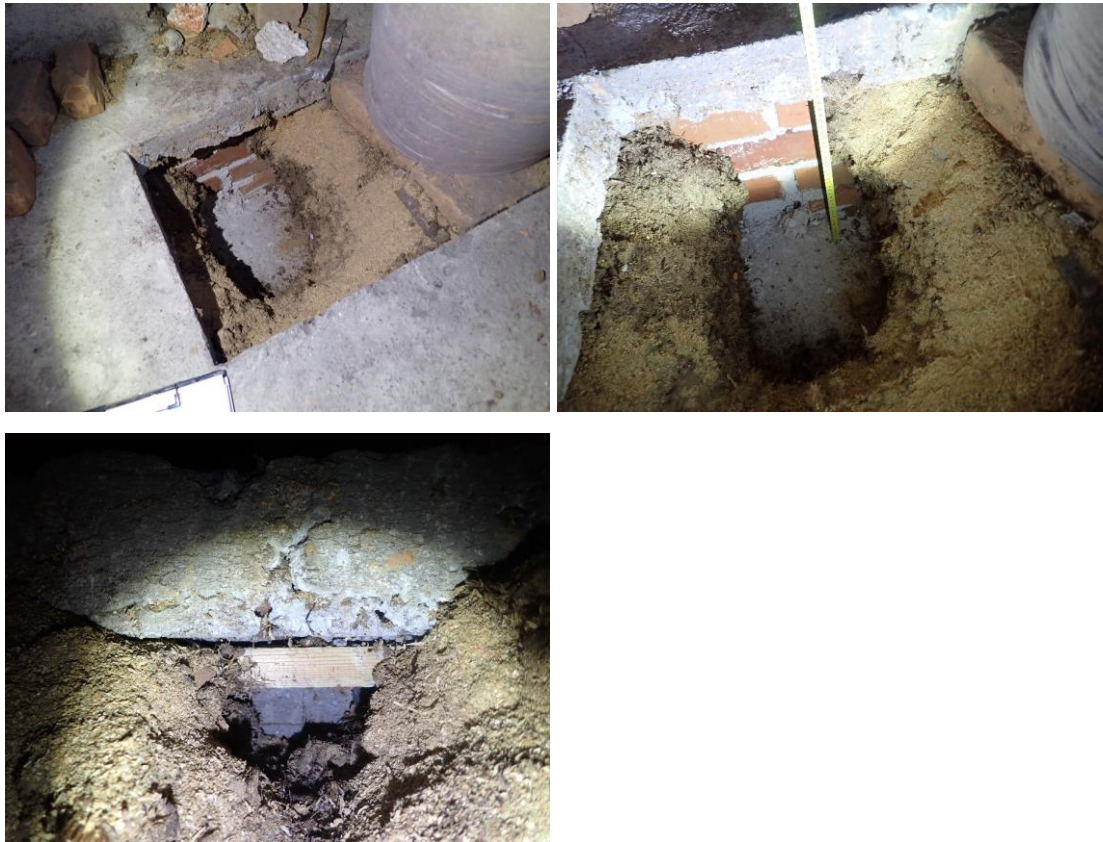
Rakenneavaus R6 YP tehtiin asunnon 8 yläpuolelle. Rakenneavauksesta otettiin näyte N6 (turve). Näytteessä ei esiinny mikrobikasvustoa. Alalaattapalkiston yläpinnassa ei pintakosteudenosoittimella havaittu vertailuarvoista poikkeavia lukemia (50–60). Avauksessa ei aistinvaraisesti havaittu poikkeavia hajuja.

**Kuvat 173, 174 ja 175.** Rakenneavaus R6 YP. Rakenneavauksesta otettiin näyte N6 (turve) mikrobi-analyysiin. Näytteessä ei esiinny mikrobikasvustoa.

Yläpohjarakenteet avauskohdassa R6 YP ylhäältä alaspäin lueteltuna:

- tiilikerrokset / betonilaatta 75 mm
- muottilaudoitus 22 mm
- sahanpurua ~100 mm
- turve ~290 mm
- alalaattapalkisto

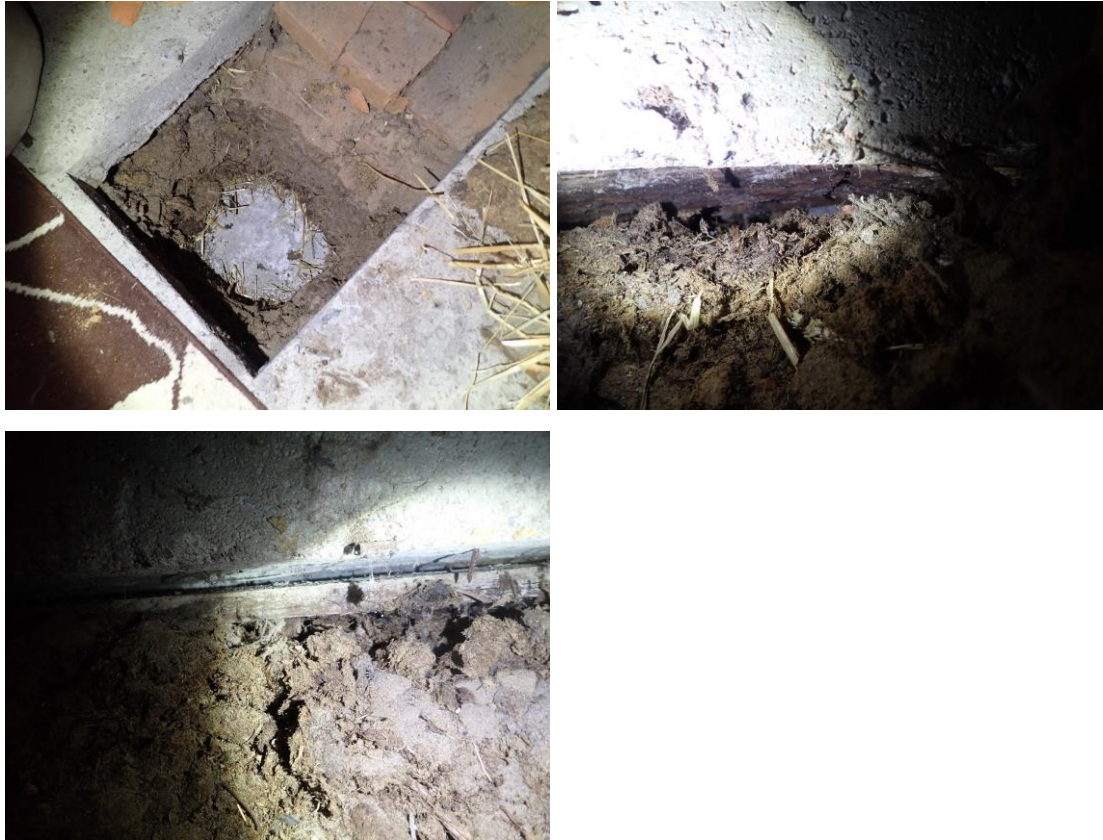
Rakenneavaus R7 YP tehtiin asunnon 11 yläpuolelle. Rakenneavauksesta otettiin näyte N7 (turve). Näytteessä ei esiinny mikrobikasvustoa. Alalaattapalkiston yläpinnassa ei pintakosteudenosoittimella havaittu vertailuarvoista poikkeavia lukemia (50–60). Avauksessa ei aistinvaraisesti havaittu poikkeavia hajuja.

**Kuvat 176, 177 ja 178.** Rakenneavaus R7 YP. Rakenneavauksesta otettiin näyte N7 (turve) mikrobi-analyysiin. Näytteessä ei esiinny mikrobikasvustoa.

Yläpohjarakenteet avauskohdassa R7 YP ylhäältä alaspäin lueteltuna:

- tiilikerros / betonilaatta 75 mm
- hiekka ~10 mm
- turve ~280 mm, pohjalla olkia
- alalaattapalkisto

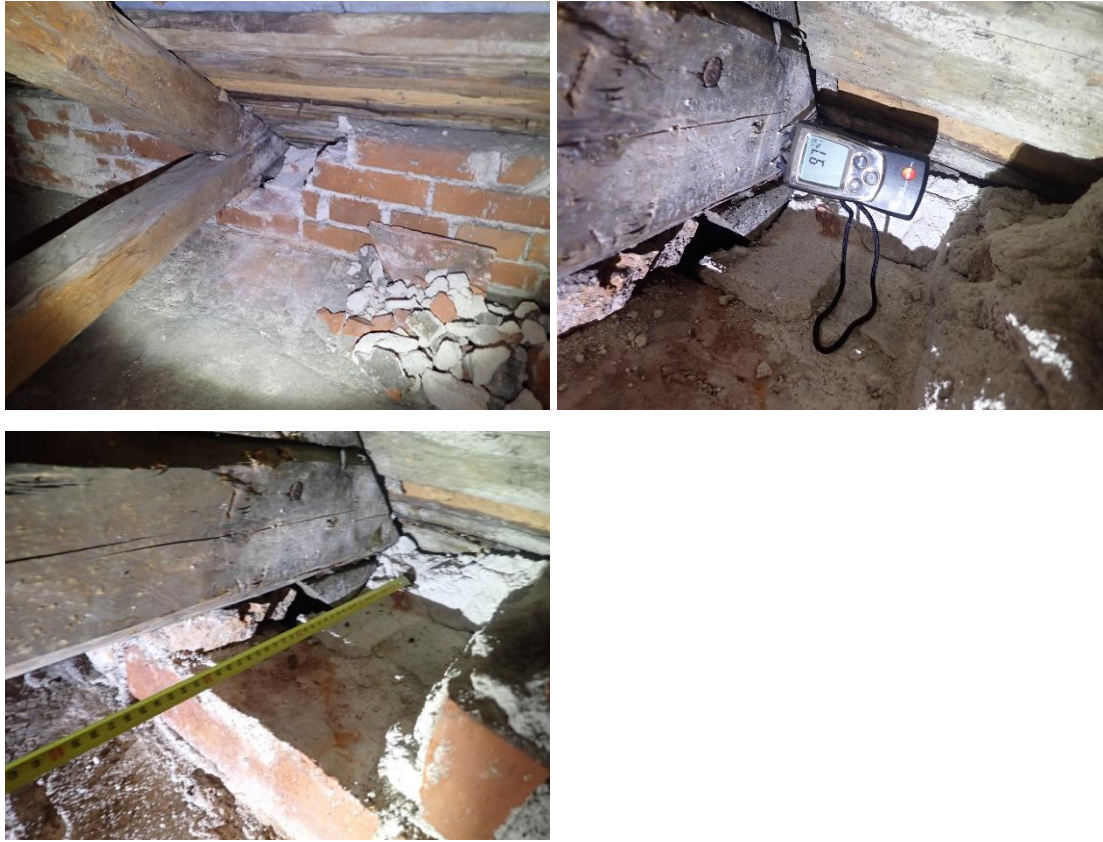
Rakenneavaus R4 US tehtiin ullakolle tiiliulkoseinään kattokannattajan viereen asunnon 9 yläpuolelle. Rakenneavauksesta ei otettu näytteitä. Tiilirakenteissa ei pintakosteudenosoittimella havaittu vertailuarvoista poikkeavia lukemia (40–50). Puurakenteet tiiliseinän sisällä olivat kovia ja kuivia.

**Kuvat 179, 180 ja 181.** Rakenneavaus R4 US ullakolle tiiliulkoseinään kattokannattajan viereen asunnon 9 yläpuolelle. Puurakenteet tiiliseinän sisällä olivat kovia ja kuivia.

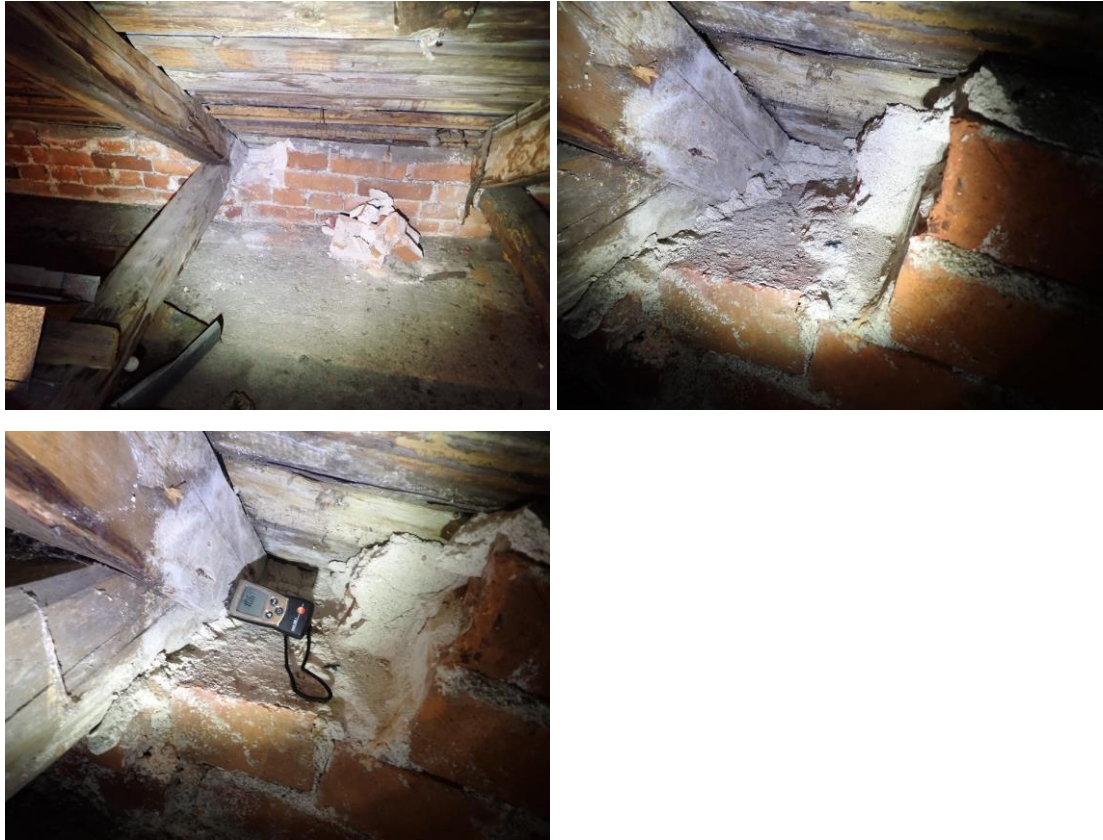
Rakenneavaus R8 US tehtiin ullakolle tiiliulkoseinään kattokannattajan viereen asunnon 11 yläpuolelle. Rakenneavauksesta ei otettu näytteitä. Tiilirakenteissa ei pintakosteudenosoittimella havaittu vertailuarvoista poikkeavia lukemia (40–50). Puurakenteet tiiliseinän sisällä olivat kovia ja kuivia.

**Kuvat 182, 183 ja 184.** Rakenneavaus R8 US ullakolle tiiliulkoseinään kattokannattajan viereen asunnon 9 yläpuolelle. Puurakenteet tiiliseinän sisällä olivat kovia ja kuivia.

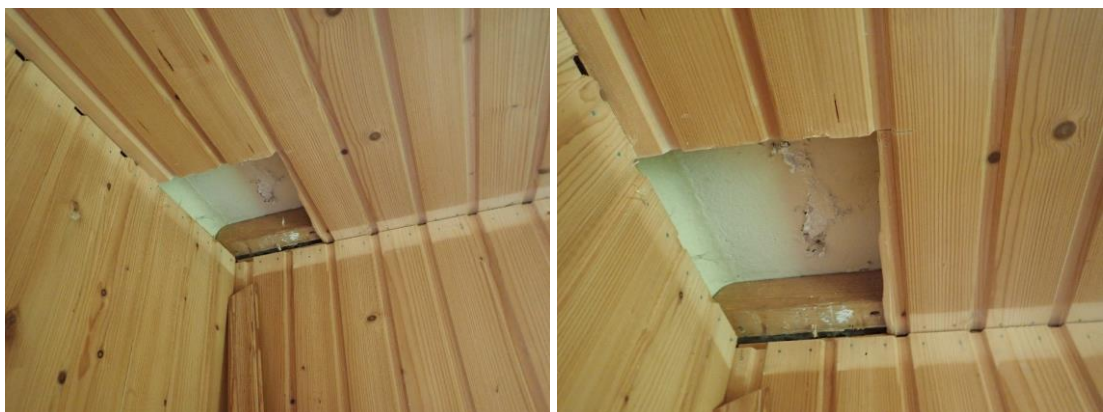
**Kuvat 154, 155 ja 156.** Asunnon 3 kuistin vesikatteen ja ulkoseinän liittymä ei ole vesitiivis. Se on aiheuttanut alapuolisiin rakenteisiin vaurioita (R15 YP).

Rakenneavaus R15 YP tehtiin asunnon 3 kuistin sisäkattoon. Rakenneavauksesta otettiin näyte N14 (tasoite ja maali). Näytteessä esiintyy mikrobikasvustoa. Tasoitepinnassa havaittiin pintakosteudenosoittimella hieman vertailuarvoista poikkeavia lukemia (70–80). Avauksessa ei aistinvaraisesti havaittu poikkeavia hajuja.

**Kuvat 185 ja 186.** Rakenneavaus R15 YP. Rakenneavauksesta otettiin näyte **N14 (tasoite + maali)** mikrobianalyyysiin. **Näytteessä esiintyy mikrobikasvustoa.**
