# Tutkimusselostus

Turun vesilaitoksen asuinrakennus, Halistentie 3

Kosteus- ja sisäilmatekninen kuntotutkimus

03.09.2025

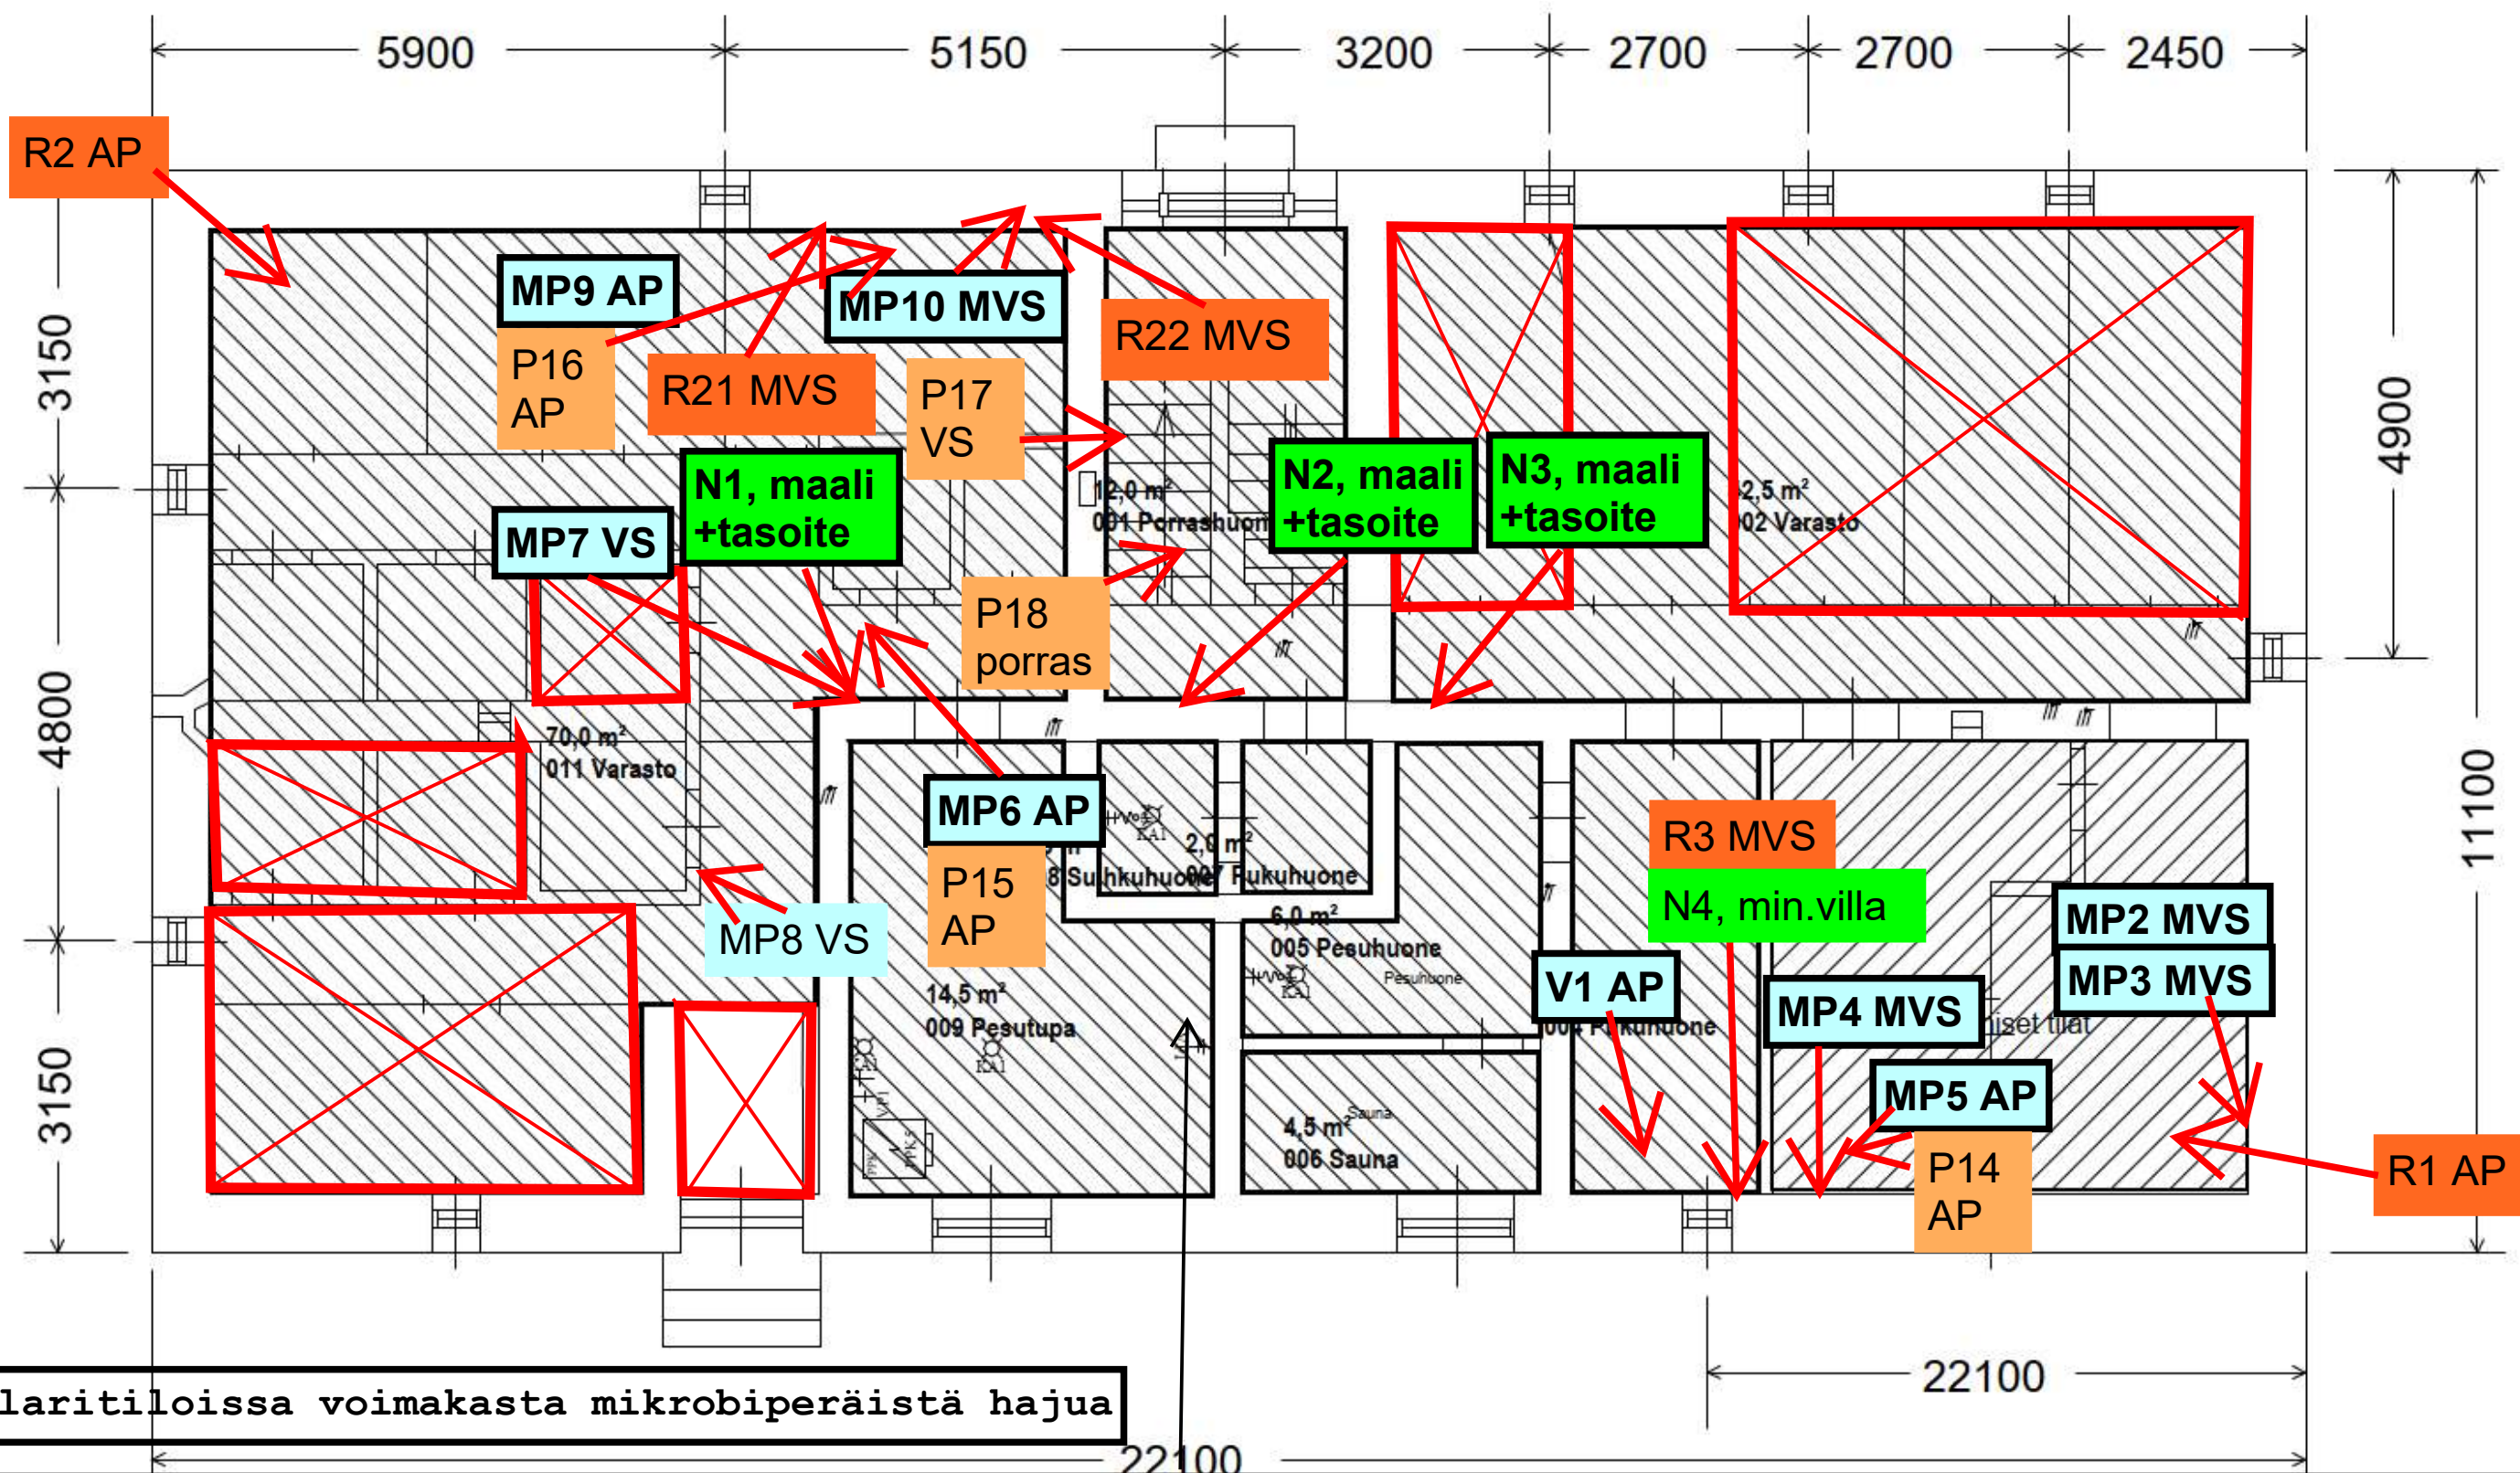
Kellaritiloissa voimakasta mikrobiperäistä hajua

Kellarin alapohjassa havaittiin kohonneita pintakosteusilmaisimen arvoja kaikissa tiloissa joihin oli pääsy. Lisäksi maanvastaisten seinien ja väliseinien alaosissa havaittiin kohonneita pintakosteusilmaisimen arvoja lähes kaikkialla, monin paikoin jopa metrin korkeuteen asti.
