# Tutkimusraportti

Kosteus- ja sisäilmatekninen kuntotutkimus

## Juhannuskukkula F-rakennus

Projektinumero: 7961

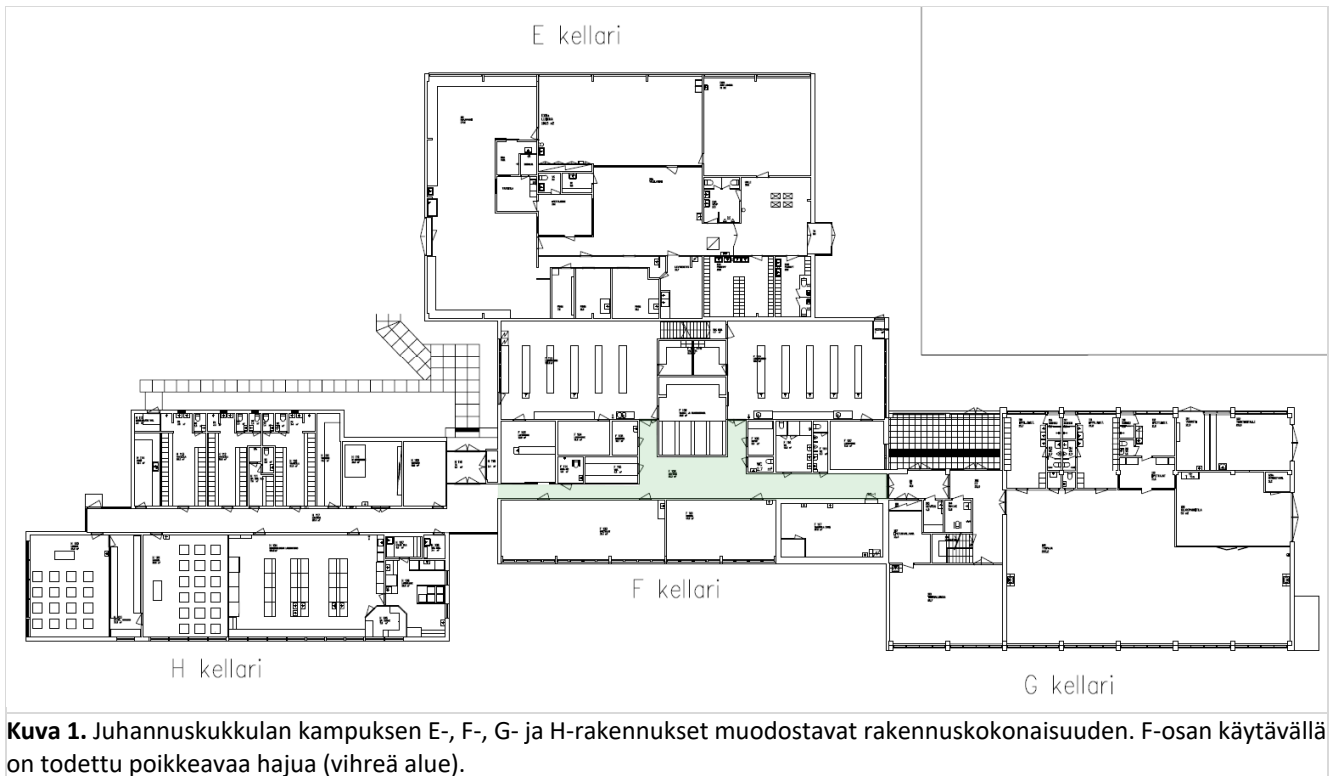
**Kuva 1.** Juhannuskukkulan kampuksen E-, F-, G- ja H-rakennukset muodostavat rakennuskokonaisuuden. F-osan käytävällä on todettu poikkeavaa hajua (vihreä alue).

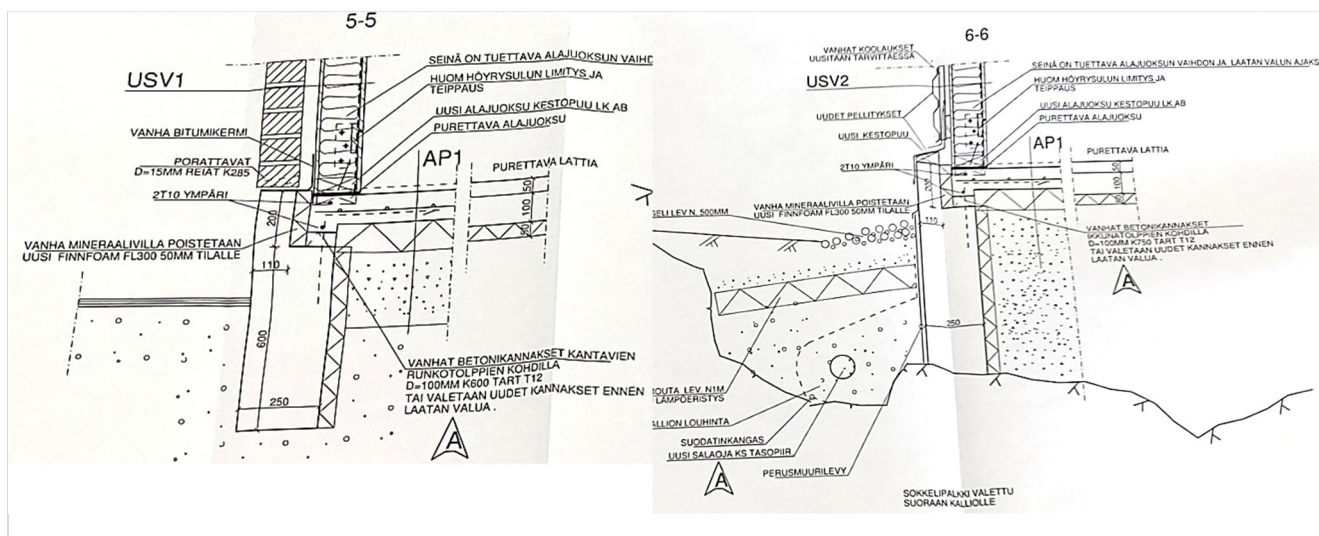
**Kuva 4.** Tiiliverhoilu ulkoseinärakenne USV1 (leikkaus 5-5, 2013, vasen kuva) sekä peltiverhoilu ulkoseinärakenne USV2 (leikkaus 6-6, 2013, oikea kuva). Vuoden 2013 peruskorjauksessa sokkelihalkaisun villaeriste on korvattu uretaanieristeellä ja alajuoksu uusittu sekä nostettu alapohjalaatan päälle.

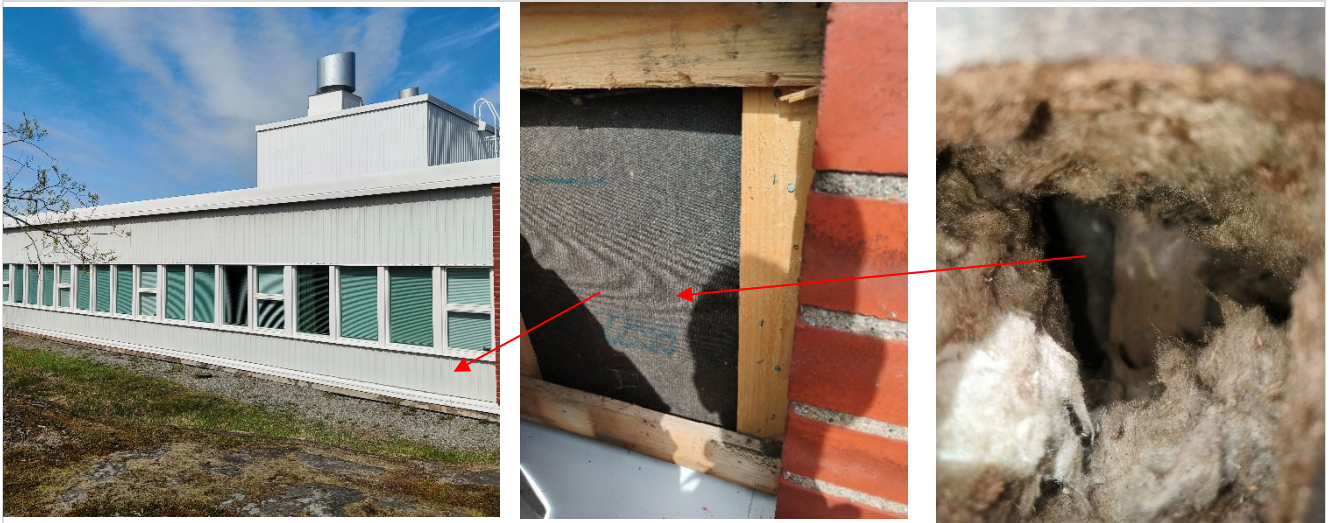
Ulkoseinärakenteet tarkastettiin tilojen F112 (USV1), F103 (USV2) ja F102 (USV4) kohdilta. Rakenteet olivat lähötietojen mukaiset (kuvat 6–8). Lisäksi levyseinissä todettiin sisäpuoleinen villaeriste höyrynsulkumuovin sisäpuolella. Väestönsuojan julkisivu ei vaikuttanut uusitulta.

**Kuva 6.** Eteläseinustalla puurunkoisten seinien julkisivu on peltiverhoiltu (USV2), Laboratorion julkisivut ovat tiiliverhoillut (USV1).

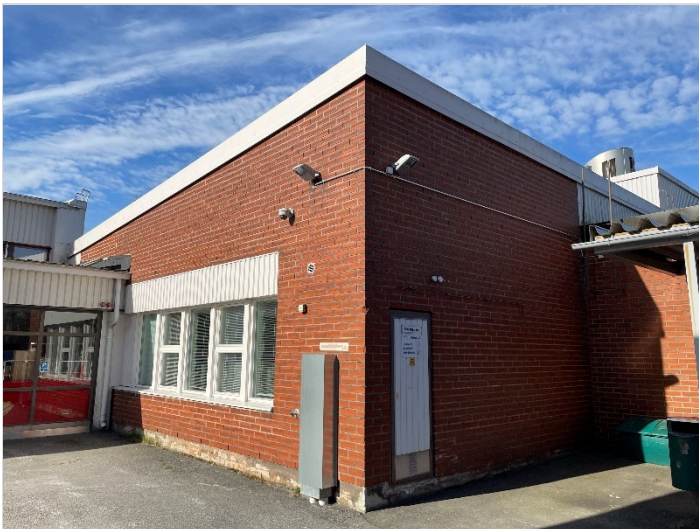
**Kuva 7.** Laboratorion julkisivut ovat tiiliverhoillut (USV1).

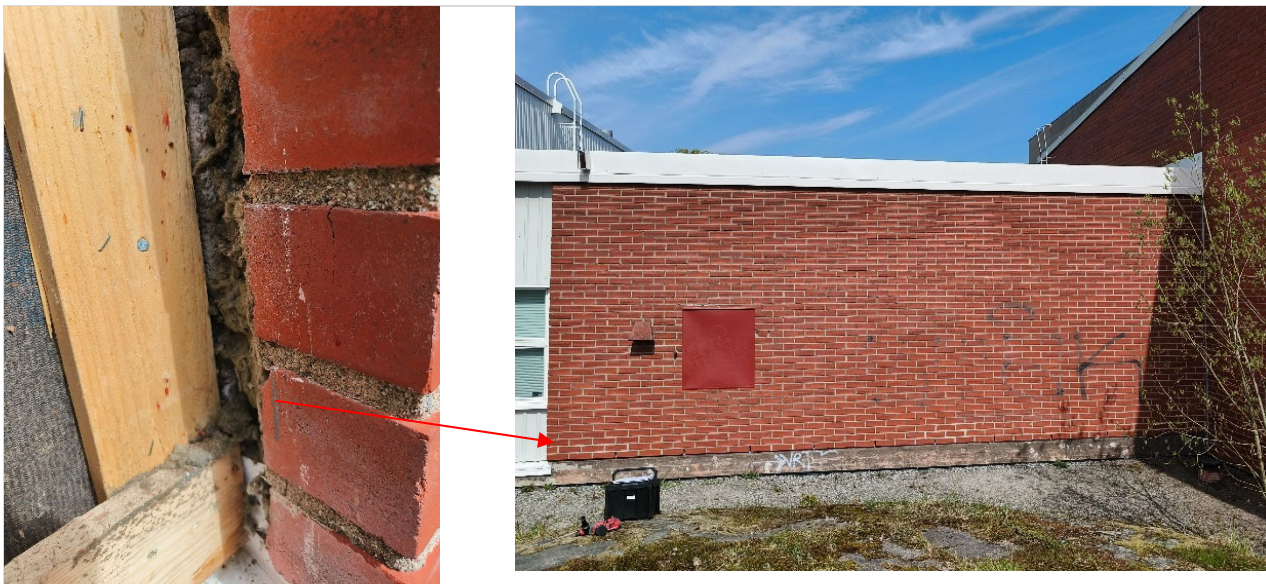
**Kuva 8.** Väestönsuojan betonirakenteinen ulkoseinä on tiiliverhoilu (USV4).

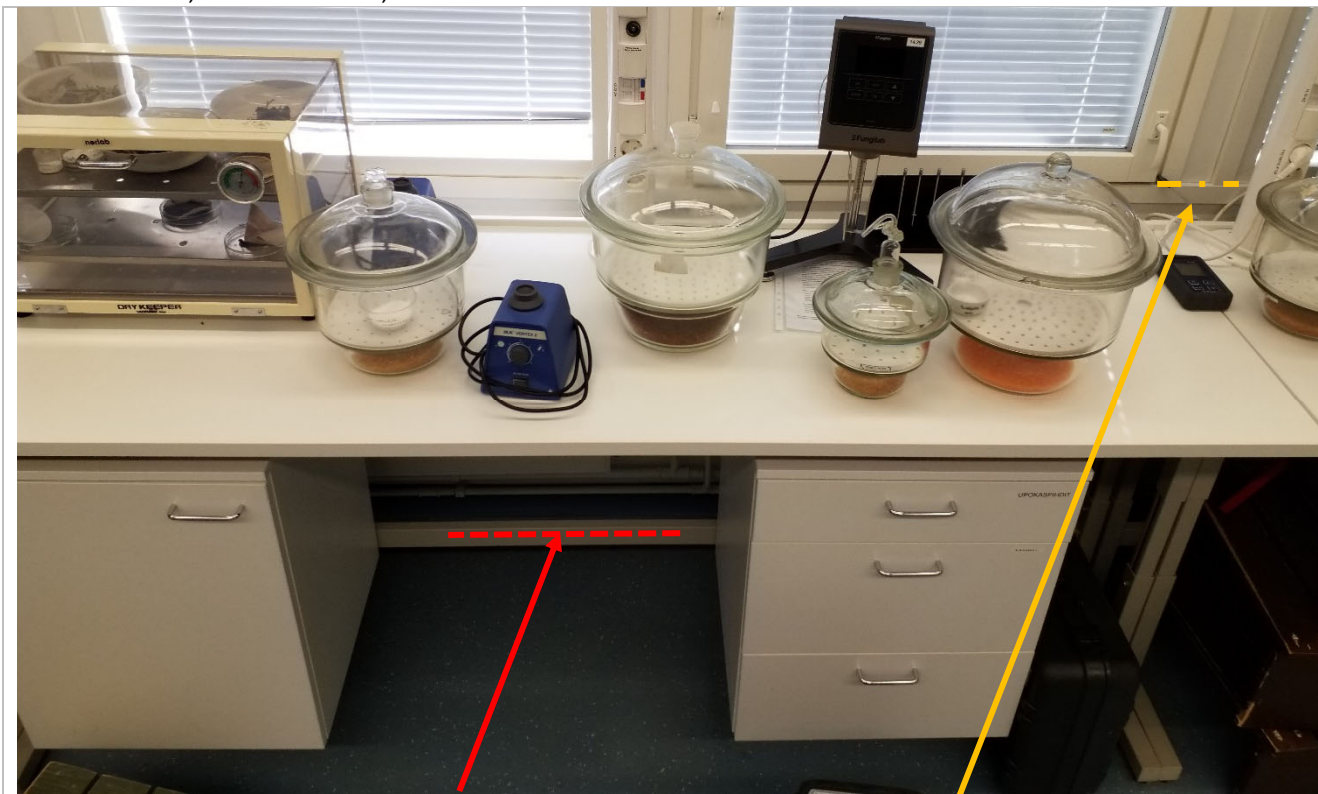
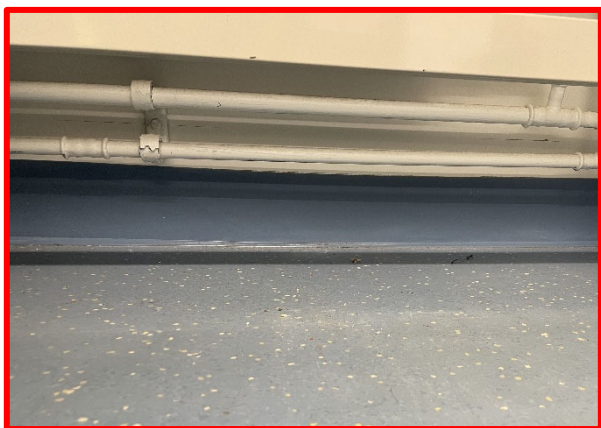
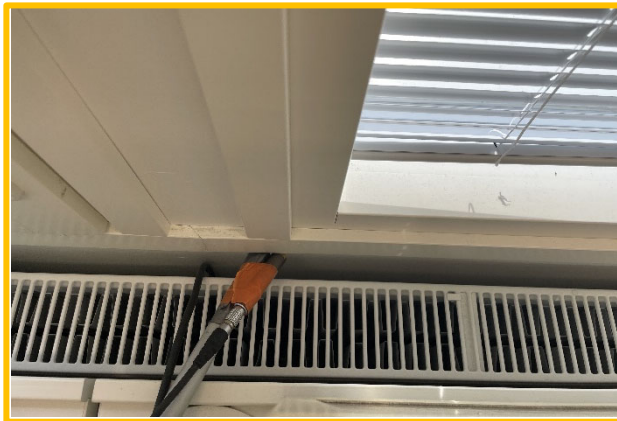
**Taulukko 3.** MA1, laboratorio F112, USV1

Ulkoseinärakenteiden ilmatiiviyttä selvitettiin eri rakennetyyppien (USV1, USV2, USV4) osalta. Kaikista rakennetyypeistä todettiin merkittäviä ilmavuotoja sisäilmaan. Laboratorion F112 ulkoseinään (USV1) laskettiin merkkiainetta yhdestä kohdasta, jolloin ilmavuotoa todettiin alapohjan ja ulkoseinän liittymästä sekä ikkunan liittymästä. Luokkatilan F103 ilmavuototutkimuksessa merkkiainetta laskettiin ensin VSS-tilan seinään (USV4), josta todettiin tilojen rajalta ulkoseinän ja väliseinän liittymästä runsas vuoto. Peltijulkisivun taakse lasketulla merkkiaineella (USV2) todettiin ilmavuotoa pilarin sekä väliseinän liittymästä. Merkkiainetutkimuksen havainnot on esitetty taulukoissa 3–5.

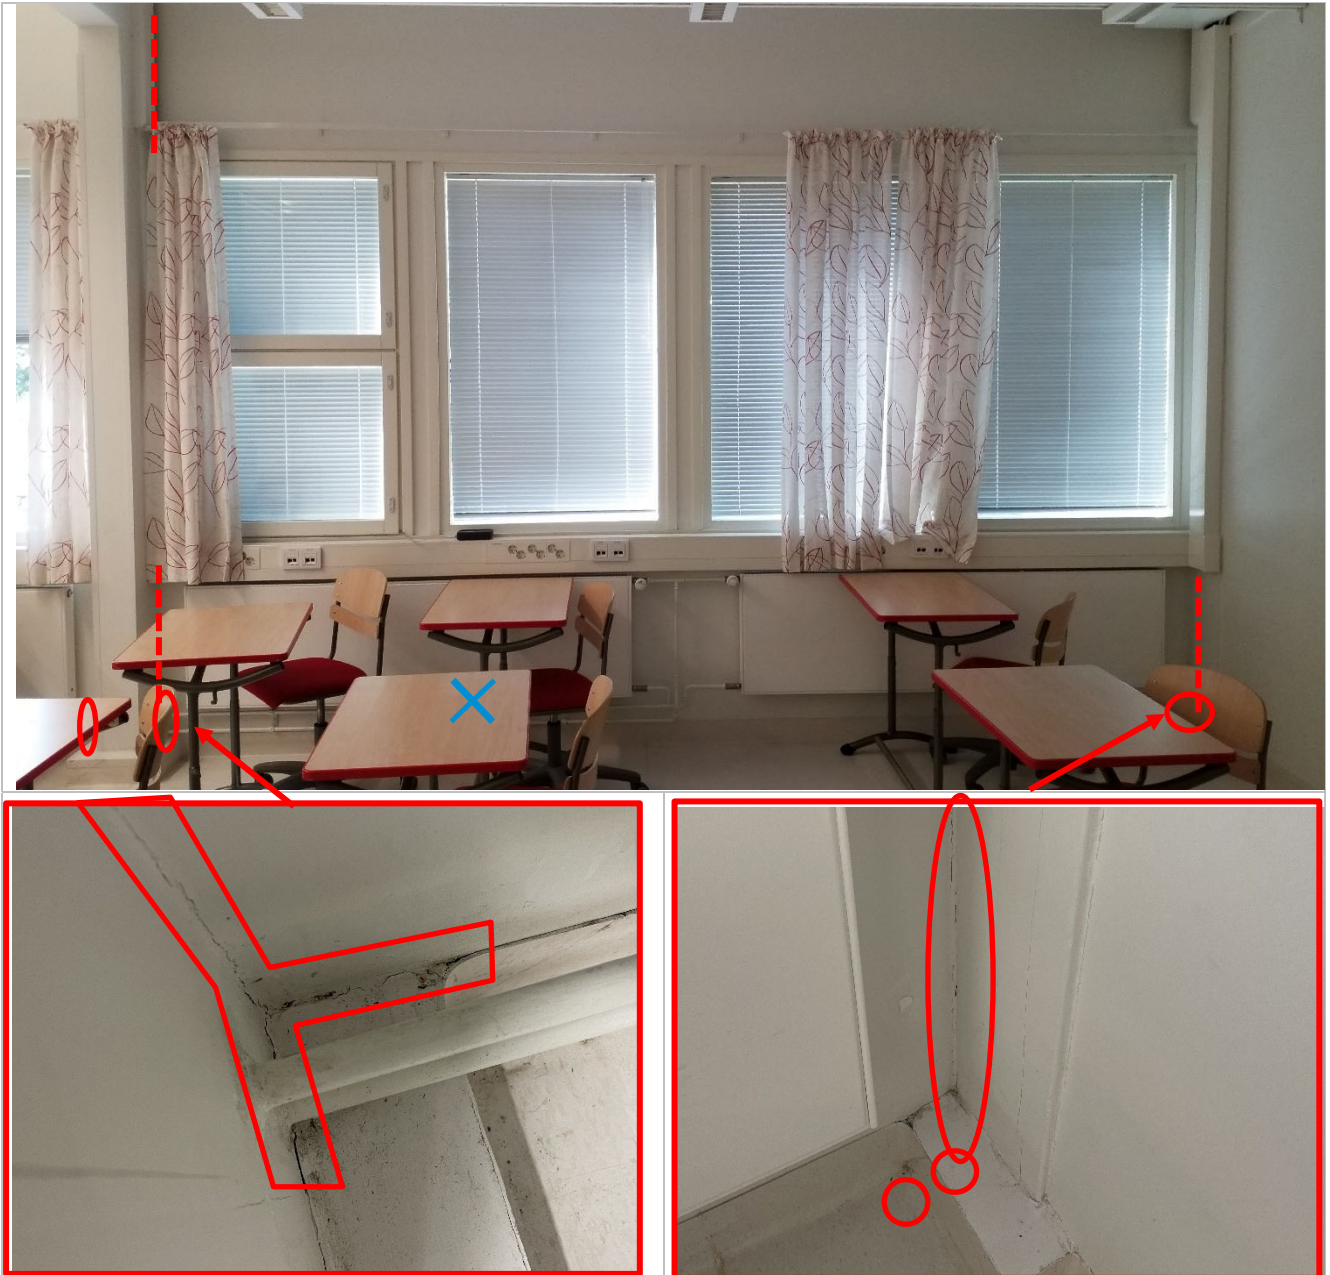
**Taulukko 5.** MA3, F103, luokka, USV2

| <b>Merkkiaineen laskupaikka/tarkastettu rakenne</b> | Ulkoseinän eristetila (laskupaikka noin sinisen rastin kohdalla) |

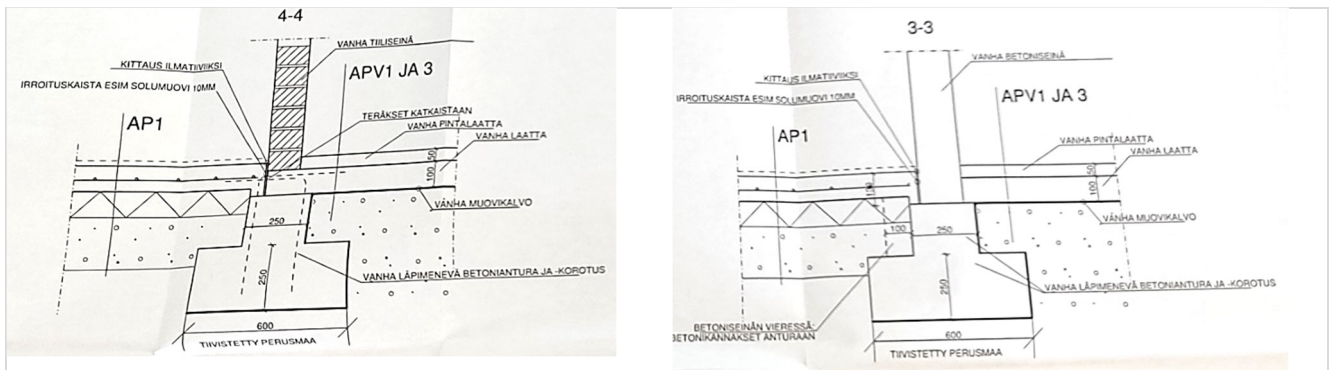
Kuva 12. Kantavat tiiliväliseinät lähtevät pohjalaatan päältä (vasen kuva, leikkaus 4-4, 2013) ja kantavat betoniseinät anturan päältä (oikea kuva, leikkaus 3-3, 2013).

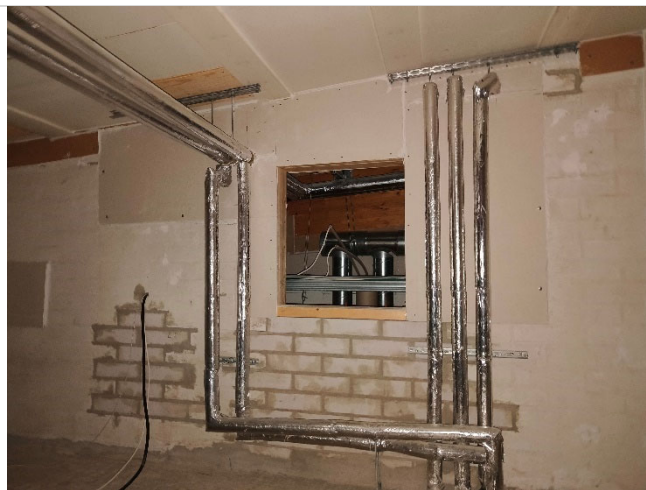
**Kuva 15.** Vanhoihin iv-konehuoneisiin on käyntiaukot käytävän alakattojen yläpuolella.

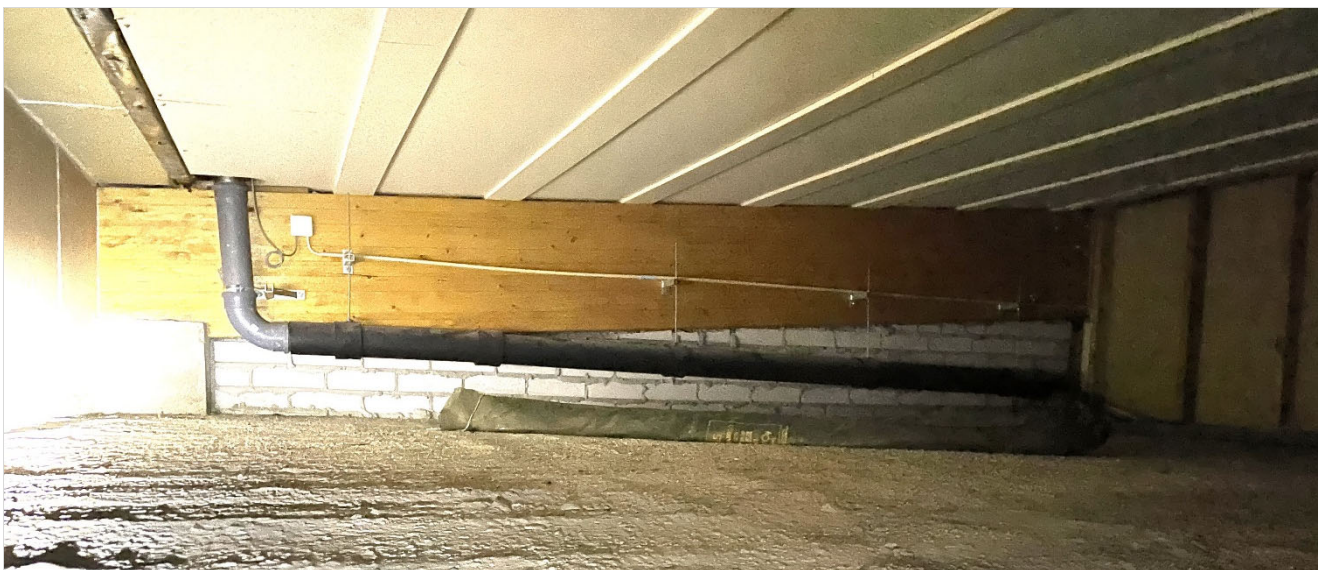
Käytävän alakaton päällä on luukut (kuva 14), joista pääsee VSS-tilan yläpuolelle (kuva 16) sekä vanhoihin IV-konehuoneisiin (kuva 15). Lähimpänä G-osaa olevan alakaton luukusta oli aistittavissa ummehtunutta ja mikrobiperäistä hajua, mistä se todennäköisesti kulkeutuu myös käytävälle. Mikrobiperäinen haju on kuitenkin todennäköisesti peräisin yläpohjarakenteista.

**Kuva 16.** Yleiskuva yläpohjasta VSS-tilan yläpuolella. Ulkoseinä on kuvan vasemmassa reunassa, käytävän vastainen väliseinä oikealla.

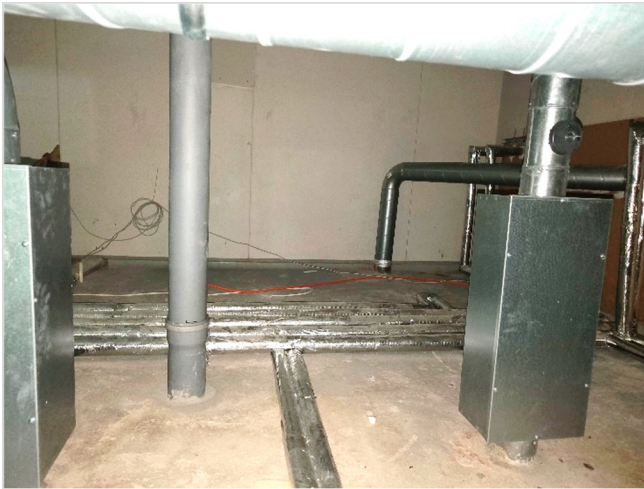
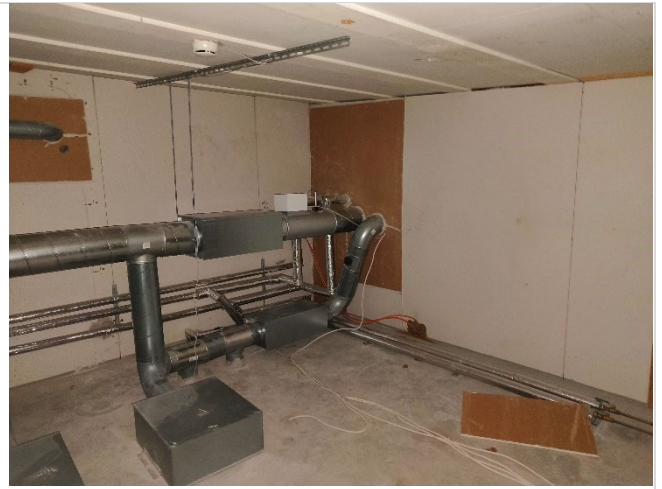
Vanhojen IV-konehuoneiden välipohjarakenteet olivat lähtötietojen mukaisia, mikä voitiin todentaa välipohjien läpi kulkevista sähköläpivienneistä (kuva 17).

**Kuva 17.** Yleiskuvat vahoista IV-konehuoneista. Välipohjarakenteet olivat lähtötietojen mukaiset.

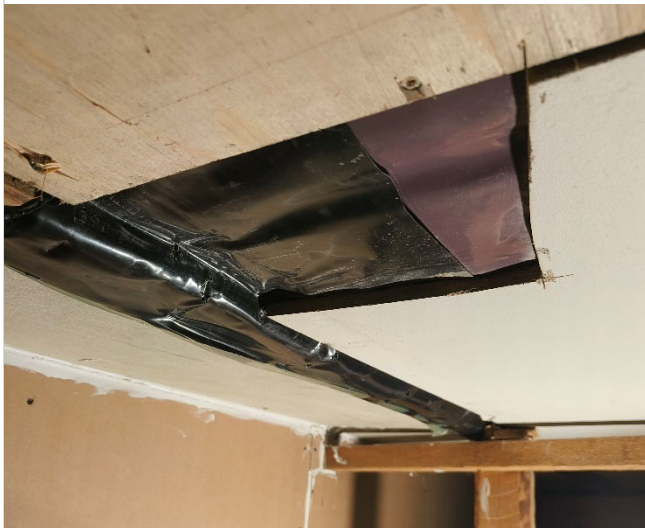
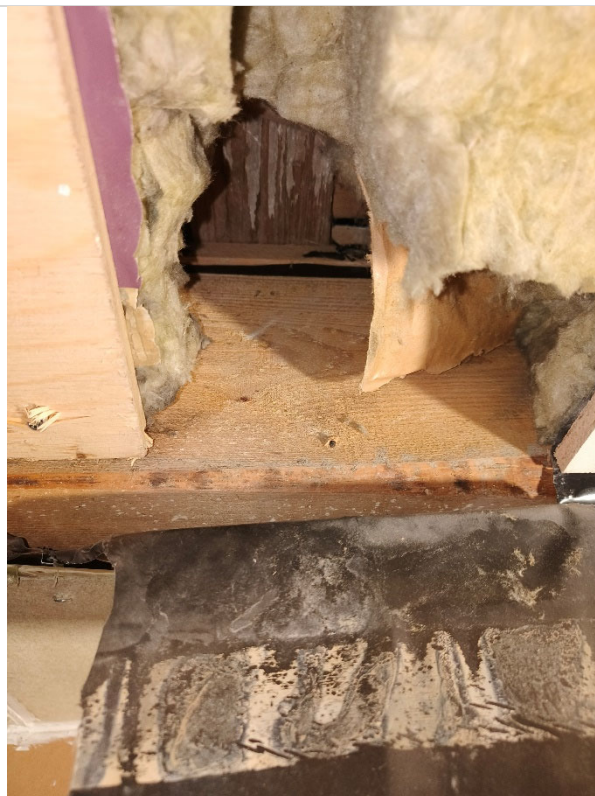
Rakenne selvitettiin väestönsuojatilan yläpuoleiselta alueelta, jossa ei ole tehty katon rakenteiden vahvistamista tai eristeiden uusimista. Rakenne vastasi lähtötietoja (YPV1). Höyrynsulkumuoveissa oli nähtävillä epätiivelys-kohtia, mm. teippaamattomien limitysten repsottamista (kuvat 19–20).

**Kuva 19.** Rakenneavaus yläpohjaan väestönsuojatilan yläpuolella vanhaan rakenteeseen.

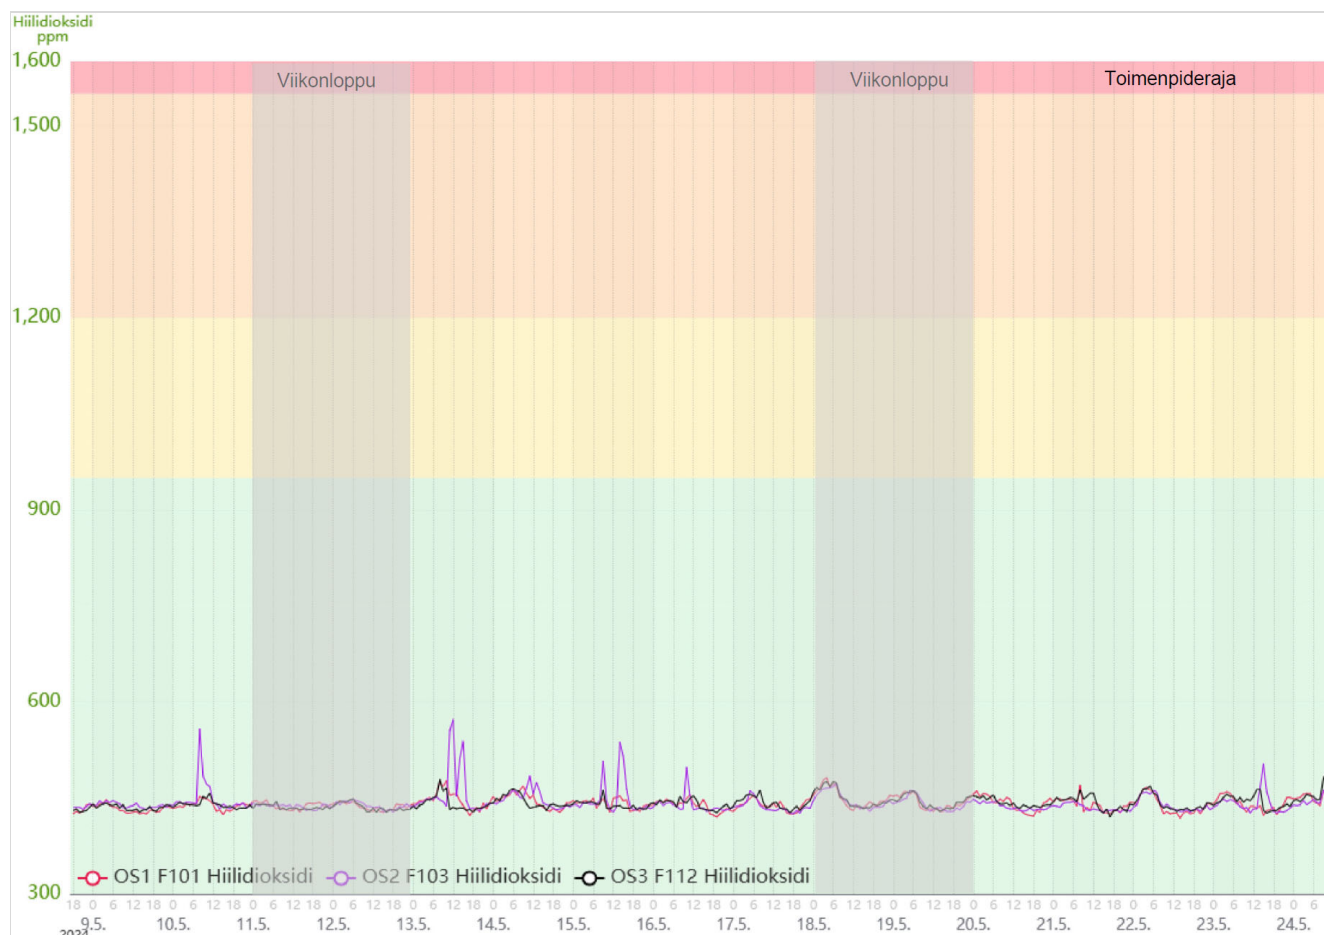
**Kuva 24.** Hiilidioksidipitoisuudet 8.5.-24.5.2024 tiloissa F101, F103 ja F112. Pitoisuudet olivat hyvin matalia kaikissa mittapisteissä. Käyttäjämääristä mittausjakson aikana ei ole tietoa.

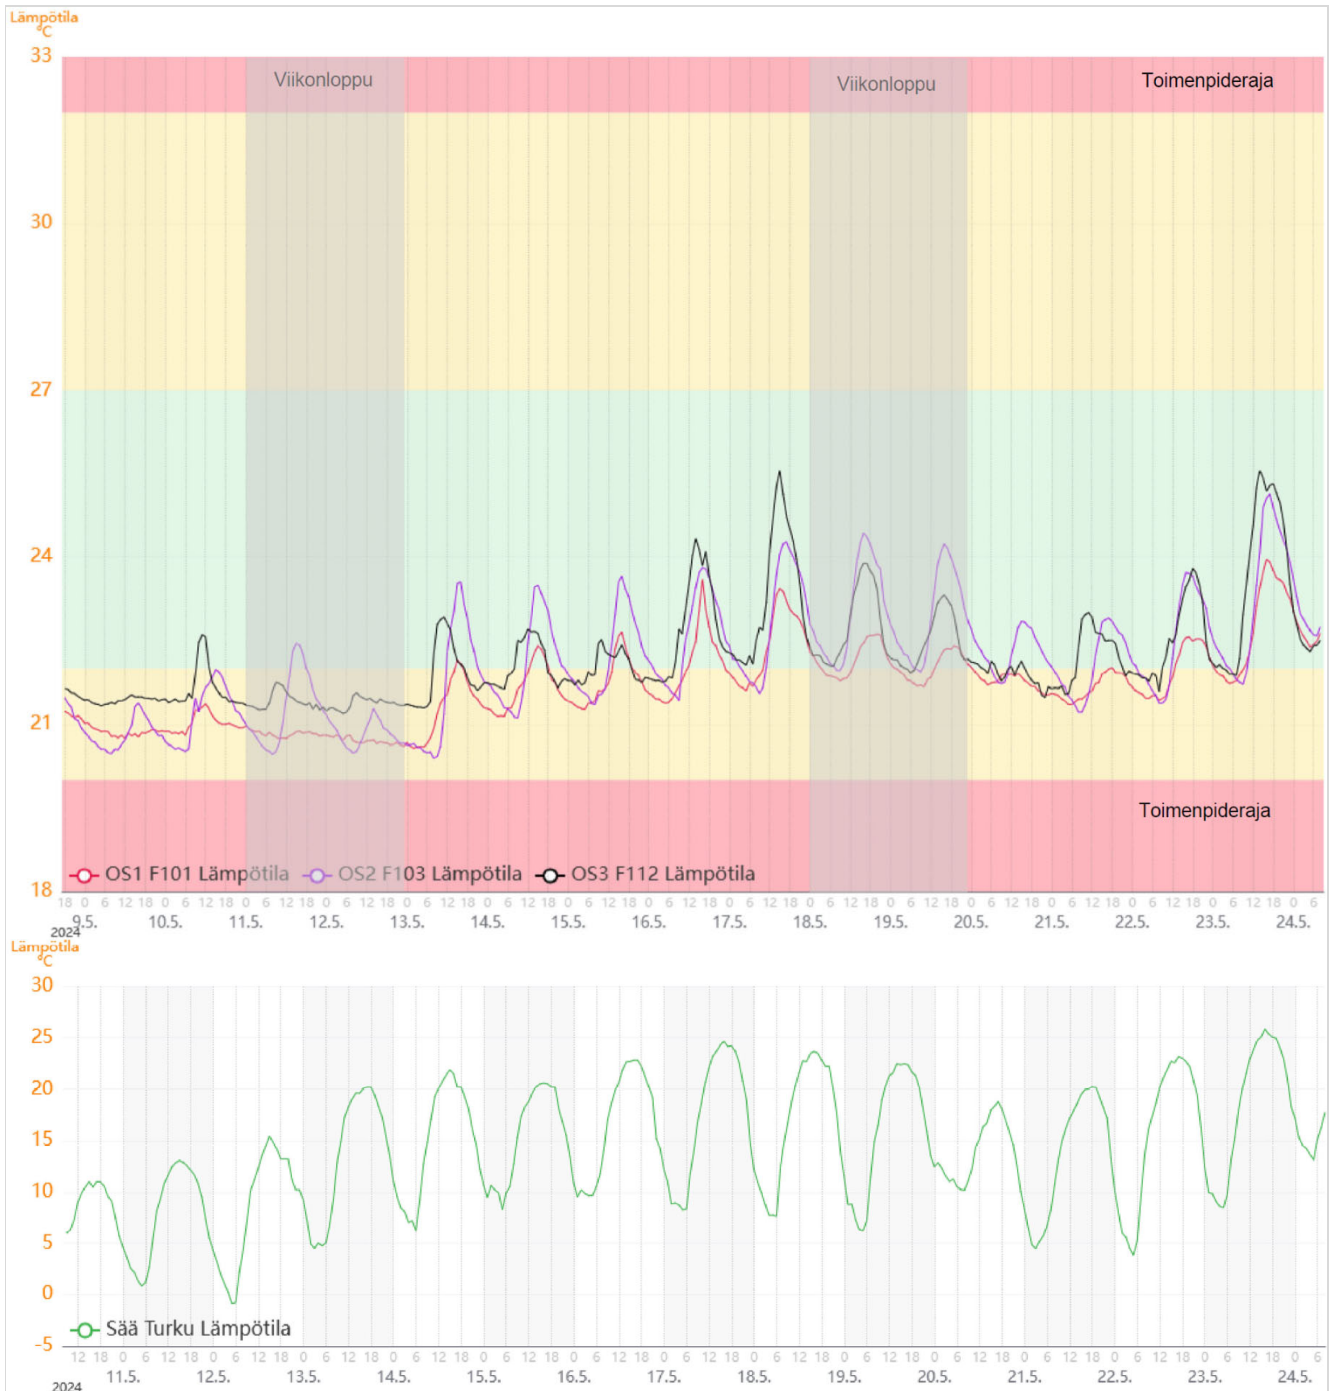
**Kuva 25.** Sisäilman lämpötilat tiloissa F101, F103 ja F112 (ylempi kuvaaja) ja ulkoilman lämpötila (alempi kuvaaja) 8.5.–24.5.2024. Lämpötilat olivat hyvällä tasolla koko mittausjakson ajan. Sisäilman lämpötilojen muutokset seurasivat ulkoilman lämpötilan muutoksia.

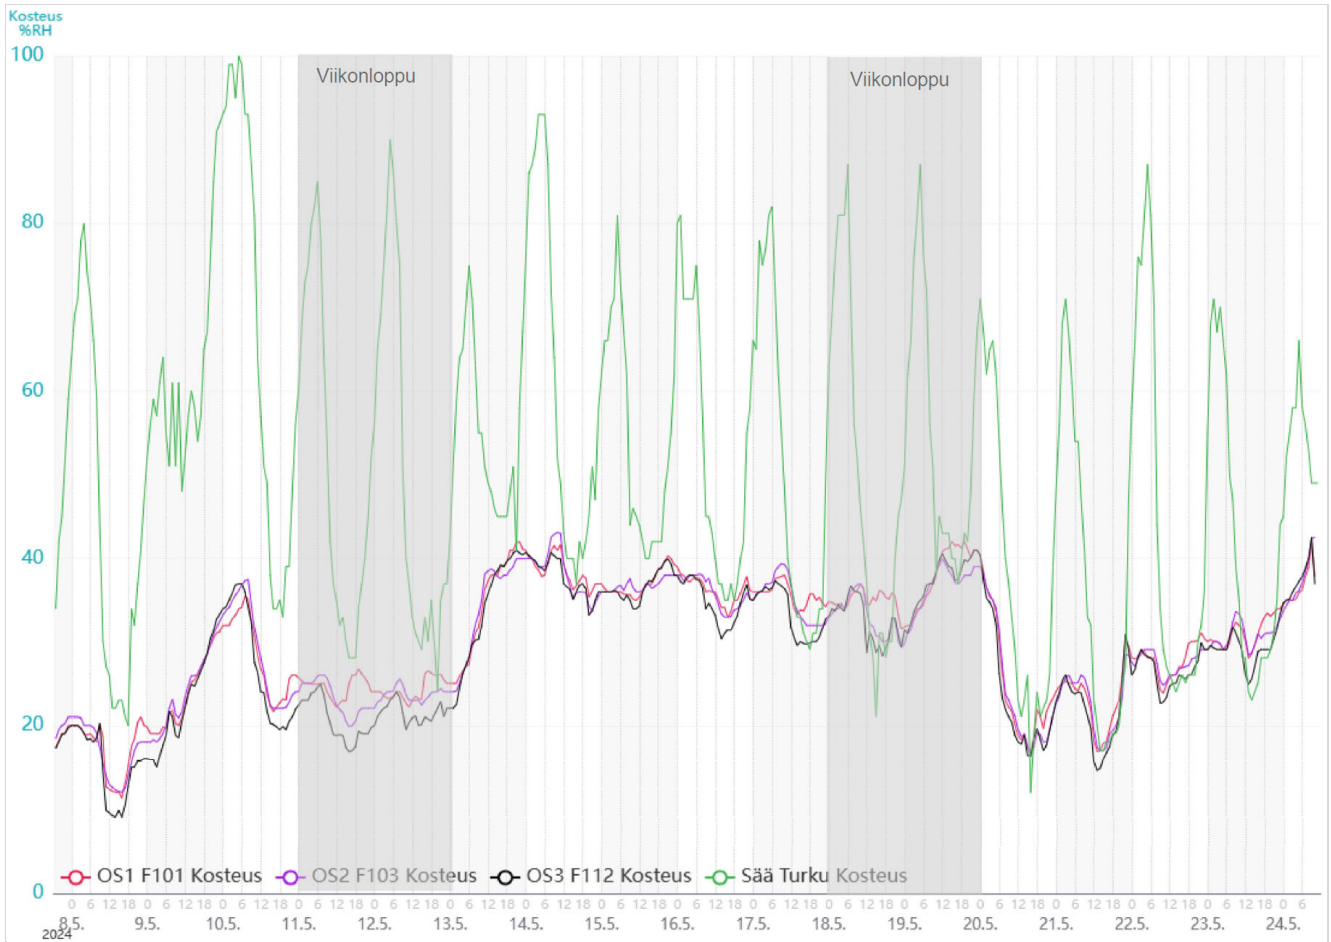
**Kuva 26.** Sisäilman suhteellinen kosteus 8.5.–24.5.2024 tiloissa F101, F103 ja F112 sekä ulkoilmassa (vihreä kuvaaja). Sisäilman kosteudet olivat vuodenaikaan nähden normaaleja. Sisäilman kosteuden muutokset seurasivat ulkoilman kosteuden muutoksia.
