## Tutkimusraportti

Sisäilma- ja rakennetutkimukset

Maarian  
lähipalvelupiste  
Arkeologinkatu 6  
20460 Turku

13.1.2021

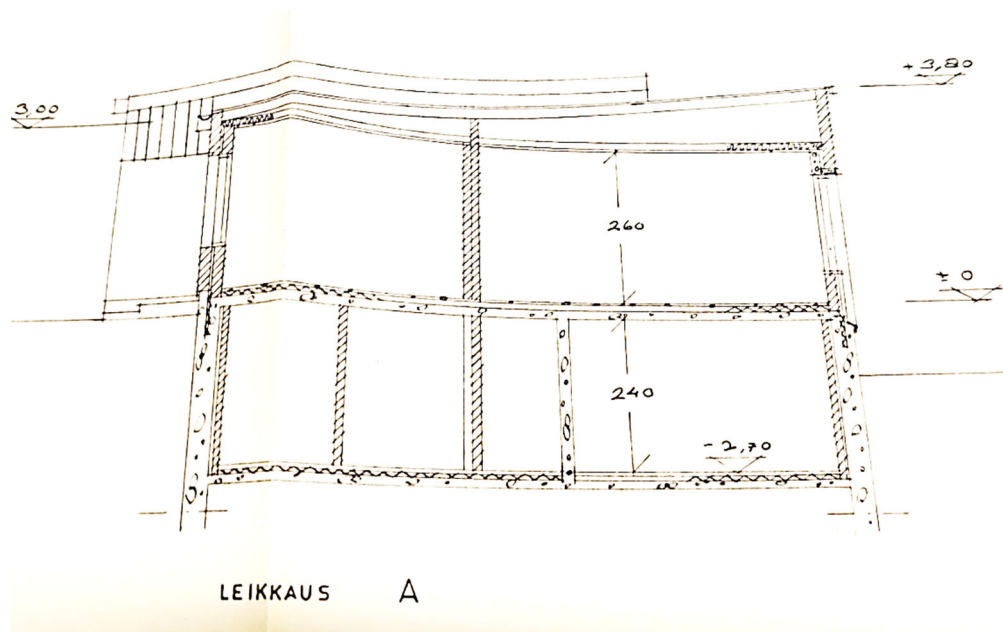
**Kuva 5.6.** Leikkauskuva kellarilliselta osalta pesuhuoneen kohdalta.

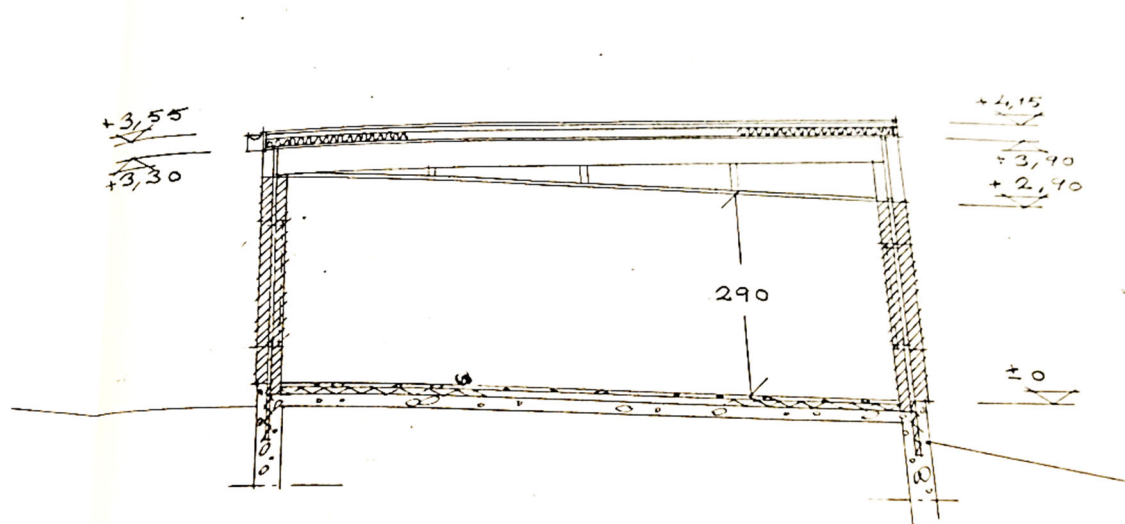
**Kuva 5.7.** Leikkauskuva terveysaseman kohdalta.

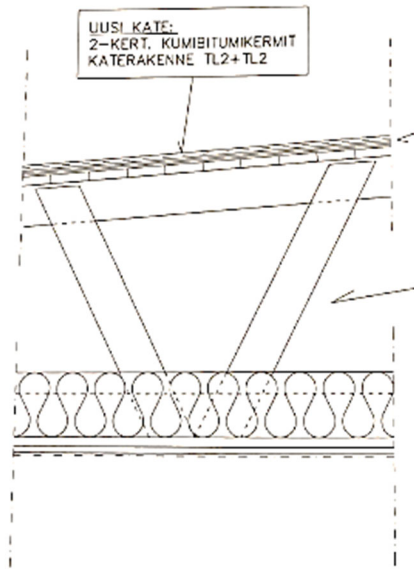
**Kuva 5.16.** Yläpohjarakenne YP1, vesikate uusittu 2016.

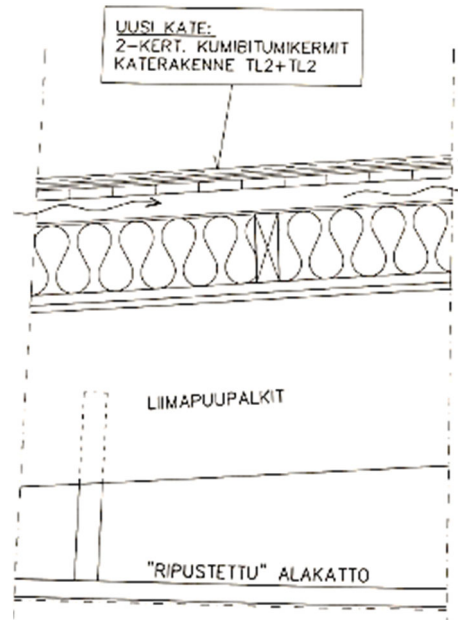
**Kuva 5.17.** Yläpohjarakenne YP2, vesikate uusittu 2016.

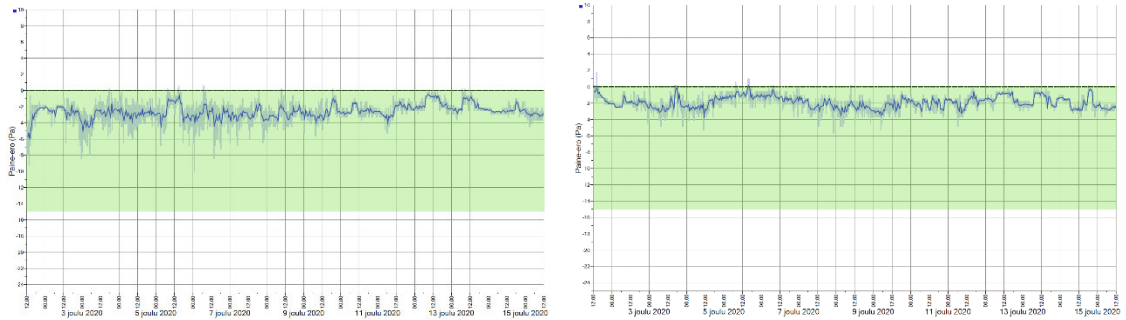
Huonetilat (toimisto, H3) ovat yleisen tavoitteen mukaisesti lievästi alipaineisia ulkoilmaan nähden (kuva 6.1).

**Kuva 6.1.** Paine-eroseuranta 1.-15.12.2020 terveysaseman (Toimisto, vas.) ja virtuaalisen kotihoiton (H3, oik.) sekä ulkoilman välillä. Molemmat tilat ovat jatkuvasti lievästi alipaineisia. Tavoitealue on esitetty vihreällä. Tarkemmat kuvaajat on esitetty liitteessä 6.

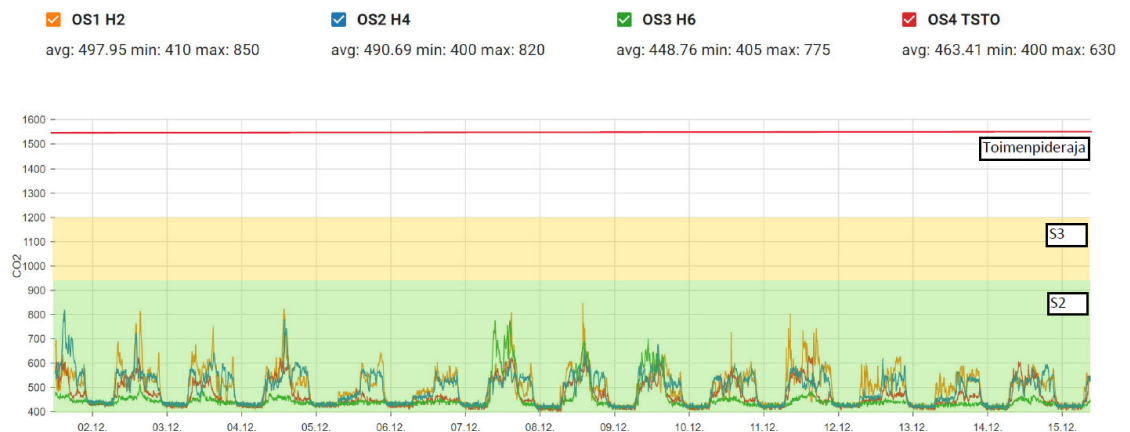
Tiloissa tehtiin olosuhdeseurantamittauksia (ilman suhteellinen kosteus RH, lämpötila T ja hiilidioksidipitoisuus CO<sub>2</sub>) virtuaalisen kotihoidon tiloissa (H2 ja H4) sekä terveysaseman tiloissa (H6 ja toimisto). Hiilidioksidipitoisuudet olivat jatkuvasti matalia (S2-tasolla) (kuva 6.4).

**Kuva 6.4.** Sisäilman hiilidioksidipitoisuudet 1.-15.12.2020 tiloissa H2, H4, H6 ja toimisto. Pitoisuudet olivat kaikissa tiloissa jatkuvasti matalia. Vihreä alue S2, keltainen alue S3, punainen viiva Asumisterveysasetuksen toimenpideraja.

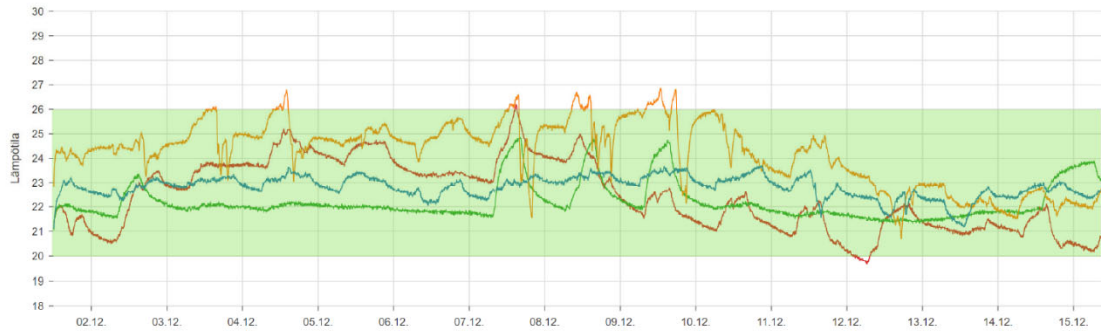
Sisäilman lämpötilat olivat pääosin tavoitetasolla. Virtuaalisen kotihoidon tilassa H2 lämpötilat olivat ajoittain koholla (kuva 6.5).

**Kuva 6.5.** Sisäilman lämpötila 1.-15.12.2020 tiloissa H2, H4, H6 ja toimisto. Lämpötilat olivat pääosin tavoitetasolla (vihreä alue). Tilassa H2 lämpötila oli ajoittain koholla.

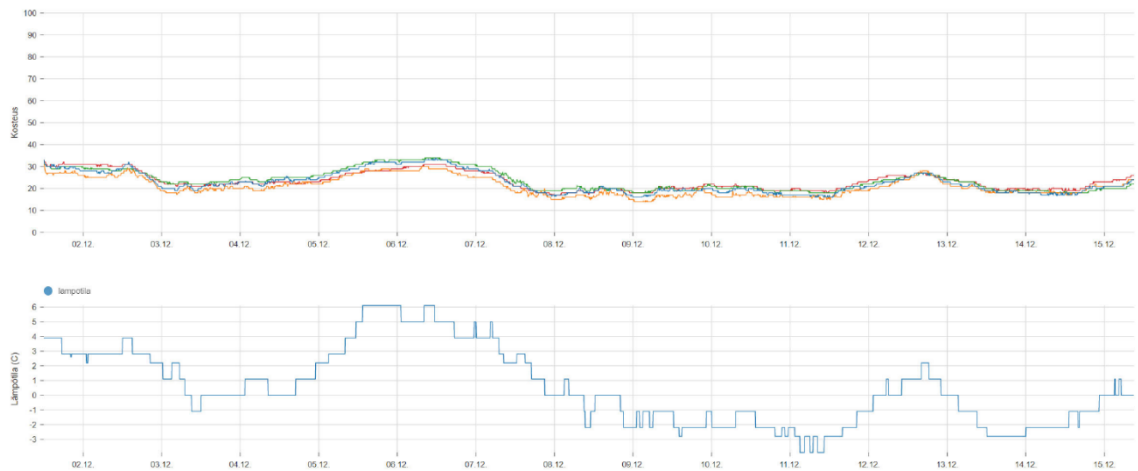
Sisäilman suhteellinen kosteus seuraa ulkoilman lämpötilaa ja on vuodenaikaan nähden tavanomainen (RH % 15-35, kuva 6.6).

**Kuva 6.6.** Sisäilman suhteellinen kosteus tiloissa H2, H4, H6 ja toimisto (ylempi kuvaaja) ja ulkoilman lämpötila (alempi kuvaaja) 1.-15.12.2020. Sisäilman suhteellinen kosteus seuraa ulkoilman lämpötilaa ja on vuodenaikaan nähden tavanomainen.
