# Tutkimusselostus

Mäntymäen päiväkoti

Kosteus- ja sisäilmatekninen kuntotutkimus

30.1.2025

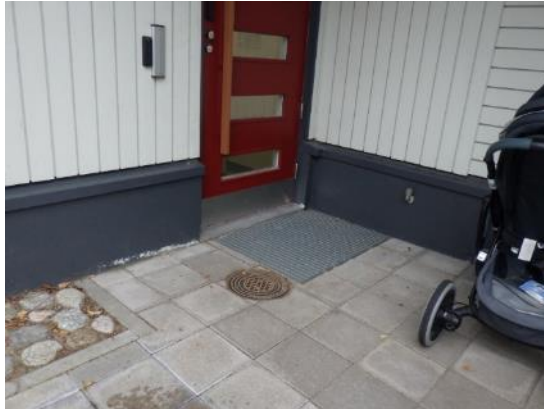
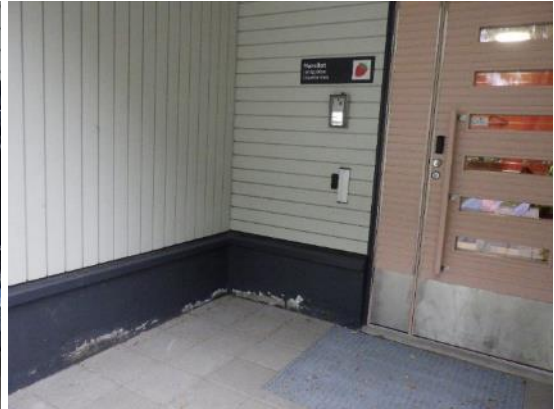
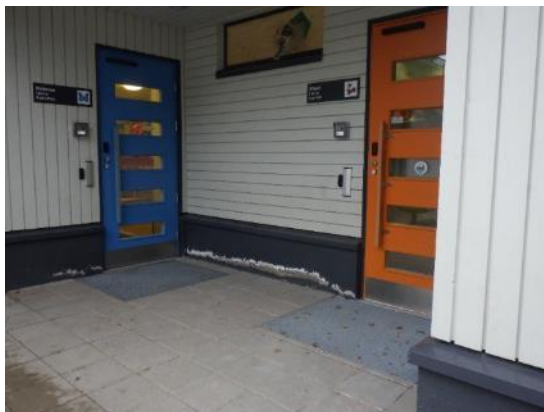
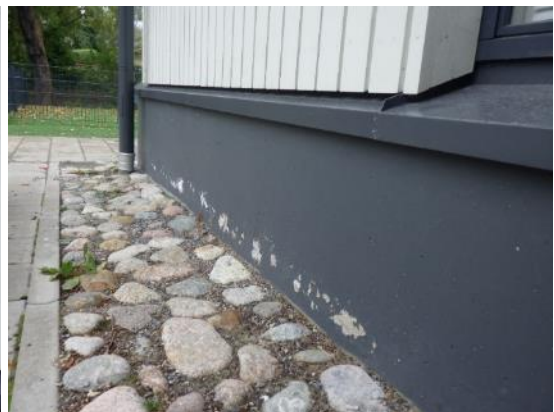
Rakennuksen maalatut betonisokkelit ovat hyväkuntoisia, eikä niiden pinnoilla havaittu halkeilua tai paljastuneita raudoituksia. Lounaisreunalla, Mansikoiden, Oravien ja Perhosten osastojen alueelle sekä koillisreunalla, pääsisäänkäynnin vierellä (toimiston 129 puoleinen reuna) sokkelipinnoilla havaittiin paikallisesti kosteuden noususta kertovaa kalkkihärmää ja maalipinnan hilseilyä. Kaikilla alueilla muutoksia havaittiin vain sokkelin alaosassa, lähellä maanpinnan tasoa. Sokkelin ja vierusmaan sorastuksen välissä ei havaittu perustusten ulkopuolisia vedeneristekerroksia. Puuverhottuja ulkoseiniä koskevat havainnot on esitetty raportin osiossa 6 "Ulkoseinät".

**Kuvat 15, 16, 17 ja 18.** Sokkeleiden alareunalla havaittiin kalkkihärmettä ja maalipinnan hilseilyä pääsisäänkäynnin, Mansikoiden, Oravien ja Perhosten sisäänkäyntien vierellä. Oravien osastolla sokkelin alareunassa havaittiin laajempaa maalipinnan hilseilyä.

**Toimenpide-ehdotukset:** Piha-alueisiin tai sokkeleihin ei kohdistu kiireellisiä korjaustarpeita. Suosittelemme sokkeleiden paikkakorjauksia alueilla, joilla niissä havaitaan pinnoitevaurioita. Sokkelin pinnoitteina tulee käyttää vesihöyryä hyvin läpäiseviä tuotteita. Lisäksi suosittelemme seuraamaan sokkeleissa mahdollisesti olevien kosteudesta kertovien jälkien ilmestymistä. Jos sokkelipinnoilla havaitaan edelleen viitteitä perustusten suuresta kosteusrasitteesta, suosittelemme vierumaan madaltamista perustusten ulkopuolelle esitietojen mukaan asennetun patolevytyksen yläreunan alapuolelle.

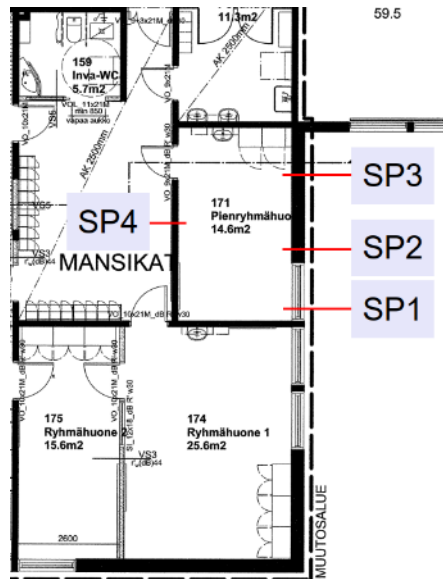
Merkkiainekoe MA1 tehtiin Mansikoiden pienryhmähuoneeseen 171. Koetilanteessa huonetila alipaineistettiin Blowerdoor-järjestelmällä (muoviovi ja poistoilmapuhallin) noin 10 Pa alapohjan eristetilan suhteen ja merkkiaineena syötettiin neljästä syöttöpisteestä (SP1 – SP4) alapohjan eristetilaan noin 5 minuutin ajan nopeudella 4 l/min. Merkkiaineen kulkeutumista huonetilaan seurattiin kustakin syöttöpisteestä kaasun syötön aikana ja noin 15 minuutin ajan syötön lopettamisesta.

**Kuva 27.** Alapohjan merkkiainekokeen MA1 syöttöpisteet SP1-SP4 Mansikoiden pienryhmähuoneessa 171.

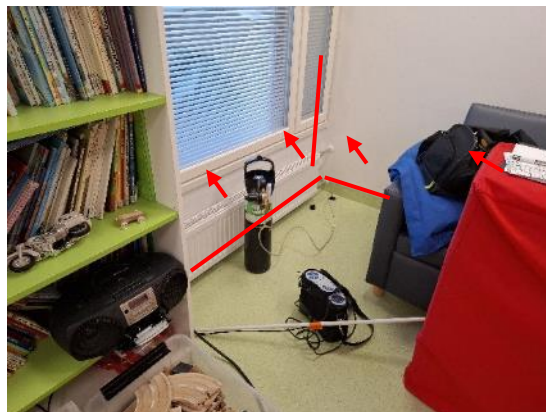
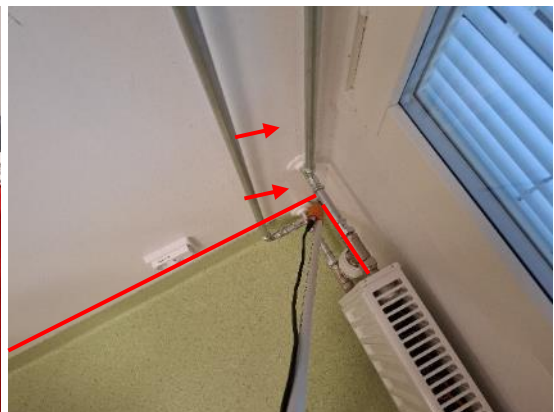
- Muovimaton ylösnosto nurkassa, merkittävä vuoto
- Ulko- ja väliseinän liittymä, merkittävä vuoto
- Ulkoseinällä ikkunan alaliittymä, pistemäisiä vuotoja
- Patteriputkien läpiviennit molemmilta puolin väliseinää, pistemäiset ja merkittävät vuodot

**Kuvat 28 ja 29.** Syöttöpisteiden SP1 vuotokohdat Mansikoiden pienryhmähuoneessa 171 ja sen vastaisessa tilassa 174 merkittynä kuvaan punaisella viivalla (merkittävä vuoto) ja punaisella nuolella (pistemäinen vuoto).

Lopullisissa, rakennuksen laajemmissa korjauksissa alapohjan ilmavirtaukset ulko- ja väliseinärakenteisiin tulee estää ja seinissä havaitut mikrobikasvun vaurioittamat materiaalit uusia ja rakenteet uusia kosteusteknisesti toimiviksi (Ks. raportin kohdat 6 "Ulkoseinät", 7 "Väliseinät" ja 8 "Vesikatto ja yläpohja"). Korjausten tavoitetaso alapohjan ilmatiiveyden suhteen tulee olla taso 1 "Täysin ilmatiivis".

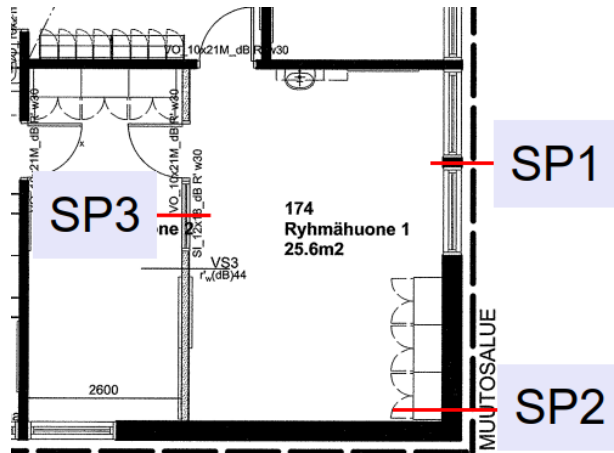
Merkkiainekoe MA2 tehtiin Mansikoiden ryhmähuoneeseen 174. Koetilanteessa huonetila alipaineistettiin Blowerdoor-järjestelmällä (muoviovi ja poistoilmapuhallin) noin 10 Pa alapohjan eristetilan suhteen ja merkkiainekaasua syötettiin kolmesta syöttöpisteestä (SP1 – SP3) alapohjan eristetilaan noin 5 minuutin ajan nopeudella 4 l/min. Merkkiaineen kulkeutumista huonetilaan seurattiin kustakin syöttöpisteestä kaasun syötön aikana ja noin 15 minuutin ajan syötön lopettamisesta.

**Kuva 37.** Alapohjan merkkiainekokeen MA2 syöttöpisteet SP1-SP3 Mansikoiden ryhmähuoneessa 174.

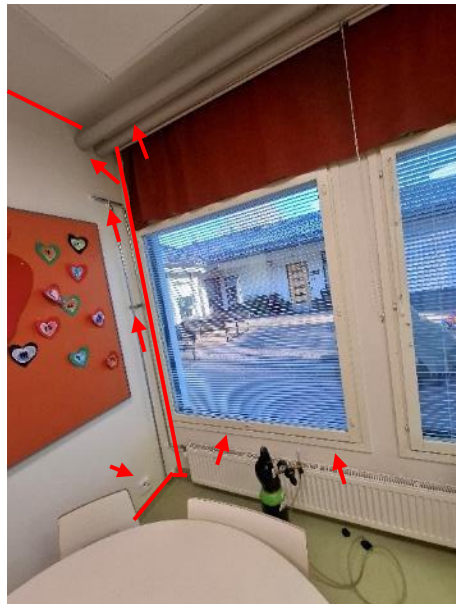
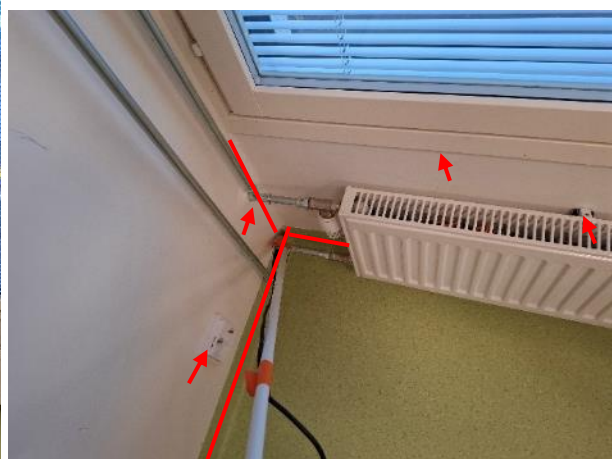
- Muovimaton ylösnosto pienryhmähuoneen 171 vastaisen väliseinän koko matkalta (merkittävä vuoto) sekä ulkoseinältä pistemäisesti.
- Ulko- ja väliseinän liittymä sekä väliseinän ja yläpohjan liittymä, merkittävä vuoto
- Käsienpesusaltaan viemärin läpivienti, merkittävä vuoto
- Ulkoseinällä syöttöpisteen puolella patterikannakkeet ja ikkunan alaliittymä, pistemäiset mutta merkittävät vuodot
- Väliseinän pistorasiat, lämpöjohtojen kannakointikohdat ja läpiviennit, pistemäiset mutta merkittävät vuodot

**Kuvat 38 ja 39.** Syöttöpisteen SP1 vuotokohdat merkittynä kuvaan punaisella viivalla (merkittävä vuoto) ja punaisella nuolella (pistemäinen vuoto).

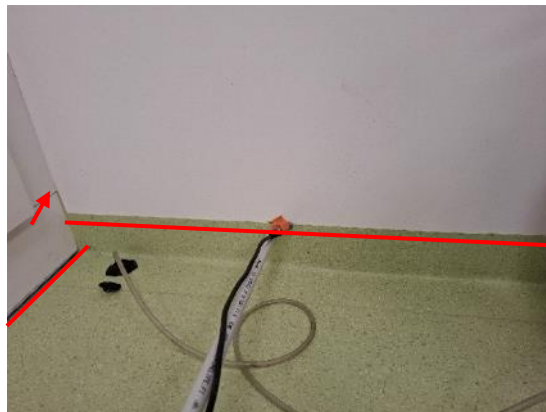
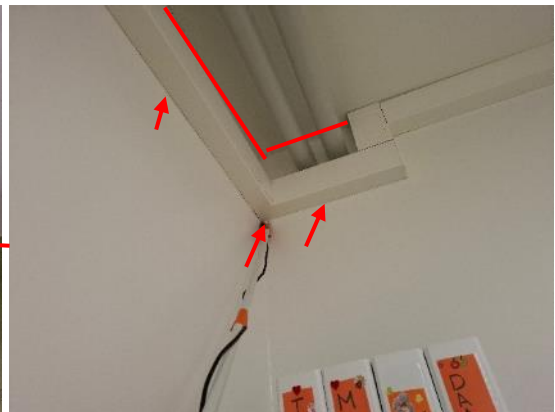
- Muovimaton ylösnosto ulkoseinän nurkista ja seinälle asennetun kiinteän kaapin alta (merkittävä vuoto) sekä ulkoseinältä pistemäisesti.
- Ulkoseinien alapohjaliittymä sekä ulkoseinän ja yläpohjan liittymä, merkittävä vuoto
- Sähkökotelointi, pistemäinen vuoto
- Väliseinän lämpöjohtoläpiviennit seinän molemmin puolin, pistemäiset mutta merkittävät vuodot

**Kuvat 41 ja 42.** Syöttöpisteen SP2 vuotokohdat merkittynä kuvaan punaisella viivalla (merkittävä vuoto) ja punaisella nuolella (pistemäinen vuoto).

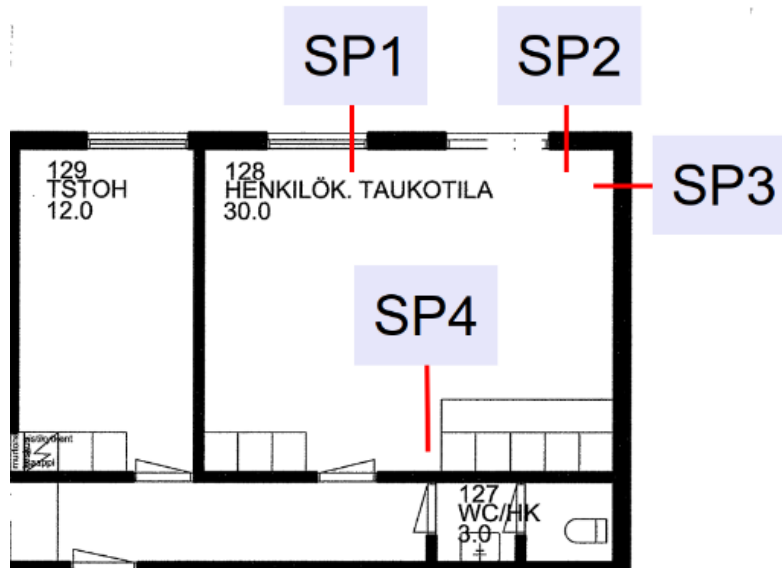
Merkkiainekoe MA3 tehtiin henkilökunnan taukotilaan 128. Koetilanteessa huonetila alipaineistettiin Blowerdoor-järjestelmällä (muoviovi ja poistoilmapuhallin) noin 10 Pa alapohjan eristetilan suhteen ja merkkiainekaasua syötettiin neljästä syöttöpisteestä (SP1 – SP4) alapohjan eristetilaan noin 5 minuutin ajan nopeudella 4 l/min. Merkkiaineen kulkeutumista huonetilaan seurattiin kustakin syöttöpisteestä kaasun syötön aikana ja noin 15 minuutin ajan syötön lopettamisesta.

**Kuva 46.** Alapohjan merkkiainekokeen MA3 syöttöpisteet SP1-SP4 henkilökunnan taukotilassa 128.

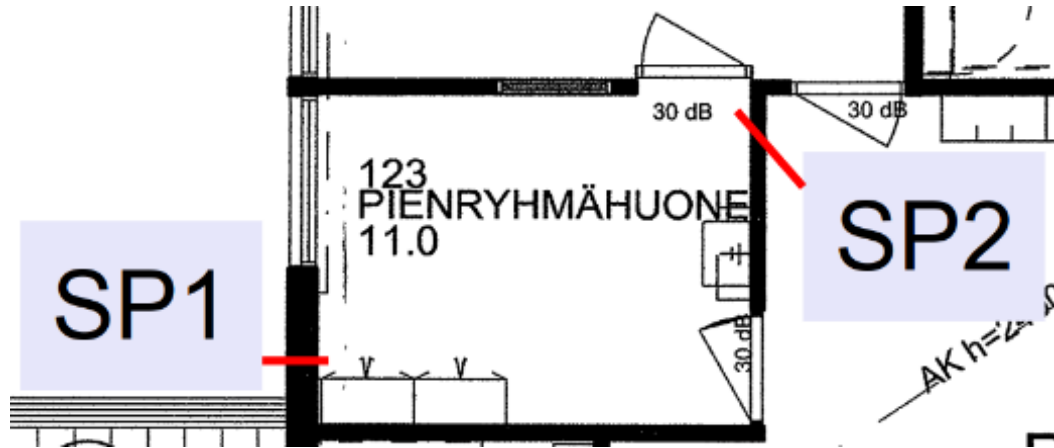
Merkkiainekoe MA4 tehtiin Perhosten pienryhmähuoneeseen 123. Koetilanteessa huonetila alipaineistettiin Blowerdoor-järjestelmällä (muoviovi ja poistoilmapuhallin) noin 10 Pa alapohjan eristetilan suhteen ja merkkiainekaasua syötettiin kahdesta syöttöpisteestä (SP1 – SP2) alapohjan eristetilaan noin 5 minuutin ajan nopeudella 4 l/min. Merkkiaineen

**Kuva 60.** Alapohjan merkkiainekokeen MA4 syöttöpisteet SP1 ja SP2 Perhosten pienryhmähuoneessa 123.

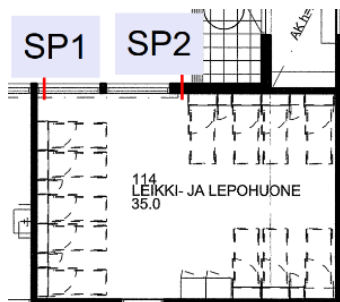
Merkkiainekoe MA5 tehtiin Perhosten huoneeseen 114. Koetilanteessa huonetila alipaineistettiin Blowerdoor-järjestelmällä (muoviovi ja poistoilmahuuhallin) noin 10 Pa alapohjan eristetilasta ja merkkiainekaasua syötettiin kahdesta syöttöpisteestä (SP1 – SP2) alapohjan eristetilasta noin 5 minuutin ajan nopeudella 4 l/min. Merkkiaineen kulkeutumista huonetilaan seurattiin kustakin syöttöpisteestä kaasun syötön aikana ja noin 15 minuutin ajan syötön lopettamisesta.

**Kuva 66.** Alapohjan merkkiainekokeen MA5 syöttöpisteet SP1 ja SP2 Perhosten tilassa 114.

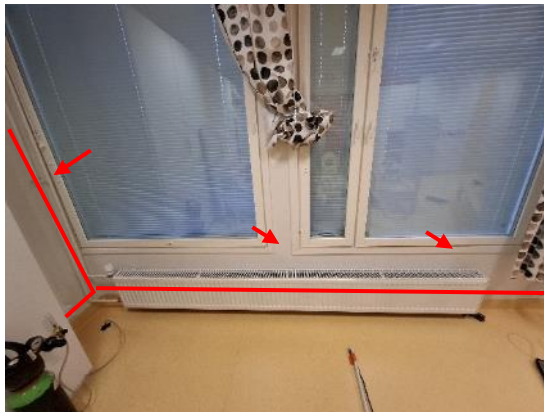
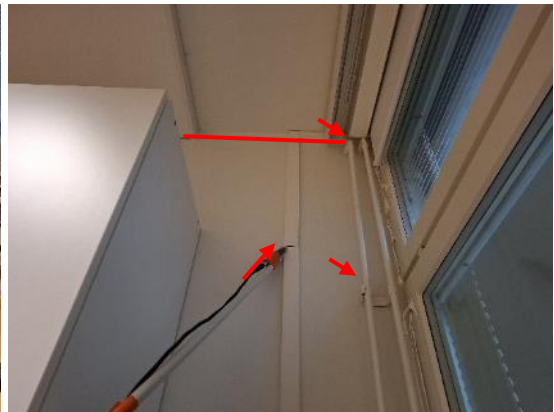
- Muovimaton ylösnosto ulko- ja väliseinän molemmissa nurkissa ja käytävän väliseinällä, merkittävä vuoto
- Ulko- ja väliseinän tiivistämätön liittymä, merkittävä vuoto
- Ulko- ja väliseinän yläpohjaliittymä, merkittävä vuoto
- Ulkoseinällä olevat patterikannakkeet, pistemäinen vuoto
- Väliseinällä olevien lämpöjohtojen kannakointikohdat ja sähkökotelo (pistemäinen vuoto)

**Kuva 67 ja 68.** Syöttöpisteen SP1 vuotokohdat perhosten huoneessa 114 merkittynä kuvaan punaisella viivalla (merkittävä vuoto) ja punaisella nuolella (pistemäinen vuoto).

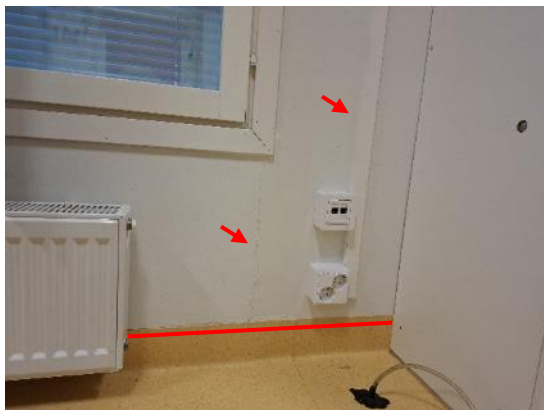
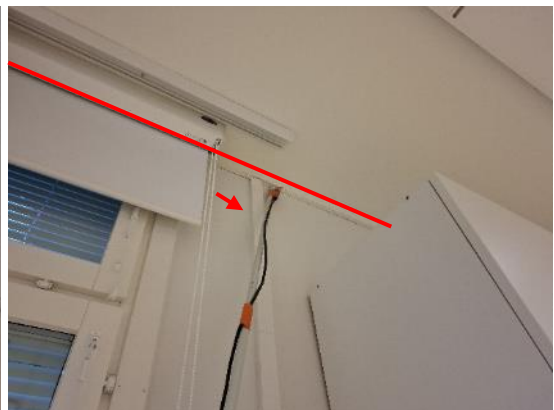
- Muovimaton ylösnosto ulkoseinällä paikoitellen, merkittävä vuoto
- Ulko- ja väliseinän tiivistämätön liittymä, merkittävä vuoto
- Ulko- ja väliseinän yläpohjaliittymä, merkittävä vuoto
- Ulkoseinällä olevat patterikannakkeet, pistemäinen vuoto
- Sähkökotelo ja haljennut ulkoseinän levysauma, pistemäinen vuoto

**Kuva 69 ja 70.** Syöttöpisteen SP2 vuotokohdat perhosten huoneessa 114 merkittynä kuvaan punaisella viivalla (merkittävä vuoto) ja punaisella nuolella (pistemäinen vuoto).

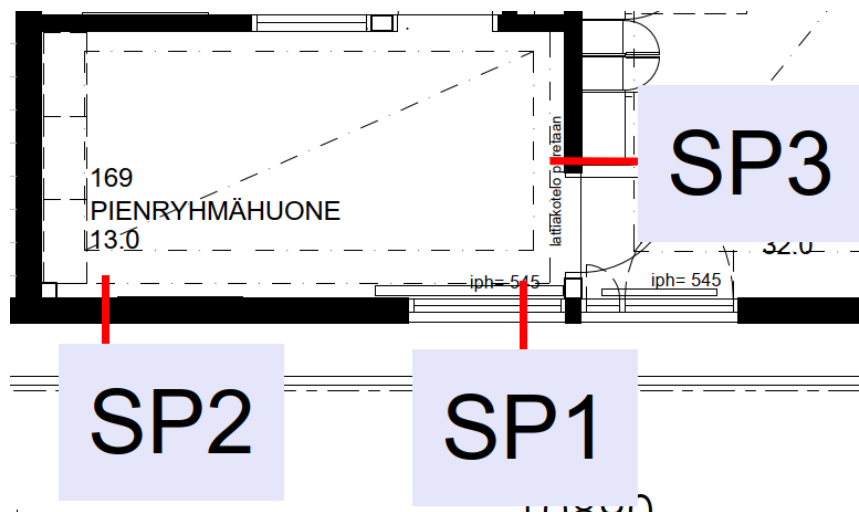
Merkkiainekoe MA6 tehtiin Pupujen osaston huoneeseen 169. Koetilanteessa huonetila alipaineistettiin Blowerdoor-järjestelmällä (muoviiovi ja poistoilmahuone) noin 10 Pa alapohjan eristetilan suhteen ja merkkiainekeasua syötettiin kolmesta syöttöpisteestä (SP1 – SP3) alapohjan eristetilaan noin 5 minuutin ajan nopeudella 4 l/min. Merkkiaineen kulkeutumista huonetilaan seurattiin kustakin syöttöpisteestä kaasun syötön aikana ja noin 15 minuutin ajan syötön lopettamisesta.

**Kuva 72.** Merkkiainekoe MA6 syöttöpisteet SP1-SP2 Pupujen tilassa 169.

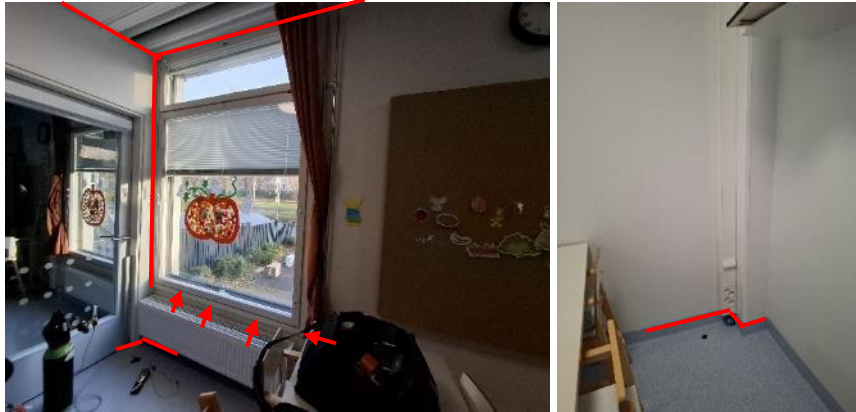
- Muovimaton ylösnosto ulko- ja väliseinän molemmissa nurkissa, merkittävä vuoto
- Ulko- ja väliseinän liittymä ja yläpohjaliittymät, merkittävä vuoto
- Ulkoseinällä oleva haljennut levysauma, ikkunan alaliittymä ja patterin kannakkeet, pistemäiset mutta merkittävät vuodot

**Kuva 73 ja 74.** Syöttöpisteen SP1 vuotokohdat Pupujen huoneessa 169 merkittynä kuvaan punaisella viivalla (merkittävä vuoto) ja punaisella nuolella (pistemäinen vuoto).

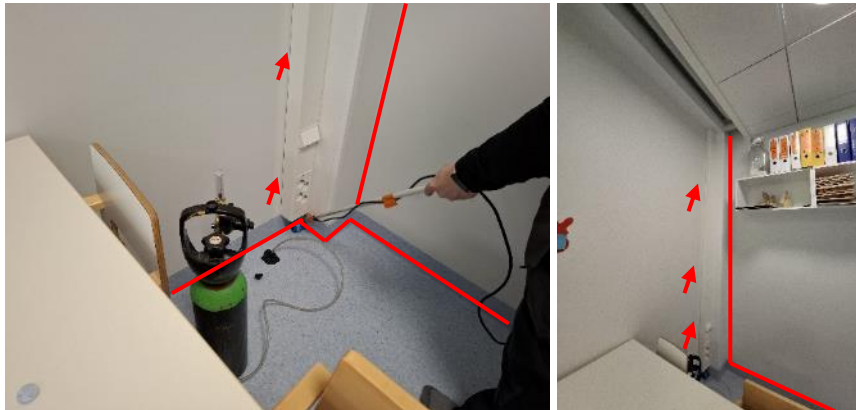
Syöttöpisteestä SP2 vuotoa havaittiin seuraavasti:

- Muovimaton ylösnosto ulko- ja väliseinällä, merkittävä vuoto
- Ulkoseinien liittymä sekä yläpohjaliittymät, merkittävä vuoto
- Sähkökotelo kauttaaltaan, pistemäinen ja merkittävä vuoto

**Kuva 75 ja 76.** Syöttöpisteen SP2 vuotokohdat Pupujen huoneessa 169 merkittynä kuvaan punaisella viivalla (merkittävä vuoto) ja punaisella nuolella (pistemäinen vuoto).

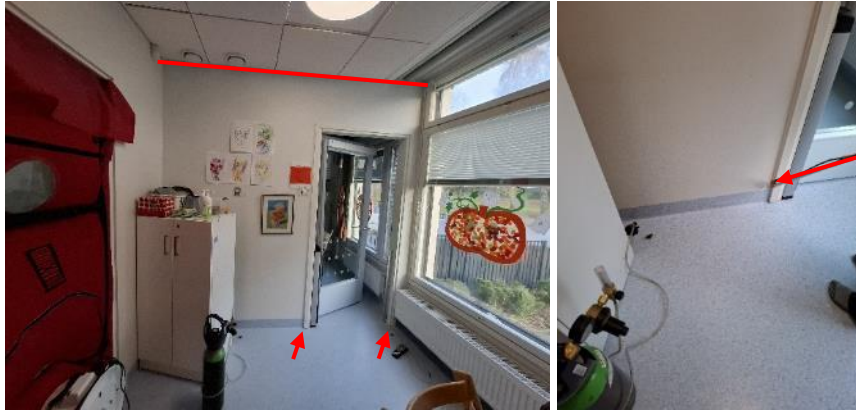
Syöttöpisteestä SP3 vuotoa havaittiin seuraavasti:

- Väliseinän yläpohjaliittymä, merkittävä vuoto
- Ovikarmien lattialiittymät, pistemäinen vuoto

**Kuva 77 ja 78.** Syöttöpisteen SP3 vuotokohdat Pupujen huoneessa 169 merkittynä kuvaan punaisella viivalla (merkittävä vuoto) ja punaisella nuolella (pistemäinen vuoto).

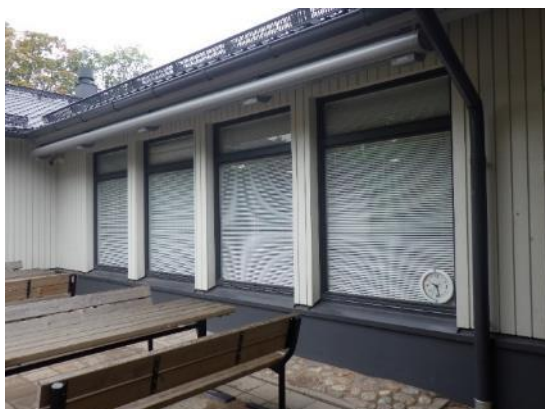
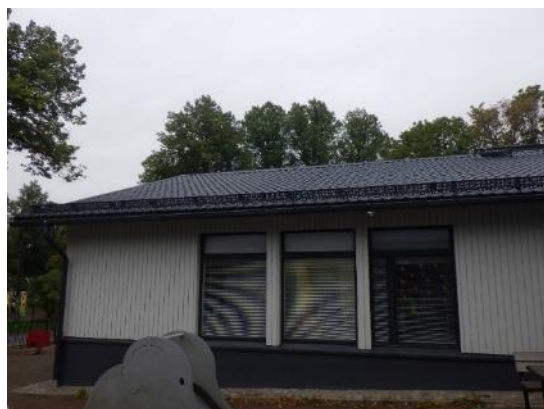
Käytössä olevien esitetietojen mukaan ulkoseinien puurunko jatkuu sokkelin betonikuoren taakse ja lattiatason alapuolelle. Rakenne on kosteusteknisesti riskirakenteeksi luokiteltava valesokkelirakenne. Viimeaikaisten alapohjakorjausten aikana ulkoseinien alaosien riskirakenne on kengitetty. Tämän lisäksi ulkoseinän alaosiin on tehty kengityskorjauksia salaoja- ja julkisivukorjauksen yhteydessä, jolloin tuulensuojalevyjä ja mineraalivillaeristeitä on uusittu ja rakenneliittymien tiiveyttä on parannettu sisäpuolisilla korjauksilla. Vastaavia korjauksia oltiin toteuttamassa Oravien osastolla tutkimusten kenttätyövaiheen aikana.

**Kuvat 85 ja 86.** Ulkoseinien alaosan valesokkelirakenne ulottuu pääosassa rakennusta ikkunoiden alareunan korkeudelle.

Rakennuksen laajemman korjauksen yhteydessä ulkoseinät tulee avata, vaurioituneet materiaalit uusia, vuotoilmavirrat perusmaasta ulkoseinän sisälle estää ja ulkoseinien höyrynsulku toteuttaa ilmatiiviisti. Rakenne tulee uusia kosteusteknisesti toimivaksi ja ilmatiiviiksi. Uuden rakenteen tuulettuvuus tulee varmistaa jättämällä riittävä tuuletusväli sokkelikuoren ja tuulensuojalevytyksen väliin. Ulkoseinien tiivistys edellyttää ulkoseiniin rajautuvien levykotelointien ja vähintäänkin väliseinien reuna-alueiden purkamista.

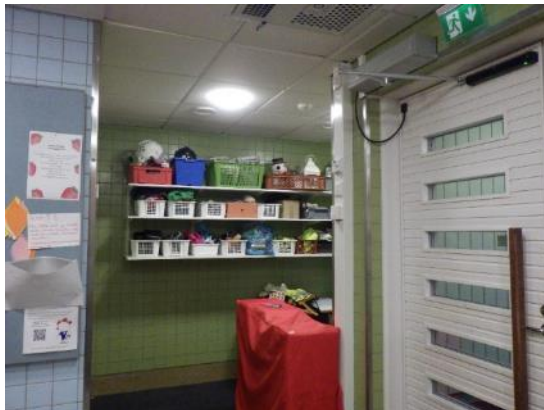
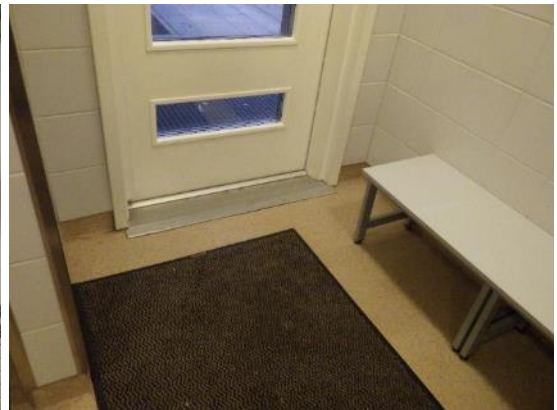
Huonetilojen puolelta ulkoseinien sisäpinnat ovat kuivissa tiloissa maalattua kipsilevyä. Osastoilla olevien märkäeteisten ja pesuhuoneiden alueella ulkoseinien sisäpinnat on laatoitettu keraamisin laatoin. Ulkoseinien sisäpinnoilla ei havaittu kosteuden aiheuttamia jälkiä tai merkkejä kosteusvaurioista.

**Kuvat 89 ja 90.** Märkäeteisten alueella ulkoseinien sisäpinnat on laatoitettu keraamisin laatoin.

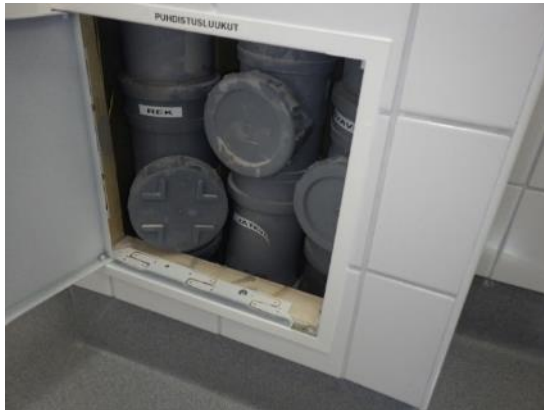
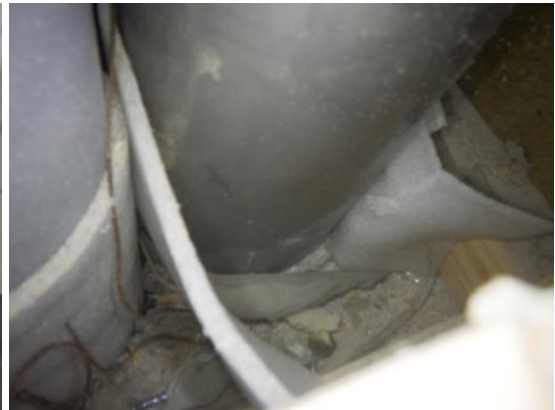
Wc-tilan 127 avauksessa **R1** kotelon sisällä havaittiin viemäreiden tarkastusluukkuja. Putkien alapohjaläpivientien alueella todettiin solumuovieristettä, joka jatkuu valun sisään. Merkkisavulla koteloinnin pohjalta havaittiin kulkeutuvan ilmaa alapohjasta huonetilan suuntaan.

Alapohjan merkkiainekokeiden perusteella alapohjan läpivienti on epätiivis ja tilaan virtaa runsaasti ilmaa alapohjan alla olevasta perusmaasta (Ks. raportin osio 5.4 "Alapohjan ilmatäiveys ja merkkiainekokeet").

**Kuva 123 ja 124.** Viemärikoteloinnin avaus R1 wc-tilassa 127. Alapohjan valuun menevien viemäriputkien ympärillä havaittiin solumuovia.

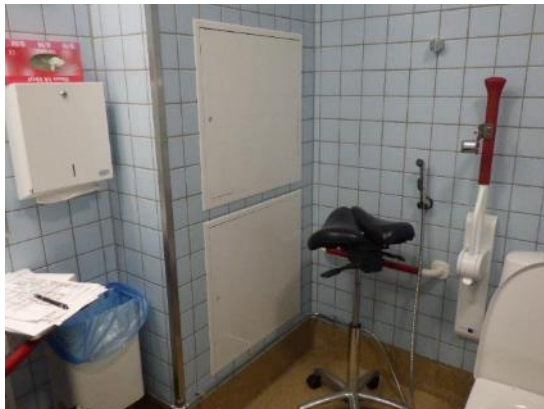
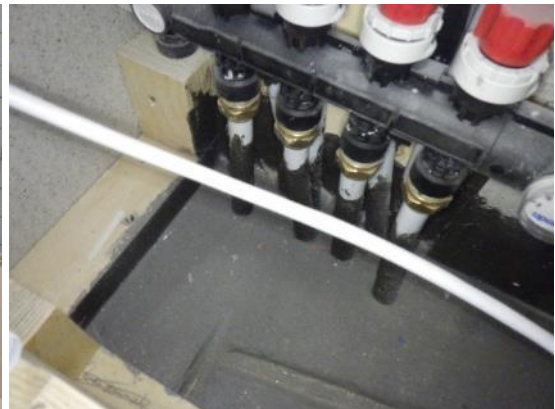
Wc-tilan 159 avauksessa **R3** kotelon sisällä havaittiin viemäri- ja lattialämmitykseen kuuluvien vesiputkien läpivientejä. Alapohjan läpiviennit on tiivistetty ilmatiivistykseen tarkoitetulla sivelyllä. Kotelossa ei havaittu ilmanliikettä alapohjasta huonetilaan.

**Kuva 125 ja 126.** Koteloinnin avaus R5 wc-tilassa 159. Alapohjan läpiviennit on tiivistetty ilmatiivistykseen tarkoitetulla tuotteella.

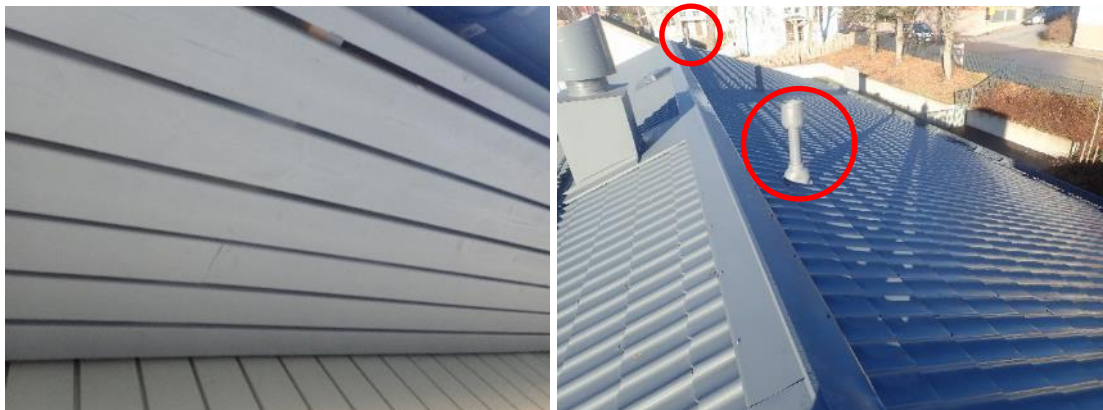
Yläpohja tuulettuu räystäällä olevien rakojen ja lähellä harjaa olevien alipainetuulettimien kautta.

**Kuva 135 ja 136.** Yläpohjatila tuulettuu räystäältä ja lappeilla olevien alipainetuulettimien (ympyröity) kautta.

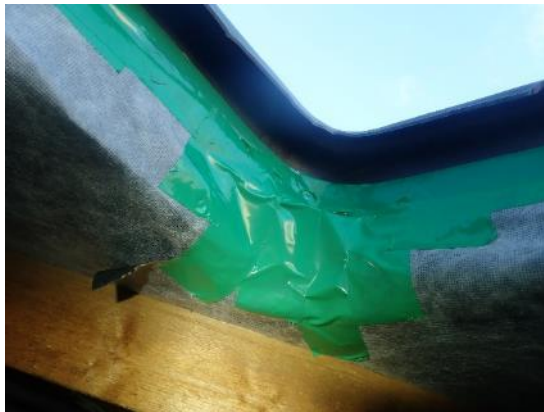
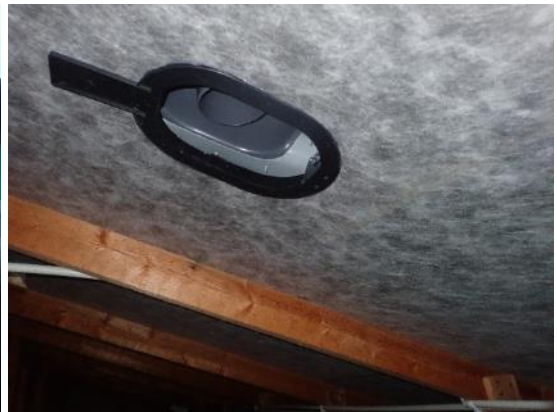
Aluskate oli hyväkuntoinen ja se oli teipattu kiinni kattoluukun reunoille. Alipainetuulettimien kohdalla oli asianmukaiset läpivientikappaleet.

**Kuva 139 ja 140.** Aluskate oli teipattu kattoluukkuun kiinni. Alipainetuulettimien kohdalla oli aluskatteessa läpivientikappaleet.

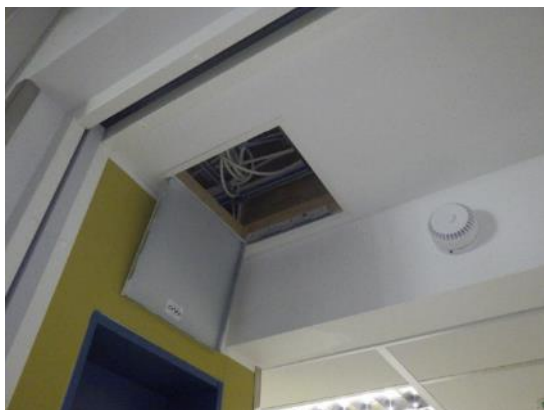
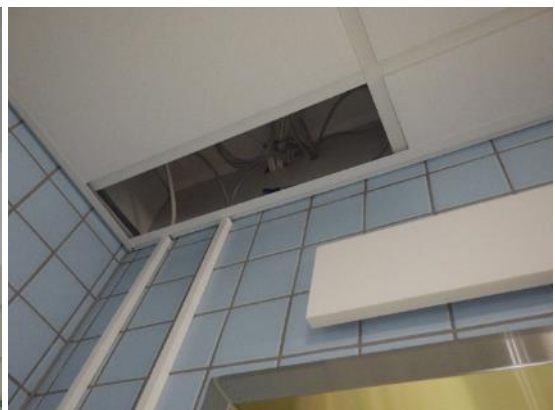
Huonetilojen tarkastusten yhteydessä alakattoja avattiin rakennuksen keskiosalta käytävän 149 alueelta (R20) viidestä kohdasta, ruokasalin 148 reunalta (avaus R2) ja Mansikoitten pesutilasta 159 (R21). Avausten **R2** ja **R21** alueella alakattotilassa ei havaittu yläpohjan läpivientejä. Avauksen R2 alueella yläpohjan kipsilevytysten sauma-alueilta havaittiin tapahtuvan ilmanliikettä vintistä alakaton suuntaan.

**Kuva 151 ja 152.** Avauskohdat R2 ja R21 tiloissa 148 ja 159. Alakaton sisällä ei havaittu yläpohjan läpivientejä.

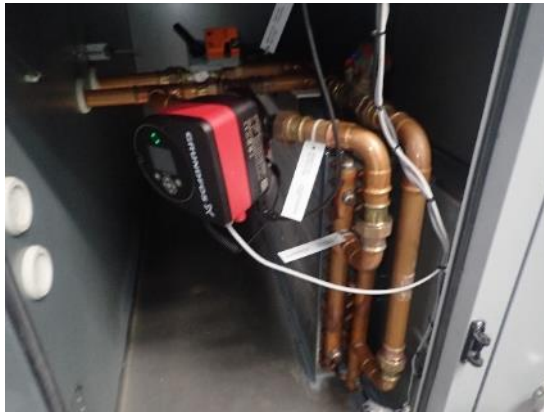
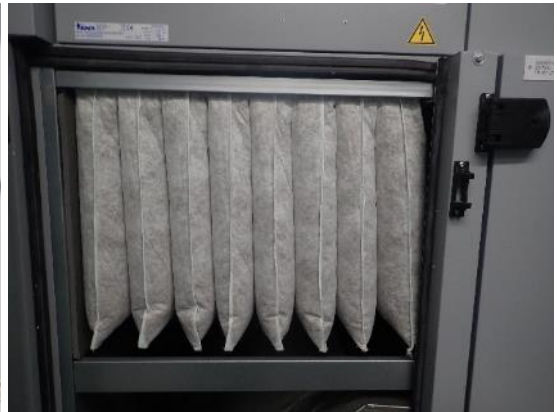
**Kuvat 157 ja 158.** Tuloilmassa on vesikiertoinen lämmityspatteri. Suodattimet ovat hienosuodattimia ja ne asettuvat tiiviisti kehyksiinsä.

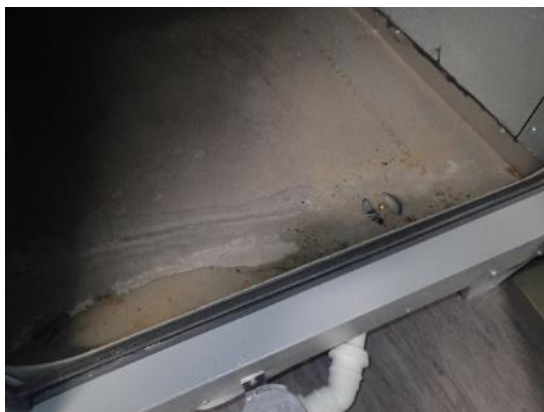
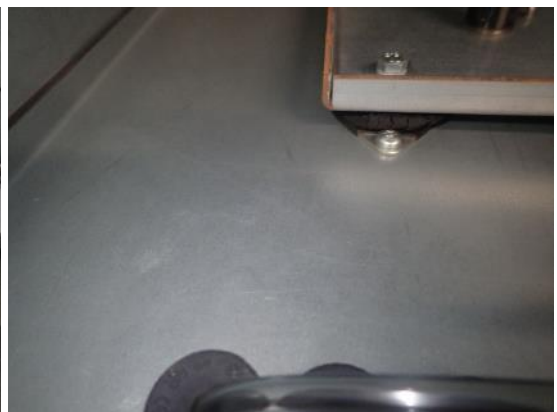
**Kuvat 159 ja 160.** Kondenssivedet on johdettu vesilukon kanssa viemäriin. Pölykertymä ilmanvaihtokoneen pinnoilla oli pieni.

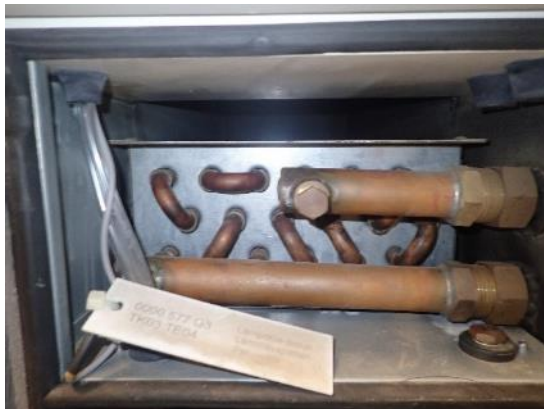
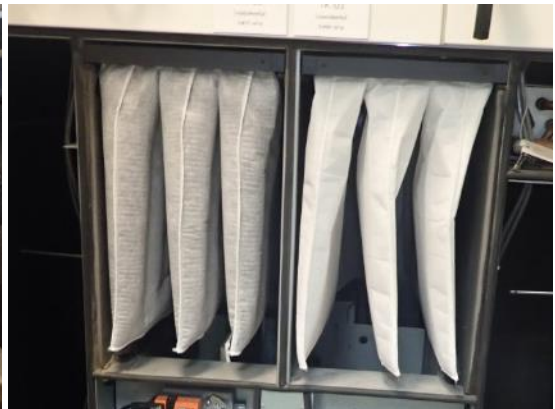
**Kuvat 168 ja 169.** Tuloilmassa on vesikiertoinen lämmityspatteri. Suodattimet ovat hienosuodattimia ja ne asettuvat tiiviisti kehyksiinsä.

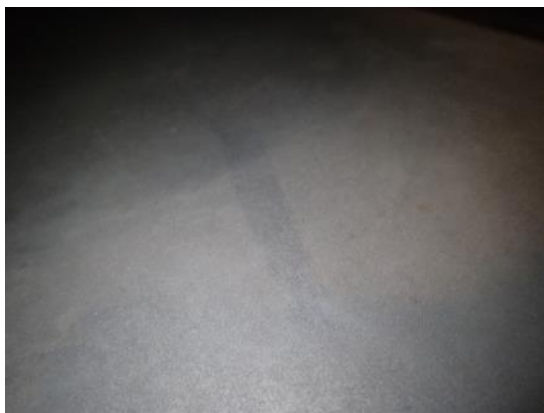
**Kuva 170.** Pölykertymä ilmanvaihtokoneen pinnoilla oli pieni.

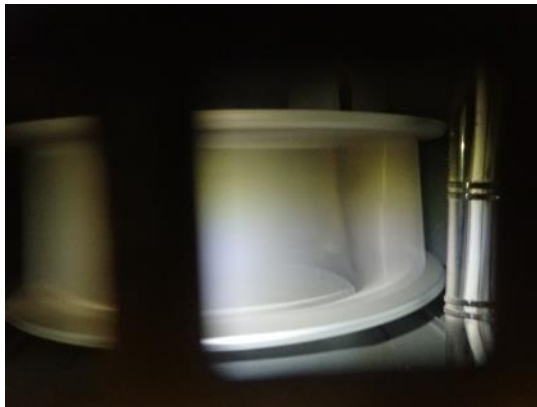
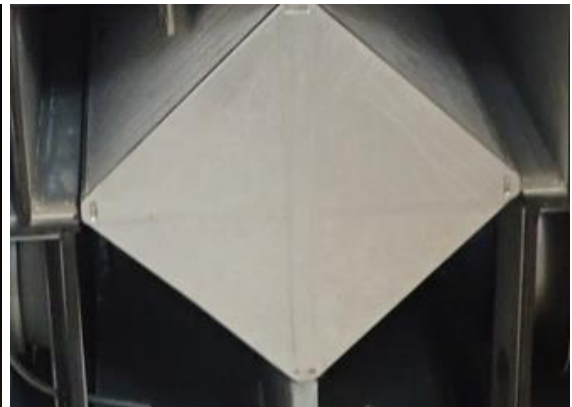
**Kuvat 171 ja 172.** Puhaltimet ovat suoravetopuhaltimia ja lämmöntalteenotto on toteutettu ristivirtakennolla.

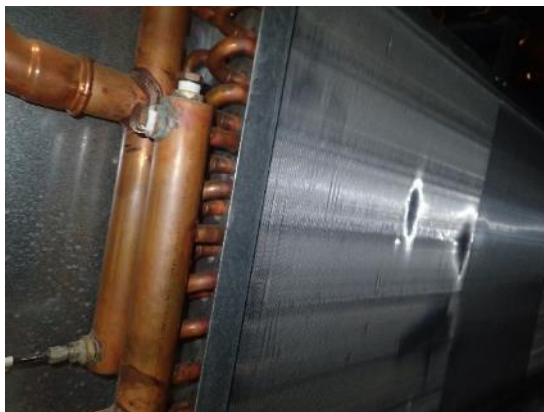
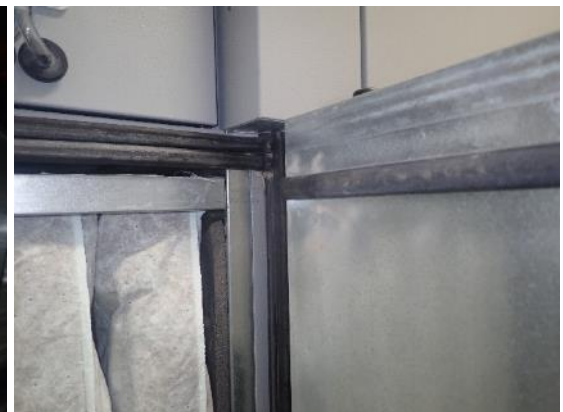
**Kuvat 173 ja 174.** Tuloilmassa on vesikiertoinen lämmityspatteri, jossa oli pari pientä kolhua. Suodattimet ovat hienosuodattimia ja ne asettuvat tiiviisti kehyksiinsä.

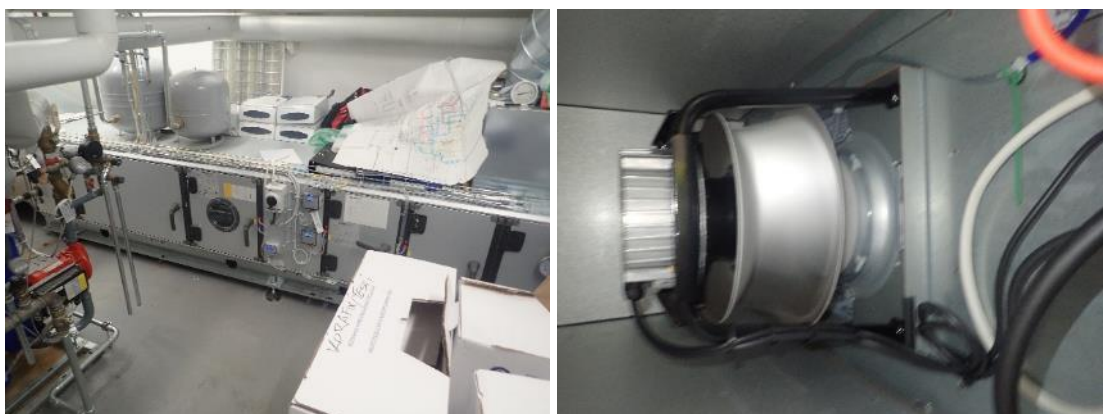
**Kuvat 177 ja 178.** Yleiskuva tuloilmakoneesta. Puhallin on suoravetopuhallin

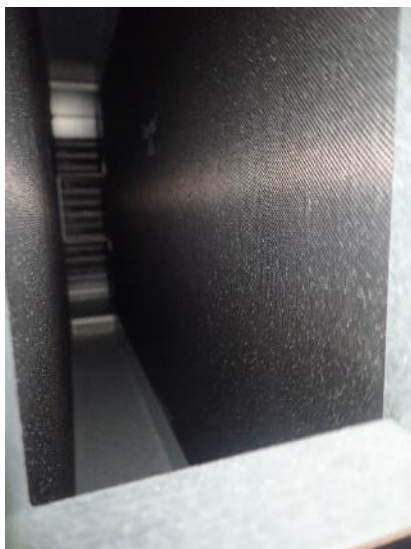
**Kuva 181.** Äänenvaimennusmateriaalit ovat pinnoitettuja.

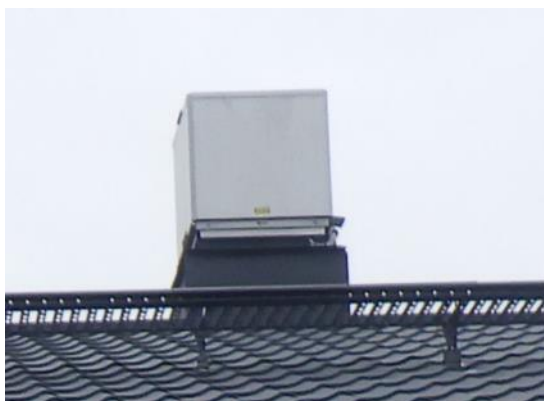
**Kuva 182.** Keittiön huippuimuri

Keittiön vesikatolla olevaa huippuimuria ei katselmoitu. Huippuimuri on ilmeisesti uusittu samalla, kun keittiön tuloilmakone TK5 on uusittu vuonna 2000.

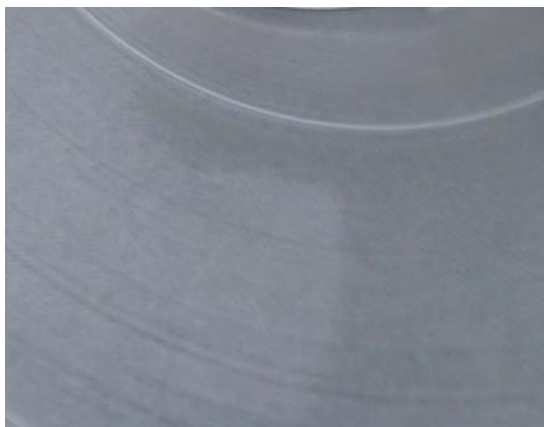
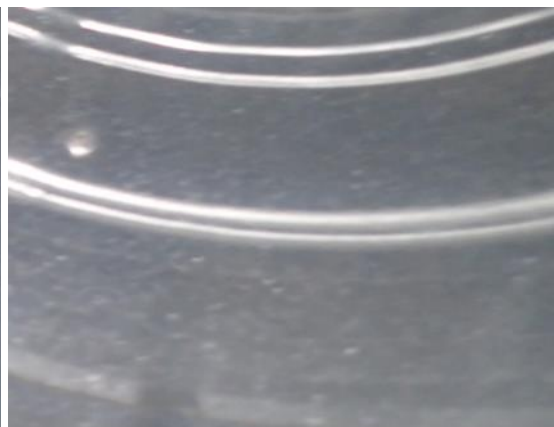
**Kuvat 191 ja 192.** Pölykertymä tuloilmakanavistossa oli pieni. Esimerkkikuvat Mansikoiden tiloista huoneesta 174 ja 166.

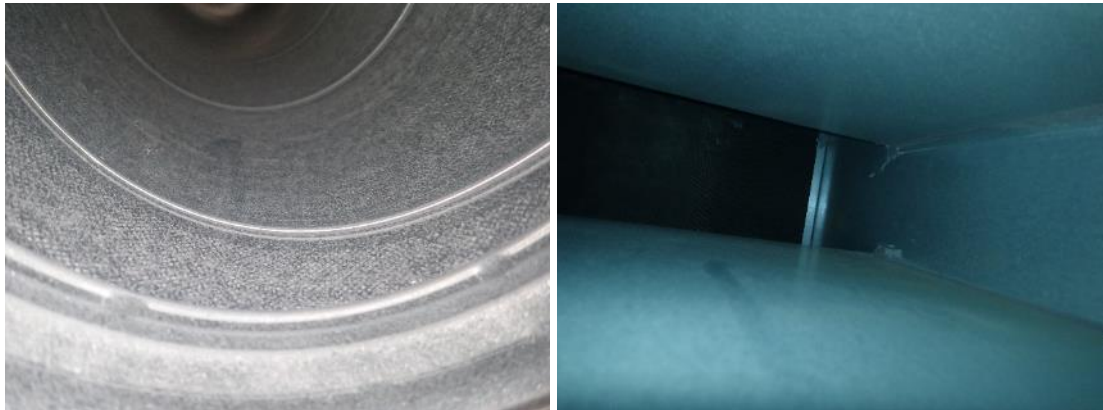
**Kuvat 193 ja 194.** Esimerkkikuvia poistoilmakanavistosta huoneista 166 ja 101. Pölykertymä poistoilmakanavissa oli yleisesti pieni.

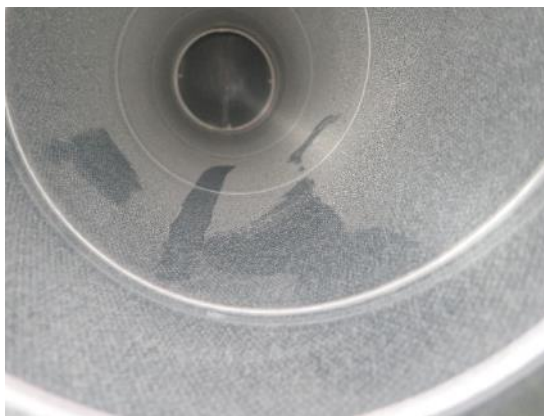
Eniten pölyä havaittiin Leppäkerttujen pesuhuoneen 108 poistoilmakanavassa.

**Kuva 195.** Leppäkerttujen pesuhuoneen 108 poistoilmakanavistoon oli kertynyt jonkin verran pölyä.

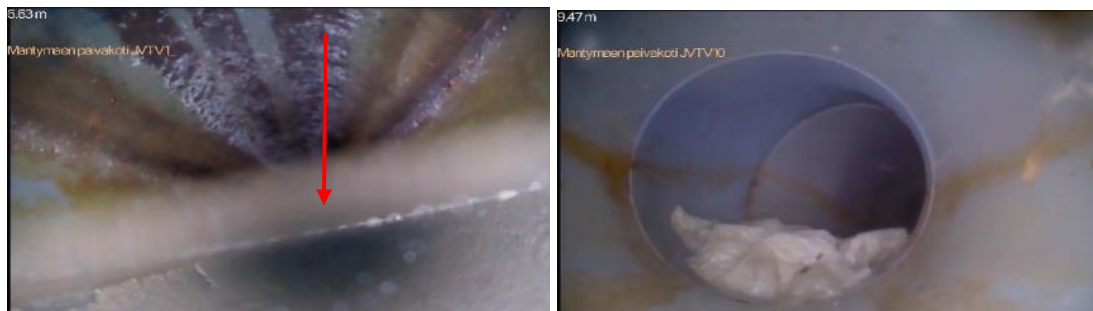
Jätevesiviemäreiden tv-kuvauksessa havaittiin runkolinjassa talon alla paikoin painumaa. Runkolinjan painumiin kertyy viemärijätettä, joka heikentää viemäriin normaalia virtaamaa aiheuttaen tukkeumariskin. Rakennuksessa on viisi kappaletta tuuletusviemäreitä, joista kolmessa on yläpohjassa haitariputkesta tehty mutka.

**Kuvat 196 ja 197.** Vasemmassa kuvassa (JTV1) runkolinjan painauma (vedenpinta osoitettu punaisella nuolella). Oikeassa kuvassa (JTV10) virtausnopeuden heikentymisen vuoksi linjaan jäänyttä paperia.

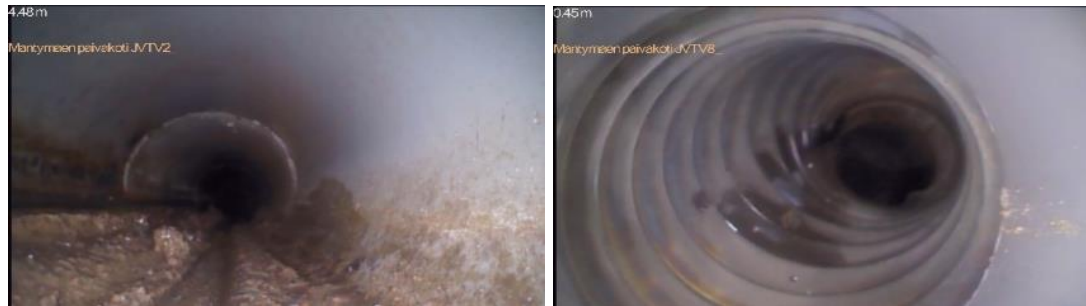
**Kuvat 198 ja 199.** Vasemmassa kuvassa (JVT2) linjassa hiekkaa. Oikeassa kuvassa (JVT8) tuuletusviemärin haitariputkella tehty sivuttaisheitto.

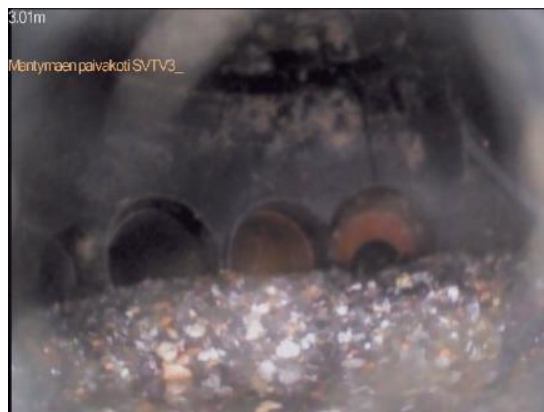
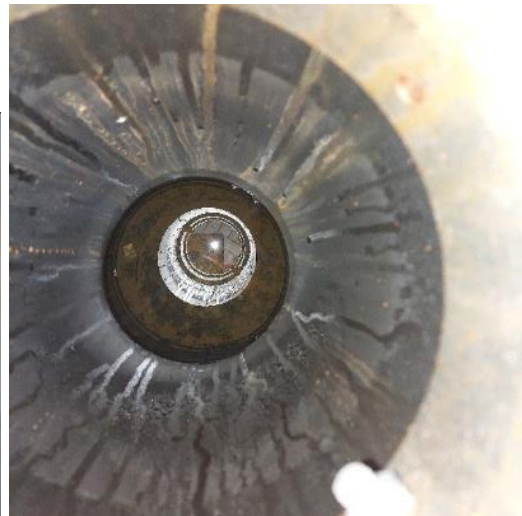
Rakennuksen sadevesikaivoissa oli tarkastushetkellä hieman vettä ja hiekkaa. Kaivojen tarkastuksessa ei havaittu kaivojen painumaa.

**Kuvat 200 ja 201.** Oikeanpuoleinen kuva sadevesien keräyskaivon pohjalla olevasta hiekkakertymästä. Vasemmanpuoleinen kuva leikkipihan sadevesien keräyskaivosta.

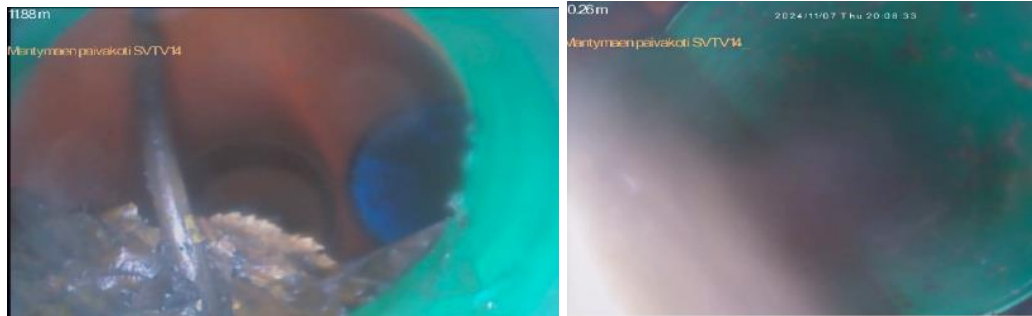
Rakennuksen sadevesilinjat ovat kuvatuilta osin hyvässä toiminnallisessa kunnossa, eikä linjoissa havaittu kertymiä eikä toimivuuteen vaikuttavia painaumia. Osassa sadevesien kerääjäkaivoissa havaittiin pohjalla pieniä määriä hiekkaa. Sadevesikaivon SVK1 purkulinjan lähdössä havaittiin lievää painumaa. Sadevesilinjoissa on paikoin vähäisiä määriä lehtiä, jotka eivät vielä vaikuta viemäroinnin toimintaan.

**Kuvat 202 ja 203.** Vasemmassa kuvassa (SVTV14) sadevesilinjassa lehtiä ja lietettä. Oikeassa kuvassa (SVTV14) sadevesikaivonlähdössä lievää vesitäytettä.

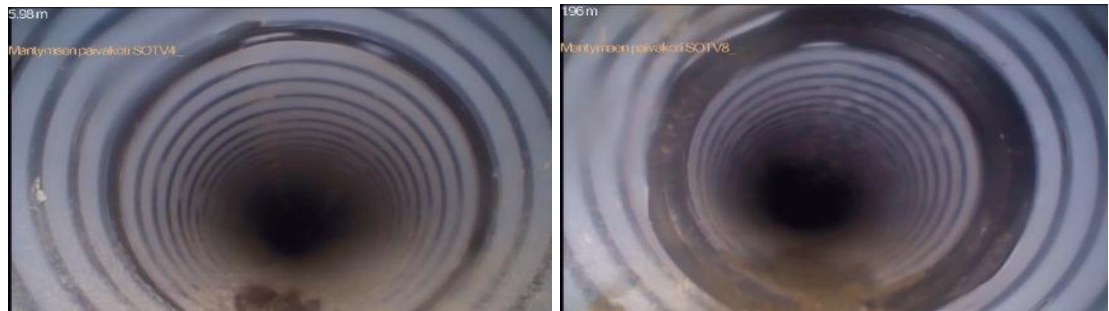
Rakennuksen salaojat on saneerattu 2021 ja ovat hyvässä toiminnallisessa kunnossa.

**Kuvat 204 ja 205.** Vasemmassa kuvassa (SOTV2) esimerkkikuva salaojalinjasta. Oikeassa kuvassa (SOTV8) esimerkkikuva salaojalinjasta.
