# Tutkimusraportti

Sisäilma- ja rakennetutkimukset, tilat 140 ja varasto

## Kallelankadun päiväkoti

Kallelankatu 3

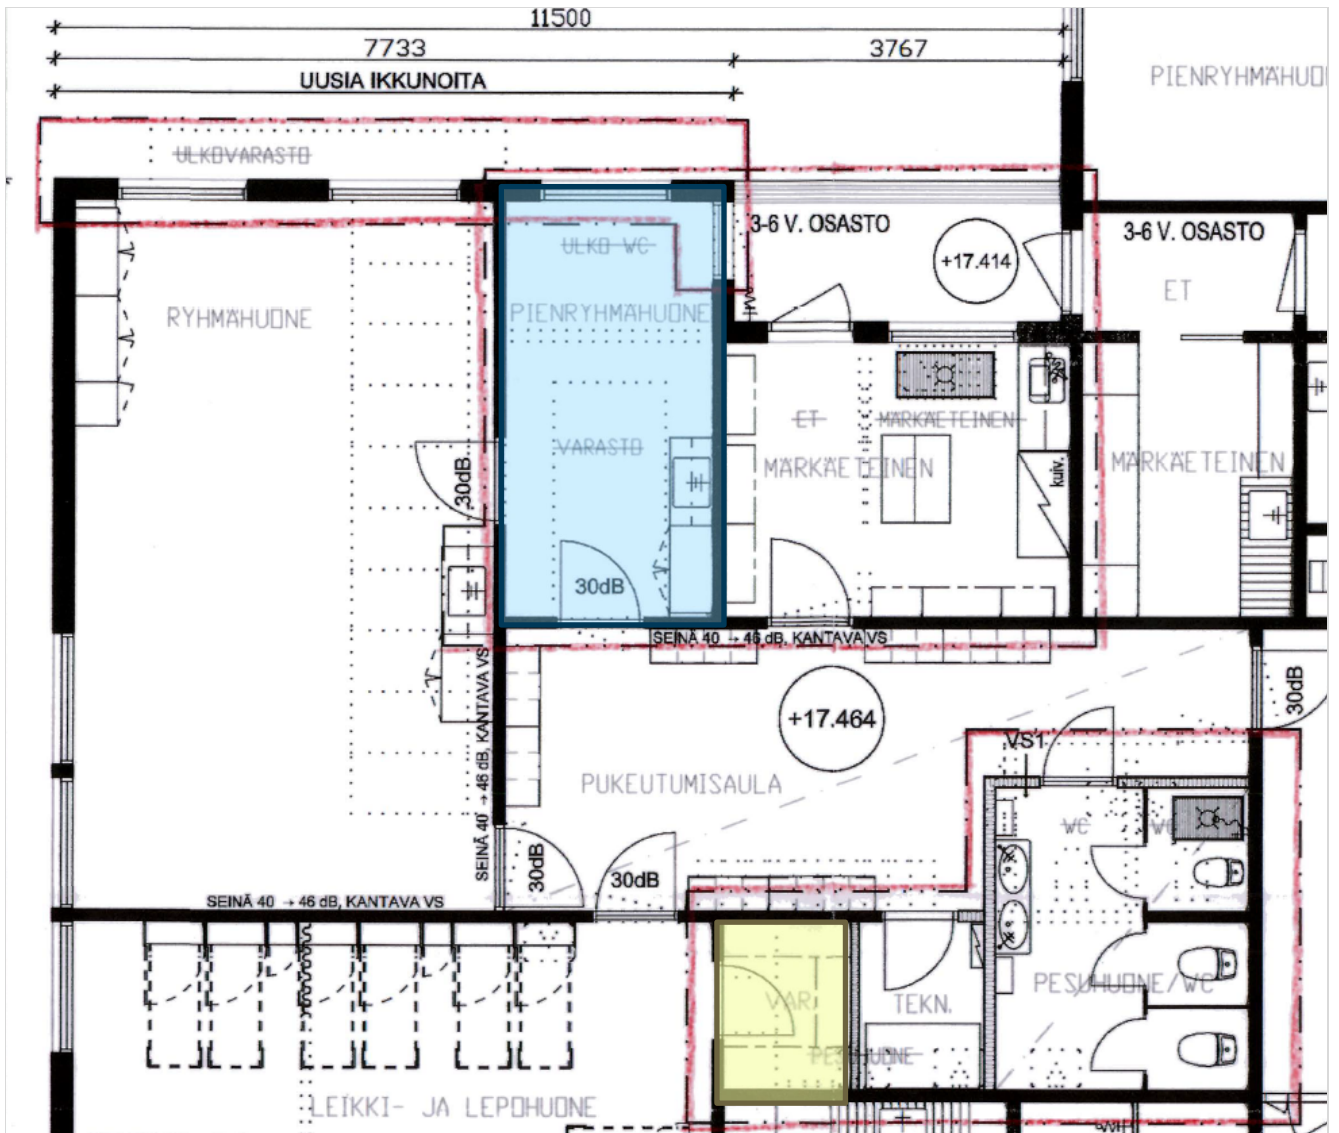
Alkuperäisten suunnitelmien mukaan nykyisen Oravien pienryhmätilan 140 kohdalla on ollut WC-tila ja nykyisen varaston 145 kohdalla on ollut pesuhuone. Molemmissa näissä tiloissa on tällä hetkellä valitettu tunkkaisesta, maakellarimaisesta hajusta. Käytössä olevien asiakirjojen mukaan muutostyö on tehty vuonna 2014 (kuva 2).

**Kuva 2.** Muutostyökuva vuodelta 2014, jolloin Oravien tiloissa vanha ulko-wc ja varasto on muutettu pienryhmähuoneeksi (140, sininen värjäys), märkäeteistä on laajennettu ja vanhan pesuhuoneen kohdalle on rakennettu varasto (145, keltainen värjäys) sekä tekninen tila.

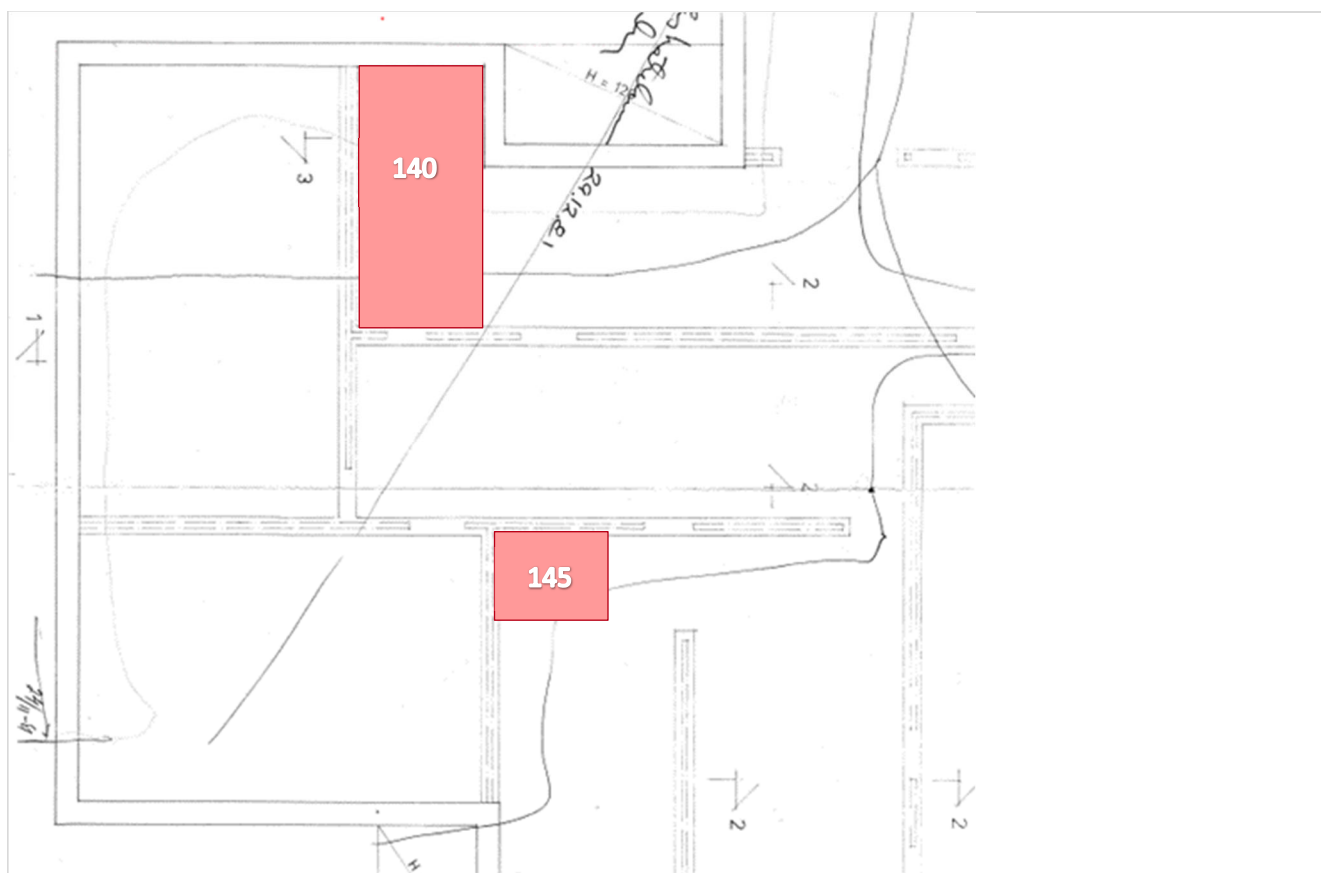
Alapohjalaataan tehdyn rakenneavauksen kautta selvitettiin rakenteen ulkoseinän sokkeli- ja kantavan anturalinjan toteutus (kuva 3).

**Kuva 3.** Tilat 140 ja 145 sijaitsevat kantavilla anturalinjoilla, tila 140 lisäksi ulkoseinälinjalla. Alapohjaan tehtyjen rakennearausten kautta tarkasteltiin alapohjan sekä ulkoseinän sokkelin ja kantavan väliseinän anturan toteutusta.

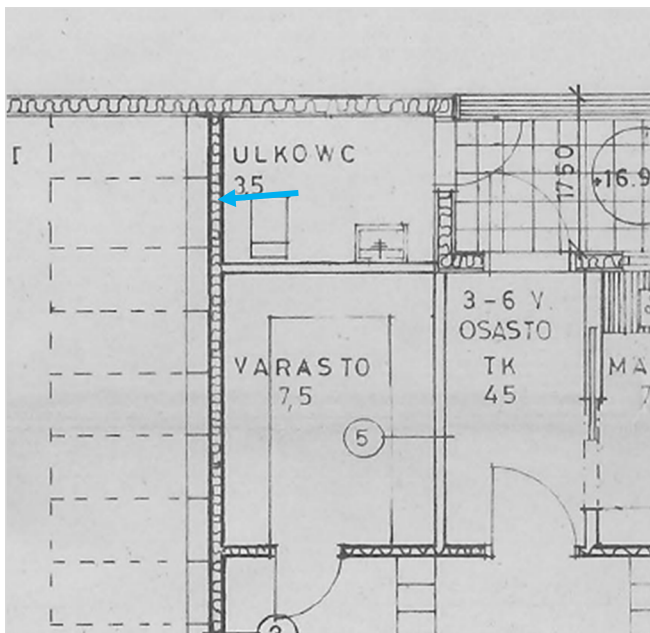
Tila 140 on ikkunaseinustojen osalta ollut aiemmin ulko-wc (kuva 12), joka sittemmin on yhdistetty varastoon ja muutettu pienryhmähuoneeksi. Väliseinään tehtiin ulko-wc:n seinän alueelle rakenneavaus. Rakenneavauksesta näkyy alaohjauspuun olevan lattian alapuolella (kuva 13). Väliseinän rakenne on:

Väliseinän mineraalivillaisesta lämmöneristeestä otetussa materiaalinäytteessä **M-6** ei todettu mikrobikasvua.

**Kuva 12.** Pienryhmähuone 140 on aiemmin ollut ulko-wc ja varasto, jotka on myöhemmin yhdistetty ja ulko-ovi poistettu. Rakenneavaus RA5 tehtiin vanhan ulko-wc:n seinän kohdalle (sininen nuoli).
