# Tutkimusselostus

Yli-Maarian koulu, Moision yksikkö

Kosteus- ja sisäilmatekninen kuntotutkimus

2.2.2026

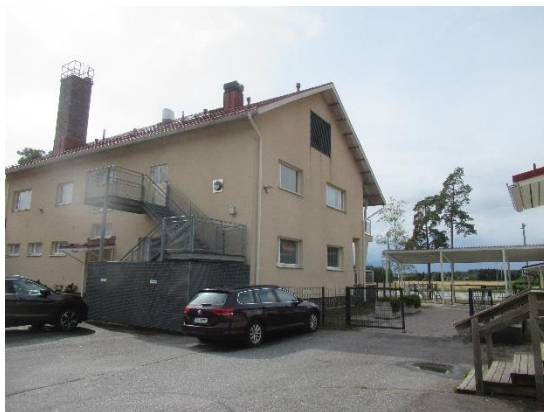
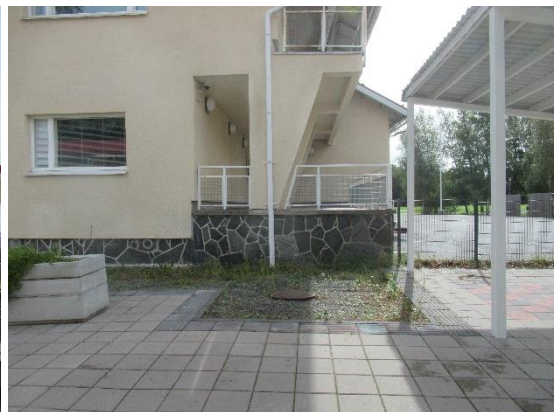
**Kuvat 8 ja 9.** Henkilökunnan pysäköintialue on asfaltoitu. Päiväkeskus Kirjoa vasten olevassa A-osan pohjoispäädyssä kulkualue on laatoitettu betonilaatoihin. Koulutalon vieressä oleva sorakaista on osittain nurmettunut.

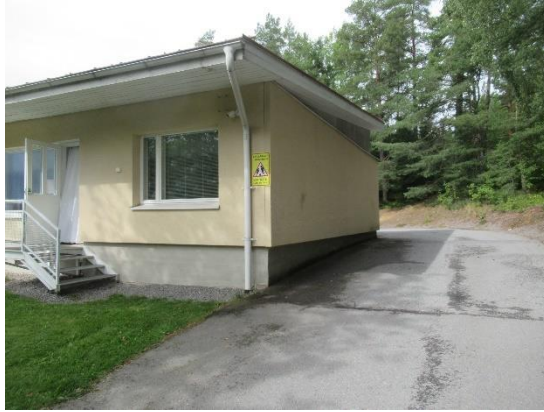
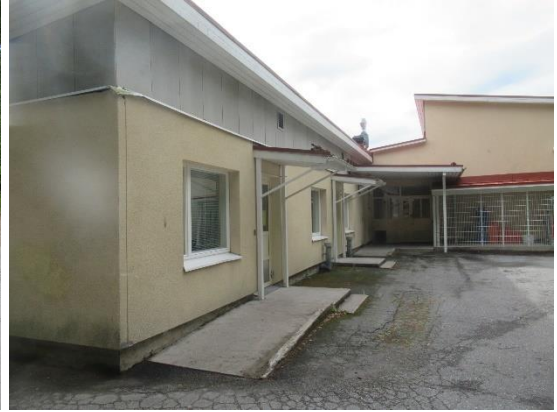
Rakennuksen vierustalla maanpinnan muodot ovat tasaisia, eivätkä johdata sade- ja sulamisvesiä tehokkaasti pois rakennuksen vierustalta. Rakennuksen pohjoisreunalla, A- ja B-osan kulmauksessa ja ruokalan kohdalla sekä itäreunalla, iltapäiväkerhon kohdalla sokkelipinnoilla havaittiin laajaa kosteuden aiheuttamaa tummentumaa ja leväkasvustoja. Erityisesti iltapäiväkerhon sisäänkäynnin kohdalla vierustan asfalttipinnalla havaittiin runsaasta kosteudesta kertovaa sammalkasvustoa. Iltapäiväkerhon ulko-ovien vierellä sokkelikorkeus

**Kuvat 10 ja 11.** Itäpäädyssä huoltotien ja -pihan kohdalla rakennuksen vierusta on asfaltoitu. Asfalttipinnoilla ja sokkeleissa, sekä osittain myös rapattujen julkisivujen alaosissa havaittiin kosteuden aiheuttamaa tummentumaa sekä levä- ja sammalkasvua.

Olemme suositelleet vierusmaan pinnanmuotojen muokkaamista paremmin pintavesiä poisjohtavaksi. Lisäksi olemme suositelleet sadevesijärjestelmissä havaittujen puutteiden korjaamista nopealla aikataululla. Rakennuksen laajempien korjausten yhteydessä suositellaan harkitsemaan perustusten ulkopuolisten vedeneristeiden asentamista koko rakennuksen alueella siten, että patolevytyksen yläreuna jää vierusmaan tasoa korkeammalle.

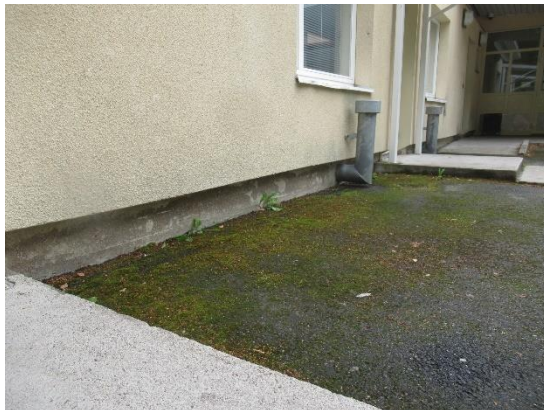
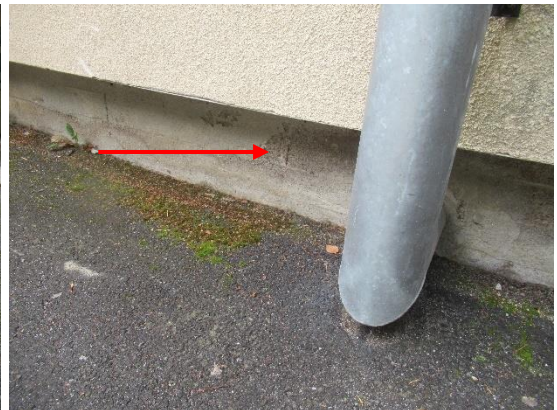
on erittäin matala ja sokkeleissa havaittiin todennäköisesti pinnan rapautumisen takia tehtyjä paikkauskohtia. Yksittäinen paljastunut sokkelirauta havaittiin ruokalan sokkelialueella.

**Kuvat 12 ja 13.** Iltaapäiväkerhon sisäänkäynnin edustalla asfalttipinnalla havaittiin laajaa sammalkasvustoa ja sokkelissa uudempiä paikkauskohtia. Ruokalan ulkoseinällä, ryömintätilan tuuletusputken vierellä, sokkelissa havaittiin yksittäinen paljastunut raudoitus (nuoli) sekä pinnan rapautumista.

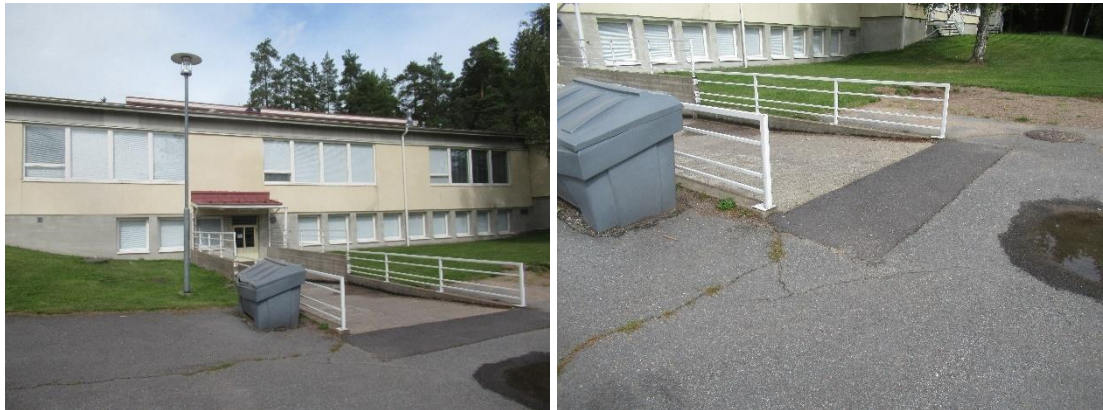
Rakennuksen eteläreunalla, teknisten työn luokkatilojen kohdalla olevan sisäänkäynnin kohdalla piha-alueen kulkuluiska johdattaa vetensä oven edustalle. Oven edessä oleva kaivo on pieni ja tukkeutuu huoltohenkilöstön mukaan usein. Vuonna 2023 luiskaa pitkin valuneet pihavedet aiheuttivat luokkatiloissa vesivahingon, jonka jälkeen luiskan yläpään lisättiin luiskan katkaiseva asfalttireuna.

**Kuvat 14 ja 15.** Teknisten työn luokkatilojen kohdalla pintavesi valuu kohti sisäänkäyntiä kulkuluiskaa pitkin. Luiskan yläpäähän on tiloissa sattuneen vesivahingon jälkeen lisätty pintavesien kulkua estävä asfalttiosuus.

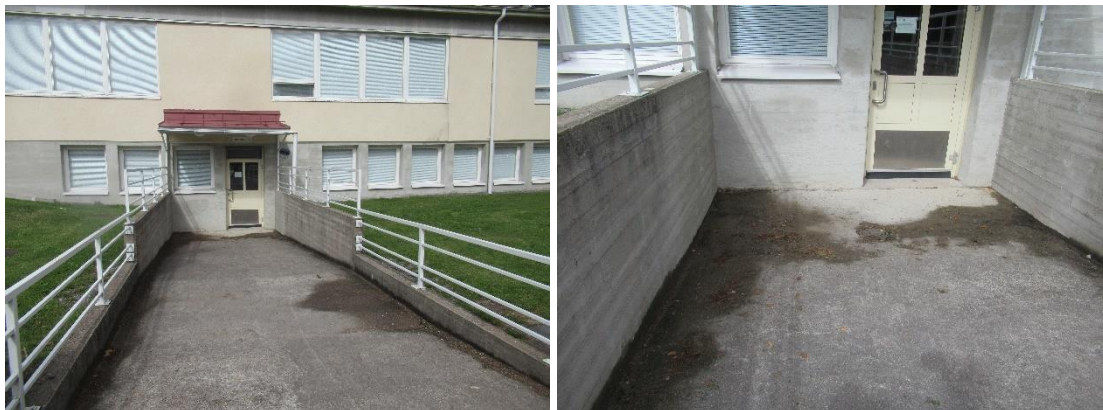
**Kuvat 16 ja 17.** Kulkuluiskaa pitkin kulkeva sadevesi kastelee luiskan tukimuurien betonipintoja ja ohjautuu paikallisesti ulkoseinän alaosaan. Oven edessä oleva sadevesikaivo on pieni ja tukkiutuu usein.

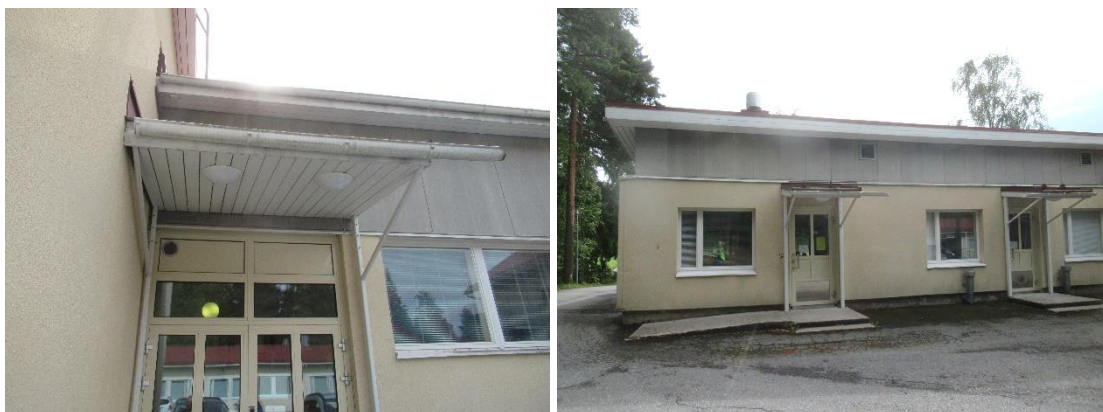
Rakennuksen kattotasoilta maanpinnalle johdettava vesi ei vierusmaan tasaisten pinnanmuotojen takia kulkeudu tehokkaasti pihalla oleviin sadevesikaivoihin. Katoksien kattovedet jäävät kulkuväylien ja ovien edustoille. Maanalaisen sadevesijärjestelmän syöksytorvissa olevien puhdistus/tarkastusluukkujen kohdalla havaittiin merkkejä veden tulvimisesta erityisesti ruokasalin kohdalla.

**Kuvat 18 ja 19.** Ovikatosten kattovedet johdetaan ilman syöksytorvia katosten viereen.

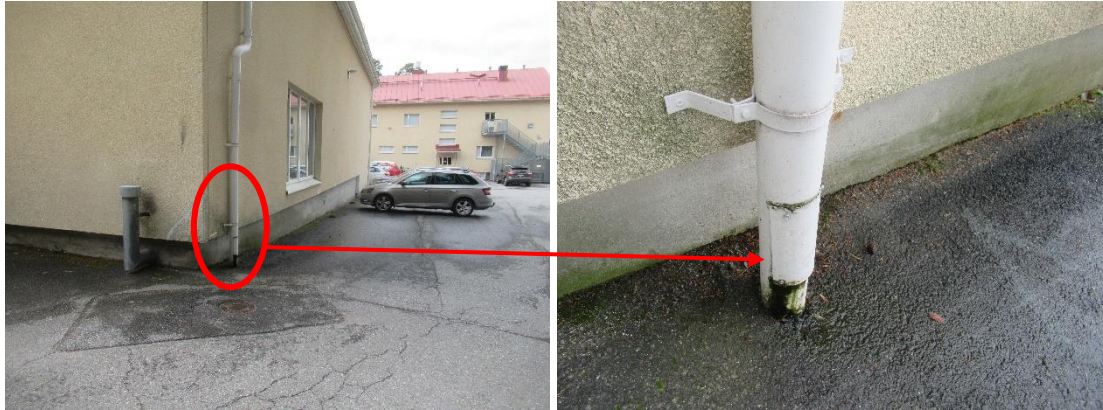
**Kuvat 20 ja 21.** Ruokalan kohdalla syöksytorvien tarkastusluukuista tulviva vesi kastelee vierustan asfalttipintaa ja rakennuksen sokkeliä. Sokkelissa havaittiin kosteuden aiheuttamaa tummentumaa ja leväkasvua.

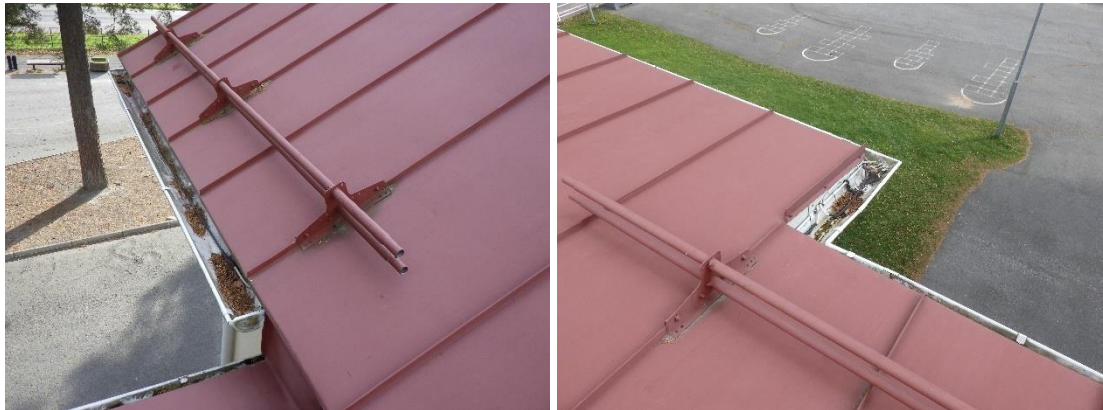
**Kuvat 24 ja 25.** A-osan matalammassa osassa ja B-osassa sadevesikouruissa havaittiin sulanapito-kaapeleita. Kouruihin on kerääntynyt paikoin runsaasti neulasia.

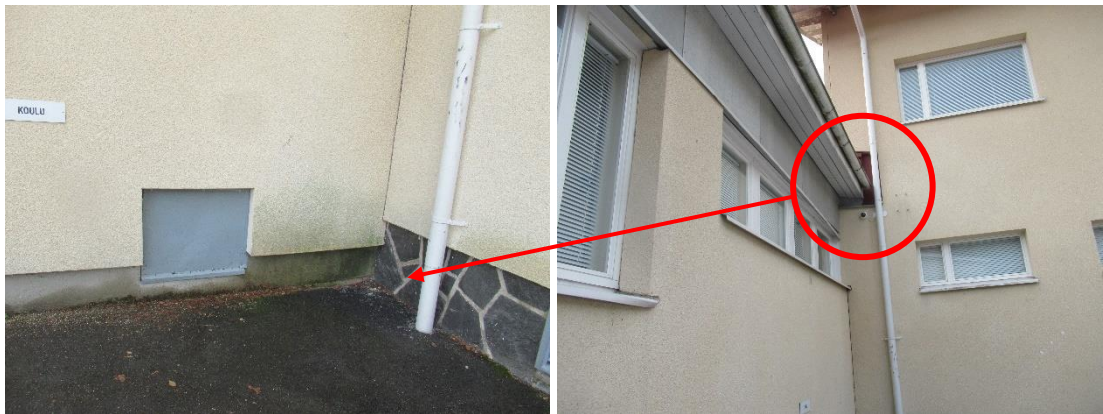
**Kuvat 26 ja 27.** A- ja B-osan liittymässä sadevesi valuu B-osan kattotasolla olevasta sadevesikourusta ulkoseinälle ja kerääntyy maanpinnalle, josta sen poistuminen on heikkoa. Kulmauksen alueella sokkelissa ja julkisivurappauksen alaosassa havaittiin kosteuden aiheuttamia tummentumia ja leväkasvua.

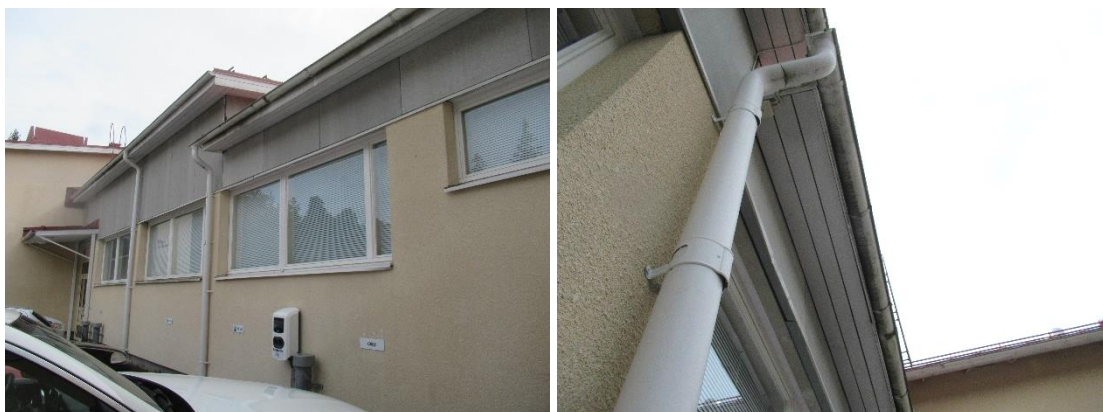
**Kuvat 28 ja 29.** B-osan matalammalla osalla toimiston 121 ja keittiön kohdalla sadevesikouruissa havaittiin jälkiä ylivuodoista.

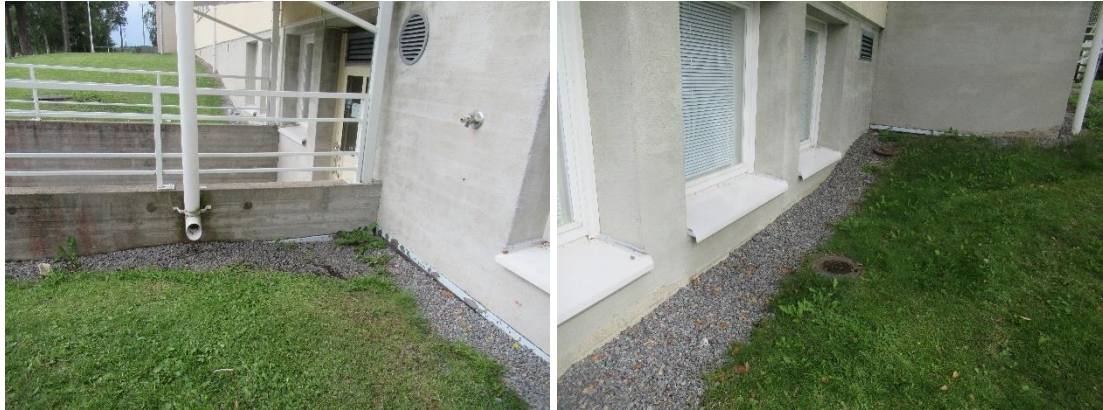
Ulkopuolelta suoritettun tarkastuksen yhteydessä rakennuksen eteläreunalla havaittiin pato-levytystä. Patolevytyksen metallilistalla peitetty reuna oli osittain jäänyt vierusmaan sora-  
tuksen alapuolella.

**Kuvat 30 ja 31.** Rakennuksen eteläreunalla havaittiin ulkopuolisia vedeneristekerroksia. Kellarikerroksen luokkatilojen kohdalla patolevytys on jäänyt paikoin vierusmaan sorapinnan alle.

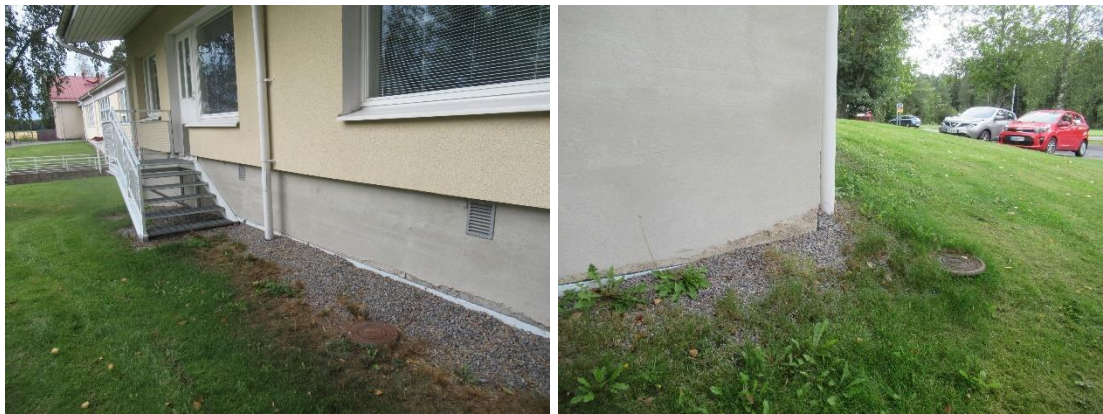
**Kuvat 32 ja 33.** Patolevytystä havaittiin myös iltapäiväkerhon kohdalla. Patolevytyksen reuna on paikallisesti vierusmaan sorastuksen alapuolella.

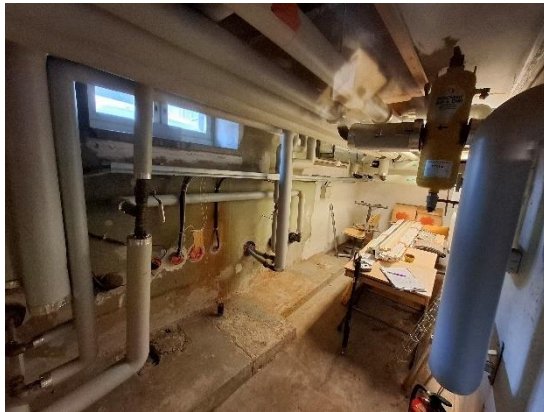
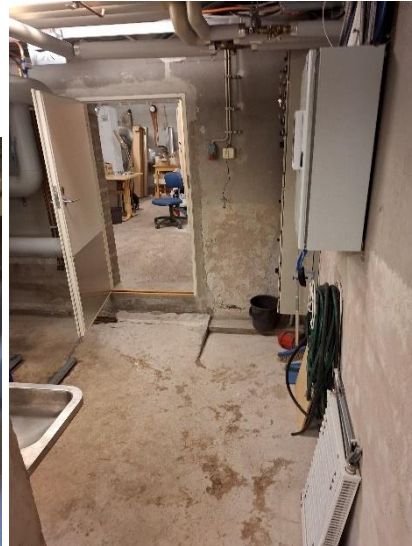
Saneerausalueen ulkopuolella, A-osan teknisissä tiloissa kellarikerroksen lattiat ovat maalamatonta betonia. Lattiapinnoilla havaittiin paikallisesti kosteuden aiheuttamaa kalkkihärmää, mutta ei viitteitä tämänhetkisestä poikkeavasta kosteudesta.

**Kuvat 43 ja 44.** A-osan teknisten tilojen alueella maanvastaiset lattiat ovat maalaamatonta betonia.

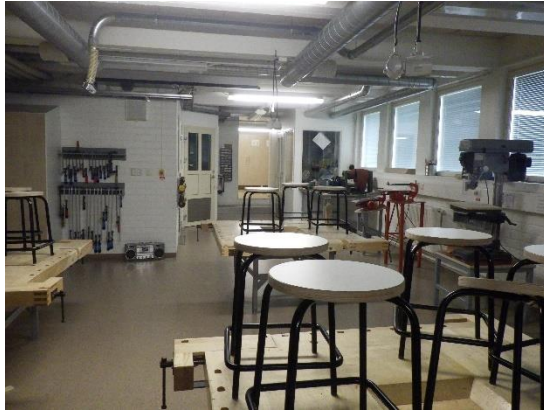
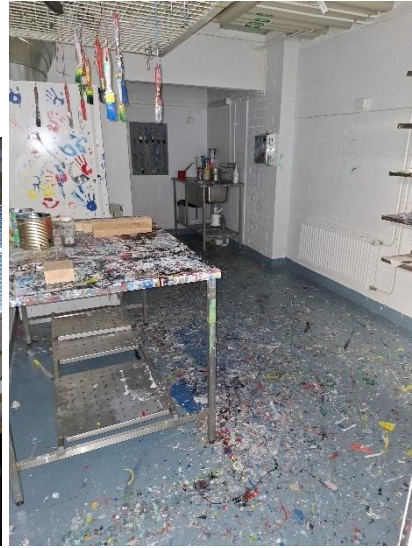
**Kuvat 49 ja 50.** Teknisen luokkatilan 031 lattia on päällystetty muovimatolla. Maalaustilan 034 lattia on akryylimassaa. Osa lattiapäällysteistä on uusittu tiloissa sattuneen vesivahingon saneerauksessa vuonna 2023.

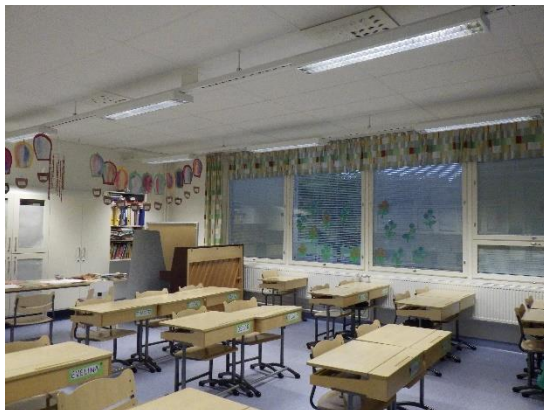
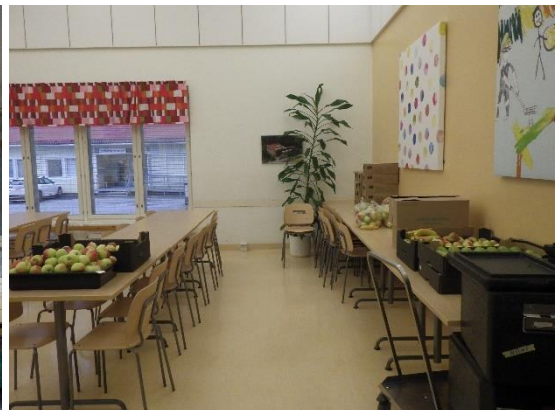
**Kuvat 55 ja 56.** Luokkatilan 122 ja ruokasalin 131 lattiapäällysteet ovat muovimattoa.

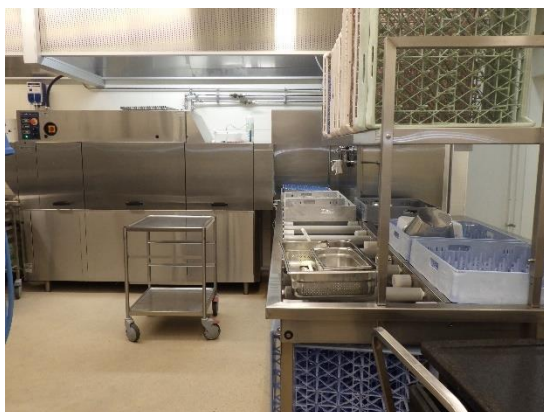
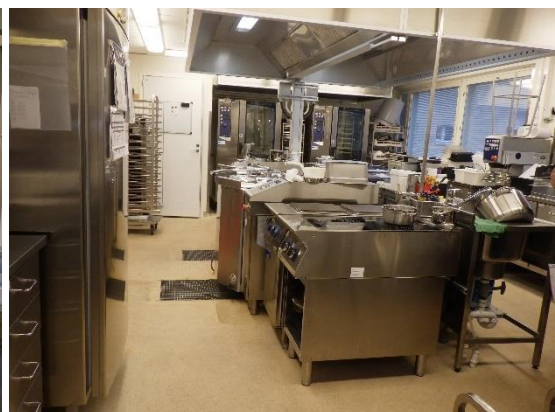
**Kuvat 57 ja 58.** Keittiön ja sen aputilojen lattiat on pinnoitettu akryylimassalla.

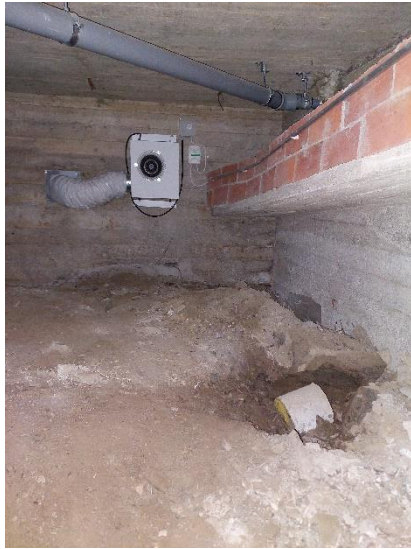
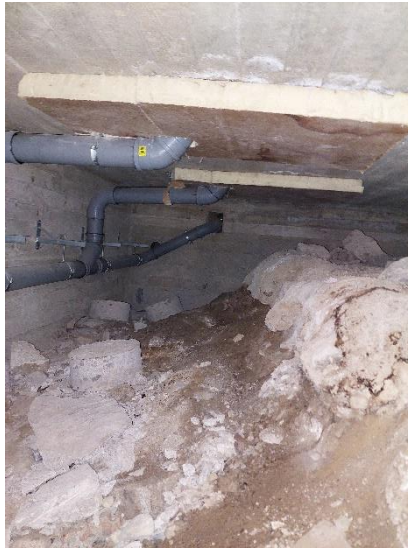
**Kuvat 64 ja 65.** Ryömintätilaan on asennettu tuuletusta tehostava poistopuhallin. Tilaan tuotujen viemäriputkien kohdalla laatan alle on asennettu uretaanieristettä. Levyjen paperipinnoissa havaittiin kosteusjälkiä.

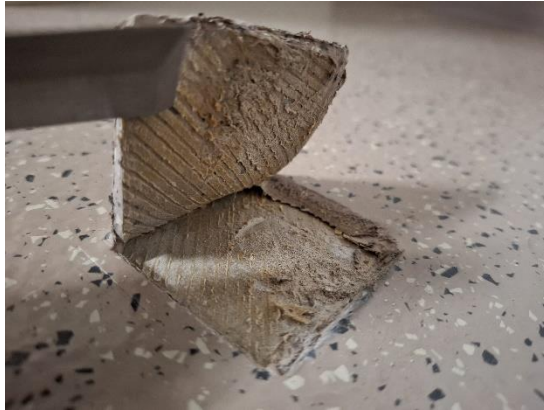
Puutyöluokan 031 viiltomittauksessa V2 suhteellinen kosteus oli koholla lattiapäällysten alla. Viillosta havaittiin poikkeavaa kemikaalimaista hajua. Viiltokohdassa havaittiin tasoitteen tarttumista mattoon.

**Kuva 73.** Puutyöluokan 031 viiltomittauksessa V2 suhteellinen kosteus oli koholla lattiapäällysteen alla. Viillosta havaittiin kemiallista hajua.

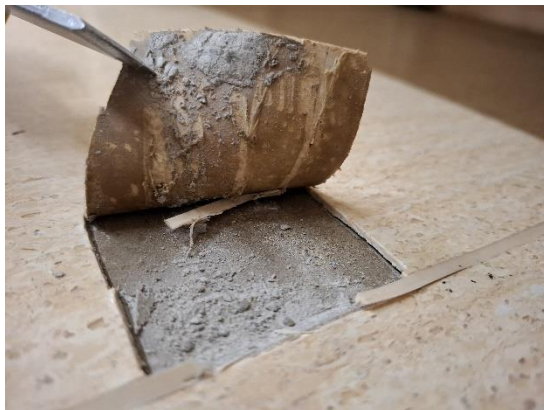
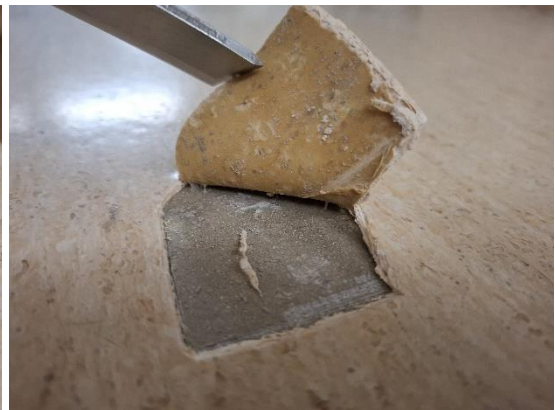
Puutyöluokan varaston 036 viiltomittauksessa V3 ja vertailumittauksessa V4 suhteellinen kosteus oli koholla lattiapäällysten alla. Viilloista havaittiin poikkeavaa kemikaalimaista hajua. Viiltokohdassa V3 havaittiin liiman tummuneen.

**Kuvat 74 ja 75.** Puutyöluokan varaston 036 viiltomittauksessa V3 ja vertailumittauksessa V4 suhteellinen kosteus oli koholla lattiapäällysteen alla. Viillossa V3 liima oli tummentunut. Molemmissa viilloissa havaittiin poikkeavaa kemiallista hajua.

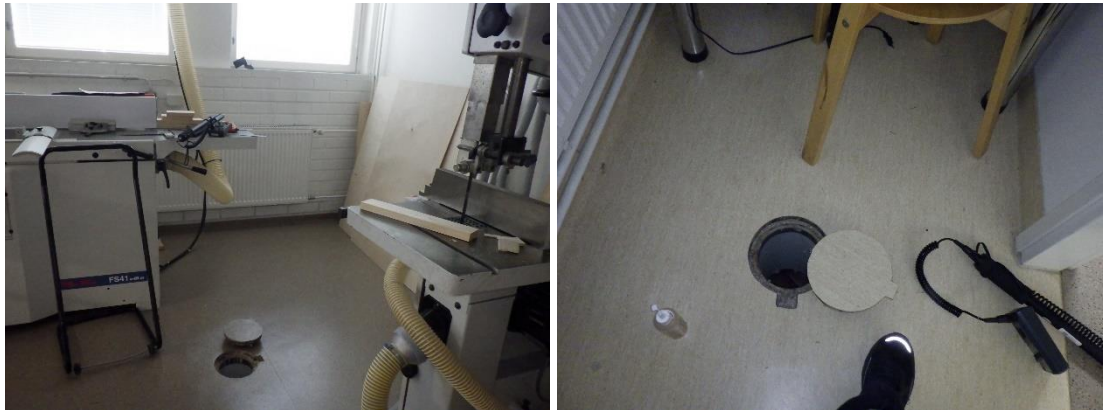
Teknisen työn luokkien alueella tilojen 030, 031 ja 035 lattioissa havaittiin rakennuksen sisäpuolisen salaojajärjestelmän tarkastuskaivoja. Kaivojen kannet ovat epätiivitä ja niiden reunoilta tapahtuu ilmanliikettä huonetilasta kaivojen suuntaan.

**Kuvat 78 ja 79 .** Teknisen työn luokkatilojen 030 ja 035 latioissa havaittiin sisäpuolisen salaojajärjestelmän tarkastuskaivoja. Kaivojen kannet ovat epätiivittä ja ilma kulkee huonetiloista salaojajärjestelmän suuntaan.

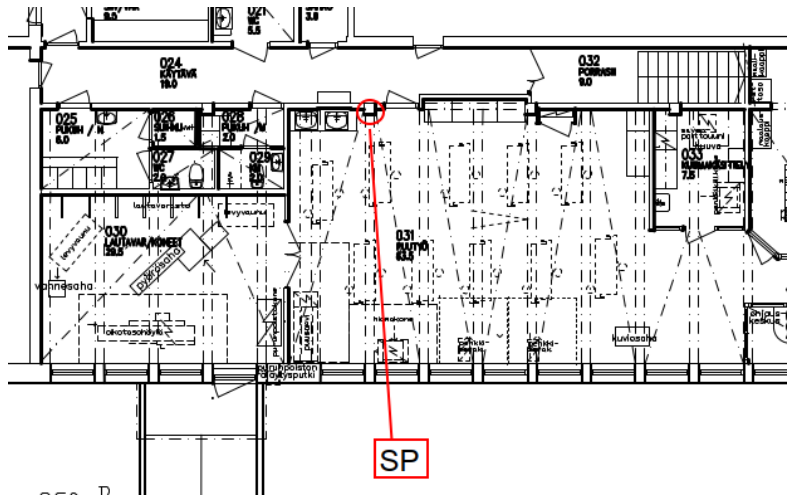
- Syöttökohdan lähellä olen levykoteloinnin sisällä oleva alapohjan viemäriläpivienti (merkittävä ja runsas vuoto)
- kotelon tarkastusluukku (merkittävä ja runsas vuoto)
- Kotelon yläreuna (merkittävä ja runsas vuoto)
- Kotelon liittymät viereiseen väliseinään (merkittävä ja runsas vuoto)

**Kuva 80.** Merkkiainekoe MA27 luokassa 031. Alapohjan eristetilaan syötettyä merkkiainekaasua havaittiin syöttökohdan (SP) lähellä olevan levykoteloinnin sisällä olevassa viemäriäpiviennissä. Merkkiaine leviää kotelon sisällä ja kulkeutuu huonetilaan levykotelon saumoista ja kotelon yläreunasta.

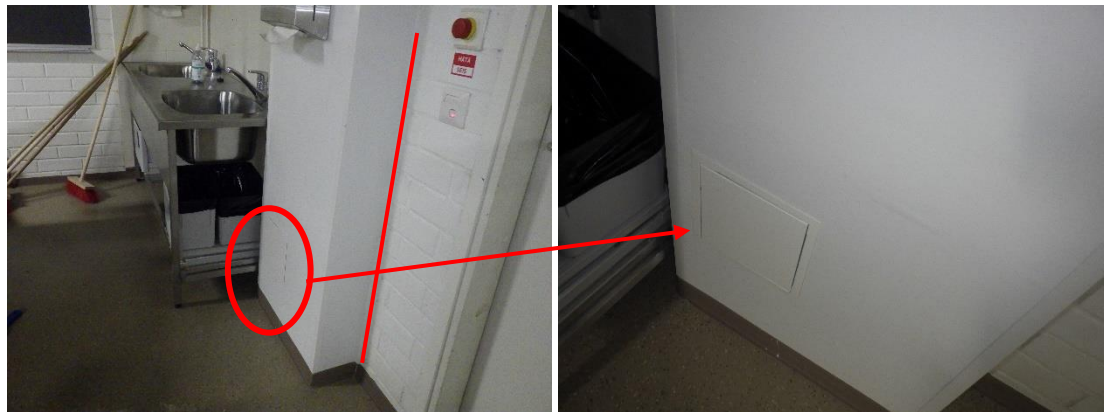
**Kuvat 81 ja 82.** Merkkiainekoe MA27 luokassa 031. Merkkiainepäästöä havaittiin luokan 031 levykoteloinnin saumoista ja kotelon alaosaan olevan tarkastusluukun reunoilta. Merkittävä runsas vuoto-kohta on esitetty kuvassa punaisella viivalla.

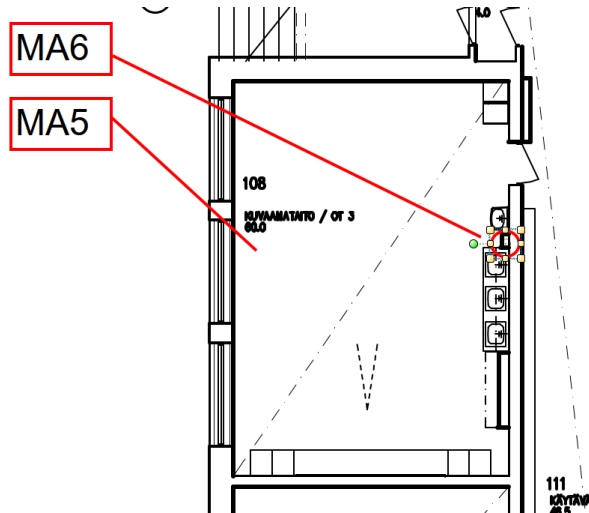
Merkkiainekokeessa MA6 merkkiainetta syötettiin ylipaineistettuun alapohjan eristetilaan (10 Pa) viiden minuutin ajan nopeudella 4 l/min. Merkkiaineen kulkeutumisesta luokkatilaan seurattiin kaasun syötön aikana ja 15 minuuttia syötön päättymisestä. Merkkiainetta havaittiin pistemäisesti syöttöpaikan vieressä olevan kipsilevykotelo reunalla. Vuoto levisi väliseinää pitkin matonkäänteen reunalla. Päästö arvioitiin pistemäiseksi.

**Kuva 83.** Merkkiainekokeet MA5 ja MA6 luokkatilassa 110. Kokeen MA5 yhteydessä ei havaittu ilma-  
virtoja alapohjasta huonetilaan. Kokeessa MA6 pistemäistä merkkiainevuotoa havaittiin syöttökohdan  
lähellä olevan kotelon alapohjaliittymässä sekä väliseinän juurella, matonkäänteen kohdalla.

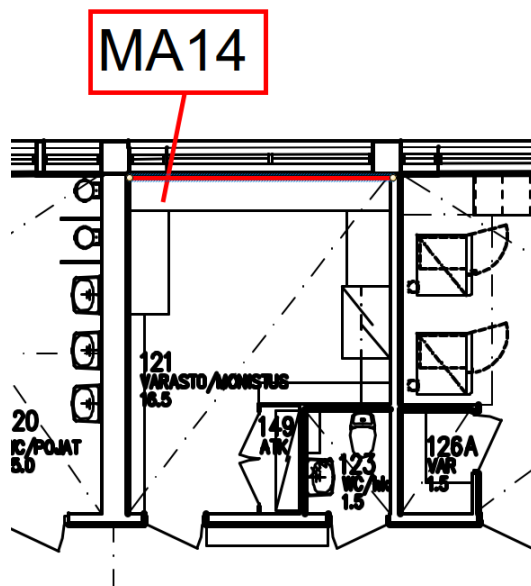
- Välitön päästö syöttökohdan lähellä olevasta lattialiittymästä, maton reunanosto (merkittävän laaja ja voimakas päästö)
- lattialiittymän laaja epätiiveys esti pienempien vuotokohtien havainnoimisen.

**Kuva 84.** Merkkiainekoe MA14 toimistotilassa 121. Alapohjan eristetilaan syötetty merkkiaine kulkeu-  
tui huonetilaan lattialiittymästä, matonkäänteen reunalta. Päästö on laaja ja voimakas.

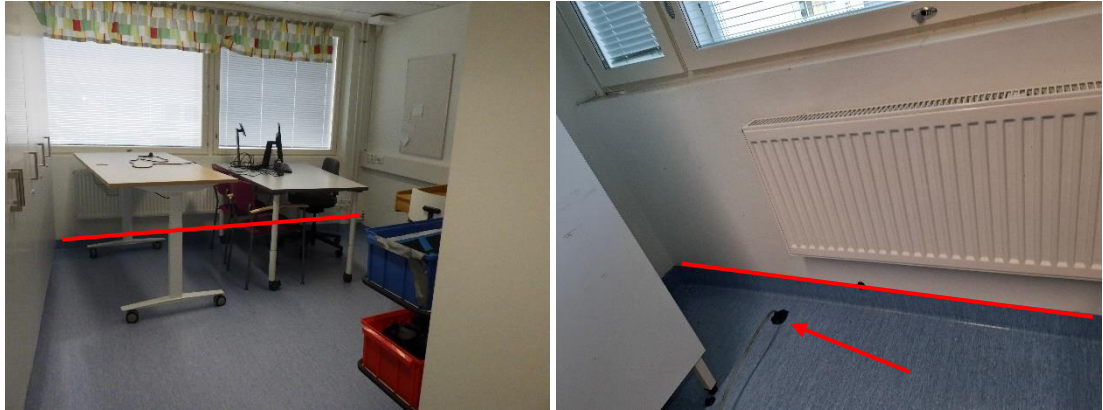
**Kuvat 85 ja 86.** Merkkiainekoe MA14 toimistotilassa 121. Syöttökohta on merkattu kuvaan punaisella nuolella. Lattialiittymän voimakas vuotokohta on merkattu kuvaan punaisella viivalla.

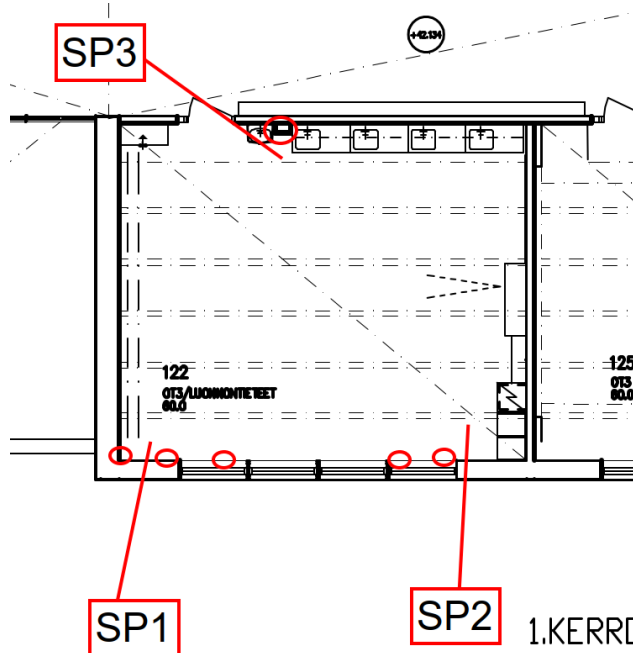
- Voimakas päästö syöttökohdan SP1 vierellä huoneen ulkonurkassa, matonkäänteessä (merkittävä ja voimakas päästö)
- pistemäisiä epätiiveysalueita ulkoseinälinjalla SP1 ja SP2 yhteydessä (useita pistemäisiä epätiiveyskohtia)
- Käsienpesualtaan vieressä olevan kotelon reuna (SP3) ja maton käänne (pistemäisiä päästökohtia maton käänne ja laatoituksen välissä)

**Kuva 87.** Merkkiainekoe MA19 luokkatilassa 122. Alapohjan eristetilaan kolmen syöttöpisteen (SP) kautta syötettyä merkkiaineita havaittiin pistemäisesti huoneen ulkonurkalla ja ulkoseinällä, matonkäänteiden reunalla sekä oviseinällä käsienpesualtaan vieressä olevan levykoteloinnin alareunassa. Koteloinnin alareunasta merkkiaine levisi lattialiittymään matonreunaa seuraillen.

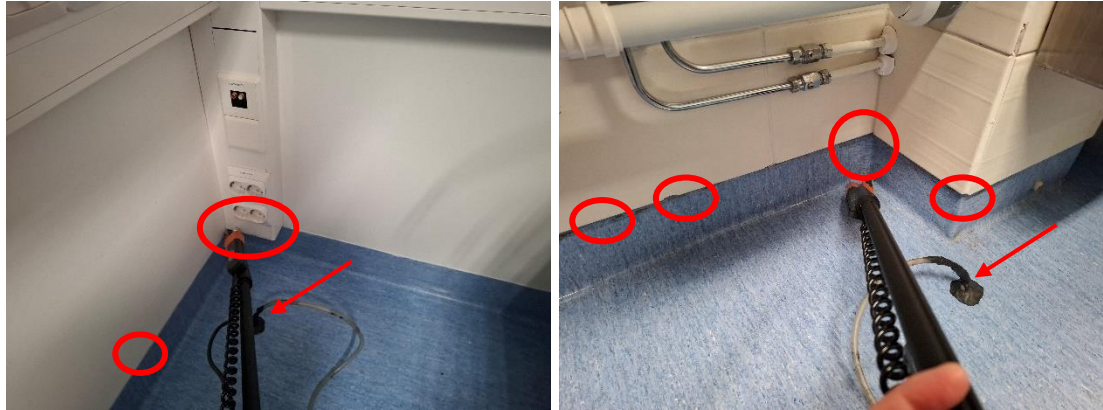
**Kuvat 88 ja 89.** Merkkiainekoe MA19 luokkatilassa 122. Pistemäisiä vuotokohtia havaittiin ulkoseinän nurkka-alueella (SP1) ja oviseinän vierellä olevan koteloinnin vierellä (SP3). Kotelon kohdalla päästö alapohjasta levisi maton reunan ja laatoituksen välissä. Pistemäiset vuotokohdat on esitetty kuvassa punaisilla ympyröillä ja kaasun syöttöpisteet SP1 ja SP3 punaisilla nuolilla.

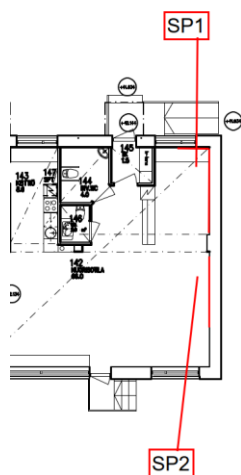
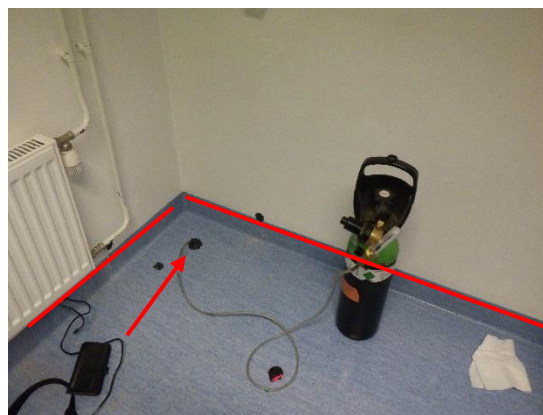
- Syöttökohtien vieressä olevat lattialiittymät (laajat ja merkittävät vuotokohdat)
- Merkkiaine kulkeutuu ulkoseinän tiilimuuratun sisäkuoren taakse ja virtaa huoneeseen alakaton takana, epätiiviistä ulkoseinän ja yläpohjan liittymästä (laajat ja merkittävät vuodot)
- lattia- ja yläpohjaliittymien laaja epätiiveys esti pienempien vuotokohtien havainnoimisen
- Merkkiaine ei kulkeutunut syöttöpisteiden välillä

**Kuvat 90 ja 91.** Merkkiainekoe MA22 iltapäiväkerhon huonetilassa 142. Alapohjan eristetilaan syöttöpisteiden SP1 ja SP2 kautta syötettyä merkkiainetta havaittiin laajasti lattialiittymissä, matonkäänteen reunalta. Päästö on laaja ja voimakas. Vuotokohdat on merkattu kuviin punaisilla viivoilla ja syöttöpiste SP1 punaisella nuolella.

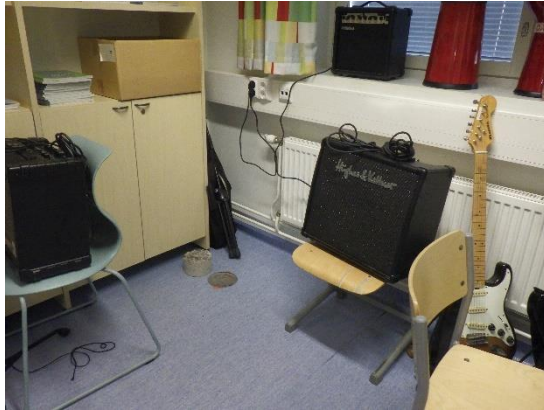
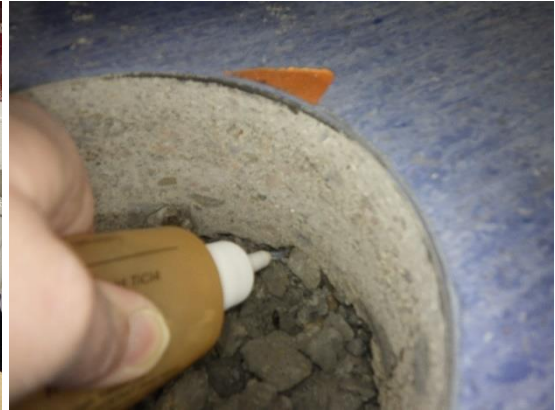
**Luokkatilan 110** alapohjan rakenne tarkastettiin merkkiainekokeiden MA5 ja MA6 yhteydessä rakenneporauksilla R40 ja R41 ja porauksella P10. Alapohjan eristeen todettiin olevan koksinkuonaa. Ulkoseinän läheisyyteen timanttiporauksella tehdystä tutkimusaukosta R24 betonilaatan alla havaittiin maksimissaan 10 mm paksu ilmarako. Merkkisavulla tehdyssä tarkastelussa ilmaraon kautta todettiin kulkeutuvan ilmaa huonetilasta alapohjan suuntaan.

**Kuvat 96 ja 97.** Alapohjan rakenneavaus R24 luokassa 110. Ryömintätilanvastainen alapohja on eristetty koksinkuonalla. Eristetilan pinnalla olevan kapean ilmatilan kautta havaittiin huonetilan normaalissa ilmanvaihtotilanteessa tehdyssä merkkisavutarkastelussa ilmapirtaa ontelosta alaspäin, ryömintätilan suuntaan.

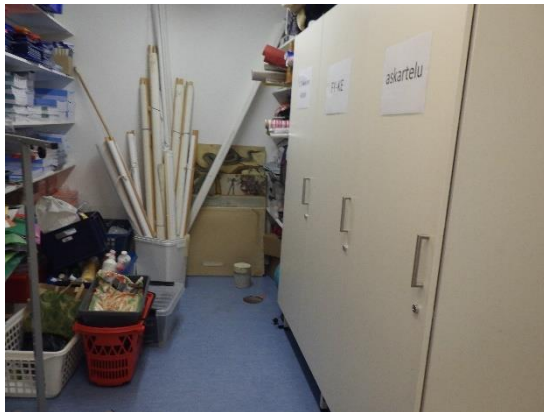
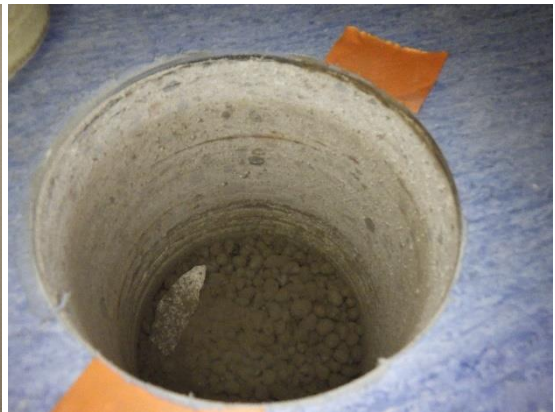
**Opetusvälinevaraston 117** alapohjan rakenne tarkastettiin poraamalla tarkastuspisteestä P11. Tarkastuspisteen kohdalla alapohjan eristeinä oli koksinkuonaa. Tutkimusten yhteydessä varaston lattiaan tehtiin timanttiporauksella tutkimusaukko R25, jossa betonilaatan alla havaittiin 50 mm paksu uretaanieristelevy sekä kevytsoraeristettä. Havainnon mukaan varaston alapohjaa on tältä alueelta uusittu mutta uusitun alueen laajuus ei selvinnyt tutkimuksista. Varaston lattiaan tehtyjen tutkimusaukkojen yhteydessä ei merkkisavutarkastelussa havaittu ilmanliikettä huonetilojen ja alapohjan välillä. Koksinkuonalla täytetyn alapohjan kohdalta tehdyssä eristetilan kosteusmittauksessa MP4 (P11) ei havaittu poikkeavaa suhteellista kosteutta.

**Kuvat 98 ja 99.** Alapohjan rakenneavaus R25 varastossa 117. Opetusvälinevaraston 117 alapohja on uusittu huoneen perältä. Alapohjan eristetilassa havaittiin kevytsoraa ja uretaanieristettä.

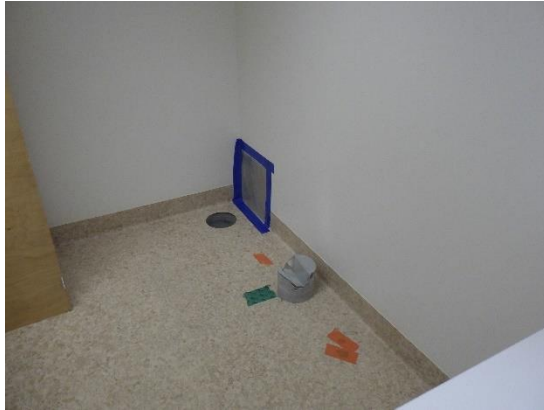
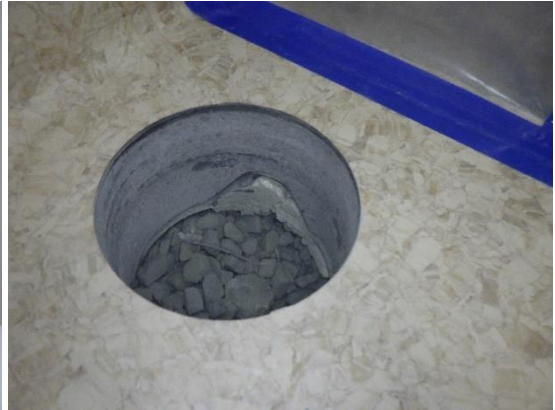
**Tekstiilityöluokan 201 ilmanvastaisen alapohjan rakenne** tarkastettiin eristetilan kosteusmittausten MP11 ja MP17 yhteydessä porauskohdista R56 ja R31. Ilmanvastaisen alapohjan rakenne eristeineen on uusittu välipohjakorjausten yhteydessä (Ks. raportin osio "6 Välipohjat"). Timanttiporaamalla tehdyssä tarkastusaukossa R31 ilmanvastaisen alapohjan betonilaatan alla havaittiin profiilipelti. Pellin ja vaahtolasieristeen välissä todettiin noin 20 mm paksu ilmarako, jonka kautta havaittiin huonetilan normaaleissa painesuhteissa tehdyssä merkkisavutarkastelussa heikkoa ilmapirtaa alapohjan ontelosta huonetilan suuntaan. Alapohjan merkkiainekokeen MA9 yhteydessä alapohjan eristetilan todettiin olevan yhteydessä levytettyjen ulkoseinien lisäeristekerrokseen ja siitä edelleen huonetilaan.

**Kuvat 100 ja 101.** Ilmanvastaisen alapohjan rakenneavaus R31 luokassa 201. Uusitun rakenteen eristeenä on käytetty vaahtolasia. Eristetilan pinnalle on asennettu teräksinen ohutlevy. Eristetila on ilmayhteydessä ulkoseinien lisäeristekerrokseen.

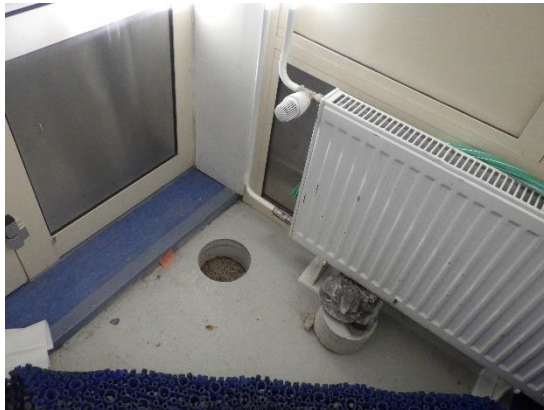
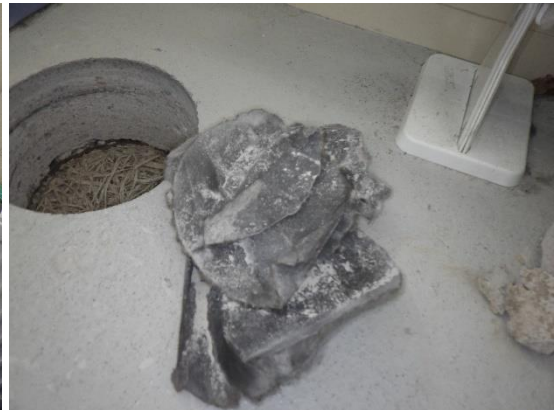
**Tuulikaapin 118 alapohja** tarkastettiin timanttiporauksella tehdystä tutkimusaukosta R26. Tarkastusaukon kohdalla alapohjan eristeenä oli lastuvillaa (tojax). Pintalaatan ja eristeen välissä todettiin heikosti PAH-yhdisteiltä tuoksuva tervapaperi. Alapohjan eristeestä otetussa materiaalinäytteessä N50 ei havaittu viitteitä mikrobikasvusta.

**Kuvat 102 ja 103.** Alapohjan rakenneavaus R26 tuulikaapissa 118. Alapohjaneristeenä on käytetty lastuvillaa. Eristetilan pinnalla oleva tervapaperi tuoksuu PAH-yhdisteiltä.

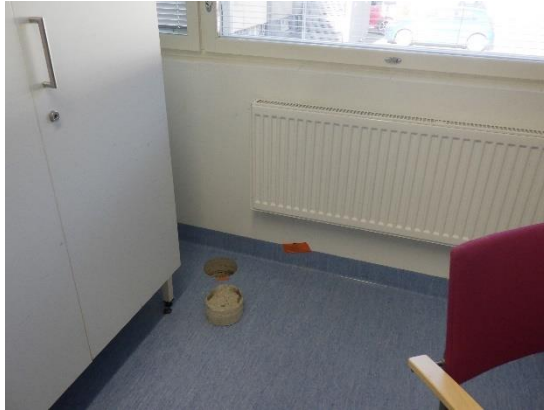
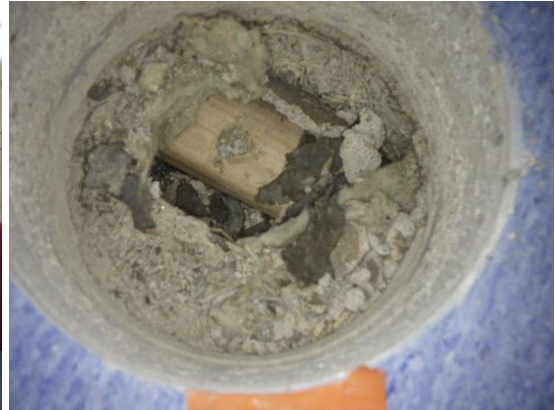
**Toimistotilan 121** alapohjan rakenne tarkastettiin merkkiainekokeen MA14 yhteydessä tehdystä porareistä R27 sekä tarkastuspisteestä P12. Porattujen tarkastuspisteiden kohdalla alapohjan eristeenä oli lastuvillaa (tojax). Eristetilassa ei havaittu poikkeavan korkeaa suhteellista kosteutta (MP5). Tutkimusten yhteydessä toimiston lattiaan, ulkoseinän vierelle, merkkianekokeessa MA14 poratun aukon kohdalle tehtiin timanttiporauksella tutkimusaukko R27. Aukon kohdalla, betonilaatan alla havaittiin PAH-yhdisteille tuoksuva tervapaperi ja lastuvillaeristettä sekä mineraalivillalla eristetty putkikanaali, jossa kulkee vanhoja, paperikuorisia lämpöjohtoja. Paperikuoret ovat todennäköisesti asbestipitoisia. Putkien suojakuoria ei rikottu timanttiporausten aikana. Alapohjan mineraalivillasta ja lastuvillasta otetuissa näytteissä N50 ja N51 ei havaittu viitteitä mikrobikasvusta. Tarkastuksen aikana alapohjan ontelon ja huonetilan välillä ei havaittu tapahtuvan ilmanliikettä merkkipavulla suoritettussa tarkastuksessa.

**Kuvat 104 ja 105.** Alapohjan rakenneavaus R27 toimistotilassa 121. Alapohjan ontelo on eristetty lastuvillalla. Eristetilan pinnalla havaittiin voimakkaasti PAH-yhdisteille tuoksuva tervapaperi. Ulkoseinän vierellä alapohjan sisässä kulkevien käytöstä poistettujen, vanhojen lämpöjohtojen ympärillä havaittiin mineraalivillaaeristettä. Putkien suojakuoret ovat todennäköisesti asbestipitoisia.

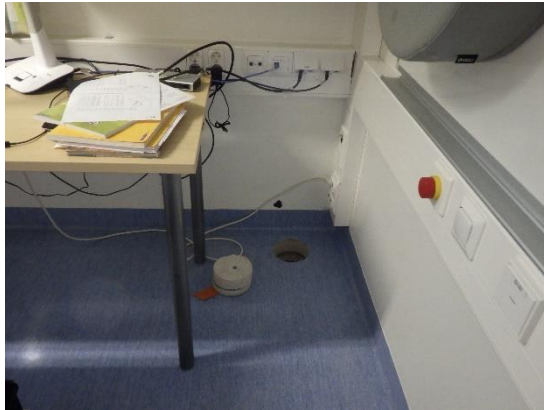
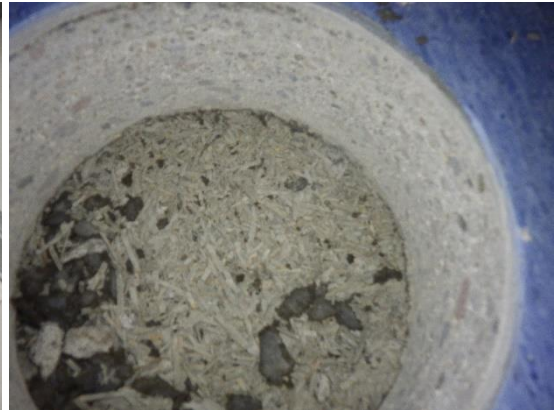
**Luokkatilan 122** alapohjan rakenne tarkastettiin merkkiainekokeen MA19 yhteydessä tehtyjen porareikien (3 kpl) kautta sekä tarkastuspisteestä P13. Porattujen tarkastuspisteiden kohdalla alapohjan eristeenä oli lastuvillaa (tojax). Eristetilassa ei havaittu poikkeavan korkeaa suhteellista kosteutta (MP6, P13). Tutkimusten yhteydessä luokan lattiaan, ulkoseinän lähistölle, merkkiainekokeessa MA19 poratun aukon kohdalle tehtiin timanttiporauksella tutkimusaukko R28. Aukon kohdalla, betonilaatan alla havaittiin PAH-yhdisteille tuoksuva tervapaperia ja lastuvillaeristettä. Alapohjan lastuvillasta otetussa näytteessä N53 ei havaittu viitteitä mikrobikasvusta. Lastuvillaeristeen pinnalta tervapaperista otetussa näytteessä AH1 havaittiin runsaasti PAH-yhdisteitä (15 200 mg/kg).

**Kuvat 106 ja 107.** Alapohjan rakenneavaus R28 luokkatilassa 122. Alapohja on eristetty lastuvillalla. Alapohjassa oleva tervapaperi tuoksu voimakkaasti PAH-yhdisteilta.

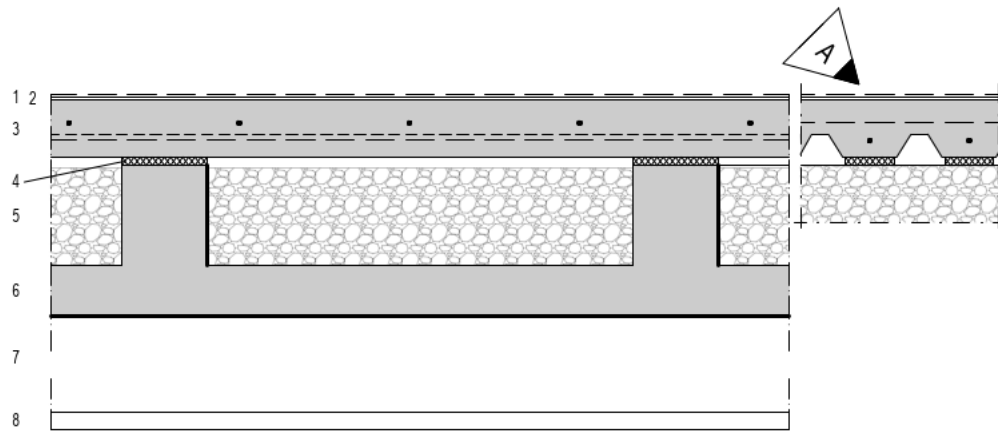
**Kuva 110.** Uusitun välipohjan rakenne huoneitten 109 ja 210 välillä. Rakennetyyppi VP101 (lähde: Moision koulutalo, Vanha osa, sisäilmakorjaus 2021. RAK, työn no. 6218713, A-Insinöörit Oy, 18.5.2021).

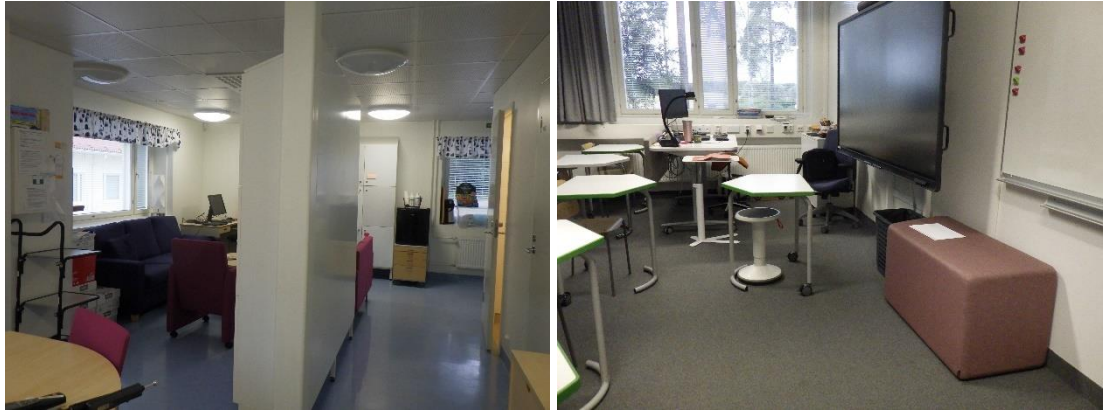
**Kuvat 111 ja 112.** A-osassa huonetilojen lattiapinnat on päällystetty muovimatolla. Luokan 108 lattiassa ollut tekstiilimatto on poistettu tutkimusten aikana, koulun syyslomalla tehdyssä korjauksessa.

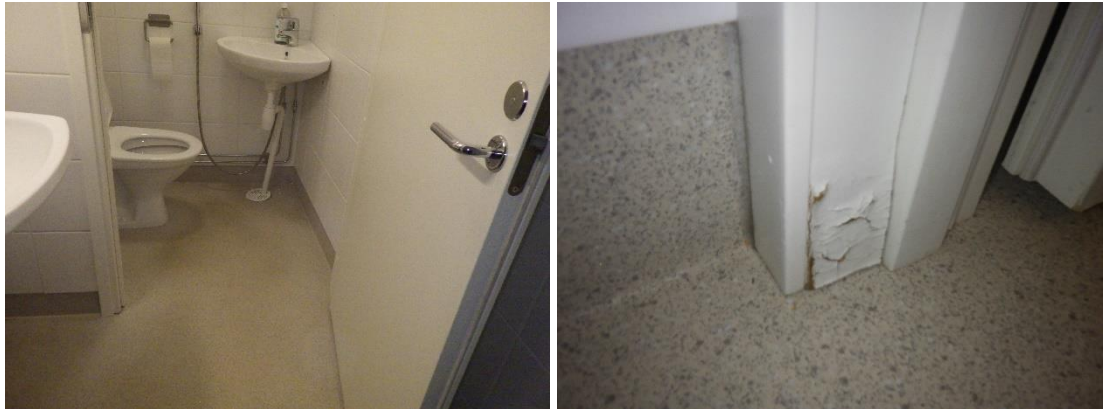
Huonetilojen välipohjiin rajautuvat lattiapinnat ovat kuivissa tiloissa muovimattoja ja kosteissa tiloissa kosteantilan muovimattoja. Opettajanhuoneen 101 alueella olevien wc-tilojen 102 ja 103 wc-koppien MDF-listoitettujen ovipieliä alaosissa havaittiin kosteuden aiheuttamia materiaali muutoksia. Puisissa peitinlistoissa ei havaittu vastaavia muutoksia. Ovilistoitukset ylettyvät lähelle lattiapintaa ja altistuvat lattian pesuvesille. Muiden tilojen lattiapinnoilla ei havaittu aistinvaraisesti merkkejä kosteuden aiheuttamista materiaali vaurioista.

**Kuvat 113 ja 114.** Opettajanhuoneen wc-tiloissa 102 ja 103 ovipieliin listoissa havaittiin kosteuden aiheuttamia materiaali muutoksia.

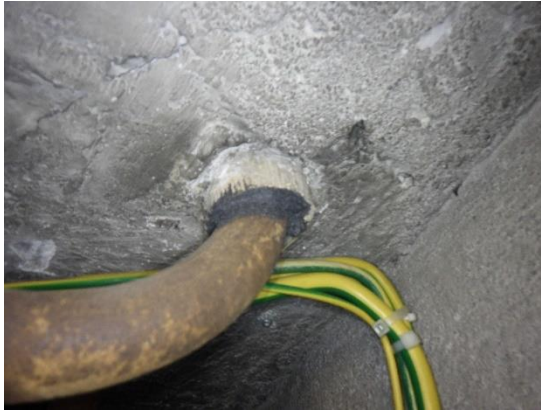
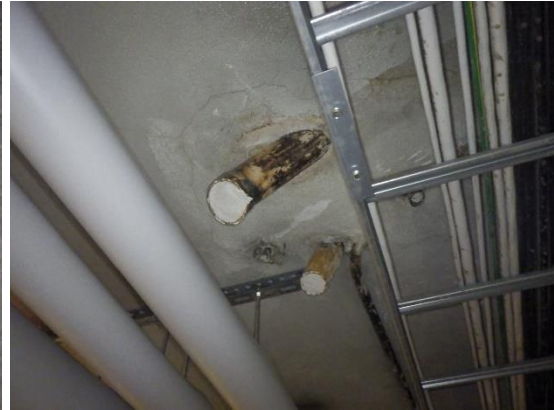
Rakennuksen teknisissä tiloissa kattilahuoneen 015, pumppuhuoneen 016 ja varaston 018 sisäkatoissa havaittiin vanhoja käytöstä poistettujen läpivientejä, joiden yhteydessä todettiin merkkisavutarkastelussa paikallisesti selkeää ilmanliikettä välipohjan ontelosta kellaritilojen suuntaan. Kattilahuoneen 015 sisäkatossa havaittiin vanhoja, kattopinnan tasolle katkaistuja lämpöjohtoja ja niiden todennäköisesti asbestipitoisia suojakuoria. Tiloissa tehtyjen rakenneavausten havaintojen mukaan putkia ei ole poistettu ala- ja välipohjien onteloista (ks. raportin osiot 6.5 ja ”5 Alapohjat”).

**Kuvat 115 ja 116.** A-osan kellaritilojen sisäkatoissa havaittiin epätiivittä vanhoja läpivientejä, joiden yhteydessä havaittiin jäämiä putkien pinnalla olleista, todennäköisesti asbestipitoisista suojakuorista.

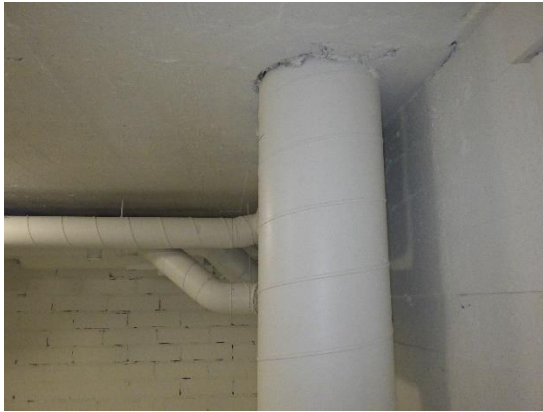
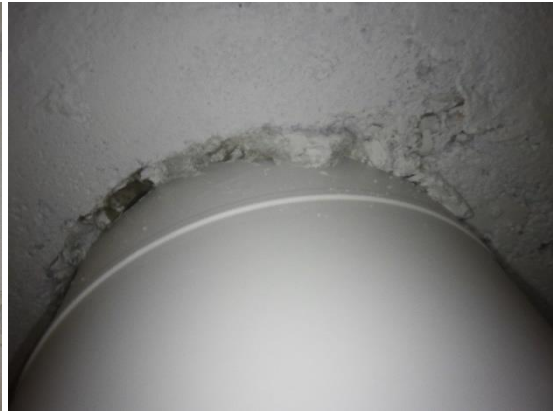
A-osan välipohjarakenteiden alapintoja tarkasteltiin kellarikerroksesta sekä huonetilojen koteloiteja ja alakattoja avaamalla. Kellarikerroksen betonisissa sisäkatoissa havaittiin uusia, käytössä olevia viemäri- ja ilmanvaihtokanavien läpivientejä, joiden kohdalla olevissa, mineraalivillalla tai osittaisilla massauksilla tehdyissä tilkkeissä havaittiin heikkoa ilmanliikettä välipohjan onteloiden ja kellarihuoneitten välillä.

**Kuvat 117 ja 118.** A-osan kellarissa olevien uudempien ilmanvaihtokanavien välipohjaläpivientien yhteydessä havaittiin mineraalivillalla tehtyjä, epätiivittä läpivientejä.

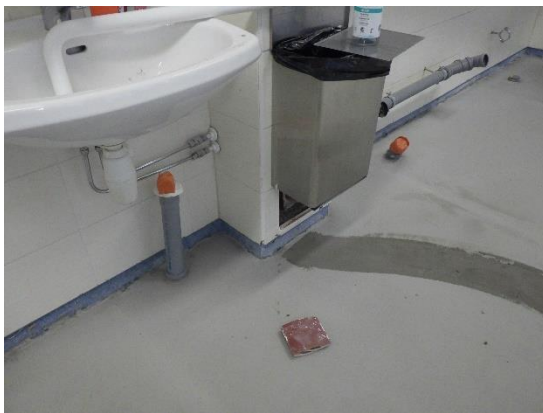
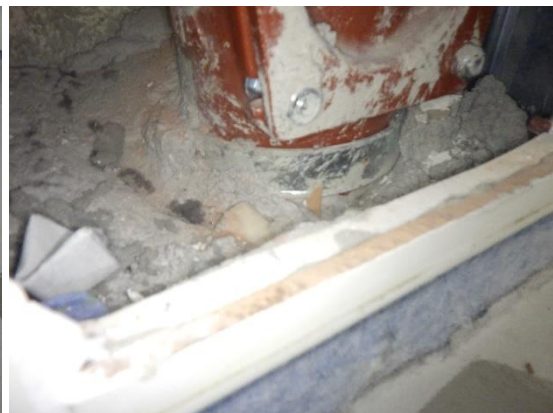
**Kuvat 119 ja 120.** Viemärikoteloinnin avaus R4 luokassa 108. Kipsilevykoteloinnin sisällä havaittiin runsaasti laastia. Välipohjaläpiviennin yhteydessä ei havaittu ilmanliikettä merkkinä.
