# Tutkimusselostus

Yli-Maarian koulu, Moision yksikkö

Kosteus- ja sisäilmatekninen kuntotutkimus

2.2.2026

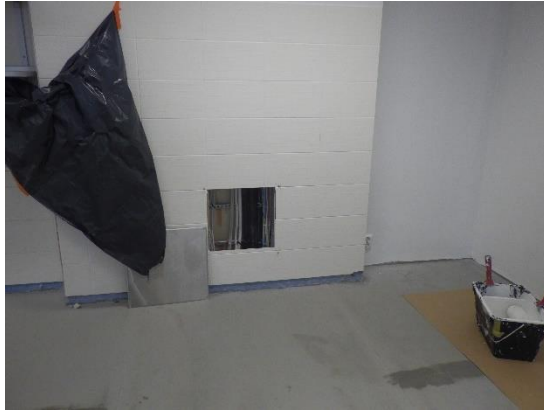
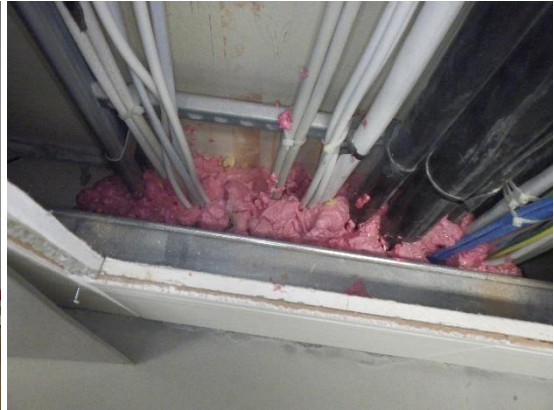
**Kuvat 121 ja 122.** Tekniikkakotelo R5 luokassa 108. Kipsilevykotelo sisällä olevat sähköjohtojen läpiviennit on tiivistetty palouretaanilla. Läpiviennin yhteydessä ei havaittu selkeää ilmavirtaa luokan ja kellarin välillä.

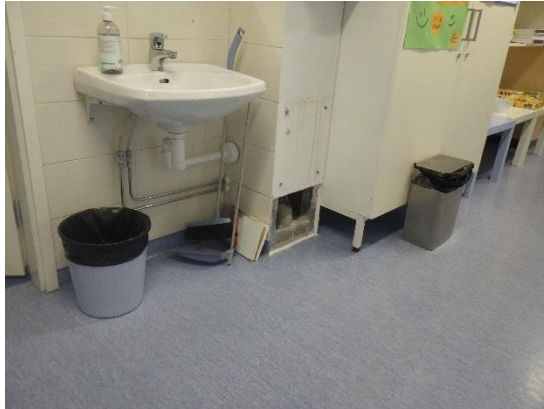
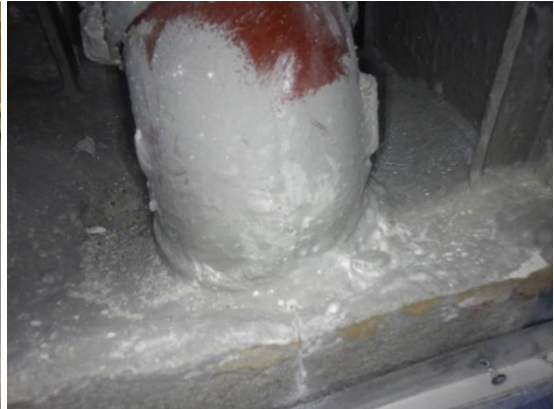
**Kuvat 123 ja 124.** Viemärikotelo R9 luokassa 125. Kotelo sisällä oleva viemärläpivienti on tiivistetty siveltävällä tiivistemassalla.

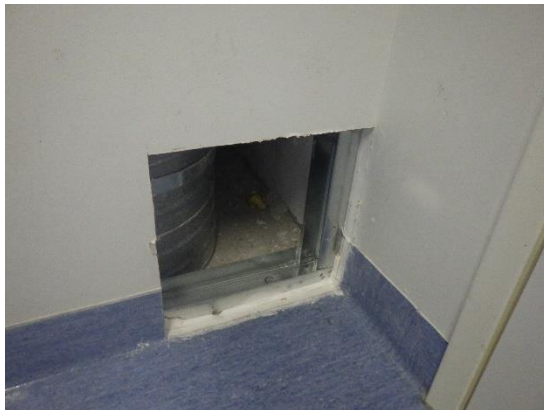
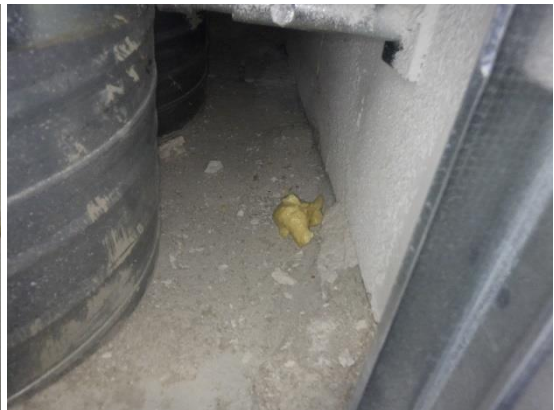
**Kuvat 125 ja 126.** Tekniikkakotelo R10 luokassa 132. Kipsilevykotelo sisällä oleva ilmanvaihtokanavan läpivienti on tiivis.

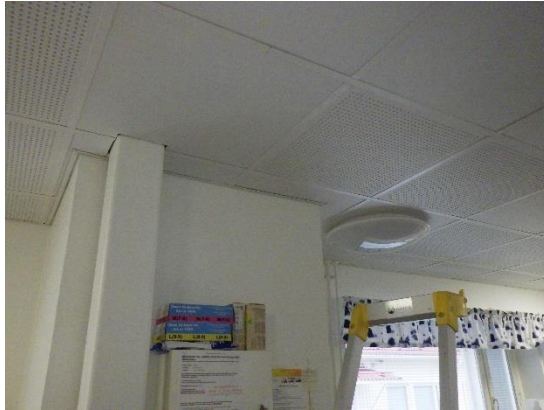
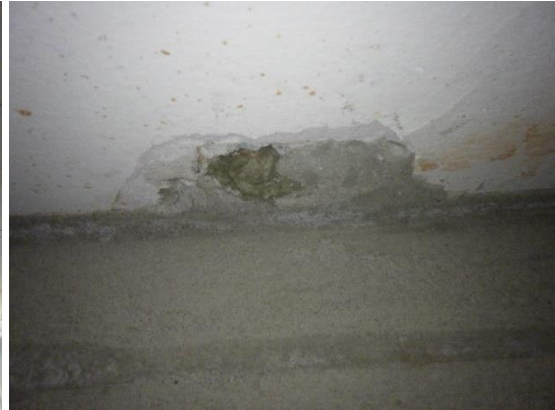
**Kuvat 127 ja 128.** Alakattoavaus AK1 opettajanhuoneessa 101. Välipohjan alapinnalla havaittiin mineraalivillalla tilkitty vanha läpivienti, jonka kohdalla ei merkkisavutarkastelussa havaittu tapahtuvan ilmanliikettä.

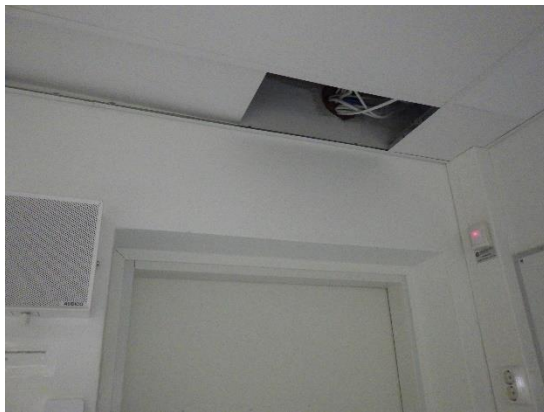
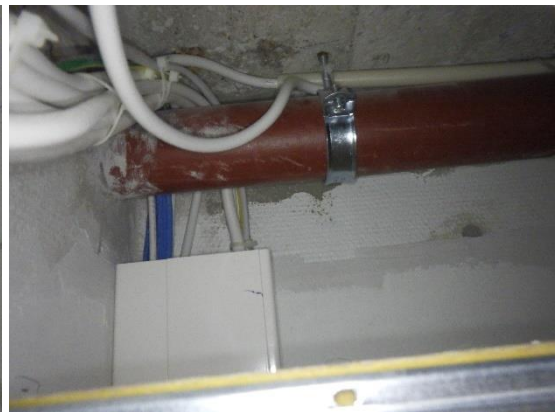
**Kuvat 129 ja 130.** Alakattoavaus AK4 luokkatilassa 109. Välipohjan alapinnalla ei havaittu epätiiveyskohtia.

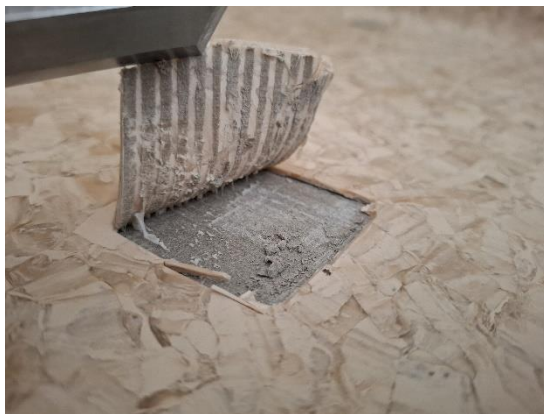
Suhteellinen kosteus oli koholla lattiapäällysteen alla viiltomittauskohdissa V1 ja V8. Viiltomittauksessa V7 suhteellinen kosteus oli koholla verrattuna vertailumittaukseen V9. Viiltoista havaittiin poikkeavaa kemiallista hajua.

**Kuva 131.** Tekstiilityöluokan 201 viiltomittauksessa V1 suhteellinen kosteus oli koholla lattiapäällysteen alla. Viillossa havaittiin kemiallista hajua.

**Toimenpide-ehdotus:** Suosittelemme luokkatilan 201 sisäilman VOC-mittausta ja lattiapäällysteen kemiallisen vaurioitumisen arvioimista muovimatosta otettavilla BULK-VOC näytteillä lattiapäällysteen aiheuttaman, mahdollisen sisäilmariskin arvioimiseksi. Jos luokan sisäilmassa havaitaan vaurioitumiseen viittaavia määriä lattiapäällysteestä emittoituvia yhdisteitä, suosittelemme lattiapäällysteen uusimista luokan 201 alueella viimeistään rakennuksen laajempien korjausten yhteydessä. Korjausten yhteydessä tulee varmistua alla olevan betonipinnan kemiallisesta ja mikrobiologisesta puhtaudesta.

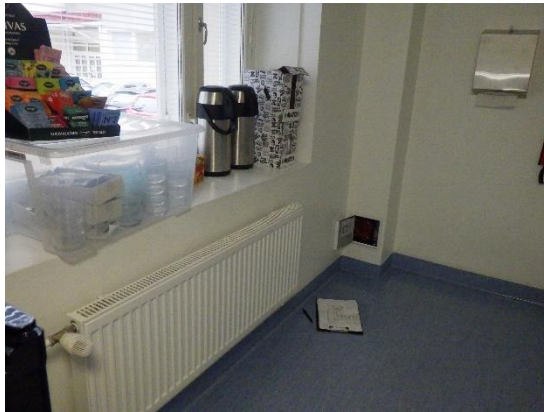
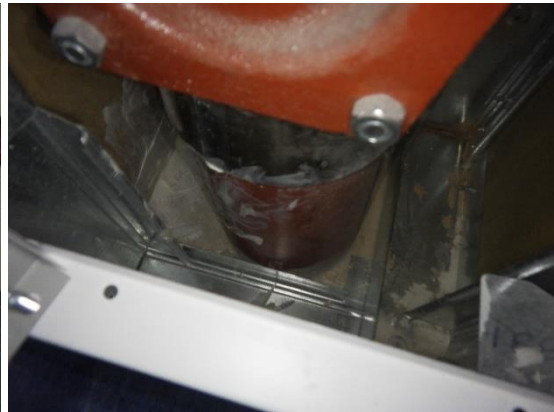
Merkkisavulla pistokoemaisesti suoritettuna tarkastuksen mukaan A-osan huonetiloissa tapahtuu ilmavirtauksia välipohjan yli opettajanhuoneen kohdalla olevassa keittiössä 104 ja varastotilassa 105 sekä luokassa 109 olevien levykoteloitien tarkastusluukkujen ja koteloiden sisällä olevien lattialäpivientien kautta. Epätiiveysalueiden kohdalla ilmaa virtaa kellarikerroksen suunnasta huonetiloihin.

**Kuvat 134 ja 135.** Opettajanhuoneen 101 keittiötilassa 104 olevasta levykoteloitinnasta virtaa ilmaa tilojen normaalissa ilmanvaihdoissa kellarikerroksen suunnasta huonetiloihin.

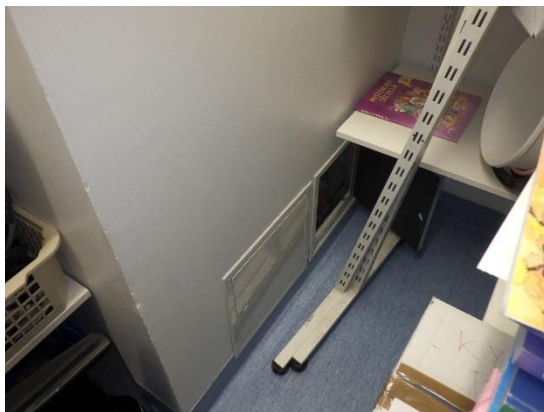
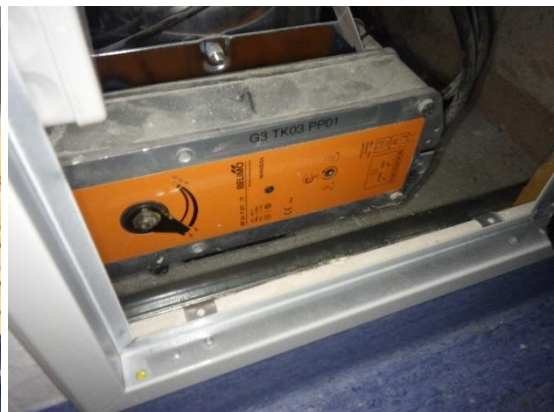
**Kuvat 136 ja 137.** Opettajanhuoneen 101 varastotilassa 105 olevasta kotelosta virtaa ilmaa tilojen normaalissa ilmanvaihdoissa kellarikerroksen suunnasta huonetiloihin.

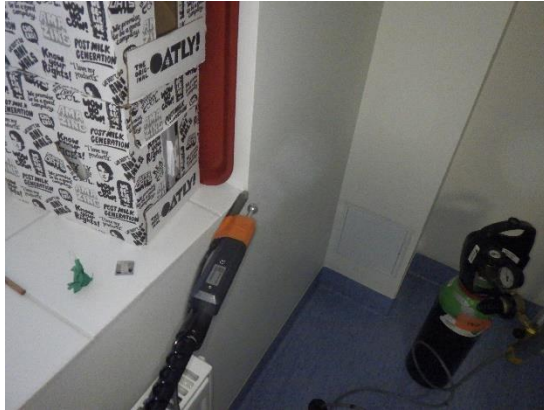
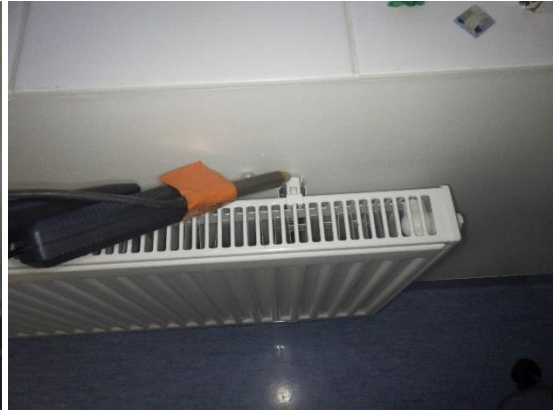
**Kuvat 139 ja 140.** Välipohjan merkkiainekoe MA1 opettajanhuoneessa 101. Merkkiaine kulkeutuu välipohjan eristetilasta ulkoseinien lisäeristekerrokseen ja virtaa huonetilaan ikkunapenkin reunalta, huoneen nurkassa olevasta levykoteloinnista ja ulkoseinän patterikannakkeista.

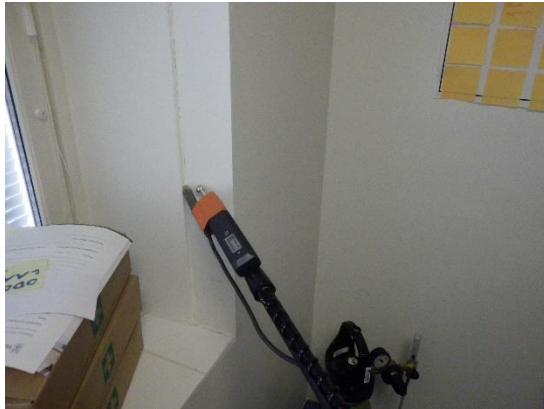
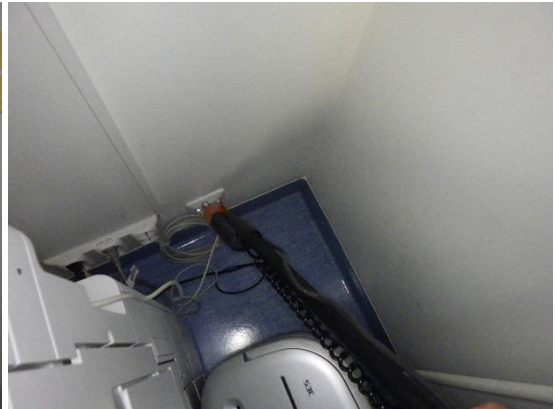
**Kuvat 141 ja 142.** Välipohjan merkkiainekoe MA3 opettajanhuoneessa 101. Merkkiaine kulkeutuu välipohjan eristetilasta ulkoseinien lisäeristekerrokseen ja virtaa huonetilaan ikkunapenkin reunalta, levy- ja kivirakenteisten seinäosuuksien välissä olevista halkeamista sekä terassinvastaisen ulkoseinän alaosassa olevien kytkimien reunoilta.

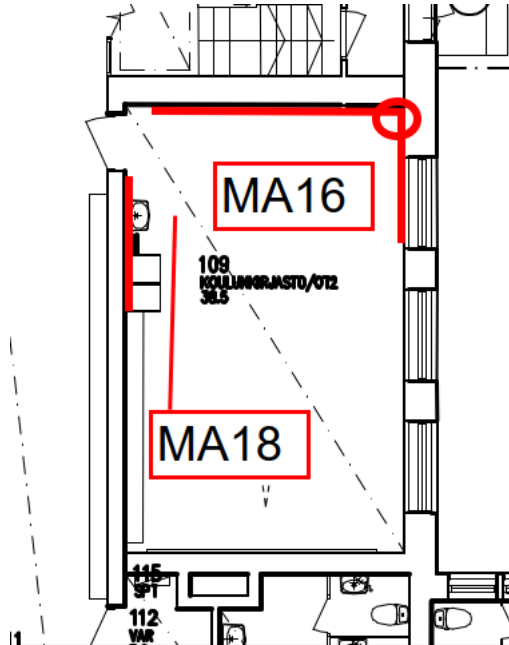
kulkeutui huonetilaan matonkäänteiden reunalla olevien epätiivelykohtien kautta. Vuotokohdat ovat merkittäviä.

**Kuva 143.** Välipohjan merkkiainekokeet MA16 ja MA18 luokassa 109. Kokeessa MA16 kellarisiin syötettyä merkkiainetta kulkeutuu huonetilaan ulkoseinällä olevan koteloinnin sisällä olevasta välipohjaläpiviennistä. Merkkiaine kulkeutuu kotelosta ulkoseinällä ja porrashuoneenvastaisen väliseinällä oleviin sähkölistoihin. Kokeen MA18 yhteydessä välipohjan eristetilaan syötettyä merkkiainetta havaittiin lattialiittymissä, käytävänpuoleisen ja porrashuoneenpuoleisen väliseinän juurella, matonkäänteiden reunalla.

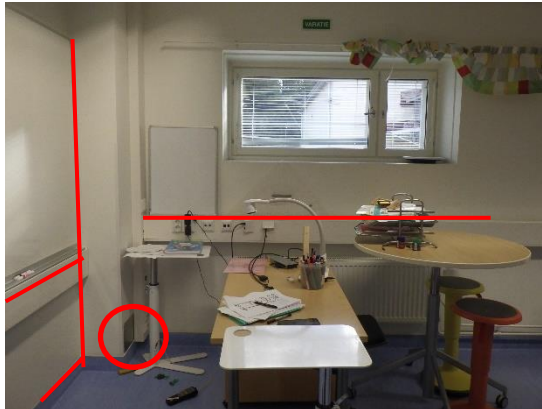
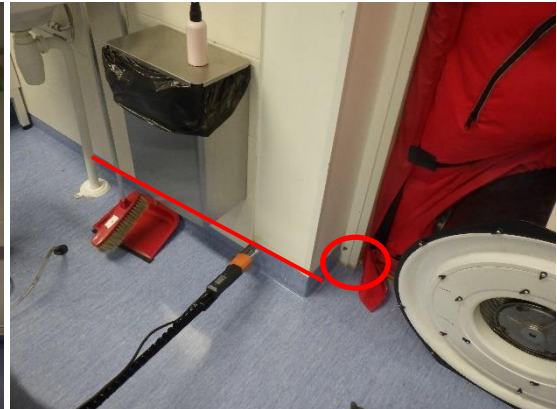
**Kuvat 144 ja 145.** Merkkiainekokeet MA16 ja MA18 luokassa 109. Kellaritilaan syötettyä merkkiainetta kulkeutuu huoneeseen nurkassa olevasta levykoteloinnin reunoilta ja sisältä sekä ulko- ja väliseinillä olevista sähkölistoista. Eristetilaan syötetty merkkiaine virtaa huonetilaan lattialiittymistä, matonkäänteiden reunoilta sekä ovikynnyksen reunoilta.

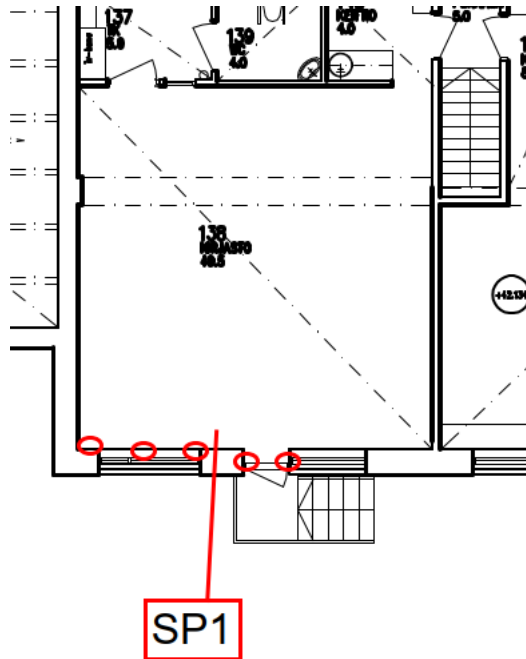
- syöttökohdan vierellä olevan ulko-oven kynnys ja ovikarmien alareunat (voimakas ja merkittävä vuotokohta)
- merkkiaine kulkeutuu lattialiittymässä matonkäänteen takana ja ulkoseinäliittymässä maton reunanoston kohdalla havaittiin epätiiveyskohtia (pistemäiset, merkittävät vuotokohtat)
- oviaalueen voimakas vuotokohta esti pienempien epätiiveysalueiden havainnoinnin

**Kuva 149.** Merkkiainekoe MA25 iltapäiväkerhon huonetilassa 138. Välipohjan eristetilaan syötettyä merkkiaineenaasua havaittiin syöttökohdan (SP) lähellä ovikynnyksen reunoilla sekä ulkoseinäliittymässä matonkäänteen reunoilla. Vuotokohtat ovat pistemäisiä, mutta merkittäviä.

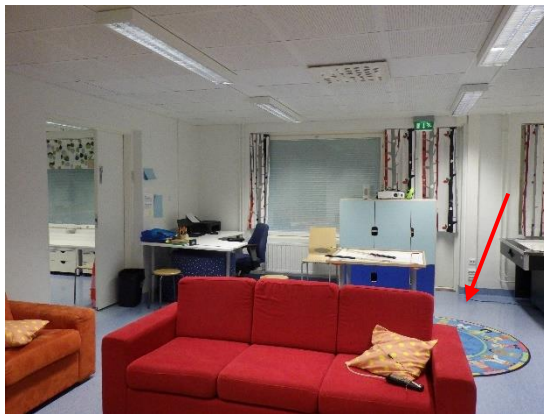
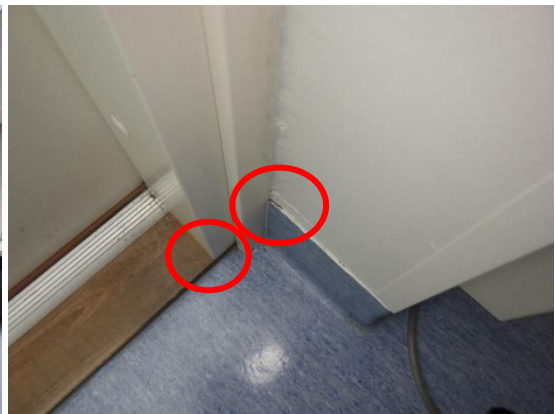
**Kuvat 150 ja 151.** Merkkiainekoe MA25 iltapäiväkerhon huonetilassa 138. Välipohjan eristetilaan syötettyä merkkiainetta kulkeutuu huoneeseen ovikynnyksen reunoilta sekä ulkoseinäliittymästä, maton noston reunalta. Syöttöpiste on merkattu kuvaan punaisella nuolella ja kynnysalueen merkittävät epätiiveyskohdat punaisilla ympyröillä.

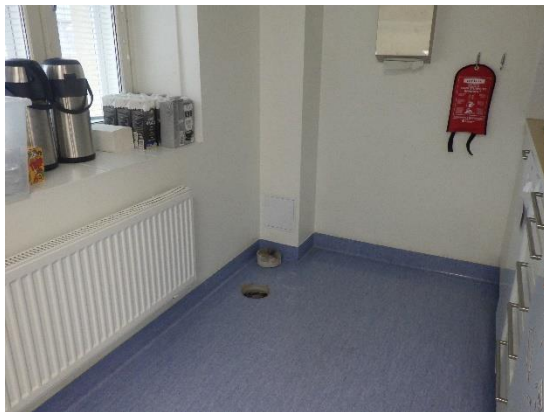
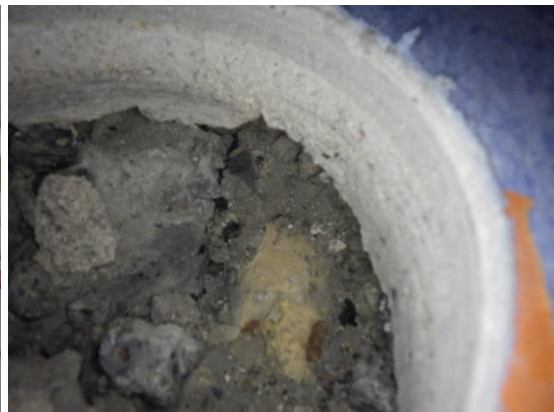
Välipohjan tarkempi rakenne selvitettiin timanttiporauksella R22, joka sijoitettiin tarkastusporauksen P8 kohdalle, opettajanhuoneen keittiöosaan 104. Avauksen kohdalla, koksinkuonaa olevan eristekerroksen pinnalla, ulkoseinän reunalla, havaittiin vanhoja lämpöjohtojen paperisia suojakuoria, jotka ovat todennäköisesti asbestipitoisia. Välipohjan pintalaatan ja eristeen välissä havaittiin 0...10 mm korkea ilmarako. Merkkisavulla suoritettua tarkastuksessa todettiin välipohjan eristetilasta huonetilojen suuntaan kulkeutuvaa ilmanliikettä.

**Kuvat 152 ja 153.** Rakenneavaus R22 opettajanhuoneen keittiötilassa 104. Koksinkuonalla eristetyin välipohjan sisällä havaittiin vanhoja lämpöjohtoja, joiden suojakuoret ovat todennäköisesti asbestipitoisia. Eristetilasta virtaa ilmaa huonetilan suuntaan huonetilan normaalilla ilmanvaihdoilla.

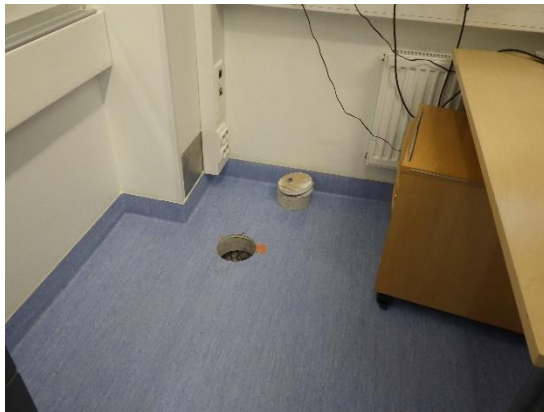
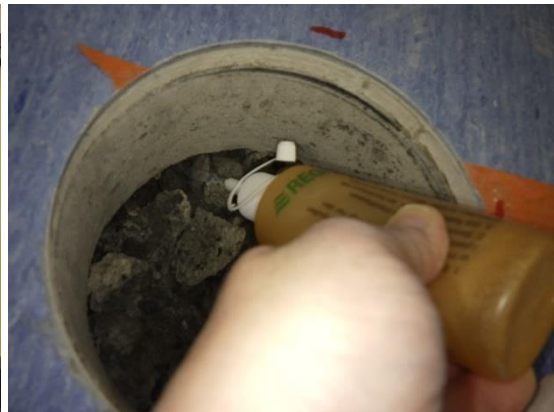
**Luokan 109** välipohjaan on tehty sisäilmakorjaus vuosina 2015–2016 tehtyjen tutkimusten jälkeen. Korjausten yhteydessä vanhan lattiarakenteen pinnalle on asennettu cTrap-kalvo, uusi kipsilevytys ja muovimatto. Välipohjan rakenne varmistettiin merkkiainekokeen MA18 yhteydessä tehdystä rakenneporauskohdasta P9 sekä timanttiporausaukon R23 kautta. Avauksen R23 kohdalla uusien pintakerrosten alla havaittiin tilan lattiassa ennen ollut muovimatto. Välipohjan pintalaatan alla todettiin 10...20 mm korkea ilmarako ennen koksinkuonaeristettä. Huoneen normaalissa paine-erossa ilmaa on todettu merkkisavulla tehdyssä tarkastuksessa tapahtuvan ilmanliikettä ontelosta kellaritilojen suuntaan. Luokan alipaineistetussa olosuhteissa tehdyissä merkkiainekokeissa MA16 ja MA18 huone-tilan todettiin olevan ilmayhteydessä alapuoliseen kellarikerrokseen ja välipohjan eristetilään.

**Kuvat 154 ja 155.** Välipohjan rakenneavaus R23 luokkatilassa 109. Välipohjan eristeenä on käytetty koksinkuonaa. Eristetilasta virtaa ilmaa kellarikerroksen suuntaan tilan normaalilla ilmanvaihdoilla.

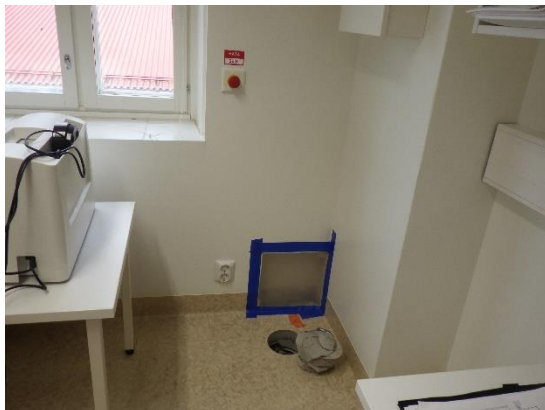
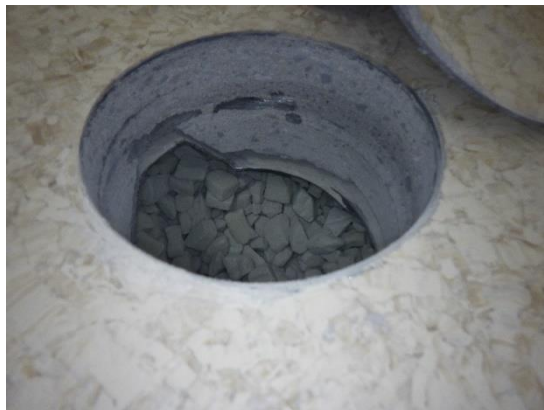
**Tekstiilityöluokan 201** välipohjan rakenne varmistettiin rakenneporauksen P16 ja timanttiporauksen R30 yhteydessä. Välipohja on uusittu vuonna 2021 tehdyissä korjauksissa, jolloin välipohjan eriste on uusittu vaahtolasiksi. Rakenneavauksen R30 kohdalla uuden pintalaatan alla todettiin teräksinen ohutlevy ja 20...50 mm korkea ilmarako. Avauksen tarkastuksen yhteydessä merkkisavulla suoritettua tutkimusta välipohjan eristetilassa ei havaittu tapahtuvan selkeää ilmanliikettä. Merkkiainekokeen MA10 yhteydessä välipojan eristetilaa todettiin kuitenkin olevan ilmayhteydessä luokan sisäpuolelta levytettyihin ja li-säeristettyihin ulkoseiniin kun tila alipaineistettiin välipohjan eristetilään nähden.

**Kuvat 156 ja 157.** Välipohjan rakenneavaus R30 luokkatilassa 201. Uusittu välipohja on eristetty vaahtolasilla. Välipohjan eristetilassa ei merkkisavutarkastelussa havaittu ilmavirtaa huonetilaan.

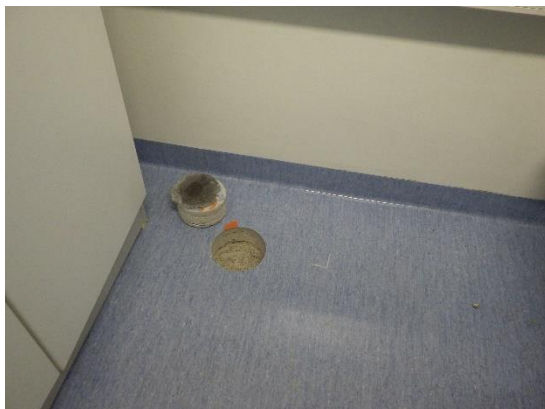
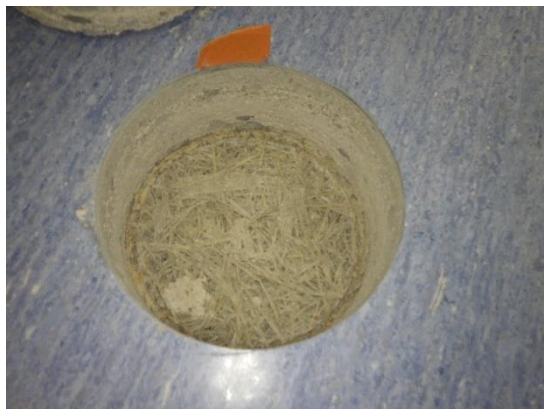
Luokan 136 teknistentöiden luokkatilaan 031 rajautuvan välipohjan toteutustapa varmistettiin rakenneporauksen P14 ja timanttiporauksen R29 yhteydessä. Lattiarakenteen 70 mm paksun pintalaatan alla havaittiin PAH-yhdisteiltä tuoksuva tervapaperi sekä lastuvillaeristekerros. Eristeen pinnalla ei havaittu ilmarakoa eikä välipohjan ontelosta todettu taapahtuvan ilmanliikettä välipohjan ontelon ja huonetilan välillä. Välipohjan eristeestä otetussa materiaalinäytteessä N54 ei havaittu viitteitä mikrobikasvun aiheuttamista vaurioista.

**Kuvat 158 ja 159 .** Välipohjan rakenneavaus R29 luokkatilassa 136. Väli-pohjan eristeenä on käytetty lastuvillaa. Eristeen pinnalla olevan tervapaperin yhteydessä todettiin PAH-yhdisteisiin viittaavaa tuoksua.

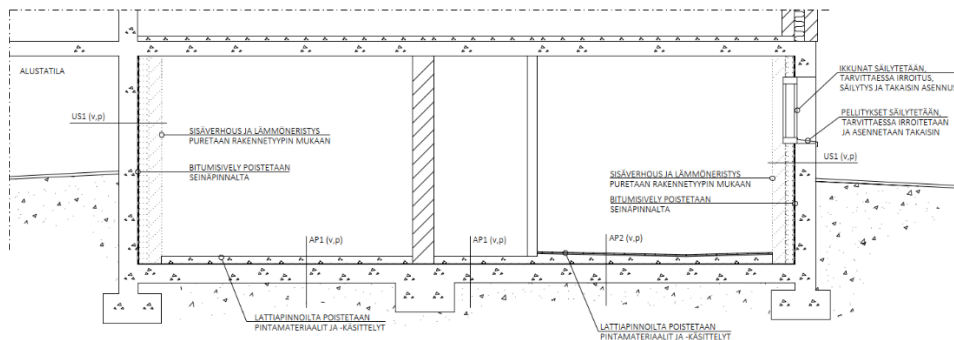
LEIKKAUS 1-1  
PURETTAVAT RAKENTEET  
1:30

**Kuva 160.** PAH-kapselointikorjauksen yhteydessä purettavat seinärakenteet A-osan kellarikerroksen sosiaaliiloissa. (Lähde: RAK K221730 3100 rakenneleikkaukset, Sitowise Oy, 8.3.2023).

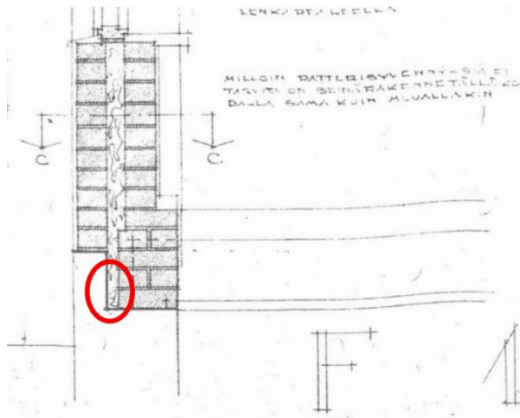
**Kuva 161.** Ulkoseinän rakenne A-osalla. Mineraalivillaeriste jatkuu sokkelin sisälle (punainen ympyrä). Rakenne on myöhemmin lisälämmöneristetty sisäpuolelta levyttämällä.

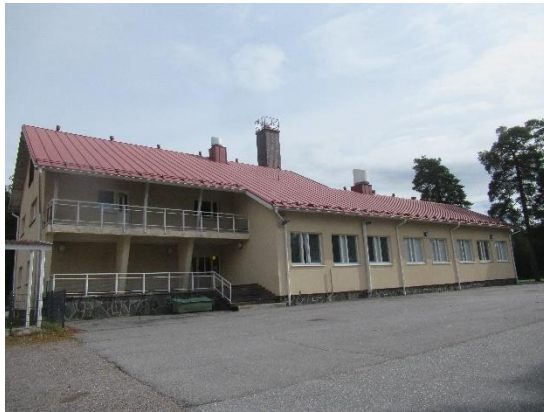
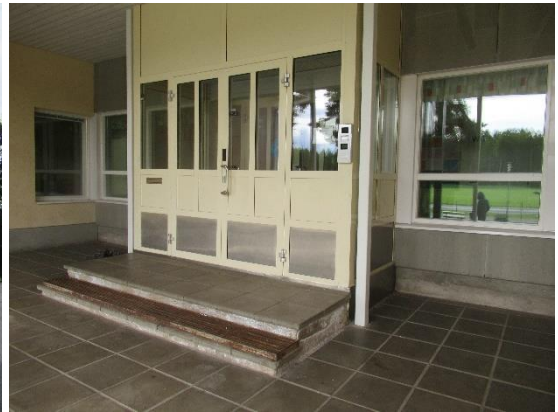
**Kuvat 164 ja 165.** Rakennuksen ulkoseinät ovat rapattuja. A-osassa sokkelit on laatoitettu luonnonkivilaatoitin. B-osan pääsisäänkäynnin kohdalla olevassa tuulikaapissa 118 ulkoseinät ovat peltikasetteja.

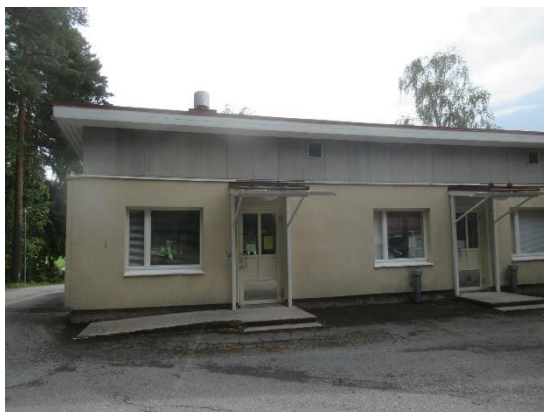
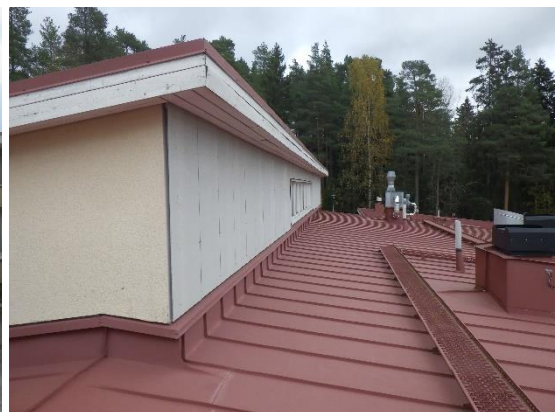
**Kuvat 166 ja 167.** B-osassa ulkoseinien yläpohjaan rajautuvat alueet ja ruokasalin yläikkunoiden kohdalla oleva ulkoseinä on levytetty julkisivusta kuitusementtilevyin.

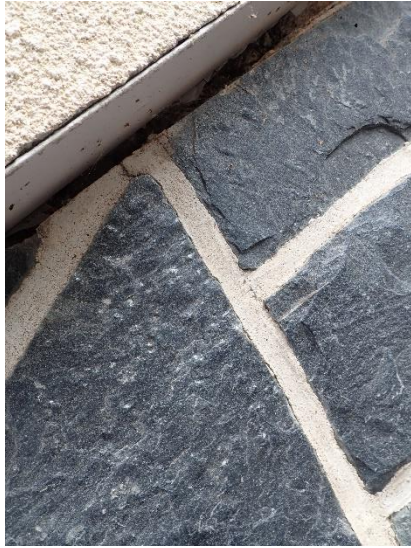
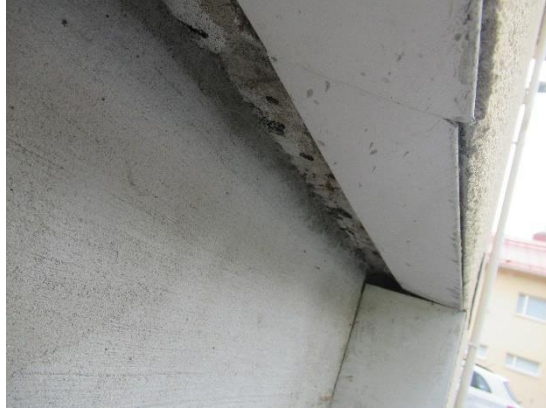
**Kuvat 168 ja 169.** Julkisivun lämpörappauksen alareunaan asennettu umpinainen metallilista estää eristetilaan kulkeutuvan kosteuden kuivumisen ja lisää ulkoseinien kosteusrasitetta.

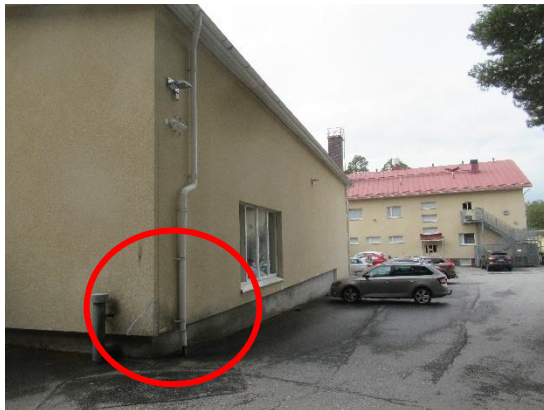
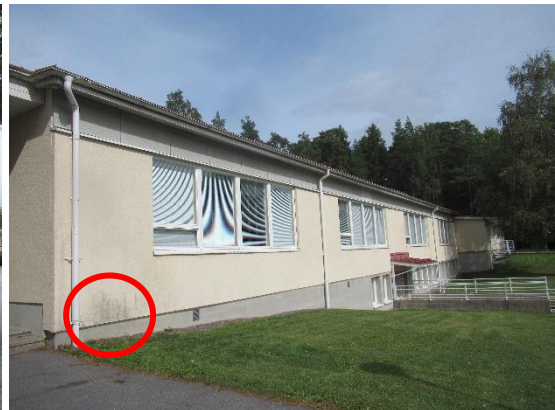
Ulkopuolelta suoritettujen tarkastusten perusteella rakennuksen pintavesien ohjaus on puutteellista rakennuksen B-osan pohjoisreunalla, iltapäiväkerhon tilojen kohdalla sekä itäpäädyssä, joissa sokkelikorkeus on matala. Ulkoseinän alaosan korkeaa kosteusrasitetta havaittiin myös ruokasalin kohdalla, rakennuksen pohjoisreunalla. Näillä alueilla sokkeli kasvaa pinta- ja sadevesien vaikutuksesta ja sokkelipinnoilla sekä rapautuneen ulkoseinän ala-osaan havaittiin paikallisesti tummentumaa, paikattuja rapautumakohtia, pieniä halkeamia ja yksittäinen paljastunut rauditus. Rakennuksen B-osan eteläreunalla, pääsisäänkäynnin vierellä olevan luokan kohdalla ulkoseinän alaosan rappauspinnassa, sokkelin yläpuolella havaittiin kosteuden aiheuttamaa tummentumaa.

**Kuvat 170 ja 171.** Rakennuksen pohjoispuolella, ruokasalin kohdalla, ja eteläpuolella luokan 122 kohdalla ulkoseinien alaosien rappauspinnoissa havaittiin kosteuden aiheuttamaksi arvioitua tummentumaa.

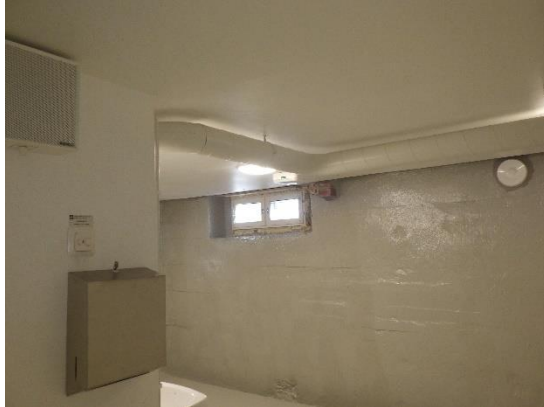
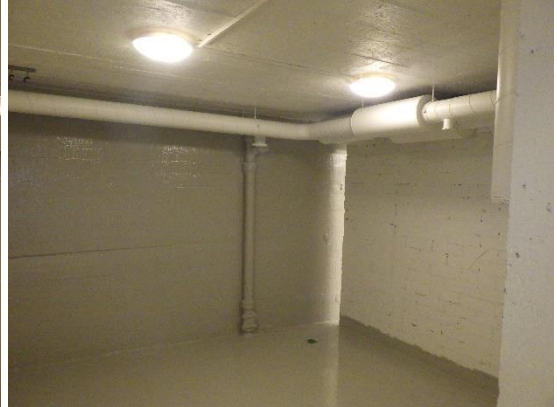
vuonna 2024 ja seinien sisäpintojen betonikuoriin on asennettu suunnitelmien mukainen Kiilto Block -pinnoite. Saneerausalueen tilat eivät ole käytössä, eikä ulkoseiniin ole vielä tehty suunnitelmien mukaisia kuorimuurauksia. Pintakosteusilmaisimella maanvastaisten seinien alaosissa havaittiin kohonneita pintakosteusilmaisimen lukemia koko saneerausalueella. Poikkeavat alueet on esitetty raportin liitteenä 1 olevassa pohjakuvassa.

**Kuvat 172 ja 173. A-osan kellarikerroksen sosiaalitulojen** alaosaan maanvastaisten seinien kuorimuuraukset on poistettu tilojen PAH-saneerauksen yhteydessä. Seinien betonipintoihin on korjaussuunnitelmien mukaan asennettu Kiilto Block pinnoite.

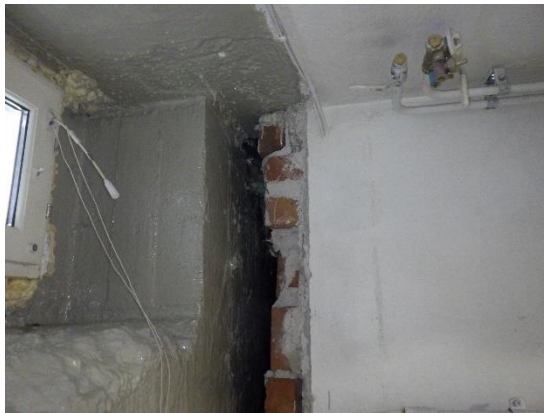
Kellaritilojen tarkastusten aikana tiloissa havaittiin ulkoseinien vierustoille paikantuvaa voimakasta PAH-yhdisteisiin viittaavaa hajua. Seinien sisäkuoren pikisivelyn poistoa ei ole tehty kattavasti väliseinäilytysten kohdalla.

**Kuvat 174 ja 175. Saneerauksen yhteydessä kellarin keveät tiiliväliseinät on avattu ulkoseinien vierustoilta. Väliseinäilytysten kohdalla havaittiin jäämiä ulkoseinien sisäpinnoilla olleesta PAH-yhdisteistä vedeneristeestä. Tiloissa havaittiin PAH-yhdisteisiin viittaavaa hajua.**

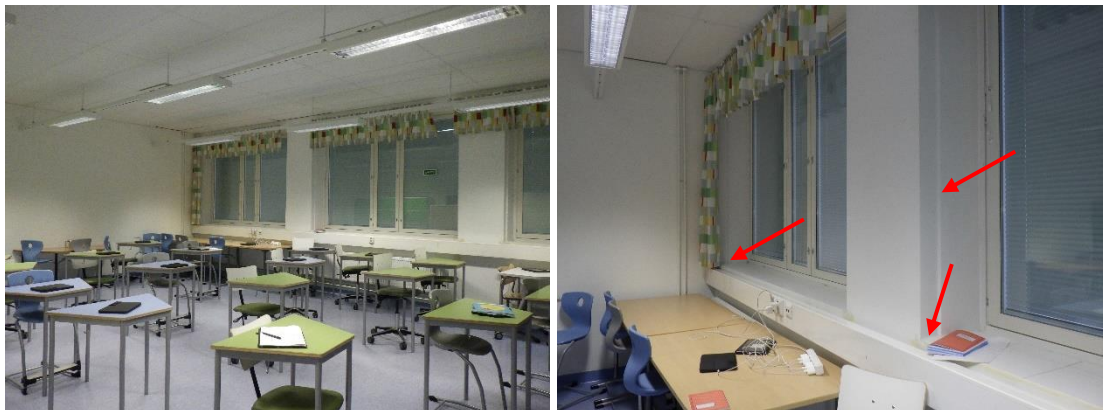
A-osan huonekerroksissa ulkoseinien sisäpinnat ovat kipsilevyä. Levytyksen alle on asen-  
nettu lisäeristekerros vuonna 2007 tehdyn peruskorjauksen yhteydessä. Ikkunapenkit on  
laatoitettu keraamisilla laatoilla. Lisäeristekerroksen takana alkuperäiset ulkoseinät ovat tiili  
– villa – tiili rakenteisia. Levytetyjen ja kivrakenteisten ulkoseinien liittymäkohdissa, ikku-  
napenkkien reunoilla, havaittiin merkisavutarkastelussa paikallisia epätiivelysalueita, joi-  
den kautta havaittiin tapahtuvan ilmanliikettä lisäeristekerroksen ja huonetilojen välillä.  
Tämän lisäksi levyrakenteissa havaittiin paikallista saumakohtien halkeilua, joiden kautta  
ilmaa virtaa huonetilojen ja lisäeristekerroksen välillä.

**Kuvat 178 ja 179.** A-osan luokkatilassa 116 ulkoseinien sisäpinnat on lisäeristetty ja levytetty. Ikkunapenkit on laatoitettu keraamisilla laatoilla. Ikkunapenkkien reunoilla ja ulkosienien levy- ja kiviaineisten osuuskien rajakohdissa havaittiin merkisavutarkastelussa pieniä epätiivelyskohtia (nuolet).

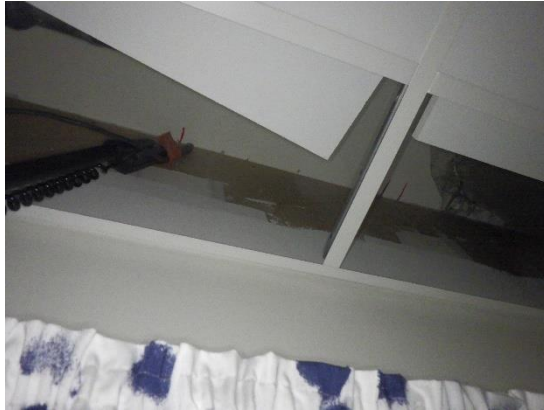
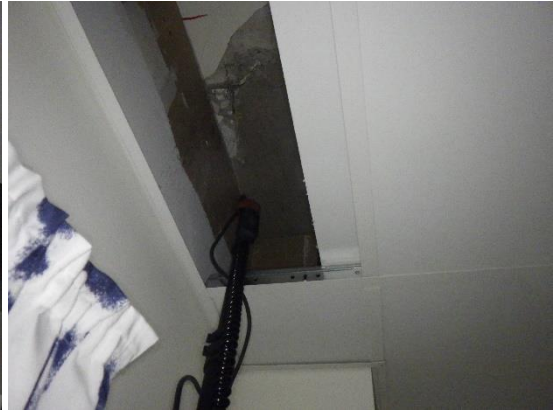
Ulkoseinien vierelle opettajanhuoneessa (AK1), toimistossa 202 (AK8) sekä luokassa 210 (AK9 ja AK10) tehdyissä alakattoavauksissa ulkoseinän lisäeristekerros todettiin yläreunas-  
taan epätiiviksi. Seinälevytysten välissä havaittiin noin 2 mm leveä rako, jonka reunoilla  
havaittiin epätiivis höyrönsulkumuovin reuna. Levytyksen reunalla havaittiin voimakasta  
ilmanliikettä huonetilan ja ulkoseinän lisäeristekerroksen välillä.

**Kuvat 180 ja 181.** Alakattoavaus AK1 opettajanhuoneessa 101. Ulkoseinien lisäeristekerros ei ole tiivis.

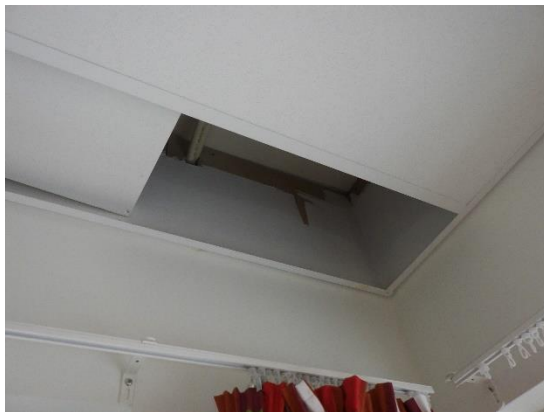
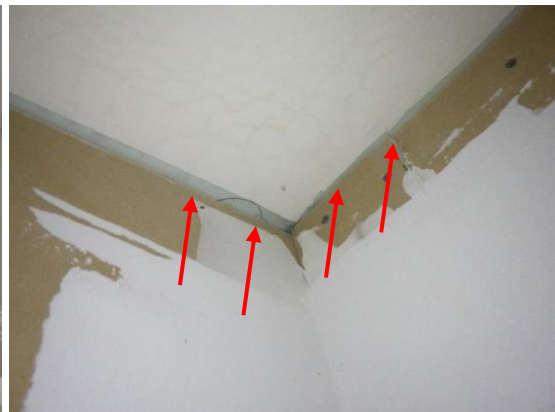
**Kuvat 182 ja 183.** Alakattoavaus AK9 luokassa 210. Ulkoseinien lisäeristekerros ei ole tiivis. Höyrynsulkumuovin leikattu reuna (nuolet) kiertyy esiin levytyksen ja kiviaineisen yläpohjan välissä olevasta raosta.

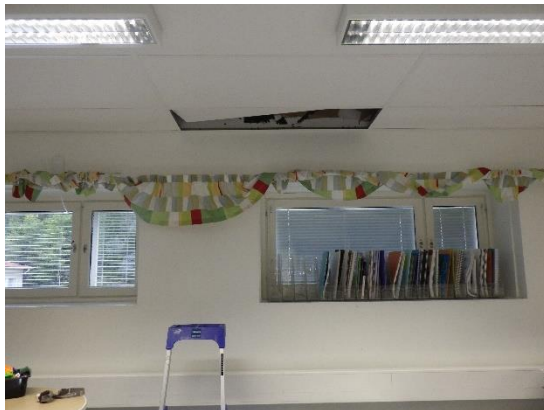
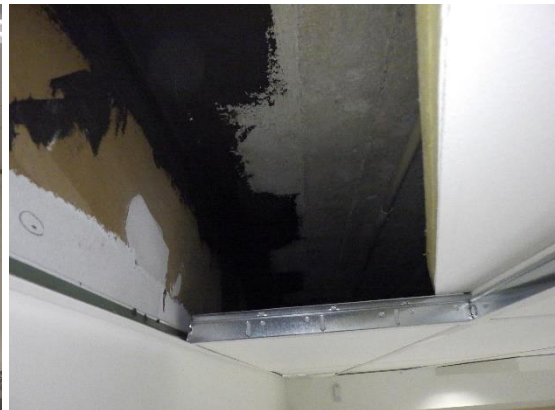
**Kuvat 184 ja 185.** Luokassa 109 levytetyjen ulkoseinien liittymää välipohjaan on alakaton takana tiivistetty ilmatiivistystuotteella.

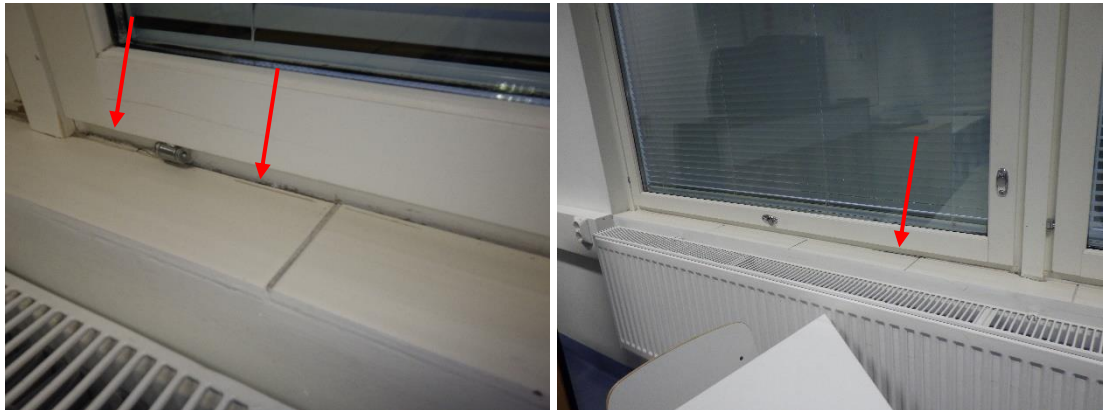
Ensimmäisen kerroksen huonetiloissa ulkoseinien sisäpinnat ovat tasoitettua tiiltä. Keittiön kohdalla ulkoseinät on laatoitettu keraamisilla laatoilla. Seinäpinnoilla ei havaittu kosteuden aiheuttamiksi arvioituja materiaali muutoksia. Pistokoemaisesti tehdyssä merkkisavutarkastelussa B-osan ikkunoiden alaliittymissä havaittiin merkittävää epätiiveyttä. Ikkunoiden alaliittymien kautta virtaa ilmaa rakenteesta käyttötiloihin. Tämän lisäksi kivrakenteisten ulkoseinien sisäpinnoissa havaittiin vanhoja kannakointeja varten tehtyjä porauskohtia, joiden alueelta virtaa ilmaa rakenteesta huonetilojen suuntaan.

**Kuvat 188 ja 189.** B-osan luokkatiloissa ikkunoiden liittymät ovat epätiivait. Liittymistä havaittiin merkkisavutarkastelussa ilmanliikettä huonetilan ja rakenteen välillä (nuolet).

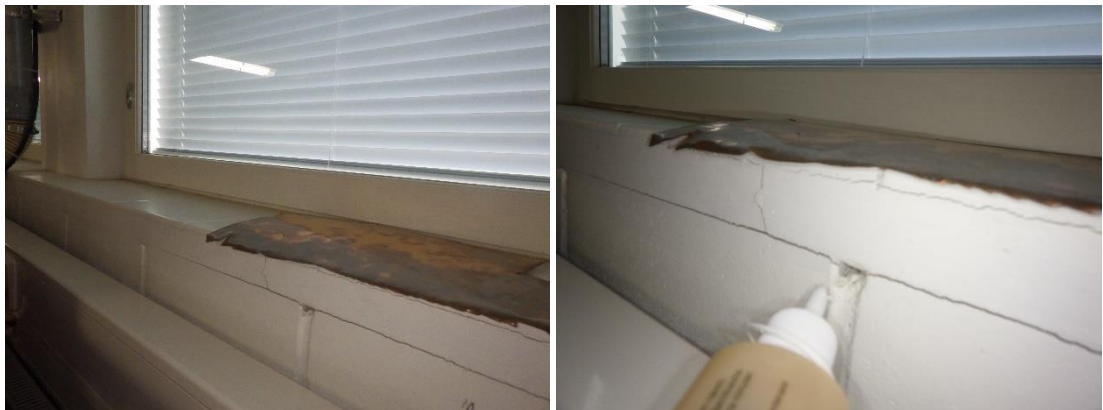
**Kuvat 190 ja 191.** Teknisen työluokassa puisten ikkunapenkkin yhteydessä havaittiin laajaa epätiiveyttä.

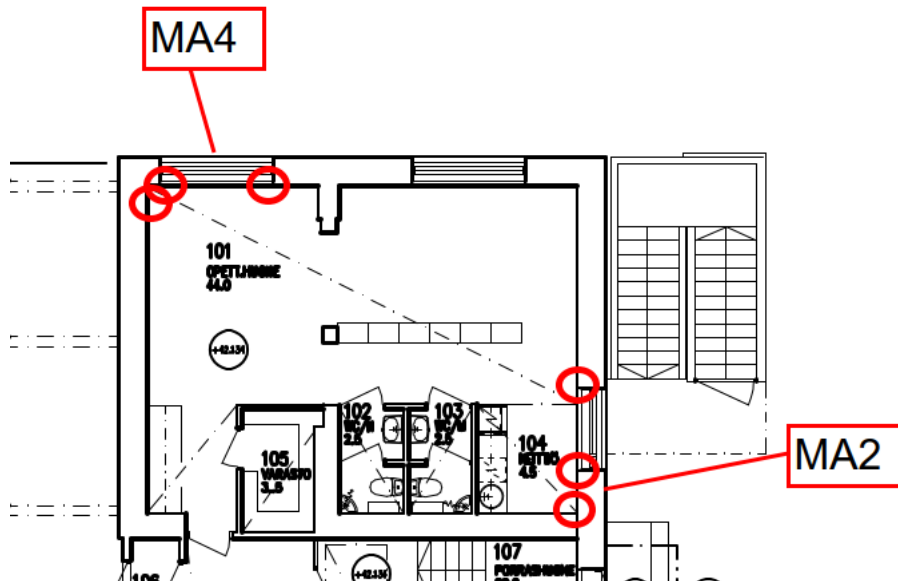
- Ikkunapenkin levy- ja kivirakenteisen osuuden rajakohdat (voimakkaat, pistemäiset  
vuotokohdat)
- kivirakenteisen ulkoseinän ja ikkunan liittymät, ikkunoiden ala- ja ylänurkat (pistemäi-  
set, merkittävät vuotokohdat)
- merkkiaine leviää ulkoseinien lisäeristekerroksen sisässä ja leviää huonetiloihin levyra-  
kenteen epätiiveyskohtien kautta, kannakointikohdat ja kytkimet (pistemäiset, merkit-  
tävät vuotokohdat)

**Kuvat 192 ja 193.** Merkkiainekokeet MA2 ja MA4 opettajanhuoneessa 101. Ulkoseinän kiviaineisen  
osuuden eristetilaan ulkokautta syötetty merkkiaine kulkeutuu ulkoseinien lisäeristekerrokseen sisään  
ja virtaa pistemäisesti huonetiloihin ikkunapenkkien reunoilta, ulkoseinällä olevista kannakointikoh-  
dista sekä kytkimien reunoilta.

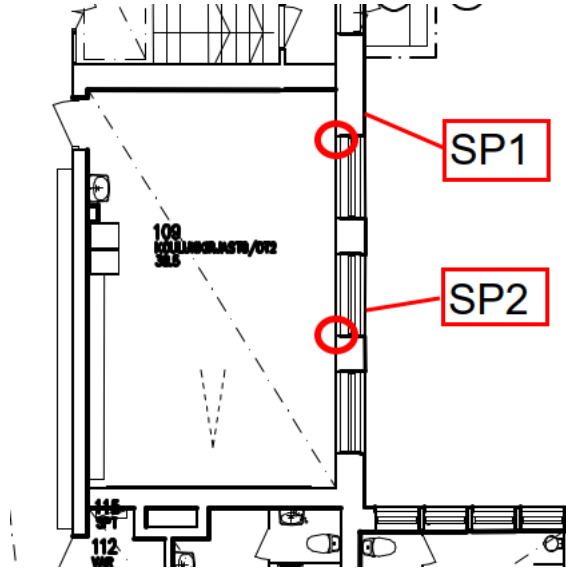
**Kuvat 194 ja 195.** Merkkiainekoe MA17 luokassa 109. Ulkoseinän kivrakenteisen osan eristetilaan ulkokautta kahdesta syöttöpisteestä (SP1 ja SP2) syötettyä merkkiainetta havaittiin pistemäisinä päästöinä huoneen ikkunapenkkien reunoilla.

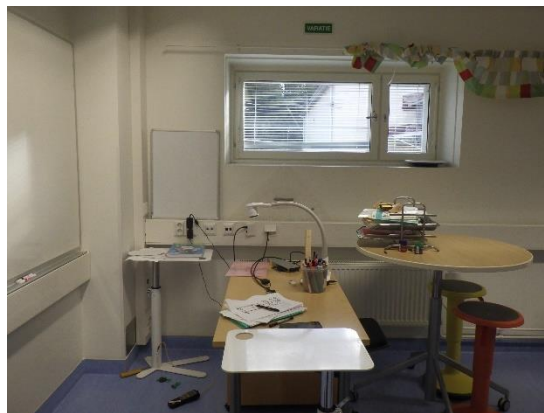
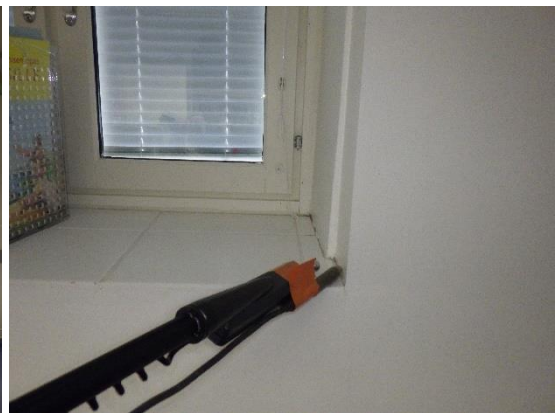
**Kuvat 196 ja 197.** Ulkoseinän merkkiainekoe MA17 luokassa 109. Ulkoseinän kivrakenteisen osan eristetilaan ulkokautta syötettyä merkkiainetta havaittiin huoneen ikkuna-alueilla, seinän kivi- ja levyrakenteisen osuuden liittymässä. Vuotokohdat ovat heikkoja ja pistemäisiä.

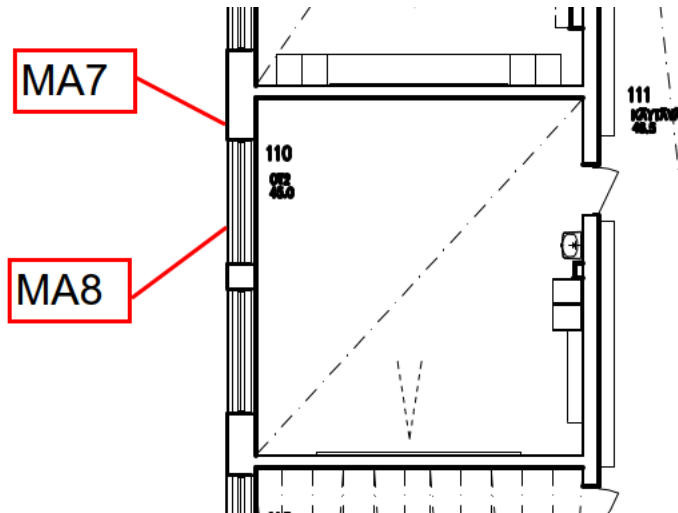
**Kuvat 198 ja 199.** Ulkoseinän merkkiainekokeet MA7 ja MA8 luokassa 110. Ulkoseinän kivirakenteisen osan eristetilaan ulkokautta syötetyn merkkiaineen ei havaittu kulkeutuvan huonetilaan.

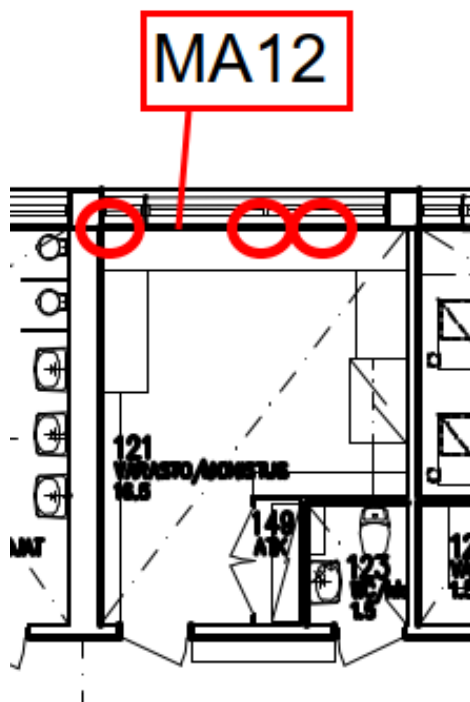
- pistemäisiä vuotokohtia kivirakenteisen ulkoseinän alaosasta, matonkäänteen reunalta (merkittävät, pistemäiset vuotokohdat)
- ikkunan alaliittymä (merkittävä, pistemäinen vuotokohta)
- kaasun ei havaittu kulkeutuvan ulkoseinän ja yläpohjan liittymään

**Kuvat 200 ja 201.** Ulkoseinän merkkiainekoe MA12 toimistotilassa 121. Kivirakenteisen ulkoseinän eristetilaan sisäkautta syötettyä merkkiainetta havaittiin pistemäisesti lattialiittymässä ja ikkunan alaliittymässä.

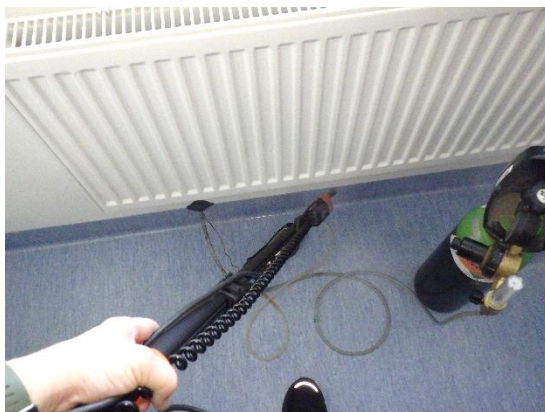
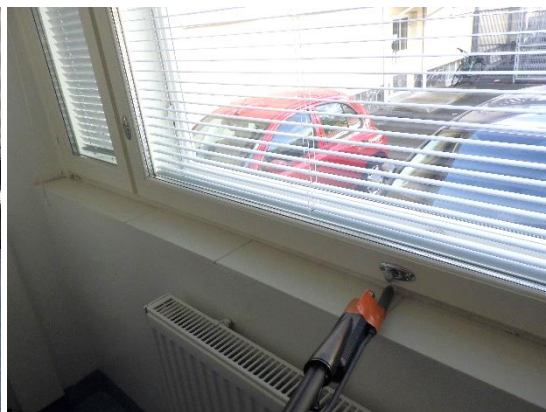
**Kuvat 202 ja 203.** Ulkoseinän merkkiainekoe MA12 toimistotilassa 121. Kivirakenteisen ulkoseinän eristetilaan sisäkautta syötettyä merkkiainetta havaittiin pistemäisesti lattialiittymässä ja ikkunan alaliittymässä.

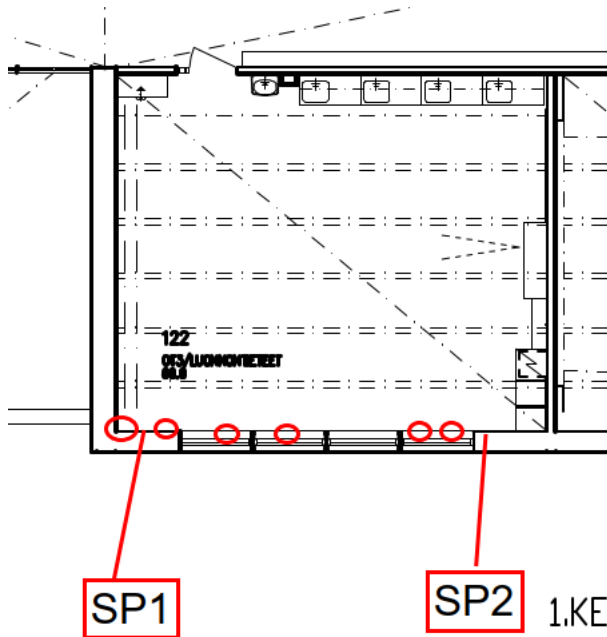
- pistemäisiä vuotokohtia kivirakenteisen ulkoseinän alaosaan, matonkäänteen reunalta (merkittävät, pistemäiset vuotokohdat)
- ikkunan alaliittymä (merkittävät, pistemäiset vuotokohdat)
- ulkoseinänurkassa olevan kotelon alareuna ja pystyliittymä (merkittävä vuoto)
- ulkoseinällä olevat patterikannakkeet (SP2)

**Kuvat 204 ja 205.** Ulkoseinän merkkiainekoe MA20 luokassa 122. Kivirakenteisen ulkoseinän eristetilaa sisäkautta syötettyä merkkiainetta havaittiin pistemäisesti lattialiittymässä ja ikkunan alaliittymässä sekä ulkoseinänurkassa olevan kotelon alareunalla ja seinällä olevissa patterikannakkeissa.

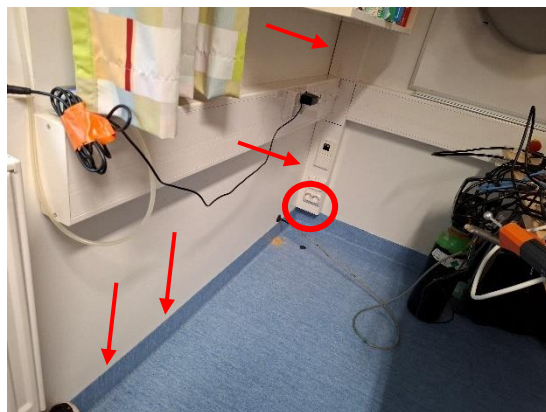
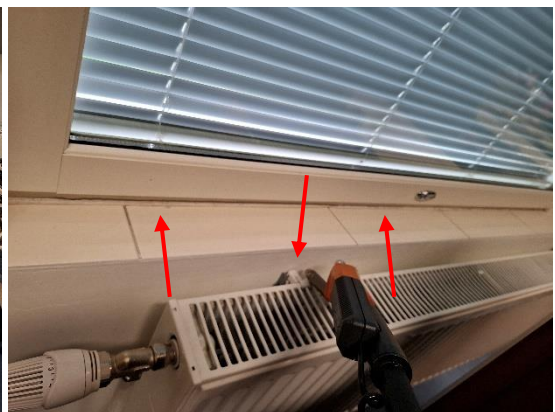
**Kuvat 206 ja 207.** Ulkoseinän merkkiainekoe MA20 luokassa 122. Kivirakenteisen ulkoseinän eristetilaa sisäkautta syötettyä merkkiainetta havaittiin ulkoseinänurkassa olevan sähkökotelon alareunasta ja liittymistä sekä ikkunan alaliittymästä ja seinällä olevissa patterikannakkeissa.

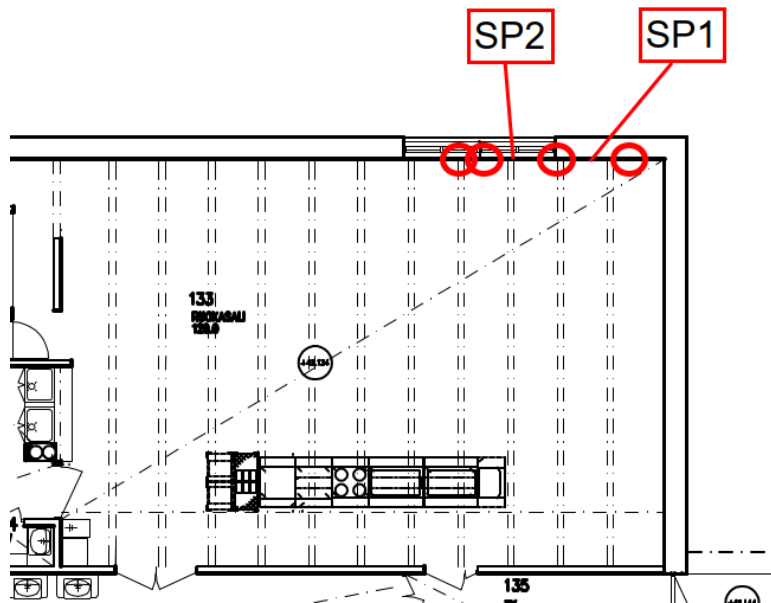
- ulkoseinässä olevat pistorasiat (merkittävät pistemäiset vuotokohtat) (SP1)
- ikkunan alaliittymä (merkittävät vuoto) (SP2)
- lämpöpatterin kannakointikohdat ja patterisuojan kiinnityskohdat (merkittävät pistemäiset vuotokohtat) (SP2)

**Kuvat 208 ja 209.** Ulkoseinän merkkiainekoe MA28 ruokasalissa 133. Kivirakenteisen ulkoseinän eristetilaan sisäkautta kahdesta syöttöpisteestä (SP1 ja SP2) syötettyä merkkiainetta havaittiin pistemäisesti lattiialiittymässä ja ikkunan alaliittymässä sekä ulkoseinänurkassa olevan kotelon alareunalla ja seinällä olevissa patterikannakkeissa.

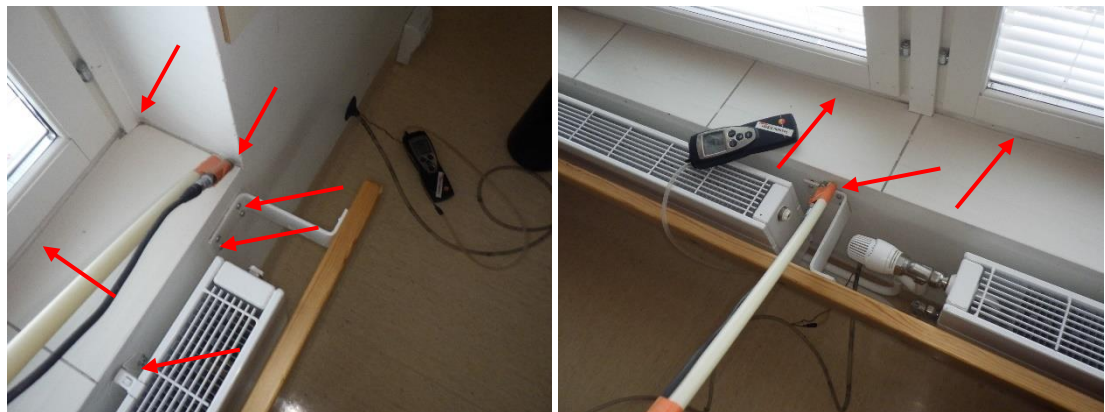
**Kuvat 210 ja 211.** Ulkoseinän merkkiainekoe MA28 ruokasalissa 133. Kivirakenteisen ulkoseinän eristetilaan sisäkautta syötettyä merkkiainetta havaittiin pistemäisesti lattiialiittymässä ja ikkunan alaliittymässä sekä ulkoseinänurkassa olevan kotelon alareunalla ja seinällä olevissa patterikannakkeissa.
