# Tutkimusselostus

Yli-Maarian koulu, Moision yksikkö

Kosteus- ja sisäilmatekninen kuntotutkimus

2.2.2026

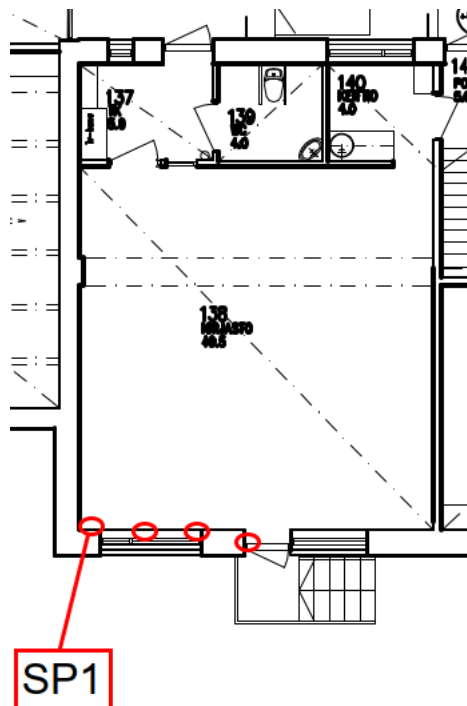
- ulkoseinän ja välipohjan liittymä matonkäänteen kohdalta (merkittävät, pistemäiset vuotokohtat)
- patterikannakkeet (merkittävät, pistemäiset vuotokohtat)
- seinällä olevan ulko-oven, välipohjaliittymä sekä kynnyks (voimakas ja laaja vuoto-kohta)
- oviaalueen voimakas vuoto esti mahdollisten pienempien vuotokohtien havainnoimisen

**Kuvat 212 ja 213.** Ulkoseinän merkkiainekoe MA23 iltapäiväkerhon huonetilassa 138. Kivirakenteisen ulkoseinän eristetilaan sisäkautta syötettyä merkkiainetta havaittiin pistemäisesti lattialiittymässä, ulkoseinällä olevissa patterikannakkeissa ja ikkunan alaliittymässä.

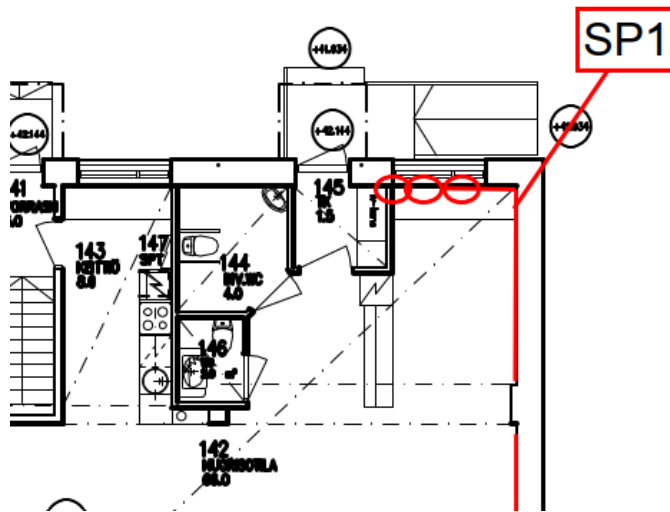
- ulkoseinän ja yläpohjan liittymä (voimakas ja laaja vuotokohta koko liittymän alueella)
- ulkoseinällä olevat patterikannakkeet (SP2)
- ikkunaliittymien alanurkat (pistemäiset vuotokohtat) (SP2)
- kiviaineisen väliseinän ja ulkoseinän pystyliittymä (voimakas ja merkittävä vuotokohta) (SP2)

**Kuvat 214 ja 215.** Ulkoseinän merkkiainekoe MA21 iltapäiväkerhon huonetilassa 142. Kivirakenteisen ulkoseinän eristetilaan sisäkautta syötettyä merkkiainetta havaittiin ulkoseinän ja yläpohjan liittymässä, ulkoseinällä olevissa patterikannakkeissa ja kiviaineisen ulkoseinän ja väliseinän liittymässä.

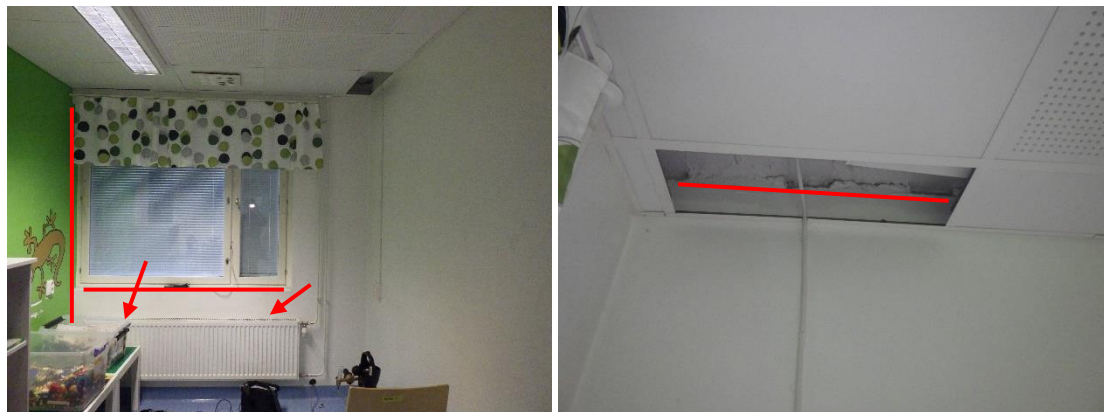
**Kuvat 216 ja 217.** Ulkoseinän merkkiainekoe MA21 iltapäiväkerhon huonetilassa 142. Kivirakenteisen ulkoseinän eristetilaan sisäkautta syötettyä merkkiainetta havaittiin ulkoseinän ja yläpohjan liittymässä, ulkoseinällä olevissa patterikannakkeissa ja kiviaineisen ulkoseinän ja väliseinän liittymässä.

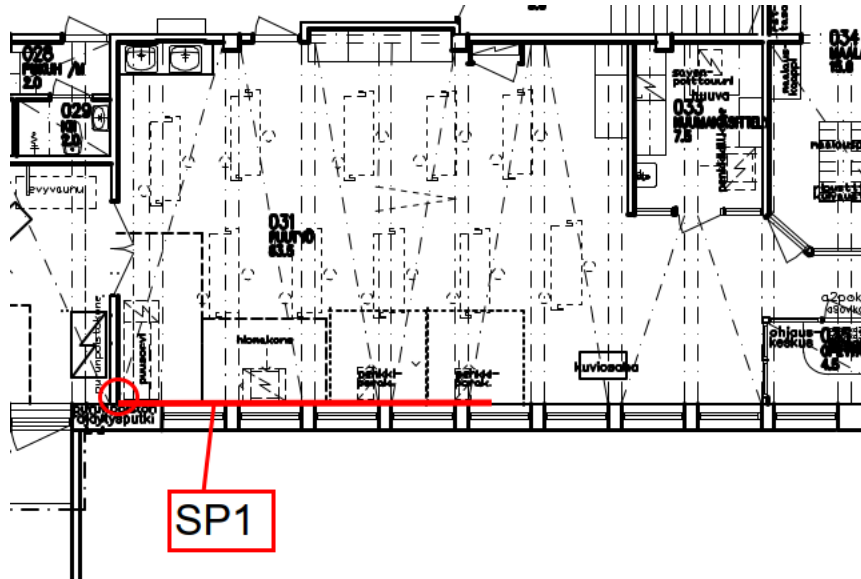
- lattian epoksimassalla tehdyn reunanoston ja ulkoseinän tiiliverhouksen rajakohta (merkittävä vuotokohta koko lattialiittymän alueelta)
- ulkoseinän ja väliseinän liittymä (merkittävä vuotoalue koko liittymän matkalla)
- ikkunalaudan reunat (merkittävät vuotokohdat)

**Kuvat 218 ja 219.** Ulkoseinän merkkiainekoe MA26 teknisen työn luokkatilassa 031. Kivirakenteisen ulkoseinän eristetilaan sisäkautta syötettyä merkkiainetta havaittiin ulkoseinän ja alapohjan liittymässä lattiapäällä reunakohdassa, puurakenteisen ikkunapenkin reunoilla ja kiviaineisen ulkoseinän ja väliseinän liittymässä.

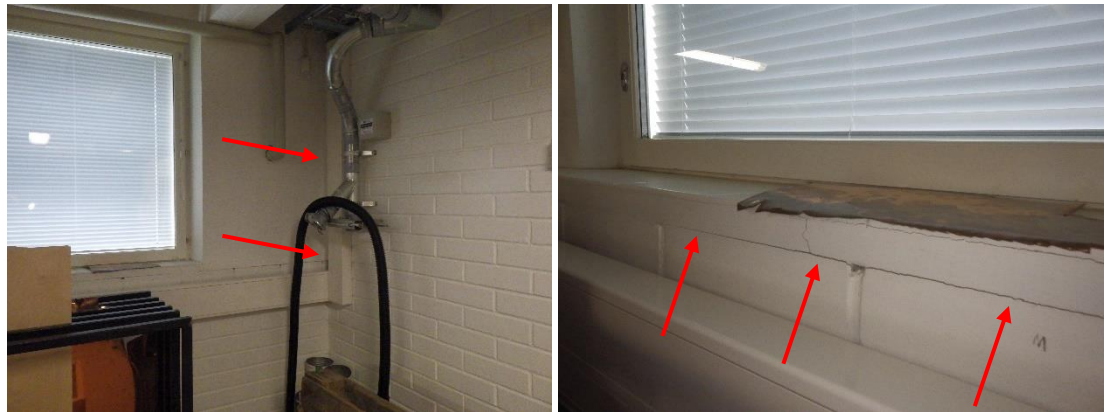
**Kuvat 220 ja 221.** Ulkoseinän merkkiainekoe MA26 teknisen työn luokkatilassa 031. Kivirakenteisen ulkoseinän eristetilaan sisäkautta syötettyä merkkiainetta havaittiin puurakenteisen ikkunapenkin reunoilla ja kiviaineisen ulkoseinän ja väliseinän liittymässä.

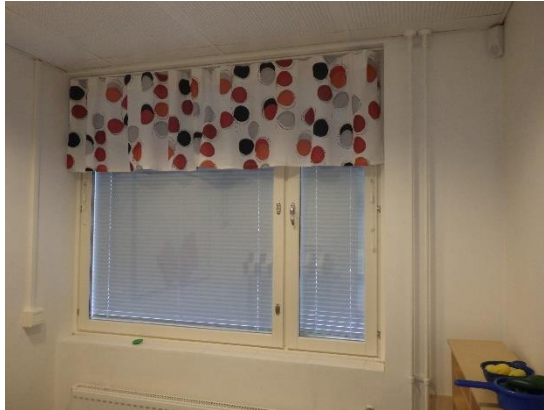
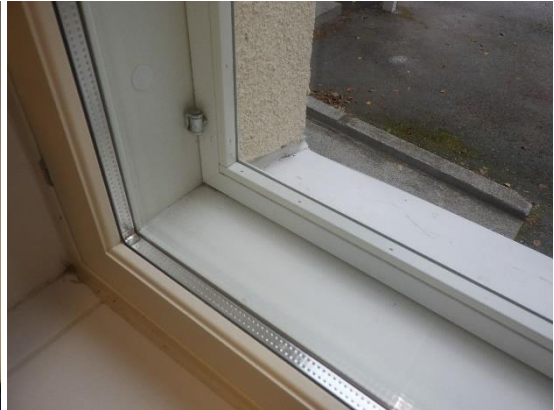
**Kuvat 238 ja 239.** Rakennuksen ikkunat on uusittu vuonna 2007 tehdyn peruskorjauksen yhteydessä. Ikkunat ovat yleisesti hyväkuntoisia.

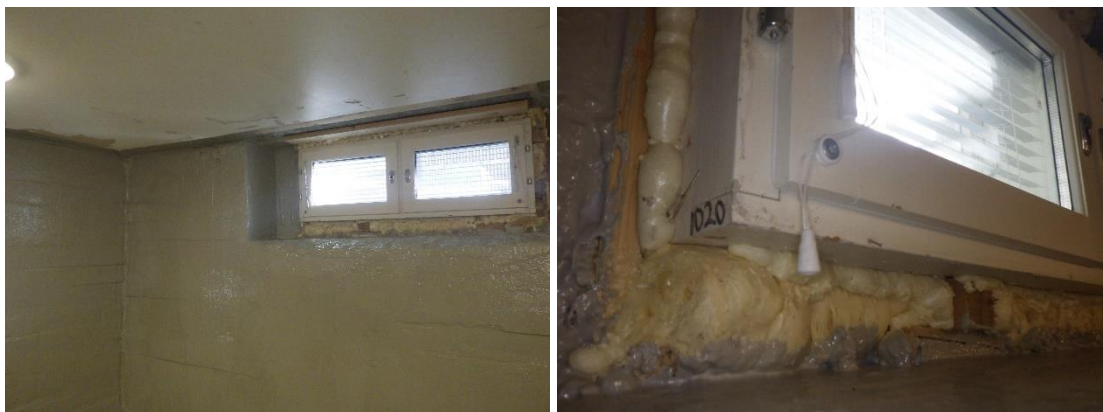
A-osan kellarin saneeratuissa tiloissa ikkunoita ei ole listoitettu sisäpuolelta korjausten yhteydessä. Tilassa 006 oleva, ylimmän kerroksen poistumisportaiden alla jäävä ikkuna on selkeästi seinään tehtyä aukkoa pienempi ja uuden ikkunan uretaanilla täytetty tilkeväli on laaja. Kellari-ikkunoiden liittymissä ei havaittu selkeää epätiivelyä tai merkkejä liittymien kautta tapahtuneista vesivuodoista.

**Kuvat 246 ja 247.** A-osan tilassa 006 ikkuna on seinässä olevaa aukkoa selvästi pienempi ja sen tilkeväli on laaja. Ikkunaliittymissä ei kuitenkaan todettu selkeitä epätiivelysalueita.

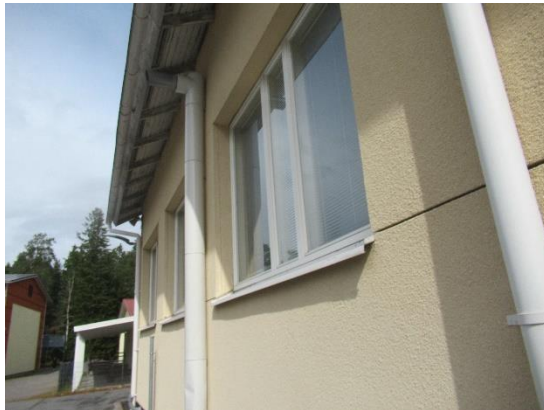
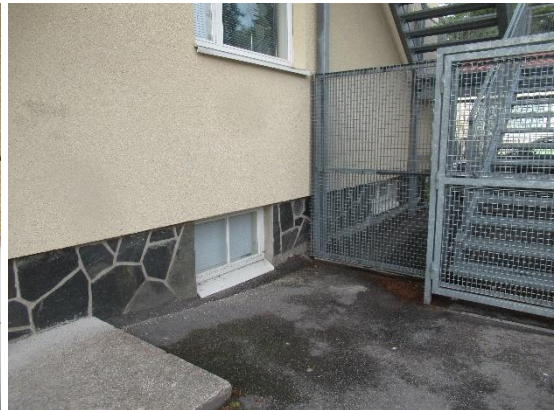
Tarkastusten yhteydessä ikkunoiden lämpöpumpioissa ei havaittu umpioiden vuotoihin viittaavaa sameutta. Ikkunoiden vesipellitysten kallistuksessa ei havaittu puutteita, eikä pel-  
tien reunoilla todettu merkittäviä epätiiveysalueita. Kellarihuoneen 013 kohdalla vesipellin  
alareuna on aivan vierusmaan asfalttipinnan tasolla, mikä mahdollistaa veden/lumen oh-  
jautumisen kohti ikkunaa.

**Kuvat 252 ja 253.** Ikkunoiden vesipeltien kallistuksissa tai kiinnityksissä ei havaittu puutteita. Kellarikerroksen huonetilan 013 kohdalla ikkunan vesipelti on maantasolla.

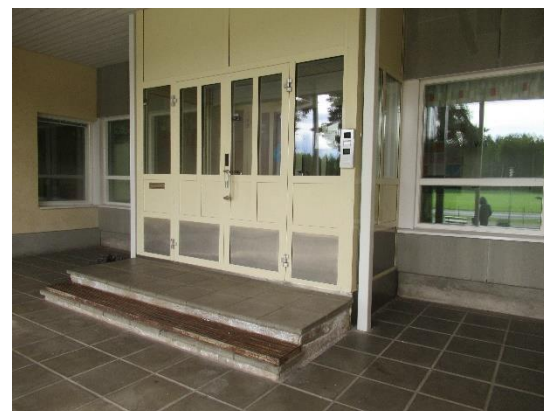
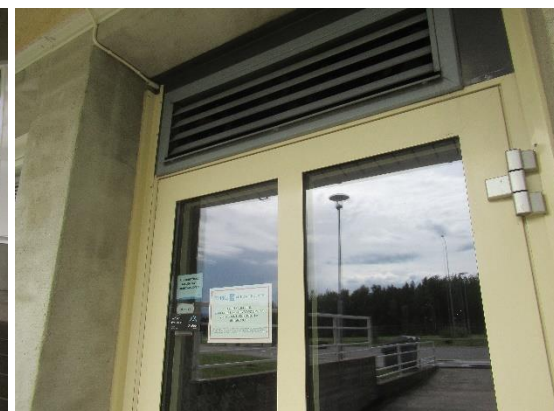
**Kuvat 256 ja 257.** Ulko-ovet B-sisäänkäynnin kohdalla ja teknisen työn luokkatiloihin ovat hyväkuntoisia.

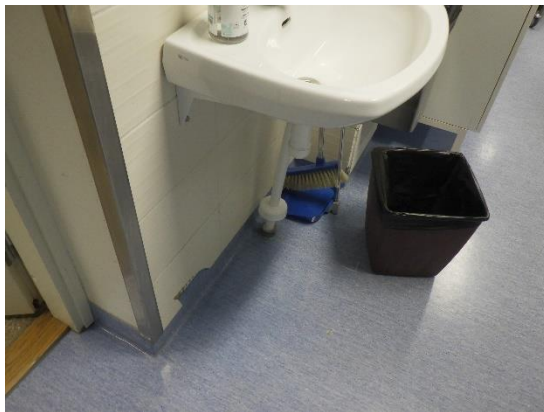
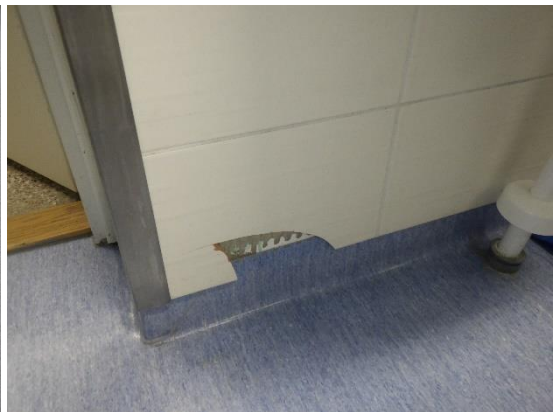
Huonetiloissa olevien väliseinien sisäpinnoilla ei havaittu kosteudenaiheuttamiseksi arvioituja materiaali muutoksia. Luokassa 116 käsienvesualtaan takana olevan laatoituksen alareunassa havaittiin lohkeama.

**Kuvat 264 ja 265.** Luokassa 116 käsienvesialtaan takana oleva laatoitus lohjennut alareunastaan.

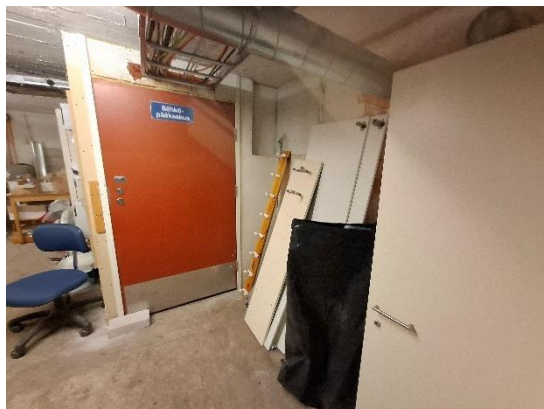
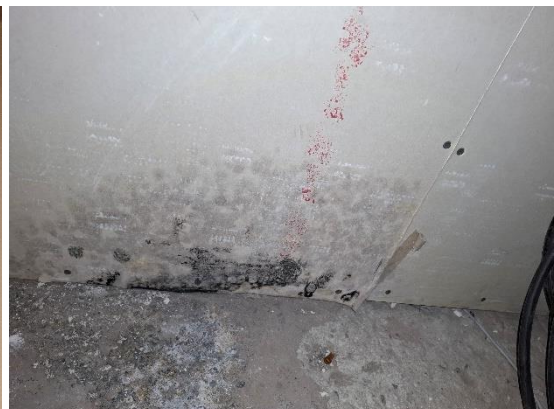
A-osan kellarikerroksessa olevan sähköpääkeskuksen 117 väliseinän tilan 118 suuntaan on puurunkoinen ja kipsilevyllä levytetty. Seinän alaosan puurungossa ja kipsilevytyksissä havaittiin kosteusvaurioita ja näkyvää mikrobikasvua, mutta ei tarkastushetkistä poikkeavaa puunkosteutta piikkikosteusmittarilla tehdyssä tarkastuksessa (p% 9,5...12). A-osan kellarin saneerausalueella keveiden väliseinien liittymät on avattu ulkoseinien vierustoilta maanvastaisten seinien kuorimuurausten ja PAH-yhdisteistä sisältäneen sivelyn poiston yhteydessä. PAH-yhdisteitä ei ole poistettu kokonaan väliseinien kohdilta (Ks. raportin osio "7 Ulkoseinät ja maanvastaisten seinät").

**Kuvat 266 ja 267.** A-osan kellarin sähköpääkeskuksen seinä on puurunkoinen. Keskukseen sisällä kipsilevytyksen alareunassa havaittiin mikrobikasvun aiheuttama vaurio.

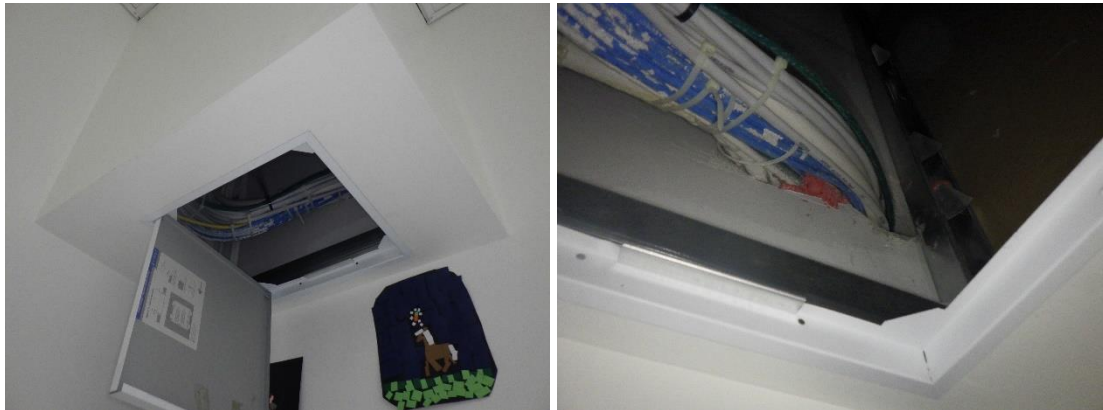
Luokan 136 levykoteloinnissa (**R11**), tuulikaappia 137 vasten olevalla väliseinällä havaittiin tiivistämättömiä tietoliikennekaapeleiden ja sähköjohtojen läpivientejä, joiden kautta tapahtuu tilojen normaaleissa ilmanvaihdon käyttöoloissa voimakasta ilmanliikettä väliseinän yli kotelosta iltaapäiväkerhon tuulikaappitilan 137 suuntaan. Läpiviennin alueella havaittiin vähän palouretaanilla tehtyä tiivistystä.

**Kuvat 268 ja 269.** Levykotelon avaus R11 luokassa 136. Kotelon sisällä oleva läpivienti on epätiivis-  
Läpiviennin kautta virtaa ilmaa kotelosta tuulikapin 137 suuntaan.

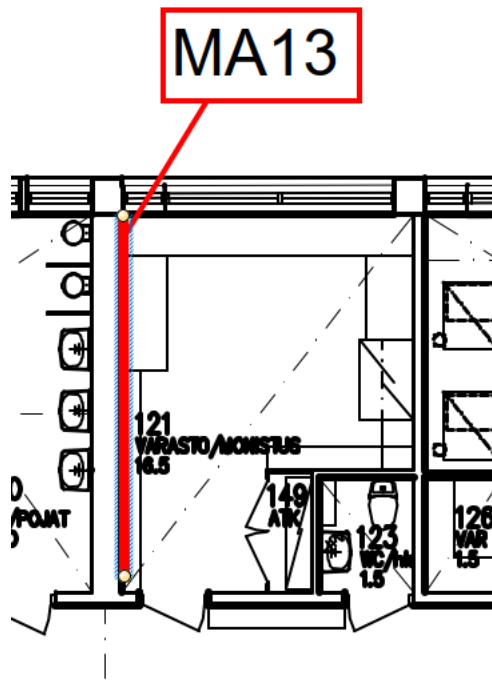
- väliseinän ja lattian liittymä, matonkäänteen reuna koko liittymän matkalta (merkittävä ja laaja vuoto)
- merkkiainetta ei havaittu seinän yläreunassa, yläpohjaliittymässä

**Kuvat 270 ja 271.** Merkkiainekoe MA13 entisen ulkoseinän kohdalla huoneessa 121. Seinän eristettiin syötetty kaasu kulkeutuu huoneeseen väliseinän lattialiittymästä, matonkäänteiden reunalta. Merkkiaine ei kulkeutunut seinän ja yläpohjan liittymään.

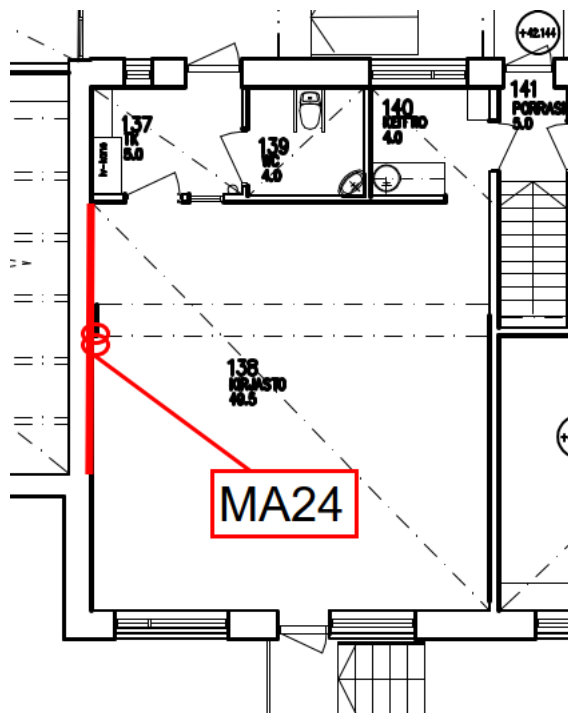
- väliseinän ja yläpohjan liittymä (merkittävä ja voimakas vuoto)
- seinässä olevan sähköjohdon kannakointikohdat (merkittävät, pistemäiset vuodot)

**Kuvat 272 ja 273.** Merkkiainekoe MA24 huonetilassa 138. Väliseinän sisään syötetty kaasu kulkee huonetilaan seinällä olevien sähköjohtojen kannakointikohdista ja väliseinän ja yläpohjan liittymästä. Vuotoalueet ovat merkittäviä.

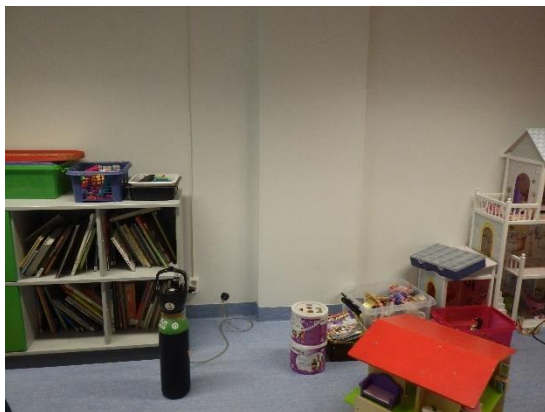
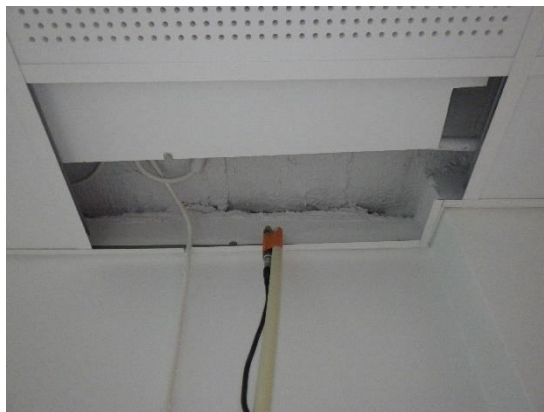
**Kuvat 274 ja 275.** Väliseinän merkkiainekoe MA24 huonetilassa 138. Väliseinän alareunaan syötetty kaasu kulkee huoneeseen alakaton takana olevasta yläpohjaliittymästä. Vuoto on erittäin runsasta.

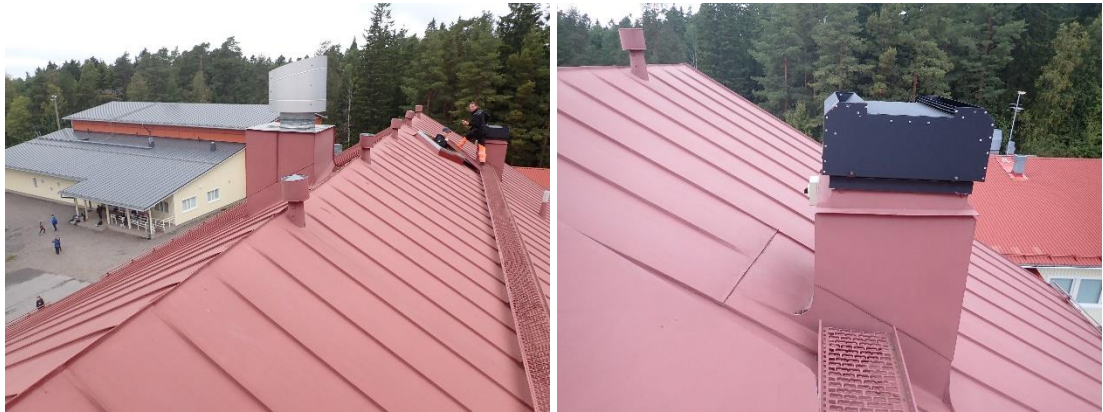
**Kuvat 279 ja 280.** Korkean osan vesikatto yleisilmeeltään siisti. Katon harjalla on alipainetuulettimet.

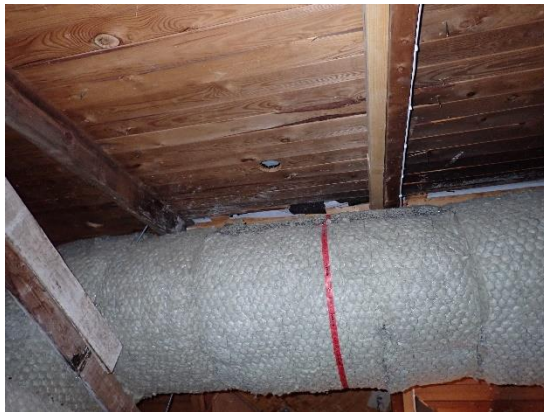
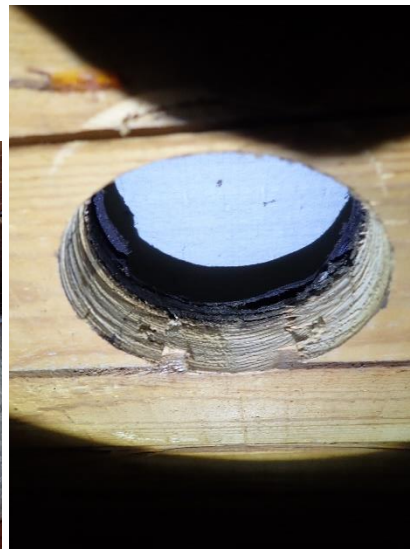
**Kuvat 283 ja 284.** Korkean osan vesikaton puurakenteet ovat pääosin vanhoja. Katteen alla olevan umpilaudoituksen päälle on jätetty vanha aluskermi. Kermin takana havaittiin uuden vesikatteen alla olevaa uutta aluskatetta.

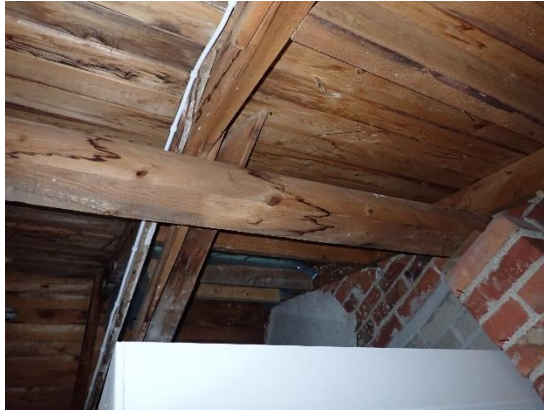
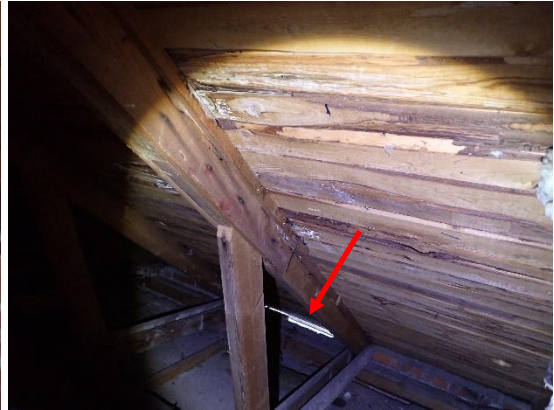
**Kuvat 285 ja 286.** Korkean osan katon laudoituksessa sekä muissa puurakenteissa havaittiin vanhoja kosteusjälkiä mutta ei tarkastushetkestä poikkeavaa kosteutta pistokoemaisesti piikkikosteusmittarilla tehdyssä tarkastuksessa. Vintti tuulettuu räystäällä olevien tuuletusrakojen kautta (nuoli).

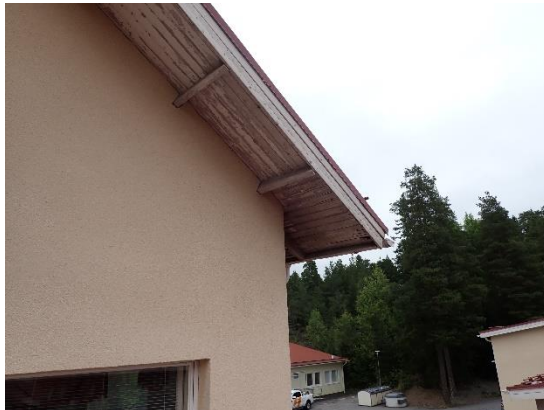
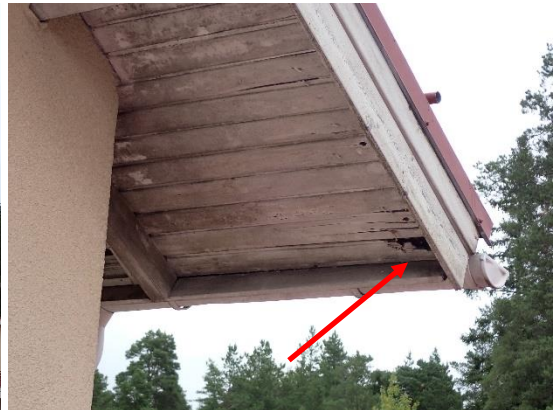
**Kuvat 287 ja 288.** A-osan räystäään aluslaudoituksien maalipinnat ovat kuluneita, pilkuttuneita sekä nurkassa havaittiin lahoa (nuoli).

**Toimenpide-ehdotus:** Suosittelemme peltikattopinnoille huoltoluonteisesti vaurioituneiden pinnoitekohtien paikkamaalauksia. Lisäksi suosittelemme räystäslautojen huoltomaa-lasta sekä tarvittavia paikkakorjauksia (puuosakorjaus) sekä kiinnitysten tarkistaminen. Rakennuksen räystäskourujen lämmityskaapeleiden sijoitus tulee tarkastaa ja kouruista poisluiskahtaneet kaapelit asentaa paikoilleen. Räystäskourujen puhdistus tulee tehdä säännöllisesti.

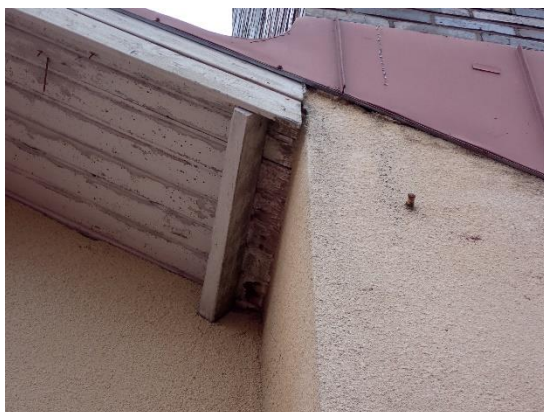
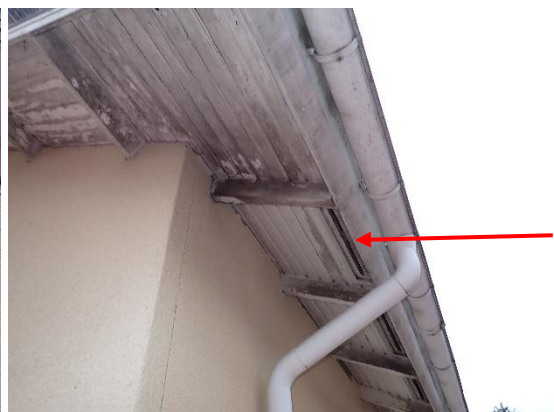
**Kuvat 289 ja 290.** Korkean osan räystäään aluslaudoituksien maalipinnat ovat kuluneita ja homekasvuston pilkuttamia. Pitkällä sivulla laudoituksen ulkoreunassa tuuletusta varten aukot.

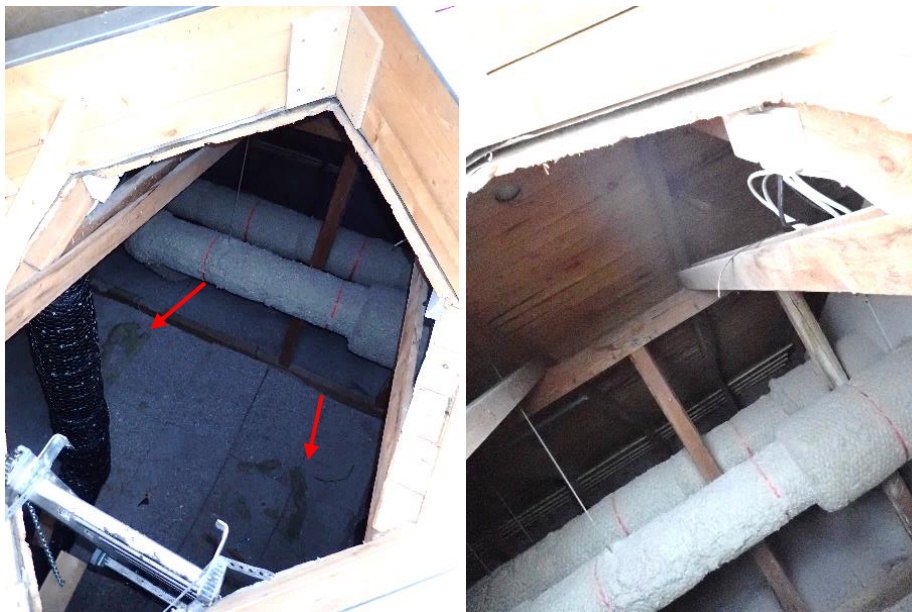
**Kuvat 293 ja 294.** A-osan matalamman osan kattoluukusta tarkasteltiin yläpohjan kuntoa. Rakenteen vastaava kuin korkeassa osassa. Yläpohjan mineraalivillalevyjen päällä havaittiin paikallisesti irtoneusta (nuolet).

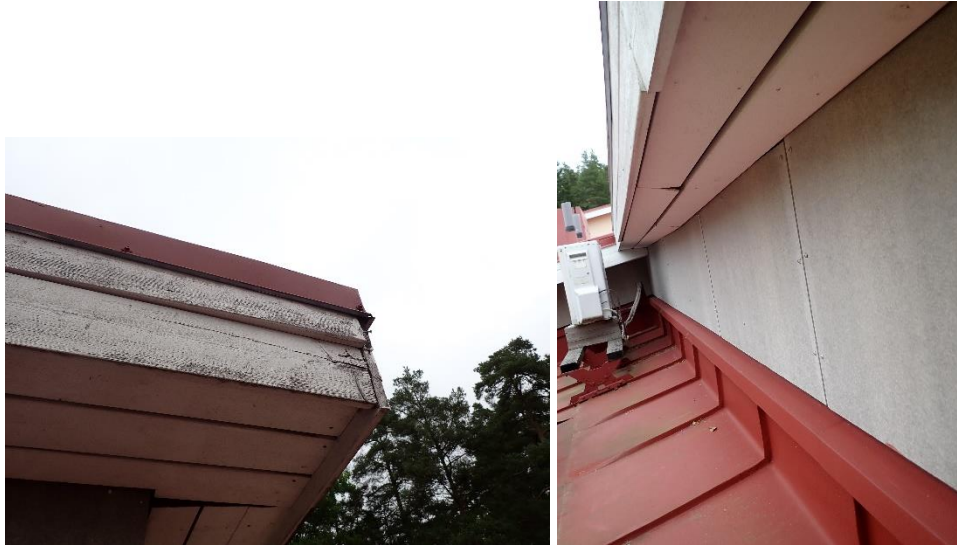
**Kuvat 301 ja 302.** Ruokalan ja keittiön kohdalla räystäät tuulettuvat lautojen raoista. Laudoitusten pinnoite on kulunut ja paikoin laudoituksien kiinnitys puutteellinen.

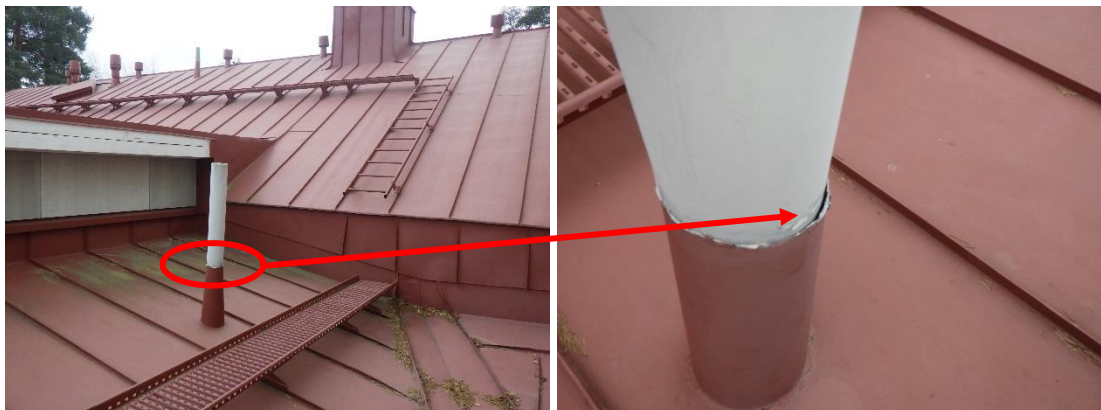
**Kuvat 303 ja 304.** Rakennuksen pohjoisreunalla olevien viemärintuuletusputkien yhteydessä havaittiin epätiivelysalueita.

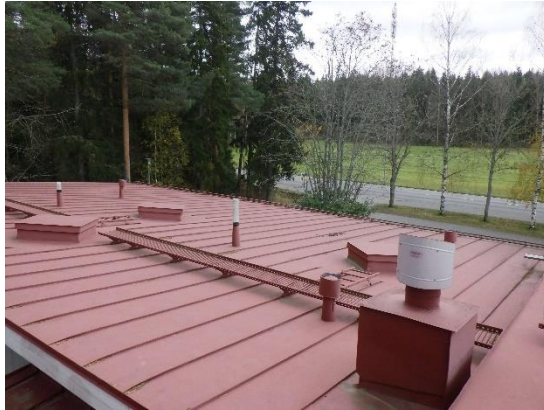
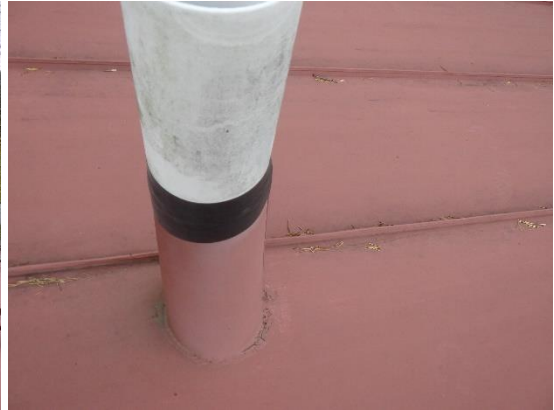
**Kuvat 305 ja 306.** Rakennuksen eteläpuolella viemärintuuletusputkia on tiivistetty niiden yhteydessä aiemmin havaittujen vesivuotojen takia.

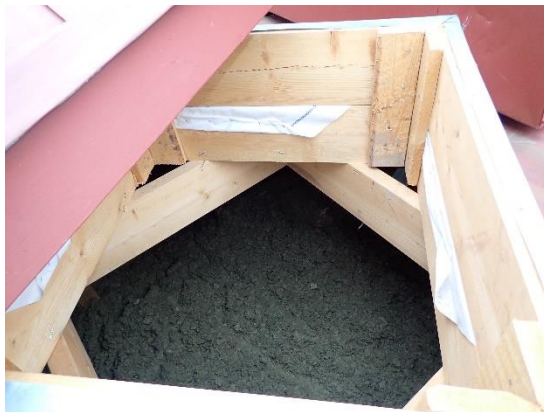
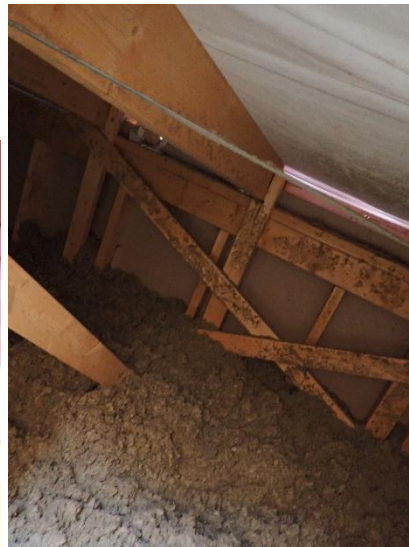
**Kuvat 307 ja 308.** B-osan yläpohjatila kattoluukusta tarkasteltuna. Yläpohjan yleisilme siisti, eikä luukusta havaittu poikkeavaa.

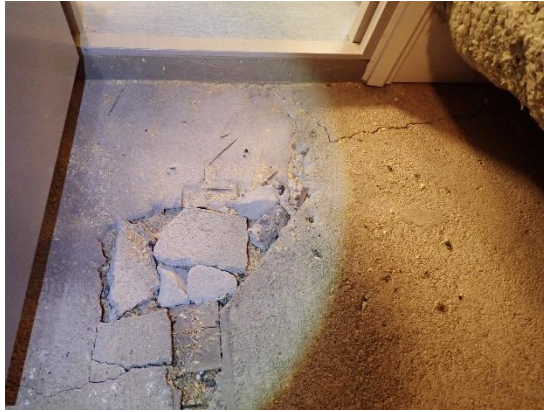
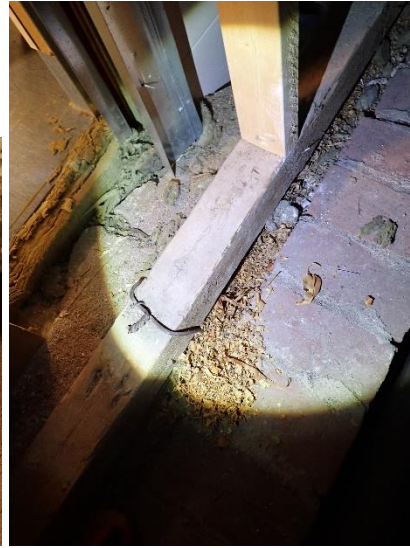
**Kuvat 309 ja 310.** A-osan vintin lattia (yläpohja) on eristetty orgaanisella eristeellä.

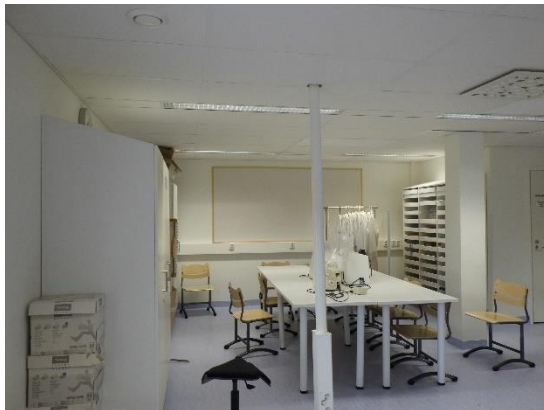
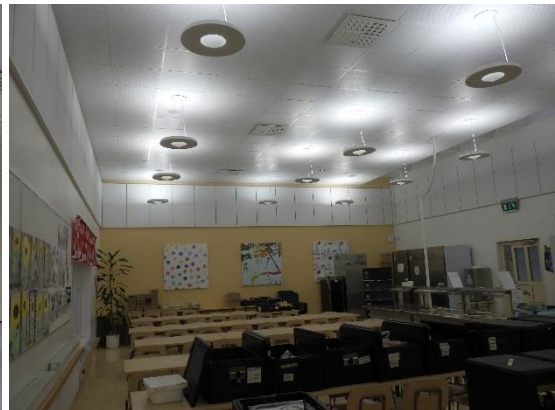
**Kuvat 311 ja 312.** A-osan luokkatilojen yläpohjaan rajautuvat sisäkatot ovat listoille asennettua akustiikka-alakattoja. B-osan korkeassa ruokasalissa akustiikkalevytys on asennettu kattopintaan.

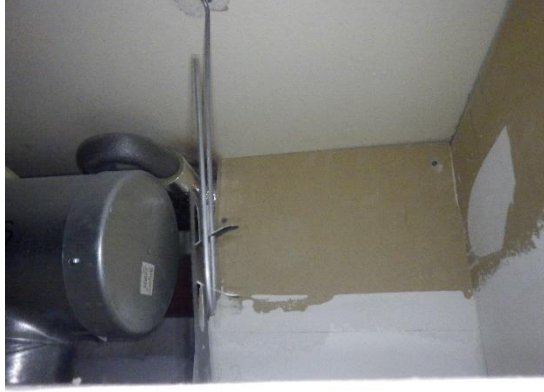
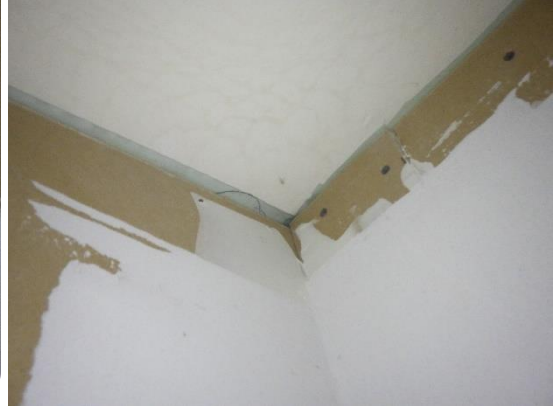
**Kuvat 313 ja 314.** Alakattoavaukset AK10 ja AK9 luokassa 210. Ulkoseinän lisäeristekerrosta ei ole tiivistetty yläpohjaan ja liittymässä olevasta raosta tapahtuu ilmavirtauksia rakenteen ja alakaton välillä.

**Toimenpide-ehdotus:** Suosittelemme yläpohjan alapinnan tiivistämistä A-osan yläkerran luokka- ja huonetiloissa. Korjaus edellyttää alakaton poistamista, jolloin yläpohjassa olevat epätiiveysalueet voidaan tiivistää kattavasti. Rakennuksen mahdollisten laajempien korjausten yhteydessä, suosittelemme harkitsemaan yläpohjan orgaanisten eristeiden poistamista ja korvaamista eristeellä, joka ei ole herkästi vaurioituvaa. Samassa yhteydessä yläpohja voidaan toteuttaa ilmatiiviisti.

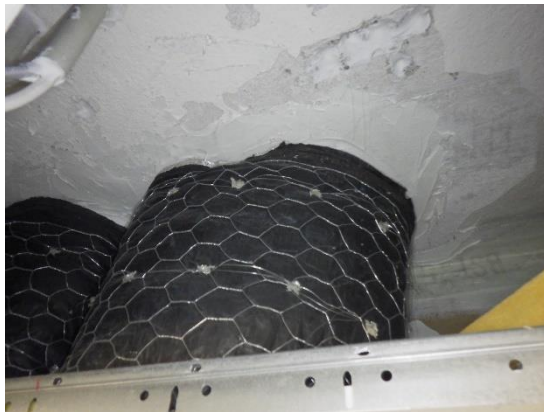
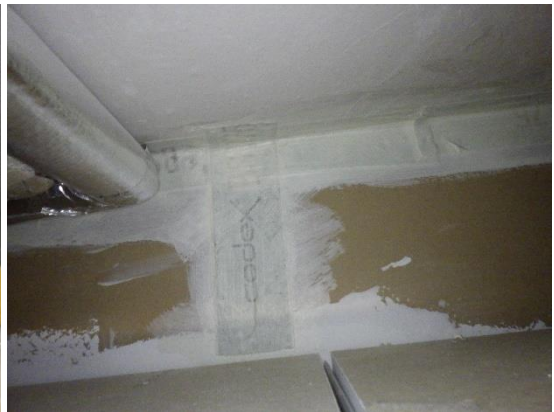
**Kuvat 315 ja 316.** Alakattoavaus AK16 askarteluvälinevarastossa 117. Avauksen kohdalla yläpohjan liittymä ja läpiviennit ovat tiiviitä.

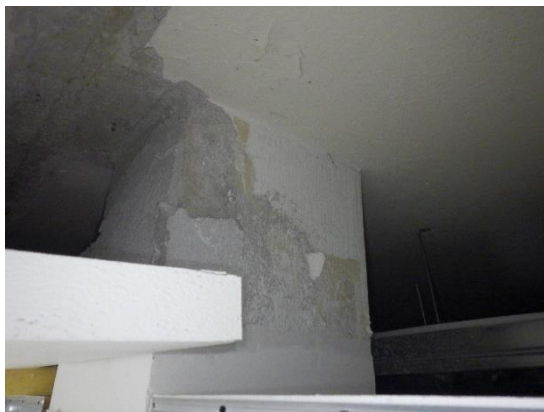
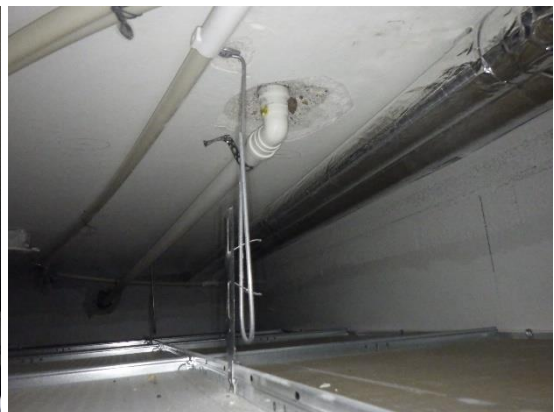
**Kuvat 317 ja 318.** Alakattoavaukset AK11 ja AK8 luokassa 210 ja kuraattorin huoneessa 202. Pilarin liittymä yläpohjaan on tiivis. Yläpohjassa olevan viemäriläpiviennin yhteydessä ei havaittu merkkejä vesivuodoista. Läpiviennit ei ole tiivistetty.

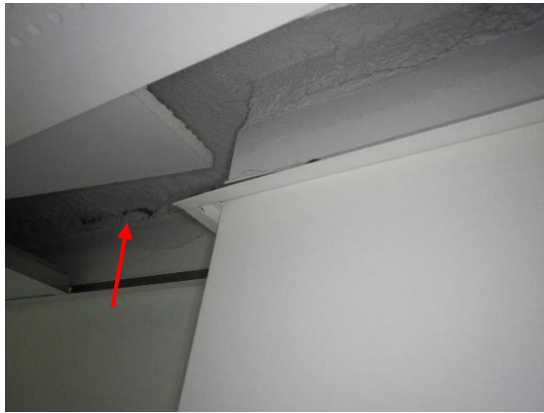
**Kuvat 319 ja 320.** Alakatonavaus AK15 tilassa 142. Avauksen kohdalla olevan pilarin liittymä yläpohjaan on tiivis. Ulkoseinän sisäkuoren liittymässä yläpohjaan havaittiin merkittävää epätiiveyttä (nuolet).

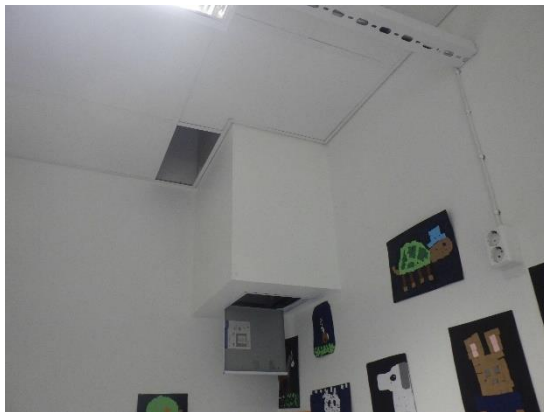
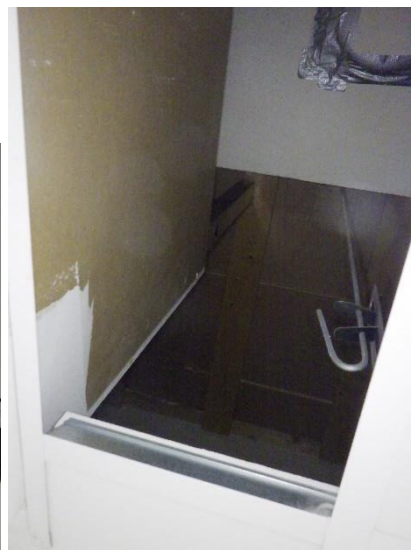
**Kuvat 321 ja 322.** Alakattoavaus AK12 luokassa 136. Alakaton takana havaittiin korkea ilmatila ja kattorakenteiden betonipalkkeja ja lappeensuuntaisen yläpohjan levytystä.

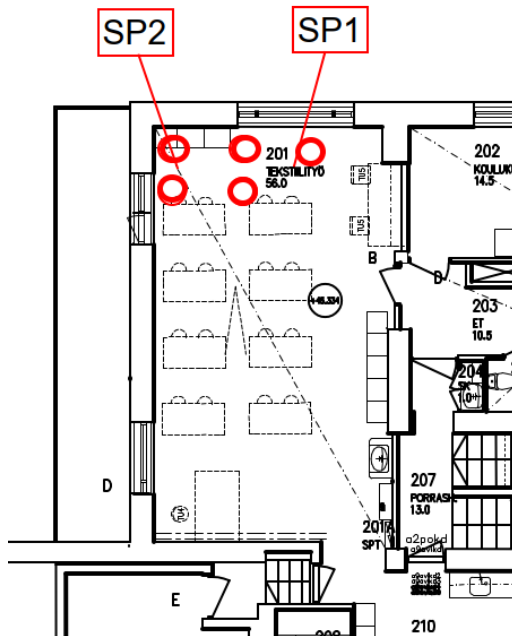
- Yläpohjan betonipinnalla olevat vanhat ja uudet alakaton kannakointikohdat (voimakkaat, pistemäiset vuotoalueet)
- Kannakointikohtien voimakas vuoto esti mahdollisten pienempien vuotokohtien paikantamisen

**Kuva 323.** Yläpohjan merkkiainekoe MA11 luokassa 201. Yläpohjan betonipinnalla olevista vanhoista ja uusista kannakointikohdista virtaa runsaasti ilmaa huonetilan suuntaan. Kokeen aikana tilassa havaittiin yläpohjan orgaanisiin eristeisiin viittaavaa hajua.

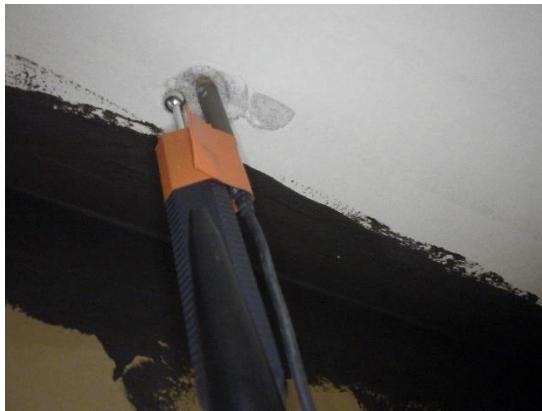
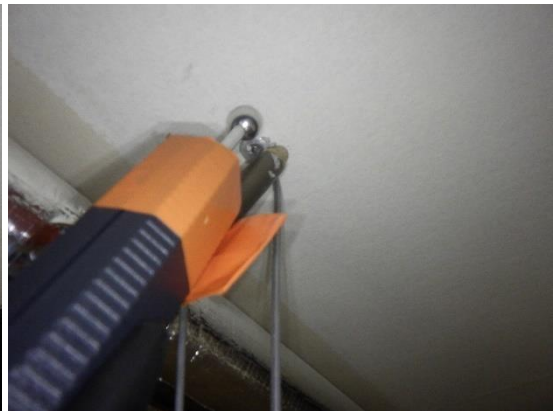
**Kuvat 324 ja 325.** Yläpohjan merkkiainekoe MA11 luokassa 201. Yläpohjan betonipinnalla olevista vanhoista ja uusista kannakointikohdista virtaa runsaasti ilmaa huonetilan suuntaan. Ulkoseinän sisäverhouslevy on tiivistetty yläpohjaan ilmatiivistystuotteella.

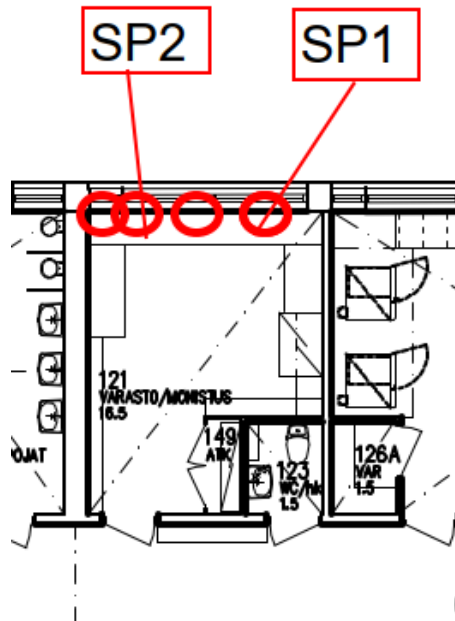
- ulkoseinän yläreunassa olevat vanhat kiinnityskohdat/porauskohdat (voimakkaat pistemäiset vuodot)
- huoneen nurkka-alueella oleva läpivienti (pistemäinen, selkeä vuoto)

**Kuva 326.** Yläpohjan merkkiainekoe MA15 huoneessa 121. Alakattotilaan kulkeutuu yläpohjasta peräisin olevaa ilmavuotoa ulkoseinän yläosassa olevista käytöstä poistetuista kiinnityskohdista ja huoneen nurkassa olevasta sähköjohtojen läpiviennistä.

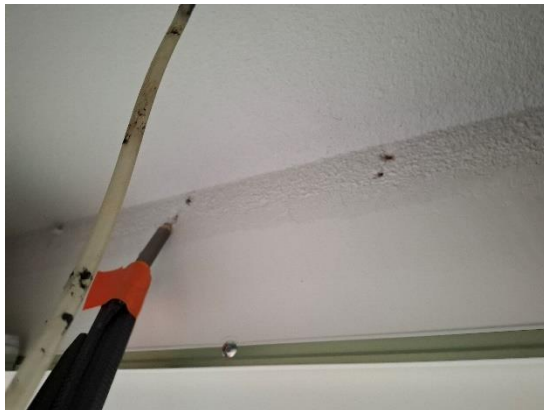
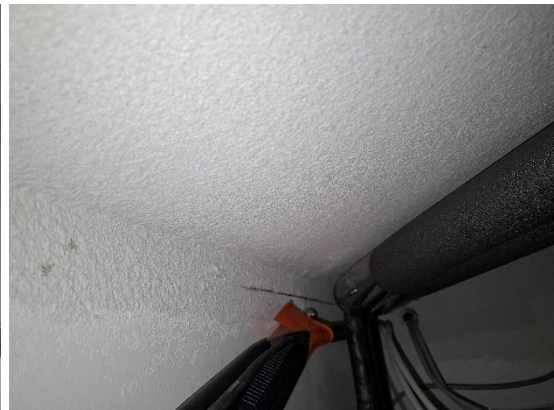
**Kuvat 327 ja 328.** Yläpohjan merkkiainekoe MA15 huoneessa 121. Alakattotilaan kulkeutuu yläpohjasta peräisin olevaa ilmavuotoa ulkoseinän yläosassa olevista käytöstä poistetuista kiinnityskohdista ja huoneen nurkassa olevasta sähköjohtojen läpiviennistä.

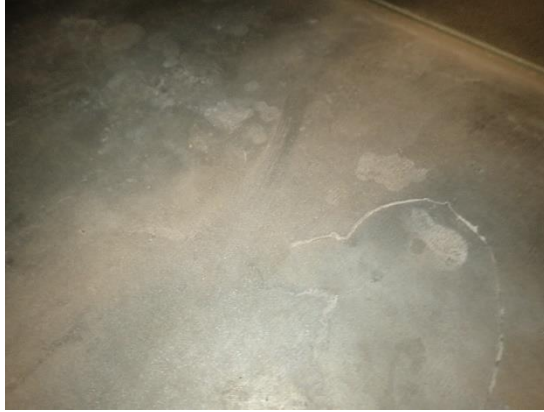
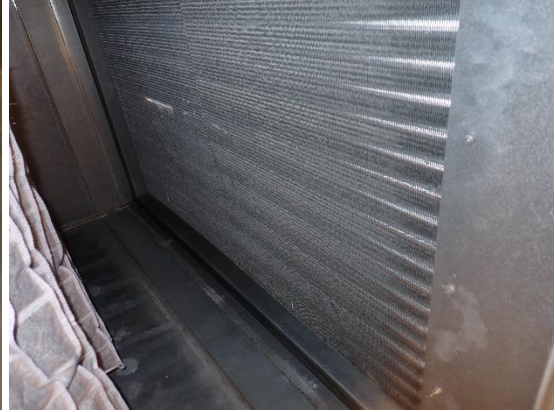
**Kuvat 333 ja 334.** Yleiskuvat suodatin osan pohjalta ja lto-patterista suodatinosan puolelta. Suodatin osan pohjalla havaittiin vahoja vuotojälkiä ja lto-patterin pinnalla hieman pölyyntymistä.

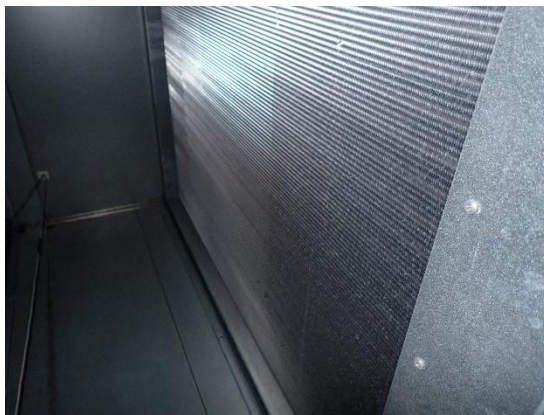
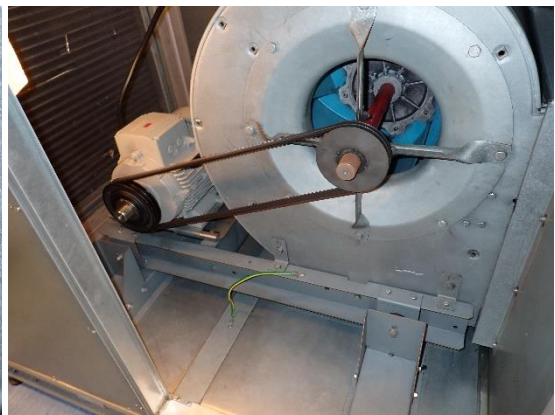
**Kuvat 335 ja 336.** Yleiskuvat lämmityspatterista ja tuloilmapuhaltimesta. Lämmityspatterin pinnalla havaittiin hieman pölyyntymistä ja puhallin oli siistikuntoinen.

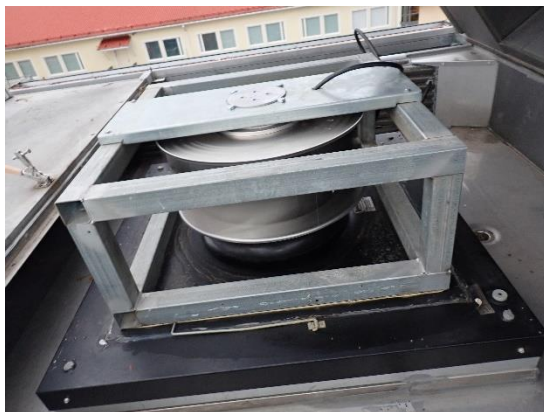
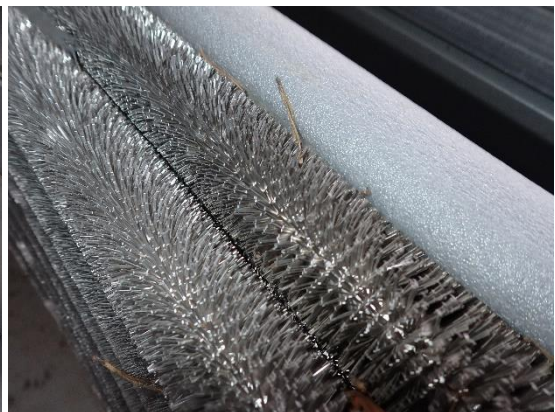
**Kuvat 337 ja 338.** Yleiskuvat poistoilmapuhaltimesta TK02PF01 ja neulalämmönsiirtimestä. Puhaltimen toiminnassa ei havaittu aistinvaraisesti puutteita ja neulalämmönsiirrin oli silmämääräisesti puhdas yksittäisiä roskia lukuun ottamatta. Roskia havaittiin kerääntyneen poistoilmapuhaltimen koteloimnin "lattiakaivoon". Vastaavat havainnot tehtiin toiselta poistoilmapuhaltimelta TK02PF02.

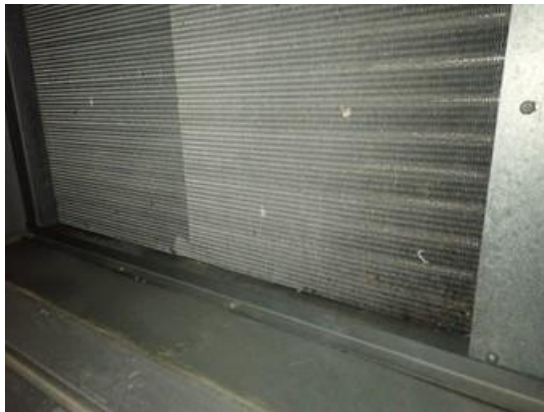
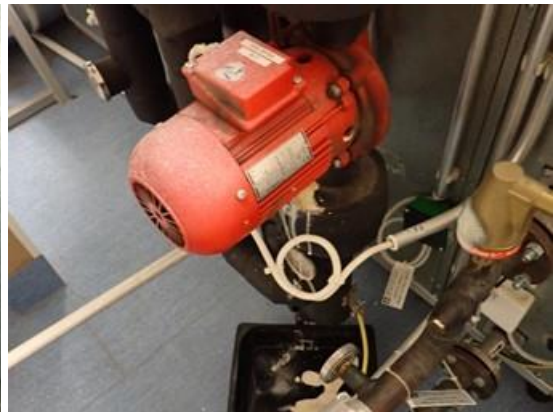
**Kuvat 339 ja 340.** Yleiskuvat tuloilman LTO-patterista suodatinosan puolelta ja LTO-pumpusta. LTO-patterin pinta on hieman likaantunut ja LTO-pumpun yhteydessä havaittiin vanhoja vuotojälkiä ja sen alle oli asetettu vuotoastia.

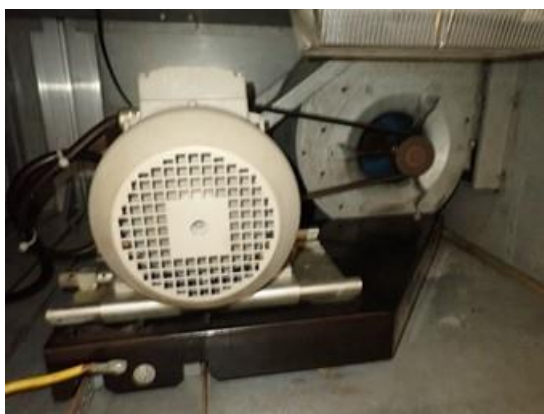
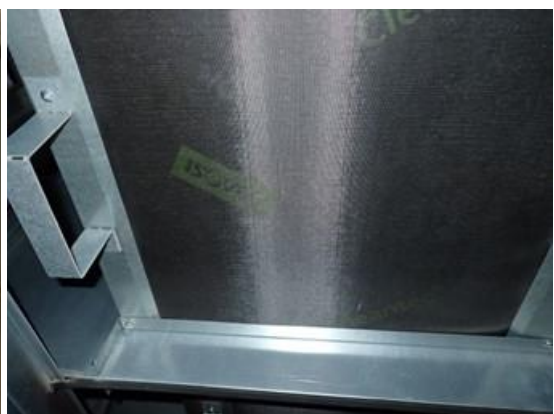
**Kuvat 341 ja 342.** Yleiskuvat tuloilmapuhaltimesta ja tuloilman äänenvaimennuselementistä. Tulo-poistopuolen puhaltimet olivat silmämääräisesti siistikuntoiset, samoin myös molempien puolien äänenvaimennus elementit.

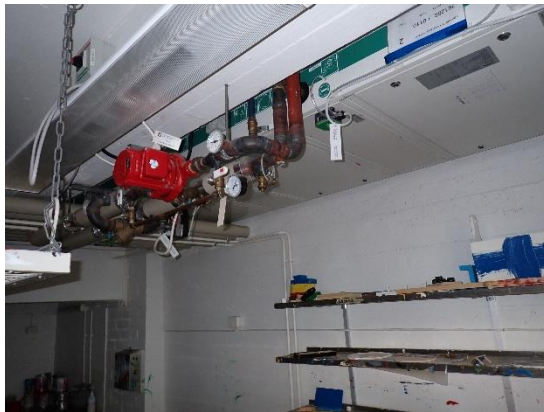
**Kuva 343.** Yleiskuva tuloilmakoneesta TK05. Ilmanvaihtokone TK04 on vastaavanlainen kattoasenteinen tuloilmakone.

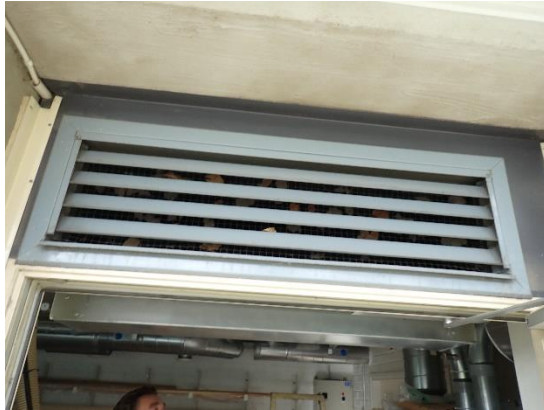
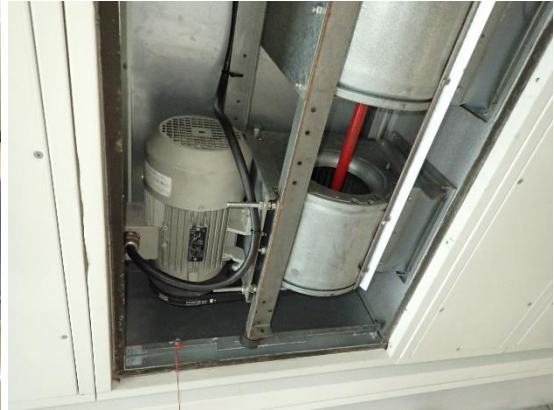
**Kuvat 344 ja 345.** Yleiskuvat tuloilmakoneen TK04 ulkoilmasäleiköstä ja tuloilmapuhaltimesta. Ulkoilmasäleikön sisäiseen metalliverkkoon on tarttunut useita lehtipuuja lehtiä. Puhallin oli silmämääräisesti arvioituna siistikuntoinen. TK04 ja TK05 puhaltimissa ei havaittu toiminnallisia puutteita aistinvaraisesti.

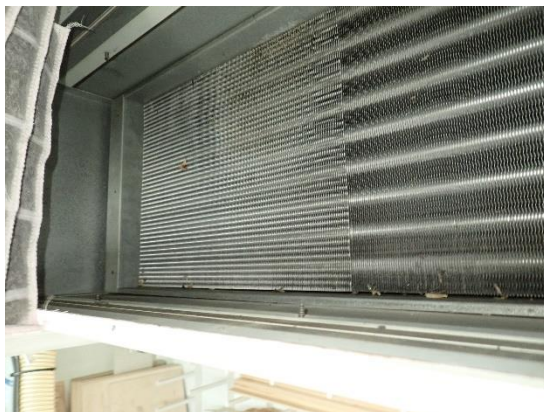
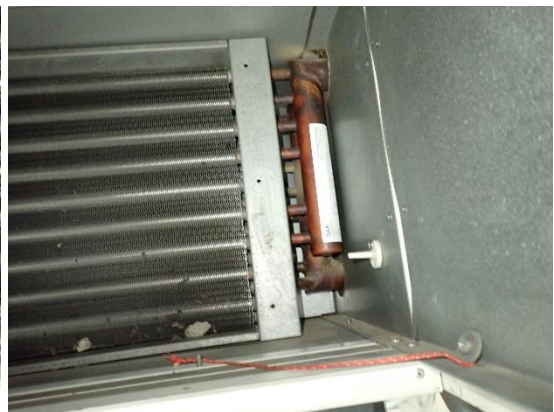
**Kuvat 346 ja 347.** Yleiskuvat tuloilmakoneen TK05 lämmityspatterista patterin pinnalle on kerääntynyt roskaa ulkoilmasta.
