# Tutkimusselostus

Yli-Maarian koulu, Moision yksikkö

Kosteus- ja sisäilmatekninen kuntotutkimus

2.2.2026

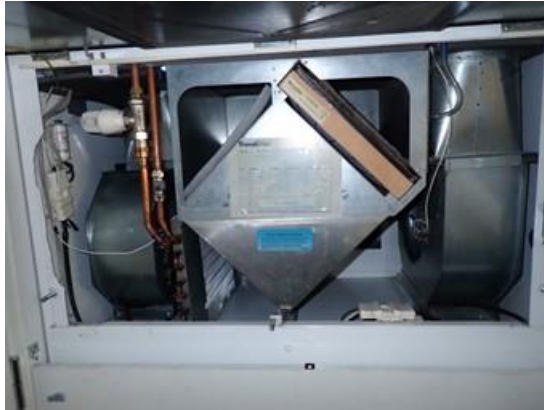
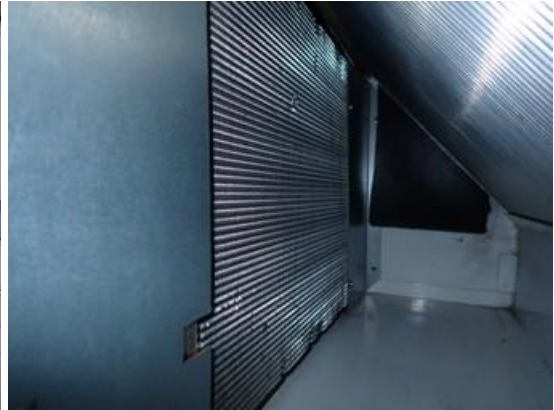
**Kuvat 348 ja 349.** Yleiskuvat ilmanvaihtokoneesta ja sen lämmityspatterista Ito-kuution puolelta. Kone oli sisäosiltaan siistikuntoinen.

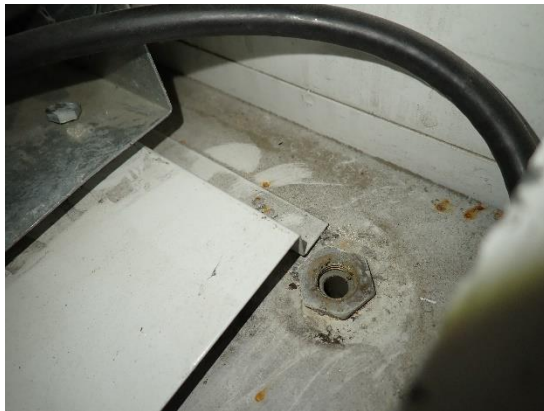
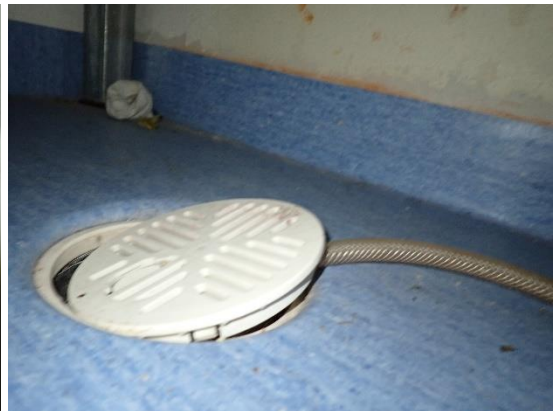
**Kuvat 350 ja 351.** Yleiskuvat ilmanvaihtokoneen TK06 kondenssiviemäröinnistä. Kondenssiviemäröinti on johdettu letkulla tilan lattiakaivoon.

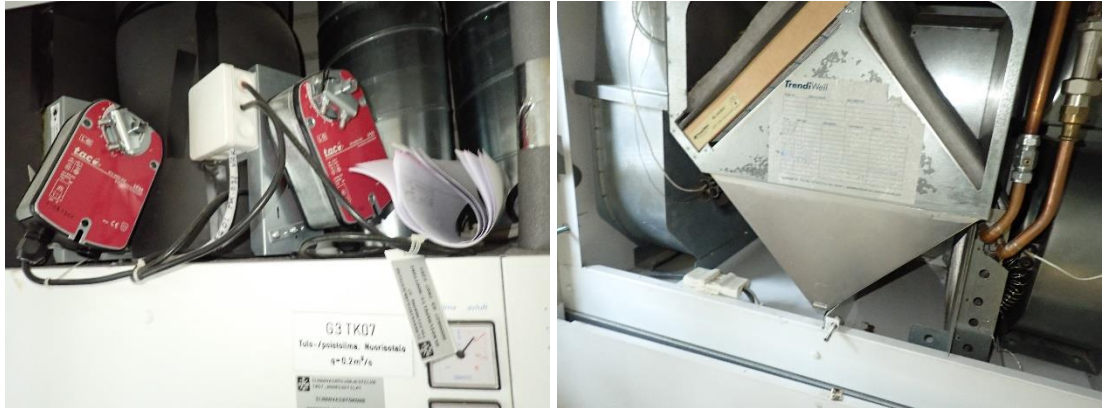
**Kuvat 352 ja 353.** Yleiskuvat ilmanvaihdon koneesta TK07 suljupelleistä ja LTO-kuutiosta. IV-kone on teknisesti vastaava kuin ilmanvaihtokone TK06.

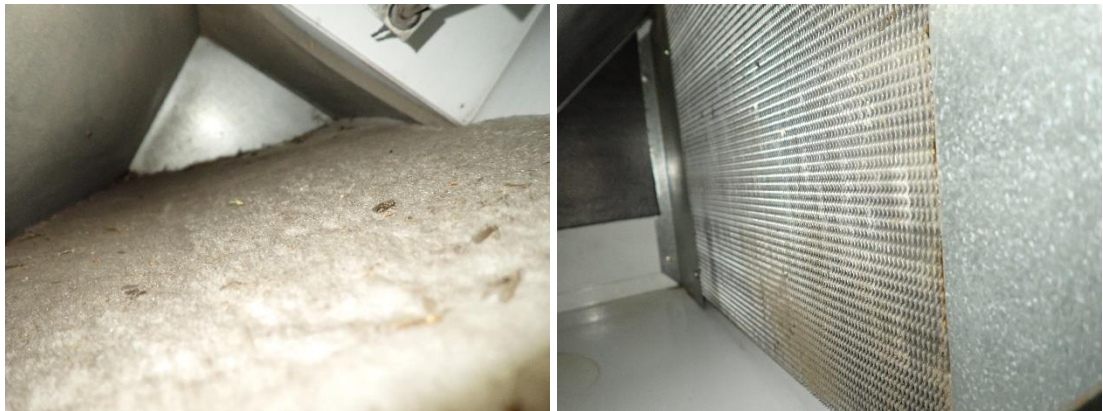
**Kuvat 354 ja 355.** Yleiskuvat tuloilman karkeasuodattimesta ja lämmityspatterin pinnalta. Karkeasuodatin ja lämmityspatterin ovat ulkopinnoiltaan likaantuneita.

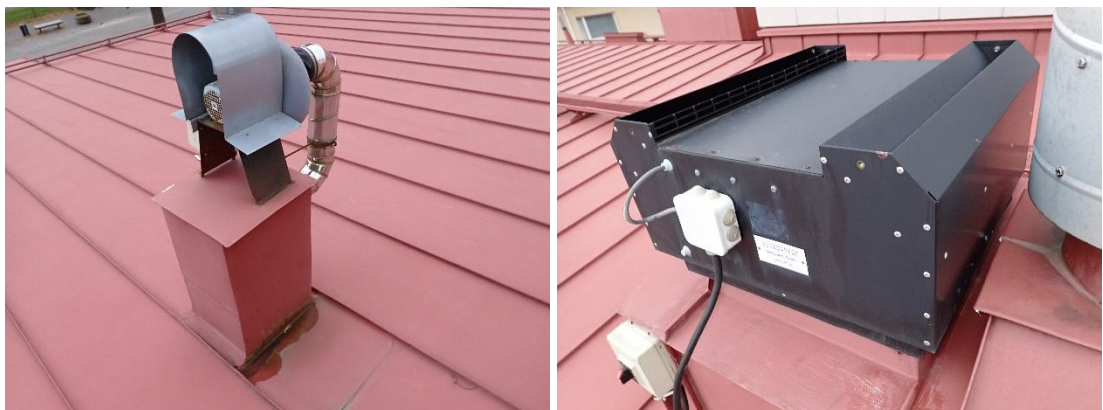
**Kuvat 356 ja 357.** Yleiskuvat maali- ja ohenninkaapin huippuimurista TK01PF03 (vasen kuva) ja kellarin tiloja palvelevasta huippuimurista TK04PF02 (oikea kuva). WC- ja kellaritilojen huippuimureissa TK01PF02 ja TK04PF02 havaittiin laakerivikaan viittaavaa käyntiääntä.

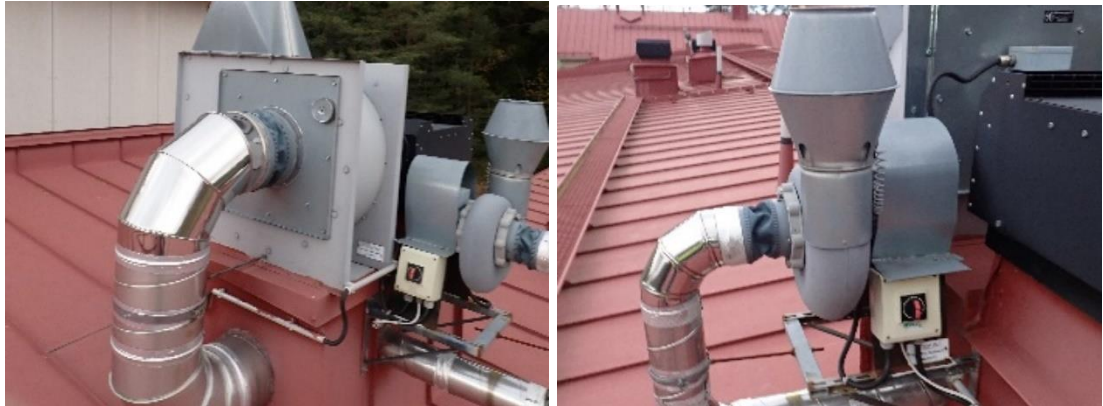
**Kuvat 358 ja 359.** Yleiskuvat maalauskaapin huippuimurista TK05PF02 (vasen kuva) ja maalikaapin huippuimurista TK05PF03 (oikea kuva).

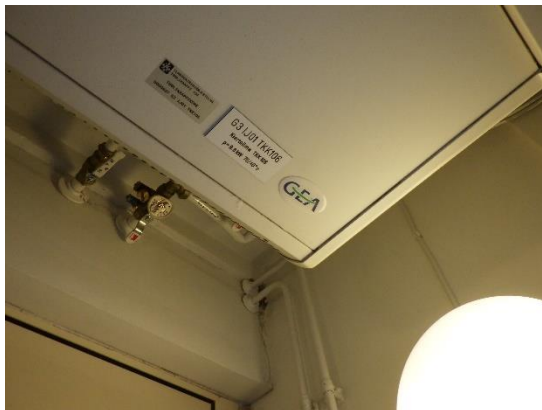
Rakennuksen sisäänkäynneillä olevia kiertoilmakoneita ei tarkasteltu lähemmin tutkimusten yhteydessä. B-osan tuulikaapissa 118 havaittu voimakas paha haju oli aistinvaraisen arvion perusteella peräisin tuulikaapin kattoon asennetusta kiertoilmakoneesta. Käynnillä ollutta kiinteistöhoitajaa pyydettiin ottamaan kone pois käytöstä mahdollisen palovaaran takia.

**Kuva 360.** Kiertoilmakone B-osan tuulikaapissa 118. Kone on vikatilassa ja todennäköisesti tuulikaapissa havaitun poikkeavan, pahan hajun aiheuttaja.

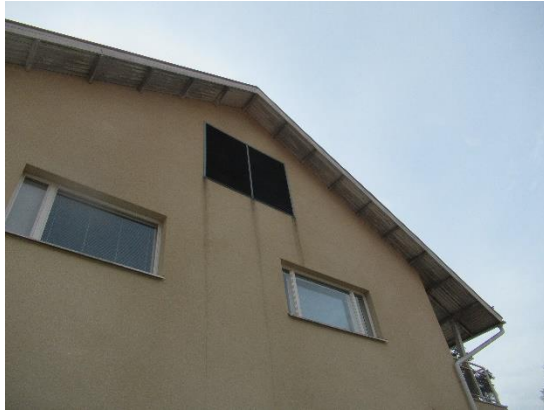
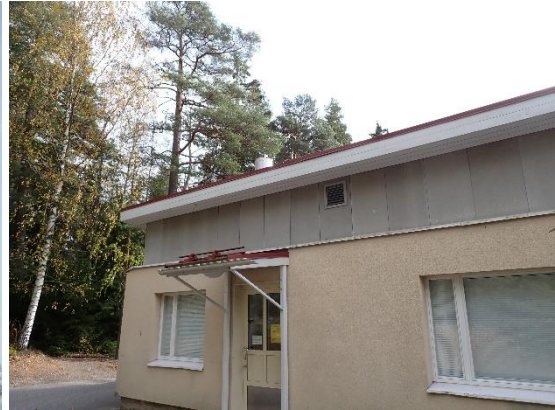
**Kuvat 361 ja 362.** Yleiskuvat ilmanvaihtokoneiden ulkoilmanotoista, ulkoilmalaitteet ovat tavanomaisia harvalamellisia ulkoilmasäleikköjä.

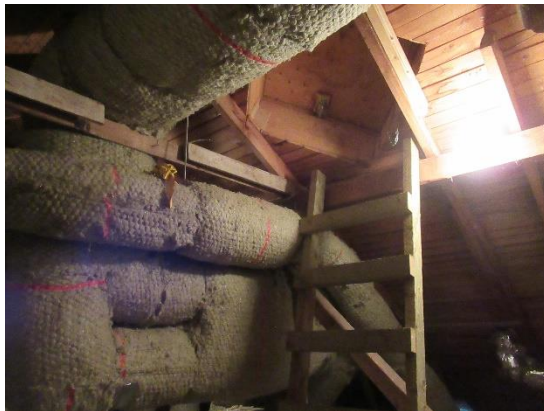
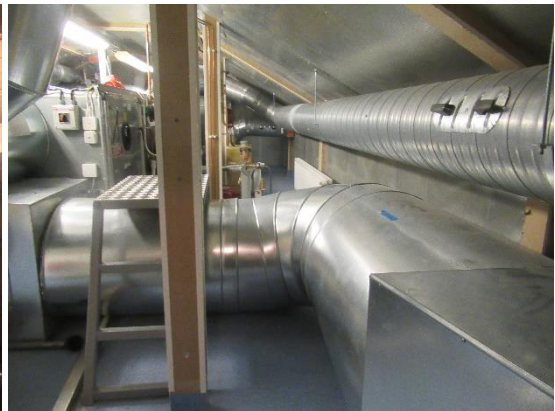
**Kuvat 363 ja 364.** Yleiskuvat ilmanvaihtokanavista ullakkotilasta ja ilmanvaihtokonehuoneesta. Lähötietojen ja silmämääräisten havaintojen perusteella kanavat ovat pyöreää kierresaumaa kanavaa. Ullakkotilassa kanavat ovat paloeristetty.

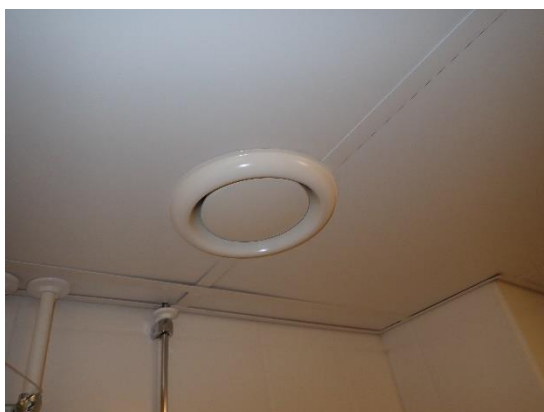
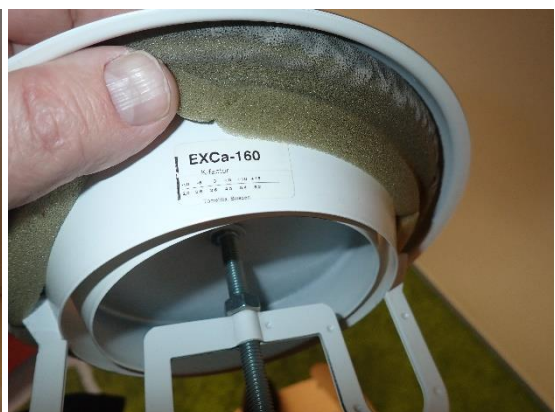
**Kuvat 365 ja 366.** Yleiskuvat poistoilmaventtiilistä. Tarkasteluiden perusteella venttiilit olivat hyväkuntoisia ja lähes puhtaita.

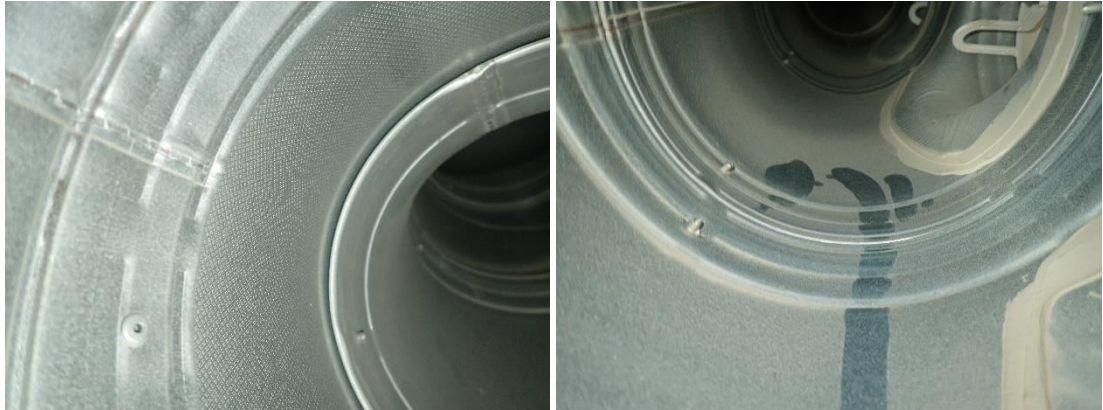
**Kuvat 367 ja 368.** Yleiskuvat poistoilmakanavasta. Tarkasteluiden perusteella yleisten tilojen ja ope-  
tustilojen poistoilmakanavat olivat lähes puhtaat (vasen kuva). Puutyötilan poistoilmakanavassa ha-  
vaittiin kertynyttä puupölyä (oikea kuva).

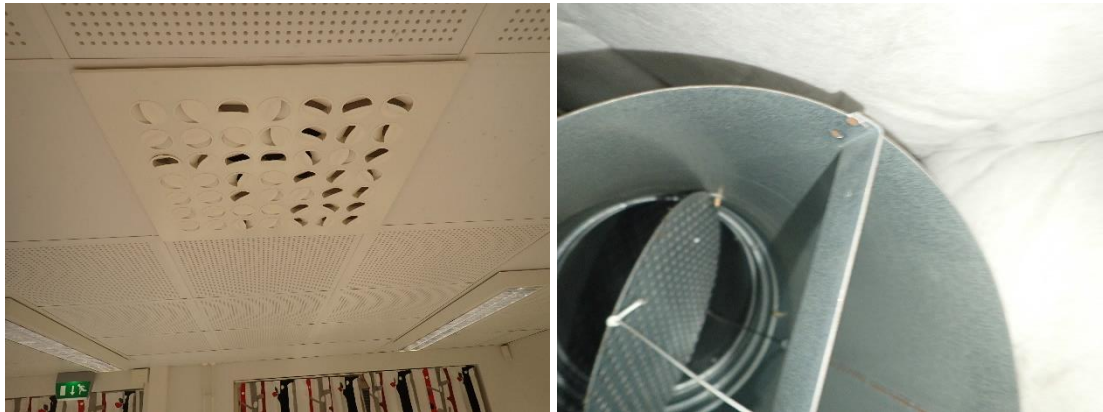
**Kuvat 369 ja 370.** Yleiskuvat tuloilmahajottajasta ja sen tasauslaatikon sisältä. Tuloilmalaiteet olivat  
tarkasteluiden perusteella hyväkuntoisia ja lähes puhtaita. Osassa kuten kuvassa olevassa tuloilmaha-  
jottajassa ilmanvirtausten suutinkuvio ei vastaa laitevalmistajan ohjeistusten mukaisia kuvioita.

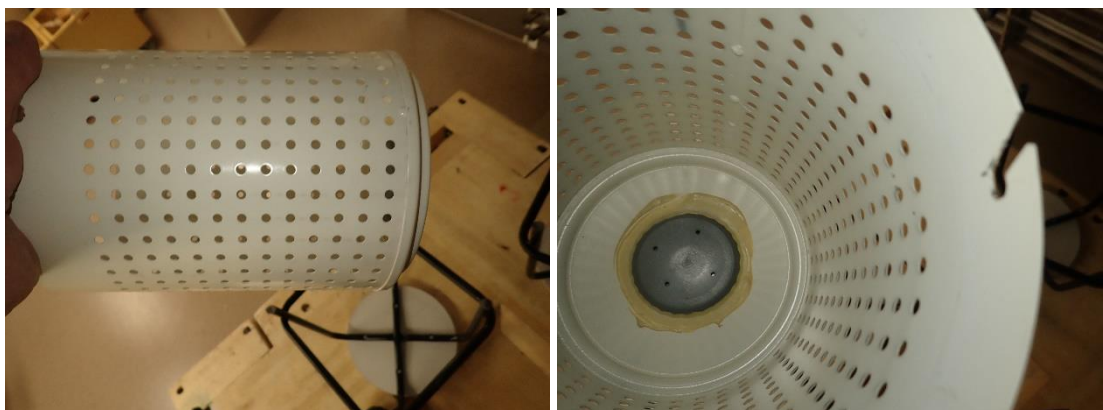
**Kuvat 371 ja 372.** Yleiskuvat tuloilmaventtiilistä puutyötilasta. Venttiili on siistikuntoinen ja lähes  
puhdas.

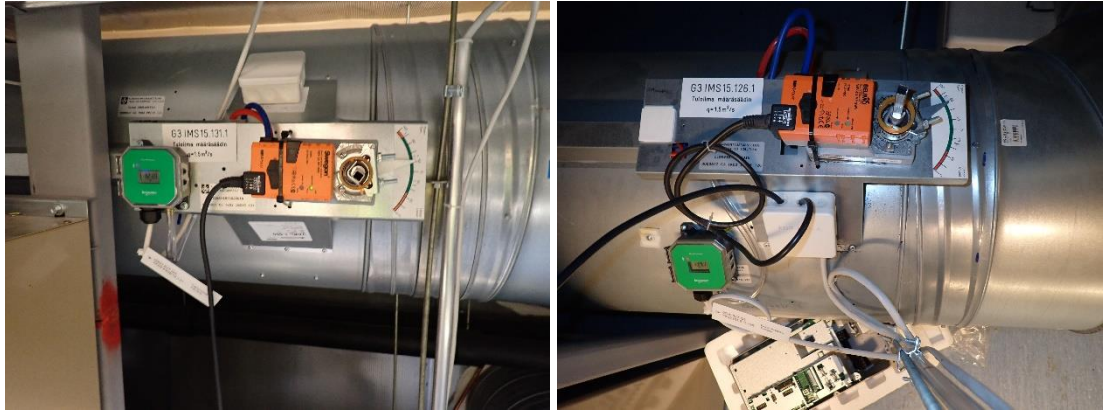
**Kuvat 373 ja 374.** Yleiskuvat kanaviston ilmamääräsäätimistä. Säätimet ovat nippusiteillä kiinnitetty asennuslevyyn. Arvion perusteella alkuperäiset toimilaitteet on korvattu jälkiasenteisilla laitteilla.

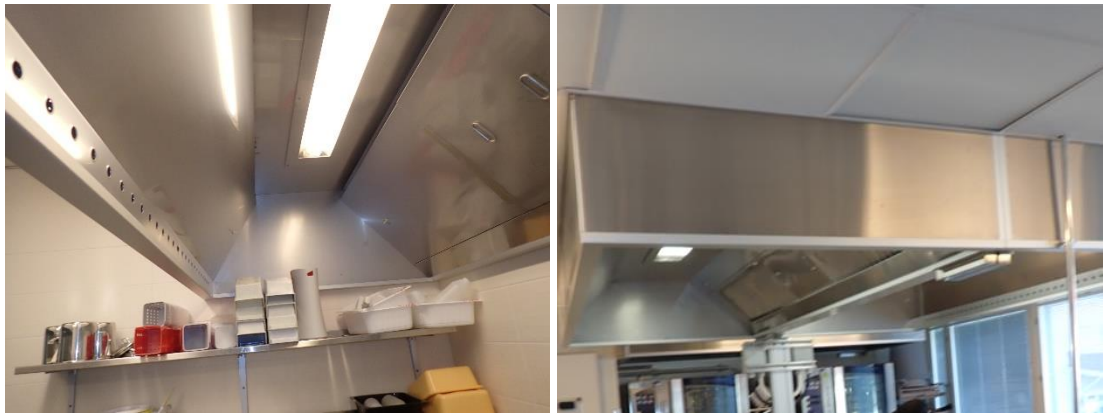
**Kuvat 375 ja 376.** Yleiskuvat keittiön kondenssihuuvasta (vasen kuva) ja rasvahuuvasta (oikea kuva). Huuvia on keittiössä yhteensä neljä kappaletta ja ne ovat Climecon Oy:n valmistamia.

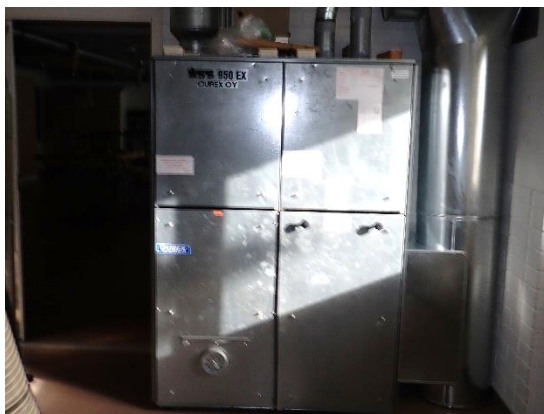
**Kuva 377.** Yleiskuva puutyötilan purunpoistolaitteistosta. Purunpoistolaitteisto on Ourex Oy:n ÅSS 950 EX, sitä on huoltomerkintöjen mukaan huollettu säännöllisesti.

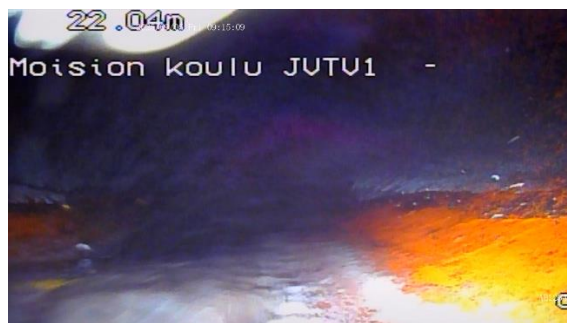
**Kuva 378.** Jätevesilinja JVTV3 kohdasta, josta alkaa linjan aaltoilu. (kuvaan virheellisesti jäänyt merkintä JVTV1)

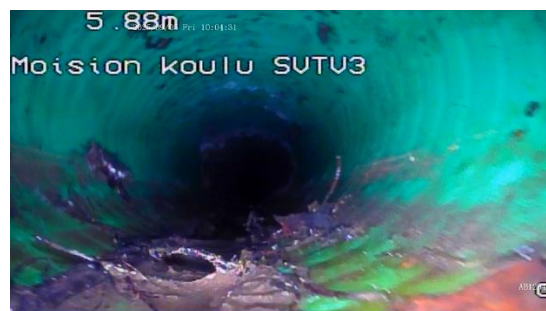
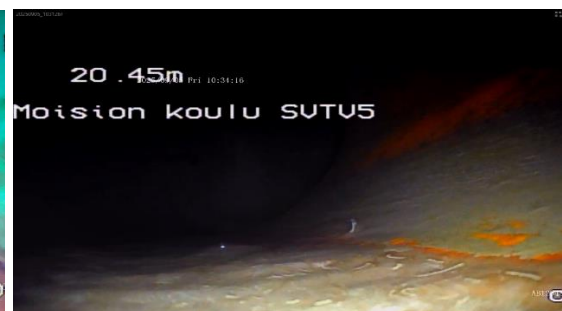
**Kuvat 379 ja 380.** Vasemmalla kuva SVTV3 linjan pohjalla olevasta likakertymästä. Oikealla kuva SVTV5 esimerkkipiirros linjan aaltoilusta (kuvassa maltillinen).

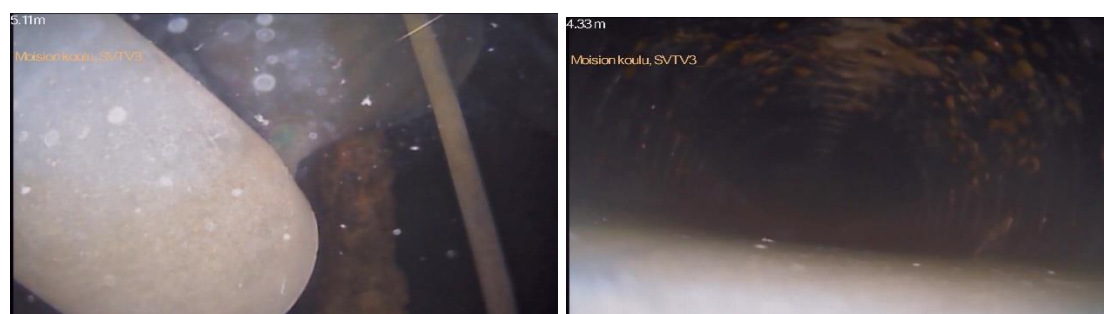
**Kuvat 381 ja 382.** Vasemmalla kuva SOTV3 linjan lopussa olevasta pumppaamosta. Oikealla kuva SOTV3 puolimetriä ennen linjan loppua.

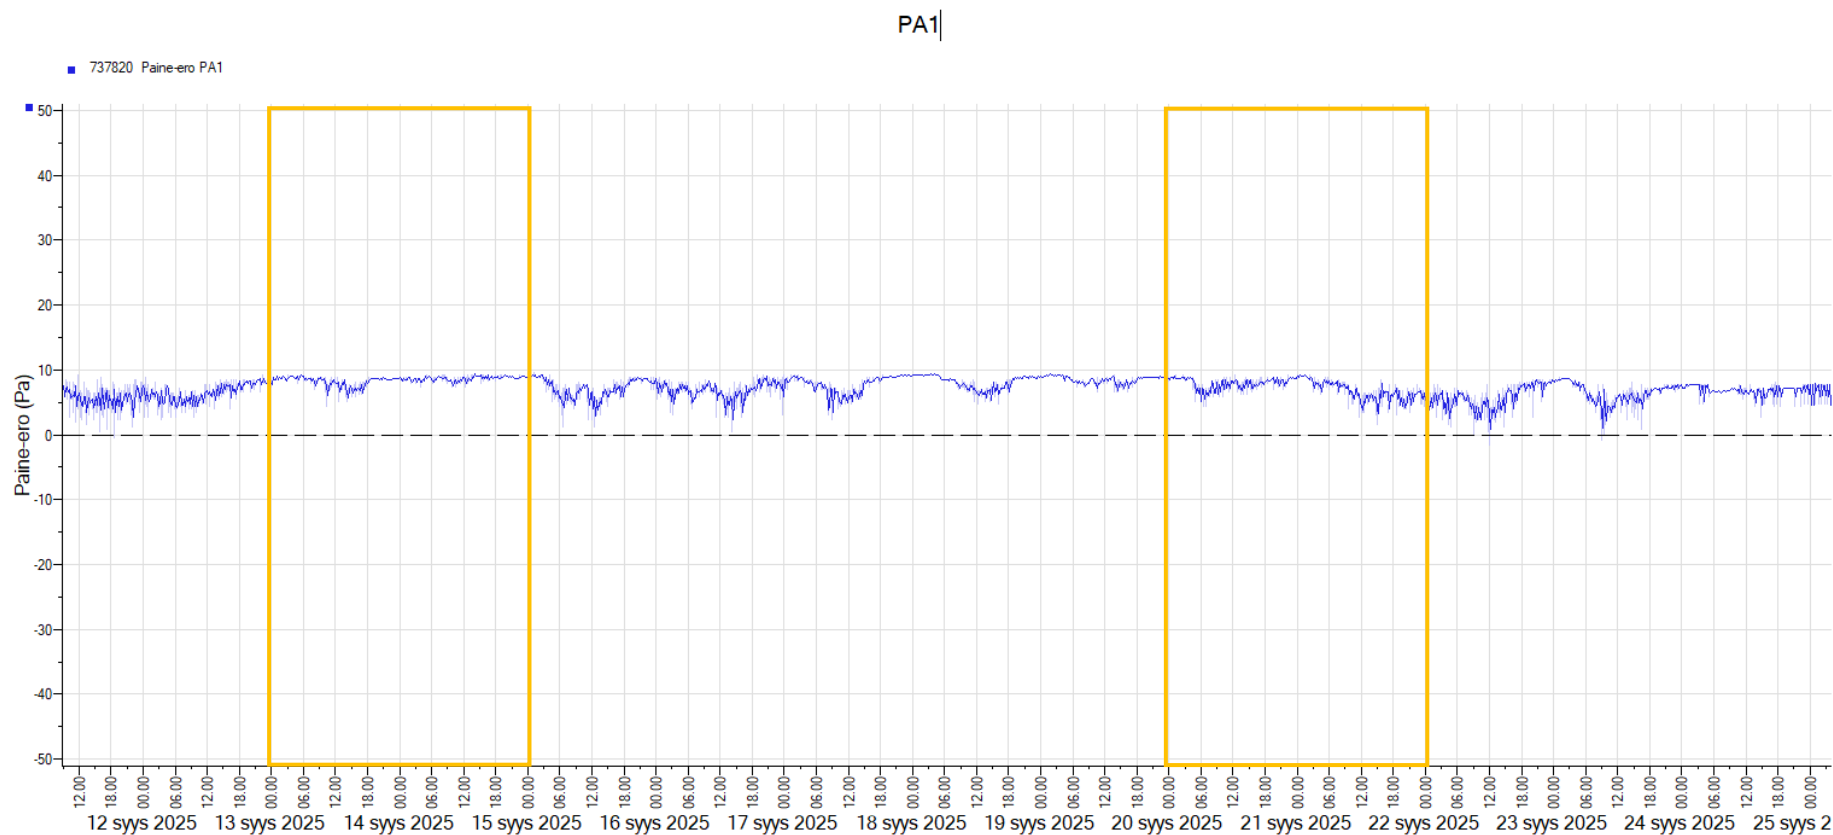
## **Paine-ero – Varasto 018-ryömintätila (PA1)**

Mittautulosten mukaan sekä A- että B-osan ryömintätilat ovat alipaineisia viereisten kellaritilojen suhteen koko mittausjakson ajan. Huonetilojen ilmanvaihdossa tapahtuvat tehomuutokset eivät A-osalla selkeästi vaikuta ryömintätilan alipaineistumiseen. Mittausjakson aikana luokkatilojen alla oleva ryömintätila oli 2...9 Pa alipaineinen kellaritilojen suhteen (liite 13, kuva 1).

**Kuva 1.** Varaston 018 ja ryömintätilan välinen paine-ero aikavälillä 11.9.–25.9.2025. Kuvaajassa positiiviset lukemat kuvaavat ryömintätilan alipaineisuutta kellaritilan 018 suhteen. Katkoviivalla on merkitty paine-eron 0-taso. Viikonloput on merkitty kuvaan oransseilla lokeroilla.

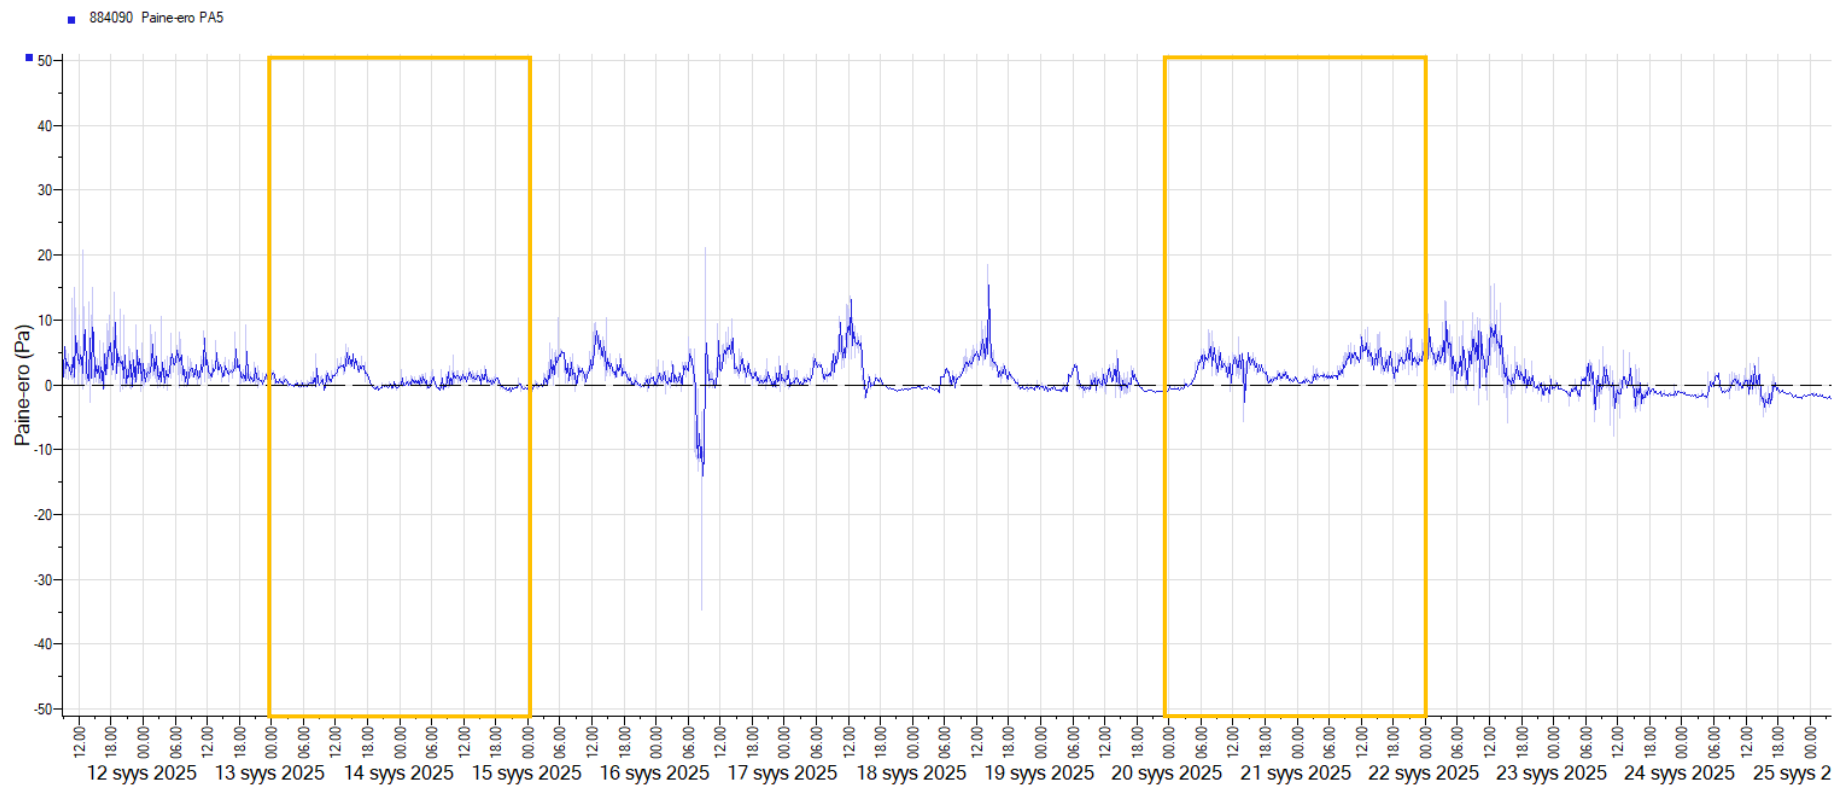
PA5

**Kuva 3.** Opettajienhuoneen 101 ja ulkoilman välinen paine-ero aikavälillä 11.9.–25.9.2025. Kuvaajan positiiviset lukemat kuvaavat huonetilan ylipaineisuutta ulkovaipan yli. Katkoviivalla on merkitty paine-eron 0-taso. Viikonloput on merkitty kuvaan oransseilla lokeroilla.

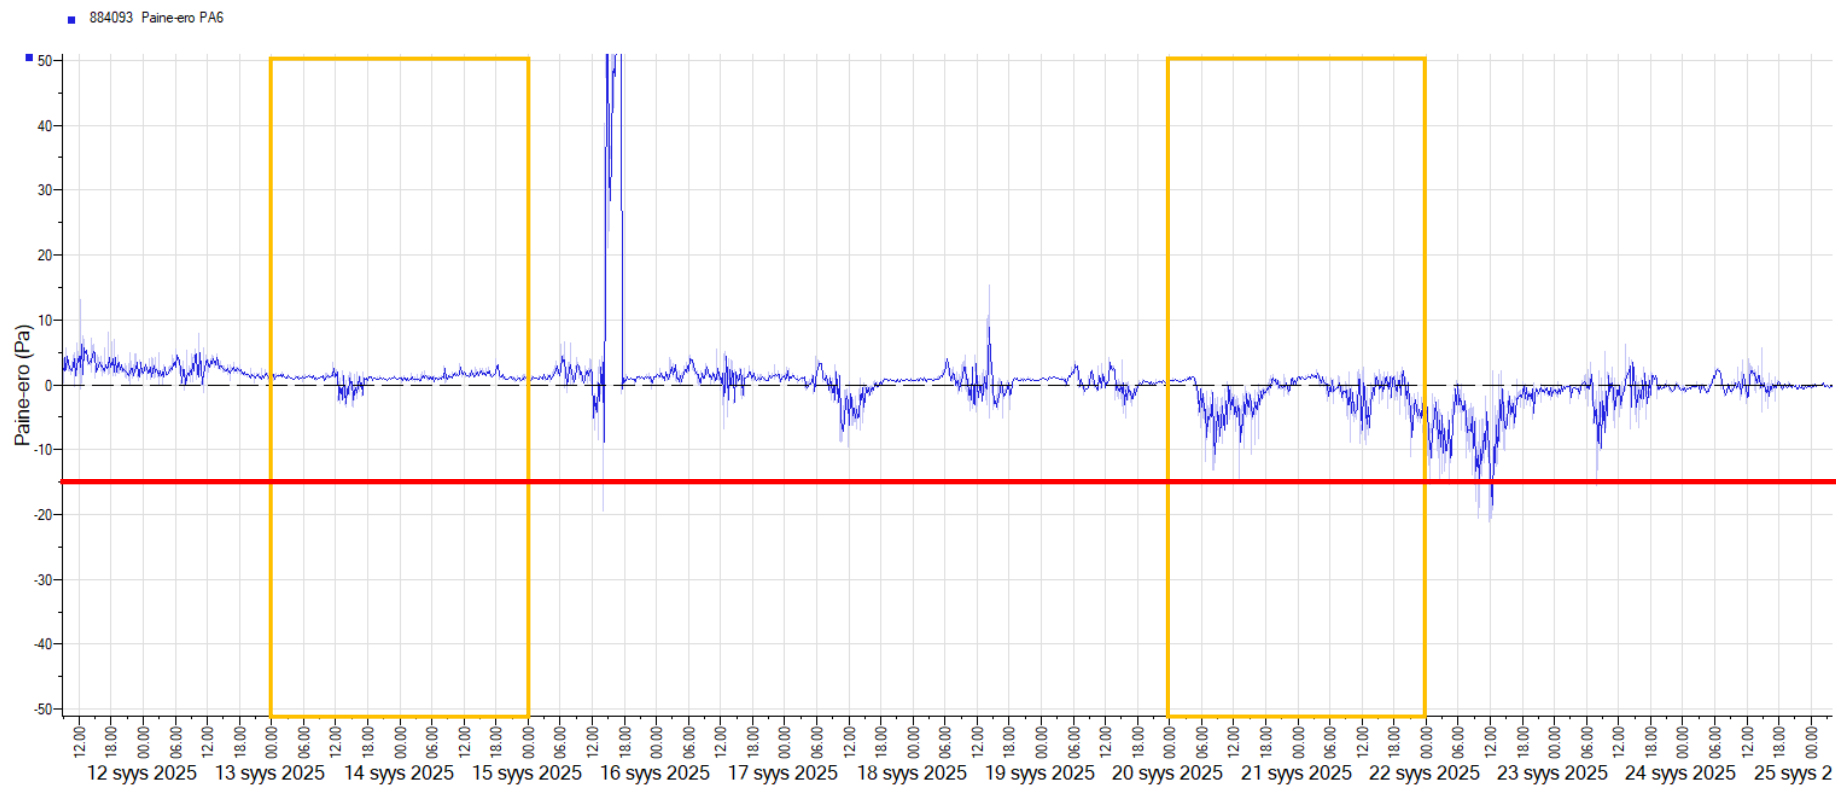
PA6

**Kuva 4.** Luokkahuoneen 108 ja ulkoilman välinen paine-ero aikavälillä 11.9.–25.9.2025. Kuvaajan positiiviset lukemat kuvaavat huonetilan ylipaineisuutta ulkovaipan yli. Katkoviivalla on merkitty paine-eron 0-taso ja punaisella viivalla on merkitty Asumisterveysasetuksen toimenpideraja -15 Pa. Viikonloput on merkitty kuvaan oransseilla lokeroilla.

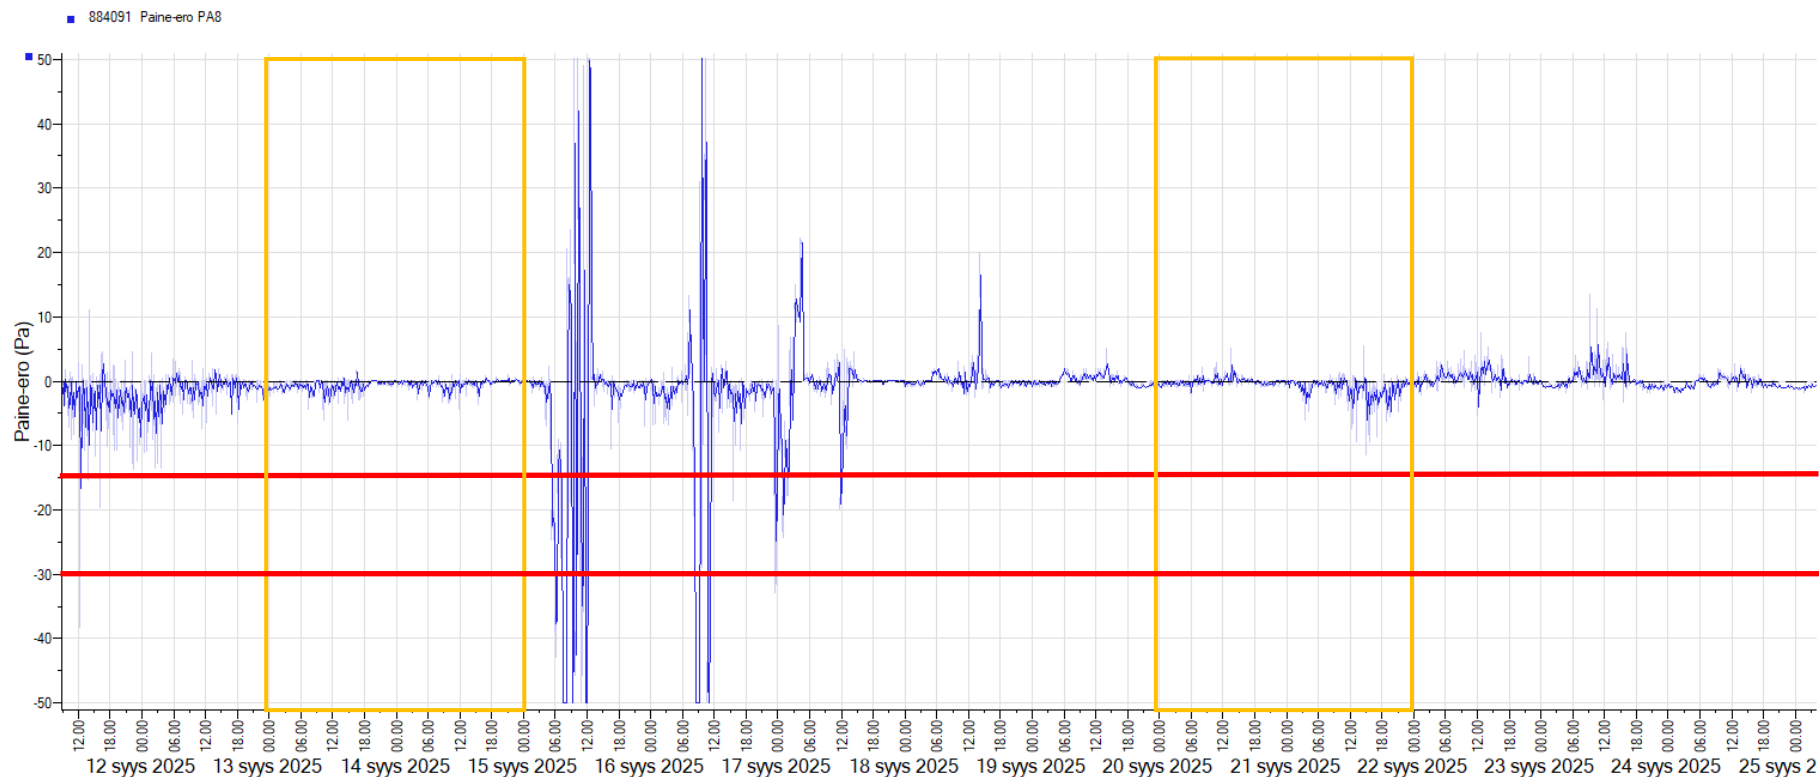
PA8

B-osan luokkatilan 122 paine-eromittauksissa tilan todettiin olevan koko mittausjakson ajan lähes tasapaineinen ulkoilman suhteen (liite 13, kuva 5). Mittauskäyrässä havaittiin 15.-17.9. jaksoja, jolloin tilan painesuhteissa tapahtuu voimakasta vaihtelua. Ajankohdan tuuliolojen vaihtelu ei selitä muutoksia.

**Kuva 5.** Luokahuoneen 122 ja ulkoilman välinen paine-ero aikavälillä 11.9.–25.9.2025. Kuvaajan negatiiviset lukemat kuvaavat huonetilan alipaineisuutta ulkovaipan yli. Katkoviivalla on merkitty paine-eron 0-taso ja punaisella viivalla on merkitty Asumisterveysasetuksen toimenpideraja -15 Pa ja -30 Pa. Viikonloput on merkitty kuvaan oransseilla lokeroilla.

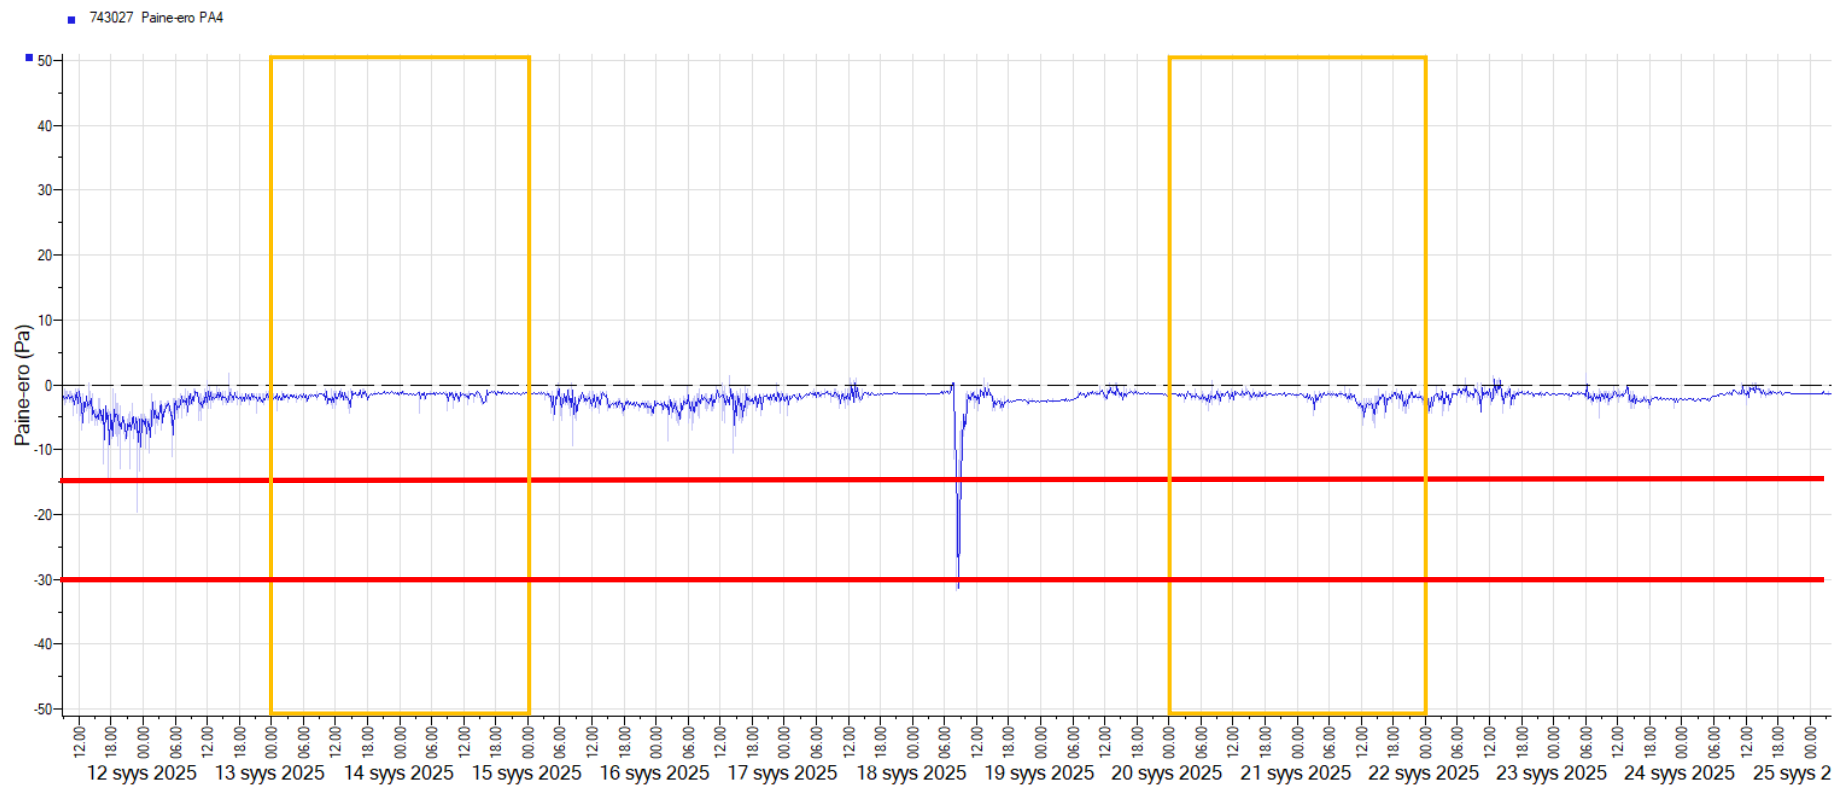
PA4

B-osan iltapäiväkerhon tilat olivat mittausjakson aikana lievästi alipaineisia (1...4 Pa) ulkoilman suhteen (liite 13, kuva 6). Mittauskäyrässä havaittiin aamupäivällä 18.9. ajanjakso, jolloin tilat alipaineistuivat hetkellisesti.

**Kuva 6.** Nuorisotilan 142 ja ulkoilman välinen paine-ero aikavälillä 11.9.–25.9.2025. Kuvaajan negatiiviset lukemat kuvaavat huonetilan alipaineisuutta ulkovaipan yli. Katkoviivalla on merkitty paine-eron 0-taso ja punaisella viivalla on Asumisterveysasetuksen toimenpideraja -15 Pa ja -30 Pa. Viikonloput on merkitty kuvaan oransseilla lokeroilla.

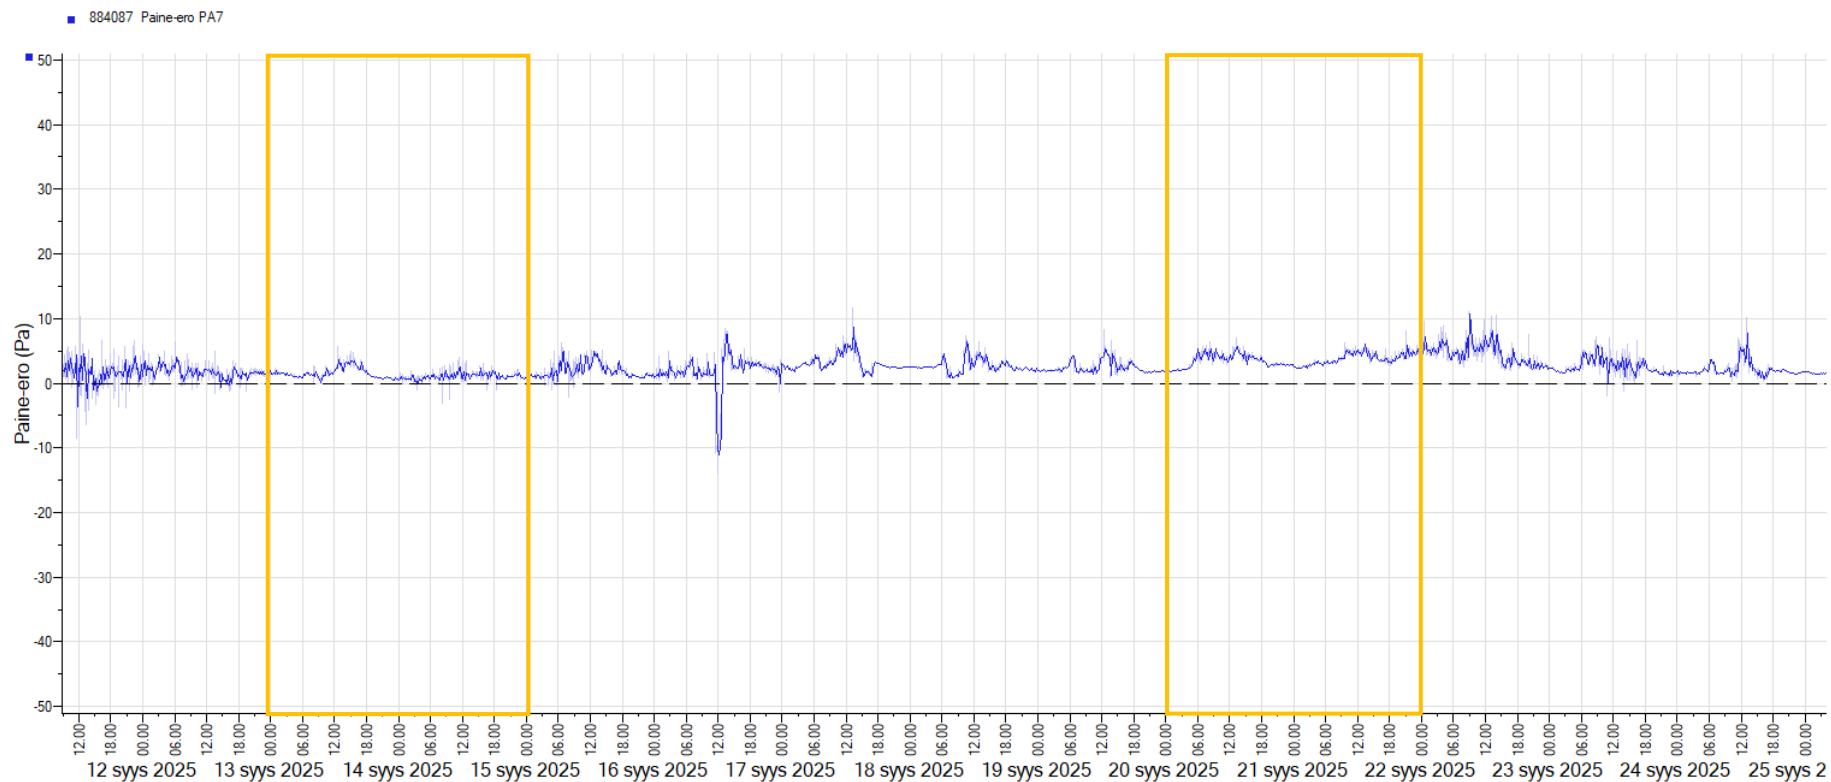
PA7

A-osan ylemmässä kerroksessa luokan 109 yläpuolella olevan luokan 201 todettiin olevan mittausjakson aikana lievästi ylipaineinen ulkoilman suhteen (liite 13, kuva 7).

**Kuva 7.** Ompelutilan 210 ja ulkoilman välinen paine-ero aikavälillä 11.9.–25.9.2025. Kuvaajan positiiviset lukemat kuvaavat huonetilan ylipaineisuutta ulkovaipan yli. Katkoviivalla on merkitty paine-eron 0-taso. Viikonloput on merkitty kuvaan oransseilla lokeroilla.

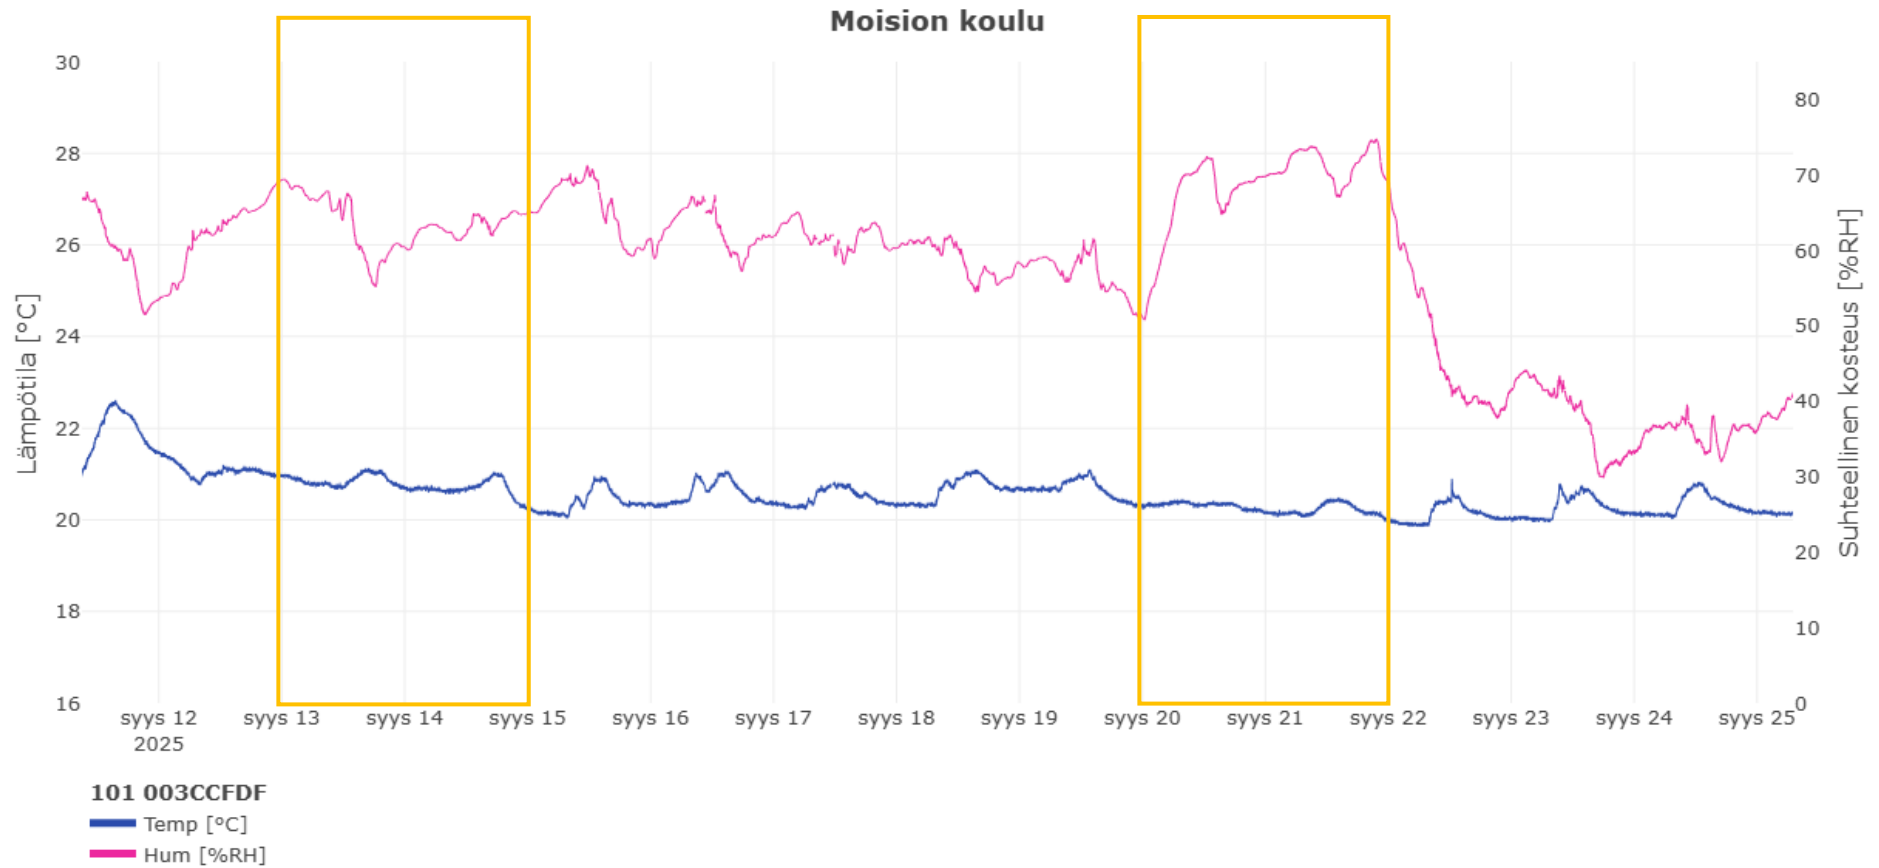
**Kuva 8.** Opettajienhuoneen 101 sisäilman lämpötila ja suhteellinen kosteus aikavälillä 12.9.–25.9.2025. Viikonloput on merkitty kuvaan oransseilla lokeroilla.

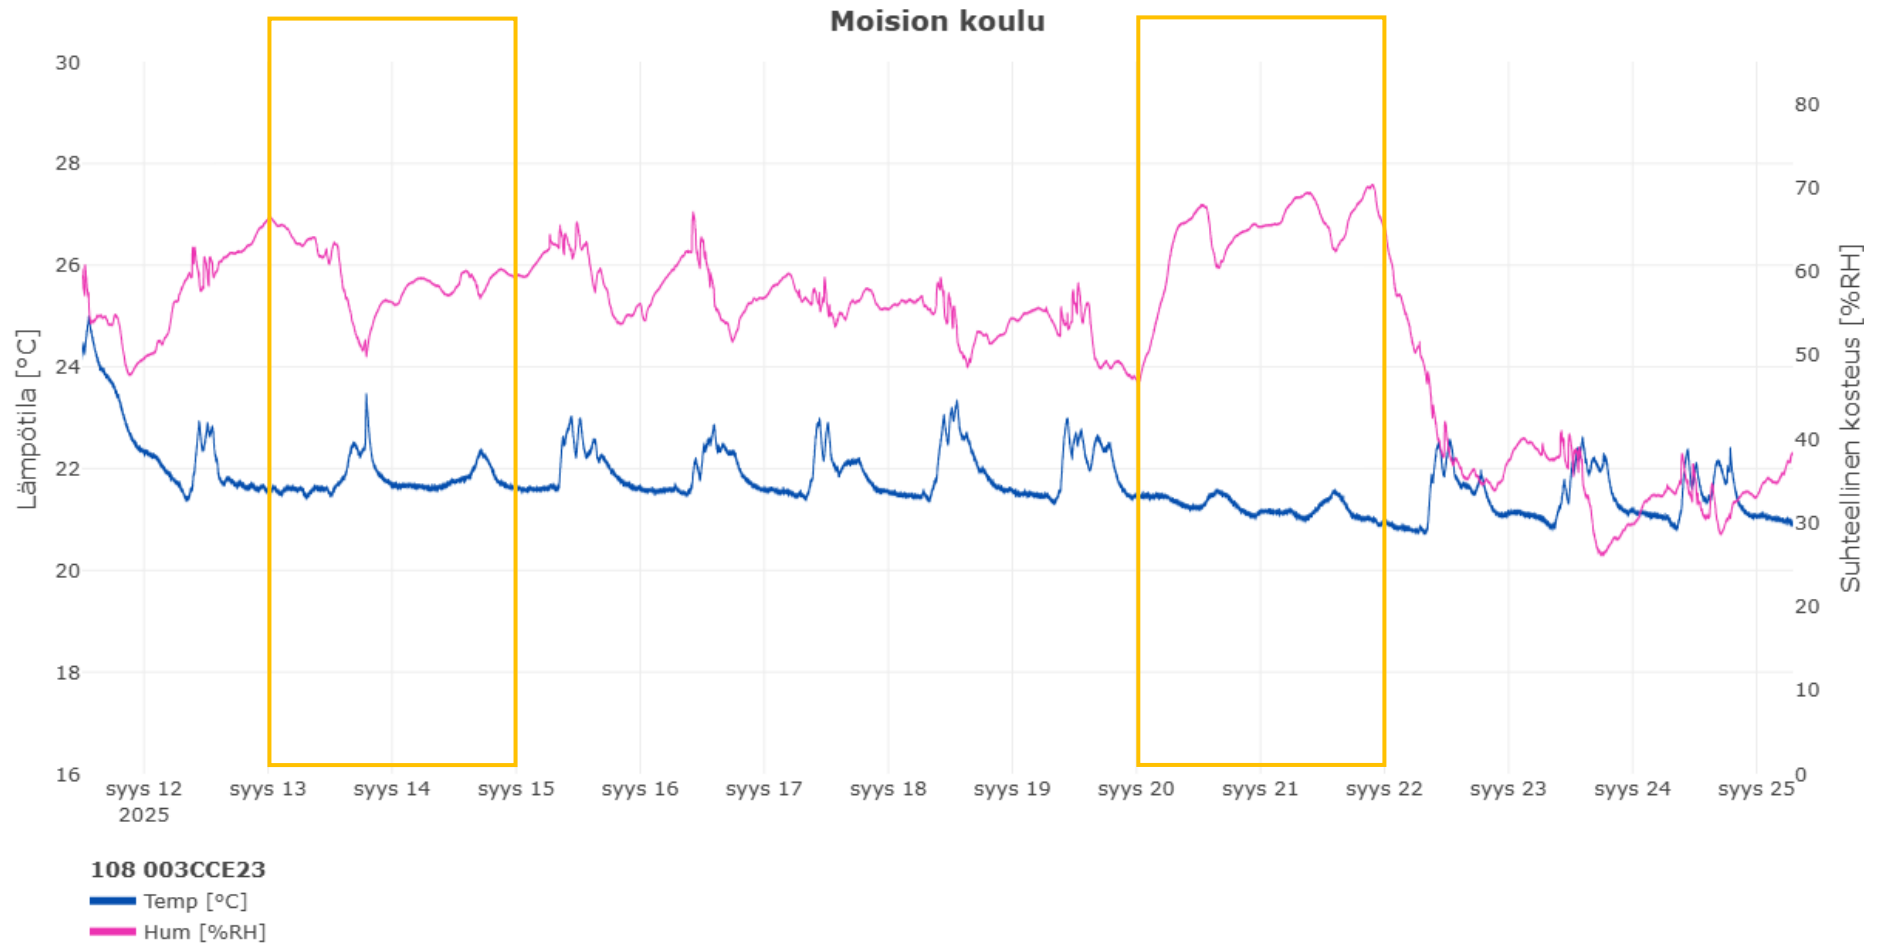
**Kuva 9.** Luokan 108 sisäilman lämpötila ja suhteellinen kosteus aikavälillä 12.9.–25.9.2025. Viikonloput on merkitty kuvaan oransseilla lokeroilla.
