# Tutkimusselostus

Yli-Maarian koulu, Moision yksikkö

Kosteus- ja sisäilmatekninen kuntotutkimus

2.2.2026

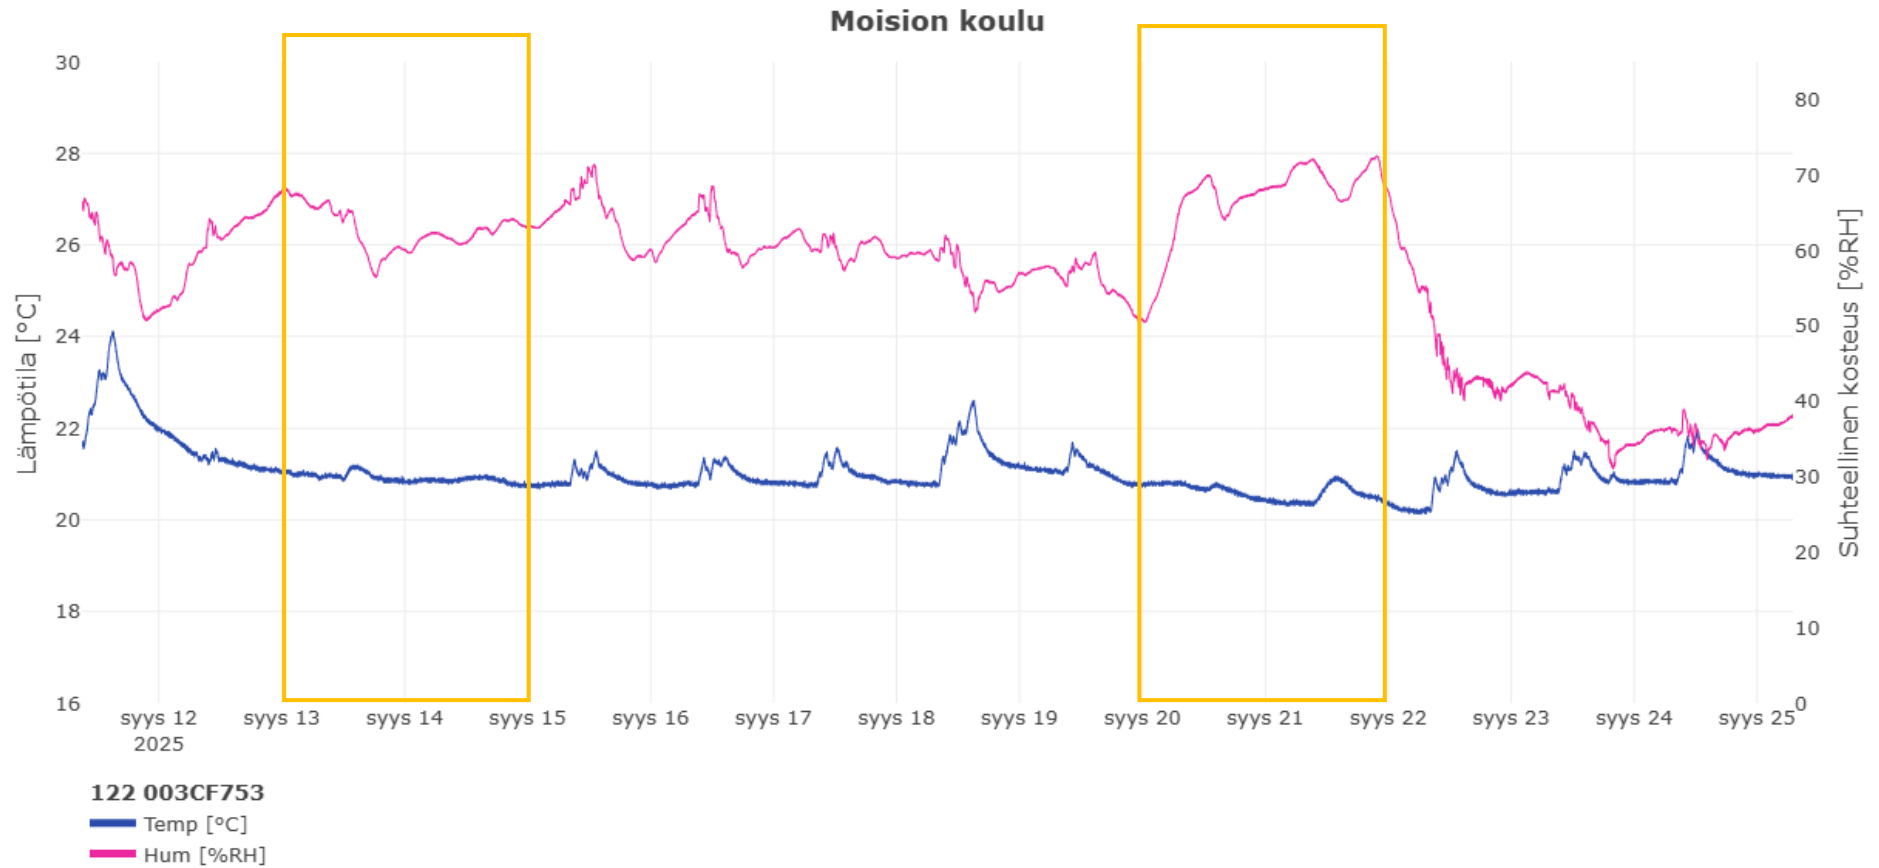
**Kuva 10.** Luokan 122 sisäilman lämpötila ja suhteellinen kosteus aikavälillä 12.9.–25.9.2025. Viikonloput on merkitty kuvaan oransseilla lokeroilla.

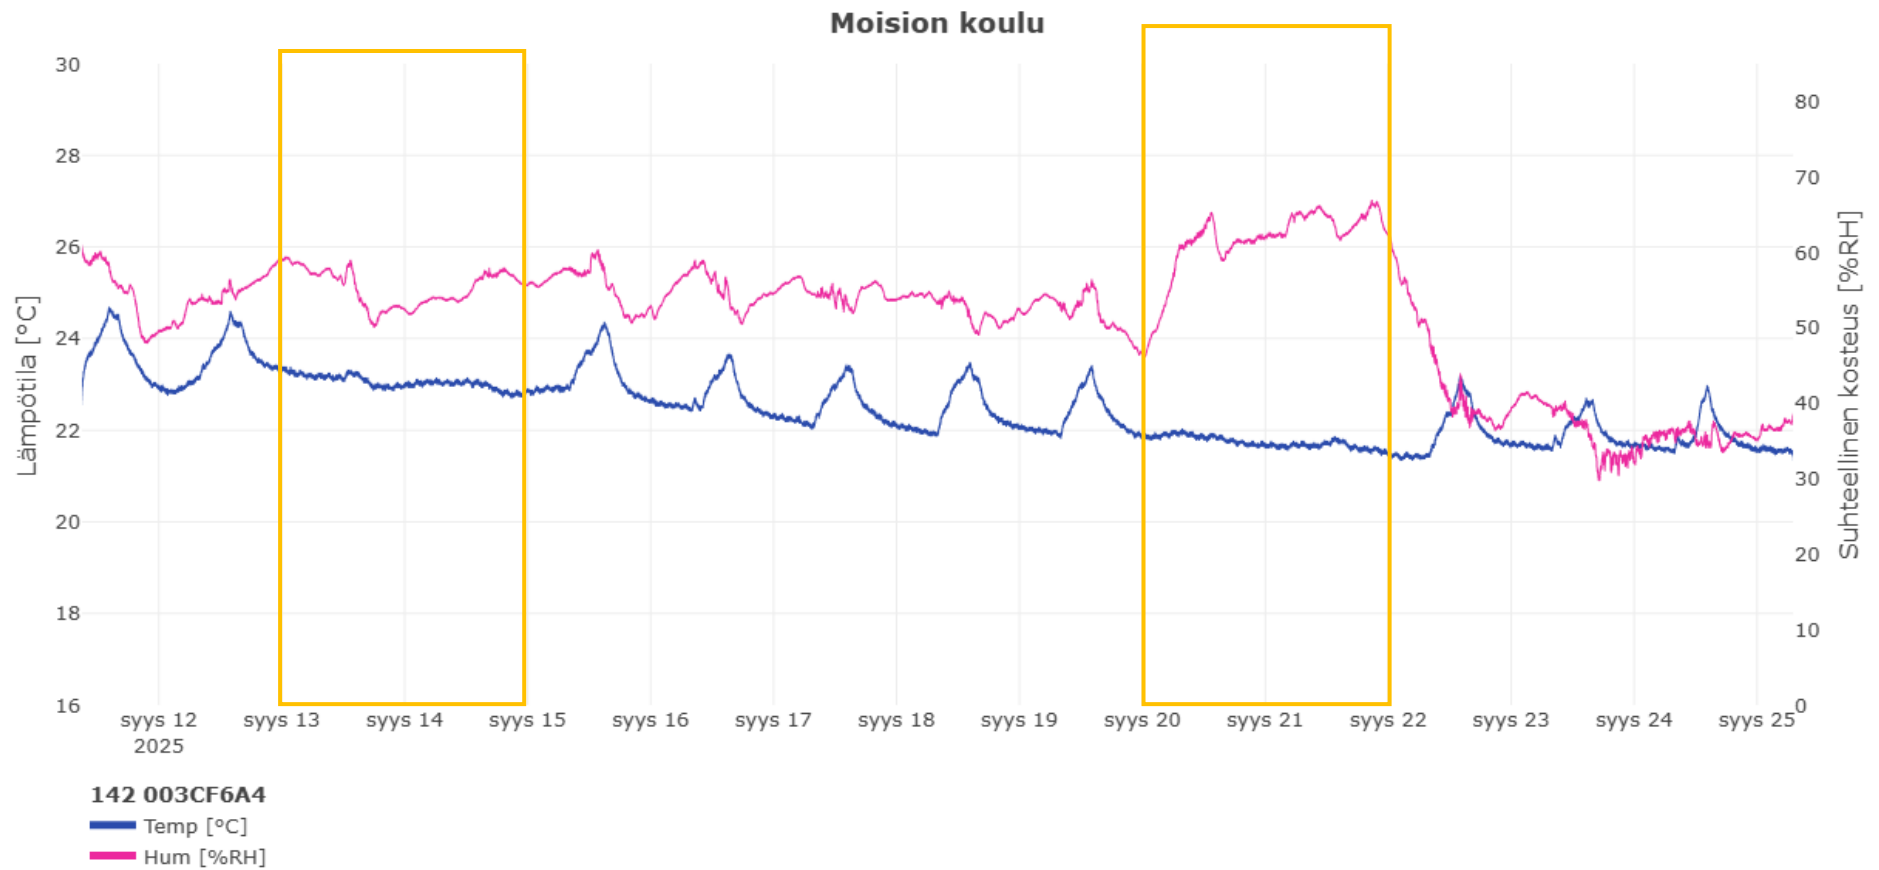
**Kuva 11.** Nuorisotilan 142 sisäilman lämpötila ja suhteellinen kosteus aikavälillä 12.9.–25.9.2025. Viikonloput on merkitty kuvaan oransseilla lokeroilla.

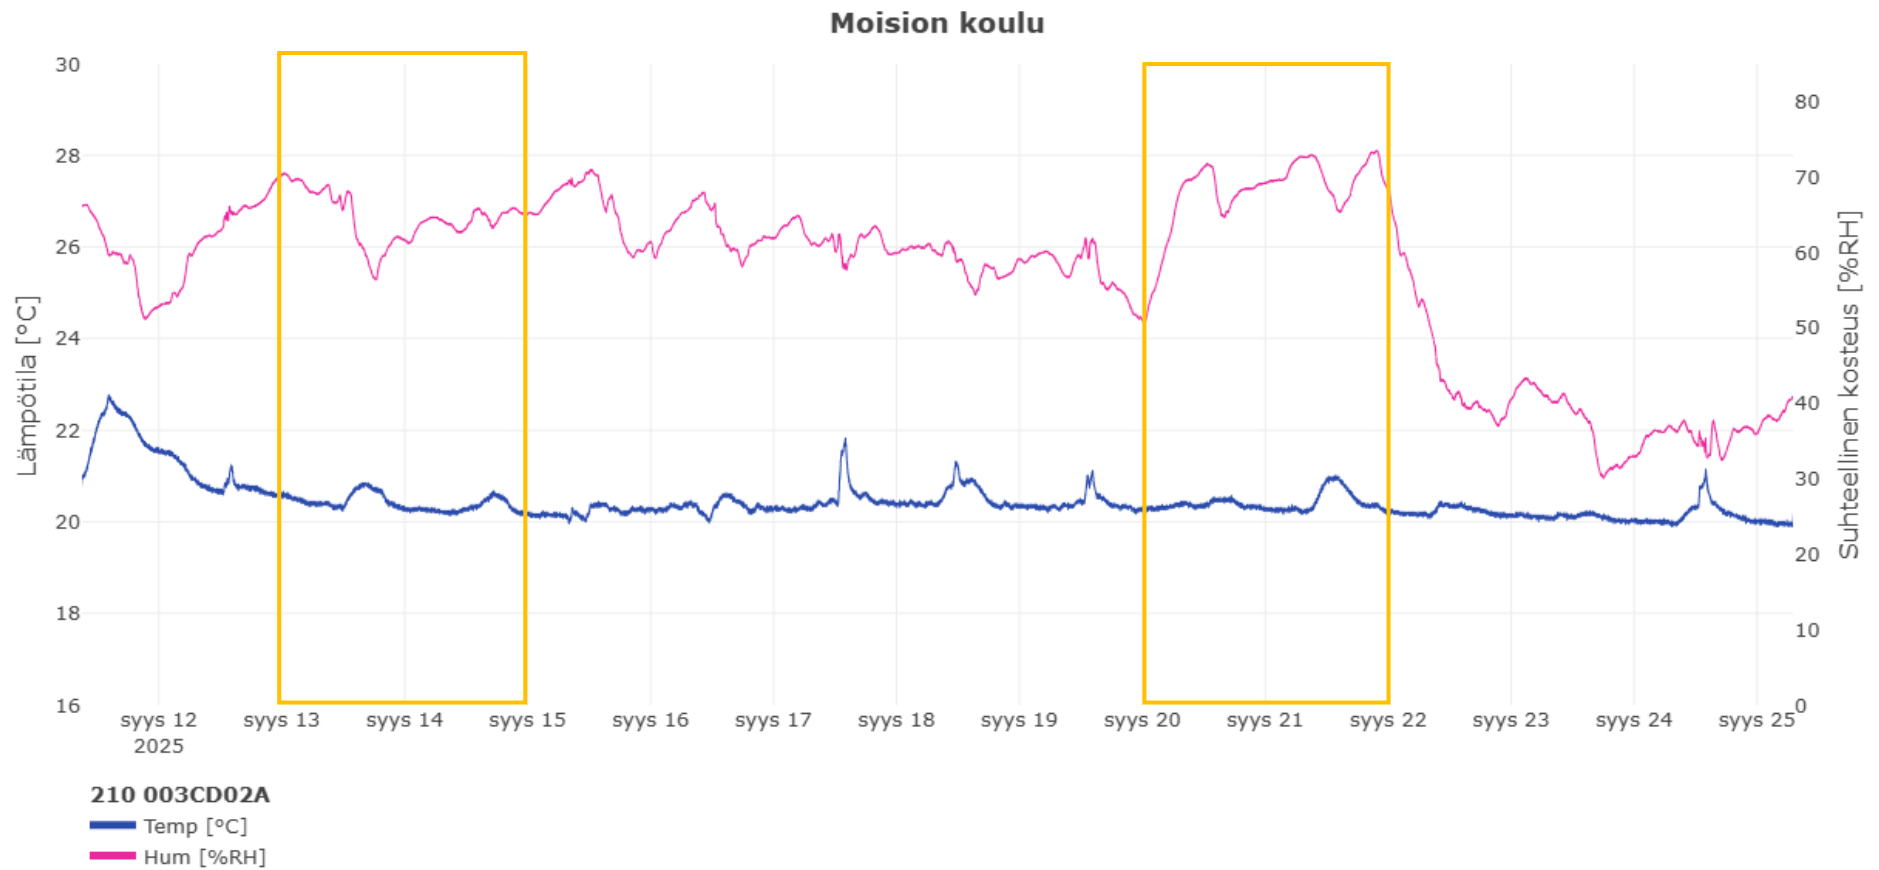
**Kuva 12.** Ompelutilan 210 sisäilman lämpötila ja suhteellinen kosteus aikavälillä 12.9.–25.9.2025. Viikonloput on merkitty kuvaan oransseilla lokeroilla.

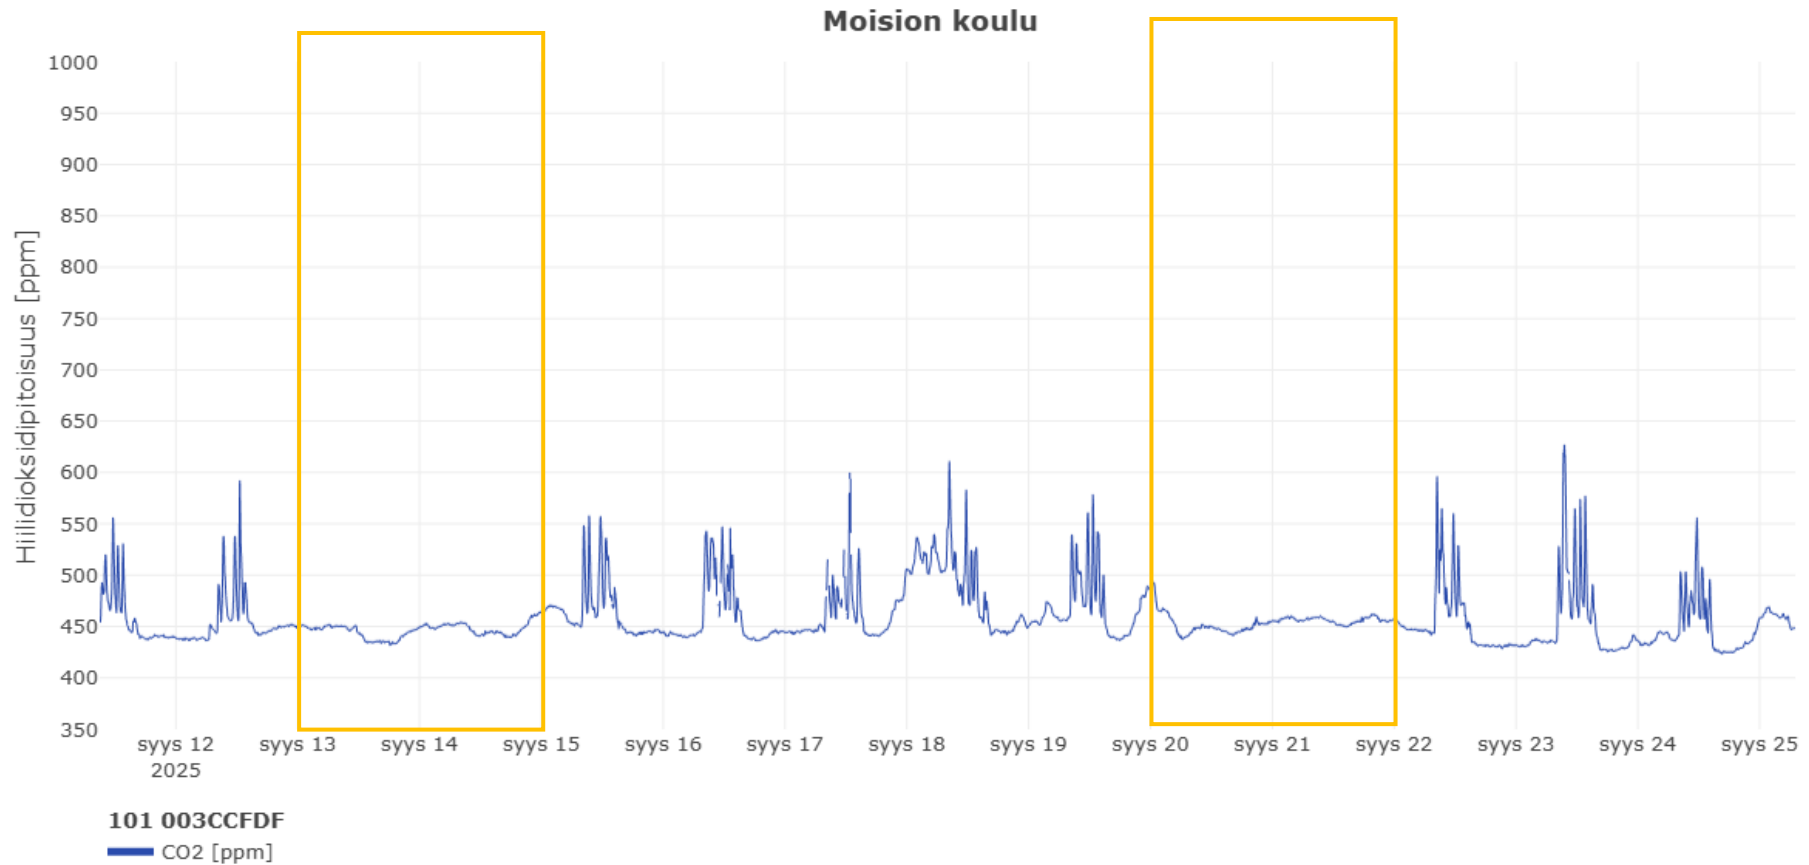
**Kuva 13.** Opettajienhuoneen 101 sisäilman hiilidioksidipitoisuus aikavälillä 12.9.–25.9.2025. Viikonloput on merkitty kuvaan oransseilla lokeroilla.

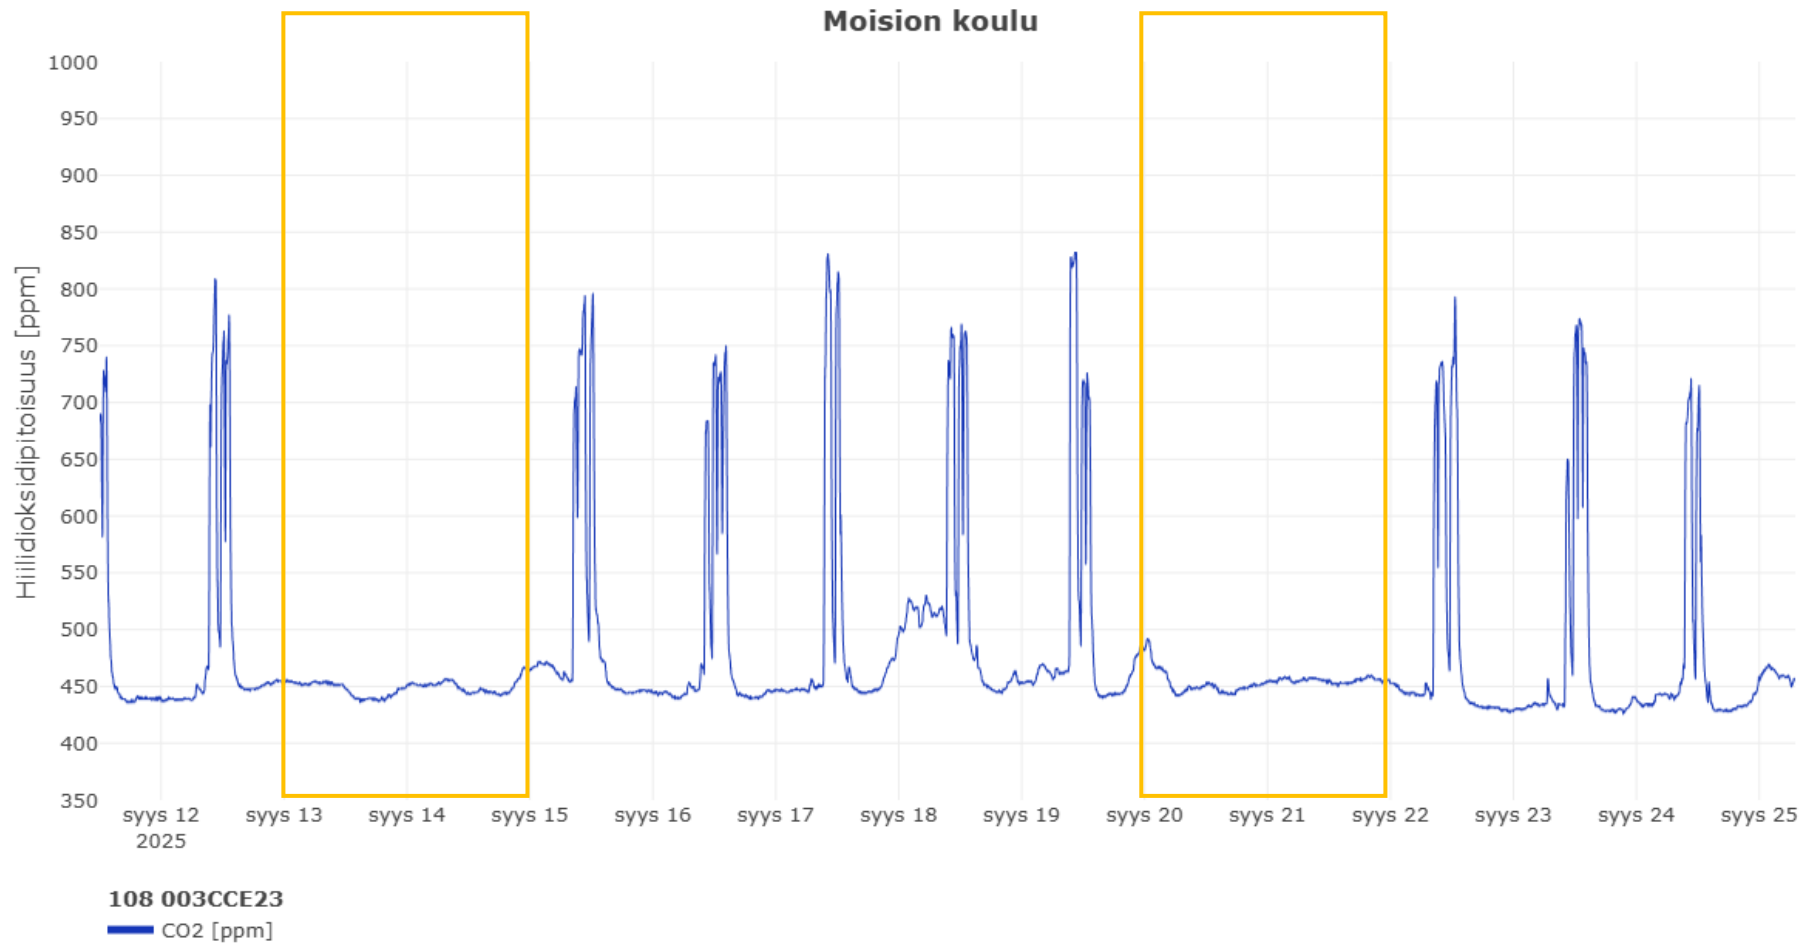
**Kuva 14.** Luokan 108 sisäilman hiilidioksidipitoisuus aikavälillä 12.9.–25.9.2025. Viikonloput on merkitty kuvaan oransseilla lokeroilla.

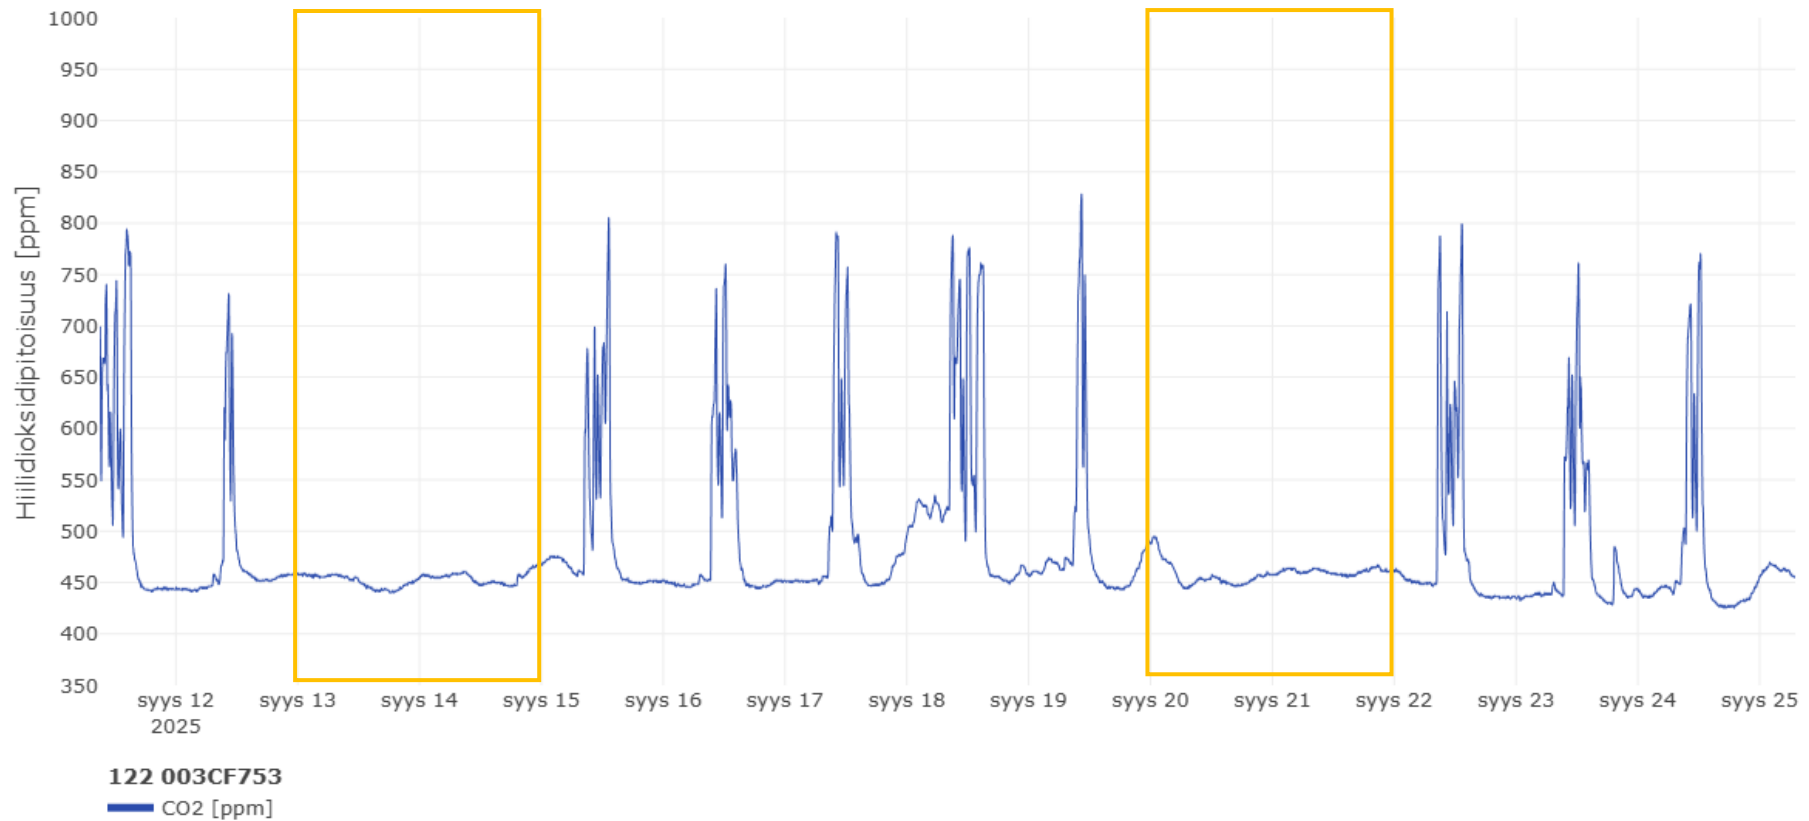
**Kuva 15.** Luokan 122 sisäilman hiilidioksidipitoisuus aikavälillä 12.9.–25.9.2025. Viikonloput on merkitty kuvaan oransseilla lokeroilla.

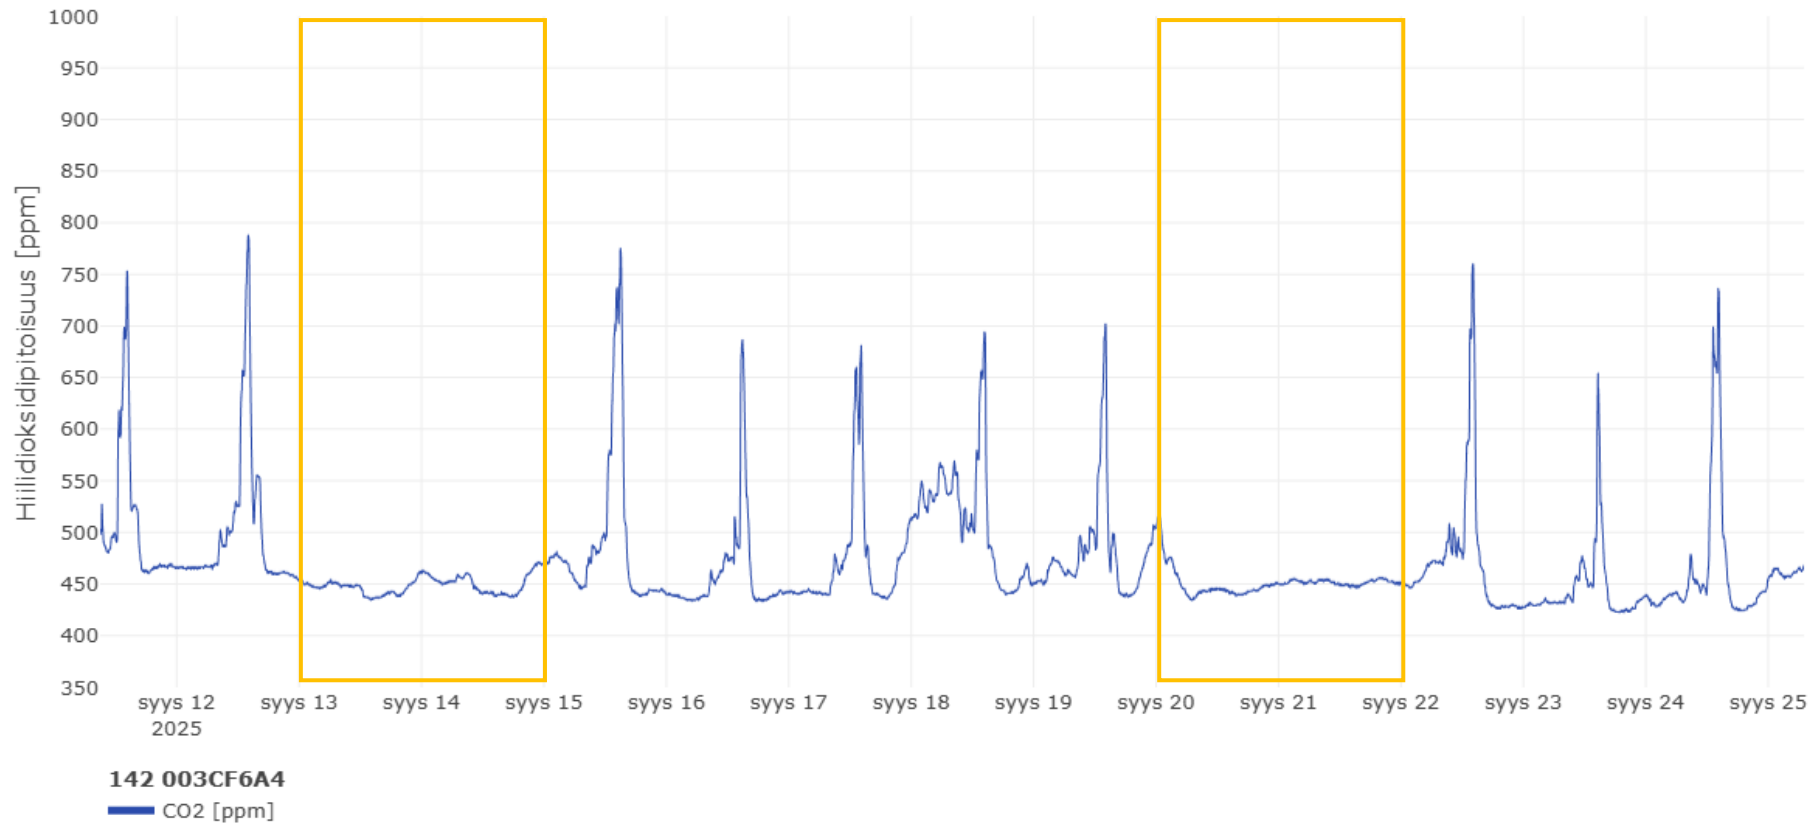
**Kuva 16.** Nuorisotilan 142 sisäilman hiilidioksidipitoisuus aikavälillä 12.9.–25.9.2025. Viikonloput on merkitty kuvaan oransseilla lokeroilla.

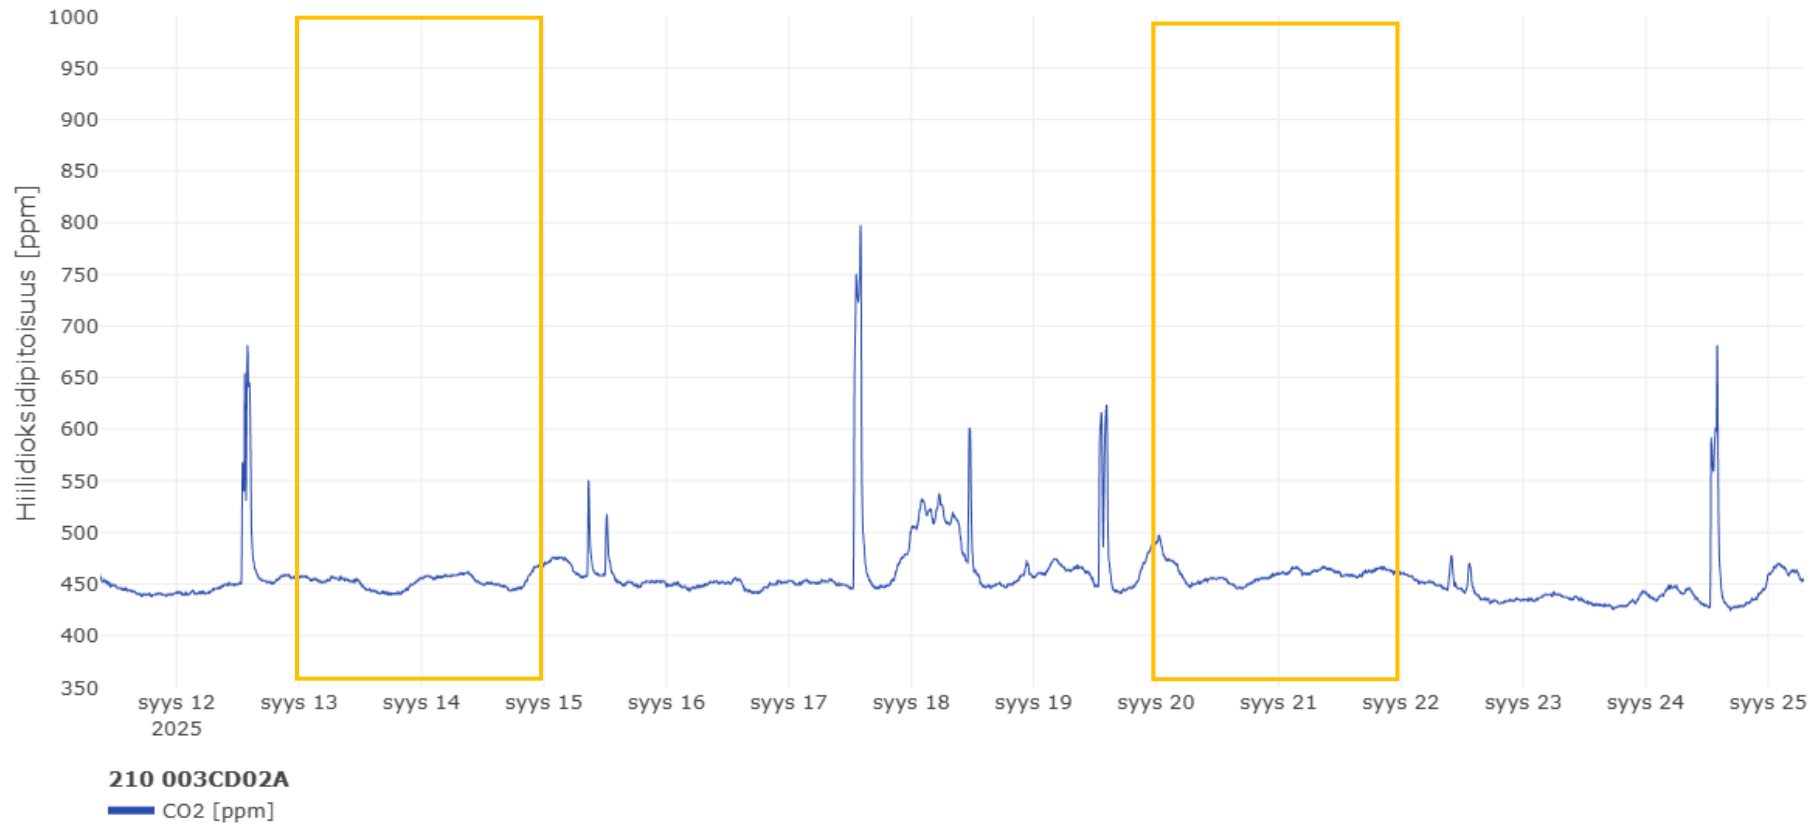
**Kuva 17.** Ompelutilan 210 sisäilman hiilidioksidipitoisuus aikavälillä 12.9.–25.9.2025. Viikonloput on merkitty kuvaan oransseilla lokeroilla.

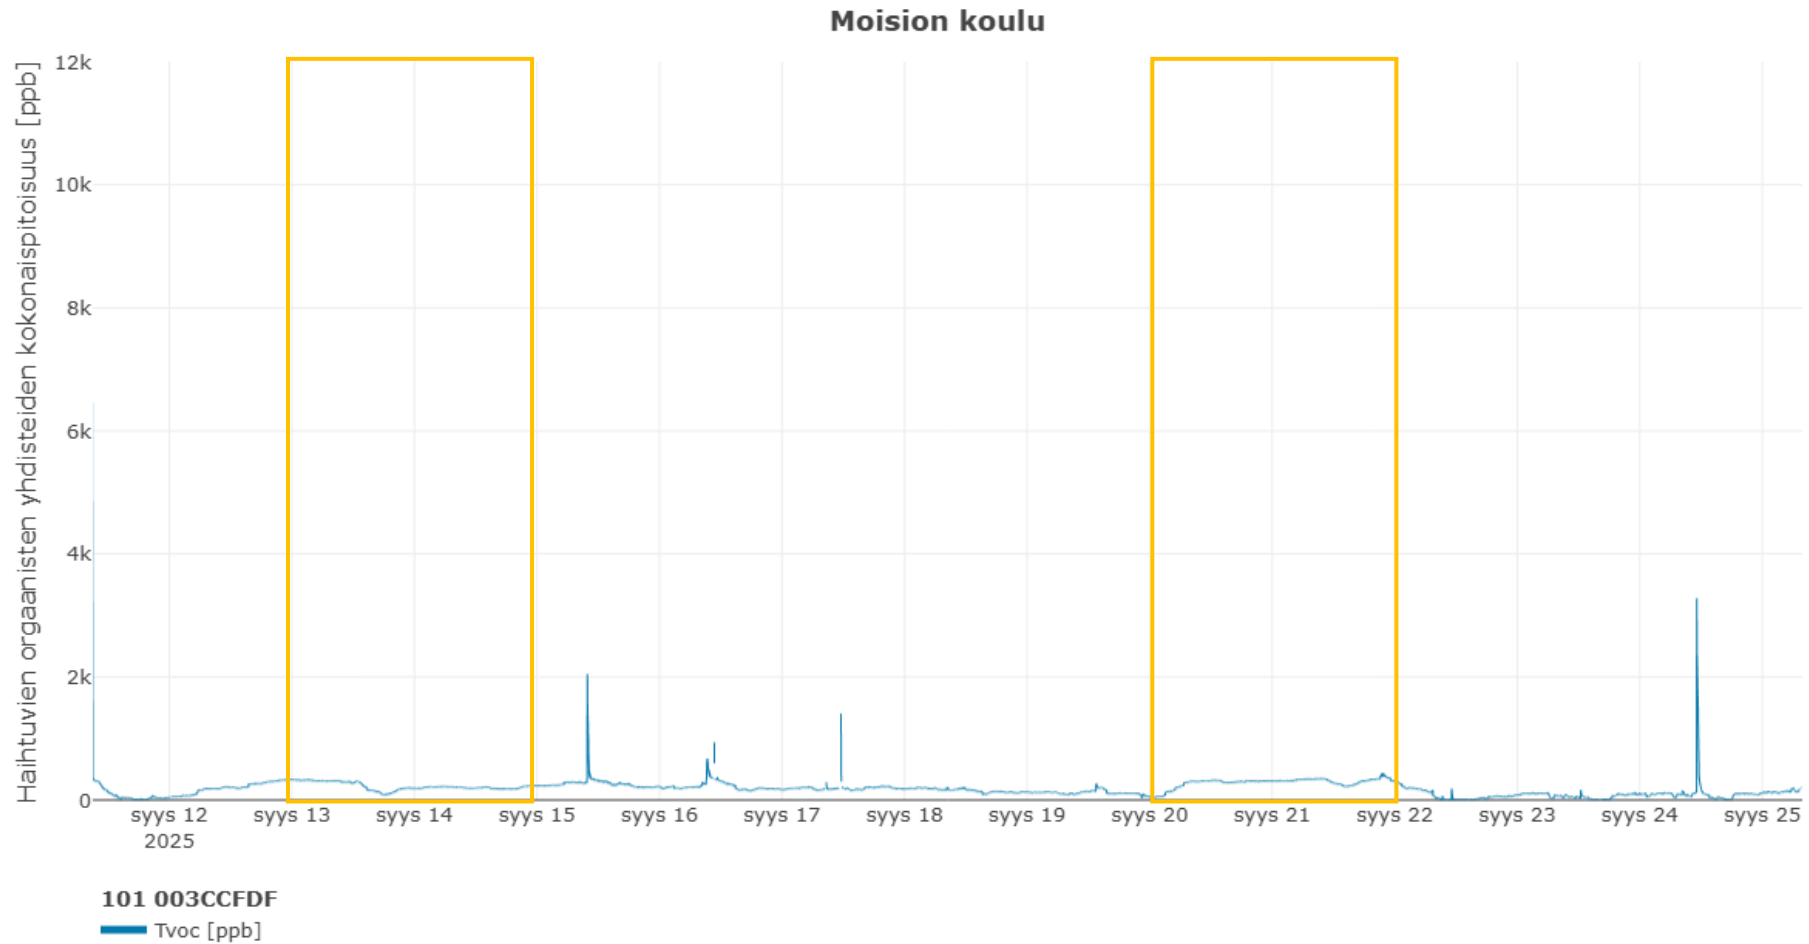
**Kuva 18.** Opettajienhuoneen 101 sisäilman haihtuvien orgaanisten yhdisteiden kokonaispitoisuus aikavälillä 12.9.–25.9.2025. Viikonloput on merkitty kuvaan oransseilla lokeroilla.

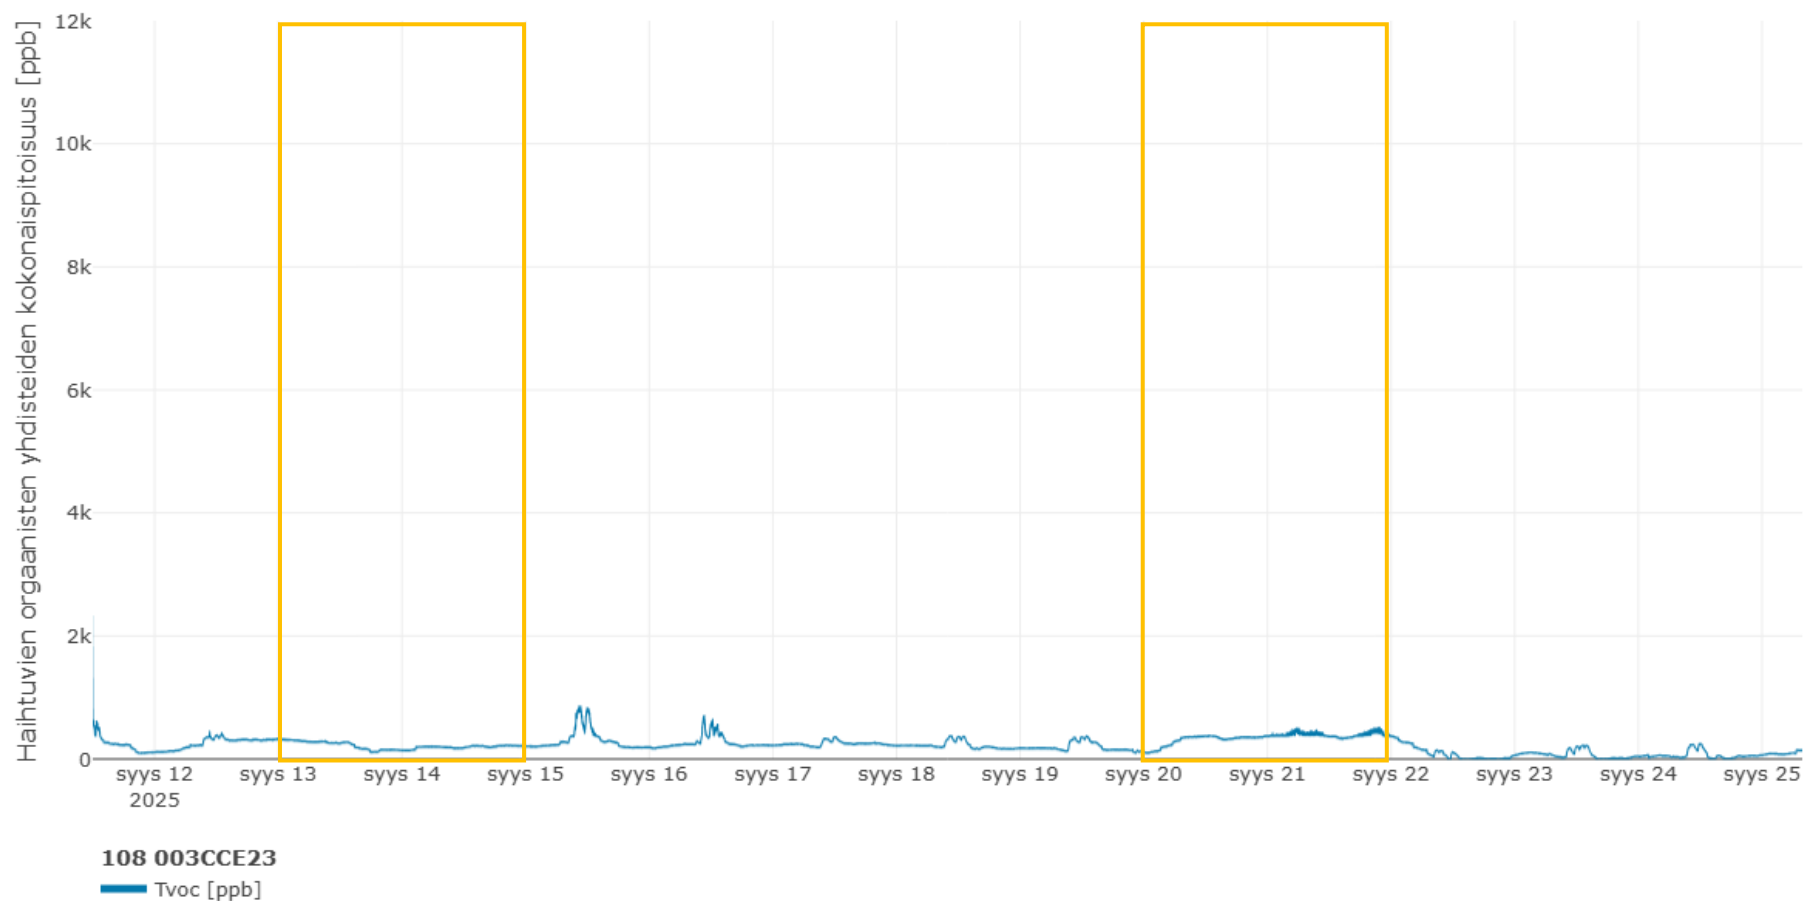
**Kuva 19.** Luokan 108 sisäilman haihtuvien orgaanisten yhdisteiden kokonaispitoisuus aikavälillä 12.9.–25.9.2025. Viikonloput on merkitty kuvaan oransseilla lokeroilla.

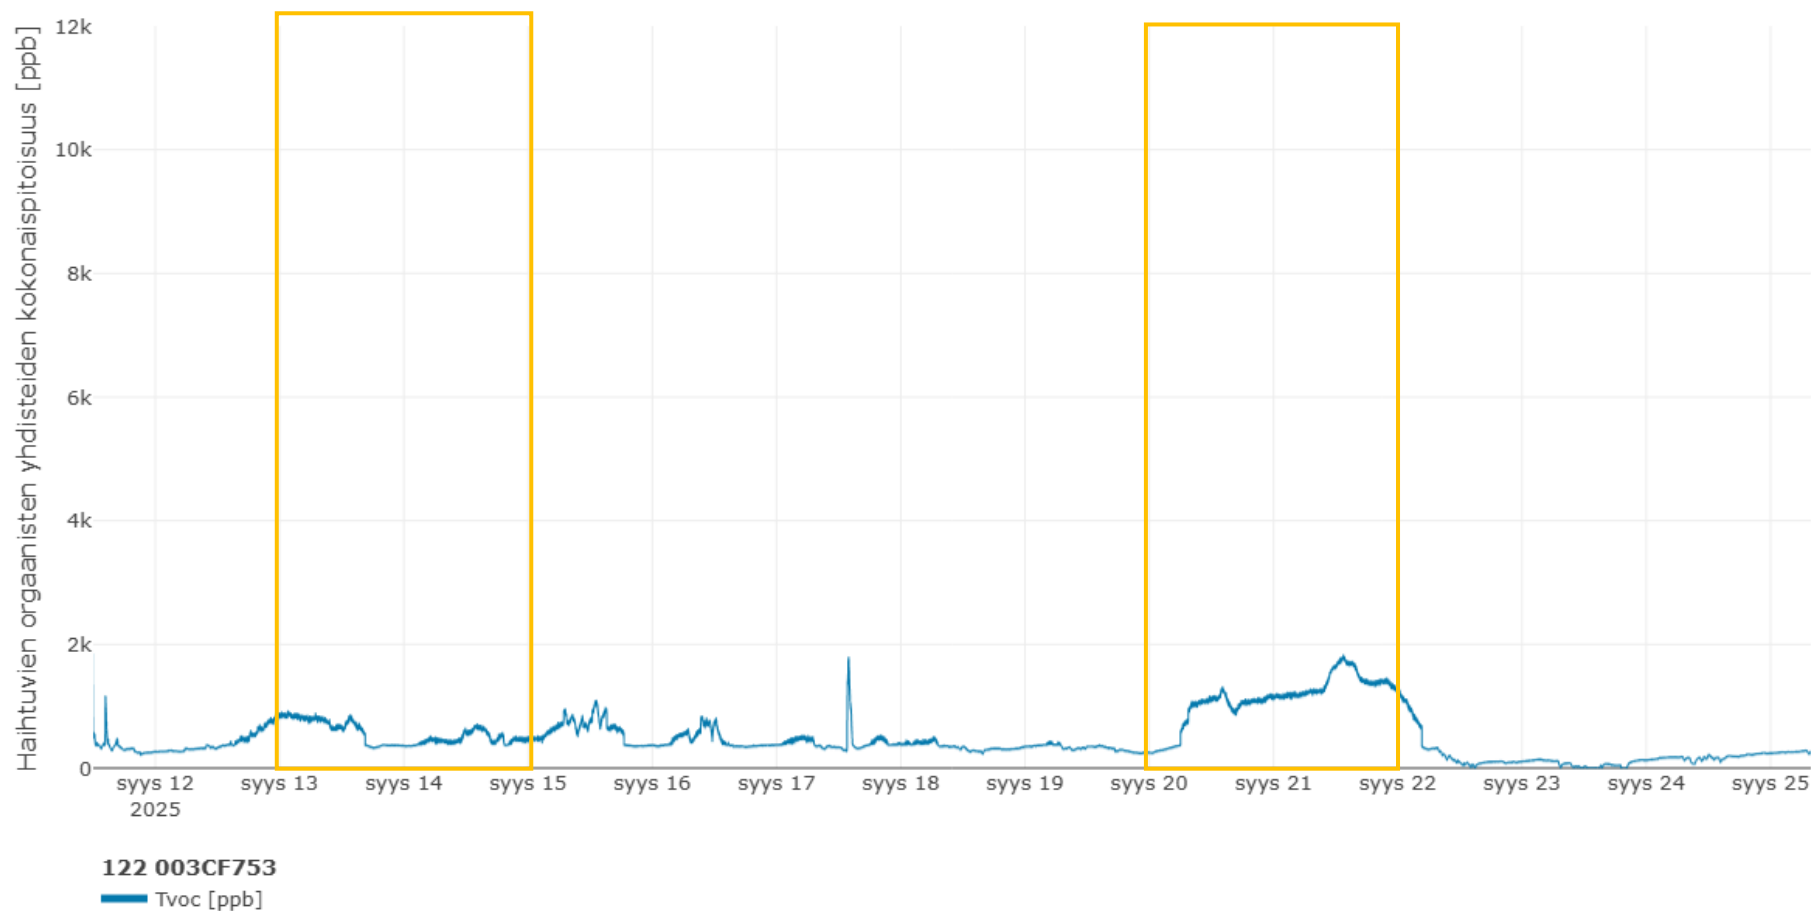
**Kuva 20.** Luokan 122 sisäilman haihtuvien orgaanisten yhdisteiden kokonaispitoisuus aikavälillä 12.9.–25.9.2025. Viikonloput on merkitty kuvaan oransseilla lokeroilla.

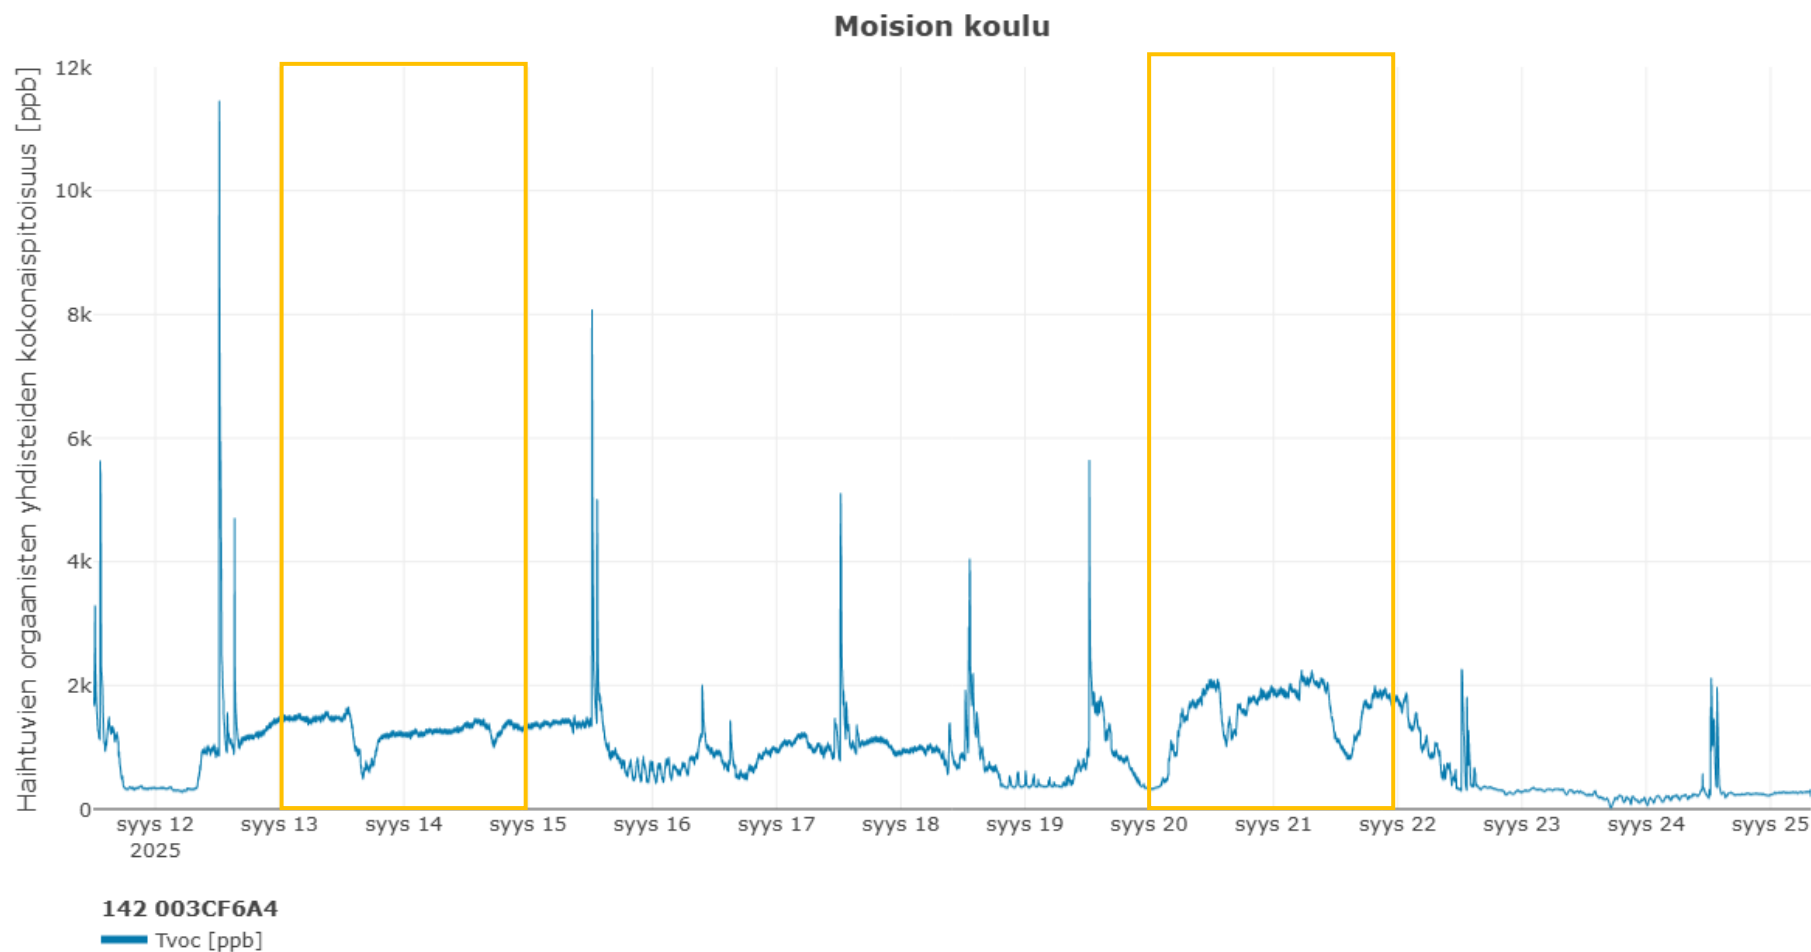
**Kuva 21.** Nuorisotilan 142 sisäilman haihtuvien orgaanisten yhdisteiden kokonaispitoisuus aikavälillä 12.9.–25.9.2025. Viikonloput on merkitty kuvaan oransseilla lokeroilla.

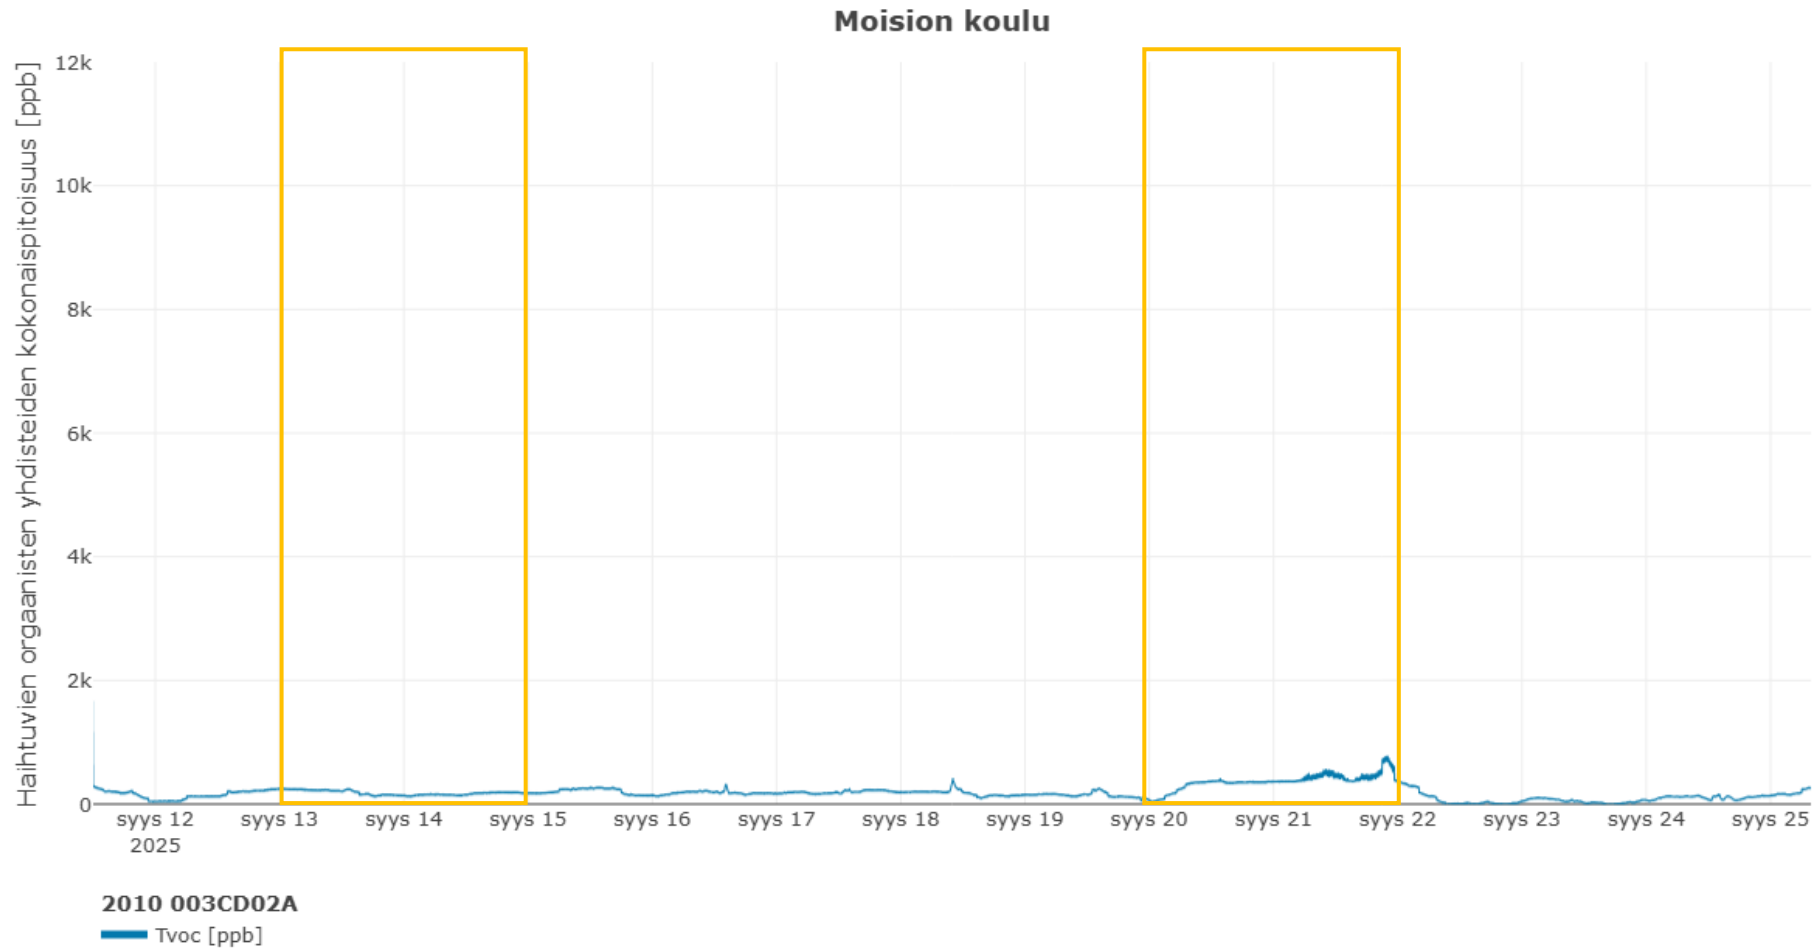
**Kuva 22.** Ompelutilan 210 sisäilman haihtuvien orgaanisten yhdisteiden kokonaispitoisuus aikavälillä 12.9.–25.9.2025. Viikonloput on merkitty kuvaan oransseilla lokeroilla.
