# Tutkimusselostus

Yli-Maarian koulu, Moision yksikkö

Kosteus- ja sisäilmatekninen kuntotutkimus

2.2.2026

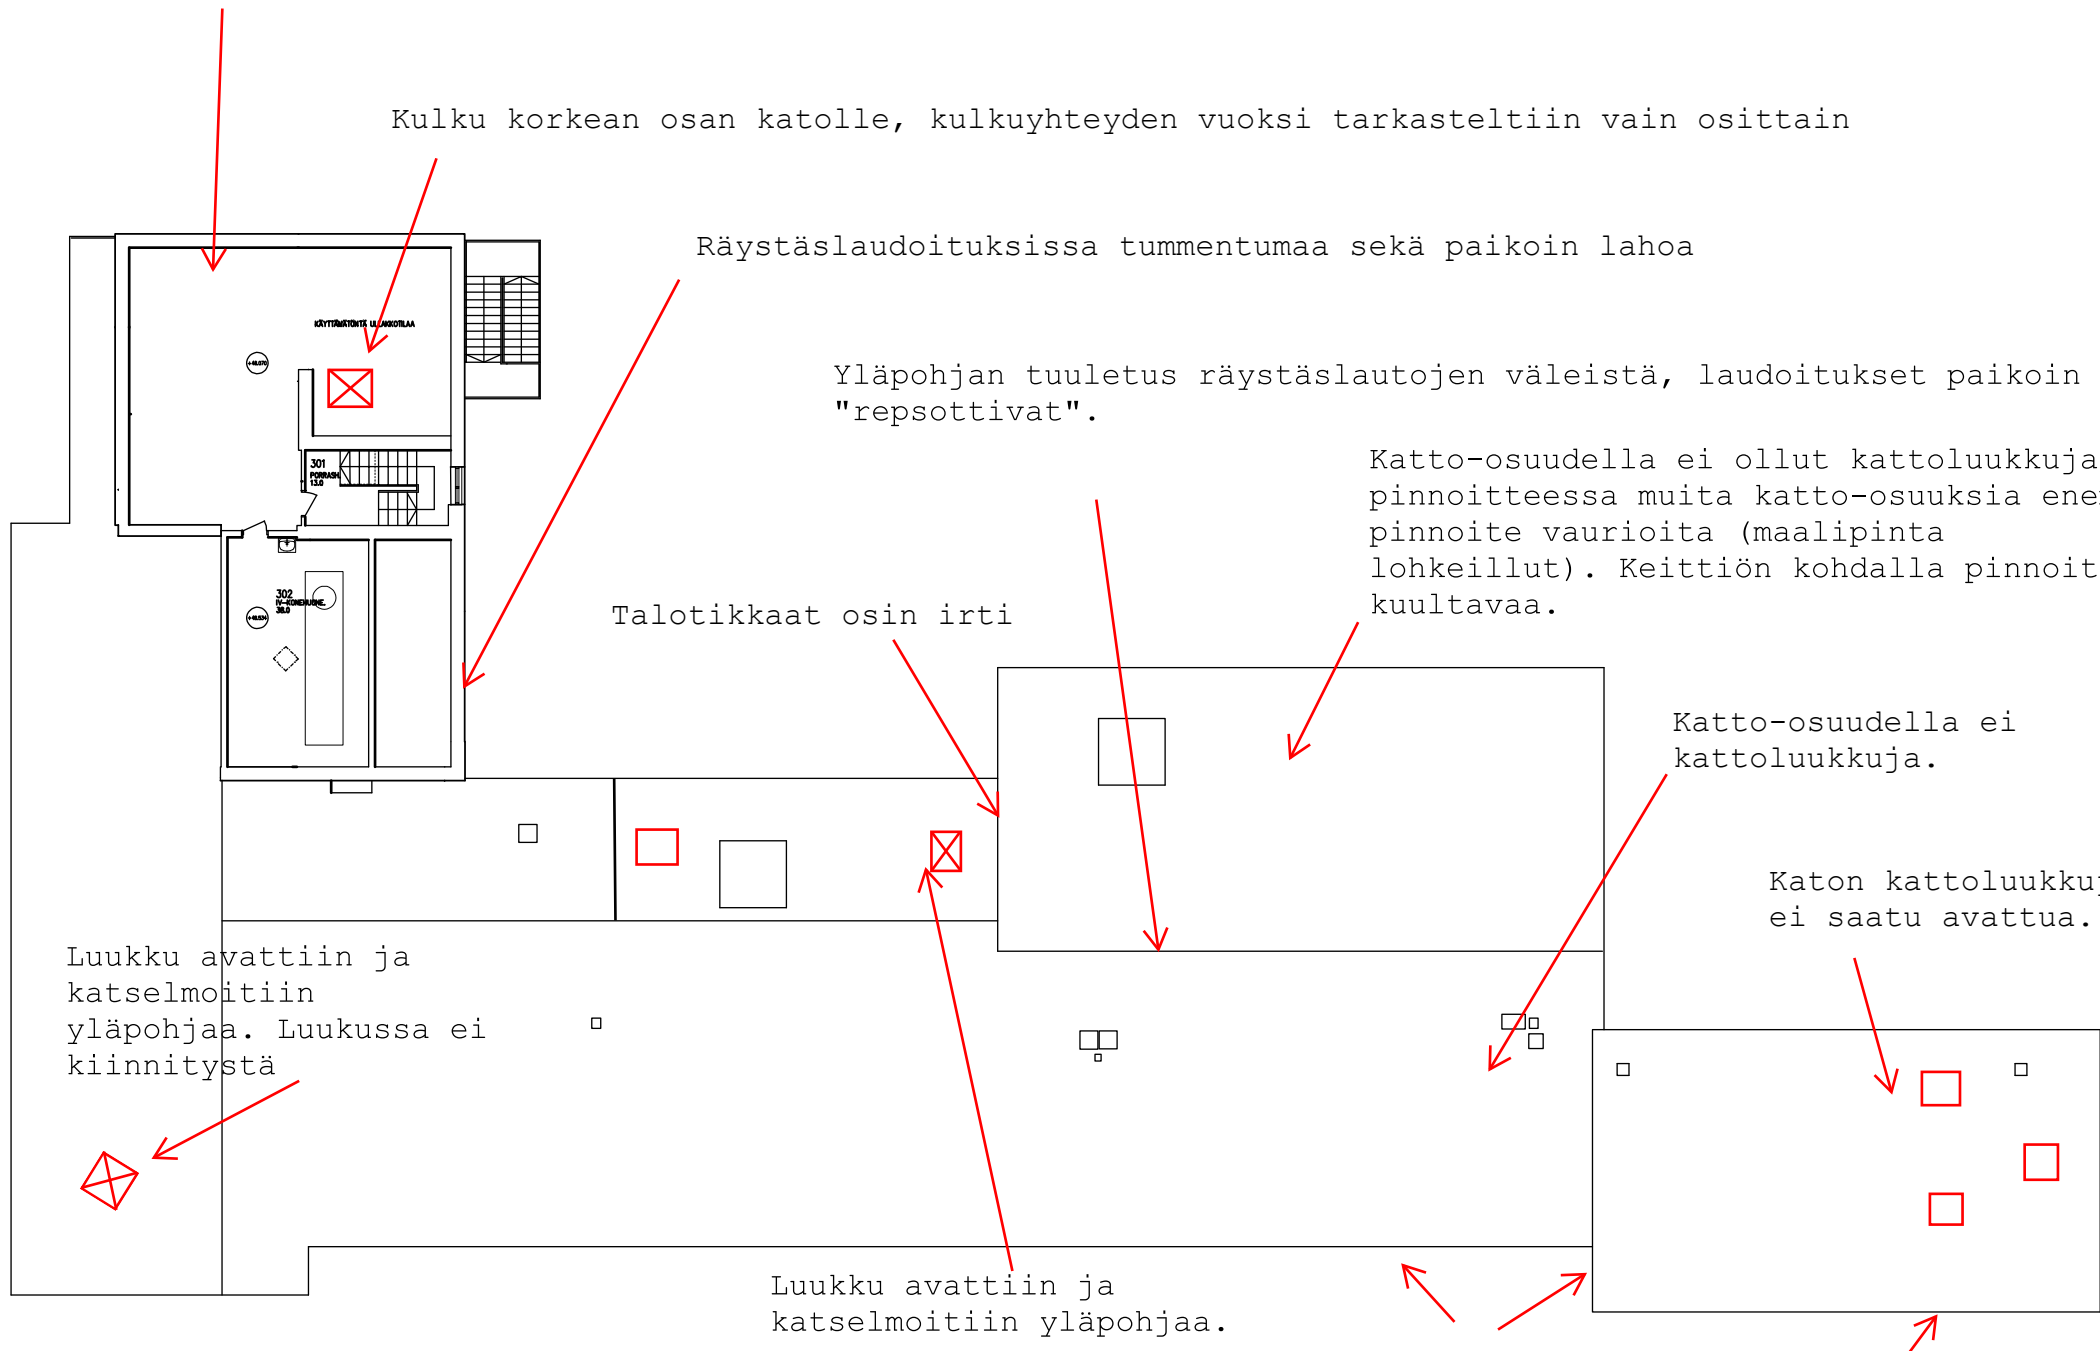
Räystäskouruissa vettä /roskaa
