# Tutkimusselostus

Moision liikuntahalli

Kosteus- ja sisäilmatekninen kuntotutkimus hankesuunnittelua varten

15.1.2026

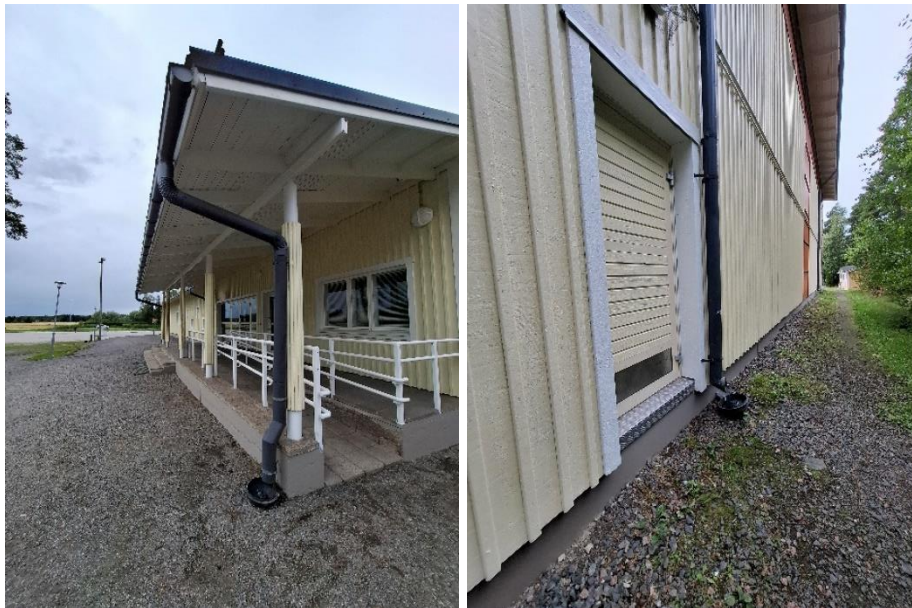
**Kuvat 11 ja 12.** Rakennuksen kattovedet johdetaan sadevesikourujen ja syöksytorvien avulla maanalaaiseen sadevesijärjestelmään. Sadevesijärjestelmissä ei havaittu puutteita.

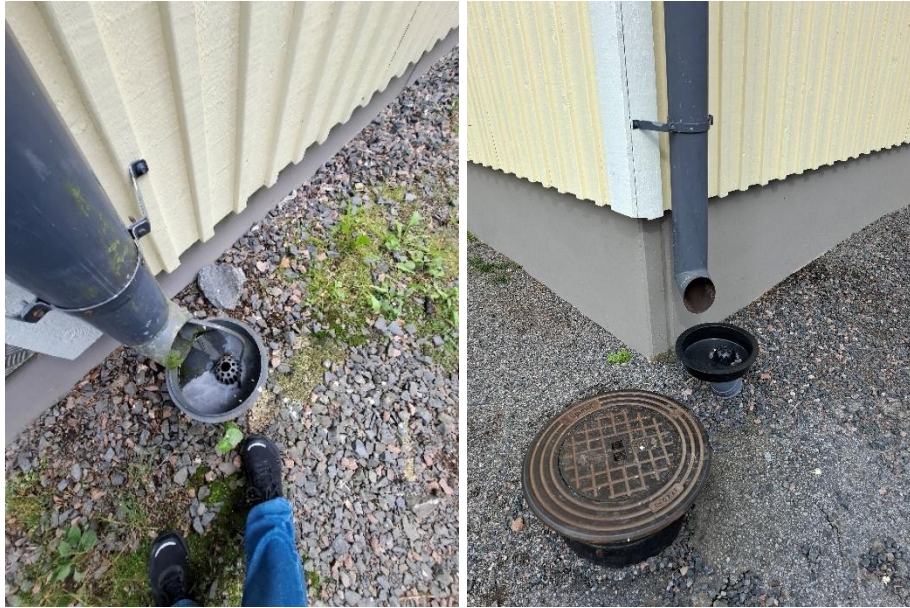
Rakennuksen pohjoispuolella, jossa sadevesi tuodaan alas korkealta katto-osalta, syöksytorvessa havaittiin sulanapitokaapeli. Muissa syöksytorvissa sulanapitokaapeleita ei havaittu.

**Kuvat 13 ja 14.** Rakennuksen pohjoisreunalla olevaan sadevesisyyöksyyn on asennettu sulapitokaapeli. Muissa syöksytorvissa ei havaittu sulapitokaapeleita.

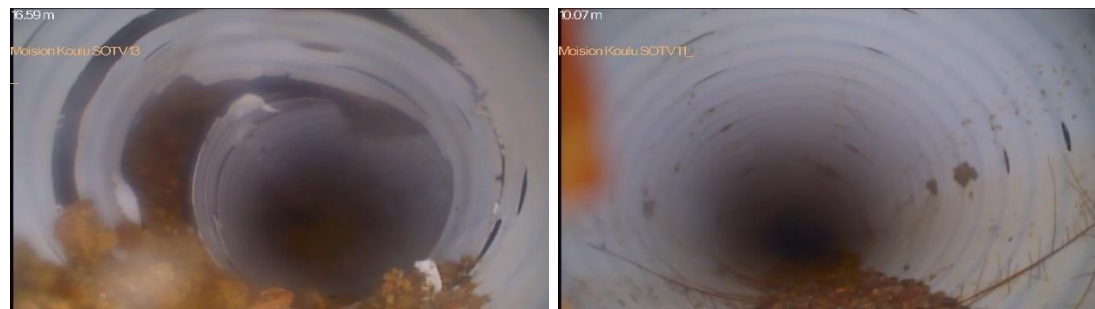
**Kuvat 16 ja 17.** Vasemmalla kuva SOTV13 linjan rikkoutumisesta. Oikealla kuva SOTV11 linjassa havaituista juurikasvustosta.

Rakennuksen salaojat kuvattiin suurelta osin koko rakennuksen ympäri. Kuvausten perusteella salaojat ovat hyvässä toiminnallisessa kunnossa, lukuun ottamatta rakennuksen takana olevaa salaojalinjaa. Rakennuksen pohjoisreunan sokkeleissa ei tutkimuksen yhteydessä havaittu merkkejä kohonneesta kosteusrasitteesta.

Rakennuksen ulkopuolisen kosteusrasitteen arvioitiin olevan tavanomainen eikä alapohjassa havaittu viitteitä poikkeavasta kosteudesta tai sen aiheuttamista vaurioista. Rakennuksen salaojalinjat ovat pääosin toimivia. Olemme suositelleet pintamaan uusimista ja muokkaamista rakennuksen länsipäädystä perustusten kosteusrasitteen pienentämiseksi. Lisäksi olemme suositelleet yksittäisen salaojalinjan korjaamista rakennuksen pohjoisreunalla.

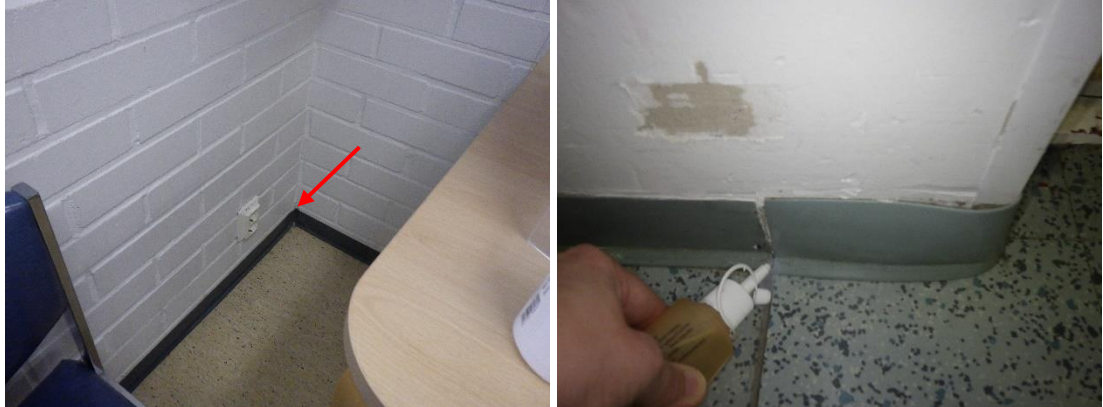
Merkkisavulla suoritettujen tarkastelujen mukaan huonetiloihin virtaa ilmaa ulkoseinien kohdalta lattialiittymistä, huoneitten nurkka-alueilta ja paikallisesti jalkalistojen sekä matonkäänteiden reunoilta. Tämän lisäksi väestönsuojan edessä olevan levytetyn lattian alta havaittiin tapahtuvan ilmavirtausta huonetiloihin suuntaan.

**Kuvat 22 ja 23.** Ulkoseinänurkkien kohdalla jalkalistan takaa havaittiin tapahtuvan ilmanliikettä huonetilan suuntaan. Käytävällä 103 väestönsuojan edessä olevan käytävän lattia on pieneltä alueelta levytetty. Levytetyn lattian alta tapahtuu ilmanliikettä lattiasta huonetiloihin.

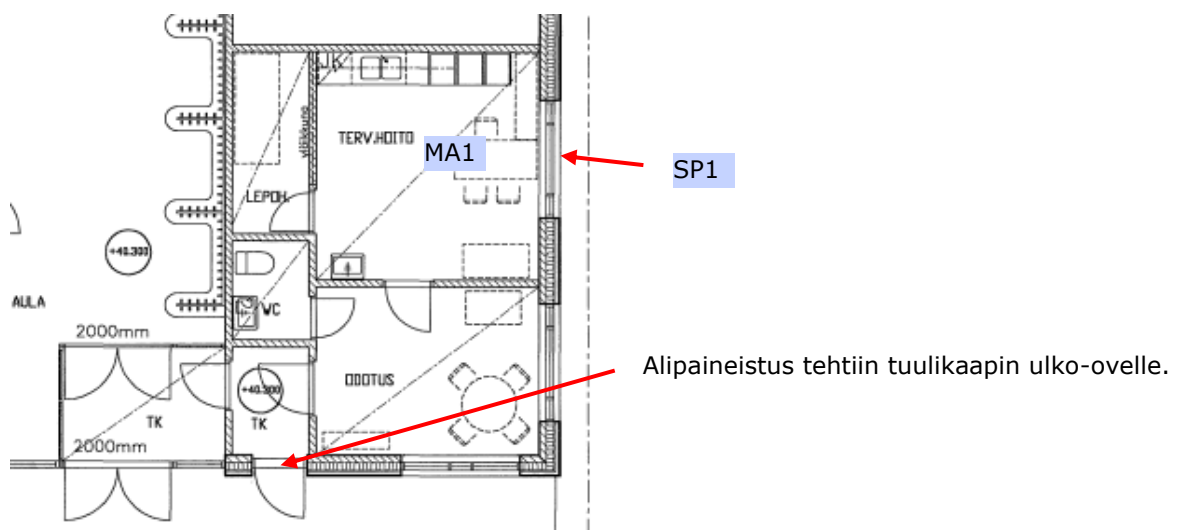
**Kuva 24.** Alapohjan merkkiainekoe MA1 terveydenhoitajan työhuoneessa 132. Merkkiaine syötettiin kantavan alapohjan alle syöttöpisteen SP1 kohdalta, ulkokautta sokkelin läpi porausta reiästä.

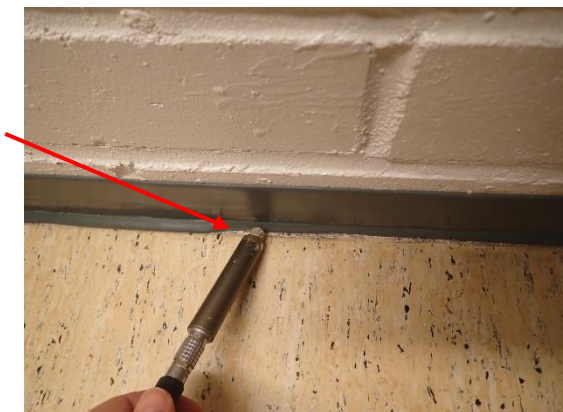
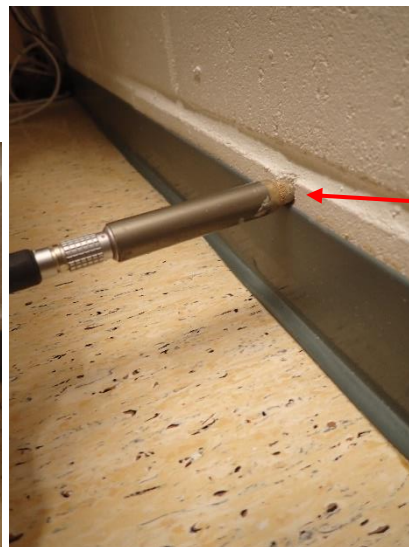
- Ulkoseinän ja lattian liittymästä, kohdista, joissa muovinen jalkalista ei ollut tiiviisti kiinni maton pinnassa tai matto jäänyt vajaaksi ulkoseinältä.
- Ulkoseinällä muovisen jalkalistan päältä kohdista, joissa jalkalista ei ollut tiiviisti kiinni alustassa (liimaus pettänyt / tiilisaumausten kohdalta)
- Ulkoseinällä pistorasioiden kohdalta
- Paikallisesti tiilimuurauksen saumoista ylempänä ulkoseinäpinnalla
- Ikkunan alaliittymä sekä tiilisauamat ikkunan ympärillä
- Väliseinän ja lattian liittymästä kohdista, joissa liittymä ei ole tiivis (kuten ulkoseinällä)
- Vuotoa havaittiin myös naapuritilan (odotushuone 131) puolella, ulkoseinän ja lattian liittymästä nurkka-alueella

**Kuvat 27 ja 28.** Vuotokohtia havaittiin paikoissa, joissa jalkalista ei ole muovimaton päällä tiiviisti (maton reuna ei ulotu seinälle saakka) sekä jalkalistan päältä kohdista, joissa jalkalista ei ollut tiiviisti kiinni seinäpinnassa, erityisesti tiilimuurauksen saumojen kohdilla.

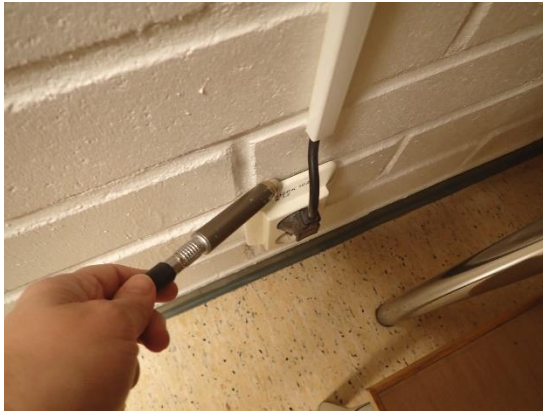
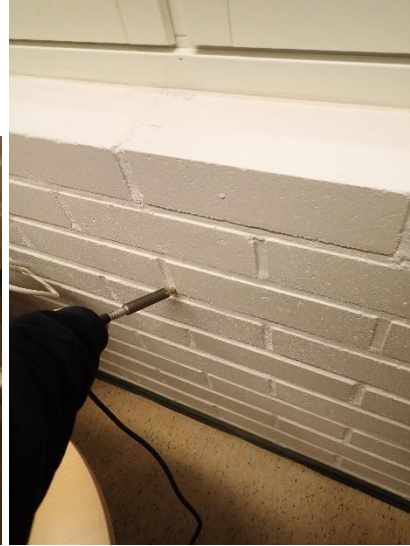
**Kuvat 29 ja 30.** Vuotokohtia havaittiin ulkoseinällä olevien kiinnitysten kohdilla, kuten pistorasiasta. Lisäksi vuotoa havaittiin pistemäisesti sisäverhouksen muurauksen tiilisaumojen läpi paikallisesti.

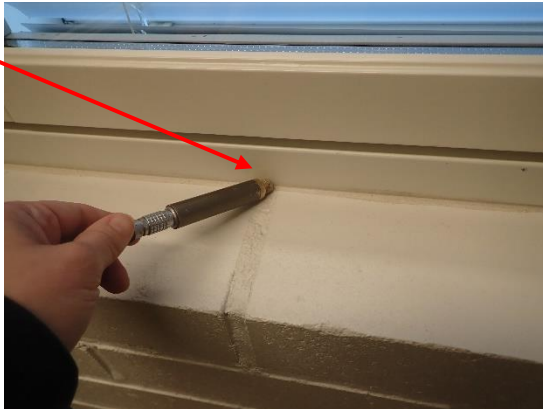
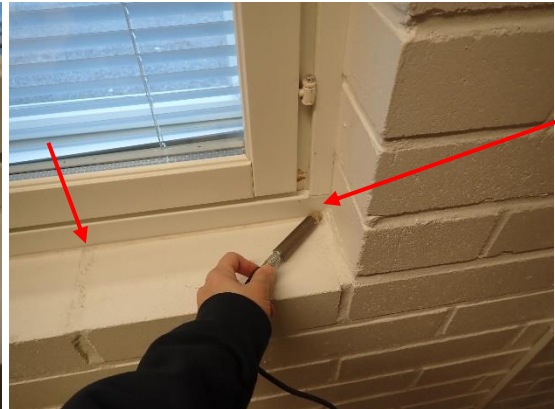
**Kuvat 31 ja 32.** Vuotokohtia havaittiin ikkunan ja ulkoseinän liittymistä, ikkunan nurkka-alueilta sekä sisäkuoren tiilimuurauksen saumojen kohdilta.

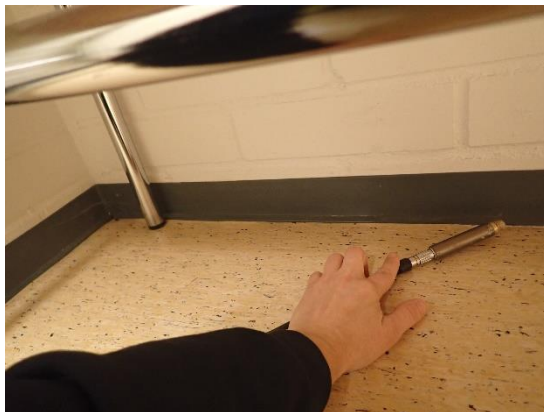
**Kuvat 33.** Vuotoa havaittiin myös väliseinän ja lattian liittymästä jossa jalkalista ei ole tiiviisti kiinni lattiapinnoitteessa (listan ja maton saumassa rako).

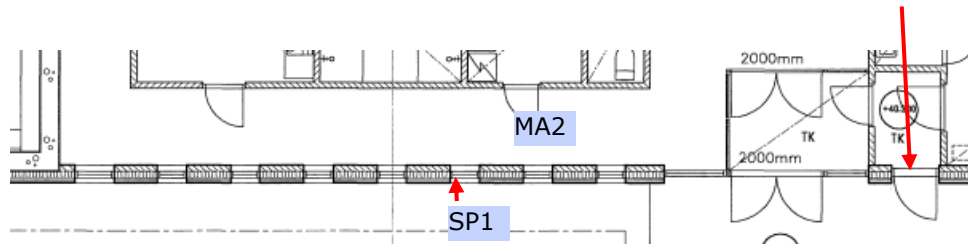
**Kuva 34.** Alapohjan merkkiainekoe MA2. Merkkiaineen syöttöpiste SP1 ulkokautta sokkelin läpi maanvaraisen laatan alle.

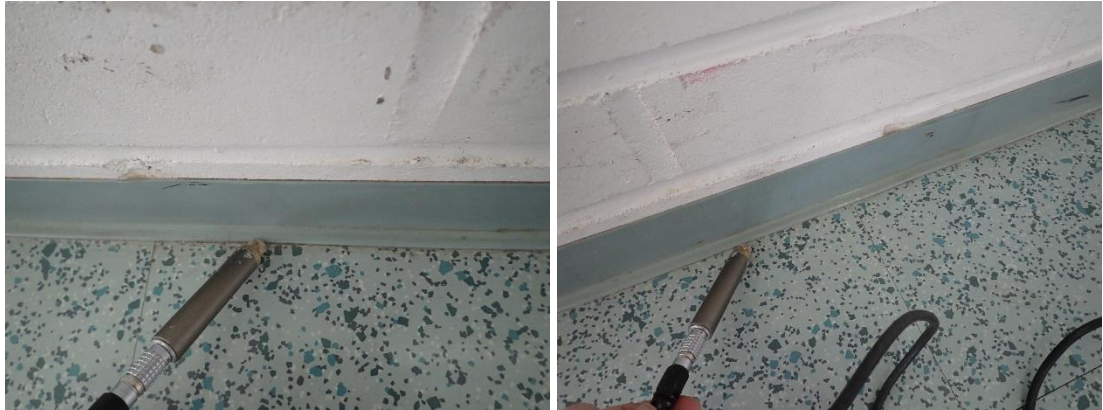
- Ulkoseinän ja lattian liittymästä, koko matkalla
  - erityisesti kohdista, joissa muovinen jalkalista ei ollut tiiviisti kiinni lattiapinnoitteen päällä
- Jalkalistan päältä, tiilisaumojen kohdilta
- Ikkunan nurkkaliittymistä
- Tuulikaapin viereisen väliseinän ja ulkoseinän liittymästä
- ovien liittymistä

**Kuvat 37 ja 38.** Vuotokohtia havaittiin lattian ja ulkoseinän liittymästä, lähes koko käytävän matkalla. Vuoto oli runsaampaa kohdissa, joissa jalkalista ei ole lattiapinnoitteen päällä tiiviisti.

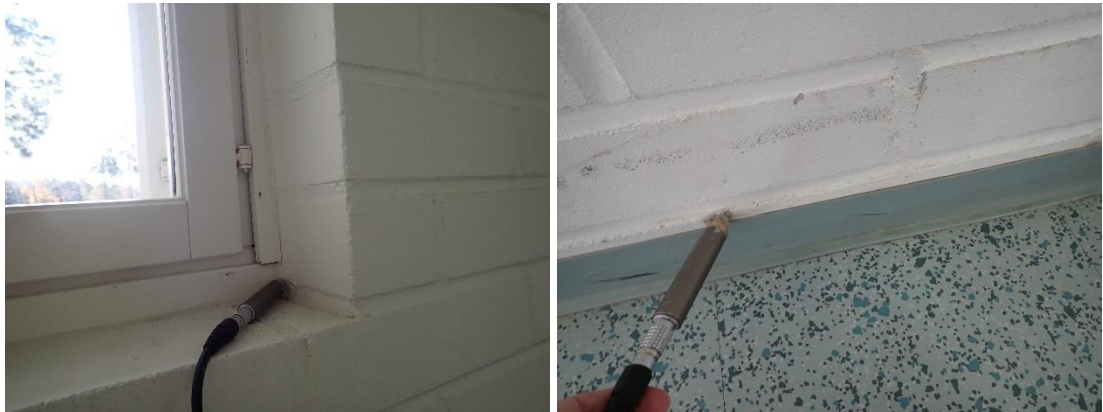
**Kuvat 39 ja 40.** Vuotoa havaittiin kaasun leviämisen alueella ikkunoiden nurkka-alueilla sekä jalkalistan päältä tiilisauvojen kohdilla.

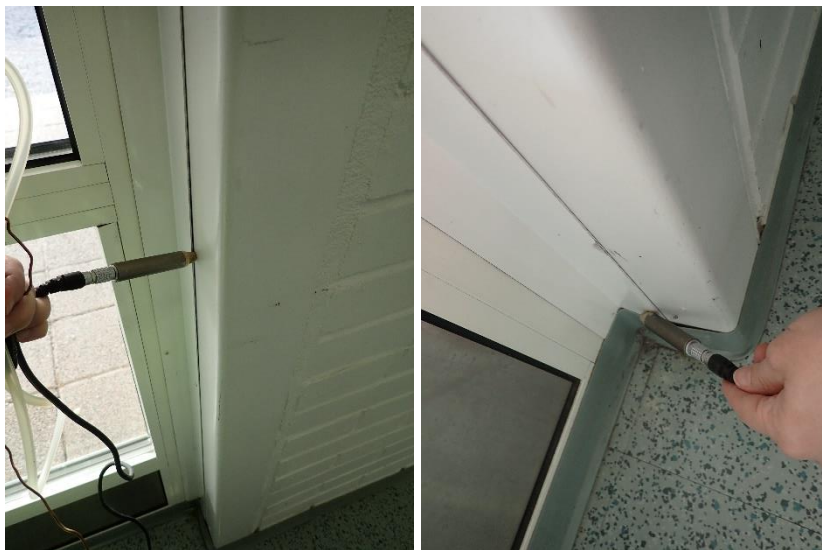
**Kuvat 41 ja 42.** Vuotoa havaittiin ulko-oven liittymistä.

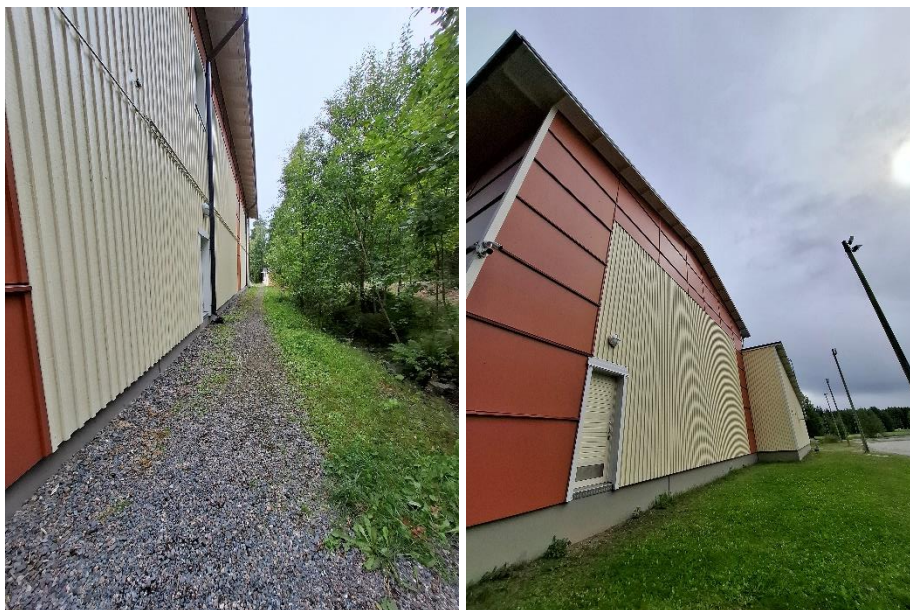
**Kuvat 46 ja 47.** Rakennuksen ulkoverhous on laudoitettu tai verhottu vanerilevyin.

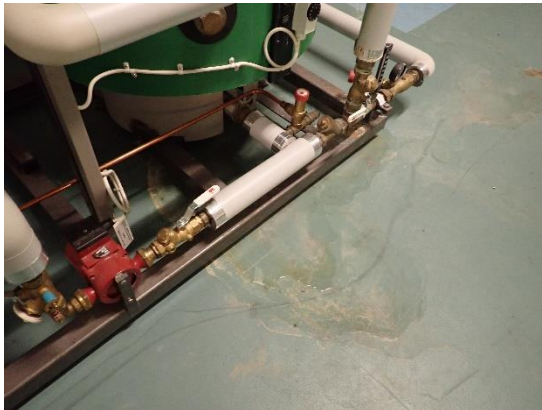
**Kuvat 75 ja 76.** Vesisäiliön alle vuotanut hiukan vettä. Ympäristössä ei havaittu pintakosteuskartoituksessa poikkeavia lukemia. Välipohjan läpivientien kohdalla mattoa uusittu osittain.

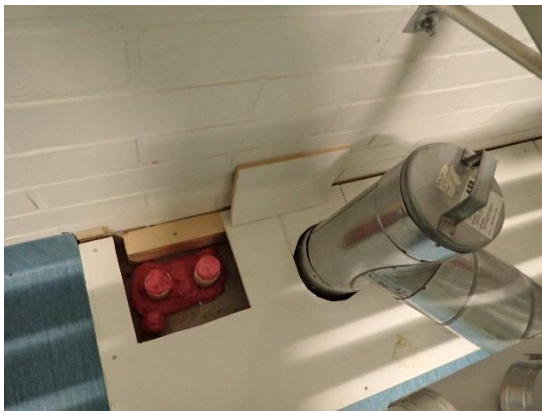
**Kuvat 77 ja 78.** Välipohjan läpivientejä on tiivistetty palouretaanilla, näkyvillä olleissa läpivienneissä ei havaittu merkittäviä puutteita.

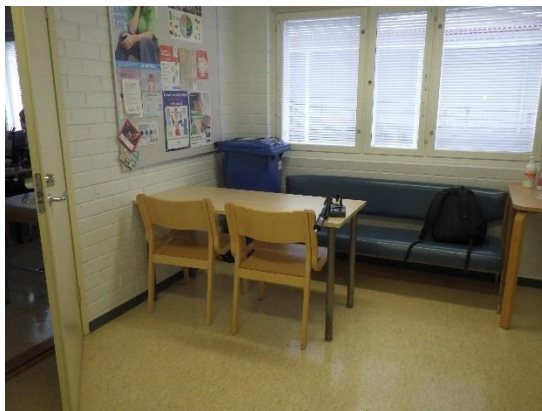
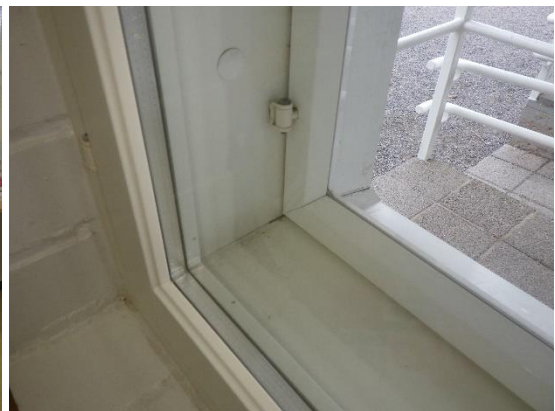
**Kuvat 79 ja 80.** Terveystilojen työtilojen kaksipuitteiset puu-alumiini-ikkunat ovat hyväkuntoisia. Ikkunoissa on lasitetut tuuletusluukut. Ikkuna-alueella tai lasiväleissä ei havaittu viitteitä ikkunoiden vesivuodoista.

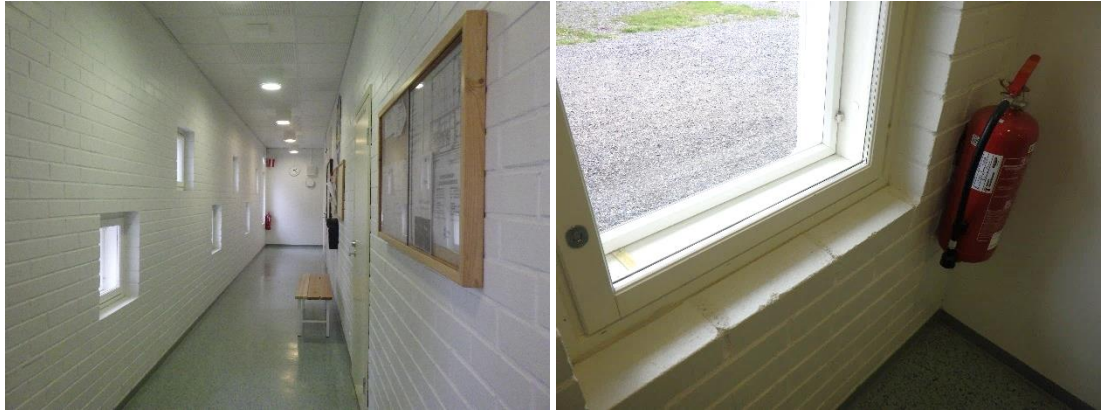
Tilojen aistinvaraisten tarkastusten yhteydessä ikkunoiden yhteydessä ei havaittu merkkejä vesivuodoista. Merkkisavutarkastelussa ikkunaliittymissä havaittiin paikallisia epätiiveyskohtia ja alapohjaan tehtyjen merkkiainekokeiden yhteydessä ikkunaliittymissä havaittiin alapohjasta peräisin olevia vuotoilmavirtoja (Ks. raportin osio 5.4 Alapohjan ilmatiiveys ja merkkiainekokeet”).

**Kuvat 81 ja 82.** Käytävällä 103 olevien ikkunoiden liittymissä havaittiin paikallisia epätiivelysalueita.

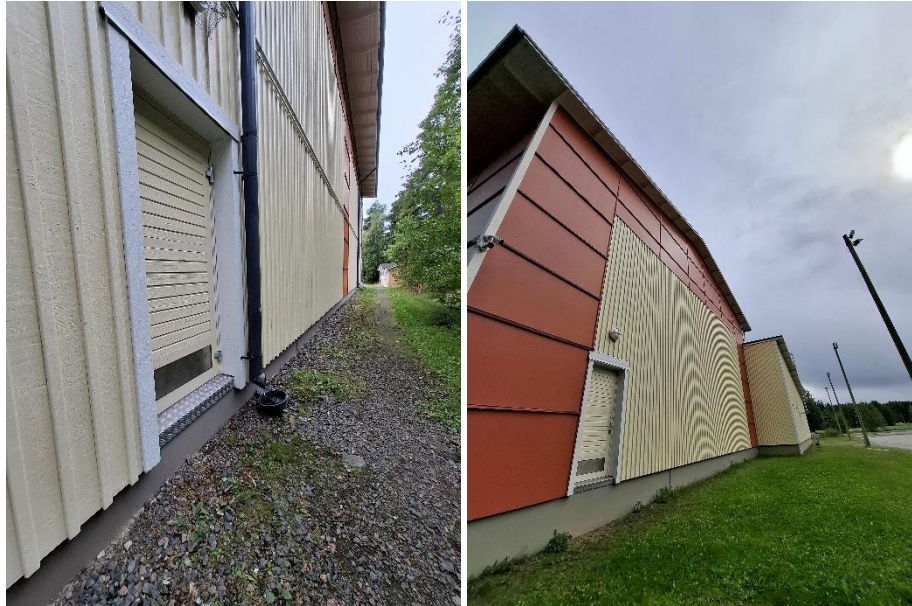
**Kuvat 85 ja 86.** Rakennuksen huolto-ovet ovat puupaneloituja. Ovien yhteydessä ei havaittu puutteita.

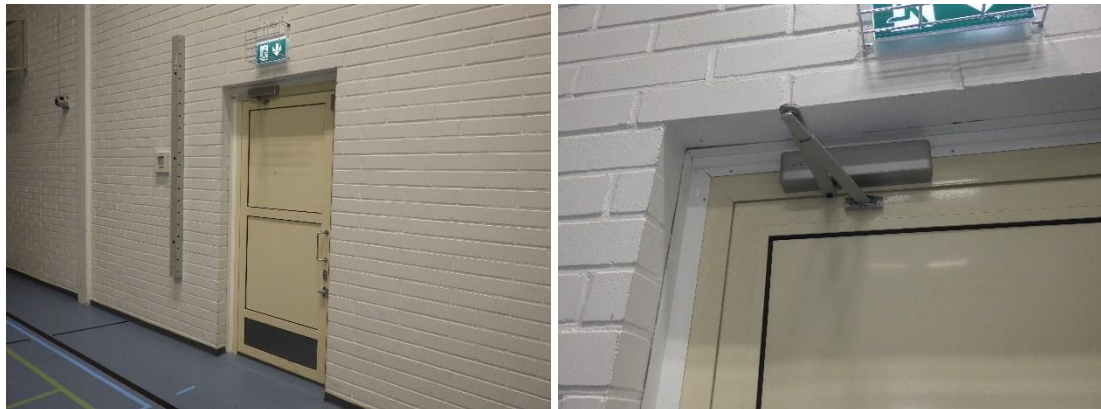
Ulkopinnoistaan puupaneloitujen huolto-ovien alle on asennettu ovesta ulospäin kallistuvat kynnykselistat, jotka ohjaavat veden kauemmas oviaukosta. Ovilehdissä tai niiden pielirakenteissa ei havaittu kosteuden aiheuttamia vaurioita. Liikuntasalissa ovien metallisilla sisäpinnoilla havaittiin paikallisia kolhuja.

**Kuvat 87 ja 88.** Huolto-ovien liikuntasalin puoleisilla pinnoilla havaittiin paikallisia kolhuja. Oviin on asennettu ovipumput.

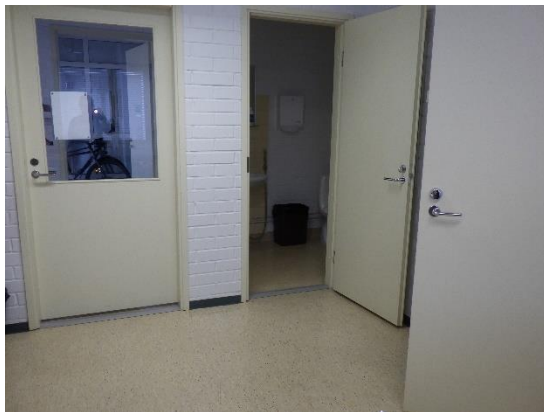
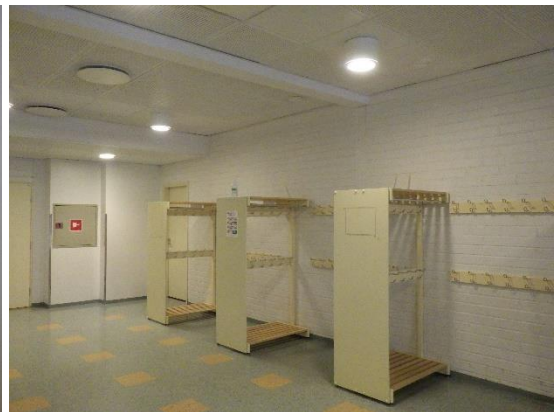
**Kuvat 89 ja 90.** Väliseinät ovat pääasiassa maalattuja tiiliväliseiniä.

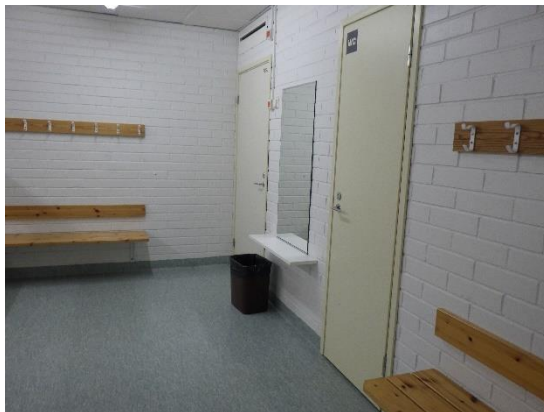
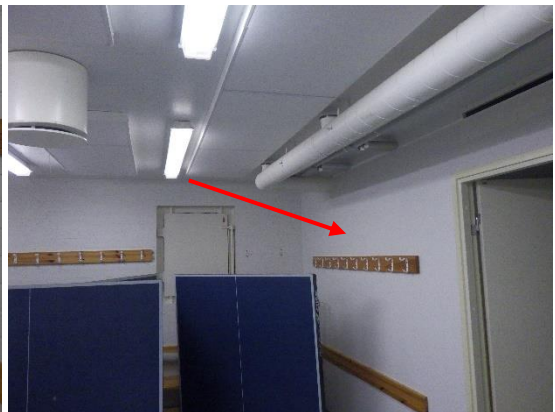
**Kuvat 91 ja 92.** Pukuhuoneitten kohdalla olevat väliseinät ovat rakennuksen keskiosalla maalattua tiiltä ja itäreunan väestönsuojatilojen kohdalla kipsilevyä (nuoli).

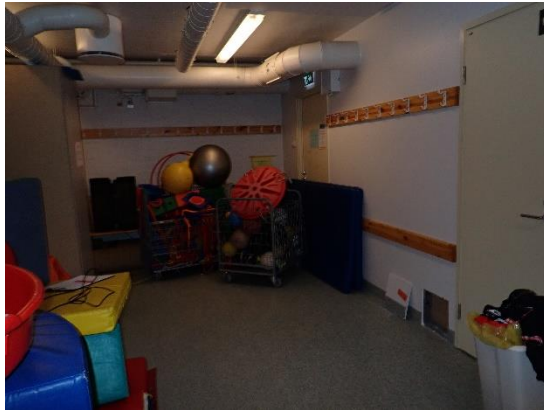
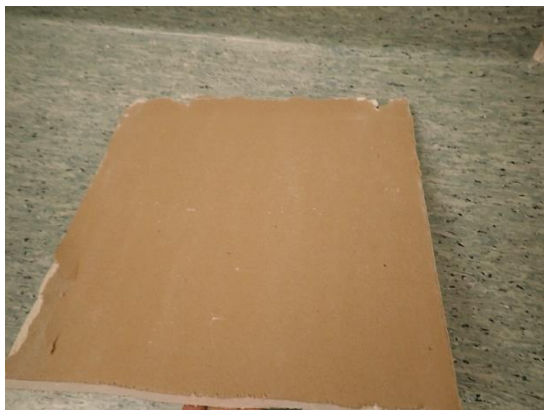
Rakenneavaus **R13** tehtiin varastona toimivan pukuhuoneen 127 ja wc:n 128 väliseen seinään. Avauksen alueella väliseinän levytyksissä tai teräsrungossa ei havaittu kosteuden aiheuttamia vaurioita. Väliseinäavauksen yhteydessä ei havaittu poikkeavia, vaurioihin viittaavia hajuja.

**Kuvat 105, 106, 107 ja 108.** Rakenneavaus R13 pukuhuoneen 127 ja wc:n 128 välisessä seinässä. Avauskohta oli siisti eikä siinä havaittu aistinvaraisesti viitteitä vaurioista.

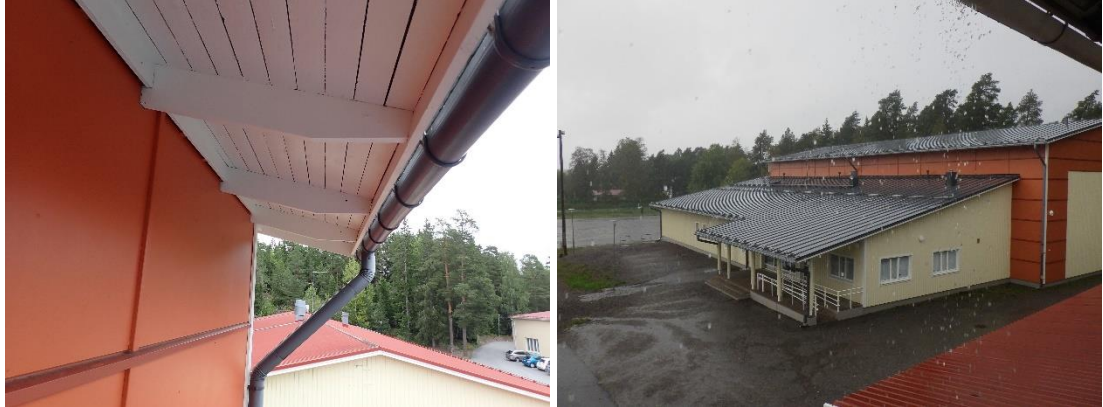
**Kuvat 116 ja 117.** Räystäskouruissa, syöksytorvissa tai räystäslaudoituksissa ei havaittu puutteita. Yläpohjatilat tuulettuvat räystäslautojen raoista. Sadevesi poistuu katteilta maanalaiseen sadevesijärjestelmään.

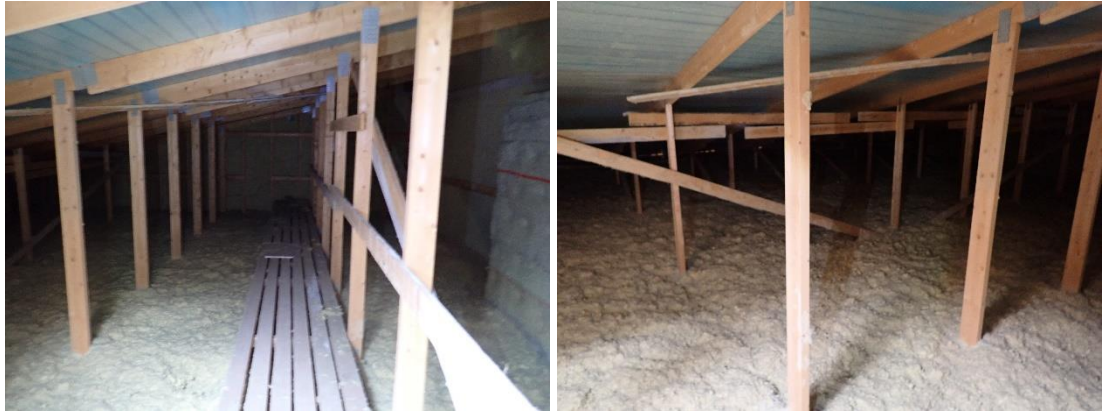
**Kuvat 120 ja 121.** Yläpohjaan on asennettu pitkittäin kulkevat kulkusillat. Yläpohjatilassa ei havaittu merkkejä katteen vesivuodoista tai puutteellisesta tuuletuksesta. Yläpohjan eristeenä on käytetty puhallusvillaa.

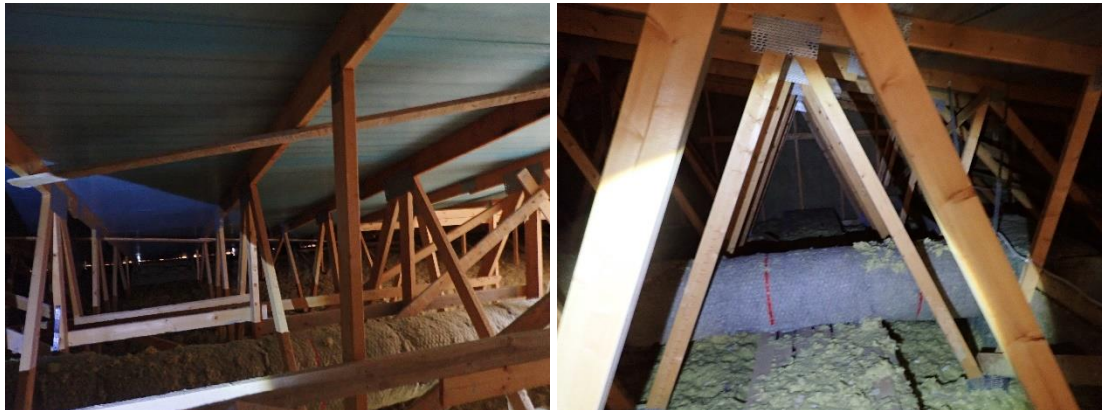
**Kuvat 122 ja 123.** Vesikaton puuosissa tai eristeenä olevassa puhallusvillassa ei havaittu puutteita tai merkkejä katteen vesivuodoista. Yläpohjassa kulkevat ilmanvaihtokanavat on lämpöeristetty mineraalivillalla. Yläpohja tuulettuu räystäällä olevien rakojen kautta.

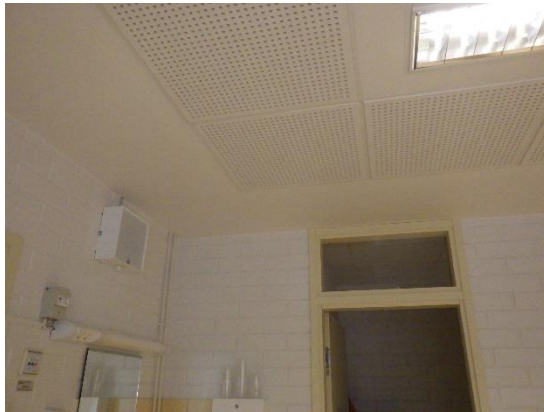
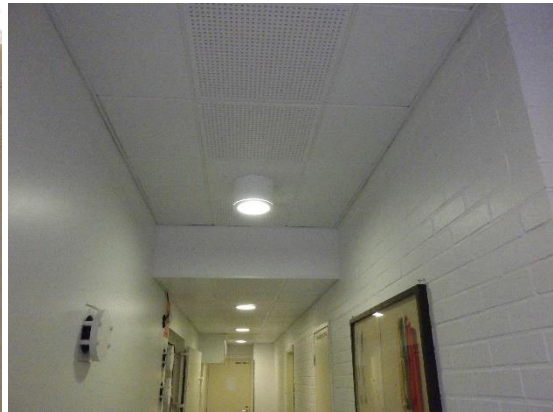
**Kuvat 130 ja 131.** Huonetilojen ja käytävien sisäkatot ovat kipsilevyä. Osa kattopinnoista on toteutettu akustiikkakipsilevyillä.

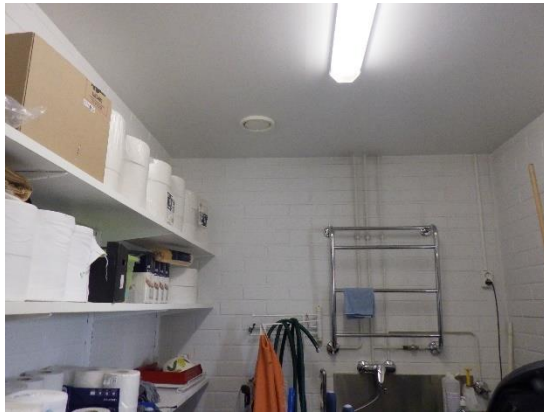
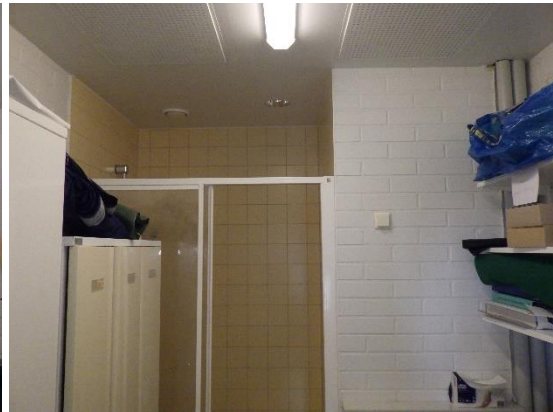
**Kuvat 132 ja 133.** Siivouskeskuksen sisäkatto on kipsilevyä. Opettajien pukuhuoneessa katon keskiosa on toteutettu akustiikkakipsilevyillä.

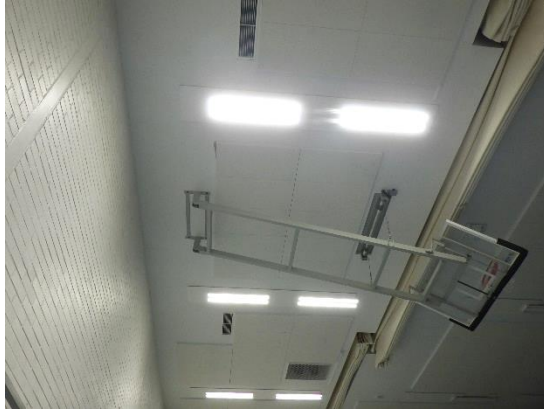
**Kuvat 134 ja 135.** Liikuntasalin sisäkattoon on asennettu akustiikkalevytystä. Levyt ovat ehjiä ja niiden saumat peitetty listoilla.

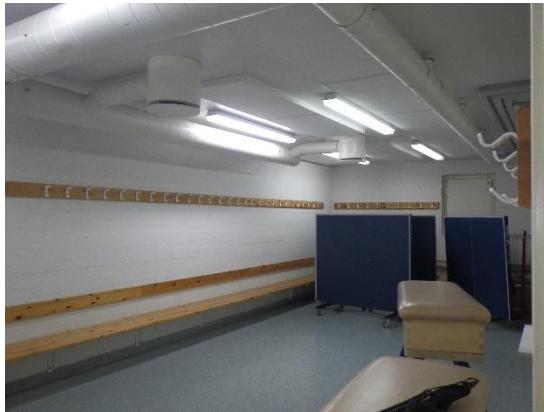
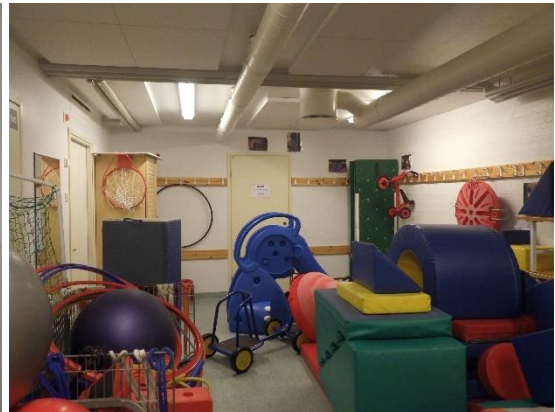
**Kuvat 136 ja 137.** Väestönsuojatiloissa olevien pukuhuoneitten sisäkattoon on asennettu akustiikkalevytystä. Levyjen yhteydessä ei havaittu avoimia mineraalivillapintoja.

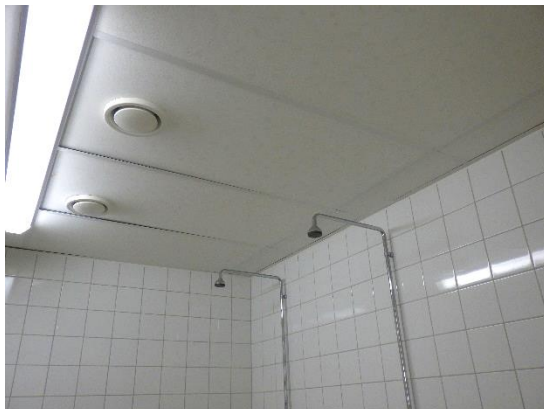
Rakennuksen keskiosalla olevissa pukuhuoneissa sekä pesutiloissa alaslasketut katot ovat listoille asennettua mineraalivilla-akustiikkalevyä. Levytysten alapinnoilla havaittiin kosteuden aiheuttamia jälkiä ja pinnan aaltoilua erityisesti pesuhuoneissa sekä paikallisesti myös pukuhuoneitten puolella, pesuhuoneen ovien edustoilla.

**Kuvat 138 ja 139.** Keskiosan pesutilojen ja pukuhuoneitten sisäkatot ovat listoille asennettua akustiikkalevyä. Levyissä havaittiin kosteusjälkiä ja sisäilman runsaan kosteuden aiheuttamia pintamuutoksia.

Huonetilojen kipsilevyllä toteutetuissa sisäkatoissa ei havaittu puutteita ja kattoon kiinnitetty akustiikkalevytykset ovat hyväkuntoisia. Pukuhuoneitten ja pesutilojen sisäkattoihin asennetuissa mineraalivilla-akustiikkalevytyksissä havaittiin runsaan sisäilmankosteuden aiheuttamia kosteusjälkiä ja materiaaliuutoksia.

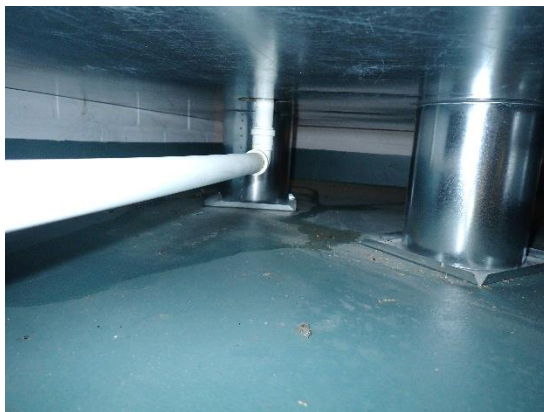
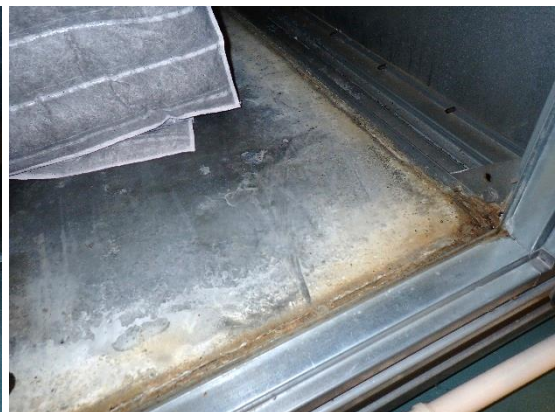
**Kuvat 141 ja 142.** Yleiskuvat ulkoilmakammion alta ja tuloilman suodatinosasta. Ulkoilmakammio on varustettu viemäröinnillä, mutta lattialla on vanhoja vuotojälkiä. Suodatin osan pohjalla on laajalti vanhoja vuotojälkiä ja hitsausseamat ovat alkaneet ruostumaan.

Ilmanvaihtokoneen TK01 ulkoilman suodatinosan pohjalla oli vanhoja kosteusjälkiä, sekä alkavaa korroosiota. Jäljet viittaavat siihen, että tuiskulumi ja/tai vesi pääsevät suodattimille. Lumi heikentää niiden läpivirtaavaa kokonaisilmamäärää, ja kastuneet suodattimet voivat toimia itsessään myös hajun lähteenä. **Toimenpide-ehdotus:** Suosittelemme viimeistään peruskorjauksen yhteydessä korjaamaan TK01 suodatinosan kosteusvauriot, ja varustamaan ulkoilmanotto lumisuojailla.

Peruskorjauksen yhteydessä suosittelemme uusimaan ilmanvaihtokoneen TK01 puhaltimet EC-malliseksi, sekä uusimaan pakettikoneen TK02 ja liittämään sen rakennusautomaatiojärjestelmään. Lisäksi suosittelemme korjaamaan ilmanvaihtokoneen TK01 suodatinosan kosteusvauriot, ja varustamaan ulkoilmanoton lumisuojailla.

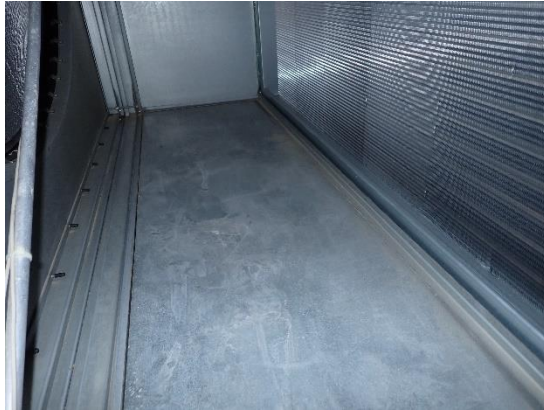
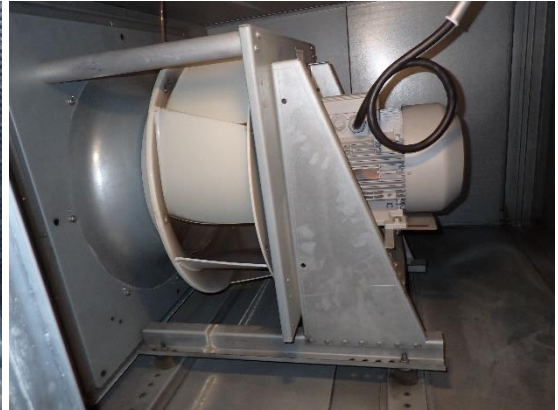
**Kuvat 143 ja 144.** Yleiskuvat lto:n ja lämmityspatterin välisestä osasta ja tuloilmapuhaltimesta. Lto:n ja lämmityspatterin välissä ei havaittu merkkejä kerääntyneestä kosteudesta ja tuloilmapuhallin oli siistikuntoinen.

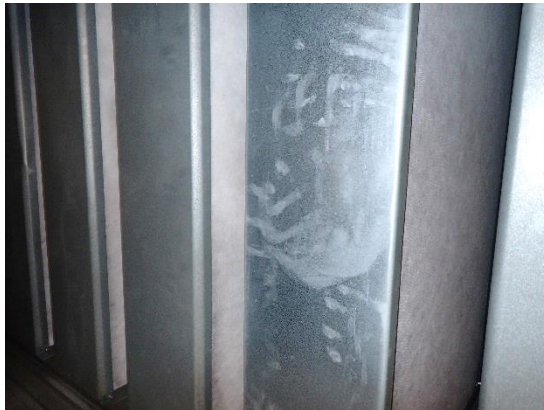
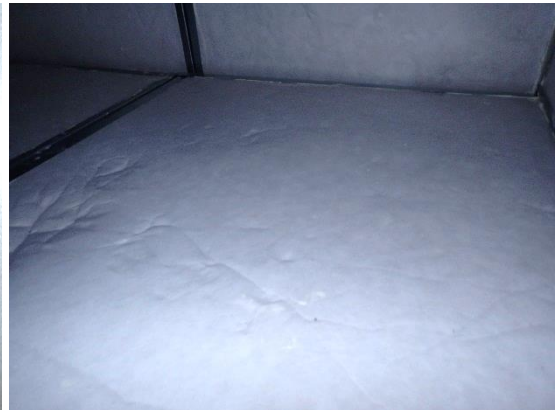
**Kuvat 145 ja 146.** Yleiskuvat äänenvaimennuskaseteista ja äänenvaimennetusta kammio-osasta. Äänenvaimennusmateriaalit olivat hyväkuntoiset ja mahdollisesti uusitut koneeseen (poistopuolella eri materiaalia). Silmämääräisen arvion perusteella äänenvaimennusmateriaali on polyesterikuitu.

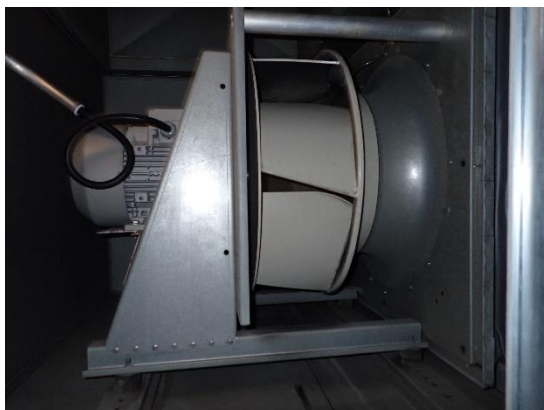
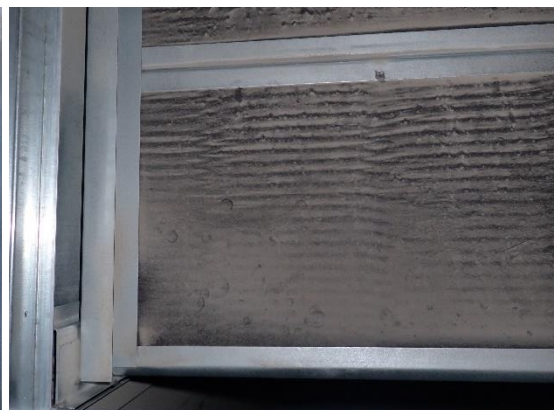
**Kuvat 147 ja 148.** Yleiskuvat poistoilmapuhaltimesta ja poistopuolen äänenvaimennuskaseteista. Puhallin oli hieman pölyyntynyt ja äänenvaimentimet olivat keränneet pölyä pinnoille. Silmämääräisen arvion perusteella äänenvaimennusmateriaali on kangaspinnoitettu mineraalivilla.

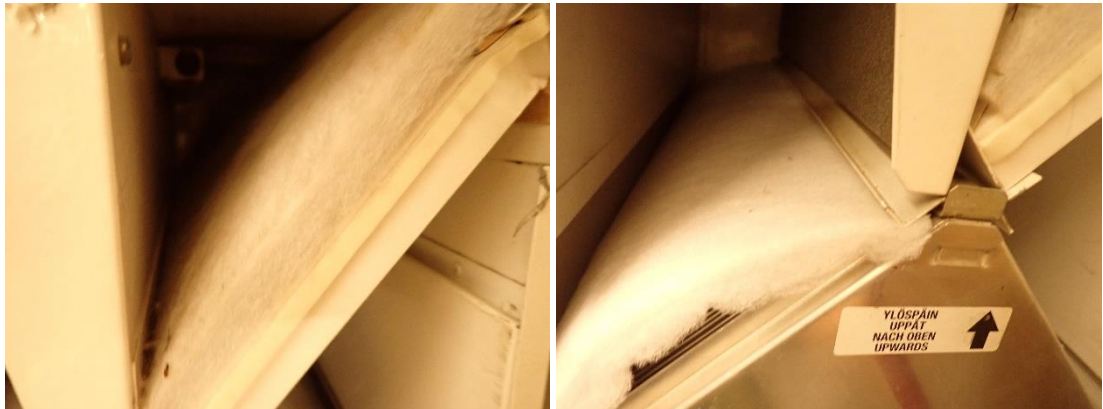
**Kuvat 151 ja 152.** Yleiskuvat tulo- ja poistoilmasuodattimista. Tulopuolella on karkeasuodatin ja ka-settimallinen suodatin ja poistopuolella pelkkä karkea suodatin. Suodattimet ovat puhtaat.

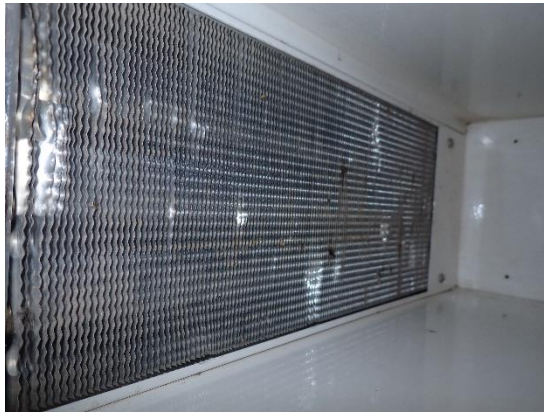
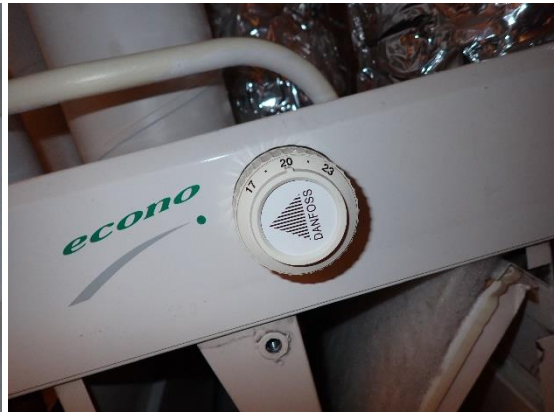
**Kuvat 153 ja 154.** Yleiskuvat lämmityspatterista ja lämmönsäätimestä. Patteri on hieman likainen ja lämmitystehoa säädetään käsitermostaatilla.

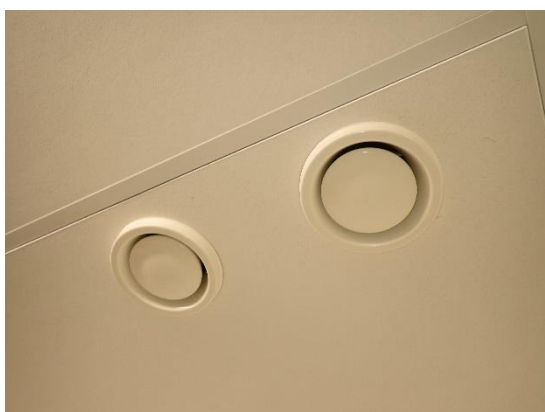
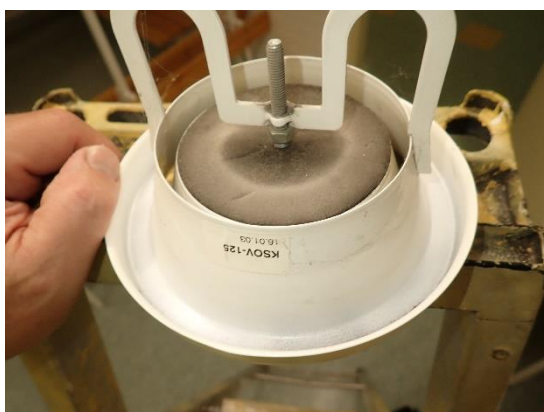
**Kuvat 159 ja 160.** Yleiskuvat poistoilmaventtiileistä. Venttiileissä on tiiviste renkaat, mutta se jäi kuvan ottamisessa asennuskaulukseen.

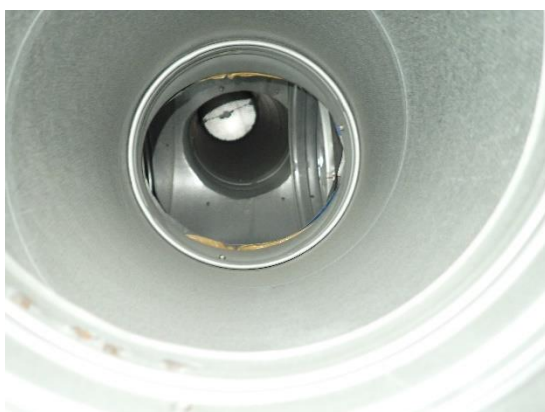
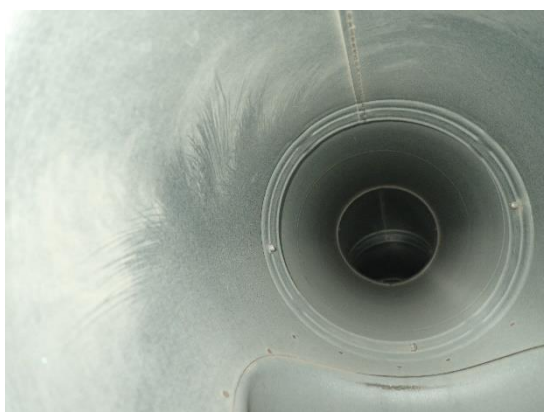
**Kuvat 161 ja 162.** Yleiskuvat tuloilmakanavasta (vasen kuva) ja poistoilmakanavasta (oikea kuva). Tuloilmakanava on lähes puhdas ja poistoilmakanavassa on hieman pölyyntymistä.

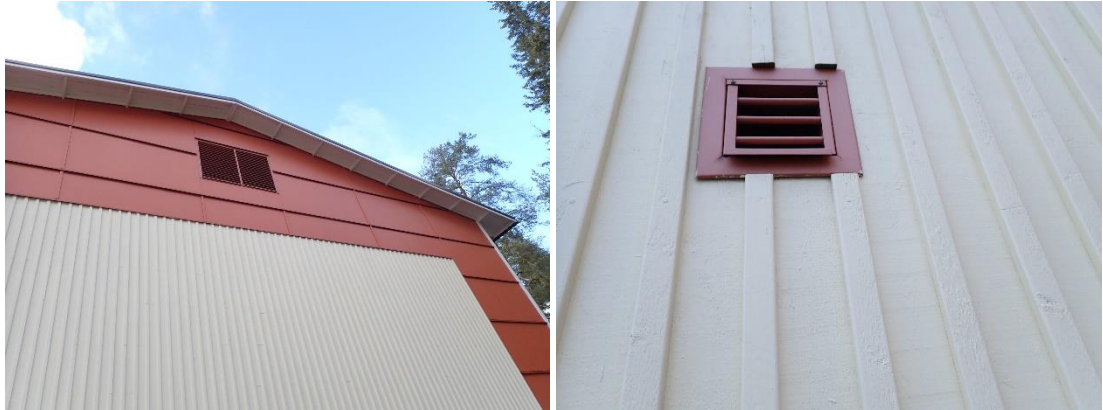
**Kuvat 163 ja 164.** Yleiskuvat ulkoilmasäleiköistä. Vasemmassa kuvassa on ilmanvaihtokoneen TK01 ulkoilmasäleikkö ja oikeassa kuvassa TK02 ulkoilmasäleikkö.
