# Tutkimusselostus

Moision liikuntahalli

Kosteus- ja sisäilmatekninen kuntotutkimus hankesuunnittelua varten

15.1.2026

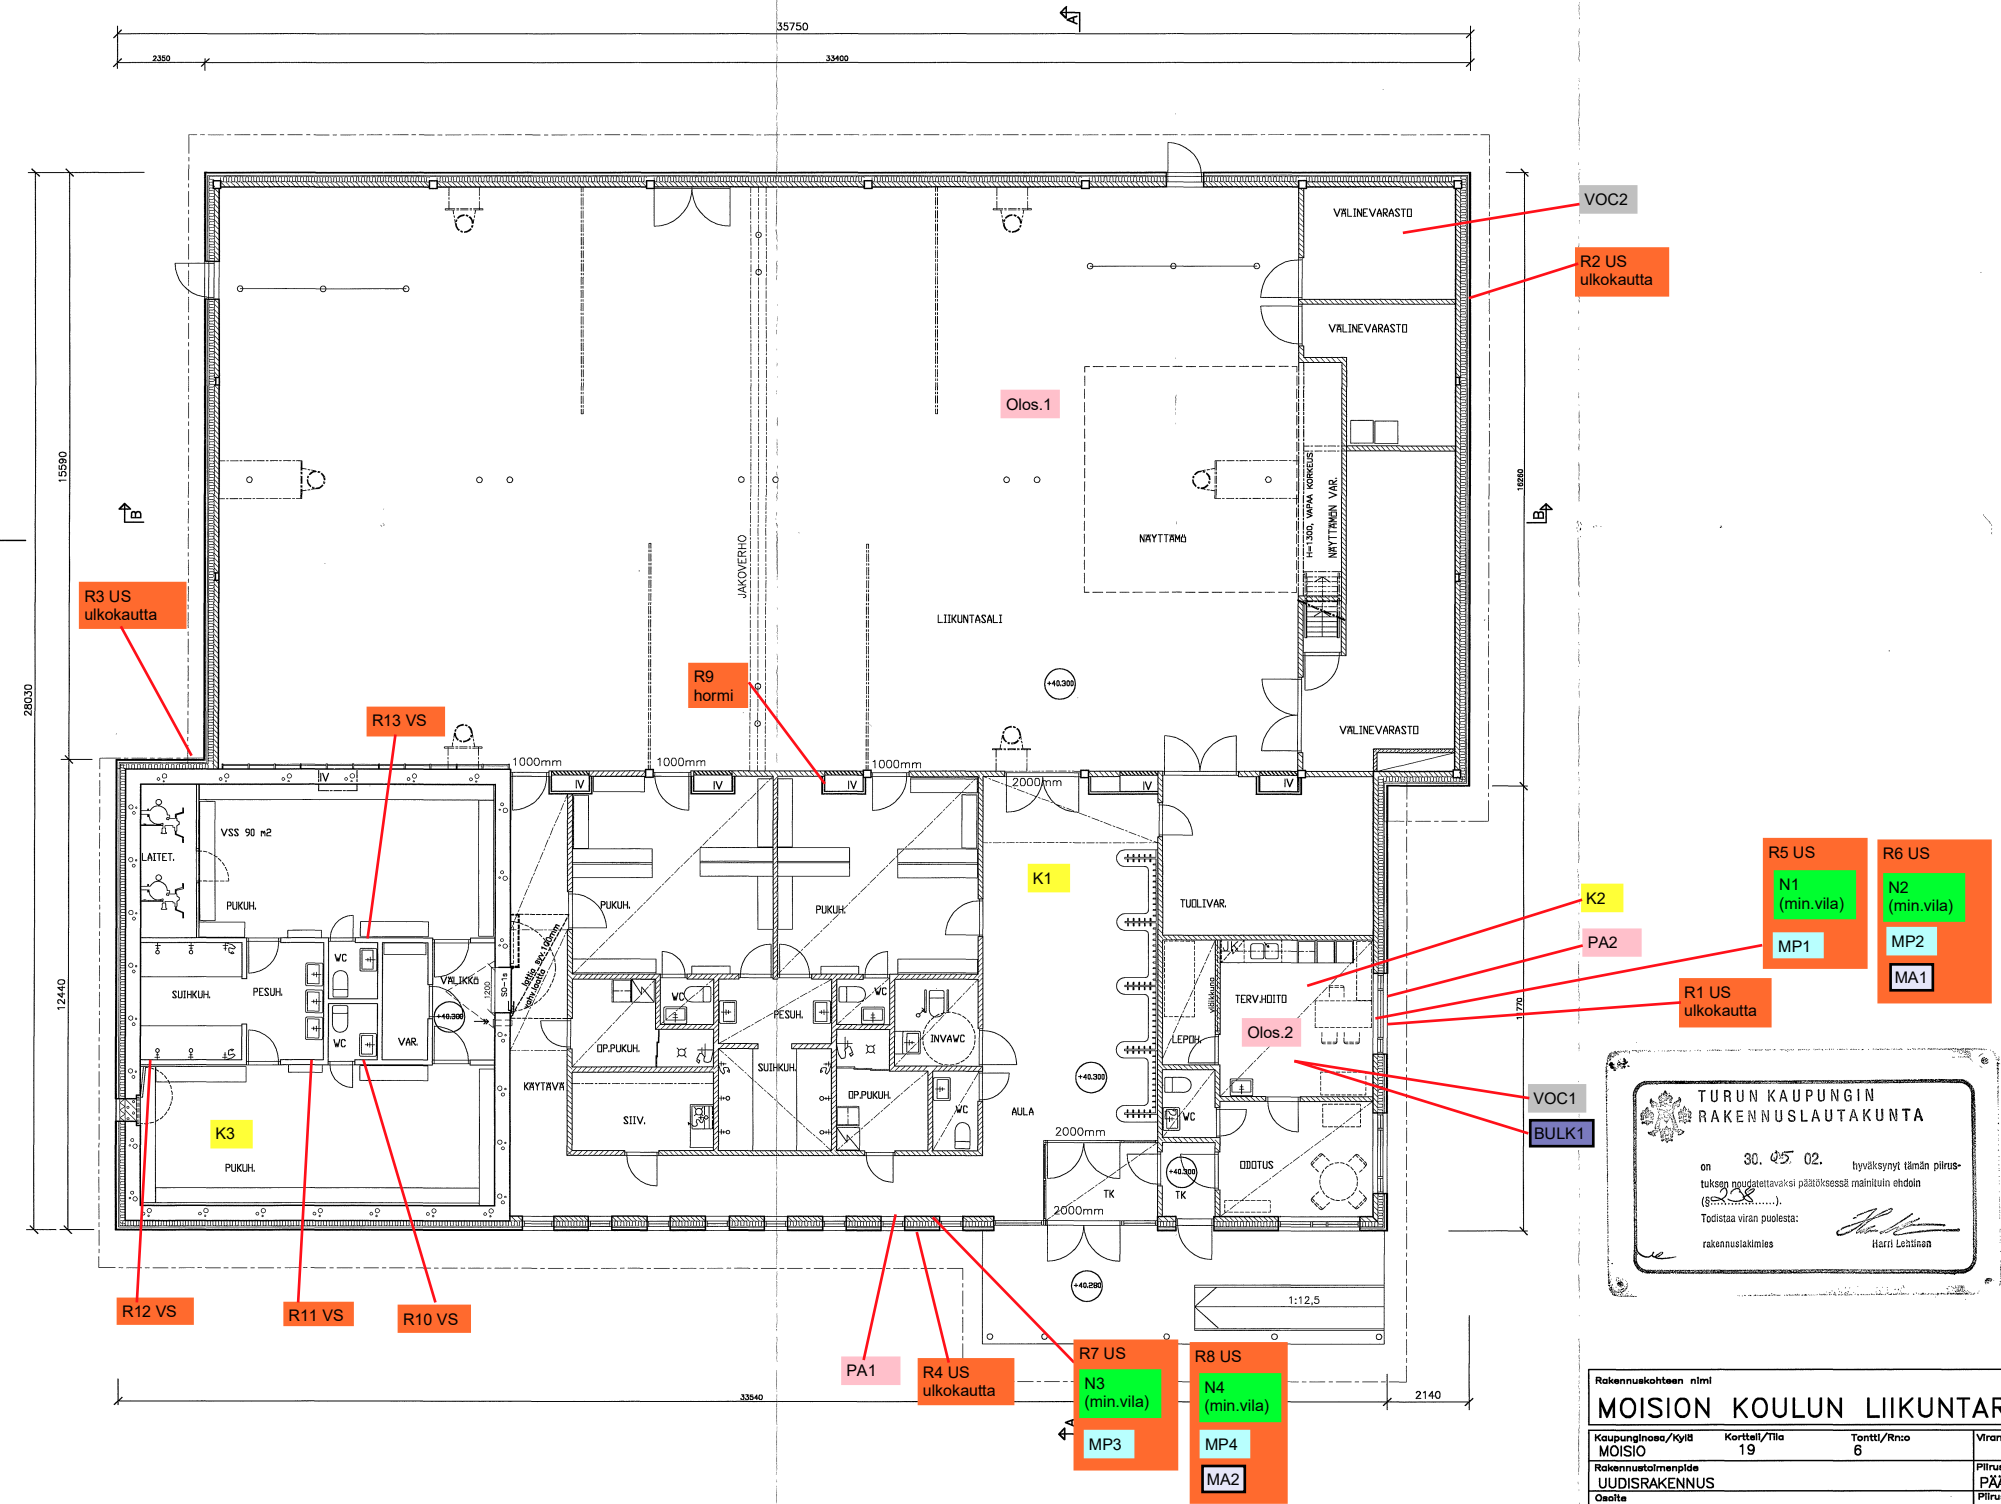
Lihavoitu näytetunnus ja musta yhtenäinen kehä selittävät ympärillä tarkoittaa poikkeavaa tulosta, esim. mikrobikasvustoa, kosteutta tai ilmavuotoa.  
Katkoviivalla toteutettu kehys tarkoittaa mahdollisesti poikkeavaa

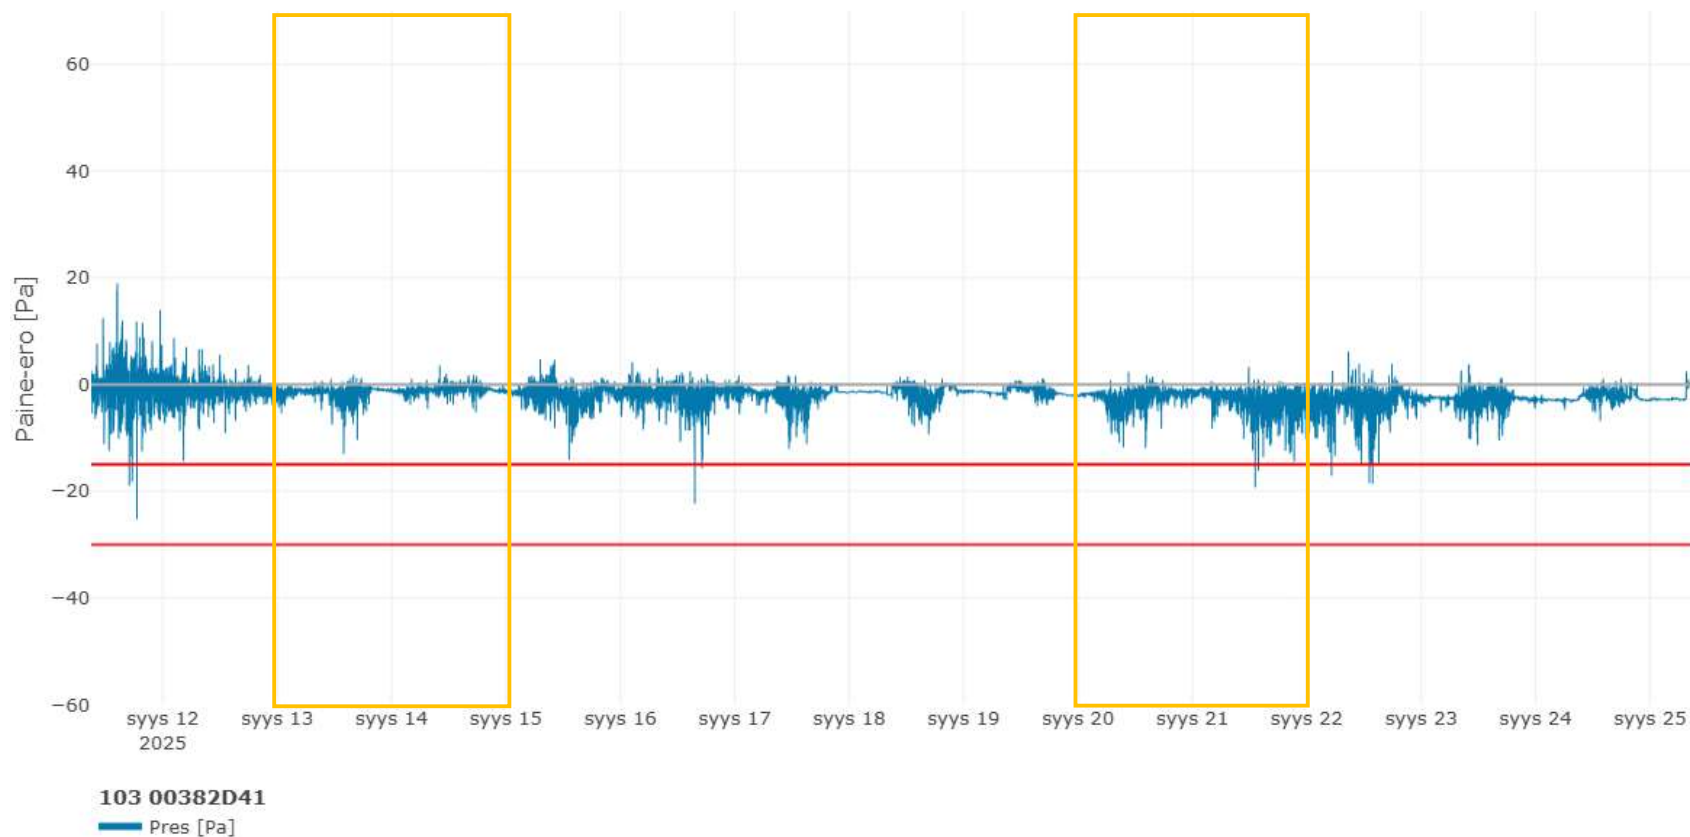
## PA1 / Paine-ero – Käytävä 103

Tehtyjen seurantamittausten mukaan rakennuksen painesuhteet ulkoilman suhteen ovat hallinnassa ja tilat ovat lievästi yli- tai alipaineisia ulkoilman suhteen. Mittausjaksolla tuuliolot olivat maltilliset, eikä huonetilojen mittauskäyrissä näkynyt selkeää tuulenpaineesta aiheutuvaa painesuhdevaihtelua. Ilmanvaihdon tutkimusten yhteydessä tilojen ilmavirtojen todettiin olevan lähes suunnitteluarvojen mukaisia (TK1) tai hieman suunnitteluarvoja pienempiä (TK2).

**Kuva 1.** Käytävän 103 ja ulkoilman välinen paine-ero aikavälillä 11.9.–25.9.2025. Harmaalla viivalla on merkitty paine-eron 0-taso ja punaisella viivalla on merkitty Asumisterveysasetuksen toimenpideraja -15 Pa ja -30 Pa. Viikonloput on merkitty kuvaan oransseilla lokeroilla.

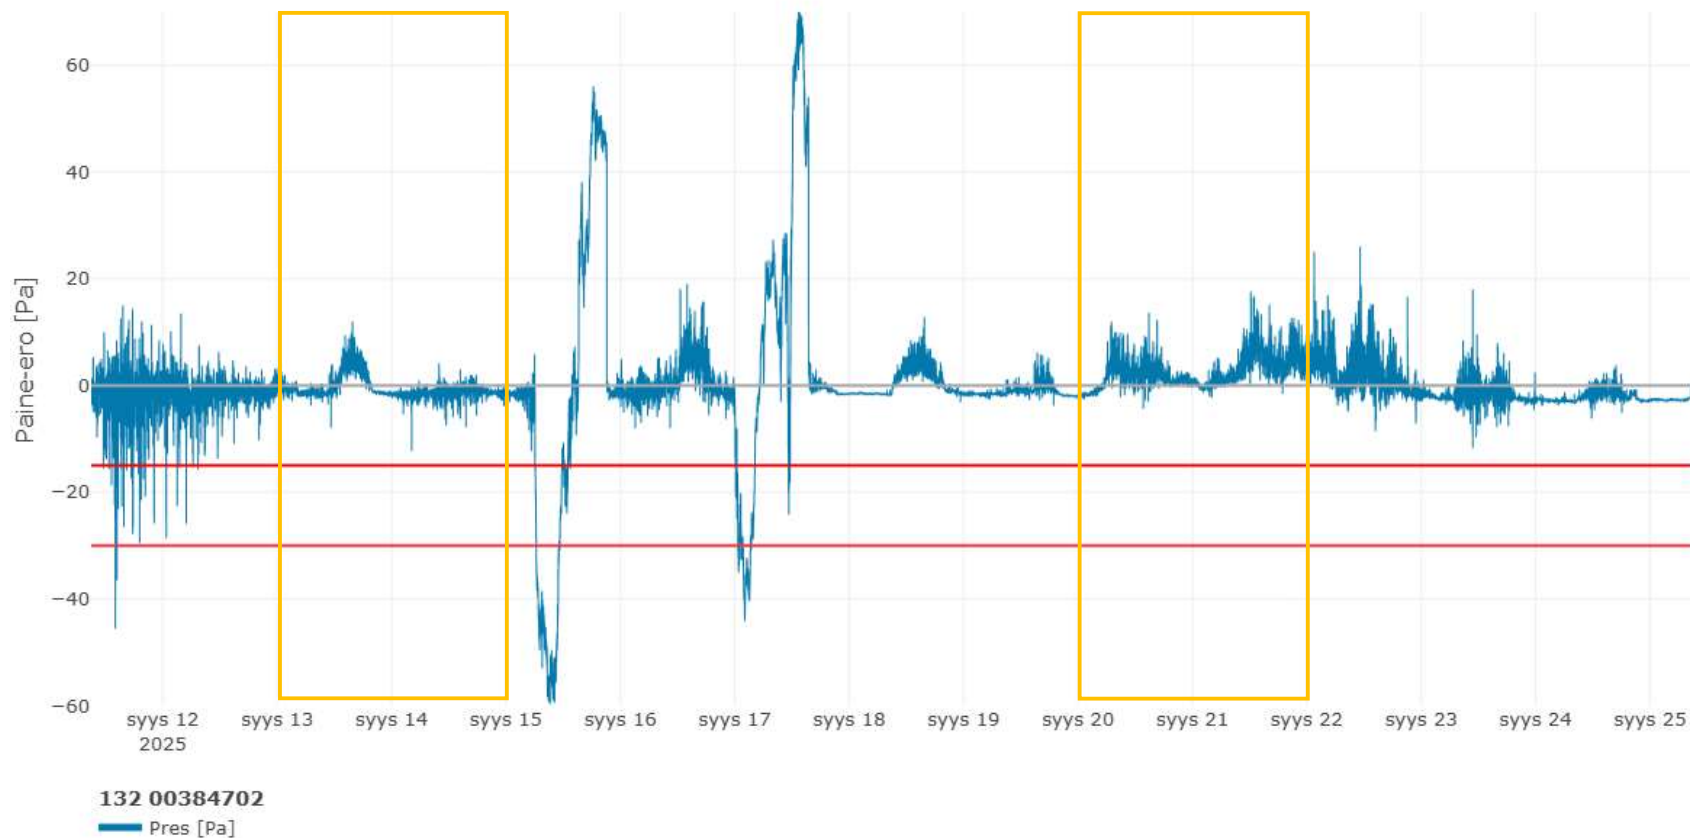
## PA2 / Paine-ero – Terveystenhoitaja 132

**Kuva 2.** Tilan 132 ja ulkoilman välinen paine-ero aikavälillä 11.9.–25.9.2025. Harmaalla viivalla on merkitty paine-eron 0-taso ja punaisella viivalla on merkitty Asumisterveysasetuksen toimenpideraja -15 Pa ja -30 Pa. Viikonloput on merkitty kuvaan oransseilla lokeroilla.

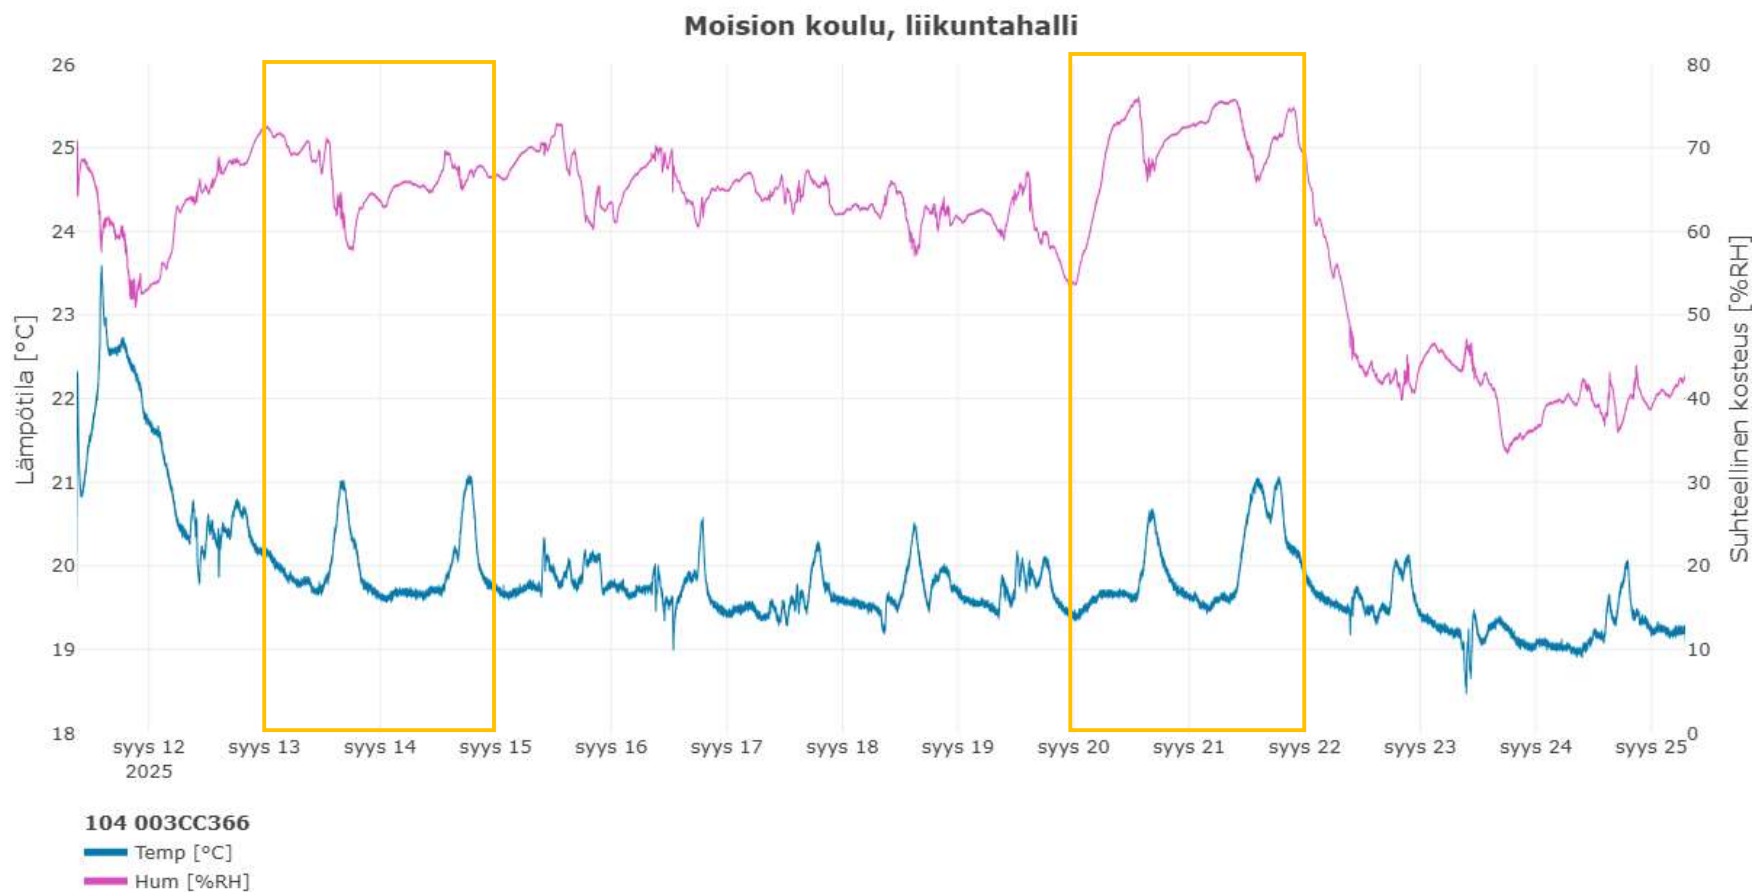
## Olos.1 / Suhteellinen kosteus ja lämpötila – Liikuntasali 104

Kohteessa sisäilman suhteellinen kosteuspitoisuus vaihteli mittausjakson aikana pääasiassa välillä 35...75 %RH. Mittausjakson lopussa sisäilman suhteellinen kosteus mittauspisteissä laski alle 40 %RH samalla kun ulkoilman lämpötila alkoi laskea.

Pääosan mittausjaksosta ulkoilman suhteellinen kosteus oli välillä 80...100 %RH. Huonetilojen suhteellisen kosteuden mittaustuloksissa havaittiin käyttöaikaan tilojen käytöstä johtuvaa nousua. Viikonlopun aikana (20.-22.9.) sisäilman suhteellinen kosteus kasvoi 65 RH% tuntumaan molemmissa mitatuissa tiloissa huonetiloissa. Nousu selittyy tilojen ilmanvaihdon käyntitehon pienenemisestä.

**Kuva 3.** Liikuntasalin 104 sisäilman lämpötila ja suhteellinen kosteus aikavälillä 11.9.–25.9.2025. Viikonloput on merkitty kuvaan oransseilla lokeroilla.

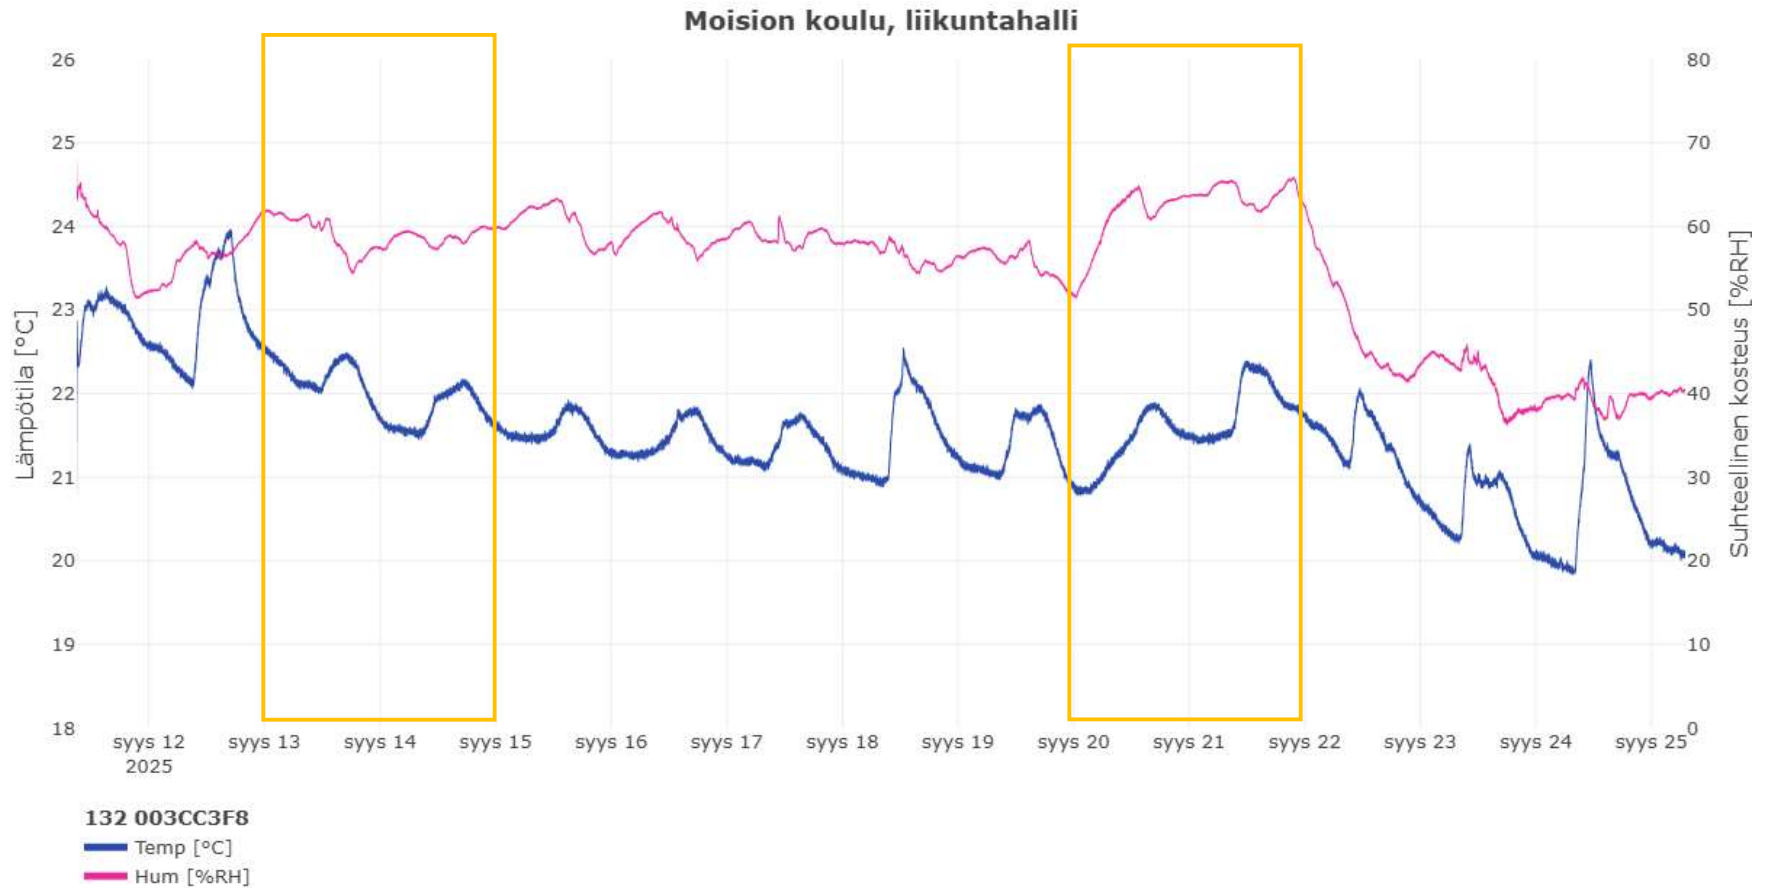
## Olos. 2 / Suhteellinen kosteus ja lämpötila – Terveystenhoitaja 132

**Kuva 4.** Tilan 132 sisäilman lämpötila ja suhteellinen kosteus aikavälillä 11.9.–25.9.2025. Viikonloput on merkitty kuvaan oransseilla lokeroilla.

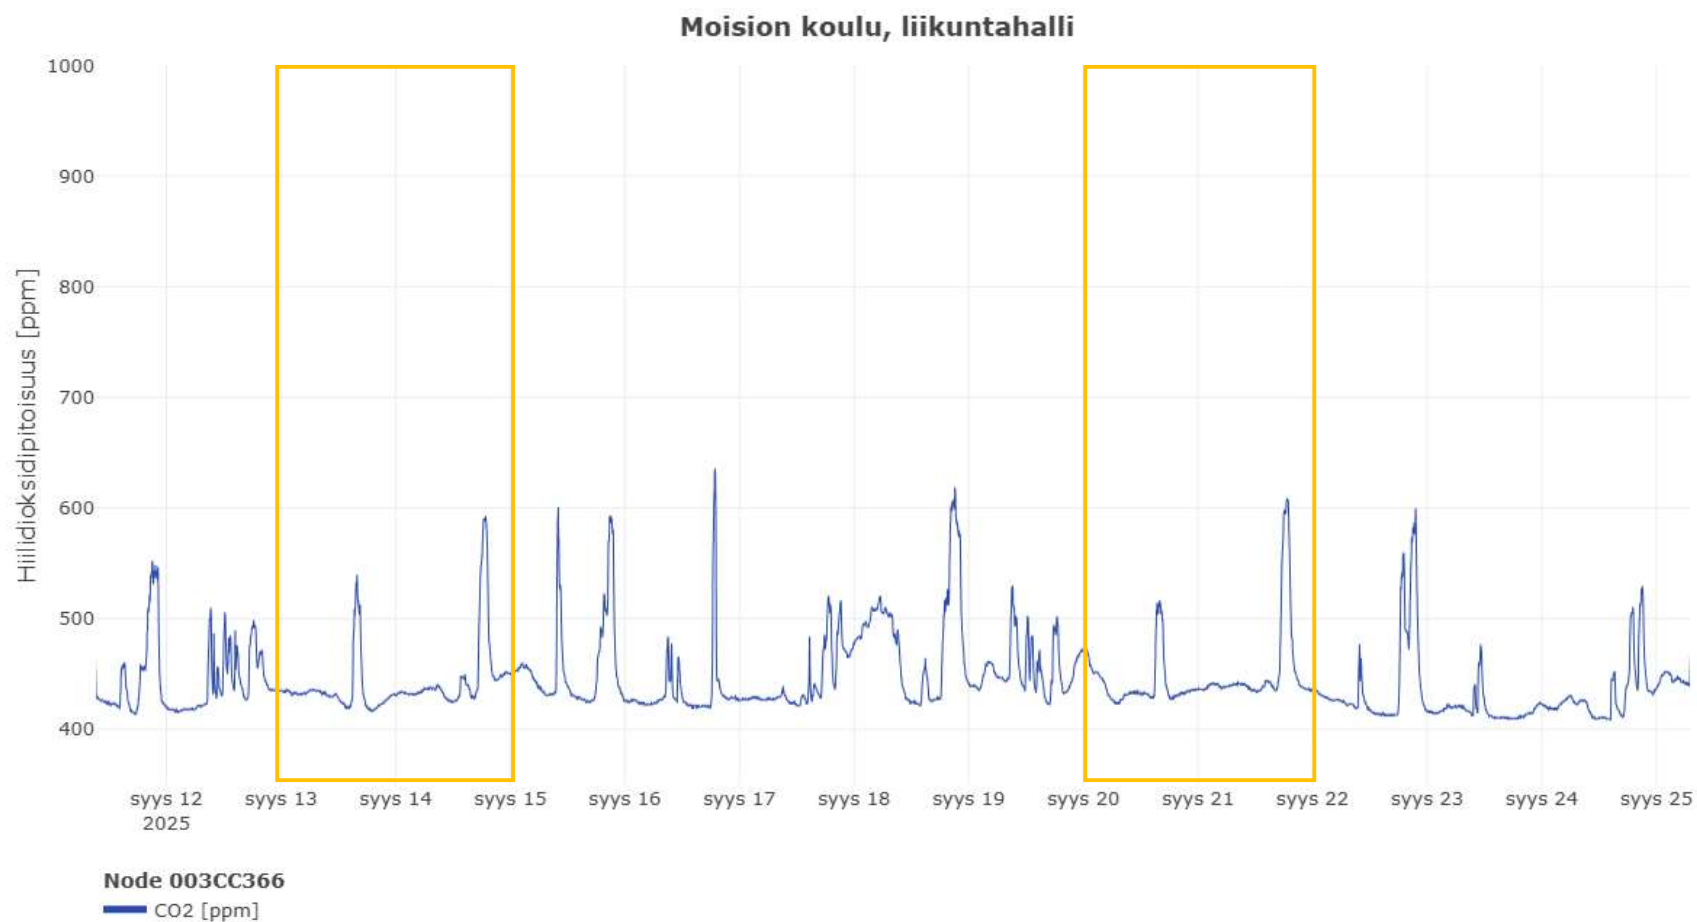
## Olos.1 / Hiilidioksidipitoisuus – Liikuntasali 104

**Kuva 5.** Liikuntasalin 104 sisäilman hiilidioksidipitoisuus aikavälillä 11.9.–25.9.2025. Viikonloput on merkitty kuvaan oransseilla lokeroilla.

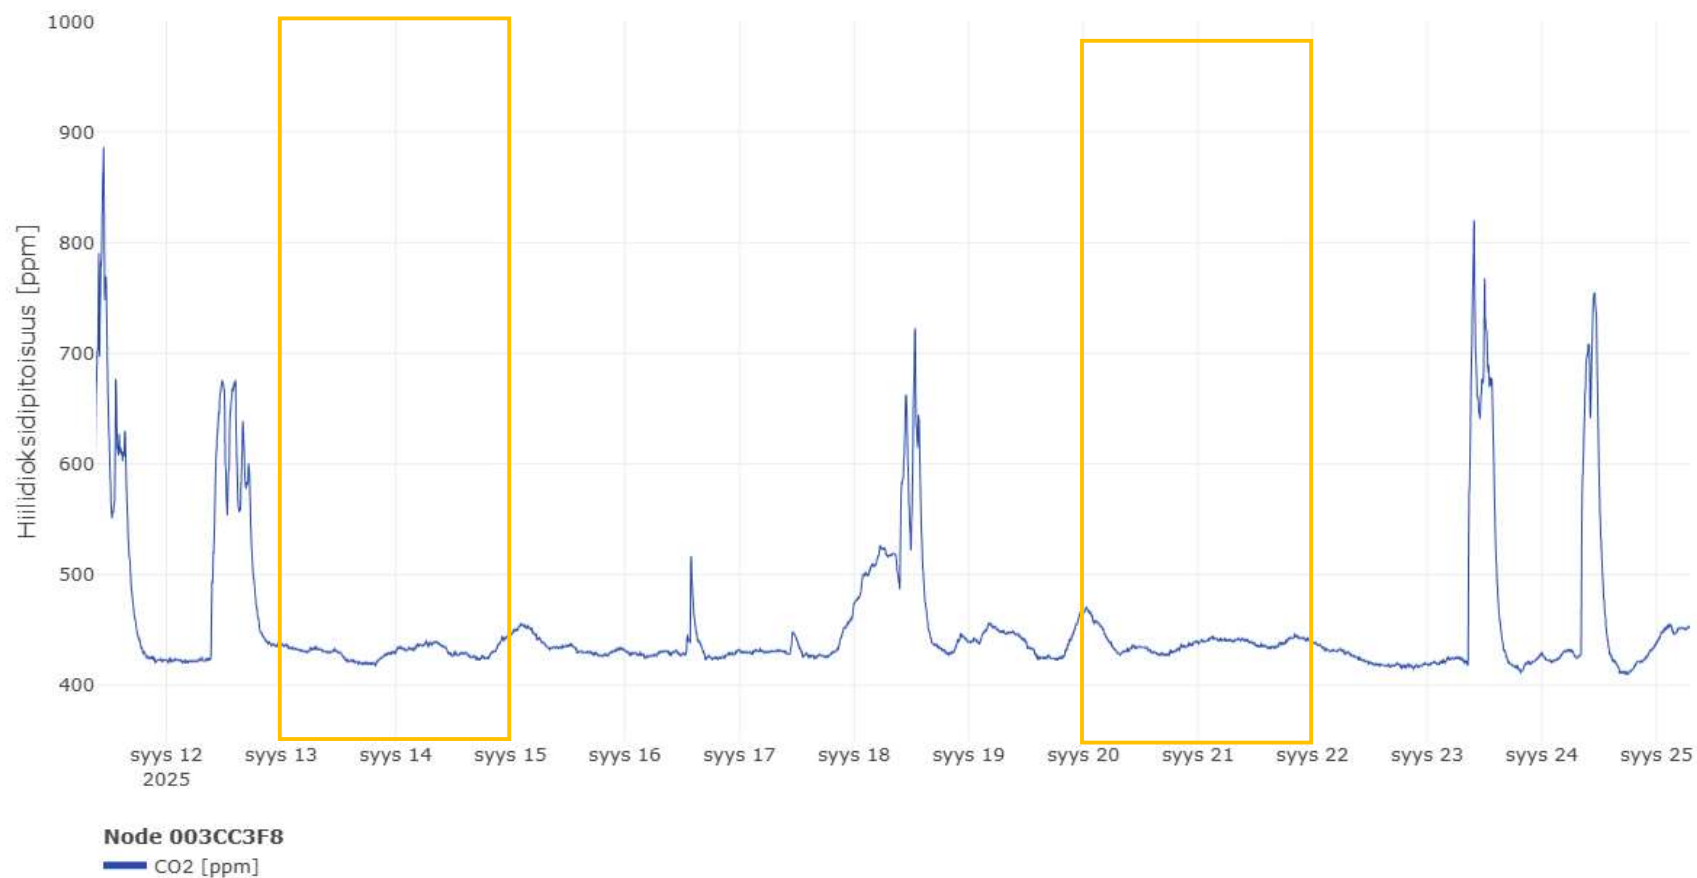
## Olos.2 / Hiilidioksidipitoisuus – Terveystenhoitaja 132

**Kuva 6.** Tilan 132 sisäilman hiilidioksidipitoisuus aikavälillä 11.9.–25.9.2025. Viikonloput on merkitty kuvaan oransseilla lokeroilla.

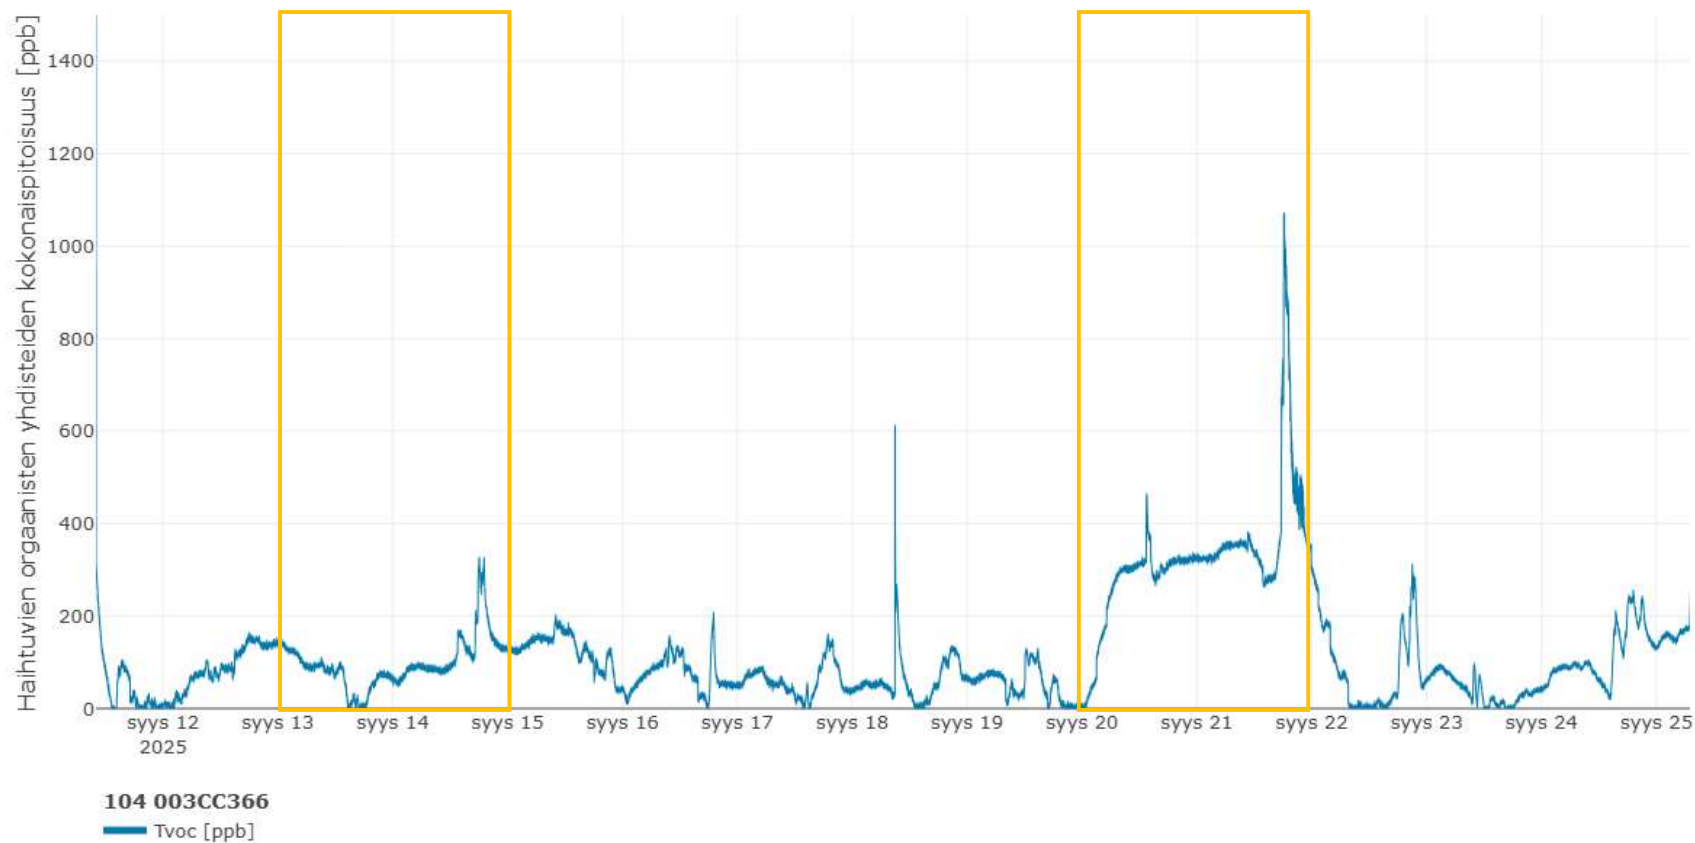
## Olos.1 / TVOC-pitoisuus – Liikuntasali 104

**Kuva 7.** Liikuntasalin 104 sisäilman haihtuvien orgaanisten yhdisteiden kokonaispitoisuus aikavälillä 11.9.–25.9.2025. Viikonloput on merkitty kuvaan oransseilla lokeroilla.

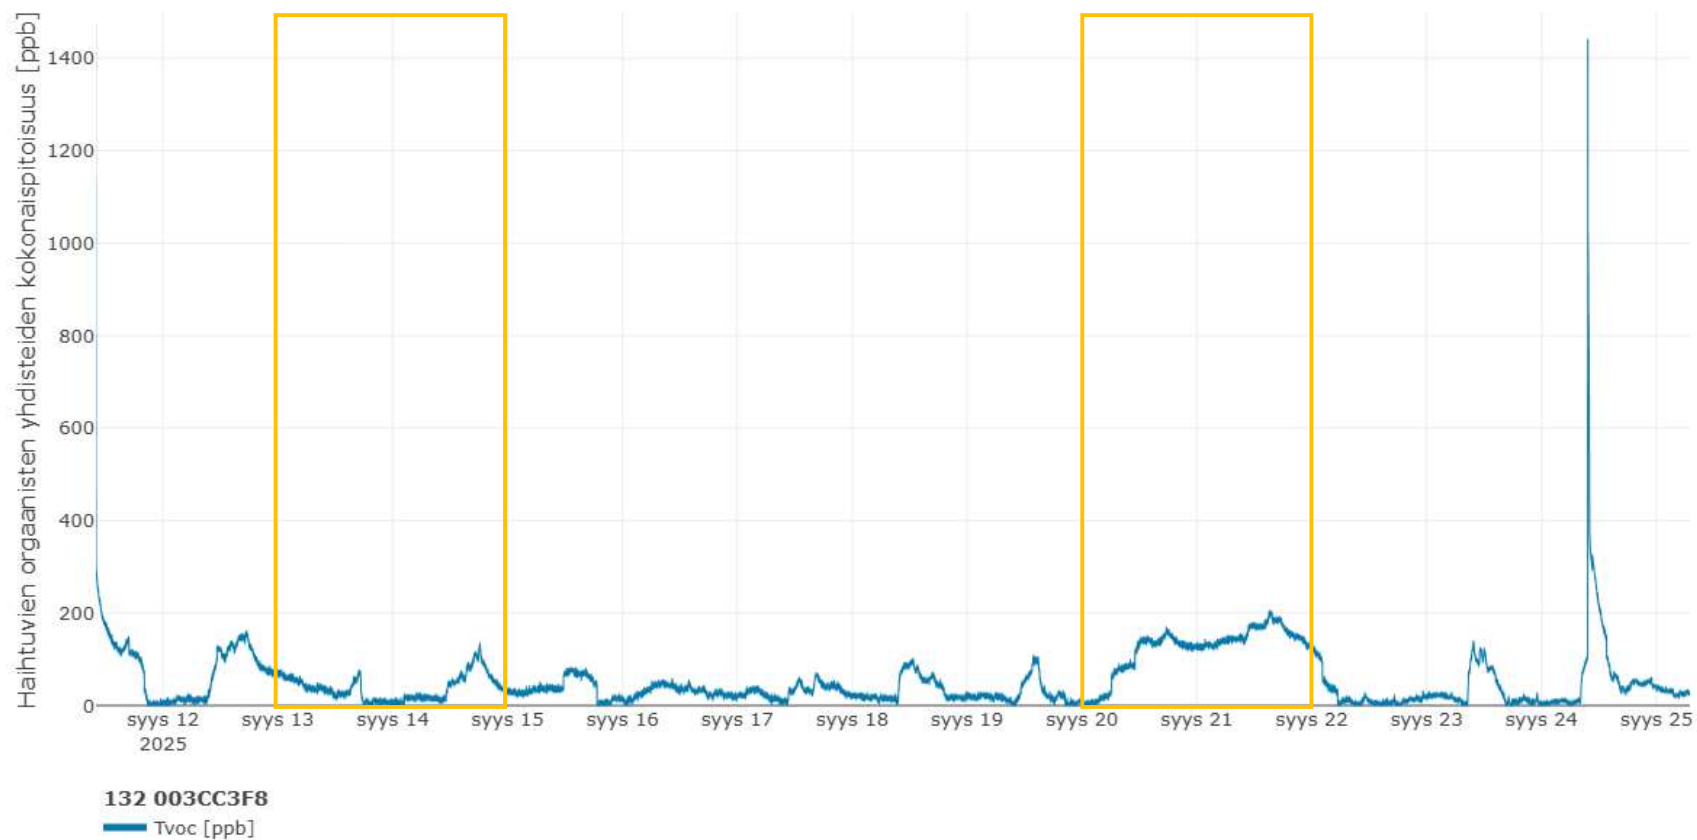
## Olos.2 / TVOC-pitoisuus – Terveystenhoitaja 132

**Kuva 8.** Tilan 132 sisäilman haihtuvien orgaanisten yhdisteiden kokonaispitoisuus aikavälillä 11.9.–25.9.2025. Viikonloput on merkitty kuvaan oransseilla lokeroilla.
